Escola de Engenharia
Programa de Pós Graduação em Engenharia de Minas, Metalúrgica e de Materiais
PPGE3M

**CARACTERIZAÇÃO E AVALIAÇÃO TRIBOLÓGICA DE REVESTIMENTOS
DEPOSITADOS VIA HVOF EM FERRAMENTAS DE AÇO SAE H13 UTILIZADAS NA
EXTRUSÃO A QUENTE**

Porto Alegre
2019

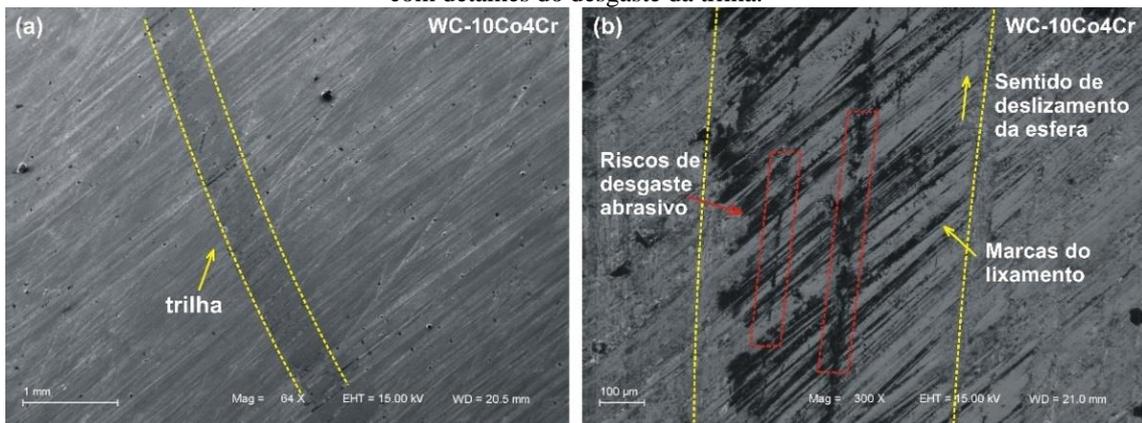
A Figura 62 mostra os resultados obtidos para a amostra revestida com WC-10Co4Cr . A Figura 62 (a) mostra uma visão geral da trilha na amostra, na qual percebe-se que a trilha gerada é bem superficial. Na Figura 62 (b) é notória a presença de pequenos riscos no sentido de

deslizamento da esfera, o que indica a ocorrência de desgaste abrasivo. Este tipo de desgaste possivelmente foi originado por partículas abrasivas de elevada dureza que se desprenderam do próprio revestimento. Segundo Federici *et al.* (2017) estas partículas permanecem no tribossistema entre as superfícies que estão em contato deslizante, caracterizando o mecanismo de abrasão. Além disso, também é possível observar que as marcas do lixamento permanecem visíveis na trilha, indicando novamente que a remoção de material foi muito pequena.

Figura 62 – MEV da trilha de desgaste da amostra revestida com WC-10Co4Cr. (a) Trilha. (b) Imagem ampliada com detalhes do desgaste da trilha.

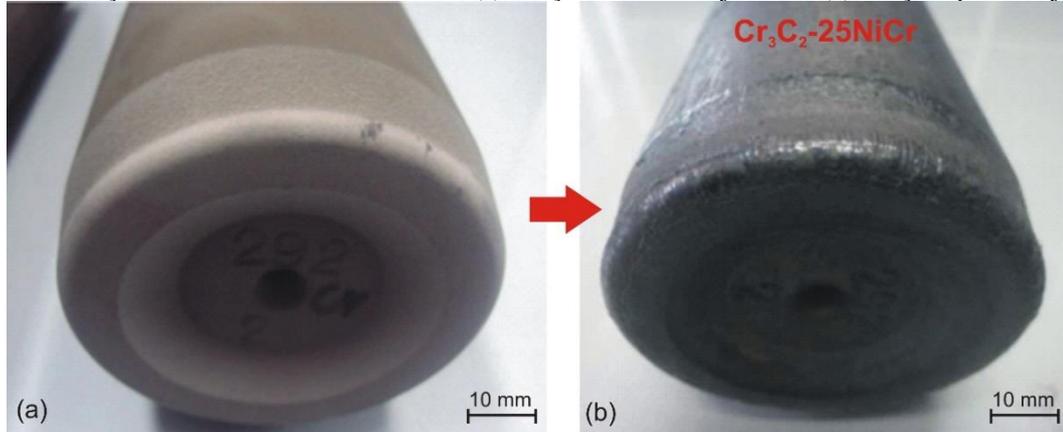
Figura 66 – Punção revestido com $\text{Cr}_3\text{C}_2\text{-25NiCr}$. (a) Punção antes do forjamento. (b) Punção após o forjamento.

De maneira geral, o padrão superficial alterou-se nos dois punções, quando comparado com o punção antes da extrusão. A elevada temperatura, associada à pressão de contato que o *billet* exerce sobre o punção, provoca o amaciamento da ferramenta e facilita o surgimento de defeitos. Os principais danos sofridos pelos punções durante a extrusão são descritos nos tópicos seguintes.

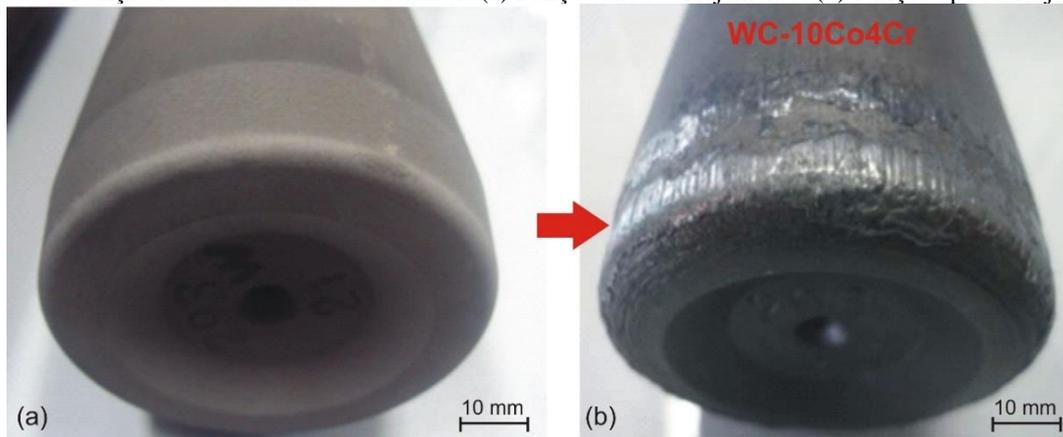
Figura 67 – Punção revestido com WC-10Co4Cr . (a) Punção antes do forjamento. (b) Punção após o forjamento.

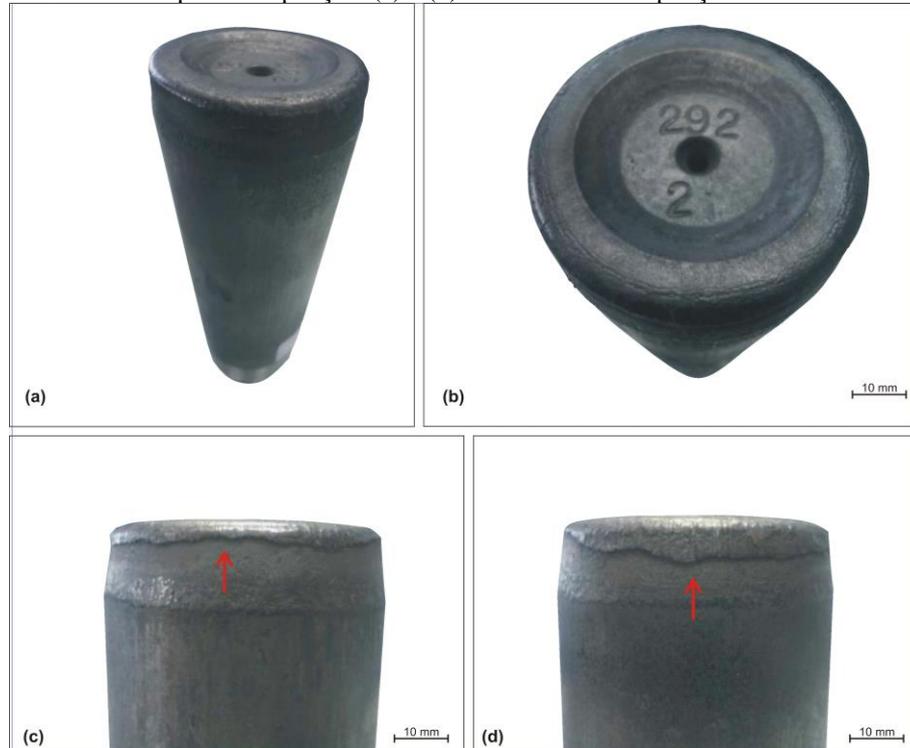
Observa-se que neste punção não houve grande deformação que pudesse comprometer a fabricação da peça forjada, conforme mostra a Figura 68 (a) e (b). Também é possível notar que o ângulo da ponta permaneceu sem alterações significativas de forma. Através da Figura 68 (c) e (d), verifica-se que há material do aço forjado aderido no punção, em quantidades e locais

diferentes, conforme indicam as setas da Figura 68 (c) e (d). Ou seja, há mais material em determinadas regiões do que em outras.

Figura 68 – Punção revestido com Cr_3C_2 -25NiCr após a extrusão. (a) Vista em perspectiva do punção. (b) Vista superior do punção. (c) e (d) Vistas laterais do punção.

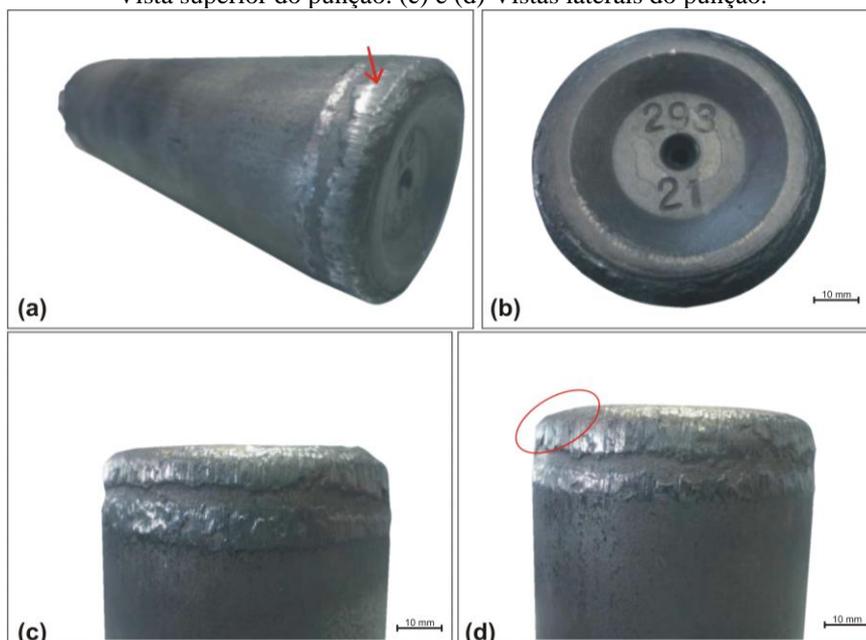
A Figura 71 mostra, através de diferentes posições, os mecanismos de desgaste sofridos pelo punção. Na Figura 71 (a) verifica-se, na região indicada pela seta, que houve desgaste abrasivo. Na Figura 71 (b) e (c) nota-se que a adesão de material é acentuada, tanto na ponta do punção como na região onde ocorre a transição do ângulo para a seção reta do corpo do punção. Através da Figura 71 (d) é possível visualizar que há deformação aparente e que houve alteração do ângulo na ponta do punção.

Figura 71 – Punção revestido com WC-10Co4Cr após o forjamento. (a) Vista em perspectiva do punção. (b) Vista superior do punção. (c) e (d) Vistas laterais do punção.

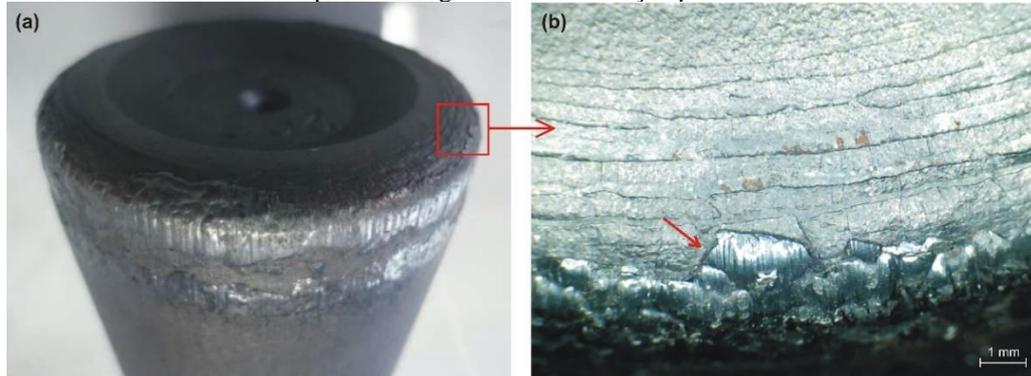
As altas temperaturas às quais o punção é submetido provocaram uma deformação gradual em sua superfície, gerando o efeito de camadas sobrepostas. Este fenômeno facilita a quebra e o deslocamento do revestimento. A Figura 73 exibe os efeitos da deformação plástica da camada e regiões brilhosas com riscos, características típicas do desgaste abrasivo. Weber *et al.* (2013) explicam que o aquecimento da ferramenta excede a temperatura de recozimento, e com isso tem-se a diminuição da dureza, fato que facilita a deformação plástica e o desgaste

abrasivo. Kim *et al.* (2005) verificaram que, no processo de forjamento a quente, a deformação do *billet* e o atrito com a ferramenta também geram calor e contribuem para a deformação plástica e a baixa vida útil da ferramenta.

Figura 73 – Deformação plástica do revestimento na ponta do punção. (a) Identificação da região. (b) Imagem ampliada da região com deformação plástica.

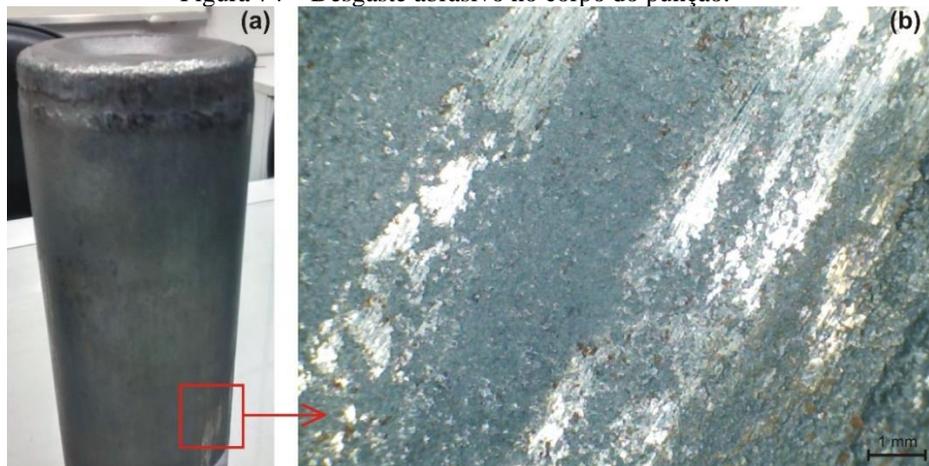
A lubrificação exerce um papel fundamental neste processo, pois a elevada rugosidade do revestimento exige que a lubrificação seja eficiente para diminuir o atrito. Porém, a forma como o punção se desloca durante a conformação da peça se assemelha a uma extrusão inversa e tende a expulsar o lubrificante, tornando-o ineficiente. Em função disso, verifica-se, em algumas regiões do corpo do punção, o desgaste abrasivo. Na Figura 74 (a) percebe-se que são poucas as regiões que apresentam o desgaste abrasivo. Na Figura 74 (b) tem-se uma ampliação da parte que apresenta o desgaste.

Figura 74 – Desgaste abrasivo no corpo do punção.

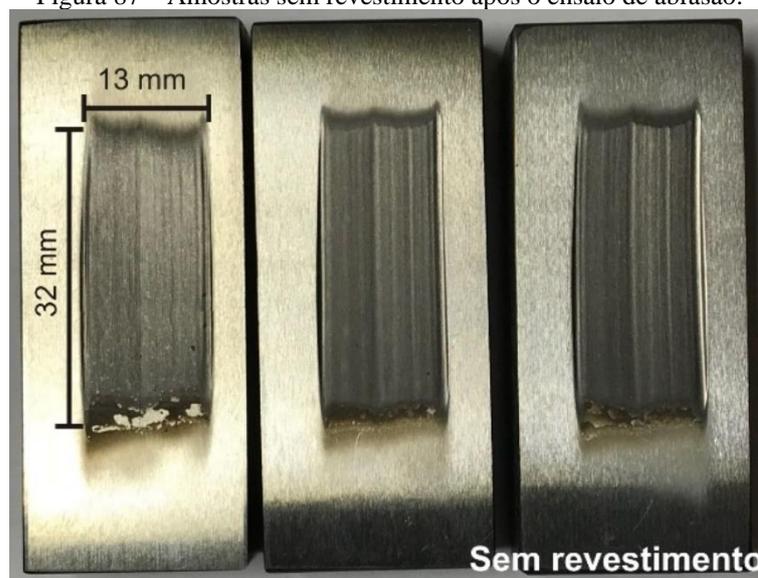
Para estabelecer um parâmetro de comparação, amostras sem revestimento foram submetidas ao ensaio de abrasão. A Figura 87 apresenta a marca do desgaste em cada amostra. Nota-se que o desgaste foi elevado, pois há uma marca com profundidade aparente, sulcos e riscos provocados pelo arrancamento do material durante o ensaio.

Figura 87 – Amostras sem revestimento após o ensaio de abrasão.

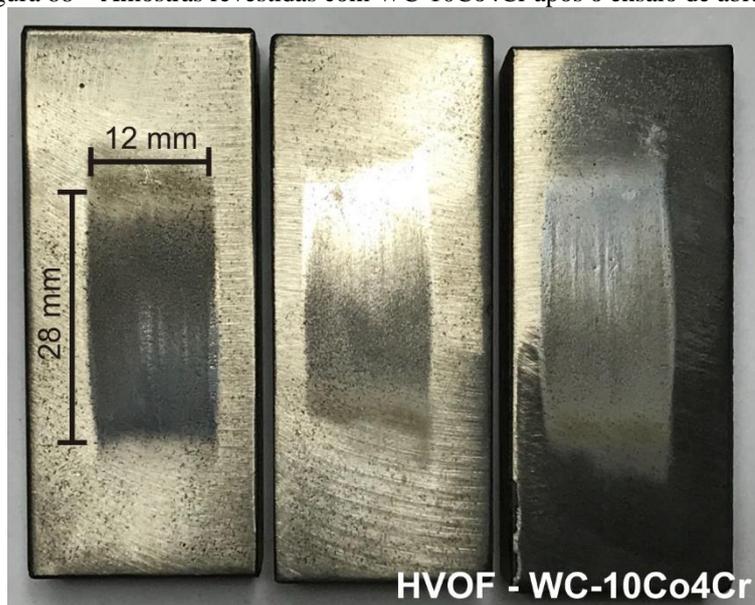
As Figuras 88 e 89 mostram o desgaste provocado nas amostras após o ensaio. As amostras revestidas com WC-10Co4Cr e com o duplex (nitretação + WC-10Co4Cr) apresentam marcas menores que a amostra sem revestimento, e muito superficiais, indicando que houve elevada resistência ao desgaste abrasivo.

Figura 88 – Amostras revestidas com WC-10Co4Cr após o ensaio de abrasão.

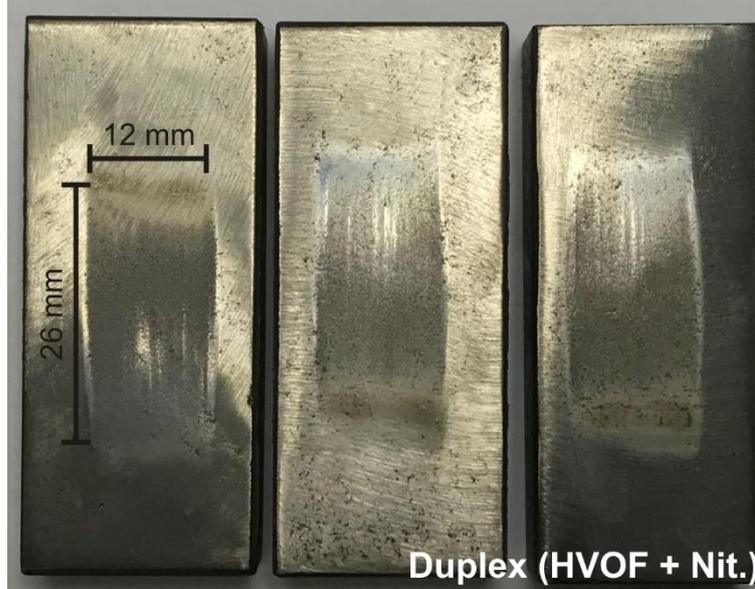
Figura 89 – Amostras com tratamento duplex após o ensaio de abrasão.

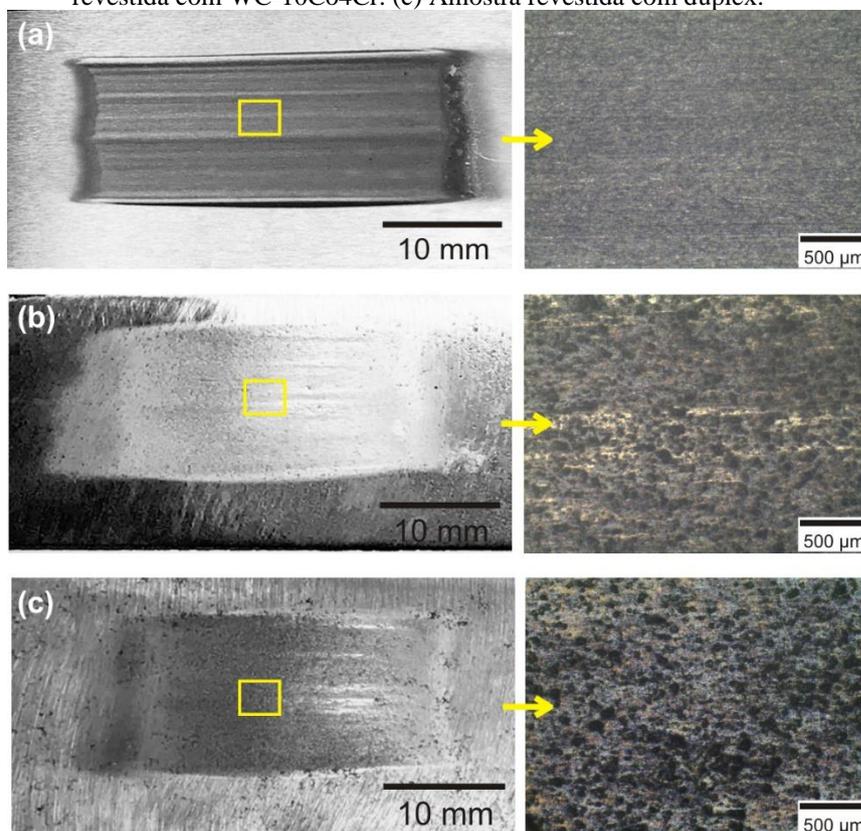
Para melhor caracterização das regiões da trilha de desgaste, foram feitas ampliações microscópicas, mostradas na Figura 90. A imagem ampliada da região central da trilha mostra que as amostras com tratamento superficial, apresentada na Figura 90 (b) e (c), exibem sulcos

e saliências, enquanto que a amostra sem revestimento, Figura 90 (a), apresenta riscos finos no sentido de deslizamento da areia.

Figura 90 – Ampliação da região central da trilha de desgaste. (a) Amostra sem revestimento. (b) Amostra revestida com WC-10Co4Cr. (c) Amostra revestida com duplex.

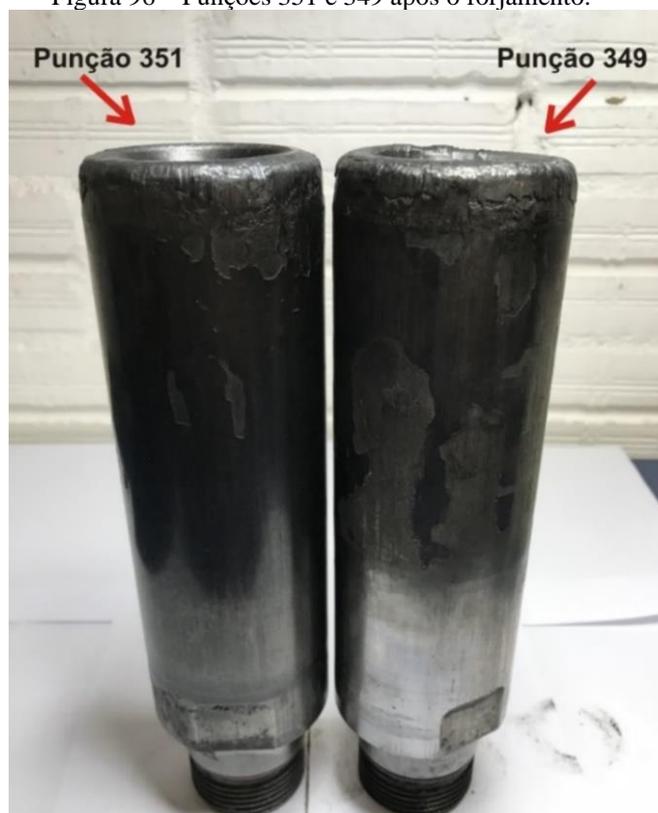
A Figura 96 mostra os dois punções após o forjamento. Observa-se que a ponta do punção é a região com maior desgaste. Isso ocorre pois é a região que tem o primeiro contato com o material a ser conformado; sendo assim, sofre as maiores tensões e trocas bruscas de temperatura. A repetição deste ciclo leva aos desgastes adesivo, abrasivo, à deformação plástica e fadiga térmica, os quais serão detalhados a seguir para cada punção.

Figura 96 – Punções 351 e 349 após o forjamento.

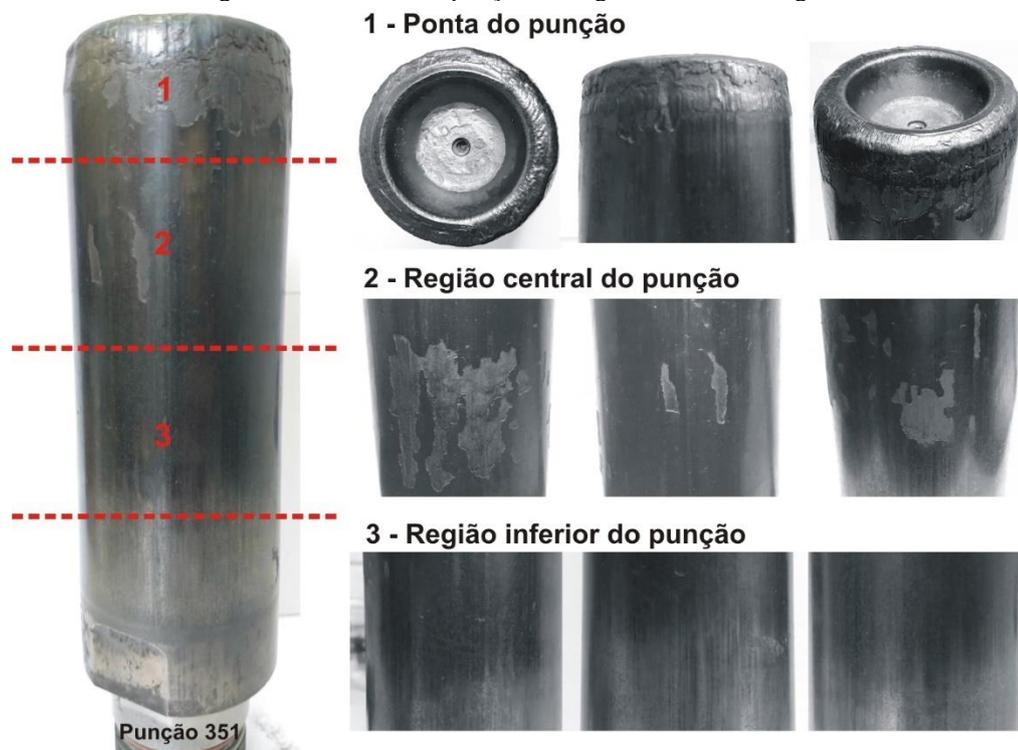
A Figura 98 traz o punção 351 após o forjamento e apresenta a forma como o punção foi dividido para a realização das análises. A primeira região é a ponta do punção, onde se tem os maiores danos (fadiga térmica, deformação plástica, desgaste adesivo e abrasivo). A parte do meio do punção é chamada de região central, e nela o deslocamento do revestimento apresenta-se de forma predominante. Na terceira região analisada, tem-se apenas algumas marcas de

desgaste abrasivo e pequenas regiões com deslocamento do revestimento. Esta é a região com menor desgaste.

Figura 98 – Divisão do punção em regiões de maior desgaste.

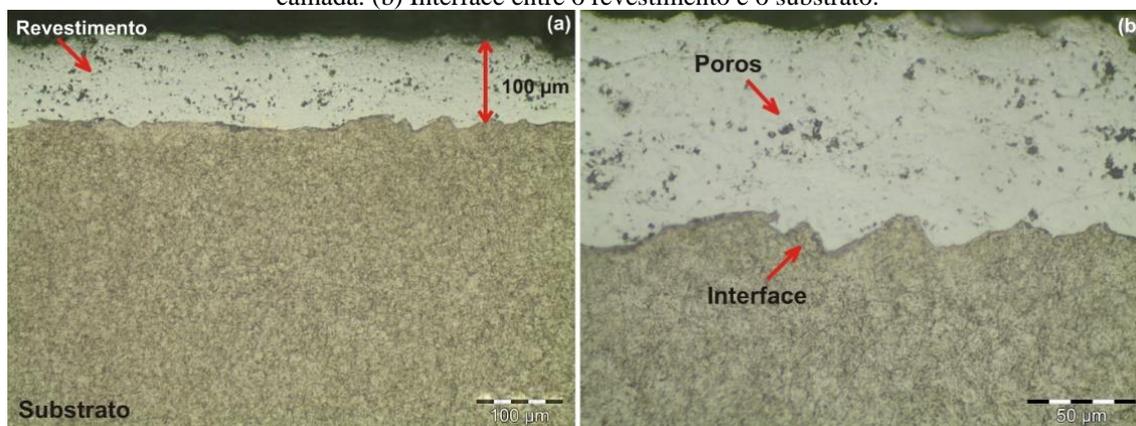
Os resultados referentes à análise metalográfica são apresentados na Figura 99. A metalografia revela a microestrutura da camada depositada via HVOF. Observa-se, na Figura 99 (a), que a espessura da camada é em torno de 100 μm e que o revestimento está de acordo com as especificações planejadas. Na Figura 99 (b) tem-se uma imagem ampliada do revestimento, através da qual nota-se a presença de poros, em torno de 1,6 %, estando assim dentro do valor indicado pela literatura (FAUCHAIS; HEBERLEIN; BOULOS, 2014) e de acordo com o especificado pelo fabricante Oerlikon Metco. Na interface entre o revestimento e o substrato observa-se elevada rugosidade, necessária para o ancoramento mecânico do

revestimento no substrato. Não há alteração microestrutural, trincas ou danos que comprometem a integridade da camada e do substrato nesta região.

Figura 99 – Metalografia da seção transversal do revestimento do punção após o forjamento. (a) Medição da camada. (b) Interface entre o revestimento e o substrato.

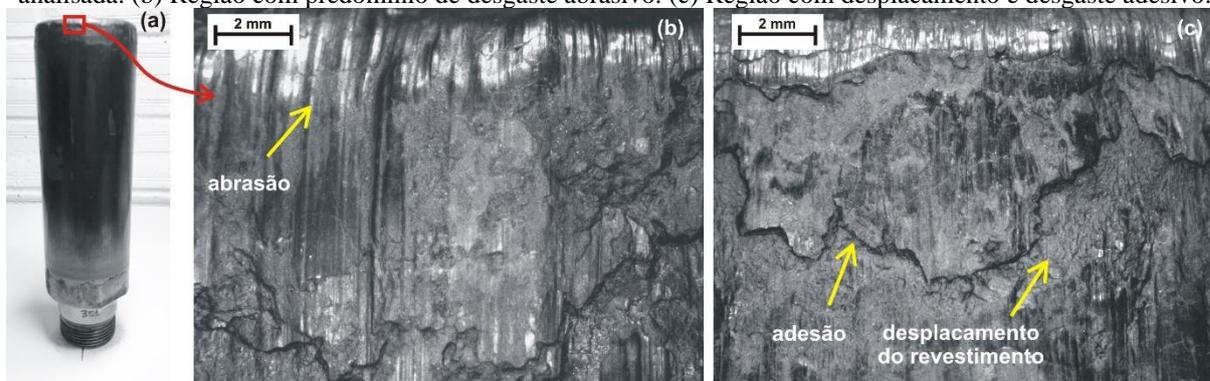
A Figura 102 mostra regiões do topo do punção obtidas com microscópio ótico. O desgaste abrasivo é observado na Figura 102 (b). Ele ocorre devido ao arraste das partículas, que se desprendem do revestimento e provocam o surgimento de ranhuras no sentido de deslocamento do material durante a conformação. Na Figura 102 (c), observa-se que há deslocamento de parte do revestimento em algumas regiões e em outras há material aderido.

Figura 102 – Imagens obtidas via microscópio ótico da ponta do punção 351. (a) Identificação da região analisada. (b) Região com predomínio de desgaste abrasivo. (c) Região com deslocamento e desgaste adesivo.

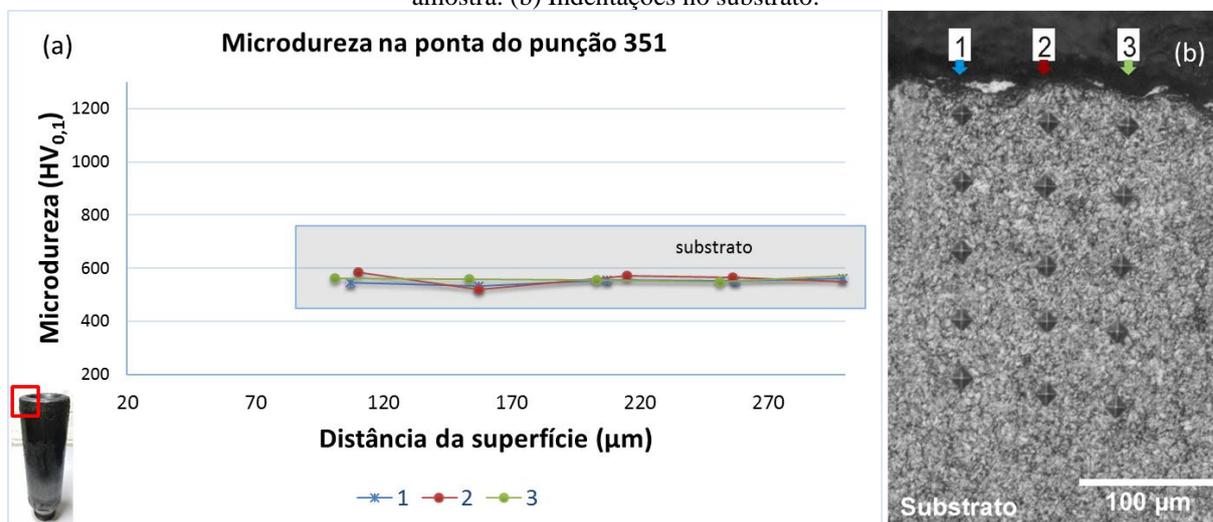
amostra. A partir dos resultados obtidos, verifica-se que, a pesar dos diferentes desgastes sofridos na ponta do punção, o substrato permaneceu sem alterações significativas.

Figura 115 – Microdureza da ponta do punção 351 após o forjamento. (a) Perfil de microdureza da primeira amostra. (b) Indentações no substrato.

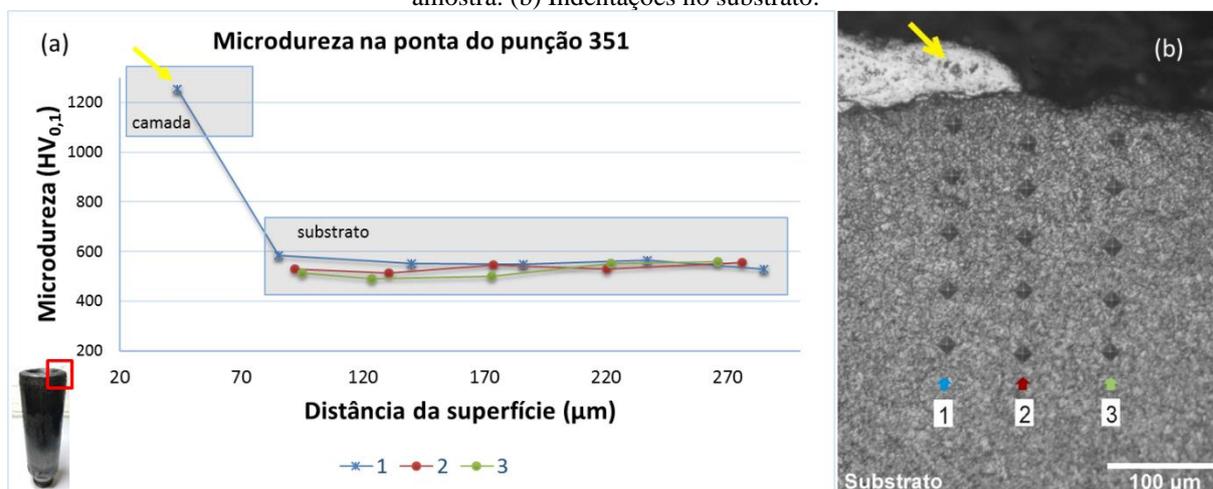
Figura 116 – Microdureza da ponta do punção 351 após o forjamento. (a) Perfil de microdureza da segunda amostra. (b) Indentações no substrato.

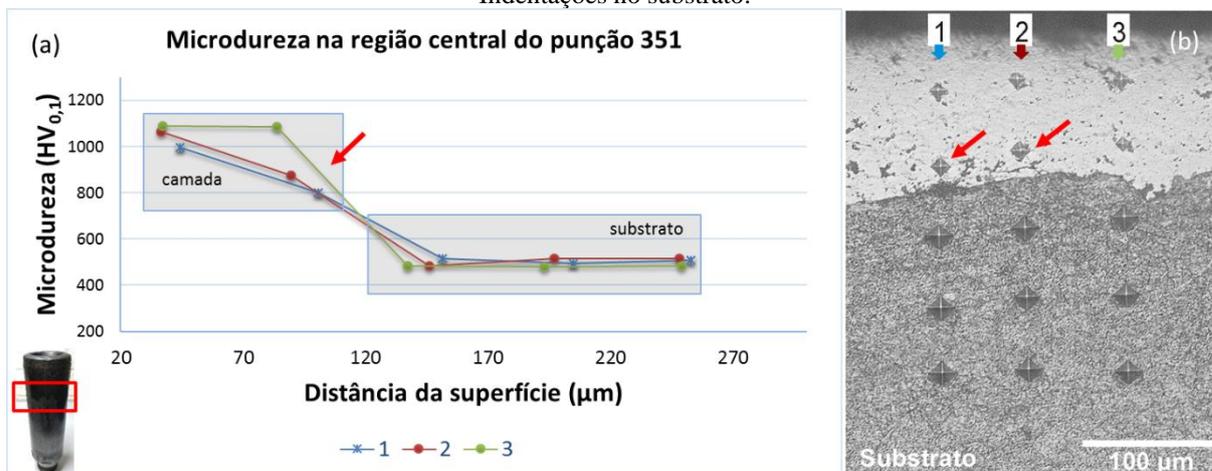
Na Figura 117, tem-se os resultados referentes à região central do punção. Neste caso, o revestimento apresenta-se com danos leves e os valores de microdureza são elevados, em torno de 985 HV, com desvio padrão de 121 HV para o revestimento, enquanto que para o substrato o valor médio é de 496 HV, com desvio padrão de 16 HV, conforme mostra o gráfico da Figura 117 (a). Percebe-se que algumas indentações foram próximas de regiões onde o revestimento tem uma trinca, e por isso apresentou valores menores, conforme indica a seta da Figura 117 (b).

Figura 117 – Microdureza da região central do punção 351 após o forjamento. (a) Perfil de microdureza. (b) Indentações no substrato.

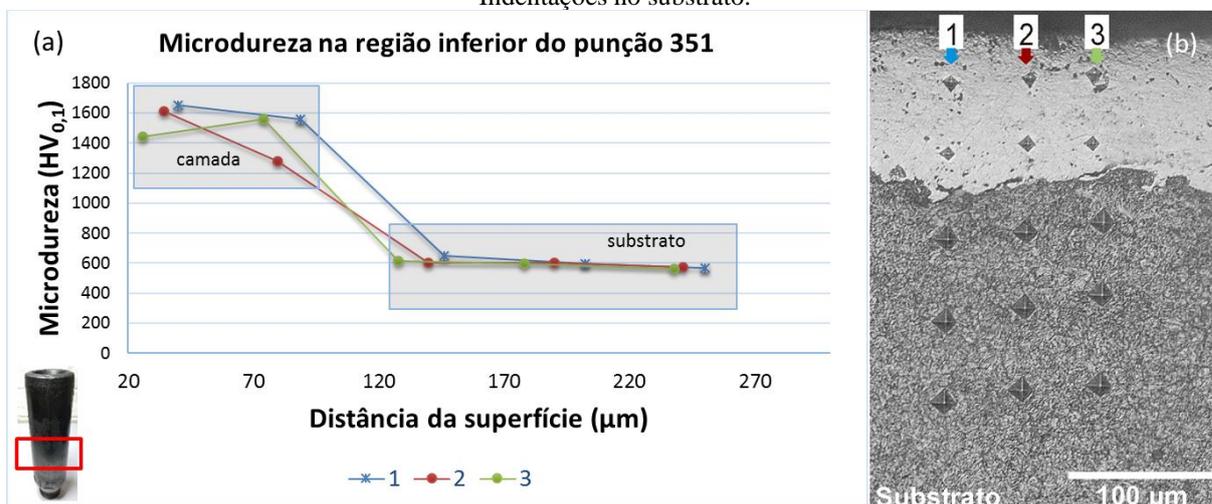
A Figura 118 (a) apresenta o perfil de microdureza da região inferior do punção, na qual o punção sofreu os menores danos. Observa-se através dos resultados que o revestimento apresenta valores médios de 1518 HV, com desvio padrão de 137 HV. O substrato apresenta valores médios de 595 HV, com desvio padrão de 27 HV. Na Figura 118 (b) observa-se as marcas das indentações na camada e no substrato.

Figura 118 – Microdureza da região inferior do punção 351 após o forjamento. (a) Perfil de microdureza. (b) Indentações no substrato.

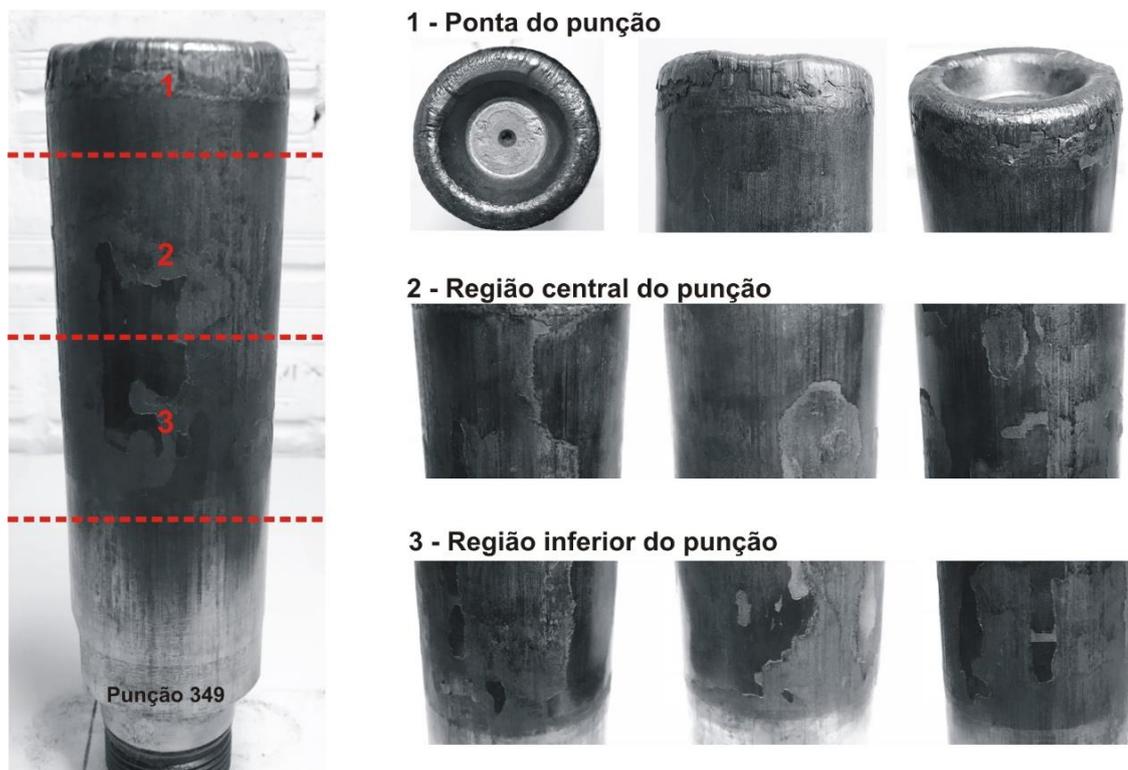
A Figura 120 traz imagens do punção 349 após o forjamento e apresenta a divisão e identificação das regiões que serão analisadas. A primeira delas é denominada de ponta do punção, onde se tem os maiores danos (fadiga térmica, deformação plástica, desgaste adesivo e abrasivo). Na região central, identificada pelo número 2, o deslocamento do revestimento

apresenta-se de forma acentuada. Na região inferior, identificada pelo número 3, tem-se apenas algumas marcas de desgaste abrasivo e regiões com deslocamento do revestimento. Esta é a região com menor desgaste.

Figura 120 – Divisão do punção 349 em regiões de maior desgaste.

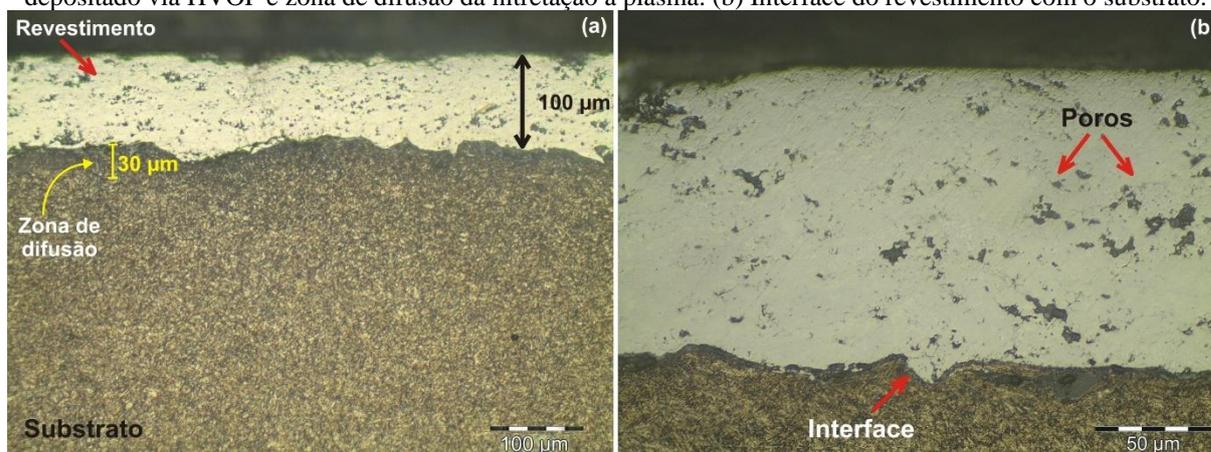
A Figura 121 apresenta a metalografia que revela a microestrutura da camada depositada via HVOF e da zona de difusão produzida no punção 349 com tratamento duplex (HVOF + Nitretação). A zona de difusão é identificada pela região mais escurecida. Na Figura 121 (a), observa-se que ela é pequena (aproximadamente $30\ \mu\text{m}$) e pouco visível. Na Figura 121 (b) tem-se uma imagem ampliada do revestimento, através da qual nota-se a presença de poros, em torno de 1,9%, estando assim dentro do valor indicado pela literatura (FAUCHAIS; HEBERLEIN; BOULOS, 2014) e de acordo com o especificado pelo fabricante Oerlikon Metco. Na interface entre o revestimento e o substrato observa-se que o revestimento está aderido no substrato. Não há alteração microestrutural, trincas ou danos que comprometem a integridade da camada de HVOF e da região nitretada, bem como do substrato que se encontra logo abaixo.

Figura 121 – Metalografia do punção 349 com tratamento superficial duplex. (a) Camada do revestimento depositado via HVOF e zona de difusão da nitretação a plasma. (b) Interface do revestimento com o substrato.

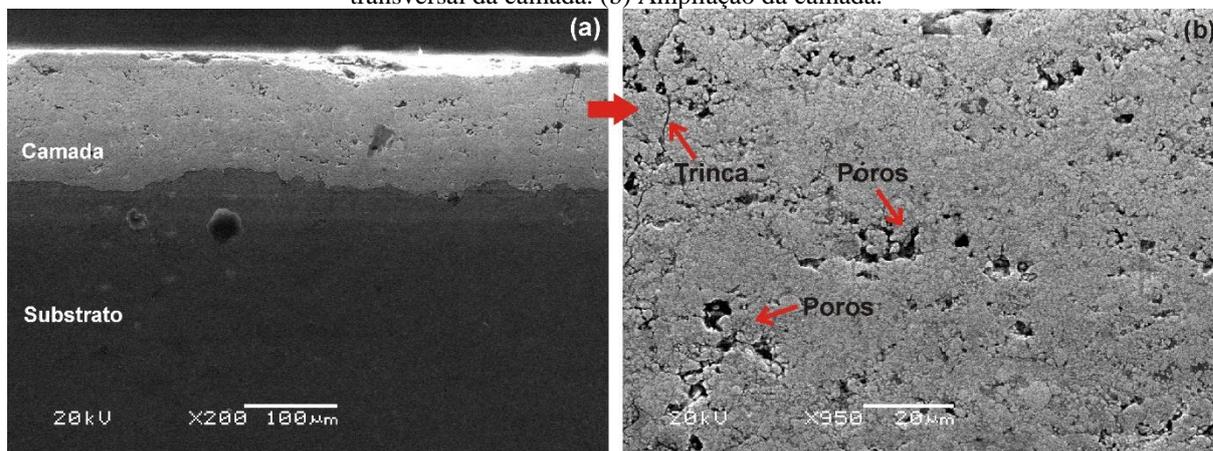
A Figura 133 mostra a seção transversal da camada na região inferior do punção 349. A imagem apresentada na Figura 133 (a) e exibe a camada sem danos severos. Porém, a ampliação da Figura 133 (b) mostra alguns defeitos, tais como poros, vazios e trincas.

Figura 133 – Imagem obtida via MEV da seção transversal da região inferior do punção 349. (a) Seção transversal da camada. (b) Ampliação da camada.

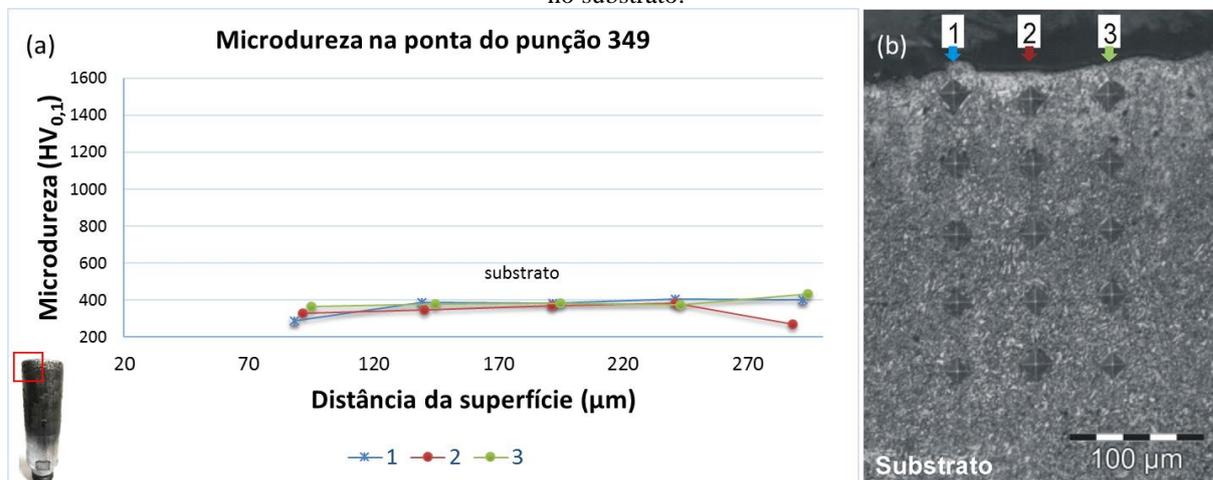
O perfil de microdureza da ponta do punção 349 foi medido em dois locais pois, conforme apresentado na Figura 125, o comportamento do desgaste foi diferente entre um lado e outro. Os resultados obtidos são apresentados na Figura 134 e Figura 135. Na Figura 134 (a) observa-se que os valores da microdureza variam em torno de 400 HV e através da Figura 134 (b) pode-se verificar que nesta região não há mais a camada de WC-10Co4Cr e nem a zona de difusão da nitretação; ambas foram removidas pelo desgaste. Além disso, os valores de dureza do substrato encontram-se inferiores a 550 HV (dureza do substrato antes do forjamento), evidenciando que houve revenimento do material nesta região.

Figura 134 – Microdureza na ponta do punção 349 após o forjamento. (a) Perfil de microdureza. (b) Indentações no substrato.

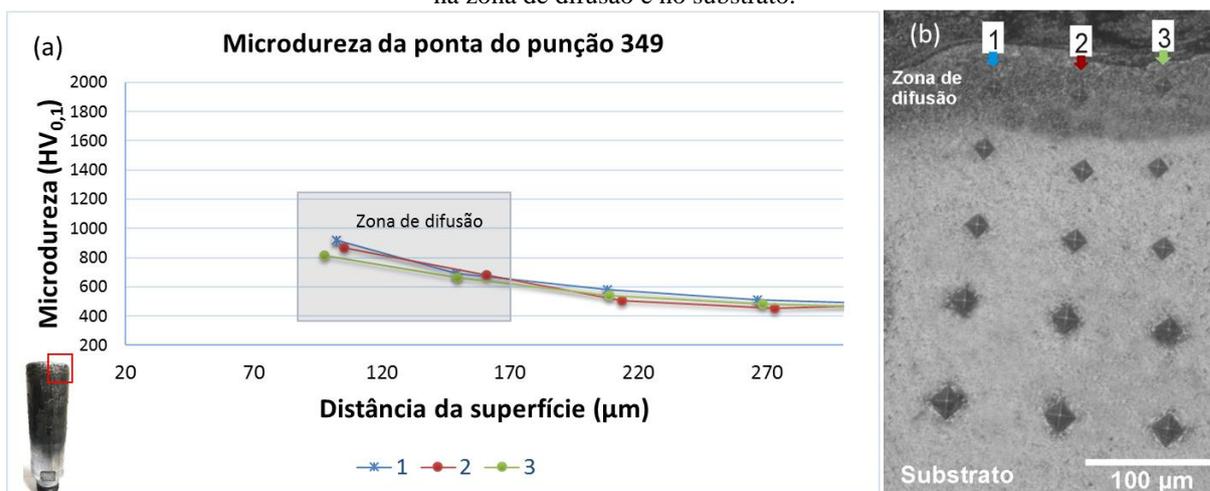
A Figura 135 (a) mostra o resultado do perfil de microdureza encontrado nesta amostra. Na Figura 135 (b) observa-se que o revestimento de WC-10Co4Cr foi totalmente removido, todavia ainda há zona de difusão da nitretação no substrato, sendo que o valor médio encontrado nesta zona é de 773 HV, com desvio padrão de 109 HV. Os valores do substrato abaixo desta zona são de 498 HV, com desvio padrão de 41 HV.

Figura 135 – Microdureza na ponta do punção 349 após o forjamento. (a) Perfil de microdureza. (b) Indentações na zona de difusão e no substrato.

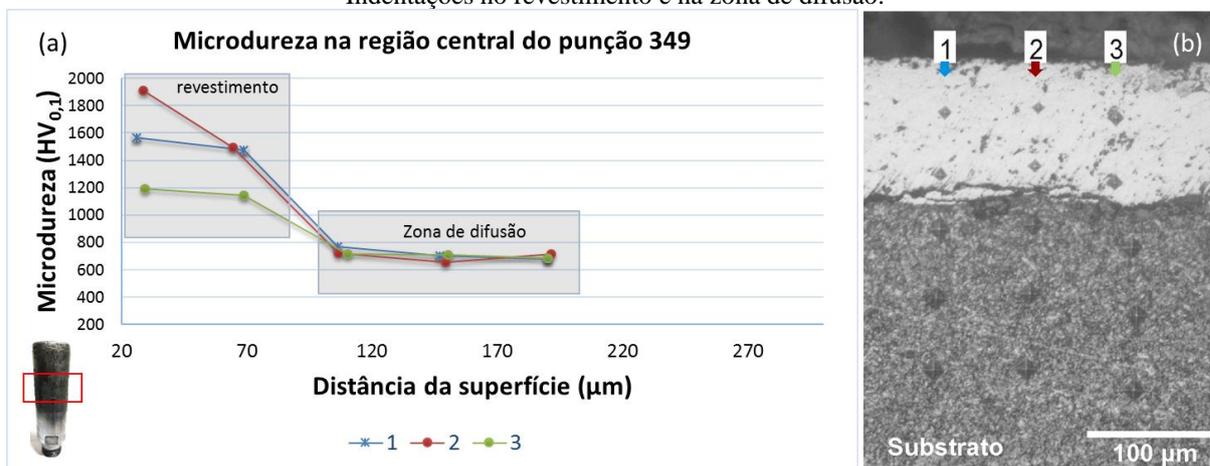
A Figura 136 mostra os resultados da microdureza obtidos na região central do punção 349. Figura 136 (a), exibe os valores de dureza do revestimento, que são de 1462 HV, com desvio padrão de 278 HV. O valor médio da microdureza na zona de difusão é de 705 HV, com desvio padrão de 33 HV. A Figura 136 (b) mostra as indentações no revestimento e no substrato. Observa-se que o revestimento de WC-10Co4Cr constitui uma barreira térmica para a camada nitretada e que, de certa forma, evita o fenômeno de revenimento do substrato.

Figura 136 – Microdureza na região central do punção 349 após o forjamento. (a) Perfil de microdureza. (b) Indentações no revestimento e na zona de difusão.

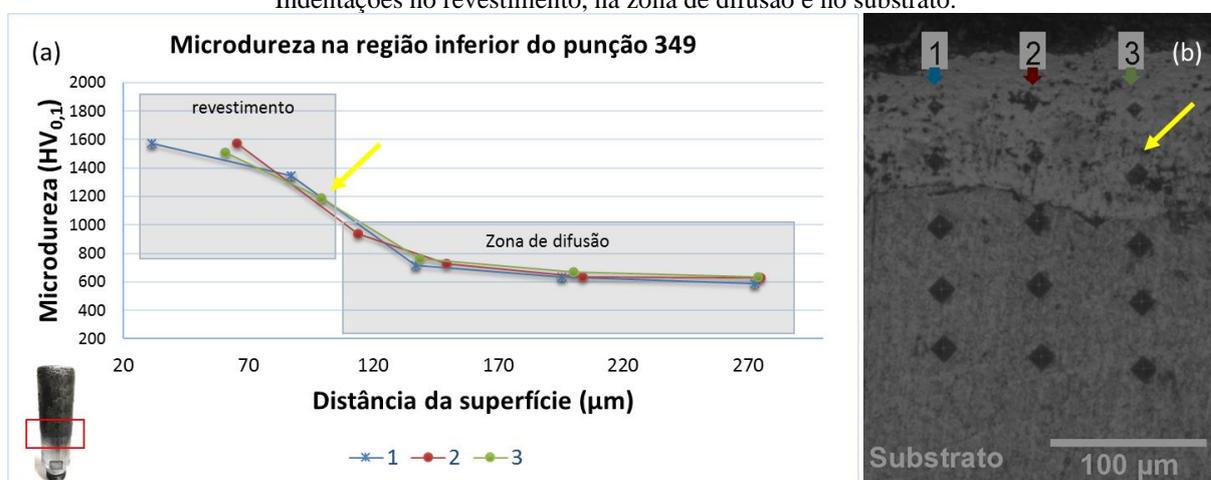
A Figura 137 mostra os resultados da microdureza obtidos na região inferior do punção 349. Através do gráfico da Figura 137 (a), pode-se verificar que há uma grande dispersão nos valores encontrados no revestimento. O valor médio da microdureza é de 1354 HV, com desvio padrão de 252 HV, sendo que uma das indentações (indicada pela seta) está em um local poroso e oxidado, condições que antecedem a quebra e o desprendimento do revestimento. A zona de difusão, localizada abaixo do revestimento, apresenta uma camada com valor médio de 630 HV, com desvio padrão de 27 HV. Na Figura 137 (b) é possível verificar as indentações no revestimento e na zona de difusão da nitretação.

Figura 137 – Microdureza na região inferior do punção 349 após o forjamento. (a) Perfil de microdureza. (b) Indentações no revestimento, na zona de difusão e no substrato.

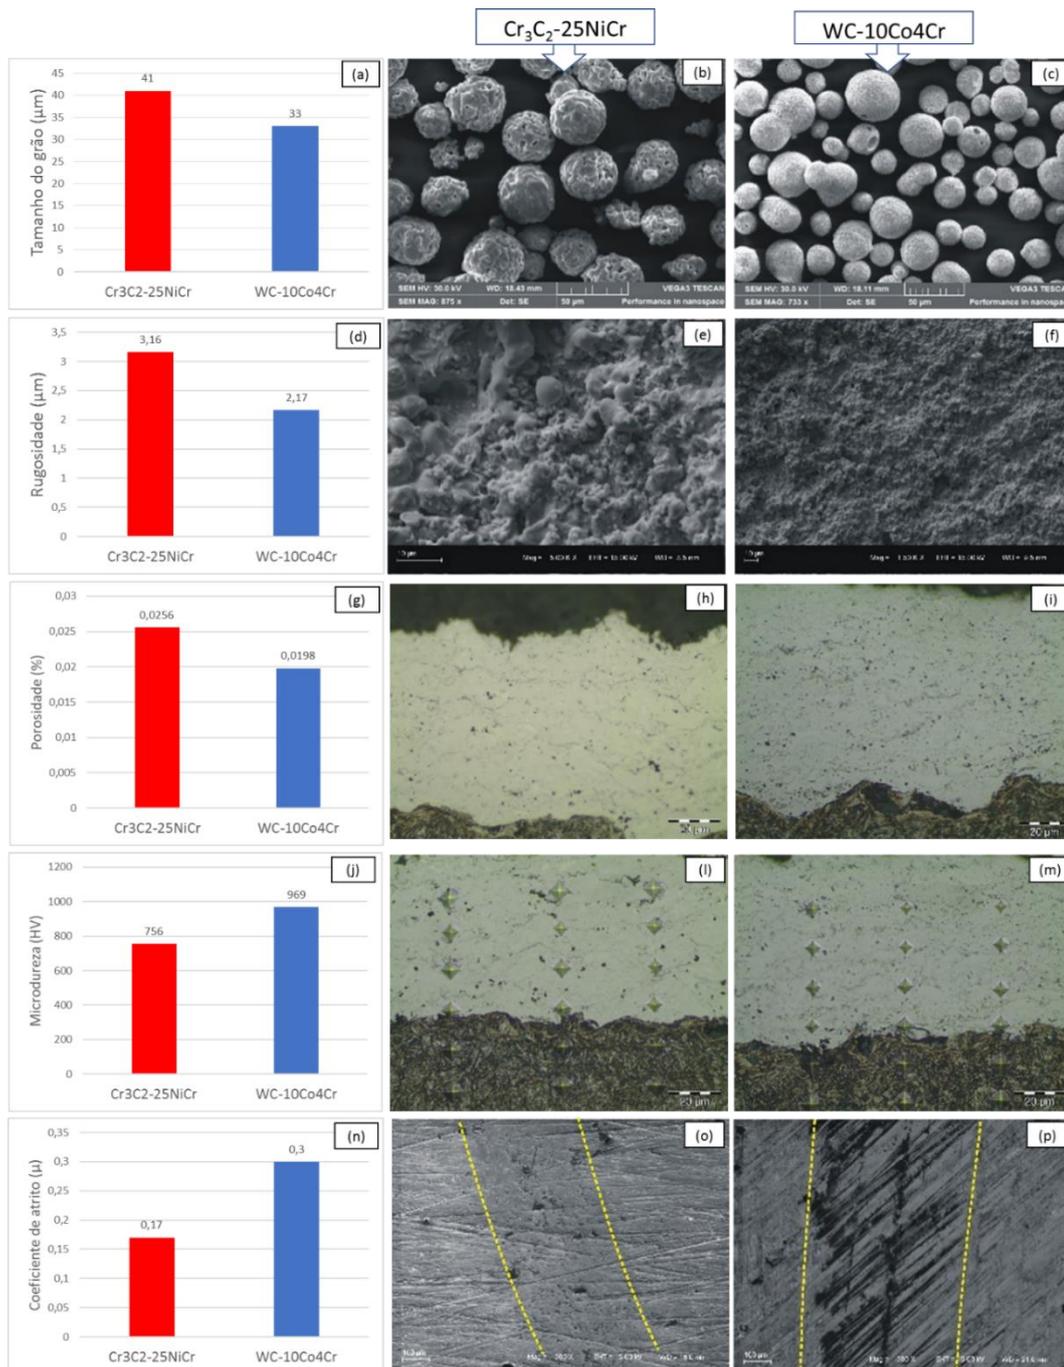
A Figura 138 traz um resumo comparativo dos principais aspectos dos dois materiais utilizados. Os resultados obtidos com relação à morfologia dos grãos mostram que o diâmetro médio das partículas de WC-10Co4Cr é em torno de 30% menor que do $\text{Cr}_3\text{C}_2\text{-25NiCr}$, conforme mostra a Figura 138 (a), (b) e (c). Além disso, ao comparar os dois materiais também é possível observar que os grãos de $\text{Cr}_3\text{C}_2\text{-25NiCr}$ apresentam vazios e partes ocas em seu interior. Por outro lado, os grãos de WC-10Co4Cr possuem uma estrutura mais fechada e densa.

Em função das características citadas (tamanho e morfologia), a camada formada pelo WC-10Co4Cr é mais homogênea, possui menor rugosidade e menor porosidade do que a camada de $\text{Cr}_3\text{C}_2\text{-25NiCr}$, conforme pode ser observado na Figura 138 (d), (e), (f), (g), (h) e (i). Segundo BERGER (2015), o material que possui um grão denso tende a formar uma camada homogênea, pois o material se espalha melhor na superfície e com boa adesão entre as partículas depositadas. De acordo com GAONA; LIMA & MARPLE (2008), grãos menores e densos são desejáveis ao processo de aspersão térmica por HVOF, pois permitem melhor escoamento do pó na pistola de aspersão durante a aplicação do revestimento.

A microdureza do revestimento de WC-10Co4Cr é 28% maior que a do Cr₃C₂-25NiCr, conforme mostra o gráfico da Figura 138 (j). É provável que os menores valores da microdureza relacionada ao Cr₃C₂-25NiCr decorram da maior porosidade da camada e da presença dos óxidos. Através da comparação entre a Figura 138 (l) e Figura 138 (m) é possível notar que nas indentações maiores, há presença de óxidos (defeitos) próximo a elas, fato que contribui para a diminuição da dureza. Além disso, os carbonetos formados pelo WC-10Co4Cr possuem elevada dureza, como é o caso do W₂C, observado no difratograma do material na Figura 45 no sub item 6.1.4. Quando uma indentação atinge um destes elementos, obtêm-se valores altos.

Ao comparar os valores numéricos de coeficiente de atrito e coeficiente de desgaste, através do gráfico exibido na Figura 138 (n), observa-se que a amostra revestida com WC-10Co4Cr possui coeficiente de atrito em torno de 56% maior que a amostra revestida com Cr₃C₂-25NiCr. Porém, de acordo com as observações nas trilhas de desgaste a remoção de material é muito pequena na amostra revestida com WC-10Co4Cr, a ponto de não remover as marcas do lixamento, como pode ser observado na Figura 138 (p). Isso acontece porque, no início do deslizamento da esfera sobre a superfície revestida, ocorre a remoção dos elementos mais frágeis, porém logo em seguida cessa a remoção de material. Sendo assim, a trilha formada é muito superficial e não há uma cavidade com profundidade aparente, impossibilitando estimar a perda de volume. Na amostra revestida com Cr₃C₂-25NiCr, tem-se uma trilha com profundidade também muito pequena, porém neste caso é possível calcular o valor da perda de volume, que foi de 0,0008 mm³.

Figura 138 – Comparação dos resultados obtidos nas análises laboratoriais entre os revestimentos.
