Escola de Engenharia
Programa de Pós Graduação em Engenharia de Minas, Metalúrgica e de Materiais
PPGE3M

**CARACTERIZAÇÃO E AVALIAÇÃO TRIBOLÓGICA DE REVESTIMENTOS
DEPOSITADOS VIA HVOF EM FERRAMENTAS DE AÇO SAE H13 UTILIZADAS NA
EXTRUSÃO A QUENTE**

Porto Alegre
2019

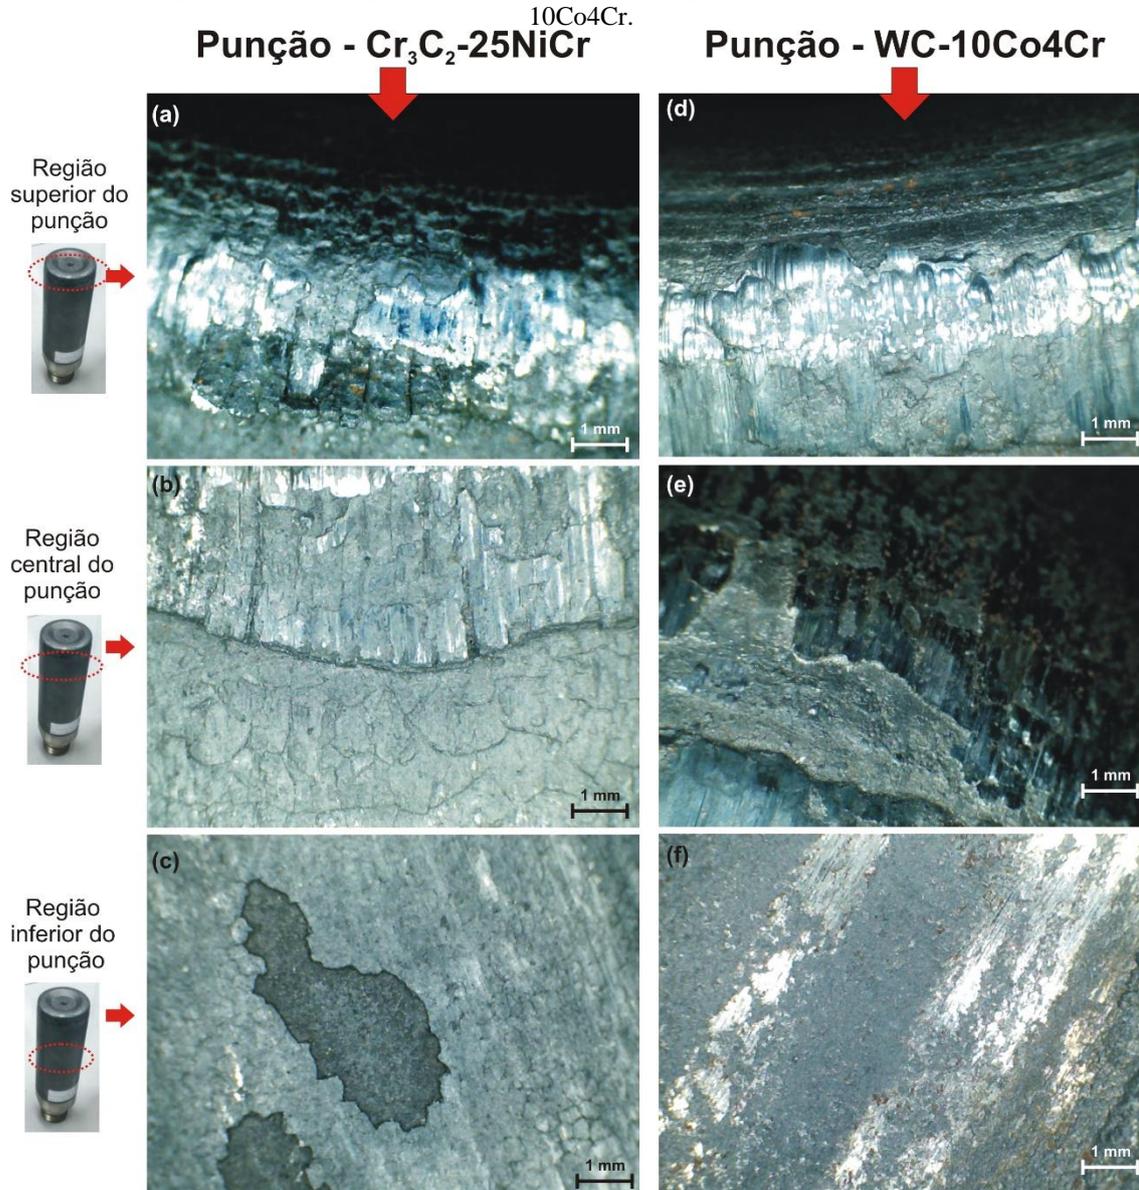
A Figura 139 exibe um quadro comparando os principais desgastes sofridos pelos punções, em cada região analisada. As observações macroscópicas das superfícies mostraram que o desgaste na região superior do punção é severo e que nesta região há deformação plástica, deslocamento, desgaste abrasivo e adesivo, nos dois punções, conforme mostra a Figura 139 (a) e (d).

Nas regiões central e inferior do punção revestido com $\text{Cr}_3\text{C}_2\text{-25NiCr}$, Figura 139 (b) e (c), observa-se que a fadiga térmica atuou como mecanismo predominante, facilitando e promovendo o deslocamento do revestimento. No punção revestido com WC-10Co4Cr também há algumas regiões com deslocamento e marcas de desgaste abrasivo, conforme mostra a Figura 139 (e) e (f), mas neste caso é menos acentuado, principalmente o deslocamento.

Figura 139 – Comparação entre os tipos de desgastes sofridos nos punções revestidos com $\text{Cr}_3\text{C}_2\text{-}25\text{NiCr}$ e $\text{WC-}10\text{Co}4\text{Cr}$.

Com base nos resultados obtidos nesta etapa da pesquisa, infere-se que a rugosidade elevada prejudicou o processo e facilitou o surgimento de algumas falhas. Em função disso, sugere-se diminuir a rugosidade, mas de forma que não prejudique a retenção do lubrificante, pois se a superfície for muito lisa poderá expulsar o lubrificante durante o forjamento, conforme descrito por BUTTON (2012). Além disso, também se verificou que a utilização de um tratamento duplex pode trazer benefícios neste caso. A combinação da nitretação a plasma com uma camada depositada via HVOF oferece uma redução gradual de dureza da superfície em direção

ao núcleo do punção e isso pode dificultar e retardar a nucleação de trincas originadas por fadiga térmica.

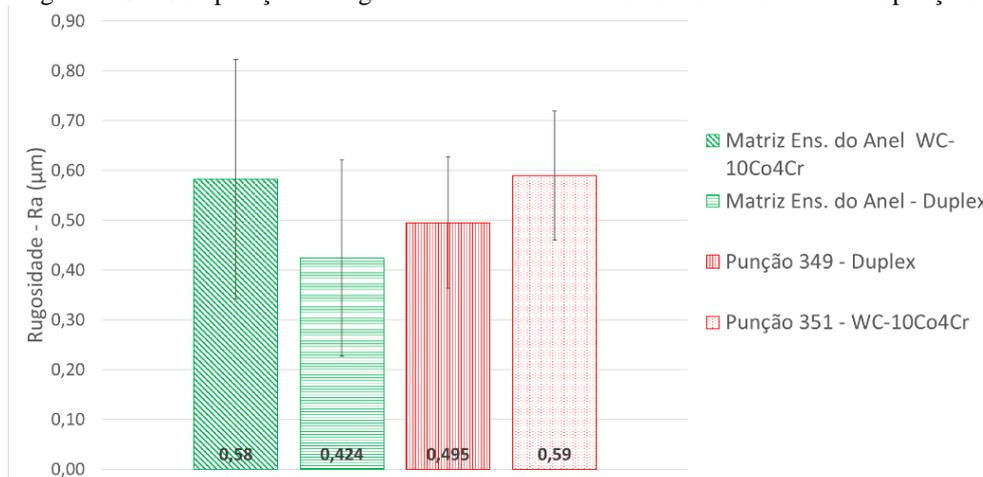
A rugosidade das amostras utilizadas na Etapa 2 foi modificada em relação à Etapa 1, conforme descrito na seção 6.2.1. O gráfico apresentado na Figura 140 traz uma comparação entre os resultados da rugosidade média das superfícies das amostras utilizadas no ensaio do anel e da superfície dos punções. Observa-se que nos dois casos a rugosidade das amostras revestidas apenas com WC-10Co4Cr é maior e que há também uma maior dispersão nos valores, demonstrada pelo desvio padrão.

Figura 140 – Comparação da rugosidade Ra das matrizes do ensaio do anel e dos punções.

A maior rugosidade das amostras revestidas apenas com WC-10Co4Cr está relacionada ao processo de deposição via HVOF, conforme descrito por Federici *et al.* (2016). As amostras com revestimento duplex possuem menor rugosidade, provavelmente em função do bombardeamento iônico que ocorre durante a nitretação. Na maioria das aplicações de nitretação utiliza-se uma superfície polida, porém, neste caso, onde a aplicação do revestimento via HVOF é feita após a nitretação, optou-se por trabalhar com uma superfície de elevada rugosidade, pois seria muito difícil elevar a rugosidade da superfície após a nitretação. Além disso, o jateamento poderia remover e comprometer partes da camada nitretada se fosse realizado após a nitretação.

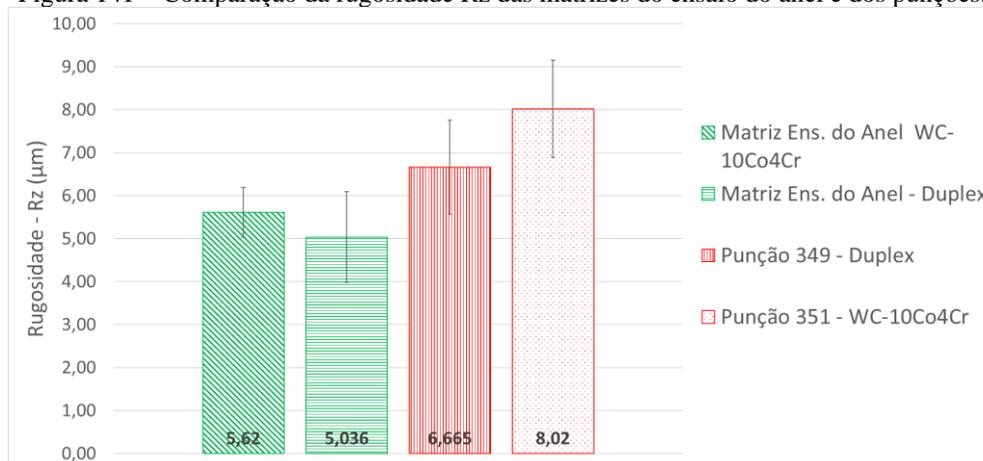
Os resultados das medições da rugosidade média Rz também foram examinados. Observa-se neste caso que novamente as amostras revestidas apenas com o WC-10Co4Cr possuem os maiores valores. Esta característica é importante porque indica a capacidade da superfície em reter o lubrificante através das cavidades (poços) existentes, conforme discutido na seção 4.5.

Figura 141 – Comparação da rugosidade Rz das matrizes do ensaio do anel e dos punções.

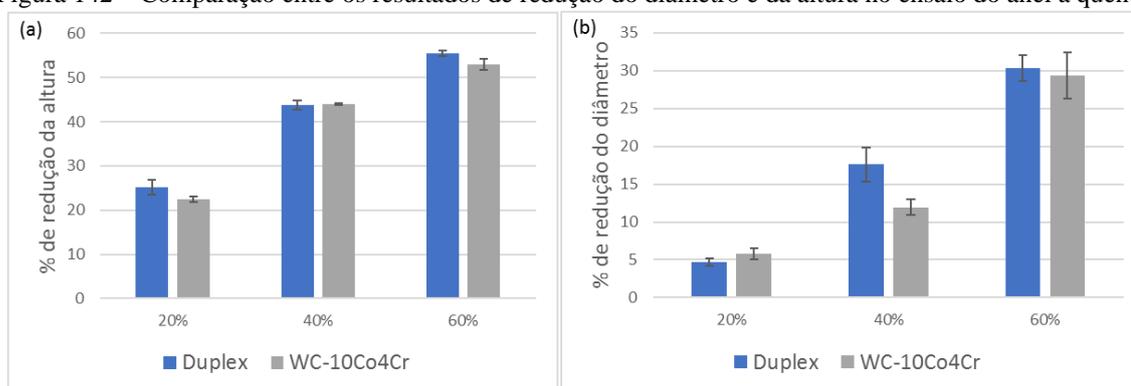
A Figura 142 (a) exibe, através de um gráfico, a comparação da redução da altura do anel. Observa-se que, nas três reduções efetuadas (20%, 40% e 60%), os valores obtidos foram muito similares. Quando se analisa a redução do diâmetro do anel percebe-se uma variação levemente maior, conforme mostra a Figura 142 (b).

Figura 142 – Comparação entre os resultados de redução do diâmetro e da altura no ensaio do anel a quente.

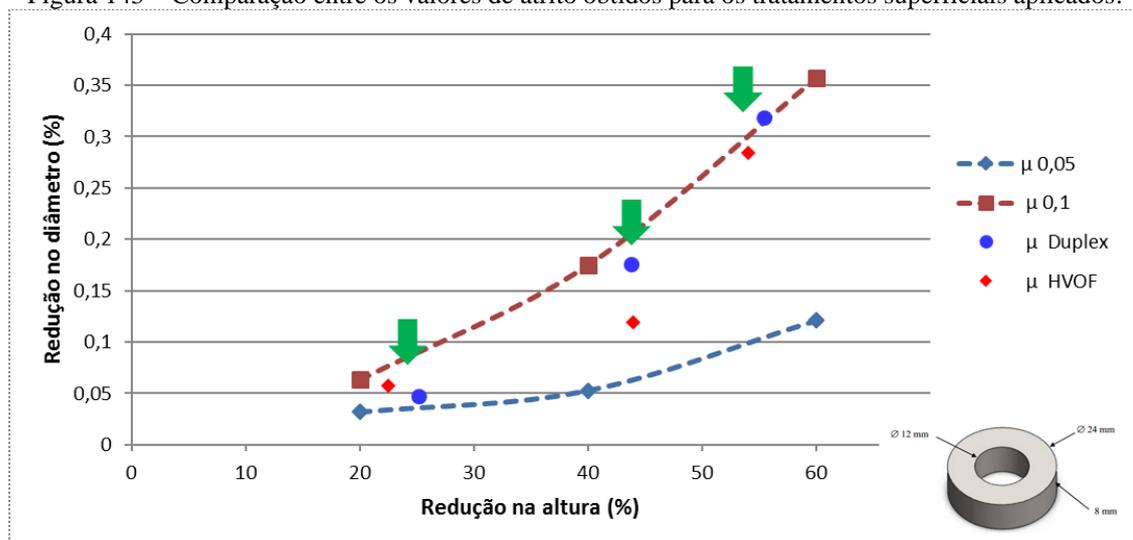
O gráfico da Figura 143 apresenta os resultados do coeficiente de atrito para as três reduções efetuadas (20%, 40% e 60%). Observa-se que, para a redução de 20%, o atrito obtido na matriz revestida com WC-10Co4Cr é maior que na matriz com o tratamento superficial duplex. Todavia, para reduções maiores, este comportamento se inverte. Tanto na redução de 40% como na de 60% o atrito na matriz revestida com WC-10Co4Cr é menor que na matriz com tratamento superficial duplex. A combinação entre a rugosidade e o efeito do lubrificante à base de grafite com a temperatura do anel promovem o baixo atrito.

Figura 143 – Comparação entre os valores de atrito obtidos para os tratamentos superficiais aplicados.

É provável que a maior rugosidade da matriz revestida com o WC-10Co4Cr, nestas condições, facilite o escoamento do material e diminua o atrito. Conforme descrito por Martins *et al.* (2011), os picos presentes na superfície retardam a adesão do material na ferramenta, ocasionando melhor escoamento do material. Além disso, de acordo com Federici *et al.* (2016), os picos e vales característicos de superfícies revestidas com HVOF também auxiliam na retenção do lubrificante e melhoram sua eficácia.

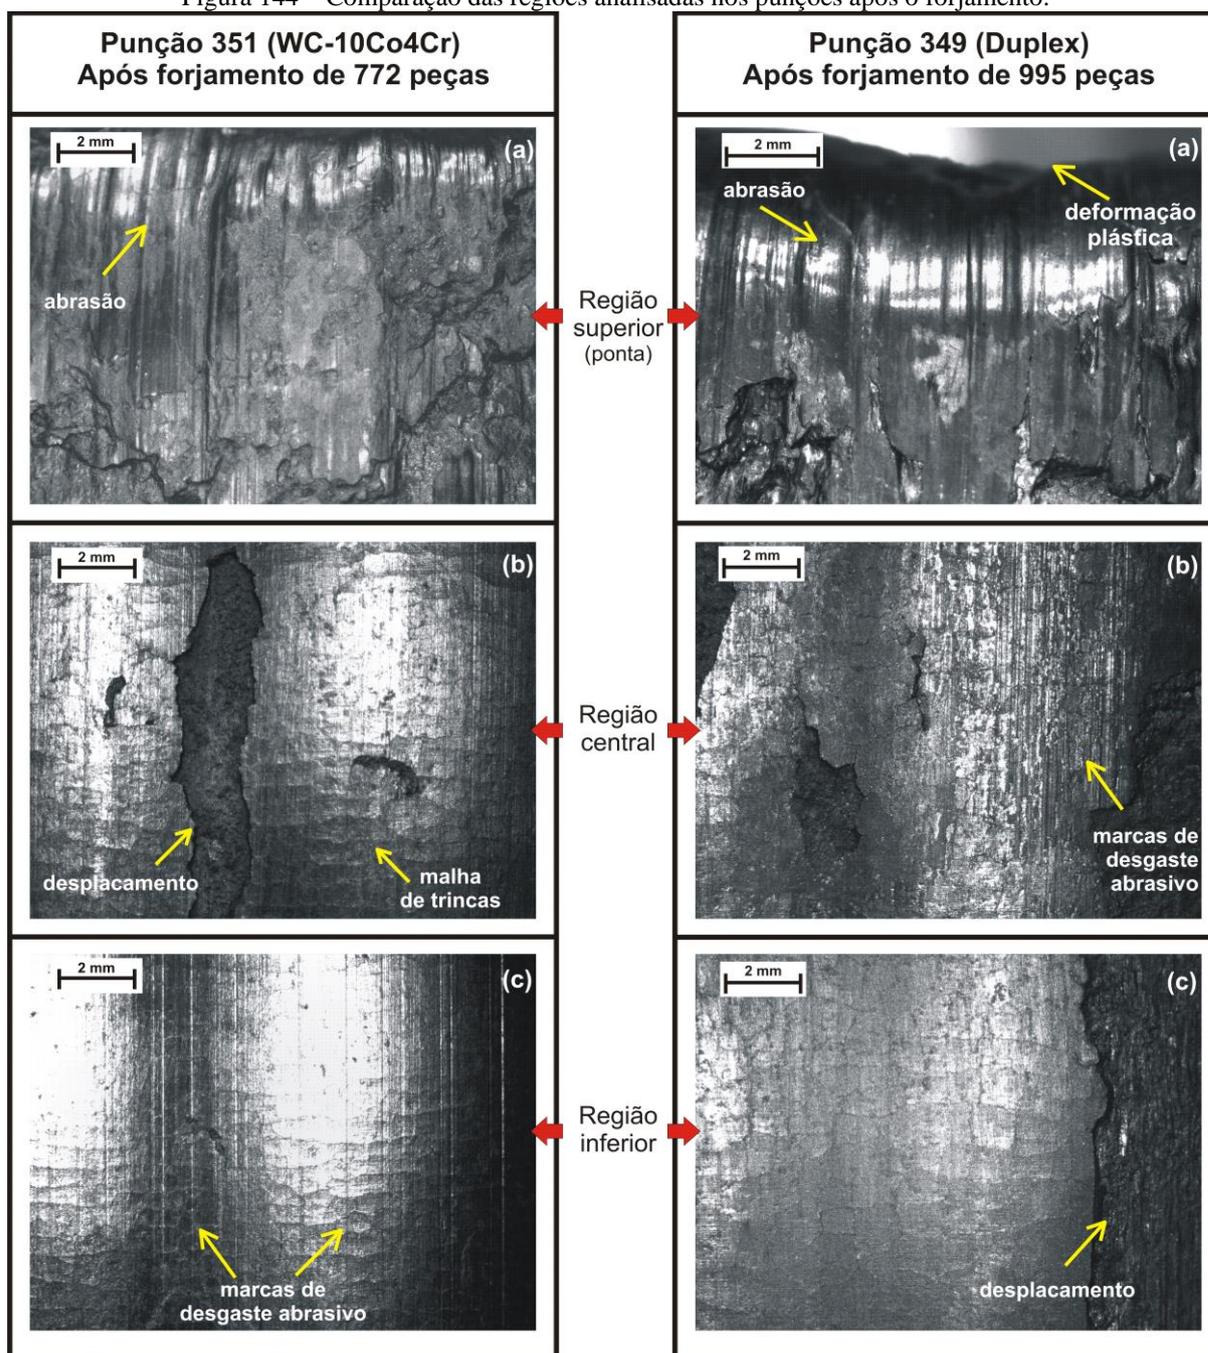
Os resultados obtidos com os ensaios industriais da Etapa 2 permitem verificar que os dois punções sofreram danos severos, principalmente na ponta, região que primeiro entra em contato com o material, conforme discutido nas seções 6.2.5 e 6.2.6. Todavia, as modificações implementadas na Etapa 2 trouxeram melhorias, pois promoveram o aumento da vida útil dos punções, sendo que o punção 351 forjou 772 peças e o punção 349 forjou 995 peças.

O quadro da Figura 144 compara os resultados obtidos através de imagens macrográficas das principais regiões analisadas. Observa-se que os danos superficiais são similares, porém o punção 349, com tratamento superficial duplex, teve sua vida útil estendida em 22%, pois produziu 223 peças a mais que o punção 351.

Figura 144 – Comparação das regiões analisadas nos punções após o forjamento.

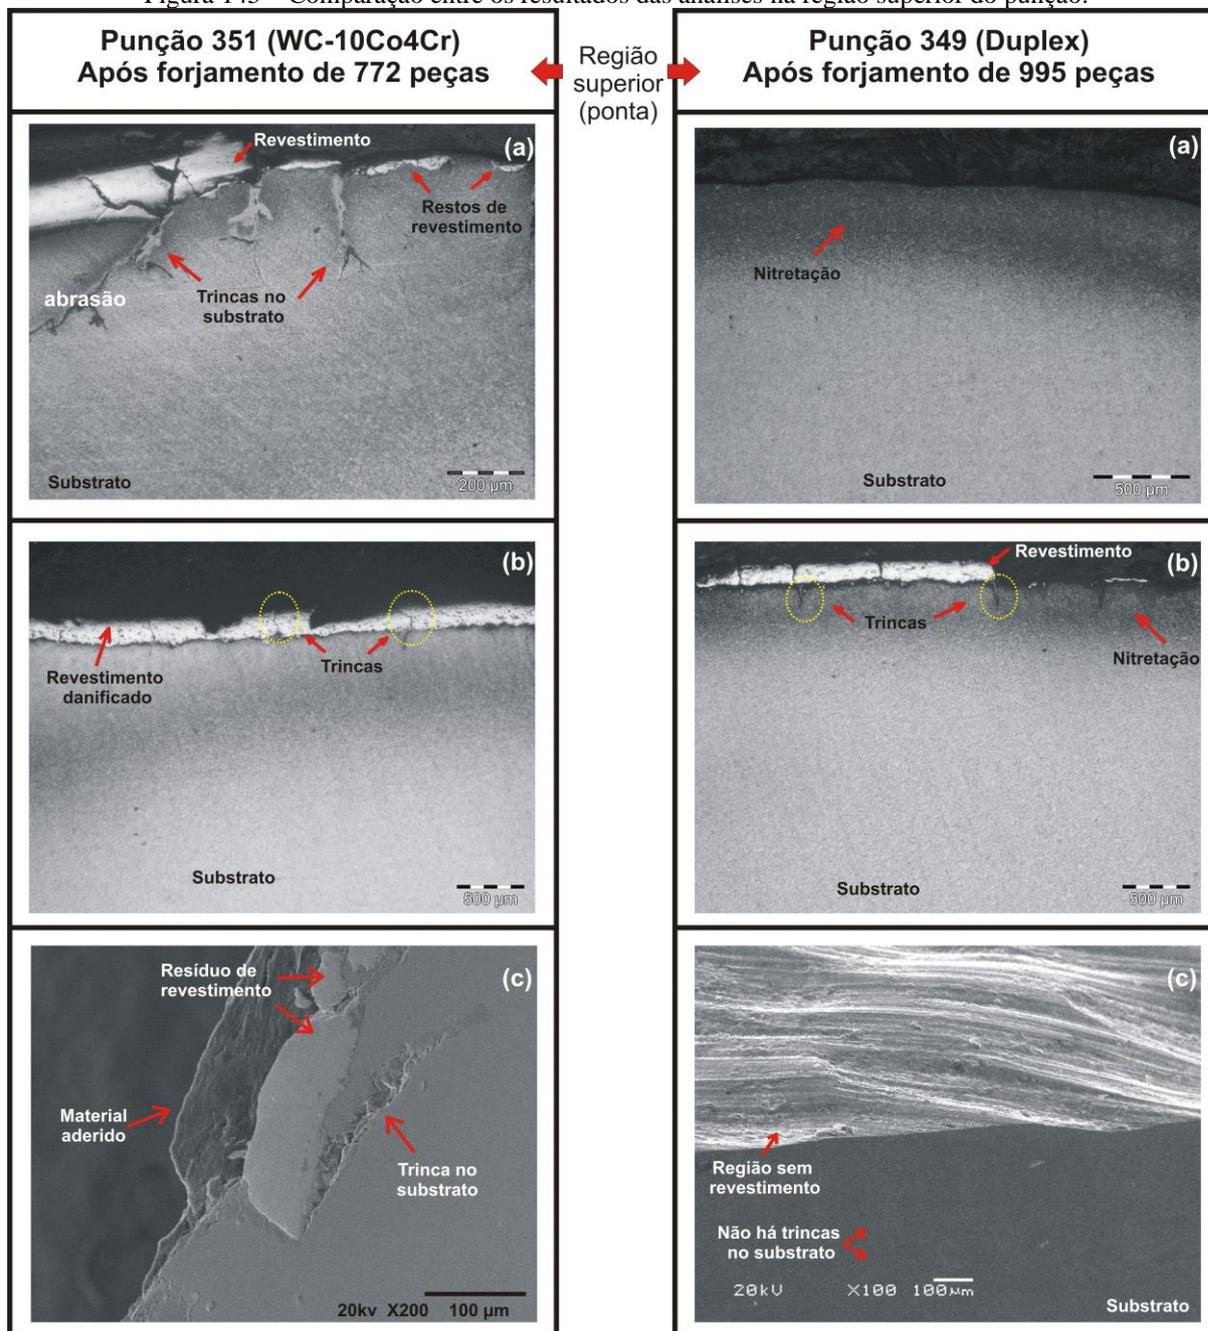
Comparando os resultados obtidos com as análises metalográficas e de MEV, verifica-se que na ponta do punção 351 há mais trincas no substrato do que no punção 349. Isso evidencia que a nitretação dificulta a propagação das trincas no substrato. Existem regiões, no punção 349, em que o revestimento desprendeu-se completamente, mas mesmo assim o substrato permaneceu sem trincas, conforme mostra a Figura 145. O punção que possui o tratamento duplex, mesmo depois de perder a camada do revestimento de WC-10Co4Cr,

apresenta algumas regiões sem trincas, e nas regiões em que as trincas aparecem, são menores em tamanho e quantidade.

Figura 145 – Comparação entre os resultados das análises na região superior do punção.

Estes resultados ilustram a importância de uma boa relação entre a dureza da camada superficial e a resistência à fadiga térmica. Durante o forjamento os ciclos de aquecimento e resfriamento causam a expansão e contração da ferramenta, o que conseqüentemente resulta no surgimento de tensões alternadas de tração e compressão. As tensões alternadas, ao longo da utilização da ferramenta no forjamento, causam a nucleação de trincas na superfície das

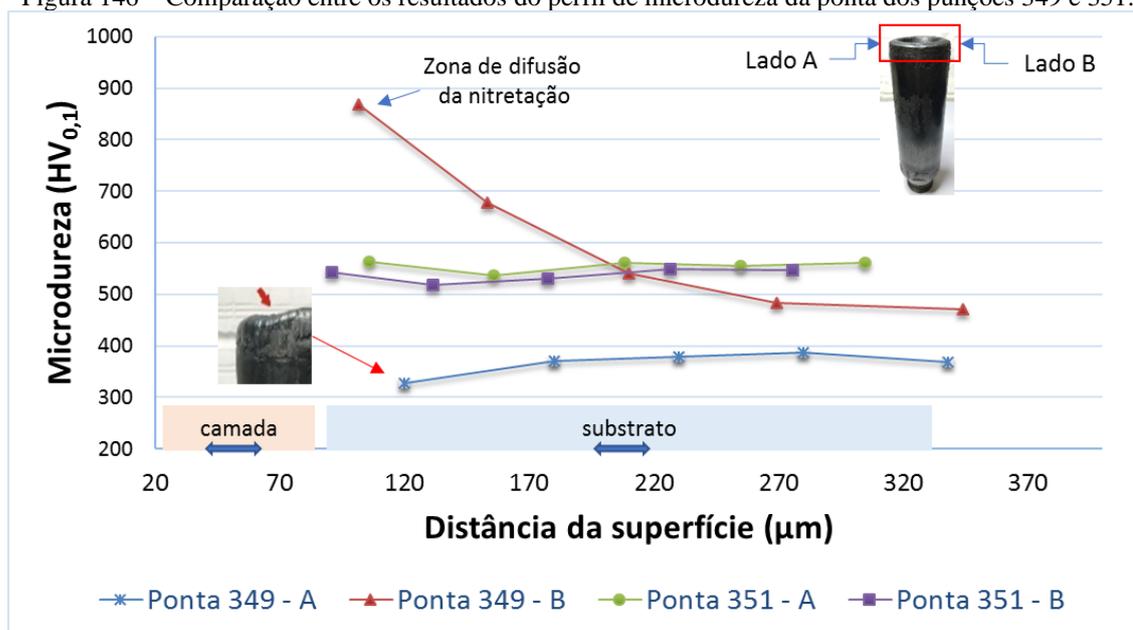
O gráfico da Figura 146 compara os resultados do perfil de microdureza encontrado na ponta dos punções 351 e 349. Nota-se que os resultados obtidos com o punção 351 são bem diferentes do punção 349. No punção 349 há grandes diferenças entre um lado e outro. No “lado a”, a perda de dureza foi mais acentuada. Provavelmente a camada de WC-10Co4Cr desprendeu-se antes do que no “lado b”, e sem a proteção térmica que o revestimento oferece, a dureza diminui rapidamente, provocando deformação plástica acentuada, facilitada pela perda de dureza do substrato. Em compensação, no “lado b” os valores ainda permanecem elevados. Nos perfis de microdureza do punção 351 os valores obtidos são similares nos dois lados analisados e mantêm-se em torno de 550 HV, ou seja, não houve perda de dureza no substrato. É importante observar que o punção 349 (duplex) forjou 223 peças a mais que o punção 351, então é esperado que ele tenha perda de dureza e danos mais acentuados.

Figura 146 – Comparação entre os resultados do perfil de microdureza da ponta dos punções 349 e 351.

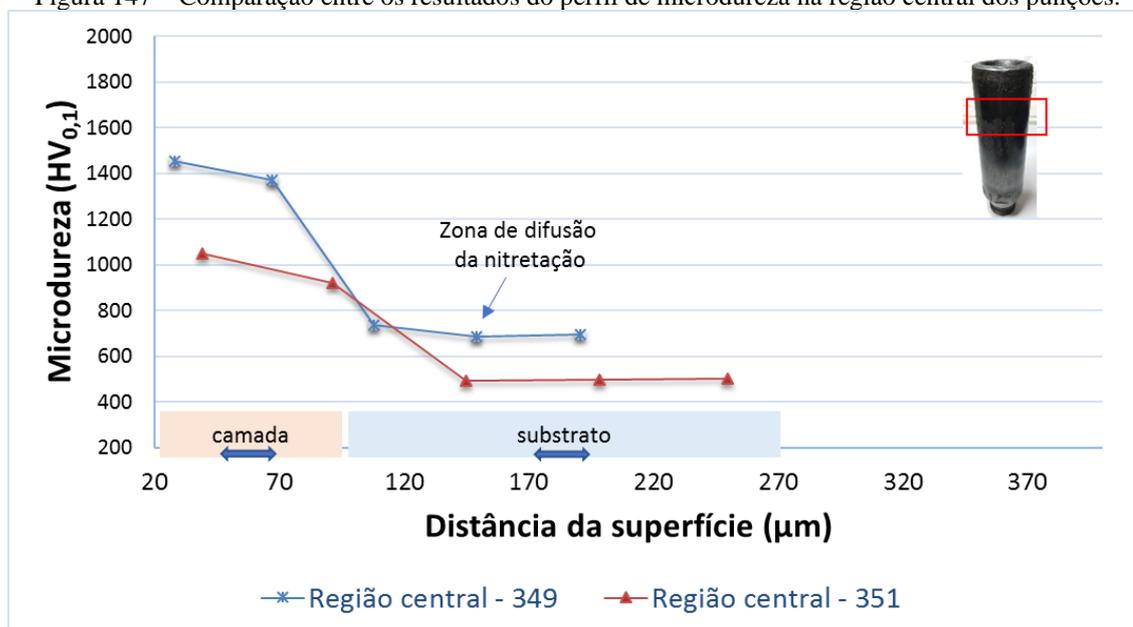
O gráfico da Figura 147 exibe os resultados dos perfis de microdureza na região central dos punções após o forjamento. Através dos resultados é possível verificar que no punção 349 a dureza permanece elevada e que no substrato não houve alterações na microdureza, pois ela se mantém elevada também. No punção 351 os valores da microdureza na camada de WC-10Co4Cr são menores. Provavelmente os danos causados pelo processo de forjamento provocaram alterações na camada (microtrincas e oxidação), porém como não houve deslocamento por completo do revestimento, o substrato permaneceu protegido termicamente, não havendo perda de dureza nesta região. Sendo assim, verifica-se que o punção 349 (duplex), na região central, não apresenta perda de suas propriedades originais, mesmo efetuando uma quantidade maior de forjamentos que o punção 351.

Figura 147 – Comparação entre os resultados do perfil de microdureza na região central dos punções.

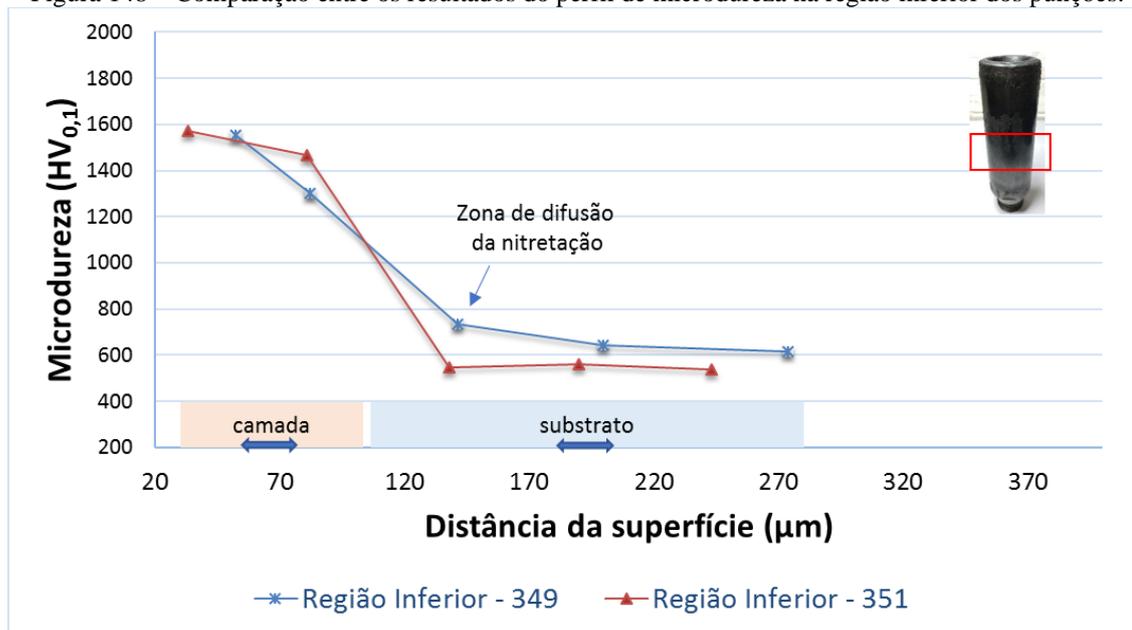
A região inferior do punção é a que sofreu os menores danos, e em alguns casos a camada não apresenta nenhuma alteração nas propriedades. A Figura 148, mostra a comparação entre os resultados obtidos com o perfil de microdureza nesta região. É possível perceber, através destes resultados, que nos dois punções analisados os valores de microdureza da camada de WC-10Co4Cr são elevados e que no punção 349 (duplex) há valores intermediários entre a camada e o substrato, que corresponde à região com nitretação. Os valores do substrato no punção 351 são menores, conforme o esperado, porém é importante salientar que não houve perda de dureza no substrato, ou seja, manteve-se em torno de 550 HV.

Figura 148 – Comparação entre os resultados do perfil de microdureza na região inferior dos punções.

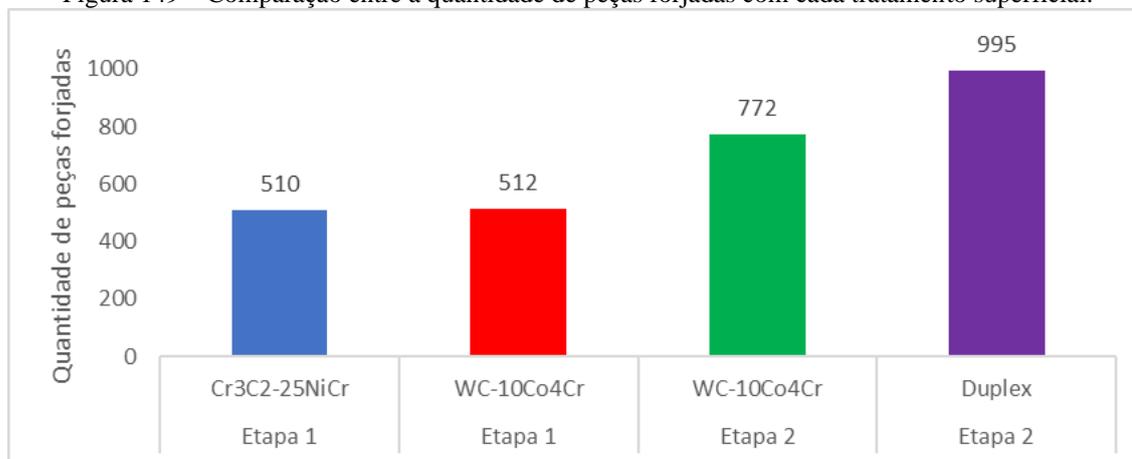
A quantidade de peças forjadas com cada punção indica o aumento de vida útil que o punção obteve após os tratamentos superficiais. A Figura 149 compara a quantidade de peças forjadas para cada punção. Os punções da Etapa 2 apresentaram resultados superiores, ou seja, os danos foram retardados e mais peças foram forjadas, sendo que o punção 349, com tratamento duplex, foi o que conseguiu forjar o maior número de peças. Desta forma, confirmam-se as indicações da literatura, discutidas na seção 4.4.1, de que o tratamento superficial duplex traz vantagens e eleva a vida útil de ferramentas utilizadas na conformação mecânica de aços.

Figura 149 – Comparação entre a quantidade de peças forjadas com cada tratamento superficial.
