**INTERFACE ESQUADRIA/ALVENARIA E SEU ENTORNO:
ANÁLISE DAS MANIFESTAÇÕES PATOLÓGICAS TÍPICAS E
PROPOSTAS DE SOLUÇÕES**

Tiago Moch

Porto Alegre
Agosto/2009

Dissertação apresentada ao Programa de Pós Graduação em Engenharia Civil da Universidade Federal do Rio Grande do Sul, como parte dos requisitos para obtenção do título de Mestre em Engenharia. Orientação: Prof^a. Dra. Ângela Borges Masuero.

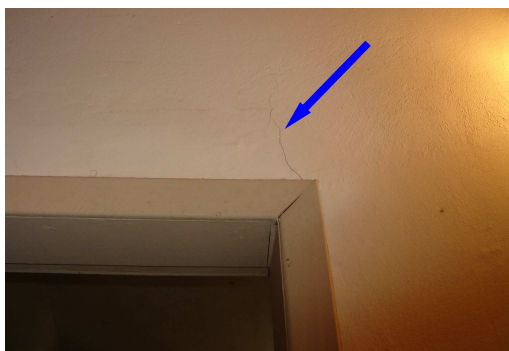
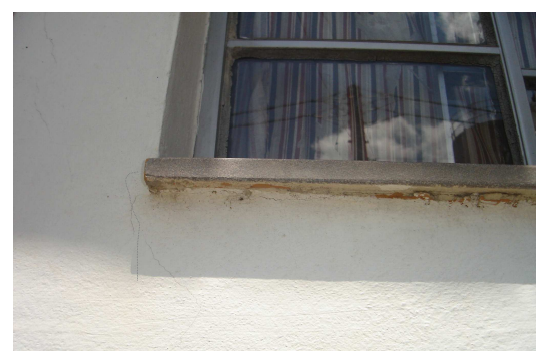
Conforme verificado no levantamento, esta configuração pode apresentar variações, como por exemplo, com pequeno afastamento em relação à extremidade da esquadria, entretanto foram descritas as situações mais típicas, em que as fissuras verticais são formadas exatamente nas extremidades superiores ou inferiores das esquadrias, podendo ocorrer conjunta ou separadamente, conforme figura 37.

Figura 37: Configuração típica: (a) fissura vertical nas extremidades superiores da esquadria; (b) fissuras verticais nas extremidades inferiores; (c) caso de fissura vertical na extremidade superior da esquadria e (d) caso de fissura vertical na extremidade inferior da janela.

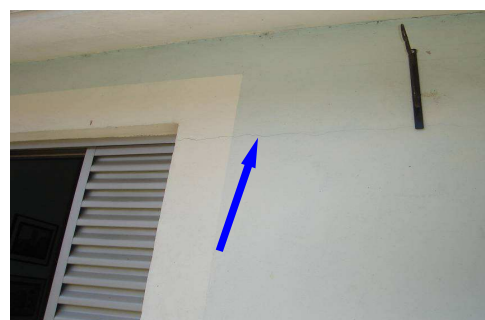
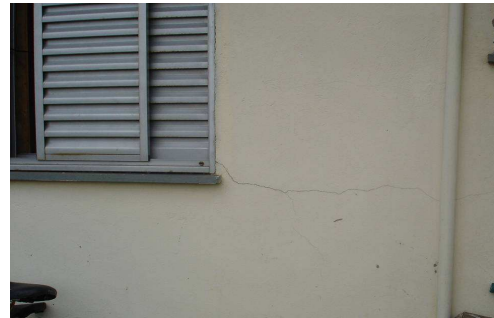
Esta configuração de fissura encontrada no levantamento incide na direção horizontal, partindo da extremidade superior ou inferior da esquadria, ou ainda partindo à meia altura do vão da esquadria, na junta de assentamento conforme figura 39 e 40.

Figura 39: (a) configuração típica de fissura horizontal na extremidade superior do vão da esquadria; (b) caso de fissura horizontal na extremidade superior do vão da esquadria; (c) configuração típica de fissura horizontal na extremidade inferior do vão da janela; (d) caso de fissura horizontal na extremidade inferior do vão da janela.

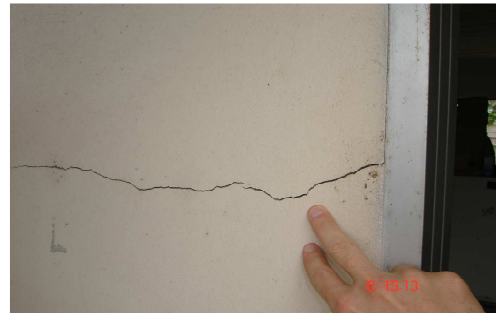
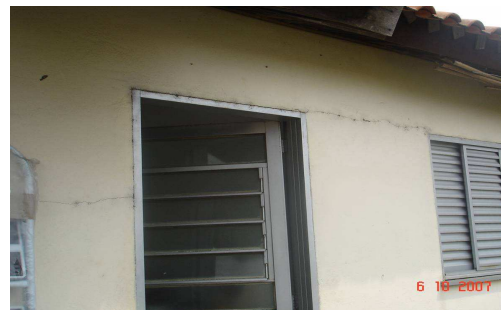
Figura 40: (a) configuração típica de fissura horizontal a meia altura do vão da esquadria; (b) caso de fissura horizontal a meia altura do vão da esquadria; (c) configuração típica de fissura horizontal ligando as extremidades superiores dos vãos de duas esquadrias situadas próximas uma da outra; (d) caso de fissura horizontal ligando extremidades superiores de vãos de esquadrias, situação comum em porta situada próximo à janela.

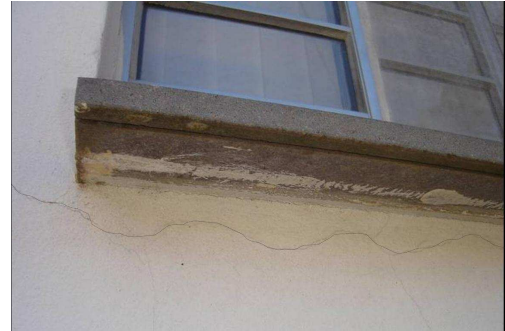
Esta configuração é caracterizada por uma fissura horizontal na face inferior do peitoril (figura 42), mais precisamente na interface peitoril/alvenaria, aparecendo por vezes apenas na face externa, interna ou externa e interna conjuntamente.

Figura 42: (a) Configuração típica de fissura horizontal na interface peitoril/alvenaria; (b) caso de fissura horizontal sob o peitoril.

Esta fissura pode estar relacionada à absorção de umidade, que segundo Thomaz (1989), comumente geram fissuras na alvenaria em locais com diferentes incidências de umidade (conforme já abordado em 5.2.4), visto que a região próxima ao peitoril é um local propício à infiltrações, ou seja, a área de argamassa sob ação de umidade tem seu volume aumentado devido à absorção de água, enquanto que a área de argamassa sem contato com a água permanece com seu volume inalterado, então, na interface entre área úmida e área seca, surge uma fissura, indicando que a argamassa não conseguiu absorver a variação de volume.

Baseado na revisão literária descrita no capítulo 3 (item 3.3), as movimentações térmicas também podem ser as causas desta configuração de fissura, visto que neste local têm-se materiais com diferentes coeficientes de dilatação térmica recebendo diferentes solicitações térmicas, seja em função de sua cor (parede clara, peitoril escuro), posição (parede vertical, peitoril horizontal). As figuras 43 (a, b e c) mostram alguns casos desta configuração.

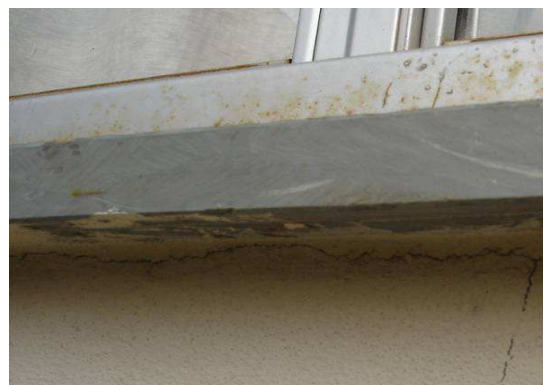
Figura 43: (a) fissura horizontal sob o peitoril (face interna); (b) fissura horizontal sob o peitoril (face externa, exatamente na interface peitoril/revestimento); (c) fissura horizontal sob o peitoril (face externa) e (d) espaçamento excessivo entre o peitoril e a alvenaria, estando sujeito a retração da argamassa de preenchimento.

Fissura horizontal sob o peitoril.	<p>-Limitar o espaçamento entre o peitoril e a alvenaria (a ser preenchido com argamassa) em 2 - 2,5cm;</p> <p>-Especificar peitoril que impeça a infiltração de água nas extremidades e ao longo de sua seção, dando preferência a modelos que possuam barreiras de vedação;</p> <p>-Evitar a especificação de produtos com baixa vida útil (colas a base de silicone, por exemplo) como solução de barreira contra infiltrações.</p> <p>-Especificar tela metálica nos casos em que o volume de preenchimento com argamassa for excessivo.</p> <p>-Especificar argamassa de baixa permeabilidade para o preenchimento do vão entre a janela e a alvenaria.</p>	<p>-Treinamento da mão-de-obra ressaltando as conseqüências do excessivo espaçamento entre o peitoril e a alvenaria bem como a excessiva quebra dos blocos para a inserção do peitoril;</p> <p>-Evitar ao máximo a quebra excessiva dos blocos situados nas extremidades do peitoril;</p> <p>-Preencher o espaço onde houve a quebra dos blocos com duas camadas de argamassa para evitar a retração e fissuração;</p> <p>-Utilizar serra elétrica para cortar as extremidades dos blocos no momento da inserção do peitoril ao invés de quebrá-los manualmente, para reduzir o volume de preenchimento com argamassa, evitando a retração;</p>

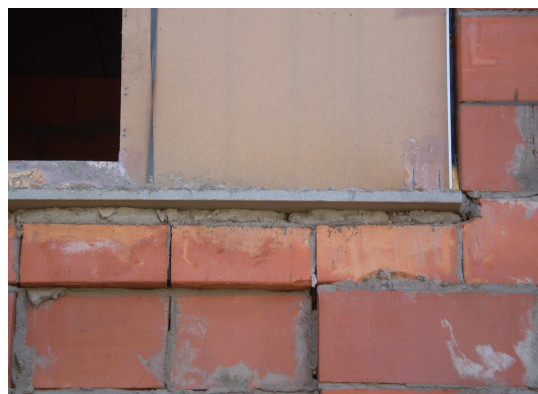
(c)

A fissura apresentada na figura 43.c possui outra causa envolvida. Constatou-se em obra que entre o peitoril e a contra-verga é comum a aplicação de uma espessa camada de argamassa (conforme figura 43.d) que ao sofrer retração causa esta tipologia de fissura. Esta fissura muitas vezes se prolonga na extremidade do peitoril sob forma de curva, entretanto, somente ocorrendo na face externa (figura 44). Também através de estudo em obra verificou-se que durante a etapa de colocação do peitoril ocorre a quebra de uma das arestas dos blocos que coincidem com as extremidades inferiores da janela (44.c), devido à incompatibilidade do comprimento do peitoril em relação ao vão existente exigindo posterior preenchimento com argamassa nesta região. A quebra destes blocos exige que seja aplicada uma espessa camada de argamassa, evidenciando o surgimento de fissuras causadas por retração da argamassa de preenchimento.

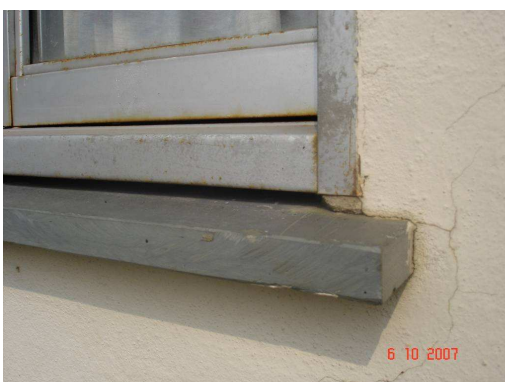
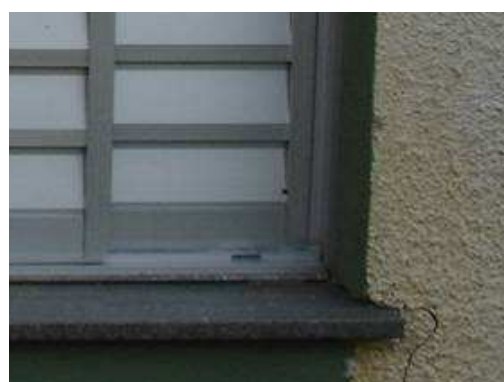
Figura 44: (a) e (b) fissura contornando as extremidades do peitoril, causada pela retração da argamassa de preenchimento do vão entre a extremidade do peitoril e o bloco (devido à quebra excessiva de parte do bloco para inserção do peitoril); (c) necessidade de quebra de uma das arestas dos blocos que coincidem com as extremidades do peitoril para a sua instalação, implicando o preenchimento com argamassa, que, quando em excesso propicia o surgimento da fissura de retração.

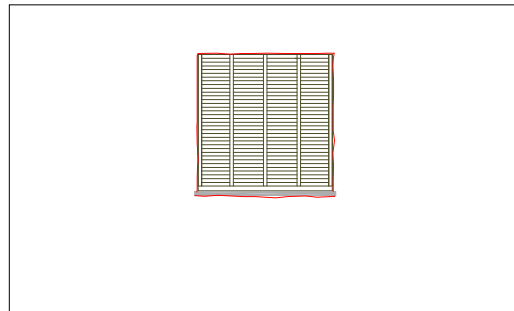
Configuração caracterizada pela formação de fissuras na região de contorno à esquadria, mais precisamente na interface esquadria/alvenaria (figura 45). Sabe-se que evidentemente está relacionada à movimentações diferenciadas destes dois materiais, em função de suas distintas propriedades. É mais visível na face interna, principalmente devido ao alinhamento da superfície da janela e revestimento geralmente ser feito na face interna da edificação,

Figura 45: (a) Configuração típica de fissura na interface esquadria/alvenaria. (b) caso de fissura na interface esquadria/alvenaria na face interna; e (c) na face externa.

Fissura na interface esquadria/alvenaria.	-Não projetar as esquadrias com a superfície interna alinhada ao revestimento, mas sim em planos diferentes (reentrância ou saliência), visando ocultar a união entre a esquadria e o revestimento.	-Treinamento da mão-de-obra ressaltando o detalhe de ocultar as juntas entre materiais diferentes.

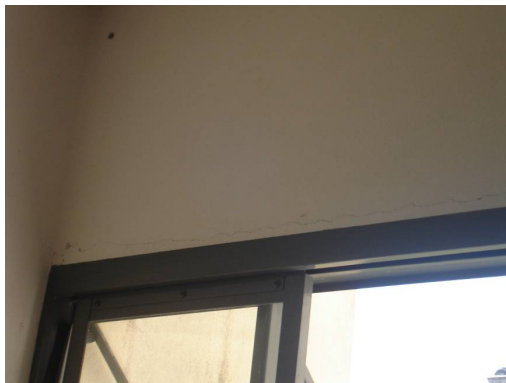
(b)

conforme figura 45.b. Entretanto, mesmo não estando alinhada no mesmo plano do revestimento, acaba sendo visível (figura 45.c).

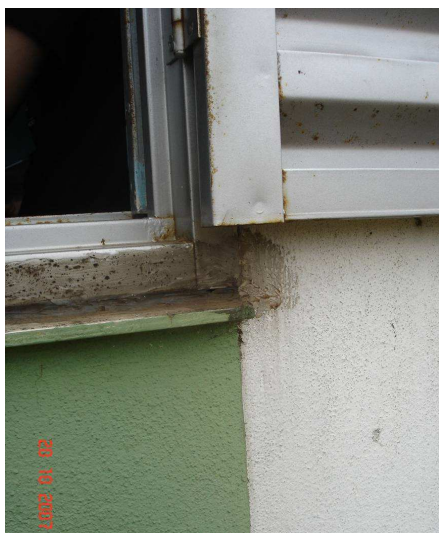
Na figura 48.a tem-se o caso de infiltração que ocorre em toda a extensão do peitoril devido a ausência de barreira de vedação na face superior. Este problema é agravado também devido à carência de declividade deste componente, visto que necessita receber inclinação no momento de sua inserção à parede, entretanto, muitas vezes em função de incompatibilidades ou conflitos relacionados à modulação, este componente acaba sendo inserido com declividade insuficiente ou mesmo sem declividade, tornando esta região muito vulnerável a infiltrações. Estas conclusões foram evidenciadas através das vistorias técnicas realizadas durante o levantamento das manifestações patológicas descritas no item 5.1 deste capítulo. Visando sua vedação, foram observadas (também através do levantamento de manifestações patológicas realizado pelo grupo do projeto Compohis) tentativas de inserção de barreiras de vedação com o uso produtos siliconados, com mostra a figura 48.a, entretanto, notando-se que não são promissores, seja pela eficácia em si ou pela vida útil, necessitando futuras intervenções.

Figura 48: (a) Infiltração pela interface janela/peitoril, mais precisamente ao longo de sua extensão longitudinal devido ausência de barreira de vedação bem como declividade insuficiente; (b) inexistência de prolongamento longitudinal do peitoril em relação às arestas laterais do vão da janela, propiciando a infiltração entre a extremidade do peitoril e o revestimento.

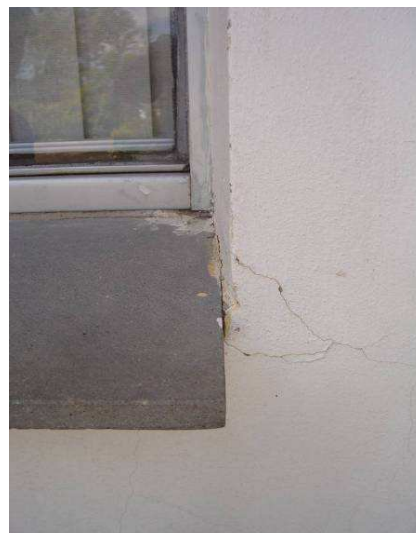
(b)

A figura 48.b evidencia uma das principais causas de infiltração na região próxima ao peitoril, devido a inexistência de prolongamento longitudinal do peitoril em relação às arestas laterais do vão da janela, bem como a falta de barreira de vedação na face superior de suas extremidades que impeçam o ingresso de água. A água ao penetrar pela fissura entre a extremidade do peitoril e o revestimento espalha-se nesta região, formando manchas de umidade, conforme ilustrado na figura 46.b.

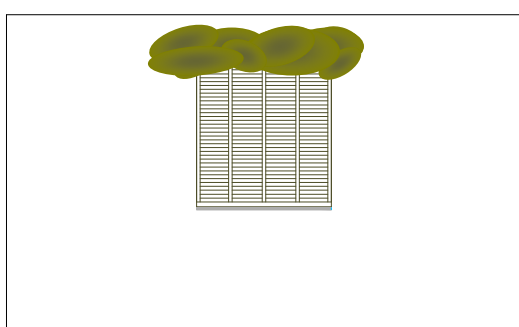
Foram também observados casos de infiltrações pela fissura na extremidade superior da janela, mais precisamente na interface janela/verga, devido à falta de vedação desta interface somada a ineficácia ou inexistência de barreira de vedação ou de declividade favorável ao escoamento e descolamento da água para a face externa da edificação, conforme ilustrado na figura 50. O escoamento e acúmulo de água nesta interface propiciam o aparecimento de mancha característica de umidade (figura 49) e conseqüente deterioração da pintura e propagação de bolor.

Figura 49: (a) Configuração típica de mancha característica de umidade na região próxima a verga; (b) caso de mancha de umidade devido infiltração próximo à verga.

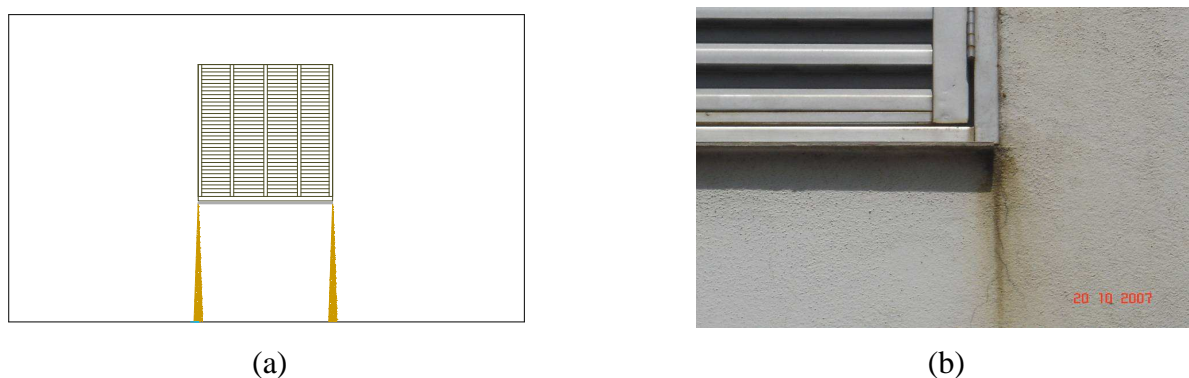
Esta configuração caracteriza-se pela formação de manchas na face externa, próximo às extremidades do peitoril (figura 51). Sua causa é o prolongamento longitudinal insuficiente do peitoril, conforme esquema ilustrativo do mecanismo de sujidade mostrado na figura 52. No

Figura 51: (a) configuração típica encontrada: sujidade do revestimento externo próximo às extremidades do peitoril devido ao seu insuficiente prolongamento longitudinal; (b) sujidade do revestimento na região próxima às extremidades do peitoril devido a prolongamento longitudinal insuficiente deste componente.

Recomenda-se um prolongamento longitudinal do peitoril em relação às arestas laterais do vão da janela entorno de 3 a 5cm (LANGER, 1960; SCHMITT et al., 1974).

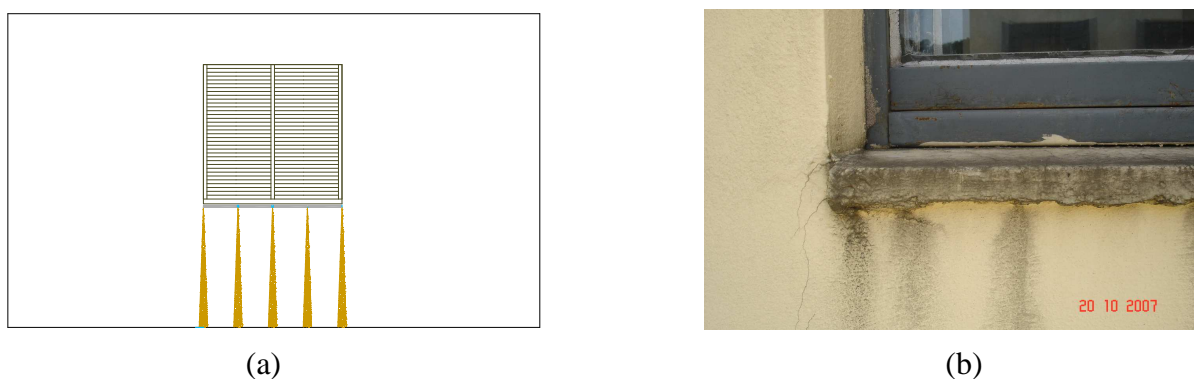
Configuração caracterizada pela sujidade da região localizada sob a face inferior ao peitoril. Sua causa está associada ao prolongamento transversal insuficiente do peitoril, bem como inexistência ou ineficácia de lacrimal e ainda influenciado pela insuficiente declividade transversal do peitoril, conforme ilustrado na figura 53.

Figura 53: (a) Configuração típica: sujidade do revestimento na região sob a face inferior ao peitoril; (b) Sujidade do revestimento na região próxima a face inferior do peitoril devido a prolongamento transversal insuficiente, ineficácia ou inexistência de lacrimal.

Sujidade da região sob a face inferior do peitoril	-Projetar prolongamento transversal do peitoril em relação à superfície do revestimento (mínimo 3cm), (LANGER, 1960; SCHMITT et al., 1974). -Projetar lacrimal na face inferior ao peitoril (ROBINSON E BAKER et al., (1975).	- Treinamento da mão-de-obra ressaltando a importância do prolongamento transversal do peitoril em relação à superfície do revestimento, bem como da existência de lacrimal.
