**UNIVERSIDADE FEDERAL DO RIO GRANDE DO SUL
ESCOLA DE ENGENHARIA
CURSO DE ENGENHARIA CIVIL**

**ESTUDO DE CASO: FISSURAS EM PAREDES DE VEDAÇÃO
EM ALVENARIA DE BLOCOS CERÂMICOS**

Trabalho de Conclusão de Curso apresentado à Comissão de Graduação do Curso de Engenharia Civil da Escola de Engenharia da Universidade Federal do Rio Grande do Sul, como parte dos requisitos para obtenção do título de Engenheiro Civil.

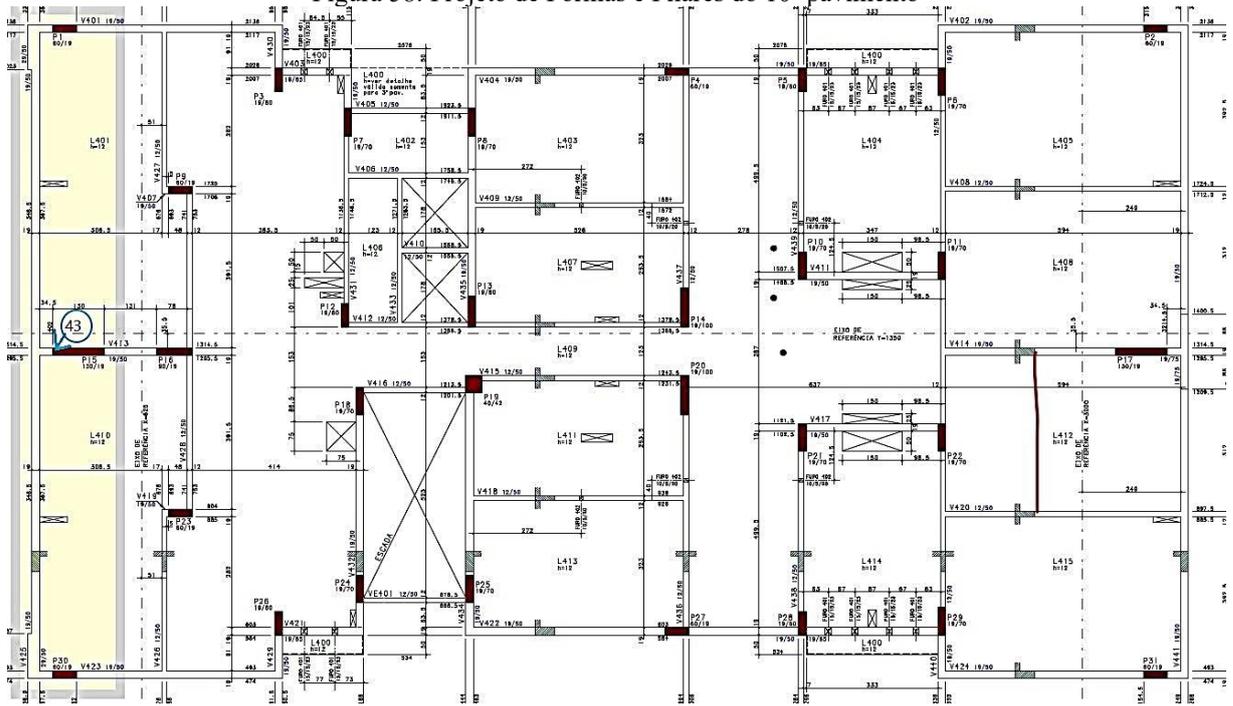
Figura 58: Projeto de Formas e Pilares do 10º pavimento

- e) **Fissuras por deformação estrutural:** ocorrem devido à deformação dos elementos da superestrutura de concreto armado por conta dos carregamentos impostos sobre eles, e como se trata de uma obra nova, a atividade de acomodação da superestrutura é uma tendência, assim as tensões geradas por essas acomodações podem resultar no aparecimento de fissuras nas alvenarias de vedação, confinadas nos elementos estruturais, salientando que as fissuras podem aparecer em qualquer momento durante a vida útil do imóvel. Na obra visitada no décimo pavimento ocorre a situação de vigas em balanço, conforme área pintada, destacado à esquerda na Figura 58.

Este tipo de situação favorece o aparecimento de fissuras nas paredes que estão apoiadas nesses elementos. No caso em tela, podendo terem sido ocasionadas pela deformação da viga inferior à parede. Observa-se no projeto de fôrmas e pilares do pavimento tipo, Figura 58, que há uma distância considerável entre os três pilares, que apoiam essa viga em balanço, isso pode ter gerado uma grande concentração de carregamentos na região levado à deformação da viga e, por conseguinte ao aparecimento de fissuras nessas paredes de vedação.

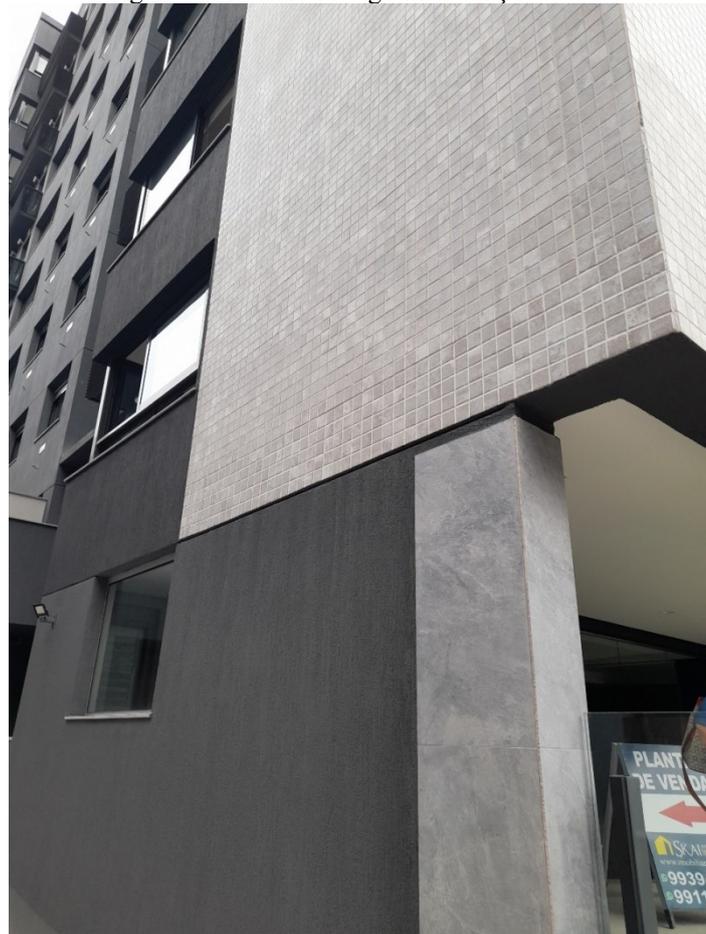
Figura 59: Detalhe da viga em balanço

Externamente, é possível perceber a existência da viga em balanço observando o teto do segundo pavimento da edificação. Nos demais pavimentos essa situação se repete, entretanto fica oculta pela alvenaria da fachada, conforme mostra a Figura 59.
