**PAVIMENTOS ASFÁLTICOS: ANÁLISE DE PATOLOGIAS
NA REPAVIMENTAÇÃO DE TRECHOS DEVIDO A OBRAS
DE REDE DE ESGOTO SANITÁRIO**

Porto Alegre
dezembro 2009

Trabalho de Diplomação apresentado ao Departamento de Engenharia Civil da Escola de Engenharia da Universidade Federal do Rio Grande do Sul, como parte dos requisitos para obtenção do título de Engenheiro Civil

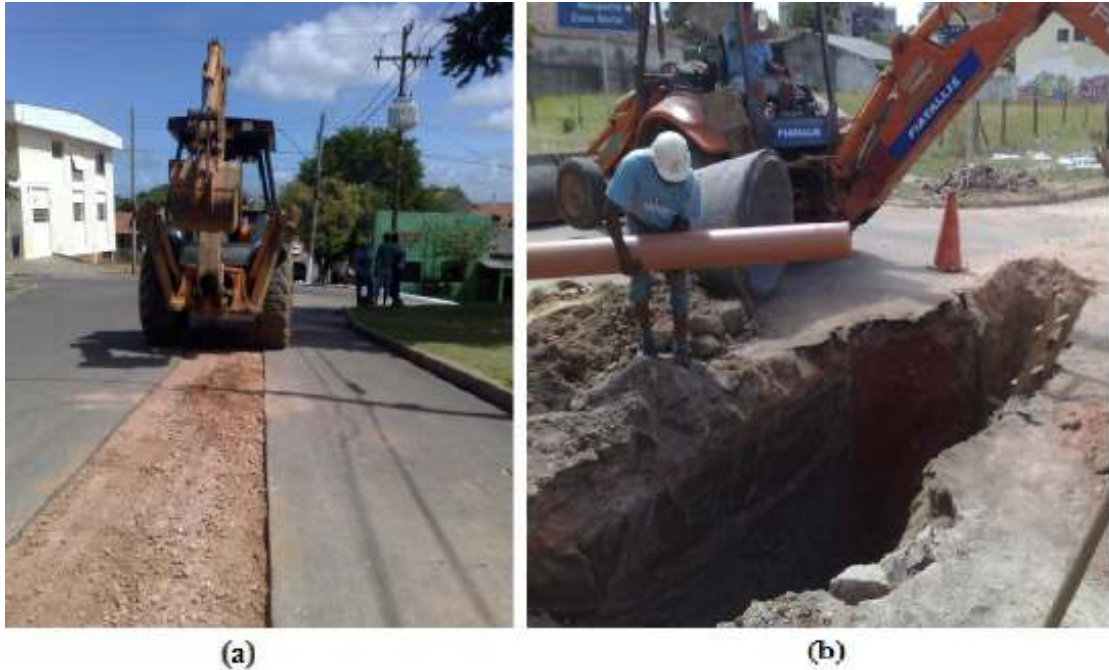
Figura 8: comparação entre remoção do pavimento asfáltico com base de brita graduada (a) e paralelepípedo (b)

Antes do rompimento da pavimentação asfáltica foi realizado o corte no pavimento, sempre que possível retilíneo, para facilitar a remoção do pavimento. A presença de camada de base em paralelepípedo ou pedra irregular comprometeu o acabamento do corte, pois a escavação das pedras com retroescavadeira danificaram as bordas do pavimento. A figura 8 ilustra uma

comparação entre as bordas do asfalto com base de paralelepípedo e outro de base de brita graduada.

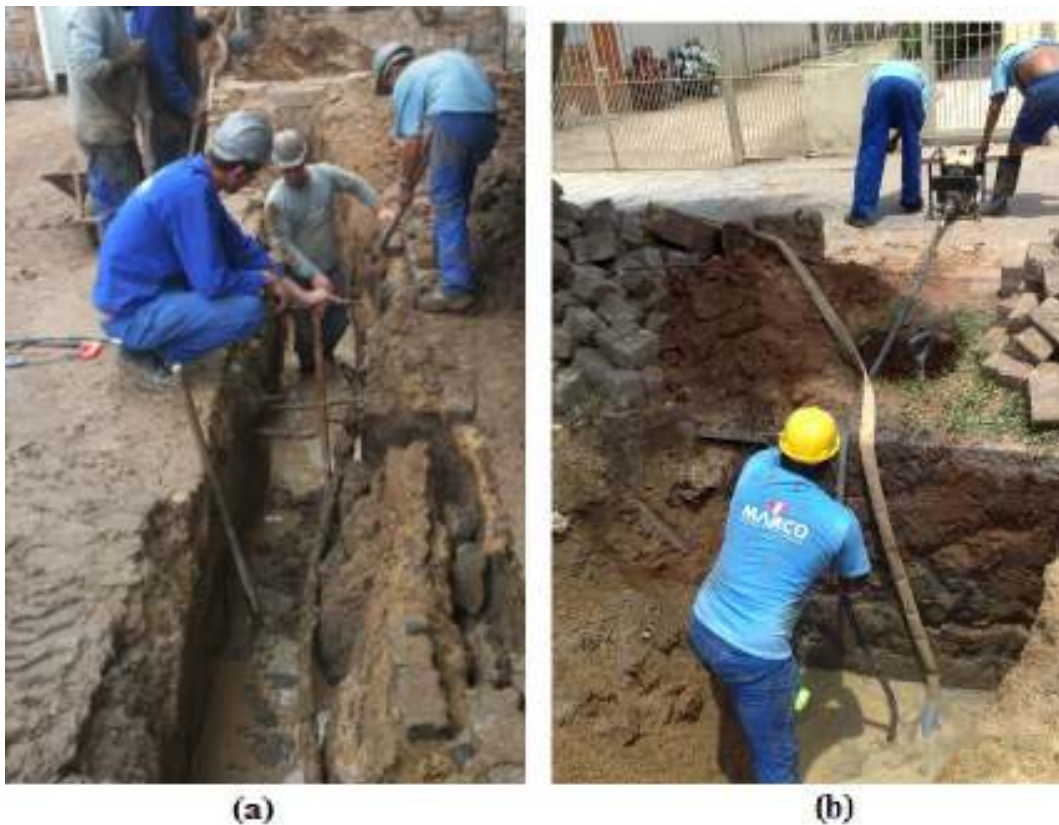
Figura 12: dificuldades de escavação com presença de água (a) e esgotamento de vala (b)

A presença de água na vala causou outros problemas, como o desmoronamento das laterais da vala, fato que sempre foi observado, para a manutenção da segurança daqueles que ali trabalham.

A figura 12a ilustra a dificuldade de se trabalhar em um local com presença de água, devido ao rompimento de uma rede durante a escavação. Percebem-se as interferências de redes e ramais durante a escavação manual, além de desabamento lateral da vala. Para esgotar a água da vala, na obra em estudo, utilizaram-se motores e bombas para sucção e bombeamento do líquido para fora do local escavado, conforme a figura 12b.

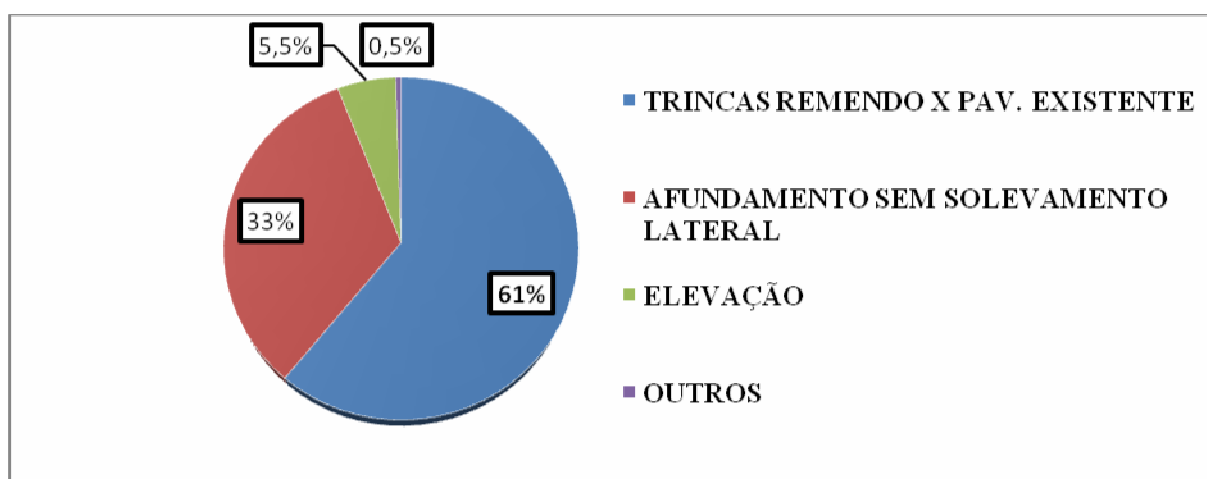
Figura 37: percentagem de contribuição das patologias

O gráfico da figura 37 mostra a percentagem de contribuição de cada patologia nos remendos asfálticos coletados no caso em estudo. Nota-se que a presença majoritária de trincas entre o remendo e o pavimento existente e afundamento por consolidação sem solevamento lateral, que foram 61% e 33%, respectivamente. No gráfico não foi considerado os defeitos relativos aos poços de visita, pois são pontuais, não podendo ocorrer em toda extensão repavimentada, diferentemente das outras patologias.

As trincas entre o pavimento existente e o remendo estiveram presentes em 44% de toda a extensão analisada e sua ocorrência esteve, em muitos casos, intimamente ligada ao afundamento do remendo, que corresponde a 24% do total de trechos do caso em estudo, e 59% das que apresentaram afundamento, apresentaram trincamento. Através dos dados conclui-se que o afundamento da repavimentação na maioria das vezes causou trincamento entre as bordas do remendo.
