**UNIVERSIDADE FEDERAL DO RIO GRANDE DO SUL  
ESCOLA DE ENGENHARIA  
DEPARTAMENTO DE ENGENHARIA CIVIL**

**REVESTIMENTOS DE PISOS HOSPITALARES: AVALIAÇÃO  
DAS CONDIÇÕES DE USO EM PORTO ALEGRE**

Porto Alegre  
novembro 2009

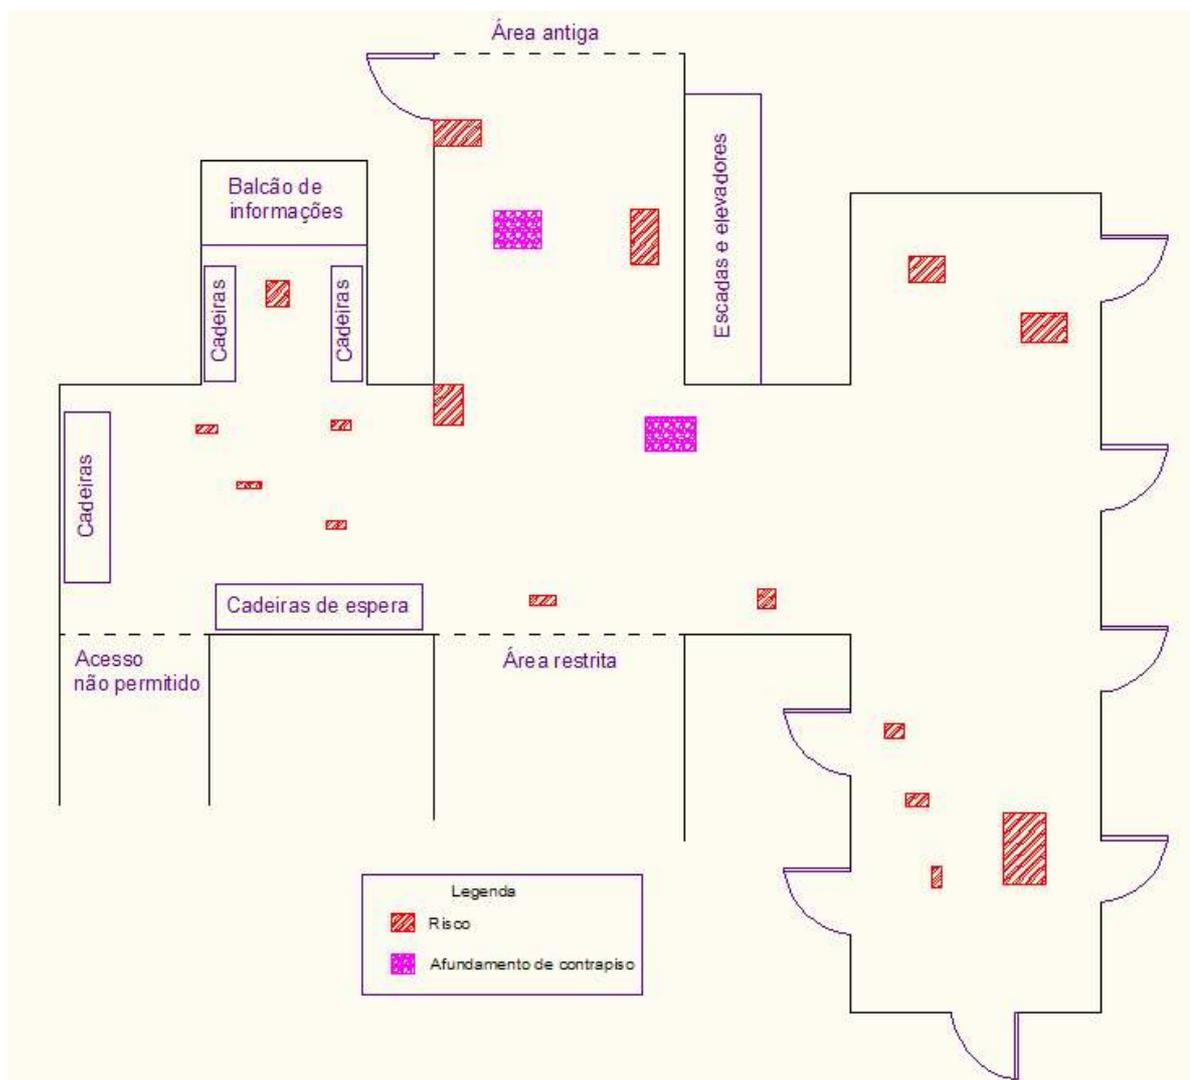
Figura 7: croqui do corredor do 2º andar do hospital C

- necessidade de substituições: não foram realizadas substituições no revestimento;
- problemas encontrados no revestimento: não foi feito o contrapiso antes da colocação da manta, sendo que esta foi colocada sobre o antigo revestimento, e por esse motivo, com o grande fluxo de usuários e macas, ocorre o desgaste do revestimento; porém não foi decidido o que fazer para solucionar este problema. Contudo, considera este o problema mais difícil de ser solucionado, visto que o ideal seria remover a manta e refazer o contrapiso. Quando interrogado sobre a presença de riscos na manta, acredita que sua ocorrência é devido ao mau uso e fluxo intenso de pessoas e equipamentos no local, porém ainda não sabe como solucionar este problema;

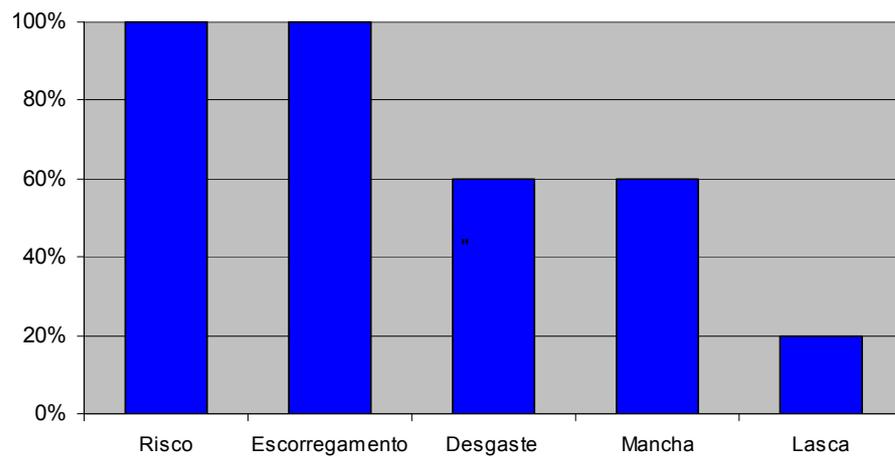
Figura 14: incidência de problemas de desempenho nos halls de entrada

Os problemas de desempenho surgem conforme as condições de uso dos revestimentos. Nos hospitais visitados se verificou a presença de problemas como risco, desgaste, mancha, lasca, quebra e escorregamento. Salienta-se que o coeficiente de atrito é uma propriedade intrínseca do material, no entanto, a ocorrência ou não de escorregamento dependerá das condições de uso. Tendo em vista condições semelhantes de utilização, por se tratar de ambientes internos do tipo corredor e hall de entrada, pode-se dizer que a ocorrência de escorregamento dependerá do tipo de revestimento. Já o risco e o desgaste, são patologias que podem ser atribuídas ao tempo de uso do revestimento e ao trânsito no local, porém as manchas, as lascas e a quebra não dependem desses fatores, pois não fenômenos acidentais. Nas figuras 14 e 15, são mostradas as percentagens de problemas de desempenho para os halls de entrada e corredores, respectivamente. Nos itens seguintes, serão analisados esses problemas separadamente para os halls de entrada e corredores.

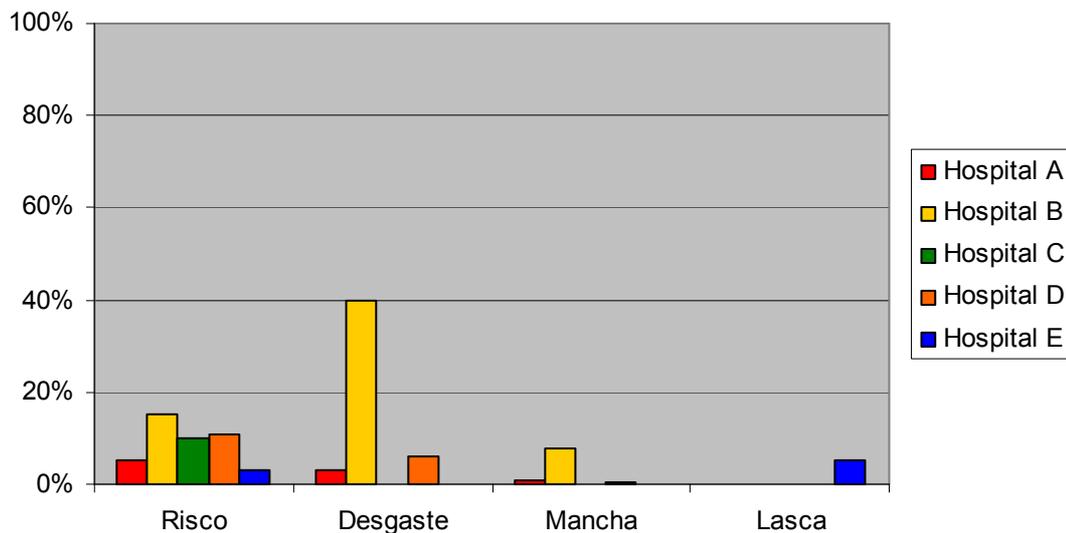
Figura 20: incidência de problemas de desempenho observados nos halls de entrada

Para a análise do escorregamento, foram consultados os profissionais responsáveis pela manutenção e limpeza com o intuito de obter tal informação. Em 100% dos halls de entrada dos hospitais visitados foi relatada a ocorrência de escorregamento quando o piso encontra-se úmido. Por isso é de extrema importância a sinalização adequada desses locais quando estão sendo lavados. Esse fator está relacionado ao coeficiente de atrito insuficiente para o local

quando em presença de umidade. Salienta-se que o polimento no revestimento pétreo torna-se um facilitador para tal manifestação, pois deixa a superfície lisa. Na figura 20, é mostrada a variação de incidência de problemas de desempenho para os cinco hospitais analisados.

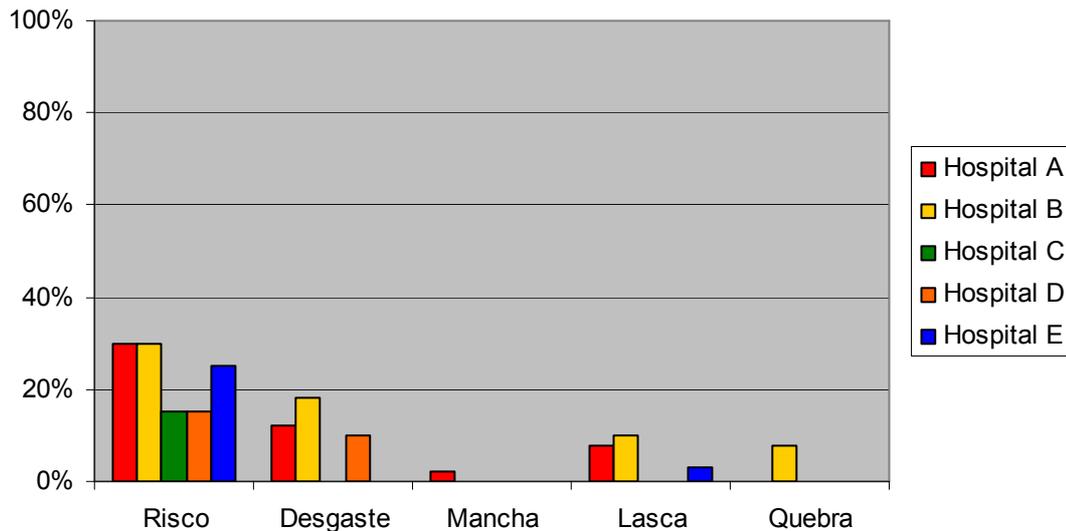
Figura 26: incidência de problemas de desempenho observados nos corredores

Para análise do escorregamento nos revestimentos vinílicos, assim como para os revestimentos dos halls de entrada, também foram consultados os profissionais responsáveis pela manutenção e limpeza. Segundo eles, 100% dos corredores visitados são favoráveis ao

escorregamento quando úmidos. Isso se deve ao fato de que os revestimentos vinílicos têm a superfície lisa e, desse modo, a água forma uma camada lubrificante no piso facilitando o escorregamento. Na figura 26, é mostrada a variação de incidência de problemas de desempenho para os corredores dos cinco hospitais analisados.
