UNIVERSIDADE FEDERAL DO RIO GRANDE DO SUL
ESCOLA DE ENGENHARIA
PROGRAMA DE PÓS-GRADUAÇÃO EM ENGENHARIA CIVIL

**MANIFESTAÇÕES PATOLÓGICAS NOS VIADUTOS, PONTES E
PASSARELAS DO MUNICÍPIO DE PORTO ALEGRE.**

Porto Alegre, 2001

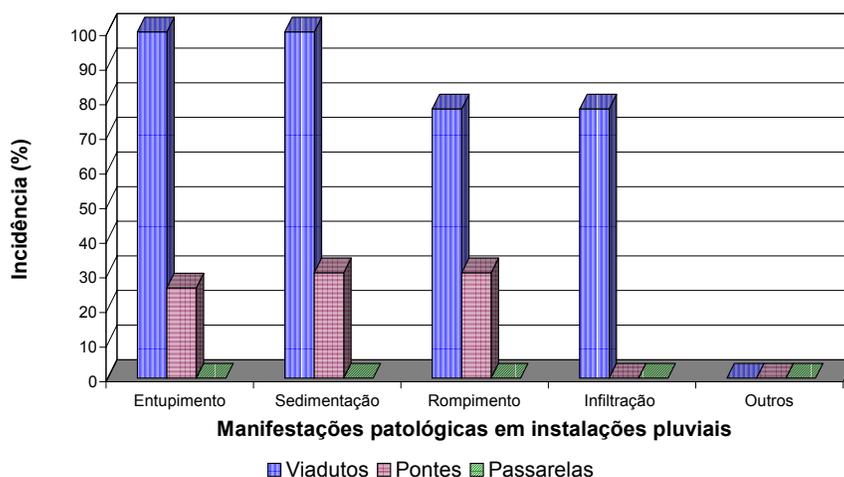
Figura 5.1 Tipo de obra *versus* manifestações patológicas em instalações pluviais.

Os viadutos superam as pontes no total de incidências dos problemas manifestados. Apresentaram entupimento e sedimentação em todas as obras, uma alta incidência em rompimento e infiltração das instalações pluviais. O resultado da análise apresenta um quadro crítico e possivelmente tenha influenciado no desencadeamento de diversas outras patologias que necessitam da presença de umidade para manifestar-se.

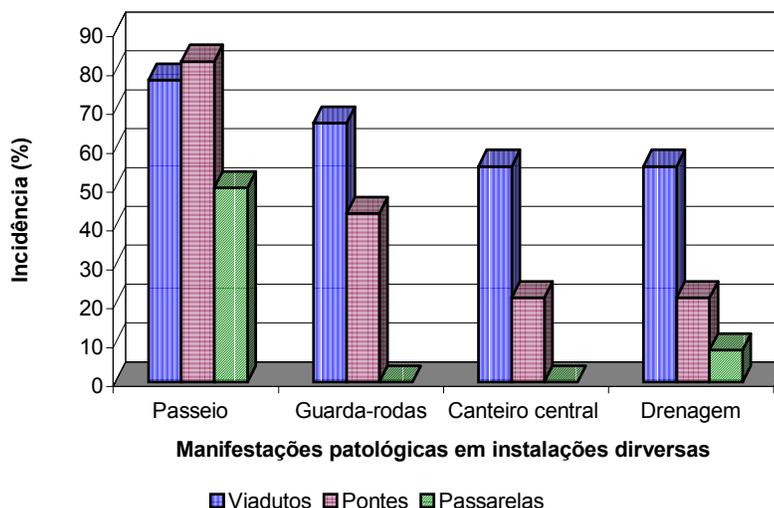
Figura 5.2 Tipo de obra *versus* manifestações patológicas em instalações diversas.

Pode-se considerar que as instalações diversas das obras, com base nos aspectos primários de estética, funcionamento e utilização, encontravam-se em estado crítico. Em mais de 50% das obras os passeios demonstraram algum tipo de problema. A proteção de guarda-rodas, que faz parte dos viadutos e pontes, apresentaram problemas em mais de 50%. Os problemas de drenagem predominaram em viadutos, embora nas pontes tiveram considerável ocorrência.

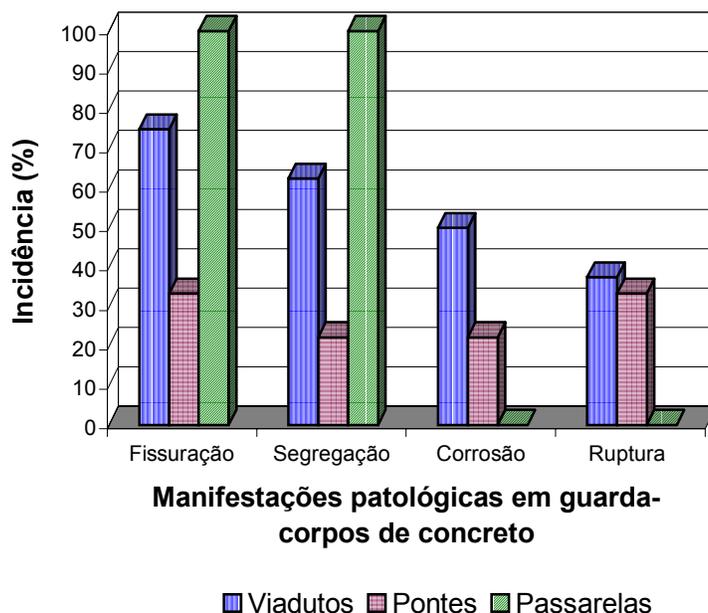
Figura 5.3 Tipo de obra *versus* manifestações patológicas em guarda-corpos de concreto.

O problema mais crítico em guarda-corpos de concreto foi a incidência de fissuração, mais concentrada nos viadutos. A fissuração que não tenha sido oriunda da corrosão, torna-se causadora da intensificação deste problema, principalmente tratando-se de elementos que estão expostos a ambientes muito agressivos, como é o caso dos viadutos. Como já discutido no Capítulo 3, estes equipamentos urbanos estão situados nas regiões críticas de uma cidade, onde a concentração de CO_2 é alta, pela emissão dos veículos do tráfego intenso. Os guarda-corpos são elementos que se constituem numa distância e altura, em viadutos e pontes, de boa recepção dos escapamentos de CO_2 dos veículos. Sendo assim, somado à umidade, se constitui um ambiente próprio para a carbonatação, seguida da provável despassivação do aço e corrosão das armaduras.

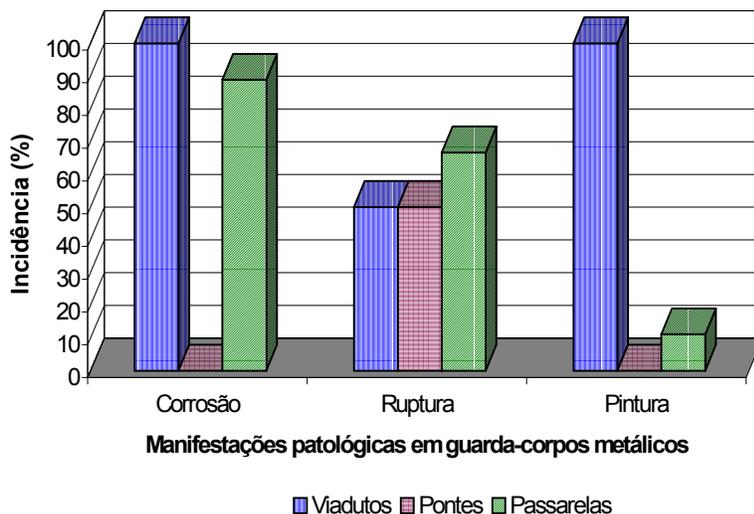
Figura 5.4 Tipo de obra *versus* manifestações patológicas em guarda-corpos metálicos.

As passarelas apresentaram um alto número de elementos com corrosão e ruptura. Os viadutos, com um número pequeno destes elementos, demonstraram que a corrosão possivelmente é resultado da falta de pintura.

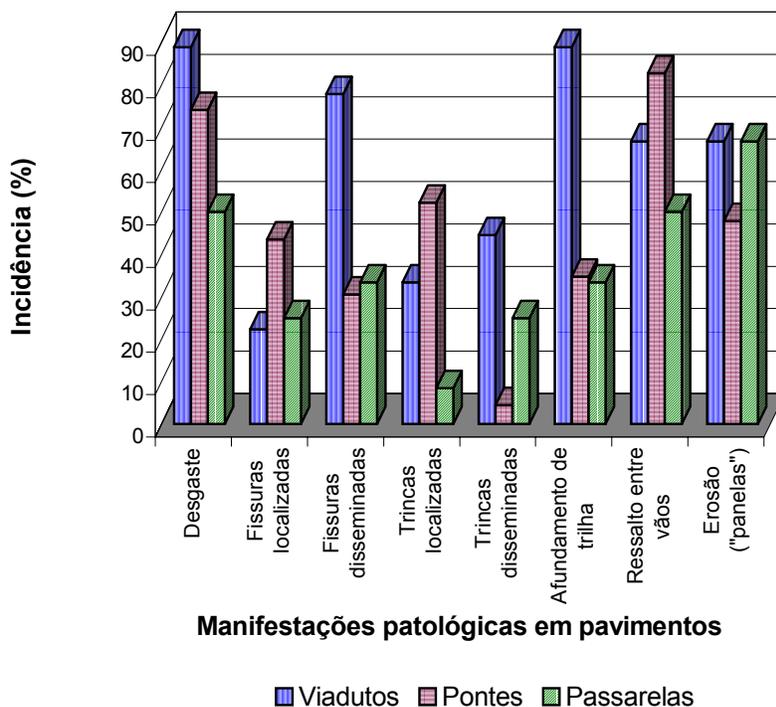
Figura 5.5 Tipo de obras *versus* manifestações patológicas em pavimentos.

Os viadutos superaram as pontes e passarelas nas manifestações patológicas de desgaste, fissuras disseminadas, trincas disseminadas e afundamento de trilha, nos pavimentos. Salienta-se que apenas um viaduto possui pavimento de concreto convencional, sendo os demais de concreto asfáltico.

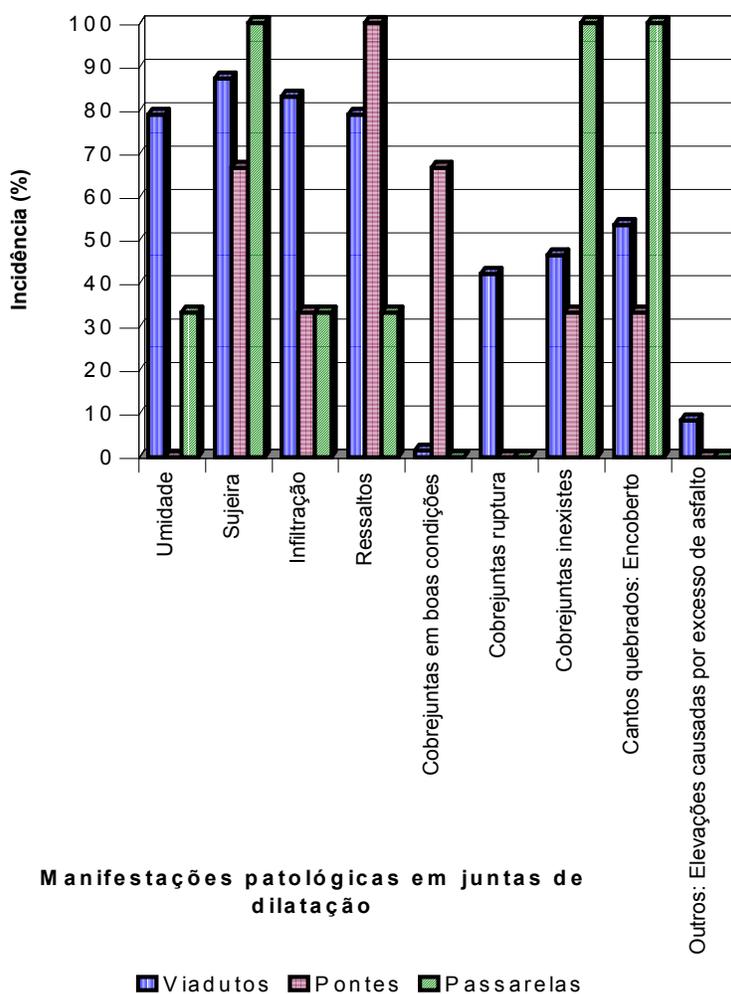
Figura 5.6 Tipo de obras versus manifestações patológicas em juntas de dilatação.

Nas juntas vistoriadas em viadutos predominaram problemas de umidade, infiltração e ruptura de cobrejuntas (elementos de ligação das juntas).

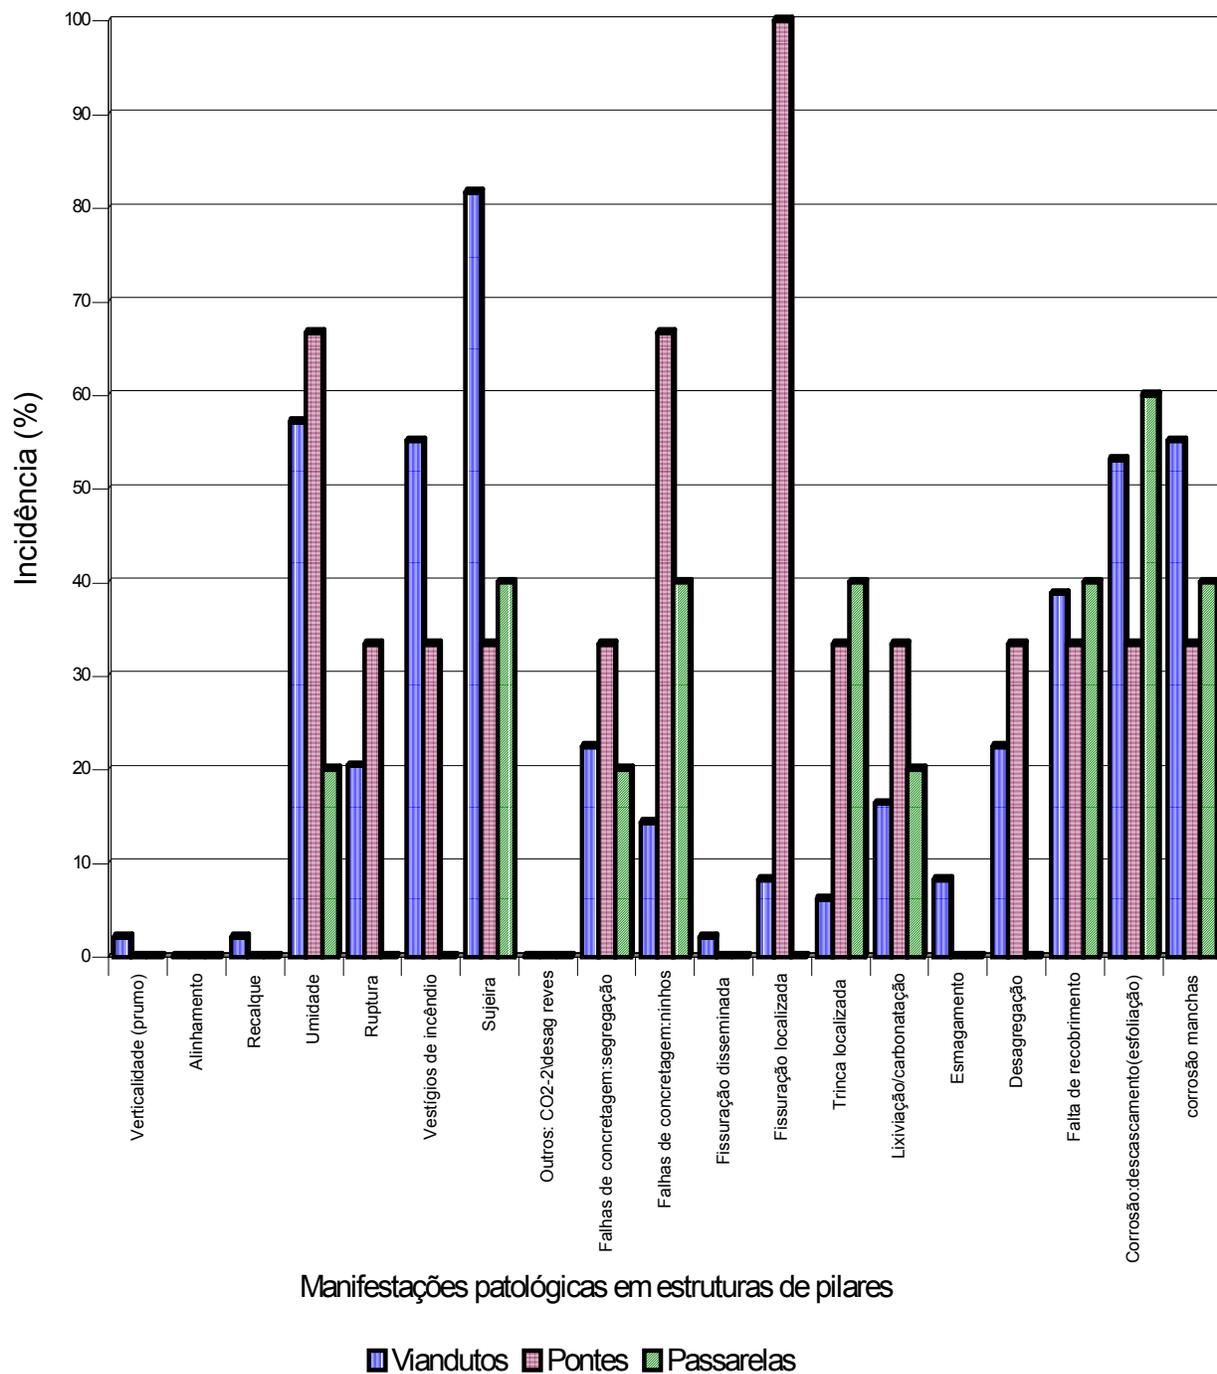
A figura 5.7 Tipo de obra *versus* manifestações patológicas em estruturas de pilares.

Os viadutos apresentaram problemas predominantes nos pilares em vestígios de incêndio, sujeira, fissuração disseminada, esmagamento e corrosão na forma de manchas, superando as pontes e passarelas. Apresentaram, ainda, problemas na verticalidade e recalque de pilares, numa incidência baixa, sem ocorrência nas pontes e passarelas.

Outra ocorrência importante é a elevada taxa de corrosão nos pilares de viadutos, em torno de 50%, que pode estar relacionada com o nível de infiltração apresentada na figura 5.1 e com a presença de umidade e sujeira apresentadas na figura 5.7. A corrosão é uma manifestação patológica que necessita da presença de umidade para sua ocorrência, como mostra a bibliografia (Capítulo 3). Mais uma ocorrência importante foi a desagregação do concreto que pode estar relacionada com quatro outros problemas apresentados: o de esmagamento, lixiviação/carbonatação, falhas de concretagem e vestígio de incêndio.

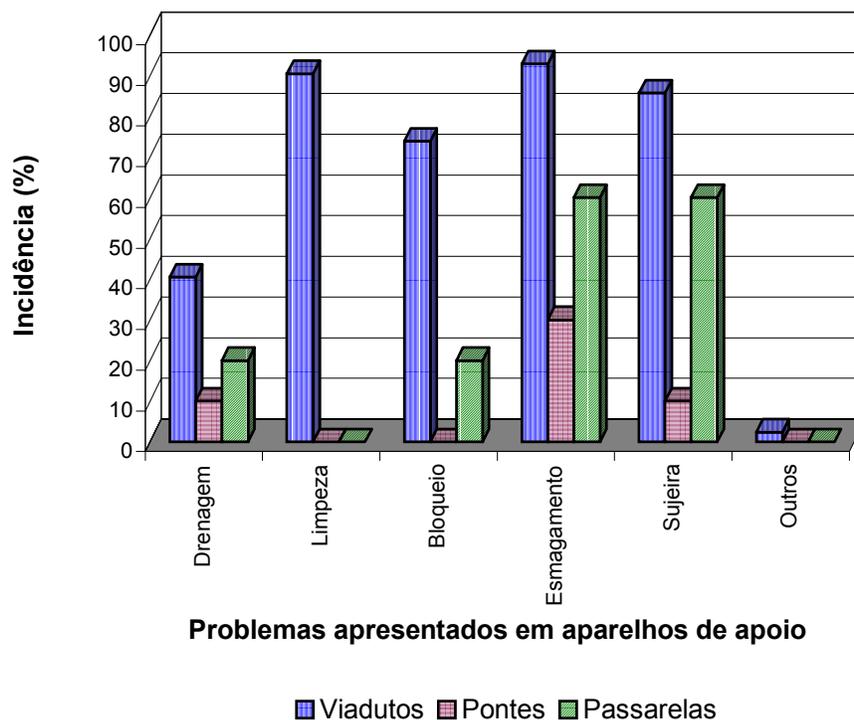
Figura 5.8 Tipo de obras *versus* problemas apresentados em aparelhos de apoio.

Nos viadutos predominaram todos os problemas ocorridos em aparelhos de apoio, superando as pontes e passarelas. Supõem-se que os aparelhos de apoio são mais solicitados nestas obras. No entanto, pode-se observar no gráfico que por acúmulo de sujeira nos berços dos aparelhos e falta de limpeza dos mesmos, apresentados em grande incidência nos viadutos, possivelmente tenham desencadeado os demais problemas devidos à dificuldade de drenagem nesta região, o bloqueio no funcionamento dos aparelhos e o decorrente esmagamento.

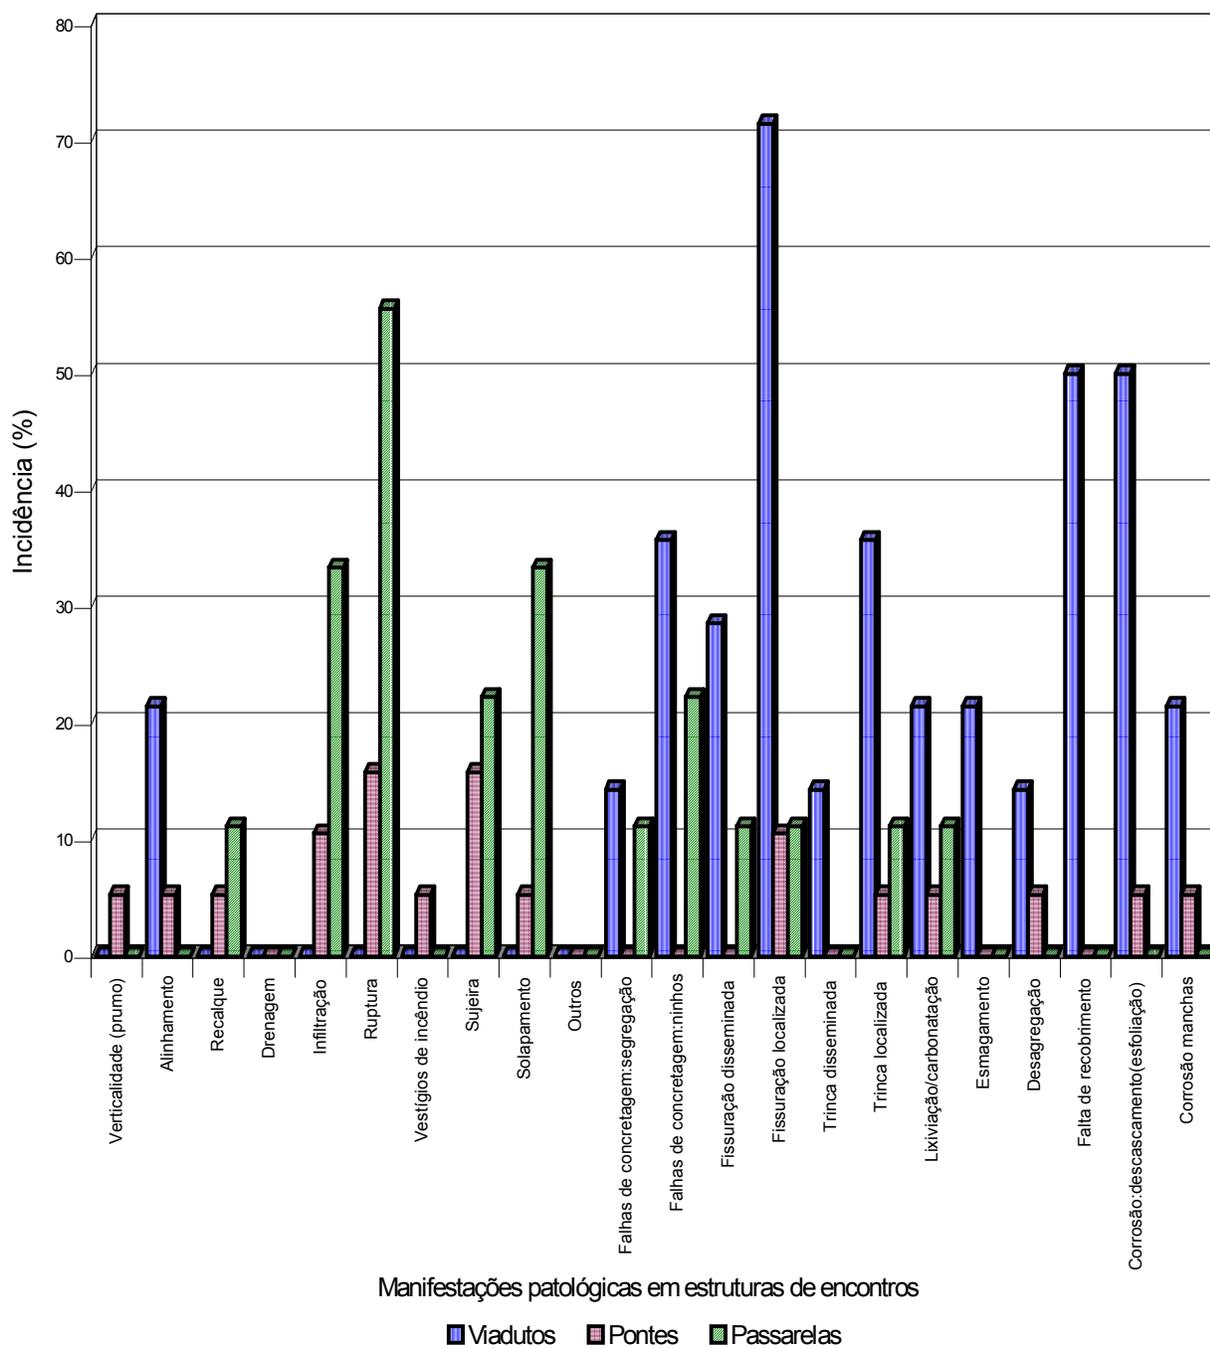
Os viadutos superaram em muito as pontes e passarelas nas principais manifestações patológicas de encontros, demonstradas no gráfico da figura 5.9. Este fato pode ter ocorrido em função destas obras serem uma particularidade no sistema construtivo destes elementos. A começar pela importância que estes, representam para os viadutos, sendo que são verdadeiras estruturas vinculadas para permitir a elevação dos mesmos. Os viadutos são estruturas que normalmente sobrepõem vias, partindo do mesmo nível de cota em rampa destas vias. Os encontros nestes casos são estruturados para resolver esta transição inclinada e geralmente são em concreto armado. Frontal e lateralmente funcionam como contenções de terra, usadas para preencher as rampas.

O gráfico da figura 5.9 demonstra nos viadutos a ocorrência predominante de problemas de alinhamento, falhas de concretagem por segregação, falhas de concretagem na forma de ninhos, fissuração disseminada, fissuração localizada, trincas disseminadas, trincas localizadas, lixiviação/carbonatação, esmagamento, desagregação, falta de cobertura, corrosão por descascamento (esfoliação) e corrosão com manchas.

Figura 5.9 Tipo de obra *versus* manifestações patológicas em estruturas de encontros.

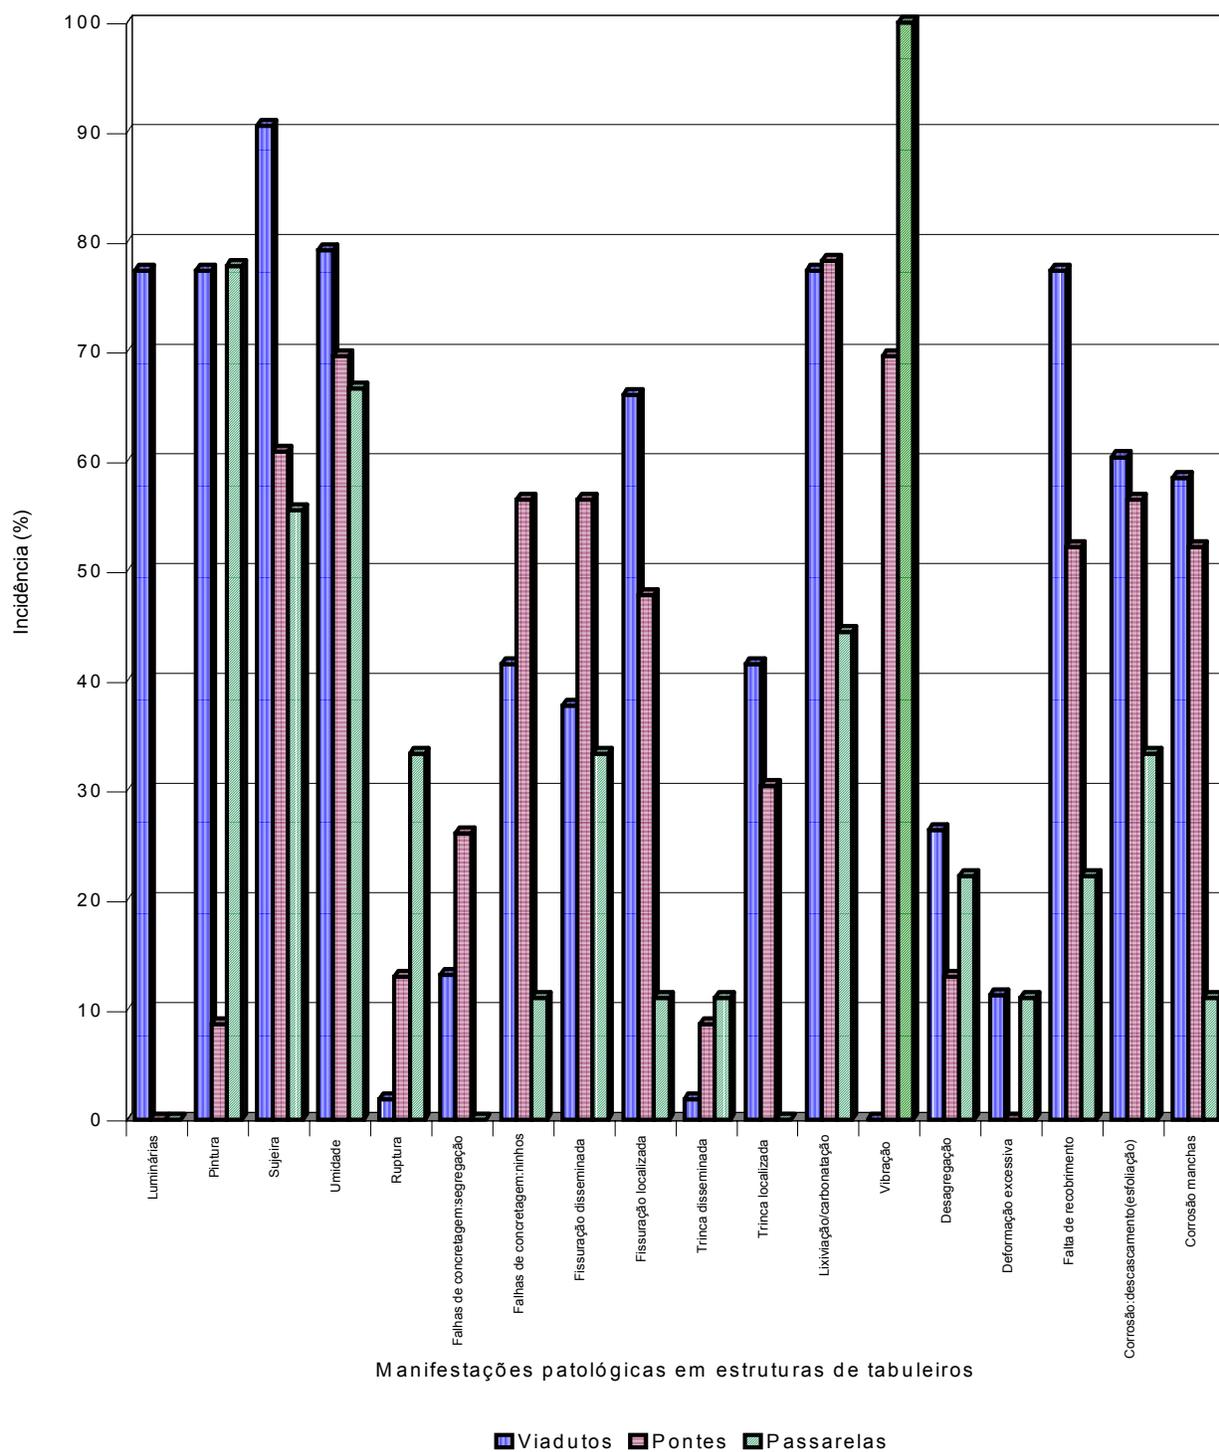
Os problemas de umidade em 79% dos tabuleiros de viadutos se configuram possivelmente pelas infiltrações através das juntas, mau funcionamento das instalações pluviais e fissuração do pavimento permitindo um caminho preferencial das águas sem serem impedidas por falta de impermeabilização da laje. Águas estas, que se acumularam no interior das estruturas, muitas vezes pela deposição de sujeiras, cuja contribuição pode ser a de reter a umidade e provocar entupimento destas instalações.

Figura 5.10 Tipo de obra *versus* manifestações patológicas em estruturas de tabuleiros.

Os problemas patológicos que predominaram em viadutos foram: problemas de pintura, sujeira, umidade, fissuração localizada, lixiviação/carbonatação, desagregação, deformação excessiva, falta de cobertura, corrosão na forma descascamento e corrosão na forma de manchas.

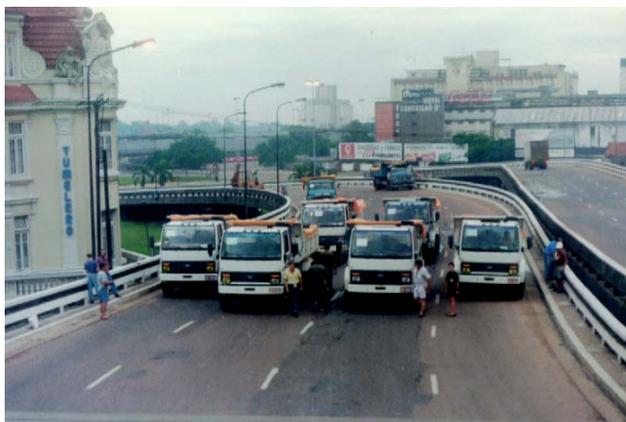
A manifestação de fissuração localizada nos viadutos, com 65% de ocorrência, e as trincas localizadas, com 42%, são problemas que tiveram sua contribuição significativa nos viadutos Elevada da Conceição e Obirici, devido ao Grau de Risco (GR) que estas obras apresentaram e devido à incidência de tabuleiros ($\cong 50\%$) no total destes elementos. Foram obras que sofreram intervenções especiais, pelo mau estado de funcionamento, onde foram aprofundadas as investigações para avaliar os diversos problemas detectados e observar, principalmente, a elevada densidade de fissuração. Nas duas obras foram realizadas provas de carga para avaliar as deformações e o estado limite de utilização das estruturas, conforme fotos 5.1 e 5.2.

Foto 5.1 Prova de carga, carregamento total, ensaio à flexão, trecho isostático do Viaduto Elevada Conceição, (FUNDATEC/1992).

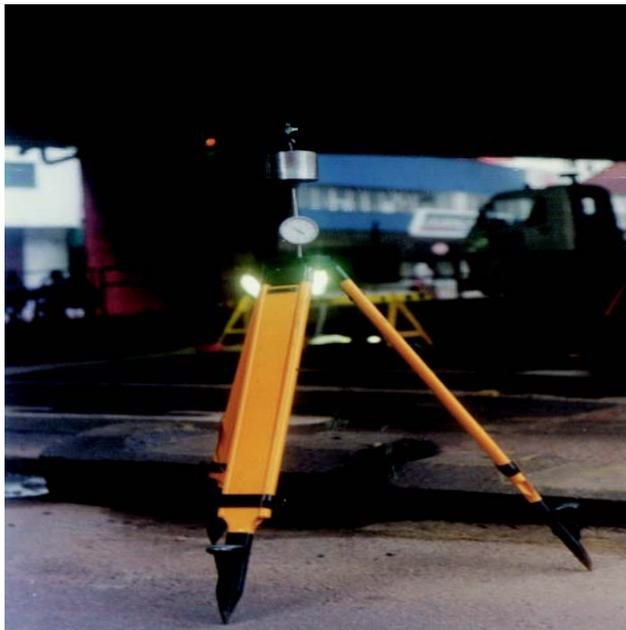
Foto 5.2 – Instrumentação do trecho isostático, defletômetro, Viaduto Elevada Conceição (FUNDATEC, 1992).

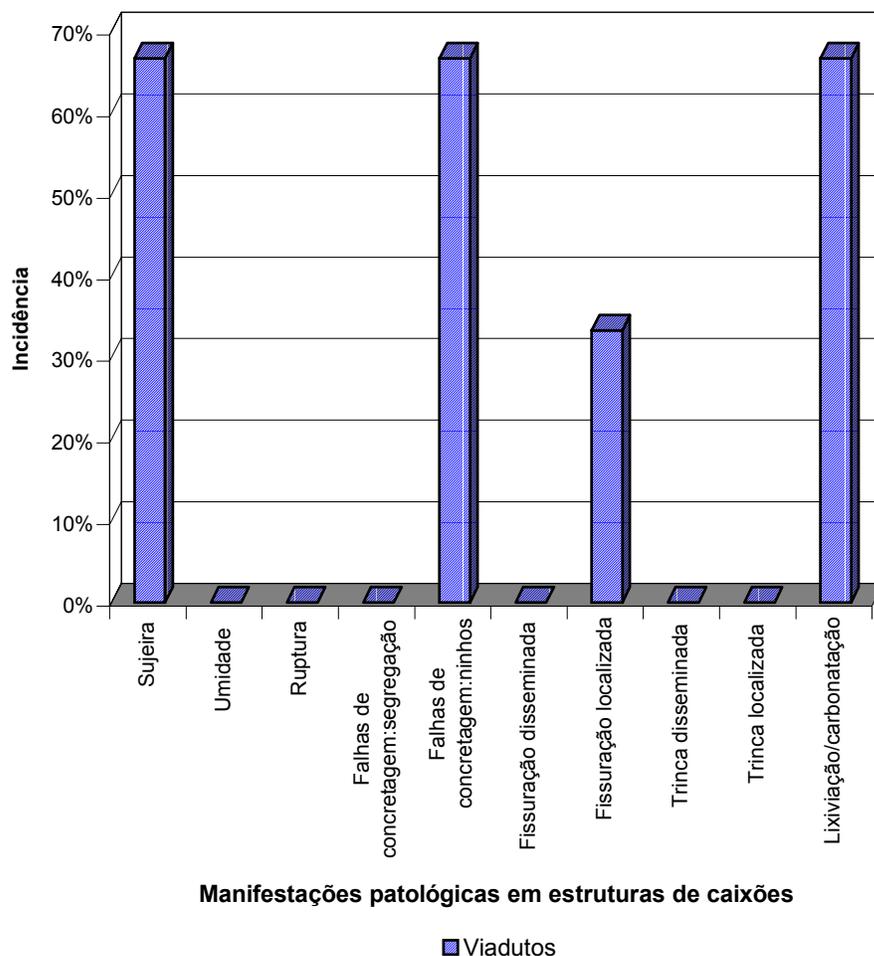
A vistoria apresentou somente três caixões em dois viadutos devido a falta de acesso aos demais, por ausência de janelas de inspeção. Portanto, a análise se torna restrita. No entanto, se fez necessário colocar os dados dos caixões para alguns comentários.

Observa-se o problema de sujeira para avaliar a possibilidade de evitar este tipo de estrutura já que proporciona o armazenamento de muitos resíduos no seu interior, apresenta também uma grande incidência de falhas de concretagem, fissuração localizada e lixiviação/carbonatação. Deve-se considerar que a obra contendo dois caixões é relativamente nova, foi concluída em 1982.

Figura 5.11 Tipo de obra *versus* manifestações patológicas em estruturas de caixões.

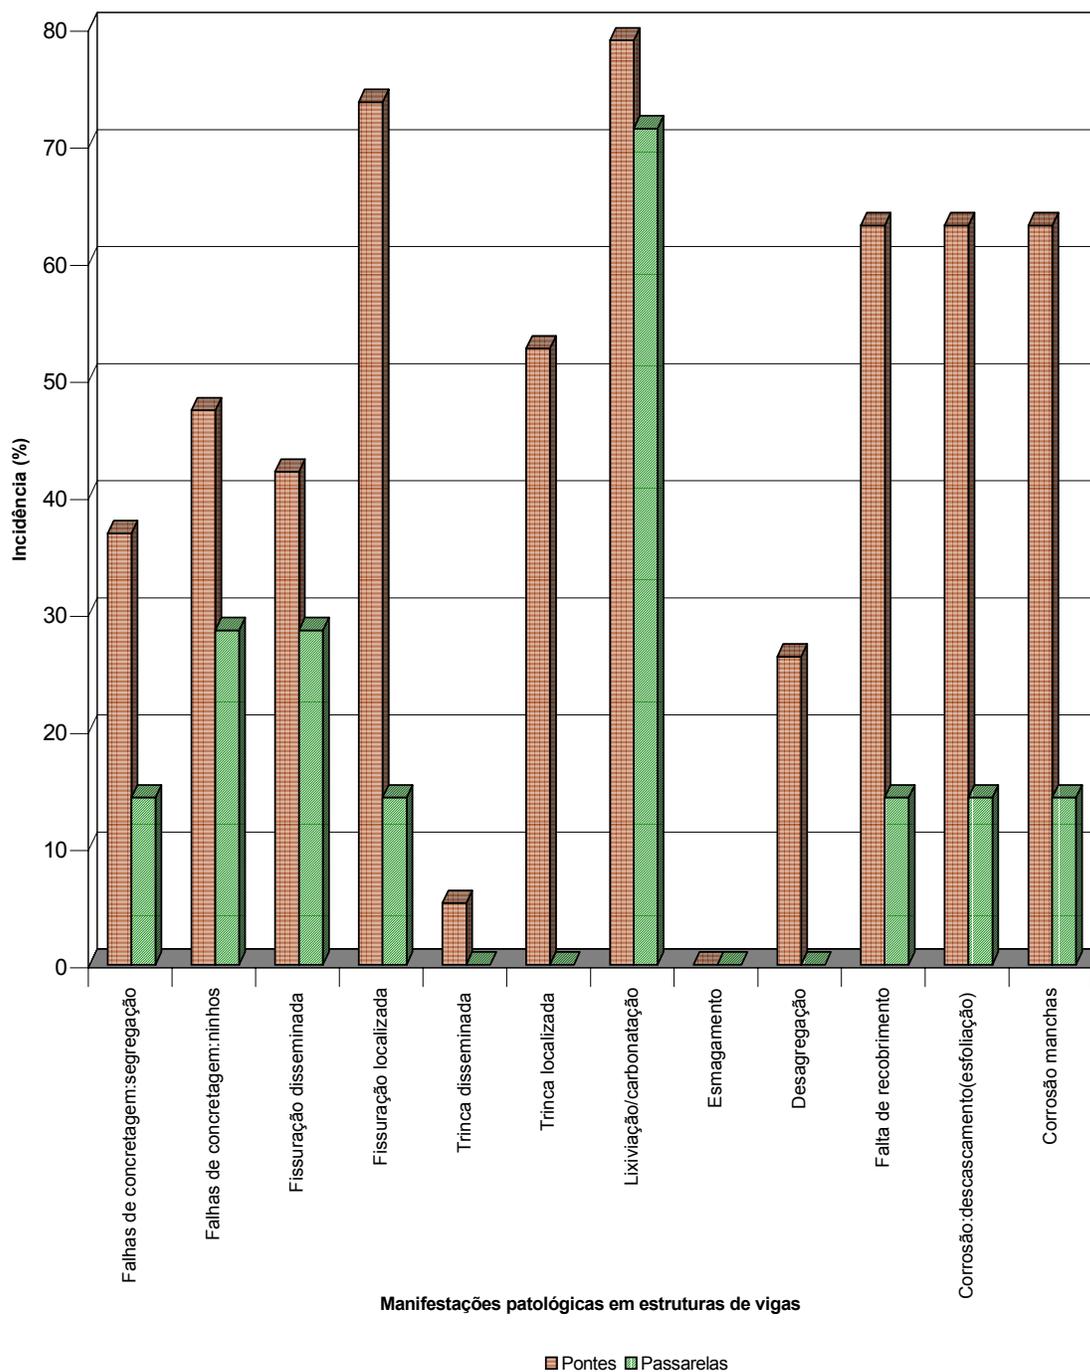
Figura 5.12 Tipo de obra *versus* manifestações patológicas nas estruturas de vigas.

As pontes superaram as passarelas em todos os problemas patológicos apresentados em estrutura de vigas.

Os problemas patológicos que predominaram em pontes foram: falhas de concretagem por segregação, falhas de concretagem por ninho, fissuração disseminada, fissuração localizada, trincas localizadas, lixiviação/carbonatação, desagregação, falta de cobrimento, corrosão na forma descascamento e corrosão na forma de manchas.

As vigas de pontes apresentaram considerável incidência de falhas de concretagem por segregação (38%) e falhas de concretagem por ninhos (48%), o que pode ter contribuído para a alta incidência de lixiviação/carbonatação (78%), desagregação do concreto (25%) e corrosão por descascamento (62%).

Observando a incidência de fissuração disseminada (28%) e a incidência de fissuração localizada (13%), supõem-se que tais problemas tenham contribuído, em grande parte, para a ocorrência de lixiviação/carbonatação em 70% das vigas nas passarelas.

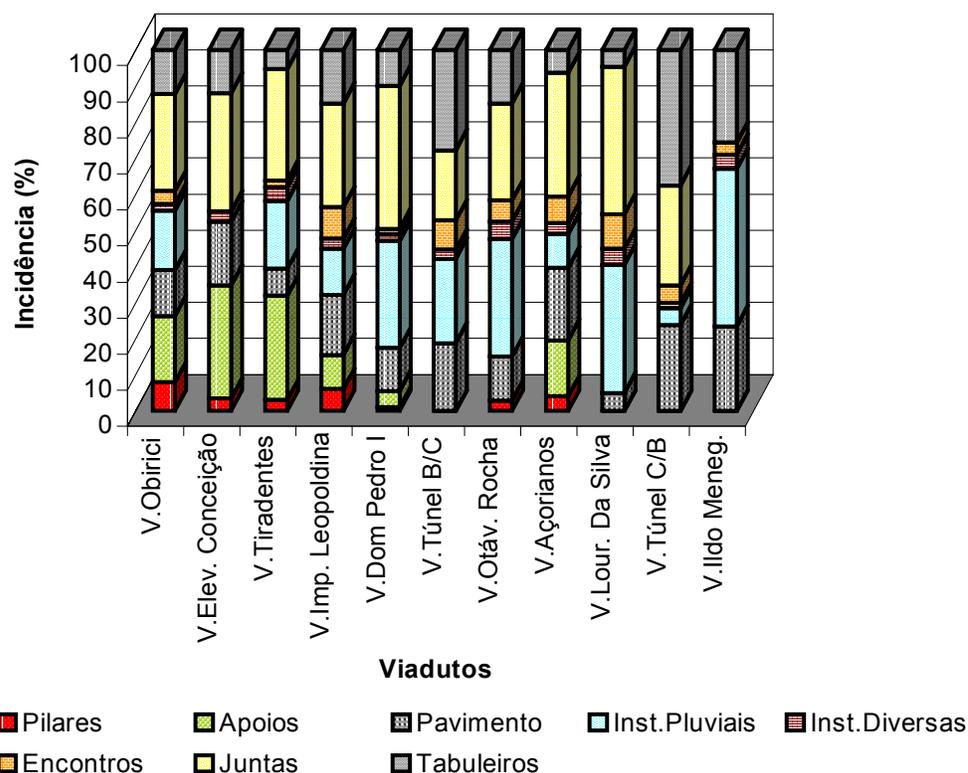
Verifica-se nos viadutos que um grupo de cinco famílias de elementos é predominantemente responsável pela constituição do GR, em todas as obras analisadas. As famílias de elementos que constituem este grupo são formadas pelas juntas (28%), Instalações pluviais (21%), tabuleiros (15%), pavimentos (15%) e apoios (10%), respectivamente.

Figura 5.13 Viaduto *versus* incidência do Grau de Risco da Família de elementos (GRF), ponderado.

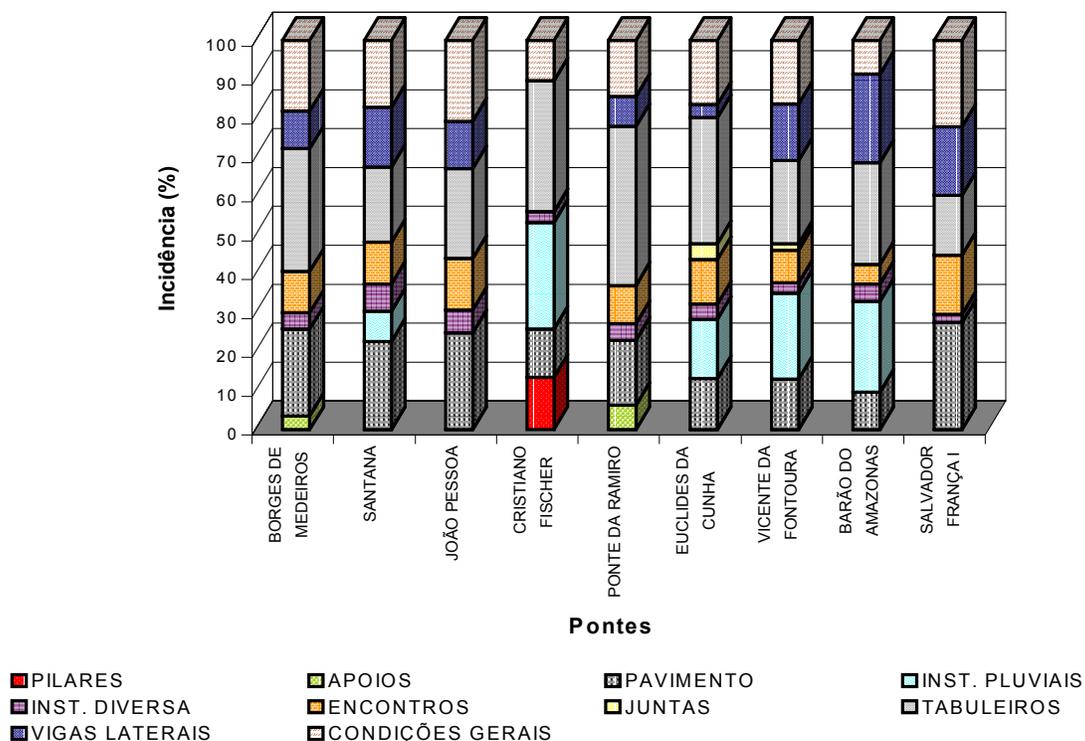
Figura 5.15 Pontes com médio Grau de Risco (GR) *versus* incidência do Grau de Risco da Família de elementos (GRF), ponderado.

Verifica-se nas pontes, da mesma forma que nos viadutos, que um grupo de cinco famílias de elementos são predominantemente responsáveis pela constituição do GR, no conjunto das obras analisadas. As famílias de elementos que constituem este grupo são formadas pelos tabuleiros (28%), pavimentos (18%), condições gerais (16%), vigas laterais (12%), Instalações pluviais (11%), respectivamente.

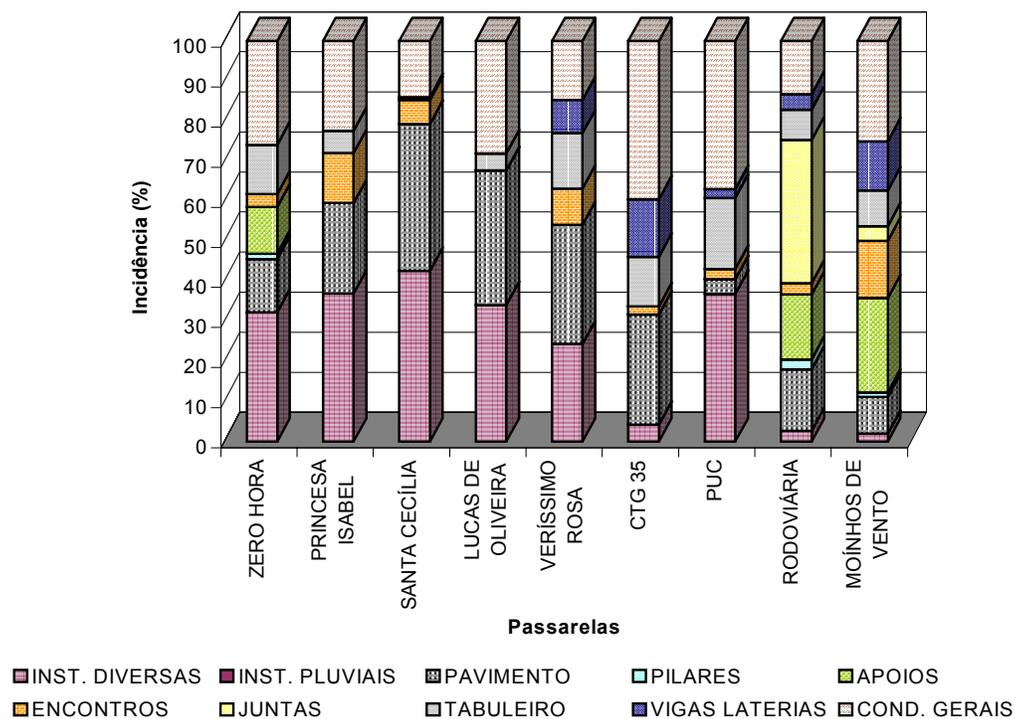
Figura 5.17 Passarelas (GR) *versus* incidência do Grau de Risco da Família de elementos (GRF), ponderado.

Verifica-se nas passarelas, da mesma forma que nos viadutos e pontes, um grupo de cinco famílias de elementos que são predominantemente responsáveis pela constituição do GR, no conjunto das obras analisadas. As famílias de elementos que constituem este grupo são formadas pelas condições gerais (24%), instalações diversas (24%), pavimento (21%), tabuleiros (9%), encontros (6%), respectivamente. Embora a família de encontros e de aparelhos de apoio apresentem aparente empate de 6% no gráfico, foi escolhida a família de encontros para constituir o grupo pela sua ligeira superioridade nos décimos de percentual.

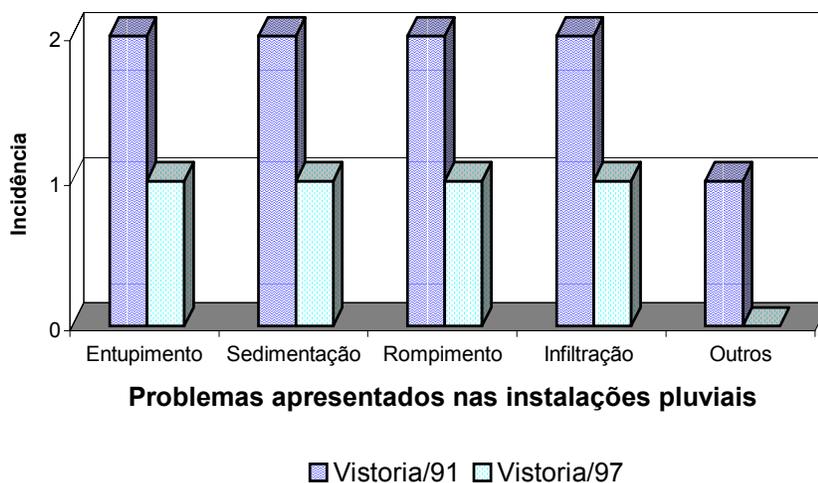
Figura 5.19 Manifestações patológicas nas instalações pluviais *versus* número de incidências nos Viadutos da Elevada da Conceição e Obirici em vistorias de 1991 e 1997.

Verifica-se que, após as intervenções de recuperação dos viadutos, houve uma acentuada melhoria (em torno de 50%), embora, não tenha sido considerado o Fator de Intensidade das manifestações patológicas (FI) e sim, simplesmente o seu número de incidência. Outro fato a se considerar se refere ao viaduto Elevada da

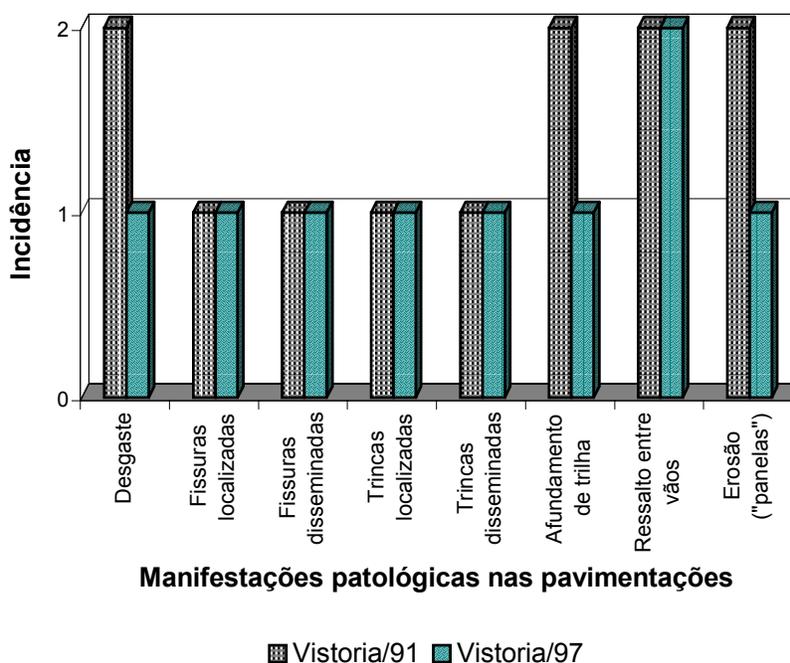
Figura 5.20 Manifestações patológicas nas pavimentações *versus* número de incidências nos Viadutos da Elevada da Conceição e Obirici em vistorias de 1991 e 1997.

Verifica-se que após as intervenções de recuperação dos viadutos, houve uma acentuada melhoria (em torno de 50%) nos problemas patológicos de desgaste, afundamento de trilhas e erosão ("panelas"). Os demais problemas patológicos desta família não apresentaram melhorias, embora, não tenha sido considerado o Fator de Intensidade das manifestações patológicas (FI) e sim, simplesmente o seu número

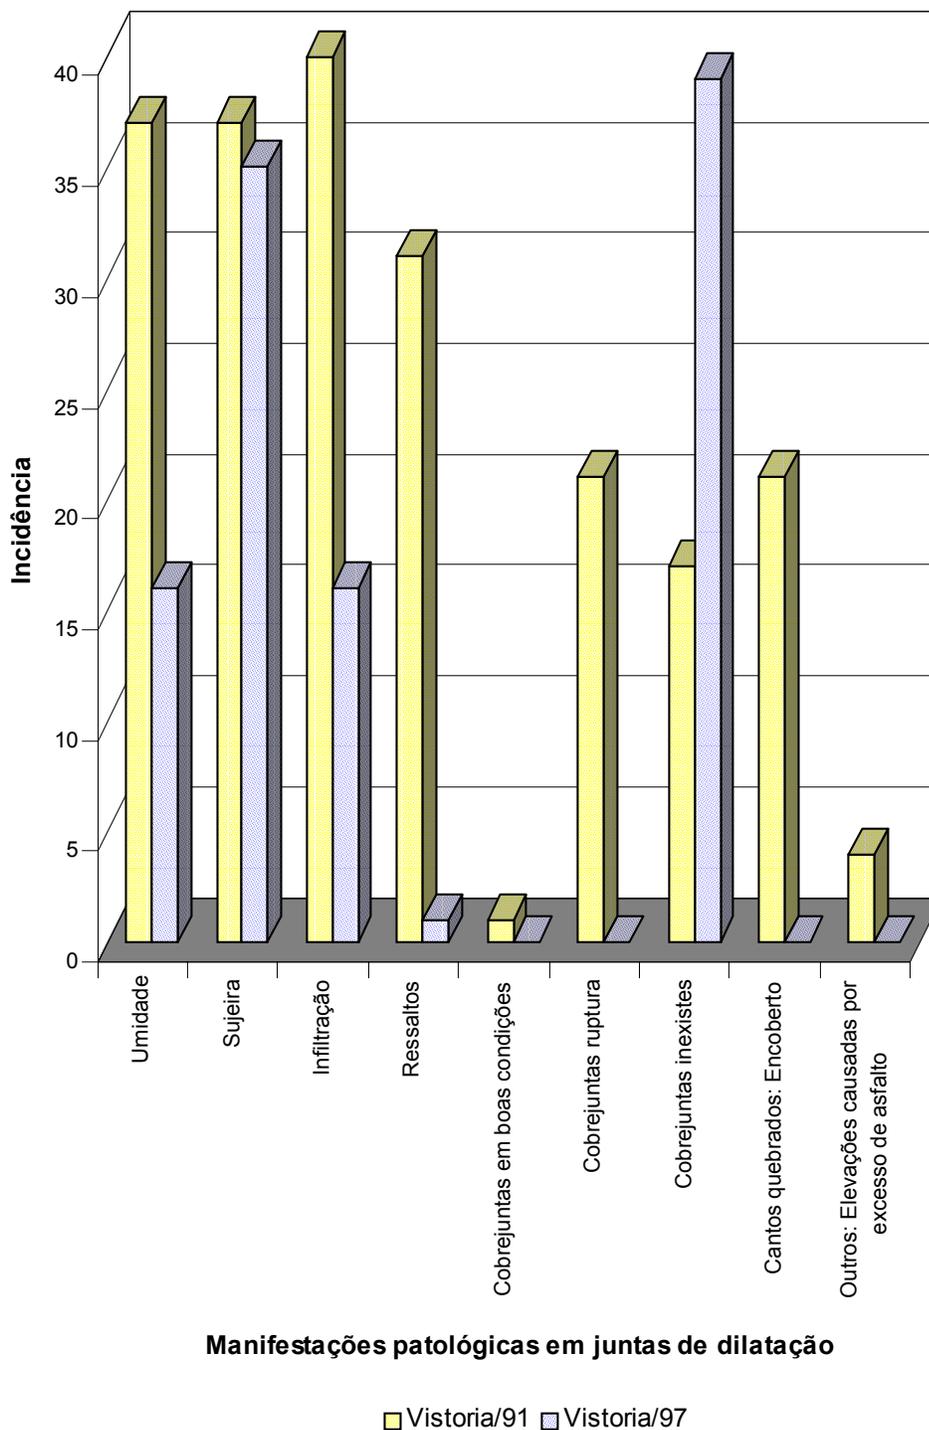
Verifica-se, que após as intervenções de recuperação dos viadutos, houve uma acentuada melhoria nos problemas patológicos de umidade, infiltração, ressaltos, cobrejuntas, e uma moderada melhoria no problema de sujeira. Observa-se a inexistência de cobrejuntas, constatada em quase todas as juntas, sem ter encontrado a causa nos relatórios de 1997 o que pode ser decorrente de um erro de preenchimento das planilhas, já que o campo de “cobrejuntas” na planilha tem três opções: “boas condições”, “ruptura” e “inexistência”, possivelmente deve ter sido interpretado como “ruptura inexistente”. Outra observação é referente aos cantos quebrados que tiveram melhoria de 100%.

A melhoria significativa de problemas como ressaltos e cantos quebrados foi resultado direto do bom desempenho da recuperação de juntas. São juntas que têm resistido mais ao tempo e diminuiu bastante a necessidade de manutenção nestas obras, conforme parecer do setor de conservação,

Figura 5.21 Manifestações patológicas em juntas de dilatação *versus* número de incidências nos Viadutos da Elevada da Conceição e Obirici em vistorias de 1991 e 1997.

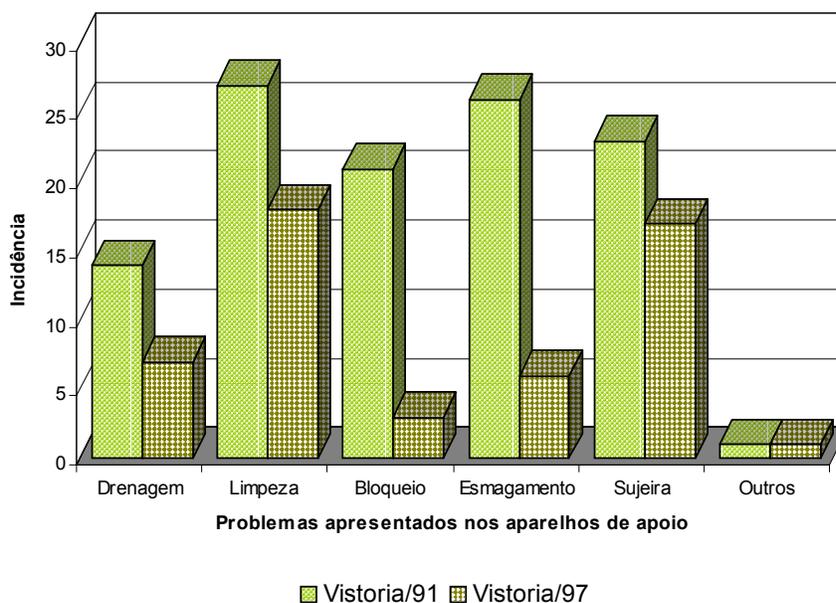
Observa-se que as manifestações patológicas nas famílias de aparelhos de apoio apresentaram melhoria de 60% na drenagem, 40% na limpeza, 90% em bloqueios e 80% em esmagamento.

O gráfico da figura 5.24 demonstra que nem todas as obras recuperadas sofreram intervenção nesta família de elementos e, no caso destes dois viadutos, apresentou uma significativa melhoria embora, levanta a suposição que esta família de elementos se degrada mais rapidamente, comparada às demais, o que sugere uma frequência de manutenção diferenciada, assim como, uma frequência de vistoria de no máximo 2 anos, considerando os 5 anos decorrentes (92 a 96), o que foi um período demasiadamente longo. O que demonstra o estado já de degradação das obras, após este período.

Figura 5.22 Manifestações patológicas em aparelhos de apoio *versus* número de incidências nos Viadutos da Elevada da Conceição e Obirici em vistorias de 1991 e 1997.

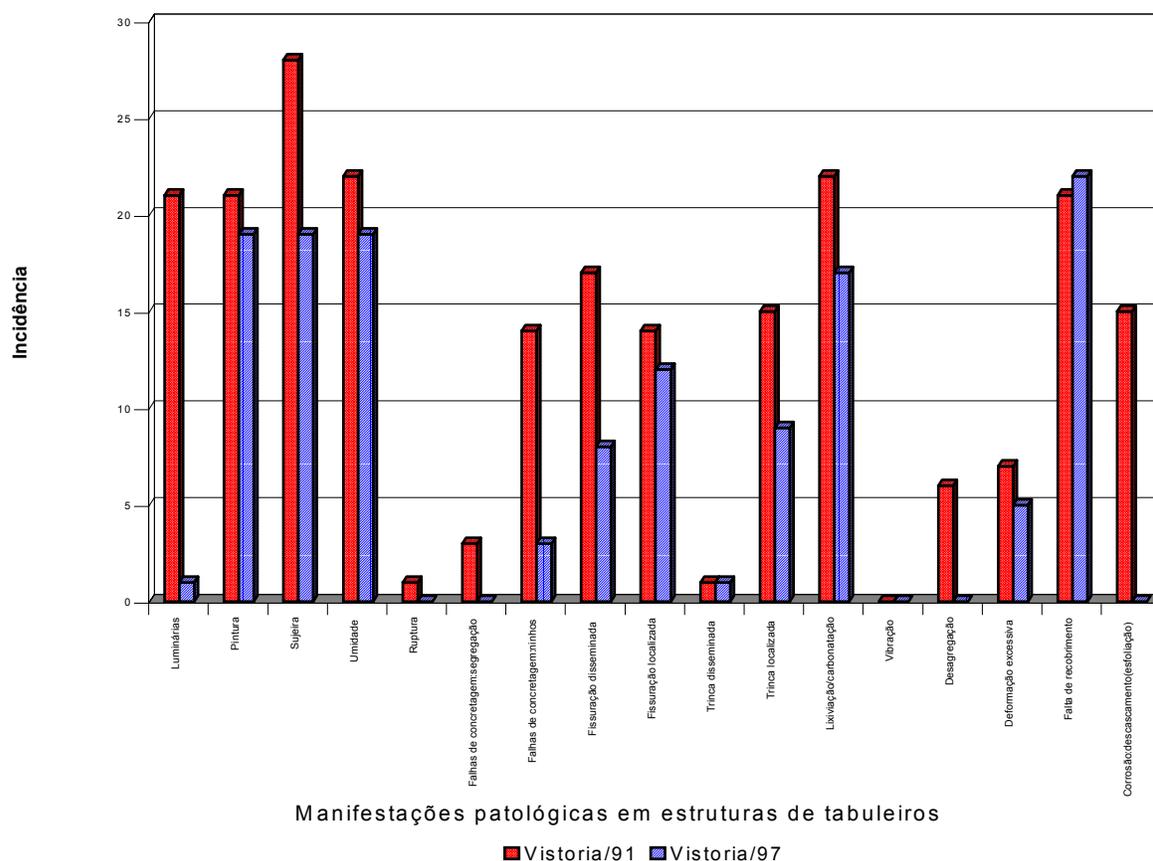
Observa-se que os problemas patológicos nas famílias de estruturas de tabuleiros apresentaram melhorias de 25% em pinturas, 40% em sujeiras, 27% em umidade, 100% em rupturas, 100% em falhas de concretagem por segregação, 60% em falhas de concretagem por ninhos, 53% em fissuras disseminadas, 16% em fissuras localizadas, 47% em trincas localizadas, 100% em desagregação, 30% em deformação excessiva, 100% em corrosão e uma piora de 10% em falta de cobertura.

Figura 5.23 Manifestações patológicas em estruturas de tabuleiro *versus* número de incidências nos Viadutos da Elevada da Conceição e Obirici em vistorias de 1991 e 1997.
