UNIVERSIDADE FEDERAL DO RIO GRANDE DO SUL
ESCOLA DE ENGENHARIA
PROGRAMA DE PÓS-GRADUAÇÃO EM ENGENHARIA CIVIL

**MANIFESTAÇÕES PATOLÓGICAS NOS VIADUTOS, PONTES E
PASSARELAS DO MUNICÍPIO DE PORTO ALEGRE.**

Porto Alegre, 2001

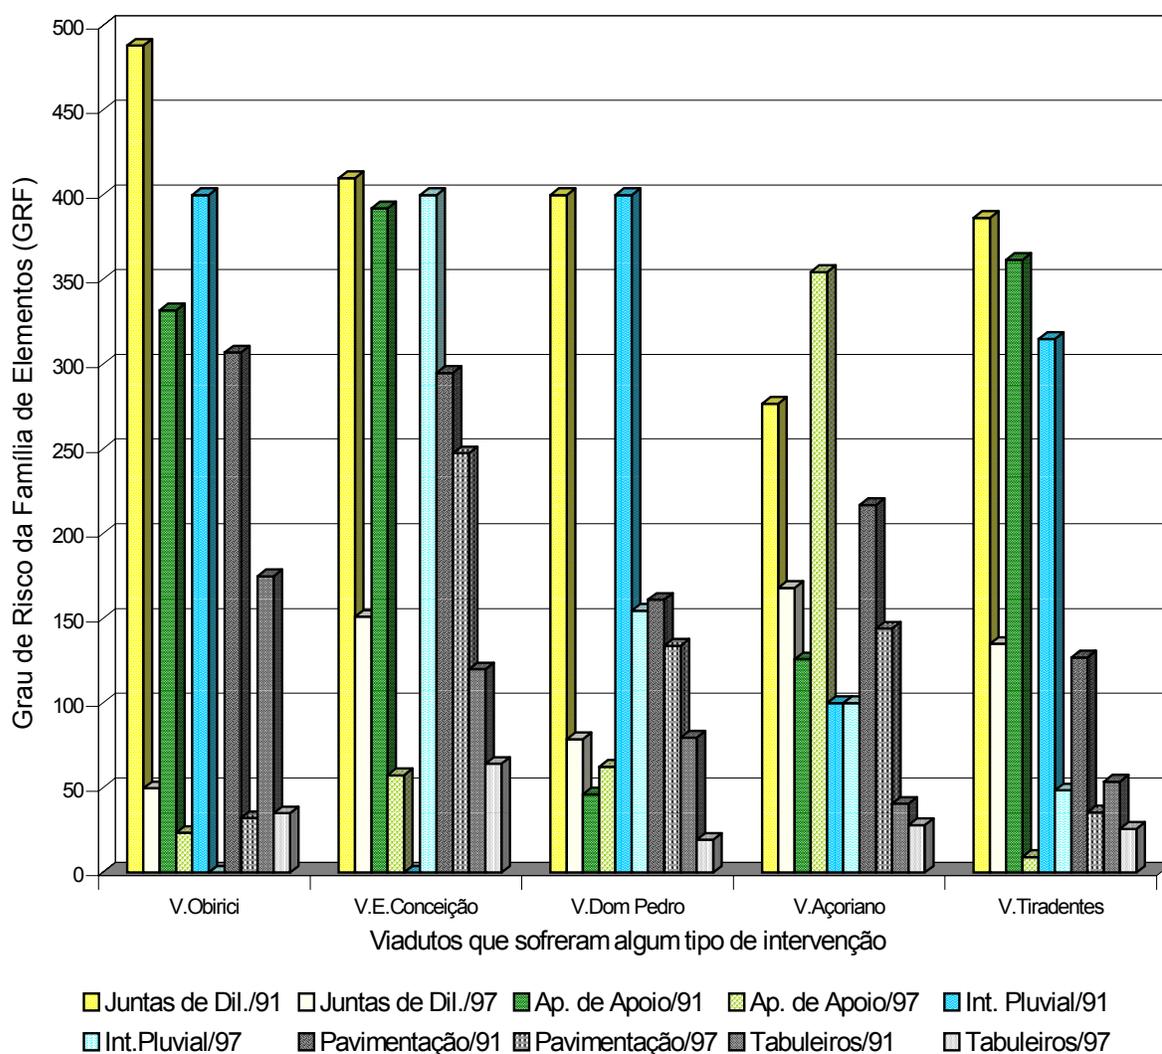
Figura 5.24 Viadutos que sofreram algum tipo de intervenção *versus* grau de risco da Família de elementos (GRF).

Verifica-se que o Viaduto Obirici apresentou acentuada melhoria em todas as famílias de elementos identificadas no gráfico da figura 5.24.

O Viaduto dos Açorianos piorou consideravelmente a família de aparelhos de apoio que, pode ter sido decorrente da melhora insuficiente da família de juntas de dilatação. A família de juntas do viaduto dos açorianos apresentou poucas melhorias quando comparada aos demais viadutos do gráfico acima. A causa da deterioração dos aparelhos de apoio foi atribuída às infiltrações através das juntas de dilatação pelo relatório de 1991, quando das atividades propostas em caráter prioritário de recuperação das juntas.

O resultado do desempenho da família de elementos de pavimentos demonstra que o asfalto se degrada rapidamente, o que levanta a hipótese do material ser de má qualidade, assim com, sugere um estudo criterioso na utilização de outros materiais para este fim, placas de concreto por exemplo.

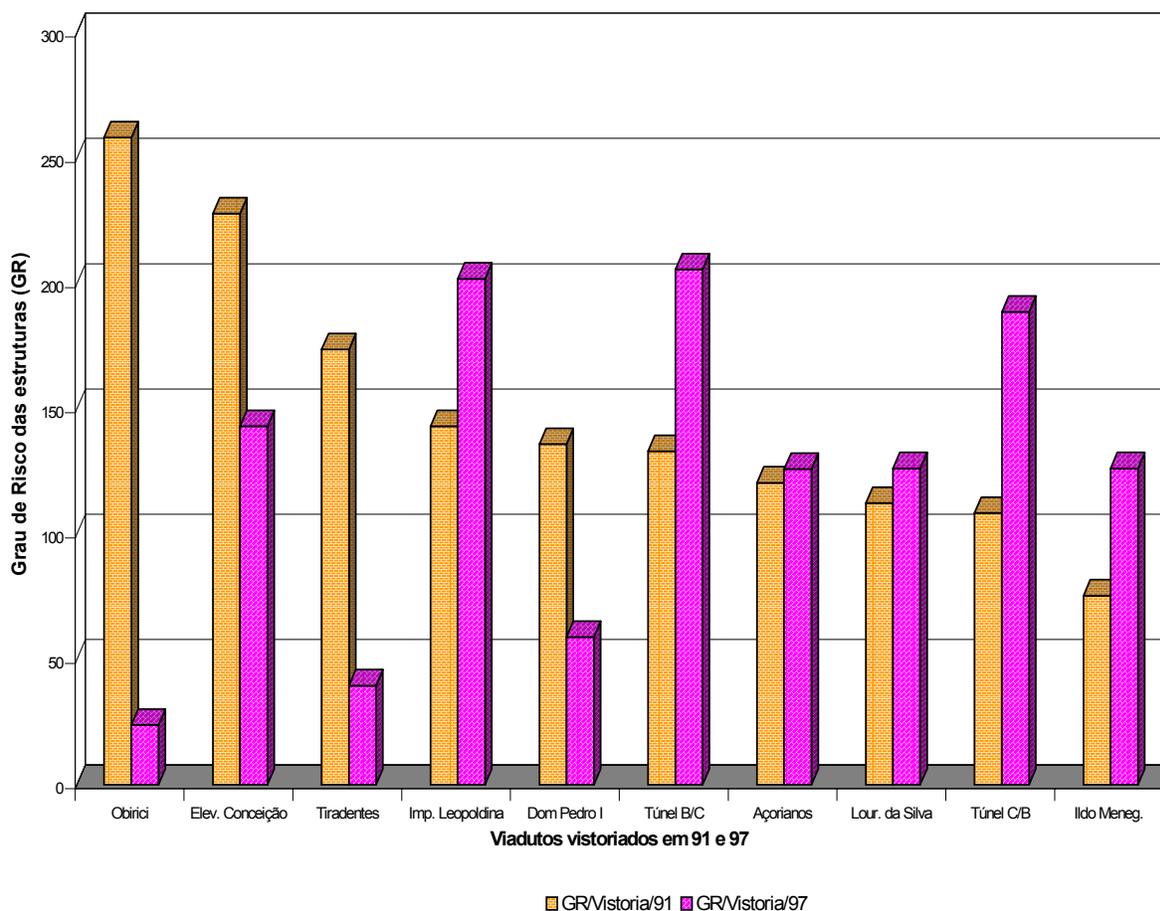
Fazendo-se a comparação do GR entre todos os viadutos vistoriados em 1991 e 1997 no gráfico da figura 5.27, observa-se que somente o Viaduto dos Açorianos, dos que sofreram algum tipo de intervenção, piorou o GR. Os demais viadutos vistoriados, que não sofreu nenhum tipo de intervenção, pioraram o GR.

O estado geral das obras-de-arte apresentado pela comparação dos respectivos GR's no gráfico da figura 5.27 demonstra que diante de procedimentos de manutenção e, principalmente, considerando como prioridade as principais famílias responsáveis por desencadear um conjunto de manifestações patológicas, as obras recuperam a condições de uso com níveis menores de manutenção conseqüentemente. De 5 obras que sofreram algum tipo de intervenção entres as vistoria de 1991 e 1997, 4 delas apresentaram diminuição expressiva no

seus respectivos GR's, apenas uma teve um ligeiro aumento deste grau, justificado pela falta de manutenção em uma das família de elementos de grande importância. Já as demais obras que não sofreram nenhum tipo de intervenção tiveram aumentos significativos em seus respectivos GR's. O que comprava a importância da manutenção para a conservação destas obras.

Figura 5.27 Viadutos vistoriados em 1991 e 1997 versus Grau de Risco das estruturas (GR).

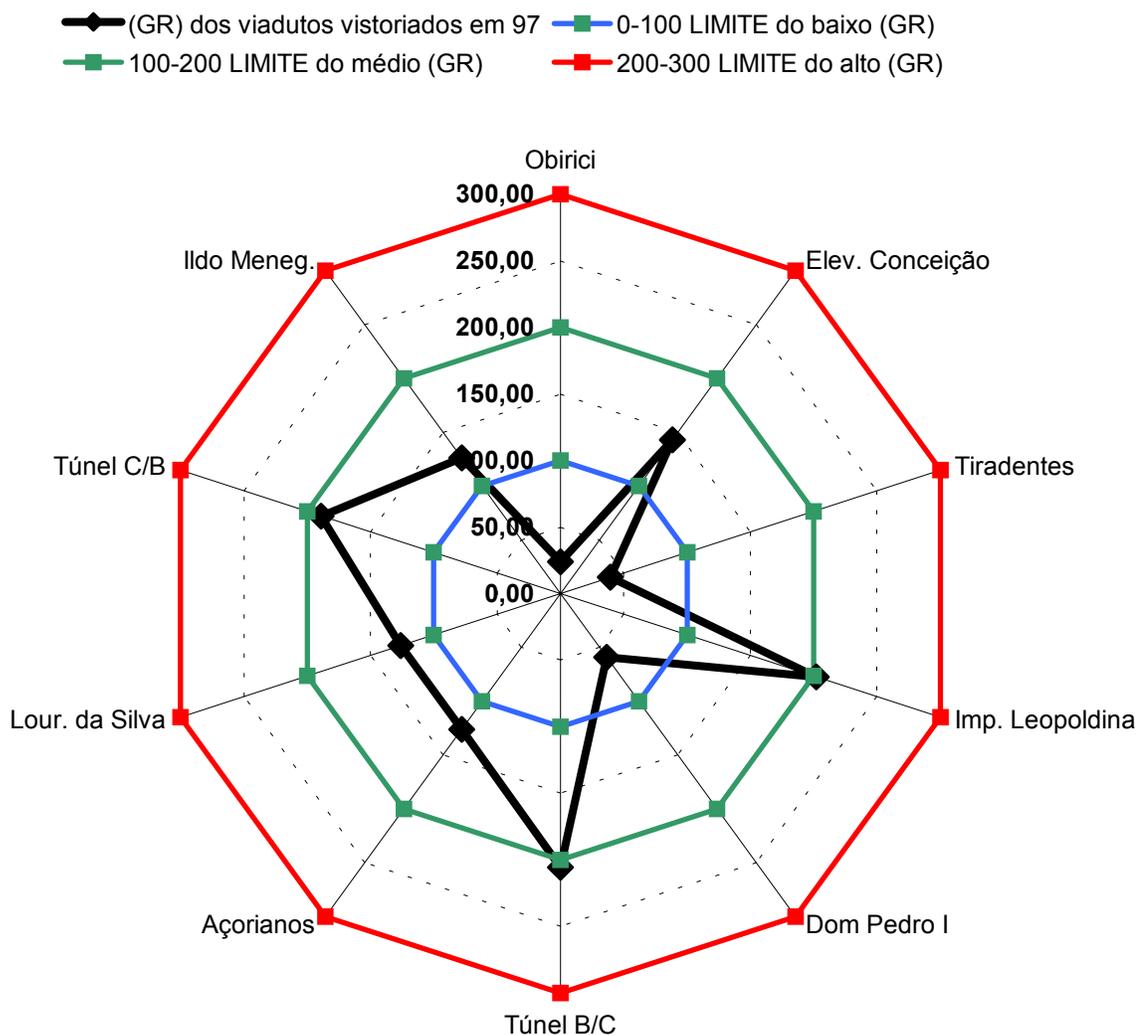
VIADUTOS – VISTORIA 1997

Figura 5.29 Influência da classificação dos viadutos, segundo o GR, vistoria 97.

O mapa para a segunda vistoria demonstra uma tendência dos viadutos que foram recuperados, caírem para os limites de baixo e médio grau de risco. Já os demais viadutos que sofreram algum tipo de intervenção, tiveram melhorias consideráveis com uma tendência de se localizarem no baixo grau de risco, a exceção do viaduto dos Açorianos.

Os viadutos Imperatriz Leopoldina e Túneis sentido bairro e sentido centro apresentaram pioras significativas. A recuperação do primeiro se encontra em processo licitatório e a dos túneis em fase de projeto.

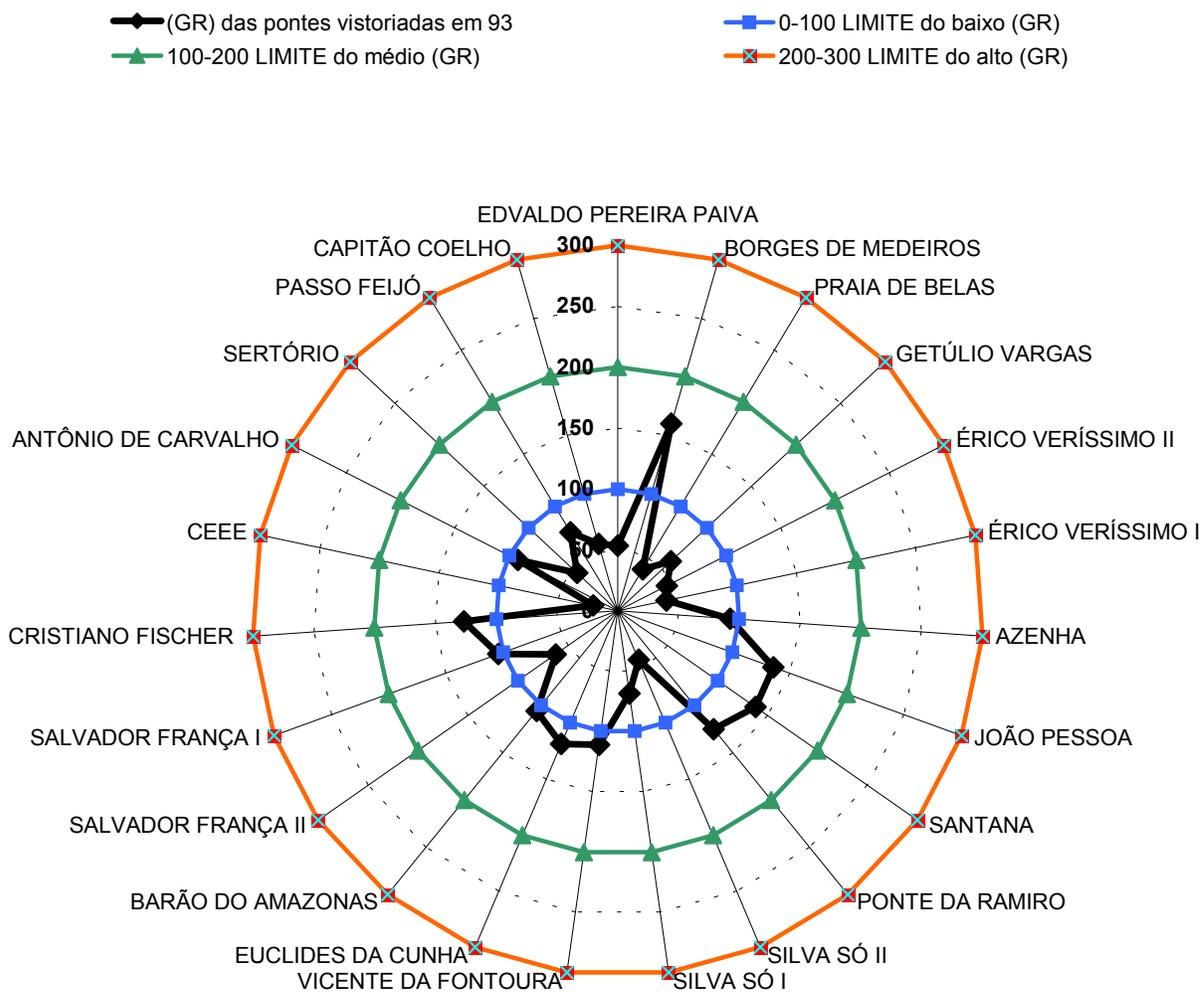
PONTES – VISTORIA 1993

Figura 5.30 Influência da classificação das pontes, segundo o GR, vistoria 93.

O mapa das pontes apresenta um estado de conservação bem melhor que o dos viadutos. Possivelmente por serem estruturas de menor porte e menor volume de fluxo. A atenção maior deve estar voltada para as pontes Borges de Medeiros, João Pessoa, Santana, Ramiro e Cristiano Fischer.

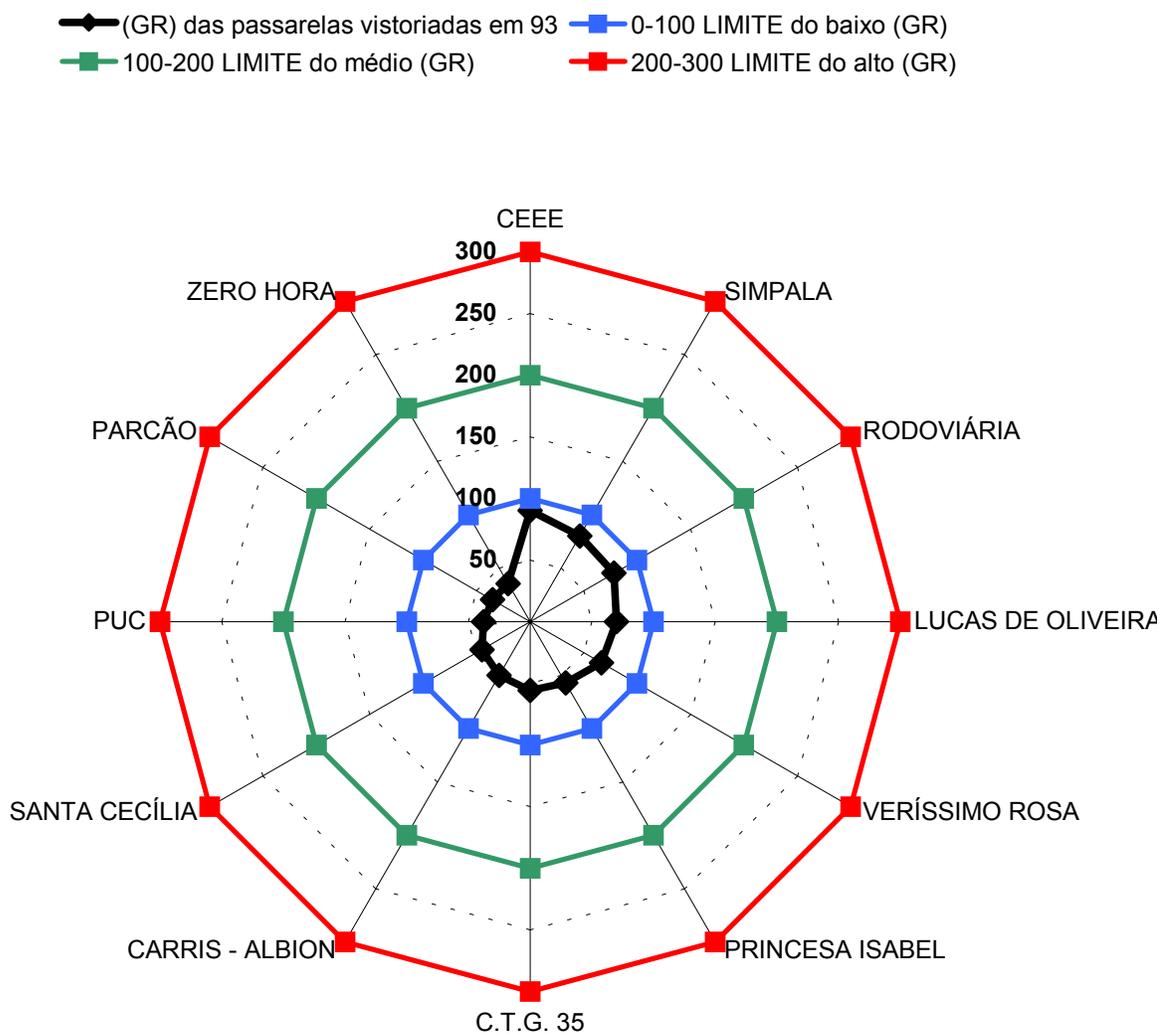
PASSARELAS – VISTORIA 1993

Figura 5.31 Influência da classificação das passarelas, segundo o GR, vistoria 93.

O mapa das passarelas demonstra um estado de conservação satisfatório que não traz preocupação para a municipalidade pois todas as obras estão localizadas no baixo grau de risco. Situação que permite priorizar a manutenção dos viaduto e algumas pontes, embora, isto sirva somente para o quadro atual onde os recursos não permitem uma intervenção global. Mesmo assim este estado não libera a obrigatoriedade das vistorias rotineiras.
