AVALIAÇÃO DA DETERIORAÇÃO, DA GRAVIDADE E GRAU
DE URGÊNCIA DE INTERVENÇÃO NAS FACHADAS DO
OBSERVATÓRIO ASTRONÔMICO DA UFRGS

Porto Alegre
Outubro 2022

Trabalho de Diplomação apresentado ao Departamento de
Engenharia Civil da Escola de Engenharia da Universidade Federal
do Rio Grande do Sul, como parte dos requisitos para obtenção do
título de Engenheira Civil

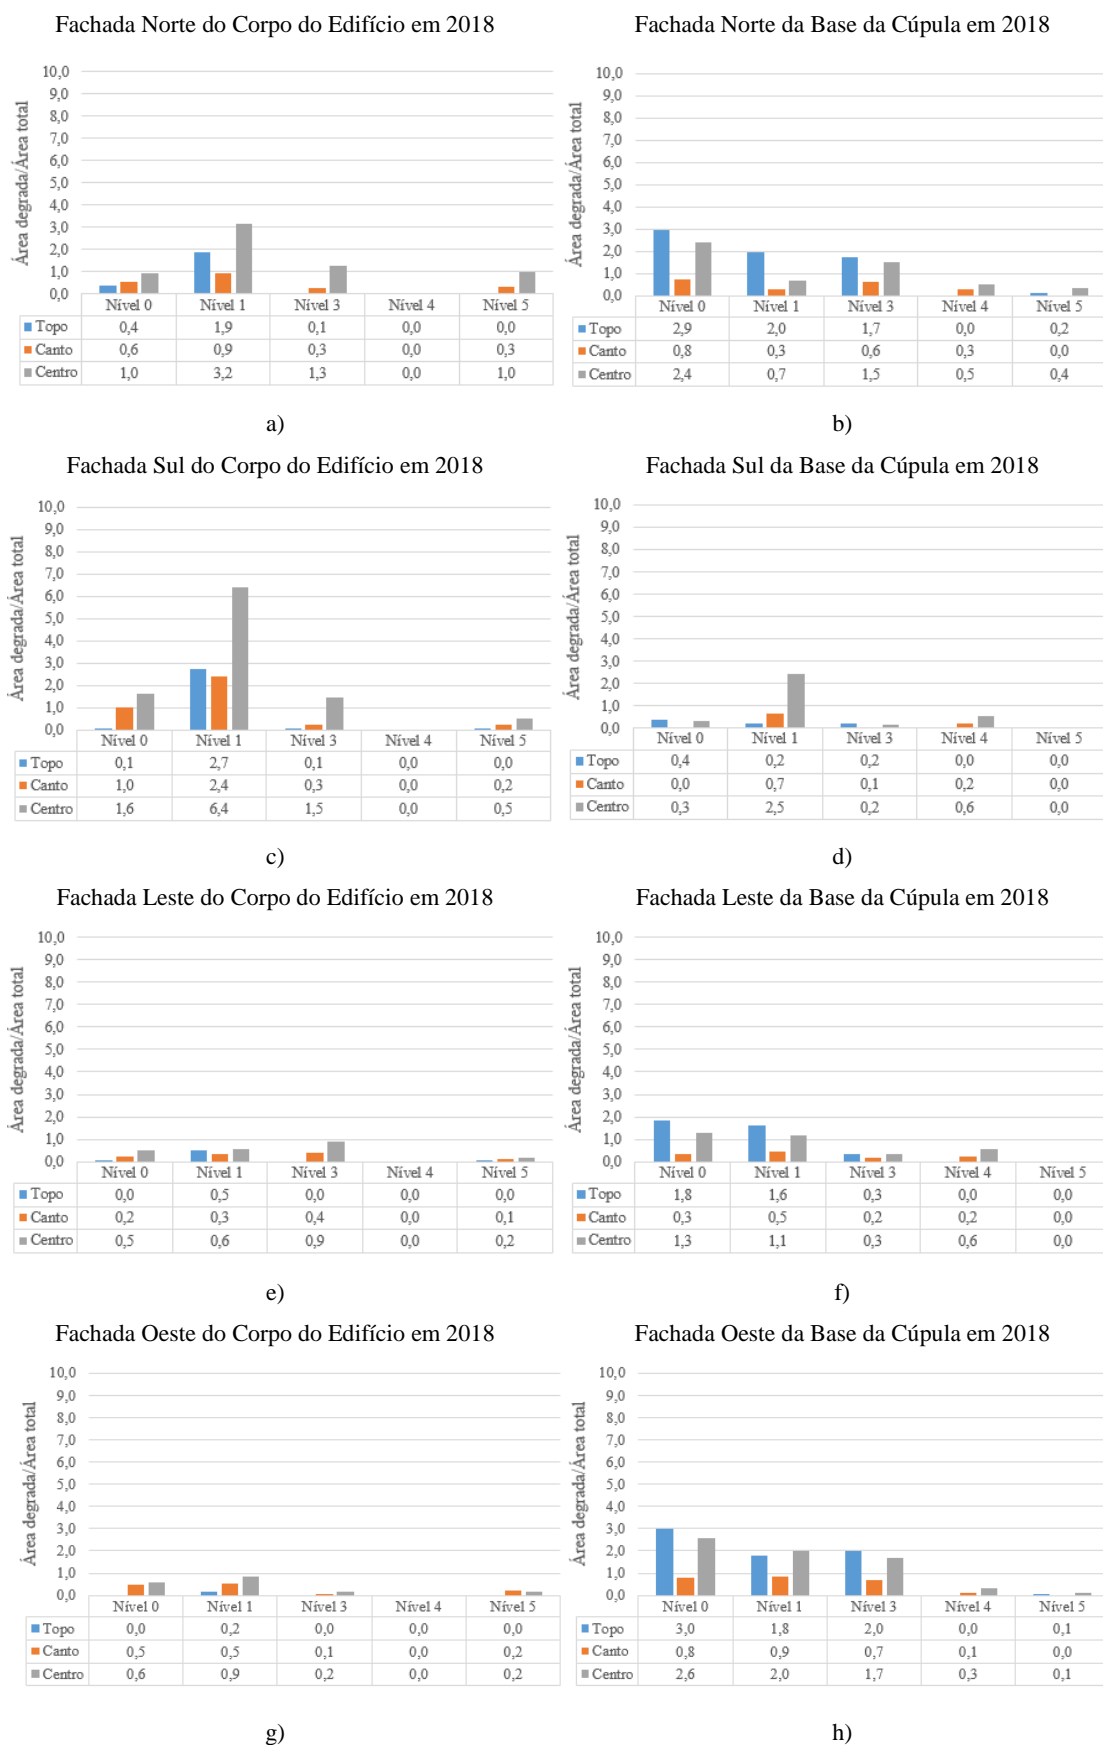
Figura 1: Distribuição das manifestações patológicas encontradas por nível de gravidade nas regiões de topo, canto e centro para as orientações do corpo do edifício e domo da cúpula para 2018.
