**INSTALAÇÕES ELÉTRICAS EM LOCAIS DE AFLUÊNCIA DE
PÚBLICO:**

Análise das Instalações Elétricas do Museu Porto Alegre Joaquim Felizardo com
base na NBR 13570:2021

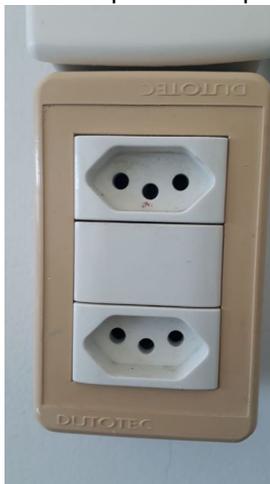
Ilustração 16 – Tomada dupla de três pinos de padrão atual

É possível identificar que as tomadas são de padrão desatualizado. Tanto nas salas de exposições quanto nas salas administrativas as tomadas ainda são de padrão antigo, evidenciando a necessidade de adequação destes pontos. É possível identificar no local o uso de extensões em régua, o uso de adaptadores “T” ou benjamins para tornar possível a conexão de flechas de 3 pinos de padrão novo com estas tomadas de padrão antigo. Não é recomendável seguir este tipo de solução para conexão dos aparelhos eletroeletrônicos pois a circulação de correntes mais altas em extensões em régua e adaptadores pode causar superaquecimento e derretimento destes materiais. A solução mais segura é a instalação de mais pontos de tomada em conformidade com o padrão novo, conforme a seguir:

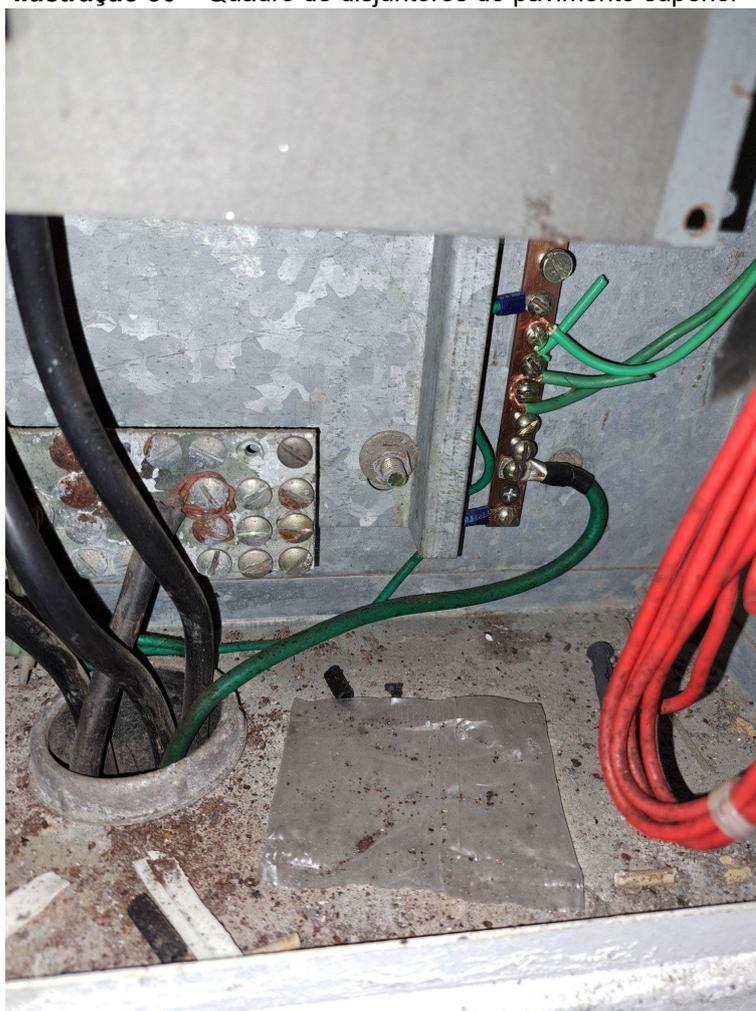
Ilustração 30 – Quadro de disjuntores do pavimento superior

Em 1981 e 1982, foi feito um projeto de reforma das instalações elétricas do museu e estas plantas elétricas não continham sistemas de proteção. Em 1998 foi feita reforma na iluminação do pátio do terreno do museu. Após esta data, não foram encontrados registros de ART, plantas elétricas, projetos e fotografias de reforma das instalações elétricas do MPOAJF.

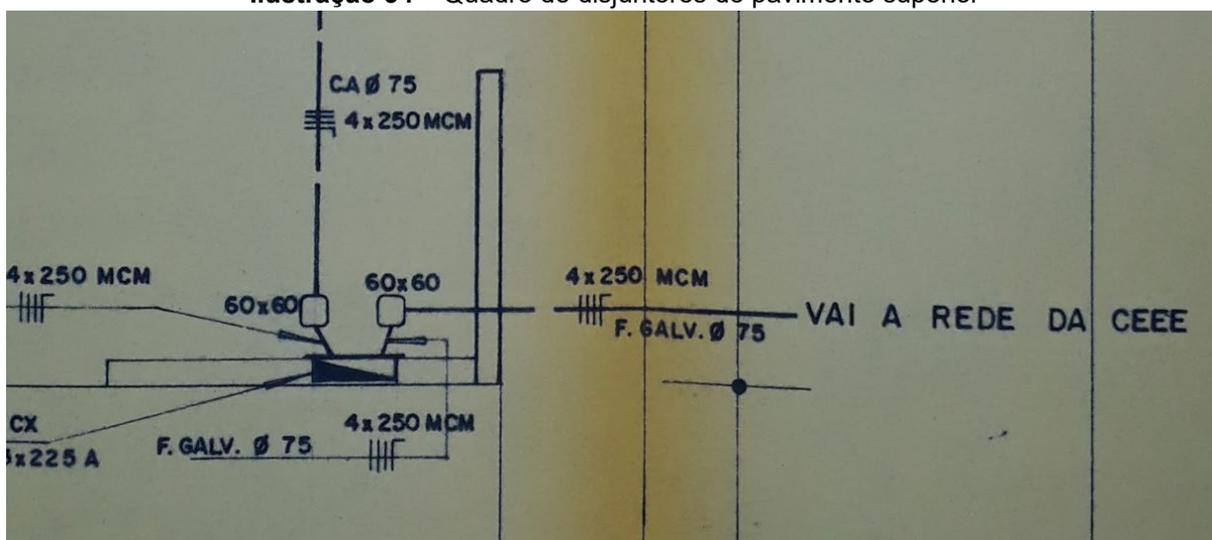
Ilustração 34 – Quadro de disjuntores do pavimento superior

Analisando as plantas elétricas do museu, do projeto de 1982, é possível verificar que a entrada do museu possui 3 fases, 1 neutro, porém sem proteção (aterramento):

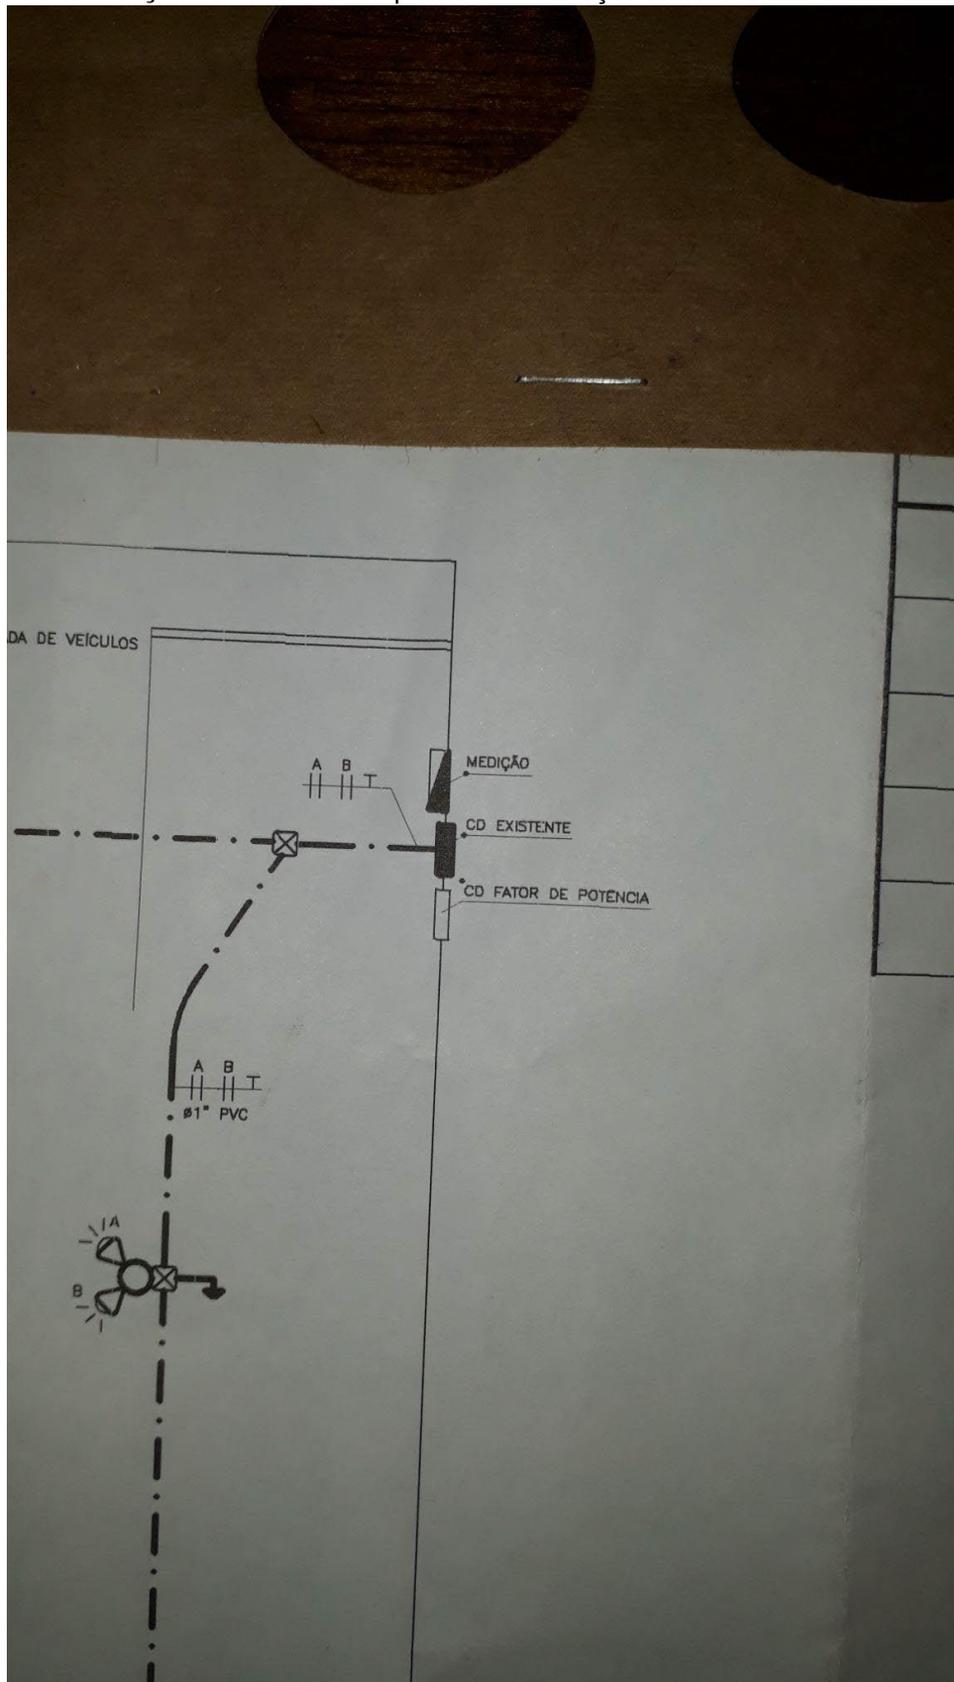
Ilustração 37 – Recorte de planta de iluminação externa do MPOAJF

No ano de 1998 foi feito projeto de iluminação da área externa do museu e para esta ocasião foi feito sistema de aterramento. Porém o orientando não conseguiu verificar a configuração do sistema de aterramento do sistema, junto ao quadro de medição para confirmar se a configuração é TT ou TN.

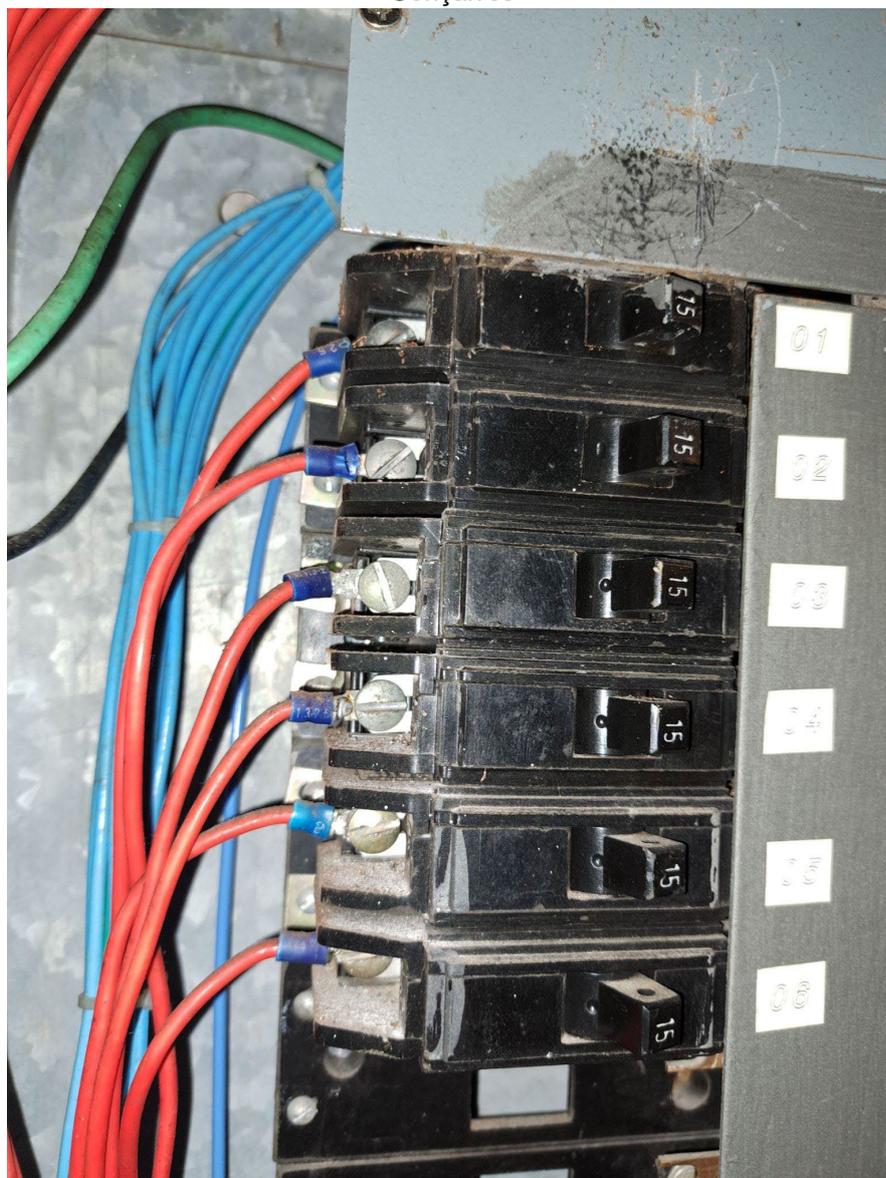
Ilustração 39 – Disjuntores de circuitos de iluminação do pavimento superior do Solar Lopo Gonçalves

Em relação aos condutores de cobre, os cabos de seção $1,5 \text{ mm}^2$ podem ser seccionados por um disjuntor de 15 A. O dimensionamento foi feito de forma correta e o cabo está protegido contra possíveis sobrecorrentes que possam superaquecer e causar princípio de incêndio aos cabos, uma vez que a corrente circulante passar de 15 A, o disjuntor atuará de forma a desenergizar o circuito. Porém, os disjuntores NEMA não são tão precisos no desarme por sobrecorrente quanto os modelos DIN. Em um futuro projeto de reforma é necessário trocar o modelo e a tecnologia dos disjuntores de seccionamento.
