**UNIVERSIDADE FEDERAL DO RIO GRANDE DO SUL
ESCOLA DE ENGENHARIA
CURSO DE ENGENHARIA CIVIL**

**AVALIAÇÃO E CORREÇÃO DE MANIFESTAÇÕES
PATOLÓGICAS EM OBRA DE RETOMADA NO PROGRAMA
MINHA CASA MINHA VIDA: ESTUDO DE CASO**

Trabalho de Conclusão de Curso apresentado à Comissão de
Graduação do Curso de Engenharia Civil da Escola de Engenharia
da Universidade Federal do Rio Grande do Sul, como parte dos
requisitos para obtenção do título de Engenheiro Civil

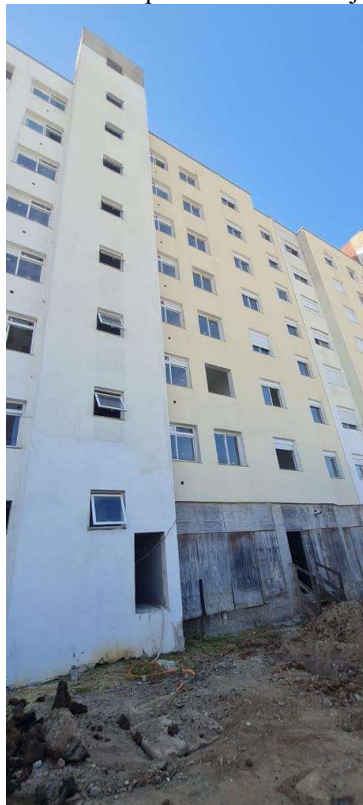
Figura 31 – Fachada do empreendimento com janelas alocadas

Foram observados problemas nas instalações das pingadeiras, os quais não respeitaram 2% de declividade para o seu lado externo, o que evitaria o acúmulo de água. Outra incidência verificada na inspeção das equadrias foram defeitos devido a má vedação no entorno das equadrias, entre peitoril, janela, frestas, vidros e caixilhos. Dessas situações, derivam problemas de degradação da pintura no ambiente interno do apartamentos. Conforme verifica na figura 32.
