**Inspeção de Obras de Arte Especiais:**

Estudo de caso do Viaduto da Rua Voluntários da Pátria

Trabalho de Conclusão de Curso apresentado à Comissão de Graduação do Curso de Engenharia Civil da Escola de Engenharia da Universidade Federal do Rio Grande do Sul, como parte dos requisitos para obtenção do título de Engenheira Civil

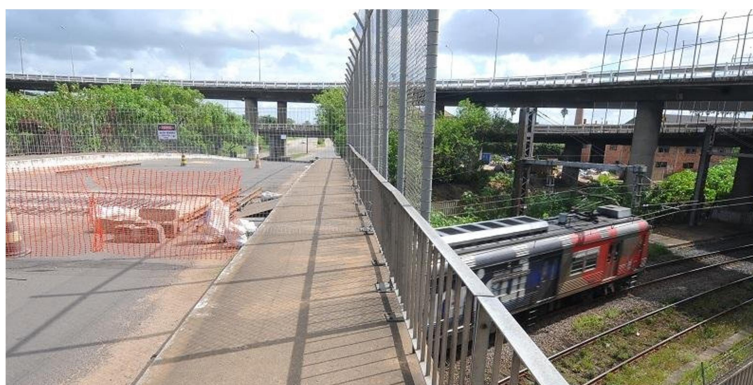
Figura 28. Fotografia realizada durante as obras de intervenções.

Após, realizou-se algumas pesquisas em sites de buscas que retornaram a informação de que houve intervenções em meados de 2015 pela gestora no viaduto pista direita. Entre os motivos apontados, devido à instabilidade estrutural detectada pelos técnicos da Secretaria Municipal de Obras e Viação de Porto Alegre (CORREIO DO POVO, 2015). A Figura 28 é uma fotografia realizada durante obras de intervenções.

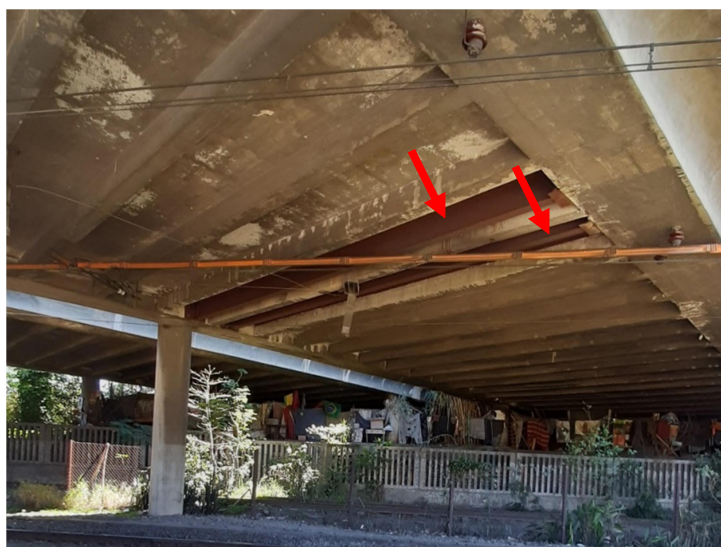
Figura 29. Vista das vigas transversinas de aço.

Duas vigas transversinas de aço (Figura 29) foram identificadas postadas na região junto ao pilar P6 do Viaduto: pista direita. Essas vigas não constam no projeto original. Em razão de estarem em área de domínio da Trensurb, de difícil acesso, não puderam ser tomadas as dimensões, mas visualmente se aproximavam em comprimento e altura as vigas transversinas originais em concreto, aparentando terem sido adicionadas como um eventual reforço para a laje do trecho.

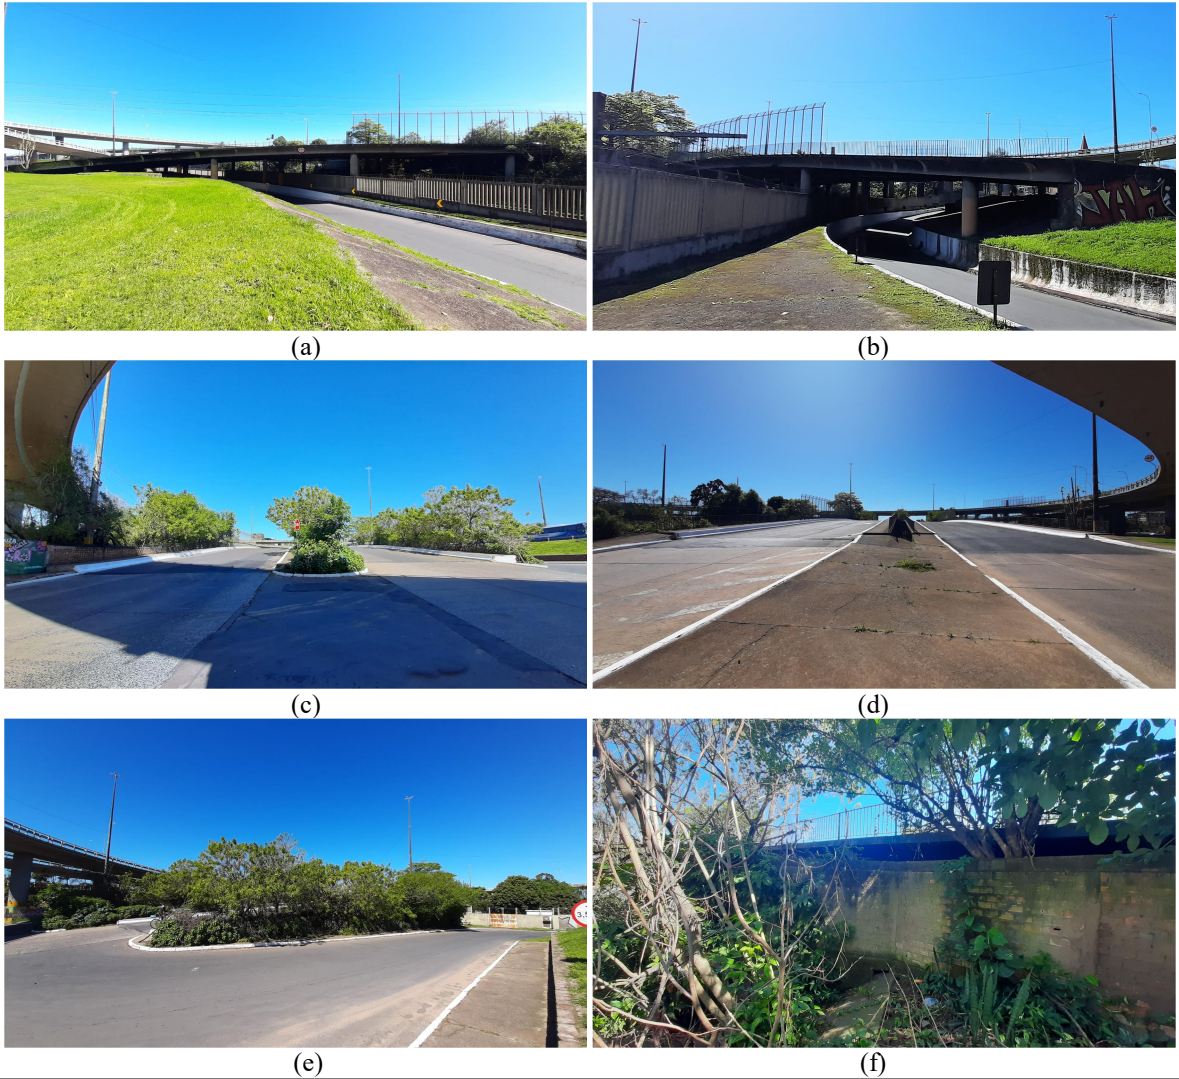
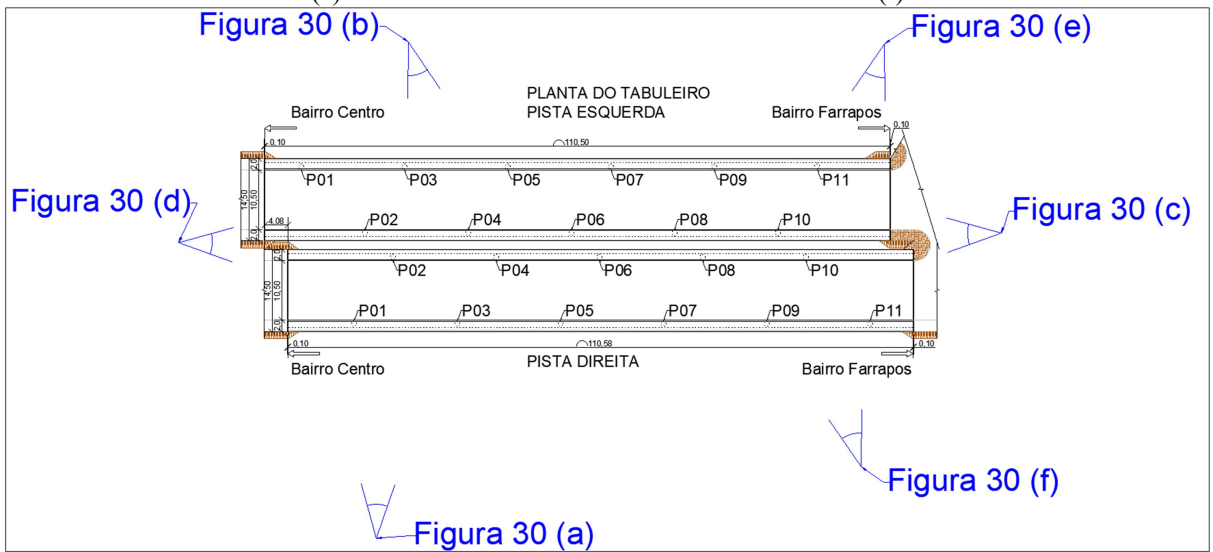
Figura 30. Aspecto geral da obra.

Na Figura 30, temos a vista geral lateral do tabuleiro do Viaduto pista direita (a) e vista lateral Viaduto pista esquerda (b); vista superior do tabuleiro sentido bairro-centro (c) e vista superior centro-bairro (d); vista lateral encontro 02 do Viaduto pista esquerda (e) e vista lateral encontro 02 do Viaduto pista direita (f) e o Mapeamento das fotos (g).

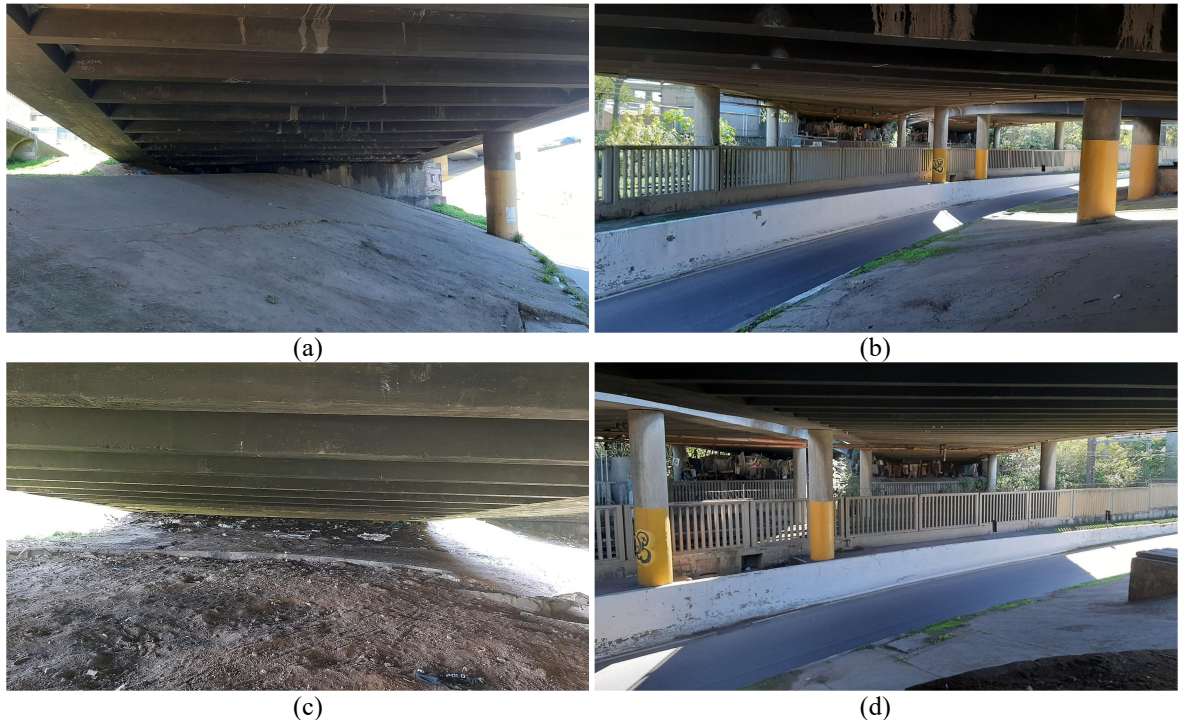
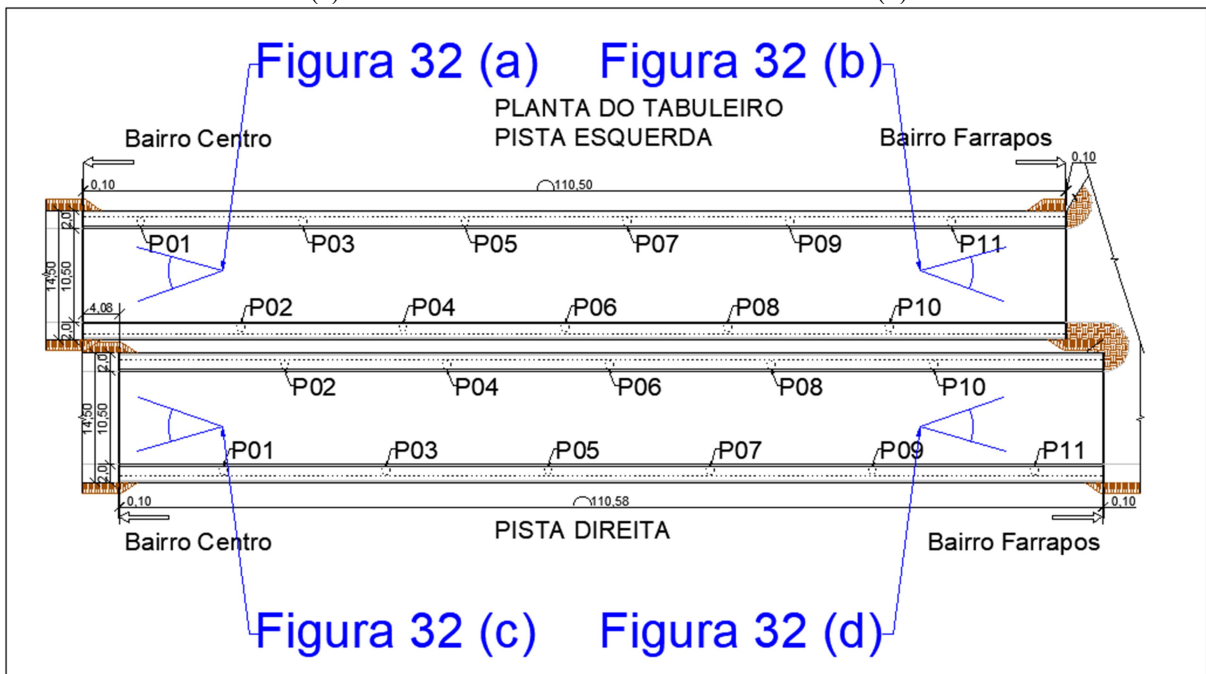
Figura 32. Aspecto geral da obra

A Figura 31 exibe a vista inferior do tabuleiro, encontro 01 (a) e encontro 02 do Viaduto pista esquerda (b); vista inferior do tabuleiro, encontro 01 (c) e encontro 02 do Viaduto pista direita (d) e mapeamento das fotos (e).

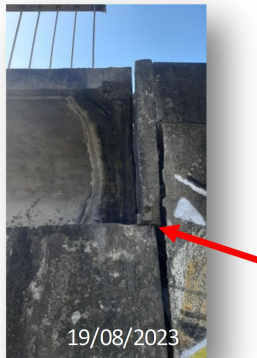
Figura 21 - Encontro 01 rompido do Viaduto pista esquerda
