**REVESTIMENTOS EM FACHADAS: ANÁLISE DAS  
MANIFESTAÇÕES PATOLÓGICAS NOS  
EMPREENDIMENTOS DE CONSTRUTORA EM PORTO  
ALEGRE**

Porto Alegre  
julho 2011

Trabalho de Diplomação apresentado ao Departamento de  
Engenharia Civil da Escola de Engenharia da Universidade Federal  
do Rio Grande do Sul, como parte dos requisitos para obtenção do  
título de Engenheiro Civil

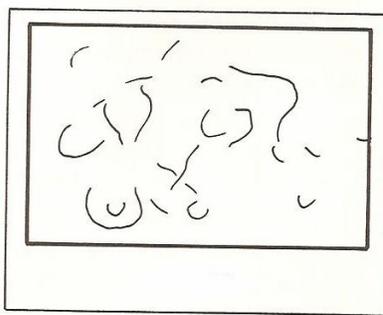
Figura 4: fissura mapeada (VERÇOZA, 1991, p. 56)

É um tipo de fissura que tem por característica o formato, com linhas bem finas e desenhos irregulares similares a mapas como pode ser visualizado pela figura 4. A NBR 13749 explica que fissuras mapeadas são típicas em reboco e podem ocorrer devido à retração da argamassa, por excesso de finos no traço ou por excesso de desempenamento (ASSOCIAÇÃO BRASILEIRA DE NORMAS TÉCNICAS, 1996a, p. 5). Verçoza (1991, p. 57) salienta que fissuras em reboco geralmente só afetam a aparência e que, quando a argamassa cessa sua retração ou expansão, não se verifica mais a ocorrência desse tipo de fissura.

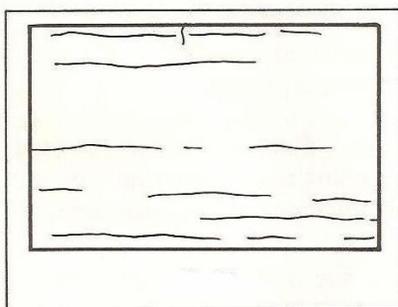
Figura 5: fissura horizontal (VERÇOZA, 1991, p. 56)

Fissuras horizontais são comuns nos rebocos e geralmente estão relacionadas com o assentamento da alvenaria conforme pode ser visto na figura 5 (VERÇOZA, 1991, p. 56). Trata-se de fissuras devido à expansão da argamassa de assentamento que, segundo Cincotto (1988, p. 552), “[...] pode ser provocada por reações químicas entre os constituintes desta argamassa ou mesmo entre compostos do cimento e dos tijolos ou blocos que compõem a alvenaria.”. Bauer (1994, p. 902-903) explica que:

A presença de argilo-minerais montimoriloníticos na argamassa de assentamento constitui uma causa geradora do aparecimento de fissuras no revestimento, assim como a expansão da argamassa de assentamento, devido à hidratação retardada do óxido de magnésio ou de cálcio, ou a reações expansivas cimento-sulfatos.

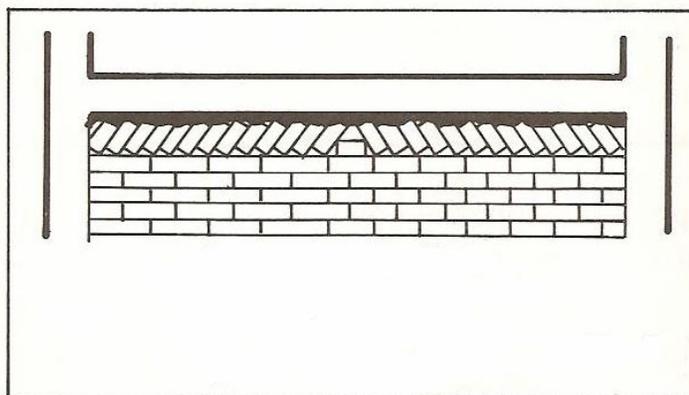
Figura 6: encunhamento da alvenaria com a estrutura (VERÇOZA, 1991, p. 28)

São fissuras predominantemente horizontais que ocorrem na altura do encunhamento da parede de alvenaria com a estrutura conforme pode ser visto na figura 6.

Em vista disto, quando os esforços ultrapassam a resistência à tração, à compressão ou ao esforço cortante haverá a formação de fissuras ou trincas, e se o fenômeno ocorrer na interface da alvenaria com a estrutura (viga) haverá formação deste tipo de fissura característica de encunhamento. Dentre os fatores que podem ocasionar fissura de encunhamento pode-se destacar o emprego de materiais não adequados e a má execução do encunhamento (BAUER, 1994, p. 902).

Com relação ao emprego de materiais, a utilização de tijolos maciços cerâmicos para o encunhamento que não atendam às normas vigentes quanto à resistência à compressão pode ocasionar a quebra dos mesmos e, com isso, a utilização em excesso de argamassa em torno dos tijolos. Esse procedimento pode ocasionar retração da argamassa gerando fissuras na altura do encunhamento (BAUER, 1994, p. 902).

Com relação à má execução, pode-se relacionar o aparecimento de fissuras ao não cumprimento do período mínimo de 15 a 30 dias da execução do encunhamento para que a argamassa de assentamento possa retrair e, além disso, o encunhamento somente poderá ser executado após os dois pavimentos imediatamente superiores estarem com as alvenarias executadas para que se tenha a sobrecarga adequada (BAUER, 1994, p. 902).

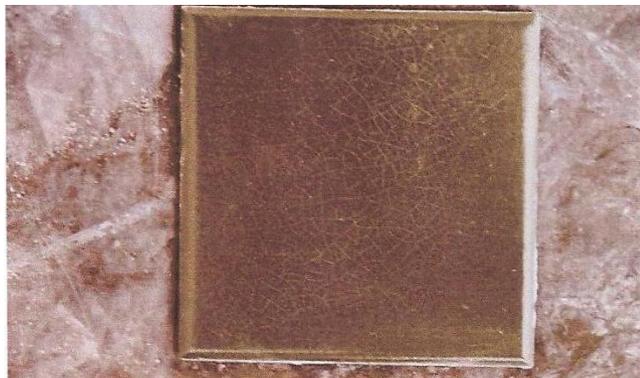
Figura 7: ocorrência de gretamento em placa cerâmica em revestimento cerâmico de fachada (CAMPANTE, 2001, p. 54)

O gretamento é definido como sendo a fissuração (aberturas de 0,05 a 0,1 mm) da camada de esmalte superficial da placa cerâmica (CAMPANTE, 2001, p. 53). A figura 7 ilustra essa patologia.

O gretamento ocorre devido às diferenças de capacidade de absorver deformações encontradas entre a base da placa cerâmica e a camada de esmalte. Segundo Campante (2001, p. 54) existem dois tipos de gretamento: imediato e retardado. O imediato ocorre durante a fabricação da peça cerâmica quando ocorre diferença de retração entre a camada de material vítreo e a base da placa. O gretamento retardado, segundo Campante (2001, p. 55):
