ESTUDO DO COMPORTAMENTO DE UM TALUDE COLUVIONAR URBANO EM SANTA CRUZ DO SUL -RS

CÍCERO NEI EISENBERGER

Dissertação apresentada ao corpo docente do Programa de Pós-Graduação em Engenharia Civil da Escola de Engenharia da Universidade Federal do Rio Grande do Sul, como parte dos requisitos para a obtenção do grau de Mestre em Engenharia.

Porto Alegre
Maio de 2003.

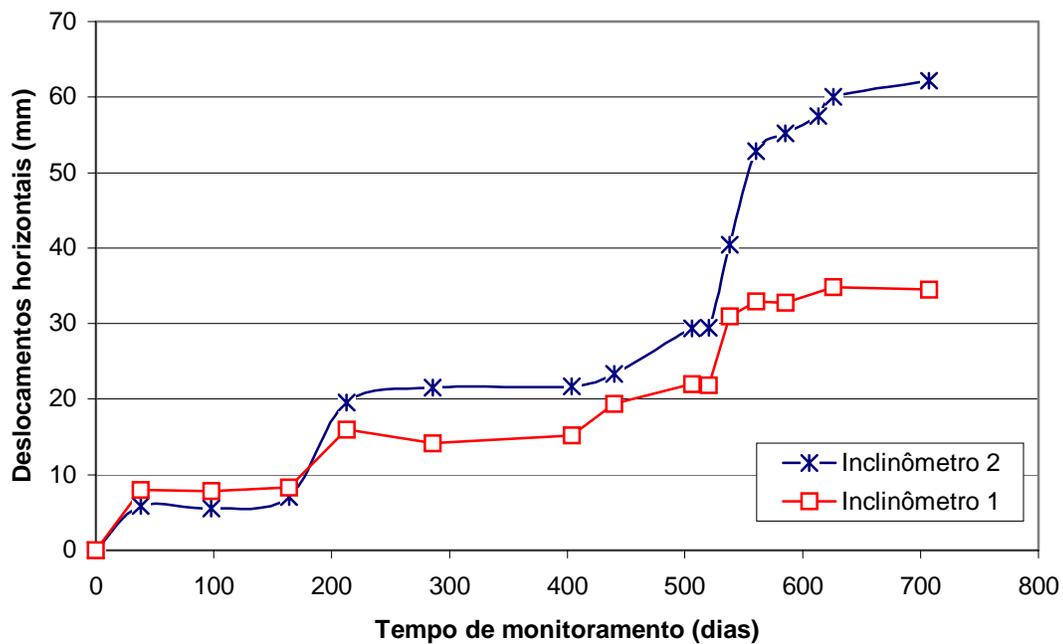
Os deslocamentos foram maiores após períodos de chuvas intensas, principalmente entre as leituras realizadas nos dias 11/09/01 e 30/10/01, e entre 02/09/02 e 12/10/02, quando os índices pluviométricos foram bastante altos. A Figura 5.6 apresenta os deslocamentos horizontais medidos nos tubos de inclinômetro I1 e I2 em função do tempo de monitoramento. Nota-se que há períodos de aceleração do movimento, enquanto em outros períodos não há praticamente deslocamento horizontal.

Figura 5.6 – Deslocamentos horizontais medidos no topo dos tubos de inclinômetro em função do tempo de monitoramento (Período de 30/03/01 a 08/03/03).

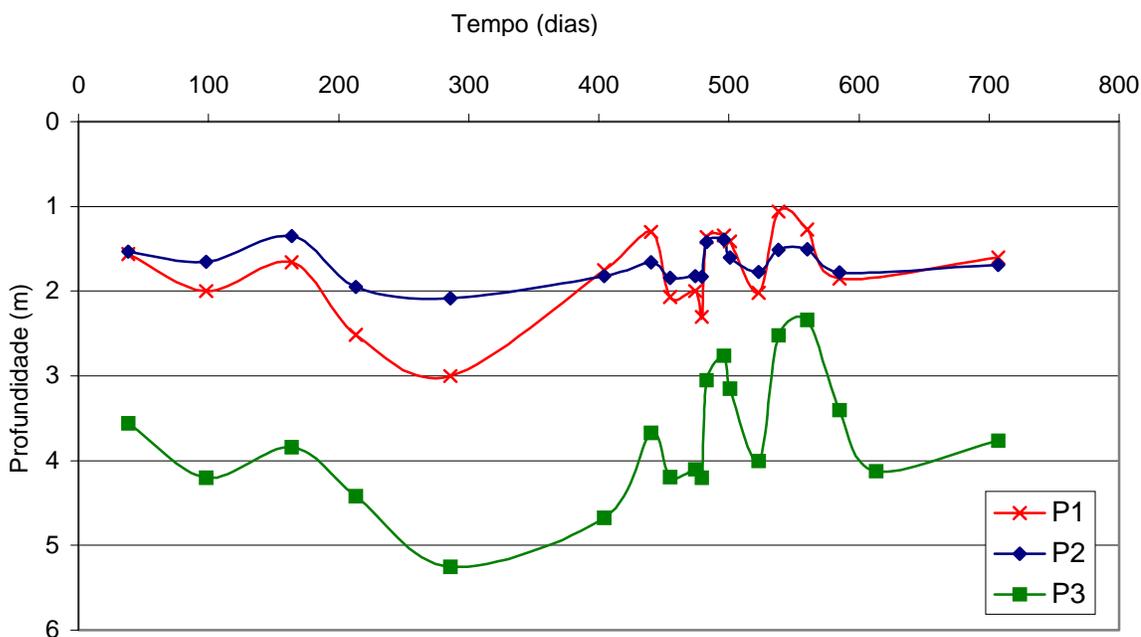
As leituras dos piezômetros P1, P2 e P3 foram realizadas manualmente. Estas leituras iniciaram em maio de 2001 e passaram a ser monitoradas em 2002 por esta dissertação. A Figura 5.9 apresenta os resultados obtidos nos três piezômetros. Estes dados indicam uma variação máxima de aproximadamente 3 m de coluna de água no piezômetro P3, enquanto a variação máxima verificada nos piezômetros P1 e P2 foi de 2 m. Os valores medidos nos piezômetros P1 e P2 são bastante próximos, pois estão localizados a cerca de 10 metros de distância. Os resultados demonstram uma mesma tendência de variação dos níveis piezométricos. Não se observou a ocorrência de artesianismo na encosta. A Figura 5.10 mostra os resultados obtidos com o piezômetro automático P4.

Figura 5.9 – Variação dos níveis piezométricos resultantes do monitoramento manual dos piezômetros.

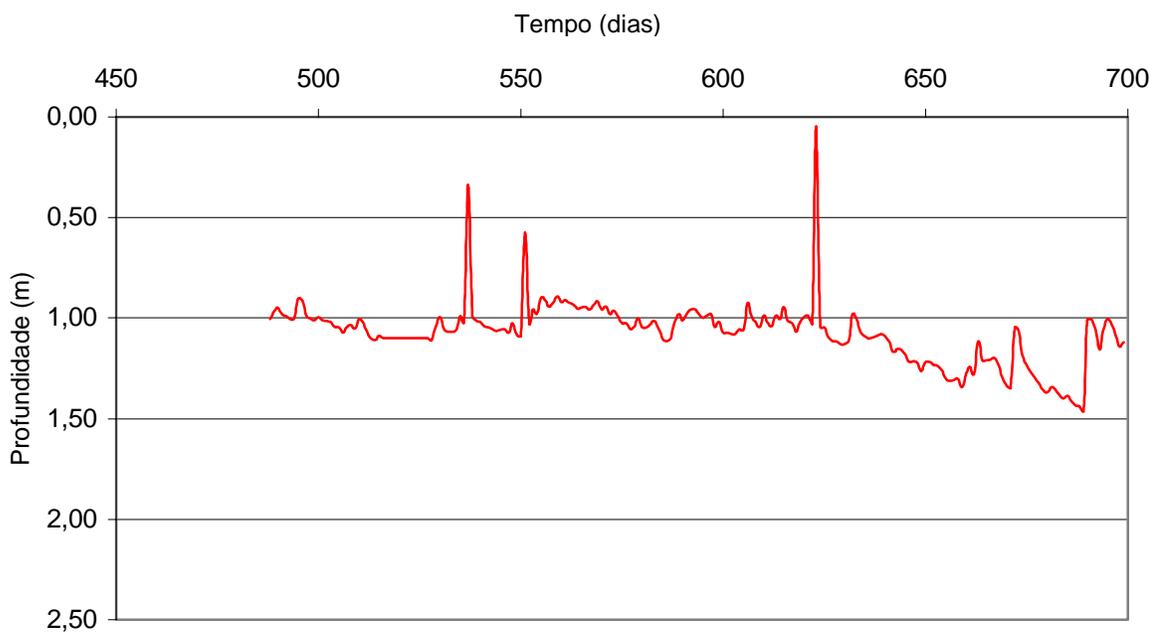
Os resultados do monitoramento automático do piezômetro P4 mostram picos de variação do nível piezométrico, chegando próximo à superfície. Estes picos não são detectados com o monitoramento manual, conforme os resultados apresentados na Fig. 5.9.

Figura 5.10 – Resultados do monitoramento automático do piezômetro P4.

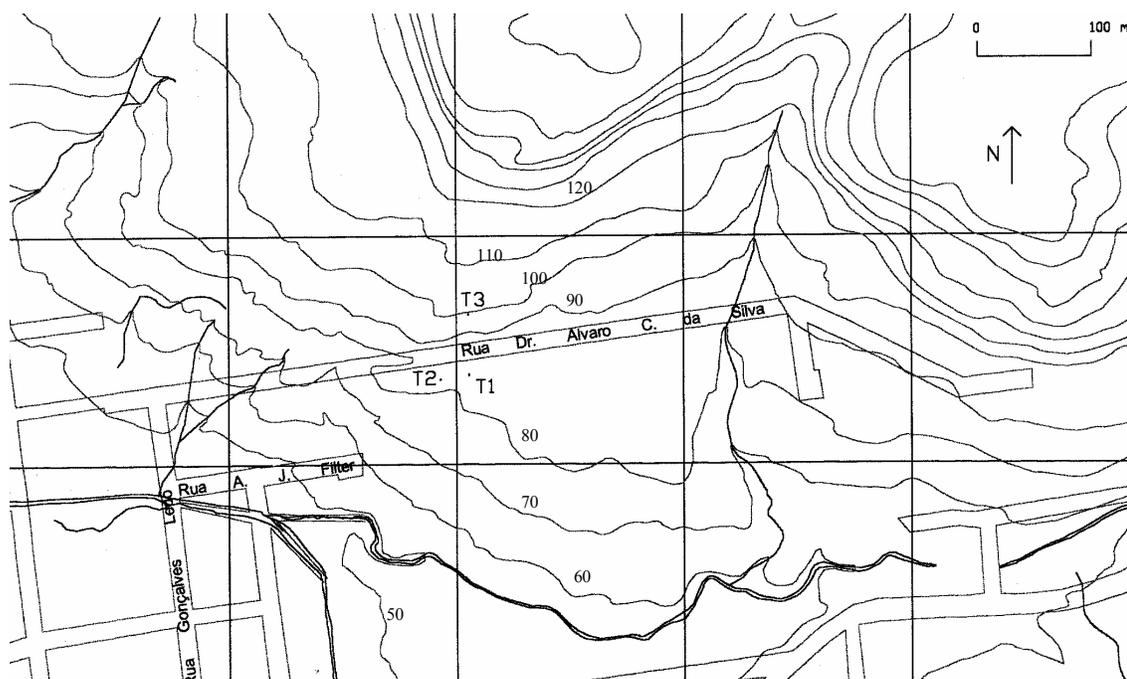
Figura 5.12 – Localização dos pinos de monitoramento de abertura de trincas na encosta.

A Figura 5.12 apresenta o mapa com a localização dos picos de monitoramento de trincas T1, T2 e T3.

Nos locais T1 e T2 os pinos foram instalados no encontro das paredes laterais da residência R10 com o muro de divisa lateral, na parte situada à frente da residência. Os locais foram escolhidos pelo fato desta residência apresentar sérias patologias provocadas pela movimentação da encosta. As Figuras 5.13 e 5.15 apresentam os resultados das medições

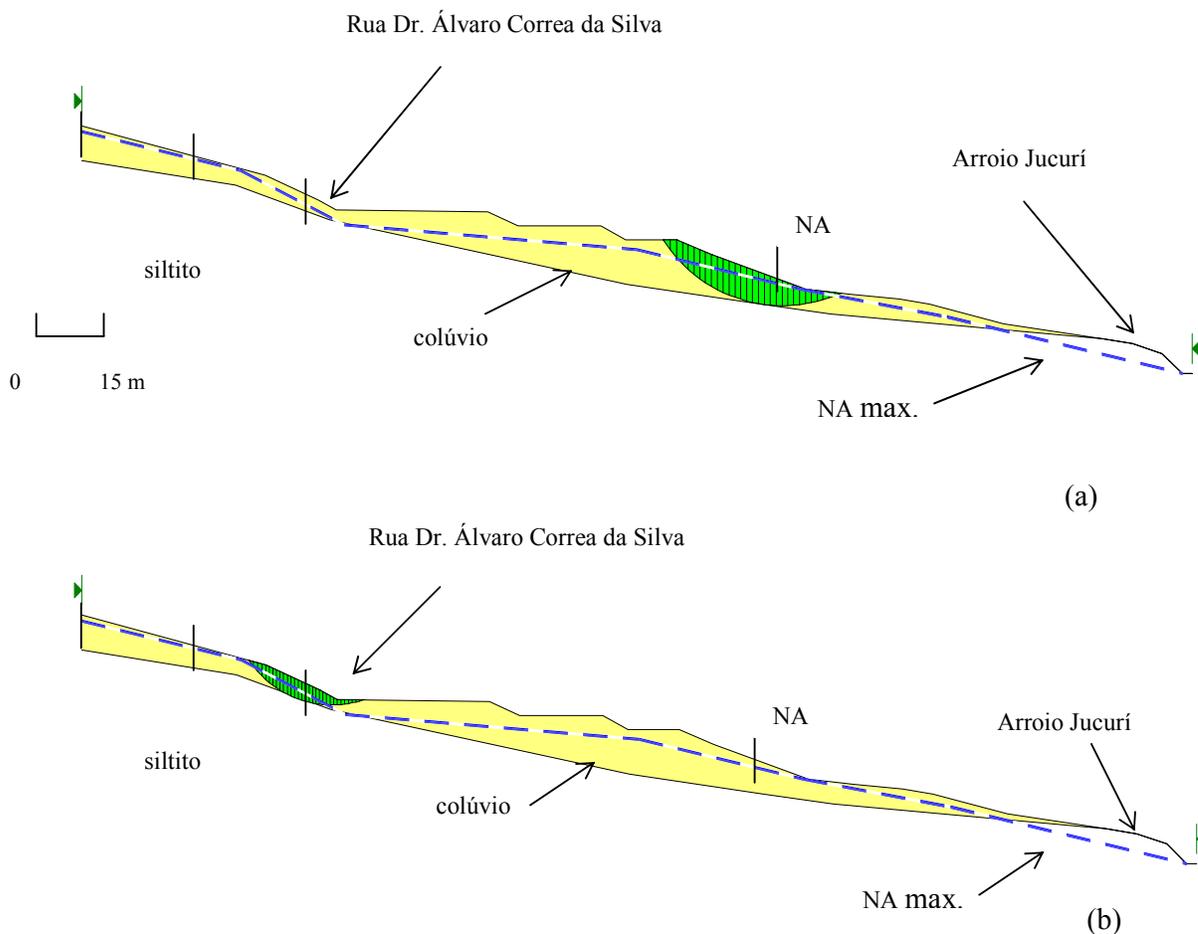
Figura 7.1 – Superfícies de ruptura críticas na seção A-A', com os níveis piezométricos máximos medidos em campo.

Percebe-se que os valores dos fatores de segurança calculados são bastante baixos, em geral menores do que 1 para os ângulos de atrito medidos no ponto 3 (29°). A figura 7.1 apresenta os dois locais com fatores de segurança mais baixos encontrados nas análises da seção A-A'. As superfícies de ruptura de fator de segurança mais baixos ocorrem geralmente no contato entre o siltito e o colúvio. O local da ruptura apresentada na Figura 7.1 (a) corresponde ao local próximo onde foi observada uma trinca de tração *in situ*, apresentada na Figura 4.4 desta dissertação. A superfície de ruptura de fator de segurança mais baixo encontrada na parte superior (Figura 7.1 (b)) corresponde à região onde estão instalados os inclinômetros I1 e I2, nos quais observa-se uma ruptura ocorrendo entre 3 e 6 metros de profundidade.

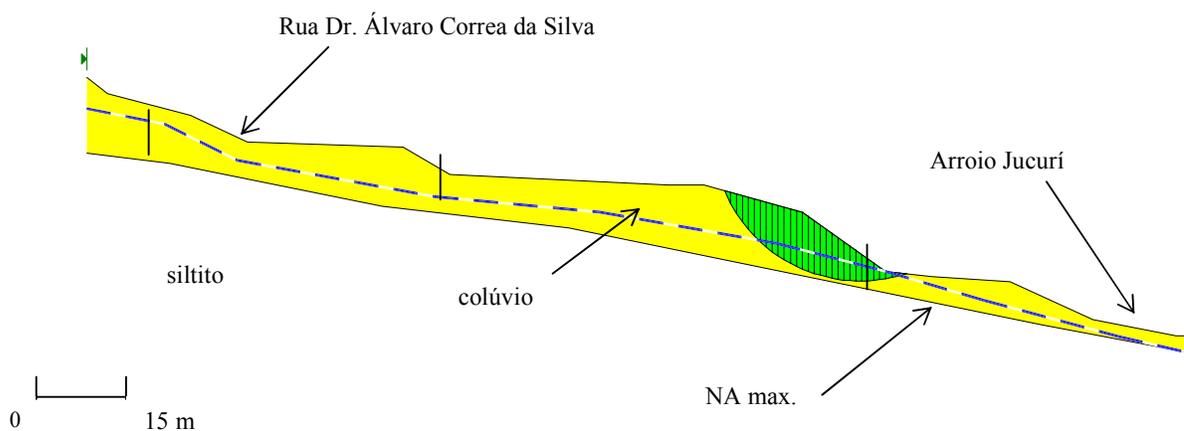
Os resultados obtidos na análise de estabilidade para a seção B-B' são baixos, em geral menores que um. A superfície de ruptura crítica apresentada na Figura 7.2 corresponde ao local onde foram observadas superfícies de ruptura *in situ*, como as apresentadas nas Figuras 4.2 e 4.3.

Figura 7.2 – Superfície de ruptura crítica na seção B-B', com os níveis piezométricos máximos medidos em campo.

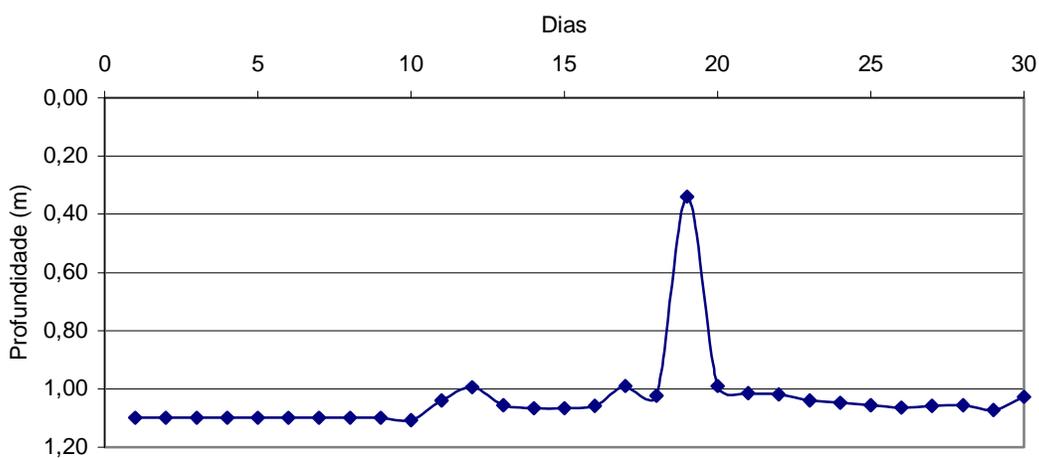
Figura 8.2 – Nível piezométrico automático P4 medido na encosta no mês de setembro/2002.

Observando a Figura 8.3, a qual apresenta a chuva diária ocorrida no mês de setembro de 2002, percebe-se uma boa correlação com a variação do nível piezométrico P4. Percebe-se que no dia 6 choveu 30 mm e não houve modificação no nível piezométrico. Nos dias 11 e 12 choveu 27 e 32 mm respectivamente, já provocando leve alteração no nível piezométrico. No dia 17 choveu 45 mm, alterando levemente o nível. A chuva do dia 19, 72 mm, provocou um pico no nível piezométrico de cerca de 65 cm.

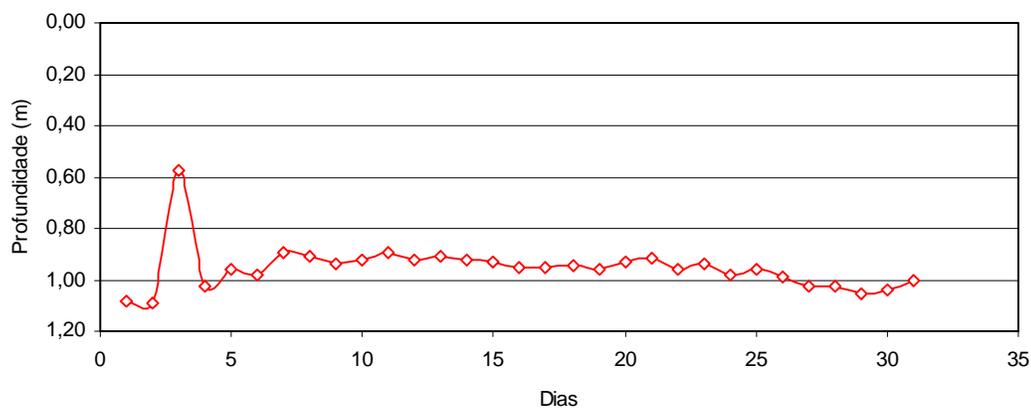
Figura 8.5 – Nível piezométrico automático P4 medido na encosta no mês de outubro/2002.

Analisando-se o mês de outubro, através das Figuras 8.4, 8.5 e 8.6, percebe-se que a chuva diária ocorrida no dia 3 (Figura 8.6) foi de 45 mm, provocando um pico no nível piezométrico de cerca de 45 cm. Entretanto, no dia 7 de outubro, a precipitação foi de 60 mm, o que não provocou nenhuma alteração no nível piezométrico. No restante do mês de outubro, ocorreram chuvas diárias máximas de 30 mm, o que não alterou o nível piezométrico. Este comportamento sugere que a chuva deve ultrapassar certo patamar para alterar o nível piezométrico, elevando-o próximo à superfície quando a precipitação for alta. Isto é verificado também para os outros meses de monitoramento de chuva.

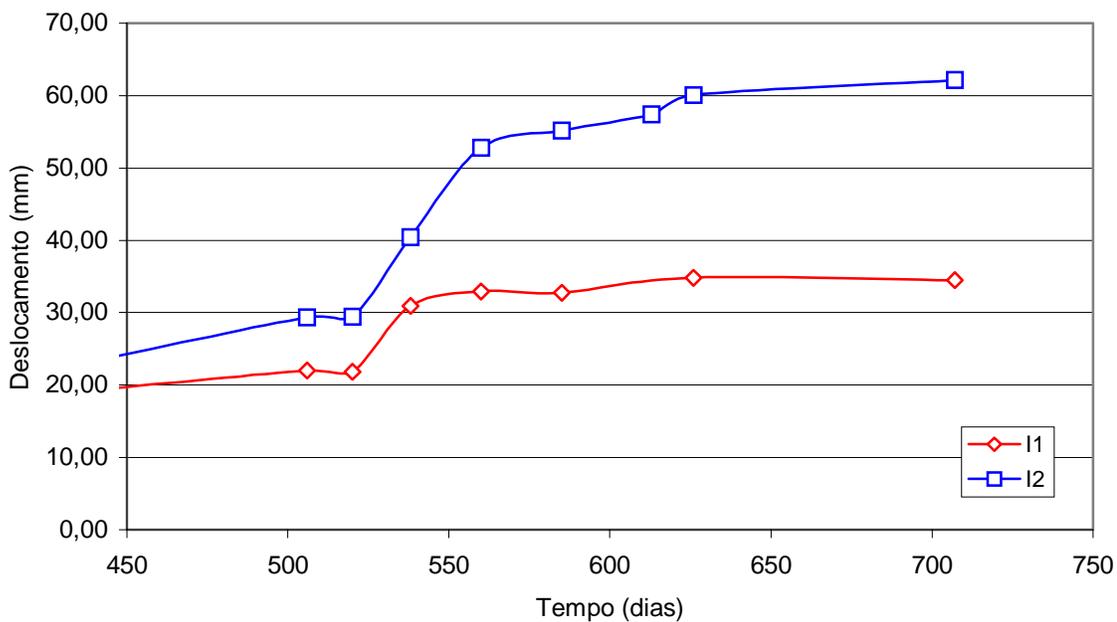
A Figura 8.7 apresenta os deslocamentos horizontais observados nos tubos de inclinômetro no período do dia 450 ao dia 707, correspondendo a 24/06/02 e 08/03/03 respectivamente. Observa-se que os maiores deslocamentos horizontais observados nos tubos de inclinômetro ocorreram aproximadamente no período de 530 a 560, correspondendo às datas de 12/09/02 a 12/10/02. Houve o monitoramento das precipitações neste período. A Figura 8.8 mostra que o mês de setembro de 2002 a chuva mensal foi de 251 mm, sendo a média histórica de 166 mm. O mês de outubro apresentou precipitação de 370 mm, onde a precipitação média é de 170 e a máxima da série histórica é de 360 mm. Embora os meses de julho, agosto, novembro e dezembro também apresentaram precipitações acima da média mensal histórica, não houve significativos deslocamentos horizontais observados através dos tubos de inclinômetro neste período.

Figura 8.7 – Deslocamento horizontais observados nos tubos de inclinômetro I1 e I2 em função do tempo (dia 450 – 24/06/02 e dia 707 – 08/03/03)

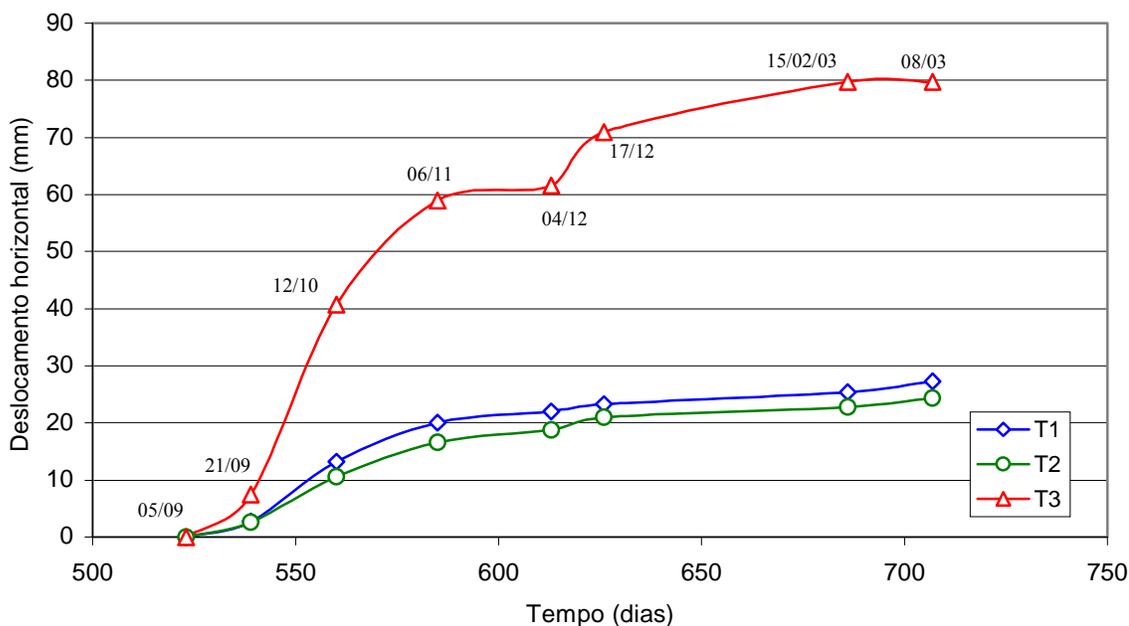
Figura 8.9 – Deslocamentos horizontais das trincas de edificações em função do tempo (dia 523 – 05/09/02 e dia 707 – 08/03/03).

A Figura 8.9 mostra os deslocamentos horizontais medidos nos pinos instalados nas trincas T1, T2 e T3, conforme mapa apresentado na Figura 5.10. A abertura das trincas movimentou-se com deslocamentos horizontais bastante superiores aos deslocamentos medidos nos tubos de inclinômetro, chegando a 80 mm em um período de seis meses. Observa-se na Figura 8.9 que o período de maior deslocamento foi do início das medições, dia 523, (05/09/02) até o dia 580 (01/11/02), correspondendo em um intervalo próximo ao período onde os deslocamentos horizontais foram mais intensos nas medições dos tubos de inclinômetro. Embora os deslocamentos horizontais de abertura das trincas instrumentadas sejam maiores do que os deslocamentos horizontais registrados pelos tubos de inclinômetro, o período em que ocorreram os maiores deslocamentos horizontais coincide.

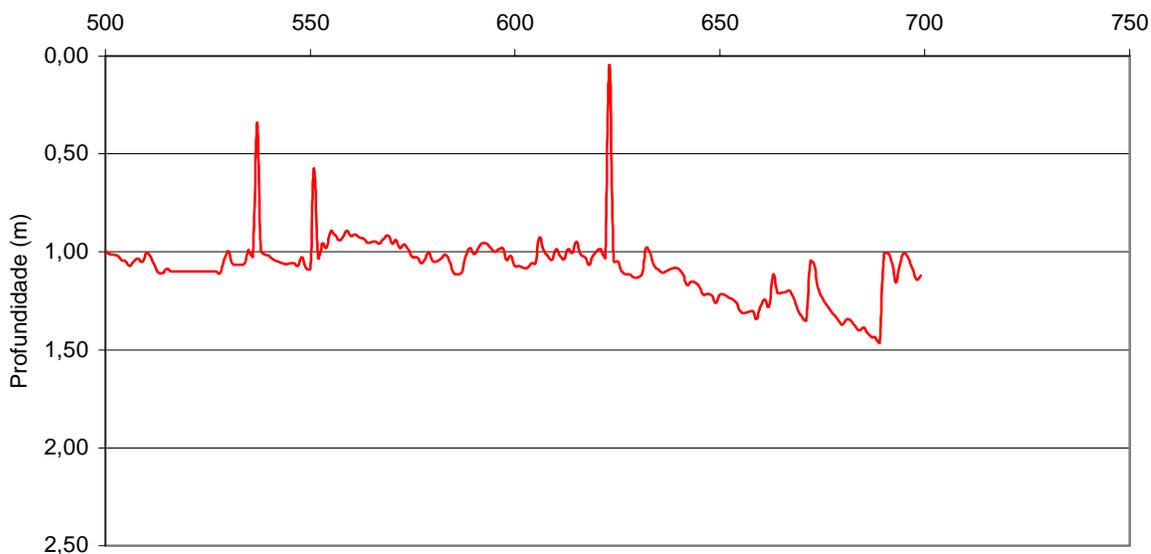
Figura 8.10 – Nível piezométrico do piezômetro automático P4.

Observando-se a Figura 8.10, a qual apresenta o nível piezométrico do piezômetro de leitura automática P4, percebe-se que os dois picos ocorridos próximos ao dia 550 correspondem ao período de maior deslocamento horizontal registrados nos tubos de inclinômetro, conforme Figura 8.7. Também corresponde ao período de maior deslocamento horizontal da abertura das trincas instrumentadas, conforme Figura 8.9. O pico do nível piezométrico correspondente ao dia 625 teve repercussão no tubo de inclinômetro I2 e na trinca T3, e não provocando deslocamento horizontal significativo no tubo de inclinômetro I1 e nas trincas T1 e T2, conforme Figuras 8.7 e 8.9. Isto se deve ao movimento da encosta não ser homogêneo, em forma de um bloco, mas retrogressivo, ocorrendo deslocamentos diferentes ao longo da encosta. Como a instrumentação é puntual, os picos piezométricos podem provocar deslocamentos em uma área da encosta criando uma certa estabilização momentânea em outras partes. Compreende-se com isto porque alguns picos piezométricos não resultam em deslocamentos significativos na instrumentação da encosta.

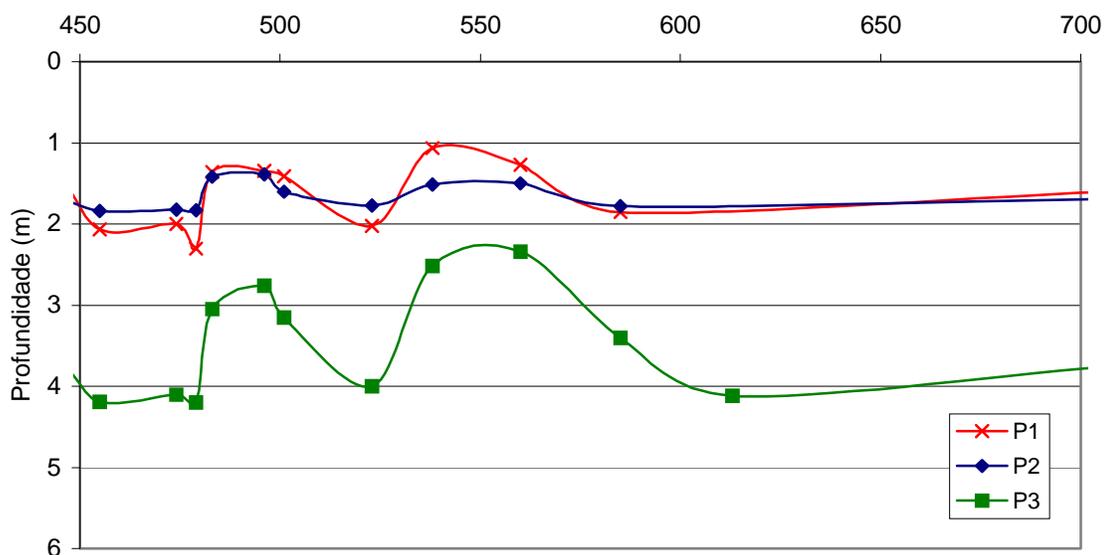
Figura 8.11 – Níveis piezométricos dos piezômetros P1, P2 e P3.

Comparando-se o nível piezométrico do piezômetro automático P4 (Figura 8.10) com os níveis piezométricos dos piezômetros de leitura manual P1, P2 e P3 (Figura 8.11), percebe-se que as leituras manuais não percebem os picos que ocorrem no nível piezométrico. Estes picos são extremamente importantes, pois embora de curta duração, estes fazem com que os

fatores de segurança da encosta diminuam e os deslocamentos ocorram. Portanto, o monitoramento do nível piezométrico desta encosta, que apresenta tempo de resposta da piezometria rápido em relação às precipitações, deve ser realizado com piezômetros de leitura automática.
