UNIVERSIDADE FEDERAL DO RIO GRANDE DO SUL

**AVALIAÇÃO DA CORROSÃO EM DUTOS RÍGIDOS SUBMARINOS EM  
OPERAÇÃO: COMPARAÇÃO ENTRE AS TÉCNICAS DE MONITORAMENTO DA  
CORROSÃO INTERNA E INSPEÇÃO COM PIGS INSTRUMENTADOS**

Dissertação apresentada ao Programa de Pós-Graduação em Engenharia de Minas, Metalúrgica e de Materiais - PPGEM, como parte dos requisitos para a obtenção do título de Mestre em Engenharia, Especialidade Engenharia de Inspeção de Equipamentos.

2009

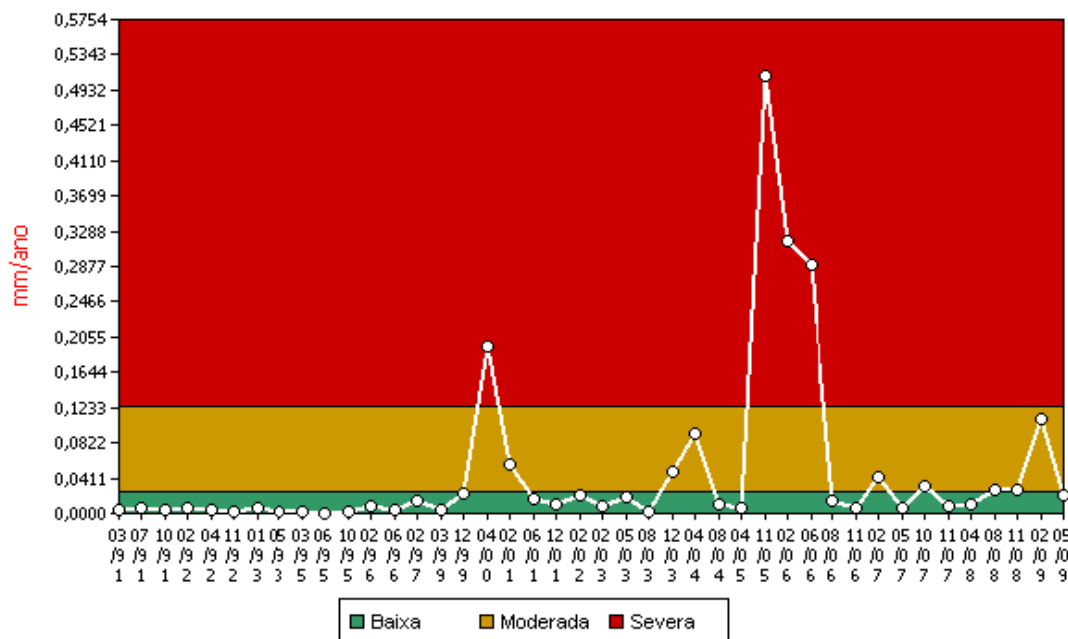
Figura 4.1 - Acompanhamento das taxas de corrosão de cupons de perda de massa na plataforma de origem do oleoduto.

Dois momentos relevantes são identificados ao se observar o gráfico referente ao monitoramento na plataforma de origem: Dezembro de 1999 a junho de 2001 e abril de 2005 a agosto de 2006. Os crescentes índices de BSW nos fluidos produzidos pelas plataformas que compõem o sistema de produção do campo de petróleo modificaram seu potencial de corrosividade. O segundo pico do gráfico é um exemplo de como a interação entre produtos químicos injetados deve ser avaliada. O início do pico coincidiu com o início da injeção de biocida. Este produto provocou acidificação do fluido escoado pelo duto e gerou um acréscimo considerável à severidade do processo corrosivo até que um inibidor de corrosão fosse injetado no sistema. O início dessa ação ocorreu exatamente no mesmo período onde foram registrados os momentos de queda na taxa de corrosão do cupom provocando o retorno dos valores aos níveis considerados aceitáveis segundo critério adotado pela operadora.

apresentado. Um deles está associado ao pico observado na Figura 4.1, causado por problemas na injeção do inibidor de corrosão realizado em plataforma a montante do oleoduto estudado. Outro fato é o reposicionamento do cupom na geratriz inferior do duto a partir de 2002. O aumento na taxa de corrosão não é identificado pelas inspeções com *pig*, sugerindo que esta situação pode ter sido uma particularidade das condições de corrosividade no trecho de superfície da plataforma de origem ou que a perturbação na corrosividade não tenha gerado indicações de corrosão interna suficientes para que uma taxa média, obtida no intervalo entre duas inspeções com *pig*, a identificasse com clareza.

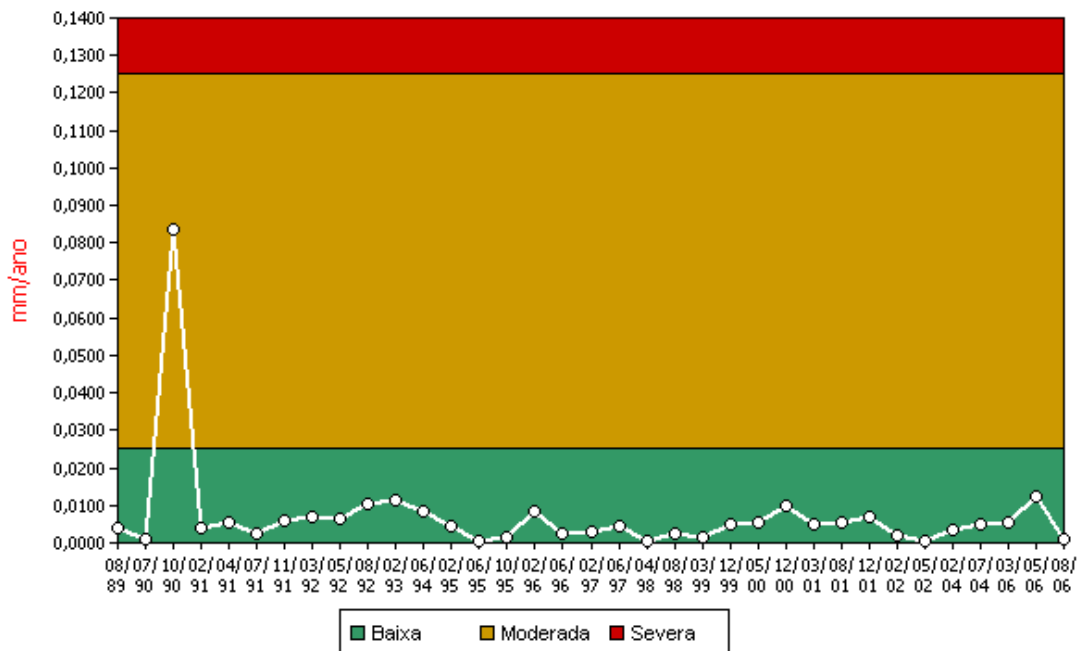
**Figura 4.2 - Acompanhamento das taxas de corrosão de cupons de perda de massa na plataforma de destino do oleoduto.**

As taxas de corrosão registradas na chegada do duto apresentam níveis inferiores provavelmente devido à turbulência gerada pela subida do fluido pelo *riser*, onde o regime de escoamento multifásico passa a ser do tipo “Bolhas”, ou seja, o contato constante com a fase aquosa do fluido deve deixar de existir neste momento tornando o eletrólito menos propício às reações de corrosão ocorridas ao longo do trecho de fundo. Este comportamento deve se repetir no *riser* de origem, porém como o cupom está localizado a montante do *riser*, não há como realizar uma análise para este trecho com esta técnica.

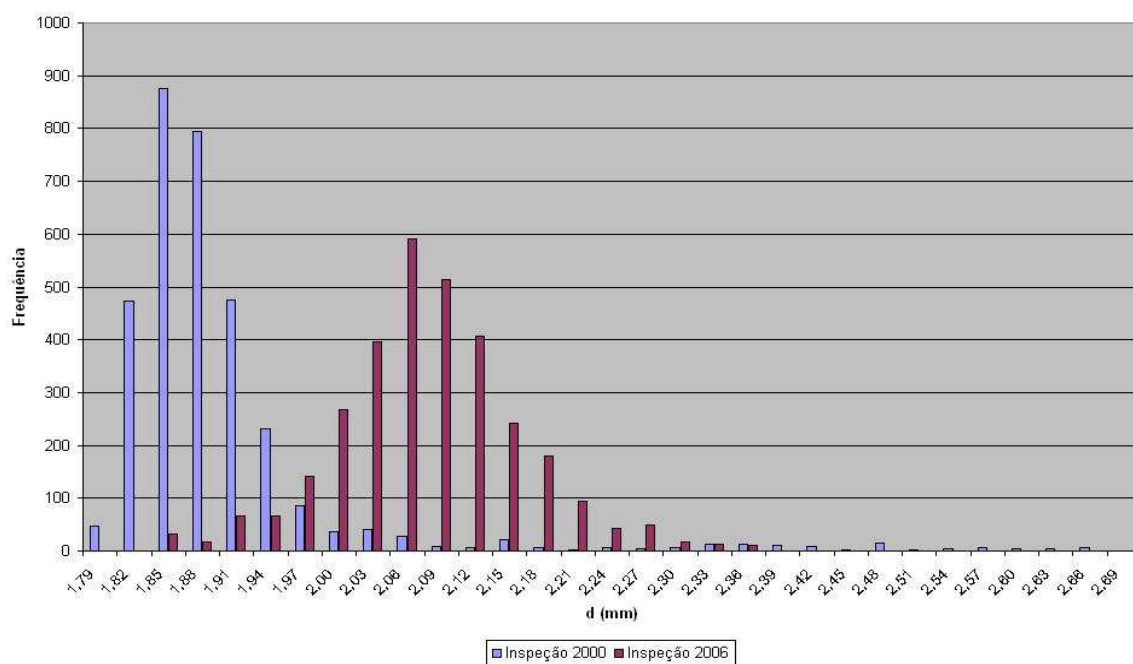
Figura 4.8 - Aplicação do tratamento estatístico nos defeitos detectados no oleoduto.

A Figura 4.8 mostra o benefício do tratamento estatístico para a visualização da população de defeitos registrados nas inspeções com *pigs* instrumentados. É possível perceber com clareza o efeito normalizador que o método confere à massa de dados. Uma profundidade de defeito média pode ser extraída e a dispersão da profundidade em torno da média pode ser utilizada como mais um parâmetro para análise. Para o oleoduto estudado, fica clara a evolução do processo corrosivo pelo deslocamento da curva para a direita, representando o aumento da profundidade média do defeito. O aumento na dispersão dos defeitos em torno da média mostra a evolução natural do processo corrosivo ao longo do duto. Na inspeção de 2000, é observada uma assimetria da curva, ou seja, o seu lado direito possui decaimento mais suave que o lado esquerdo, isto indica existência de pequenos grupos de indicações com profundidades maiores – comportamento característico de corrosão localizada no duto. É importante ressaltar, entretanto que o comportamento localizado da corrosão não ocorre necessariamente em toda a extensão do oleoduto. Deve ser considerada a possibilidade da existência de corrosão uniforme e localizada atuando predominantemente em diferentes regiões do oleoduto.

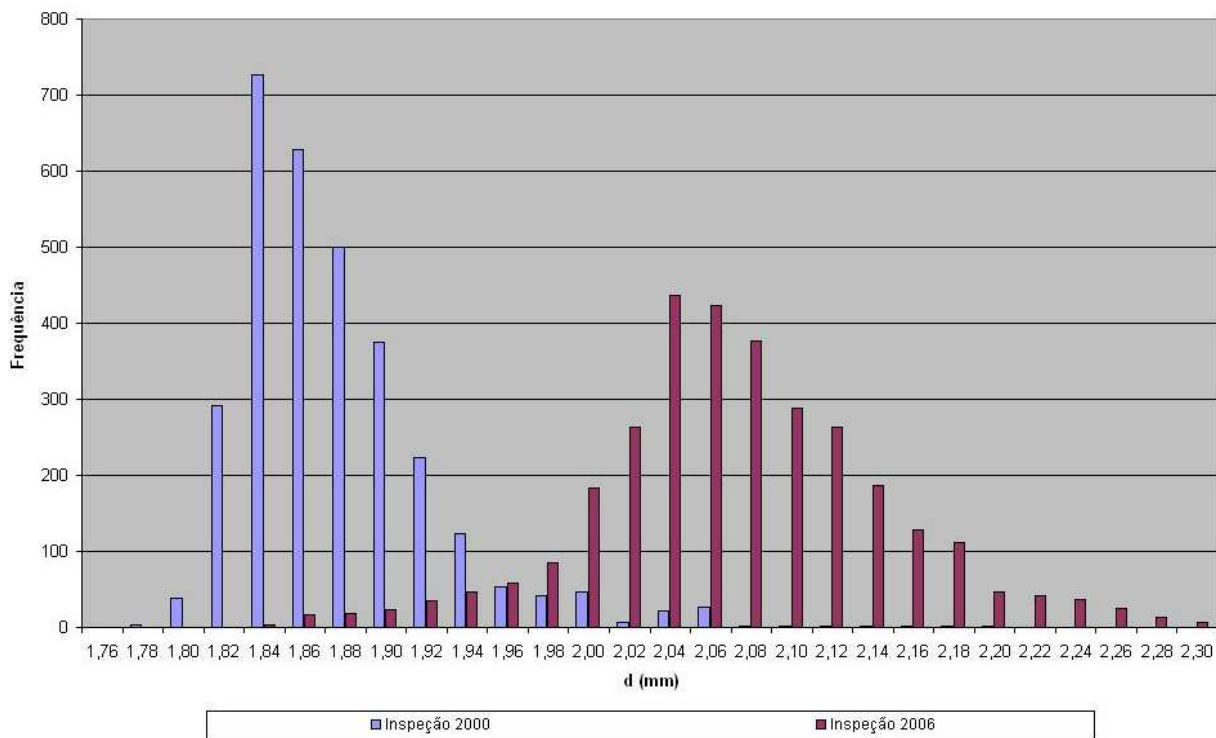
**Figura 4.13 - Aplicação do tratamento estatístico aos dados gerados nas duas inspeções ao longo do trecho 2.**

Novamente é possível identificar a reprodução do comportamento dos defeitos para todo o duto. Este fato é previsível por conta da representatividade da população de defeitos do trecho 2 em relação a totalidade dos dados. Tal como na Figura 4.8, nota-se o benefício do efeito normalizador conferido pelo tratamento estatístico para a visualização das populações de defeitos registradas. A evolução do defeito médio no trecho é facilmente percebida pelo deslocamento do pico das curvas relativas a cada uma das inspeções. Esta visualização também mostra a assimetria da curva relativa a primeira inspeção sugerindo a existência de corrosão localizada no duto. Neste caso, a utilização da média de profundidade da população de defeitos registrados pode não ser a mais adequada.

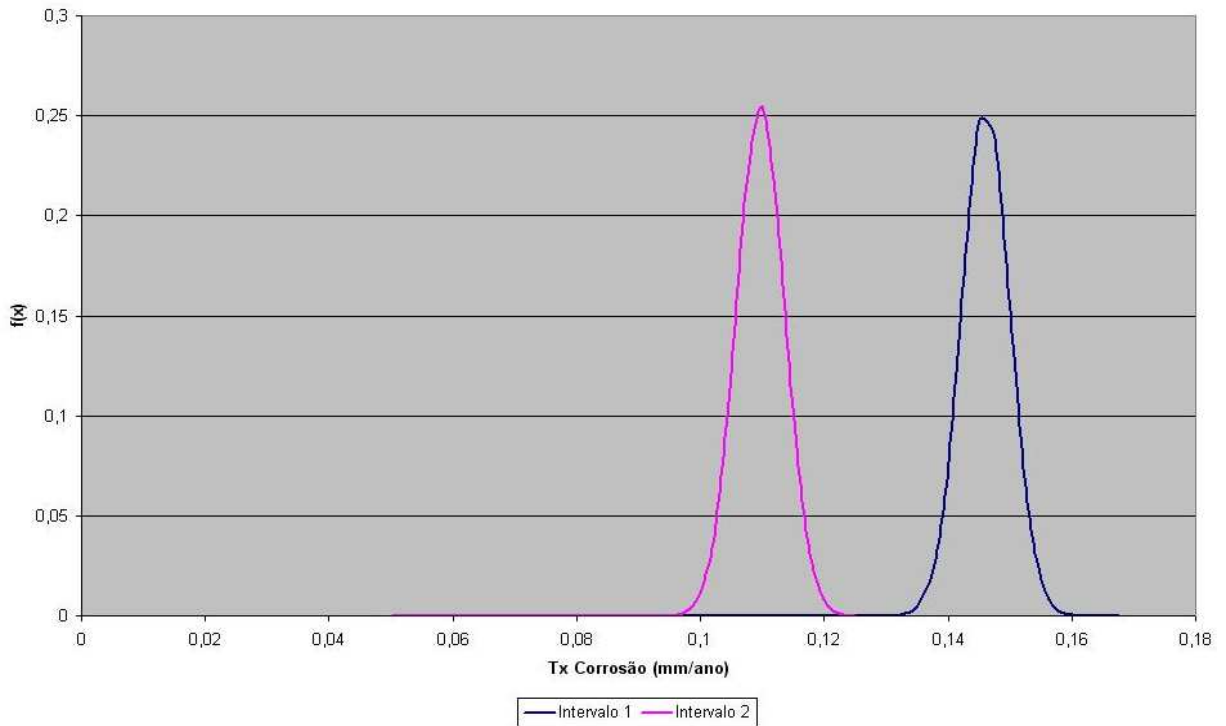
**Figura 4.14 - Distribuições de probabilidade de ocorrência de taxas de corrosão geradas a partir das duas inspeções ao longo do trecho 2 (Intervalo 1=1987-2000; Intervalo 2=1987-2006).**

A Figura 4.14 permite uma visualização gráfica da taxa de corrosão mais elevada no período compreendido entre o início de operação do oleoduto e a primeira inspeção do que no período entre o início da operação e a segunda inspeção com *pig*. Esta diminuição na taxa representa a influência das ações mitigadoras dos efeitos da degradação do duto. A Figura 4.15 apresenta o modelo de distribuição de probabilidades de taxa de corrosão para o intervalo entre as duas inspeções no trecho 2. Este modelo foi gerado a partir dos dados representados pelas duas curvas mostradas na Figura 4.14.

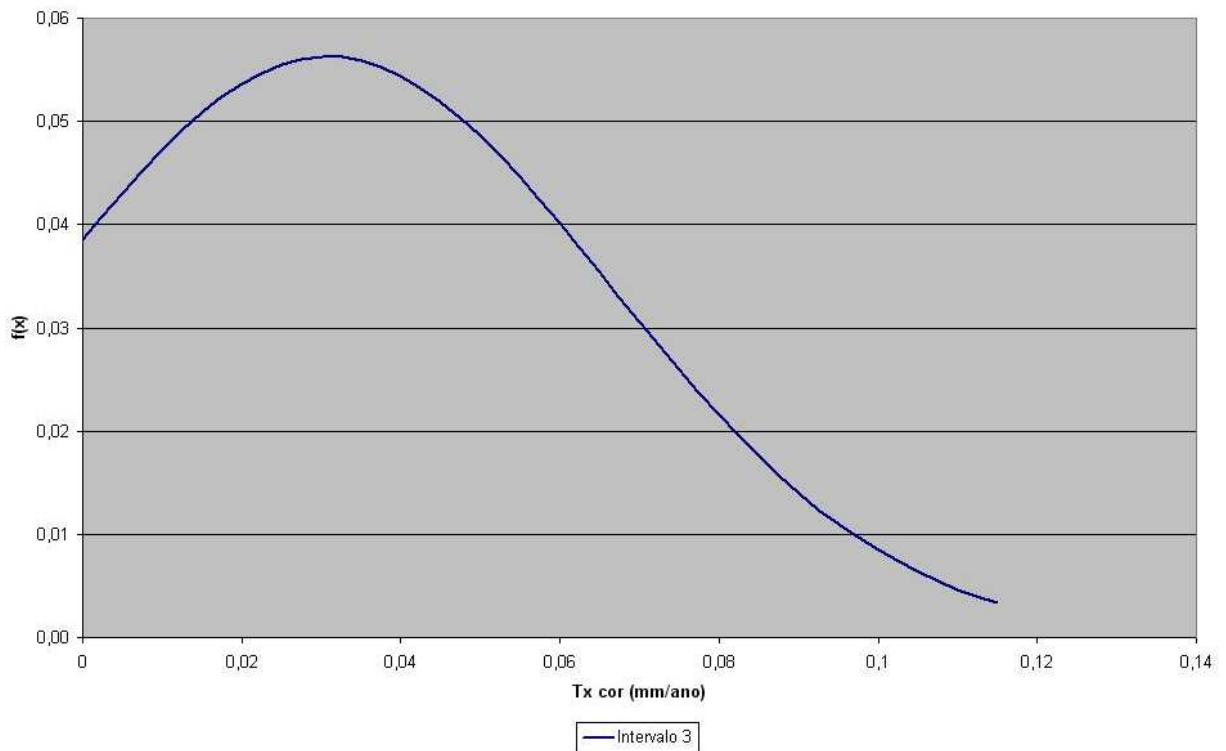
**Figura 4.15 - Distribuição da probabilidade de ocorrência de taxas de corrosão para o trecho 2 no intervalo 3 (intervalo entre as inspeções com *pigs* realizadas).**

Novamente a visualização gráfica da taxa de corrosão definida para o trecho 2 é disponibilizada. Como taxas de corrosão negativas conceitualmente não podem existir, apenas a seção da curva mostrada é utilizada.

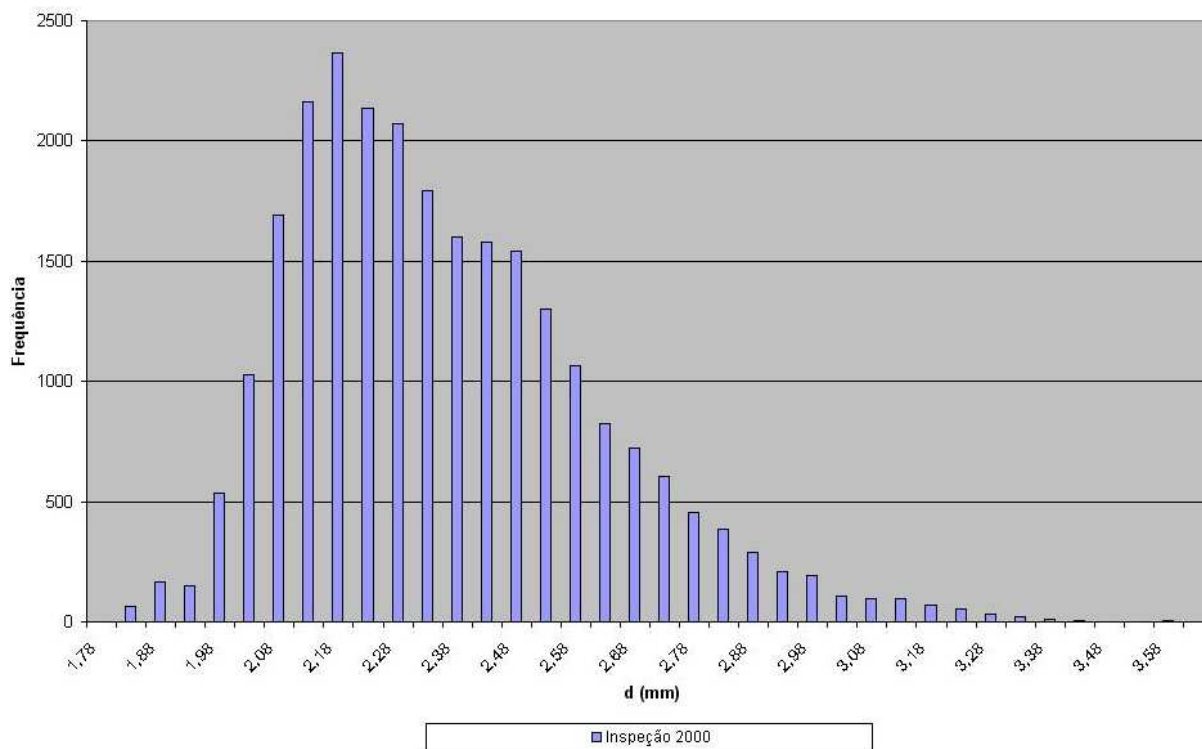
**Figura 4.18 - Tratamento estatístico dos defeitos registrados na inspeção de 2000 ao longo do trecho 3.**

O tratamento estatístico realizado para o trecho 3, apresentado na Figura 4.18 indica a dispersão de profundidades de defeitos e mostra a assimetria da curva gerada. Esta assimetria comprova que o efeito normalizador não foi alcançado na aplicação do ajuste utilizado. A aplicação de uma distribuição de valores extremos pode ser mais indicada, pois esta distribuição representa melhor o comportamento localizado da corrosão.

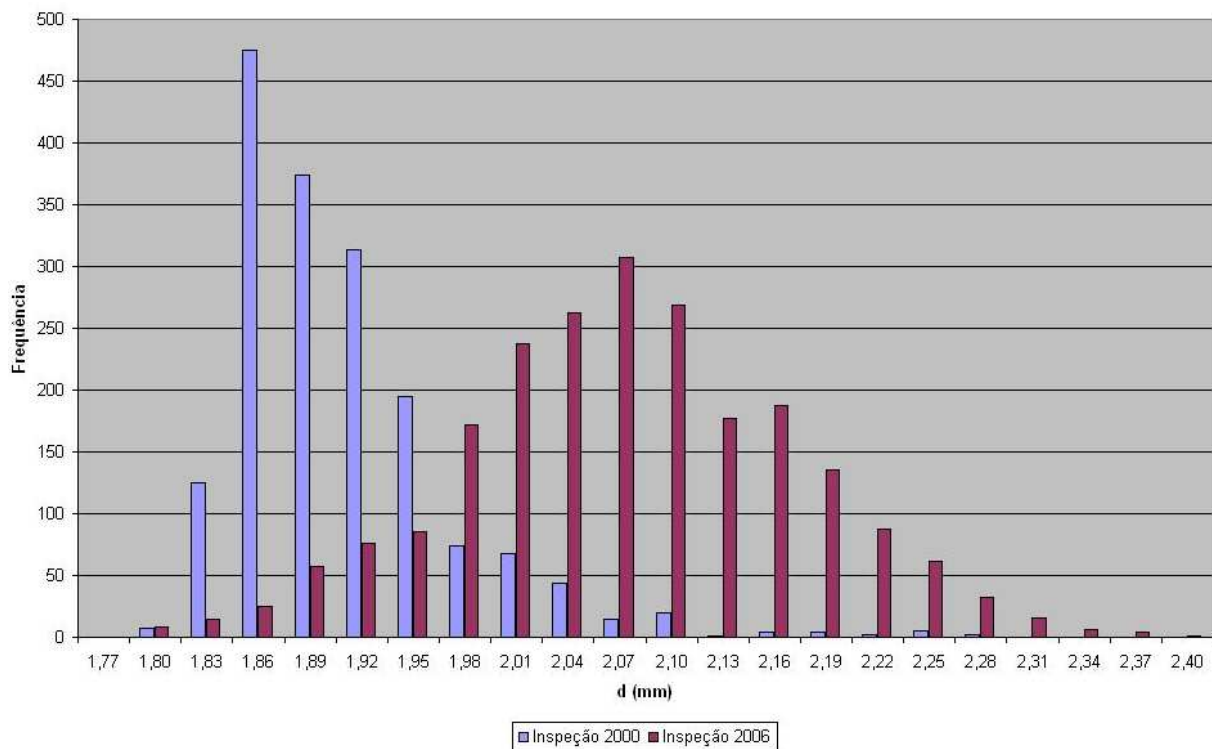
**Figura 4.23 - Tratamento estatístico aplicado a população de defeitos registrados nas inspeções de 2000 e 2006 ao longo do trecho sob o regime de escoamento do tipo intermitente.**

A Figura 4.23 permite a visualização, tal qual a Figura 4.13, da evolução da profundidade média do defeito no trecho. A curva mais aberta na inspeção de 2006 sugere uma maior faixa de profundidades de defeitos existentes, fazendo com que uma hipótese de ataques localizados à parede metálica do duto possa ser proposta.

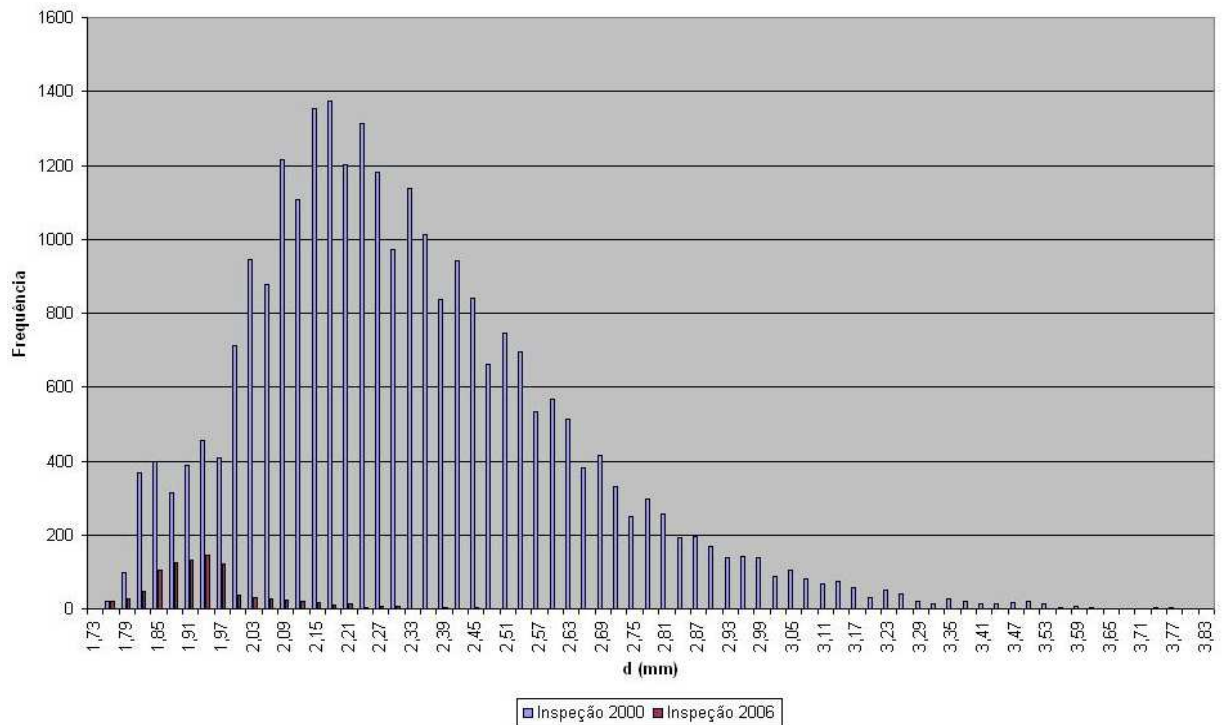
**Figura 4.25 - Tratamento estatístico aplicado a população de defeitos registrados nas inspeções de 2000 e 2006 ao longo do trecho sob o regime de escoamento do tipo estratificado (dados referentes ao trecho substituído incluídos).**

A grande diferença percebida neste gráfico demonstra o impacto do reparo realizado na recuperação da integridade estrutural do oleoduto. As grandes quantidades e o amplo espectro de profundidade de defeitos registrados permitem inferir que o processo corrosivo foi de grande intensidade e a assimetria das curvas sugerem um ataque de forma localizada neste trecho.

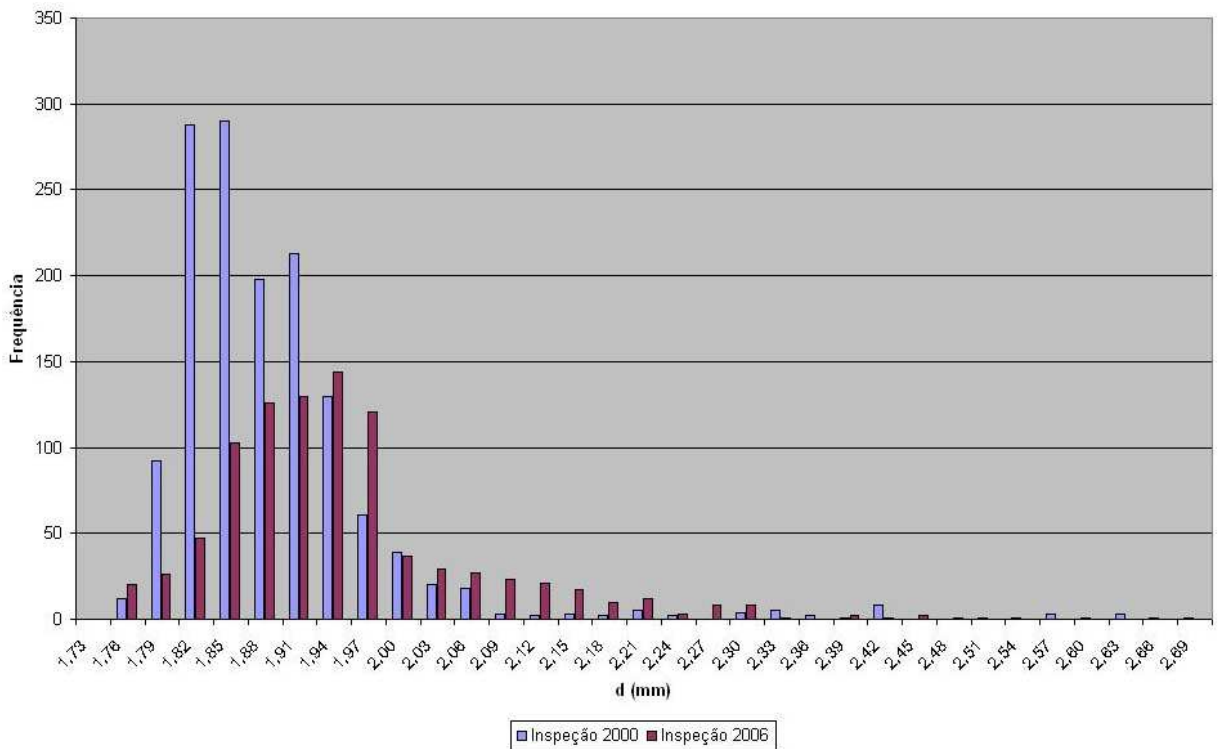
**Figura 4.26 - Tratamento estatístico aplicado a população de defeitos registrados nas inspeções de 2000 e 2006 ao longo do trecho sob o regime de escoamento do tipo estratificado (trecho substituído excluído da análise).**

Realizando a análise sem os dados pertencentes ao trecho retirado do duto após a inspeção de 2000, ainda é possível perceber a semelhança no comportamento da distribuição de frequência de profundidade dos defeitos. Este fato indica uma continuidade das características do processo corrosivo para o trecho.

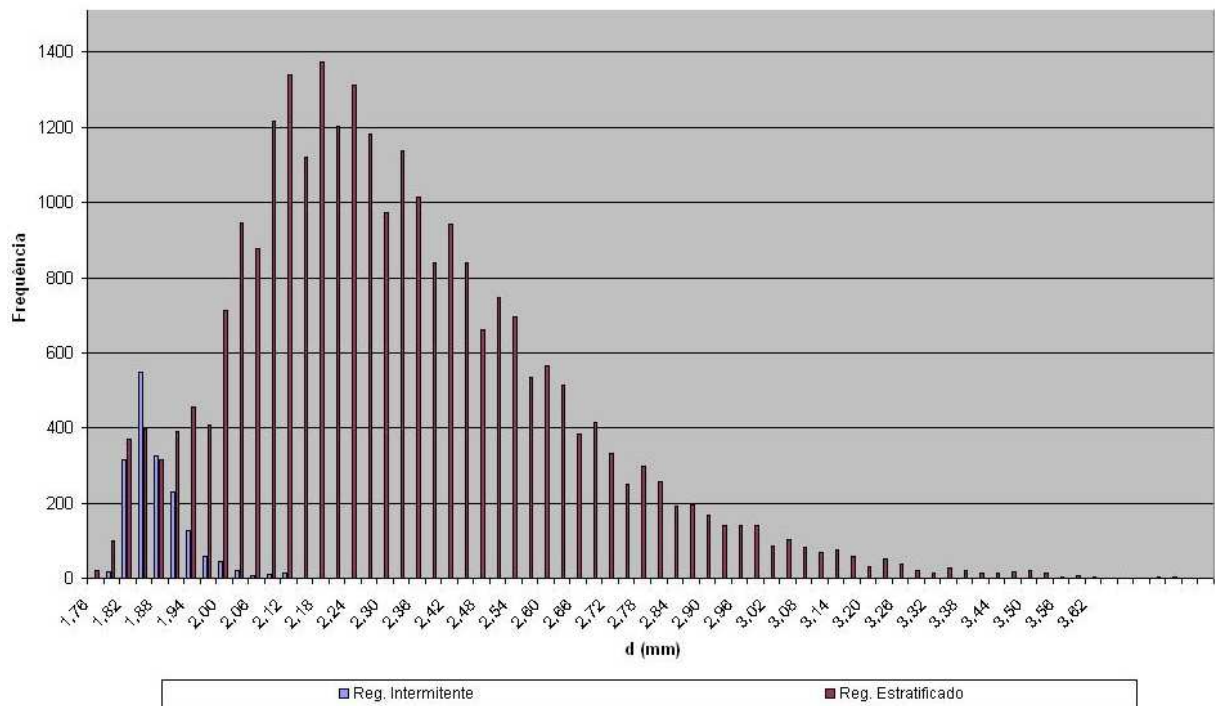
**Figura 4.27 - Tratamento estatístico aplicado às populações de defeitos referentes aos trechos Intermitente e Estratificado na inspeção de 2000.**

As diferenças no comportamento dos defeitos contidos nos trechos submetidos aos dois regimes de escoamento sobressaem de forma muito clara na análise apresentada pela Figura 4.27. As frequências de ocorrência e a amplitude de profundidades dos defeitos registrados indicam uma diferença marcante na agressividade do processo corrosivo nos dois trechos.

É possível perceber como estas populações, pertencentes a uma mesma inspeção, se assemelham ao estudo que apresentou a evolução do processo corrosivo no trecho estratificado entre as duas inspeções realizadas no oleoduto (Figura 4.25). Esta semelhança, entretanto pode não representar nenhuma relação concreta entre os fenômenos envolvidos. As frequências de ocorrência e a faixa de profundidades registradas no regime estratificado em 2006 possuem relação muito maior com os 3,5 quilômetros de tubos substituídos – não retirados na composição do gráfico apresentado na Figura 4.25, ou seja, ainda sem apresentar processos corrosivos suficientes para gerar indicações com a profundidade tomada como referência para os estudos (15% da espessura de parede do duto).

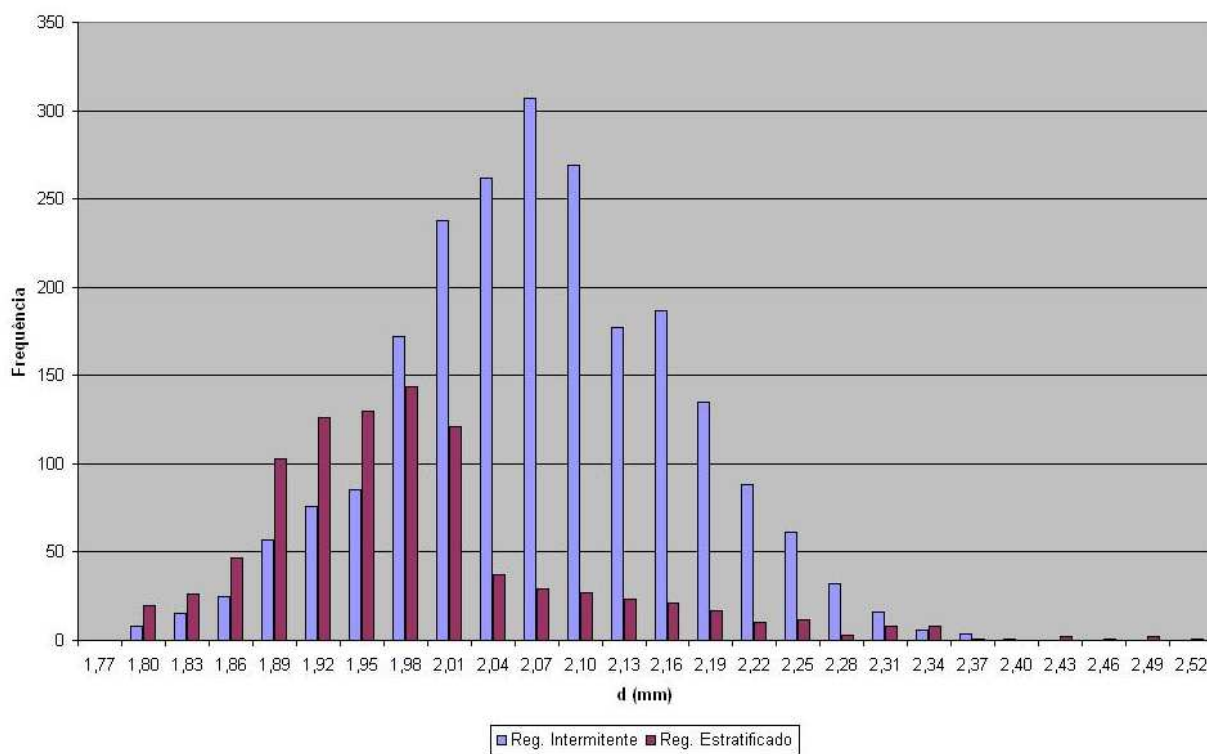
**Figura 4.28 - Tratamento estatístico aplicado às populações de defeitos referentes aos trechos Intermitente e Estratificado na inspeção de 2006.**

As distribuições apresentadas na Figura 4.28 mostram que a diferença nas populações, conforme mencionado anteriormente é resultado do reparo realizado no duto. Isto fez com que o quantitativo de indicações de corrosão registradas na inspeção 2006 fosse bem menor que em 2000, principalmente no trecho estratificado do duto que tem seu trecho inserido em grande parte justamente na região substituída.

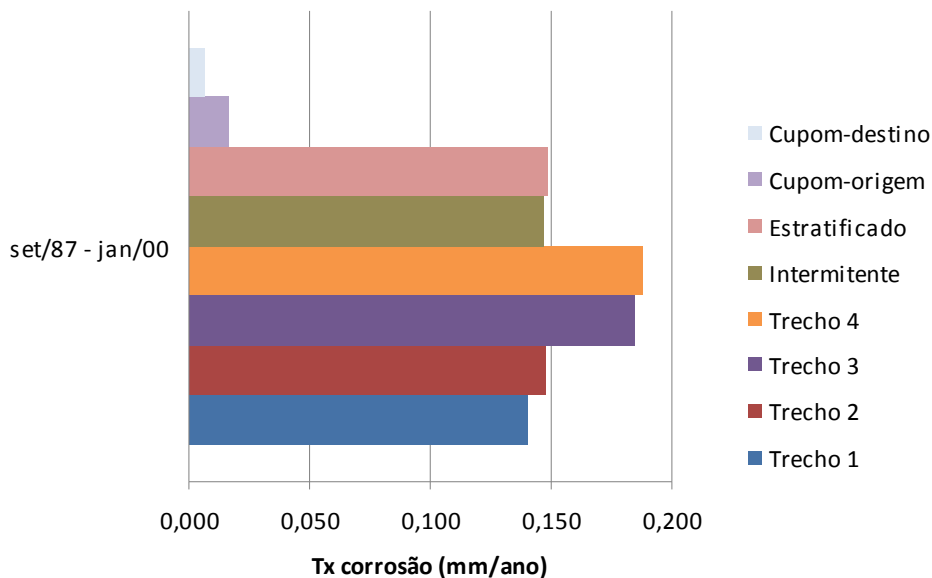
**Figura 4.29 - Comparação entre as taxas de corrosão obtidas das análises das inspeções com *pigs* e de cupons de perda de massa para o intervalo 1.**

A afirmação de que os valores de taxa de corrosão obtidos por intermédio de cupons de perda de massa podem ser menores que os valores representativos no trecho de fundo de um duto submarino em operação pode ser comprovada ao se observar a Figura 4.29 e a Figura 4.30. Os níveis mais altos de taxas de corrosão apresentados nos trechos 3 e 4 são resultado da diferença das populações de defeitos utilizados para a geração da profundidade de defeito representativa necessária ao cálculo das taxas de corrosão. Estes trechos utilizam toda a população referente a primeira inspeção executada ainda com o trecho excessivamente corroído operando. Esta pode ser a mesma razão pela qual não se observou diferenças marcantes entre as taxas calculadas para os

Como os altos níveis de corrosividade no oleoduto tem sua origem nos níveis de BSW da emulsão escoada, é possível entender a razão pela qual a taxa de corrosão nos cupons neste intervalo ainda são tão inferiores aos valores pertencentes ao trecho de fundo do oleoduto. A quantidade de água e sedimentos no fluido escoado começa a aumentar bastante somente após o início dos anos 90. Além disto, a influência do regime de escoamento na corrosividade de um fluido com alto BSW como o encontrado é determinante. Desta maneira, ao se analisar os pontos onde são posicionados os cupons, pode-se formular a hipótese de que os mesmos podem não estar sofrendo exatamente as mesmas condições do trecho de fundo. As perturbações sofridas pelo escoamento ao passar pelos *risers* e acidentes diversos dos trechos de superfície nas plataformas podem desfazer a segregação bem definida das fases aquosa e oleosa protegendo assim a parede metálica do duto.

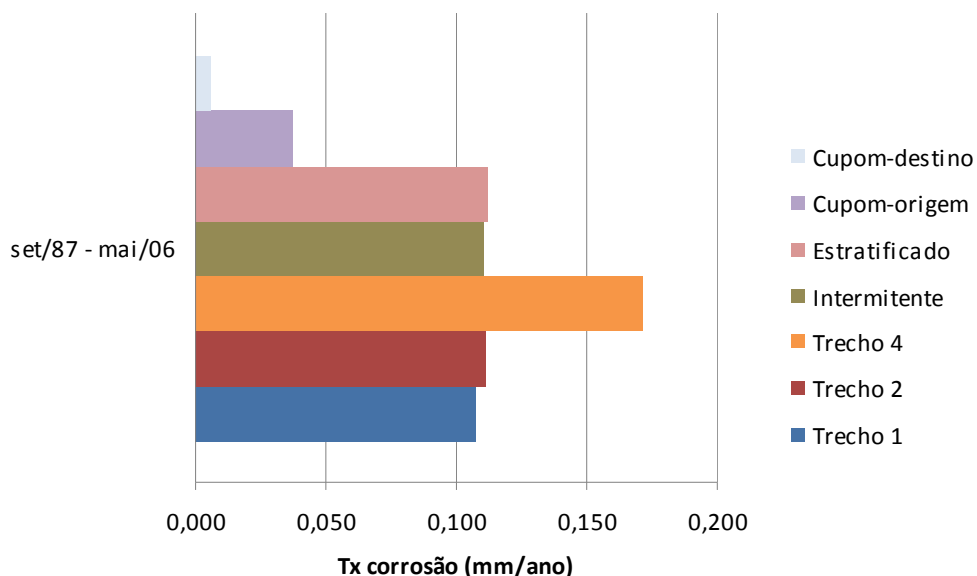
**Figura 4.30 - Comparação entre as taxas de corrosão obtidas das análises das inspeções com *pigs* e de cupons de perda de massa para o intervalo 2.**

O aumento nos valores da taxa de corrosão no cupom posicionado na plataforma de origem podem estar relacionados com o aumento nos níveis de BSW ocorrido nos últimos anos.

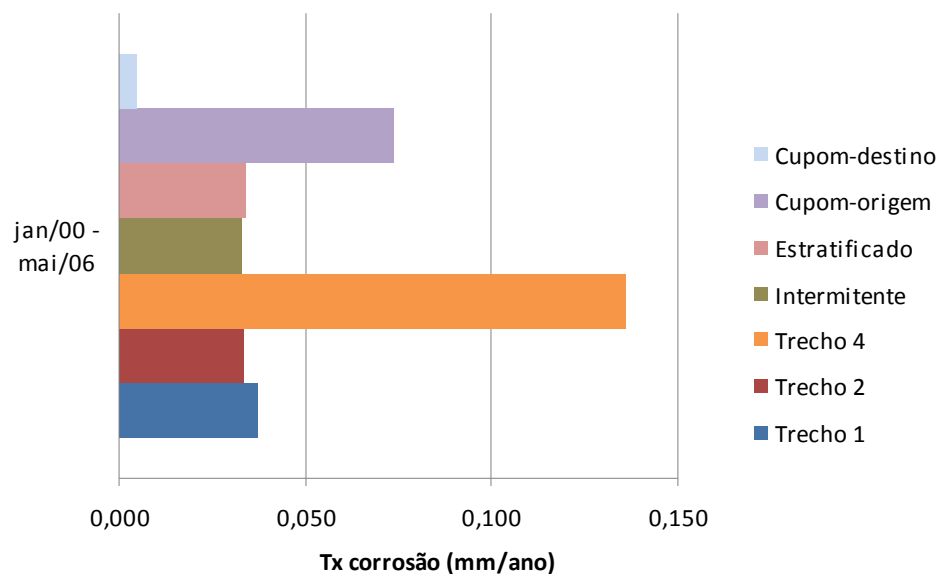
**Figura 4.31 - Comparação entre as taxas de corrosão obtidas das análises das inspeções com pigs e de cupons de perda de massa para o intervalo 3.**

A Figura 4.31 mostra a situação atípica em que a taxa de corrosão de um cupom na superfície encontra-se maior do que as calculadas para o trecho de fundo do oleoduto. Este fato está relacionado a alguns fatores que podem ter contribuído em diversos níveis no resultado

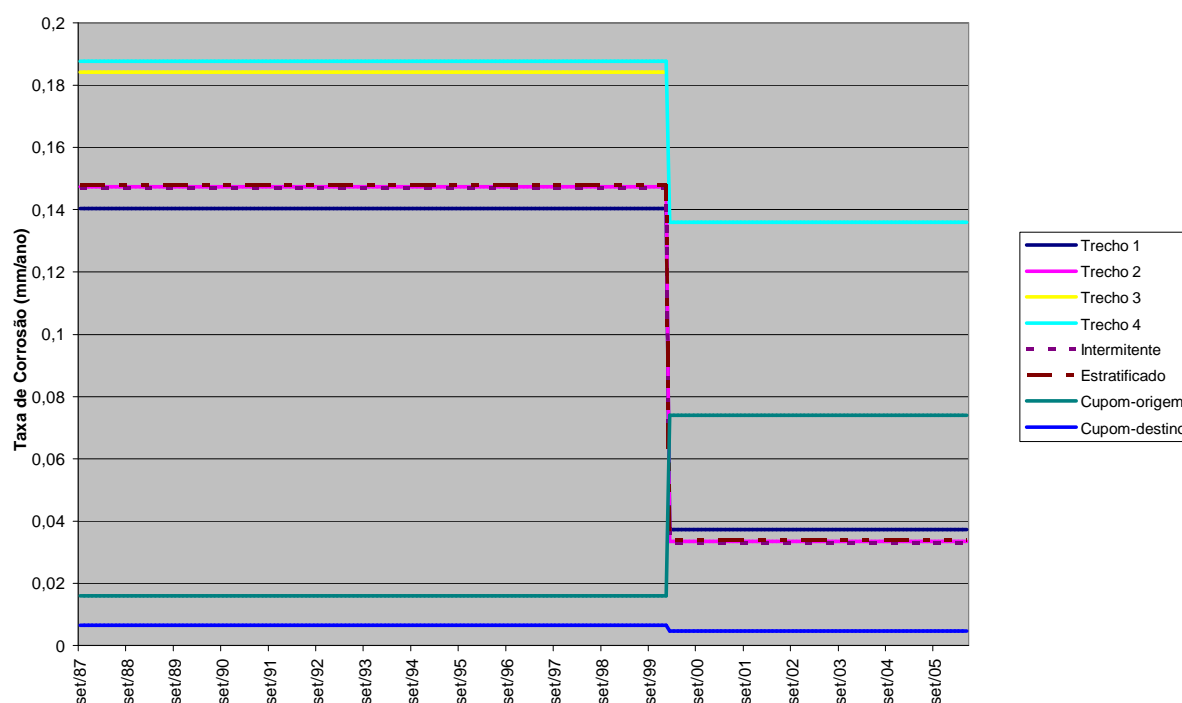
**Figura 4.32 - Comparação entre as taxas de corrosão obtidas das análises das inspeções com *pigs* e de cupons de perda de massa para tempo de operação do duto (intervalos 1 e 2).**

O gráfico mostrado na Figura 4.32 apresenta a progressão dos valores de taxas de corrosão calculados no trabalho ao longo do tempo de operação do duto até o fim do ano de 2006. É possível perceber que as taxas calculadas a partir dos dados de inspeções internas assumem comportamento decrescente após a primeira inspeção. As curvas referentes aos trechos 1, 2,

A curva representativa da taxa de corrosão oriunda das trocas de cupons de perda de massa possui comportamentos distintos para cada uma das extremidades do oleoduto. O ponto localizado na plataforma de origem tem identificado as perturbações existentes no processo. Os dois picos de corrosividade encontram-se justamente dentro do período compreendido pelo intervalo 3, e estes picos foram os responsáveis pelo elevado valor de taxa de corrosão identificado no gráfico da Figura 4.31. O desenvolvimento das taxas de cupons sugere uma tendência de intensificação do processo corrosivo no período do segundo pico. Este comportamento realça a capacidade da análise das trocas de cupons complementarem as informações disponibilizadas pelas inspeções internas com *pigs* instrumentados detectando a influência dos produtos químicos na corrosividade do fluido. Como os valores das taxas retornaram aos patamares aceitáveis no início do ano de 2007, caberá a próxima inspeção com *pig* avaliar se estas altas taxas realmente se traduziram em novas indicações de corrosão.

Os baixos valores nas taxas pertencentes ao ponto de monitoramento da plataforma de destino mostram como as condições do escoamento são críticas para a corrosividade do fluido escoado por este duto, uma vez que o fluido não sofre nenhuma alteração em sua composição básica, ou seja, nenhum outro fluido passa a fazer parte do escoamento do duto durante seu trajeto.
