MINISTÉRIO DA EDUCAÇÃO  
UNIVERSIDADE FEDERAL DO RIO GRANDE DO SUL

ANÁLISE DE FALHA E CARACTERIZAÇÃO METALÚRGICA DE TRILHOS  
PERLÍTICOS

Trabalho de Diplomação

Porto Alegre  
2009

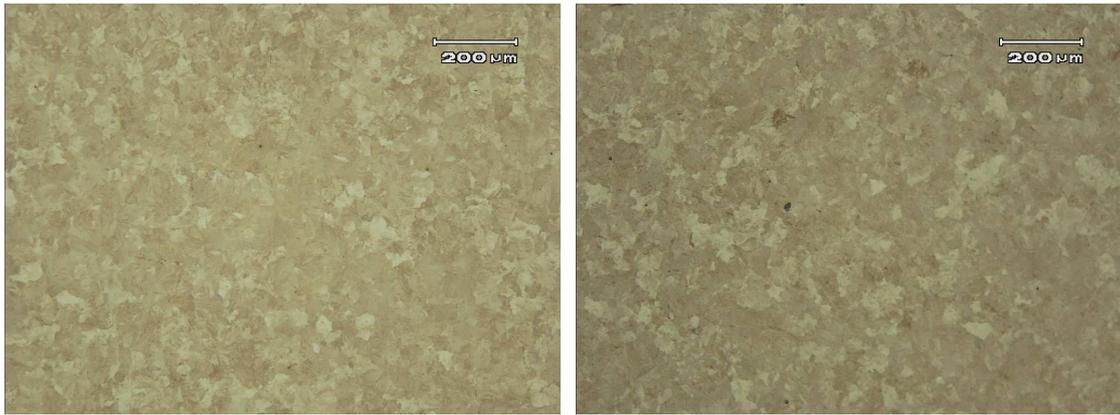
Figura 4.11 Micrografia da alma, sob aumento de 100X. (a) Seção transversal (b) longitudinal

Nas Figuras 4.11 e 4.12 estão representadas as microestruturas das seções da alma e do patim, respectivamente. Observa-se pouca diferença microestrutural entre elas, constituindo, portanto, um aço perlítico bastante uniforme. Pode-se afirmar, através da comparação entre a seção longitudinal e transversal, que no processo de laminação a quente houve recristalização no material (COLPAERT, 1974).

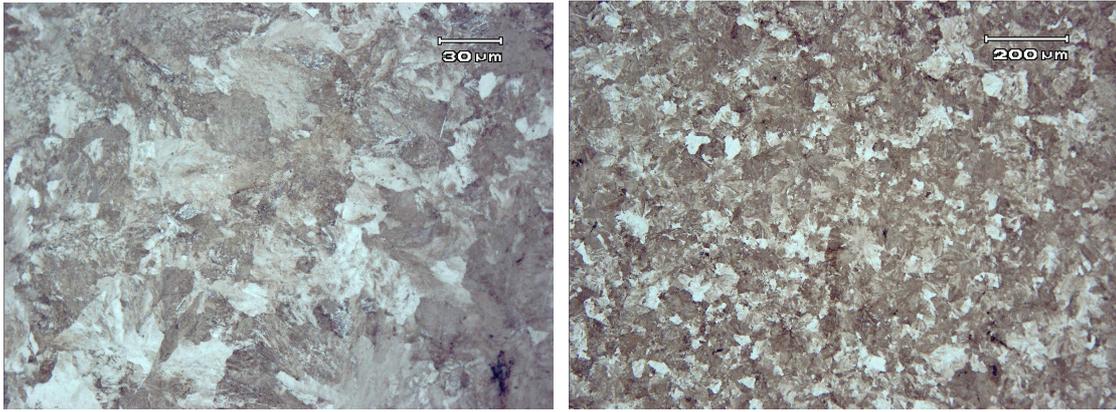
Figura 4.13 Micrografia da seção transversal do núcleo do boleto. À esquerda com aumento de 500X, à direita aumento de 100X.

As Figuras 4.13 e 4.14 trazem a micrografia obtida do núcleo do boleto, em uma seção transversal e longitudinal, sob diferentes aumentos. Novamente, observa-se um núcleo recristalizado, pois não foram verificadas heterogeneidades entre ambas as seções. Isto se justifica pela laminação ter sido efetuado em uma temperatura acima da zona crítica (COLPAERT, 1974).

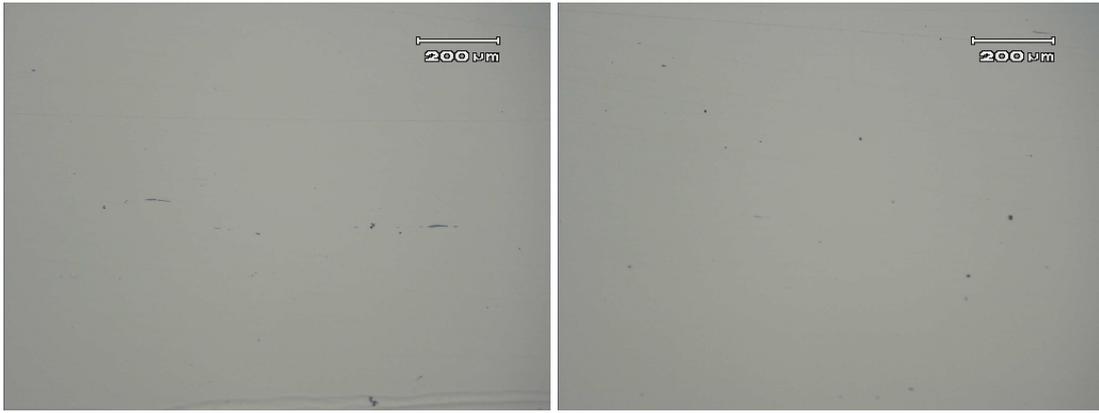
Constatou-se a presença de inclusões de sulfeto de manganês (tipo A) e de óxidos, globulares (tipo D), estas últimas com menor incidência. As inclusões de pequeno tamanho tiveram maior incidência na área analisada de 160 mm<sup>2</sup>. A Tabela 4.2 e a Figura 4.16 trazem resultados da análise quantitativa e qualitativa das inclusões encontradas no segmento de trilho.

Figura 4.16 Demonstrativo das inclusões visualizadas. À esquerda, sulfetos de tamanho pequeno. À direita, óxidos com menor ocorrência. Aumento 100X.

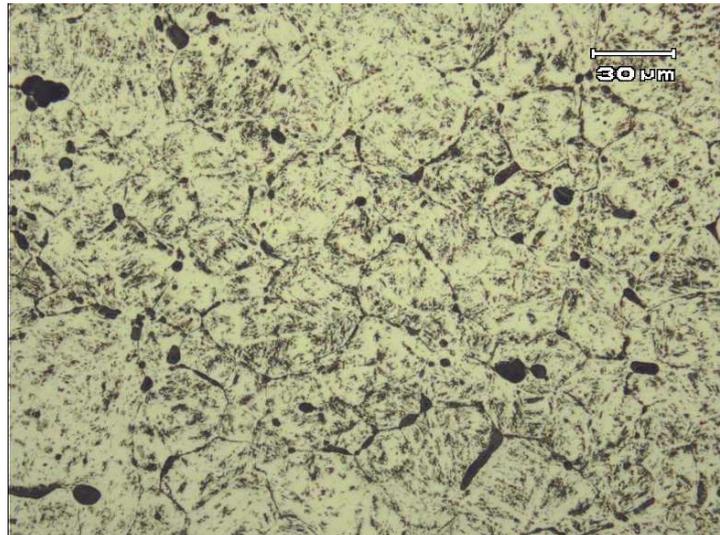
O trilho analisado apresenta tamanho de grão austenítico prévio ASTM 8. O resultado baseia-se na norma ASTM E 112 e é mostrado na Figura 4.17.

Figura 4.17 Seção transversal do boleto mostrando o tamanho de grão austenítico prévio.

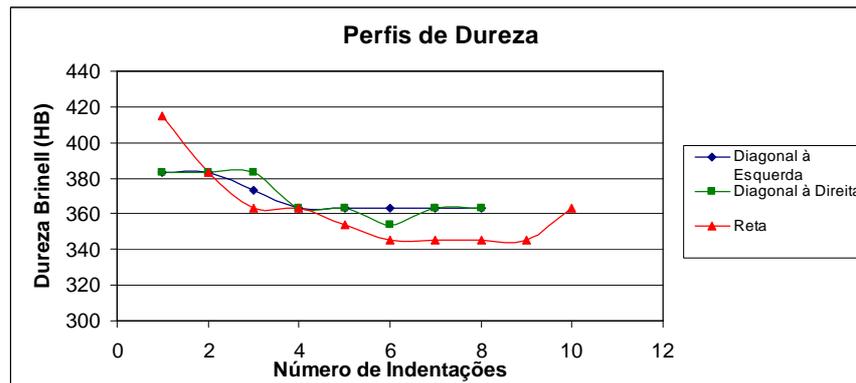
Figura 4.18 Perfil de dureza da região do boleto.

Os resultados do ensaio de dureza descrito no item 3.2.7 encontram-se na Tabela 4.3 e na Figura 4.18. A Figura 4.18 mostra um perfil de dureza das três linhas de indentações, cujos valores são razoavelmente uniformes. A Tabela 4.3 traz os valores das posições determinadas pela norma AREMA 2006 (Pontos 4 e 5), completando o procedimento de Dureza Brinell. Não foi obtido nenhum valor fora do especificado pela norma, caracterizando um material com dureza adequada.
