AVALIAÇÃO DE DESCONTINUIDADES NO REPARO EM  
PLACAS DE AÇO POR “*FRICITION HYDRO PILLAR PROCESSING*”  
(FHPP) VIA ULTRASSOM E MICROGRAFIA

Dissertação para obtenção do título de Mestre  
em Engenharia de Minas, Metalúrgica e de Materiais

Felipe Wu Tzong Yeh  
Engenheiro Metalúrgico

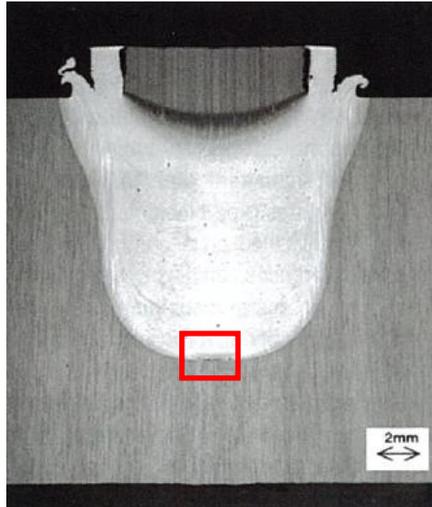
Figura 10: Defeito de falta de adesão na posição central da interface inferior, indicado em vermelho (DOUBELL, 2009).

O defeito de falta de adesão, ou “*cold weld*”, ocorre quando duas superfícies estão sob pressão mas sem união metalúrgica. Esse tipo de defeito recebe maior influência de parâmetros de soldagem como tempo de aquecimento (NAGY e ADLER, 1992).

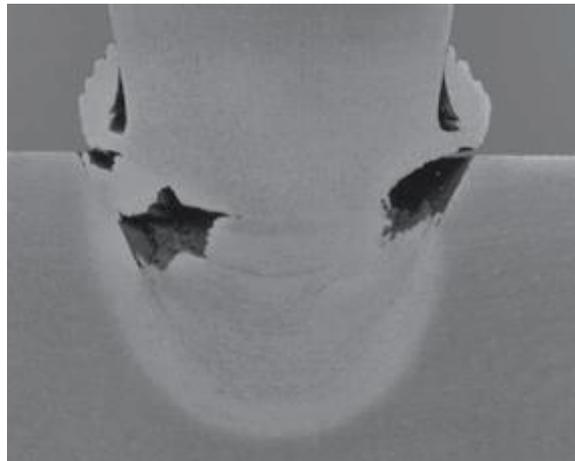
Figura 11: Defeito de falta de preenchimento (PIRES , 2007).

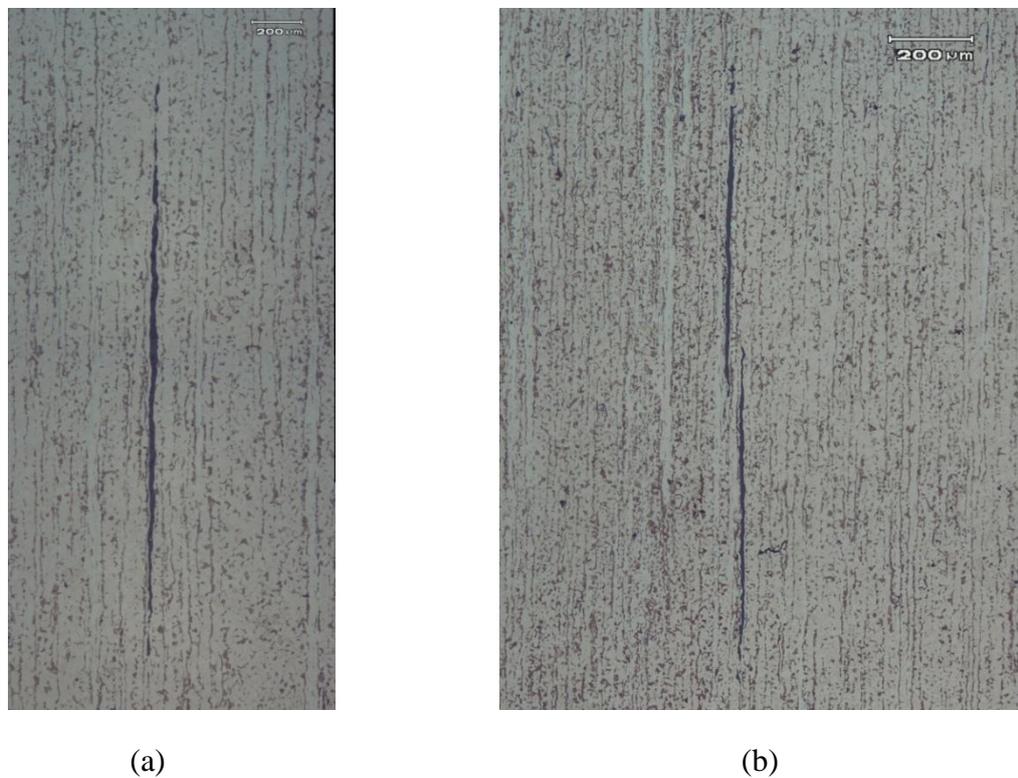
O pino do material A36 eventualmente apresenta linhas de inclusões devido ao baixo controle durante a fabricação do aço e aos processos de conformação (Figura 16).

Figura 16. (a) e (b) Inclusões encontradas na região do pino do material A36

A amostra 1 da solda utilizando força axial de 200kN ficou caracterizada por apresentar muitas inclusões na região central da solda e falta de adesão na região periférica do pino. Esses aglomerados de inclusões achatadas podem ter origem em inclusões oriundas do pino, como as da Figura 16.

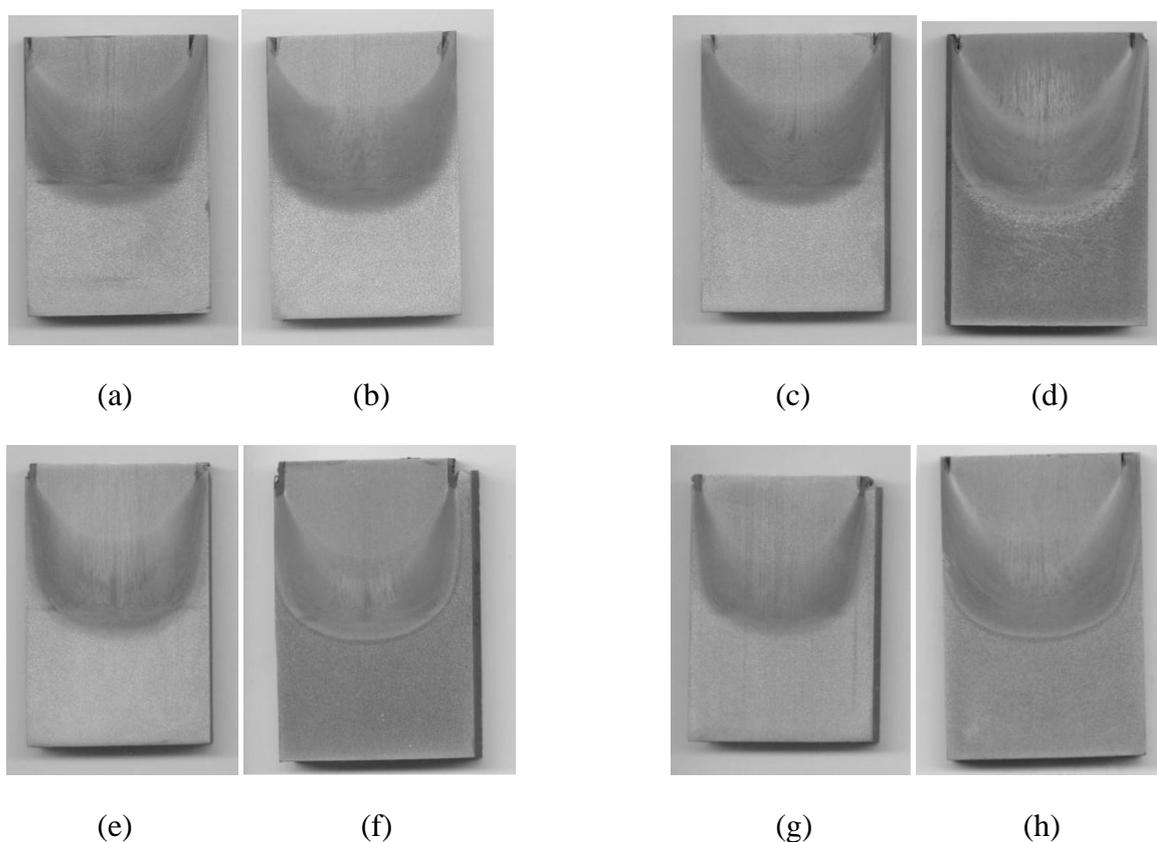
Figura 18. Resultados das macrografias das soldas com pinos A36 avaliadas com Nital 10%, 200kN, amostra 1(a) e 2(b), 250kN, amostra 1(c) e 2(d), 300kN, amostra 1(e) e 2 (f) e 350kN, amostra 1(g) e 2 (h).

Analisando as macrografias de todos os corpos-de-prova vemos que, mesmo com a variação da força axial de soldagem, nenhuma solda apresentou macro-defeitos como vazios ou falta de preenchimento para a geometria adotada.

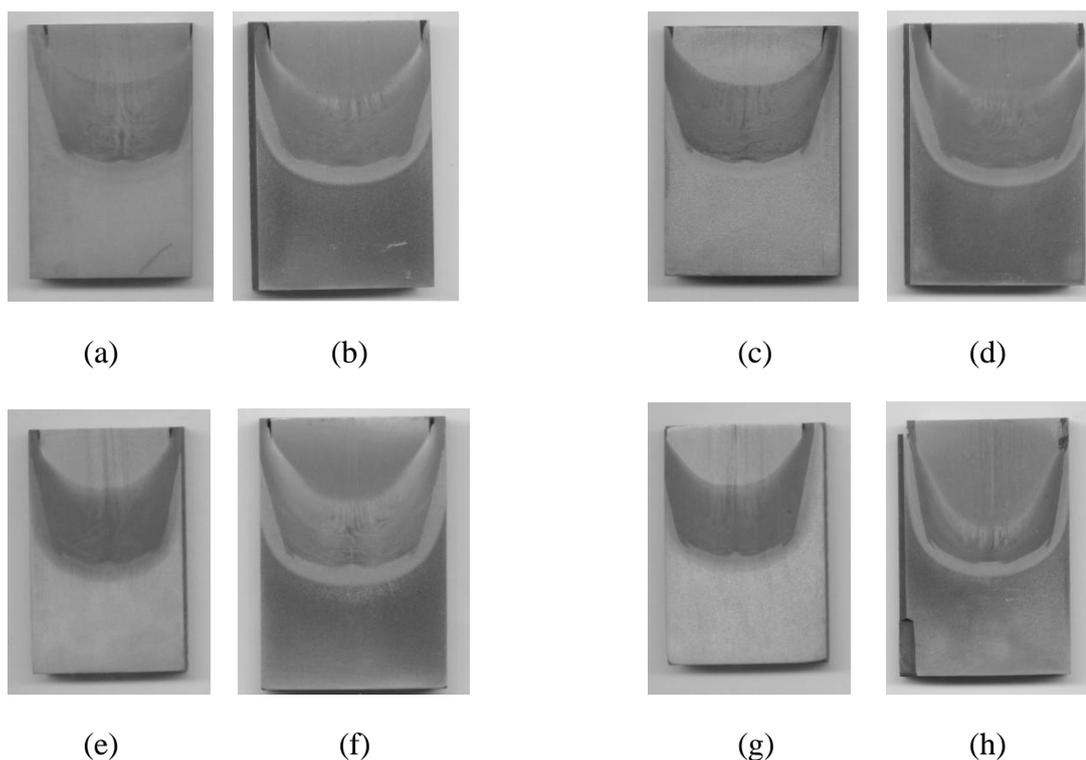
Figura 19. Resultados das macrografias das soldas com pinos SAE 8620 avaliadas com Nital 10%, 200kN, amostra 1(a) e 2(b), 250kN, amostra 1(c) e 2(d), 300kN, amostra 1(e) e 2 (f) e 350kN, amostra 1(g) e 2 (h).

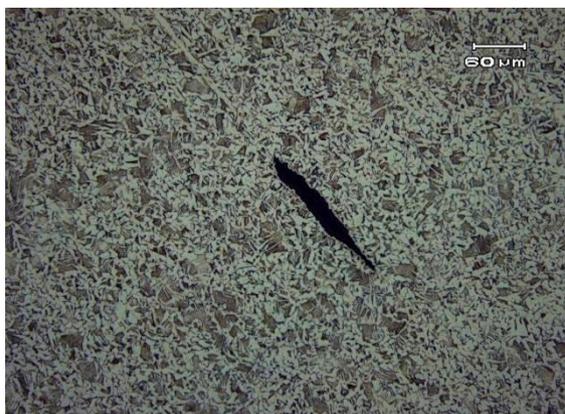
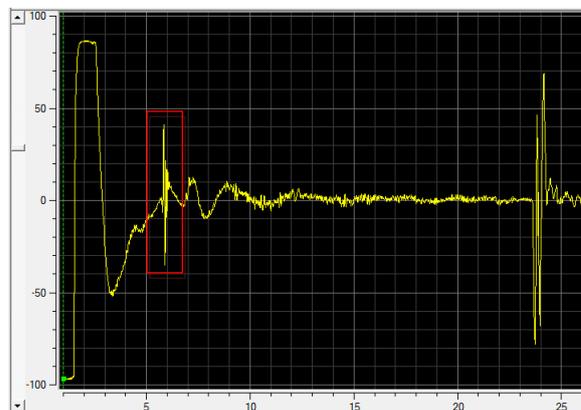
A Figura 26.(b) ilustra o ecograma obtido na região “1” da Figura 25, onde há um fluxo ascendente na junta soldada. O sinal com um pico bem definido corresponde a uma inclusão isolada, mostrada na Figura 26.(a).

Figura 26. (a) Inclusão isolada e (b) ecograma do ensaio de ultrassom (eixo das abscissas corresponde à amplitude do sinal ultrassônico em Volts e o das ordenadas ao tempo em microsegundos). Destacado em vermelho, o sinal correspondente a micrografia.

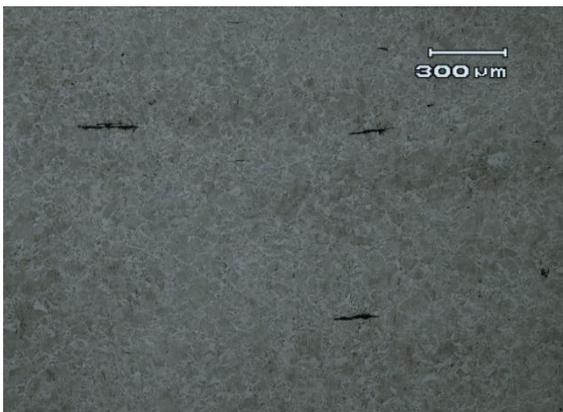
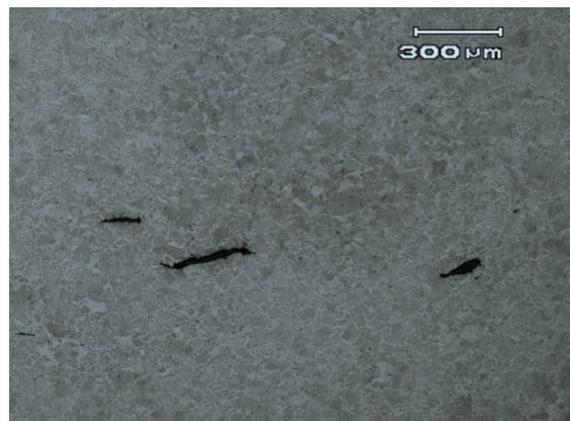
As Figura 32.(a) e Figura 32.(b) ilustram duas regiões adjacentes com inclusões alongadas de até aproximadamente 300 $\mu$ m, localizadas aproximadamente na região 1 da Figura 31. O ecograma do ensaio de ultrassom correspondente a essa região é ilustrada na Figura 17, onde é mostrado um sinal com picos próximos.

Figuras 32.(a) e (b) Regiões adjacentes com inclusões achatadas de aproximadamente 0,3mm.

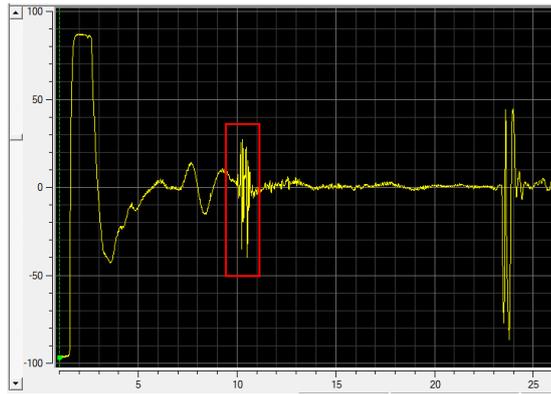
Figura 33. Ecograma do ensaio de ultrassom apresentando picos com grande amplitude (eixo das abscissas corresponde à amplitude do sinal ultrassônico em Volts e o das ordenadas ao tempo em microsegundos). Destacado em vermelho, o sinal correspondente as Figuras 29.(a) e 29.(b).

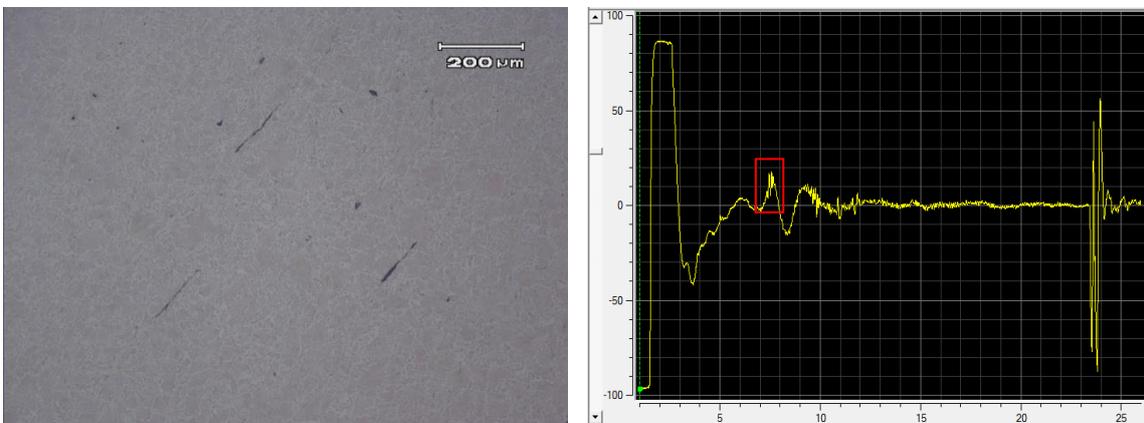
Na região de fluxo ascendente de material (região “2” na Figura 31) foram encontradas 3 inclusões alongadas na direção do fluxo (Figura 34.(a)). O ecograma correspondente apresenta sinais bem próximos, devido a pouca diferença de altura entre as inclusões (Figura 34.(b)). A orientação das inclusões e a proximidade com o transdutor acabaram gerando uma amplitude pequena.

Figura 34. (a) Região com três inclusões alongadas na direção do fluxo de material e (b) ecograma do ensaio de ultrassom apresentando picos bem próximos (eixo das abscissas corresponde à amplitude do sinal ultrassônico em Volts e o das ordenadas ao tempo em microsegundos). Destacado em vermelho o sinal correspondente a micrografia.

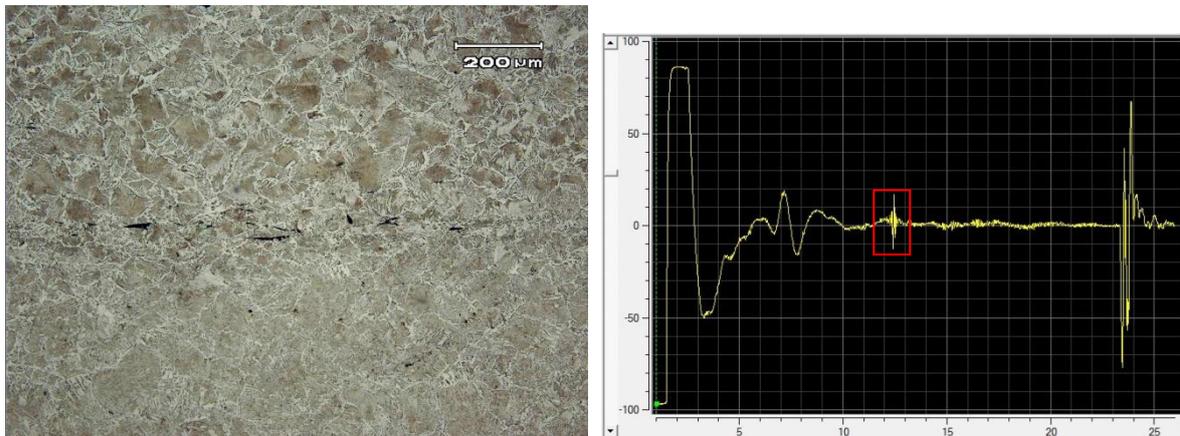
Na região “2” da Figura 35, junto a interface de ligação entre os dois materiais da solda foram encontradas pequenas inclusões de aproximadamente  $60\mu\text{m}$ , resultando em um sinal com baixa amplitude na altura da interface (Figura 36.(b)).

Figura 36. (a) Inclusões próximas a região de interface entre o pino e a chapa e (b) ecograma do ensaio de ultrassom (eixo das abscissas corresponde à amplitude do sinal ultrassônico em Volts e o das ordenadas ao tempo em microsegundos). Destacado em vermelho o sinal correspondente a micrografia.

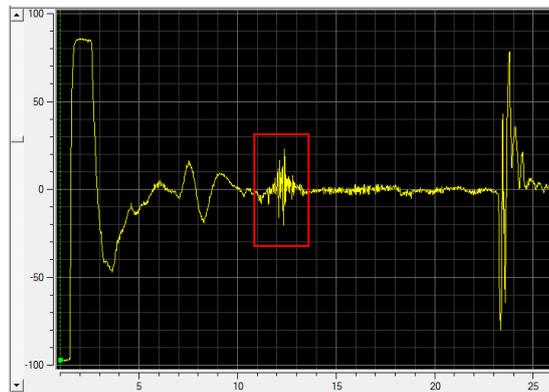
A Figura 48 ilustra o ecograma obtido na região “1” da Figura 46. Pode se observar um sinal disperso com vários picos bem definidos. Esse sinal abrange uma pequena região com diferentes alturas. Esses picos correspondem a diversas inclusões achatadas próximas entre si, mostradas na Figura 49 e Figura 50.

Figura 48. Ecograma do ensaio de ultrassom da região central (eixo das abscissas corresponde à amplitude do sinal ultrassônico em Volts e o das ordenadas ao tempo em microsegundos). Destacado em vermelho, o sinal correspondente as Figuras 46.(a) e 46.(b) e Figuras 47.(a) e 47.(b).

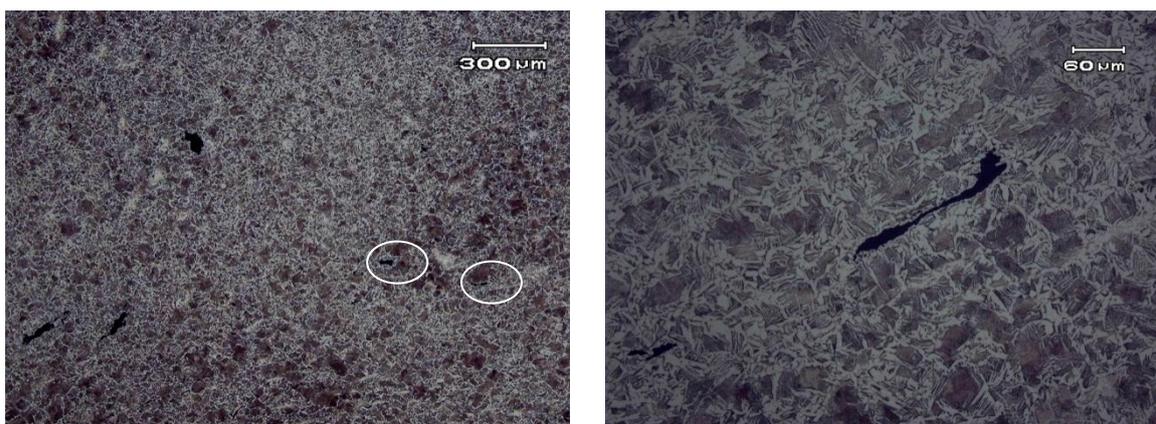
Figura 49. (a) e (b) Inclusões adjacentes encontradas na região central da solda, algumas delas destacadas em vermelho.

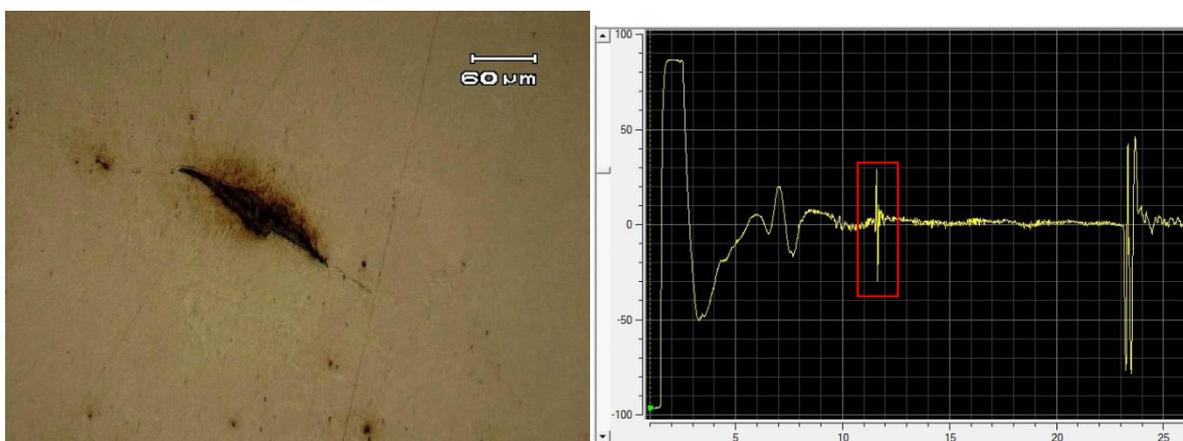
Na região “1” da Figura 63, amostra 1, foi encontrada inclusão espessa de aproximadamente  $200\mu\text{m}$ , orientada na direção do fluxo de material (Figura 64.(a)). O ensaio de ultrassom apresentou um pico bem definido nessa região (Figura 64.(b)).

Figura 64. (a) Inclusões espessa de aproximadamente  $200\mu\text{m}$  orientada na direção do fluxo de material e (b) ecograma do ensaio de ultrassom apresentando um pico bem definido (eixo das abscissas corresponde à amplitude do sinal ultrassônico em Volts e o das ordenadas ao tempo em microssegundos). Destacado em vermelho o sinal correspondente a micrografia.

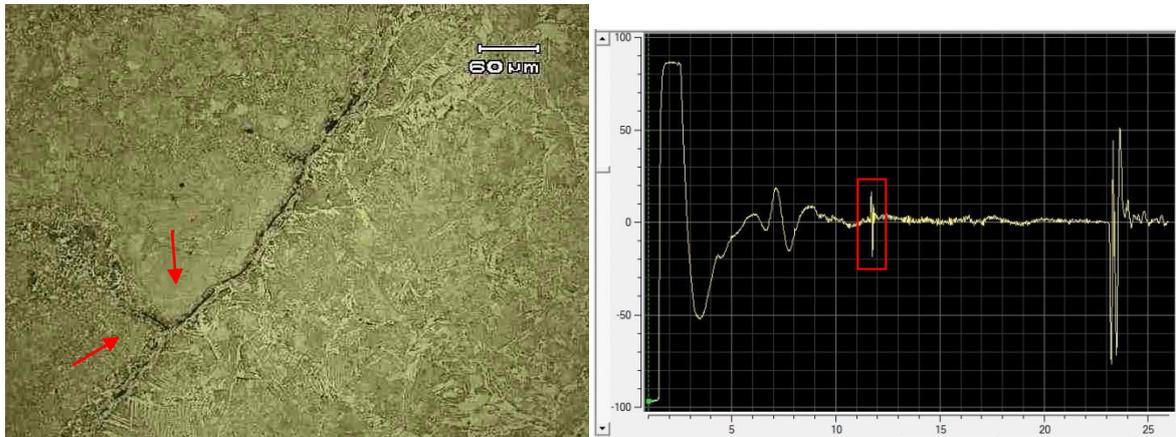
Já na região “2” da Figura 63, ainda na amostra 1, houve a ocorrência de micro-vazios no contorno da interface de união do material que fluiu. Esses vazios chegam a ter

aproximadamente  $60\mu\text{m}$  de comprimento (Figura 65.(a)). O sinal do ensaio de ultrassom característico apresentou um pequeno sinal (Figura 65.(b)).

Figura 65. (a) Micro-vazios de aproximadamente  $60\mu\text{m}$  contornando a interface entre os materiais. As setas em vermelho indicam o fluxo de material. (b) ecograma do ensaio de ultrassom (eixo das abscissas corresponde à amplitude do sinal ultrassônico em Volts e o das ordenadas ao tempo em microsegundos). Destacado em vermelho o sinal correspondente a micrografia.

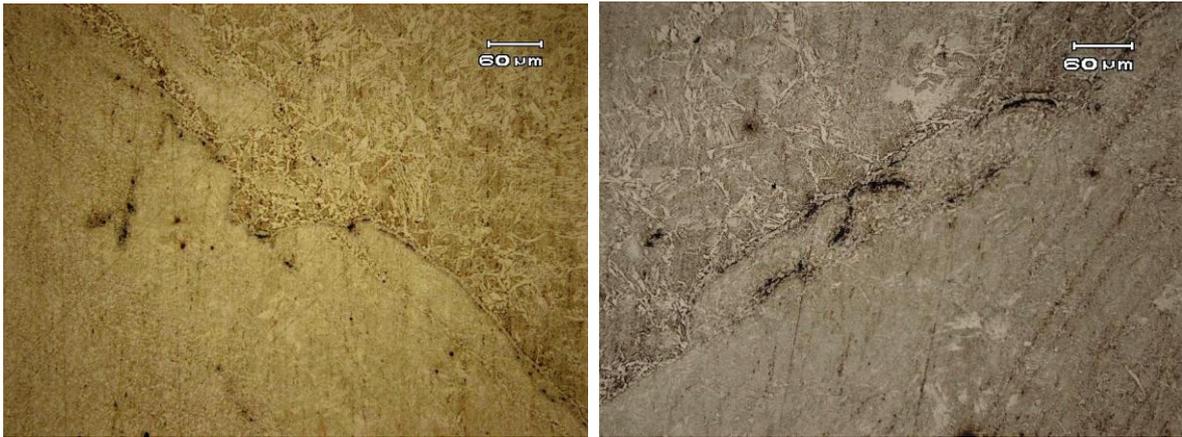
Em algumas amostras foi verificada a presença de descontinuidades justamente ao redor da interface do material que fluiu plasticamente. Esse fato pôde ser observado em menores e maiores escalas. A Figura 73.(a) mostra descontinuidades não maiores do que 20μm em comprimento ao redor da interface de união. Na Figura 73.(b) já é possível observar descontinuidades de até 60μm acompanhando a linha da interface de união.

Figura 73. (a) Amostra com presença de descontinuidades do que 20 $\mu$ m em comprimento ao redor da interface de união e (b) amostra descontinuidades de até 60 $\mu$ m acompanhando a linha da interface de união.

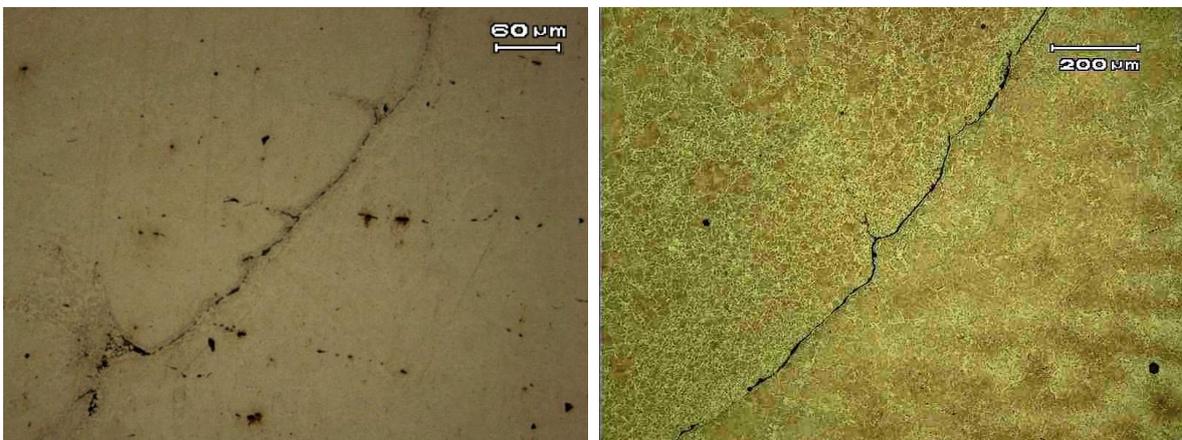
Nas Figuras 73.(a) já é possível notar descontinuidades preenchendo quase que toda a linha da interface, e na Figura e 74.(a) e 75.(a) descontinuidades contornando exatamente o material que fluiu.

Figura 74 (a) Amostra com descontinuidades não maiores do que 50  $\mu$ m isoladamente, mas contornando quase que totalmente a linha da interface de união e (b) amostra com microtrincas na interface de união.
