**LEVANTAMENTO DAS PRINCIPAIS MANIFESTAÇÕES  
PATOLÓGICAS EM EDIFICAÇÕES RESIDENCIAIS DE UMA  
CONSTRUTORA DE PORTO ALEGRE**

Porto Alegre  
julho 2013

Trabalho de Diplomação apresentado ao Departamento de  
Engenharia Civil da Escola de Engenharia da Universidade Federal  
do Rio Grande do Sul, como parte dos requisitos para obtenção do  
título de Engenheiro Civil

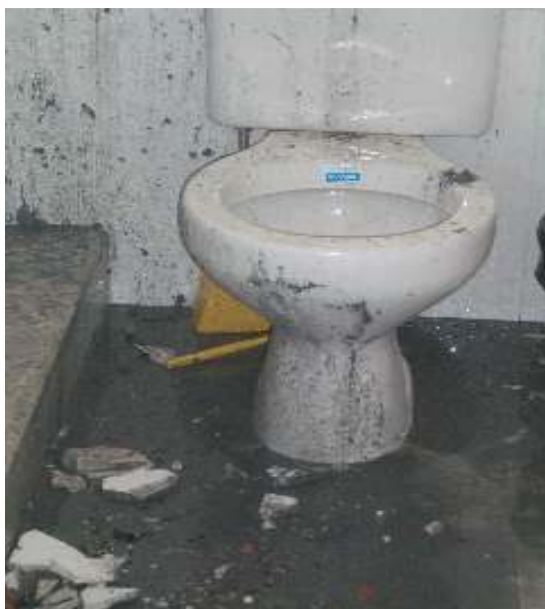
Na figura 61, pode ser visto um caso de entupimento da rede de esgoto que acabou danificando completamente o banheiro do apartamento, causando diversos transtornos aos

proprietários que já estavam morando no edifício. A figura 62 mostra a tubulação de esgoto obstruída por restos de concreto.

Figura 61 – Entupimento na rede de esgoto

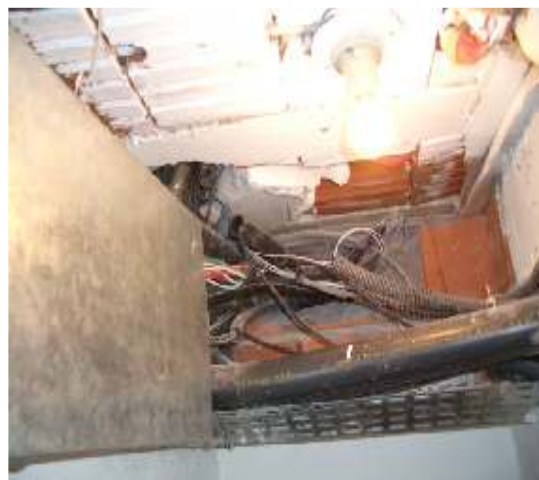
As figuras 66 e 67 ilustram casos sérios de infiltração de água na rede elétrica causadas por falta de isolamento dos fios que ficaram expostos à ação das chuvas, podendo causar choques, que é o problema mais grave que pode ocorrer em instalações elétricas.

Figura 67 – Rede elétrica sem proteção e suscetível à entrada de água

A falta de proteção adequada às redes elétricas de distribuição pode causar sérios problemas nos circuitos. Deve-se fazer o correto isolamento das fiações e os fios devem estar protegidos para não entrarem em contato com a umidade. Nas figuras 68 e 69, são mostrados circuitos externos com problema de isolamento, causando queima de lâmpadas.

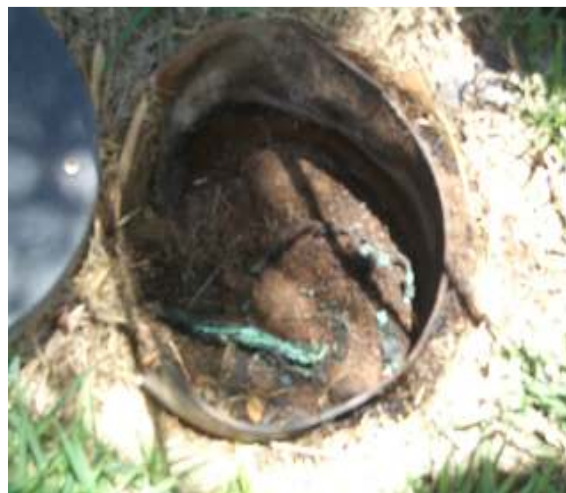
Figura 69 – Isolamento inadequado de circuito externo

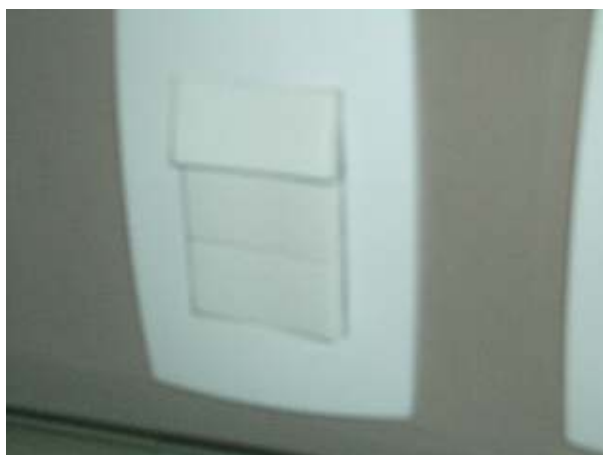
A figura 70 ilustra um defeito de fabricação em um interruptor.

Figura 70 – Defeito de fabricação em interruptor

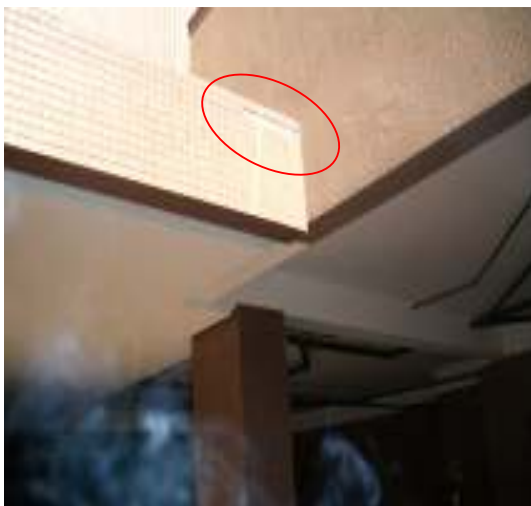
Os descolamentos de peças cerâmicas ocorreram nos revestimentos de fachada que usavam pastilhas (figura 83). Conforme já citado no item 4.7.2, Campante e Baía (2003) destacam que esses descolamentos podem ocorrer devido a falhas na execução do assentamento, ou por variações higrotérmicas das peças, por utilização de argamassa colante com tempo em aberto

Figura 83 – Destacamento de pastilhas da fachada

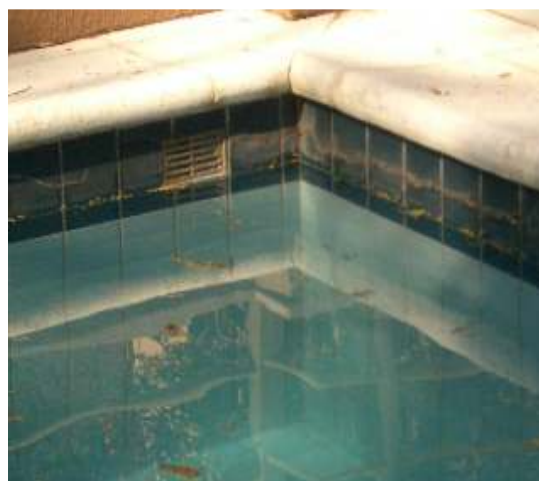
Na figura 87, pode ser vista a deterioração das juntas de assentamento, ocasionada por retração de secagem da argamassa, conforme descrito por Campante e Baía (2003) no item 4.8.1. Já na figura 88, observam-se eflorescências entre as pastilhas cerâmicas da área piscina, resultante da entrada de água e lixiviação e posterior carbonatação do hidróxido de cálcio, formado na hidratação do cimento.

Figura 88 – Peças cerâmicas com eflorescências

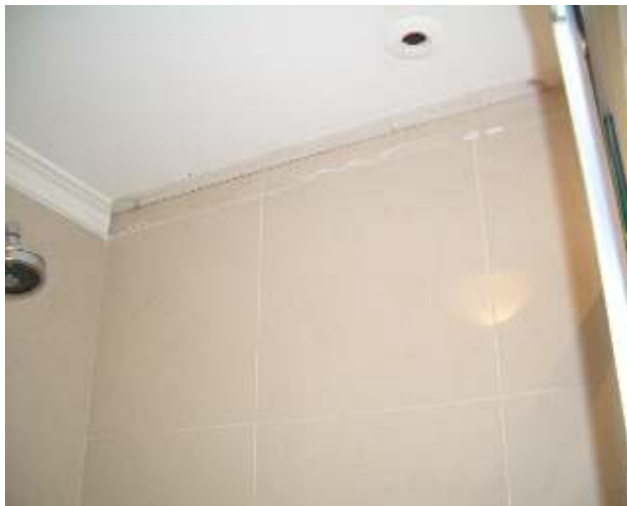
Em alguns casos de descolamento de molduras de gesso, foi identificado o desprendimento da peça devido ao contato direto com placas cerâmicas, quando não houve aderência entre os dois materiais. Além disso, como as molduras estão localizadas nos banheiros, o vapor da água dos chuveiros contribuiu para esse descolamento (figura 89). Entre outros casos, o descolamento ocorreu devido ao fato de a peça não ter sido bem colada, ou seja, foi um defeito causado por má execução.

Figura 89 – Descolamento da moldura de gesso
