**APORTE AL ESTUDIO SOBRE LA INCIDENCIA DE LOS FENOMENOS
PATOLOGICOS EN PUENTES DE HORMIGON ARMADO EN EL URUGUAY**

Disertación presentada en el Programa de Maestría Interinstitucional (MINTER) entre la Universidad Federal de Rio Grande del Sur (UFRGS - NORIE) y la Universidad de la República (UDELAR - FARQ), como parte de los requisitos para obtener el Título de “Maestre en Ingeniería”.
Orientación: Prof. Angela Borges Masuero, Dra.

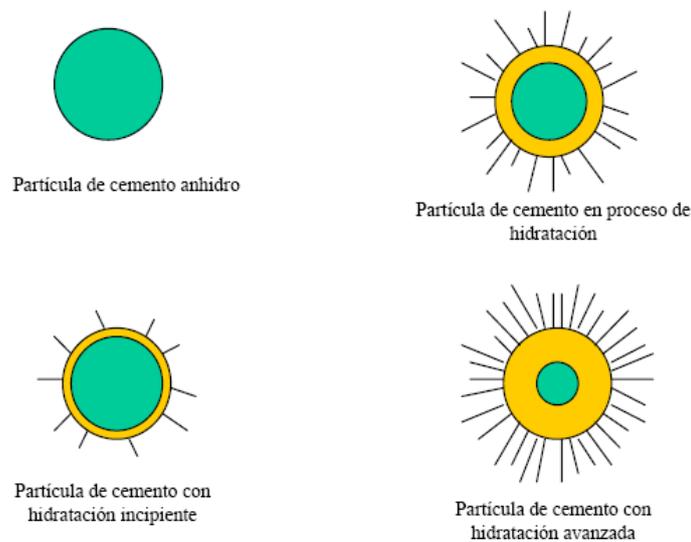
Figura 1 – Crecimiento de los cristales C-S-H (BECKER f, 2010)

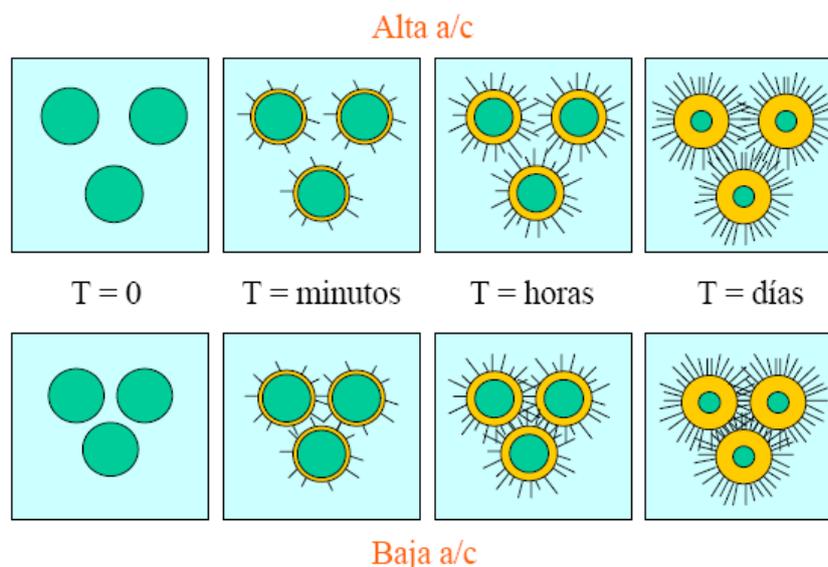
Figura 2 - Influencia de la relación a/c sobre la interrelación de los C-S-H y la resistencia de la pasta (cemento + agua) (BECKER, 2010 f)

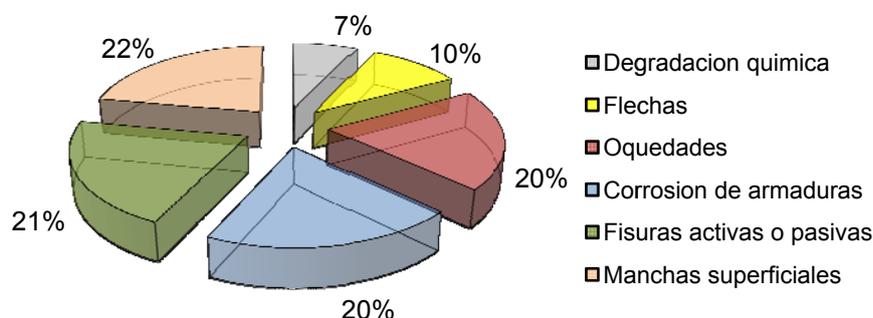
Estos procesos patológicos, que salvo excepciones es posible afirmar no deben su origen a una única causa (Figura 3), presentan manifestaciones externas características (daños, síntomas o lesiones) que ocurren a través de un proceso o mecanismo generalmente evolutivo y con tendencia a agravarse (HELENE, 2007).

Figura 3 - Incidencia de las manifestaciones patológicas en estructuras de hormigón armado (HELENE, 2007)

Concluida la exposición de la información global constata-se su semejanza con la detallada en la Figura 3 (HELENE, 2007), particularmente en lo referido a corrosión de armaduras, manchas superficiales y fisuras. En la misma dirección, destacase-se también la similitud de lo expuesto con lo detallado por; Magalhaes et. al. (1989) apud DURAR-CYTED (2000); Carmona F; Marenga,A (1988) apud DURAR-CYTED (2000)⁴⁹ y GEHO (1992) apud DURAR-CYTED (2000)⁵⁰, quienes arriban en su caso a conclusiones similares.

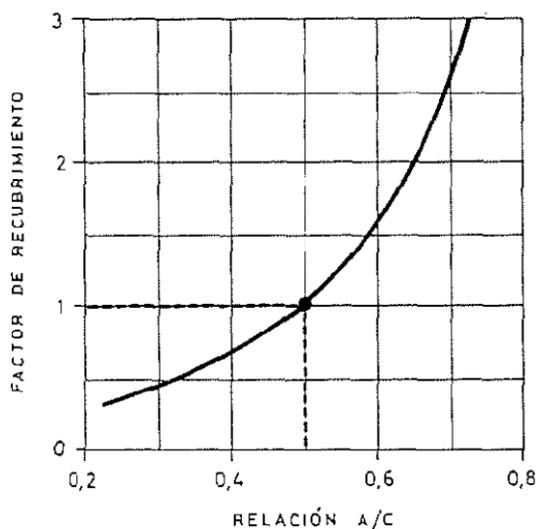
- **Permeabilidad:** Fenómeno presente ante gradientes de presión (tanques de agua, presas, canalizaciones de agua bajo presión). La mayoría de las veces no es un mecanismo importante ya que un buen hormigón puede-se considerar impermeable a la mayoría de los líquidos, más allá que no es fácil conseguir una estructura de tales características. En general hay siempre pequeños defectos por donde el agua puede percollar (fisuras, juntas frías de hormigonado, puntos de fijación de encofrados etc.). La Figura 4 marca la influencia que la relación a/c tiene en la necesidad de recubrimiento, donde puede-se observar que pasar de un valor de 0.5 a otro de 0.65 conduce a precisar el doble de espesor para obtener la misma protección. Seguidamente, la Figura 5 destaca la importancia del curado en el comportamiento de este parámetro.

Figura 4 - Influencia de la relación a/c sobre la permeabilidad relativa al recubrimiento para proteger la armadura (CALAVERA, 1999)

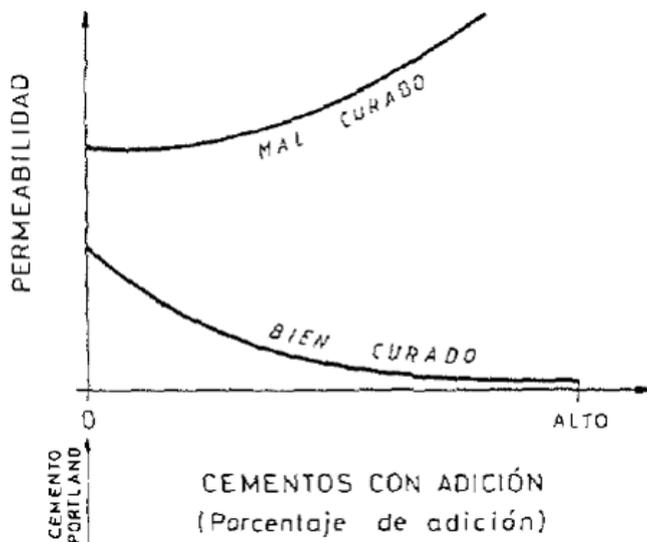
Figura 5 - Incidencia del curado en la permeabilidad del hormigón (CALAVERA, 1999)

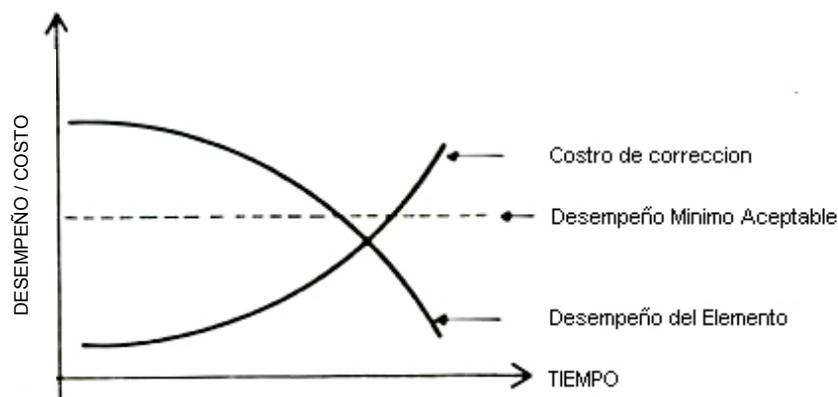
La situación planteada que incide directamente en los costos (Figura 6), pone de manifiesto la importancia de introducir preceptos de desempeño en la concepción de estructuras, proyectando no únicamente para la seguridad estructural sino también para la durabilidad.⁹ (MODEL CODE C.E.B. 90 apud CALAVERA, 1999; SANCHES DE JUAN, 2004; PERALTA et al. 2005; TAUS et. al., 2005; FARIA, 2009; FERNÁNDEZ CÁNOVAS, 2010).

Figura 6 - Relación entre la evolución de los costos y el desempeño de los elementos estructurales (HELENE, 1988 apud PAZINI, 1989)

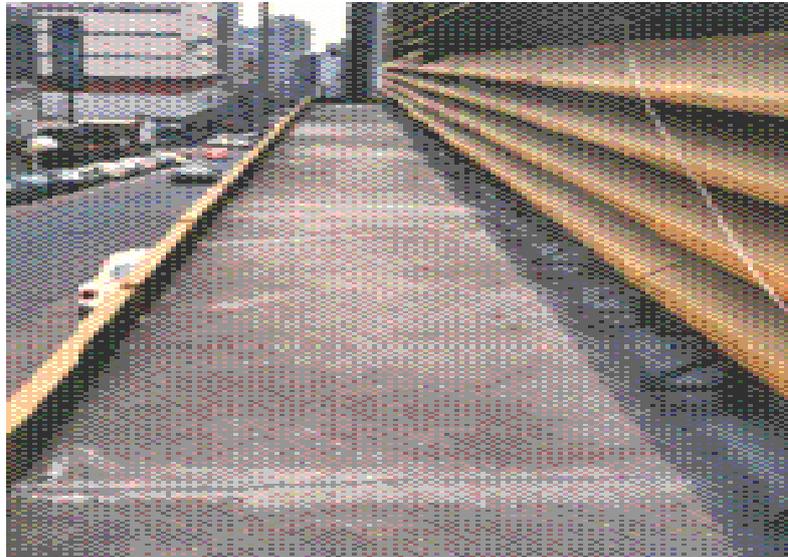
La acción cíclica de estos fenómenos, a su vez, provoca una acción perjudicial por acumulación de efectos, donde una fisuración inicial menor puede comprometer la durabilidad de un elemento al franquear el ingreso a los agresivos (Figura 7).

Figura 7 - Fisuración por variación térmica ambiental (PAZINI-O'REILLY, 2003)

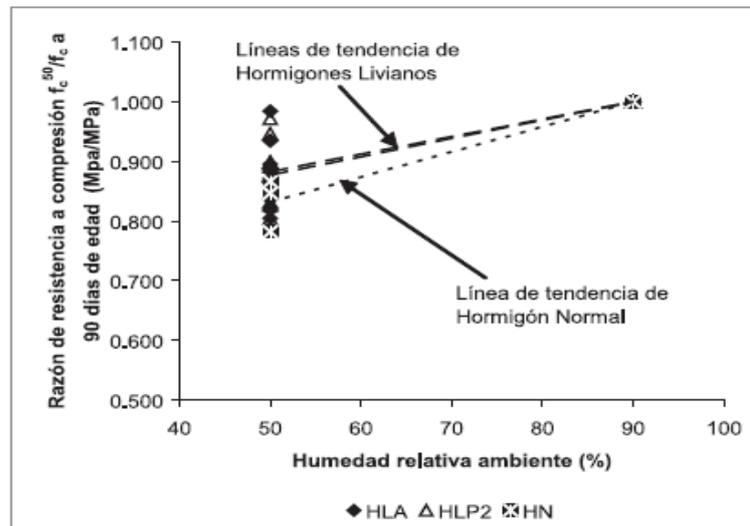
Es ilustrativo en relación a los fenómenos descritos el estudio realizado por Vidiela-Tapia (2007), donde se aprecia el deterioro producido en las propiedades resistentes

del material como resultado de su exposición a un ambiente con humedades menores a las de saturación (Figura 8).

Figura 8 - Efecto de la humedad relativa ambiente en la resistencia a la compresión de un hormigón nuevo después de 83 días de secado (VIDIELA-TAPIA, 2007)

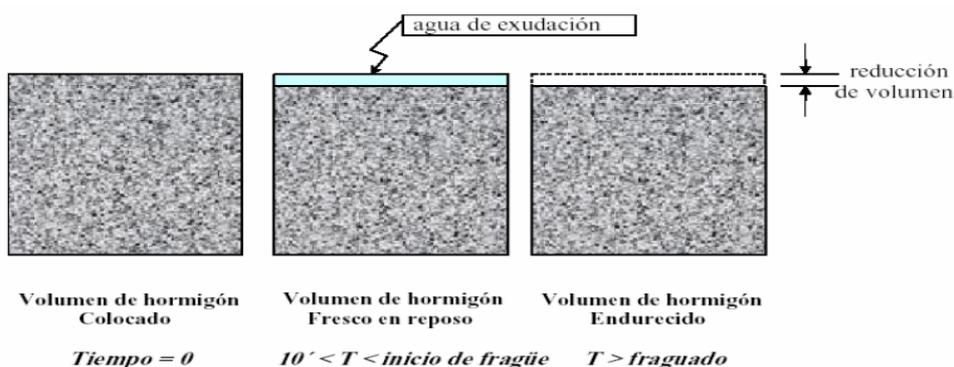
El hormigón en condiciones normales presenta durante un corto período de tiempo (2 a 4 horas) un estado plástico y maleable que permite, luego de mezclado, su transporte y colocación en obra para ser compactado y terminado. Después de esta etapa, conocida como “estado fresco del hormigón”,¹³ el material se consolida y pasa a un “estado endurecido” en el que adquiere resistencia mecánica por las reacciones de hidratación producidas en la pasta (BECKER, 2010 a). Una vez colocado y compactado este experimenta una segregación de sólidos con desplazamiento ascendente de parte del agua, la que es acompañada a su vez por una reducción general de volumen (Figura 9).

Figura 9 - Reducción de volumen por efecto de la exudación (BECKER, 2010 b)

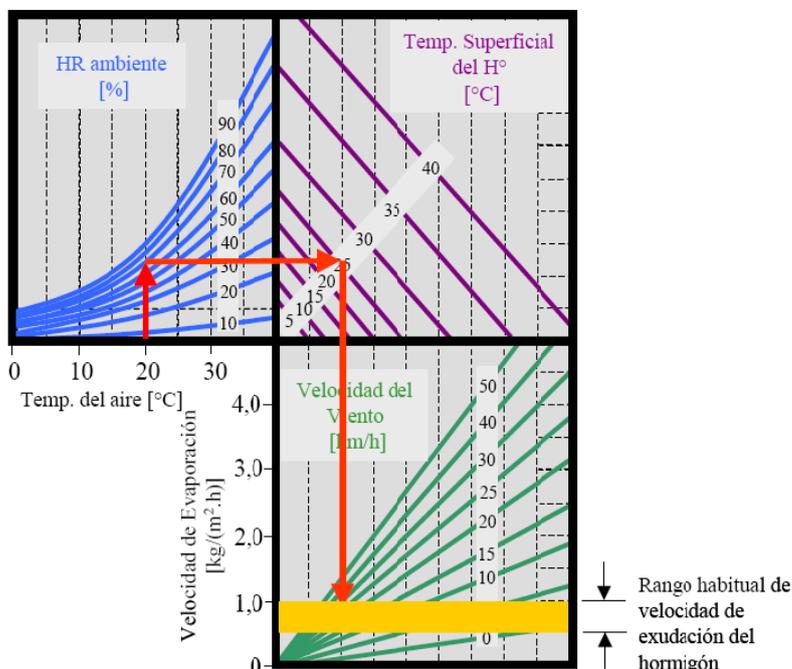
La Figura 10 a continuación presenta el ábaco de la PCA (Portland Cement Association) mediante el cual es posible considerar la pérdida de humedad superficial a partir de la humedad relativa ambiente, la temperatura del aire, la temperatura del mismo hormigón y la velocidad del viento. A modo de ej. se muestra en éste el caso de una amplia región de la Argentina, donde considerando que la velocidad de exudación suele variar entre 0,50 y 1,00 kg/m²/h, concluye-se sobre la necesidad de proteger el material una vez vertido.

Figura 10 - Grafico para cálculo de la pérdida de humedad superficial (CALAVERA, 2005) + ejemplo según Becker (2010 a)

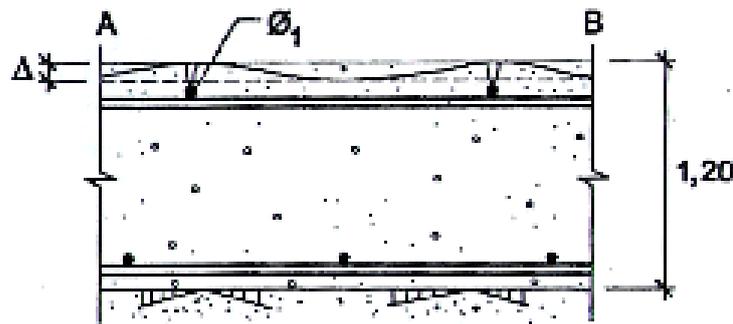
Según Dal Molin (1988) y ACI 224.1R (2007), luego de su colocación, vibrado y acabado el hormigón tiende a continuar su consolidación. Durante el período en estado plástico esta puede verse restringida por las armaduras, una colada previa o los encofrados mismos, lo que localizadamente puede generar vacíos y/o fisuras adyacentes al elemento que impone la restricción (Figuras 11 y 12). Este proceso, a su vez, puede verse intensificado por deficiencias ocurridas en el vibrado y/o por el empleo de encofrados excesivamente flexibles y no estancos.

Figura 11 - Asentamiento plástico para el caso de una losa de cimentación (CALAVERA, 2005)

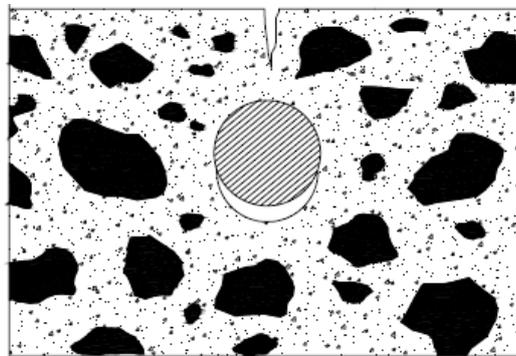
Figura 12 - Formación de fisura por precipitación obstruida (PRICE, 1982 apud ACI 224.1R, 2007)

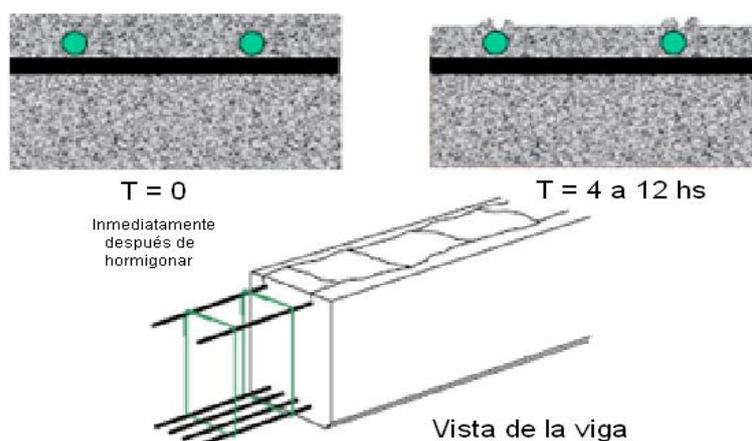
Al respecto, para Dakhil et al. (1975) apud ACI 224.1R (2007) a medida que aumenta el tamaño de las barras sucede lo propio con el asentamiento, lo que genera disminución en el recubrimiento e incremento de la fisuración. Las Figuras 13 a 15 detallan aspectos de lo reseñado.

Figura 13 - Fisuras por asentamiento plástico en vigas (BECKER, 2010 a)

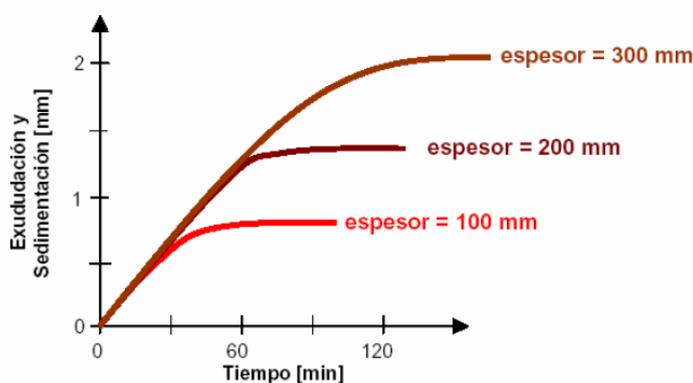
Figura 14 - Exudación y asentamiento plástico en losas de diferentes espesores (CONCRETE SOCIETY, 1992 apud BECKER, 2010 b)

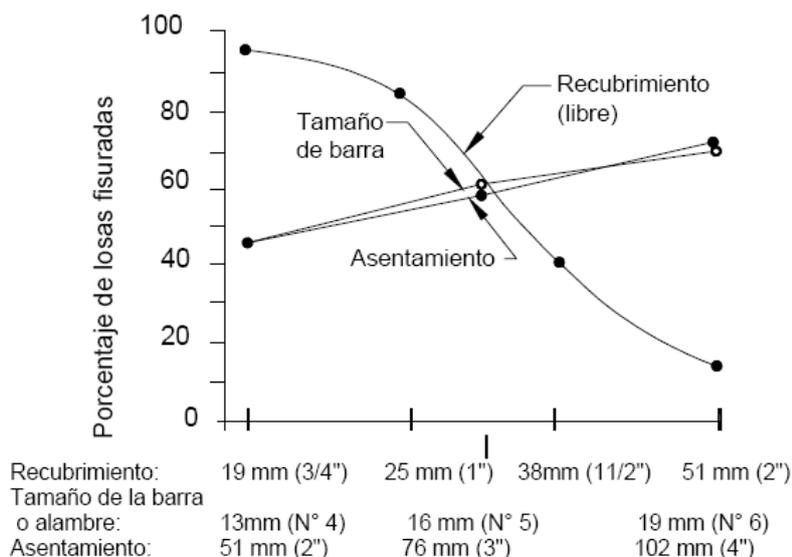
Figura 15 - Fisuración por asentamiento de los agregados en función del tamaño de la barra o alambre, del asentamiento y del recubrimiento del hormigón (DAKHIL et al., 1975 apud ACI 224.1R, 2007)

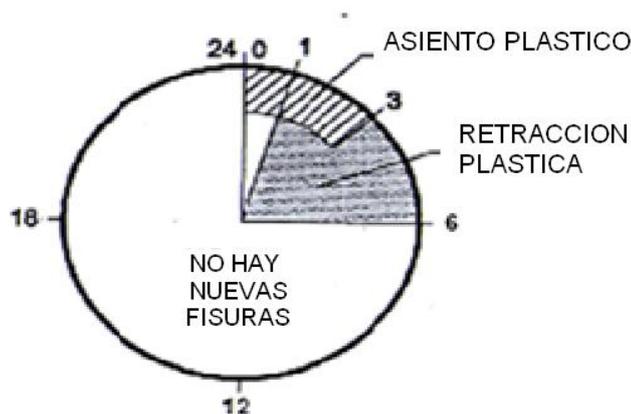
La retracción plástica es el proceso ocurrido en el lapso comprendido entre la primer y sexta hora de colocado el material y se presenta usualmente en elementos superficiales donde la tasa de evaporación supera al agua aportada por la exudación (Figura 16),

Figura 16 - Evolución de los fenómenos presentes durante el primer día del hormigón (CALAVERA, 2005)

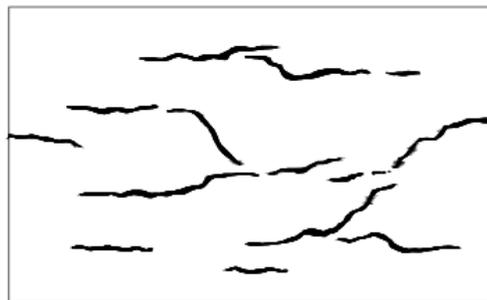
La fisuración irregular producida como resultado de la retracción plástica es previa a iniciar el curado y tanto puede ocurrir antes como después del acabado final. Usualmente estas fisuras son anchas en la superficie pero de escasa profundidad (apenas unos milímetros), aunque en el caso de pavimentos puede no ser así. Su longitud y separación varía desde unos pocos milímetros a unos cuantos metros (Figura 17) y las medidas preventivas son semejantes a las ya detalladas en el apartado 2.4.1.2. (MONTTOYA et al., 1994; CALAVERA, 2005; BECKER, 2010 a).

Figura 17 - Configuración típica de fisuración por retracción plástica (PRICE 1982 apud ACI 224.1R, 2007)

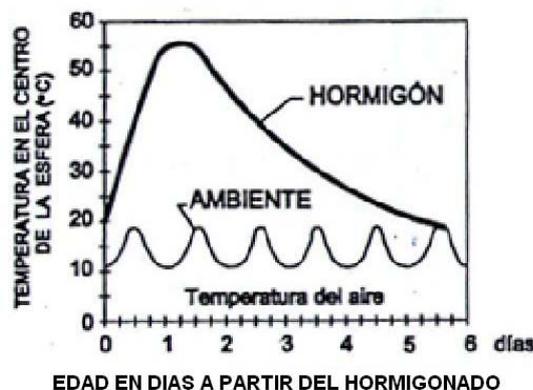
Este fenómeno que fuera ya reseñado, según Calavera (2005) y Husni et. al (2007), es observado en toda pieza recién efectuada debido al calor producido en la hidratación del cemento, donde de no ser posible su rápida disipación se alcanzan temperaturas mayores a las de su entorno inmediato que la exponen a tensiones diferenciales (Figura 18).

Figura 18 - Evolución de la temperatura del hormigón en relación a su entorno inmediato (CALAVERA, 2005)

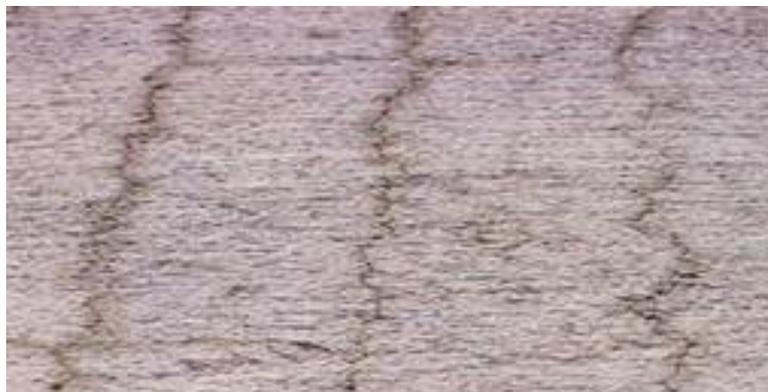
La contracción generada por esta causa está siempre sujeta a algún grado de restricción, ya sea por la cimentación, por otra parte de la estructura o por la propia armadura embebida en el hormigón. A si mismo, la combinación de retracción y restricción desarrolla tensiones de tracción que por lo general degeneran en fisuración, aspecto que se ve incrementado de presentarse retracción no uniforme (Figura 19).

Figura 19 - Fisuración por retracción hidráulica (FIGUEIREDO-O'REILLY, 2003)

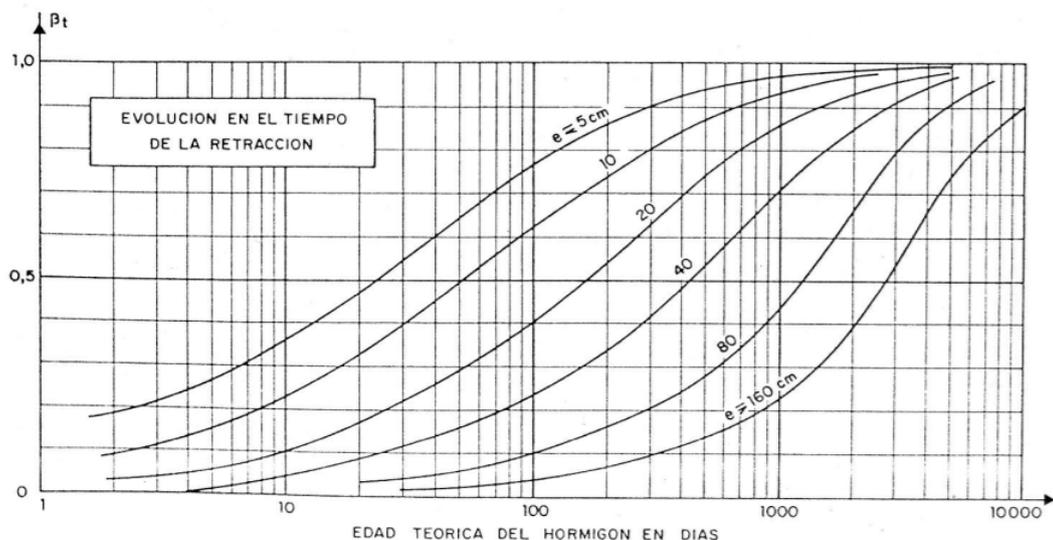
Figura 20 - Evolución de la retracción con el tiempo (MONTTOYA et al. 1994)

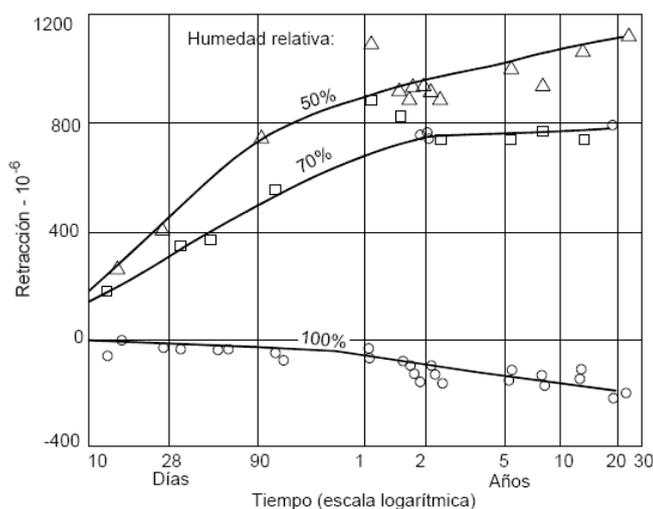
Figura 21 - Relaciones entre retracción y edad para hormigones bajo distintas condiciones de humedades (TROXEL et al., 1958 apud ACI 224R, 2001)

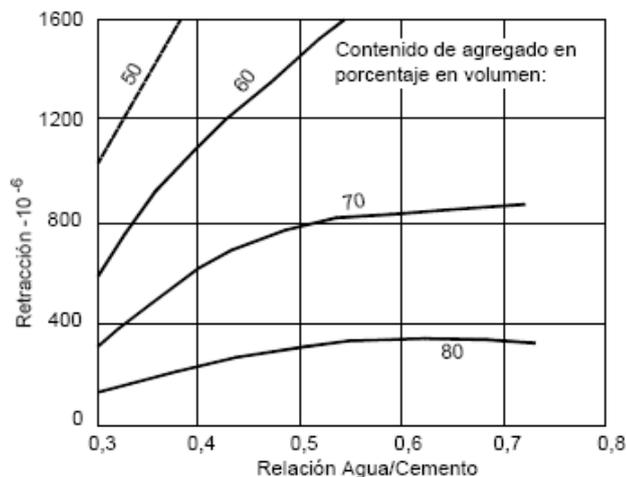
Figura 22 - Influencia de la relación a/c y del contenido de agregado sobre la retracción (OLDMAN, 1968 apud ACI 224R, 2001)

En relación a los agregados, si bien según Dal Molin (1988) su tamaño y granulometría no influyen significativamente en los valores finales, uno mayor permitirá una mezcla más pobre y posibilitará la atenuación del proceso. Al respecto, según Carlson (1938) apud ACI 224.1R (2007), cuanto más rígidos estos sean menor será la retracción, alterando de esta forma el comportamiento final del hormigón (por ejemplo, la retracción de uno que contiene arenisca puede ser más del doble que la de otro que contiene granito, basalto o caliza). La Figura 22 marca la incidencia que en este proceso tienen el contenido de agregado y la relación a/c.

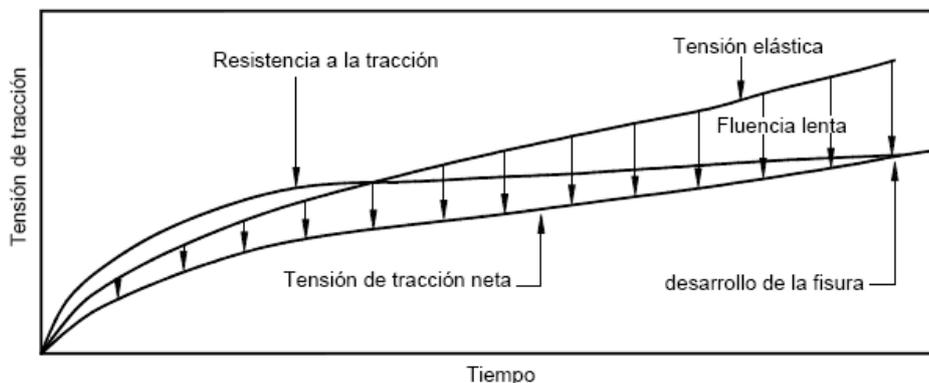
Figura 23 - Efecto de la fluencia lenta sobre la tensión de tracción (ACI 224R, 2001).

Un aspecto no menor a considerar es que si bien según ACI 224R (2001) las tensiones de tracción producidas por la restricción de la retracción reducen-se debido a la incidencia de la fluencia, el beneficio de ésta disminuye con la edad, resultando finalmente en que la tendencia a la fisuración igualmente se acrecentará. La Figura 23 detalla este efecto.

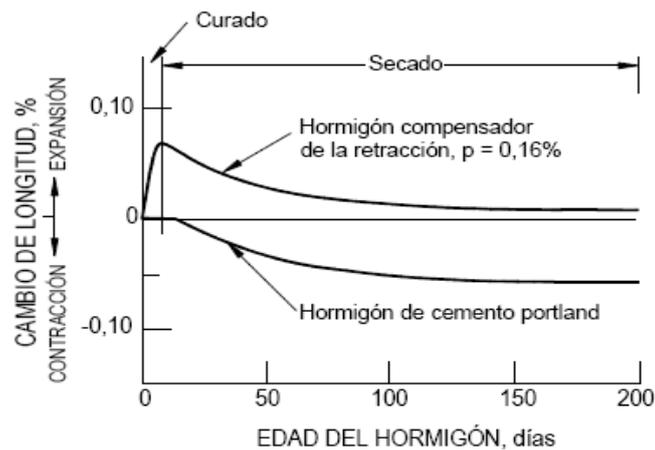
Figura 24 - Cambios de longitud en un hormigón c/compensador de retracción y en un hormigón de cemento portland (humedad relativa = 50%) (ACI 224R, 2001)

En lo que hace a su cuantificación, según Pazini-O'Reilly (2003) y Calavera (2005) el valor podría ser ubicado en torno a los 0.5 mm/m y según ACI 224.1R (2007) el mismo podría ser cercano al 1% del volumen total, más allá que como resultado de la restricción especificada este podría-se establecer en aproximadamente 0,06%. La Figura 24 ejemplifica al respecto a partir de la comparación de un hormigón normal y otro aditivado.

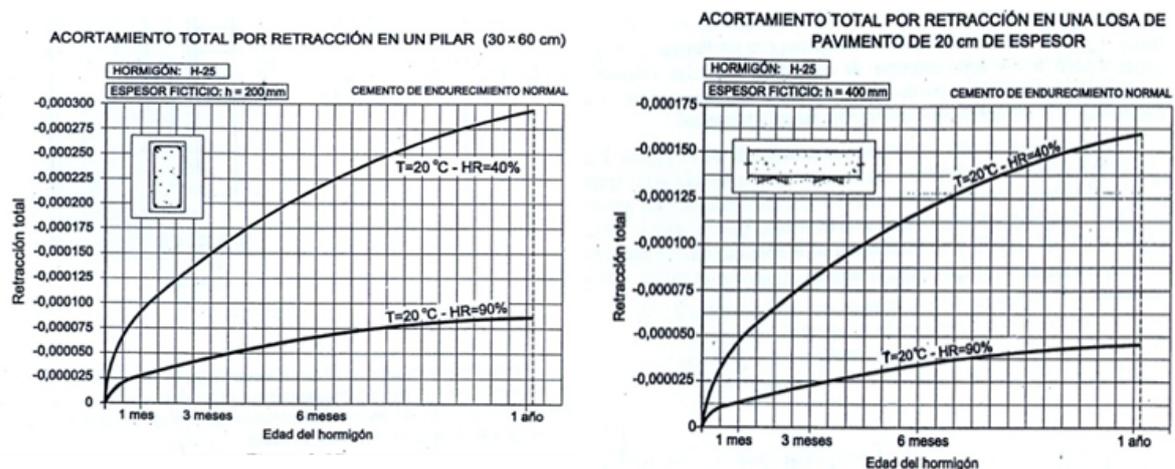
Figura 25 - Evolución de la retracción en una losa de pavimento y en un pilar (CALAVERA, 2005)

Según ACI 224R (2001), desde el punto de vista estructural no hay necesidad de separar la retracción por secado de fenómenos como la retracción autógena o por carbonatación. Si bien la capacidad de deformación del hormigón a tracción es limitada y habrá fisuración si esta se ve excedida, existe un elevado grado de incertidumbre en relación a su predicción ya que varía considerablemente en función de parámetros como; la composición y origen de los agregados, la humedad relativa ambiente, la geometría de la pieza y la relación superficie expuesta / volumen. La Figura 25 a continuación explicita el proceso en una losa de pavimento y en un pilar.

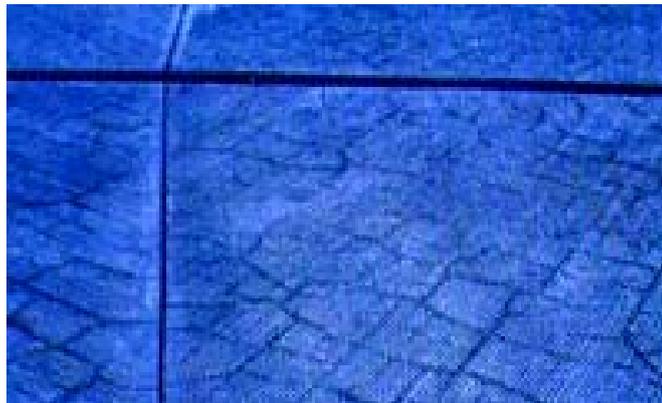
Figura 26 - Configuración típica de fisuras por desecación superficial (PAZINI-O'REILLY, 2003)

La fisuración irregular en losas y muros (piel de cocodrilo) constituye un ejemplo de retracción por secado a pequeña escala, la que se presenta cuando la capa superficial del hormigón tiene mayor contenido de humedad que las más profundas. El resultado de este proceso es una serie de fisuras finas y poco profundas de escasa separación (ACI 224.1R, 2007), donde a menor espesor y mayor superficie corresponde mayor probabilidad de ocurrencia (DAL MOLIN, 1988) (Figura 26).

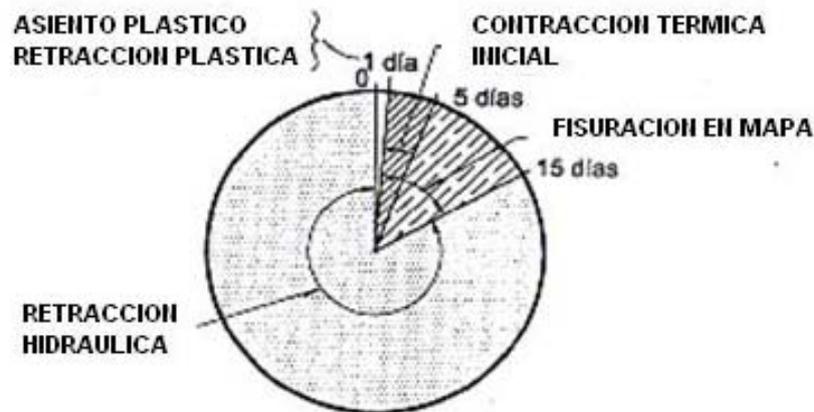
Figura 27 – Primer año del hormigón (CALAVERA, 2005)

Resumiendo lo hasta aquí expuesto, la Figura 27 muestra el primer año de vida del hormigón y explicita los periodos en que se producen los procesos ya citados.

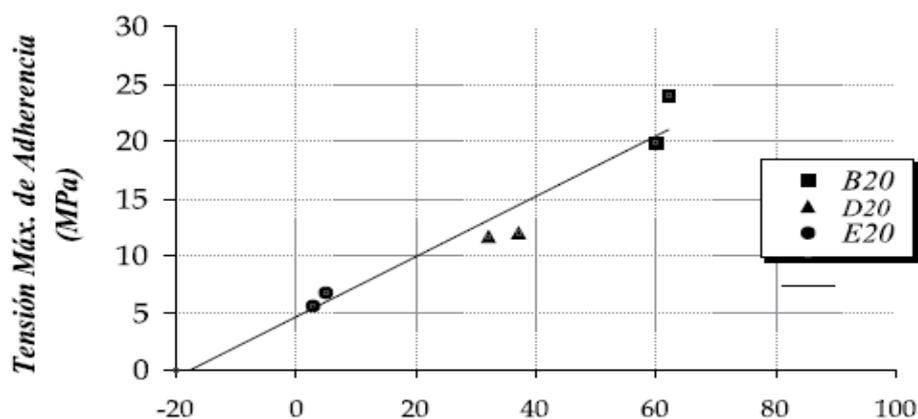
Figura 28 - Influencia del recubrimiento en la tensión máxima de adherencia (MOLINA et al. 2004)

Según Tepfers (1973) apud Molina et al. (2004) y Molina et al. (2011) el citado fenómeno de adherencia, mediante el cual se garantiza la transferencia de tensiones acero / hormigón, es quien hace posible al propio material siendo vital su preservación para la propia existencia. En este sentido, si bien esta transferencia se produce a partir de una serie de esfuerzos originados en los resaltos de las barras su confinamiento es primordial, en función de lo cual no debe-se desatender la relación presente entre el recubrimiento y el diámetro. Las Figuras 28 y 29 a continuación detallan aspectos referentes a este punto.

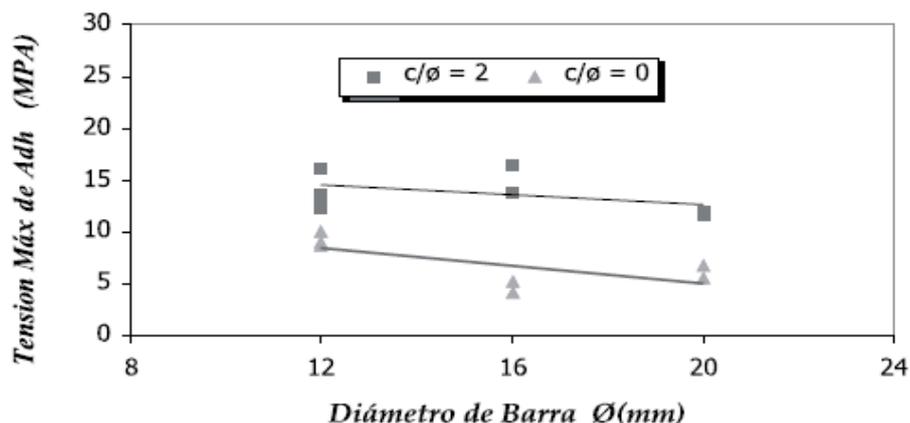
Figura 29 - Influencia del diámetro de la barra en la tensión máxima de adherencia para relación: Recubrimiento / Ø = 2 y 0 (MOLINA et al. 2004)

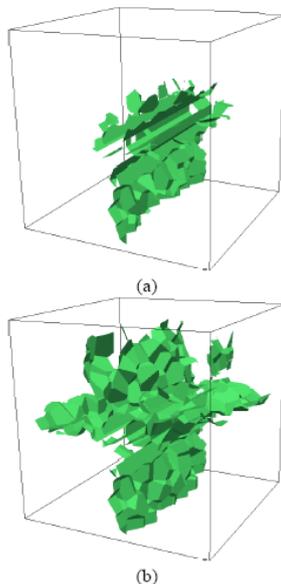
Figura 30 - Patrones de fisuración en una barra de refuerzo con 3.2% (a) y 16.8% (b) de porcentaje de corrosión (GRASSI-DAVIES, 2010)

El proceso de corrosión genera productos expansivos cuyo volumen, según Ocampo et al. (2005), es de 2 a 14 veces el del óxido pasivante, los que de verse restringidos generan tensiones de tracción pasibles de provocar fisuración longitudinal en la pieza (paralelas a la barra) (ACI 224.1R, 2007; HUSNI et al. 2007). Este escenario reduce la capacidad de anclaje mayormente aportada por los resaltos, alterando considerablemente la adherencia ya explicitada (GRASSI-DAVIES, 2010). (Figura 30)

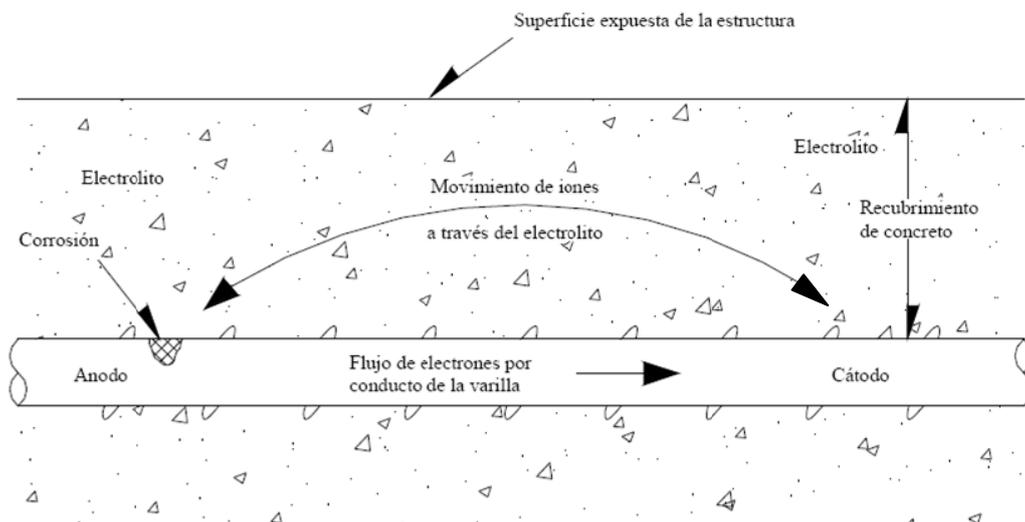
Figura 31 - Representación esquemática de una celda de corrosión electroquímica en el hormigón armado (NIEVES et al. 2004)

Todo proceso de corrosión electroquímica requiere la presencia de al menos cuatro elementos; a) un ánodo donde ocurre la oxidación, b) un cátodo donde ocurre la reacción de reducción, c) un conductor eléctrico donde circulan los electrones liberados en el ánodo y consumidos en el cátodo y d) un electrolito donde ocurren dichas reacciones (ACI 201.2R, 2001; CPA, 2002 a; CPA, 2002 b; NIEVES et al. 2004; CALAVERA, 2005; HUSNI et al. 2007; ACI 201.2R apud ACI 224.1R, 2007). A sí mismo, cuando el metal se corroe paulatinamente zonas anódica y catódica pueden generarse en varios puntos de la misma barra, posibilitando la formación de procesos similares en forma simultánea ¹⁸ (CPA, 2002 b). La Figura 31 representa sintéticamente el funcionamiento de una celda de corrosión electroquímica.

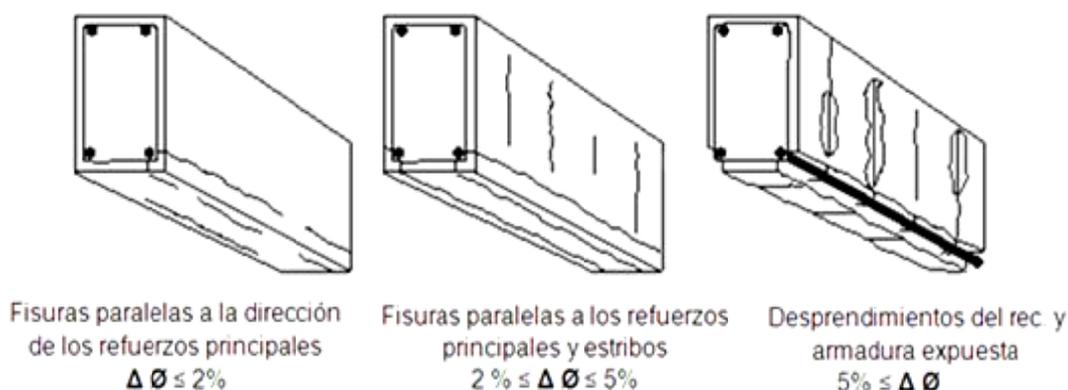
Figura 32 - Representación esquemática sobre la evolución de la fisuración en vigas de hormigón armado afectadas por corrosión (HUSNI et al. 2007)

Según Husni et al. (2007), el tiempo para que estas lesiones se hagan visibles depende tanto de la calidad y espesor de la cobertura como del diámetro y ubicación de las barras. A modo de ejemplo, la Figura 32 representa la fisuración en una viga según el porcentaje de acero afectado.

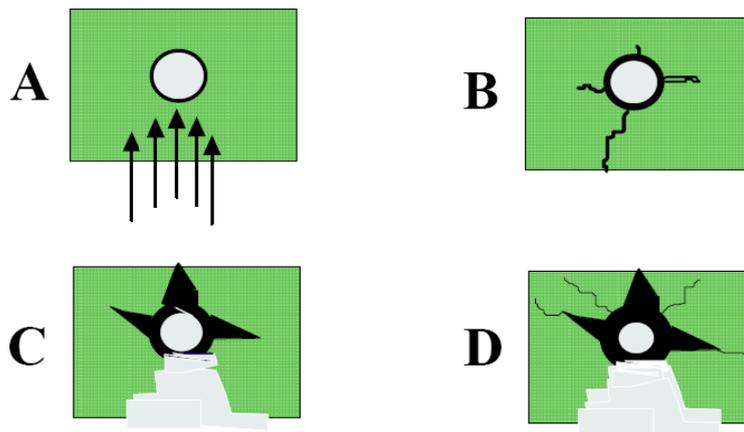
Figura 33 - Representación gráfica de la evolución del deterioro en estructuras afectadas por corrosión de armaduras (HELENE, 2010).

Fases C/D: periodo de tiempo en el que se producen desprendimientos, se hacen visibles las armaduras y las lesiones se generalizan. Las Figuras 33 y 34 ilustran lo señalado.

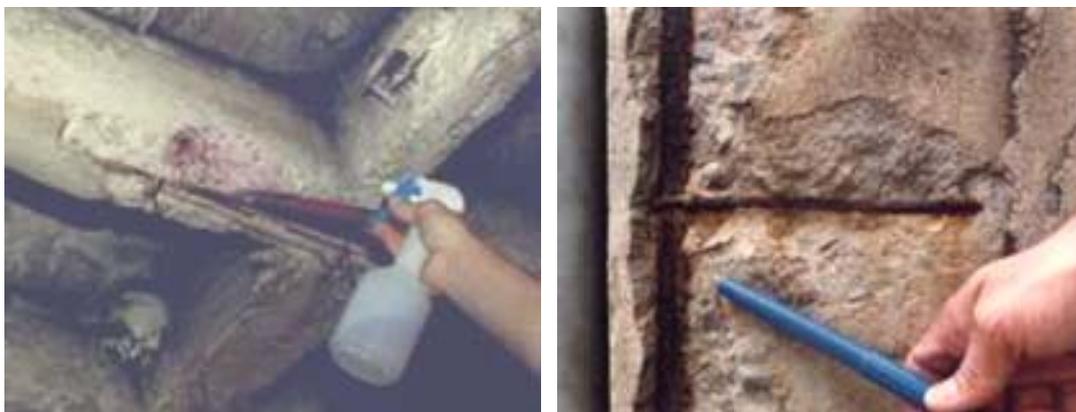
Figura 34 - Corrosión del acero de refuerzo (PAZINI-O'REILLY, 2003)

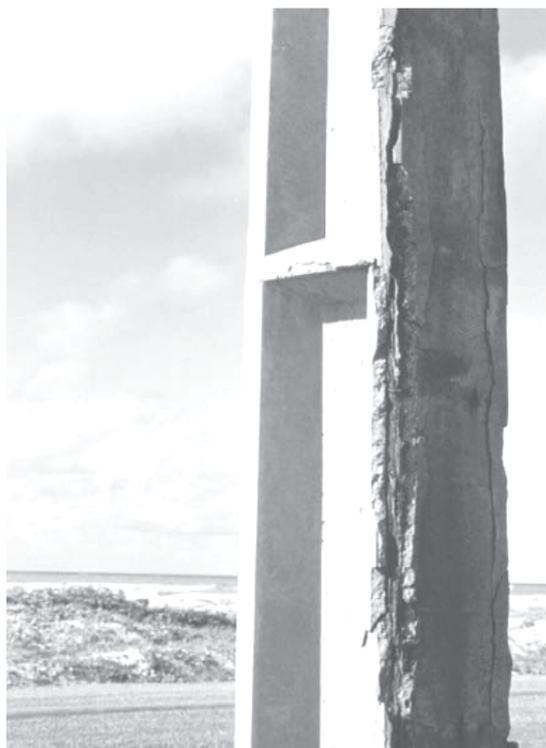
Figura 35 - Poste de hormigón con proceso de corrosión por ataque de cloruros (JOUKOSKI et al. 2004)

En relación al diagnóstico es importante en estos casos determinar el perfil de ingreso, para lo cual es necesaria la extracción de muestras a distintas profundidades y particularmente en las proximidades del acero (PEREIRA-HELENE, 2007 b). La Figura 35 exhibe los daños por esta causa y la 36 detalla aspectos relativos al proceso.

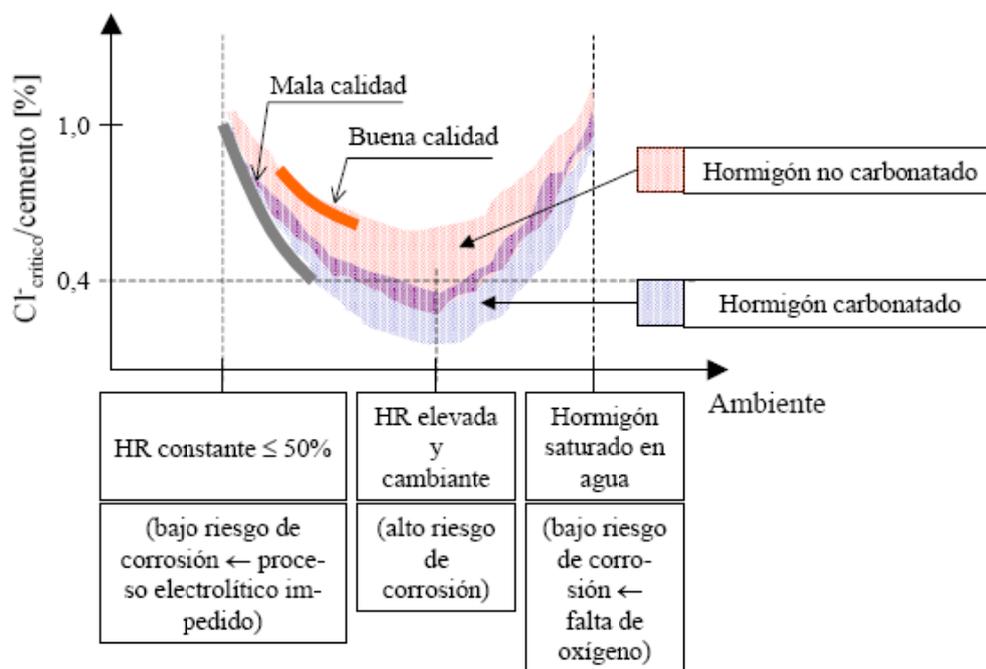
Figura 36 - Esquema de variación del contenido crítico de cloruros en función de la calidad del hormigón y la humedad relativa ambiente (ANDRADE, 1988 apud BECKER, 2010 a)

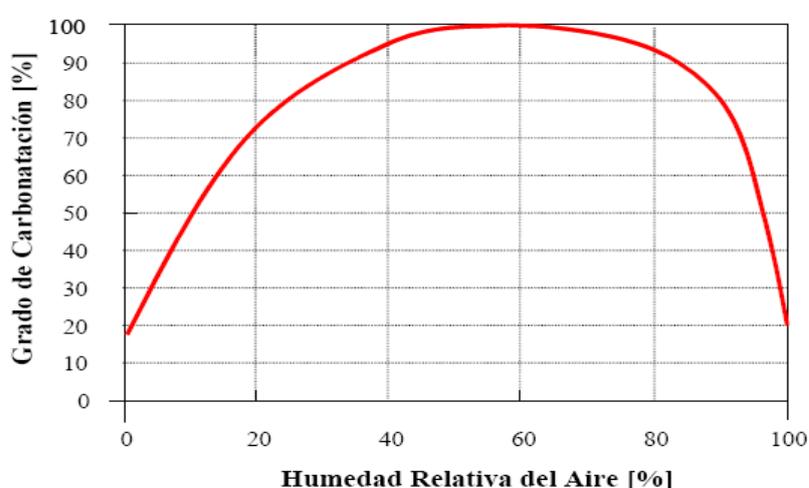
Figura 37 - Grado de carbonatación del hormigón en función de la HR ambiente (G. COCHET & F. SORRENTINO, 1995 apud BECKER, 2010 a)

Al respecto, según Verbeck (1958) apud ACI 201.2R (2001), para HR menores al 25% el grado de carbonatación podría ser considerado insignificante y si esta superara el 75% la propia humedad presente en los poros restringiría la penetración de CO₂ (hormigones relativamente permeables sufren una carbonatación más rápida y extensa que los densos y bien curados). Coincidentemente con lo expresado, según Ocampo et al. (2005) y Pauletti et al. (2007) es en condiciones de baja humedad (menores a 50%) y de saturación que el proceso se verá condicionado y es en el rango de 50% a 85% que han de ser considerados los riesgos asociados²⁸. La Figura 37 a continuación muestra el gráfico de G. Cochet & F. Sorrentino donde se marca la relación existente entre HR y Carbonatación.

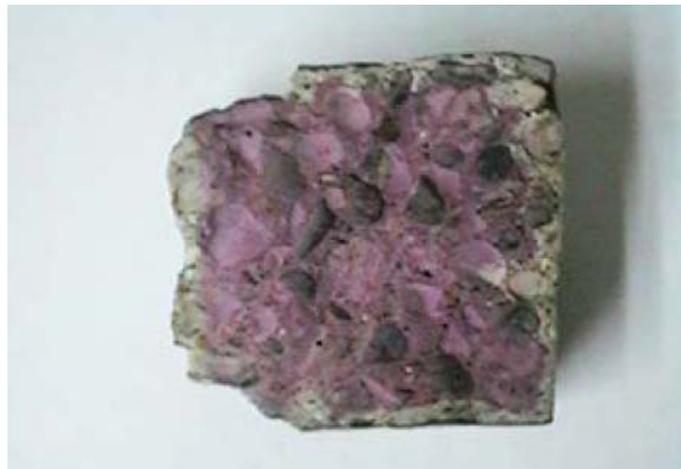
Figura 38 – Muestra de hormigón a la que se ha aplicado la técnica de la fenolftaleína (OCAMPO et al. 2005)

Según Ludwig (1980) et al. ACI 201.2R (2001), la reacción del cemento hidratado con el CO₂ es generalmente un proceso lento y según Kobuku-Nagasaki (1989) apud Pauletti et al. (2007), ante condiciones naturales de exposición (0,03% a 1% de CO₂) pueden-se requerir varios años para la ocurrencia de eventos pasibles de ser evaluados.³⁰ La Figura 38 enseña una muestra con fenolftaleína, reactivo generalmente empleado para la detección del frente carbonatado (incoloro).

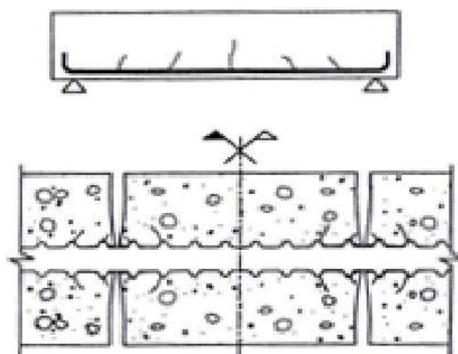
Figura 40 - Fisuras producto de la imposibilidad del hormigón de seguir la deformación del acero (CALAVERA, 2005)

- *Las debidas a la elongación de las armaduras:* son características de piezas sometidas a tracción y flexión simple o compuesta y se generan por la imposibilidad del hormigón en equiparar la deformación del acero (Figura 40).
- *Las debidas a tensiones de tracción presentes en el hormigón:* un caso típico son las causadas por el esfuerzo cortante (Figuras 41 y 42).
- *Por compresión excesiva del hormigón:* son de escaso espesor y paralelas a la dirección del esfuerzo (Figura 43).

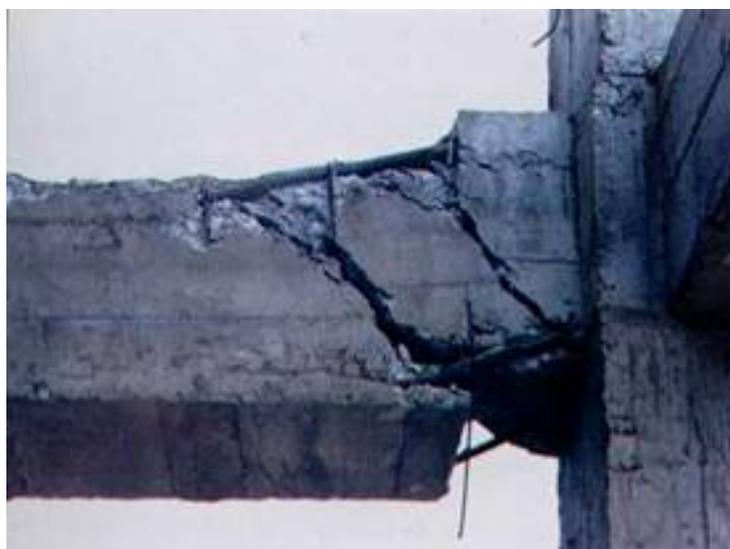
Figura 41 - Fisuras producidas por el esfuerzo cortante (CALAVERA, 2005)

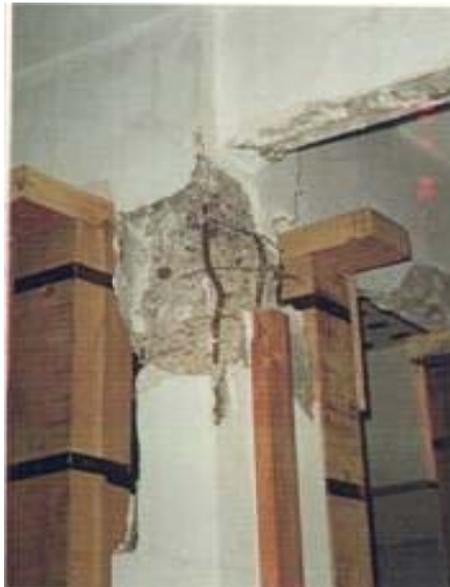
Figura 42 - Fisuración por flexión y corte (HIDALGO M, 1994 apud PAZINI-O'REILLY, 2003)

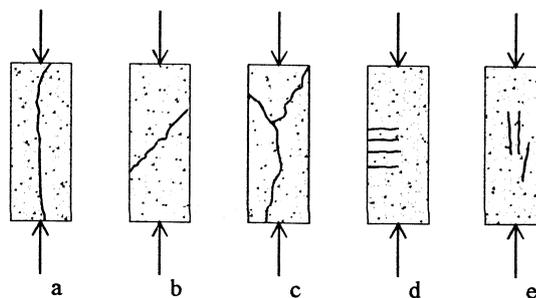
Tipologías:

1. "a", "b", "c": elementos más esbeltos
2. "d": estructura esbelta con pandeo lateral
3. "e": en el caso de columnas las fisuración paralelas a la directriz de la estructura y no coincidentes con la posición de las armaduras, apareciendo cuando las cargas están en el orden de 85% a 90% de la resistencia del pilar

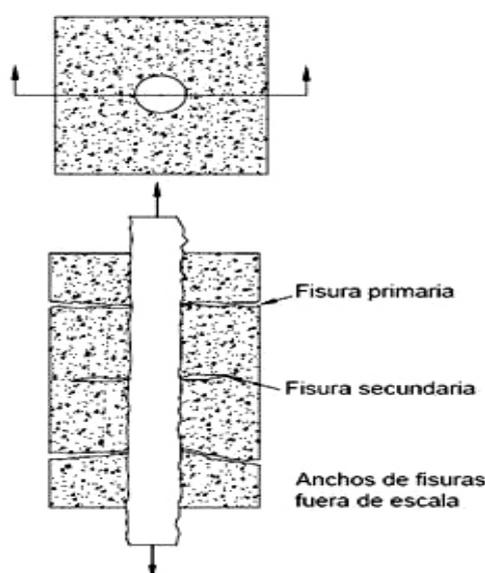
Si un miembro de hormigón armado es sometido a tracción, eventualmente se formaran dos tipos de fisuras (Figura 44), una visible y otra no (fisuras primarias y secundarias según Broms (1965) apud ACI 224.2R, (2004)). Si bien las primarias o externas son más anchas en la superficie y menores sobre la armadura, ante bajas solicitaciones (inmediatamente después de formada la fisura) esta diferencia se atenúa, aumentando paulatinamente a medida que lo hace el esfuerzo. Por otra parte, las fisuras secundarias o internas incrementan su amplitud con la distancia a las barras, cerrándose gradualmente antes de llegar a la superficie. En términos generales la deformación del acero tiende a controlar estos procesos, limitando su desarrollo en la masa del hormigón.

Figura 44 - Fisuras primarias y secundarias en un elemento traccionado (ACI 224.2R, 2004)

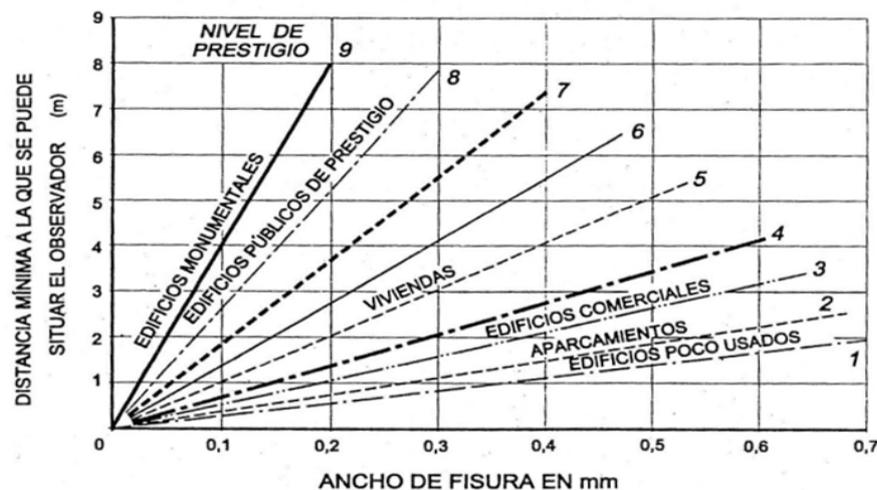
Figura 45 - Relación de distancia entre el observador y el ancho de fisura aceptable según destino (CALAVERA, 2005)

Amén de lo dicho la fisuración potencia riesgos que les son asociados, tales como la corrosión, el estético y el psicológico, vinculado este último a un posible riesgo de carácter estructural (CALAVERA, 2005). La Tabla 3 y las Figuras 45 y 46 detallan aspectos relativos a lo último.

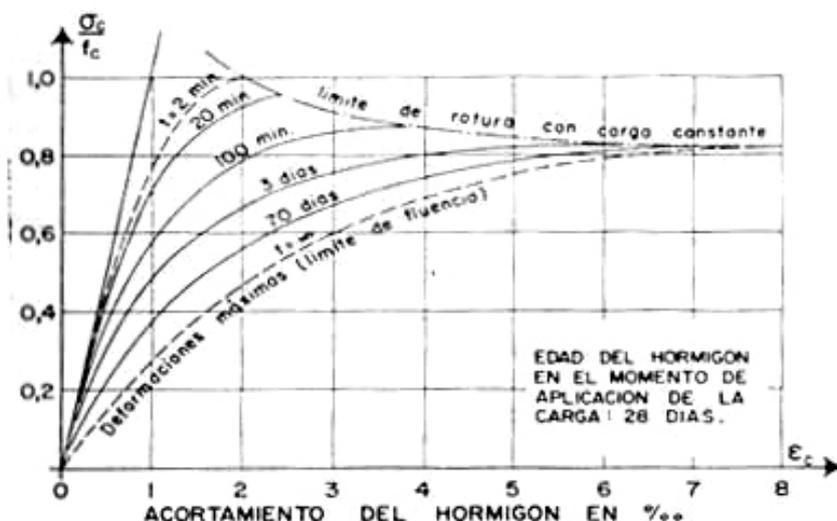
Figura 47 - Deformaciones en el hormigón ante la aplicación de una carga sostenida (MONTTOYA et al. 1994)

Por otra parte, admite-se en general que la deformación por fluencia tiende hacia una asíntota cuyo valor es proporcional a la deformación elástica instantánea según un factor de proporcionalidad (MONTTOYA et al. 1994). La Tabla 4 y las Figuras 47 y 48 permiten explicitar este fenómeno.

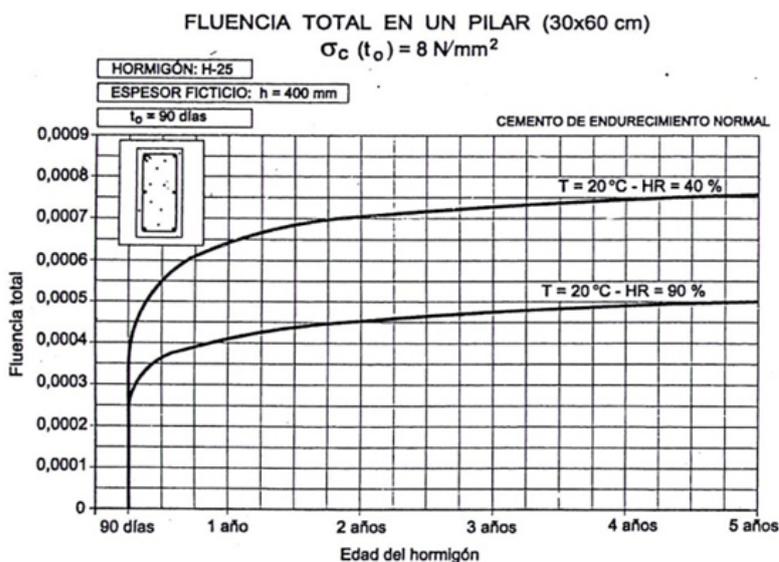
El proceso descrito se da tanto para tensiones de compresión como de tracción, y en el primero de los casos son determinantes la resistencia del material, la carga aplicada, la humedad relativa ambiente y la geometría de la pieza (CALAVERA, 2005). Al respecto, según Tiscornia-Martorelli (1996) la zona comprimida se va acortando lentamente por acción de la carga durante aproximadamente dos años, pudiendo esto producir flexión en el elemento estructural y deterioro de la mampostería asociada (Figura 49).

Figura 49 - Deformación por fluencia para el caso de un pilar (CALAVERA, 2005)

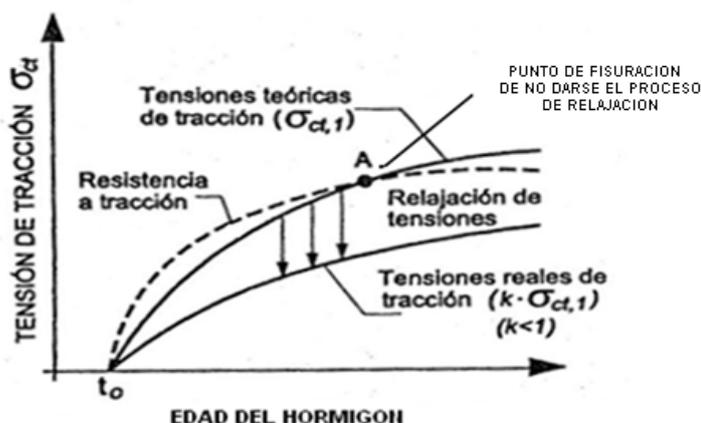
En lo que hace al sector traccionado, la aplicación lenta de la carga produce una relajación de tensiones que permite incrementar la resistencia a esta sollicitación, atenuando de esta forma la formación de fisuras³² (CALAVERA, 2005). (Figura 50)

Figura 50 - Fluencia en tracción (CALAVERA, 2005)
