**APORTE AL ESTUDIO SOBRE LA INCIDENCIA DE LOS FENOMENOS
PATOLOGICOS EN PUENTES DE HORMIGON ARMADO EN EL URUGUAY**

Disertación presentada en el Programa de Maestría Interinstitucional (MINTER) entre la Universidad Federal de Rio Grande del Sur (UFRGS - NORIE) y la Universidad de la República (UDELAR - FARQ), como parte de los requisitos para obtener el Título de “Maestre en Ingeniería”.
Orientación: Prof. Angela Borges Masuero, Dra.

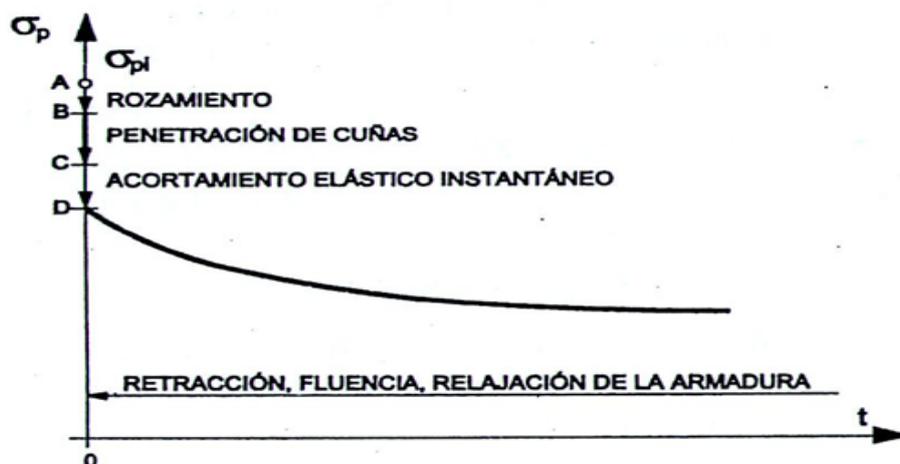
Según Calavera (2005) estos procedimientos generan variaciones longitudinales y transversales como la contra-flecha, las que pueden verse alteradas por el proceso mediante el cual la armadura destinada a este fin va perdiendo tensión generando condiciones aptas para la ocurrencia de daños. La Figura 51 representa gráficamente este proceso.

Figura 51 - Pérdida de tensión en armaduras de pos tensión (CALAVERA, 2005)

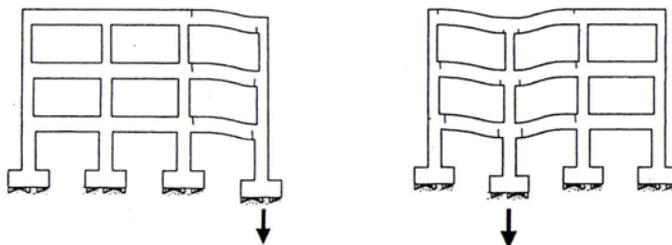
Este problema es origen de múltiples procesos patológicos, ya que el descenso de un pilar en una estructura que es continua tiene como resultado el que la carga sobre el aplicada deba ser absorbida por los adyacentes. La situación descrita genera un particular estado tensional, que en casos extremos puede llegar el agotamiento resistente de alguno de los elementos asociados (CALAVERA, 2005). La Figura 52 permite ilustrar este fenómeno.

Figura 52 - Asentamientos diferenciales por descenso de un pilar (CALAVERA, 2005)

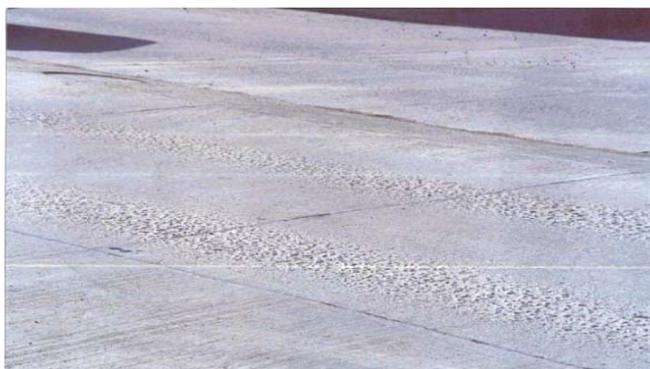
De las acciones vinculadas a esfuerzos que provocan un menoscabo en la superficie del hormigón pueden-se mencionar dos; abrasión y desgaste. Si bien la primera corresponde a la acción mecánica generada por el arrastre de elementos sólidos y la segunda a la cavitación, cuentan ambas como aspecto en común el progresivo deterioro de la superficie expuesta (CALAVERA, 2005; HUSNI et al. 2007) (Figuras 53 y 54).

Figura 53 - Visualización de lesiones por abrasión y desgaste (PAZINI-O'REILLY, 2003)

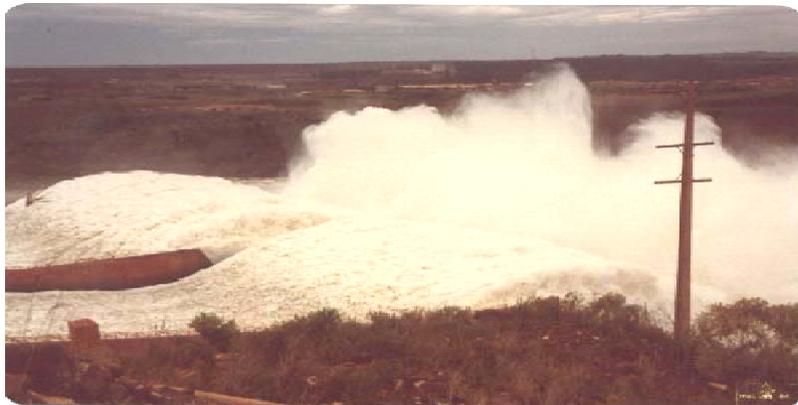
La cavitación, por otra parte, es originada cuando la pieza entra en contacto con corrientes de agua, dándose el caso de que si la forma es inapropiada la lámina tiende a separarse de la superficie, creando zonas de baja presión que según la temperatura pueden ser inferiores a las de vapor (Figura 54). Esta situación genera el que las moléculas del líquido cambien a estado de vapor, formándose burbujas que impactan sobre el material deteriorando su acabado progresivamente. Las lesiones así generadas que se muestran como picaduras van uniéndose en forma gradual, hasta formar una amplia zona afectada de aspecto particular. La resistencia a este fenómeno es aportada por la pasta cementicia y la manera de corregir sus efectos es rediseñando el elemento estructural. (ACI 201.2R, 2001; CALAVERA, 2005; HUSNI et al. 2007).

Figura 54 – Estructura expuesta a cavitación (PAZINI-O´REILLY, 2003)

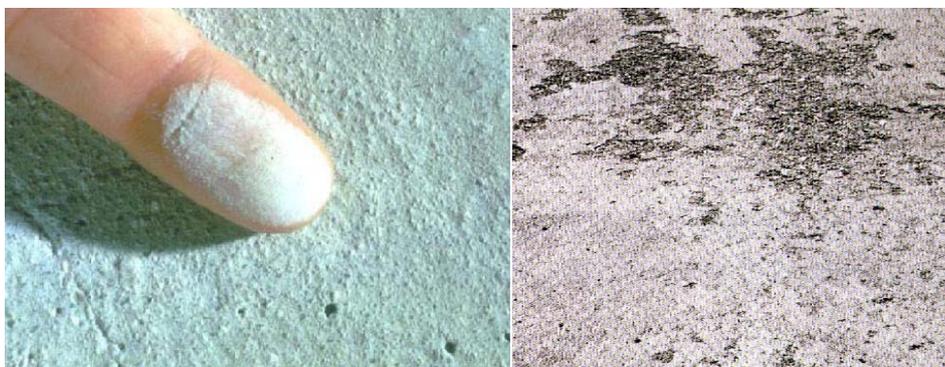
Ha de destacarse en relación a los procesos citados, que los mismos son favorecidos por la llamada “debilidad superficial del hormigón”, la que es originada por una mayor concentración de agua generada por la exudación. Debido a esto, de potenciarse los elementos que la propician se producirá el “empolvamiento” de la zona y por consiguiente su desagregación (BECKER, 2010 c) (Figura 55).

Figura 55 - “Empolvamiento” y desagregación superficial (BECKER, 2010 c)

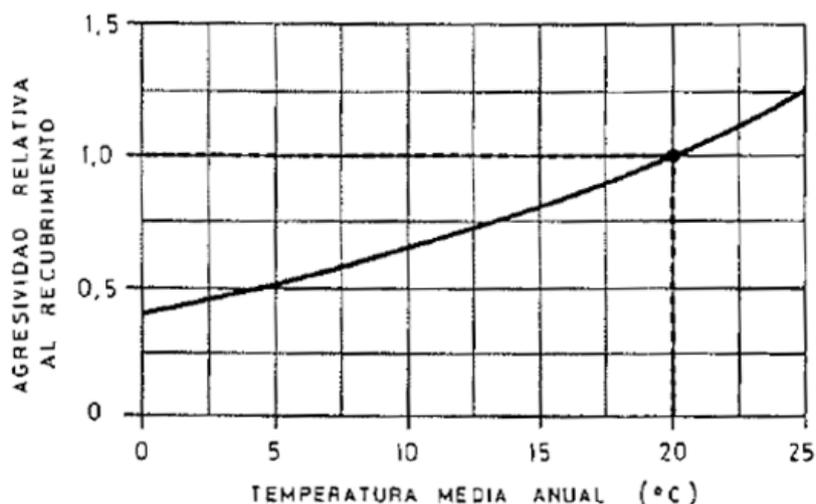
De especial importancia en estos casos es el rol jugado por la temperatura ya que según un axioma de la química-física la velocidad de toda reacción se duplica si la temperatura bajo la cual se produce se incrementa en 10°C. (RASTRUP, 1954 apud ORTIZ LOZANO et al. 2008). La Figura 56 establece el vínculo entre temperatura, agresividad ambiental y recubrimiento y las Tablas 6 y 7 relacionan agresividad ambiental, corrosión y deterioro.

Figura 56 – Relación entre agresividad medioambiental, temperatura y recubrimiento (CALAVERA, 1999)

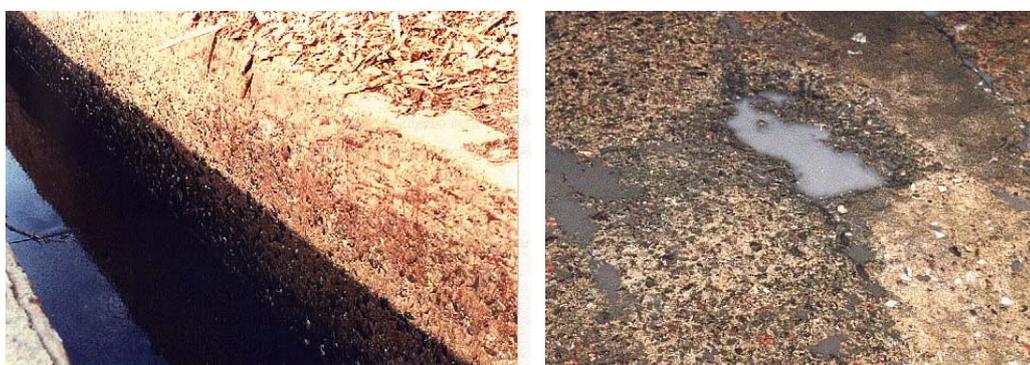
En términos generales el deterioro por esta causa es fundamentalmente resultado de una reacción con el hidróxido de calcio generado en la hidratación del cemento y mayormente da como resultado la formación de compuestos de calcio solubles que son posteriormente lixiviados por soluciones acuosas (BICZOK, 1972 apud ACI 201.2R, 2001). Como regla general debiera-se evitar la inmersión de una pieza en este tipo de agresivos y minimizar todo lo posible el tiempo de exposición, ya que como fuera dicho ningún hormigón de cemento hidráulico puede soportar largo tiempo un agua de fuerte carácter ácido (pH menor o igual a 3) (ACI 201.2R, 2001). La Figura 57 ilustra el deterioro generado por la acción de estos compuestos.

Figura 57 - Visualización del deterioro por la acción de soluciones ácidas (PAZINI-O'REILLY, 2003)

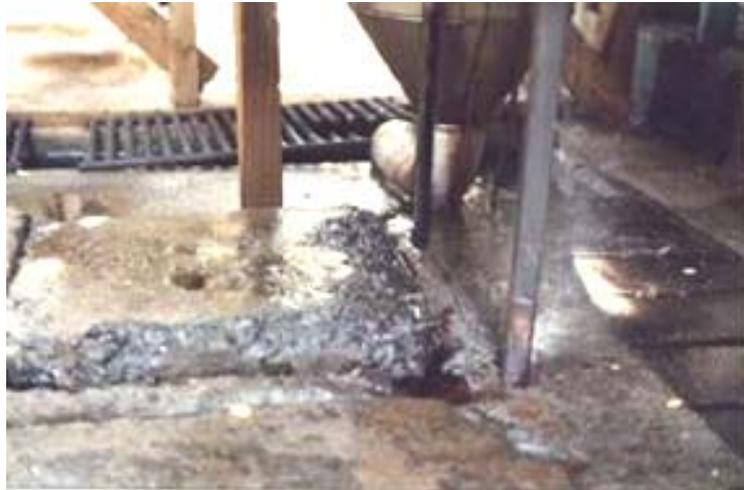
El pronóstico de estos casos implica: lixiviación de la pasta / fisuración superficial / pérdida en la adherencia pasta - agregado / exposición de los áridos / delaminación y corrosión de armaduras (Figura 58).

Figura 58 - Deterioro por la acción de una solución alcalina (PAZINI-O'REILLY, 2003)

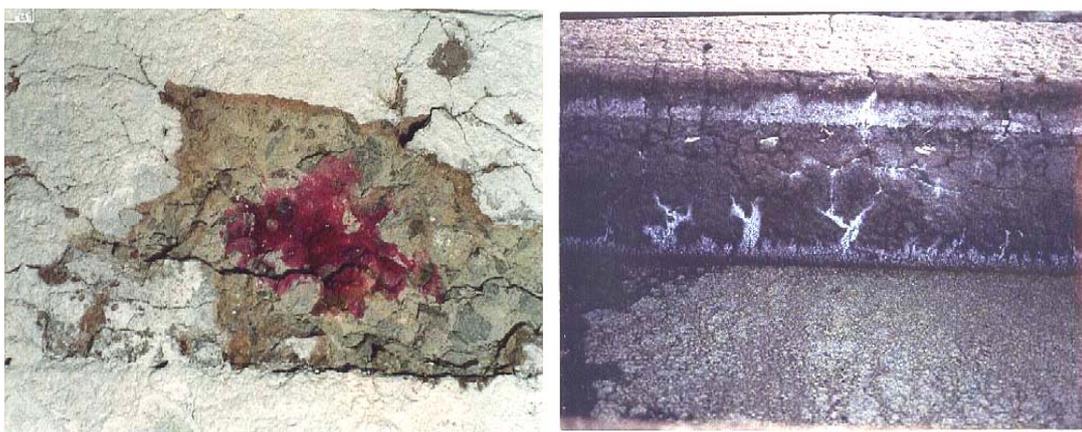
Este fenómeno particularmente agresivo puede ser atenuado mediante el uso de cementos portland con bajo contenido de aluminato tricálcico (ACI 224.1R (2007)) y/o empleando hormigones que retrasen el ingreso de agua, por lo cual es fundamental colocar, compactar y curar apropiadamente el mismo (ACI 201.2R, 2001). En la actualidad se entiende que hormigones de estas características tienen baja probabilidad de sufrir ataques de este tipo (HUSNI et al. 2007). La Figura 59 muestra los daños generados por esta causa.

Figura 59 - Deterioro por sulfatos (FIGUEIREDO-O'REILLY, 2003)

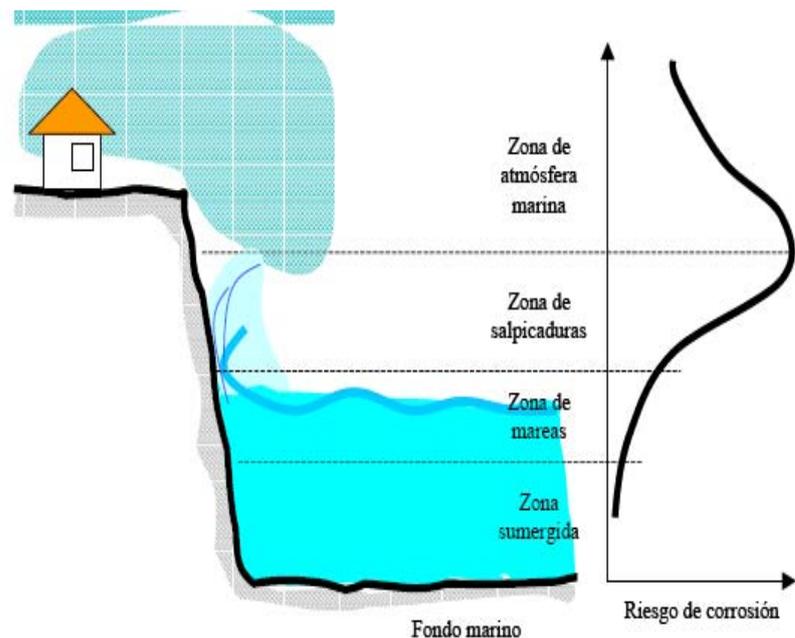
Figura 60 - Zonas marinas y riesgo asociado de corrosión (L. TRAVERSA, 2001 apud BECKER, 2010 a).

Si bien según Taus et al. (2005) ha habido una evolución en la normativa relativa a la seguridad estructural y los requisitos de durabilidad, para Fernández et al. (2008) algunas tienden a ser muy conservadoras y otras sobrestiman la capacidad de fuerza de los elementos estructurales. A modo de ej. la alta resistencia requerida en aquellos que están situados en alta mar depende de un cierto número de factores relativamente considerados, tales como el uso de agregados de importante tenacidad y/o de materiales como sílice activa, escorias y cenizas volantes³⁵. Las Figuras 60 y 61 ilustran aspectos relativos al fenómeno descrito.

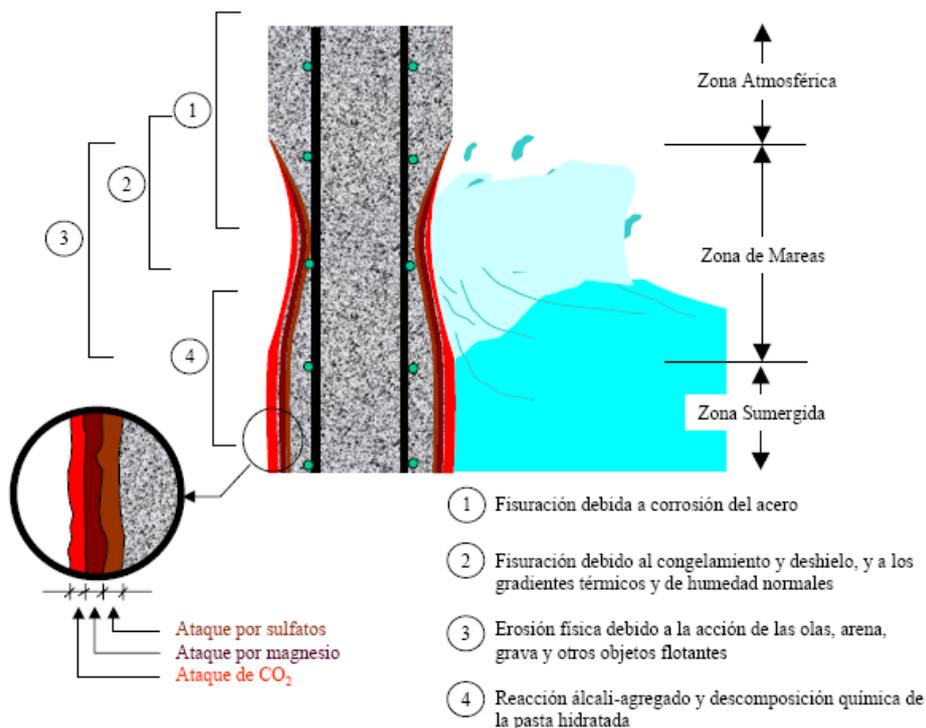
Figura 61 - Ataque típico del agua de mar sobre un pilar semi sumergido (E. F. IRASSAR, 2001 apud BECKER, 2010 a).

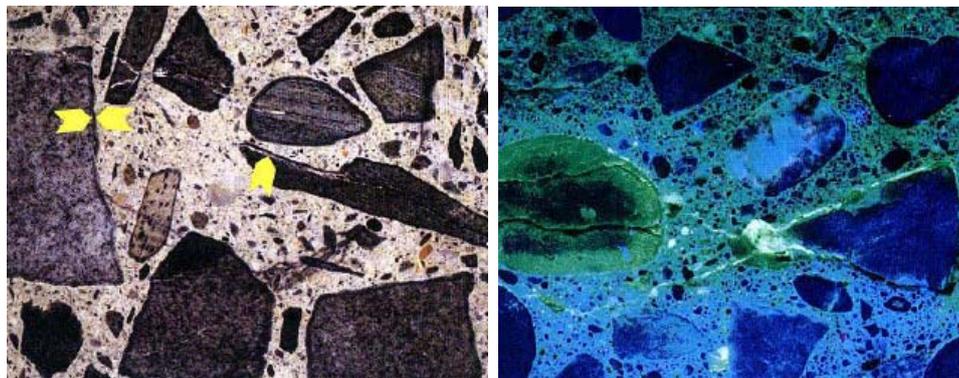
Figura 62 - Fotografías con cortes de hormigones en presencia del gel expansivo. A la izquierda se lo señala en la interface pasta-agregado y a la derecha, con una muestra tratada, se denota su presencia en fisuras y poros (BECKER, 2010 d)

En el caso particular de Uruguay, si los agregados proceden del norte del Rio Negro deberá-se confirmar su no pertenencia a formaciones dolomíticas y el cemento portland originario de Minas es desaconsejable frente al fabricado en Paysandú. (TISCORNIA-MARTORELLI, 1996). Las medidas de control para estos casos incluyen una correcta elección de los agregados, el uso de puzolanas y el empleo de cementos con bajo tenor de álcalis. La primera busca impedir la ocurrencia del ataque y las dos siguientes tienden a reducir la reacción mediante la formación de un silicato de calcio no expansivo (ACI 224.1R, 2007). Las Figuras 62 a 66 ilustran el proceso descrito.

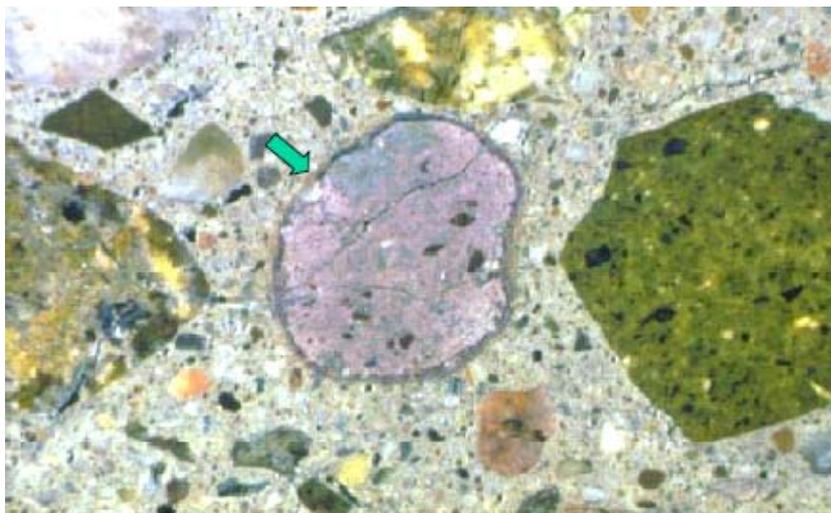
Figura 63 - Corte de hormigón afectado por RAS. La flecha indica la presencia del gel rodeando al agregado (Portalnd Cement Asociation apud BECKER, 2010 d)

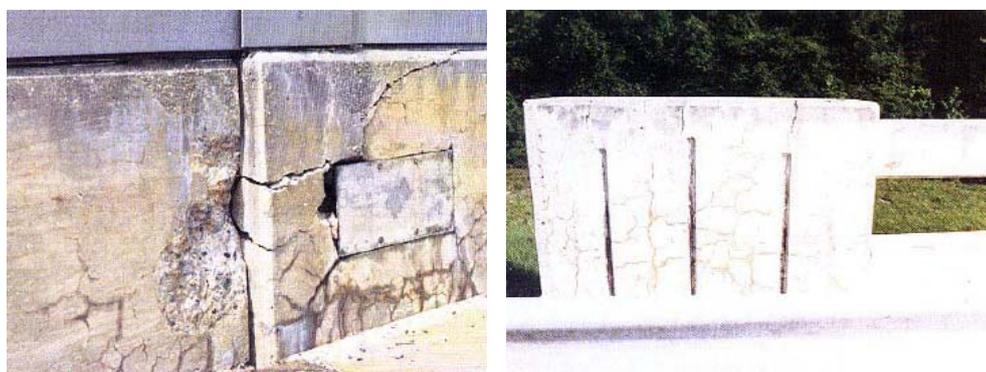
Figura 64 – Visualización de la fisuración en estructuras afectadas por reacción álcali-silíce (BECKER, 2010 d)

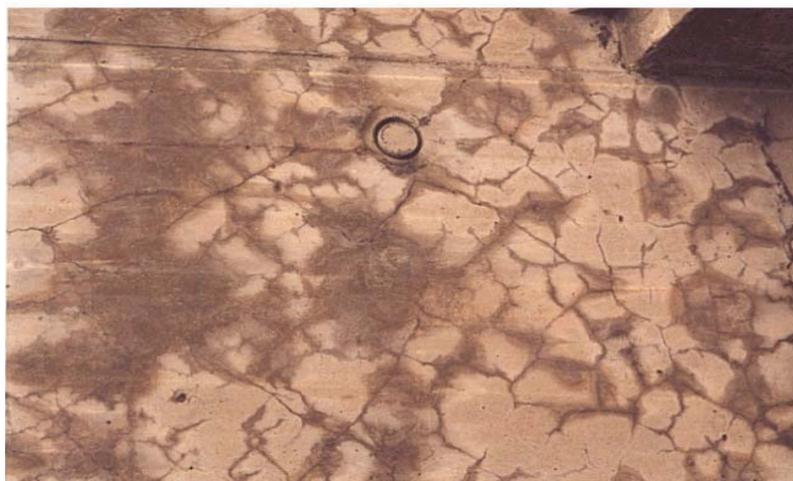
Figura 65 - Fisuración por reacción álcali-agregado (PAZINI-O'REILLY, 2003)

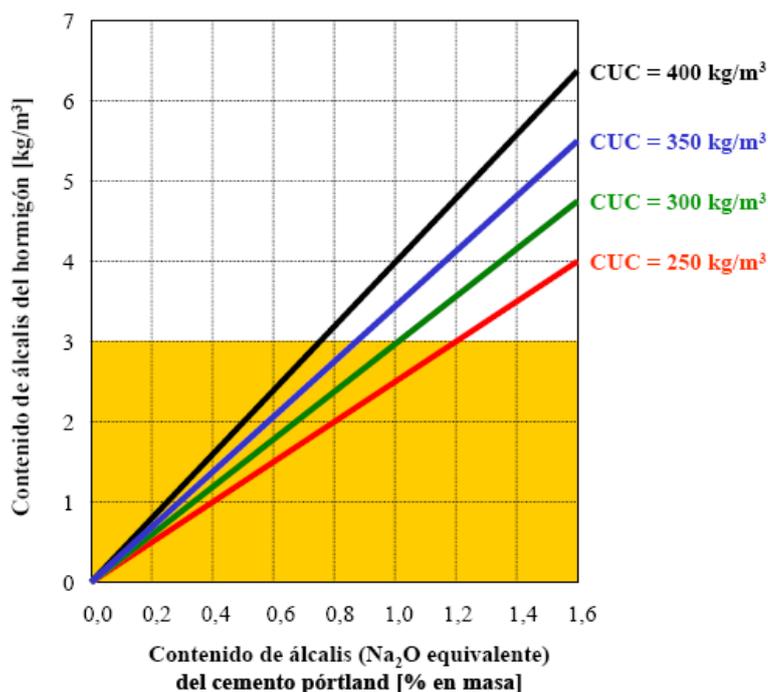
Figura 66 – Relación entre el Contenido Unitario de Cemento y el contenido de álcalis en el hormigón por aporte de este (FARNY-KOSMATKA, 1997 apud BECKER, 2010 d)

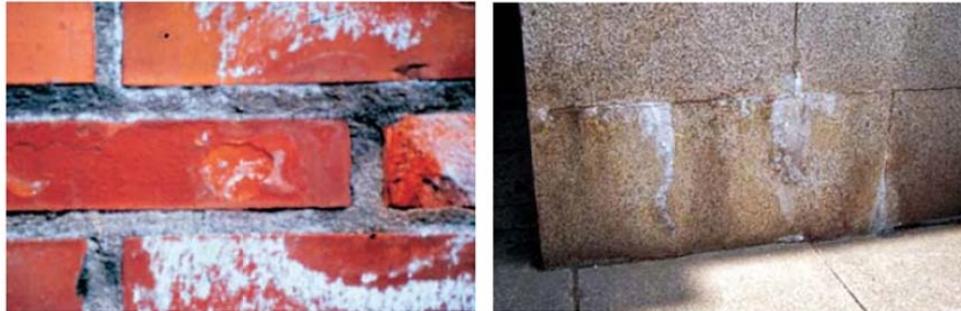
Figura 67 - Eflorescencias y cripto eflorescencias en ladrillos y piezas de revestimiento (MONJO CARRIO, 2007)

- *Directas*; como consecuencia de la cristalización de sales solubles contenidas en el mismo material. Suelen ser alcalinas.
- *Indirectas*; como consecuencia de la reacción de componentes propios con los agentes atmosféricos. Tal es el caso de la formación de carbonato cálcico a partir del óxido cálcico de las pastas cementosas. Las Figuras 67 y 68 ilustran este fenómeno.

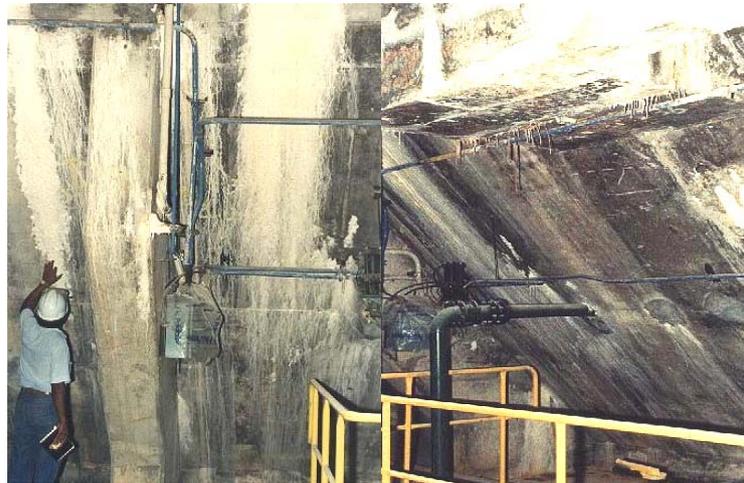
Figura 68 - Visualización de eflorescencias (PAZINI-O'REILLY, 2003)

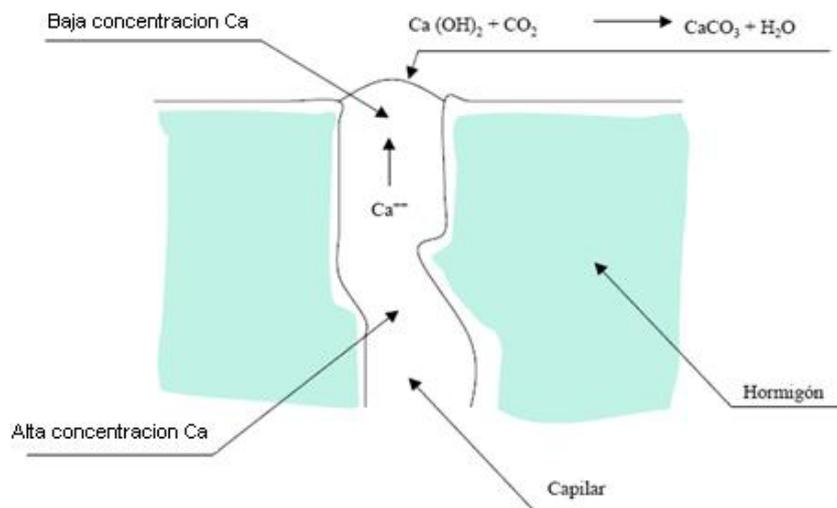
Eflorescencia primaria. Esta se produce en las primeras horas de moldeado el elemento, cuando el $\text{Ca}(\text{OH})_2$ (hidróxido de calcio) presente en los capilares reacciona con el CO_2 (dióxido de carbono) formando CaCO_3 (carbonato de calcio). Debido a esto, al ser la concentración de CaCO_3 en la boca del capilar mayor que en el interior obtura- se paulatinamente su desarrollo, evitándose a la postre el progresivo avance de la eflorescencia (Figura 69).

Figura 69 - Eflorescencias primaria (BECKER, 2010 e)

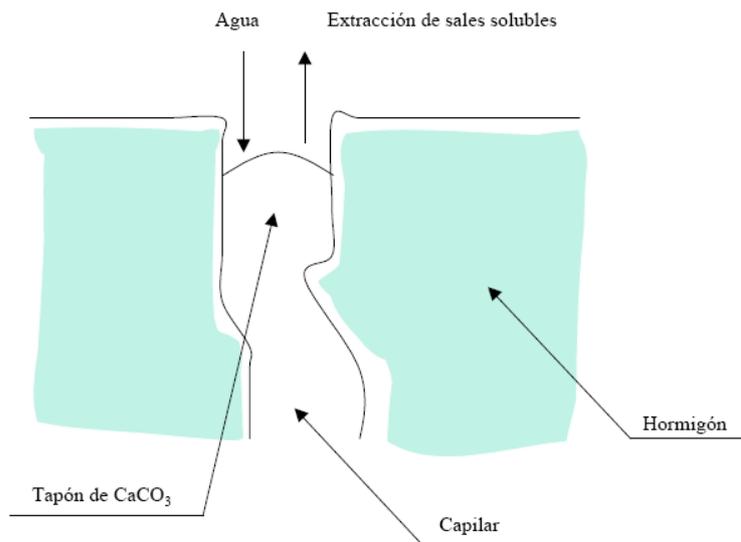
A partir de ésta formará-se bicarbonato de calcio soluble que puede ser eliminado con la lluvia, lo que posibilitara el reingreso del agua y reproducirá la extracción de sales (hidróxido de calcio u otras) (BECKER, 2010 e). (Figura 70).

Figura 70 – Efluorescencia secundaria (BECKER, 2010 e)

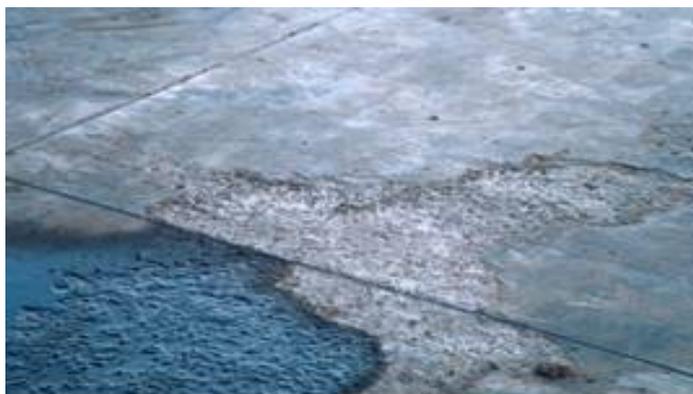
Según ACI 224.1R (2007) los daños provocados por estos ciclos generan el deterioro físico más habitual relacionado a las condiciones atmosféricas, y tanto el congelamiento del agua de la pasta como la de los agregados³⁸ pueden dañar de forma importante un elemento estructural (Figura 71).

Figura 71 - Aumento de la porosidad, descamación y desagregación superficial por la acción de ciclos de hielo-deshielo (PAZINI-O'REILLY, 2003)

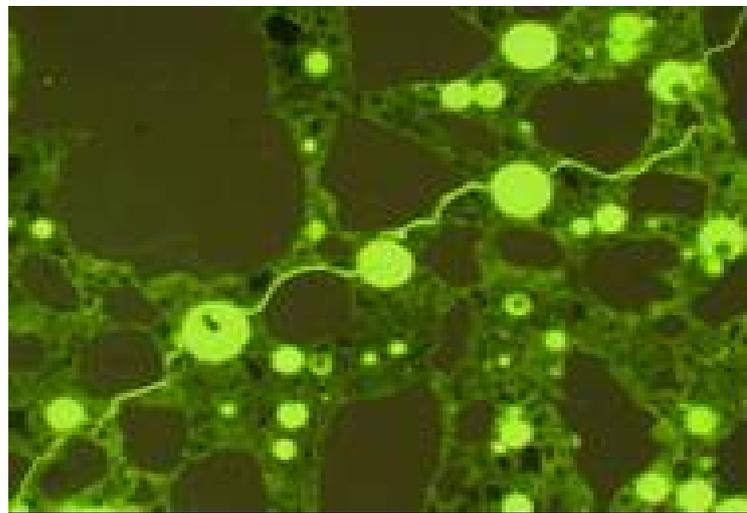
A modo de síntesis, según Calavera (2005), la resistencia a estos ciclos aumenta con: el tipo de árido / la edad del hormigón / la dosificación de cemento / la reducción de la relación a/c y la modificación de la estructura empleando agentes aireantes. La Figura 72 ilustra la fisuración causada por acción de de este fenómeno.

Figura 72 - Visualización de fisura por la acción de ciclos de hielo-deshielo (PAZINI-O'REILLY, 2003)

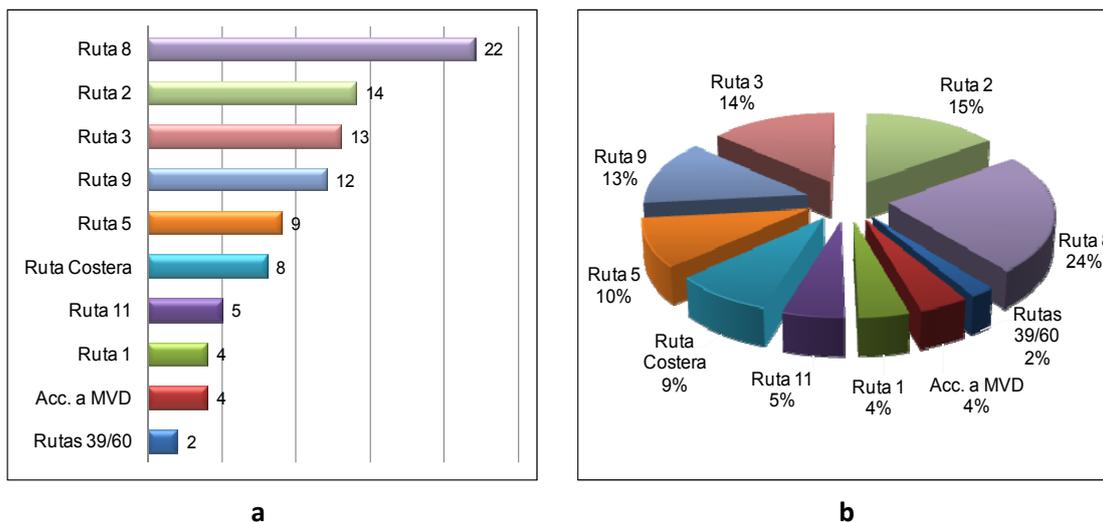
Figura 77 – N° de incidencias (a) y valor % (b) de informes realizados por ruta

A sí mismo, cotejada la cantidad de informes y evaluaciones sobre los puentes de las rutas analizadas, destaca-se que las nº 8, 3 y 9 figuran entre las más citadas y Accesos a MVD, rutas 11, 39 y 60 coinciden con las menos. Esta información de menor valor aparente cobrará especial interés al juzgar el peso de los juicios, ya que al no surgir estos de una muestra podría-se suponer que su número está asociado a la cantidad de inspecciones. Este extremo no verificado se tendrá en cuenta en la valoración final, donde se abordaran en particular las zonas del territorio más exigidas. Las Figuras 77 y 78 permiten explicitar lo detallado.

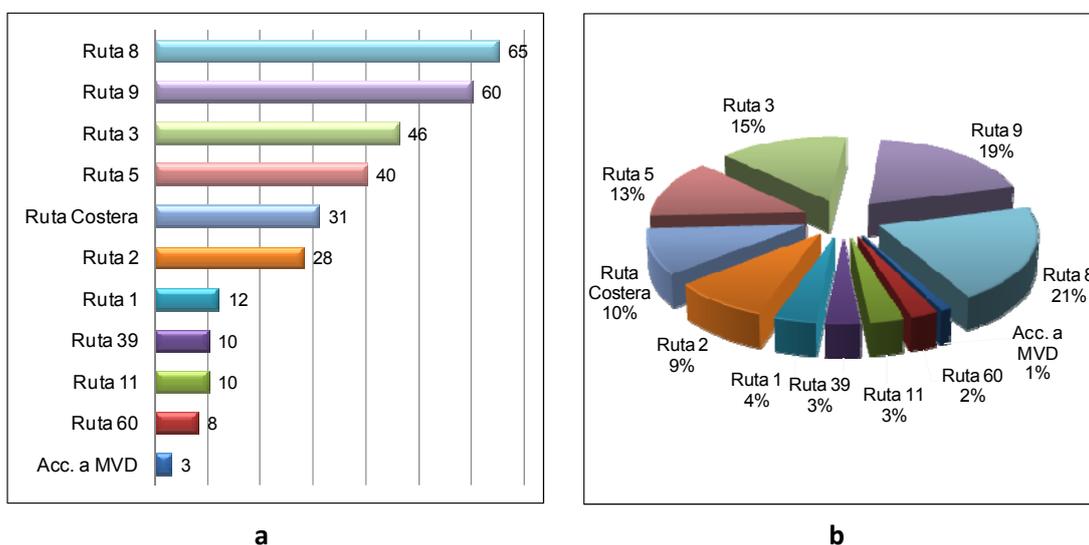
Figura 78– N° de incidencias (a) y valor % (b) de evaluaciones realizadas por ruta

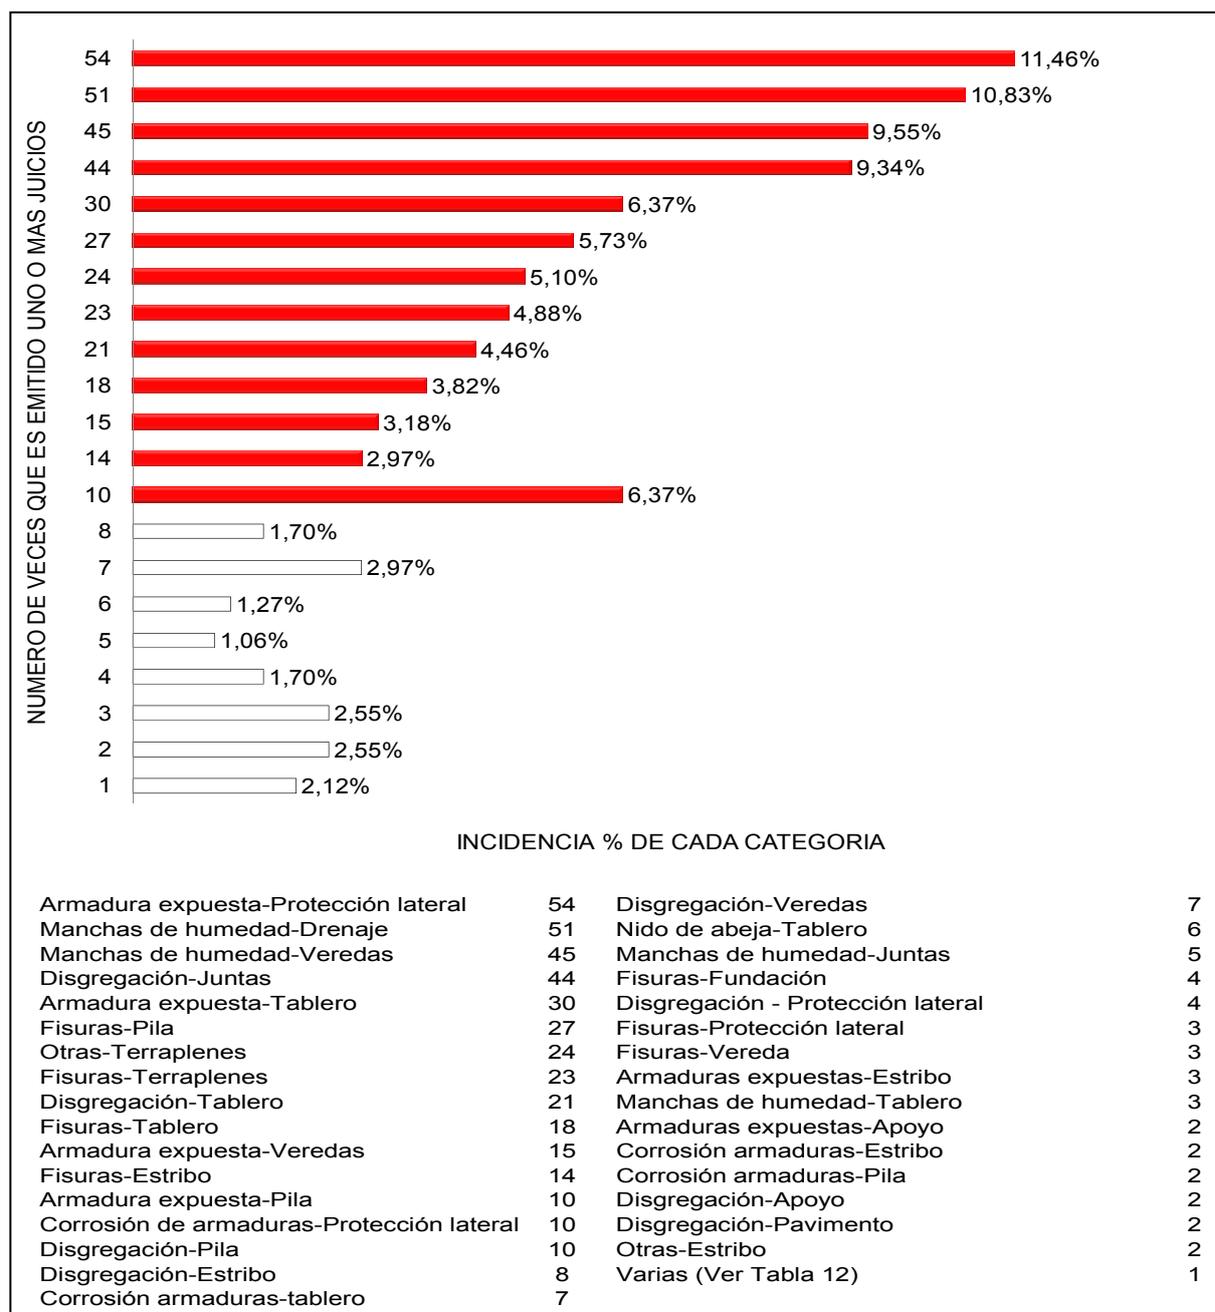
Si bien en el apartado "DATOS GENERALES" generan-se de por si valiosas informaciones, optó-se por explorar el resultado de situar el foco en las lesiones más preeminentes. Para esto elaboro-se la Figura 79 que permite visualizar la incidencia de los juicios citados igual número de veces. De esta forma, por ej., la barra roja con el 11.46 % junto al nº 54 en el eje vertical detalla que los daños que en la planilla nº1 registran 54 anotaciones inciden de esa forma en el total, los nombrados en 4 oportunidades suman el 1.70 % y así sucesivamente. Obsérvese también con auxilio del cuadro inferior que los juicios mayormente citados no se reiteran, aspecto que empieza a variar a partir de los nombrados en 10 oportunidades.

Figura 79 – Incidencia porcentual de los juicios emitidos igual número de veces (referida a los 471 juicios vinculados al hormigón)

Valorado lo anteriormente expuesto, escogió-se para tentar una selección de daños el tramo superior de la Figura 79, donde los porcentajes muestran un sostenido incremento a partir del 2.97 % (lesiones con 14 anotaciones). Marcado este punto incorporo-se también el escalón inmediato anterior (10 o +), contemplando de esta forma su importante valor relativo (6.37%). A partir de este criterio la totalidad de juicios con valor porcentual igual o mayor al 2%⁴⁴ y citados 10 o más veces son considerados, lo que incluye el 84.08 % de los datos y reduce el universo de juicios de 42 a 15.

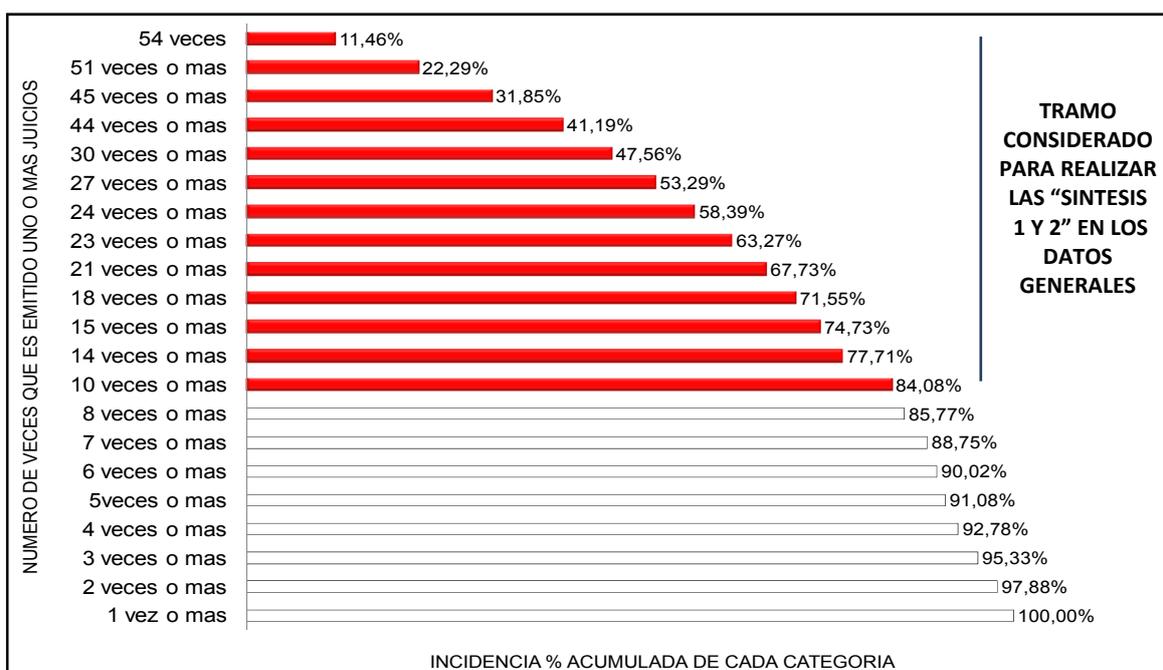
A su vez, para poder contemplar el comportamiento de los acumulados parciales y su evolución, la Figura 80 detalla que por ej. los juicios registrados 8 o más veces reúnen el 85.77 % de los casos, los citados 14 o más veces el 77.71 %, los citados 24 o más veces 58.39 % y así sucesivamente.

Figura 80 - Incidencia porcentual acumulada de los juicios emitidos igual número de veces (referida a los 471 juicios vinculados al hormigón)

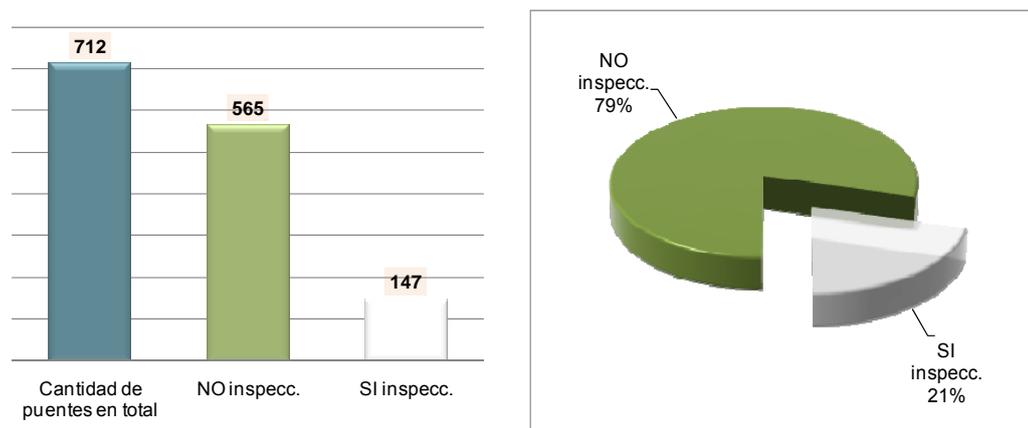
Figura 85 – Puentes totales + NO inspeccionados + SI inspeccionados

Como fuera dicho, de los 712 puentes de jurisdicción nacional contenidos en la lista suministrada por el MTOP, poco más de la quinta parte (147 / 21 %) cuenta con evaluaciones realizadas bajo las pautas del régimen de mantenimiento. Al respecto, sería conveniente recordar que el sistema comprende tramos específicos de rutas particulares, por lo cual estos datos han de ser valorados a la luz de esta singularidad. La Figura 85 a continuación explicita esta información y la siguiente permite visualizar los puentes inspeccionados en el territorio⁴⁶.

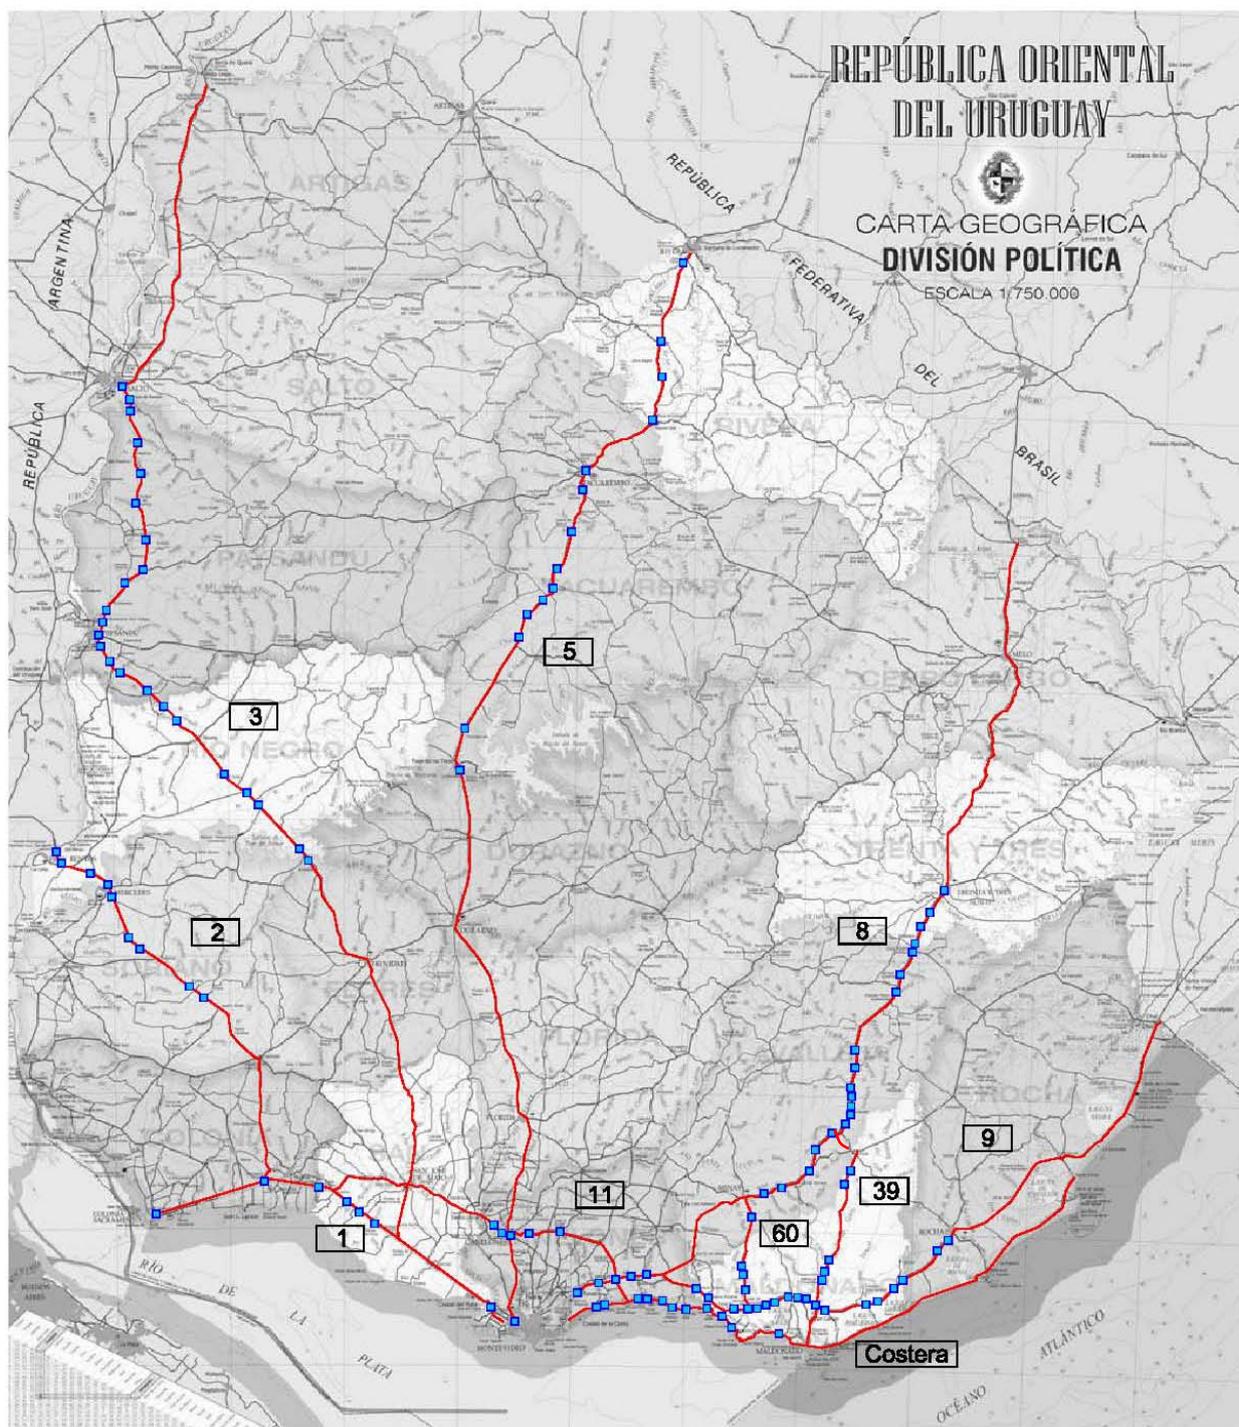
Figura 86 - Carta geográfica del Uruguay con rutas y puentes inspeccionados

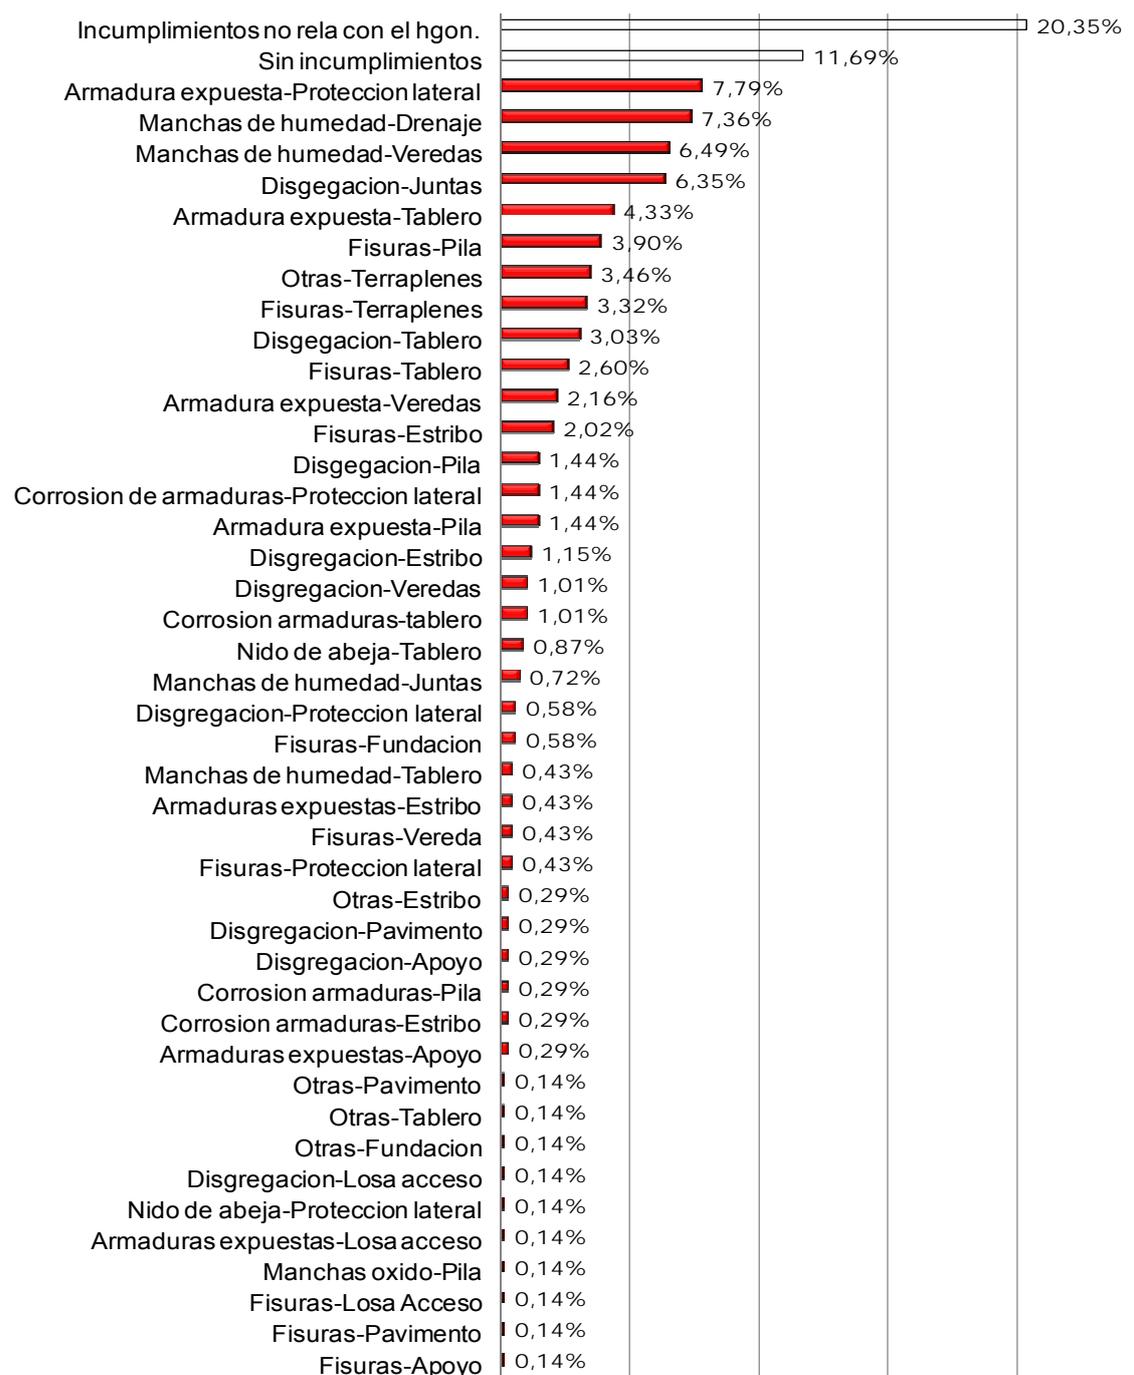
De la exposición ordenada de los 44 tipos de juicios constatados en las 313 evaluaciones sobre los 147 puentes, resaltan-se especialmente los ítems; “Incumplimientos no relacionados con el hormigón” y “Sin incumplimientos”, quienes congregan respectivamente el 20.35 % y 11.69 % de los casos. Valoradas estas cifras destacan-se por su importante valor relativo, ya que marcan la trascendencia de daños que, sin comprender al material principal adquieren una especial relevancia en el desempeño de estas estructuras. (Figura 87)

Figura 87 –Incidencia porcentual ordenada de la totalidad de los juicios emitidos

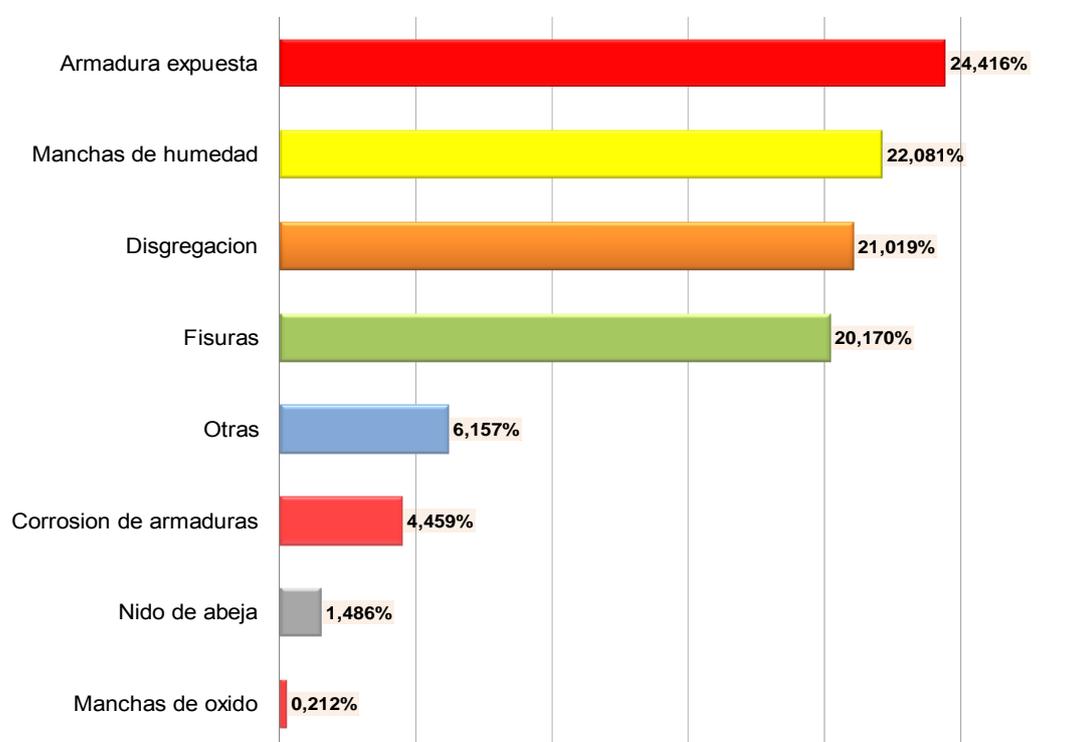
Contempladas por categoría las 42 lesiones directamente relacionadas con el hormigón armado sin considerar los componentes de los puentes, observa-se que la manifestación patológica mayoritaria es “Armadura expuesta”, quien reúne en forma exclusiva casi la cuarta parte de los casos. A su vez, esta es seguida por “Manchas de humedad”, “Disgregación” y “Fisuras”, quienes congregan cada una más de la quinta parte de los incumplimientos.

Expuesta de esta forma la información puede-se determinar que las lesiones registradas son de ocho tipos, cuando la planilla n°2 permitía contemplar hasta 15. Ha de recordarse al respecto que el presente criterio de asociación es similar al que se planteará en la “Síntesis 1”, razón por la cual sus resultados podrán ser cotejados con ésta (Figura 88).

Figura 88 –Incidencia porcentual ordenada por categorías de lesiones relacionados con el hormigón armado

Comparadas las presentes cifras con las observadas en los datos generales no es posible apreciar sustanciales cambios en relación a lo expuesto en la Figura 88, a partir de lo cual puede-se concluir que el criterio de elección adoptado no altera sustancialmente la percepción del hecho estudiado. Este aspecto no menor es especialmente importante, ya que aporta un indicio cierto sobre la validez de la selección realizada.

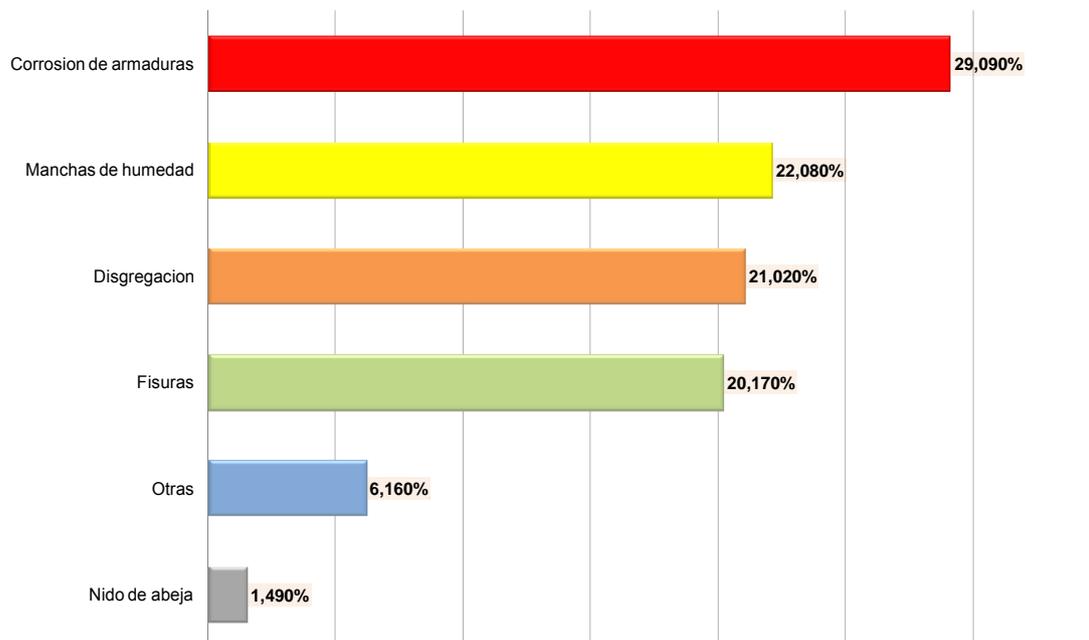
Figura 89 –Incidencia porcentual ordenada por categorías agrupadas de lesiones relacionados con el hormigón armado

Valorado el hecho que, por la forma de registrar los casos se generan ítems que podrían ser considerados uno, los denominados “Armadura Expuesta”, “Corrosión de armaduras” y “Manchas de Oxido” podrían ser agrupados bajo el segundo.⁴⁷ Planteado

el gráfico que recoge esta asociación, observe-se el aumento del rubro que la contiene, destacando aun más la singular relevancia de esta afectación. (Figura 89)

Destaca-se una vez más que los resultados no difieren significativamente de los que contemplan los datos generales (Figura 89), a partir de lo cual puede-se concluir que el seguimiento de estos daños (15) aporta una visión no lejana sobre el estado de conservación en los puentes.

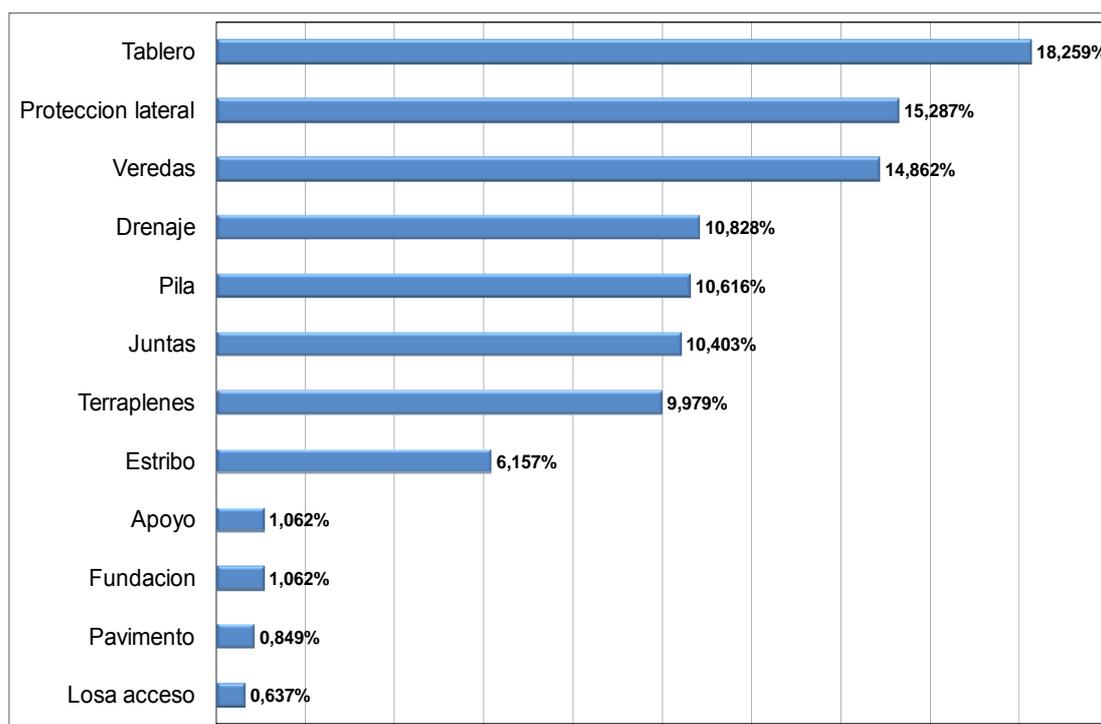
Figura 90 –Incidencia porcentual ordenada de los elementos afectados

Valorados ahora los componentes de los puentes afectados, observe-se en la Figura 90 que el mayoritario es “Tablero”, quien reúne en forma exclusiva casi una quinta parte de los casos (18.259%). En segundo y tercer lugar se ubican “Protección lateral” y “Veredas” en torno al 15% y seguidamente lo hacen “Drenajes”, “Pilas”, “Juntas” y “Terraplenes” cercanas al 10%.

Ha de resaltarse en relación a estos datos que si bien como puede-se observar en el Anexo 3 el componente “Protección lateral” comprende; “Barandas”, “Defensas” y “Cordones”, son las citadas en primera instancia quienes congregan una mayor cantidad de incumplimientos.

Contemplado por otra parte el número de elementos registrados en relación a las posibilidades, evidencia-se que estos son doce, cuando la planilla n°2 permitía registrar hasta trece. La Figura 90 a continuación permite explicitar estas informaciones.
