**APORTE AL ESTUDIO SOBRE LA INCIDENCIA DE LOS FENOMENOS
PATOLOGICOS EN PUENTES DE HORMIGON ARMADO EN EL URUGUAY**

Disertación presentada en el Programa de Maestría Interinstitucional (MINTER) entre la Universidad Federal de Rio Grande del Sur (UFRGS - NORIE) y la Universidad de la República (UDELAR - FARQ), como parte de los requisitos para obtener el Título de “Maestre en Ingeniería”.
Orientación: Prof. Angela Borges Masuero, Dra.

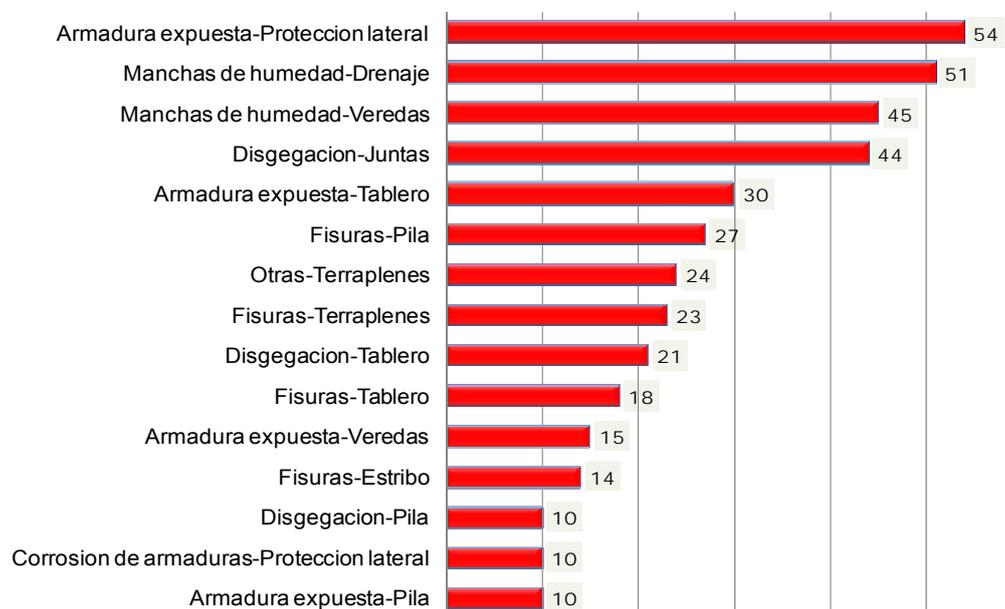
Figura 91– Incidencia particular de las lesiones citadas 10 o más veces en Planilla nº 1

Explicado el cuadro global la Figura 91 muestra estos juicios en forma ordenada, donde destacan con casi el 50 % de los casos “Armadura expuesta-Protección Lateral” (54), “Manchas de humedad-Drenaje” (51), “Manchas de humedad-Veredas” (45) y “Disgregación-Juntas” (44).

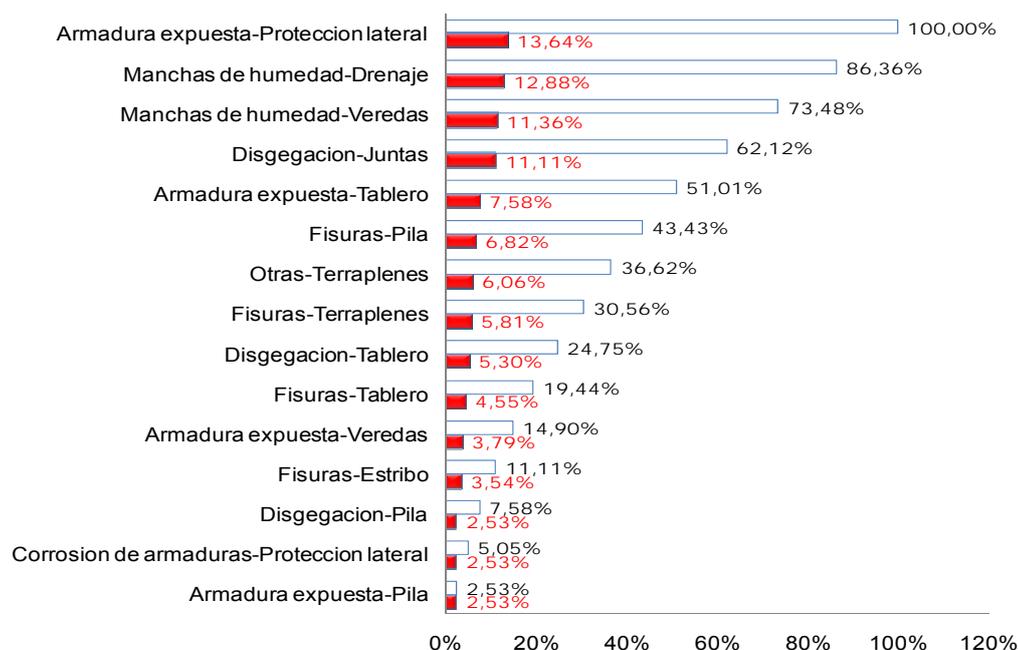
Figura 92 –Incidencia porcentual de las Lesiones citadas 10 o más veces en Planilla nº 1

Expuestos los juicios por ítem, la Figura 92 permite observar su valor %, acumulados parciales y tendencia general.

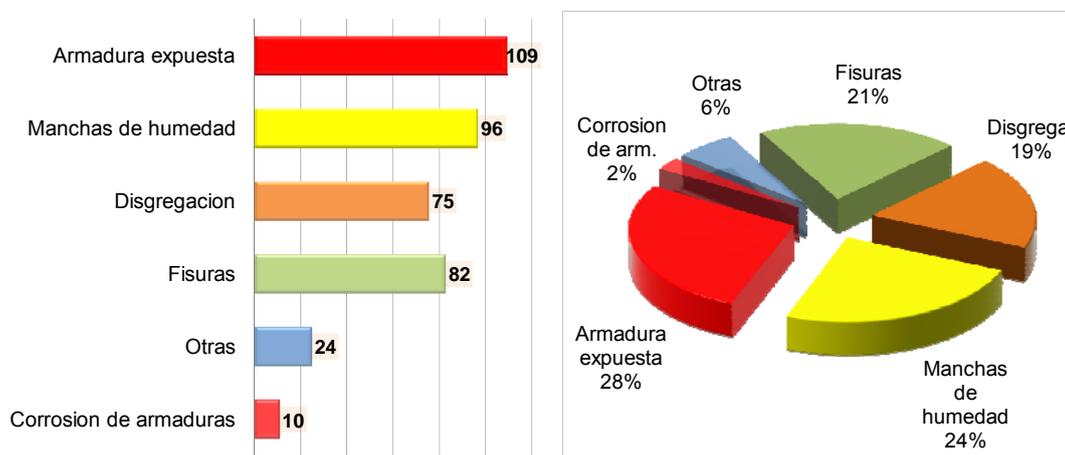
Figura 93 – Parciales de categorías gral según Síntesis 1

Asociados los 15 juicios con al menos 2% de los casos en las categorías previstas para la “Síntesis 1”⁴⁸, destaca-se la preeminencia del ítem “Armadura expuesta” con 109 incumplimientos, el que es seguido por “Manchas de humedad” y “Fisuras” con cantidades similares (Figura 93).

Comparadas las presentes cifras con las observadas en los datos generales no es posible apreciar sustanciales cambios en relación a lo expuesto en la Figura 88, a partir de lo cual puede-se concluir que el criterio de elección adoptado no altera sustancialmente la percepción del hecho estudiado. Este aspecto no menor es especialmente importante, ya que aporta un indicio cierto sobre la validez de la selección realizada.

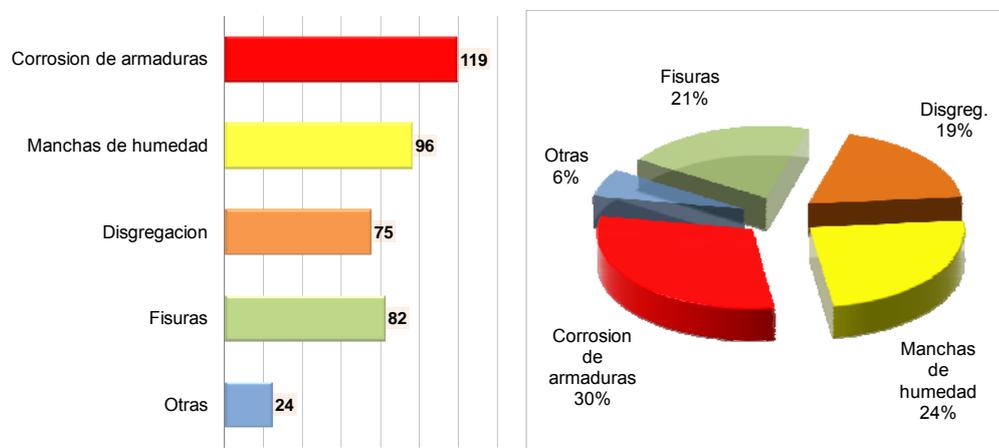
Figura 94 – Parciales de categorías gral según Síntesis 2

A diferencia de la anterior, la presente “Síntesis 2” expone los datos en 5 categorías y no en 6 ya que los ítems; “Corrosión de armaduras” y “Armadura expuesta” son agrupados bajo la denominación del primero. “Manchas de humedad”, “Disgregación”, “Fisuras” y “Otras” no presentan modificaciones.

Planteada esta nueva instancia destaca-se el predominio del referido ítem, quien reúne casi 1/3 de los casos (119 de 396). Observe-se también la incidencia mostrada por “Manchas de humedad” y “Fisuras”, las que mantienen su relevancia pese a la importancia adquirida por el primero (Figura 94).

Destaca-se una vez más que los resultados no difieren significativamente de los que contemplan los datos generales (Figura 89), a partir de lo cual puede-se concluir que el seguimiento de estos daños (15) aporta una visión no lejana sobre el estado de conservación en los puentes.

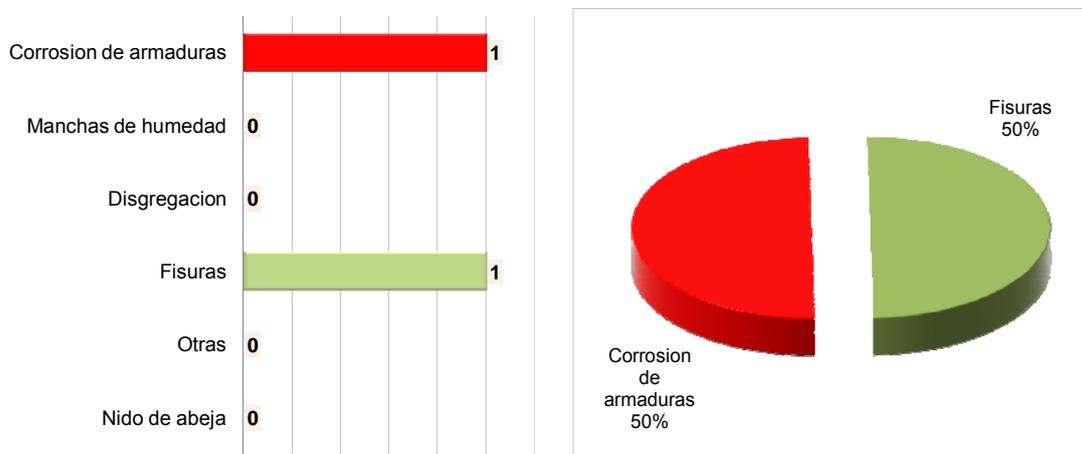
Figura 95 – Accesos a MVD - Parciales de categorías

El presente apartado reúne la información de los tramos que permiten el acceso a la ciudad de Montevideo por el oeste. Según lo aportado por el MTOP localizan-se en estos 11 puentes, entre los que ha sido inspeccionado 1 (9%). De la valoración particular de casos en éste surge que se registraron 2 incumplimientos, los que se corresponden con los ítems “Corrosión de armaduras” y “Fisuras”. (Figura 95)

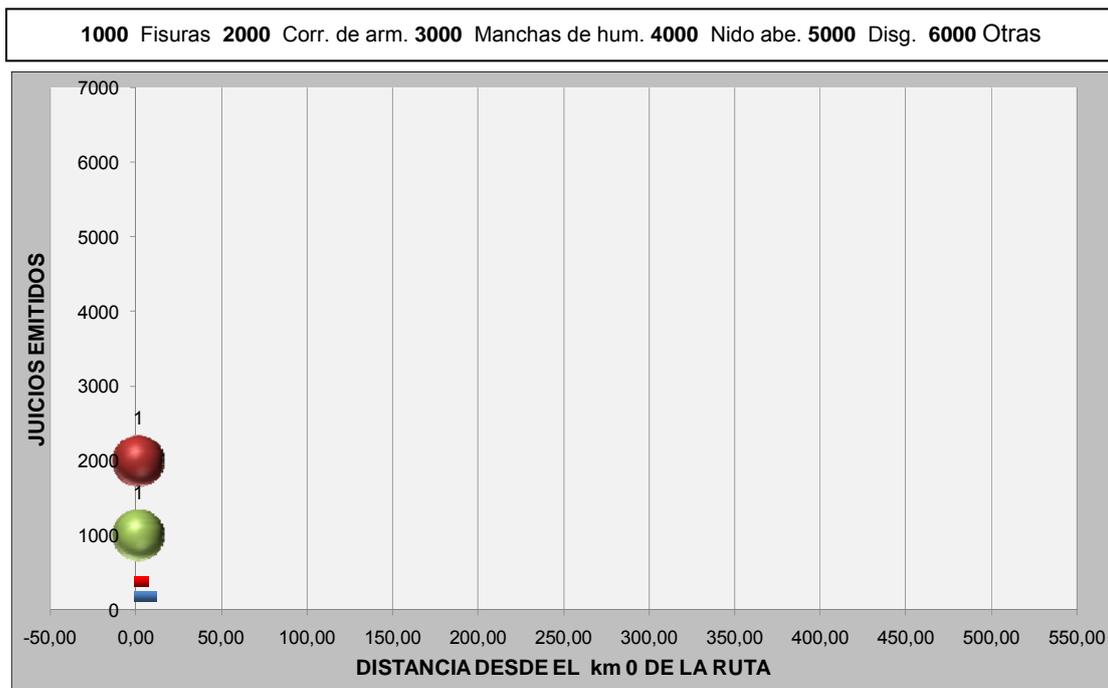
Figura 96 – Accesos a MVD – Ubicación e incidencia de lesiones

Planteado el gráfico de burbujas con el que es posible situar las lesiones en el territorio observa-se que estas se ubican a su inicio, lo cual es concurrente con el hecho que el punto 0 está ubicado en la misma ciudad de Montevideo. (Figura 96).

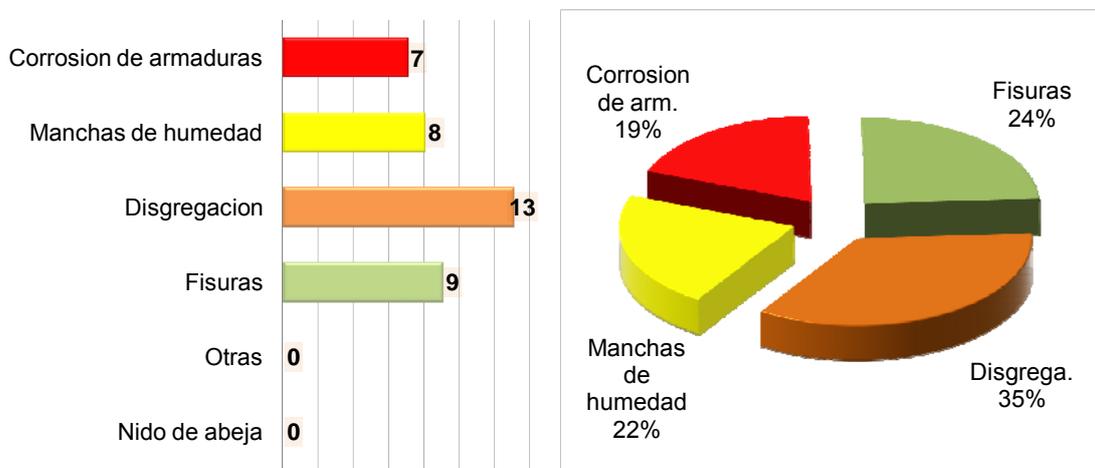
Figura 97 – Ruta 1 - Parciales de categorías

De la valoración particular de casos en estos 9 surge que registraron-se 37 incumplimientos, los que están mayormente vinculados al ítem “Disgregación”. Disponen-se a continuación sus similares de “Fisuras”, “Manchas de humedad” y “Corrosión de armaduras” con cantidades semejantes. (Figura 97)

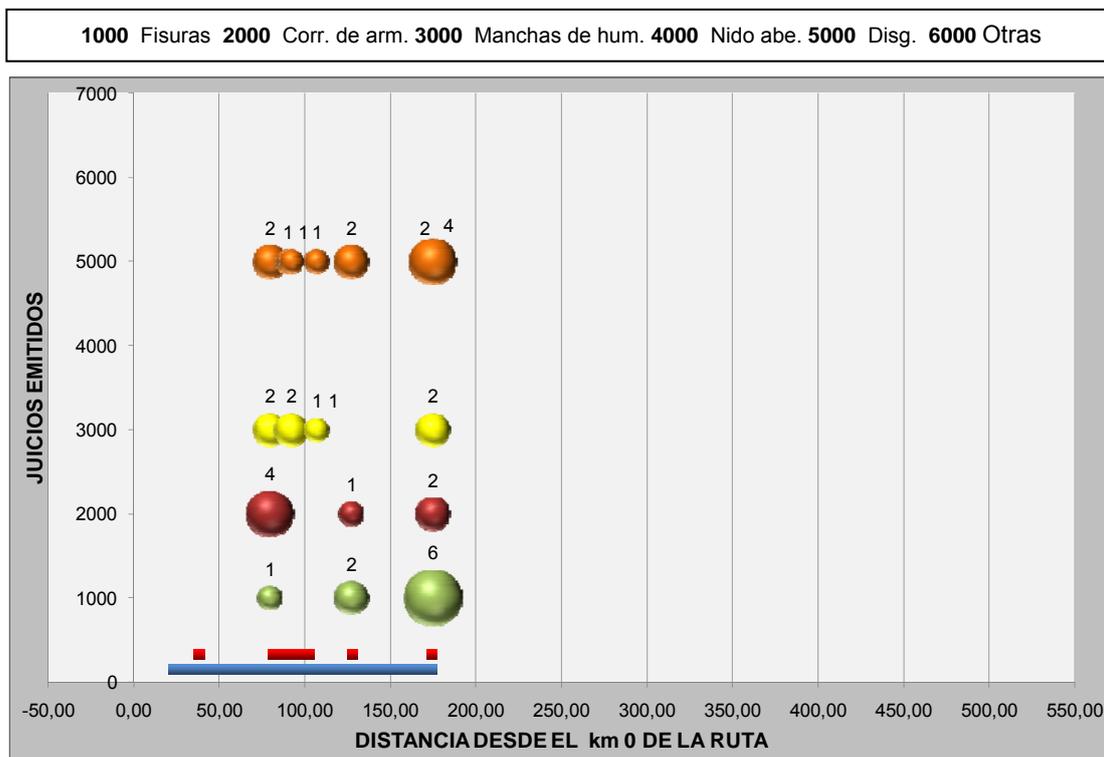
Figura 98 – Ruta 1 – Ubicación e incidencia de lesiones

Planteado el gráfico de burbujas destaca-se la relación entre los puntos donde se presentan casos de “Fisuras” y “Corrosión de armaduras”, situación que se reitera entre los de “Disgregación” y “Manchas de humedad”. A sí mismo, observe-se que en general los juicios coinciden con los tramos inspeccionados (barra roja en eje horizontal), lo cual indica que cuando realizaron-se inspecciones se detectaron daños. Las Figuras 98 y 101 permiten visualizar estas informaciones.

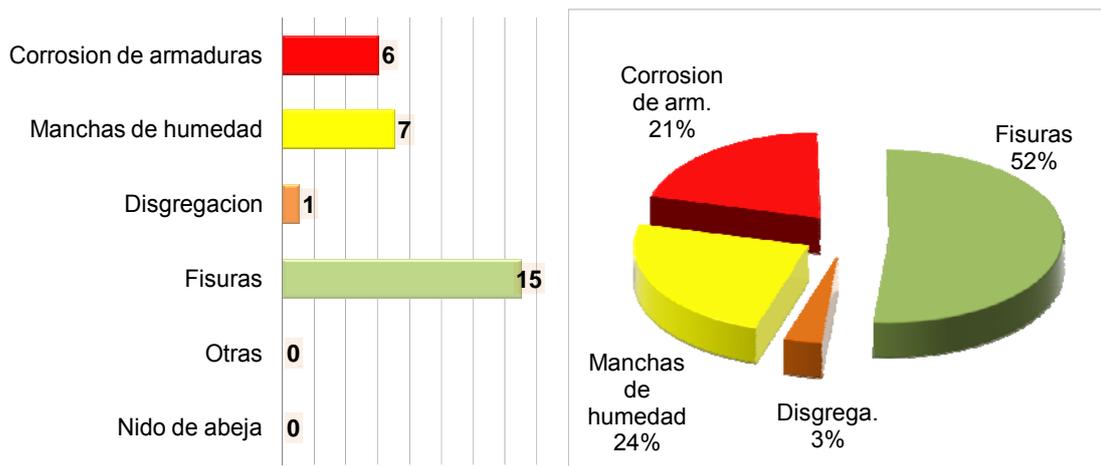
Figura 99 – Ruta 2 - Parciales de categorías

De la consideración de incumplimientos realizada surge que éstos son 29, observándose una clara preeminencia del ítem “Fisuras” con poco más del 50% de los casos. Por otra parte “Manchas de humedad” y “Corrosión de armaduras” se ubican claramente en segundo plano, no reuniendo entre ambas una equivalente cantidad de registros. (Figura 99)

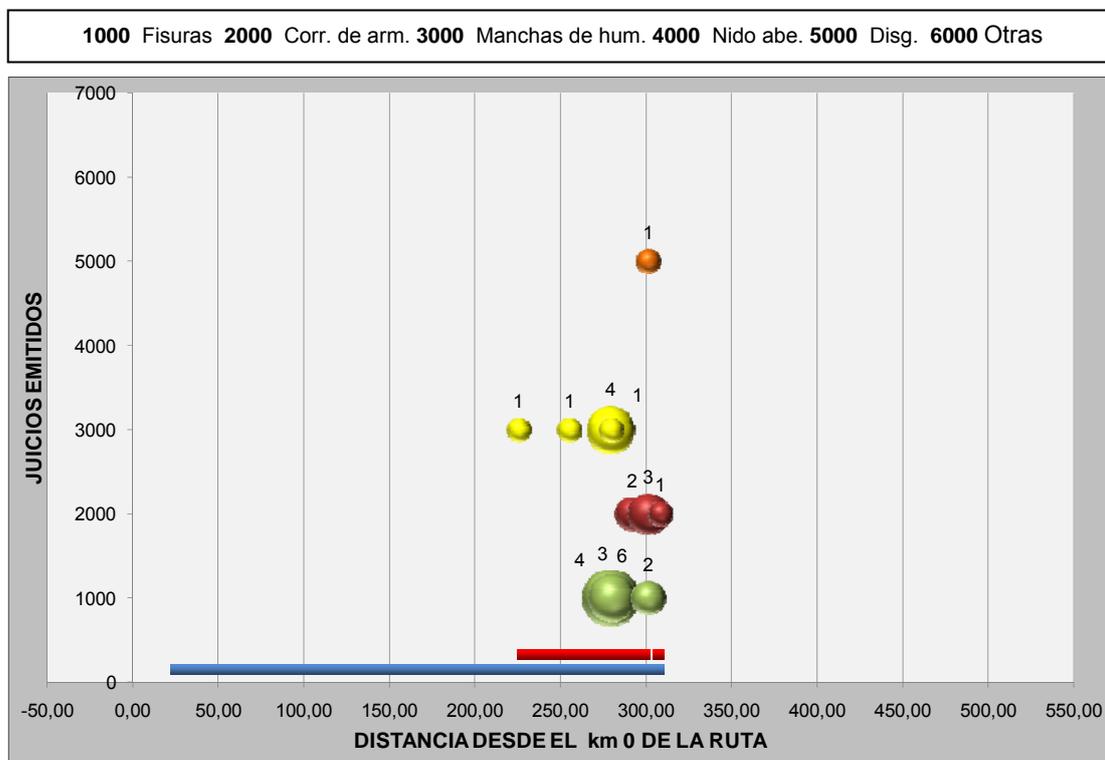
Figura 100 – Ruta 2 – Ubicación e incidencia de lesiones

Planteado con esta información el grafico de burbujas, destaca-se que la lesión mayoritaria y un marcador 4 de “Manchas de humedad” se aglutinan en torno a los km 270 y 300, lo que se corresponde con el tramo final del Rio Negro y su encuentro con el Rio Uruguay. A sí mismo, es en este punto donde se agrupan los casos de “Corrosión de armaduras”, lo cual destaca su singularidad.

Observe-se a su vez que el tramo inspeccionado (barra roja en el eje horizontal) es más amplio que donde hay registros, lo cual subraya el área ya indicada. Las Figuras 100 y 101 permiten puntualizar estas informaciones.

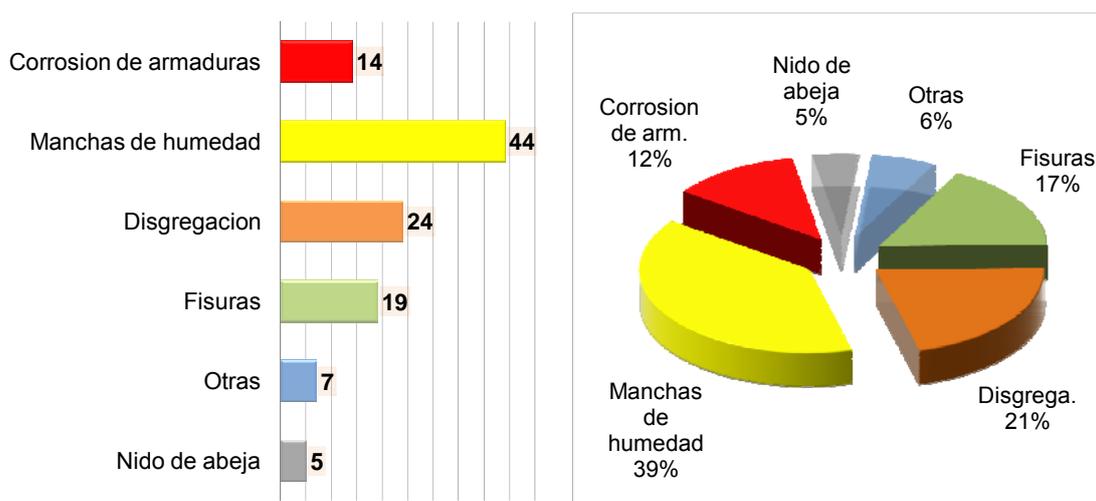
Figura 102 – Ruta 3 - Parciales de categorías

De la valoración de casos en estos 24 surge que registraron-se 113 incumplimientos, donde prevalece por amplio margen el ítem “Manchas de humedad”. A si mismo, destacase también el valor tomado por “Disgregación”, quien reúne en particular más de una quinta parte de los incumplimientos (Figura 102).

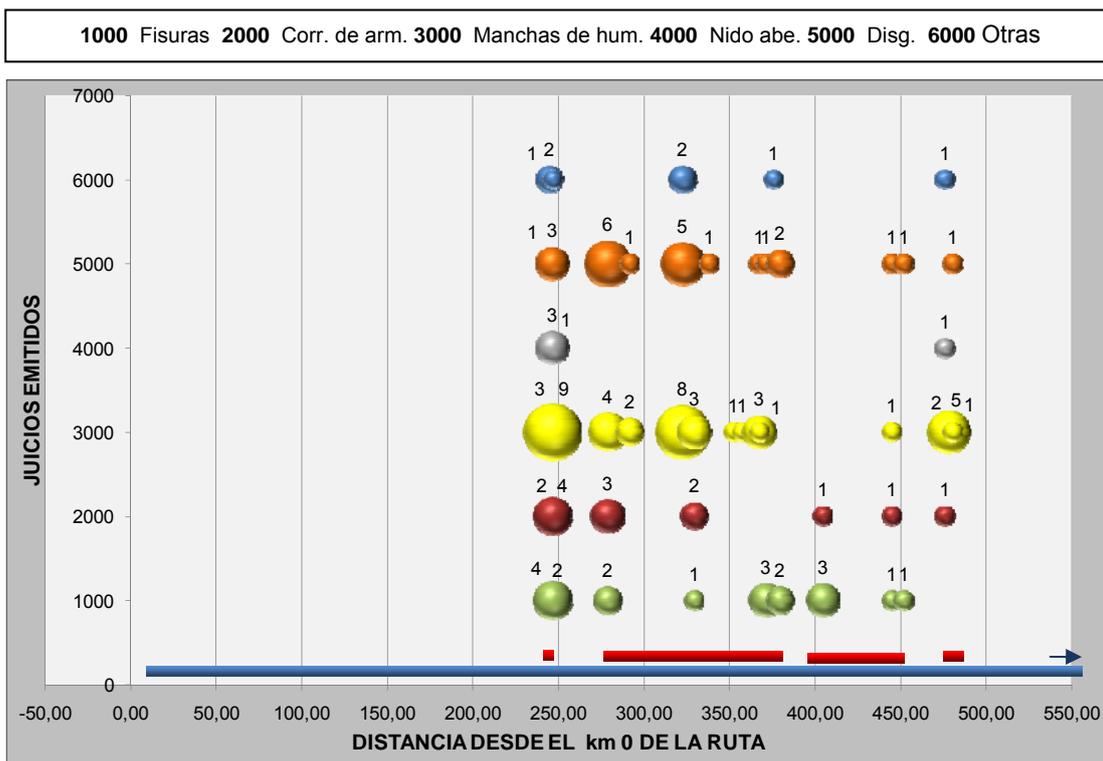
Figura 103 – Ruta 3 – Ubicación e incidencia de lesiones

Planteado el grafico de burbujas destaca-se que la mayor parte de los indicadores de “Manchas de humedad” y “Disgregación se ubican entre los km 250 y 375, lo que se corresponde con el tramo no litoral entre el Rio Negro y el Rio Uruguay.

A sí mismo, observa-se la semejanza en la ubicación de los marcadores de “Fisuras” y “Corrosión de armaduras”, quienes muestran casos similares en la zona aledaña al Rio Negro. Las Figuras 103 y 106 permiten visualizar estas informaciones.

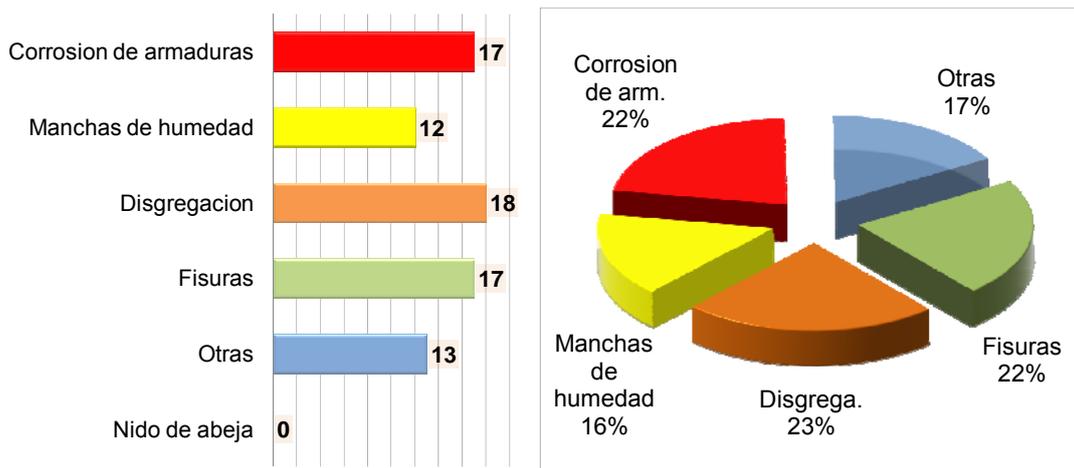
Figura 104 – Ruta 5 - Parciales de categorías

De la valoración de casos en estos 22 surge que registraron-se 77 incumplimientos, los que responden de forma equilibrada a los ítems “Disgregación”, “Fisuras” y “Corrosión de armaduras”. (Figura 104)

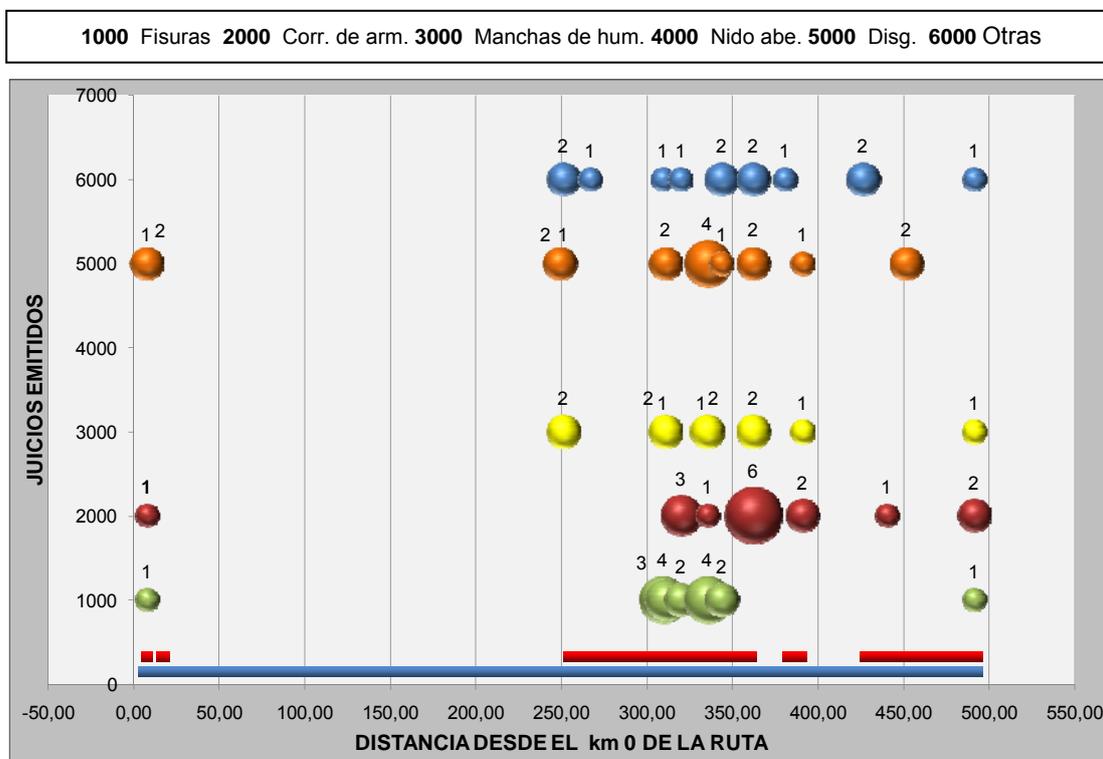
Figura 105 – Ruta 5 – Ubicación e incidencia de lesiones

Planteado en la Figura 105 el grafico de burbujas, destaca-se que las lesiones preeminentes muestran un comportamiento dispar. Mientras “Fisuras” se agrupa casi exclusivamente entre los km 300 y 350, “Corrosión de armaduras”, “Manchas de humedad” y “Disgregación” se presentan mayormente dispersas en un tramo más amplio (km 300 y km 400). Las Figuras 105 y 106 permiten visualizar estas informaciones.

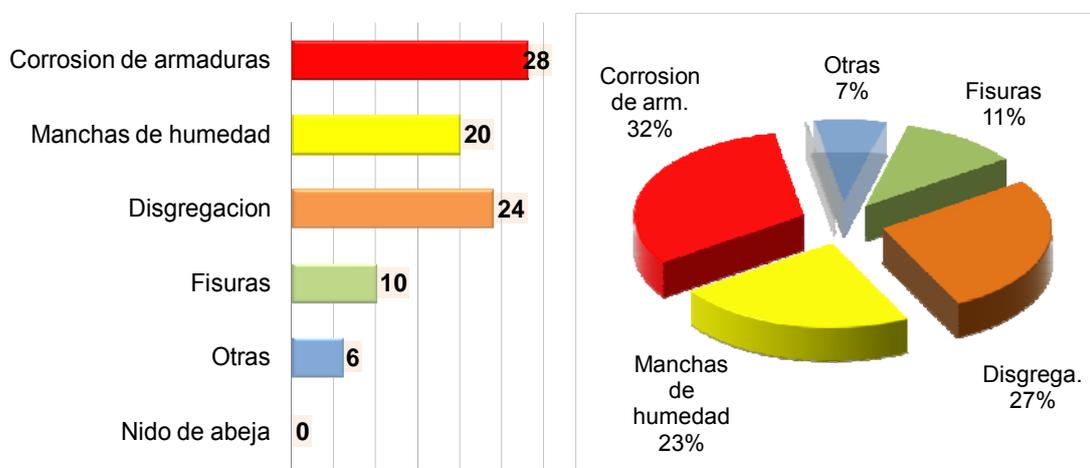
Figura 107 – Ruta 8 - Parciales de categorías

Los situados en ésta son 49, contándose con datos sobre inspecciones realizadas en 29 (59 %). De la consideración de registros realizada surge que su número es 88, los que responden mayormente a los ítems “Corrosión de armaduras” y “Disgregación”. Destacase también el valor mostrado por “Manchas de humedad” quien reúne en esta oportunidad casi una cuarta parte de los casos (Figura 107).

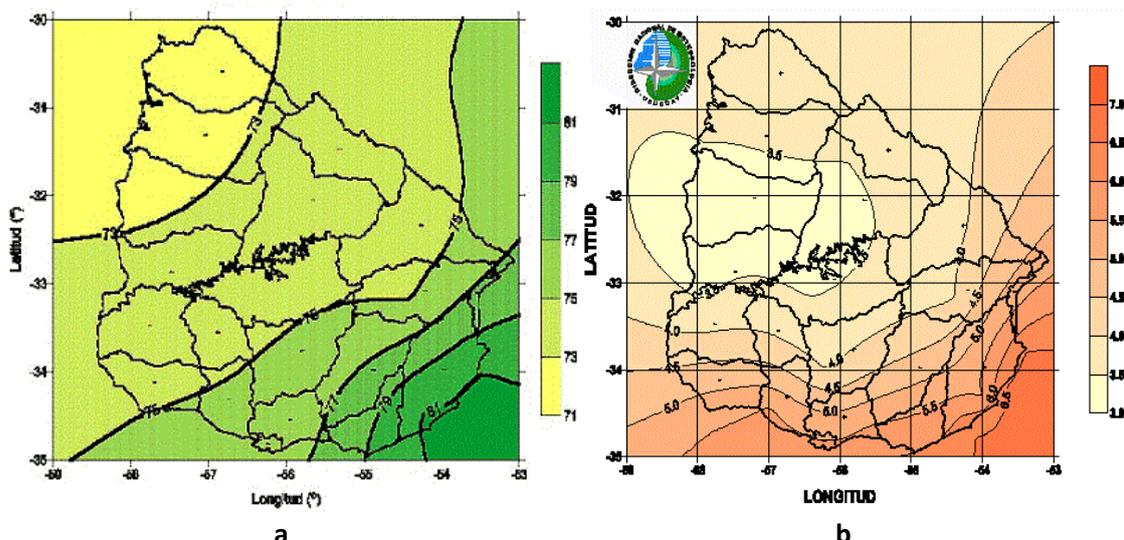
Figura 108 – Ruta 8 – Factores bioclimáticos relevantes (DNM, 2012)

Expuesta su trascendencia la Figura 108 explicita, según la Dirección Nacional de Meteorología del Uruguay (DNM, 2012), los rangos de “Humedad relativa media anual”(a) y de “Velocidad de viento media anual en superficie” (b) En el primer caso puede-se observar que los valores van desde el 81 % en el frente costero oceánico (verde oscuro) al 71 % sobre la zona norte (amarillo) y en el segundo estos se ubican entre los 6.5 m/s hacia el sur (zona más oscura) y 3.5 m/s sobre el litoral oeste (sector más claro).

Contemplada la incidencia que los factores bioclimáticos tienen sobre la zona donde se emplaza la presente ruta y las que se expondrán, pudiera ser apropiada su consideración. Recuérdese en este sentido que la humedad juega un rol preponderante en el desarrollo de los procesos degresivos vinculados al hormigón armado, y que los vientos predominantes pueden ser determinantes en su generalización.

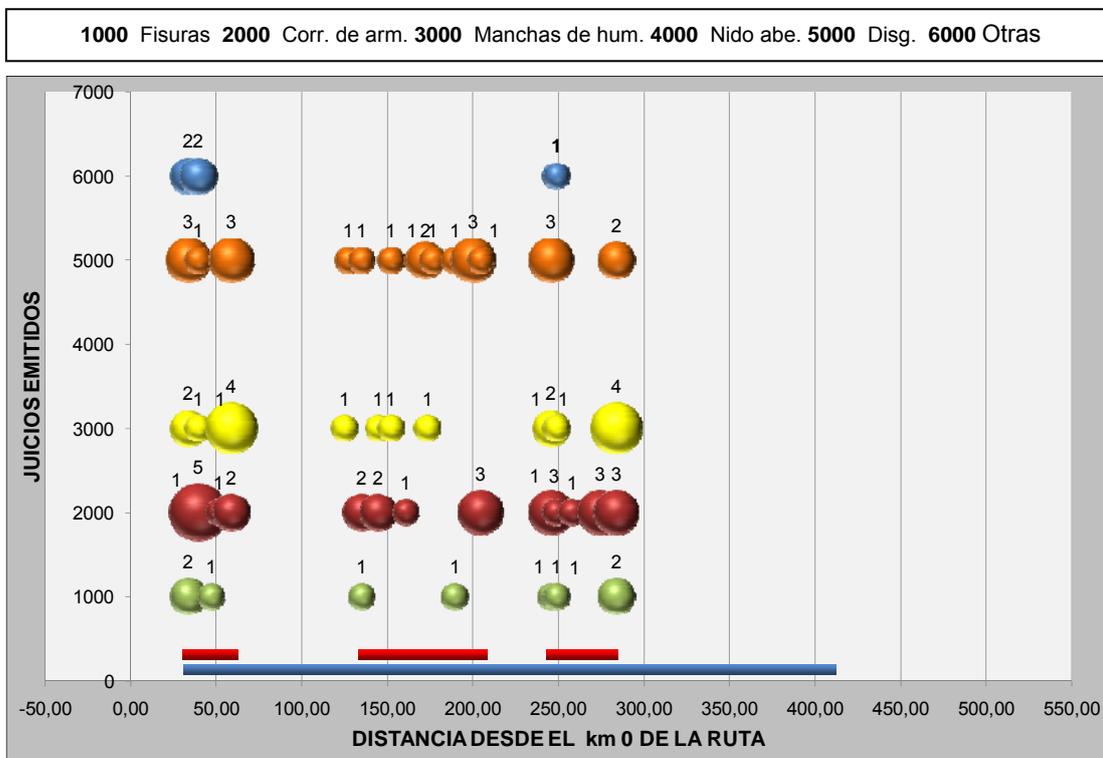
Figura 109 – Ruta 8 – Ubicación e incidencia de lesiones

Planteado con estas consideraciones el grafico de burbujas, destaca-se que las lesiones “Corrosión de armaduras”, “Disgregación”, “Manchas de humedad” y “Fisuras” muestran comportamiento similar, coincidiendo en general con los tramos donde efectuaron-se inspecciones. A sí mismo, si bien las tres primeras presentan una mayor cantidad de casos, en todas su disposición es regular, destacando solo un marcador 5 de corrosión hacia el sur. Las Figuras 109 y 120 permiten valorar estas informaciones.

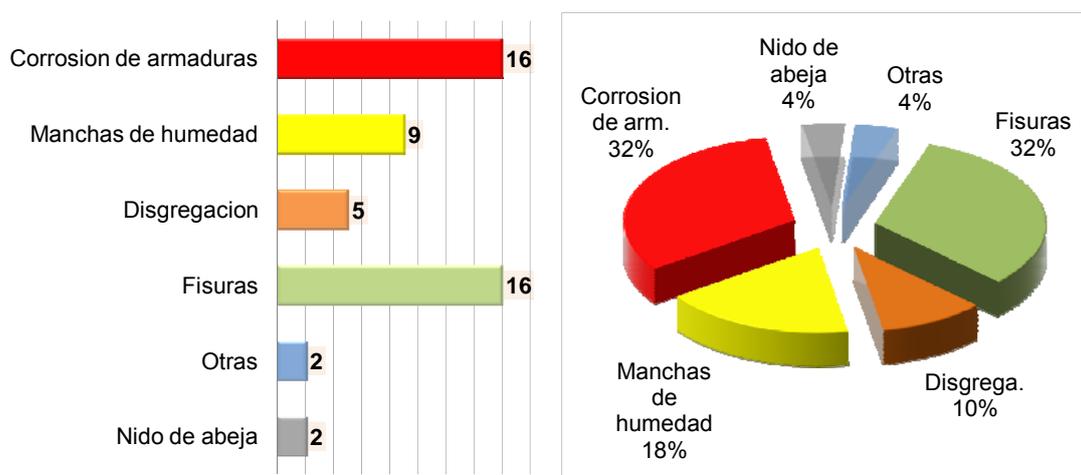
Figura 110 – Ruta 9 - Parciales de categorías

De la consideración de casos en estos 23 surge que registraron-se 50 incumplimientos, los que responden mayormente a los ítems "Corrosión de armaduras" y "Fisuras" (Figura 110).

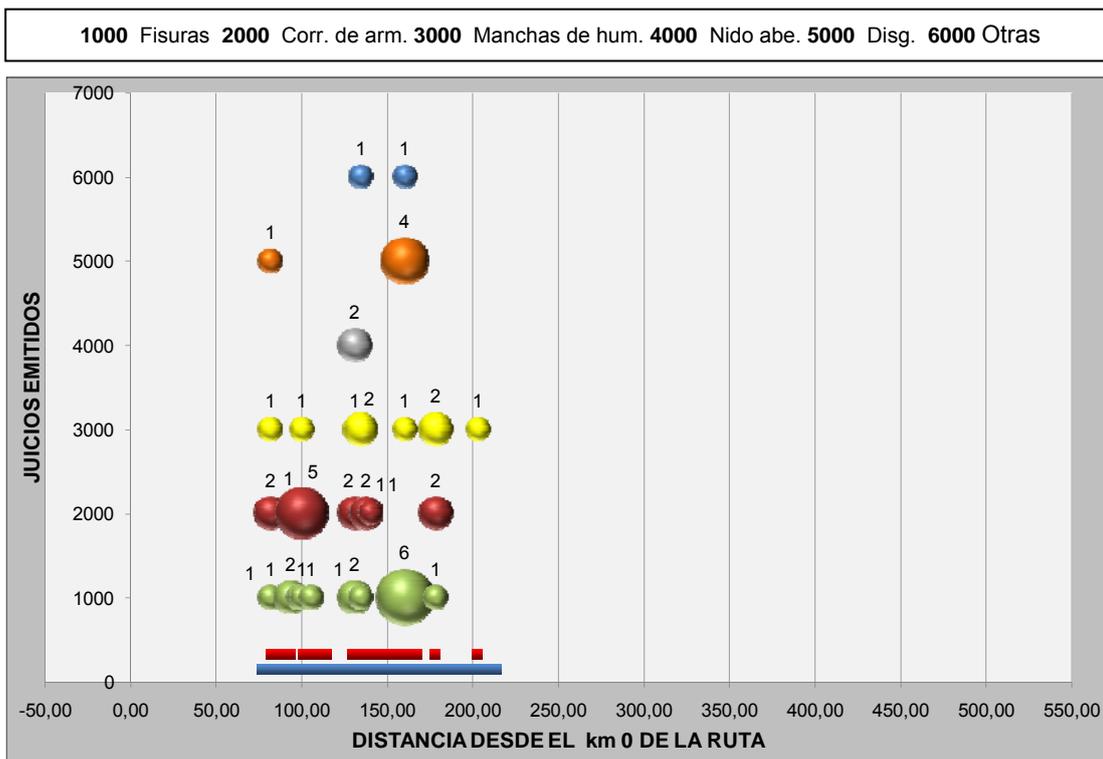
Figura 111 – Ruta 9 – Ubicación e incidencia de lesiones

Planteado el gráfico de burbujas con esta información destaca-se que las lesiones preeminentes exhiben un comportamiento similar, mostrando registros regulares en la casi totalidad de los tramos evaluados (barra roja en el eje horizontal). Al respecto, destaque-se que éstos se ubican en el tramo final del Río de la Plata e inicio del Océano Atlántico, límite determinado por la presencia de la ciudad de Punta del Este.

Por otra parte, es resaltable pese a contar con una menor cantidad de casos la incidencia del ítem "Manchas de humedad", el que a diferencia de los tres restantes presenta una ubicación semejante a la de los dos principales. Las Figuras 111 y 120 permiten detallar estas informaciones.

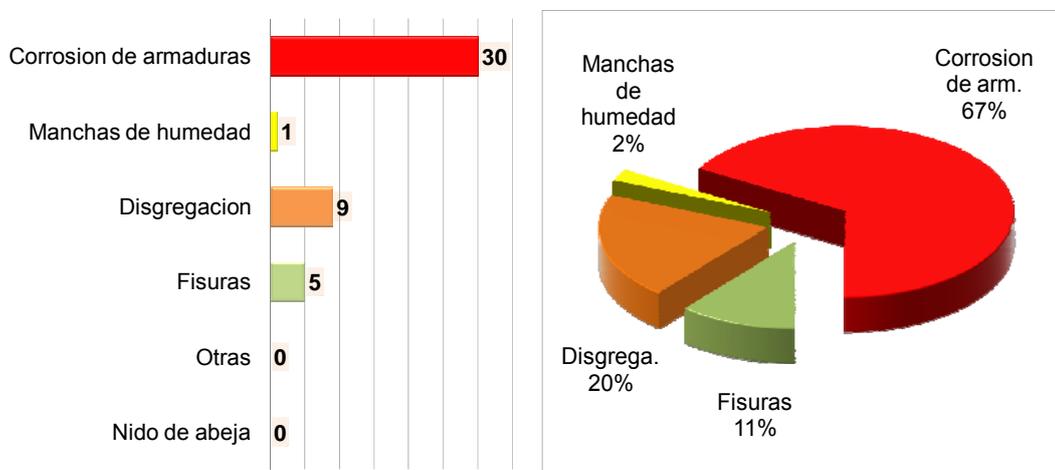
Figura 112 – Ruta “Costera” - Parciales de categorías

De la consideración de casos en estos 12 surge que registraron-se 45 incumplimientos, donde “Corrosión de armaduras” es ampliamente la lesión mas nombrada. (Figura 112)

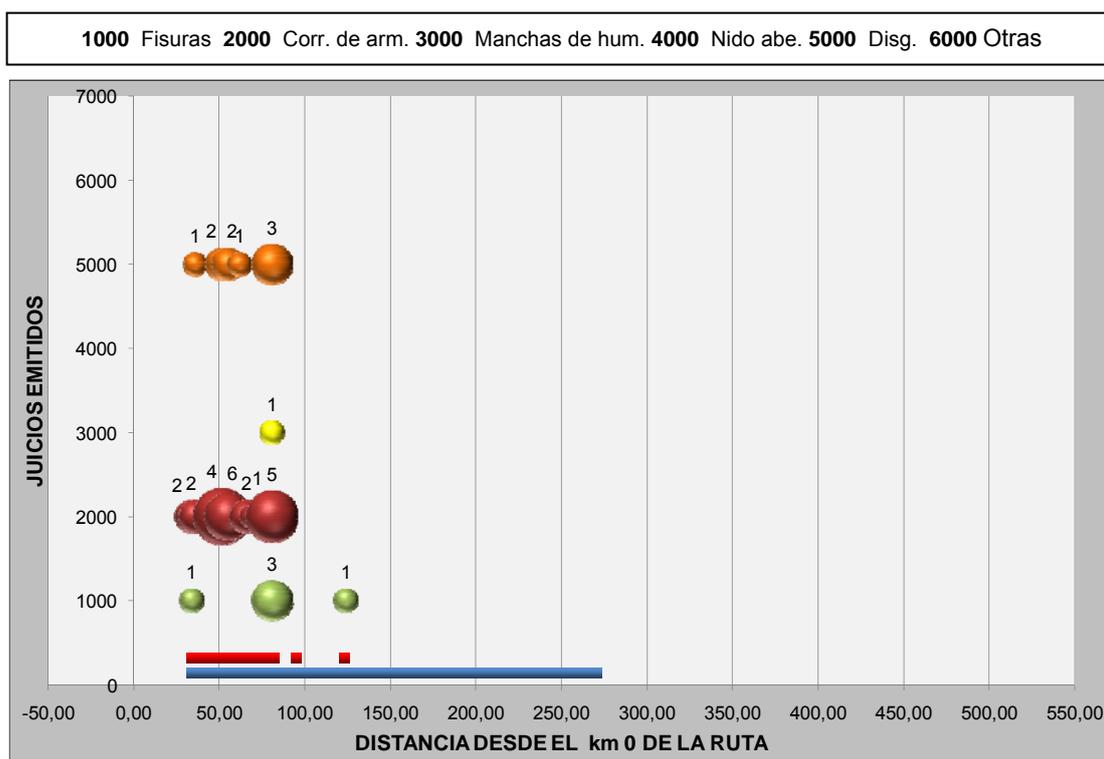
Figura 113 – Ruta “Costera” – Ubicación e incidencia de lesiones

Presentada la Figura 113 con el gráfico de burbujas observa-se que los daños se ubican entre los km 25 y 80, lo que se corresponde con un tramo paralelo al Rio de la Plata a unos 70 km del Océano Atlántico.

Ha de contemplarse en este caso que pese a la extensión y ubicación de la presente ruta los puentes sobre el sector lindero al frente costero oceánico no presentan inspecciones, destacándose la sola presencia de una que genera el indicador de valor 1 en el ítem “Fisuras” (puente en km 123). Las Figuras 113 y 120 permiten explicitar estas informaciones.

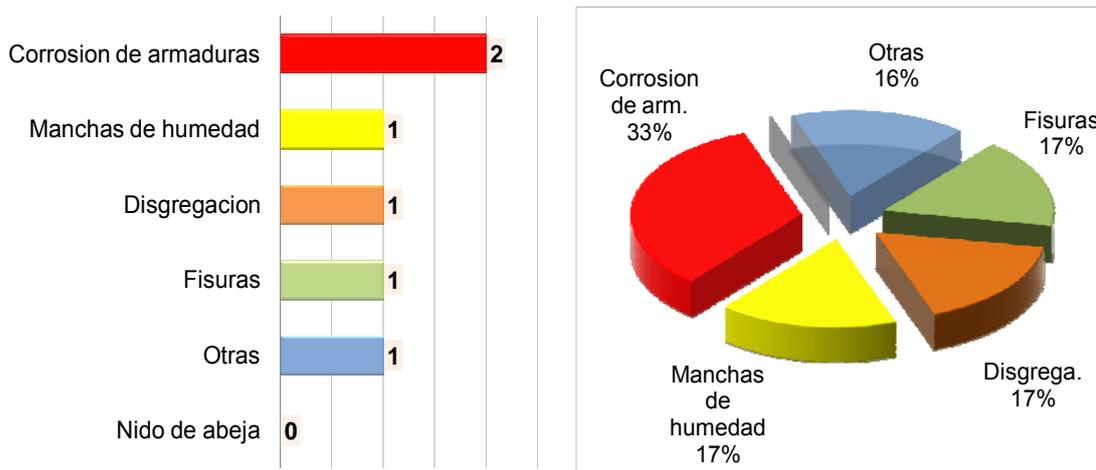
Figura 114 – Ruta 11 - Parciales de categorías

De la consideración de casos en estos 7 surge que constataron-se 6 incumplimientos, los que pese al reducido número de casos responden mayormente al ítem “Corrosión de armaduras” (Figura 114).

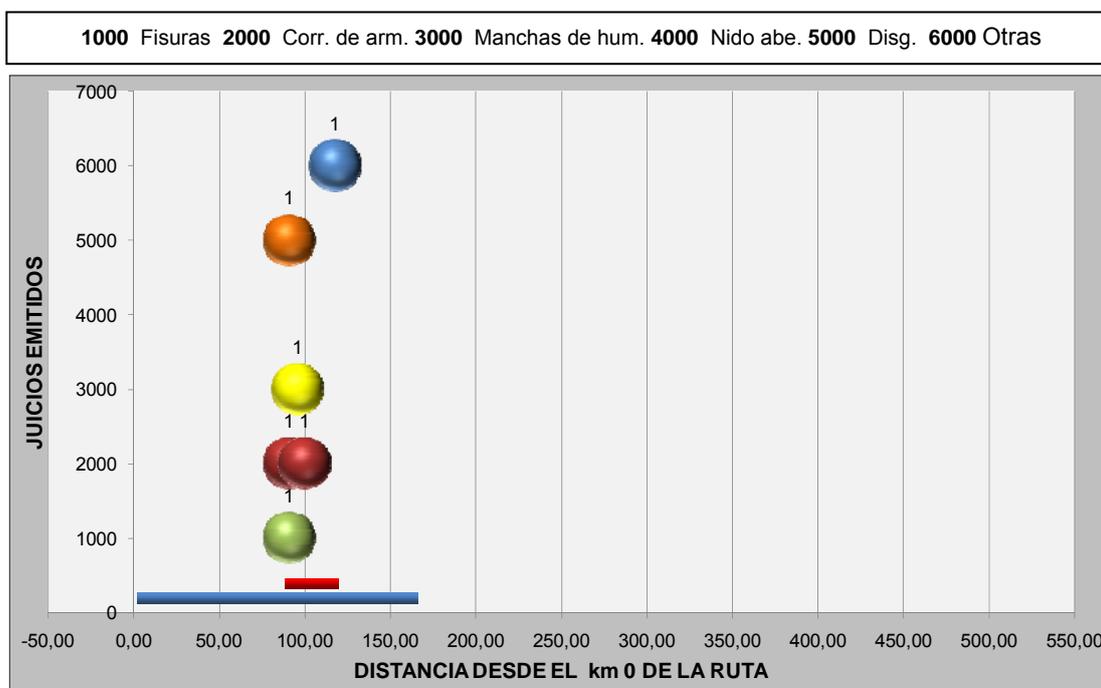
Figura 115 – Ruta 11 – Ubicación e incidencia de lesiones

Planteado el grafico de burbujas destaca-se que la lesión mayoritaria se ubica en torno al km 100, lo que la ubica en el tramo central sobre la ciudad de Montevideo. Observados los restantes ítems la situación no muestra cambios, congregándose los incumplimientos en las cercanías de este punto.

Si bien el tramo evaluado no es extenso, destacase que los daños se ubican a su inicio, pese a que como puede-se observar en el grafico este abarca una zona de por sí más amplia. Las Figuras 115 y 120 permiten detallar estas informaciones.

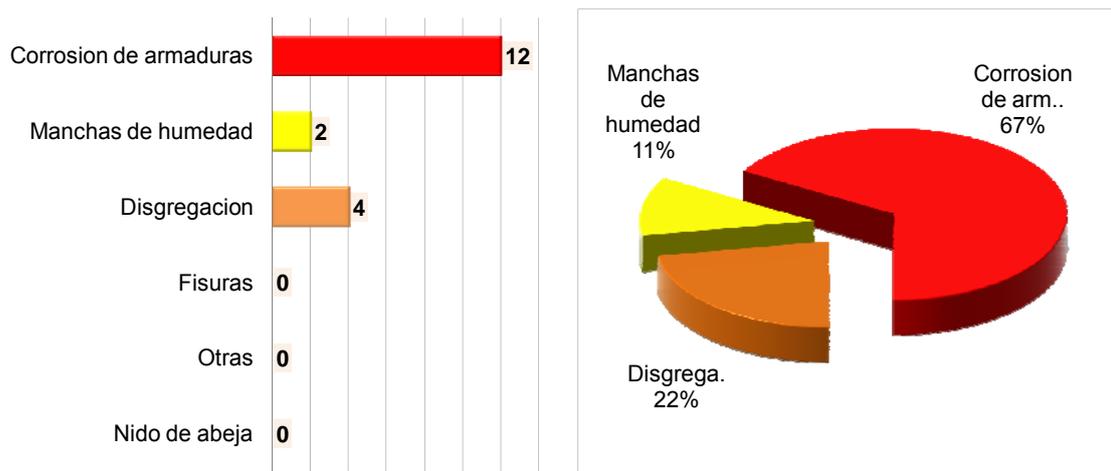
Figura 116 – Ruta 39 - Parciales de categorías

De la consideración de casos en estos 5 puentes evaluados surge que constataron-se 18 incumplimientos, los que responden por amplio margen al ítem “Corrosión de armaduras” (Figura 116).

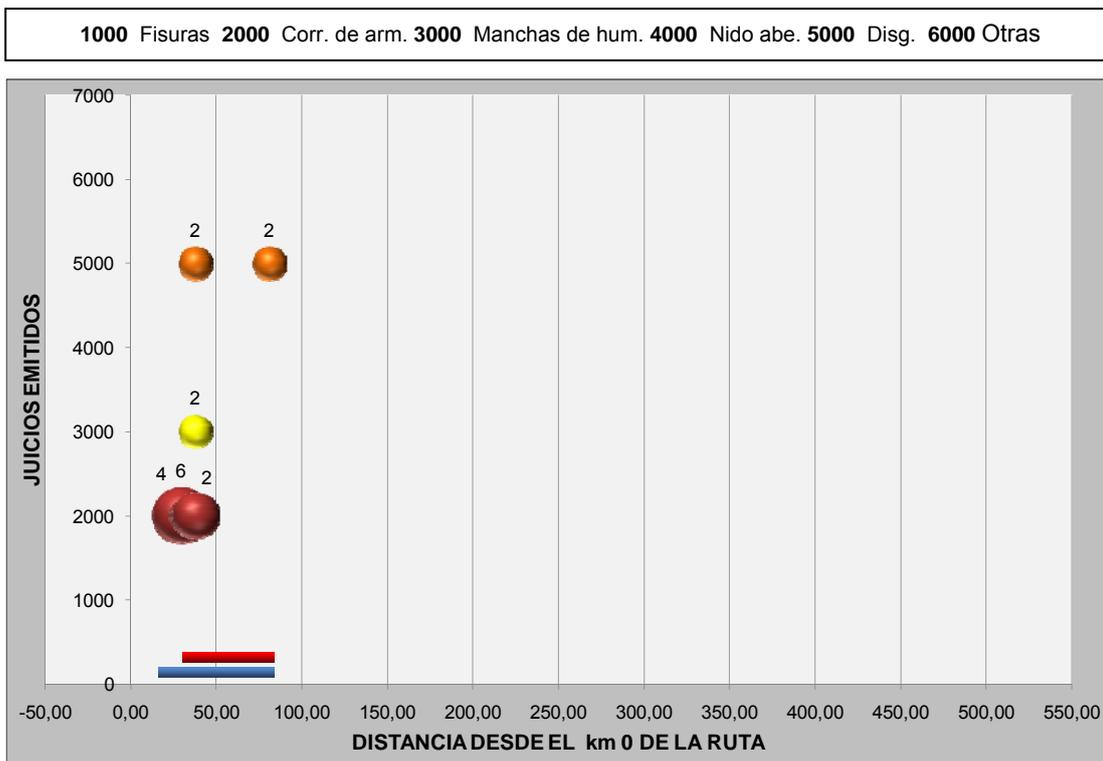
Figura 117 – Ruta 39 – Ubicación e incidencia de lesiones

Planteado el gráfico de burbujas con esta información, destaca-se que la lesión preponderante se ubica en torno al km 30, lo que se corresponde con las OAM situadas entre las rutas 9 y 8 sobre el tramo más cercano al frente costero oceánico.

En este caso los puentes evaluados van desde el km 29 al 80, por lo cual puede-se determinar la presencia de un tramo donde el ítem “Corrosión de armaduras” es claramente identificable. A sí mismo, destaca-se también la presencia de marcadores de valor 6 y 4, lo cual indica que en estos puntos fue hallado el daño un igual número de veces. Las Figuras 117 y 120 permiten apreciar estas informaciones.

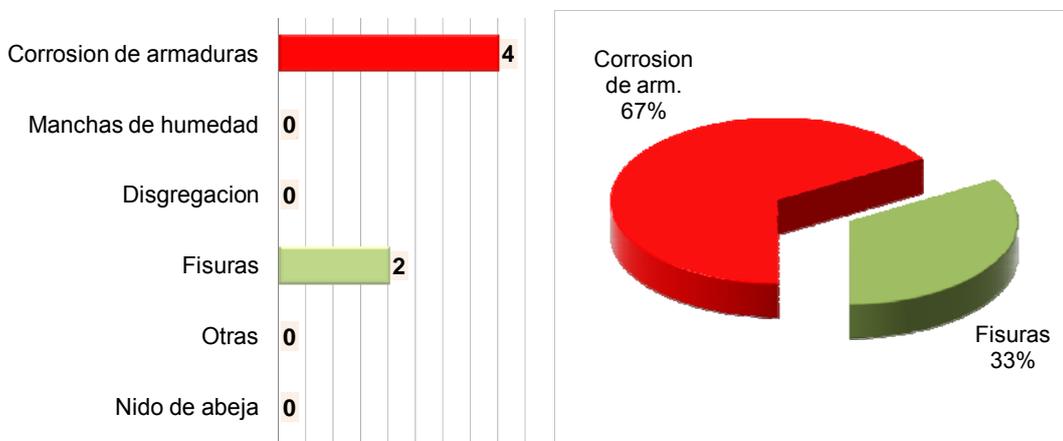
Figura 118 – Ruta 60 - Parciales de categorías

De la consideración de juicios en estos surge que registraron-se 6 incumplimientos, los que responden únicamente a los ítems “Corrosión de armaduras” y “Fisuras” (Figura 118).

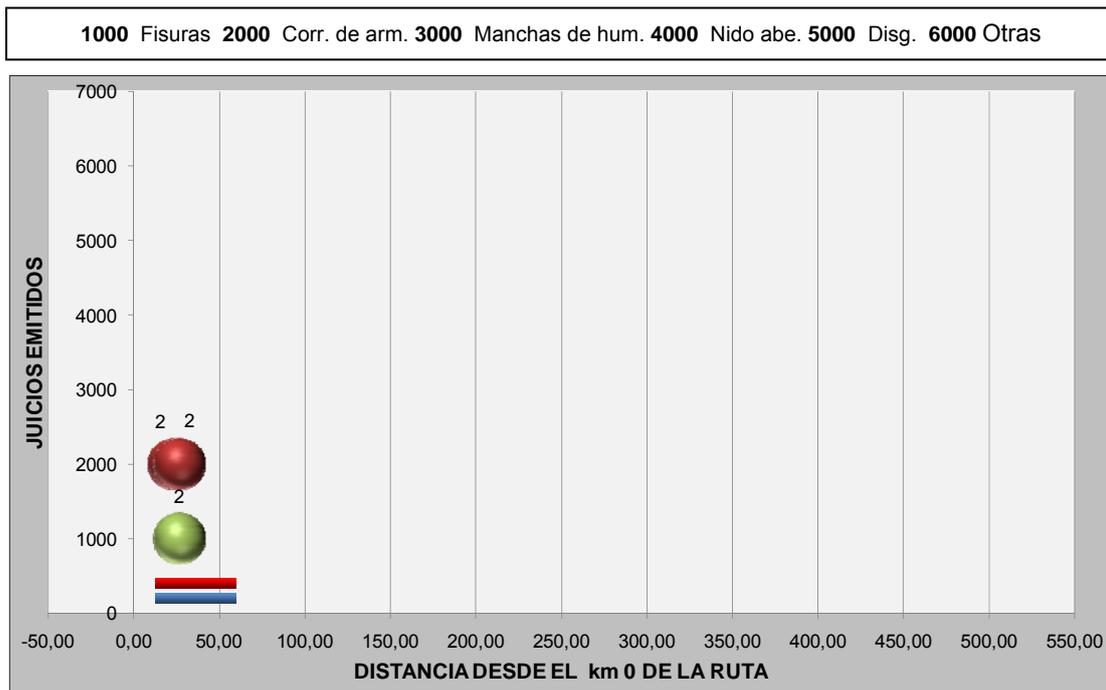
Figura 119 – Ruta 60 – Ubicación e incidencia de lesiones

Planteado a continuación el gráfico que sitúa las lesiones en el territorio, destaca-se que estas se ubican sobre el km 30, lo que se corresponde al igual que en el caso anterior con un área cercana al frente costero sur.

No obstante, es preciso detallar que si bien el tramo íntegramente considerado va desde el km 12 hasta el km 49, la presencia de una zona donde no detectaron-se incumplimientos pudiera-se corresponder con la ausencia de inspecciones (km 26 / km 49). Las Figuras 119 y 120 permiten visualizar estas informaciones.
