**APORTE AL ESTUDIO SOBRE LA INCIDENCIA DE LOS FENOMENOS
PATOLOGICOS EN PUENTES DE HORMIGON ARMADO EN EL URUGUAY**

Disertación presentada en el Programa de Maestría Interinstitucional (MINTER) entre la Universidad Federal de Rio Grande del Sur (UFRGS - NORIE) y la Universidad de la República (UDELAR - FARQ), como parte de los requisitos para obtener el Título de “Maestre en Ingeniería”.
Orientación: Prof. Angela Borges Masuero, Dra.

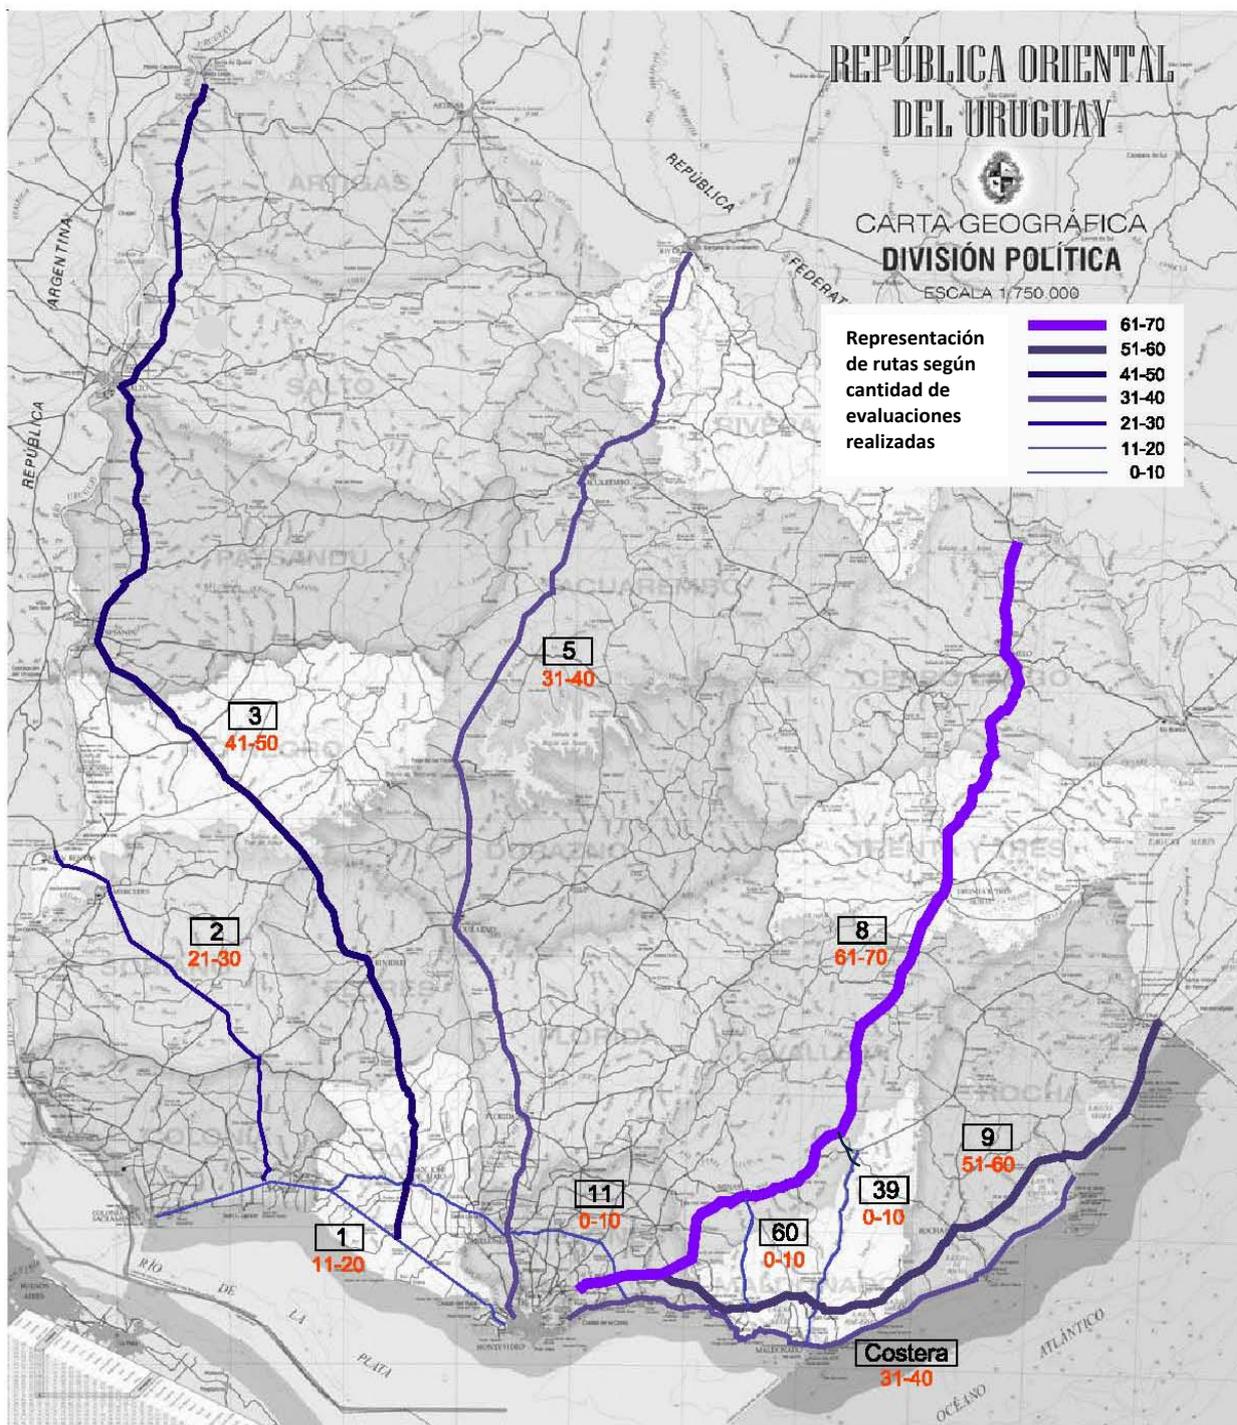
Figura 121 - Carta geográfica del Uruguay con rutas donde realizaron-se inspecciones bajo el régimen de “Contratos de Mantenimiento” + cantidad de evaluaciones

Presenta-se en primera instancia la figura que ilustra la cantidad de evaluaciones realizadas por ruta, para lo cual destacan-se según criterio explicitado en sector superior derecho ⁵¹ (Figura 121). Esta imagen sobre la cual se superpondrán los indicadores de daños, permite cotejar si los sectores de mayor concentración son también los más evaluados, aspecto que permitirá aportar un dato sobre la valía de estas aéreas.

En función de esta particularidad es posible comprender porque no necesariamente han de destacarse las rutas con una mayor cantidad de registros, ya que lo que se valora en esta instancia es la concentración de casos en puntos específicos. Hecha esta salvedad presentan-se a continuación las Figuras 121 a 125 con la información explicitada.

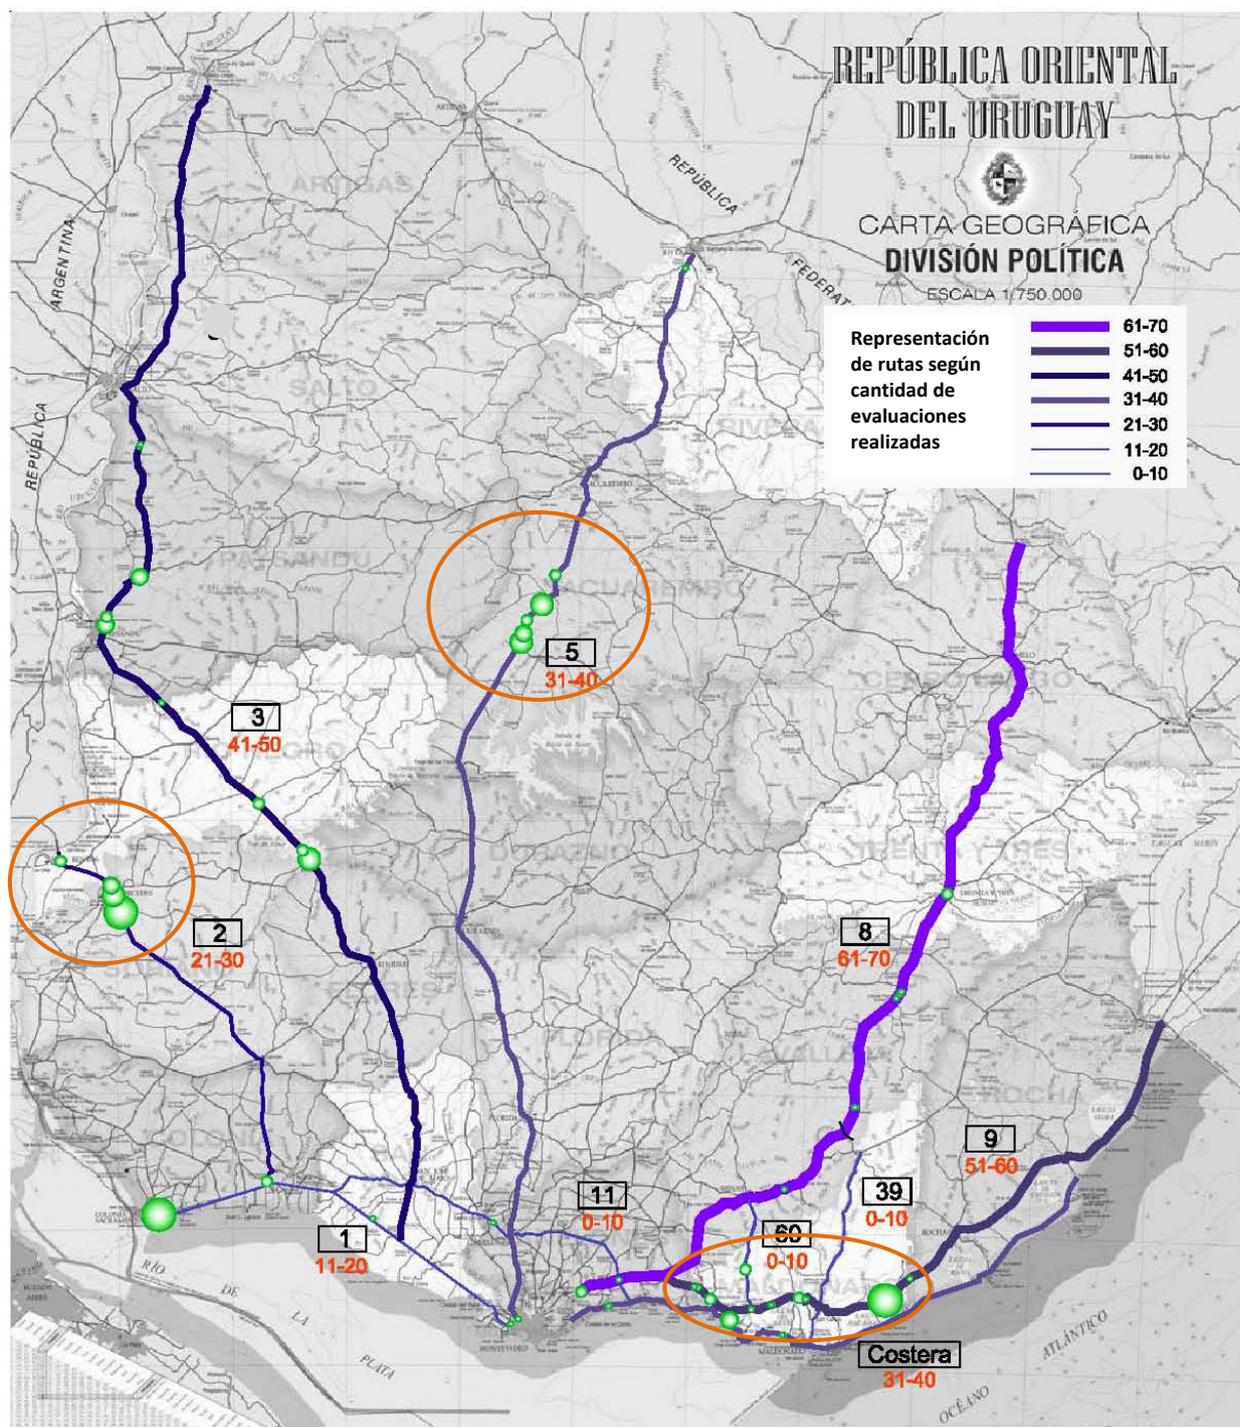
Figura 122 - Carta geográfica del Uruguay con rutas donde realizaron-se inspecciones bajo el régimen de “Contratos de Mantenimiento” + cantidad de evaluaciones + indicadores de “Fisuras”

Plantada la Figura 122 con la lesión “Fisuras”, destaca-se que los marcadores se agrupan mayormente en tres zonas; en ruta 5 al norte del Rio Negro, al oeste sobre el final de ruta 2 y al sur-este junto al frente costero oceánico. Observe-se a su vez que en dos de los tres casos los indicadores se ubican en rutas medianamente evaluadas, lo cual indica que ante una menor cantidad de inspecciones detectaron-se una mayor cantidad de casos.

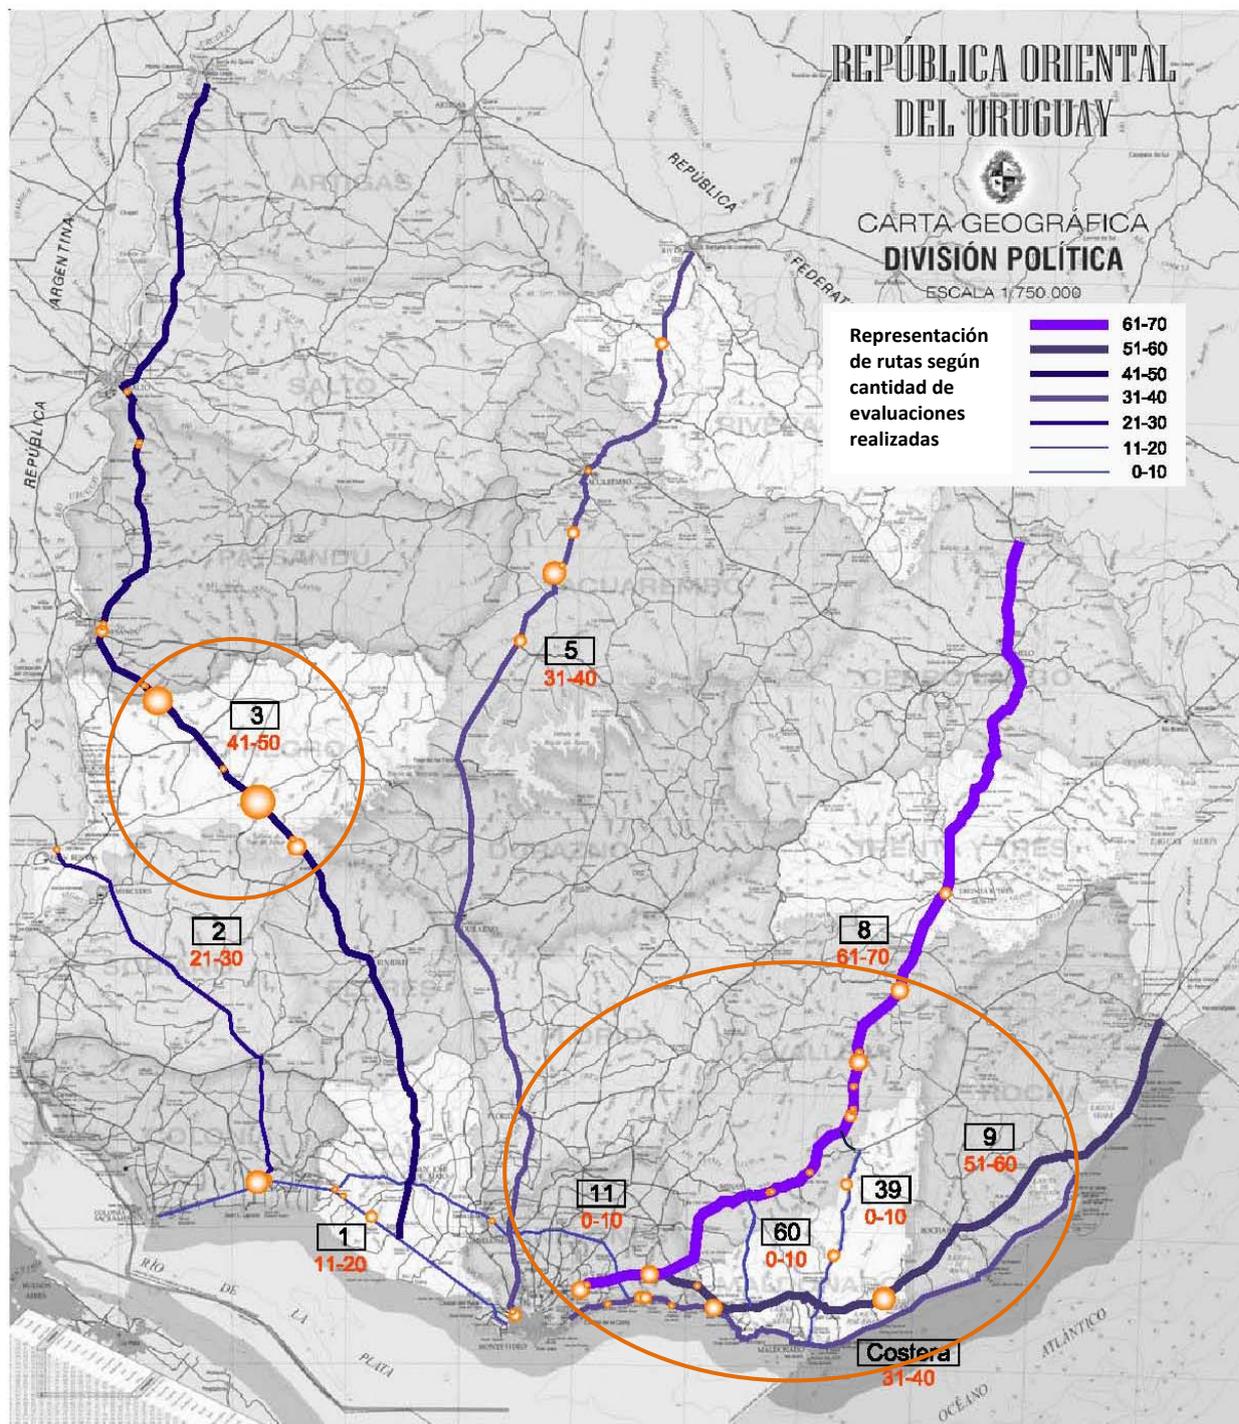
Figura 123 - Carta geográfica del Uruguay con rutas donde realizaron-se inspecciones bajo el régimen de “Contratos de Mantenimiento” + cantidad de evaluaciones + indicadores de “Disgregación”

Planteada la Figura 123 con la lesión “Disgregación” observase que los registros son más bien espaciados, presentado-se un cierta concentración de ellos sobre sector medio de ruta 3 y al sur-este en las rutas 8, 9 y “Costera”. Destaca-se por otra parte que en un caso la zona concuerda con una ruta medianamente evaluada (ruta 3) y en otra la situación es dispar.

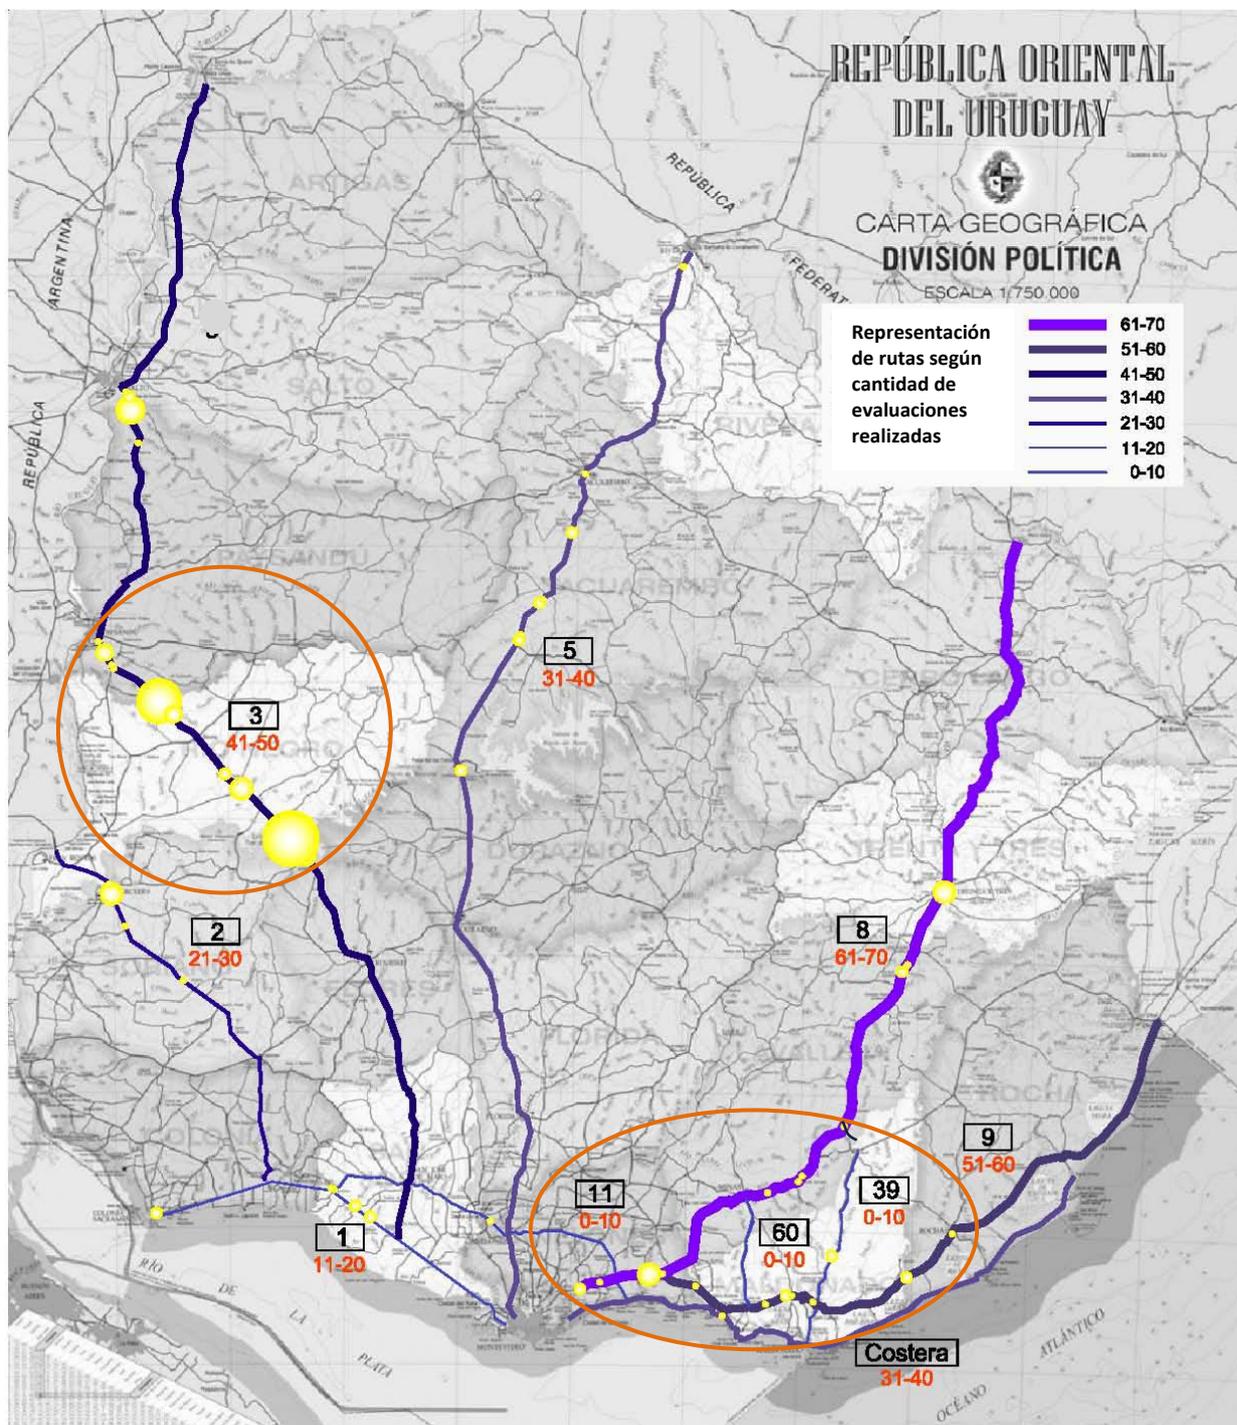
Figura 124 - Carta geográfica del Uruguay con rutas donde realizaron-se inspecciones bajo el régimen de “Contratos de Mantenimiento” + cantidad de evaluaciones + indicadores de “Manchas de humedad”

Contemplada la Figura 124 con la lesión “Manchas de humedad”, destacan-se los indicadores en dos aéreas; la perteneciente al sector medio de ruta 3 y la conformada por las rutas 8 y 9 al sur-este. En el primer caso los marcadores muestran importante valor relativo, concentrándose fundamentalmente en el tramo entre el Río Negro y el Río Uruguay. En el segundo destaca-se una incidencia menor, pese a que como puede-se observar los tramos han sido considerablemente evaluados.

- la lesión “Manchas de humedad” muestra indicadores agrupados en sector medio de ruta 3 y al sur-este entre las rutas 8 y 9 ;
- la lesión “Corrosión de armaduras” concentra sus registros en la zona costera sur-este;

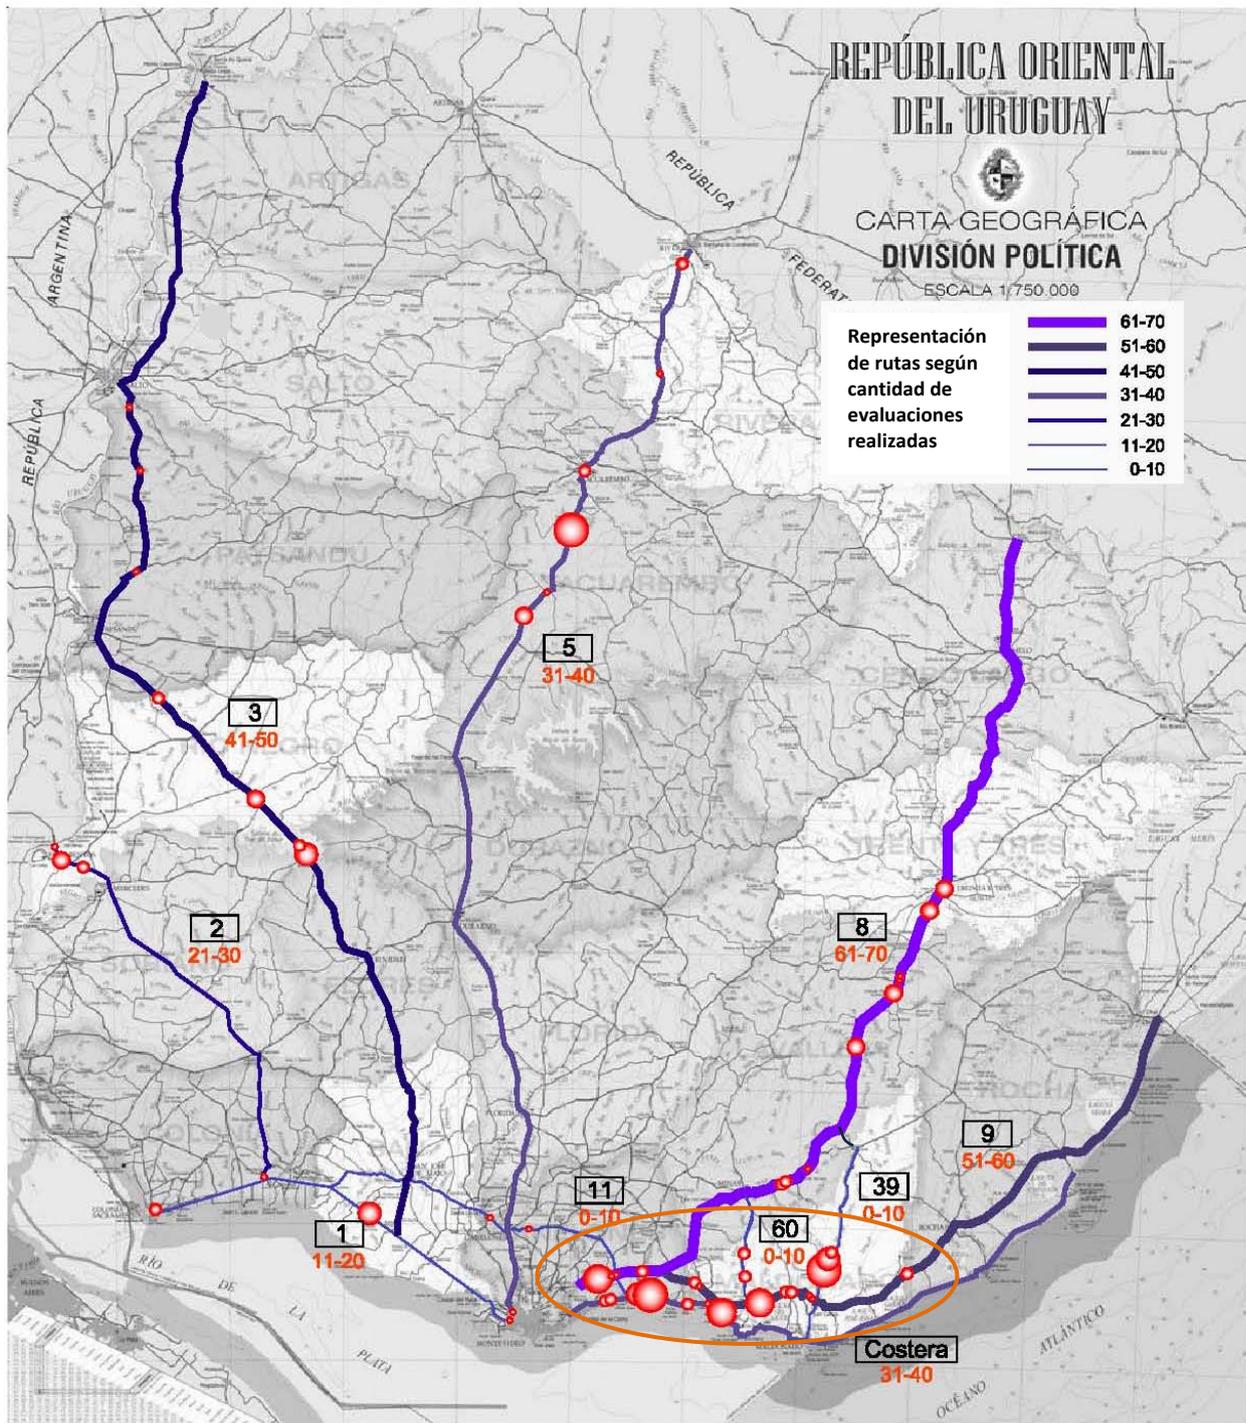
Figura 125 - Carta geográfica del Uruguay con rutas donde realizaron-se inspecciones bajo el régimen de “Contratos de Mantenimiento” + cantidad de evaluaciones + indicadores de “Corrosión de armaduras”

Planteado por último el gráfico que detalla la lesión “Corrosión de armaduras”, constata-se que si bien muestra casos en varios puntos del territorio, los más significativos se ubican en la zona costera sur-este. Este sector, aproximadamente situado entre las ciudades de Montevideo y Punta del Este, registra importantes marcadores en las rutas “Costera” y 39, destacándose también otros localizados sobre las n° 8 y 9.

Al respecto recuerde-se que según los gráficos aportados por la Dirección Nacional de Meteorología (DNM, 2012) esta zona tolera los mayores valores de “Humedad relativa media anual” y de “Velocidad de viento media anual en superficie”, por lo cual puede-se inferir su incidencia en los daños registrados.

A sí mismo, no debe-se obviar que no es aquí donde se efectuaron la mayor cantidad inspecciones ni donde se evaluaron una mayor cantidad de puentes, por lo que puede-se considerar que por cada observación realizada constataron-se una mayor cantidad de juicios vinculados a la corrosión.

Destáquese en este sentido que lo expresado es coincidente con lo enunciado por Helene (1986) apud Dal Molin (1988), para quien las secuelas de la atmosfera marina han de ser contempladas hasta aproximadamente 5 km de la costa y la velocidad de corrosión en estos ámbitos puede llegar a ser de 30 a 50 veces superior que en las áreas rurales.

Recuerden-se por ultimo como síntesis las consecuencias de esta lesión según Mather (1966) apud ACI 201.2R (2001), ACI 201.2R (2001), Mehta-Monteiro (1986) apud Bermudez-Gutierrez (2007) y Becker (2010 a), para quienes los efectos causados por el agua de mar en las estructuras que se encuentran cercanas no deben ser descuidados. La Figura 125 a continuación permite visualizar la información descrita..

- comparados los gráficos entre sí concluye-se que la agrupación de indicadores de “Corrosión de armaduras” al sur es semejante a los de “Fisuras”, “Disgregación” y “Manchas de humedad”, lo cual esboza un posible vinculo;
