**DURABILIDADE DAS ESTRUTURAS DE CONCRETO
ARMADO: ANÁLISE DAS MANIFESTAÇÕES
PATOLÓGICAS NAS ESTRUTURAS NO ESTADO DE
PERNAMBUCO**

DISSERTAÇÃO APRESENTADA AO CURSO DE PÓS-GRADUAÇÃO EM
ENGENHARIA CIVIL DA UNIVERSIDADE FEDERAL DO RIO GRANDE DO
SUL, COMO PARTE DOS REQUISITOS PARA A OBTENÇÃO DO TÍTULO DE
MESTRE EM ENGENHARIA.

ÁREA DE CONCENTRAÇÃO: CONSTRUÇÃO

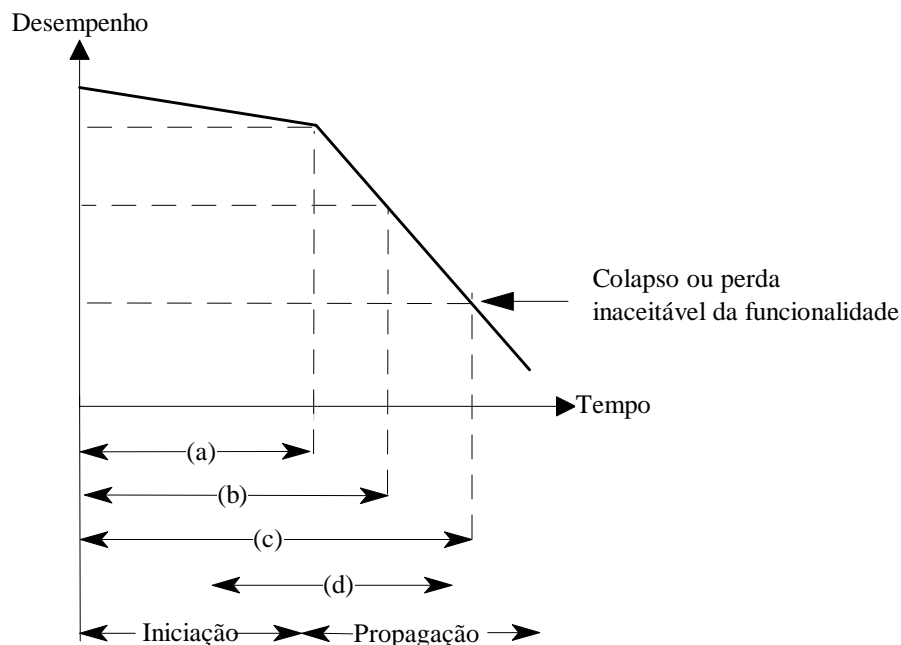
Figura 2.3 - Vida útil das estruturas [adaptado do CEB (1993) e HELENE (1993)]

- vida útil de projeto (a), que é também chamado período de iniciação. Nesta etapa, os agentes agressivos ainda estão penetrando através da rede de poros do revestimento do concreto, sem causar danos efetivos à estrutura. O valor usualmente adotado para tal vida útil nas estruturas de concreto armado convencionais é de 50 anos, enquanto que para pontes tal período pode se estender para 100 ou até 200 anos, no caso das barragens;

- vida útil de serviço ou de utilização (b), onde os efeitos dos agentes agressivos começam a se manifestar, como fissuração do concreto por ataque químico ou manchas devidas à corrosão de armaduras. Esta vida útil é muito variável de caso para caso, pois em certas estruturas não se admitem determinados tipos de manifestações – como manchas ocasionadas pela lixiviação em concreto aparente – e em outras elas só serão levadas em consideração quando chegam a níveis que possam comprometer a funcionalidade ou segurança das estruturas;

Dentro desta concepção, HELENE (1993) apresenta quatro tipos de vida útil que as estruturas podem apresentar (Figura 2.3):

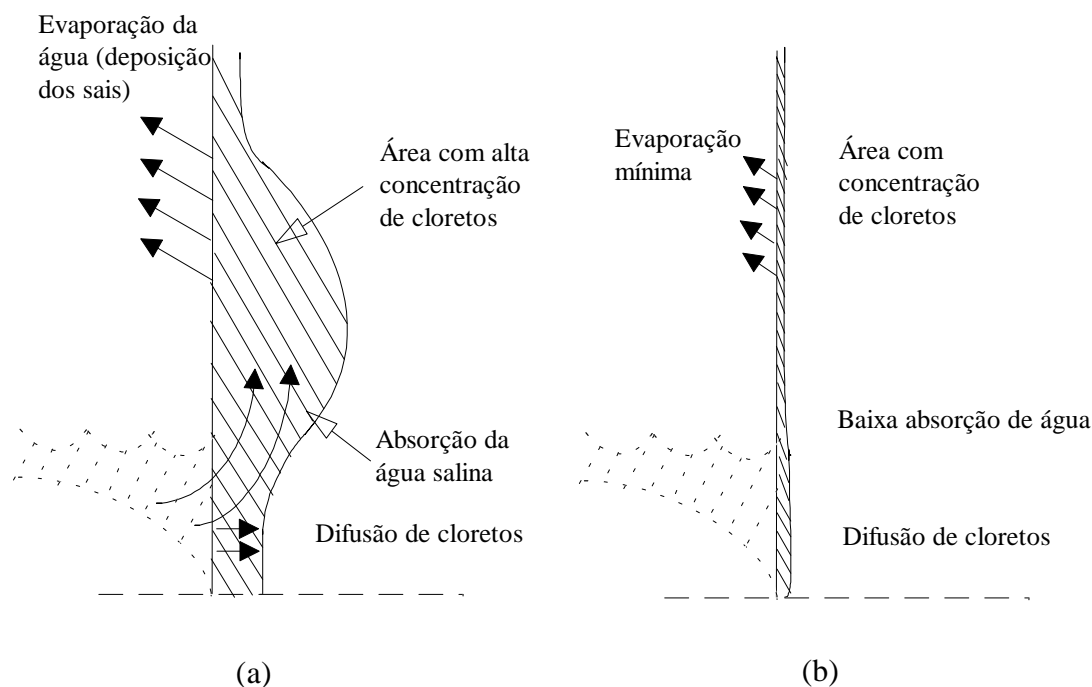
Figura 2.7 - Efeito da permeabilidade e da espessura do cobrimento do concreto na corrosão de armaduras (TUUTTI, citado por SANDBERG et al, 1996)

Em concretos que apresentam uma alta permeabilidade (a), a difusão de cloretos ocorre de uma maneira mais intensa, fazendo com que a armadura fique praticamente inserida dentro de uma matriz totalmente contaminada por cloretos. Já no caso onde se teve o cuidado de se empregar um concreto denso e bem compactado (b), o fenômeno de difusão de cloretos se dá de uma maneira mais discreta, fazendo com que haja uma baixa absorção de água pelo concreto e, assim, a quantidade de íons que penetra no material é extremamente baixa.

As diferenças existentes entre dois tipos de concreto - um altamente permeável e outro onde a impermeabilidade foi mantida - expostos em ambiente salino estão apresentadas na Figura 2.7.

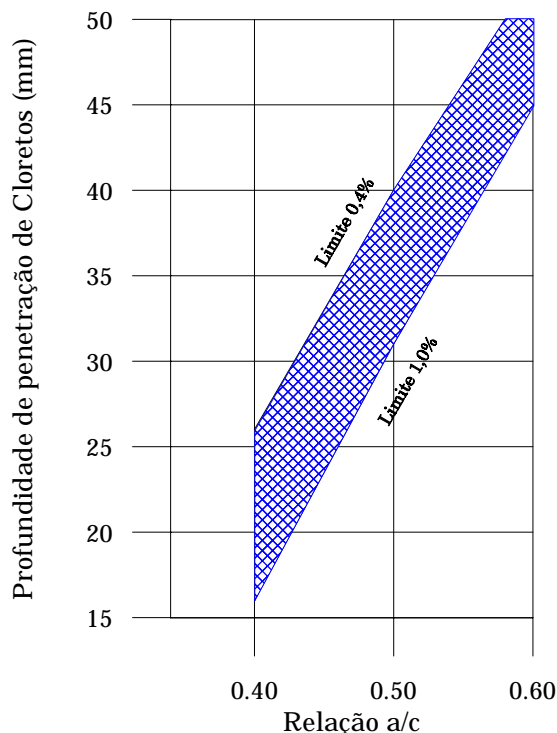
Figura 2.8 - Limites de penetração de cloretos (em relação à massa de cimento) em corpos-de-prova após 3 anos de exposição ao ambiente do Mediterrâneo (JAEGERMANN, 1990)

Desta forma, pode-se observar que nas obras localizadas em tal região, a correspondência existente entre a relação a/c e a espessura de cobrimento do concreto deve ser rigorosamente observada, a fim de impedir que a frente de avanço dos íons cloretos chegue até a armadura. JAEGERMANN (1990) realizou um estudo experimental em corpos-de-prova que ficaram expostos ao clima altamente salino do Mediterrâneo durante 3 anos. No final dos ensaios, o autor construiu um gráfico que correlaciona a profundidade de penetração de cloretos com a relação a/c , conforme mostrado na Figura 2.8. Através do gráfico pode-se observar que um concreto que apresente uma relação a/c de 0,4 necessita de uma

espessura de cobrimento de, no mínimo, 3 cm para que a frente de cloretos não atinja a armadura, em um período de 3 anos de exposição. Quando se aumenta a relação a/c para 0,5 deve-se prescrever um cobrimento mínimo de 4 cm para que a armadura permaneça passivada, para um mesmo período de exposição.

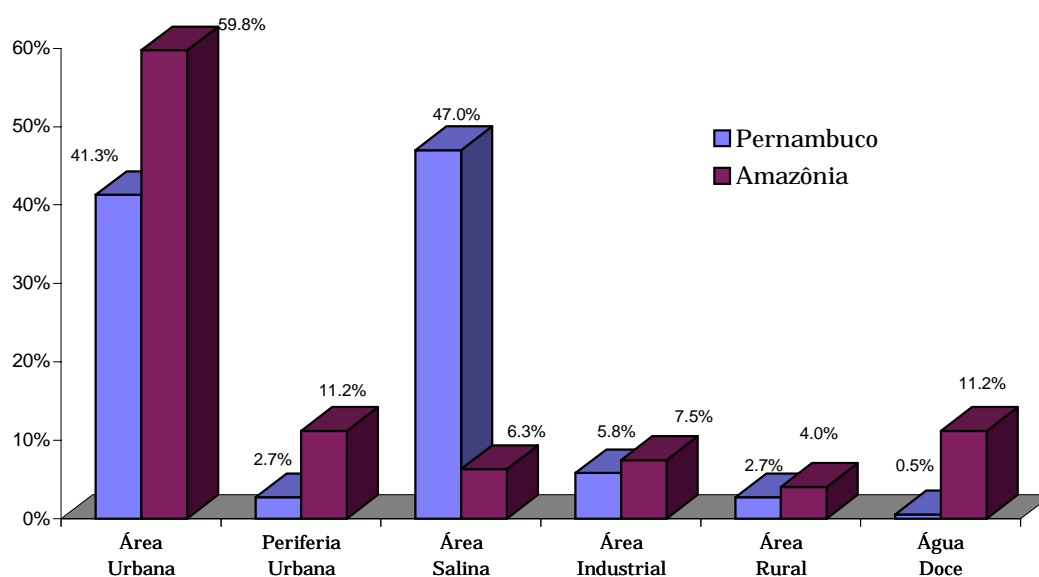
Figura 3.2 - Comparação do entorno das obras vistoriadas na Amazônia (ARANHA, 1994) e Pernambuco

Verifica-se claramente que a ação das manifestações patológicas está intimamente relacionada com o entorno aonde as mesmas estão inseridas. A diferença mais significativa se deu na área salina, sem dúvida o grande fator responsável pela degradação das estruturas no estado de Pernambuco. Em ambas as regiões brasileiras, pode-se observar que um grande percentual das obras que sofreram algum processo de degradação estavam localizadas na área urbana, devido principalmente à alta densidade de edificações existentes em tal área; nas áreas industriais e rurais observou-se um equilíbrio relativo entre os danos que ocorreram nas edificações.

A fim de se inferir a influência do entorno nos danos às edificações, realizou-se uma comparação entre o meio ambiente circundante das obras localizadas na Região Amazônica (ARANHA, 1994) e aquelas situadas no Estado de Pernambuco, conforme pode ser observado na Figura 3.2.

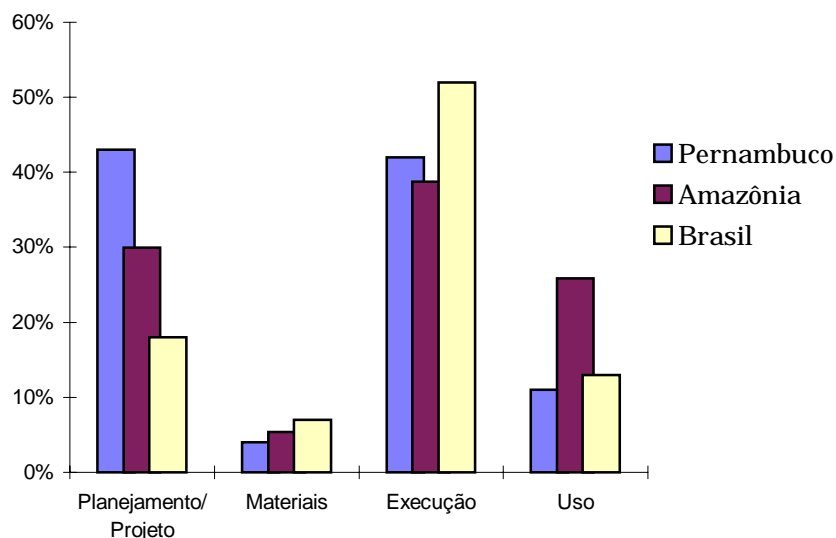
Figura 3.5 - Origem das manifestações patológicas no Brasil (CARMONA et all, 1988; ARANHA, 1994)

Verifica-se que a grande maioria dos danos que ocorrem nas obras têm uma maior concentração nas etapas de planejamento/projeto e execução do processo construtivo. A diferença existente entre os percentuais relativos ao planejamento/projeto pode ser explicada pela grande variabilidade de ações que podem ser tomadas em tal etapa, onde cada uma das medidas adotadas têm consequências significativas em termos de durabilidade das construções a longo prazo.

A partir dos dados catalogados, realizou-se uma comparação entre as origens das manifestações patológicas nas diversas etapas do processo construtivo das edificações nacionais, conforme observado na Figura 3.5.

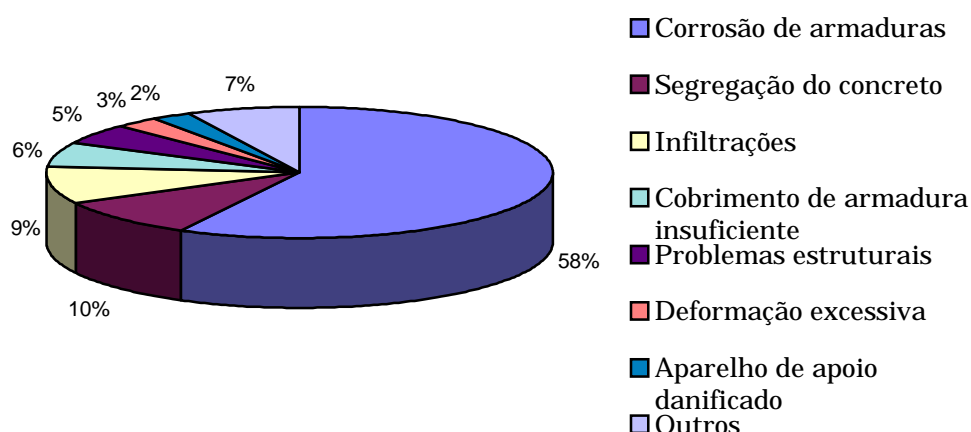
No caso das obras públicas (Figura 4.6) verifica-se também o grande índice relacionado à corrosão de armaduras (58%), seguido de segregação do concreto (10%), infiltrações nos elementos estruturais (9%), ocorrência de revestimentos insuficientes para a armadura do concreto (6%); a ocorrência de problemas estruturais teve um índice de 5%, seguido de deformação excessiva (3%) e dos problemas nos aparelhos de apoio (3%). A soma das demais manifestações patológicas alcançou um índice de 7%.

Figura 4.6 - Obras públicas: principais manifestações patológicas

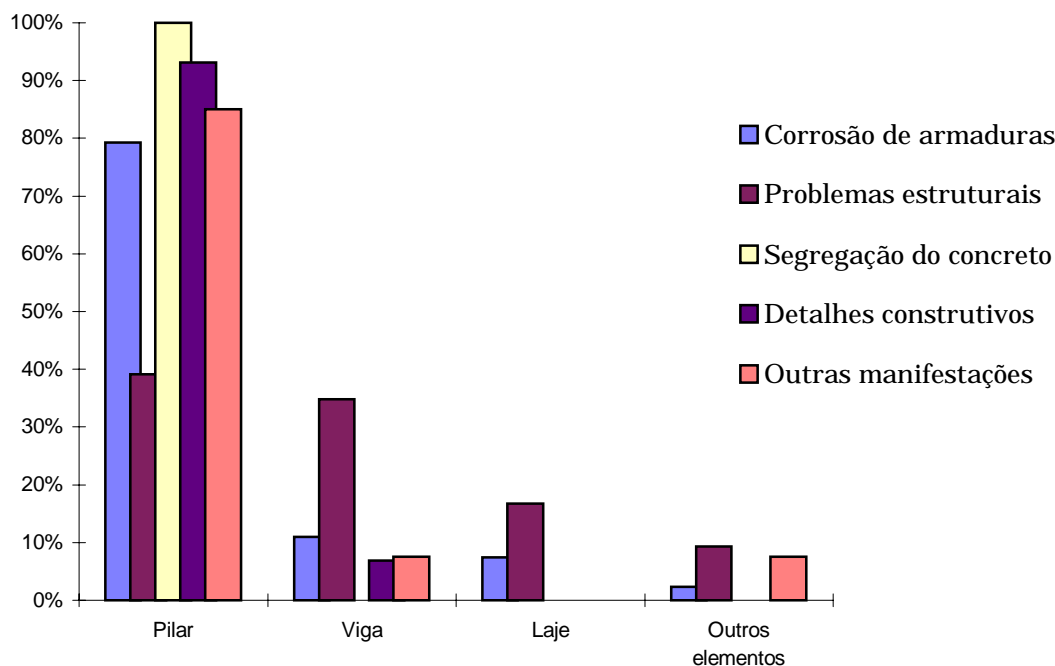
Contabilizadas as manifestações patológicas, verificou-se onde as mesmas estavam distribuídas por elemento estrutural. No caso das obras residenciais, verificou-se que a maioria das manifestações patológicas ocorreram em pilares, com um índice de 70%, seguido de vigas (14%), lajes (10%), sapatas (4%), escadas (1%) e demais elementos (1%). A distribuição das manifestações patológicas por elemento estrutural para tal grupo de edificações está apresentada na Figura 4.7.

Figura 4.7 - Obras residenciais: elementos estruturais mais afetados

As principais manifestações patológicas que ocorreram em pilares foram a corrosão de armaduras (79%), segregação do concreto (100%), ausência e/ou deficiência de detalhes construtivos (93%) e problemas estruturais (39%). Para vigas, os percentuais maiores foram devidos aos problemas estruturais (35%), seguido da corrosão de armaduras (11%), enquanto que nas lajes os índices mais altos foram provocados por problemas estruturais (17%). Pode-se verificar que o somatório dos danos em um elemento estrutural ultrapassa o valor de 100%, pois na grande maioria dos casos analisados as manifestações patológicas ocorriam de forma simultânea nos diversos tipos de elementos estruturais³.

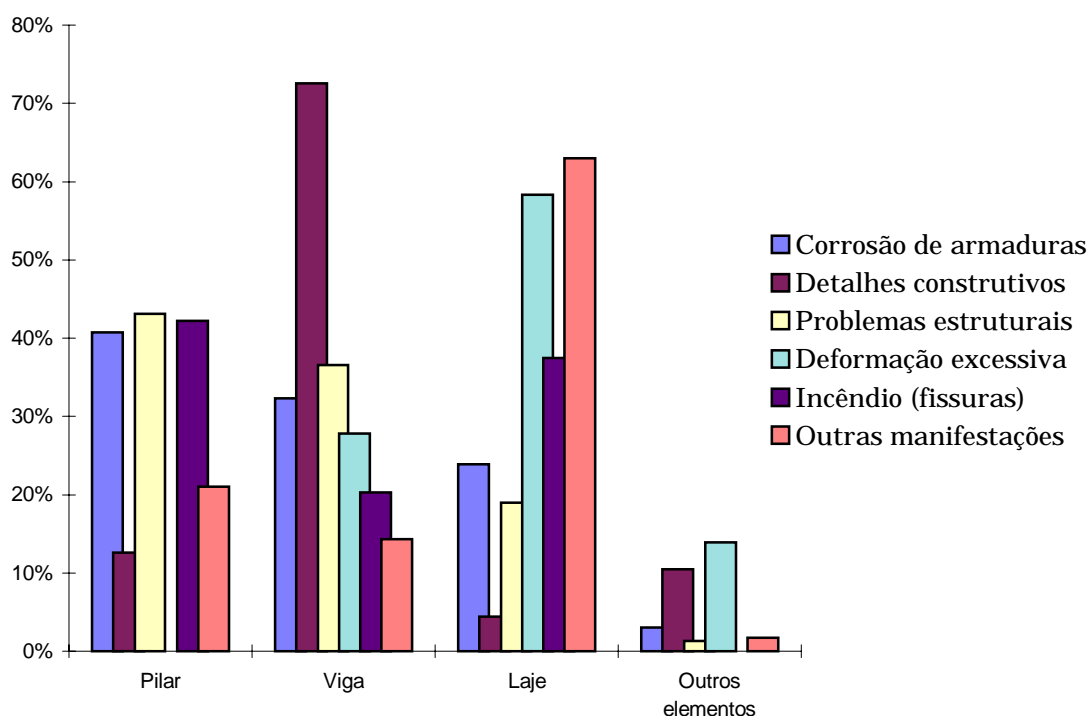
Com relação às obras comerciais, as vigas foram os elementos estruturais mais atingidos (37%), seguidas pelos pilares (30%) e pelas lajes (27%). De acordo com a Figura 4.8, verificou-se que nos pilares os problemas originários dos problemas estruturais atingiram um valor de 43%, seguidos das fissuras causadas pela ação do fogo (42%) e pelo fenômeno da corrosão das armaduras (41%).

Nas vigas, a ausência e/ou deficiência de detalhes construtivos atingiu um valor excessivamente alto (73%), seguido de problemas estruturais (37%), corrosão das armaduras (32%) e deformação excessiva (28%). Tais manifestações patológicas têm uma íntima ligação entre si, pois são estágios intermediários que podem levar à ocorrência da corrosão de armaduras.

Pode ser observado que nas lajes houve uma grande quantidade de casos relacionados a deformação excessiva (58%), seguidos por fissuras devido à ocorrência de incêndio (38%) e a corrosão de armaduras (24%).

Figura 4.8 - Obras comerciais: elementos estruturais mais afetados

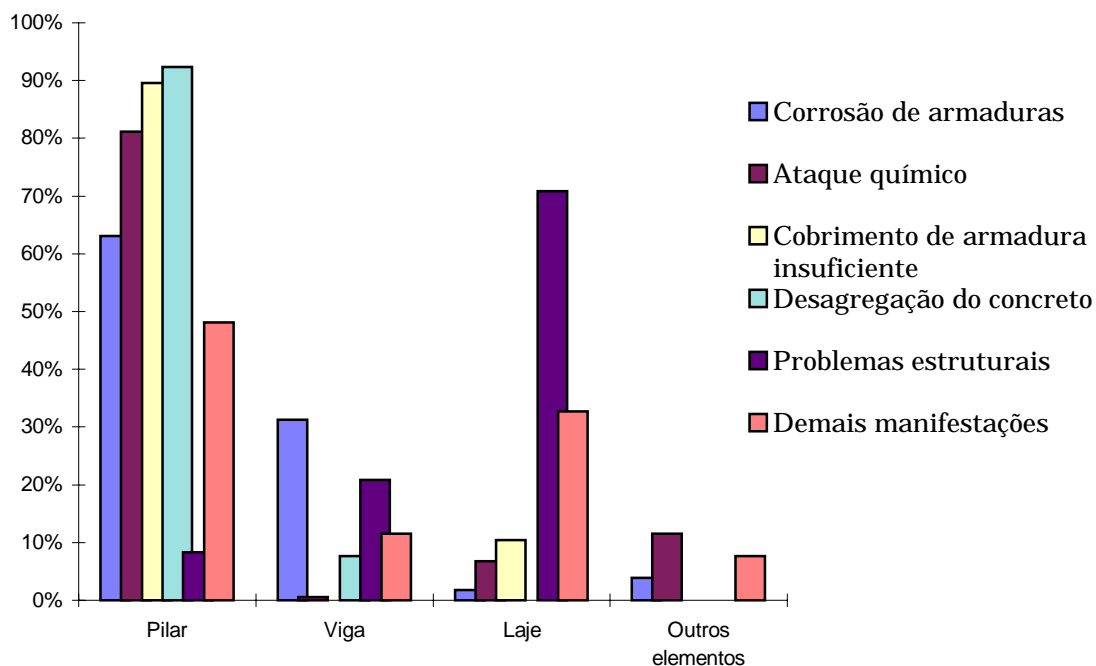
Nas obras industriais os pilares apareceram como os elementos estruturais mais suscetíveis à ocorrência de danos, apresentando um índice de 66%, seguido pelas vigas (24%) e lajes (5%). Através da distribuição das manifestações patológicas nos diversos tipos de elementos estruturais (Figura 4.9) verifica-se que os pilares foram os elementos que apresentaram um efeito combinado de uma grande quantidade de danos, onde os mais incidentes foram devidos à desagregação do concreto (92%), seguido por um cobrimento insuficiente da armadura (90%), ataque químico (81%) e corrosão de armaduras (63%). Nas vigas os maiores índices foram atribuídos a corrosão de armaduras (31%), seguido pelos problemas estruturais (21%) e demais manifestações (12%). Nas lajes os problemas mais significativos foram devidos aos problemas estruturais (71%), seguidos de cobrimento insuficiente da armadura (10%) e as demais manifestações patológicas, que atingiram um índice de 33%.

Figura 4.9 - Obras industriais: elementos estruturais mais afetados

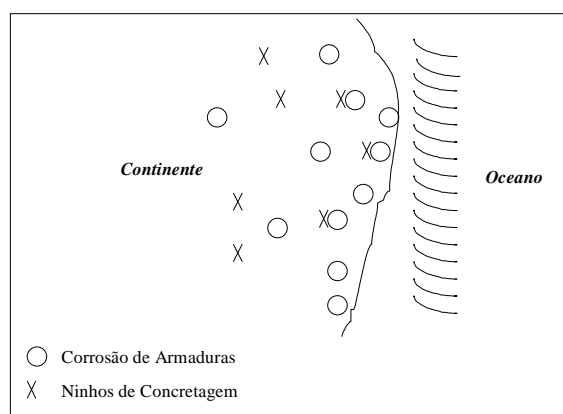
Figura 6.1 - Exemplo da distribuição espacial de obras com problemas patológicos

O primeiro método de análise mostra o percentual de edificações atingidas por uma manifestação ou um conjunto de manifestações patológicas simultaneamente, além de apresentar a distribuição espacial das obras atacadas, indicando onde há uma maior probabilidade de ocorrência de certas manifestações patológicas em determinadas regiões de uma área delimitada. Tal fato pode ser observado através do exemplo mostrado na Figura 6.1, composto por um universo total de 15 obras, com 4 obras apresentando a ocorrência de ninhos de concretagem, 8 com corrosão de armaduras e 3 apresentando as duas manifestações patológicas simultaneamente.

Verifica-se que a ocorrência de corrosão de armaduras está mais concentrada em uma área localizada próxima à orla marítima, onde a ação dos íons cloretos se dá mais intensamente, enquanto que a ocorrência de ninhos de concretagem se dá de forma uniforme, pois tal manifestação patológica está mais diretamente ligada a problemas de execução da estrutura de concreto, sendo a sua ocorrência independente de fatores ambientais.

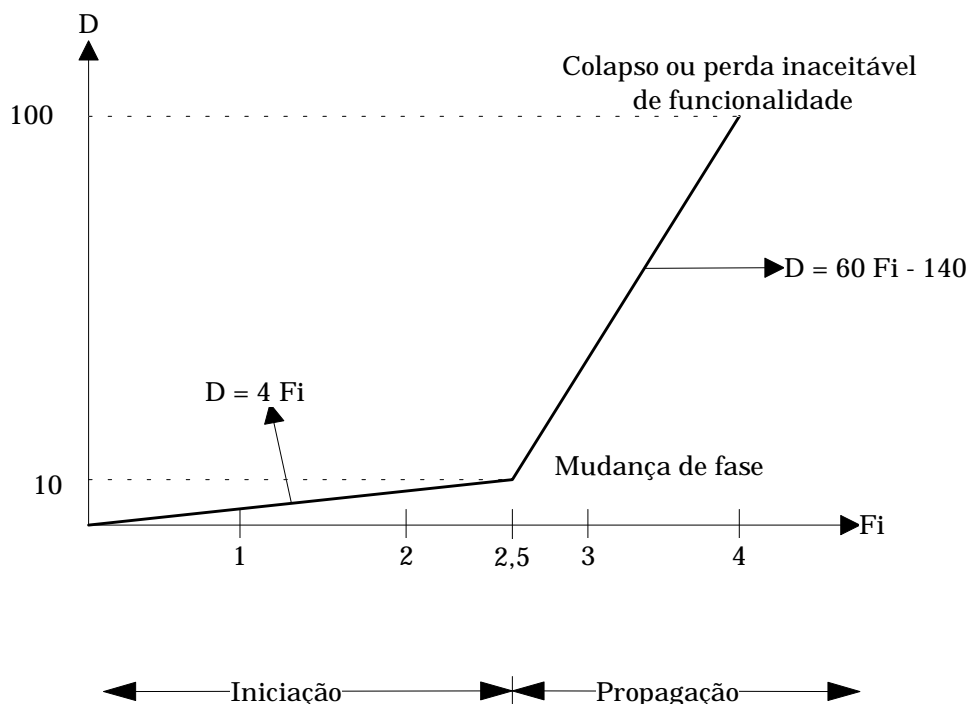
Figura 7.2 - Grau do dano (D) versus Fator de Intensidade do Dano (Fi) (CASTRO, 1994)

Feito isto, estabelece-se o grau do dano (D) no elemento estrutural. Tal fator é função do fator de ponderação do dano (F_p) e do grau de intensidade do dano (F_i), sendo facilmente observado pela análise da Figura 7.2.

A primeira parte da reta, correspondente ao período de iniciação do dano, partiria do 0, que corresponde a ausência total de danos, até o ponto de coordenadas (2,5 ; 10). Isto quer dizer que, quando o valor de D estiver nessa parte do gráfico, não deve haver sinais de comprometimento do elemento estrutural. Por outro lado, para $D > 10$, o que equivale ao período de propagação do processo de degradação, a ação do dano se dá de forma mais rápida e aguda, indicando o estado crítico do elemento.

Adotou-se estabelecer que, para o cálculo do G_{df} , só seriam contabilizados os elementos que apresentem danos expressivos, isto é, assumindo-se a ocorrência simultânea de todos os danos possíveis com um fator de intensidade $F_i = 2,5$ (Figura 7.2), que corresponde à mudança de fase de iniciação para a propagação do dano, resultando em um valor de $G_{de} \bullet 15$. Tal procedimento foi criado para que o valor obtido para o G_{df} não seja mascarado por aqueles elementos que apresentem um menor grau de deterioração.
