Mapeamento de áreas de alagamentos no bairro Santa Maria Goretti,  
Porto Alegre - RS

Trabalho apresentado como requisito parcial à obtenção do título de Bacharel em Geografia, pelo curso de Geografia do Instituto de Geociências da Universidade Federal do Rio Grande do Sul.

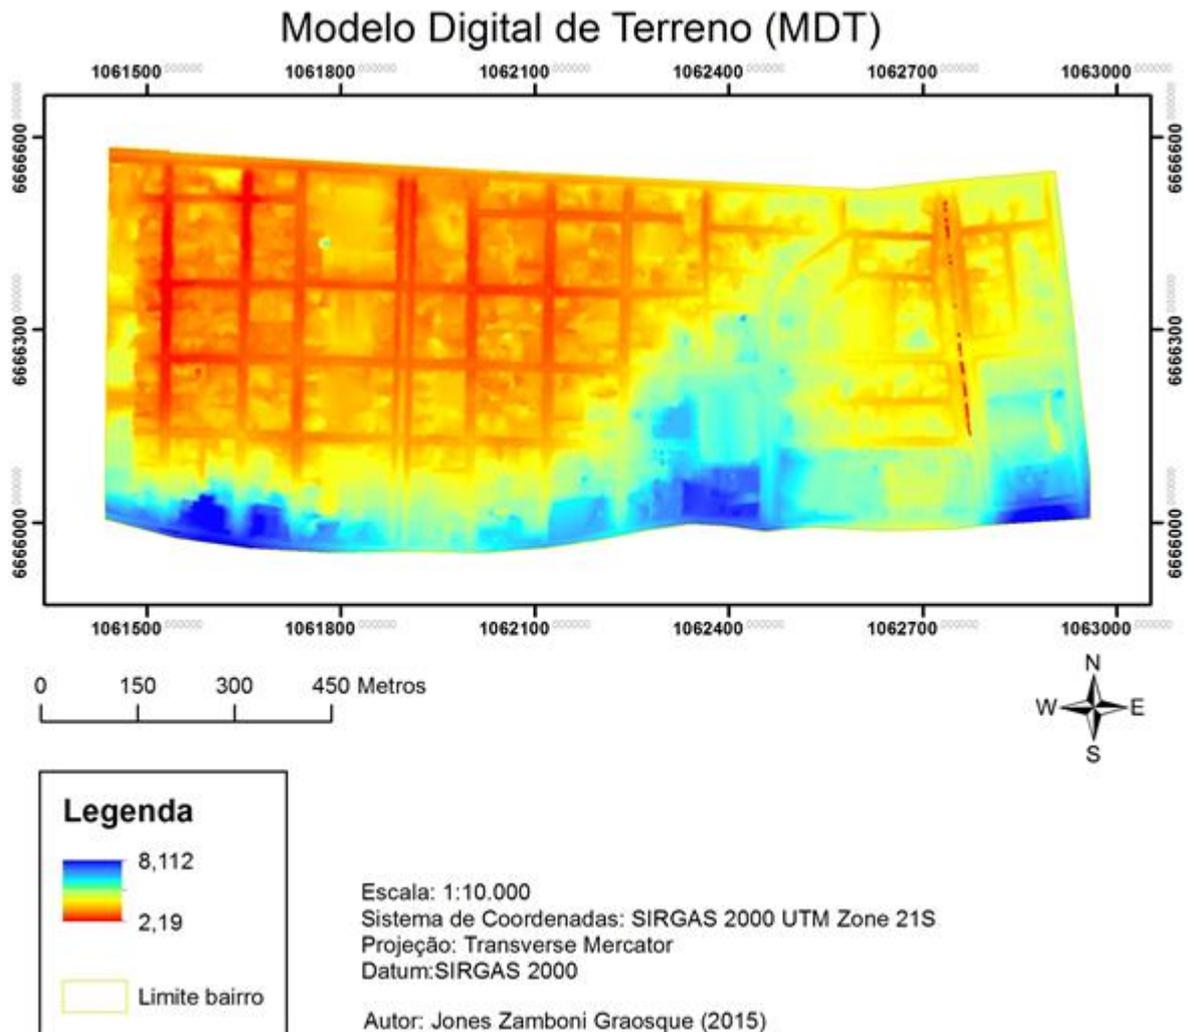
Figura 01. Modelo digital do terreno, bairro Santa Maria Goretti - Porto Alegre

Assim sendo, verifica-se no mapa de elevação, que nas áreas mais críticas de alagamento, as ruas contrastam muito com a altura dos terrenos. Se comparado

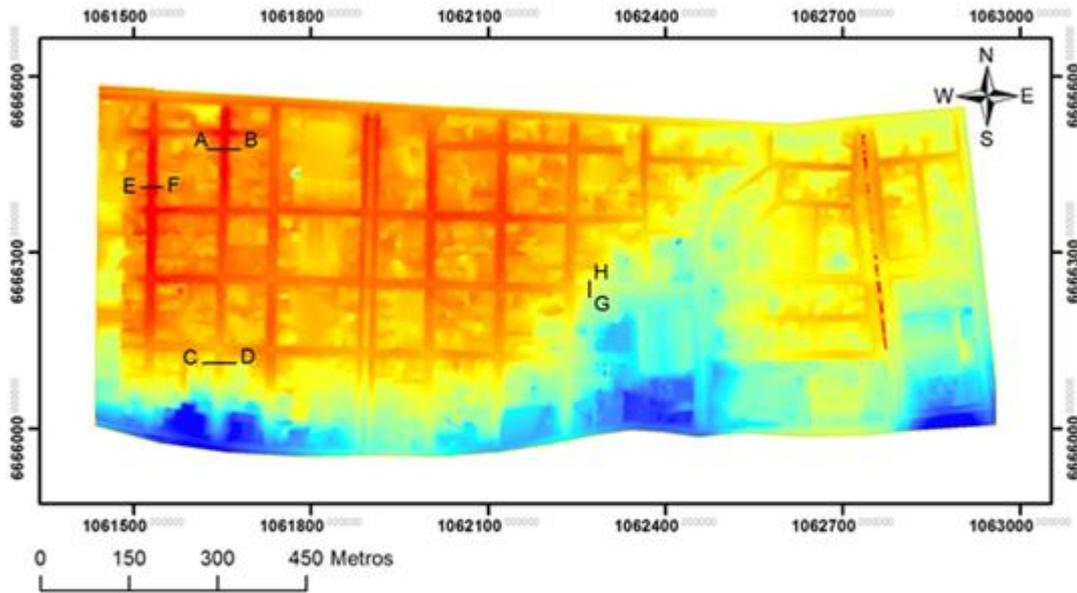
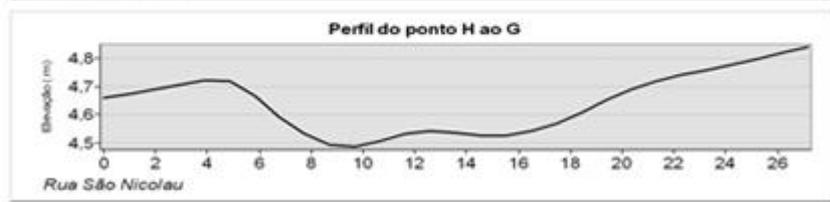
Escala: 1:10.000  
 Sistema de Coordenadas: SIRGAS 2000 UTM Zone 21S  
 Projeção: Transverse Mercator  
 Datum: SIRGAS 2000

Figura 02. Perfis topográficos, bairro Santa Maria Goretti - Porto Alegre

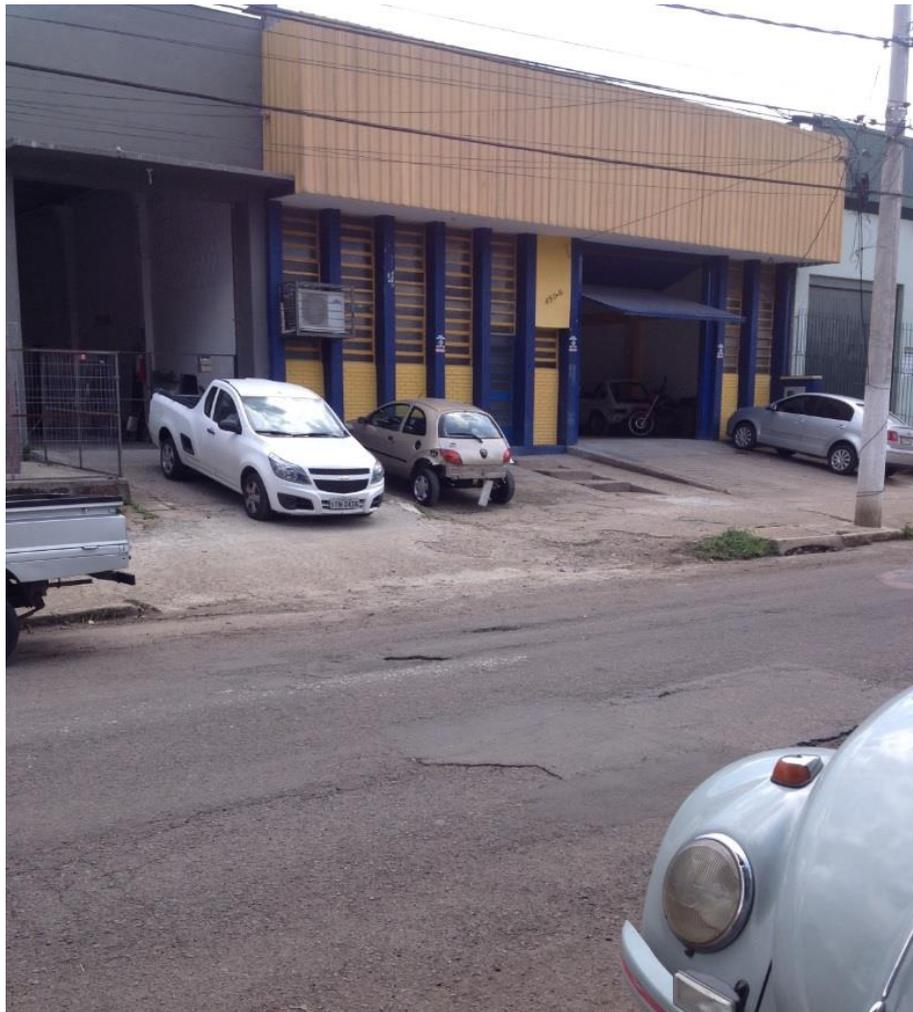
Figura 03 – Terrenos aterrados para evitar alagamentos, bairro Santa Maria Goretti – Porto Alegre.

As primeiras entrevistas começaram pela Rua 25 de julho, limite entre os bairros Santa Maria Goretti e São João. Nesta rua já se sabia por meio de observações em dias de chuva, que é uma área suscetível a alagamentos. Um fato curioso relatado pelo entrevistado do ponto 1, é que a maioria daqueles que são moradores ou proprietários de comércio que estão no bairro por muitos anos, arranjaram formas para se proteger das águas que invadem as ruas nos dias de chuva intensa. Estas proteções podem ser feitas tanto por barreiras improvisadas nos muros das casas, quanto aterramentos, sendo este último o mais comum. A figura 03 mostra algumas construções na Rua 25 de Julho, adaptadas para os alagamentos do bairro.

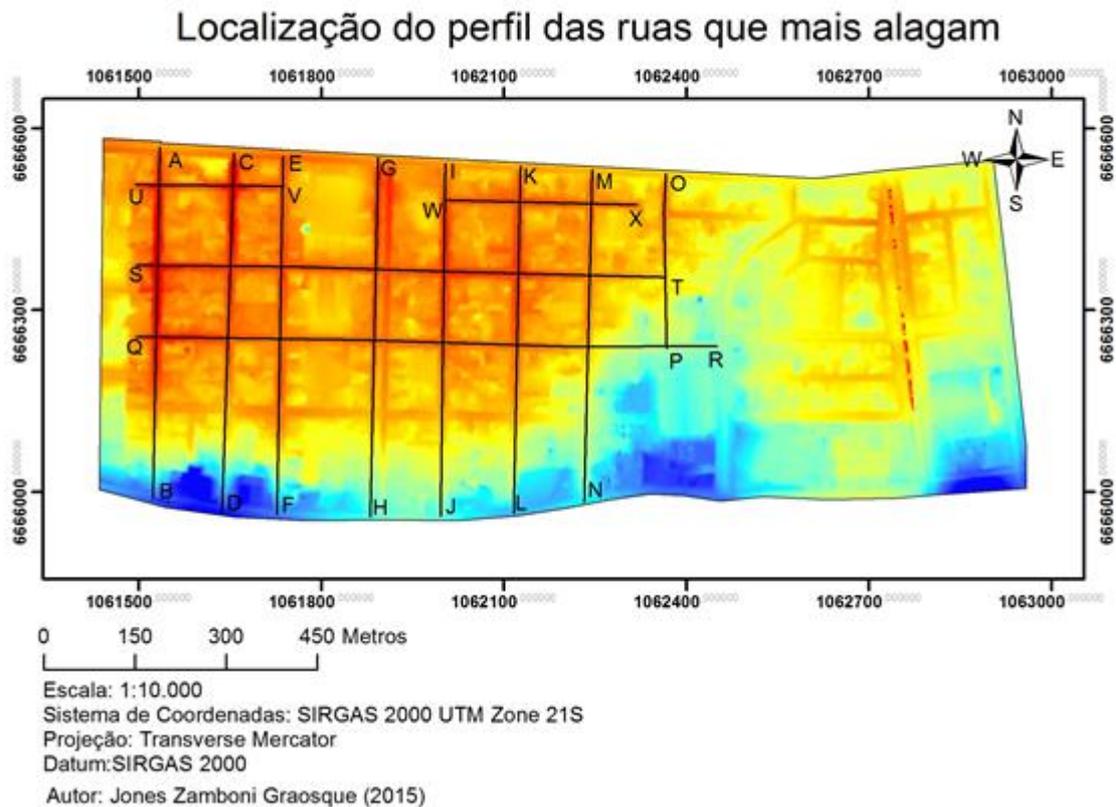
Figura 05. Mapa de localização das ruas que mais alagam, bairro Santa Maria Goretti – Porto Alegre

O mapa da figura 05 identifica os transectos dos perfis de cada uma das ruas em que foram relatados alagamentos. Logo, as figuras em seguida mostram cada um dos perfis da figura 05 com maior detalhe e informações a respeito.

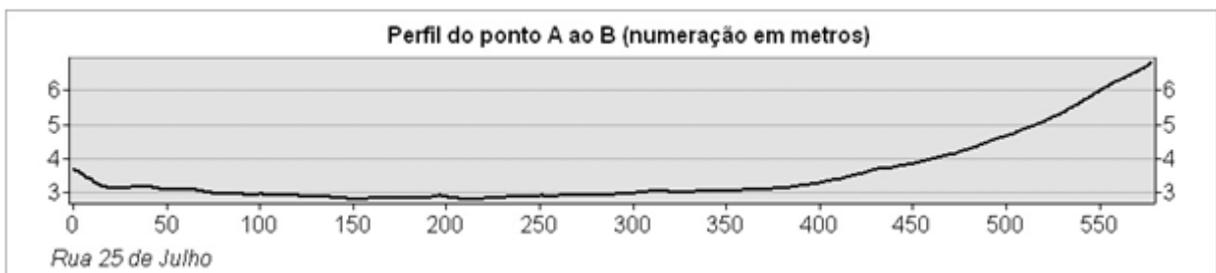
Figura 06. Perfil da Rua 25 de Julho

Nesta rua foram coletados dois pontos, ambos em local crítico de alagamento. Esta rua aparece como uma das mais preocupantes em relação aos eventos de alagamento, tanto referente aos relatos, quanto nos resultados obtidos pela análise de imagens. Na imagem altimétrica e de curvas de nível, é possível identificar áreas muito baixas nesta rua, com cotas inferiores a 3 m.

A direção do fluxo da água basicamente aponta direto para esta rua. Quando observamos o perfil do arruamento, percebe-se que partindo da Avenida Assis Brasil

até a Avenida Sertório existe uma declividade até chegar à Sertório, onde esta avenida é mais elevada, fazendo com que a água fique represada na rua. Por isto, os alagamentos são mais comuns partindo da Avenida Sertório até os arredores da Rua Padre Hildebrando.

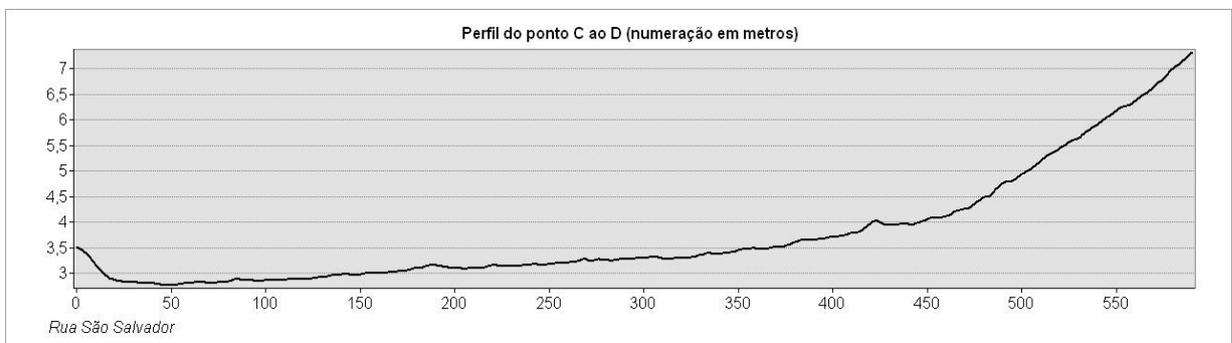
Figura 07. Perfil da Rua São Salvador

Na Rua São Salvador foram identificados pontos com cotas inferiores a 3 m, sendo uma das ruas mais baixas do bairro. Nesta rua, a Avenida Sertório age como uma barreira para o escoamento, de forma que o alagamento se intensifica, principalmente, partindo desta avenida e chegando até arredores da Rua Nicolau.

de fevereiro de 2015. Analisando o perfil da rua, percebe-se que a Avenida Sertório está 1 m mais alta que os primeiros 50 m da Rua São Salvador, comprovando a veracidade do relato, onde certamente a água, pelo menos neste evento, subiu mais de 1 m. Esse entrevistado relata estar neste ponto comercial há mais de 20 anos, e neste tempo já contabilizou muitos prejuízos causados pela invasão da água no seu estabelecimento, isto, até decidir investir no aterramento do terreno. No entanto, esta medida não resolve o fato de ficar “ilhado” em dias de chuva, prejudicando o trabalho e o acesso dos clientes ao local.

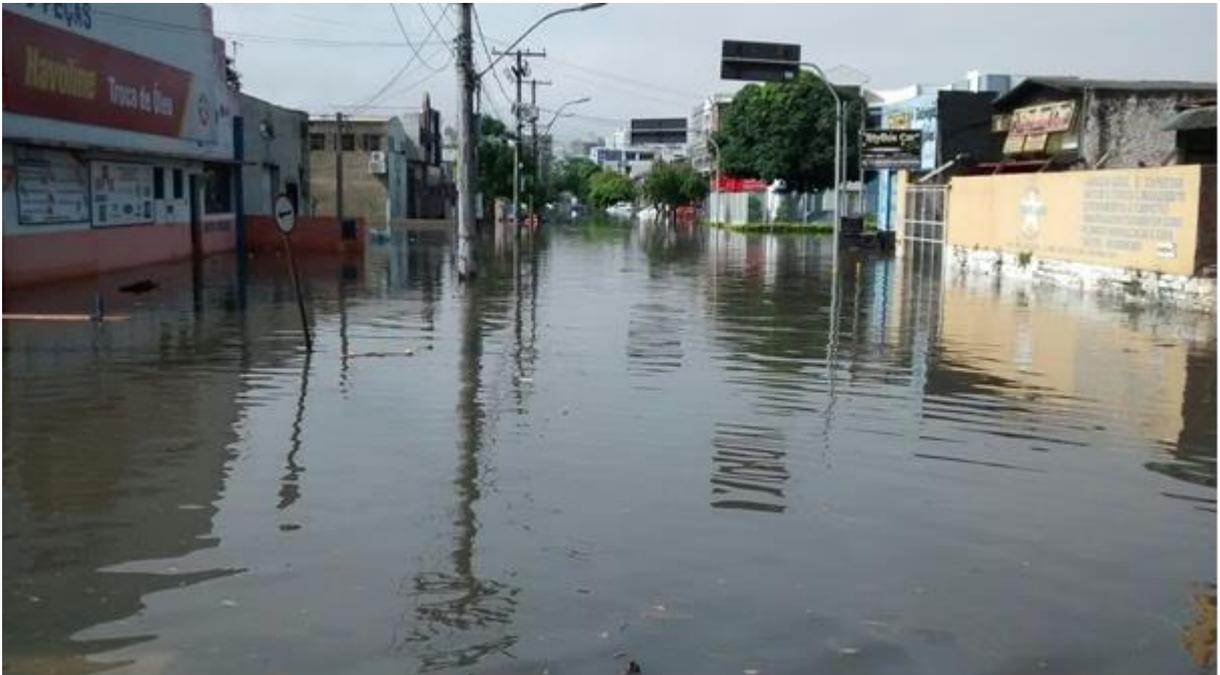
Figura 08. Alagamento na Rua São Salvador esquina com Avenida Sertório após chuva de 24/02/2015. Fonte: Entrevistado do ponto 13.

Nas entrevistas realizadas na Rua São Salvador, foram obtidas informações coerentes com os dados analisados pelas imagens do MDT. No ponto 13 (figura 4) foi relatado que a água sobe mais que 1 m. Em algumas fotos obtidas com o entrevistado, é possível ver que a Avenida Sertório ficou alagada na chuva do dia 24

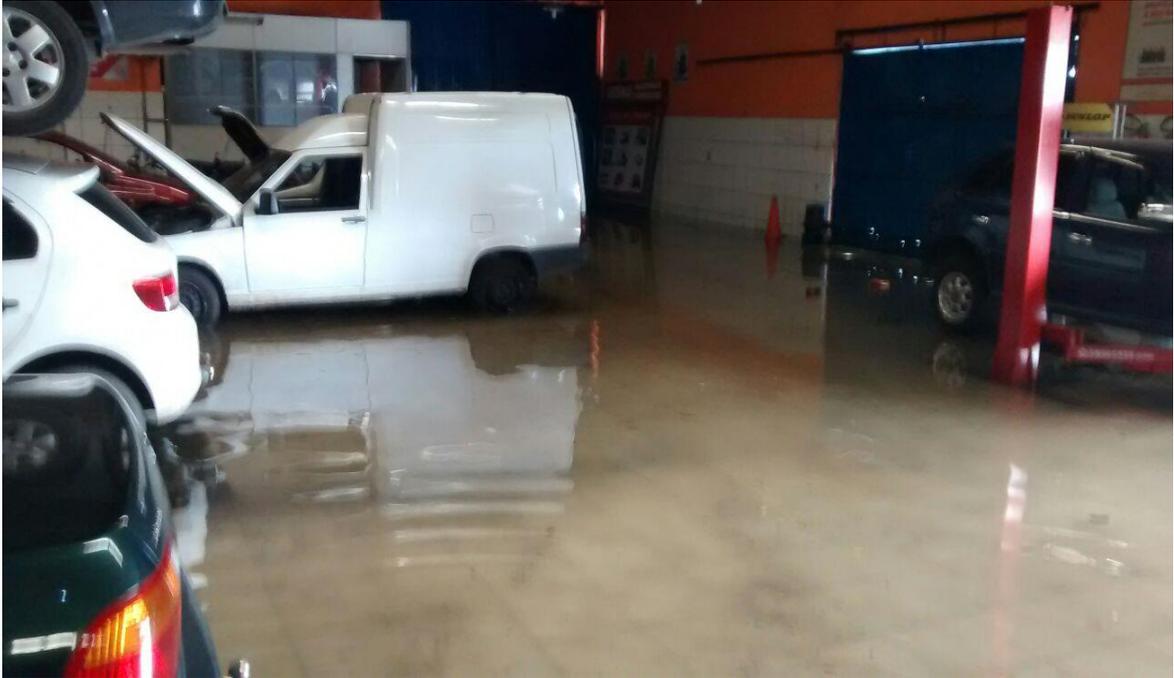
Figura 09. Alagamento resultado da chuva de 24/02/2015. Fonte: Entrevistado do ponto 13.

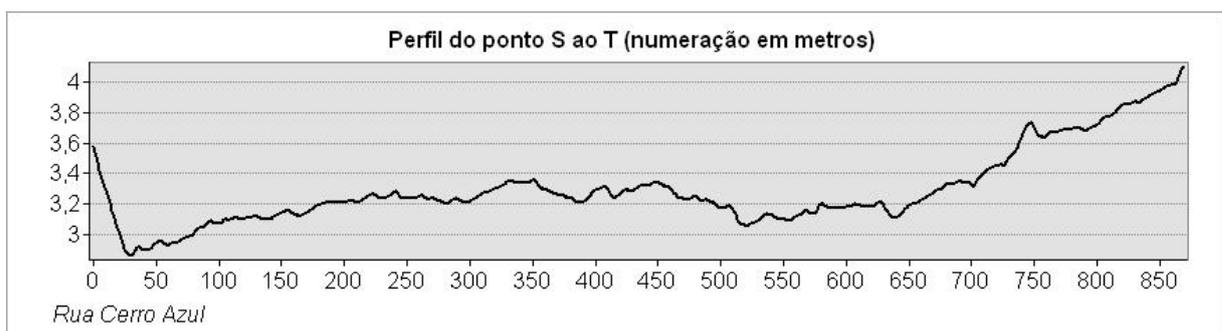
Figura 10. Perfil da Rua Cerro Azul

Com as imagens do MDT identifica-se que a Rua Cerro Azul recebe uma grande quantidade do escoamento superficial, por este motivo esta é uma rua com alta suscetibilidade a alagamento, desde a parte oeste até leste do bairro. No entanto, existem duas praças ao longo do logradouro (Praça Professor Júlio Grau e Praça Nilva Moura), que auxiliam no espalhamento da área alagável e até na

infiltração no solo. Além disso, o mapa de fluxo mostra a direção da água indo para o lado oeste da rua, logo, este lado está mais suscetível a alagamentos graves.

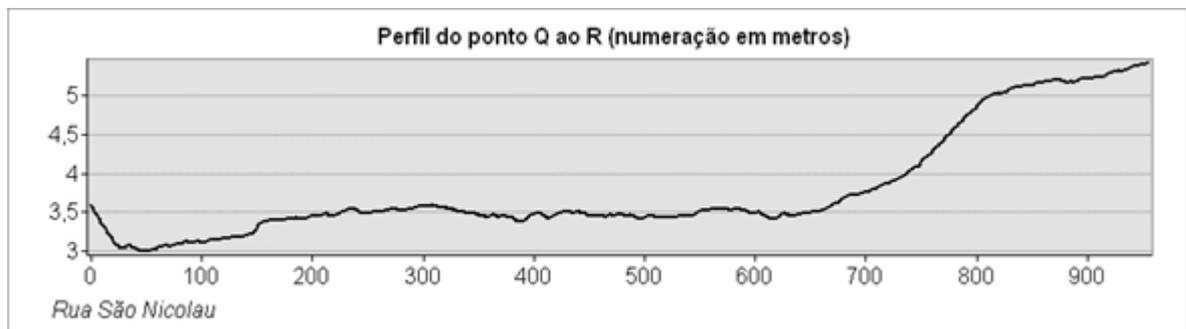
Figura 11. Perfil da Rua São Nicolau

Paralela com a Rua Cerro Azul, porém com uma cota um pouco mais elevada, a Rua São Nicolau apresenta, segundo relatos, alagamento em quase toda sua extensão. Próximo ao ponto 15 (figura 4) existe a Praça Professor Júlio Grau que em dias de chuva forte vira uma “lagoa”, contudo, isto ajuda a água espalhar-se por uma área maior e permeável. Além disso, no entorno desta praça a cota já não está mais abaixo de 3 m, fazendo com que a lâmina d’água não suba tanto. Relatos das pessoas do ponto 15 dão conta de que a água atinge no máximo 40 cm de altura na região.

Conforme análise dos mapas, a rua apresenta suscetibilidade de alagamento, mas não com muita gravidade, já que é possível ver que a cota desta rua se mantém quase toda entre 3 m e 3,5 m. No entanto, nos pontos 6 e 7 (figura 4) os entrevistados relataram alagamentos intensos, chegando a lâmina d’água subir a 50 cm dentro dos estabelecimentos, danificando equipamentos e documentos.

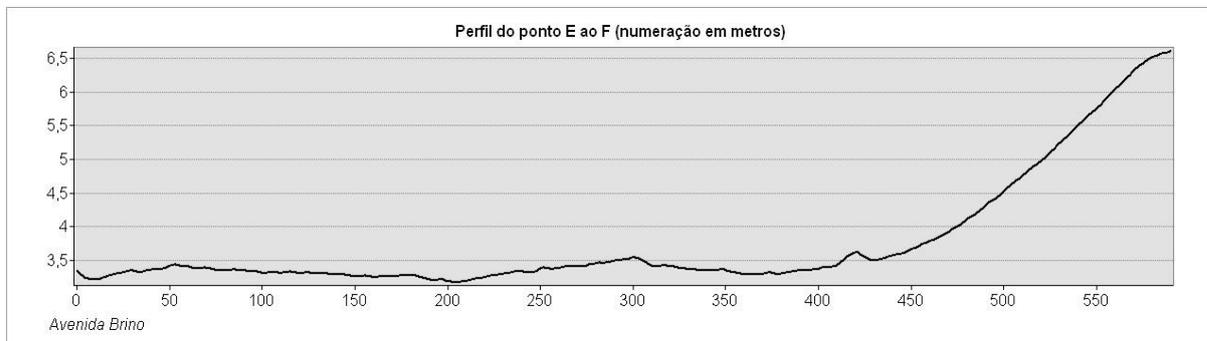
Figura 12. Perfil da Avenida Brino

A Avenida Brino é outro logradouro em que a Praça Professor Júlio Grau está localizada, ou seja, área permeável e ampla para a água depositar-se, diminuindo o impacto nas residências e comércio. Além disso, no MDT consta que a cota da rua não é tão diferente (profunda) dos lotes ao seu redor, e no mapa de ocupação percebe-se que boa parte da rua não é asfaltada, podendo assim, concluir que a água consegue se espalhar numa área maior e mais permeável, reduzindo a altura do alagamento relatado pelos entrevistados dos pontos 14 e 15 (figura 4).

Os relatos nesta rua são coerentes com os resultados dos mapas gerados. Apesar de a cota ser mais baixa nos primeiros três quarteirões partindo da Avenida Sertório e não ultrapassando 3,5 m, existe um grande fluxo em direção à Sertório e nas ruas transversais em direção à Rua 25 de Julho, fazendo com que o alagamento se intensifique mais nas ruas a oeste do que na Avenida Brino.

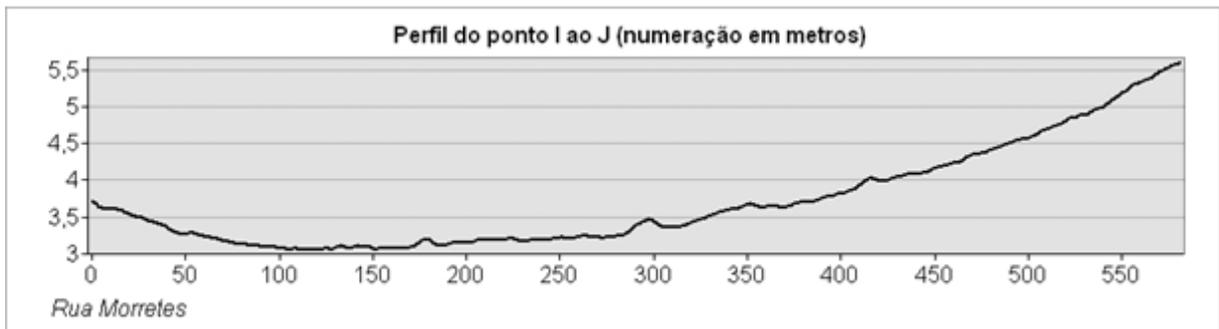
Figura 13. Perfil da Rua Morretes

Nesta rua existem poucas áreas não construídas, porém toda sua extensão não é asfaltada. A cota até a Rua São Nicolau é baixa, não ultrapassa 3,5 m nas duas primeiras quadras. No MDT é possível ver que dos 100 m até 150 m a partir da Avenida Sertório, a rua tem pouco mais de 3 m de cota, direcionando a água principalmente neste ponto que é onde está o cruzamento com a Rua Cerro Azul.

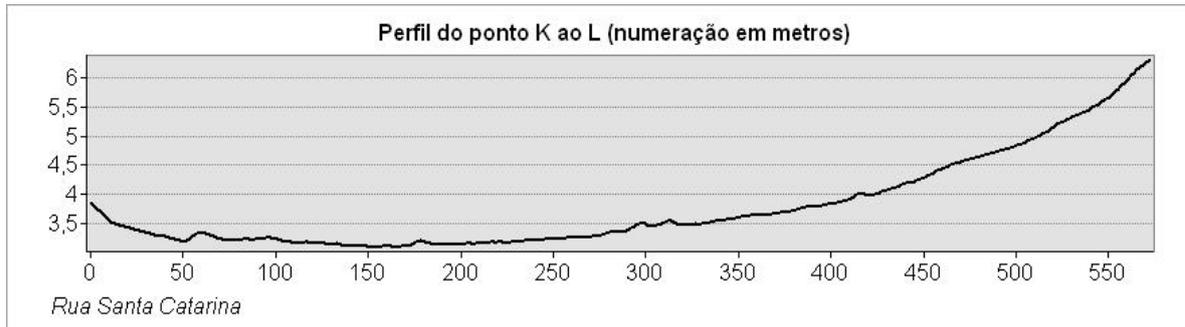
Figura 14. Perfil da Rua Santa Catarina

A Rua Santa Catarina apresenta um perfil semelhante à Rua Morretes, com cota mais baixa na região próxima à esquina com Rua Cerro Azul, fazendo esta, à área mais baixa e, conseqüentemente, onde concentra o alagamento com maior gravidade. No ponto 17 (figura 4) foi relatado alagamento, porém de baixa intensidade na esquina com a Avenida Sertório, suficiente para cobrir a calçada, porém sem prejuízos nas edificações ao redor.

Assumindo que no ponto 17 alague alguns centímetros e sendo este na esquina com a Avenida Sertório (ponto K no mapa de localização), podemos identificar que este alagamento atinge pelo menos 300 m ao longo da rua partindo do ponto K, chegando até a Rua São Nicolau.

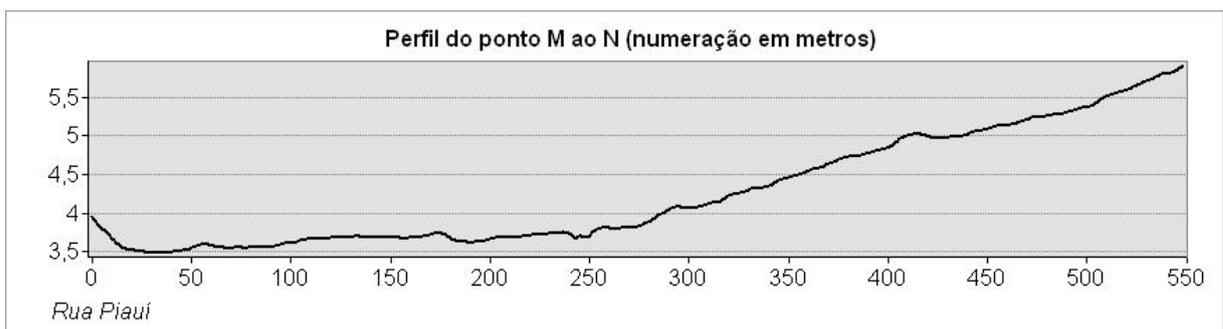
Figura 15. Perfil da Rua Piauí

De acordo com os mapas altimétricos, esta é uma rua suscetível a alagamentos, pois as cotas não ultrapassam 3,5 m até a esquina com a Rua São Nicolau, porém, não apresenta um grande fluxo superficial vindo das ruas ao leste. Também a Rua Júlio Verne não tem continuidade até a Rua Ibirapuitan, isto pode dificultar a água de chegar até a Rua Piauí. De acordo com relatos, nos pontos 18 e

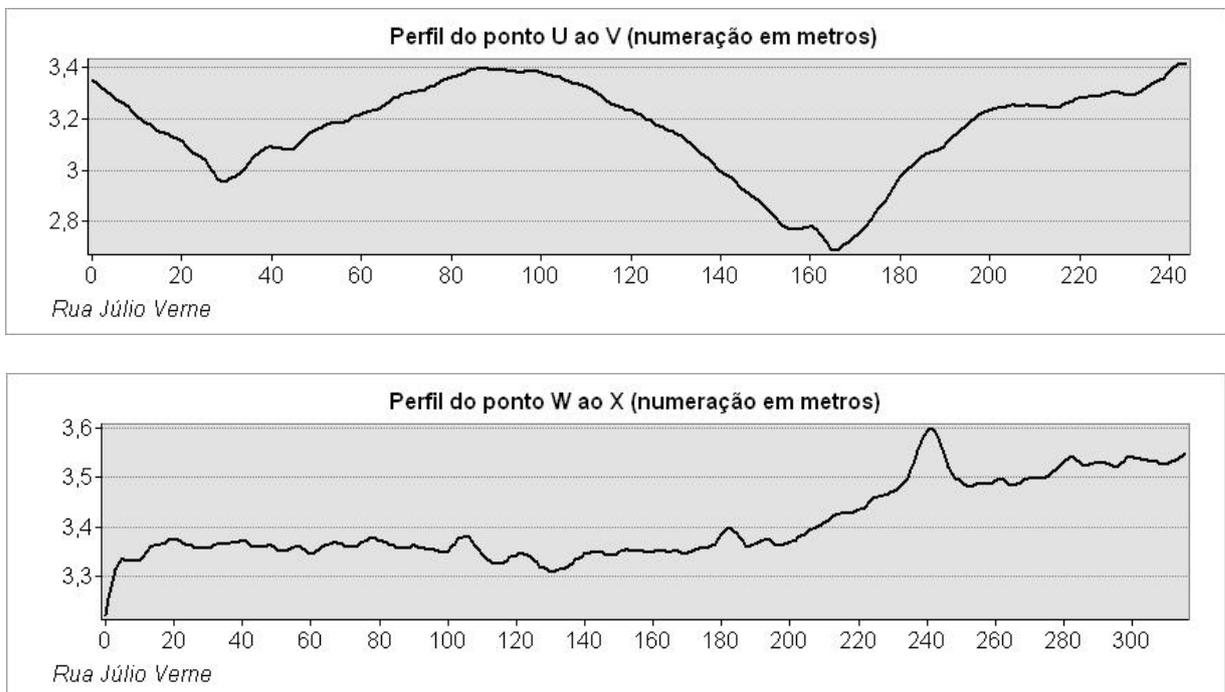
Figura 16. Perfil da Rua Júlio Verne

Neste local o alagamento se intensifica na medida em que a rua está mais a oeste do bairro. De acordo com o mapa de direção de fluxo, esta é uma rua que serve de canal para outras ruas até chegar à Rua Morretes. No entanto a rua tem continuação partindo da Avenida Brino até a Rua 25 de Julho. Neste trecho a rua alaga bastante, principalmente na esquina com a Rua São Salvador, atingindo cotas de 2,6 m, sendo esta, uma das mais baixas do bairro.

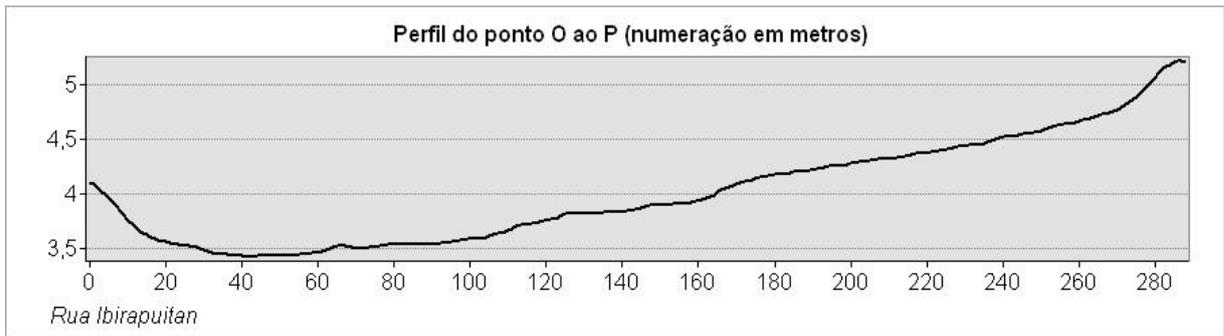
Figura 17. Perfil da Rua Ibirapuitan

Neste local existe um trecho mais baixo após 50 m da Avenida Sertório, e por esta razão, a direção de fluxo aponta principalmente para este ponto, vindo água não só de pontos mais altos da Rua Ibirapuitan, mas também recebendo o fluxo da Rua Piraju. O problema deste trecho alagável é não ter uma rua para escoamento. Não existe o acesso para a Rua Júlio Verne, fazendo com que a água fique represada na parte mais baixa da Ibirapuitan. Segundo relato do ponto 20 (figura 4), a água neste ponto chega a subir na calçada, mas não invade as casas. Desta forma supõe-se que próximo à esquina com a Rua Piraju, o alagamento seja mais acentuado e podendo até invadir casas que estejam a um nível próximo ao da rua.

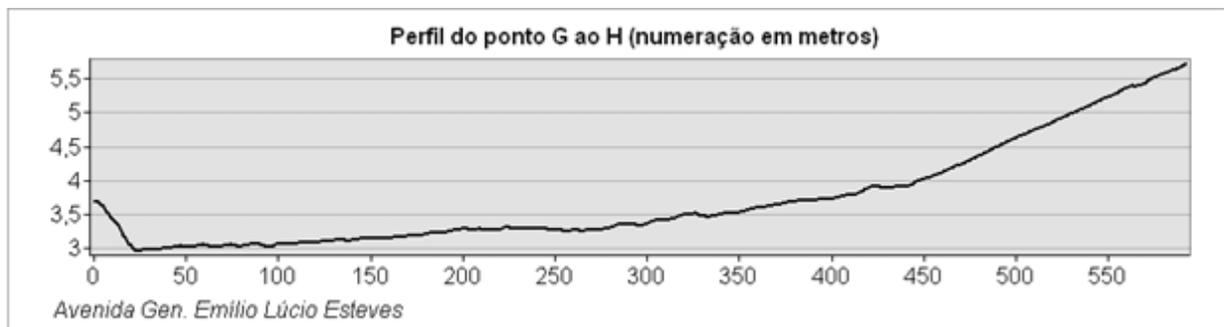
Figura 18. Perfil da Avenida General Emílio Lúcio Esteves

Este é um trecho onde a avenida é toda asfaltada e existe pouca área permeável. O canteiro central da avenida é uma área de vegetação, mas também é

mais alto que o nível da rua e o calçamento, o que possivelmente impede que o alagamento chegue sobre este canteiro central. Por ser pouco permeável e com cota abaixo de 3,5 m (podendo estar abaixo de 3 m próximo com a esquina da Avenida Sertório), esta é uma rua suscetível a alagamento.

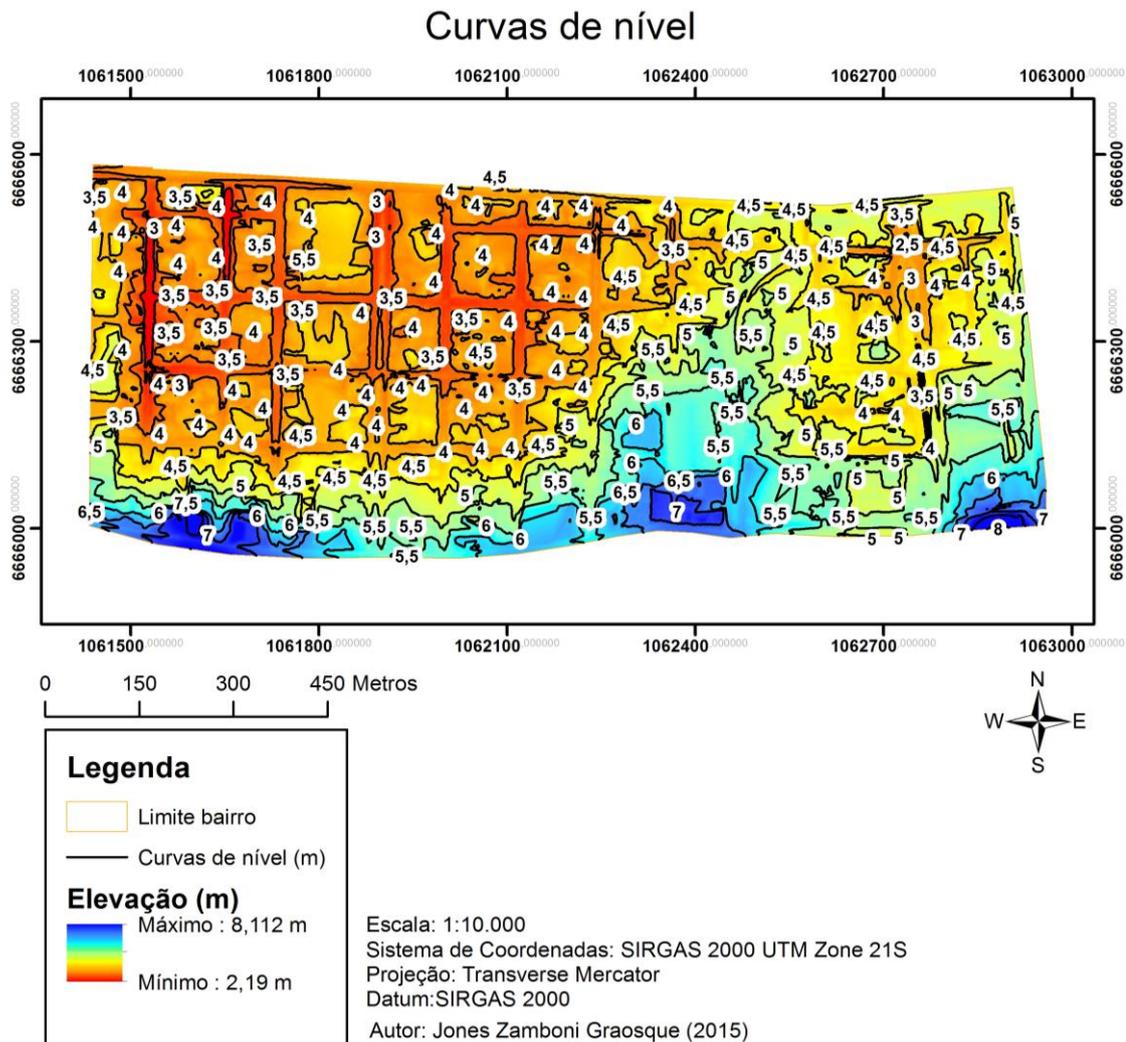
Figura 19 – Curvas de nível no bairro Santa Maria Goretti – Porto Alegre.

O mapa da curva de nível traz resultados coerentes com as respostas das pessoas entrevistadas. Com curvas de nível de 0,5 metros, é possível precisar que nas ruas onde os relatos de que a lâmina de água ultrapassa 1 metro, a cota é bem mais baixa se comparada a outras partes do bairro. Estes locais se concentram principalmente nas ruas 25 de Julho e São Salvador. É possível perceber que de um modo geral, quanto mais próximo destas duas ruas, mais baixo é o terreno.

Com o mapa de elevação, também se percebe que a cota máxima do bairro Santa Maria Goretti é 8,1 m. De acordo com o Plano Diretor de Drenagem Urbana da Sub-bacia do Arroio da Areia (2002) as áreas com cotas inferiores a 8,13 m são drenadas exclusivamente pela Casa de Bombas Silvio Brum.

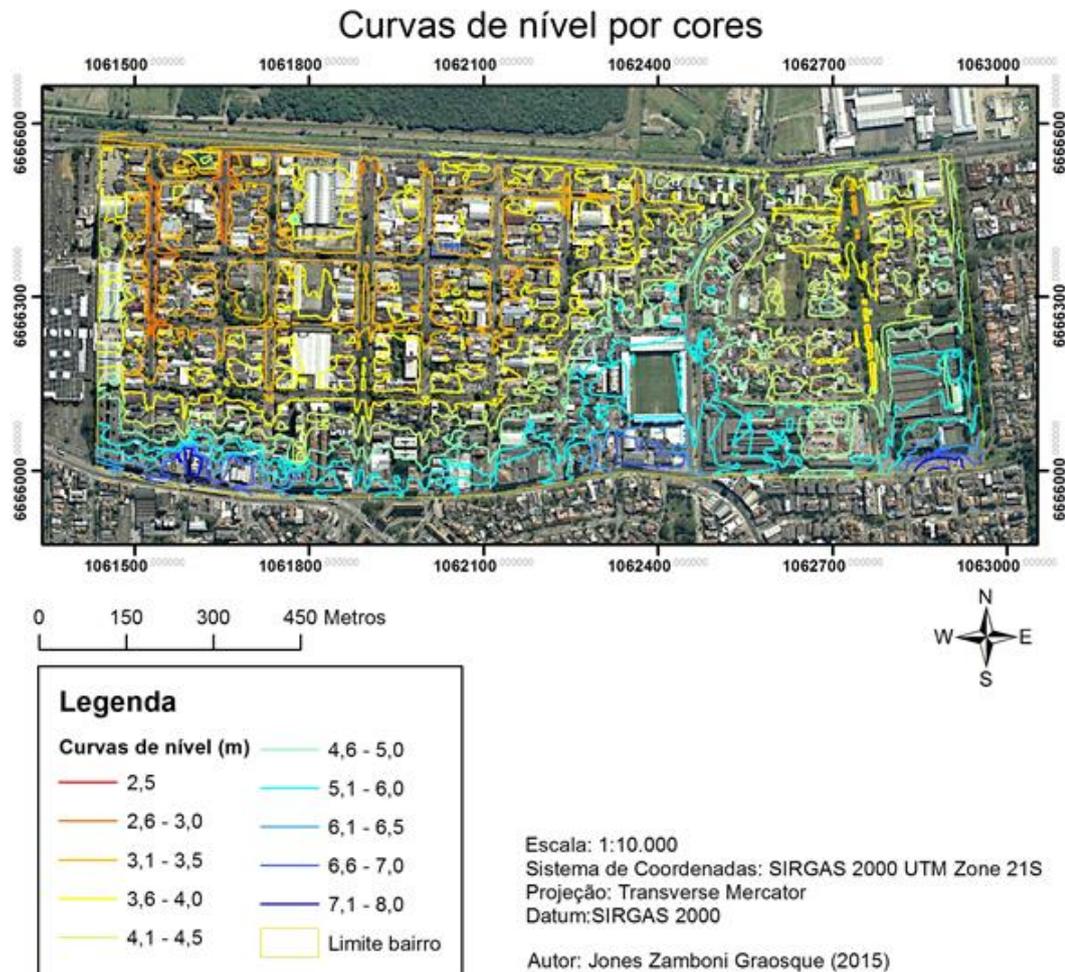
Com as curvas de nível também é possível identificar as áreas que podem estar mais sujeitas a alagamentos. No mapa Figura 20, as linhas são identificadas com diferentes cores, possibilitando visualizar as áreas do bairro onde os alagamentos são mais frequentes.

A linha identificada pela cor vermelha representa as áreas altamente vulneráveis a alagamentos. As linhas representadas pela cor laranja (escuro ou claro) são áreas alagáveis, com maior gravidade para a cor laranja escuro. Estas são os pontos muito baixos e se concentram mais na parte norte-oeste do bairro. Os pontos onde foram coletadas informações e que estão na área das linhas com as cores descritas acima, todos relataram alagamento, com maior gravidade para os que se encontram nas áreas das linhas de cor vermelha e laranja escuro, o que indica coerência entre os relatos das pessoas e os resultados obtidos com o MDT.

Figura 20. Curvas de nível, bairro Santa Maria Goretti – Porto Alegre.

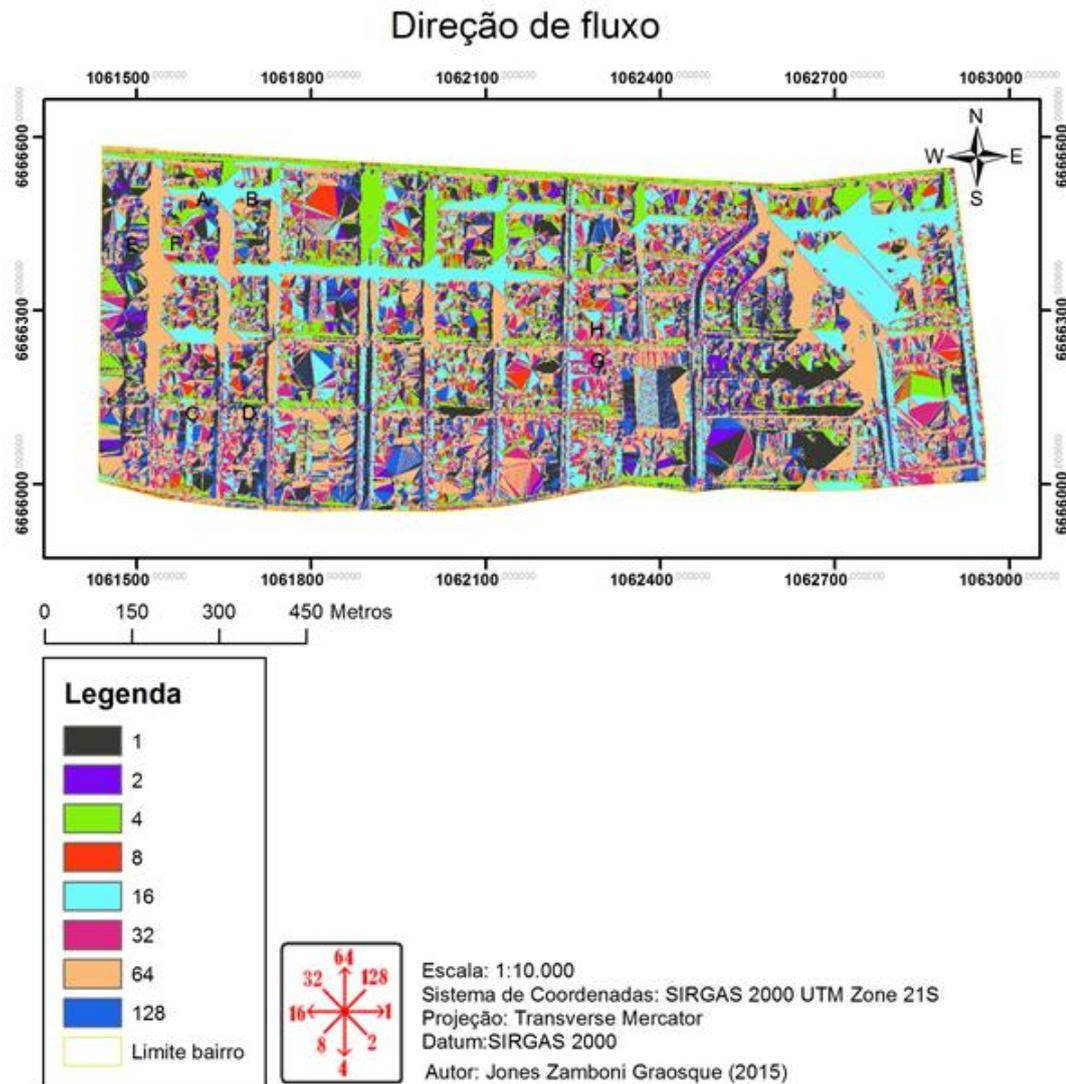
Figura 21. Mapa de direção de fluxo, bairro Santa Maria Goretti - Porto Alegre

Em relação ao mapa de direção da drenagem superficial, verifica-se o direcionamento de um modo generalizado para os pontos considerados mais críticos, localizados próximos à Avenida Sertório e principalmente próximos à Rua 25 de Julho. A área próxima à Sertório tem alta suscetibilidade a alagamento, pois não há para onde a água escoar sem meios artificiais. Entretanto, esta área alagável é mais intensa no lado norte-oeste do bairro, pois no lado oposto além do terreno ser mais alto, existe o Arroio da Areia que ajuda na vazão, de maneira que não foram identificados grandes fluxos superficiais no mapa gerado e de acordo com os entrevistados, esta área não alaga.

As ruas paralelas com a Avenida Sertório servem como canal de escoamento em direção ao lado oeste do bairro. As Ruas Júlio Verne e Cerro Azul recebem grande volume de água e por esta razão, estas são ruas com forte suscetibilidade de alagamento.

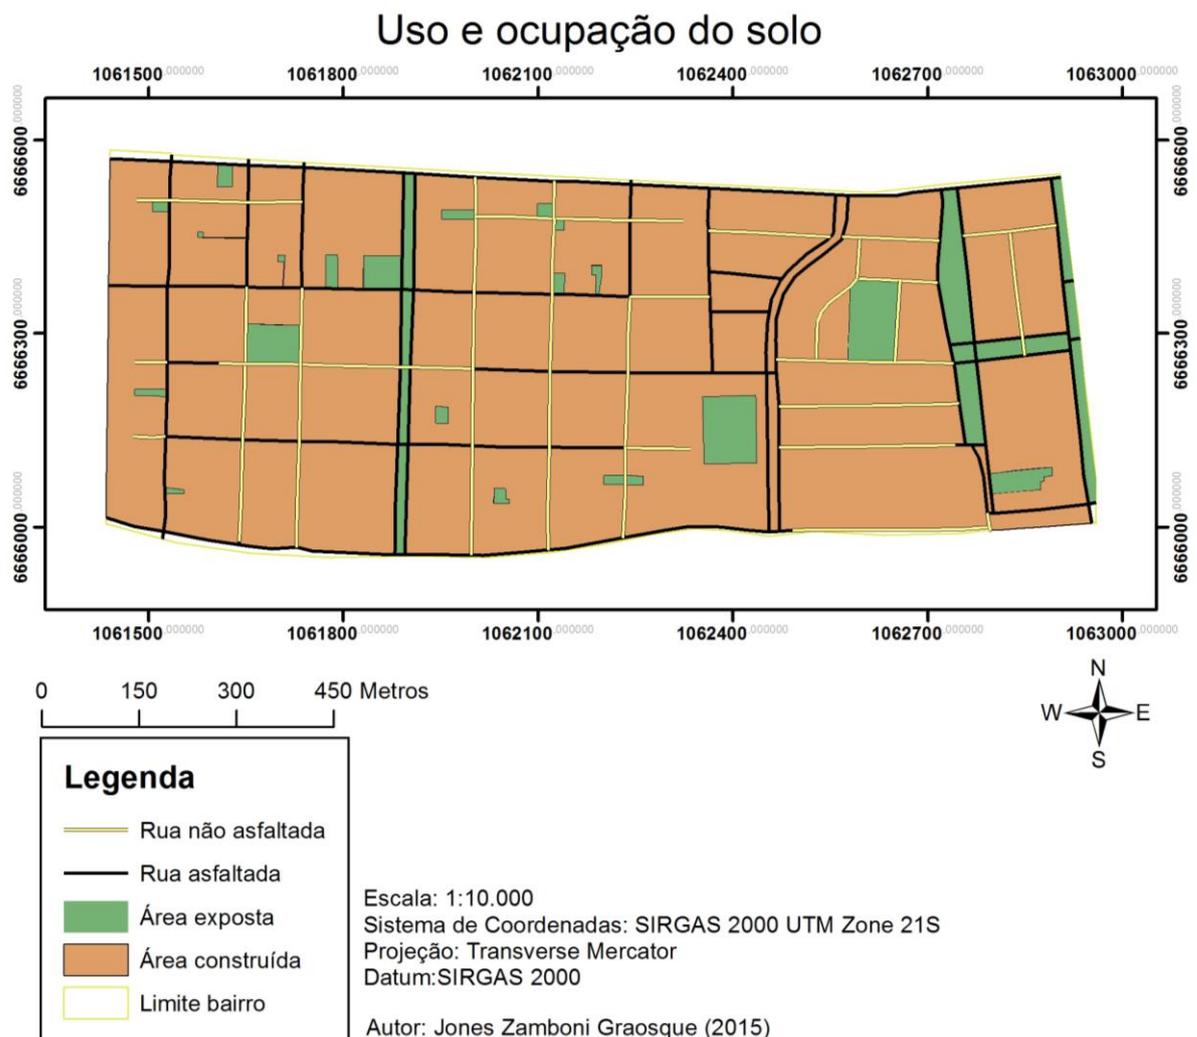
Figura 22. Mapa de uso e ocupação do solo, bairro Santa Maria Goretti – Porto Alegre.

No mapa de uso e ocupação do solo, figura 22, é possível identificar um grande problema quando o assunto é alagamento urbano: o excesso de áreas impermeáveis seja por ruas asfaltadas ou construções. As maiores áreas permeáveis são a Praça Professor Júlio Grau, Praça Nilva Moura, o campo de futebol do Estádio do São José, o canteiro das Avenidas General Emílio Lúcio Esteves, Mena Barreto e a Praça Coronel Aldo Ladeira Ribeiro.

Com o excesso de áreas impermeáveis, a água da chuva dificilmente consegue penetrar no solo, aumentando o volume de água no fluxo superficial, que é onde estão as ruas, casas, etc. Nos locais onde o solo é mais impermeável, consequentemente a probabilidade de alagamento aumenta. Nas áreas onde existem zonas permeáveis, a exemplo de praças e ruas não asfaltadas, os alagamentos tendem ser menos intensos nas edificações que estão ao redor.

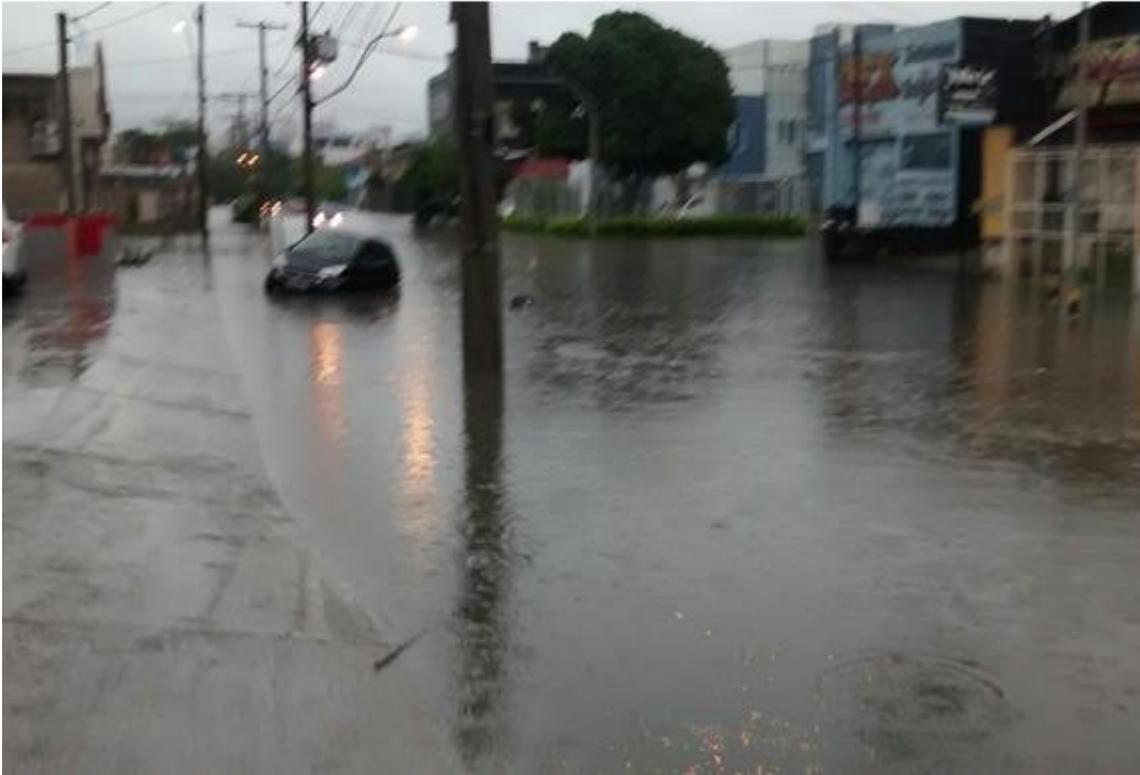
Figura 23 – Rua São Salvador esquina com Avenida Sertório, em 16/10/2015, Porto Alegre.

A tabela 02 apresenta os valores diários de precipitação (mm) no ano de 2015, e a precipitação total em cada mês. As células marcadas na cor laranja são os dias em que existem registros de alagamentos no bairro, seja por fotos, relatos ou por notícias na internet (Globo.com 2015). Alguns dias não tiveram registros de precipitações por falha no pluviômetro ou no lançamento dos dados. Os dias 15 e 16 de outubro são alguns destes dias, que houve grande precipitação, o que é comprovado por fotos enviadas pelo entrevistado do ponto 13 (figura 23).

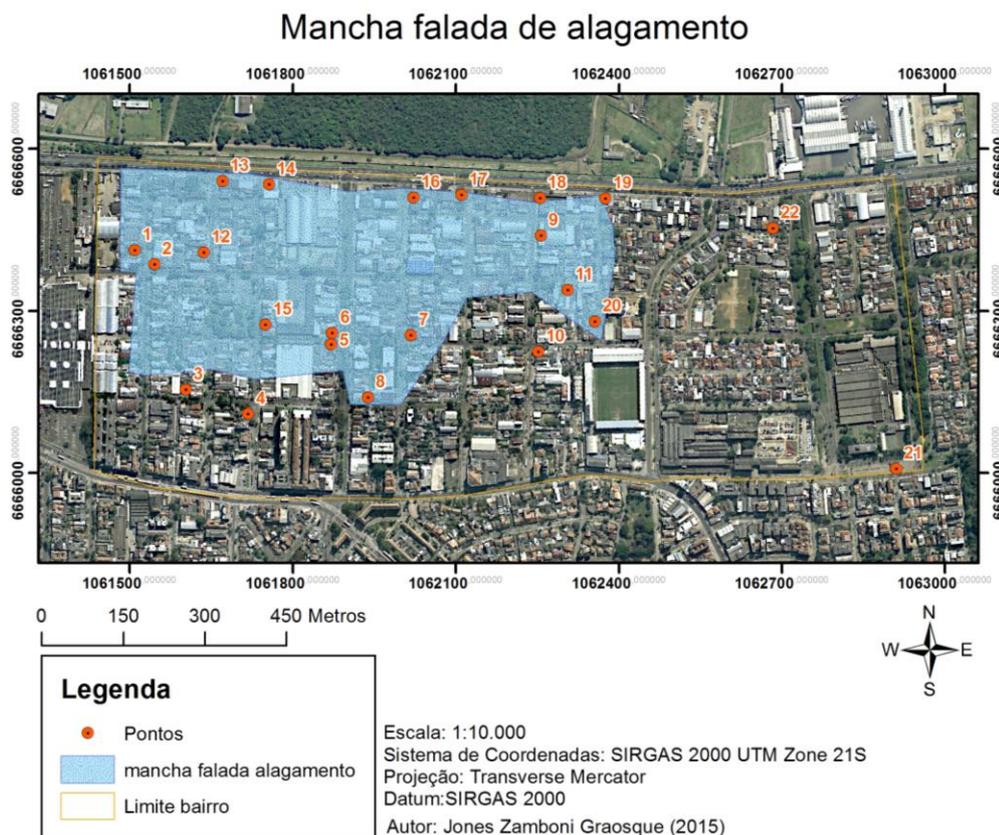
Figura 24: Mancha falada de alagamento, Santa Maria Goretti – Porto Alegre.

Com base nos relatos, o mapa da mancha falada (figura 24) foi delimitado marcando, principalmente, as ruas atingidas por alagamentos, nos eventos de chuva. Como pode ser visto nos mapas de elevação, as ruas são os pontos mais baixos do bairro e, naturalmente, serão os locais onde haverá maior concentração de água.

Com base no mapa de mancha falada, foi elaborado outro mapa indicando a suscetibilidade de cada uma das ruas onde os alagamentos foram relatados. O

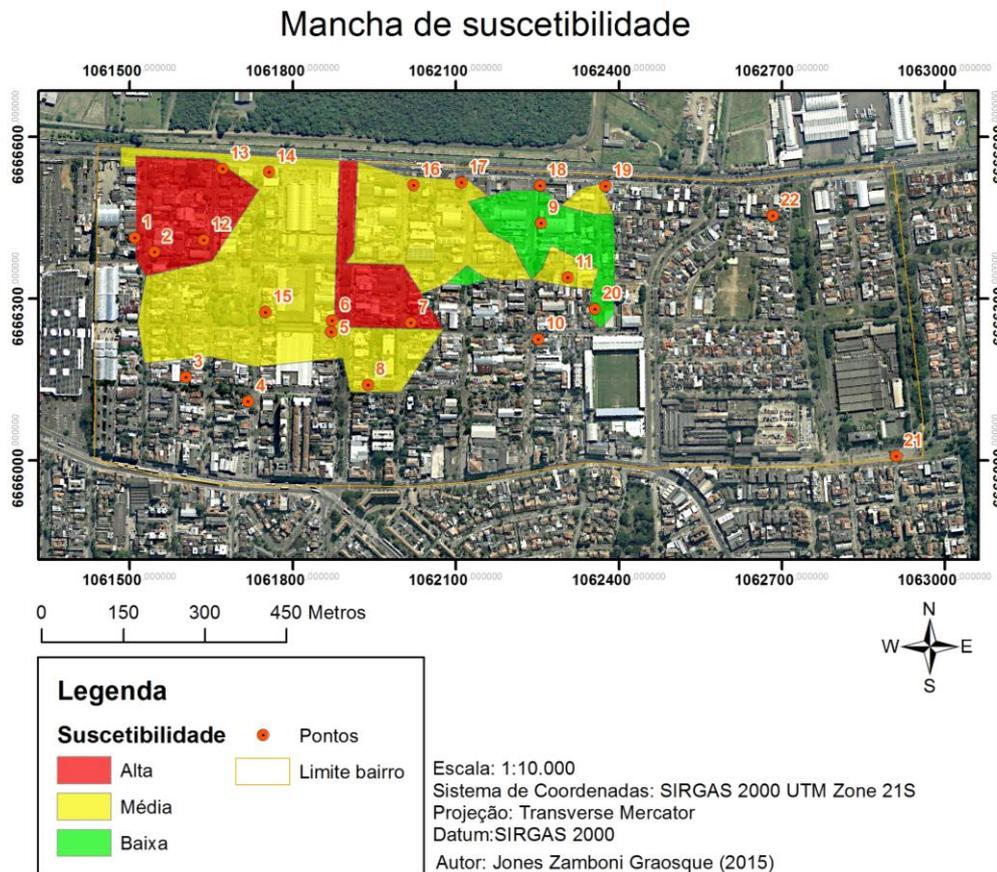
Figura 25. Suscetibilidade a alagamento, Santa Maria Goretti – Porto Alegre.

mapa de suscetibilidade foi dividido em três classes, alta, média e baixa suscetibilidade a alagamentos.

Foram inclusos na categoria “alta” aquelas ruas onde a água pode atingir ou ultrapassar 1 m de altura. Estas ruas normalmente estão em uma cota mais baixa que o restante da área do bairro, sendo estas então, as primeiras a sofrer com o problema em dias de chuva.

Aquelas ruas onde foram relatadas que a água pode atingir até 50 cm a partir do ponto mais baixo (rua) foi considerado de “média” suscetibilidade. Estas são áreas que são um pouco mais altas que as de alta suscetibilidade. Existe um fluxo em direção às áreas mais baixas, diminuindo o impacto nas áreas classificadas como “média” e assim a água sobe o suficiente para cobrir a calçada, porém não invade o terreno dos imóveis.

As áreas classificadas como “baixa” suscetibilidade são aquelas onde o alagamento atinge somente a rua, no máximo uma parte da calçada, e nestas foram relatadas uma frequência menor de eventos de alagamento, já que para alagar consideravelmente precisa chover muito mais que o normal e em um período muito curto.

Percebe-se que as áreas suscetíveis se encontram mais próximas à Avenida Sertório, na porção mais noroeste do bairro. De acordo com Oliveira (2007) áreas como a Rua São Gonçalo, próximo à Avenida Sertório são consideradas de alta suscetibilidade. Porém neste trecho, o Arroio da Areia foi enterrado em forma de conduto, e este foi ampliado para comportar todo fluxo de água da sub-bacia, portanto a ocorrência de alagamento pode ser baixa.
