Mapeamento de áreas de alagamentos no bairro Santa Maria Goretti,  
Porto Alegre - RS

Trabalho apresentado como requisito parcial à obtenção do título de Bacharel em Geografia, pelo curso de Geografia do Instituto de Geociências da Universidade Federal do Rio Grande do Sul.

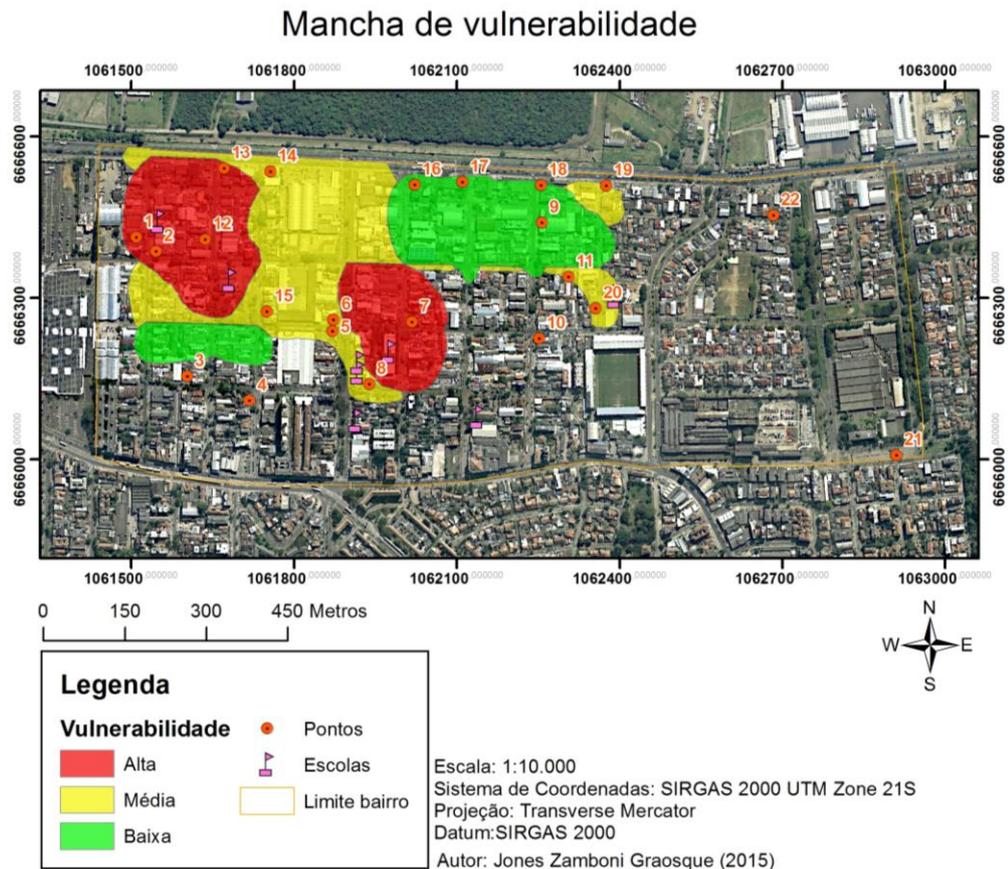
Figura 26. Mapa de vulnerabilidade com base dos relatos, Santa Maria Goretti, Porto Alegre.

Nas ruas onde a água cobre a pavimentação e a calçada por completo, sem dar chance para o trânsito de carros, ou dificultando o caminho dos pedestres, foi considerada média vulnerabilidade, já que os problemas se resumem em eventuais perdas de carros estacionados nestas ruas, pessoas precisando se arriscar caminhando em calçadas alagadas, etc. Importante salientar que as ruas incluídas nesta classificação não tiveram relatos de água no interior de casas ou comércio, por isto não haveria riscos de perdas de móveis, eletrodomésticos ou qualquer outro dano no interior dos imóveis.

Nos locais onde o alagamento foi relatado como cobrindo no máximo metade da calçada de pedestres, foi classificado como baixa de vulnerabilidade. Nessas áreas os problemas se restringem ao trânsito de carros e a dificuldade de locomoção das pessoas, no entanto não significa que os pedestres precisam caminhar por dentro do alagamento.

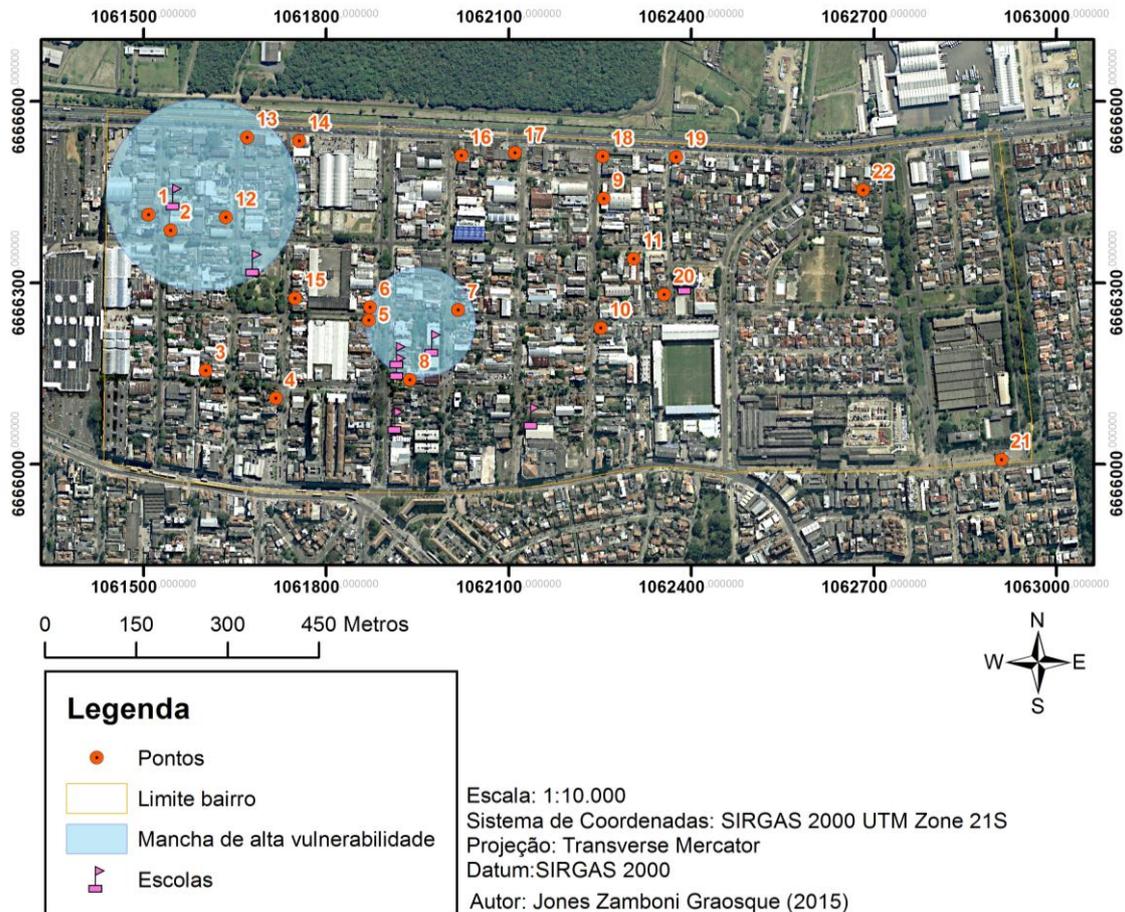
Figura 27. Áreas de alta vulnerabilidade a alagamentos, Santa Maria Goretti – Porto Alegre.

Destacam-se dois pontos com maior vulnerabilidade, identificados com um círculo na figura 27. Nessas áreas a vulnerabilidade é aumentada, pois existem escolas por perto, os prejuízos relatados foram maiores e a lâmina de água chega a atingir 50 cm dentro dos estabelecimentos.

Junto com a suscetibilidade, é importante destacar duas principais áreas (figura 27) de vulnerabilidade elevada no bairro. Estas duas áreas coincidem e localizam-se nos mesmos pontos com as destacadas no mapa de suscetibilidade.
