CENTRO ESTADUAL DE REMO E NATAÇÃO

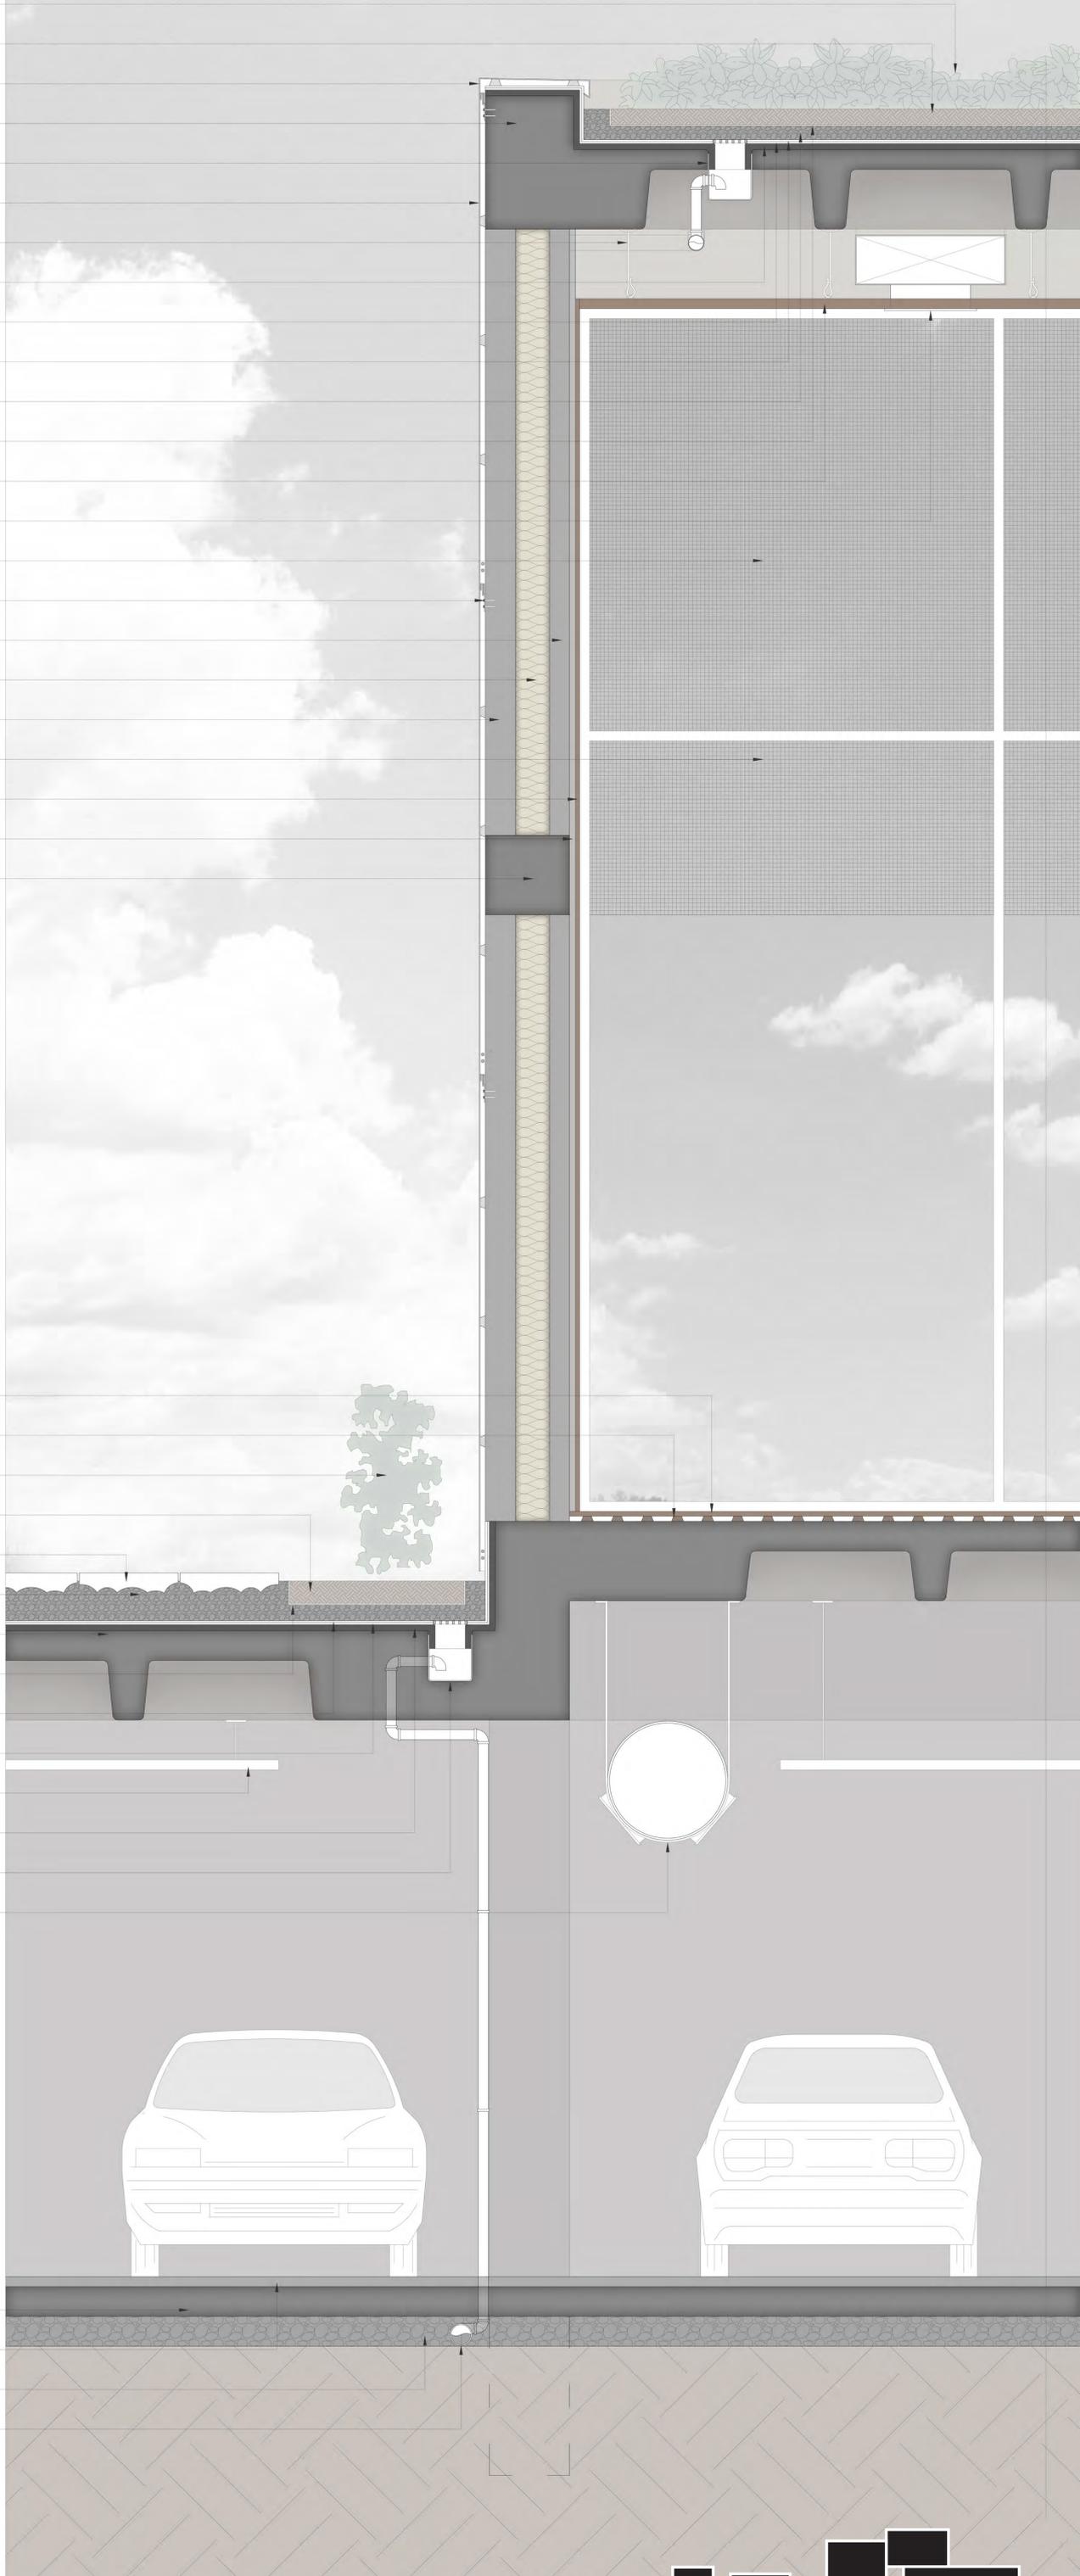
corte de pele 1:10

Telhado verde com vegetação composta por *Arachis Rapens*, também conhecido como "Grama amendoim". Forração com altura média de 7cm é oriunda do cerrado brasileiro e não necessita podas

Camada de 8cm de terra preta adubada

Algeroz de aço cortem 4mm com inclinação de 2% em direção ao interior do edifício

Caixa sifonada para a drenagem do telhado verde a cada 2m

Laje nervurada de 40cm de espessura com vigas laterais de 65cm

Cobertura da estrutura com chapas de aço cortem 4mm protegidas com verniz naval fosco

Arame de aço galvanizado fixado na laje nervurada para dar sustentação ao forro

Impermeabilização com geomembrana de PEAD 30mm resistente ao ataque de bactérias existentes no telhado verde

Argamassa colante de nível AC3, resistente à variação térmica e ataque químico

Proteção mecânica composta por azulejos 10x10cm com juntas 5mm de rejunte epoxi

Camada de drenagem composta por 10cm de brita n°1

Manta bidim 5mm

Forro ripado de madeira tratada com composto retardante chamas e contra o ataque de cupim e fungos

Duto de ar condicionado 25x70 cm

Esquadria de aço galvanizado e pintura eletrostática preta com fechamento de vidro duplo

Vedação da parede interna composta de blocos de concreto celular 100mm

Camada de isolamento térmico com lâ de garrafa PET reciclada

Parede externa composta por blocos cerâmicos 150mm

Tela de aço galvanizado coberta com pintura eletrostática na cor preta atuando como brise soleil

Cobertura das paredes com ripado de madeira para melhor eficiência acústica. Ripas de 20x20mm tratadas com retardante de chamas, fungicida e inseticida

Reboco com areia média sobre chapisco com acabamento em tinta preta fosca

Viga estrutural em meia altura para distribuir o peso e esforços dos planos de alvenaria

Piso Tachão de Cumarú 10x40cm. Acabamento com Sinteko fosco

Caibro trapezoidal de angelim

Piso de arenito claro 50x50cm

Laje nervurada de concreto com 45cm de espessura

Luminária pendente com duas lâmpadas tubulares fluorescentes e refletores

Caixa sifonada para a drenagem da praça elevada

Tubulação para a insuflação de ar limpo no estacionamento

Laje de concreto 15cm

Piso de cimento queimado Tecimento

Camada de drenagem composta por brita n°2

Dreno diâmetro 100mm

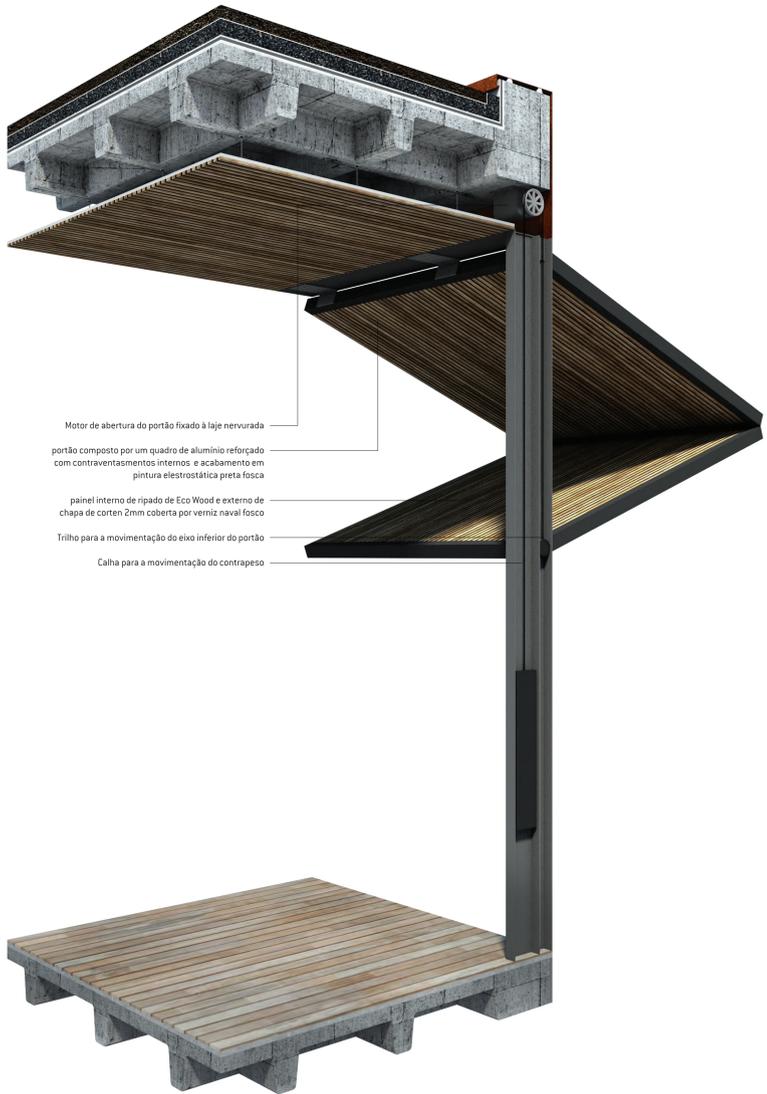
Motor de abertura do portão fixado à laje nervurada
 portão composto por um quadro de alumínio reforçado com contraventamentos internos e acabamento em pintura eletrostática preta fosca
 painel interno de ripado de Eco Wood e externo de chapa de corten 2mm coberta por verniz naval fosco
 Trilho para a movimentação do eixo inferior do portão
 Calha para a movimentação do contrapeso

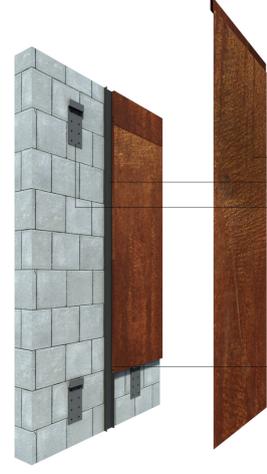
Chapa de corten 4mm protegida com verniz naval fosco
 Calha alumínio com pintura eletrostática preta
 Chapa de aço galvanizado chumbada na parede para a fixação dos painéis de corten
 Parafusos fixando as pontas inferiores e laterais da chapa de corten à calha metálica

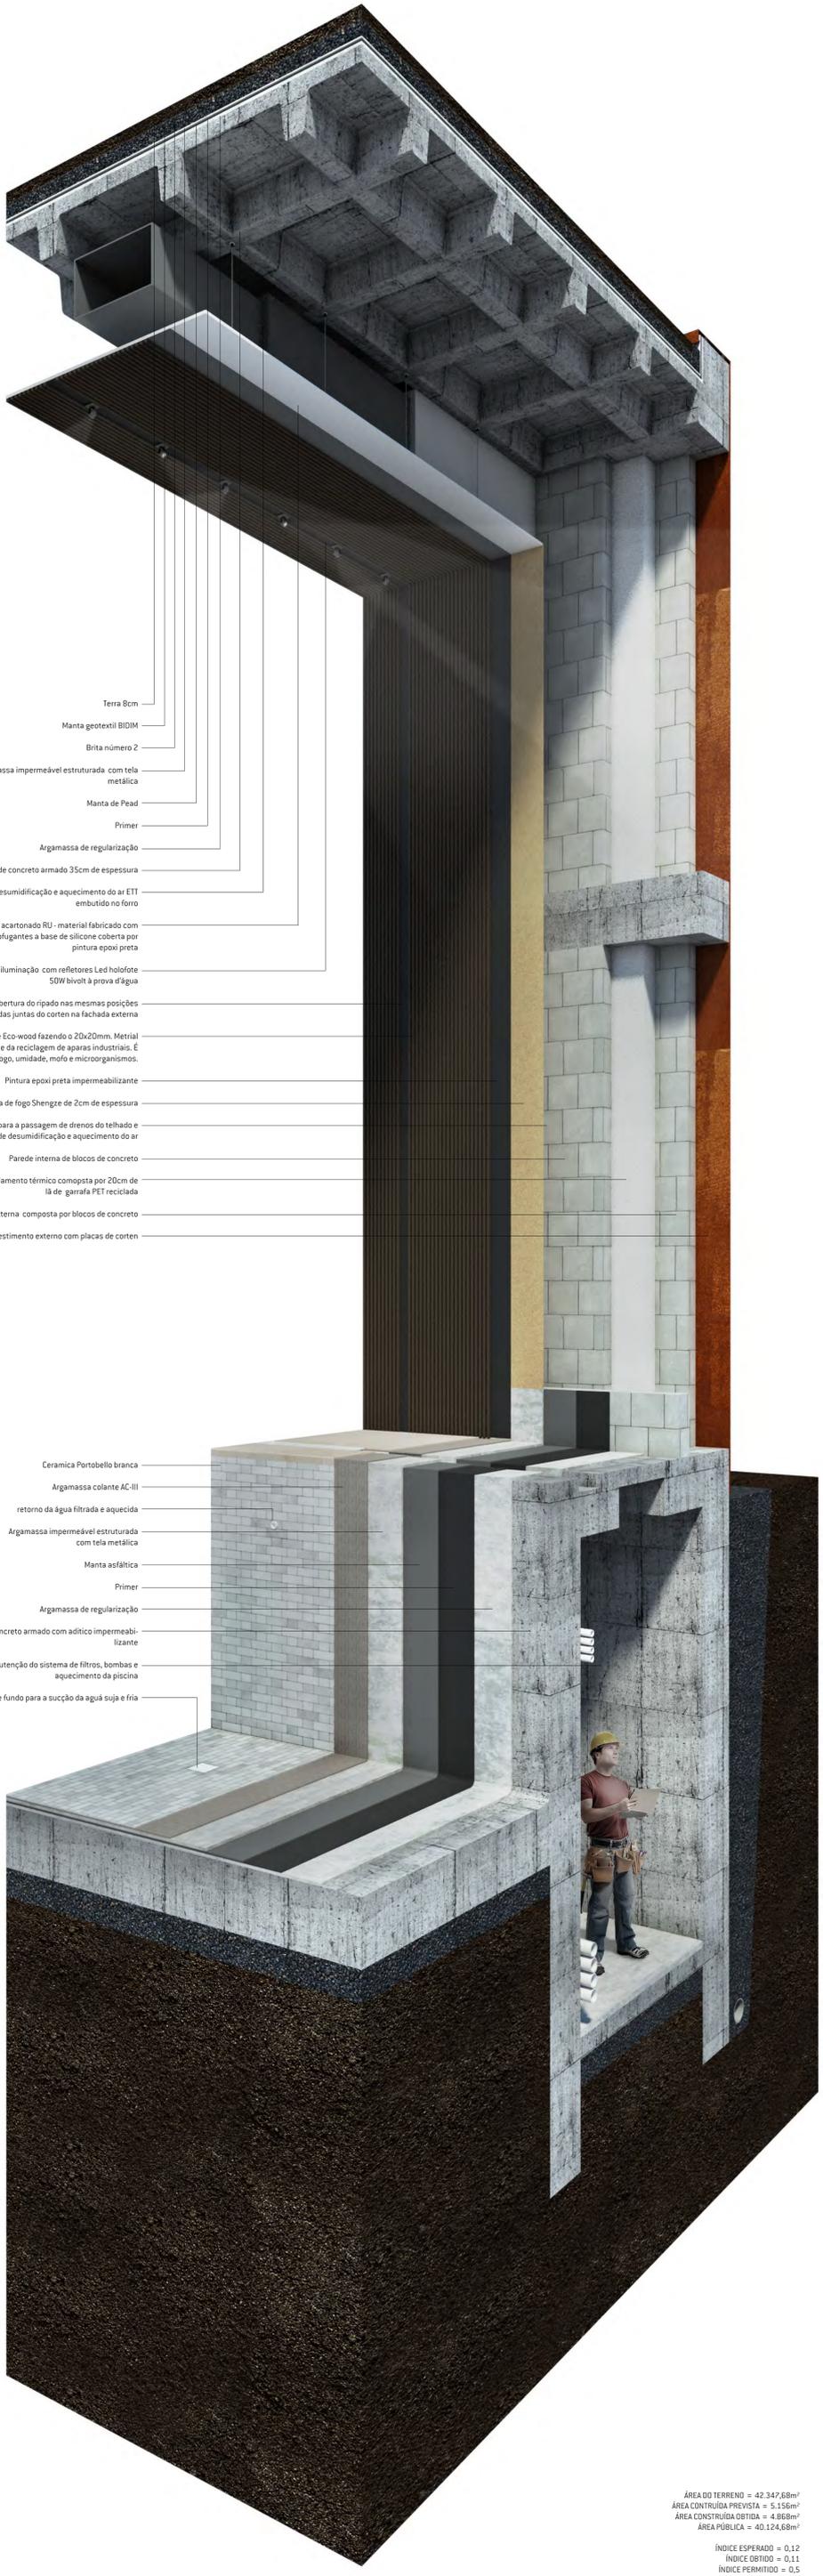
Terra 8cm
 Manta geotêxtil BIDIM
 Brita número 2
 Argamassa impermeável estruturada com tela metálica
 Manta de Pead
 Primer
 Argamassa de regularização
 Laje nervurada de concreto armado 35cm de espessura
 Sistema de desumidificação e aquecimento do ar ETT embutido no forro
 Placa de gesso acartonado RU - material fabricado com adição de hidrofugantes a base de silicone coberta por pintura epoxi preta
 Trilho para a iluminação com refletores Led holofote 50W bivolt à prova d'água
 Falhas na cobertura do ripado nas mesmas posições das juntas do corten na fachada externa
 Ripado de Eco-wood fazendo 20x20mm. Metal proveniente da reciclagem de aparas industriais. É resistente ao fogo, umidade, mofo e microorganismos.
 Pintura epoxi preta impermeabilizante
 MDF a prova de fogo Shengze de 2cm de espessura
 Câmara para a passagem de drenos do telhado e tubulação de desumidificação e aquecimento do ar
 Parede interna de blocos de concreto

Câmara de isolamento térmico composta por 20cm de lã de garrafa PET reciclada
 parede externa composta por blocos de concreto
 Revestimento externo com placas de corten
