QUALIDADE TÉCNICA E ACIDENTES OPERATÓRIOS DOS TRATAMENTOS DE
CANAL RADICULAR OBSERVADOS EM RADIOGRAFIAS: UMA REVISÃO DA
LITERATURA

Trabalho de Conclusão de Curso apresentado
ao Curso de Graduação em Odontologia da
Faculdade de Odontologia da Universidade
Federal do Rio Grande do Sul, como requisito
para obtenção do título de Cirurgiã- Dentista.

Orientadora: Profa. Dra. Renata Grazziotin
Soares

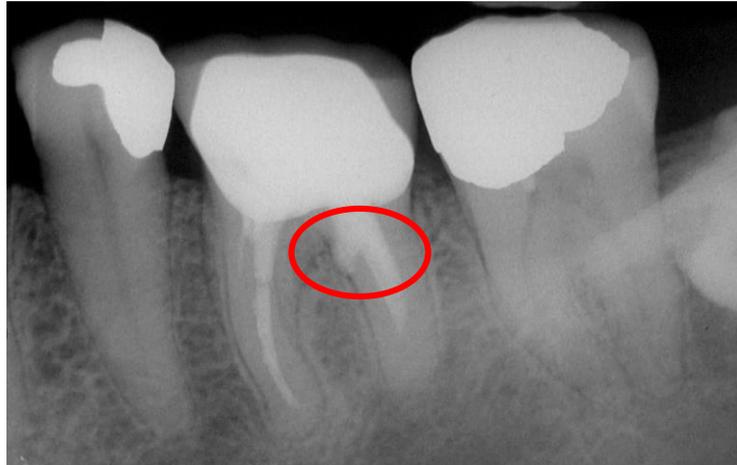
Figura 1 – Exemplo de perfuração radicular no terço cervical (próximo à área de furca). A perfuração foi selada com material obturador

Perfurações radiculares (Figura 1) são comunicações acidentais do canal radicular com o periodonto, muitas vezes resultam da inobservância de alguns fatores, como a falta de curvatura da ponta da lima, quando da instrumentação de canais curvos, ou a utilização de limas muito calibrosas e com muita pressão dentro do canal radicular. As perfurações podem ser cervicais, no terço médio e apicais. As perfurações cervicais são causadas por brocas ou instrumentos de grande conicidade. Em molares o contorno da perfuração geralmente se estende para a área de furca. As perfurações no terço médio ocorrem por desvio, falso canal, canais atresiadados e curvos, retratamento, tentativa de remoção de instrumentos fraturados. As perfurações radiculares apicais apresentam melhor prognóstico que as médias e cervicais. Ocorrem por inúmeros motivos tais como, canais atresiadados com segmento apical curvo, falsos canais etc. (LOPES; SIQUEIRA, 2015).

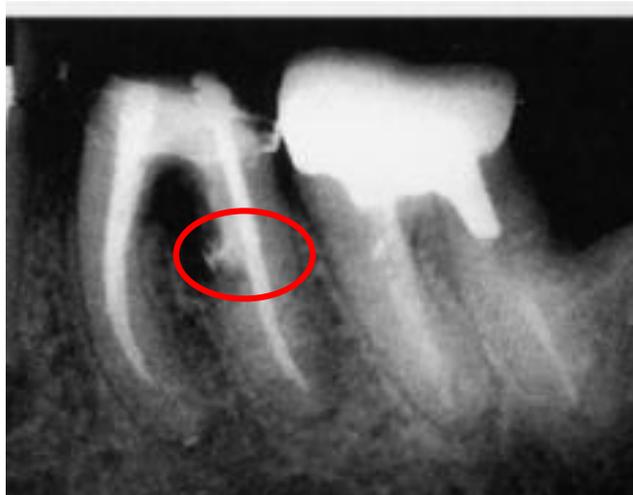
Figura 2 – Exemplo de perfuração radicular no terço médio. Nesta imagem pode-se observar o extravasamento de material obturador na região da perfuração (terço médio da raiz distal do dente molar).

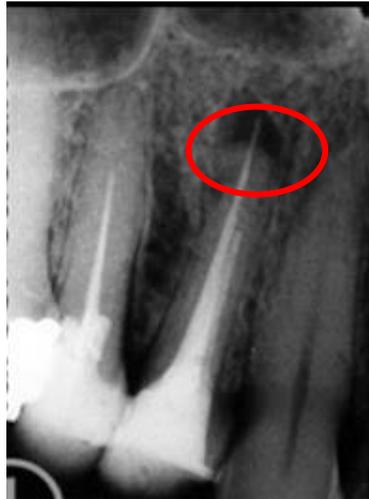
Figura 3 – Exemplo de perfuração radicular apical (pode-se comprovar a perfuração pois houve desvio do canal radicular).

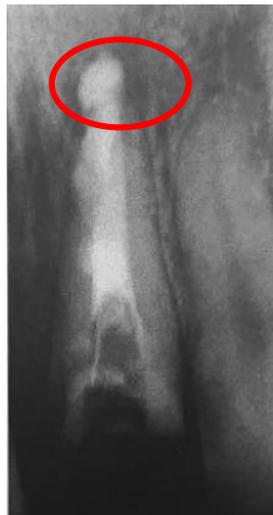
Figura 4 – Exemplo de grande extravasamento de material obturador.

Grande extravasamento de material obturador (Figura 4), também é um acidente operatório que pode ser evitado se todos os princípios do tratamento endodôntico forem rigorosamente seguidos. Mas, algumas vezes, complicações como calcificações, paredes radiculares frágeis, anomalias dentárias podem dificultar o tratamento e serem a etiologia principal dos acidentes. (BRAMANTE, 2003; LOPES, SIQUEIRA, 2015).

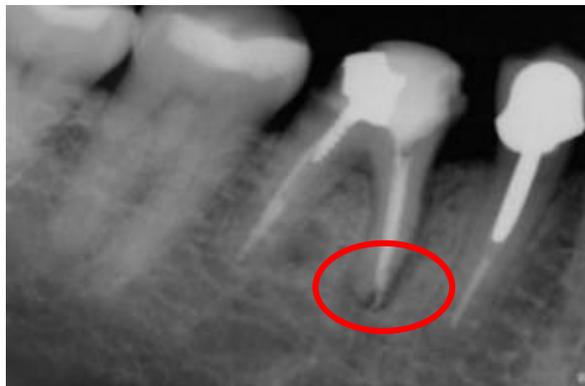
Figura 5 – Exemplo de transporte apical.

Transporte apical (Figura 5) é a mudança no trajeto do canal em seu segmento apical na parede externa da curva. Pode ser classificado em interno, quando o desvio apical permanece na massa dentinária, sem se exteriorizar e externo ou zip, quando o desvio apical alcança o

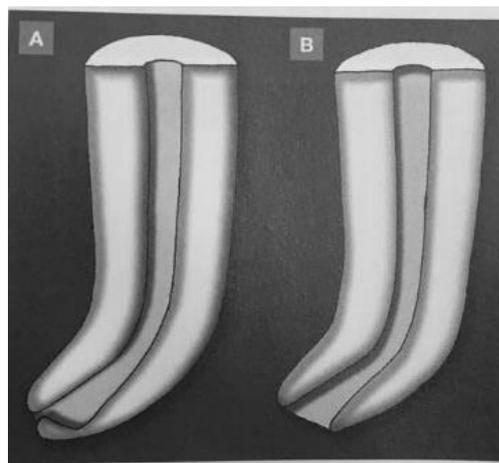
Figura 6: Desenho esquemático de transporte apical interno (A) e transporte apical externo-
zip (B).

comprimento de patência e modifica a forma original do forame. Alguns autores de livros (LOPES, SIQUEIRA, 2010; BERGENHOLTZ, 2010), bem como as diretrizes da Associação Americana de Endodontia (AAE, 1994) enfatizam que o zip é a denominação usada para quando o transporte apical se exterioriza (Figura 6). Essa definição é contrária ao que dizem outros autores, que denominam zip o transporte apical interno (WEINE, 1996; BRAMANTE, 2003). Na Figura 5 pode-se observar um exemplo de transporte apical, resultante de perfuração apical com extravasamento de material. Este exemplo demonstra que um acidente operatório (perfuração radicular) pode levar a outros (transporte apical e extravasamento de material).

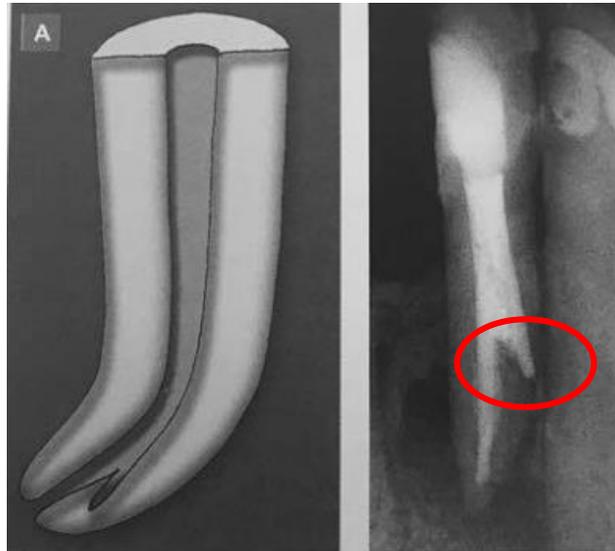
Figura 7- Exemplo de falso canal.

Outro acidente operatório é o *falso canal*, (Figura 7) que consiste na formação de um canal dentinário sem comunicação com o ligamento periodontal. O falso canal é geralmente é

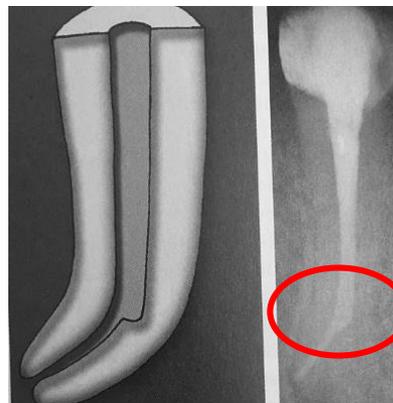
Figura 8 – Exemplo de degrau.

Degrau (Figura 8) ocorre quando o operador cria uma irregularidade na parede do canal aquém do comprimento de trabalho, sem comunicação com o ligamento periodontal. As causas para a confecção de um degrau são desconhecimento anatomia dentária; não observação do sentido da curvatura; uso instrumentos com diâmetro não compatíveis com anatomia canal; uso de instrumentos rígidos; e irrigação deficiente com consequente obstrução do leito do canal por raspas de dentina (BRAMANTE, 2003; LOPES, SIQUEIRA, 2015).

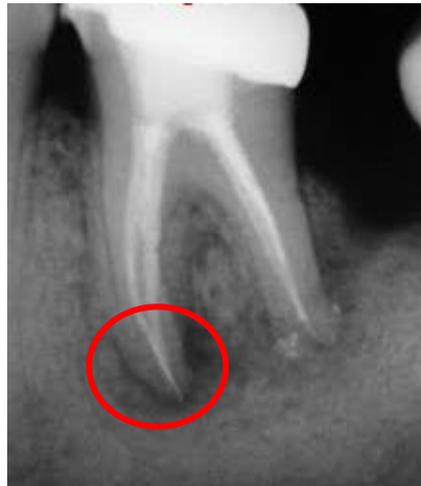
Figura 9 – Exemplo de lima fraturada que não pode ser removida na raiz mesial do molar.

Fraturas de instrumentos (Figura 9) também são considerados acidentes operatórios, que podem ser detectados nas radiografias de obturação, mas que acontecem durante o preparo do

canal. As fraturas acontecem por fragilidade nos instrumentos (fadiga) (muitos usos, por exemplo) ou por torção, que é quando a ponta da lima fica presa na parede do canal e o operador continua movimentando a lima, com uma força de rotação. Se o profissional não consegue remover o fragmento de lima fraturado, ele pode tentar ultrapassar e deixar o fragmento no canal, obturando-o. Assim, algumas limas fraturadas podem ser visíveis dentro da massa obturadora (BRAMANTE, 2003; LOPES, SIQUEIRA, 2015).

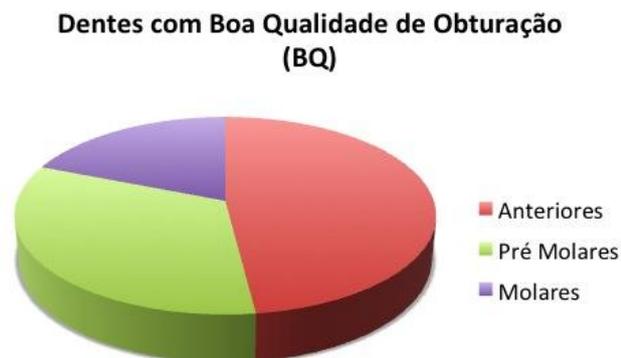
Figura 10 – Gráfico demonstrativo das porcentagens de dentes com Boa Qualidade de Obturação (BQ), sendo: aproximadamente 48% foram dentes anteriores; aproximadamente 33% pré-molares e apenas aproximadamente 19% de molares.

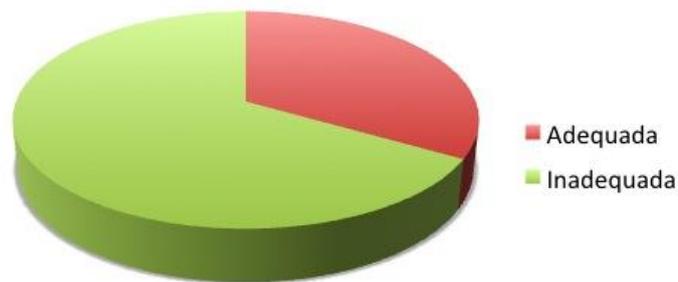
Figura 11– Gráfico demonstrativo das porcentagens de dentes com obturação adequada, ou seja: dentes que apresentavam os três critérios, comprimento, conicidade e densidade adequados (33%) e dentes em que um desses critérios não estava bom (inadequados, aproximadamente 66%).

**Dentes com Obturação Adequada
(comprimento, conicidade e densidade adequados)**

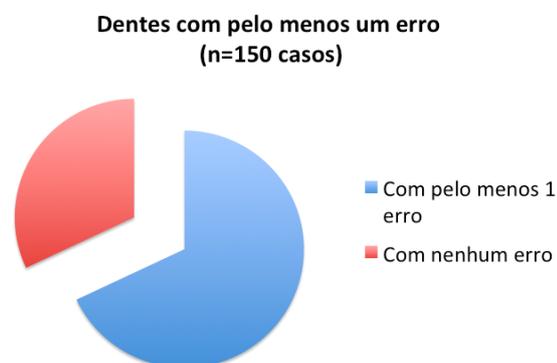
Figura 12– Gráfico demonstrativo das porcentagens de dentes com pelo menos 1 acidente operatório (n=101 dentes, 67,3%) e com nenhum acidente (n=49, 32,7%). Neste estudo os acidentes operatórios considerados foram: *voids*, degrau, sub e sobre obturação, zip, perfuração por rasgo, transporte do canal, falta de conicidade e desgaste exagerado.

O artigo reporta que 150 casos foram avaliados e diferentes acidentes operatórios foram observados. 101 (67,3%) pacientes apresentaram-se com um tipo de acidente e que o resto (32,7%) não apresentava erro. Dos acidentes estudados, o mais prevalente foi “voids” (que, em português são as “bolhas” ou “espaços vazios”) em 41 pacientes (27,3%), e degrau que apareceu nas radiografias de 39 pacientes (26%). A prevalência de outros acidentes são: subobturação em 35 pacientes (23,3%), pobre preparo (que pode ser entendido, por falta de conicidade) em 30 pacientes (20%), sobreobturação em 23 pacientes (15,3%), transporte do canal em 13 pacientes (8,7%), zip em 3 pacientes (2%), desgaste exagerado do canal em apenas 1 paciente (0,7%), e, por fim, perfuração por rasgo em 1 paciente (0,7%). Não houve nenhum caso de perfuração de instrumento e perfuração de furca.

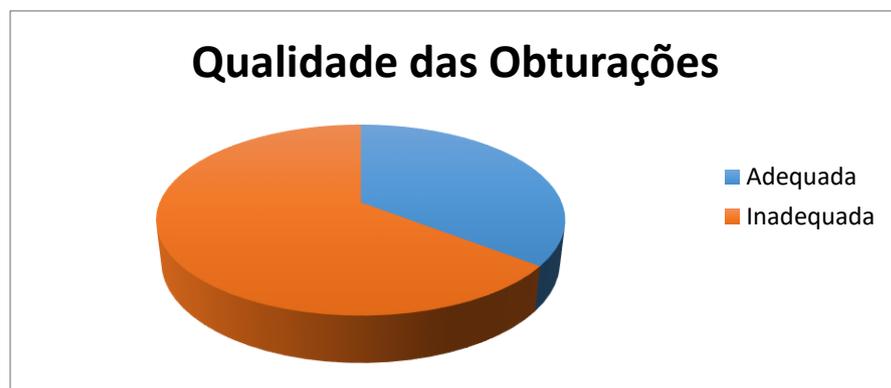
Figura 13– Gráfico demonstrativo das porcentagens de obturações realizadas por alunos da pré-clínica. Obturações aceitáveis/adequadas (35,6%) e obturações “inaceitáveis”/inadequadas (64,4%) (nesse caso, obturações com comprimento, densidade e conicidade inadequados).

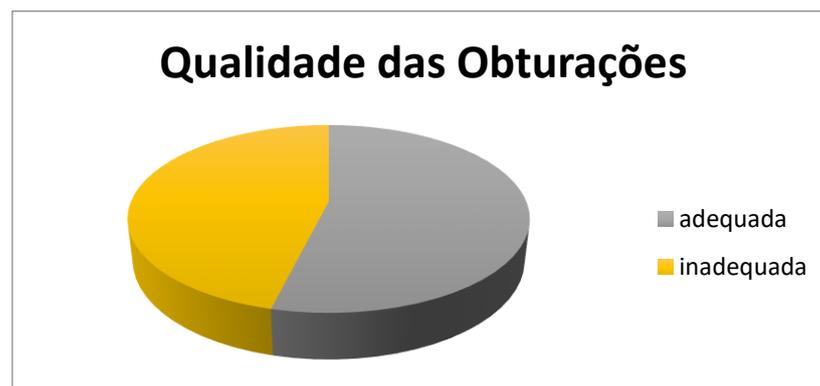
Figura 14– Gráfico demonstrativo das porcentagens de obturações realizadas por alunos de Odontologia das Clínicas de graduação.

Também em 2015, em uma Universidade da Líbia, pesquisadores avaliaram a qualidade técnica de obturações realizadas por alunos de graduação (anos de 2012 e 2013). A técnica de instrumentação utilizada na faculdade foi a step-back com obturação por meio da condensação lateral. Um adequado comprimento de obturação foi observado em metade das amostras (48,6%); densidade adequada em 75,8%, e conicidade adequada em 68,8%. A maior qualidade foi evidente em dentes anteriores (incluindo pré-molares) comparando-se com molares (65,6% vs. 43,3%; $p < 0,04$). A conclusão foi que, em geral, os alunos estão oferecendo tratamento de canal de qualidade adequada em 53,9% dos casos e obturações “inaceitáveis”/inadequadas (46,1%). Os pesquisadores dizem que existem oportunidades para melhorar a qualidade dos tratamentos, e que estas devem ser exploradas (Elemam et al. 2015).
