**Método de avaliação da qualidade construtiva de unidades
habitacionais de interesse social na etapa de uso: análise técnica e
percepção dos usuários**

**MÉTODO DE AVALIAÇÃO DA QUALIDADE CONSTRUTIVA
DE UNIDADES HABITACIONAIS DE INTERESSE SOCIAL
NA ETAPA DE USO: ANÁLISE TÉCNICA E PERCEPÇÃO
DOS USUÁRIOS**

Tese apresentada ao Programa de Pós - Graduação em Engenharia Civil da
Universidade Federal do Rio Grande do Sul, como parte dos requisitos para
obtenção do título de **Doutora em Engenharia Civil**.

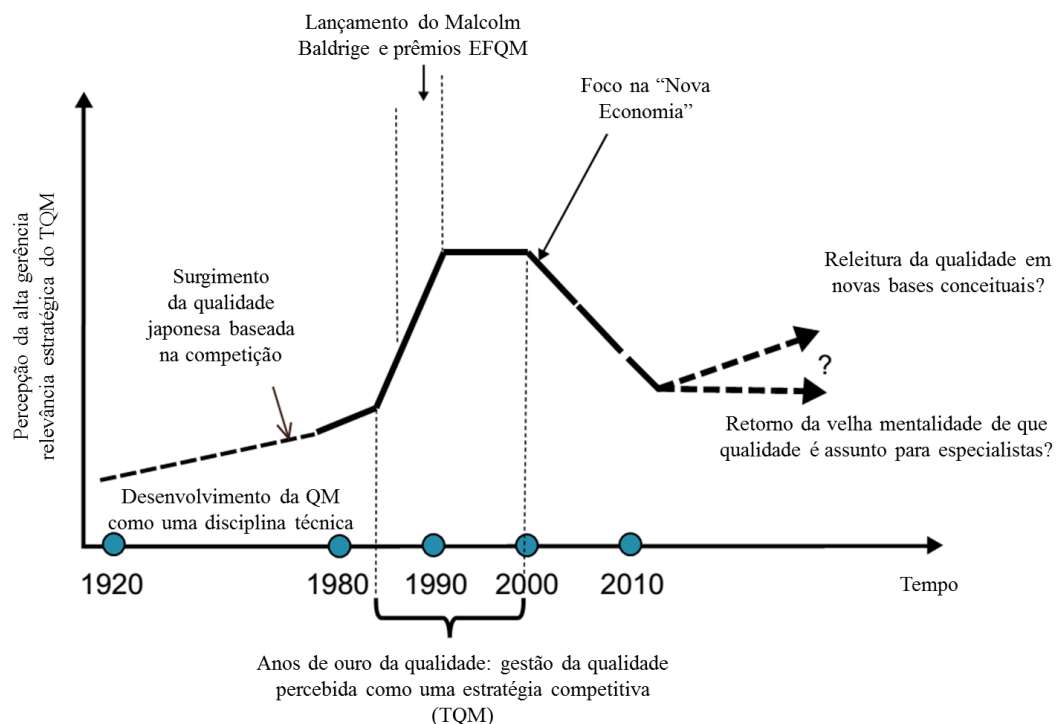
A Figura 1 apresenta a evolução da gestão da qualidade como uma estratégia ao longo do tempo, segundo Conti (2013). Pode-se observar que, até a década de 80, a qualidade era tratada numa visão essencialmente técnica. Impressionados com o sucesso japonês baseado na qualidade, muitos gestores da qualidade no mundo ocidental passaram a considerar o *status* estratégico da qualidade para as empresas, que teve seu auge até o início do século 21 (CONTI, 2013). Para o referido autor, nos seguintes anos a qualidade voltou a perder seu *status* estratégico chegando a patamares próximos do início dos anos 80: uma disciplina

Figura 1 - Evolução do uso de conceitos de qualidade (adaptado de Conti (2013))

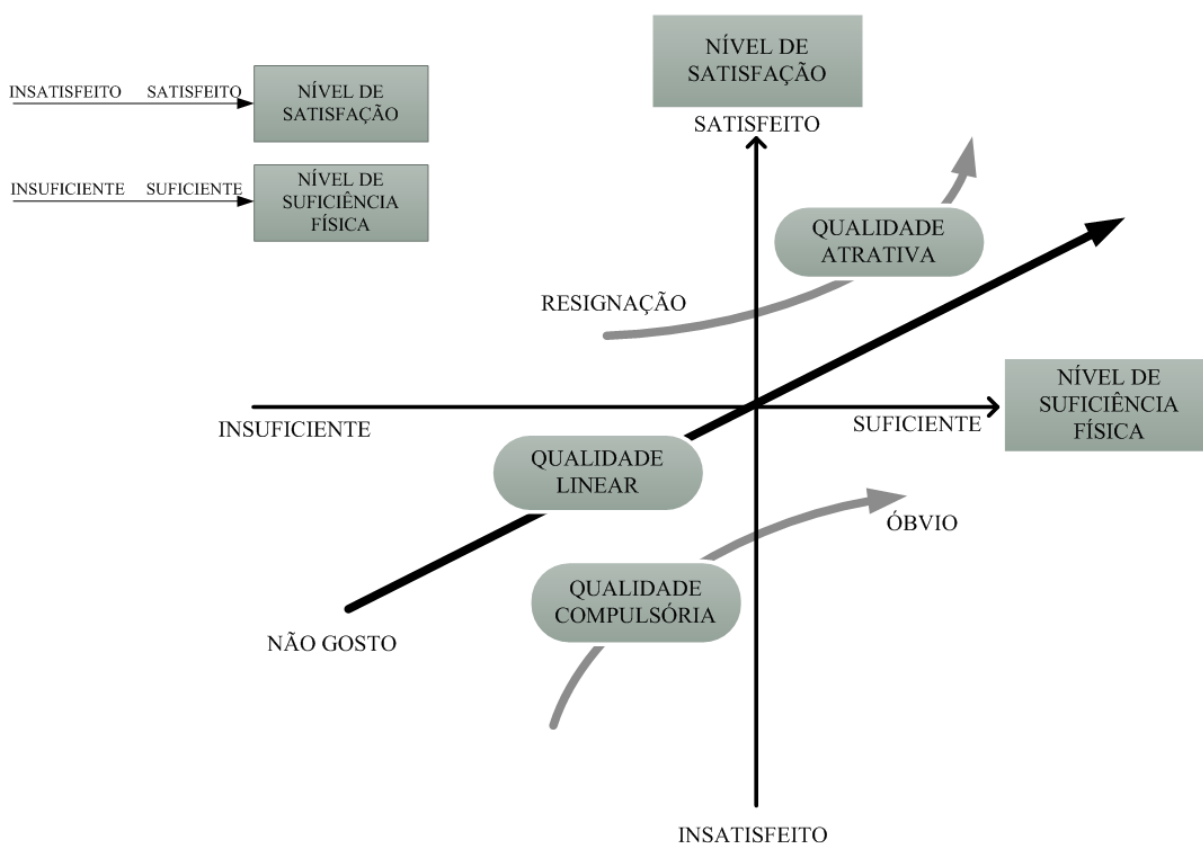
Figura 2 - Qualidade na percepção do cliente (adaptado de Kano *et al.* (1984))

Nesta perspectiva, o nível de satisfação do cliente combinado com aquilo que efetivamente o produto oferece, ou seja, uma componente subjetiva e uma componente objetiva que geram diferentes funções de qualidade percebida pelos clientes: compulsória, linear e atrativa (KANO *et al.*, 1984). A função qualidade compulsória pode indicar um comportamento

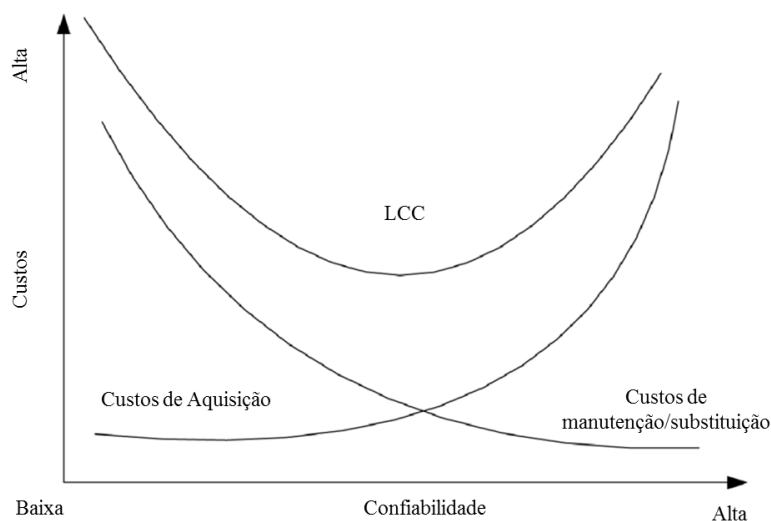
Para Wu *et al.* (2006), a consideração da confiabilidade na etapa de projeto e produção afeta os custos de ciclo de vida de um sistema, considerando a soma das estimativas de custo dos sistemas desde sua concepção até seu descarte. Incluem também os custos iniciais, custos operacionais, custos de manutenção e custos de descarte ou recuperação. Assim, para os referidos autores, torna-se necessário que o produto esteja em uso para avaliar a confiabilidade do produto, projetada e produzida nas etapas anteriores. Outro ponto importante abordado por estes, refere-se à ocorrência de falhas devido aos problemas de produção que não são solucionados antes da entrega do produto ao cliente, afetando a confiabilidade e a durabilidade. Um produto não conforme tende a demandar serviços de manutenção antes do tempo esperado, movimentando negativamente o ponto de equilíbrio da curva de custos do ciclo de vida do empreendimento (WU *et al.*, 2006) (Figura 5).

Figura 5 - Curva relacional entre confiabilidade e custos adaptado de (adaptado de Wu *et al.* (2006))

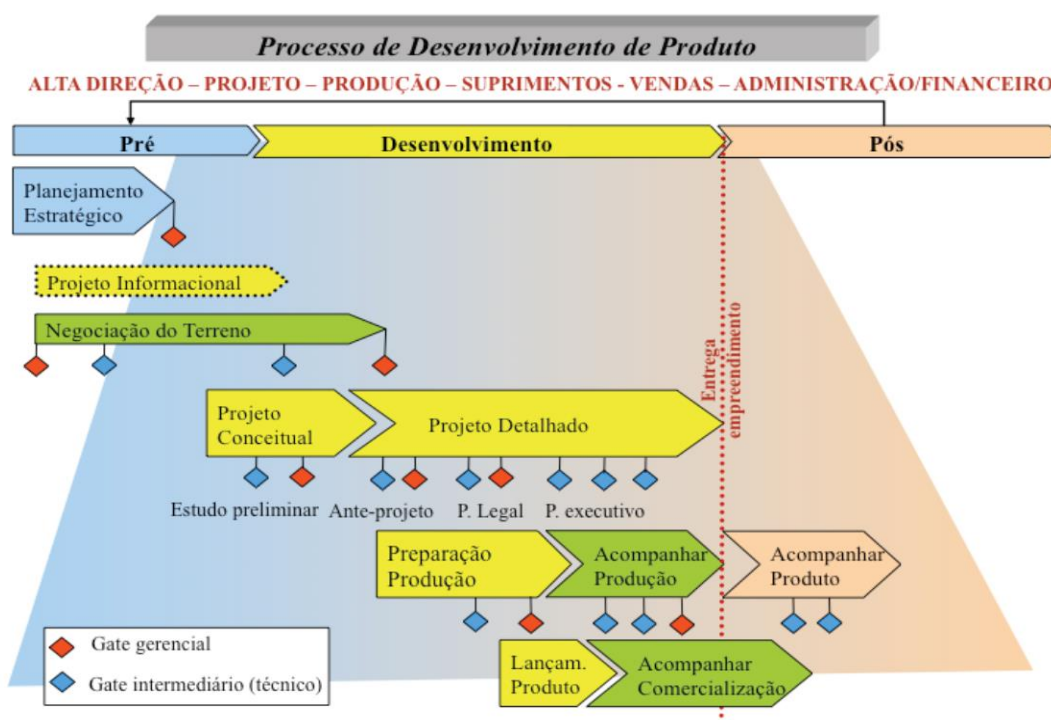
Lima *et. al.* (2009) apresenta um modelo de Processo de Desenvolvimento de Produto (PDP) para a construção civil (Figura 6), baseado no PDP genérico proposto por Rosenfeld *et. al.* (2006). Este modelo refere-se ao desenvolvimento do produto de uma empresa construtora atuante no segmento de habitação de interesse social. Nesta modelagem, Lima *et. al.* (2009) identificaram a ausência do projeto informacional, bem como a inexistência de sobreposição ou simultaneidade de etapas durante o desenvolvimento do produto habitação. O projeto informacional visa a coletar e analisar informações para auxiliar a equipe de projeto na tomada de decisão (LIMA *et al.*, 2009; ROZENFELD; *et al*, 2006), sobre o qual informações estruturadas de todas as etapas de desenvolvimento podem colaborar, incluindo informações sobre o produto na etapa de uso (ROZENFELD; *et al*, 2006).

Figura 6 - Proposta de ciclo de desenvolvimento do produto desenvolvida por Lima *et al.*(2009)

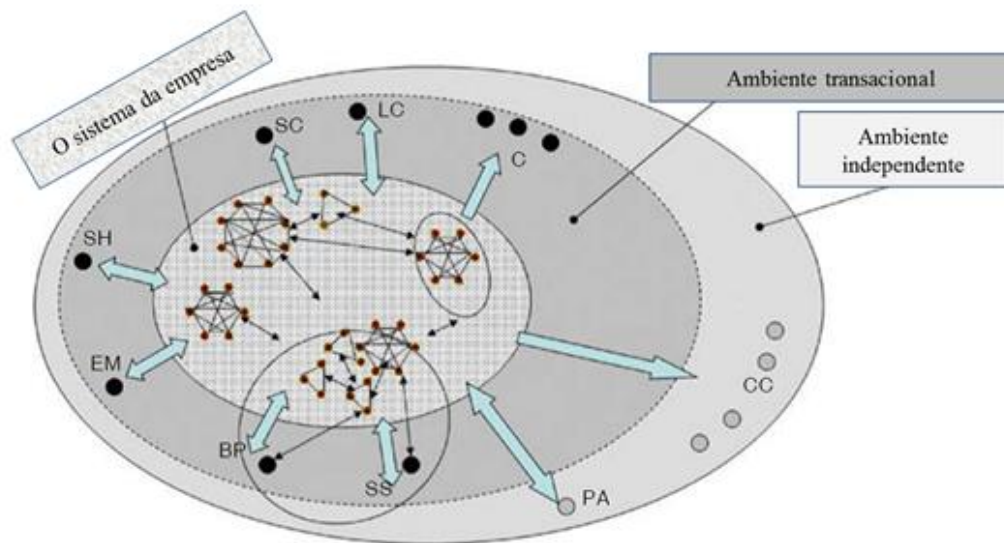
Figura 7 - Sistema de uma organização e sua relação com o meio (adaptado de CONTI (2006))

Notas: SH, Acionistas; EM, Empregados; BP, Parceiros de negócios; SS, Fornecedores estratégicos; SC, Clientes estratégicos; LC, clientes fidelizados; C, Clientes sem relacionamento com a empresa; CC, Clientes da concorrência; PA, Administração pública

Em uma visão ampla das relações em forma de sistemas, para Conti (2013), o sistema de uma organização está inscrito em outro sistema, denominado de transacional que, por sua vez, está inscrito em um supra sistema. Na Figura 7, adaptada de Gharajedaghi (1999) *apud* (CONTI, 2013), são apresentadas as relações entre a organização e os sistemas externos. O sistema da organização refere-se à área de controle da organização, enquanto o ambiente transacional recebe influência do sistema da organização e de todos que interagem com o mesmo, tais como fornecedores e diferentes tipos de clientes. O supra ambiente se caracteriza por sua independência e inclui os mercados, os consumidores que a empresa está buscando e a administração pública. No entanto, os limites entre o ambiente transacional e o independente não aparecem tão claros (CONTI, 2006).

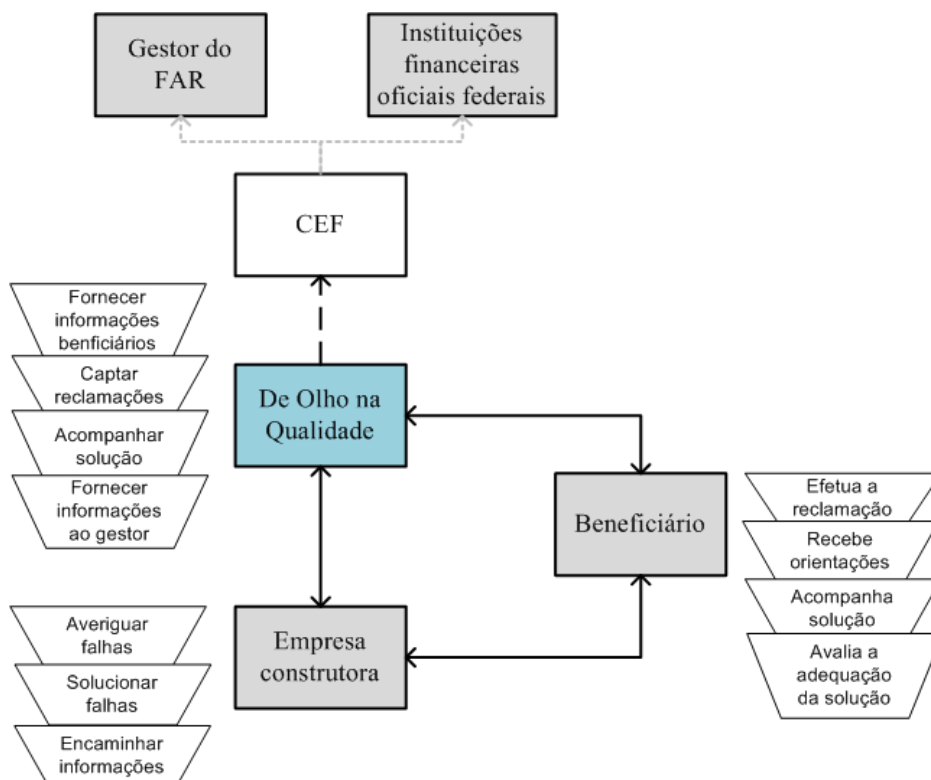
O diagrama apresentado na Figura 20 representa os envolvidos no PDOQ, juntamente com suas responsabilidades para a solução de reclamações de danos físicos nos imóveis. Na documentação consultada não está clara a abrangência do PDOQ, ou seja, se o mesmo opera apenas em obras da CEF como instituição financeira ou se as operações são destinadas a todo o PMCMV, por ações da CEF como gestora do FAR. Neste diagrama, verifica-se um fluxo de informações que sai dos beneficiários na direção dos demais agentes, mas também um fluxo de informações destes agentes até o beneficiário e entre estes agentes, configurando um canal de comunicação completo, com o propósito de solucionar os danos reclamados.

Figura 20 - Diagrama de relações - intervenientes do PMCMV no PDOQ – danos físicos.

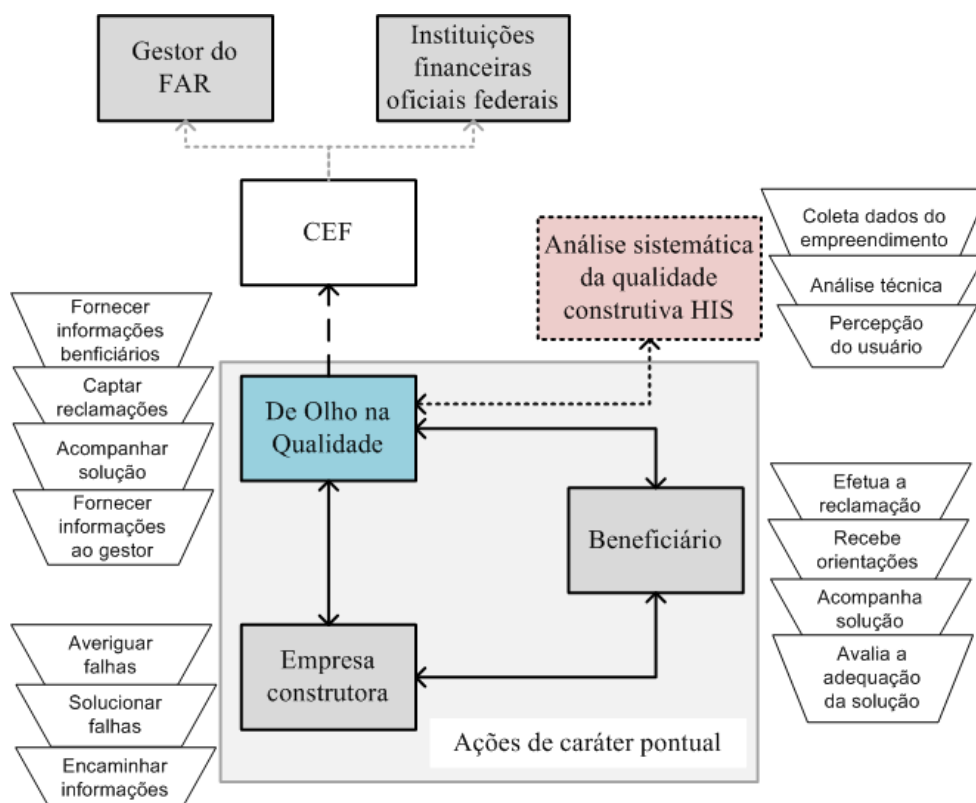
Levando em conta o contexto atual da realização de empreendimentos habitacionais no país, apresentado no item 5.1, foi proposta a inserção do método proposto entre as atribuições dos principais intervenientes conforme indicado na Figura 23. O método proposto pode ser considerado uma ampliação do sistema de monitoramento dos empreendimentos na etapa de uso. Na avaliação sistemática da qualidade das habitações, são propostas as seguintes responsabilidades: coletar os dados sobre a qualidade dos empreendimentos, identificar a percepção do usuário e a análise técnica sobre o tema. Esta análise sistemática possibilita a obtenção de informações dos empreendimentos com base no seu estado de conservação ao longo do tempo, a partir da identificação de falhas construtivas após a entrega das unidades. Esta ampliação visa a gerar informações de caráter sistêmico e com maior detalhamento, a fim de avaliar a qualidade construtiva dos empreendimentos e não apenas o atendimento das reclamações dos beneficiários. As duas atividades, desta forma, podem ser executadas de forma concomitante, ao considerar que no caso de danos físicos um técnico deve avaliar a pertinência da reclamação. Assim, em um mesmo evento a coleta de dados sobre a qualidade geral da habitação pode ser aplicada. Ainda, devido à aferição ser motivada por uma reclamação, a visita para a pesquisa torna-se parte dos tramites de aferição, não sendo necessário criar uma nova rotina para a coleta dos dados. Também, o reclamante está mais suscetível a responder a entrevista que visa a identificar a sua percepção sobre a qualidade da habitação.

Figura 23 - Proposta de avaliação sistemática da qualidade construtiva.

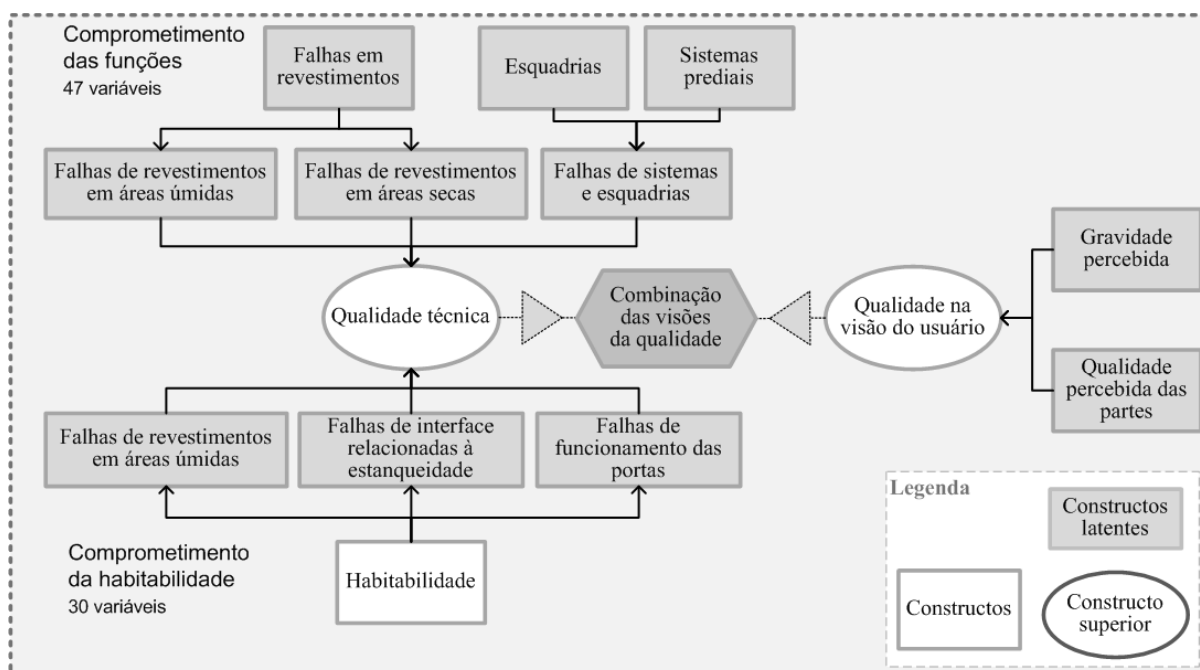
Figura 28 - Modelo conceitual de medição da qualidade construtiva - final

O resultado desta análise é o modelo conceitual de medição final, apresentado na Figura 28. Este modelo final possibilita avaliar a qualidade da unidade habitacional a partir da qualidade técnica, obtida ou pelo comprometimento das funções ou pelo comprometimento da habitabilidade das edificações. A qualidade técnica é, então, combinada com a visão do usuário sobre a qualidade e a gravidade percebida por este.

Tanto no modelo inicial, empregado como *input* para o desenvolvimento do instrumento de coleta de análise técnica, quanto no modelo final, a qualidade construtiva na visão do usuário é estabelecida a partir da percepção dos mesmos sobre a qualidade das partes da edificação e também sobre sua percepção de falha construtiva grave. Desta forma, as duas visões de qualidade possuem estruturas distintas de constructos com o propósito de avaliar a qualidade construtiva sob as duas perspectivas. A qualidade construtiva, por fim, é avaliada de uma forma abrangente a partir da proposta de um indicador de qualidade construtiva que combina a análise técnica e a visão do usuário.

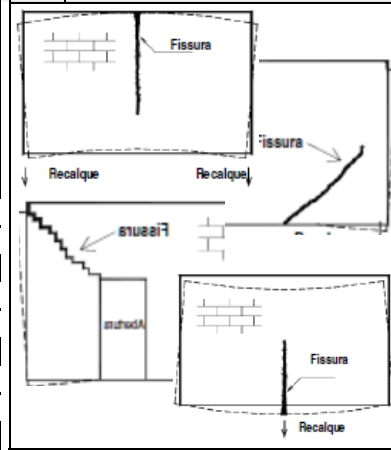
Figura 32 - Trecho do formulário observacional de análise técnica – fissuras em alvenarias, lajes e revestimentos

Como forma de auxiliar os técnicos na coleta de dados a estrutura do formulário de observações diretas contém figuras representativas dos principais padrões de fissuração em alvenarias, o que também auxilia na homogeneidade da coleta dos dados pelos diferentes técnicos envolvidos (Figura 32).

IS	PP	GN	IN	mm	
a.7 Entorno das esquadrias		a.8 Sobrecarga distribuída		a.9 Associadas à recalque

relacionadas à intensidade da ocorrência, ou seja, se a mesma ocorre em um ponto isolado, se está localizada em um pano de parede ou se a falha ocorre de forma generalizada na unidade habitacional; (b) observações da presença de umidade e mofo junto à falha observada; e (c) observações sobre a espessura da fissuração a partir de um gabarito de espessuras.

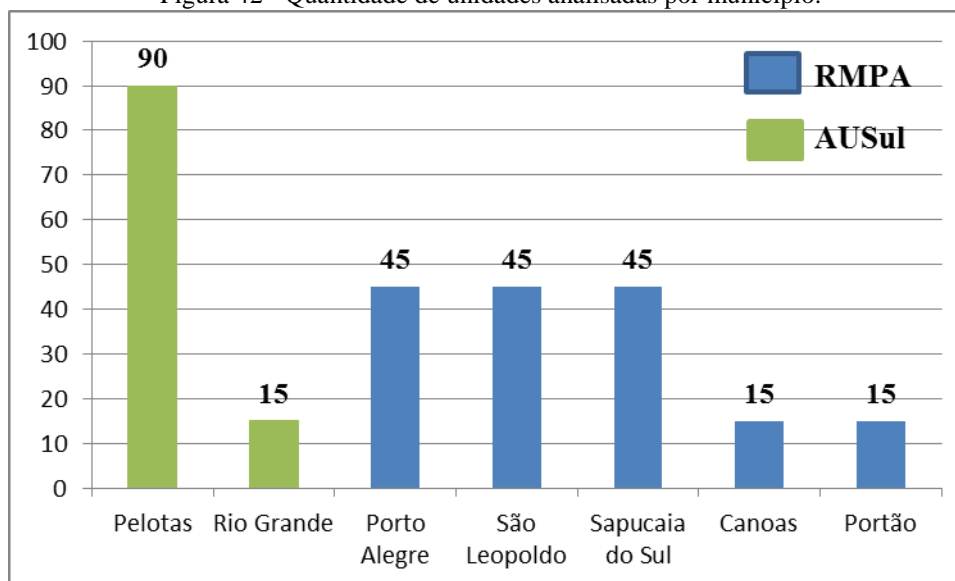
Figura 42 - Quantidade de unidades analisadas por município.

Dentre os municípios que foram selecionados (Figura 42), independente da região, Pelotas contribuiu com noventa (90) unidades habitacionais inspecionadas (75 apartamentos e 15 casas), o que corresponde a seis empreendimentos - cinco condomínios de apartamentos e um loteamento de casas. Os municípios de Canoas, Portão e Rio Grande contribuíram com quinze

(15) unidades amostrais cada um, ou seja, um empreendimento por município. Nos municípios de Porto Alegre, São Leopoldo e Sapucaia do Sul foram coletados dados em quarenta e cinco (45) unidades habitacionais em cada, sendo um (1) empreendimento de loteamento de casas e dois (2) condomínios de apartamentos em cada município. Em suma, 105 unidades habitacionais foram observadas no Aglomerado Urbano do Sul – AUSul, enquanto, 165 unidades habitacionais foram visitadas na Região Metropolitana de Porto Alegre - RMPA.

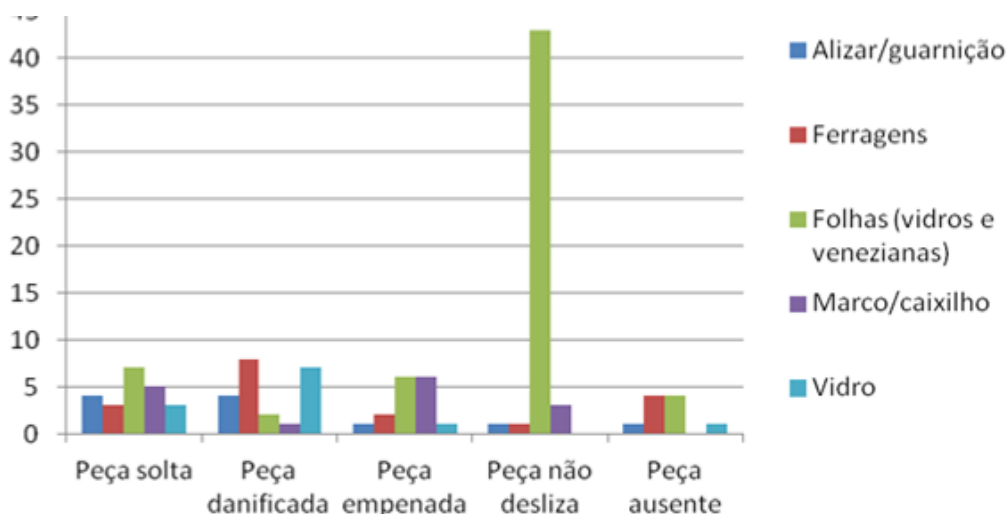
Figura 69 - Esquadrias (janelas) - especificação da falha

A Figura 69 apresenta o cruzamento dos dados referentes às falhas características e os componentes das janelas a partir do item 4.4.a.1 e 4.2.a.2 (Figura 39). As falhas características são: “peça solta”; “peça danificada”; “peça empenada”; “peça não desliza”; e “peça ausente”. As folhas das janelas destacam-se das demais na quantidade de falhas relacionadas ao item “peça não desliza” que aborda a interface entre as folhas e o caixilho. A média desta falha no componente “folha das janelas” foi de 0,15 falhas por unidade habitacional. As demais falhas não ultrapassam a média de 0,026 falhas por unidade habitacional considerando a maior ocorrência entre as mesmas relacionada à peça danificada nas ferragens das janelas.

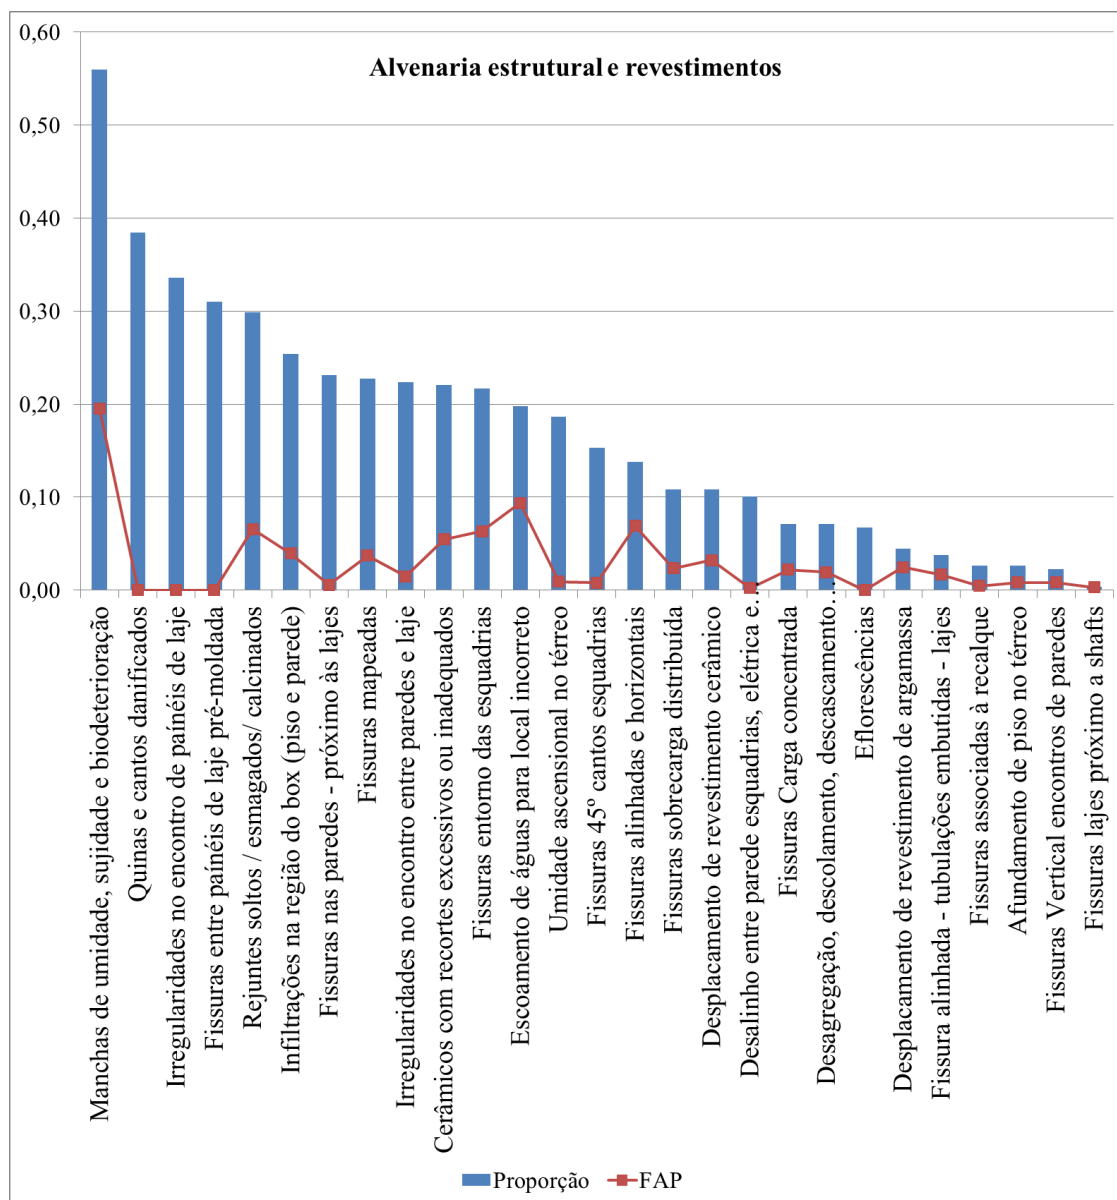
Figura 84 - Proporção e fração atribuível populacional para itens relacionados às vedações verticais e horizontais

As duas medidas estatísticas - proporção e FAP - referentes ao agrupamento de “alvenaria estrutural e revestimentos” são apresentadas na Figura 84 buscando indicar o comportamento da FAP comparativamente à frequência de ocorrência das falhas obtidas.

Destaca-se a “manchas de umidade, sujidade e biodeterioração” ($p=0,56$), “quinas e cantos danificados” ($p=0,38$) que apresentaram as maiores proporções de ocorrência para o grupo, sendo observadas pelos pesquisadores em 56% e 38% das habitações, respectivamente. Já o comportamento da FAP para os mesmos itens mostra que alguns deles têm mais influência (0,2 e 0 respectivamente) que outros na percepção negativa da qualidade pelo usuário, apesar de nem sempre apresentarem a maior frequência de ocorrência. A relação inversa também ocorre. Em relação à FAP para a primeira falha, os dados indicam que a percepção negativa da qualidade do usuário pode ser diminuída em 20% se as “manchas de umidade, sujidade e biodeterioração” fossem eliminadas, diferente da segunda falha que não apresenta associação com o desfecho.

A Figura 84 apresenta outro exemplo. Percebe-se que os itens “escoamento de águas para local incorreto” e “umidade ascensional no térreo” possuem frequências de ocorrência semelhantes (0,2 e 0,19). Entretanto, a primeira falha influencia mais na percepção de qualidade do usuário (0,09 e 0,009) sobre o subsistema de vedações verticais do que a segunda. Outra relação pode ser verificada com os itens “fissuras mapeadas” e “desplacamento de revestimento cerâmico”, que apresentam FAPs semelhantes (0,037 e 0,032) e diferentes frequências de ocorrência (0,23 e 0,11), indicando que, mesmo com um

menor número de eventos observados, um determinado item pode ter a mesma influência na percepção do usuário que um item de maior proporção.

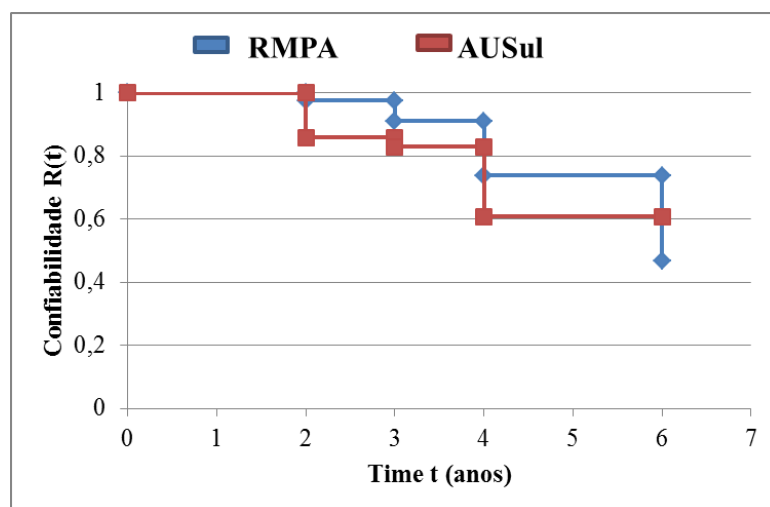
Também foram analisadas as curvas de confiabilidade dos dados estratificados em tipologias de casas e apartamentos. A Tabela 63 e a Figura 96 apresentam os resultados obtidos. Igualmente neste caso o valor da confiabilidade no último período ficou acima da significância preestabelecida. O gráfico informa que a confiabilidade no sexto ano de serviço relacionada à região RMPA é de 73,79%, enquanto para a região AUSul a confiabilidade é de 60,76%, para o instante de tempo $t=4$ com 95% de confiança. As análises neste caso ocorrem no instante $t=4$ por não dispormos de dados de empreendimentos com a referida falha no sexto ano. A diferença de confiabilidade para o quarto ano dos empreendimentos das duas regiões é pequena se comparada com a falha de infiltração na região do box na mesma estratificação. Contudo, deve-se considerar a amplitude da vida útil das diferentes falhas. Neste sentido, a curva pode auxiliar na gestão de manutenção das diferentes partes da edificação direcionando os esforços de reparos para os pontos mais críticos, no caso da análise de apenas um empreendimento, e em regiões com maior ocorrência das falhas no caso da gestão pós-ocupação de diferentes empreendimentos.

Figura 96 - Curva de confiabilidade – falha de fissuras no entorno de esquadrias – para duas amostras – RMPA e AUSul

<i>stat</i>	<i>p-value</i>
<i>Log-rank 1</i>	6,15815	0,013081
<i>Log-rank 2</i>	7,77668	0,005293
<i>Wilcoxon</i>	11,0215	0,000901
<i>Tarone-Ware</i>	9,75812	0,001785

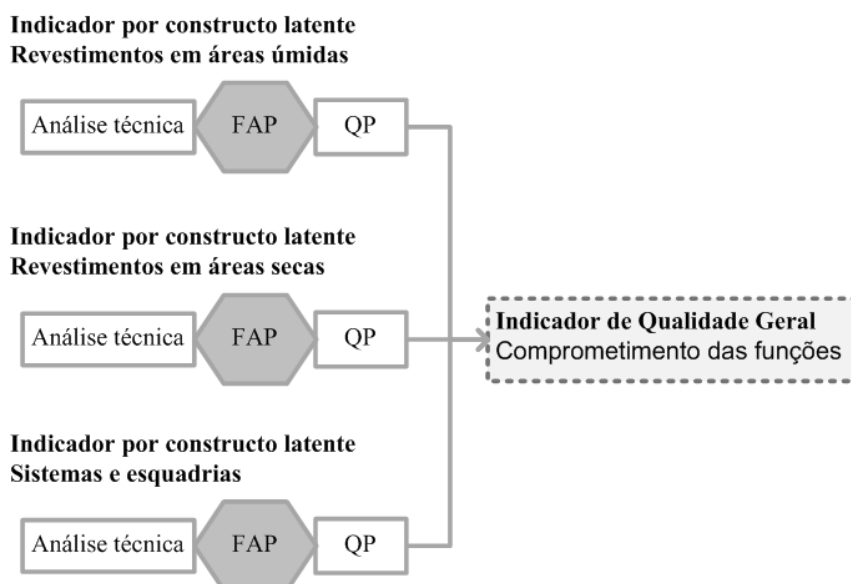
Os indicadores de qualidade geral foram formulados nos dois formatos propostos no modelo conceitual de medição final: (a) comprometimento das funções; e (b) comprometimento da habitabilidade. Para o melhor entendimento da construção dos indicadores é apresentada, inicialmente, a estrutura utilizada para a construção dos mesmos. A Figura 98 apresenta esquematicamente a construção do indicador de qualidade geral por funções da edificação e a Figura 99 apresenta a estrutura de construção do indicador de qualidade geral por comprometimento da habitabilidade. Para cada constructo latente identificado pela análise fatorial é formulado um indicador. Este conjunto de indicadores relacionados aos constructos latentes é empregado para a formulação do indicador geral de qualidade nas duas abordagens. Em ambos indicadores a análise técnica e a qualidade percebida (QP) pelos usuários, são combinadas a partir da Fração Atribuível Populacional (FAP).

Figura 98 - Estrutura do indicador de qualidade geral a partir dos constructos latentes por função da edificação

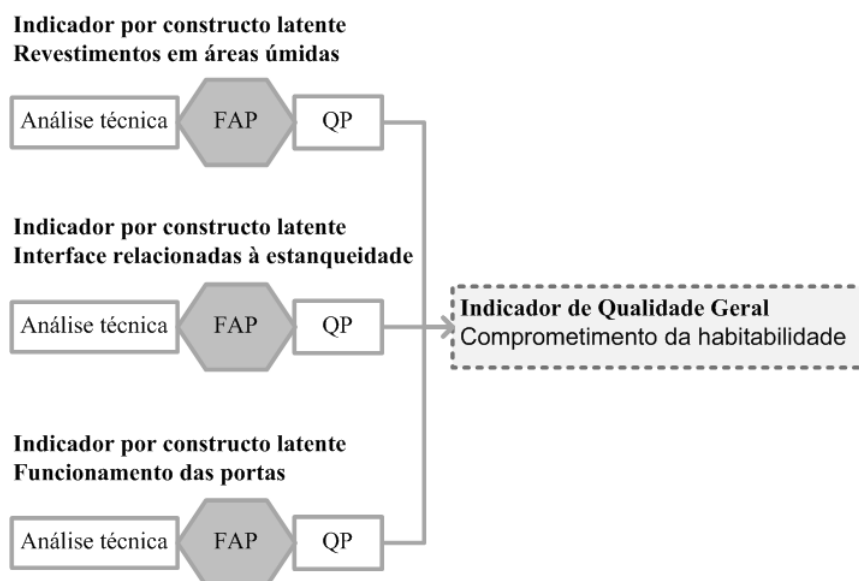
Figura 99 - Estrutura do indicador de qualidade a partir dos constructos latentes por habitabilidade

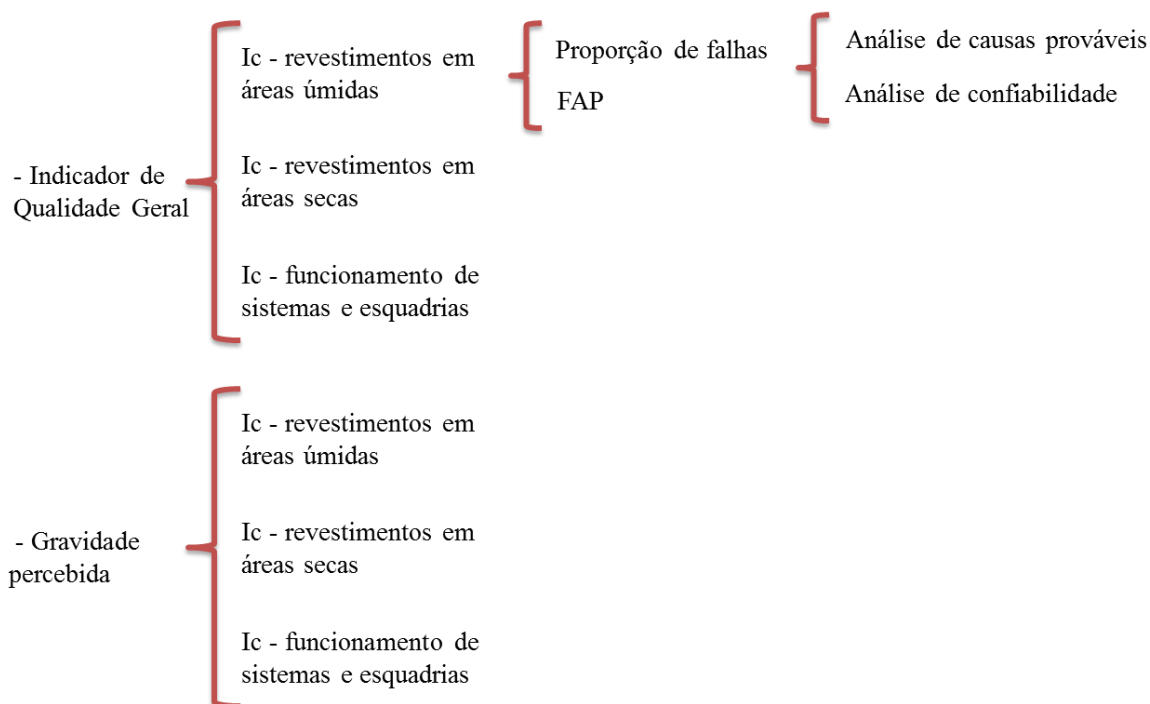
O indicador de qualidade geral pode ser desdobrado e analisado, a partir dos indicadores por constructo latente, como forma de identificar os pontos falhos, bem como alguns casos de sucesso vinculados aos agrupamentos de análise. Da mesma forma, os componentes de cada um dos indicadores por constructo latente podem auxiliar no entendimento das falhas na visão técnica pela medida de proporção de falhas identificadas e na percepção dos usuários para cada uma delas a partir das FAP. Com as informações detalhadas por falha e com o propósito de entender as origens das falhas, o diagrama de afinidades auxilia na análise inicial de causas prováveis que permitem direcionar esforços de melhoria nas etapas de desenvolvimento do produto, baseados na retroalimentação de informações vindas da etapa de uso das edificações. Em outra linha, as falhas podem ser avaliadas a partir da análise de confiabilidade em que se verifica a probabilidade da falha ocorrer em diferentes períodos de tempo. A Figura 102 apresenta a estrutura dos resultados que o método pode fornecer, contendo os diferentes níveis de informações disponibilizadas.

Figura 102 - Estrutura de resultados obtidos com o método
