**DESENVOLVIMENTO DE MÉTODO E FERRAMENTA PARA APLICAÇÃO  
SUBMARINA DE *CLAMPS* DE REPARO DE DUTOS OU PROTEÇÃO DE  
SISTEMAS DE MONITORAMENTO**

Dissertação submetida ao Programa de Pós-Graduação em Engenharia de Minas, Metalúrgica e de Materiais da Universidade Federal do Rio Grande do Sul, como requisito parcial à obtenção do título de Mestre em Engenharia, modalidade Acadêmica.  
Área de concentração: Ciência e Tecnologia dos Materiais.

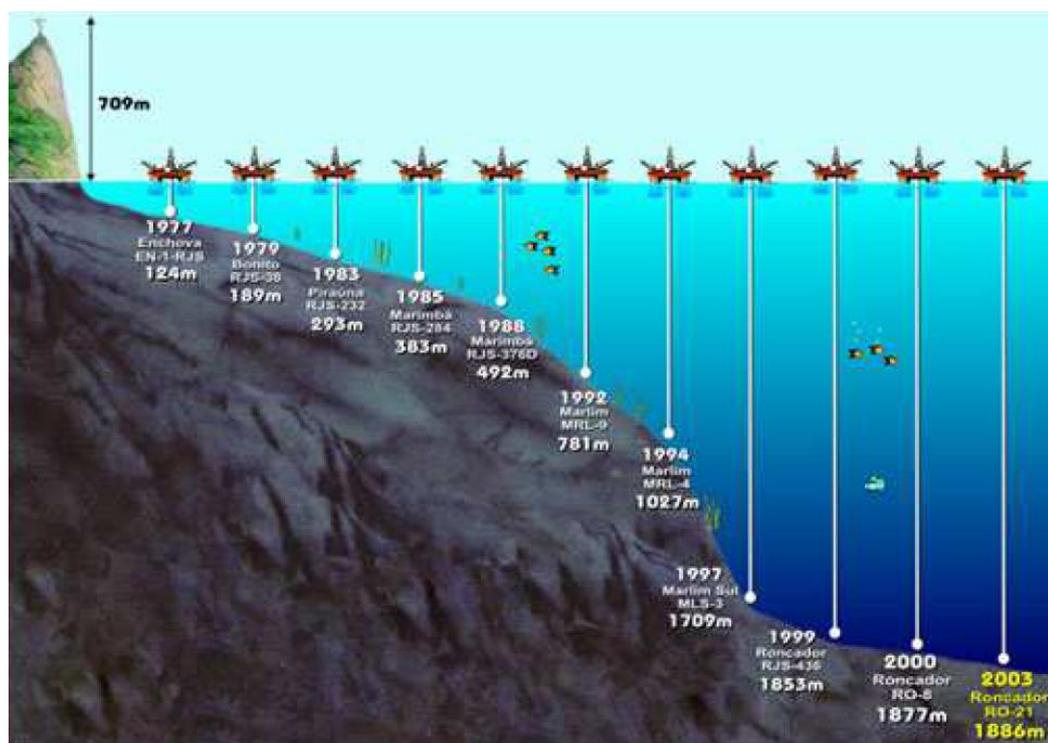
A Figura 1 mostra o aumento na lâmina de água na exploração de petróleo no Brasil através dos anos, salientando-se que o aumento de lâmina de água requer a transposição de barreiras tecnológicas em materiais, processos de fabricação e tecnologias em suas várias áreas (BUENO, 2010). De acordo com a profundidade da bacia, a exploração pode ocorrer em águas rasas (até 400 m), águas profundas (400 a 1000 m) ou águas ultraprofundas (acima de 1000 m) (LOPES, 2004 *apud* FARO, 2008). Estima-se que 45% das reservas brasileiras estão localizadas em águas profundas e a previsão é de que 50% das reservas a serem descobertas estarão situadas em águas ultraprofundas. No caso do pré-sal, as rochas se estendem por 800 km na costa brasileira, abaixo de uma camada de sal com espessura média de 2000 m (DOMINGUES, 2010).

Figura 1 – Evolução das profundidades na exploração de petróleo no Brasil

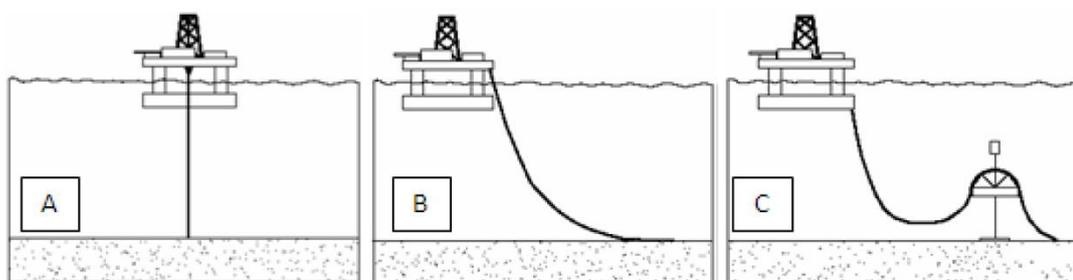
Conforme mostrado na Figura 2, os *risers* podem estar dispostos nas seguintes configurações geométricas, onde as suas aplicações dependem das condições de utilização: vertical (para serem utilizados em plataformas que apresentam pouco deslocamento), em catenária livre, ou em alguma das configurações de catenária complexas (semelhantes aos de catenária livre, diferenciando-se pela utilização de flutuadores ou boias mantidas submersas) (ÁVILA, 2005). Na exploração *offshore* de petróleo, mostrado na Figura 3, são utilizados

Figura 2 – Configurações: (A) vertical, (B) catenária livre, (C) catenária complexa

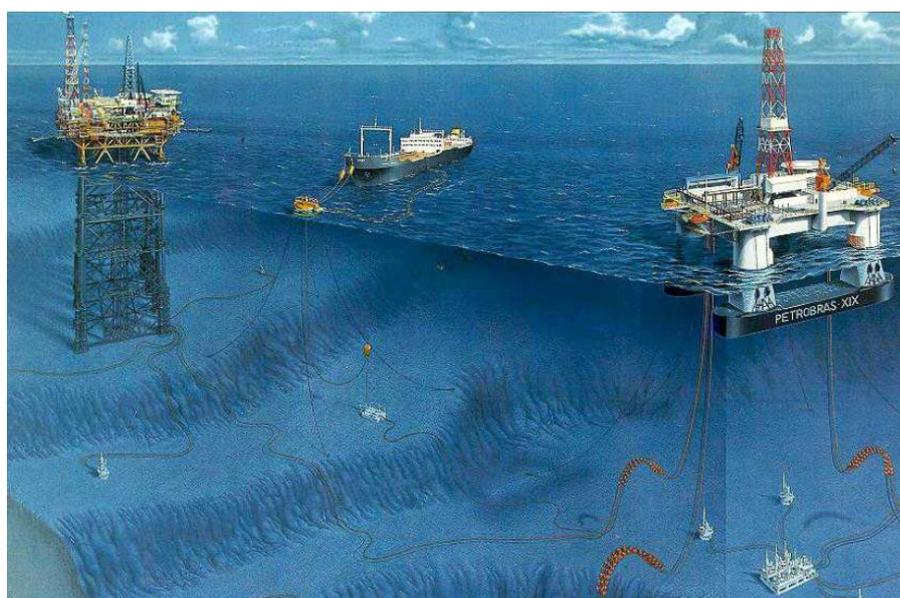
Figura 3 – Sistemas de produção de petróleo *offshore*, no qual é mostrado da esquerda para a direita: plataforma fixa, unidade flutuante de produção, armazenamento e transferência (FPSO), e plataforma semi-submersível

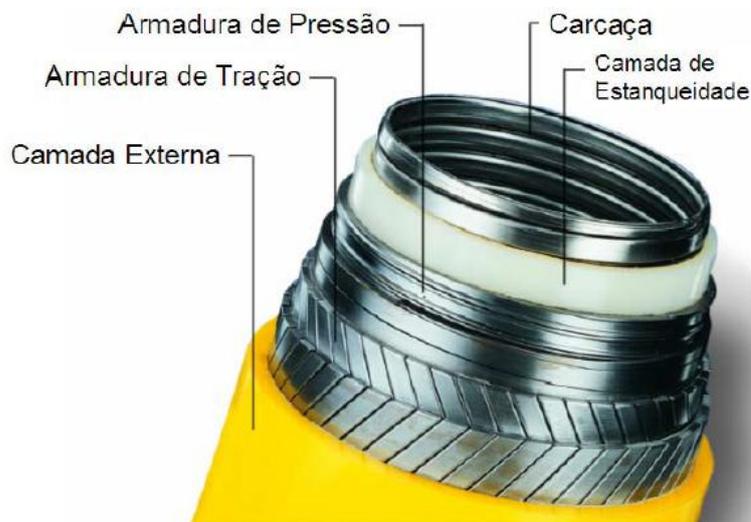
Os dutos flexíveis possuem algumas classificações, onde as definições detalhadas de cada tipo de duto podem ser encontradas na norma Petrobrás CONTEC N-2409 (COMISSÃO DE NORMAS TÉCNICAS PETROBRAS CONTEC N-2409, 2004). Tipicamente um duto flexível contém as camadas principais mostradas na Figura 4, no qual cada camada possui uma função específica (BOGARIN; EBECKEN, 1996; RUBIN; GUDME, 2006; CARNEVAL; MARINHO; SANTOS, 2006). A seguir, apresenta-se uma breve descrição das camadas usualmente integrantes de um *riser* flexível do tipo *unbonded* (MARINHO *et al.*, 2007; CARNEVAL; MARINHO; SANTOS, 2006). Quanto à forma geométrica de cada

Figura 4 – Configuração típica de um duto flexível do tipo *unbonded*

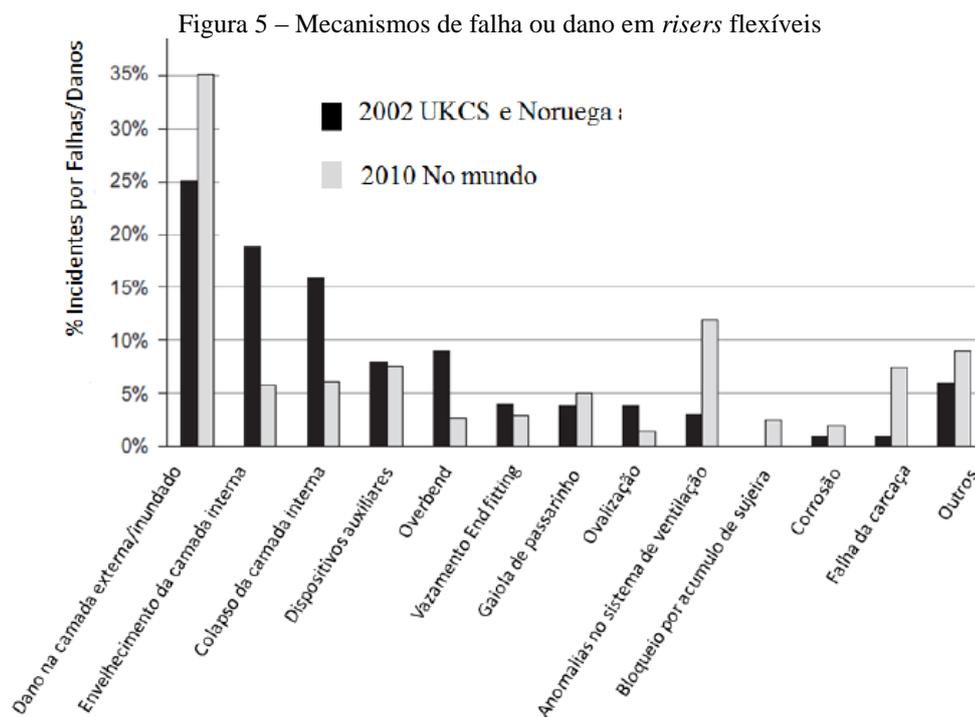
Segundo Boechee (2012 *apud* Carro, 2015), os mecanismos de dano ou falha mais reportados são referentes a danos na camada externa polimérica, e a sua ocorrência tem aumentado desde 2001 conforme é visto na Figura 5, onde verificam-se os tipos de falhas ou danos, e a sua incidência comunicada por operadores ao redor do mundo.

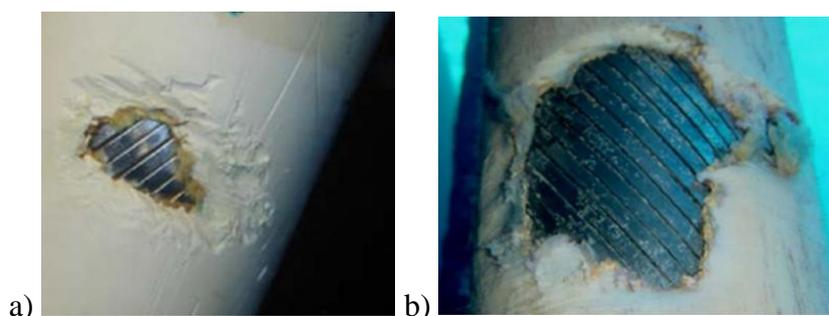
A Figura 6 demonstra os defeitos na camada externa do duto flexível no momento de sua instalação ou operação em alto mar. Para este processo diz-se que o anular foi alagado, onde o contato entre a água do mar e a armadura de tração resulta em um processo acelerado de degradação, associando os esforços trativos aos efeitos da corrosão (TALGATTI, 2013).

Figura 6 – a) Defeito na bandagem de alta resistência gerado na instalação da linha flexível; b) Defeito na bandagem de alta resistência devido ao contato com a plataforma durante operação ou instalação do *riser*

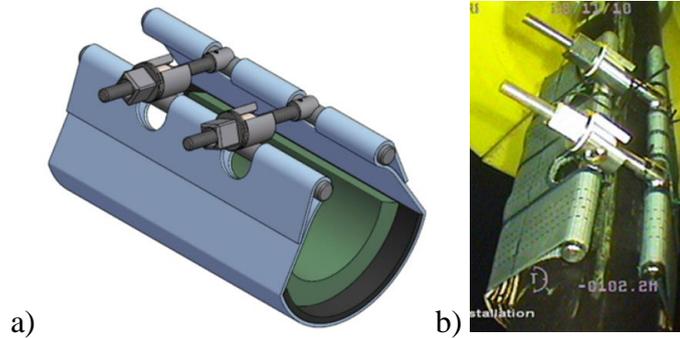
Na Figura 7 é mostrada uma braçadeira macia de reparo e uma aplicação em reparo de *riser*. Esta braçadeira pode ser aplicada em danos submersos ou acima do nível do mar em *riser* flexível com pequenos danos na camada externa polimérica, como um furo ou um rasgo. A finalidade desta braçadeira de reparo é vedar o dano e, assim, evitar que a água do mar contendo oxigênio circule na armadura de aço. O componente principal da braçadeira é a cinta de poliéster que fornece pressão radial constante na área do dano através do aperto dos parafusos. Um componente de borracha montada na parte interna da braçadeira de reparo é projetado para realizar a vedação na região do dano. Existem vários casos de reparo bem sucedidos utilizando este método, e é somente utilizado em danos da camada externa.

Figura 7 – a) Braçadeira macia de reparo; b) Aplicação da braçadeira macia de reparo em *riser* flexível

Apresenta-se na Figura 20, uma ferramenta hidráulica de aplicação submarina para instalação de braçadeiras do tipo macia de reparação descrita no item 3.4, e mostrada na Figura 7. Neste caso, o ROV da classe trabalhador posiciona a braçadeira na área danificada e fecha a ferramenta hidráulicamente, acoplando a mesma ao redor do *riser*. Em seguida são montados os parafusos e aplicado o torque especificado (FERGESTAD; LØTVEIT, 2017).

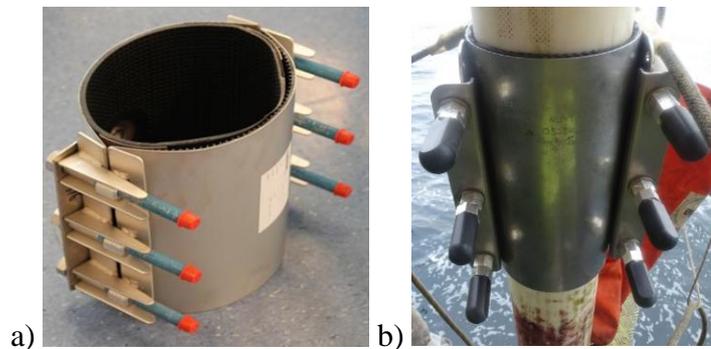
Na Figura 8 é mostrado uma braçadeira rígida de reparo, e um caso de aplicação em reparo de *riser*. Este método é aplicado em reparo de danos na camada externa polimérica de *risers* flexíveis, e tem como objetivo, restaurar a integridade da camada externa e evitar a exposição das armaduras de aço no ambiente. Entre os principais componentes deste método, destacam-se a braçadeira metálica fabricada em aço inoxidável que fornece pressão radial na área do dano através do aperto dos parafusos. O revestimento de borracha montado da parte interna da braçadeira possui a função de realizar a vedação na região do dano. Em resumo, este método pode ser aplicado em danos submersos ou acima do nível do mar. Existem vários

Figura 8 – a) Braçadeira rígida; b) Aplicação da braçadeira rígida em reparo de dano na camada externa

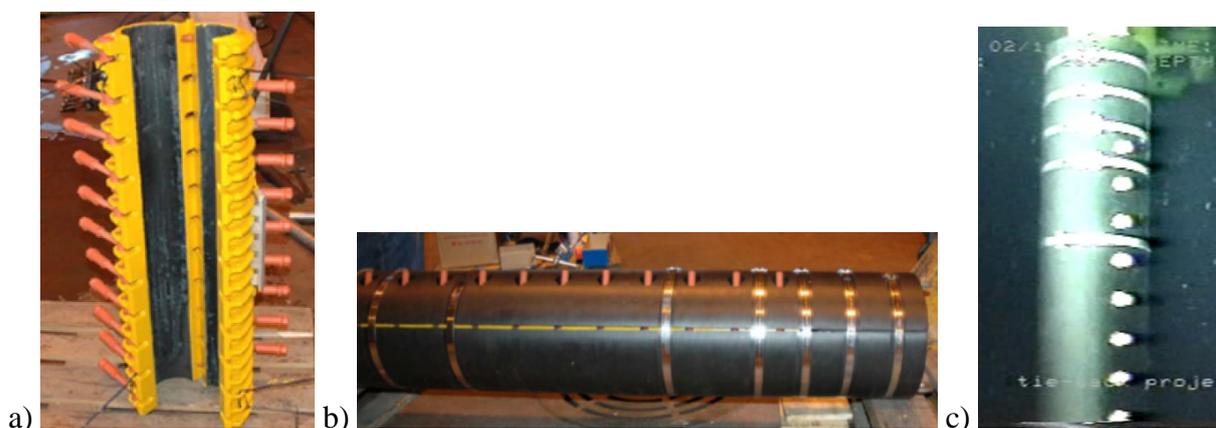
Na Figura 9 é apresentada a braçadeira estrutural de reparo. Este método é aplicado para a reparação de *risers* flexíveis com dano na camada externa polimérica e também com as armaduras de aço rompidas. O objetivo da braçadeira estrutural de reparo é vedar o dano, evitando, desta maneira, que a água do mar contendo oxigênio circule pelas armaduras de aço, e imobilizar os arames da armadura de tração na região danificada e, deste modo, proporcionar um reparo estrutural. A parte danificada da camada externa polimérica deve ser cortada antes da instalação da braçadeira de reparo, o volume removido substituído pelo preenchimento de borracha e coberto com uma fina borracha adesiva, e em seguida a braçadeira é acoplada e fixada no *riser* na região do dano. A braçadeira estrutural de reparo é composta de duas partes principais: a braçadeira interna fabricada em aço, e a braçadeira

externa fabricada de material plástico, no qual é montada sobre a braçadeira interna e tem a função garantir uma flexão controlada próxima da braçadeira interna. Este método pode ser aplicado em casos submersos ou acima do nível do mar.

Figura 9 – a) Parte interna da braçadeira estrutural de reparo em posição aberta; b) Parte externa da braçadeira estrutural de reparo em posição fechada e montada sobre a parte interna; c) Braçadeira estrutural de reparo instalada em um *riser* submerso

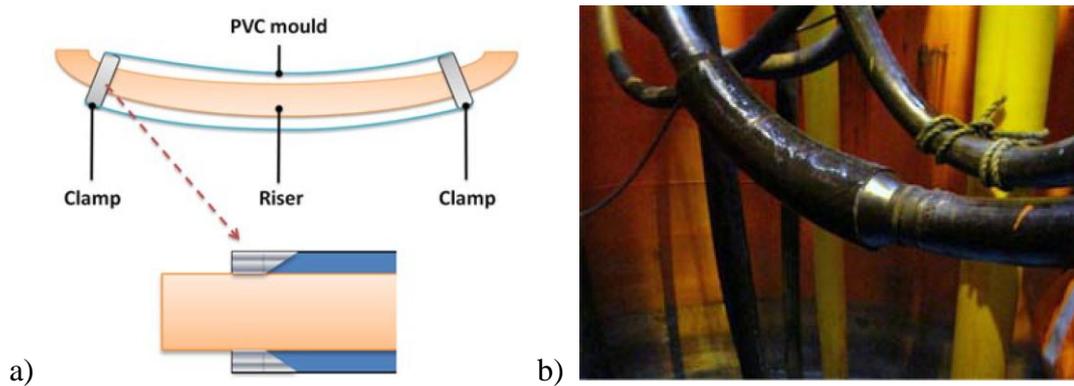
O reparo por moldagem, apresentado na Figura 10, trata-se de um método aplicável em danos da camada externa polimérica de *risers* flexíveis, localizados acima do nível do mar, quando a aplicação de uma braçadeira comum é inadequada, como, por exemplo, quando existe uma variação de diâmetro na camada externa. O objetivo deste reparo é restaurar a integridade da camada externa e evitar que os arames da armadura de tração fiquem à exposição ambiental. Uma peça de PVC em forma de molde é montada no *riser* a partir de braçadeiras, enclausurando a região danificada. Um material líquido é derramado dentro deste molde, e após a cura, o molde e as braçadeiras já podem ser removidos. O material líquido tem a função de vedação da camada externa danificada, mantendo a pressão interna da região anular, e evitando a entrada de ar, água, e umidade. Existe um relato de reparo utilizando este método, e é somente utilizado em danos da camada externa.

Figura 10 – a) Esquema da reparação por moldagem; b) Reparo por moldagem aplicado em um *riser*

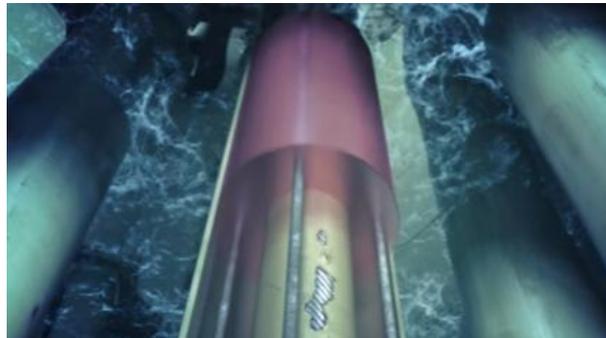
O *FlexGel*, mostrado na Figura 11, é um produto comercial da Flexlife e é aplicado para minimizar a corrosão na região anular do *riser*. O método de reparo é aplicado em danos na camada externa na *splash zone* de *risers* flexíveis localizados na parte interna dos tubos guias. O gel é injetado no tubo guia, preenchendo a área em torno do dano e deslocando a água do mar. Maiores informações sobre este produto podem ser encontradas em Flexlife (2017a).

Figura 11 – Produto *FlexGel* sendo injetado em um reparo de dano na camada externa

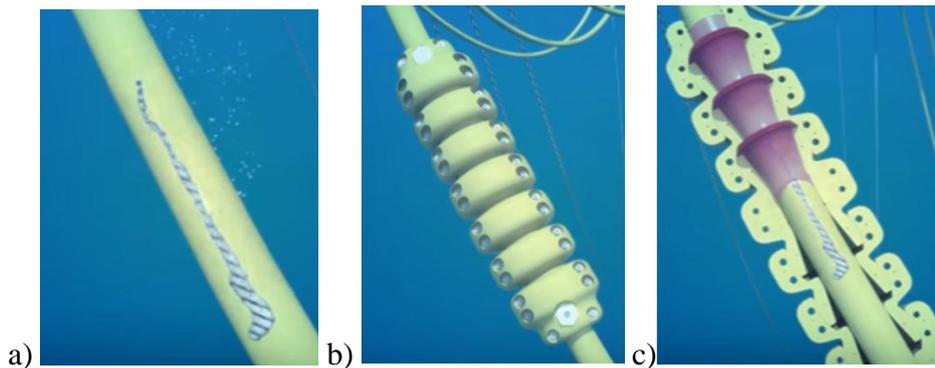
Já o *Armadillo*, mostrado na Figura 12, no qual é um produto comercial da Flexlife, é um método de reparo permanente por braçadeira e moldagem, e de aplicação *offshore* para danos na camada externa de *risers* flexíveis. O objetivo deste tipo de reparo é encapsular e vedar a região do dano na camada externa para evitar a entrada de água do mar contendo oxigênio. O sistema de reparo é modular, ajustável de acordo com o comprimento da região danificada, composto de duas meias calha que são fixadas entre si em torno do *riser*, e é preenchido com um líquido de vedação. Este líquido ou gel desloca a água do mar da região do dano e conseqüentemente interrompe a corrosão das armaduras. Após a cura do gel, é formado um sólido elástico permitindo que o *riser* flexível se dobre normalmente. Este método pode ser instalado tanto por veículo operado remotamente (ROV) quanto por mergulhador. Maiores informações sobre este produto podem ser encontradas em Flexlife (2017a).

Figura 12 – Reparo de um dano com a utilização do produto *Armadillo*: a) Dano na camada externa; b) Produto *Armadillo* instalado na região do dano; c) Injeção do líquido de vedação

Já na Figura 21, é mostrado a instalação do *Armadillo*, descrito no item 3.4 e mostrado na Figura 12, em um reparo de dano na camada externa. Neste caso, a instalação é realizada por mergulhadores e auxiliada por ROV da classe observador (FLEXLIFE, 2017b).

Em relação aos métodos de reparo, destaca-se o *Armadillo*, produto comercial da Flexlife, pelas características descritas no item 3.4, o qual é mostrado na Figura 12. Já em relação aos métodos de proteção de sistema de monitoramento, apesar de ser montado no *riser* antes mesmo da sua própria instalação submarina, destaca-se o sistema g-PIMS da empresa SIG pelas características descritas no item 3.5, o qual é mostrado na Figura 14. Também destaca-se o método de proteção utilizado no sistema de monitoramento denominado *Teletest Permamount* desenvolvido pela empresa Plant Integrity, pelas características descritas no item 3.5, o qual é mostrado na Figura 16.

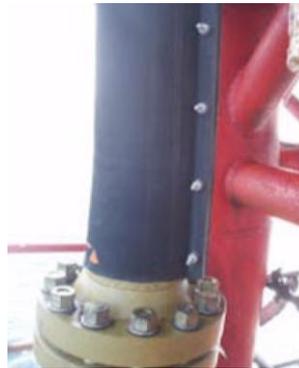
O *Armawrap*, mostrado na Figura 13, é um produto comercial da empresa NICC, o qual possui o objetivo de encapsular e vedar a região danificada da camada externa para evitar a

entrada de água do mar contendo oxigênio. Este método é aplicável a danos localizados acima da água ou na *splash zone*. É construído a partir de um elastômero, e é acoplado e fixado em torno do *riser* flexível. Um gel e um inibidor de corrosão são aplicados no seu interior para realizar a vedação da região do dano. A sua instalação pode ser realizada tanto por mergulhador quanto acesso por cabo, dependendo da localização do dano. Maiores informações sobre este produto podem ser encontradas em NICC Systems (2017).

Figura 13 – Produto *Armawrap* instalado em um *riser*

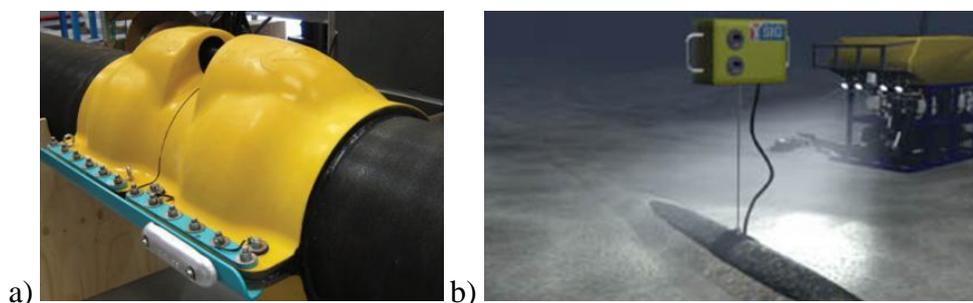
O g-PIMS, mostrado na Figura 14, é um conjunto de transdutores de ondas guiadas da empresa SIG instalada permanentemente em oleodutos e gasodutos para monitorar a corrosão, erosão, e perda generalizada de espessura. A unidade é instalada no *riser* em locais críticos ou de difícil acesso antes mesmo da instalação submarina do próprio *riser*. Dependendo da localização e da profundidade, uma série de interfaces para a obtenção dos resultados está disponível, como conexões que permitem à interface a um ROV e umbilical que liga o sistema a plataforma. A unidade é encapsulada através de uma robusta proteção de fibra de vidro que fornece proteção contra impacto de objetos e proteção ambiental por um longo período de tempo. O interior da proteção bipartida é preenchido com resina de poliuretano NP5070 com a função de vedar o colar de sensores, e as duas meias calha são fixadas entre si em torno do *riser* rígido a partir de barras laterais, flanges, parafusos, e porcas. Este sistema é desenvolvido para monitorar *risers* em profundidades de até 2000 m (SIG, 2017).

Figura 14 – Sistema de monitoramento por ondas guiadas da empresa SIG: a) Sistema de monitoramento g-PIMS instalada em *riser* rígido; b) Interface de uma unidade g-PIMS com um ROV a partir de conexões em águas profundas

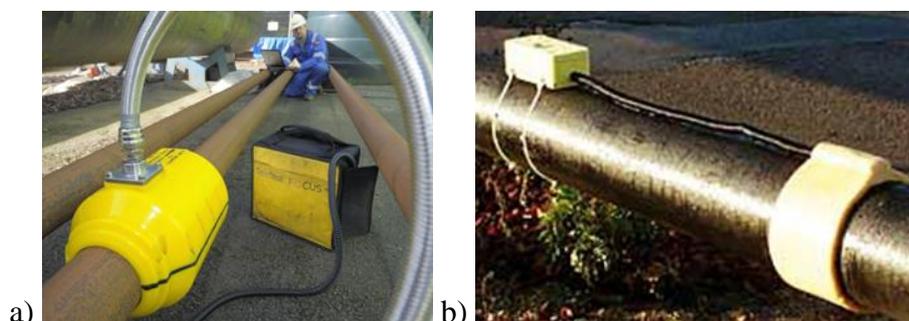
Na Figura 16 são apresentados dois conceitos do sistema de monitoramento por ondas guiadas chamado de *Teletest Permamount* desenvolvido pela empresa Plant Integrity em parceria com a TWI. Este sistema consiste em um colar de transdutores acoplado diretamente na superfície do *riser*, e destinado ao monitoramento da corrosão de *risers* rígidos em ambientes submarinos, hostis, locais com pouca segurança, ou de difícil acesso. O invólucro foi projetado de acordo com especificações submarinas, para que, uma vez instalado, permaneça inalterado durante anos, seja qual forem as condições do ambiente em que se encontra. O invólucro atende a classificação IP68, no qual trata-se de uma norma de proteção contra o ingresso de água, estando o sistema imerso de forma contínua. A coleta dos dados é através de uma caixa de comunicação externa, podendo ser analisada por um operador ou remotamente. Possui um compacto e robusto invólucro de proteção, e pode operar em uma faixa de temperaturas de  $-40^{\circ}\text{C}$  a  $80^{\circ}\text{C}$  (TWI, 2017a; TWI, 2017b).

Figura 16 – Sistema de monitoramento por ondas guiadas *Teletest Permamount* instalado em um *riser* rígido: a) Conceito 1; b) Conceito 2

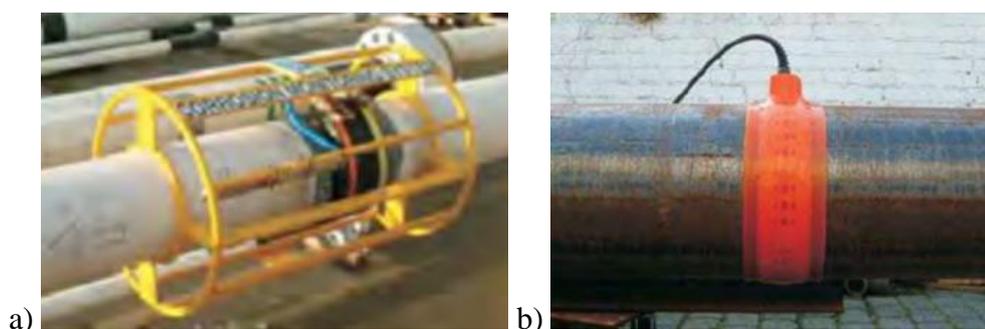
Na Figura 17 (a) é mostrado um PIMS da empresa GUL que foi instalado em um *riser* submerso e posteriormente trazido a plataforma através de cabos. Este sistema trata-se de um colar de sensores acoplado no *riser*, o qual possui uma estrutura de proteção também montada no *riser*. Já na Figura 17 (b), é mostrado um sistema de monitoramento, onde os transdutores

são encapsulados através de um colar de poliuretano com a função de protegê-los, permitindo que os resultados sejam obtidos em ambientes submarinos (STEPINSKI, 2011).

Figura 17 – Sistema de monitoramento por ondas guiadas da empresa GUL instalado em um *riser* rígido: a) Estrutura de proteção do sistema de monitoramento; b) Transdutores do sistema de monitoramento encapsulados com um colar de poliuretano

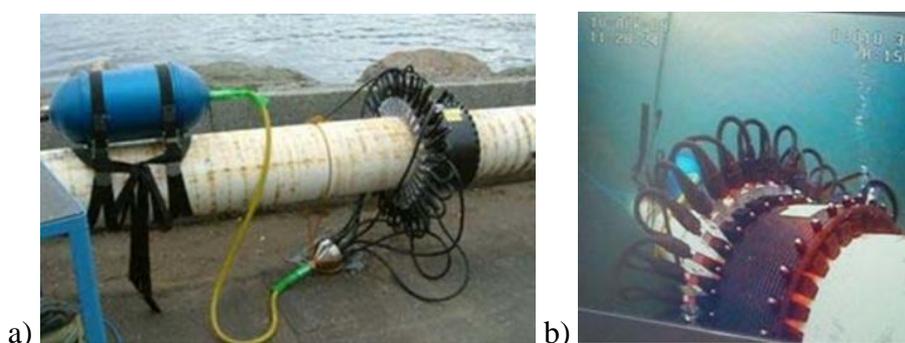
Na Figura 18 (a) é mostrado um PIMS denominado *RiserTest*, desenvolvido para aplicações submarinas em *risers* por um grupo de empresas e coordenado pela empresa TWI. Este sistema não possui um invólucro para a proteção, desta maneira, somente os componentes eletrônicos são montados dentro de um invólucro resistente a pressão. Este invólucro é basicamente um cilindro com fechamento nas extremidades, no qual são vedados com anéis O'Ring. Este invólucro possui penetradores nas suas extremidades para a entrada de um umbilical de dados que é conduzido até o colar de sensores. O invólucro foi projetado para profundidades de até 300 m e é montado no *riser* ao lado do colar de sensores. O transdutor ultrassônico consiste em um colar, no qual os transdutores, os suportes dos transdutores, e os cabos de interligação foram todos vedados com anéis O'Ring ou com

conectores desenvolvidos para aplicações submarinas. Durante os ensaios submarinos o tubo foi monitorado por um pequeno ROV da classe observação com câmera de vídeo, conforme mostrado na Figura 18 (b) (MUDGE, 2008).

Figura 18 – Sistema de monitoramento por ondas guiadas *RiserTest* instalado em um *riser* rígido: a) Protótipo do sistema de monitoramento montado em um *riser* rígido com revestimento; b) Imagem de vídeo subaquática do sistema de monitoramento *RiserTest* em operação

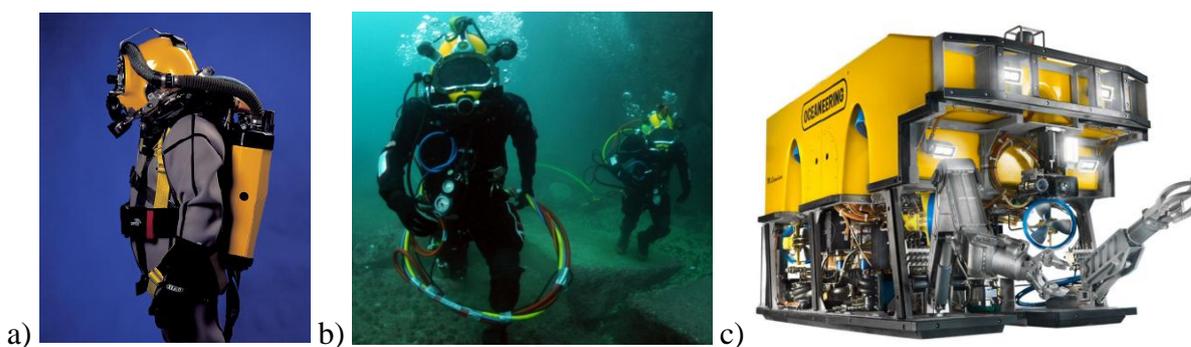
A exploração em águas rasas utiliza mergulhadores de profundidade para montar e operar os equipamentos subaquáticos através de equipamentos como o *Rebreather*, mostrado na Figura 19 (a), no qual o próprio equipamento administra a respiração através de um sistema que processa o gás exalado pelo mergulhador (OLIVER, 2005). Este sistema também pode ser administrado na superfície, com uma equipe de apoio injetando os gases necessários por meio de uma tubulação até o mergulhador, mostrado na Figura 19 (b) (SOUZA, 2014).

essencial, que é um cabo umbilical que transmite sinais de vídeos e energia do veículo até a superfície. Há três principais classes de ROVs presentes no mercado: observação, trabalhador, e especial (CHRIST, 2007). Os ROVs da classe trabalhador, mostrado na Figura 19 (c), são os utilizados para a instalação de braçadeiras de reparo em *risers*.

Figura 19 – a) Equipamento *Rebreather*; b) Mergulhadores com umbilical de suporte de vida; c) ROV classe trabalhador

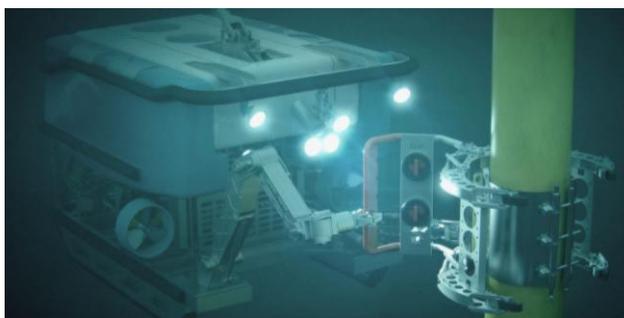
Figura 20 – Ferramenta de instalação de braçadeira macia de reparo por ROV

destaca-se a ferramenta hidráulica de aplicação submarina para instalação de braçadeiras de reparo, mostrada na Figura 20, pelas suas características descritas no item 3.6. Destaca-se também, o produto *UT Scanning* da empresa Flexlife, mostrado na Figura 23 (b), por ser operado através de ROV e pela sua estrutura que permite o acoplamento em um *riser* flexível. E na Figura 25, destaca-se uma ferramenta submarina de instalação de braçadeira de reparo em *riser* rígido controlado remotamente, pela configuração da sua estrutura e por possuir sistema hidráulico, no qual permite o acoplamento da braçadeira no *riser*.

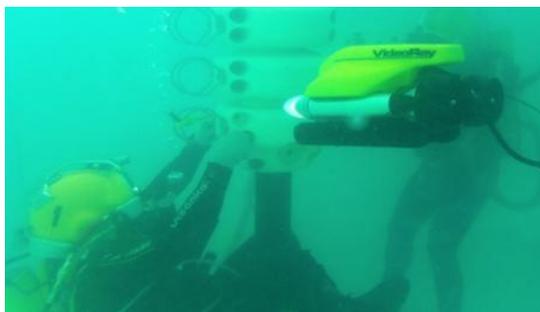
Figura 21 – Instalação do produto *Armadillo* da empresa Flexlife em um riser flexível danificado

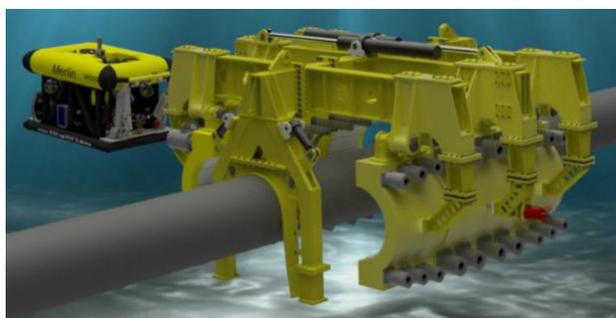
Na Figura 22 é ilustrado um sistema de instalação de braçadeira de reparo desenvolvido pela empresa SUBSEA para linhas de transporte de gás. Trata-se de uma ferramenta hidráulica de grandes dimensões para aplicação em *risers* rígidos. O sistema é lançado da embarcação até o fundo do mar, onde está localizado o *riser*, com o auxílio de cabos, e o acoplamento e aperto da braçadeira é executado remotamente por ROV (SUBSEA, 2017).

Figura 22 – Ferramenta hidráulica de instalação de braçadeiras de reparo em linhas de transporte de gás

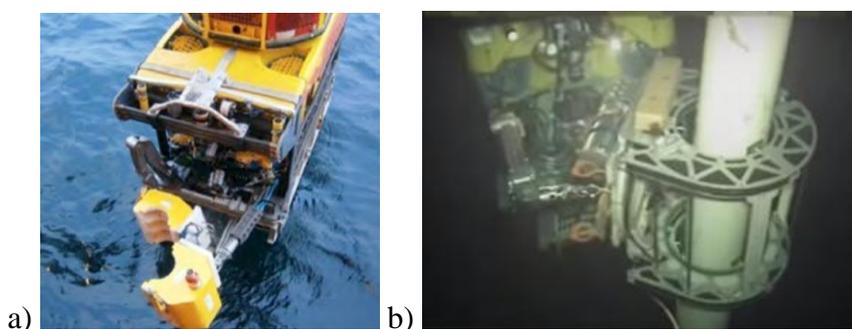
Na Figura 23 (a) é apresentado o produto *FlexGuard* da empresa Flexlife o qual é montado no *riser* flexível através de um ROV, e possui a função de monitorar remotamente as condições da região anular a partir da detecção de inundação desta região (FLEXLIFE, 2017c). Na Figura 23 (b) é mostrado o produto *UT Scanning* da empresa Flexlife, o qual é

uma tecnologia ultrassônica capaz de verificar a presença de umidade na camada de isolamento de *risers* flexíveis, e é acoplado no *riser* através de um ROV (FLEXLIFE, 2017d).

Figura 23 – a) Produto FlexGuard para monitoramento de *risers* da empresa Flexlife; b) Produto *UT scanning* para monitoramento de *risers* da empresa Flexlife

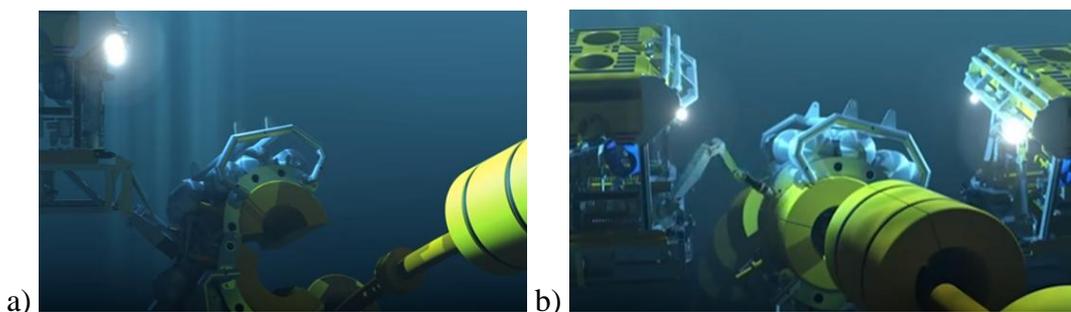
Na Figura 24 é mostrada uma atividade de manutenção de módulos de fluutuabilidade em *risers* flexíveis através de ferramentas operadas por ROV. Tanto o ROV quanto as ferramentas utilizadas na operação de instalação da braçadeira interna e do flutuador são lançados da embarcação até o local de instalação através de cabo e gaiola. Após a inspeção do *riser* e dos módulos de fluutuabilidade, é realizado a instalação do flutuador, no qual envolve várias atividades executadas pelo ROV, como a troca de ferramentas para instalação da braçadeira interna e posterior instalação do flutuador (SUBC, 2017).

Figura 24 – Manutenção de flutuadores em *risers* flexíveis: a) Acoplamento do flutuador no *riser*; b) Aperto dos parafusos do flutuador

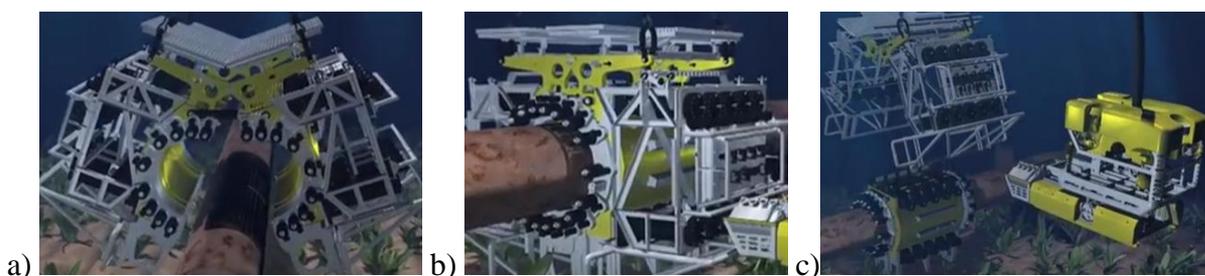
Na Figura 25 é apresentada uma ferramenta submarina de instalação de braçadeira de reparo em *risers* rígidos controlada remotamente para aplicações em profundidades de até

3000 m. É uma ferramenta de grandes dimensões, a qual é lançada da embarcação até o local do reparo através de cabo. O acoplamento da braçadeira no *riser* é realizado por sistema hidráulico e o aperto dos parafusos é efetuado por ROV (TDW, 2017).

Figura 25 – Ferramenta submarina de instalação de braçadeira de reparo em *risers* rígidos controlada remotamente: a) Acoplamento da braçadeira no *riser*; b) Aperto dos parafusos da braçadeira executada por ROV; c) Instalação da braçadeira concluída e desacoplamento da ferramenta

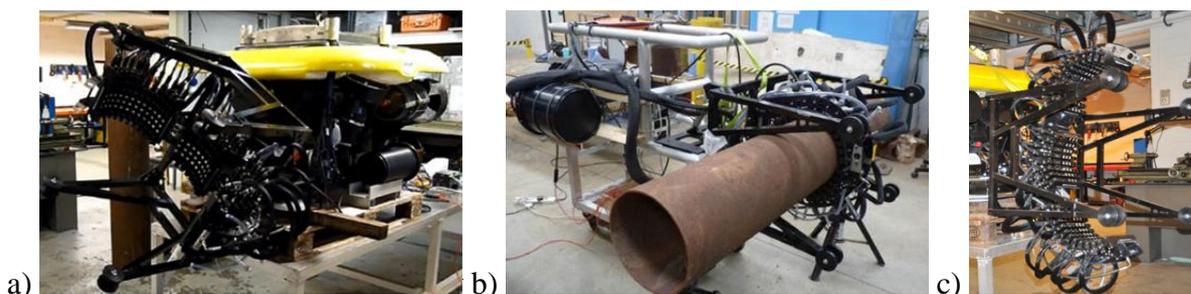
Na Figura 26 é mostrada uma ferramenta para manipular, acoplar, e fixar um colar de sensores de ondas guiadas em um *riser* para o monitoramento de corrosão, no qual foi desenvolvida para aplicações submarinas com interface para ser operado por ROV, e possui os seguintes subsistemas: colar de sensores; sistema hidráulico com bomba hidráulica própria, e válvulas que permitem o manipulador rotacionar, fechar, travar, e inflar o colar; caixa eletrônica contendo todos os elementos eletrônicos necessários para realizar a inspeção, controles, e um computador com os softwares necessários (LAGE *et al.*, 2016).

Figura 26 – Ferramenta submarina de instalação de colar de sensores em *risers* rígidos controlada remotamente: a) Ferramenta com o colar de sensores instalada em um ROV simulando movimentos de rotação e inclinação; b) Acoplamento e fixação do colar de sensores no *riser* executada por ROV; c) Colar de sensores instalado na ferramenta em posição de acoplamento

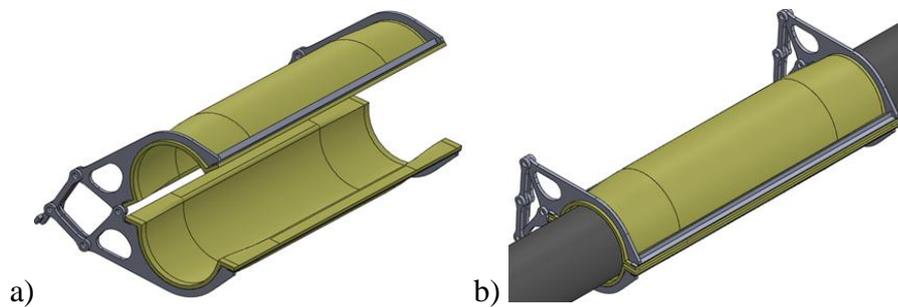
Na Figura 27 é apresentada uma alternativa para o método, composto por estrutura metálica, e invólucro que poderia ser construído a partir de material polimérico ou fibra de vidro. Já na Figura 28, é apresentada uma alternativa similar, porém o invólucro seria uma lona fixada na estrutura metálica. Nas duas alternativas, a fixação seria por pressão a partir do mecanismo de fechamento, o qual poderia ser acionado hidráulicamente, porém, constatou-se que o mecanismo poderia danificar outros *risers* vizinhos em caso de colisão devido a sua exposição. Outra dificuldade encontrada nestas alternativas está relacionada à fixação do colar de sensores, o qual é bipartido, e estaria fixado no invólucro que suportaria a força magnética dos sensores no momento de acoplamento no *riser* rígido.

Figura 27 – Concepção 1 para o método de reparo ou proteção de sistema de monitoramento: a) Método aberto em posição de acoplamento; b) Método acoplado no *riser*

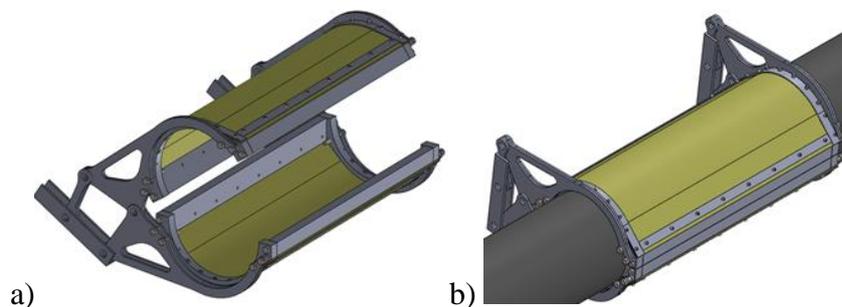
Figura 28 – Concepção 2 para o método de reparo ou proteção de sistema de monitoramento: a) Método aberto em posição de acoplamento; b) Método acoplado no *riser*

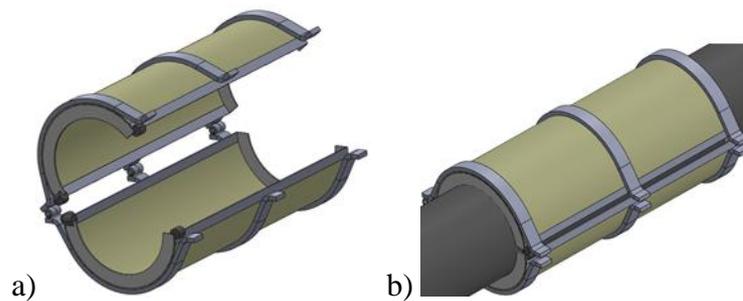
Na alternativa apresentada na Figura 29, foi desenvolvida uma concepção constituída de estrutura metálica, articulação por meio de dobradiças, e lona vulcanizada na estrutura, porém, logo no início do desenvolvimento descartou-se esta ideia devido à dificuldade de desenvolver fornecedores que realizassem a operação de vulcanização. E na Figura 30, é

Figura 29 – Concepção 3 para o método de reparo ou proteção de sistema de monitoramento: a) Método aberto em posição de acoplamento; b) Método acoplado no *riser*

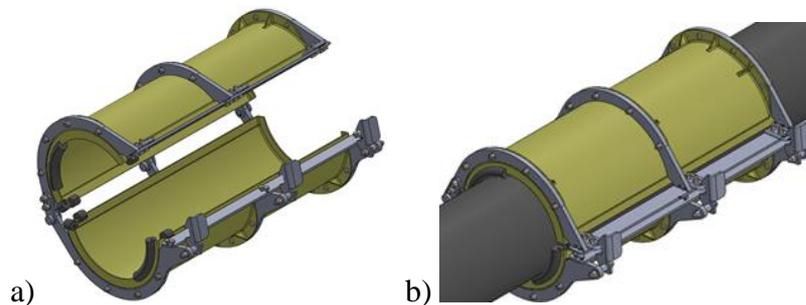
apresentada uma evolução da alternativa anterior, constituída de estrutura metálica, articulação por meio de dobradiças, flanges para permitir o acoplamento automatizado a partir de ventosas, ganchos com travamento a partir de molas de torção, e invólucro em fibra de vidro, porém constataram-se dificuldades tanto na montagem da borracha de vedação quanto na eficiência da vedação da resina líquida encontrada no seu interior. Também verificou-se dificuldades em relação a fixação do colar de sensores que estaria fixado no invólucro e suportaria a força magnética dos sensores no momento de acoplamento no *riser* rígido.

Figura 30 – Concepção 4 para o método de reparo ou proteção de sistema de monitoramento: a) Método aberto em posição de acoplamento; b) Método acoplado no *riser*

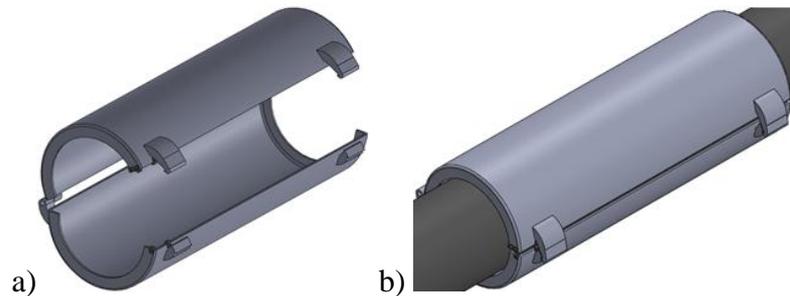
Procurando uma alternativa mais simples e com menor número de componentes, desenvolveu-se a concepção apresentada na Figura 31, no qual é totalmente em fibra de vidro, possível de ser manufatura e com fabricantes dispostos em fabricá-la, porém verificou-se os mesmos problemas da concepção anterior em relação à vedação e fixação do colar de sensores. Além disso, o sistema de travamento, por ser rígido, teria que deformar elasticamente para a realização do fechamento em torno do *riser*.

Figura 31 – Concepção 5 para o método de reparo ou proteção de sistema de monitoramento: a) Método aberto em posição de acoplamento; b) Método acoplado no *riser*

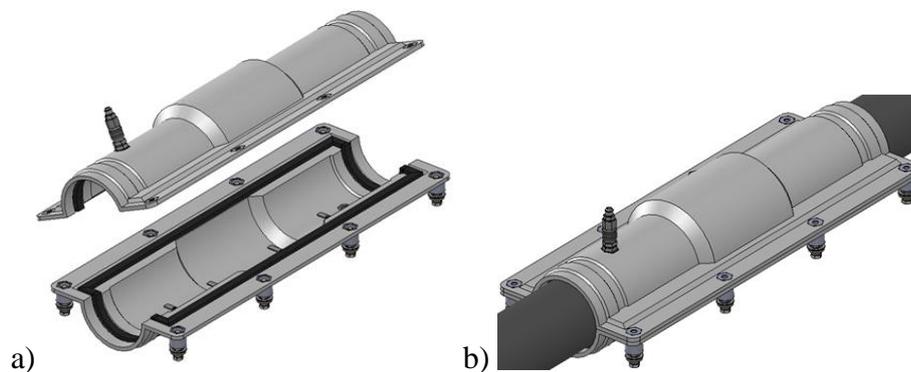
A solução escolhida é apresentada na Figura 32, composto por duas meias calha construído em material polimérico, no qual são fixadas em torno do *riser* através de parafusos, entrada para injeção de resina, borracha de vedação, e estrutura metálica embebida no polímero. Além disso, possui um diâmetro maior na região central com o objetivo de permitir a montagem do colar de sensores que será suportado a partir da estrutura metálica. Desenvolveu-se esta concepção a partir das considerações descritas em Rotodesign (2017), o qual permitiu a sua fabricação a partir do processo de rotomoldagem, obtendo, assim, uma concepção possível de ser manufaturada e fornecedores dispostos a fabricá-la.

Figura 32 – Concepção 6 para o método de reparo ou proteção de sistema de monitoramento: a) Método aberto em posição de acoplamento; b) Método acoplado no *riser*

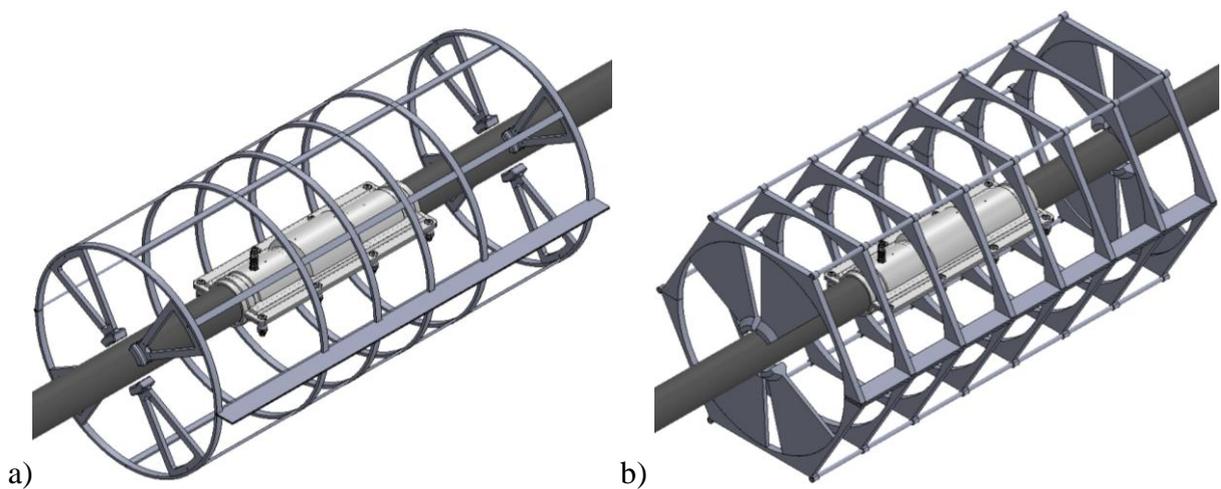
A seguir apresenta-se uma breve descrição sobre a evolução do desenvolvimento da estrutura externa da ferramenta. Na Figura 33 (a) é apresentada uma alternativa para a estrutura externa da ferramenta. Nesta primeira concepção, preocupou-se em desenvolver uma estrutura metálica de configuração simples e fácil de manufaturar a partir de perfis comerciais. A estrutura é bipartida, unida através de articulações, e é acoplado no *riser* a partir de flanges laterais que possuem a função de garantir a concentricidade do método em relação ao *riser*. Além disso, possui a função estrutural de suportar e acondicionar os demais subsistemas da ferramenta, porém, no início do desenvolvimento, constatou-se que a forma circular dificultaria o acondicionamento dos demais componentes da ferramenta.

Na Figura 33 (b) é apresentada uma alternativa para o problema de acondicionamento dos componentes da ferramenta através de uma estrutura em formato hexagonal, facilitando a fixação de qualquer tipo de componente na sua parte externa, porém, na sua parte interna, manteve-se o formato circular, o que seria facilmente resolvido alterando a geometria do componente para formato hexagonal, no entanto, verificou-se que este componente, que seria fabricado pelo processo de corte *laser*, poderia ser substituído por algum perfil comercial, facilitando a fabricação da estrutura.

Figura 33 – a) Concepção 1 para a estrutura externa da ferramenta; b) Concepção 2 para a estrutura externa da ferramenta

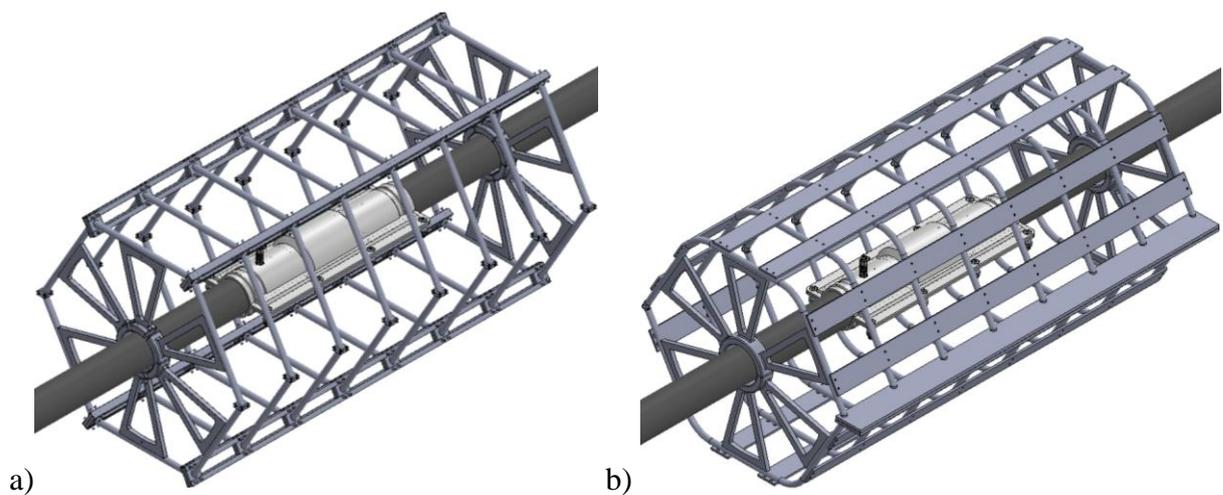
Na alternativa apresentada na Figura 34 (a), foi desenvolvida uma concepção através de uma estrutura modular em formato hexagonal, construído a partir de tubos com flanges soldados nas suas extremidades, entretanto, logo verificou-se um grande aumento no número de componentes, e conseqüentemente um aumento no tempo de montagem.

Na Figura 34 (b) é apresentada a solução escolhida, no qual manteve-se o formato hexagonal e a construção a partir de tubos, porém, alterou-se a configuração de módulos tubulares para tubos inteiros, diminuindo o número de componentes e facilitando a montagem, além disso, acrescentou-se chapas transversais fixadas a partir de braçadeiras, melhorando o aspecto estrutural e facilitando o acondicionamento dos demais subsistemas da ferramenta.

Figura 34 – a) Concepção 3 para a estrutura externa da ferramenta; b) Concepção 4 para a estrutura externa da ferramenta

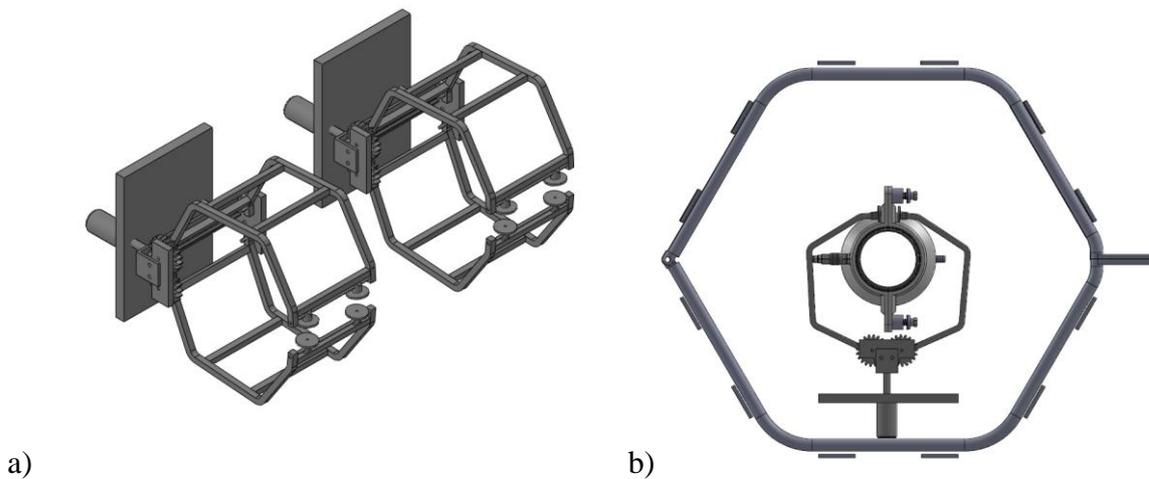
Na Figura 35 é apresentada uma alternativa para a estrutura interna, constituída por sistema hidráulico para posicionar o método próximo do *riser*, e mecanismos compostos por eixos e engrenagens acionado através de motor com a função de realizar a operação de abertura e fechamento das garras, além disso, as garras possuem um sistema de ventosas nas suas extremidades com o intuito de suportar o método antes de seu acoplamento, no entanto, constatou-se que poderia ser desenvolvido um mecanismo mais simples e com menor número de componentes para a realização da mesma operação.

Figura 35 – Concepção 1 para a estrutura interna da ferramenta: a) Estrutura interna; b) Vista simplificada da interface entre as estruturas interna e externa

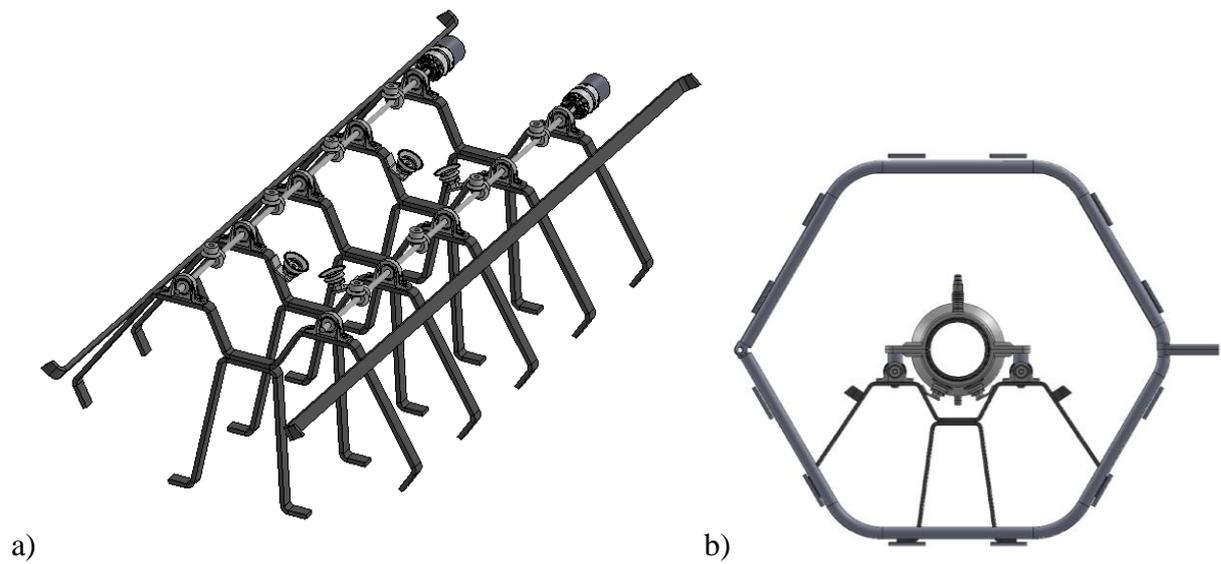
Procurando uma solução mais simples, desenvolveu-se a alternativa apresentada na Figura 36, constituída de um mecanismo formado por motor, eixo, mancais e conjunto de coroa e pinhão, além do sistema de ventosas para suportar o método. Este mecanismo é montado em uma estrutura de sustentação, no qual é acondicionada na estrutura externa. Esta alternativa eliminaria o sistema hidráulico e o mecanismo de abertura e fechamento das garras da alternativa anterior, porém para evitar possíveis problemas de funcionamento, verificou-se que a estrutura interna poderia ser ainda mais simplificada.

Figura 36 – Concepção 2 para a estrutura interna da ferramenta: a) Estrutura interna; b) Vista simplificada da interface entre as estruturas interna e externa

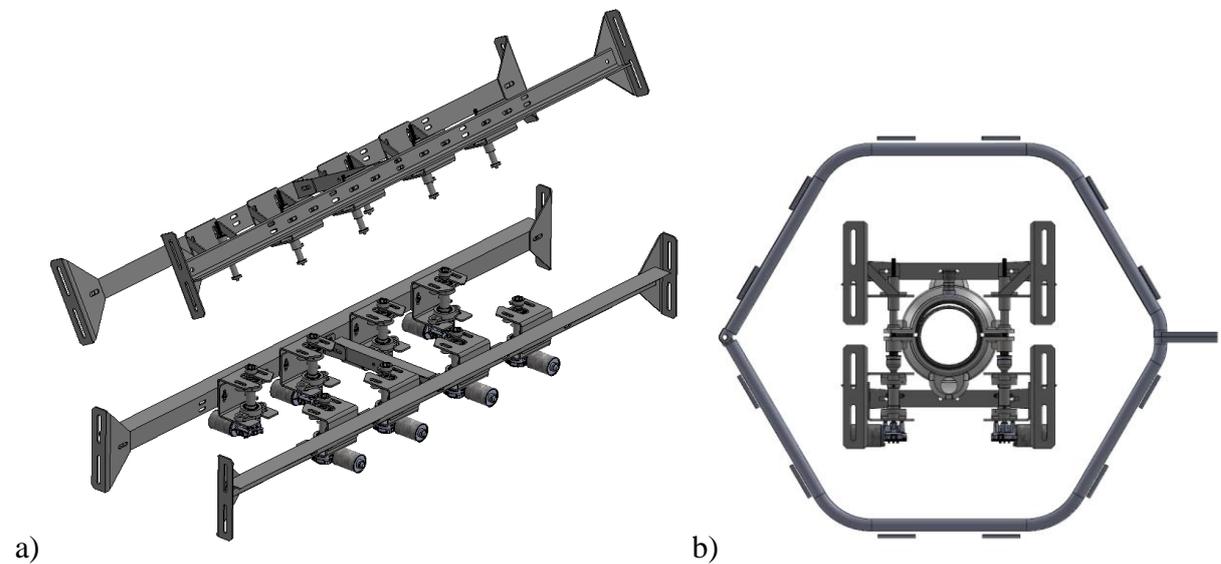
Desta forma, é apresentada na Figura 37 a concepção escolhida constituída de dois conjuntos montados na estrutura externa bipartida. Um dos conjuntos é constituído por uma estrutura de fixação no qual é montado um conjunto composto por ferramenta de aperto e

motor, e terá a função de realizar o aperto dos parafusos do método após o acoplamento em torno do *riser*, além de suportar meia calha através de fixadores magnéticos. Já o outro conjunto é constituído por suportes com fixadores magnéticos, e terá a função de suportar a outra meia calha.

Figura 37 – Concepção 3 para a estrutura interna da ferramenta: a) Estrutura interna; b) Vista simplificada da interface entre as estruturas interna e externa
