**DESENVOLVIMENTO DE MÉTODO E FERRAMENTA PARA APLICAÇÃO  
SUBMARINA DE *CLAMPS* DE REPARO DE DUTOS OU PROTEÇÃO DE  
SISTEMAS DE MONITORAMENTO**

Dissertação submetida ao Programa de Pós-Graduação em Engenharia de Minas, Metalúrgica e de Materiais da Universidade Federal do Rio Grande do Sul, como requisito parcial à obtenção do título de Mestre em Engenharia, modalidade Acadêmica.  
Área de concentração: Ciência e Tecnologia dos Materiais.

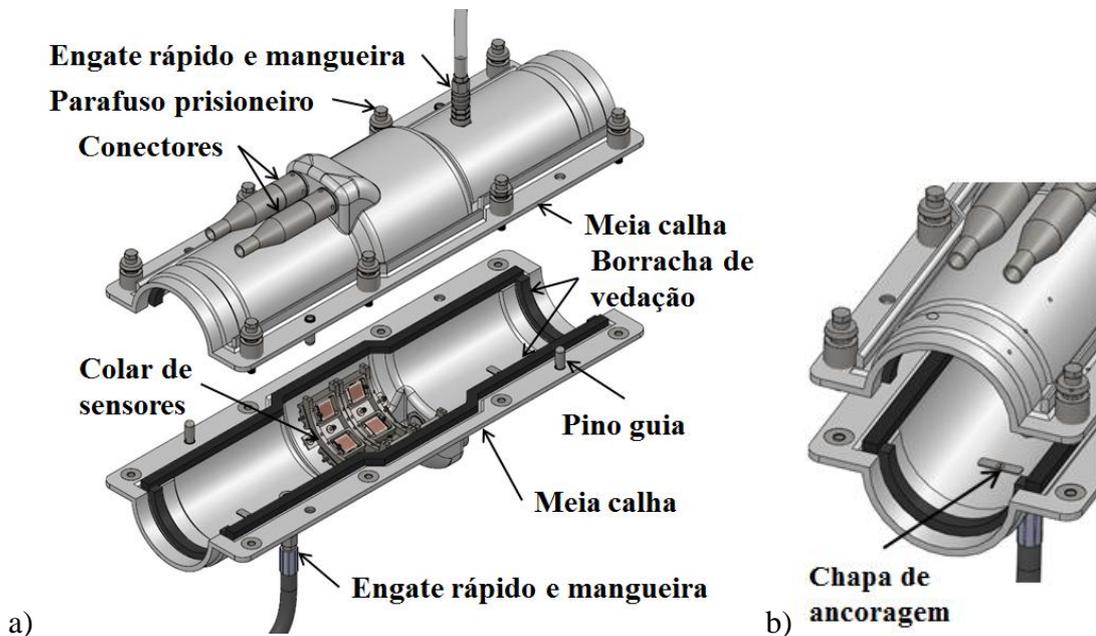
A partir da Figura 38 e Figura 39 apresenta-se o *clamp*, o qual definiu-se a utilização de material polimérico para sua construção e processo de fabricação por rotomoldagem devido à sua geometria. O *clamp* é bipartido e ao contrário da ferramenta, ficará montado permanentemente em torno do *riser* na região do dano ou na região que se pretende monitorar. Conforme mostrado na Figura 38, o *clamp* é constituído por duas meias calha, parafusos prisioneiros, conjuntos de engates rápidos e mangueiras, pinos guia, borrachas de vedação, chapas de ancoragem para resina, além dos conectores e colar de sensores quando aplicado no sistema de monitoramento.

Figura 38 – Método de reparo ou proteção de sistema de monitoramento: a) Conjunto completo do método; b) Detalhe da chapa de ancoragem

As borrachas de vedação são de perfil padronizado e coladas no alojamento do *clamp*, e possuem a função de garantir que não ocorra vazamento de resina no momento da injeção no interior do *clamp*. Já as chapas de ancoragem são fabricadas a partir de barras chatas cortadas e usinadas, e são parafusadas no interior do *clamp* através de insertos roscados e parafusos, os quais possuem a função de auxiliar na fixação do *clamp* a partir da cura da resina.

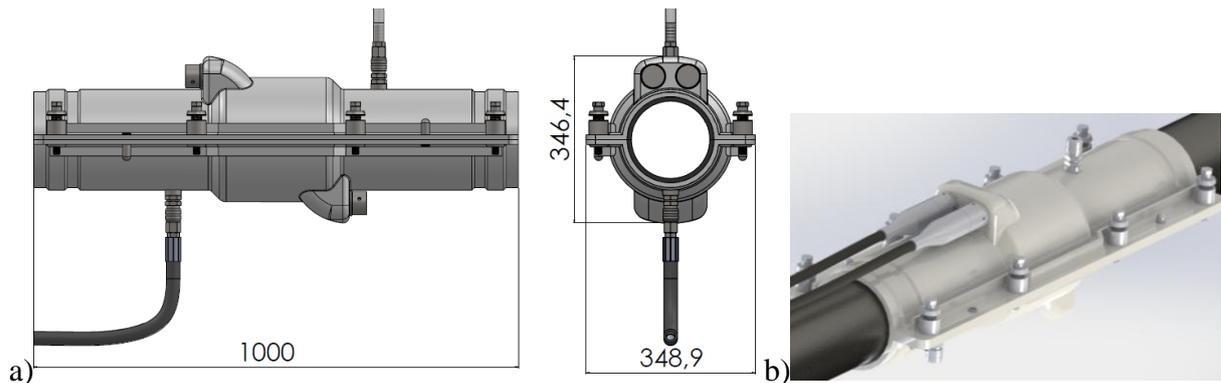
Figura 39 – a) Vistas frontal e lateral com as principais dimensões do *clamp* acoplado no *riser*; b) *Clamp* fixado no *riser*

Durante a fabricação das primeiras amostras do *clamp*, observaram-se problemas referentes à geometria das duas meias calha e dificuldades em garantir as dimensões especificadas no projeto. As principais dimensões definidas no projeto do *clamp* são apresentadas na Figura 39. Nas primeiras amostras do *clamp* utilizando polietileno de alta densidade e estrutura metálica, foram verificados problemas dimensionais ocasionados pela contração do polímero após o resfriamento da peça. Na Figura 70 é apresentada a estrutura metálica após a sua construção.

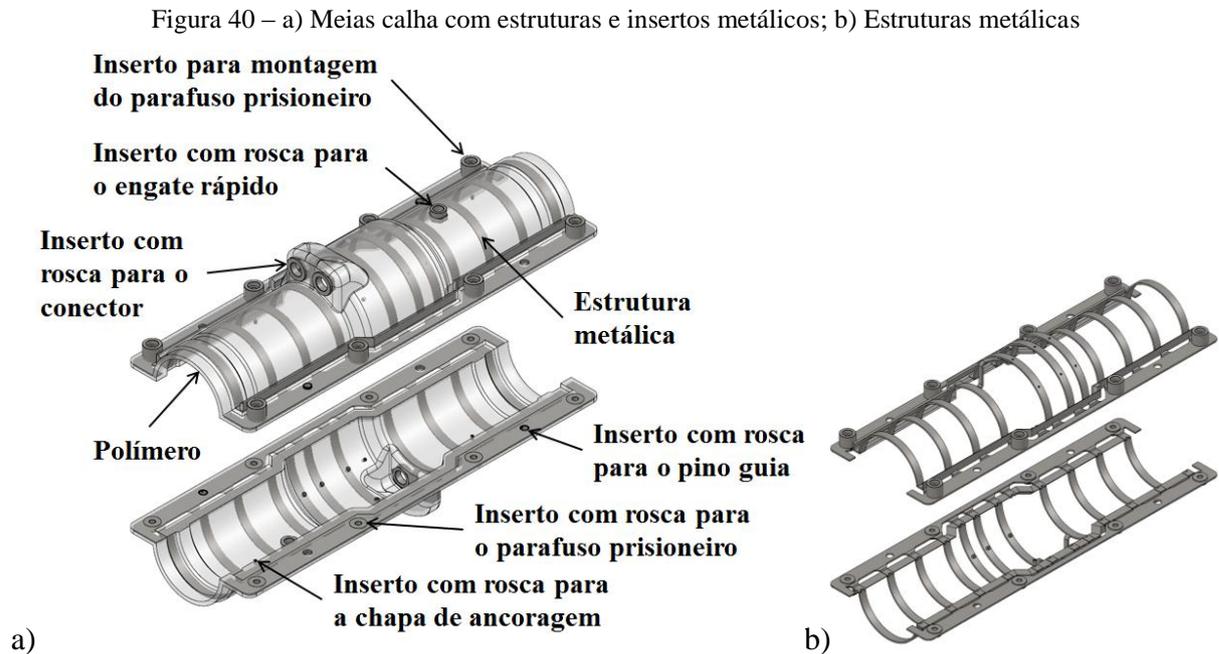
O processo de fabricação por rotomoldagem permitirá a obtenção do *clamp*, mostrado na Figura 40 (a), com uma estrutura metálica embebida no polímero, no qual servirá como inserto para a fixação do colar de sensores, e garantirá que no sentido longitudinal e radial, a borracha de vedação se deforme no momento do aperto, ao invés do *clamp*. Uma das estruturas metálicas possui insertos para a montagem dos parafusos prisioneiros, enquanto que a outra possui insertos com rosca interna, permitindo fixar as duas meias calha entre si. Além das estruturas metálicas, as meias calha são constituídas por insertos metálicos com roscas internas que permitirão a conexão dos conjuntos de engates rápidos, dos conectores do sistema de monitoramento, e fixação das chapas de ancoragem e dos pinos guia. No projeto foi previsto a possibilidade de obter o *clamp* sem o inserto dos conectores para a aplicação em reparo, ou com os insertos para aplicação na proteção do sistema de monitoramento.

Baseado nos custos para a construção do protótipo definiu-se o aço carbono como material para os componentes manufaturados, os quais receberão pintura como revestimento anticorrosivo. Já os componentes comerciais possuem zincagem como proteção anticorrosiva ou são de material inoxidável. As estruturas metálicas, mostradas na Figura 40 (b), são construídas a partir de perfis de barras chatas calandradas, cantoneiras, flanges cortados a

*laser* a partir de chapas, peças usinadas a partir de barras redondas que servirão de alojamento para os parafusos prisioneiros e insertos com rosca interna para a fixação das duas meias calha. Todas as peças serão soldadas entre si através de um gabarito que garantirá o posicionamento dos mesmos.

Na Figura 73 é apresentada a nova estrutura, que pode ser comparada com o projeto original mostrada na Figura 40 (b) e Figura 70. Nota-se que as alterações basearam-se na configuração da estrutura e processos de fabricação, não impactando na mudança de geometria e dimensões do produto final após o processo de rotomoldagem. Em comparação com a estrutura metálica original, observa-se que foi diminuída a quantidade de solda através da obtenção de uma chapa cortada a *laser* e calandrada. A partir desta chapa incluíram-se reforços longitudinais com o objetivo de estruturar e evitar deformação devido à contração.

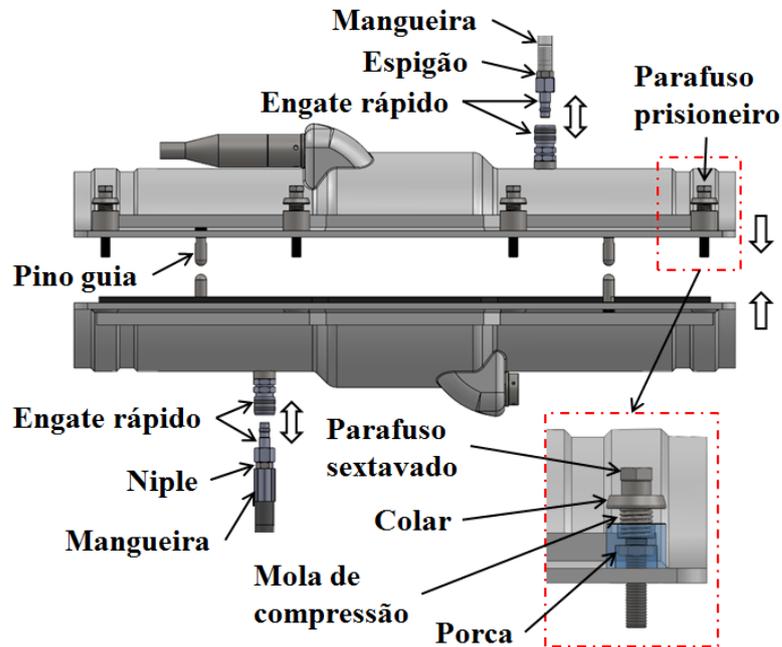
Através da Figura 41 verificam-se os detalhes dos componentes que compõem o *clamp*. Os parafusos prisioneiros são montados somente em uma meia calha através do alojamento da estrutura metálica. Os parafusos prisioneiros tratam-se de conjuntos de componentes formados por parafuso sextavado, colar, mola de compressão, e porca. O colar e a mola são montados no parafuso, e em seguida, este conjunto de componentes é montado no alojamento, e, posteriormente, é colada a porca no parafuso, mantendo a distância desejada entre o alojamento e o colar.

montados dois pinos guias em cada meia calha, no qual possuem a função de garantir o alinhamento entre as meias calhas no momento do seu acoplamento em torno do *riser*.

Figura 41 – Detalhe dos componentes do método de reparo ou proteção de sistema de monitoramento

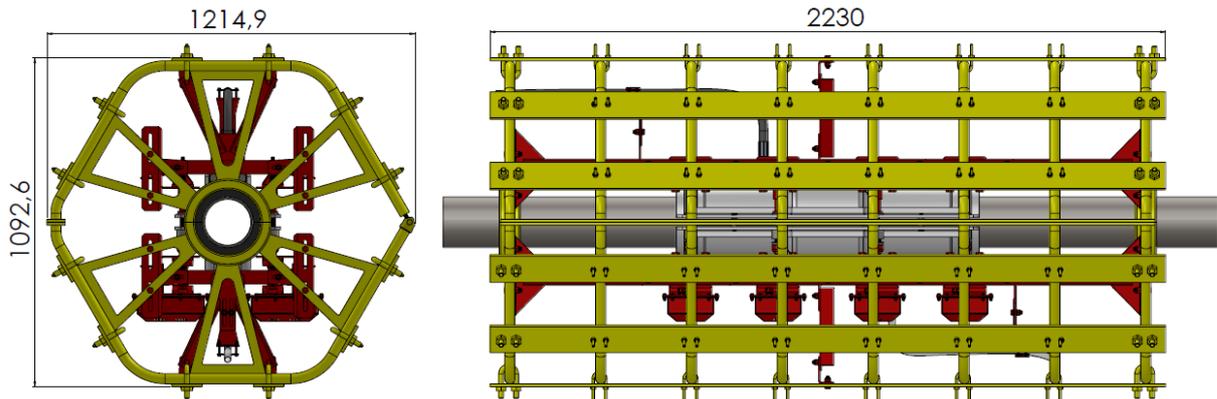
Desenvolveu-se o projeto da ferramenta para acoplar e fixar o *clamp* bipartido em torno do *riser* de forma automatizada. Desta forma, na Figura 42 e Figura 43 é apresentada a ferramenta bipartida para aplicação submarina de *clamp* de reparo ou proteção de sistemas de monitoramento, no qual é constituída por uma estrutura externa bipartida e estruturas internas.

Figura 42 – Vistas frontal e lateral com as principais dimensões da ferramenta acoplada no *riser*

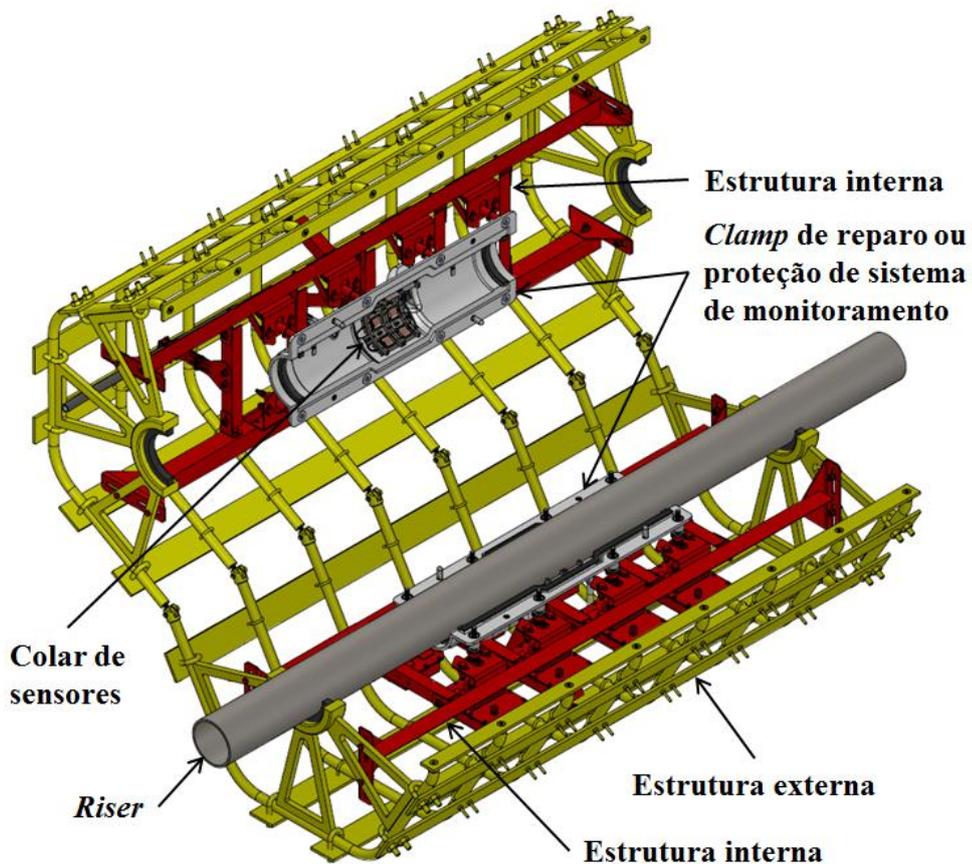
Figura 43 – Ferramenta em posição de acoplamento para posterior fixação do *clamp* em torno do *riser*

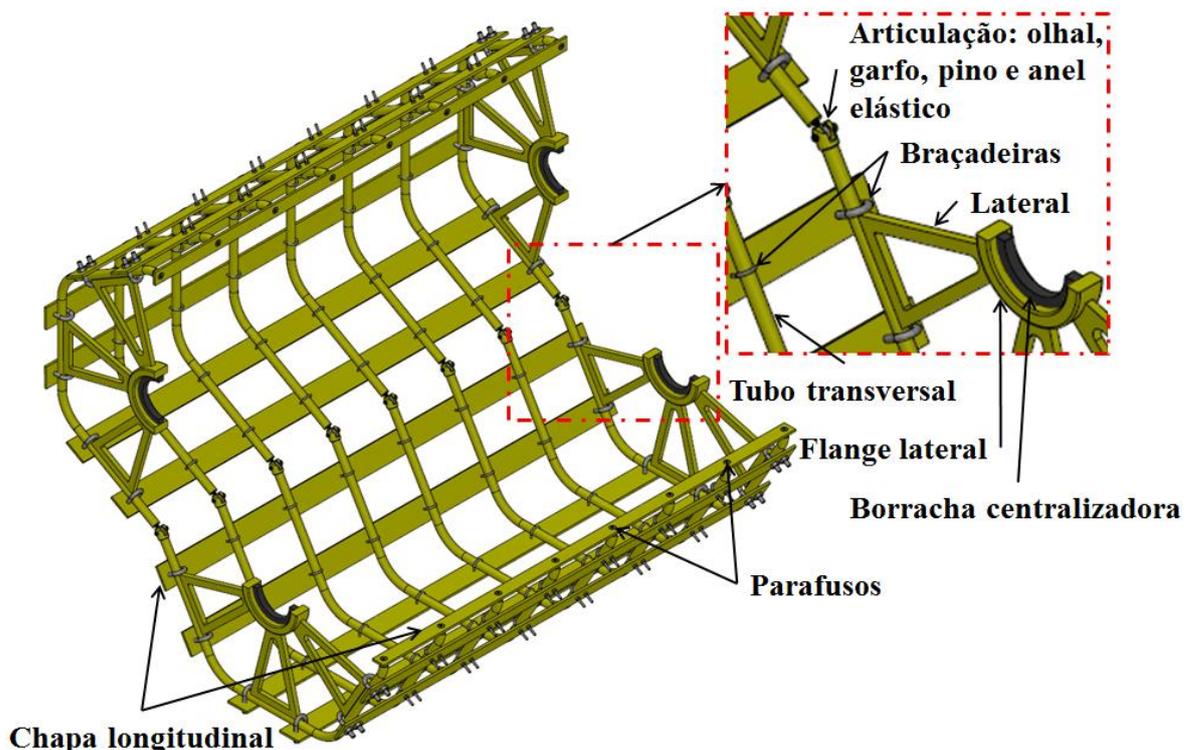
A estrutura externa, mostrada na Figura 44, tem a função de suportar e acondicionar os demais subsistemas da ferramenta. É constituída de duas estruturas unidas por meio de

Os flanges possuem um perfil comercial de borracha colado nas suas superfícies que permite o aumento do atrito através da compressão aplicada no *riser*, além de evitar qualquer tipo de dano na superfície do mesmo devido o contato da ferramenta, e compensar qualquer irregularidade ou ovalização do *riser* através da deformação da borracha. As estruturas ainda são constituídas por chapas longitudinais e tubos no sentido transversal, no qual são montados entre si através de braçadeiras e parafusos, além das laterais, que são os únicos componentes soldados. As estruturas são basicamente fabricadas a partir de tubos, chapas, e barras redondas, através de processos de corte, dobramento, usinagem e solda.

Figura 44 – Estrutura externa da ferramenta em posição de acoplamento no *riser*

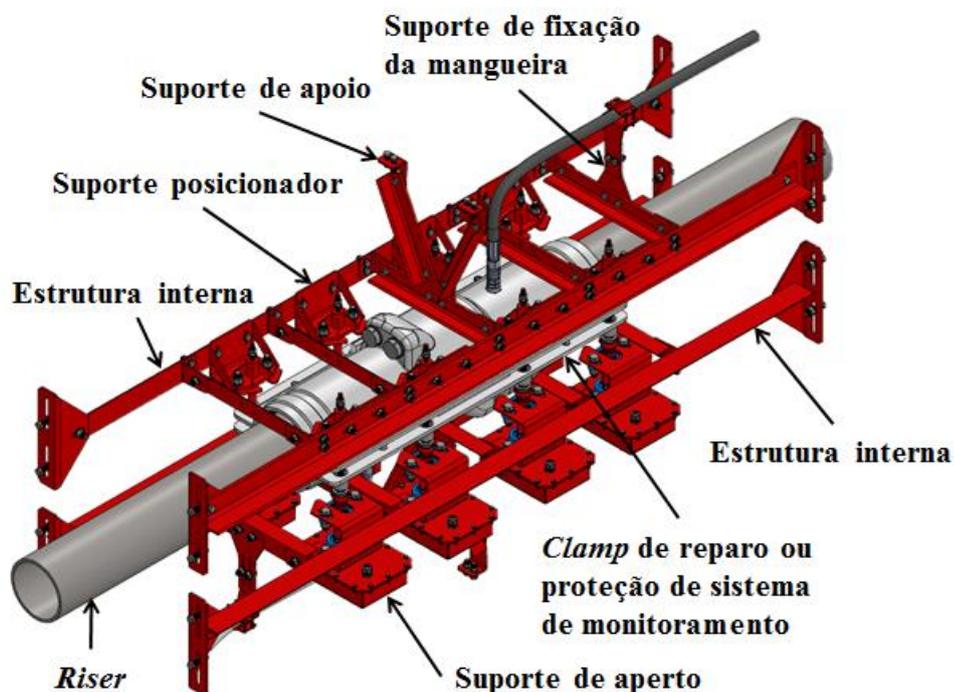
Já a estrutura interna, mostrada na Figura 45 e Figura 46, é montada na estrutura externa e possui a função de suportar, posicionar e fixar o *clamp* em torno do *riser*. Além disso, também possui a função de acondicionar os demais componentes da ferramenta.

Em uma das estruturas é montado o suporte posicionador, o qual possui a função de suportar o *clamp* e garantir o seu posicionamento, enquanto que a outra estrutura possui o suporte de aperto, que além de suportar e garantir o posicionamento do *clamp*, também possui a função de realizar o aperto dos parafusos prisioneiros para a realização de sua fixação em torno do *riser*. As estruturas permitem o ajuste de posição de seus componentes nos três graus de liberdade (x, y, z), os quais garantem o correto posicionamento do *clamp* em relação ao *riser*. Para garantir a rigidez da estrutura interna, a mesma é interligada com a estrutura externa através do suporte de apoio. Os suportes de fixação das mangueiras são montados na estrutura interna, que foi fabricada a partir de cantoneiras, chapas, e barras redondas através de processos de corte, dobramento, usinagem, e solda. Todos os componentes são montados entre si através de parafusos, porcas, e arruelas.

Figura 45 – Estrutura interna da ferramenta em posição de acoplamento no *riser*

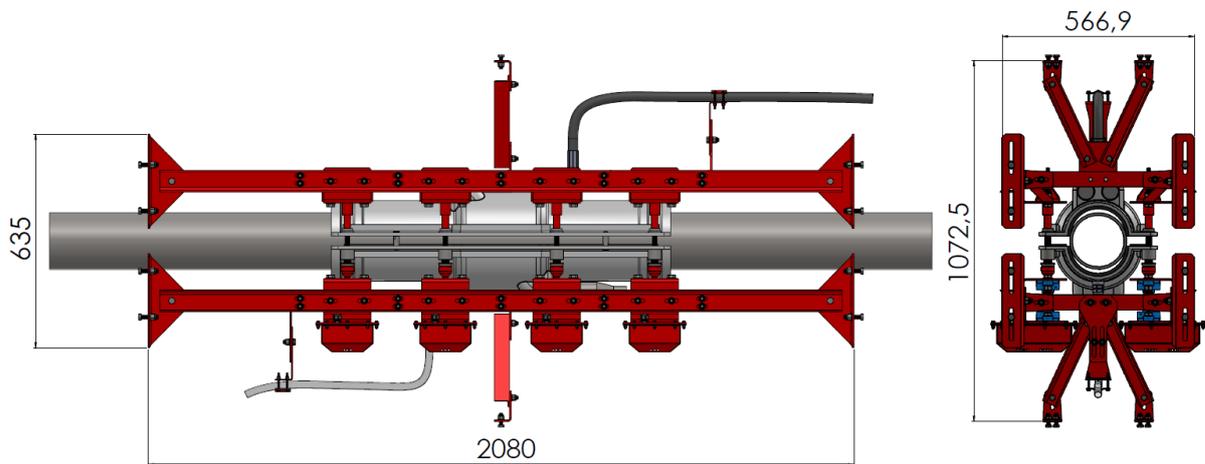
Figura 46 – Vistas frontal e lateral com as principais dimensões da estrutura interna da ferramenta acoplada no *riser*

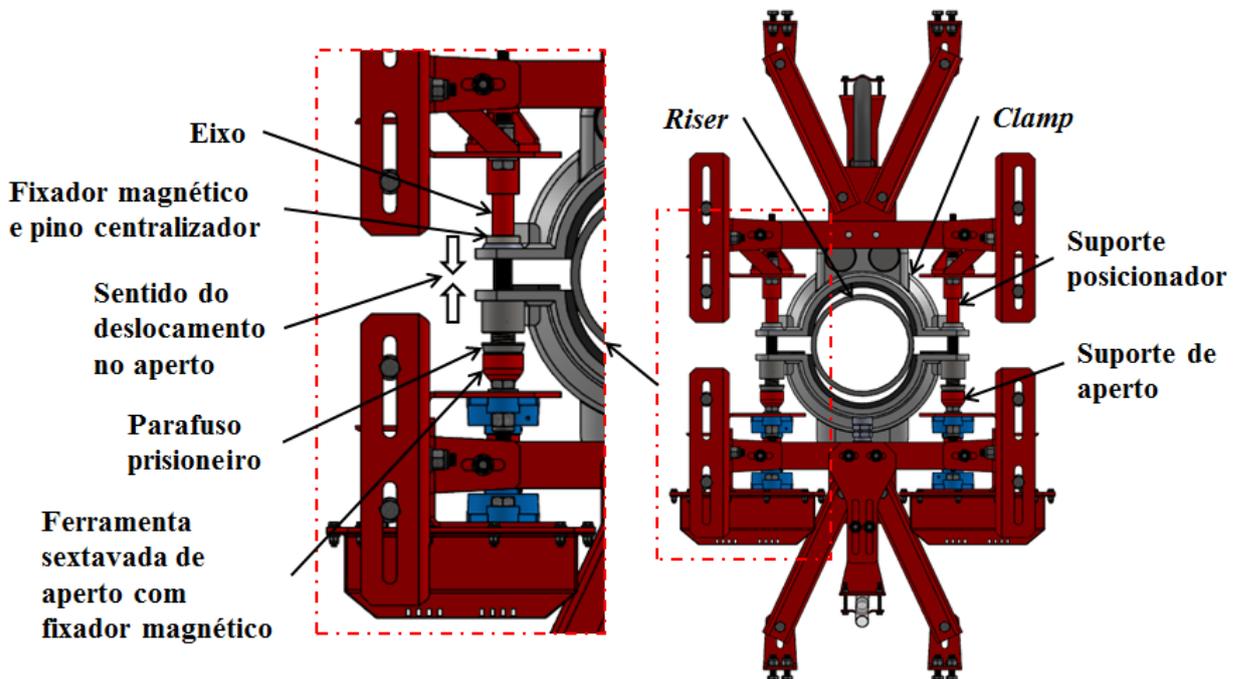
Na Figura 47 é apresentada a interface de funcionamento da ferramenta a partir da estrutura interna, do *clamp*, e do *riser*, onde verifica-se o posicionamento dos componentes para a realização do acoplamento e fixação do *clamp* em torno do *riser*. Os principais componentes da estrutura interna são o suporte posicionador e o suporte de aperto do *clamp*, os quais possuem fixadores magnéticos responsáveis em suportar meia calha do *clamp*. Tanto o suporte posicionador quanto o suporte de aperto possuem um sistema com mola que permite o deslocamento axial do eixo em que o fixador magnético está montado. No momento do acoplamento da ferramenta no *riser*, o *clamp* entra em contato com o *riser* deslocando os eixos que o suportam. Após acoplada a ferramenta, inicia-se o processo de aperto dos parafusos prisioneiros a partir do acionamento do motor, fixando as duas meias calha em torno do *riser*. O avanço dos parafusos prisioneiros permitem que os mesmos se afastem dos fixadores magnéticos que estão montados nas ferramentas sextavadas de aperto, e, ao mesmo tempo, os parafusos entram em contato com o pino centralizador que está montado no suporte posicionador, o qual está suportando a outra meia calha, deslocando o eixo que o fixador magnético está montado. Desta forma, após concluído o aperto, o *clamp* está desacoplado dos fixadores magnéticos, permitindo que a ferramenta seja desacoplada do *riser*.

Figura 47 – Detalhe da interface da estrutura interna da ferramenta em relação ao *clamp* em posição de acoplamento no *riser*

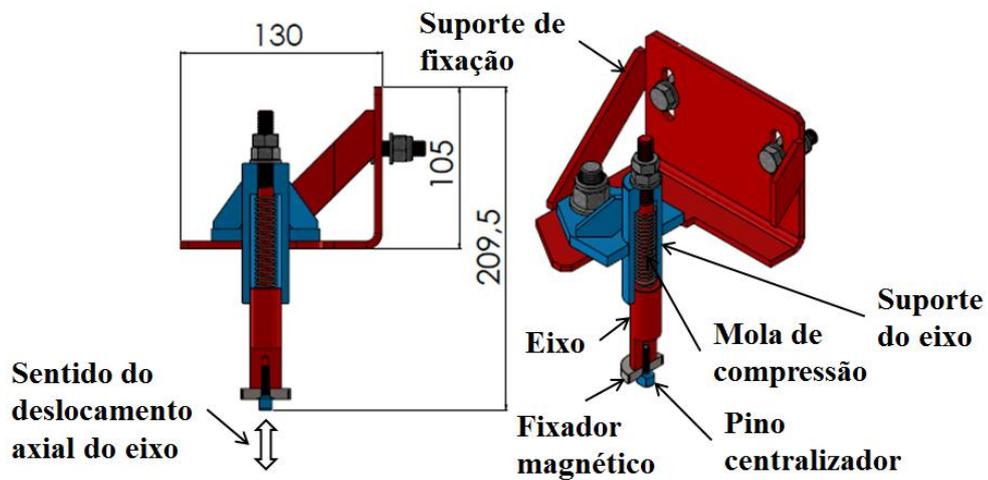
Na Figura 48 é mostrado o suporte posicionador que é constituído por um suporte de fixação, o qual é um conjunto soldado montado na estrutura interna. O suporte do eixo é outro conjunto soldado, o qual é montado no suporte de fixação e possui a função de acondicionar

os demais componentes como o eixo, a mola de compressão, o fixador magnético, o pino centralizador, e demais elementos de fixação.

Figura 48 – Vista em corte do suporte posicionador do *clamp* com fixador magnético

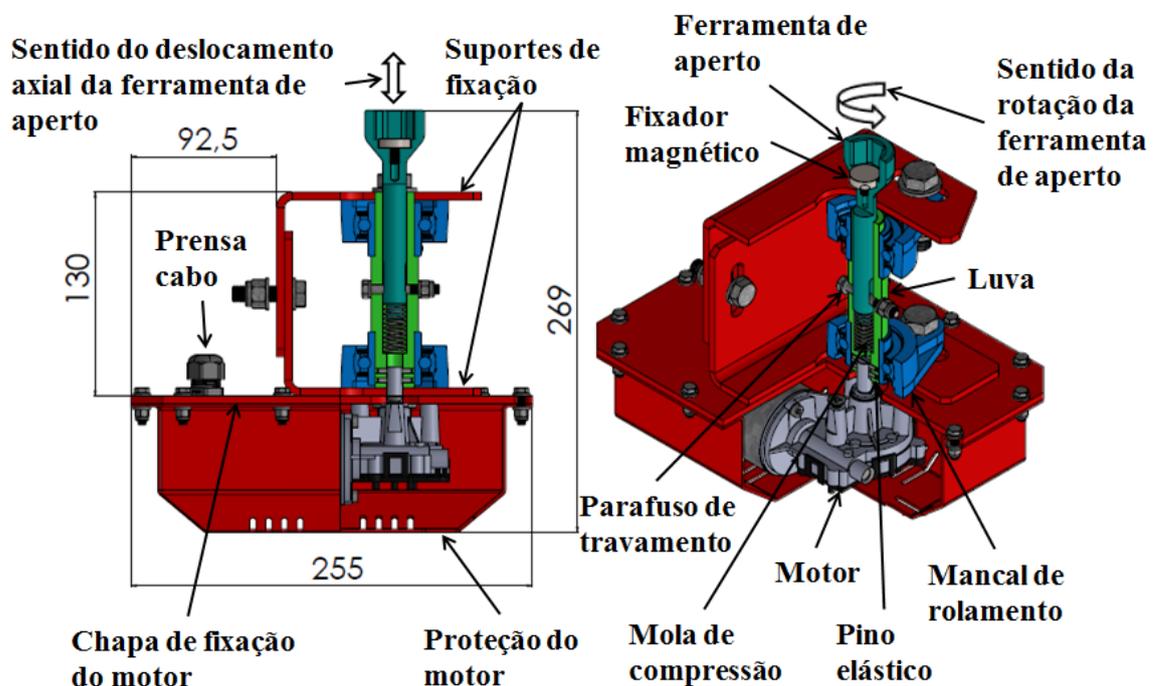
E na Figura 49 é apresentado o suporte de aperto que é constituído por dois suportes de fixação montados na estrutura interna com a função de acondicionar os demais componentes. Uma luva com dois mancais de rolamento montados nas suas extremidades é fixada nos suportes de fixação com a função de aplicar o torque necessário para a realização do aperto do parafuso prisioneiro a partir do acionamento do motor. O motor é montado em uma chapa de fixação e possui uma proteção. A chapa de fixação com o motor é montada no suporte de fixação de forma que o eixo do motor fique montado no furo da luva e travado através de pinos elásticos. Na luva é montada uma mola de compressão e um eixo com perfil sextavado através de um parafuso de travamento montado no sentido transversal. Este eixo trata-se da ferramenta de aperto, e possui um rasgo passante no qual permite a montagem do parafuso de travamento. E na parte sextavada da ferramenta de aperto é montado um fixador magnético.

Figura 49 – Vista em corte do suporte de aperto do *clamp* com fixador magnético

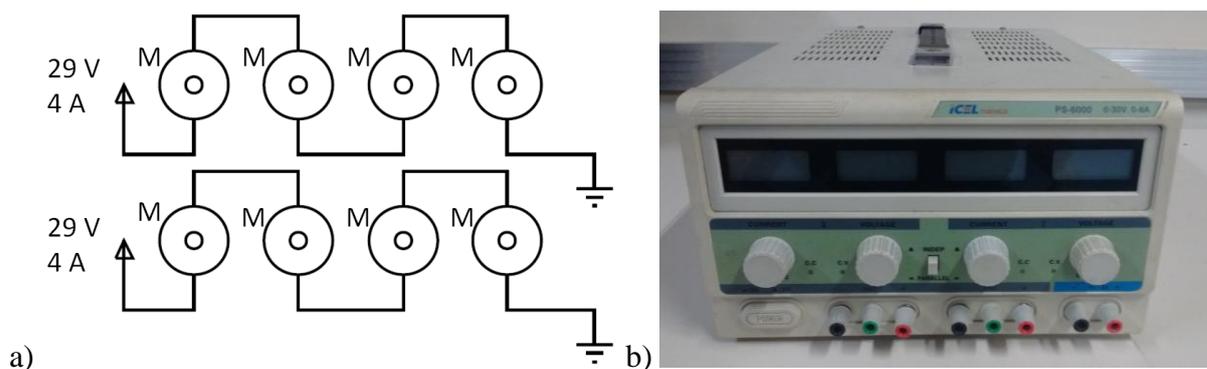
Conforme apresentado na Figura 50, considerou-se que os motores elétricos serão ligados em série, e o acionamento e controle da corrente aplicada nos motores serão executados com o auxílio de uma fonte de alimentação da marca ICEL modelo PS-6000 com capacidade de tensão de 0 – 30 V e corrente de 0 – 6 A. De acordo com o Anexo E, para a obtenção de um torque de 7,5 N.m no motor selecionado descrito no item 4.4.2, é necessário uma corrente de aproximadamente 4 A. Ainda conforme o Anexo E, conseqüentemente, a rotação de aperto será de aproximadamente 38 rpm, através de uma potência de aproximadamente 29 W e rendimento em torno de 28%. Desta forma, para a realização do aperto dos parafusos prisioneiros, todos os motores serão acionados ao mesmo tempo, onde o torque de aperto será controlado a partir do controle da corrente aplicada pela fonte de alimentação.

Figura 50 – a) Diagrama esquemático da ligação em série dos motores elétricos; b) Fonte de alimentação da marca ICEL modelo PS-6000

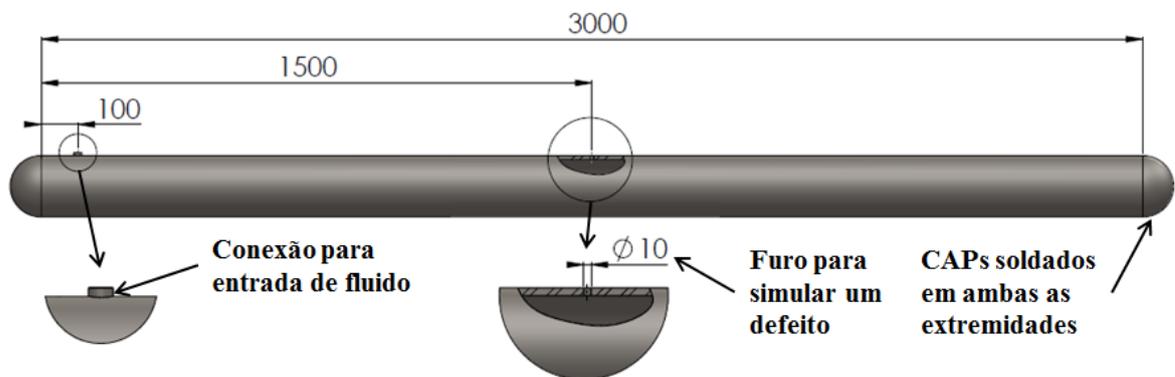
Na Figura 51 apresenta-se o corpo de prova desenvolvido para a realiza\u00e7\u00e3o do ensaio hidrost\u00e1tico com press\u00e3o interna com a especifica\u00e7\u00e3o das principais dimens\u00f5es e caracter\u00edsticas geom\u00e9tricas. Observa-se que este corpo de prova possui uma conex\u00e3o de entrada de fluido em uma das extremidades e possui um furo passante de di\u00e2metro 10 mm na regi\u00e3o central com a finalidade de verificar a estanqueidade do m\u00e9todo de reparo que ser\u00e1 aplicado nesta regi\u00e3o.

Figura 51 – Corpo de prova para ensaio de press\u00e3o interna

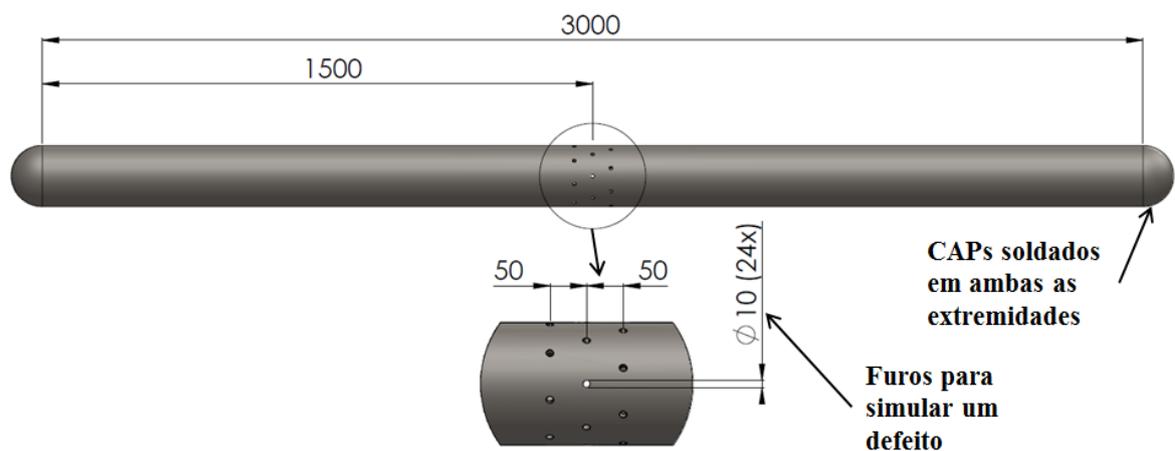
Figura 52 – Corpo de prova para ensaio de press\u00e3o externa

Na Figura 52 é mostrado o corpo de prova desenvolvido para a realização do ensaio hidrostático com pressão externa. Por se tratar de um ensaio com pressão externa, desconsiderou-se a utilização de uma conexão de entrada de fluido. Além disso, com o objetivo de facilitar a verificação da estanqueidade, definiu-se a especificação de diversos furos passantes de diâmetro 10 mm na região central do duto, no local onde será aplicado o método de reparo. Observa-se que as três carreiras de furos encontram-se desalinhadas justamente para facilitar o ingresso de água para o interior do duto, caso haja permeação pelo método de reparo durante a execução do ensaio. Já na Figura 53 são mostrados os corpos de prova fabricados conforme as especificações descritas.

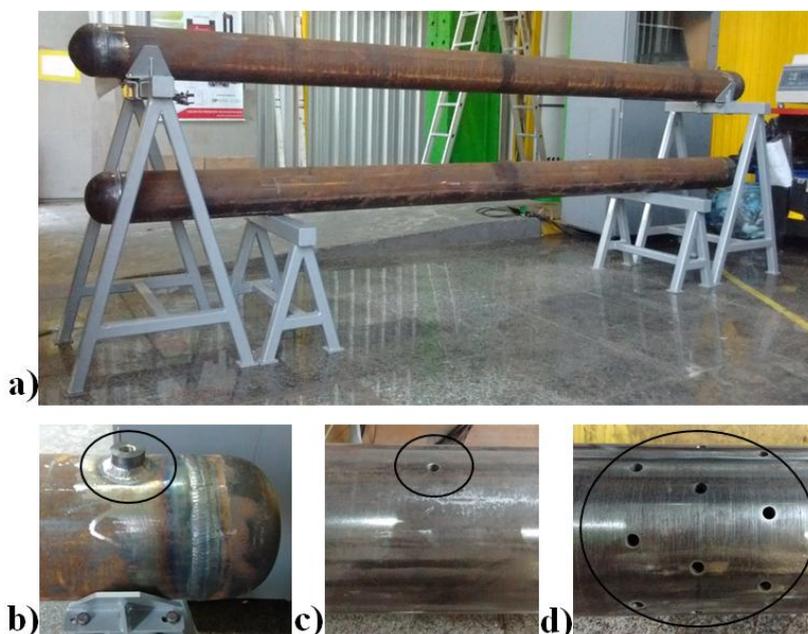
Figura 53 – a) Corpos de prova fabricados para ensaio de pressão interna e externa; b) Detalhe da conexão para entrada de fluido no ensaio de pressão interna; c) Detalhe do defeito na região central do corpo de prova para ensaio de pressão interna; d) Detalhe dos defeitos na região central do corpo de prova para ensaio de pressão externa

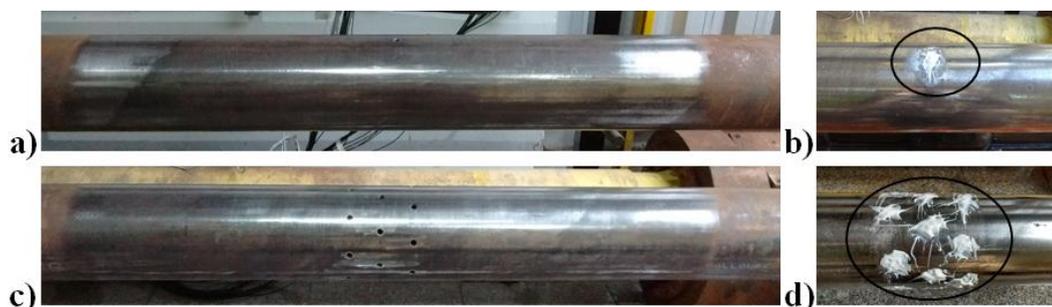
Com o auxílio de uma lixadeira de cinta para tubos e lixas de granulação 120 e 150, realizou-se o lixamento das superfícies dos dutos removendo qualquer resíduo de oxidação. Após o lixamento, realizou-se uma limpeza final com solvente para obter uma superfície sem qualquer resíduo de óleo ou poeira. Em seguida, preparou-se a resina epóxi de acordo com as especificações do fornecedor, apresentadas no Apêndice A, e realizou-se o fechamento dos furos para evitar vazamento de resina líquida no interior do duto no momento da injeção. Na Figura 54 apresentam-se os corpos de prova após a preparação das superfícies e fechamento dos furos com resina epóxi.

Figura 54 – a) Corpo de prova para ensaio de pressão interna após a preparação da superfície; b) Detalhe do fechamento do furo com resina epóxi no corpo de prova para ensaio de pressão interna; c) Corpo de prova para ensaio de pressão externa após a preparação da superfície; d) Detalhe do fechamento dos furos com resina epóxi no corpo de prova para ensaio de pressão externa

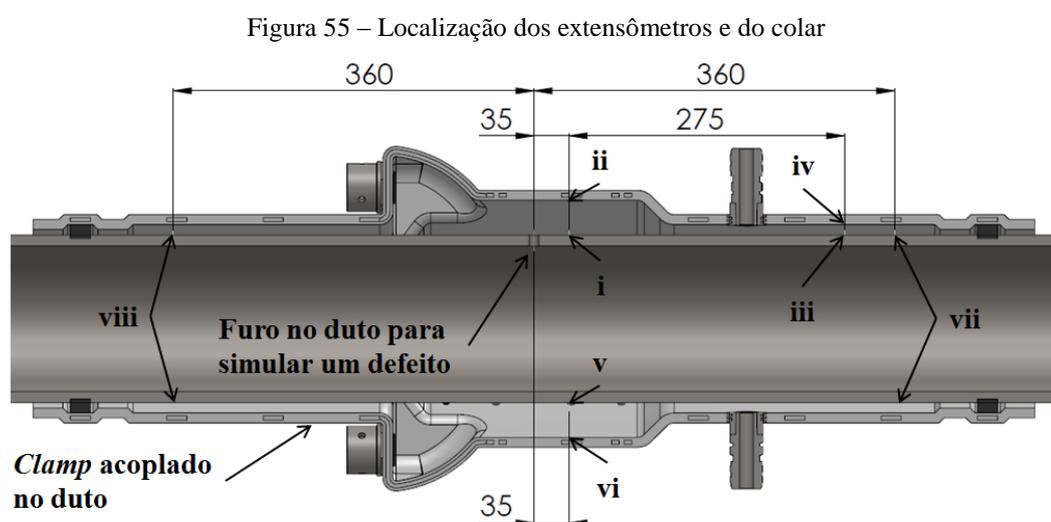
Realizou-se uma avaliação das deformações atuantes em diferentes pontos do duto e do *clamp* na região reparada, com o propósito de conhecer o comportamento e o nível destas deformações nas seguintes regiões, mostrados na Figura 55: (i) na região próxima do defeito na superfície externa do duto; (ii) na região próxima do defeito na superfície interna do *clamp*; (iii) na extremidade da região reparada na superfície externa do duto; (iv) na extremidade da região reparada na superfície interna do *clamp*; (v) a 180° da região do defeito na superfície externa do duto; e (vi) a 180° da região do defeito na superfície interna do *clamp*. Também analisou-se a estanqueidade do método de reparo a partir de qualquer vazamento de água no sentido longitudinal do duto nas seguintes regiões mostradas na Figura 55: (vii) e (viii), na superfície externa do duto em ambas as extremidades do método de reparo.

do duto a partir de uma chapa de fibra de vidro cobreada para circuito impresso. Em seguida, aplicou-se araldite na face da fibra de vidro e realizou-se a colagem em torno do duto. Após a cura do araldite, realizou-se a soldagem dos cabos no colar, e por último, com a utilização de um multímetro, certificou-se que não havia contato entre a face de cobre do colar e a superfície do duto. Na Figura 56 são apresentados detalhes da instrumentação nas superfícies externa do duto e interna do *clamp*, e na Figura 57, é apresentada uma imagem global da instrumentação do duto que será utilizado no ensaio hidrostático de pressão interna, no qual as dimensões para o posicionamento da instrumentação estão especificadas na Figura 55.

A seguir apresentam-se os resultados obtidos para cada patamar de pressão a partir dos sinais adquiridos pelos extensômetros e pelo transdutor de pressão ao longo do ensaio hidrostático, o qual possibilitou a interpretação do comportamento do método desenvolvido através da evolução das deformações experimentais. Com a finalidade de melhorar a visualização e interpretação dos gráficos, apresentam-se somente os resultados de deformação referentes à pressurização de cada patamar para os diferentes extensômetros, cujo suas localizações estão representadas na Figura 55. Comparam-se as deformações dos extensômetros até a pressão a qual se tem leituras de deformação.

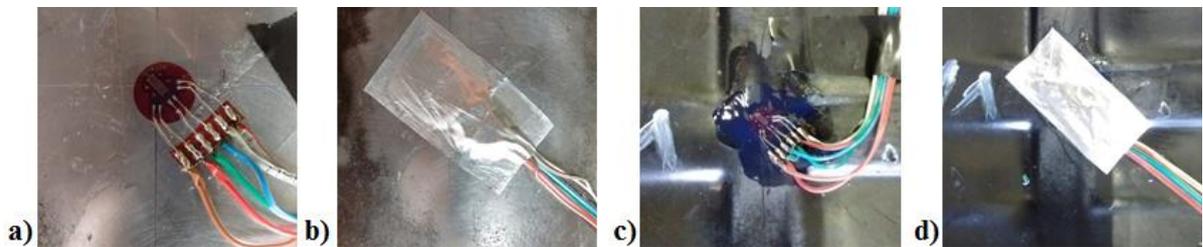
Para a realização da instrumentação, utilizou-se *strain gages* tipo roseta da marca Kyowa modelo KFG-3-120-D17-11 e terminais da marca Vishay modelo CPF-50C. Uma vez determinada as posições dos pontos a serem monitorados no duto, iniciou-se o processo de preparação da superfície, o qual consiste nas etapas de lixamento e limpeza. Realizou-se o lixamento do local onde serão colados os *strain gages* inicialmente com o uso de lixas rotativas de granulometria 80, 150 e 280 com auxílio de uma furadeira. Em seguida, de forma manual, lixou-se a superfície com lixas de granulometria 320 e 400. Tomou-se o cuidado de realizar o lixamento no mesmo sentido, e a cada troca de lixa girou-se 90° o sentido de lixamento, e realizou-se o lixamento até desaparecer as marcas do lixamento anterior. Por último, realizou-se novamente o lixamento com lixa de granulação 400 de forma aleatória

Figura 56 – a) Extensômetro colado na superfície externa do duto; b) Extensômetro colado na superfície externa do duto e protegido com fita adesiva de alumínio; c) Extensômetro colado na superfície interna do *clamp*; d) Extensômetro colado na superfície interna do *clamp* e protegido com fita adesiva de alumínio

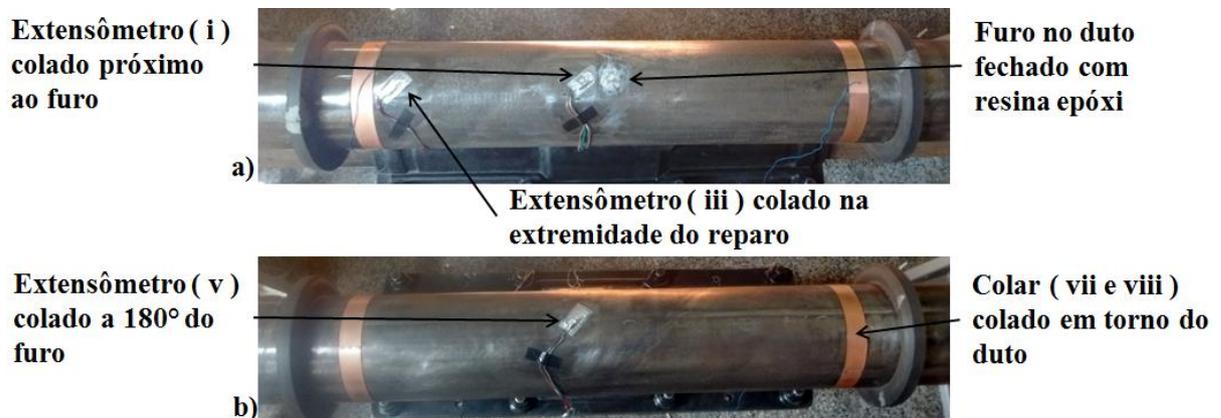
Figura 57 – Instrumentação do duto utilizado no ensaio hidrostático de pressão interna: a) Lado do defeito; b) Lado oposto ao defeito

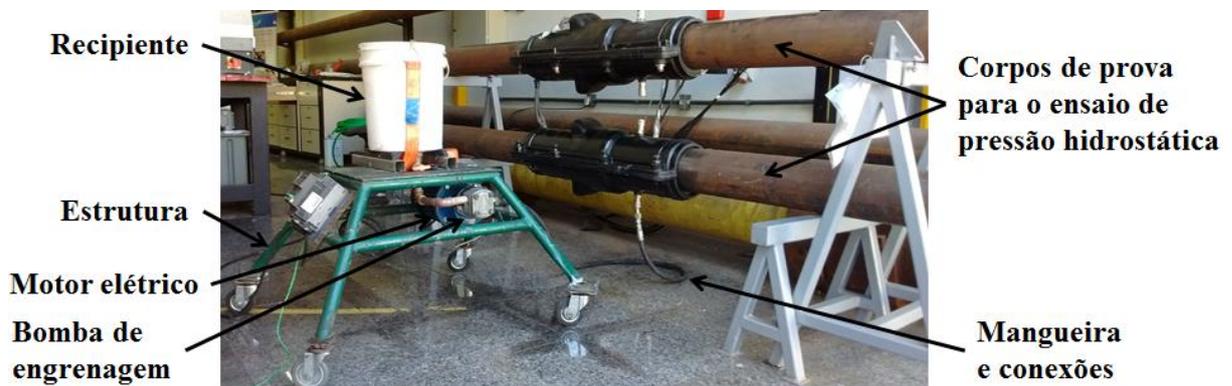
Concluída a instrumentação, realizou-se a montagem dos *clamps* nos dutos e em seguida realizou-se o processo de injeção de resina epóxi no seu interior. Na Figura 58 são apresentados os corpos de prova preparados para a realização do processo de injeção da resina

Primeiramente colocou-se a resina no recipiente e realizou-se um teste de funcionamento fazendo com que a resina circulasse a partir do acionamento do motor. Em seguida, com o motor acionado, colocou-se o endurecedor no recipiente e realizou-se a mistura por aproximadamente 5 min até obter-se uma mistura homogênea. Na sequência, desligou-se o motor, conectou-se a mangueira no *clamp*, ligou-se o motor novamente, e realizou-se a injeção da resina epóxi. Injetou-se a resina líquida até verificar que o interior do *clamp* estava totalmente preenchido através do vazamento de resina pela mangueira de saída de ar. Posteriormente, desligou-se o motor, desconectou-se a mangueira, e mantiveram-se os corpos de prova estáticos para a obtenção da completa cura da resina.

Figura 58 – Aparato para a realização do processo de injeção de resina epóxi no interior do *clamp*

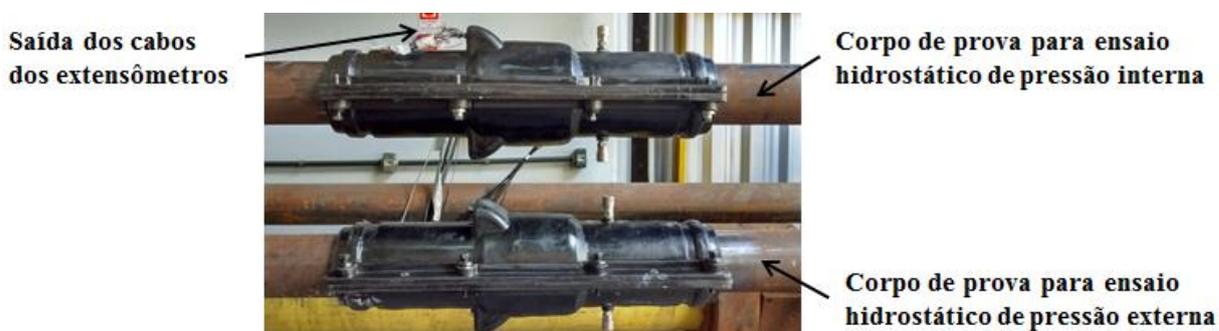
Na Figura 59 é apresentado detalhes dos corpos de prova após a conclusão do processo de injeção de resina. Após a mistura da resina, levou-se aproximadamente 10 min para concluir o processo de injeção de resina descrito anteriormente. De acordo com as propriedades da resina selecionada, apresentadas no Apêndice A, o tempo de manuseio após a mistura é de

116 min, assim, verifica-se que a partir da resina selecionada, o tempo para a realização do processo de injeção se mostra adequado. Ainda conforme as propriedades da resina selecionada, apresentadas no Apêndice A, o tempo necessário para a cura da resina é de 2 h.

Figura 59 – Corpos de prova após o processo de injeção de resina

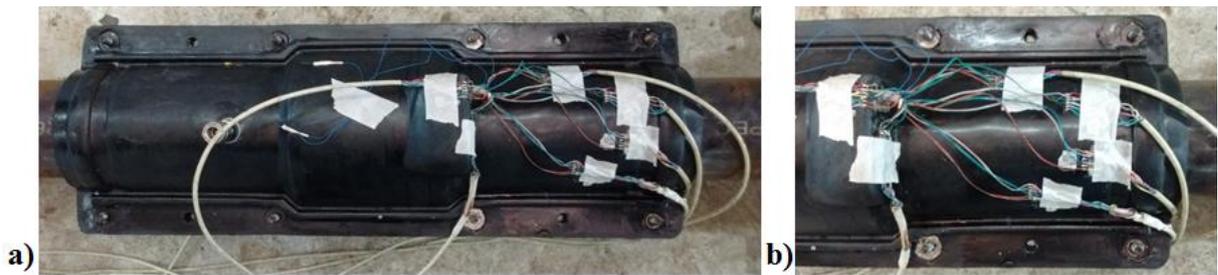
Figura 61 – a) *Clamp* com os cabos dos extensômetros; b) Detalhe dos cabos dos extensômetros que serão conectados ao sistema de aquisição dos dados experimentais

Para a realização do ensaio de pressão interna, inicialmente, movimentou-se o corpo de prova instrumentado para o interior do *bunker* conforme é mostrado na Figura 60. Em seguida, conforme mostrado na Figura 61, realizou-se a colagem na superfície do *clamp* dos terminais da marca Vishay modelo CPF-50C e posterior soldagem dos cabos que serão conectados ao sistema de aquisição dos dados experimentais. Conforme mostrado na Figura 62 (c), realizou-se a fixação dos cabos na superfície do duto, os quais serão conectados aos multímetros. Conforme mostrado na Figura 62 (b), também realizou-se a fixação do *dummy* na superfície do *clamp*, no qual será conectado ao sistema de aquisição dos dados com a finalidade de compensar qualquer variação de deformação devido a temperatura. Confeccionou-se o *dummy* a partir de uma amostra do mesmo material polimérico do *clamp*, o qual foi instrumentado com um *strain gage* da marca Kyowa modelo KFG-1-120-C1-11 e um terminal da marca Vishay modelo CPF-50C através do mesmo procedimento realizado na instrumentação do *clamp*.

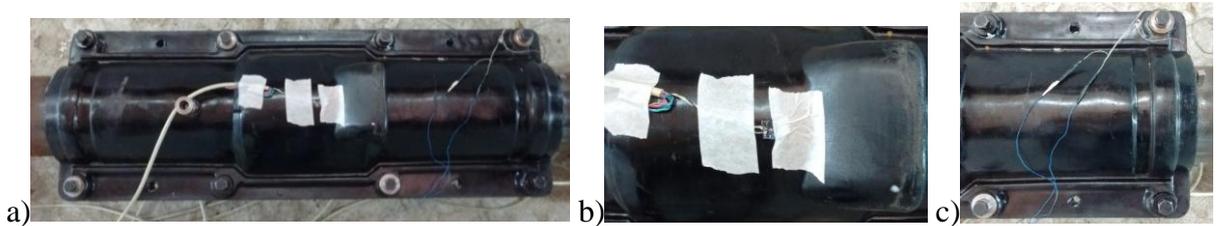
Figura 62 – a) *Clamp* com os cabos dos colares e o *dummy*; b) Detalhe dos cabos do *dummy* que serão conectados ao sistema de aquisição dos dados experimentais; c) Detalhe dos cabos dos colares e do duto que serão conectados nos multímetros

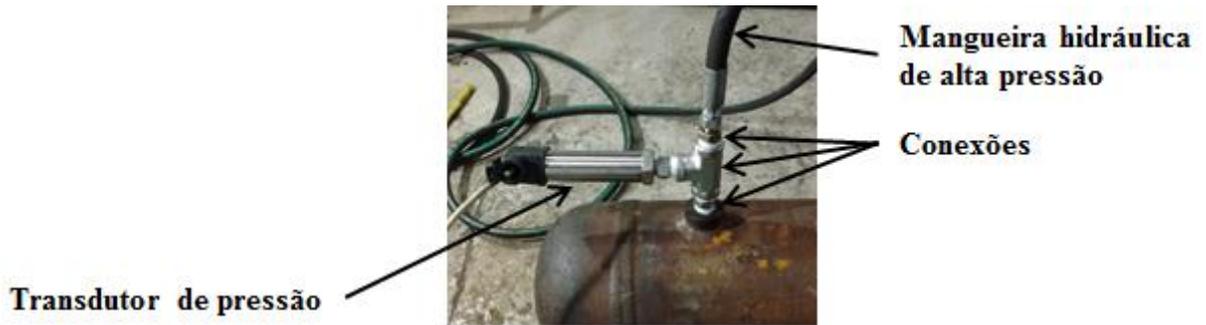
Figura 63 – Aparato para realização do ensaio hidrostático e aquisição dos dados de pressão

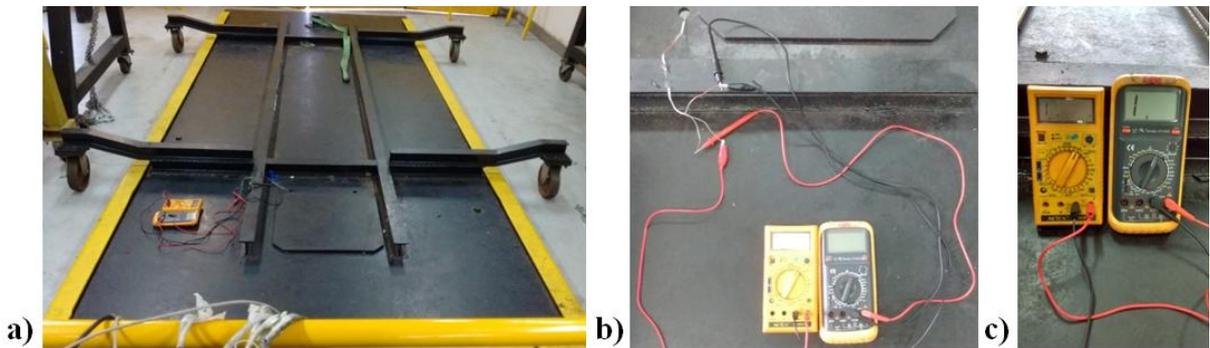
Figura 64 – a) Visão geral do *bunker*; b) Detalhe da conexão dos multímetros nos cabos do colar; c) Detalhe dos multímetros preparados para a realização do ensaio

Posteriormente, o interior do duto foi completamente preenchido de forma manual com água através de uma mangueira a partir da conexão de entrada de fluido, tomando-se o cuidado para que não ficasse ar no seu interior a partir de uma mangueira de ar comprimido encaixada em um furo feito na lateral da mangueira, e da inclinação do duto. Em seguida montou-se o transdutor de pressão, com faixa de operação entre 0 a 500 bar, para monitorar a pressão durante o ensaio, e a mangueira de alta pressão, com capacidade de pressão de 400 bar, na conexão de entrada de fluido do duto conforme mostrado na Figura 63. A mangueira de alta pressão é conectada ao equipamento de teste hidrostático, com capacidade de operação de 350 bar, e o transdutor de pressão ao sistema de aquisição dos dados experimentais. Antes da realização do ensaio, realizou-se uma breve pressurização para verificar possíveis vazamentos nas conexões, e fixou-se a frequência de aquisição dos dados em 2 Hz para cada sinal adquirido. Uma vez que o corpo de prova está preparado para iniciar o ensaio, realizou-se o fechamento da tampa do *bunker* e conectaram-se os cabos do duto e dos colares aos multímetros, conforme mostrado na Figura 64, com o intuito de detectar a ocorrência de vazamento durante a realização do ensaio.

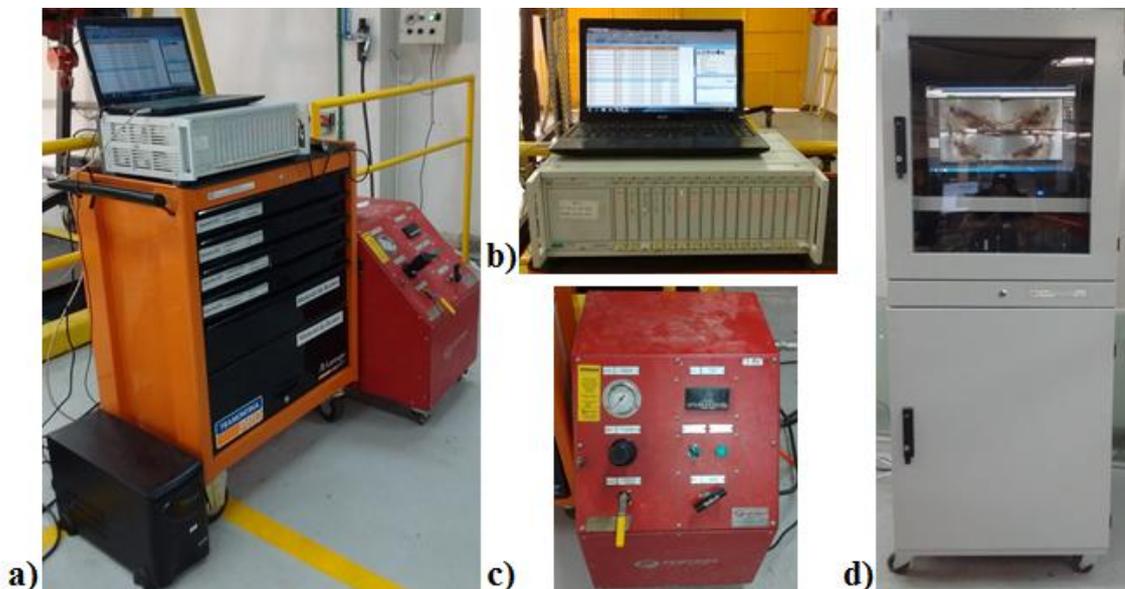
Figura 65 – a) Sistema de pressurização e controle utilizado no ensaio hidrostático de pressão interna; b) *Notebook* conectado ao sistema de aquisição dos dados experimentais; c) Equipamento para teste hidrostático da marca Flutrol; d) Monitor conectado as câmeras de vídeo instaladas no interior do *bunker*

Na Figura 65 são apresentados os equipamentos e instalações utilizados no ensaio hidrostático de pressão interna, constituído por: *notebook*; sistema de aquisição dos dados experimentais marca HBM modelo MGC Plus para aquisição, condicionamento, e armazenamento dos dados dos extensômetros e do transdutor de pressão; equipamento para teste hidrostático da marca Flutrol, com capacidade de 350 bar; monitor conectado as câmeras de vídeo instaladas no interior do *bunker*; *nobreak*; além de um compressor de ar. Para a aquisição dos dados, utilizou-se o programa computacional Catman 4.0 da HBM. Desta forma, os sinais dos extensômetros e do transdutor de pressão são plotados no monitor do *notebook* e gravados, assim como os registros das câmeras de vídeo são mostrados e gravados em um computador.

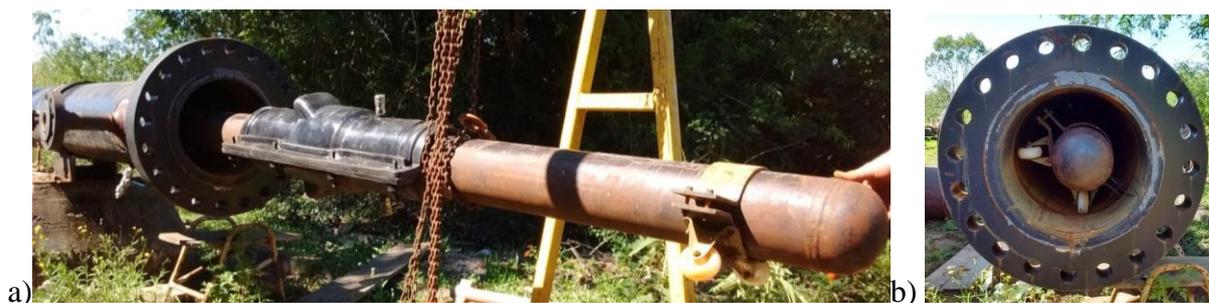
Figura 66 – a) Movimentação do corpo de prova para o interior da câmara hiperbárica; b) Corpo de prova posicionado no interior da câmara hiperbárica

Para a realização do ensaio de pressão externa, primeiramente, posicionou-se o corpo de prova no interior da câmara hiperbárica conforme mostrado na Figura 66. Em seguida, conforme mostrado na Figura 67, montou-se a vedação entre as faces dos flanges, e realizou-se o fechamento da câmara hiperbárica através do aperto do flange de acordo com o procedimento de aperto e torque recomendado. Posteriormente, o interior da câmara hiperbárica foi completamente preenchido com água através de uma mangueira a partir da conexão de entrada de fluido. Devido à câmara hiperbárica ter uma leve inclinação de forma que a conexão do transdutor de pressão fique na extremidade mais alta, foi possível garantir que não ficasse ar no seu interior durante o preenchimento com água.
