**DESENVOLVIMENTO DE MÉTODO E FERRAMENTA PARA APLICAÇÃO  
SUBMARINA DE *CLAMPS* DE REPARO DE DUTOS OU PROTEÇÃO DE  
SISTEMAS DE MONITORAMENTO**

Dissertação submetida ao Programa de Pós-Graduação em Engenharia de Minas, Metalúrgica e de Materiais da Universidade Federal do Rio Grande do Sul, como requisito parcial à obtenção do título de Mestre em Engenharia, modalidade Acadêmica.  
Área de concentração: Ciência e Tecnologia dos Materiais.

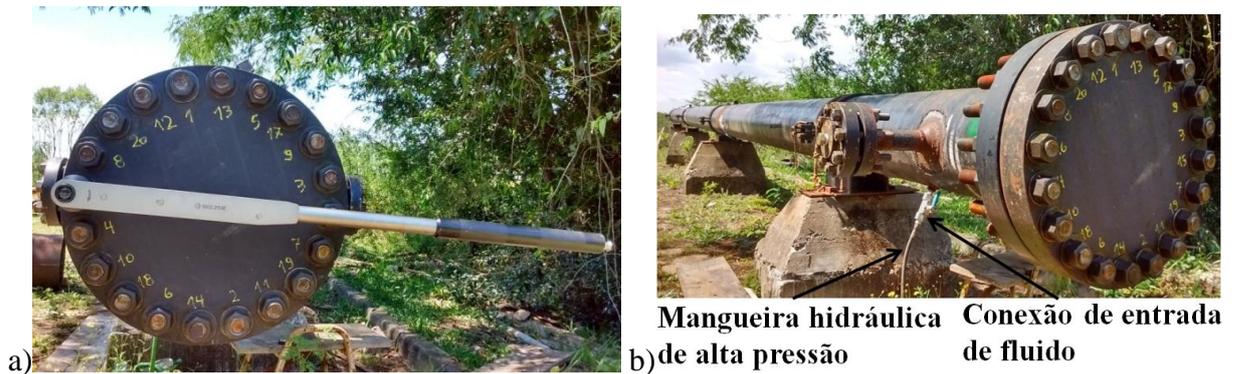
Figura 67 – a) Realização do aperto do flange conforme procedimento e torque recomendado; b) Câmara hiperbárica preparada para a realização do ensaio

Para a realização do ensaio de pressão externa, primeiramente, posicionou-se o corpo de prova no interior da câmara hiperbárica conforme mostrado na Figura 66. Em seguida, conforme mostrado na Figura 67, montou-se a vedação entre as faces dos flanges, e realizou-se o fechamento da câmara hiperbárica através do aperto do flange de acordo com o procedimento de aperto e torque recomendado. Posteriormente, o interior da câmara hiperbárica foi completamente preenchido com água através de uma mangueira a partir da conexão de entrada de fluido. Devido à câmara hiperbárica ter uma leve inclinação de forma que a conexão do transdutor de pressão fique na extremidade mais alta, foi possível garantir que não ficasse ar no seu interior durante o preenchimento com água.

Em seguida montou-se o transdutor de pressão, mostrado na Figura 68, com faixa de operação entre 0 a 500 bar, para monitorar a pressão durante o ensaio. Conforme mostrado Figura 67 (b), também montou-se a mangueira de alta pressão, com capacidade de pressão de 400 bar, na conexão de entrada de fluido da câmara hiperbárica. A mangueira de alta pressão é conectada ao equipamento de teste hidrostático, com capacidade de operação de 350 bar, e o transdutor de pressão ao sistema de aquisição dos dados experimentais. Antes da realização do ensaio, realizou-se uma breve pressurização para verificar possíveis vazamentos nas conexões, e, fixou-se a frequência de aquisição dos dados em 2 Hz para cada sinal aquisitado.

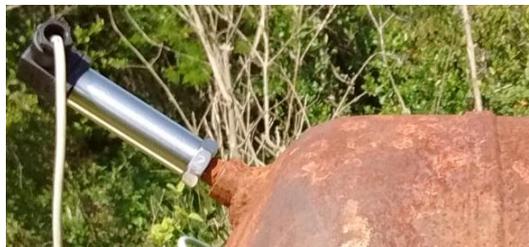
Figura 68 – Transdutor de pressão montado na conexão da câmara hiperbárica

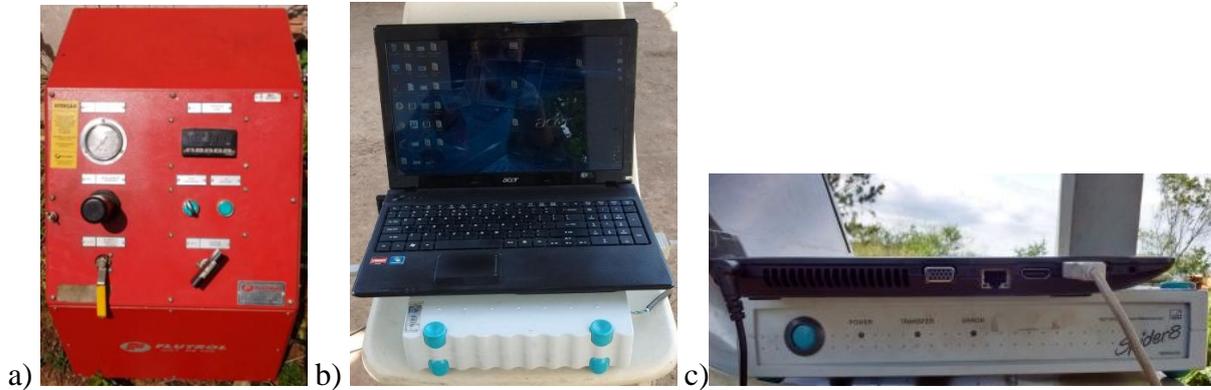
Na Figura 69 são apresentados os equipamentos e instalações utilizados no ensaio hidrostático de pressão externa, constituído por: *notebook*; sistema de aquisição dos dados experimentais marca HBM modelo Spider8 para aquisição, condicionamento, e armazenamento dos dados do transdutor de pressão; equipamento para teste hidrostático da marca Flutrol, com capacidade de 350 bar; além de um compressor de ar. Para a aquisição dos

dados, utilizou-se o programa computacional Catman 4.0 da HBM. Desta forma, os sinais do transdutor de pressão são plotados no monitor do *notebook* e gravados.

Figura 69 – a) Equipamento para teste hidrostático da marca Flutrol; b) *Notebook* conectado ao sistema de aquisição dos dados experimentais; c) Sistema de aquisição dos dados experimentais

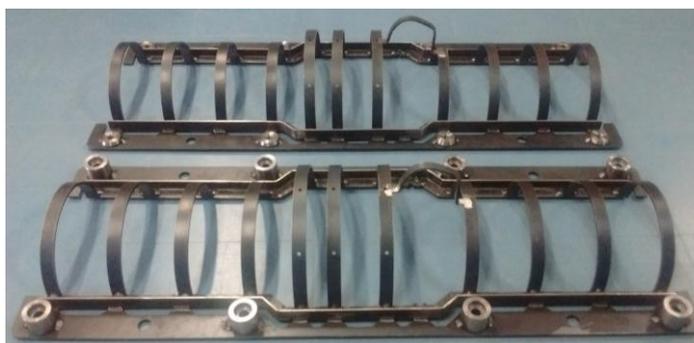
Durante a fabricação das primeiras amostras do *clamp*, observaram-se problemas referentes à geometria das duas meias calha e dificuldades em garantir as dimensões especificadas no projeto. As principais dimensões definidas no projeto do *clamp* são apresentadas na Figura 39. Nas primeiras amostras do *clamp* utilizando polietileno de alta densidade e estrutura metálica, foram verificados problemas dimensionais ocasionados pela contração do polímero após o resfriamento da peça. Na Figura 70 é apresentada a estrutura metálica após a sua construção.

Figura 70 – Amostra inicial da estrutura metálica

Na Figura 73 é apresentada a nova estrutura, que pode ser comparada com o projeto original mostrada na Figura 40 (b) e Figura 70. Nota-se que as alterações basearam-se na configuração da estrutura e processos de fabricação, não impactando na mudança de geometria e dimensões do produto final após o processo de rotomoldagem. Em comparação com a estrutura metálica original, observa-se que foi diminuída a quantidade de solda através da obtenção de uma chapa cortada a *laser* e calandrada. A partir desta chapa incluíram-se reforços longitudinais com o objetivo de estruturar e evitar deformação devido à contração.

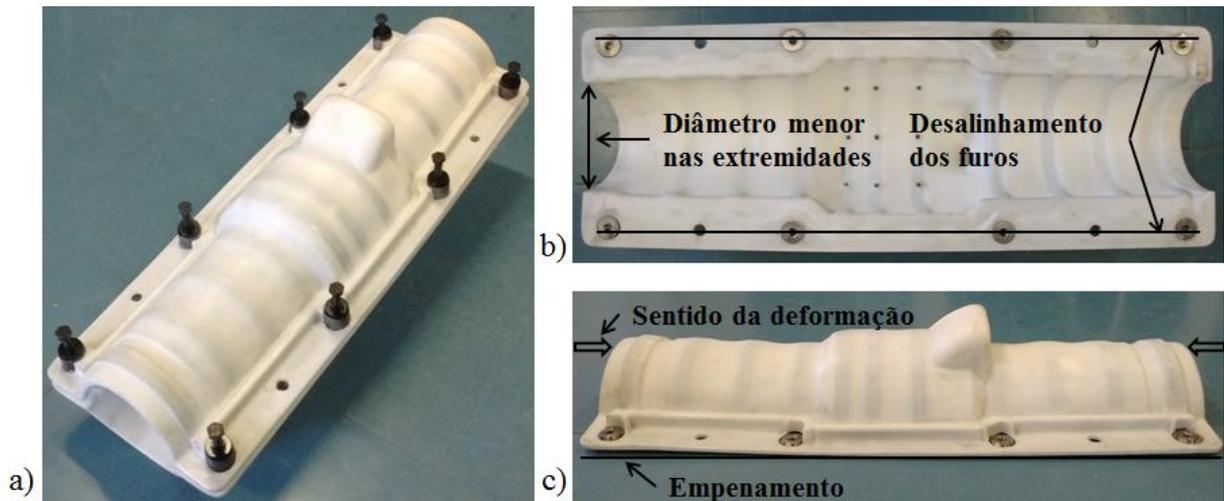
Já a partir da Figura 71 observa-se que a contração do polímero ocasionou deformação da estrutura metálica, e por consequência, empenamento das peças, diminuição do diâmetro nas extremidades, e desalinhamento dos furos. Estas deformações impossibilitaram a utilização do *clamp*, pois não foi possível acoplar as meias calha no duto devido à diminuição do seu diâmetro, e fixá-las entre si devido ao desalinhamento dos furos e empenamento. A partir da Figura 72, observa-se que foi possível a montagem do colar de sensores por ondas guiadas na região central do *clamp*. Desta forma, verifica-se que os problemas a serem solucionados encontram-se principalmente nas suas extremidades.

Figura 71 – Amostra inicial do *clamp*: a) *Clamp* com as duas meias calha não parafusadas; b) Imagem superior da meia calha; c) Imagem lateral da meia calha

Já na Figura 74, é mostrado o *clamp* com as alterações descritas anteriormente implementadas. Estas alterações permitiram a obtenção do *clamp* de acordo com as especificações de projeto. Em comparação com a amostra inicial apresentada na Figura 71, observa-se que foi minimizado os problemas de deformação, empenamento, desalinhamento dos furos, e diminuição do diâmetro nas extremidades da peça, no qual permitiu o perfeito

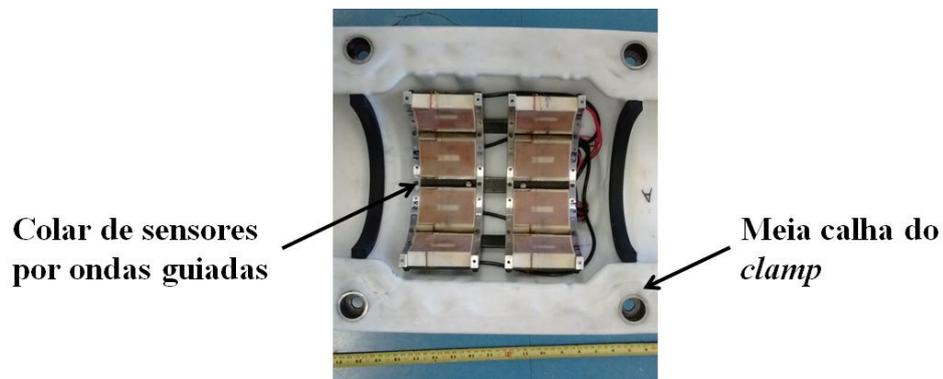
Figura 72 – Detalhe da montagem do colar de sensores por ondas guiadas na região central da parte interna do *clamp*

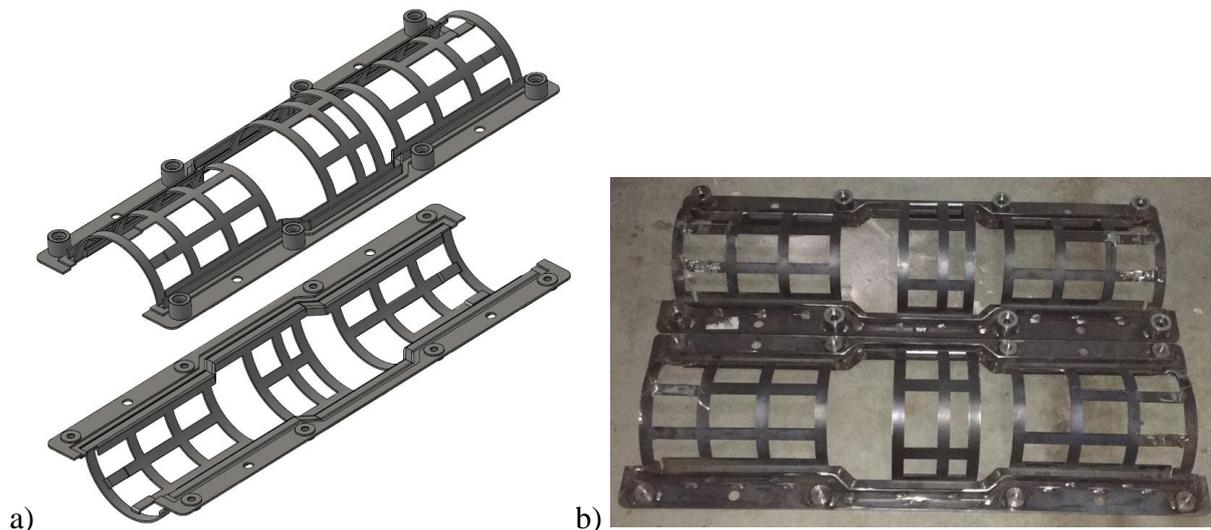
Figura 73 – a) Estrutura metálica reprojeta; b) Estrutura metálica reprojeta após a construção

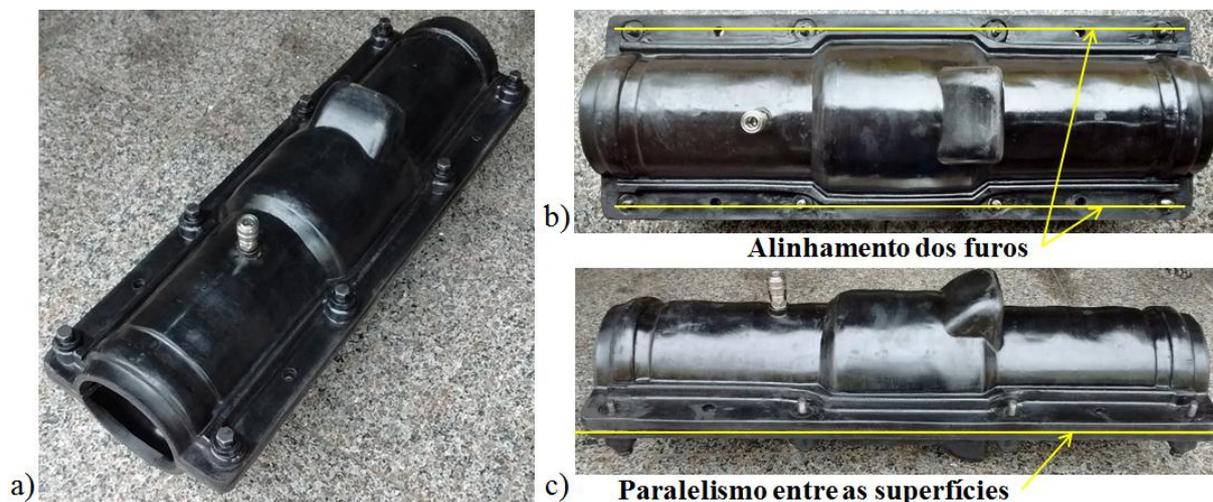
acoplamento e fixação em torno do duto. Porém, nas extremidades do *clamp*, na região de assentamento das borrachas de vedação, observou-se uma pequena ovalização no seu diâmetro, o qual espera-se ser compensado através da deformação das borrachas de vedação.

Figura 74 – *Clamp* com a estrutura metálica reprojeta: a) *Clamp* com as duas meias calha parafusadas; b) Imagem superior do *clamp*; c) Imagem lateral do *clamp*

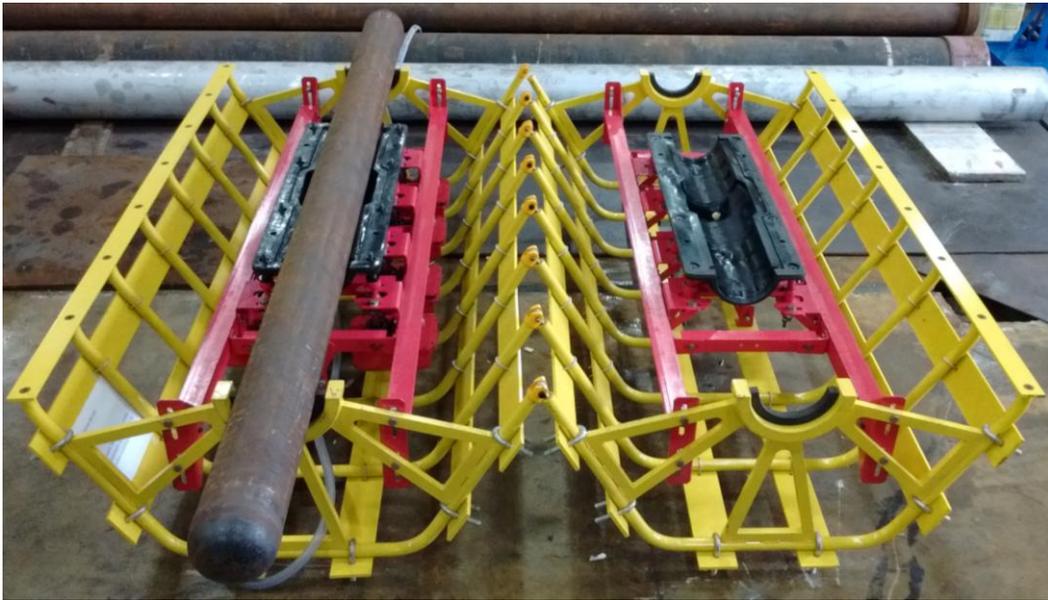
Realizou-se a montagem a partir dos menores conjuntos até a obtenção da montagem final da ferramenta conforme mostrado na Figura 75. Após a montagem da ferramenta, montou-se as duas meias calha que constituem o *clamp* na estrutura interna através dos fixadores

Figura 75 – Ferramenta após a montagem com o *clamp* e o duto

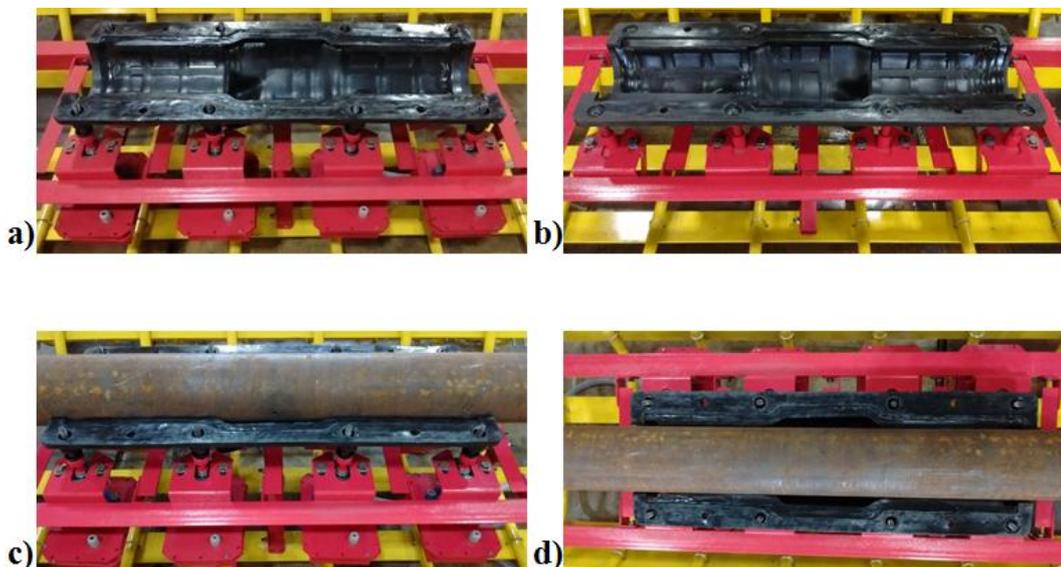
magnéticos do suporte de aperto e do suporte posicionador. Na sequencia, acoplou-se o duto a partir dos flanges laterais da estrutura externa. Através da Figura 76 é possível visualizar a interface das meias calha em relação à estrutura interna e a interface da meia calha acoplada no duto.

Figura 76 – a) Interface da meia calha do *clamp* em relação ao suporte de aperto; b) Interface da meia calha do *clamp* em relação ao suporte posicionador; c) Interface da meia calha do *clamp* acoplada no duto a partir da lateral; d) Interface da meia calha do *clamp* acoplada no duto a partir da parte superior

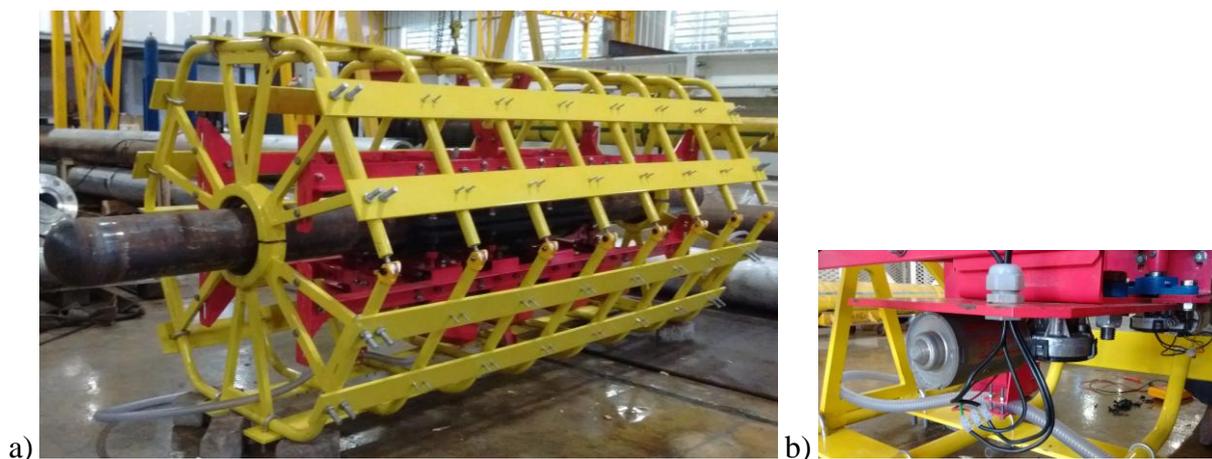
Em seguida, acoplou-se o *clamp* no duto através do fechamento da ferramenta conforme mostrado na Figura 77 (a) e realizou-se o ajuste de posição dos suportes de aperto e posicionador. Finalmente, realizou-se a ligação em série dos motores elétricos, mostrado na Figura 77 (b), para posteriormente iniciar os testes de funcionamento. Após concluída a montagem da ferramenta e os ajustes necessários, realizou-se os testes de funcionamento.

Figura 77 – a) Ferramenta acoplada no duto; b) Detalhe do motor elétrico

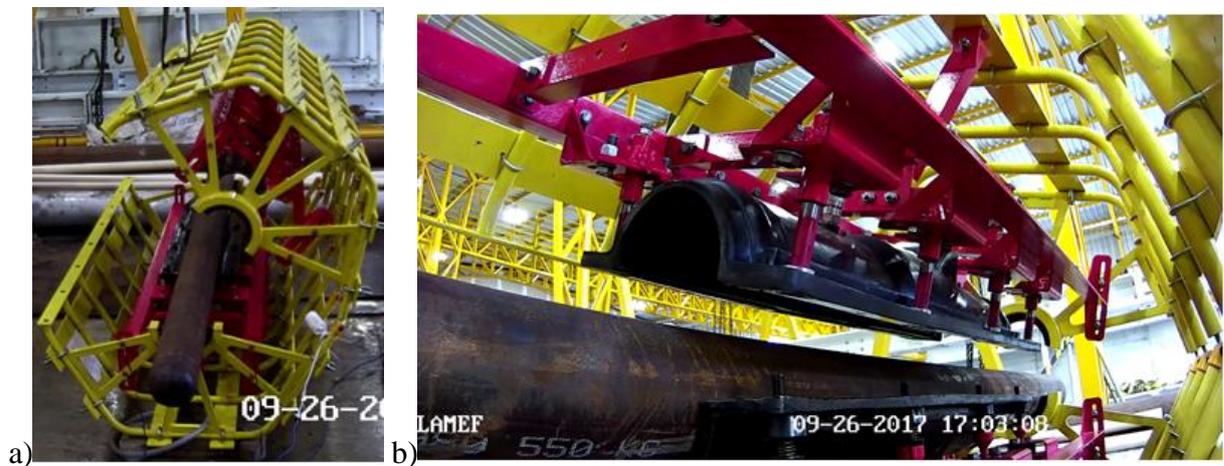
O teste iniciou-se a partir do acoplamento do *clamp* no duto conforme mostrado na Figura 78. Nesta etapa do teste, observou-se que a realização dos ajustes de posição dos suportes de aperto e posicionador permitiram obter um satisfatório acoplamento do *clamp* no duto, conforme mostrado na Figura 79. Antes da realização do acoplamento, observou-se que as molas de compressão suportaram meia calha do *clamp* sem se comprimir. Observou-se que os fixadores magnéticos foram capazes de suportar a meia calha do *clamp* durante o movimento de acoplamento. Também observou-se que, após o acoplamento, os sistemas de mola dos suportes de aperto e posicionador permitiram o deslocamento axial dos eixos no momento que o parafuso prisioneiro, montado em uma meia calha, teve contato com o inserto roscado da outra meia calha.

Figura 78 – Imagem da câmera de vídeo durante o acoplamento da ferramenta no duto: a) Câmera de vídeo instalada no lado externo da ferramenta; b) Câmera de vídeo instalada na parte interna da ferramenta

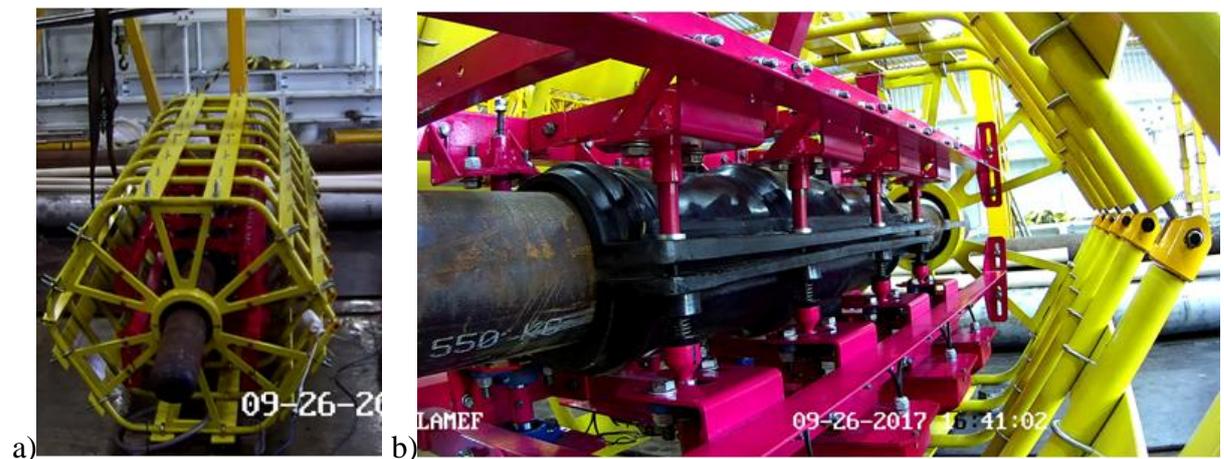
Figura 79 – Imagem da câmera de vídeo após o acoplamento da ferramenta no duto: a) Câmera de vídeo instalada no lado externo da ferramenta; b) Câmera de vídeo instalada na parte interna da ferramenta

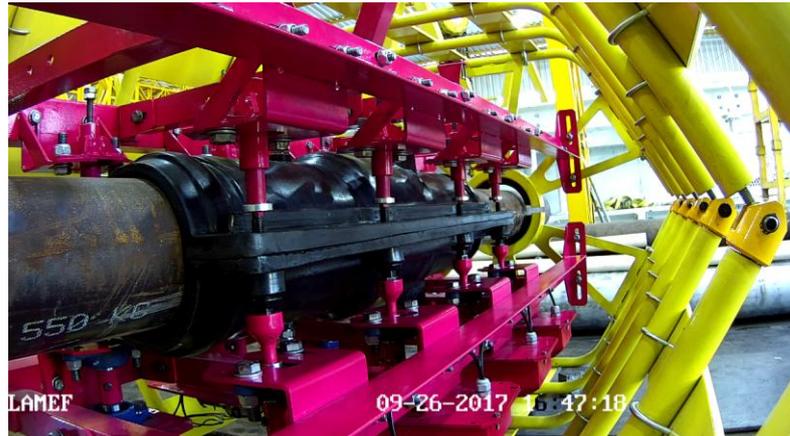
Após o acoplamento, os parafusos prisioneiros ficaram alinhados e pressionados através das molas de compressão contra o inserto roscado, permitindo, desta forma, o aperto dos parafusos a partir do acionamento dos motores elétricos. Na Figura 80 é apresentado o *clamp* já fixado em torno do duto após a realização do aperto dos parafusos. É possível verificar que

com o avanço dos parafusos prisioneiros, simultaneamente, os parafusos afastaram-se dos fixadores magnéticos do suporte de aperto e afastaram os fixadores magnéticos do suporte posicionador do inserto roscado, permitindo, desta forma, o desacoplamento da ferramenta. Durante a realização do aperto, verificou-se que os parafusos prisioneiros foram fixados de forma intercalada até cada parafuso atingir a corrente máxima ajustada na fonte de alimentação de acordo o torque de aperto desejado. De acordo com a ligação em série dos motores elétricos, a sequencia de aperto dos parafusos aconteceu sempre a partir do parafuso que avançou mais livremente, ou seja, com menor corrente necessária para girar o parafuso.

Figura 80 – Imagem da câmera de vídeo após o aperto dos parafusos do *clamp*

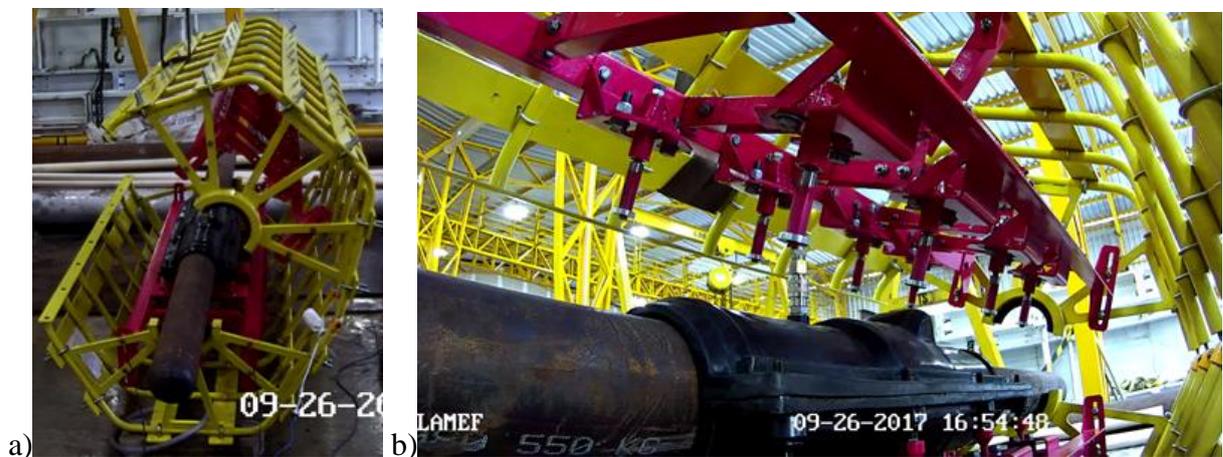
Por último, após a realização do aperto dos parafusos, realizou-se o desacoplamento da ferramenta, conforme mostrado na Figura 81. Nesta etapa, observou-se que todos os mecanismos desenvolvidos funcionaram de forma satisfatória conforme previsto na fase de projetos. A maior dificuldade encontrada durante a realização dos testes foi o alinhamento dos parafusos em relação aos insertos roscados, pois, os mesmos devem estar perfeitamente alinhados para que seja possível a realização do aperto do *clamp* em torno do duto.

Figura 81 – Imagem da câmera de vídeo durante o desacoplamento da ferramenta do duto: a) Câmera de vídeo instalada no lado externo da ferramenta; b) Câmera de vídeo instalada na parte interna da ferramenta

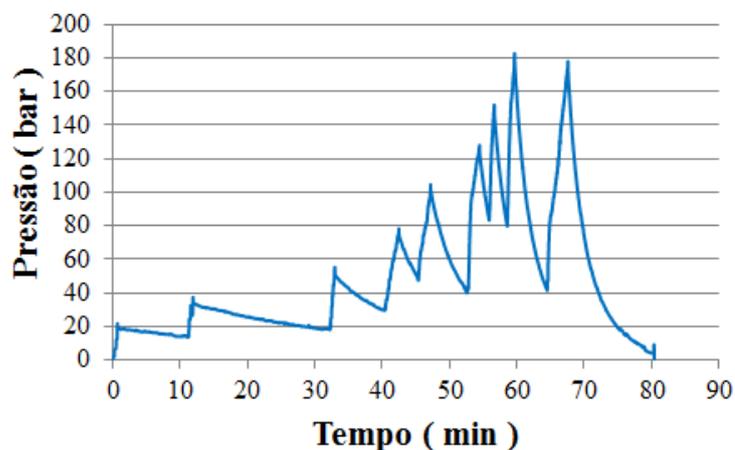
São apresentados a seguir os resultados obtidos no ensaio de pressão interna para os diferentes patamares de pressão conforme procedimento descrito no item 5.2.3. Os sinais adquiridos no transdutor de pressão são mostrados na Figura 82, onde podem ser vistas as taxas de aumento de pressão. Devido o aumento de pressão ter sido realizado manualmente, ocorreram algumas variações nos valores dos patamares de pressão em relação aos estabelecidos no procedimento.

Figura 82 – Gráfico pressão interna (bar) x tempo (min)

Na Figura 83 são apresentados os resultados de deformação em relação ao patamar de estabilização do sistema. Este patamar corresponde à pressão de aproximadamente 21 bar mostrado na Figura 82, no qual verifica-se que após o tempo estabelecido para a estabilização e acomodação do sistema, a pressão baixou gradativamente até aproximadamente 14 bar. Mesmo apresentando uma queda de pressão, não verificou-se vazamento neste patamar.

Na Figura 84 são apresentados os resultados de deformação em relação ao 1º patamar do ensaio, correspondente a pressão de aproximadamente 32 bar. Conforme mostrado na Figura 82, verifica-se que após 20 min, a pressão baixou gradativamente até aproximadamente 18 bar. Neste momento, conforme mostrado na Figura 85, verificou-se o início de um vazamento na forma de gotas de água, o qual é muito pequeno, dificultando a sua visualização. Após verificado o vazamento, continuou-se o ensaio para os demais patamares de pressão com o intuito de verificar o comportamento do método desenvolvido. Conforme pode ser visualizado no gráfico da Figura 82, nos demais patamares, à medida que se aumentava a pressão, aumentava a velocidade de depressurização devido ao vazamento. Para os demais patamares, devido ao vazamento, não foi possível controlar o tempo descrito no procedimento do item 5.2.3.

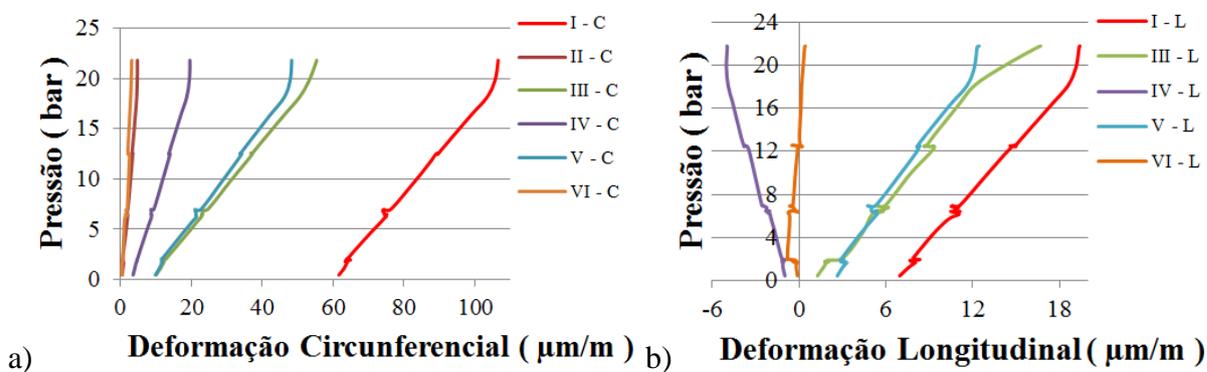
Observa-se também, que as deformações do extensômetro (iv) no sentido circunferencial do *clamp* foram maiores em relação aos extensômetros (ii) e (vi) no sentido circunferencial. Um fato que pode ser relacionado a este comportamento, é que a região onde está localizado o extensômetro (iv) possui espessura de resina menor que na região central, onde estão localizados os extensômetros (ii) e (vi), desta forma, a resina estaria absorvendo menos deformação naquela região. Já no duto, como era esperado, o extensômetro (i) no sentido circunferencial localizado na região central, próximo do defeito, indicou as maiores deformações em relação aos extensômetros (iii) e (v). É na direção circunferencial que ocorre o maior esforço durante a pressurização, e é nesta direção que ocorrem as maiores deformações, o que inibe o crescimento da deformação axial. De acordo com Silva (2015), em dutos de grandes comprimentos, as deformações longitudinais normalmente são desprezíveis em comparação com as deformações circunferenciais. Em função do fechamento das extremidades do corpo de prova, foi possível determinar as deformações longitudinais.

Figura 83 – Resultados do patamar de estabilização do sistema: a) Gráfico pressão interna (bar) x deformação circunferencial ( $\mu\text{m}/\text{m}$ ); b) Gráfico pressão interna (bar) x deformação longitudinal ( $\mu\text{m}/\text{m}$ )

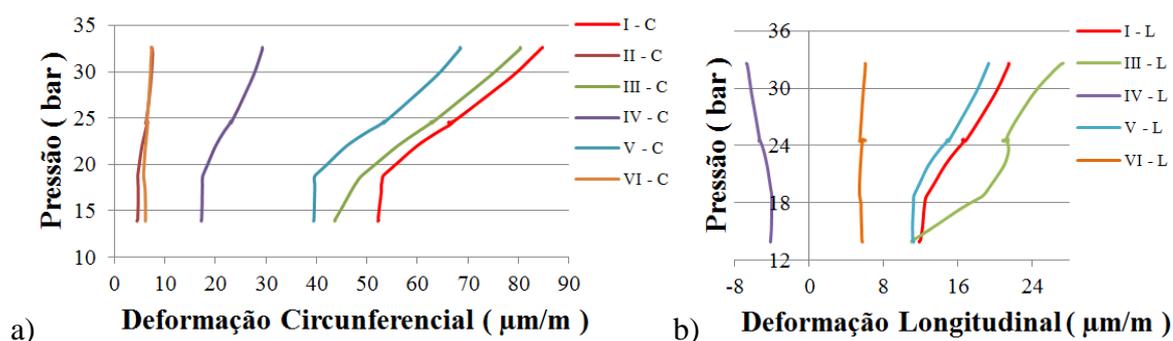
Figura 84 – Resultados do 1º patamar do ensaio: a) Gráfico pressão interna (bar) x deformação circunferencial ( $\mu\text{m}/\text{m}$ ); b) Gráfico pressão interna (bar) x deformação longitudinal ( $\mu\text{m}/\text{m}$ )

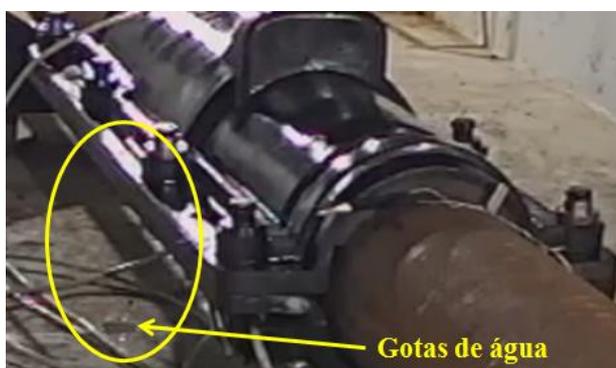
Figura 85 – Imagem da câmera de vídeo no momento que inicia um vazamento na forma de gotas de água

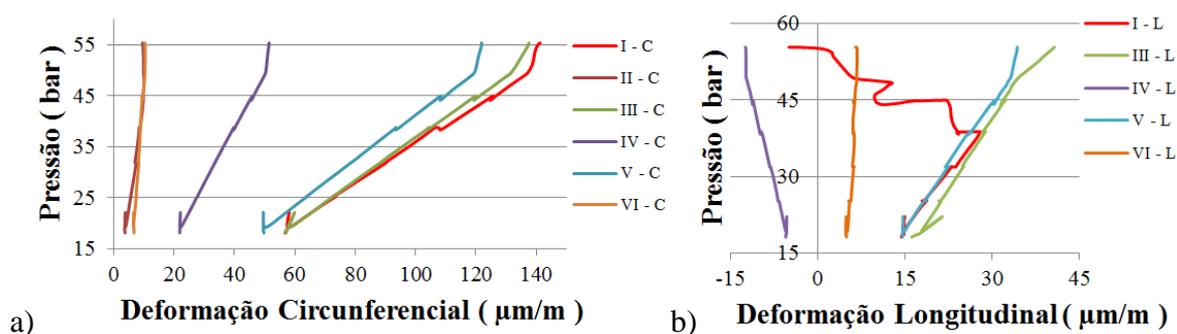
Na Figura 86 são apresentados os resultados de deformação em relação ao 2º patamar do ensaio, correspondente a pressão de aproximadamente 55 bar. Foi possível medir a deformação do extensômetro (ii) no sentido circunferencial, mostrado na Figura 86 (a), até aproximadamente 55 bar, momento em que verificou-se problemas com o extensômetro durante a despressurização resultante do vazamento, indicando uma brusca inflexão a partir de altos valores negativos, o qual, nos próximos patamares, observou-se que as deformações continuaram com altos valores negativos através de curvas aleatórias durante a pressurização e despressurização. Conforme mostrado na Figura 86 (b), verifica-se que foi possível medir as deformações do extensômetro (i) no sentido longitudinal até aproximadamente 38,8 bar durante a pressurização. A partir desta pressão o extensômetro indicou uma inflexão a partir de valores negativos, e durante a despressurização resultante do vazamento, indicou elevados valores negativos de deformação. E nos próximos patamares, observou-se que o extensômetro indicou valores negativos de deformação cada vez maiores através curvas aleatórias durante a

pressurização e despressurização. Além disso, a indicação de deformação linear do extensômetro (i) no sentido circunferencial, mostra que a inflexão da indicação de deformação longitudinal do extensômetro (i) não resulta de um fenômeno físico, mas de um problema de medição do extensômetro, já que a linearidade do sentido circunferencial mostra que a deformação não ultrapassou o regime elástico.

Figura 86 – Resultados do 2º patamar do ensaio: a) Gráfico pressão interna (bar) x deformação circunferencial ( $\mu\text{m}/\text{m}$ ); b) Gráfico pressão interna (bar) x deformação longitudinal ( $\mu\text{m}/\text{m}$ )

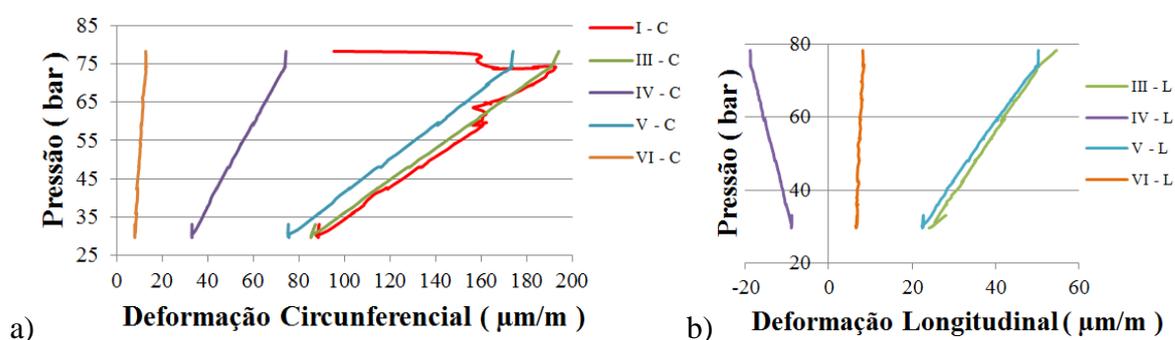
Na Figura 87 são apresentados os resultados de deformação em relação ao 3º patamar do ensaio, correspondente a pressão de aproximadamente 78 bar. A partir deste patamar, observa-se na Figura 87 (a), que foi possível medir a deformação do extensômetro (i) no sentido circunferencial até aproximadamente 74 bar durante a pressurização. A partir desta pressão o extensômetro indicou uma inflexão, e durante a despressurização resultante do vazamento, indicou elevados valores negativos de deformação. A inflexão da indicação de deformação não resulta de um fenômeno físico, mas de um problema de medição do extensômetro, já que a linearidade mostra que não houve deformação plástica. Para os próximos patamares, observou-se o mesmo problema descrito na perda do extensômetro (i) no sentido longitudinal.

Figura 87 – Resultados do 3º patamar do ensaio: a) Gráfico pressão interna (bar) x deformação circunferencial ( $\mu\text{m}/\text{m}$ ); b) Gráfico pressão interna (bar) x deformação longitudinal ( $\mu\text{m}/\text{m}$ )

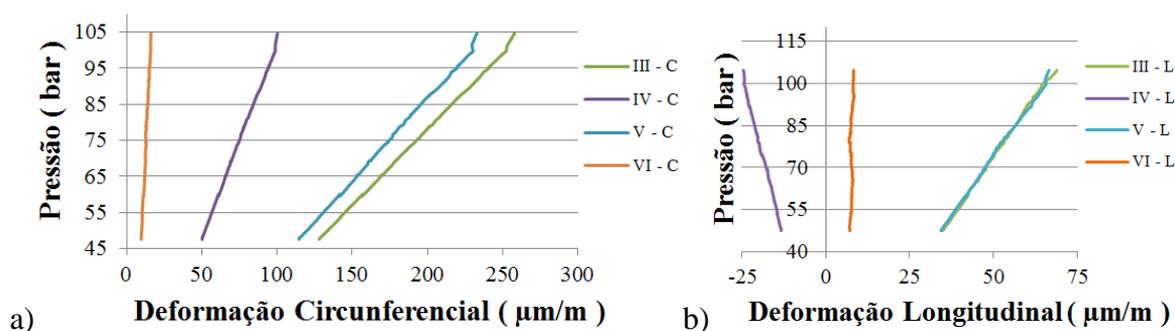
Na Figura 88 são apresentados os resultados de deformação em relação ao 4º patamar do ensaio, correspondente a pressão de aproximadamente 104 bar. Foi possível medir a deformação do extensômetro (vi) tanto no sentido circunferencial quanto longitudinal, até aproximadamente 104 bar, momento em que verificou-se problemas com o extensômetro durante a despressurização resultante do vazamento, indicando uma brusca inflexão a partir de

altos valores negativos. Para os próximos patamares, em ambos os sentidos, observou-se o mesmo problema descrito na perda do extensômetro (ii) no sentido circunferencial.

Figura 88 – Resultados do 4º patamar do ensaio: a) Gráfico pressão interna (bar) x deformação circunferencial ( $\mu\text{m}/\text{m}$ ); b) Gráfico pressão interna (bar) x deformação longitudinal ( $\mu\text{m}/\text{m}$ )

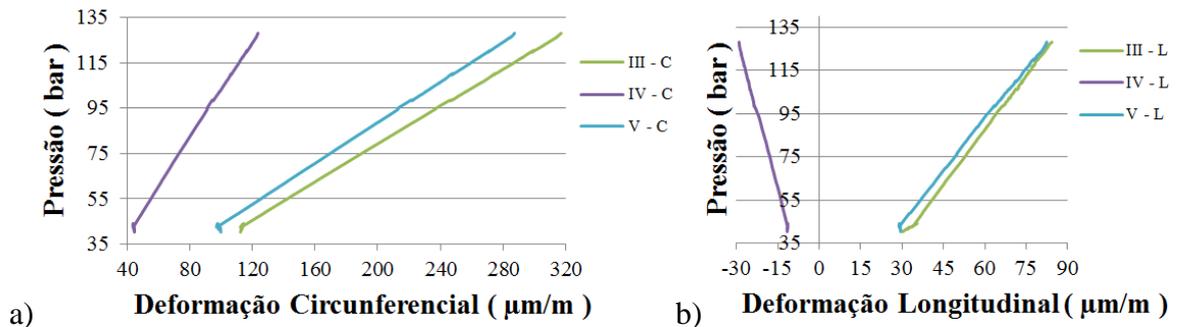
Na Figura 89 são apresentados os resultados de deformação em relação ao 5º patamar do ensaio, correspondente a pressão de aproximadamente 128 bar. Nesta pressão, conforme mostrado na Figura 90, observou-se o aumento do vazamento a partir de jatos de água, o qual é muito fino, dificultando a sua visualização.

Figura 89 – Resultados do 5º patamar do ensaio: a) Gráfico pressão interna (bar) x deformação circunferencial ( $\mu\text{m}/\text{m}$ ); b) Gráfico pressão interna (bar) x deformação longitudinal ( $\mu\text{m}/\text{m}$ )

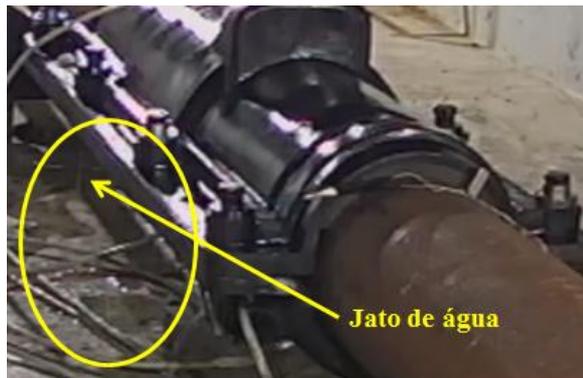
Figura 90 – Imagem da câmera de vídeo no momento que inicia um vazamento na forma de jato de água

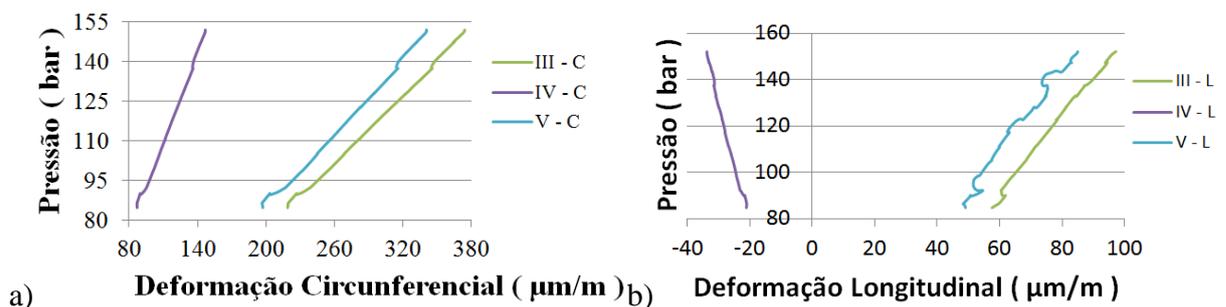
Na Figura 91 são apresentados os resultados de deformação em relação ao 6º patamar do ensaio, correspondente a pressão de aproximadamente 152 bar. Foi possível medir a deformação do extensômetro (v) no sentido longitudinal, mostrado na Figura 91 (b), até aproximadamente 152 bar. Durante a pressurização, o extensômetro indicou pequenas inflexões, e durante a despressurização, resultante do vazamento, o extensômetro indicou

deformações negativas. E a partir dos próximos patamares, o extensômetro indicou novamente deformações com valores positivos, porém com falta de linearidade e curvas aleatórias. A hipótese de haver problemas com o extensômetro neste sentido é mais provável, já que a indicação dos resultados se mostraram inconsistentes.

Figura 91 – Resultados do 6º patamar do ensaio: a) Gráfico pressão interna (bar) x deformação circunferencial ( $\mu\text{m}/\text{m}$ ); b) Gráfico pressão interna (bar) x deformação longitudinal ( $\mu\text{m}/\text{m}$ )

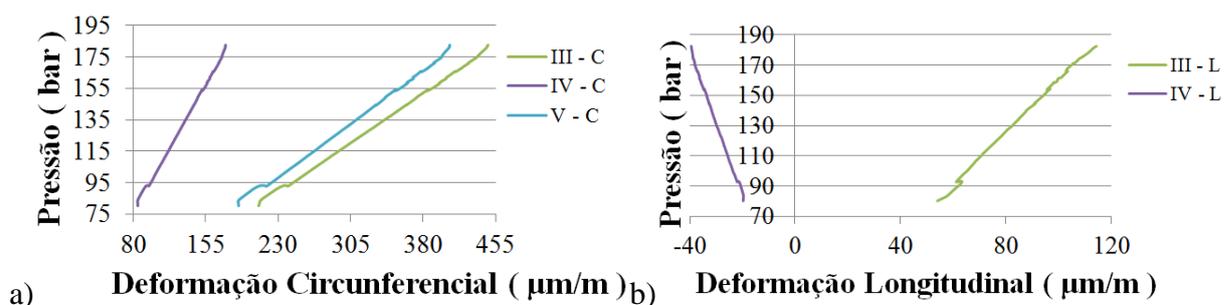
Apresenta-se na Figura 92 os resultados de deformação em relação ao 7º e último patamar do ensaio, correspondente a pressão de aproximadamente 182 bar. Nesta pressão, conforme mostrado na Figura 93, observou-se o aumento do número de jatos de água próximos à região de início do vazamento.

Figura 92 – Resultados do 7º patamar do ensaio: a) Gráfico pressão interna (bar) x deformação circunferencial ( $\mu\text{m/m}$ ); b) Gráfico pressão interna (bar) x deformação longitudinal ( $\mu\text{m/m}$ )

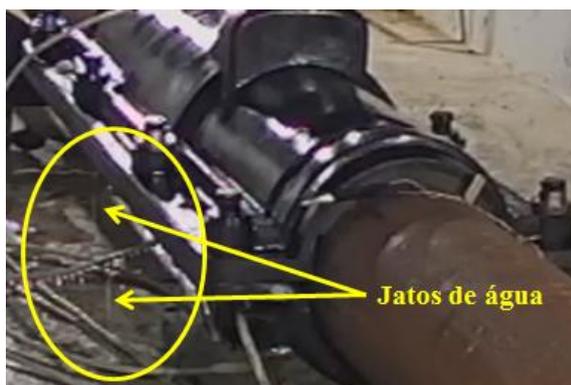
Figura 93 – Imagem da câmera de vídeo no momento que aumenta o vazamento na forma de jato de água

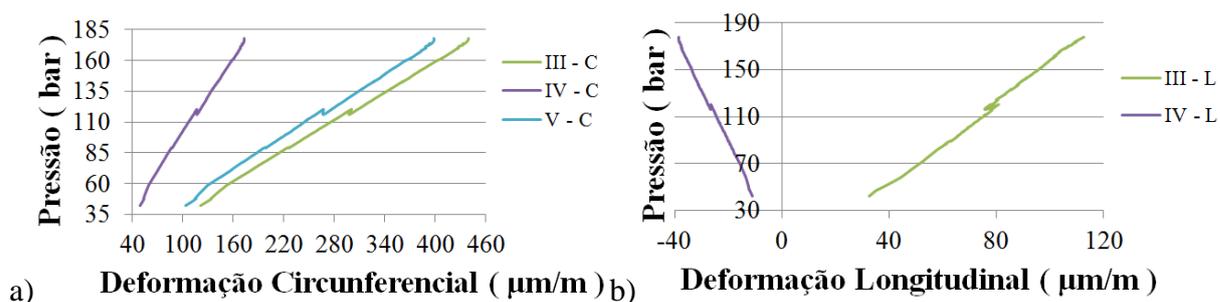
Após realizado o ensaio do último patamar e verificado que não houve falha total do método, decidiu-se repetir a pressão corresponde ao último patamar. Na Figura 94 são apresentados os resultados de deformação em relação ao 8º patamar do ensaio, correspondente a pressão de aproximadamente 178 bar, o qual observa-se que as deformações são praticamente as mesmas do patamar anterior. A partir da Figura 95 verifica-se que o método de reparo não apresentou falha total, mantendo-se íntegro após a execução do ensaio de pressão.

Figura 94 – Resultados do 8º patamar do ensaio: a) Gráfico pressão interna (bar) x deformação circunferencial ( $\mu\text{m/m}$ ); b) Gráfico pressão interna (bar) x deformação longitudinal ( $\mu\text{m/m}$ )

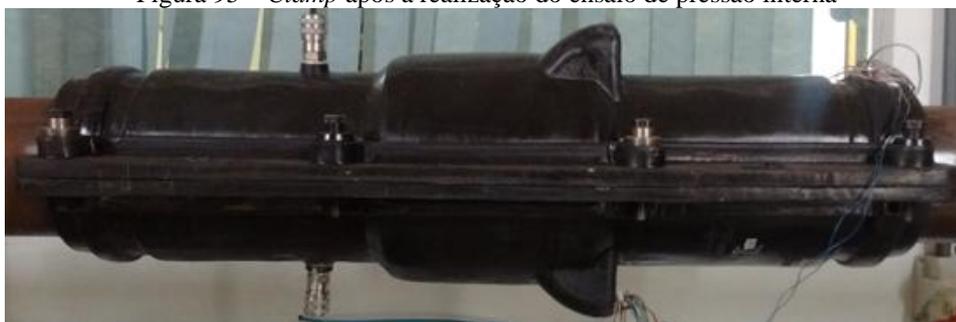
Figura 95 – *Clamp* após a realização do ensaio de pressão interna

Após realizado o ensaio, iniciou-se a tentativa de dissecação através da retirada do *clamp* com o intuito de analisar a causa do vazamento, porém não foi possível a sua retirada devido a resina ter ocupado os espaços das chapas de ancoragem e demais cavidades da parte interna do *clamp*, fazendo com que a meia calha ficasse fixa a partir da resina. Em caso de vazamento, esperava-se que a falha fosse provocada na interface da resina e a superfície do duto, através do líquido pressurizado que vazaria por uma fissura a partir do furo do duto até a extremidade do reparo, porém não observou-se vazamentos nas extremidades. Além disso, em caso de vazamento, os multímetros indicariam mudanças nos valores de resistência devido ao fechamento do circuito ocasionado pelo contato da água com as superfícies do duto e do colar, porém os multímetros não indicaram tais mudanças.

Observou-se que o vazamento aconteceu a partir da lateral do *clamp*. A deformação circunferencial no duto, na região do defeito, ocasionada pela pressurização, pode ter iniciado uma trinca na resina devido a sua rigidez, cujas propriedades são apresentadas no Apêndice A, o qual pode ter se propagado a partir do líquido pressurizado. A baixa pressão no momento da injeção da resina líquida pode ter permitido a presença de vazios ou porosidades, o qual

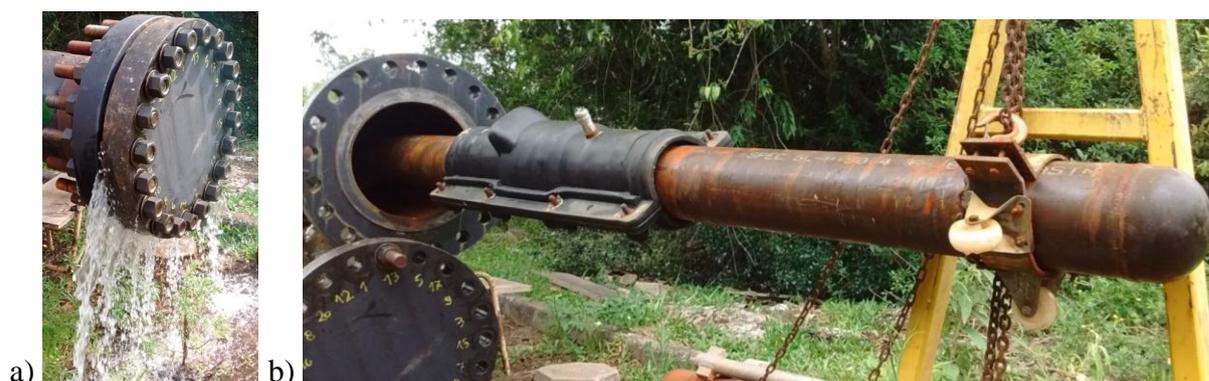
Conforme mostrado na Figura 96, após realizado o ensaio do último patamar, despressurizou-se o sistema, retirou-se a água do interior da câmara hiperbárica, e em seguida retirou-se o corpo de prova. Para a verificação de entrada de água no interior do duto, realizou-se um corte em uma das suas extremidades com o auxílio de uma esmirilhadeira. Conforme mostrado na Figura 97 (a), verificou-se que o duto estava com aproximadamente a metade do seu interior preenchido com água. Desta forma, comprova-se que a diminuição da pressão durante os patamares do ensaio foi resultado da entrada de água no interior do corpo de prova. Observa-se, a partir da diferença de pressão mostrada na Tabela 5, que conforme se aumentava a pressão, aumentava a velocidade de entrada de água no interior do duto. A entrada de água pode representar a falha na interface da resina com a superfície do duto até a região central do reparo onde estão localizados os furos. A falha na interface metal/resina pode ser devido à tensão que a água pressurizada provoca em todas as direções.

Figura 96 – a) Esvaziamento da câmara hiperbárica; b) Retirada do corpo de prova do interior da câmara hiperbárica

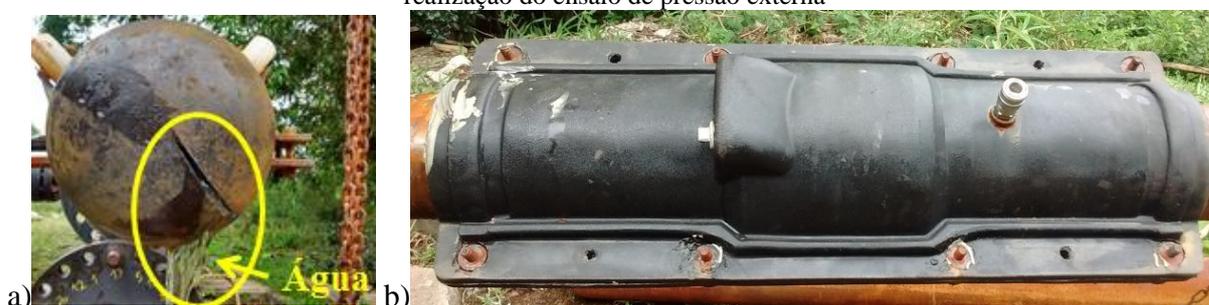
Figura 97 – a) Realização do corte da extremidade do duto para verificação de entrada de água; b) *Clamp* após a realização do ensaio de pressão externa

De acordo com a Figura 97 (b), verifica-se que o método de reparo não apresentou falha total, mantendo-se íntegro após a execução do ensaio de pressão. A baixa pressão no momento da injeção da resina líquida pode ter sido uma das causas da falha, pelos mesmos motivos descritos nos resultados do ensaio de pressão interna. Além disso, conforme já elucidado nos resultados do ensaio de pressão interna, espera-se que o *clamp* foi totalmente preenchido com resina devido ao controle do volume de resina que foi injetado no seu interior.

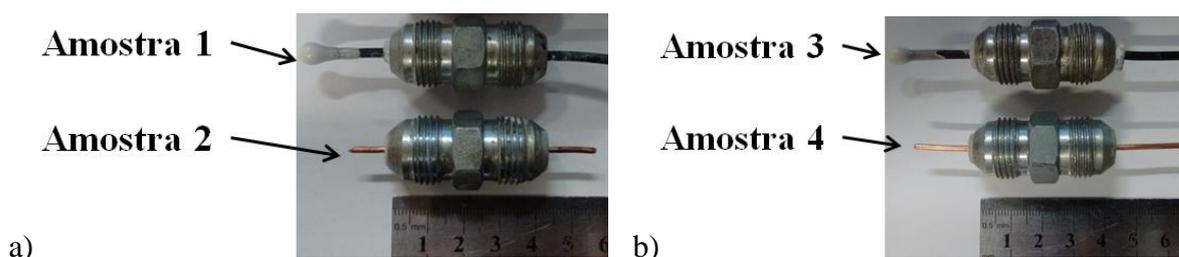
Figura 98 – Amostras após o processo de resinagem: a) Amostras 1 e 2; b) Amostras 3 e 4

Na Figura 98 são apresentados os conectores já resinados de acordo com a Tabela 6. Observa-se que nas amostras 1 e 3, no qual foi utilizado o cabo coaxial, a extremidade que estará sob alta pressão está vedada com resina para evitar que durante o ensaio ocorra vazamento pela parte interna da capa do cabo.

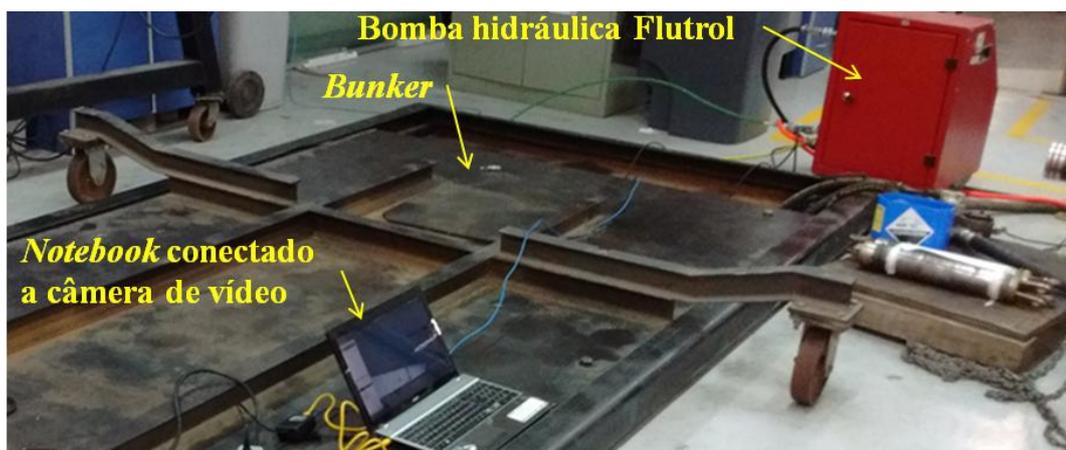
Figura 99 – Equipamentos e instalações utilizadas nos ensaios

ensaios, realizou-se o processo de remoção de ar do sistema. Para garantir a segurança, os ensaios foram realizados em um *bunker*, conforme mostrado na Figura 99, com o auxílio de um equipamento para teste hidrostático da marca Flutrol com capacidade de 350 bar, de uma câmera de vídeo instalada no interior do *bunker*, e de um *notebook* conectado a câmera permitindo a observação do ensaio.

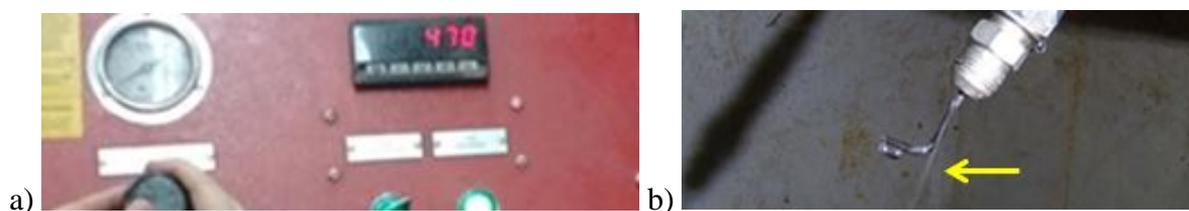
Os testes iniciaram-se a partir da Amostra 1, aumentando-se gradativamente a pressão no equipamento. Neste ensaio, observou-se através da câmera conectada ao *notebook*, que o vazamento iniciou-se a partir de 470 psi (32,40 bar) conforme mostrado na Figura 100. De acordo com as observações, a falha ocorreu a partir da permeação de água, indicado pela seta, entre a resina e a capa externa do cabo coaxial.

Figura 100 – Resultado do ensaio da Amostra 1: a) Imagem da pressão no equipamento para teste hidrostático no momento da falha; b) Imagem da câmera de vídeo no interior do *bunker* no momento da falha

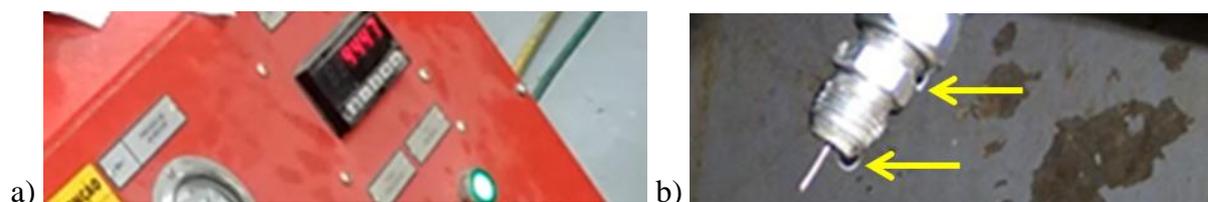
No ensaio realizado na Amostra 2, aplicou-se pressão até 4447 psi (306,61 bar), não ocorrendo falha. Então manteve-se a pressão constante por aproximadamente 15 min, quando constatou-se uma possível falha por vazamento. No entanto, ao analisar-se o vídeo pós-ensaio, verificou-se que não foi possível afirmar se realmente houve falha, ou se o gotejamento observado durante o ensaio, indicado pelas setas, foi proveniente de um vazamento em conexões adjacentes, conforme mostrado na Figura 101.

Figura 101 – Resultado do ensaio da Amostra 2: a) Imagem da pressão no equipamento para teste hidrostático no momento da falha; b) Imagem da câmera de vídeo no interior do *bunker* no momento da falha

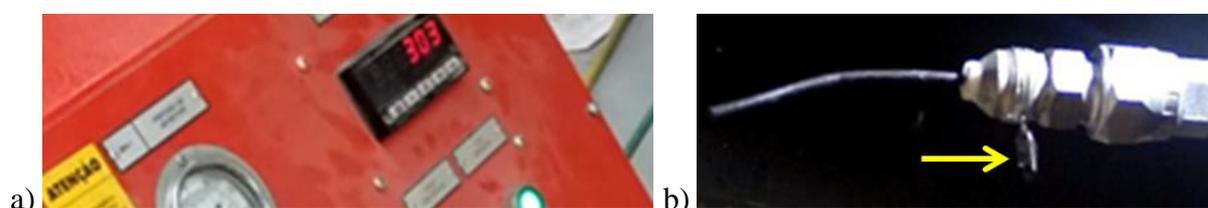
Já na Amostra 3, aplicou-se pressão até 303 psi (20,89 bar), momento em que observou-se o vazamento indicado pela seta mostrado na Figura 102. De acordo com as observações, a falha ocorreu a partir da permeação de água entre a resina e a capa externa do cabo coaxial.

Figura 102 – Resultado do ensaio da Amostra 3: a) Imagem da pressão no equipamento para teste hidrostático no momento da falha; b) Imagem da câmera de vídeo no interior do *bunker* no momento da falha

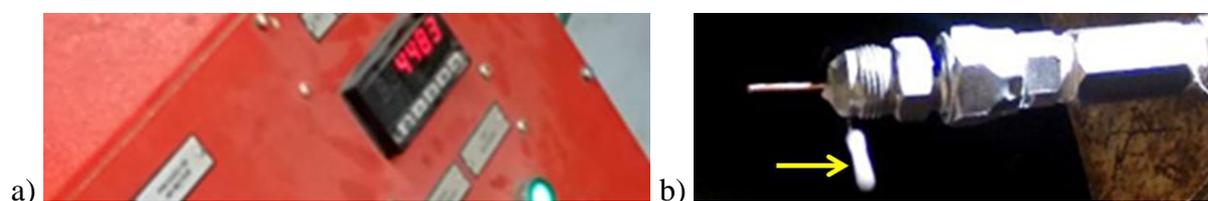
Finalmente, na Amostra 4, aplicou-se pressão até 4483 psi (309,09 bar), não ocorrendo falha. Então manteve-se a pressão constante, e em aproximadamente 15 min, constatou-se uma possível falha por vazamento. Porém ao analisar-se o vídeo pós-ensaio, verificou-se que não foi possível identificar se o vazamento de água ocorreu entre a resina e a superfície do conector, ou entre a resina e a superfície do fio rígido, conforme a seta indicada na Figura 103.

Figura 103 – Resultado do ensaio da Amostra 4: a) Imagem da pressão no equipamento para teste hidrostático no momento da falha; b) Imagem da câmera de vídeo no interior do *bunker* no momento da falha
