**DESENVOLVIMENTO DE MÉTODO E FERRAMENTA PARA APLICAÇÃO  
SUBMARINA DE *CLAMPS* DE REPARO DE DUTOS OU PROTEÇÃO DE  
SISTEMAS DE MONITORAMENTO**

Dissertação submetida ao Programa de Pós-Graduação em Engenharia de Minas, Metalúrgica e de Materiais da Universidade Federal do Rio Grande do Sul, como requisito parcial à obtenção do título de Mestre em Engenharia, modalidade Acadêmica.  
Área de concentração: Ciência e Tecnologia dos Materiais.

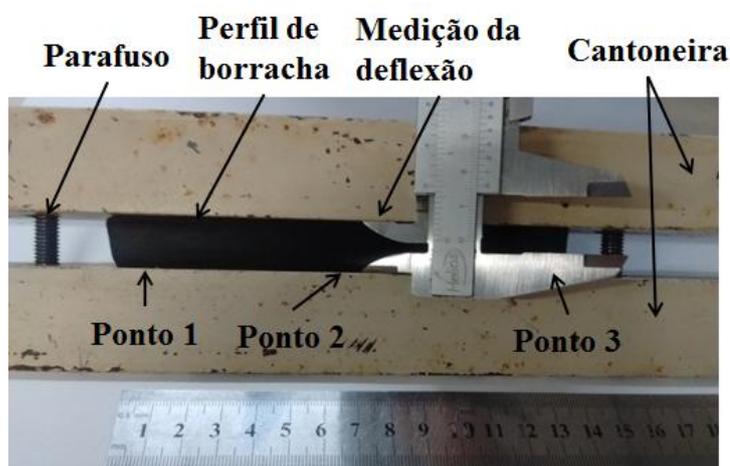
O aparato utilizado para a realização dos ensaios de deflexão, mostrado na Figura 104, possui uma simples configuração, constituído basicamente por duas cantoneiras com furos nas suas extremidades que permitem a montagem dos parafusos e porcas. Para a realização do ensaio, posicionou-se o perfil de borracha entre as duas cantoneiras, e com o uso de um torquímetro, aplicou-se o aperto de forma intercalada nos dois parafusos, ou seja, uma volta de aperto em cada parafuso até atingir o torque desejado. O teste iniciou-se a partir do torque de 4 N.m, e a cada intervalo de 1 N.m realizou-se a medição da deflexão. Devido a aplicação de torque ser manual, possibilitando aplicar um aperto diferente nos parafusos, realizou-se a medição nas duas extremidades e no centro da borracha para obter uma média de deformação.

Figura 104 – Aparato para ensaio de deflexão da borracha de vedação

Na Tabela 8 são apresentados os valores das deflexões para três borrachas de material SBR de diferentes durezas, no qual mediu-se a deflexão a partir da menor dimensão do perfil. É apresentada a medição de cada ponto, mostrado na Figura 104, de acordo com o referido torque aplicado, a média das medições, e na última coluna o percentual da deflexão.

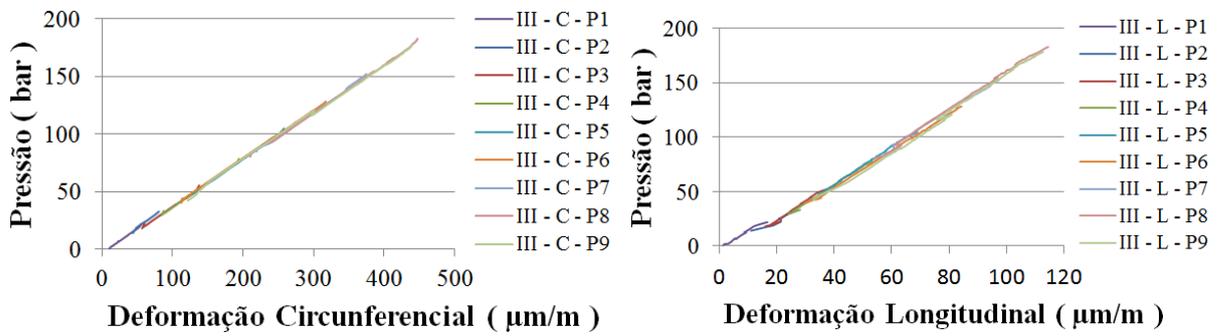
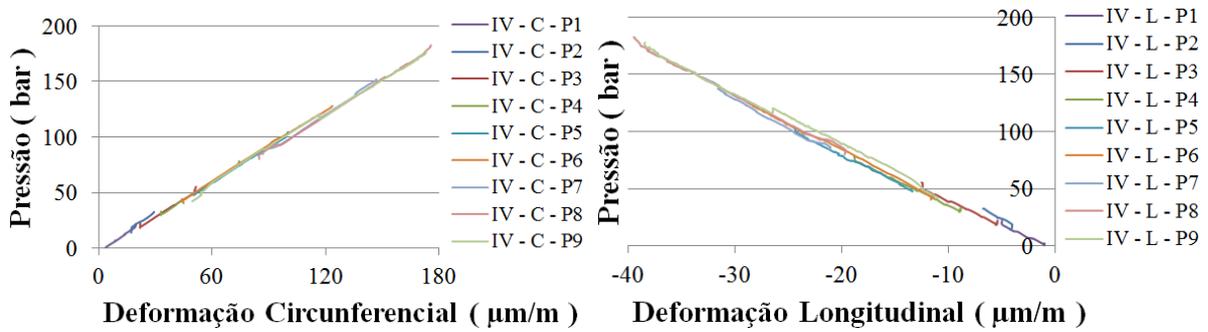
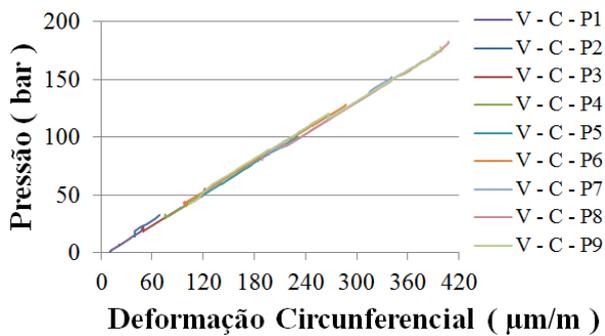
### APÊNDICE E – Gráficos pressão interna (bar) x deformação ( $\mu\text{m}/\text{m}$ )

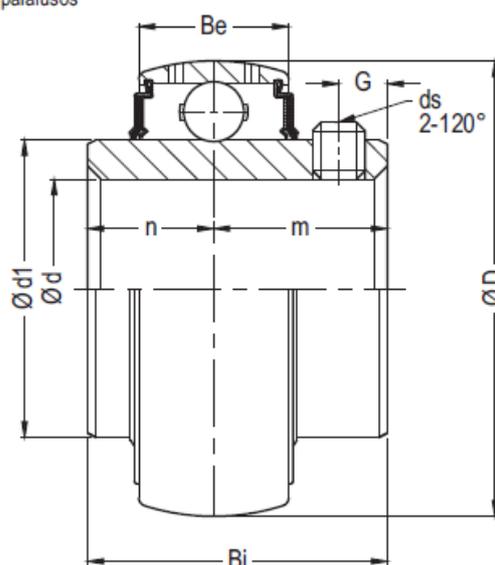
#### Y 200 Rolamento esférico com fixação por parafusos Serviço Normal

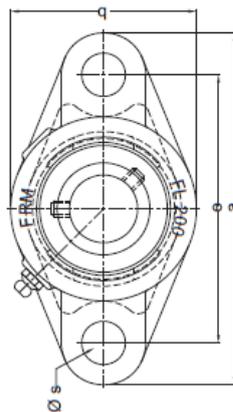
**ANEXO D – Especificação do Mancal Tipo Flange FL 205**

**FL 200**  
Mancal tipo Flange  
Serviço Normal
