UNIVERSIDADE FEDERAL DO RIO GRANDE DO SUL  
ESCOLA DE ENGENHARIA – CURSO DE ENGENHARIA MECÂNICA  
TRABALHO DE CONCLUSÃO DE CURSO

ESTUDO COMPARATIVO DA VIDA DA BROCA NA FURAÇÃO DO AÇO INOXIDÁVEL  
SUPERAUSTENÍTICO 904L COM A APLICAÇÃO DE NANOFLUIDO À BASE DE  
GRAFENO MULTICAMADAS E COM FLUIDO EM ABUNDÂNCIA

Monografia apresentada ao Departamento de Engenharia Mecânica da Escola de Engenharia da Universidade Federal do Rio Grande do Sul, como parte dos requisitos para obtenção do diploma de Engenheiro Mecânico.

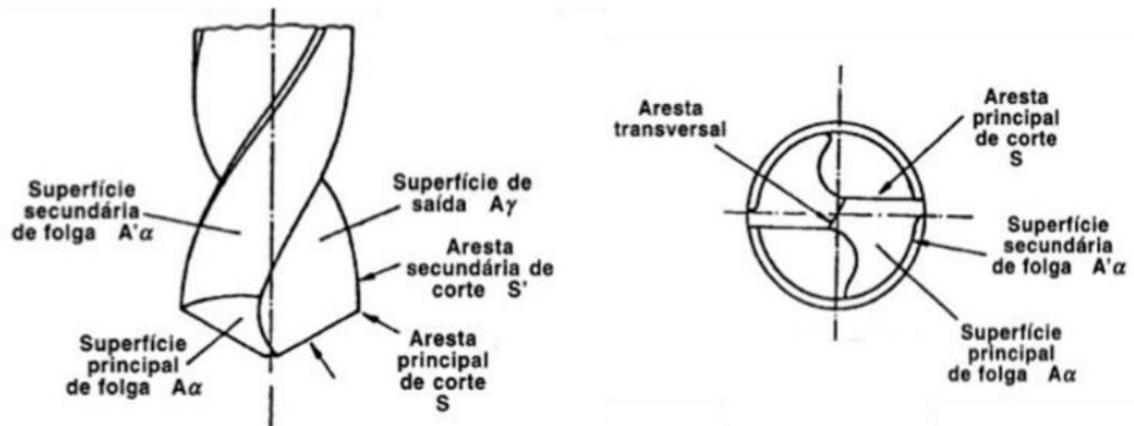
Figura 1 – Arestas de corte e superfícies da parte de corte de uma broca helicoidal.

Dentre os processos de usinagem, a furação é o processo mais recorrente na indústria pela variabilidade de peças na linha de fabricação, sendo essa uma das operações com o maior tempo de *setup* (tempo necessário para ajuste da máquina) e tempo de execução, quando a mesma é comparada aos processos de torneamento e fresamento [DINIZ et al., 2013]. A furação é descrita como um processo de usinagem mecânico, da qual utilizando, geralmente uma broca helicoidal, ou outra ferramenta cortante, com o uso de um equipamento/ferramenta adequado ao processo, se obtém furos, normalmente cilíndricos, na peça desejada, sendo necessário ajustes dos parâmetros (movimentos de corte e avanço) no equipamento ou ponto que está fixada a peça [FERRARESI, 1970]. A Figura 1 mostra a geometria de uma broca helicoidal com dois canais.

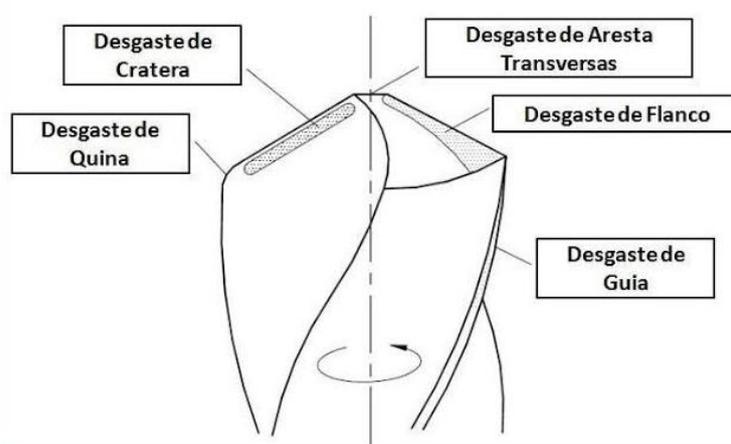
Figura 2 – Tipos de desgastes na broca helicoidal.

Um dos principais desgastes encontrados na ferramenta de corte é o desgaste de flanco. Este ocorre na superfície de folga da ferramenta, região que ocorre o contato entre a peça e a broca. O desgaste de flanco pode ser visualizado nas arestas principal e transversal de corte. Se monitorada de forma adequada, principalmente em condições em que se deseja um critério de fim de vida ou posterior reafiação da broca, a largura da marca de desgaste de flanco (VB) pode considerar valores menores que 0,3 mm. Outros desgastes com impacto direto no fim de vida e na qualidade dimensional dos furos são os desgastes na quina e nas guias das brocas que, se não monitorados adequadamente, podem apresentar dificuldade na extração do cavaco e impactos na qualidade do furo. Desgaste de cratera é devido ao atrito gerado na extração do cavaco logo na superfície de saída da broca em altas temperaturas (fonte de energia para a difusão) quando há afinidade química entre os materiais da ferramenta e da peça. E o desgaste na aresta transversal ocorre devido às baixas velocidades de corte naquela região, pois a velocidade corte diminuiu quanto mais próximo ao centro da broca; esse desgaste tem um efeito de auto afiação da aresta de corte, que logo é compensado pela formação de aresta postiça de corte (APC) devido a esta baixa  $v_c$  [AGAPIOU e STEPHENSON, 2013; DINIZ et al., 2013]. A Figura 2 mostra os diferentes tipos de desgaste que podem estar presentes em uma broca helicoidal.

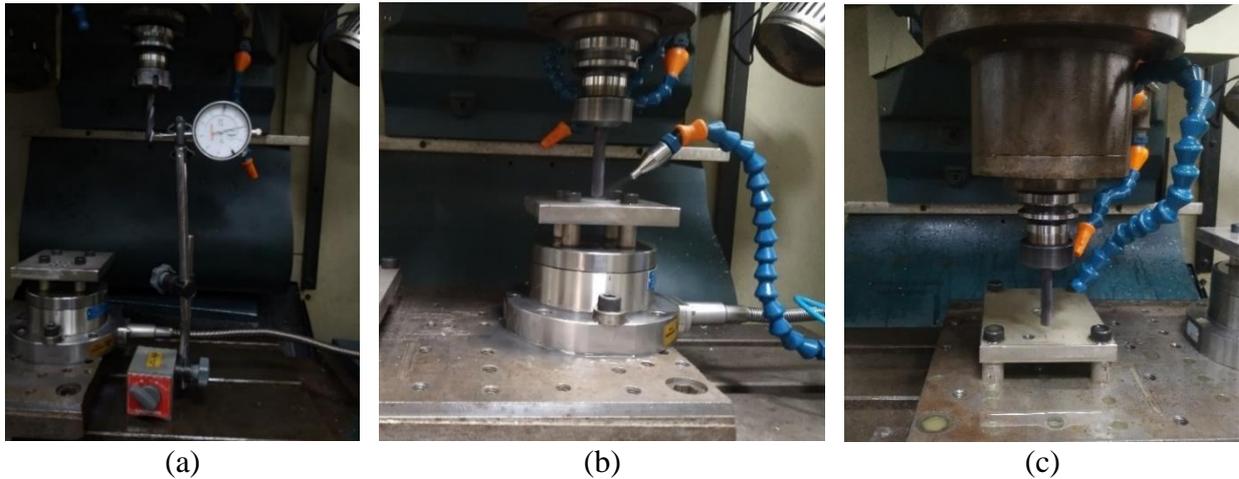
Figura 3 – Ajuste experimental: (a) batimento radial da broca; (b) ajuste do bico para condição RQL; (c) ajuste do bico para condição FLOOD.

O critério para o fim de vida foi definido pelo comprimento usinado devido às limitações do material de alto custo. Os corpos de prova cortados a partir da matéria prima foram fixados na mesa do centro de usinagem e no dinamômetro. A verificação do batimento radial das brocas foi realizado com um relógio comparador de base magnética apresentado na Figura 3a com resolução de 10 µm e exatidão de ±15 µm. Os valores verificados em todos experimentos ficaram abaixo de 10 µm. Após a fixação dos corpos de prova e a verificação do batimento radial da broca a distância e o ângulo foram ajustados conforme a aplicação de cada lubrificante. Para a aplicação do NF-RQL, o bico foi colocado a cerca de 20 mm de distância do corpo de prova e a 45° em relação a broca conforme Figura 3b, entretanto, pelo método FLOOD o bico foi colocado a cerca de 30 mm e 30° em relação a broca de acordo com a Figura 3c.

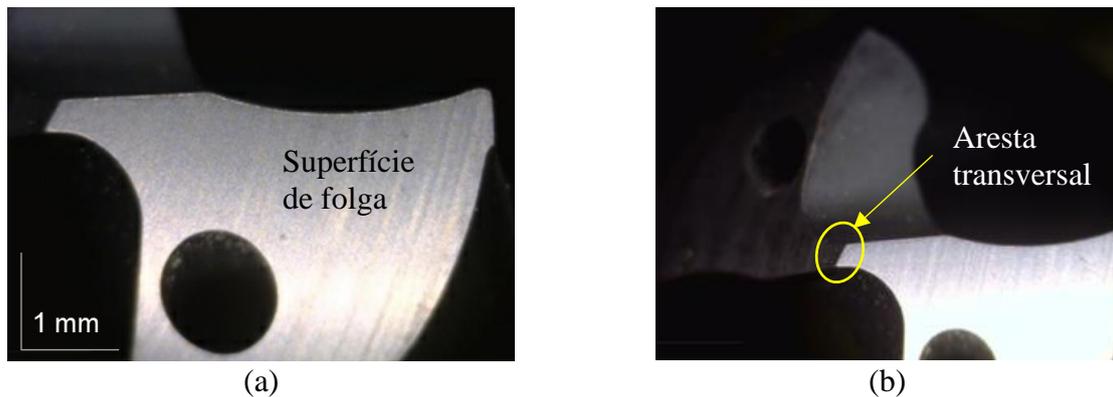
Figura 4 – Perfil genérico da broca com aumento de 60x: (a) superfície de folga; (b) aresta transversal.

Os desgastes e avarias da broca foram registrados conforme Tabela 3 através do microscópio portátil digital USB Dino-Lite Pro modelo AM 413ZT com ampliação de 60x. Para registro e avaliação das imagens foi utilizado o software Dino-Lite. E para medição do VB, foi utilizado o software AutoCAD, onde as imagens processadas no software anterior foram inseridas e colocadas em escala dentro do programa. Após isso, iniciou-se a medição da largura do desgaste presente na aresta de corte e quina. A Figura 4 mostra as imagens da broca nova captada pelo Dino-Lite Pro modelo AM 413ZT.

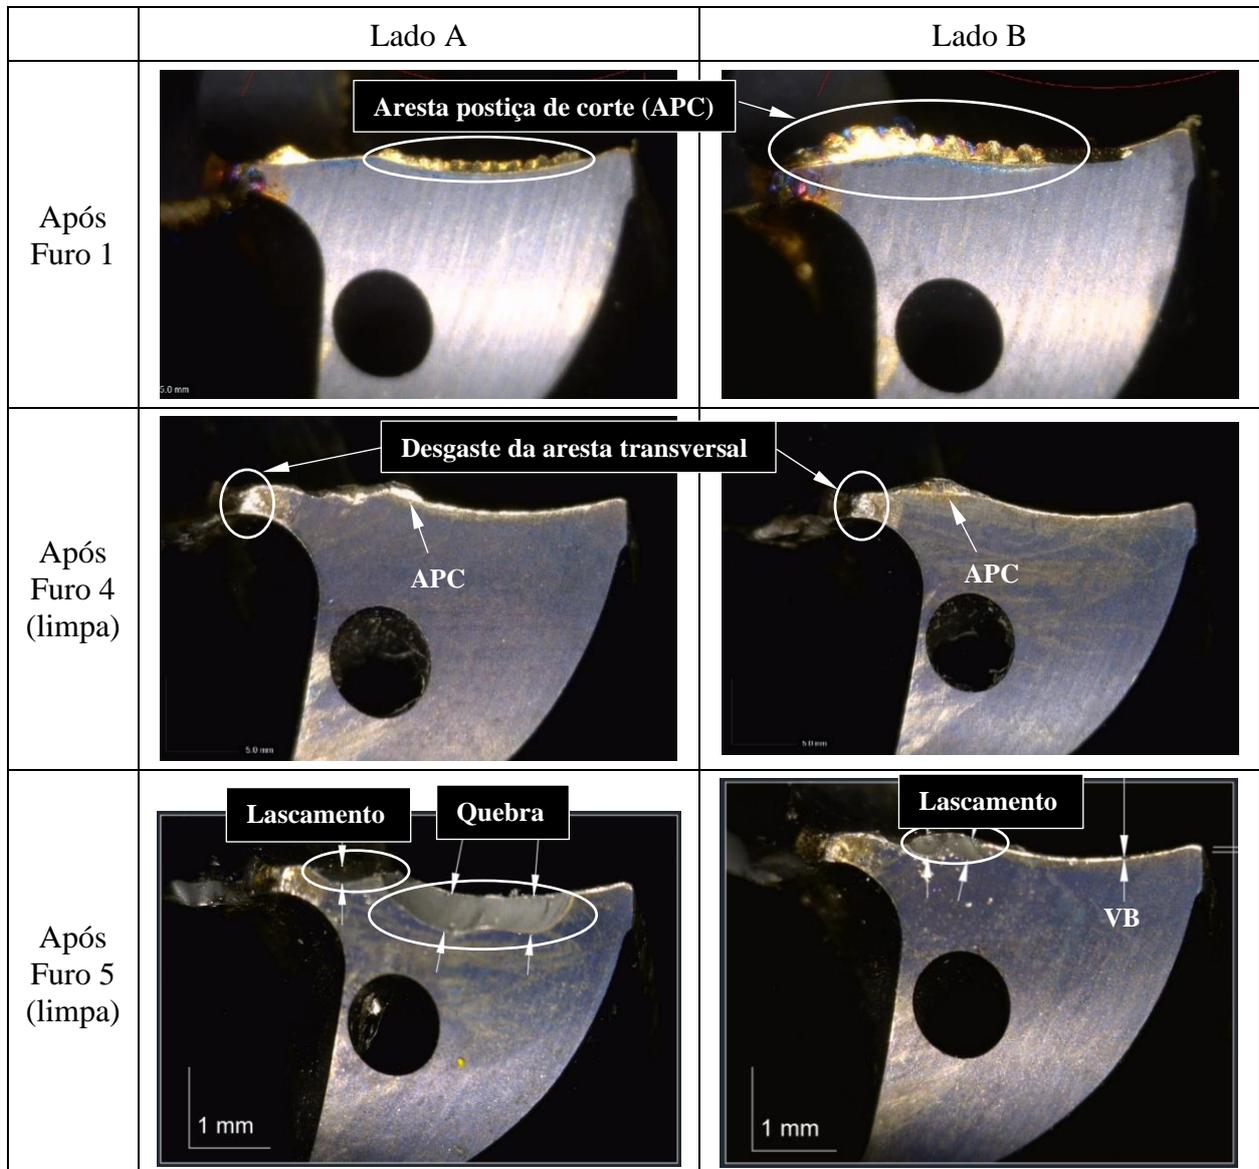
Figura 5 – Estado da broca durante o Ensaio de Vida 1 (NF-RQL).

No Ensaio de Vida 1 foram realizados somente 5 furos, totalizando um comprimento usinado de apenas 67 mm. Os parâmetros velocidade de corte ( $v_c$ ) e avanço ( $f$ ) estabelecidos neste teste foram de acordo com a recomendação do fabricante da ferramenta de corte. Após a execução do primeiro furo (Fig. 5) com NF-RQL, detectou-se a presença de APC na aresta principal de corte da broca, principalmente na região mais próxima da aresta transversal. Isso ocorreu devido  $v_c$  ir diminuindo a partir da periferia da broca até o centro da mesma, fator dependente do diâmetro e rotação da ferramenta de corte. Vale salientar que a broca apresentou APC após todos os furos executados, e o material aderido era removido manualmente para o registro das imagens e realização do próximo furo. Seguindo com as furações, é possível notar mais visivelmente o desgaste de flanco na broca, entretanto, com um valor de VB inferior a 0,1 mm. Além disso, tem-se o desgaste da aresta transversal de corte e/ou esmagamento da ponta da broca pela ausência de corte ( $v_c \cong 0$ ), outro fator implicante pode ser o avanço ( $f$ ) elevado para esse material. Após o furo 5, nota-se a presença de quebra e lascamento da aresta em ambos os lados, provavelmente devido ao arrancamento da APC e à falta de refrigeração na zona de corte.

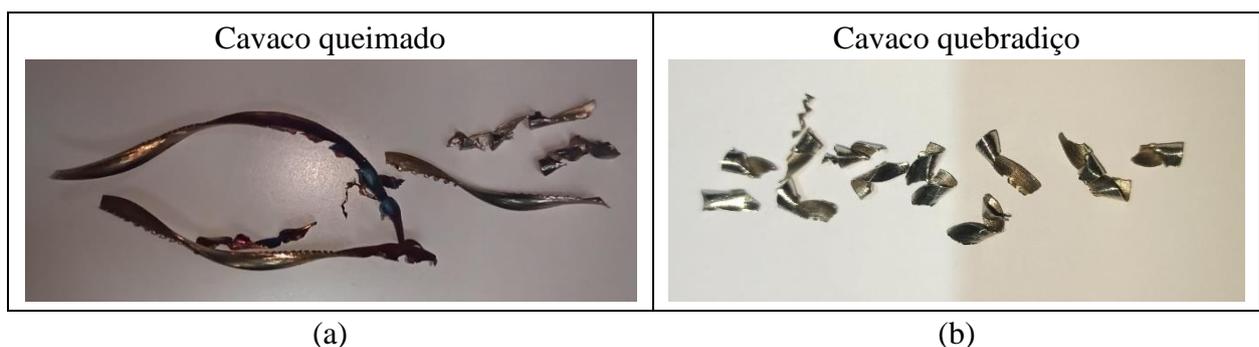
Figura 6 – Cavaco gerado durante o Ensaio de Vida 1: (a) após furo 2; (b) após furo 5.

Considerando a grande quantidade de calor sendo gerada na zona de corte, a pouca (ou nenhuma) refrigeração ao longo da profundidade de furação (por se tratar de vazão pequena), a dificuldade de dissipação do calor, e a baixa condutividade térmica, a maior parte do calor gerado na furação foi para o cavaco (Fig. 6) e uma parcela significativa deste calor foi para a ferramenta, fazendo com que a dureza a quente diminuísse, tornando-a mais susceptível a falhas. Essa grande quantidade de calor concentrada durante a furação pode ser comprovada pelo cavaco gerado na execução do furo 2 (Fig. 6a). A geração de cavacos descontínuos na execução do furo 5 (Fig. 6b), situação em que a ferramenta já se apresentava desgastada, provavelmente se deu pelas grandes tensões que arrancavam os cavacos do material ao invés de cisalhar os mesmos. Outro ponto a ser observado é a presença de grandes esforços aplicados a cada entrada da ferramenta na peça; pela fragilidade que a broca já apresentava pela condição térmica, os esforços contribuíram no aumento

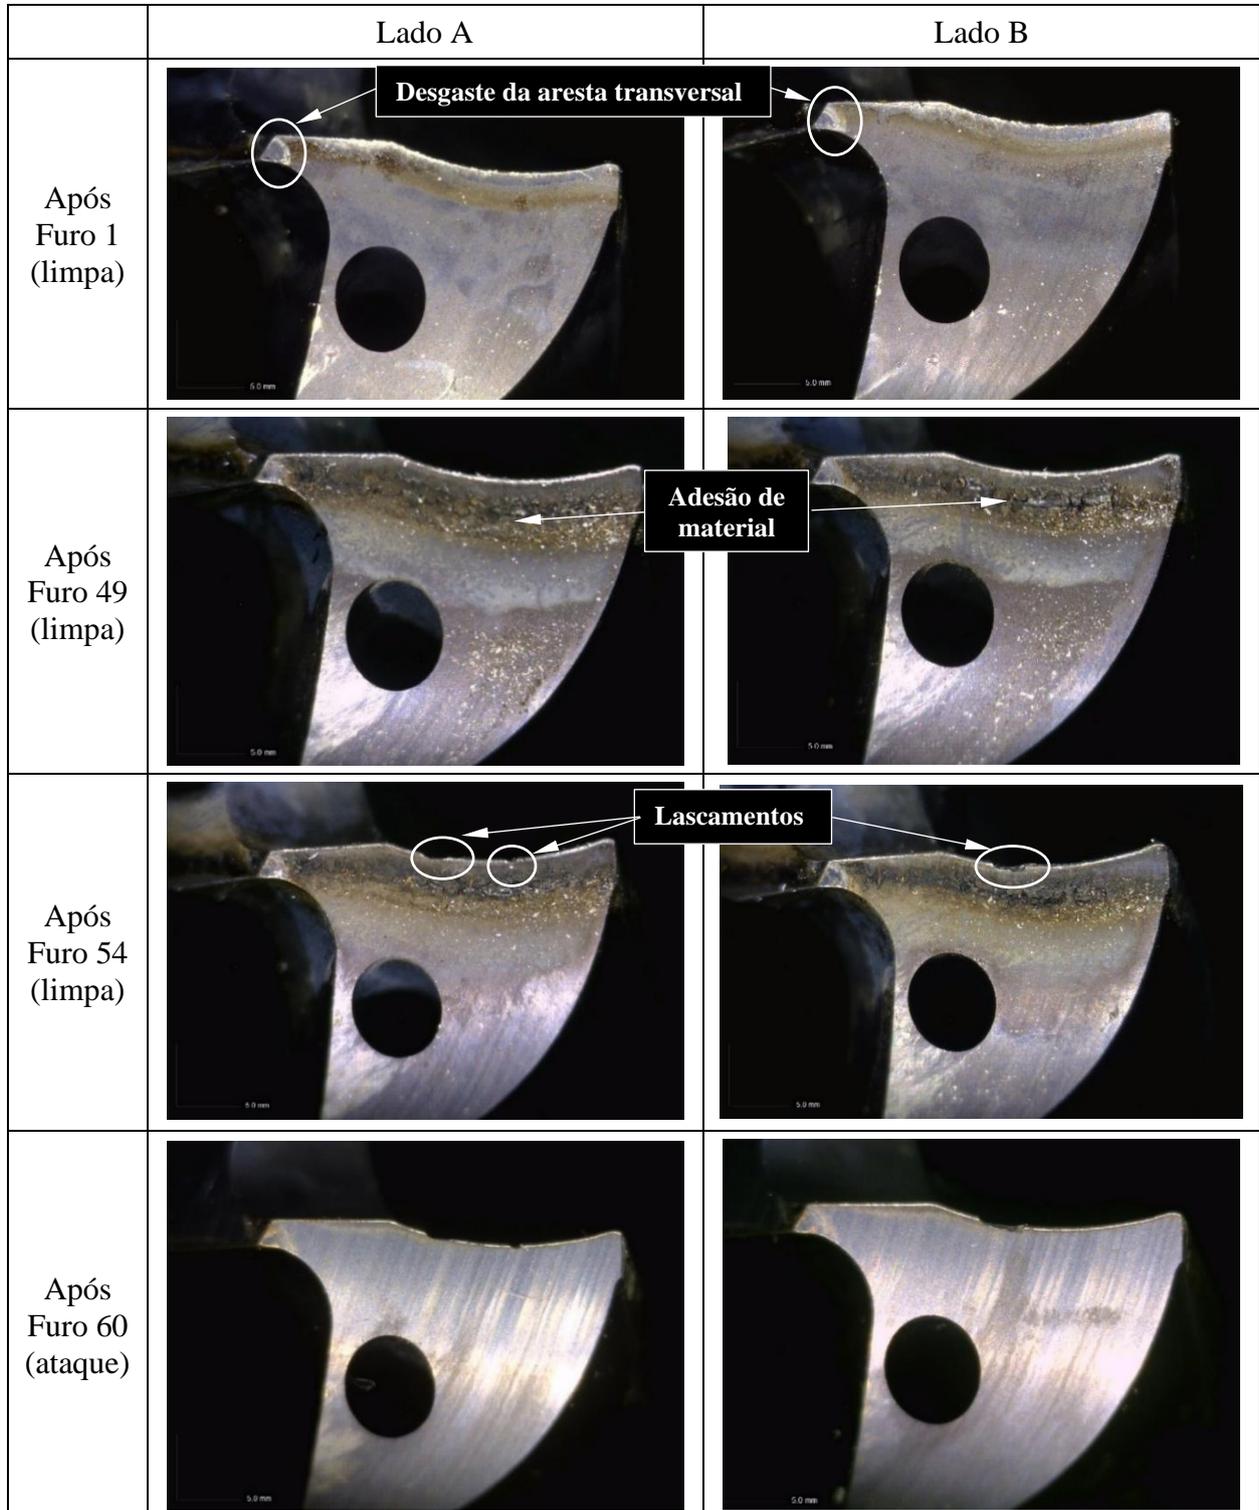
Figura 7 – Estado da broca durante o Ensaio de Vida 2 (FLOOD).

A grande espessura da chapa e a má formação do cavaco pode ser um fator limitador da presença desse fluido na zona de corte. Apesar disso, após limpeza manual da APC, é possível notar que não há avarias ou grandes marcas de desgastes (Fig. 7). Outro ponto interessante a se observar é uma deformação plástica, ou seja, esmagamento na ponta da broca.

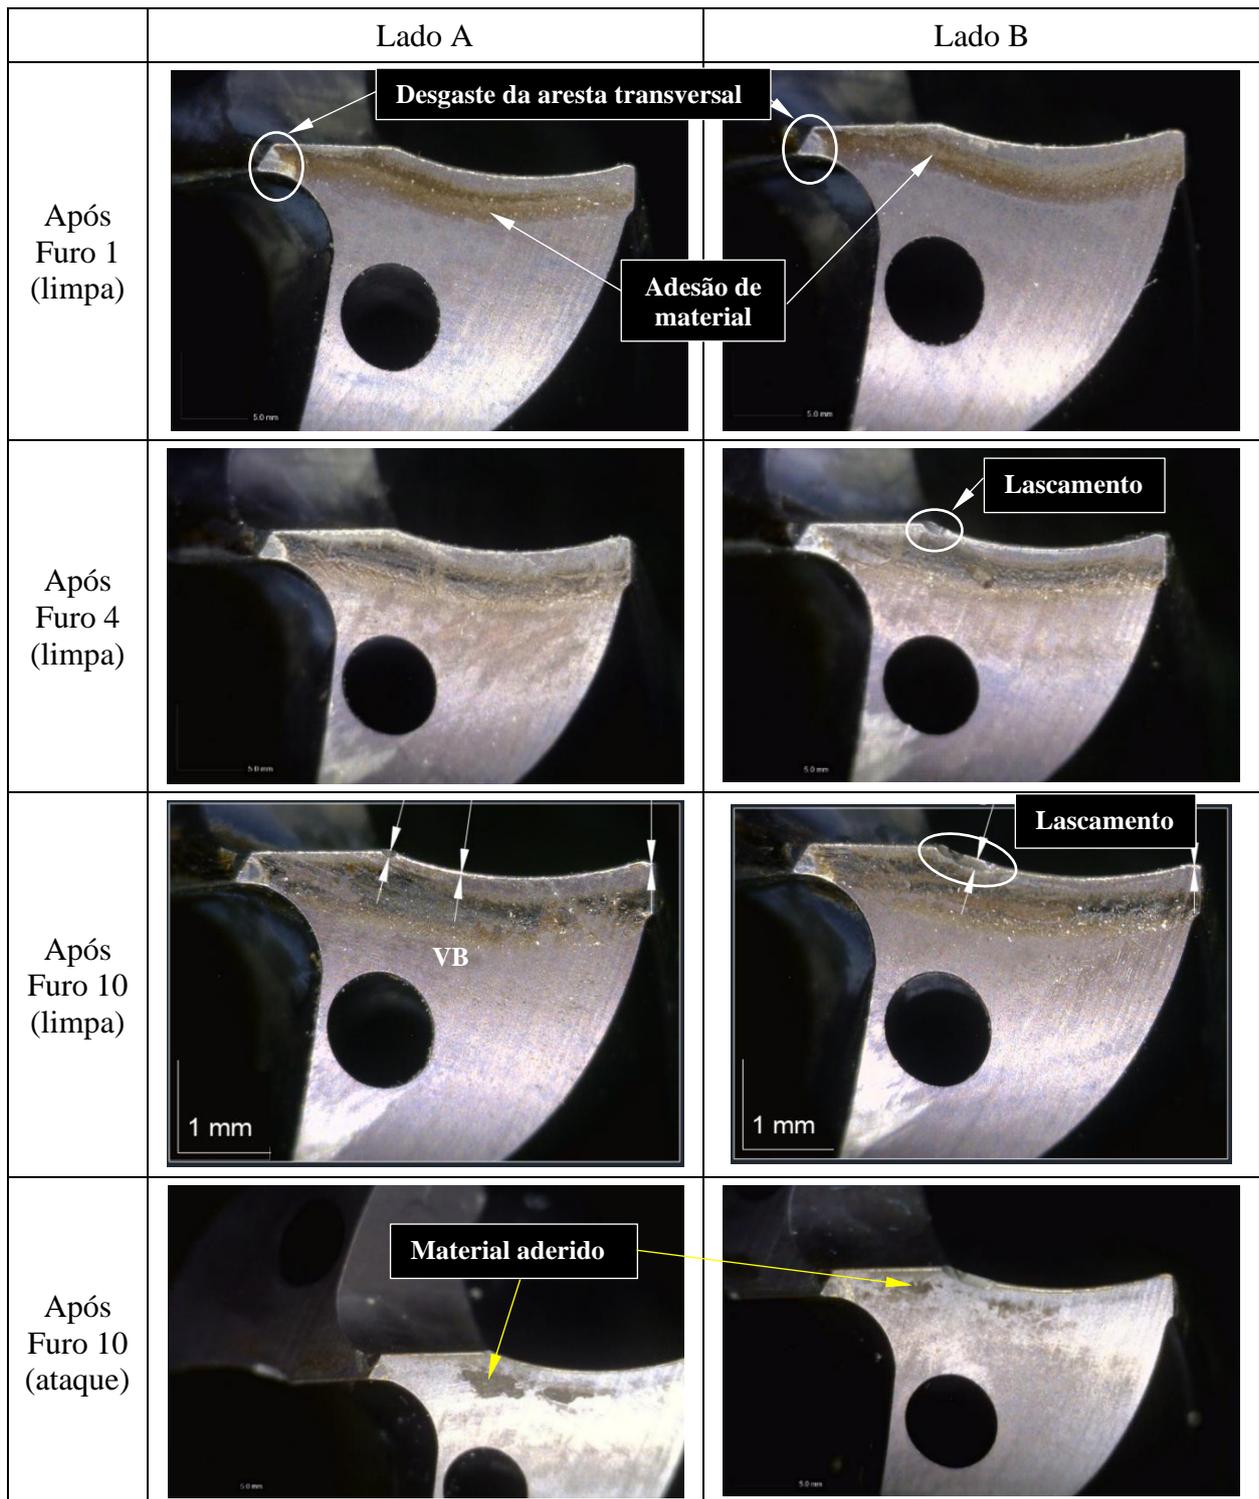
Figura 8 – Estado da broca durante o Ensaio de Vida 3 (FLOOD).

limpeza da broca 3 ocorreu da mesma forma que o da broca 2. Entretanto, analisada as imagens da figura 8, conclui-se que o tempo de ataque (12 h) não foi suficiente para remover todo o material aderido ou o revestimento de TiAlN da broca foi parcialmente removido. No caso, somente a análise via MEV/EDS poderia confirmar isso. Análise da Vida da Ferramenta.

de temperaturas maiores, o que provavelmente causou perdas de propriedades mecânicas e químicas na broca. Durante o ensaio de vida, houve o arrancamento da APC, ocorrendo lascamento na aresta de corte da broca nos furos iniciais do Ensaio 3, como pôde ser visto a avaria após o furo 4 (Fig. 8). Nota-se que no Ensaio 2 também houve presença de APC mesmo com velocidades maiores (mas não o suficiente para minimizá-la); no entanto, só foi identificado lascamento após o furo 54. A aplicação de NF-RQL no Ensaio 1 não foi bem sucedida (apenas 0,67 min de vida) por causa da falta de refrigeração na zona de corte que impediu a retirada do alto calor gerado.

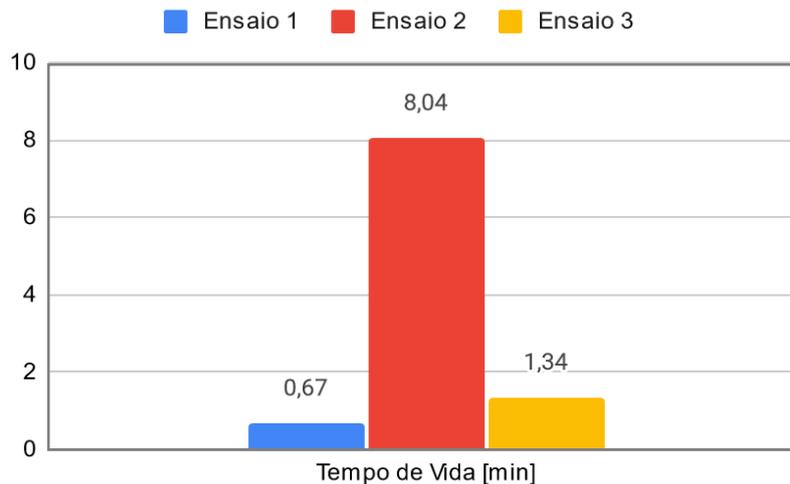
Figura 9 – Gráfico de colunas da vida da broca nos ensaios realizados.

A Figura 9 apresenta o gráfico comparativo do tempo de vida da broca de metal duro com revestimento de TiAlN na furação do aço inoxidável superaustenítico Ultra® 904L com aplicação externa de lubrificador refrigerantes. Nota-se que o maior tempo de vida (8,04 min) ocorreu no Ensaio 2 na condição com BD-Fluid B90 em abundância utilizando  $v_c = 23,75$  m/min e  $f = 0,12$  mm/volta. No Ensaio 3, ao incrementar  $v_c$  (35,6 m/min) e reduzir  $f$  (0,08 mm/volta) também com FLOOD, a vida da broca foi 1,34 min, ou seja, uma redução de 83,3% devido a ferramenta estar na presença
