**UNIVERSIDADE FEDERAL DO RIO GRANDE DO SUL  
ESCOLA DE ENGENHARIA  
COMISSÃO DE GRADUAÇÃO DO CURSO DE ENGENHARIA CIVIL**

**LAUDO TÉCNICO DE INSPEÇÃO PREDIAL: IMPORTÂNCIA  
DA REGULAMENTAÇÃO E DIRETRIZES TÉCNICAS  
APLICADAS AO MERCADO DA ENGENHARIA CIVIL DE  
PORTO ALEGRE**

Trabalho de Conclusão de Curso apresentado à Comissão de  
Graduação do Curso de Engenharia Civil da Escola de Engenharia  
da Universidade Federal do Rio Grande do Sul, como parte dos  
requisitos para obtenção do título de Engenheira Civil

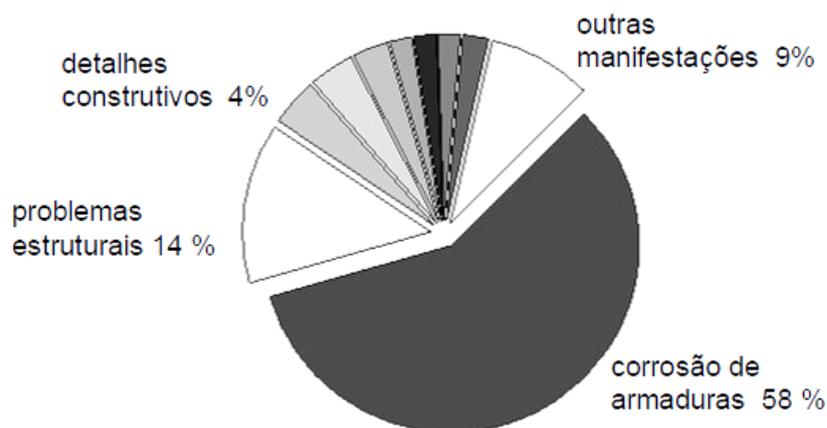
Figura 1 - Manifestações Patológicas nas Estruturas - Pernambuco

O primeiro dos três fatores recebe foco já na fase de projeto, em que se adota coeficientes de ponderação no dimensionamento estrutural que variam conforme o ambiente em que o imóvel será localizado. A classificação do tipo marinho – caso do Edifício Santa Fé, cujo terreno era à beira do mar em cidade litorânea do Rio Grande do Sul – se enquadra na classe III, de forte agressividade ambiental, com grande risco de deterioração da estrutura (ABNT, 2014). A Figura 1 abaixo ilustra o resultado desse fator, responsável pela maioria dos casos de manifestações patológicas nas estruturas em região litorânea.

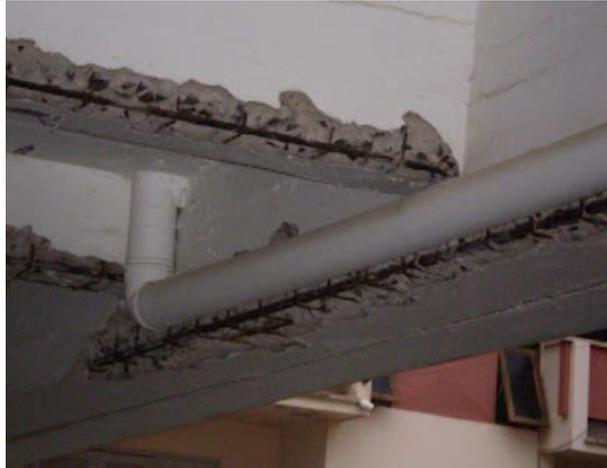
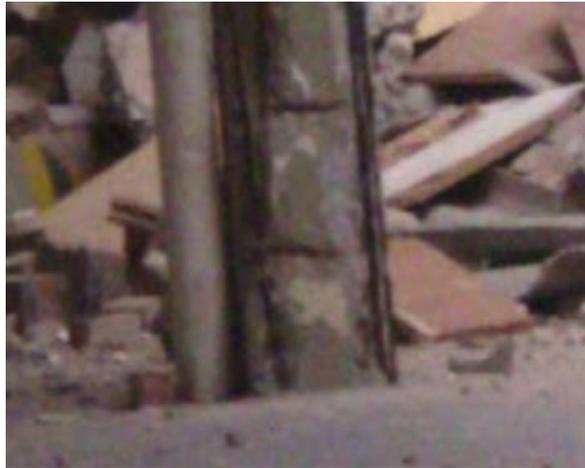
Figura 2 - Fotografia referente à inspeção do Edifício Santa Fé após o sinistro.

Já durante o uso do imóvel, em meio às possibilidades de degradação da edificação agravada pelas circunstâncias desfavoráveis do meio, é imprescindível haver o acompanhamento e manutenção apropriada da sua estrutura e elementos, o que não se constatou no Edifício Santa Fé. A Figura 2 e a Figura 3 que seguem são registros fotográficos que constam no laudo técnico realizado logo após o desabamento parcial da edificação. Elas apresentam visíveis problemas na execução da recuperação estrutural. Uma delas refere-se à inexistência de escoramento para compensar a capacidade precária de absorver os esforços necessários em que a estrutura se encontrava considerando o nível de corrosão da armadura e de sua consequente reação expansiva que danifica ainda mais o concreto no entorno. Outro problema facilmente identificado é que o serviço realizado aparenta não ter tido um planejamento em relação às áreas abrangidas com os reparos. No caso de recuperação de pilares de concreto armado, por exemplo, sua seção de concreto não deveria ser toda removida para reparo da armadura corroída, e sim intercalar este serviço dentre diversos pilares, para que nenhum destes fosse sobrecarregado. Este caso é visto na segunda figura abaixo, em que a base de um pilar aparece com sua armadura completamente exposta.

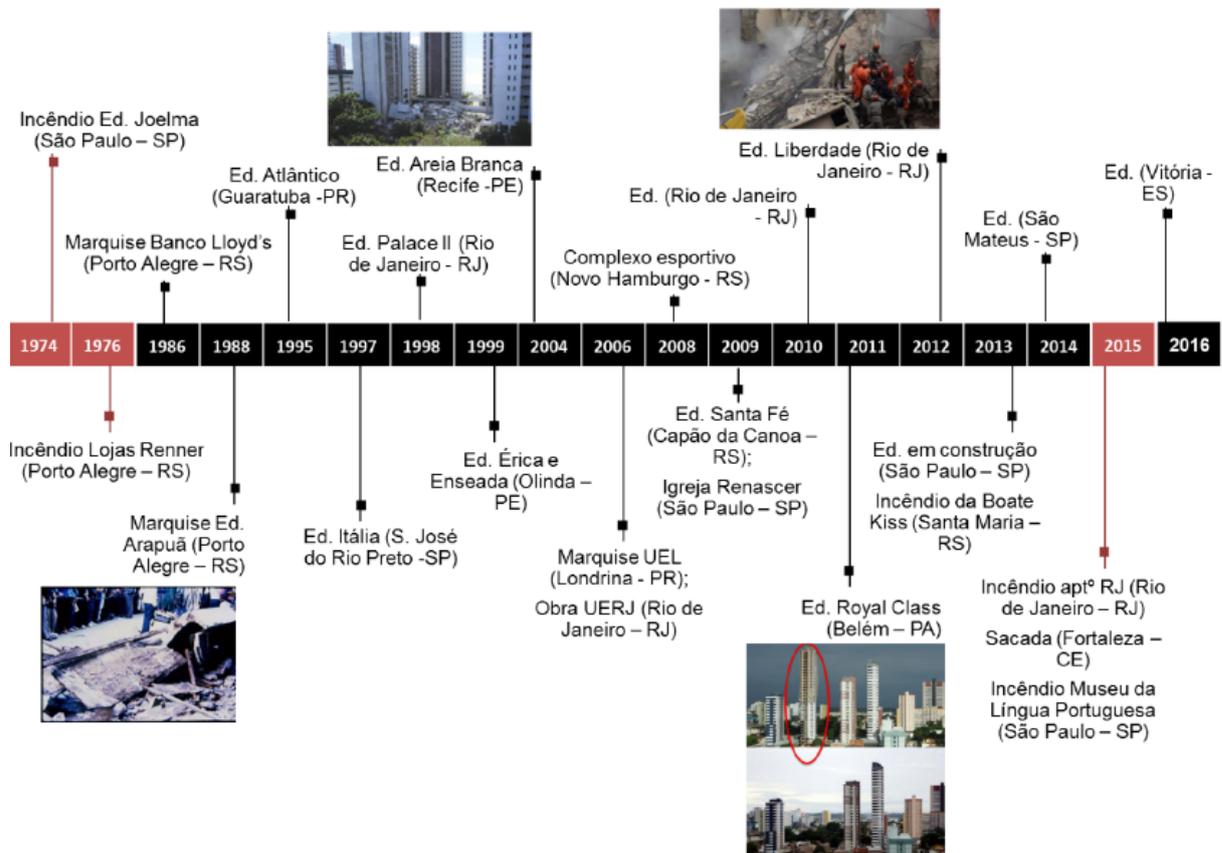
Figura 4 - Registros de acidentes com edificações no Brasil

Infelizmente não cessam com os dois casos retratados neste trabalho o histórico de acidentes prediais no país. Pacheco (2017) elaborou uma linha do tempo com os principais acidente prediais registrados no Brasil desde 1974, o histórico é apresentado na Figura 4 abaixo.

A partir da análise das informações obtidas nas duas figuras e pesquisa sobre os acidentes citados, pode-se observar que no período de 2006 a 2016 somam-se 11 anos com registros de no mínimo um acidente anual e com registros de vítimas fatais em todos os 11 anos, sem exceção.

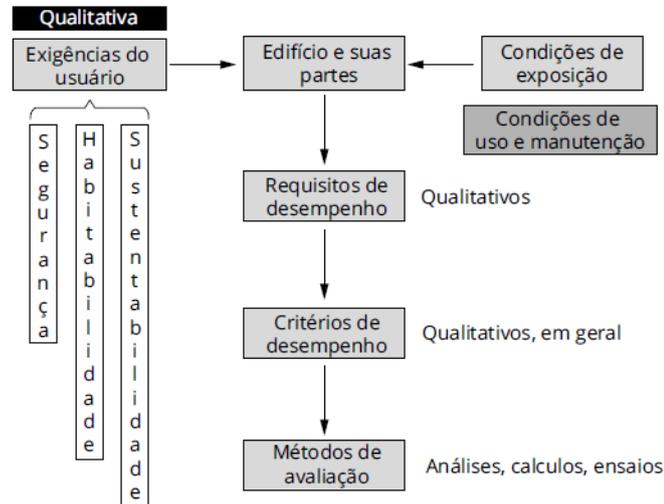
Figura 7 - Estrutura da NBR 15575

De forma complementar, os autores ilustram a estrutura da NBR 15575 segundo o diagrama da Figura 7 abaixo.

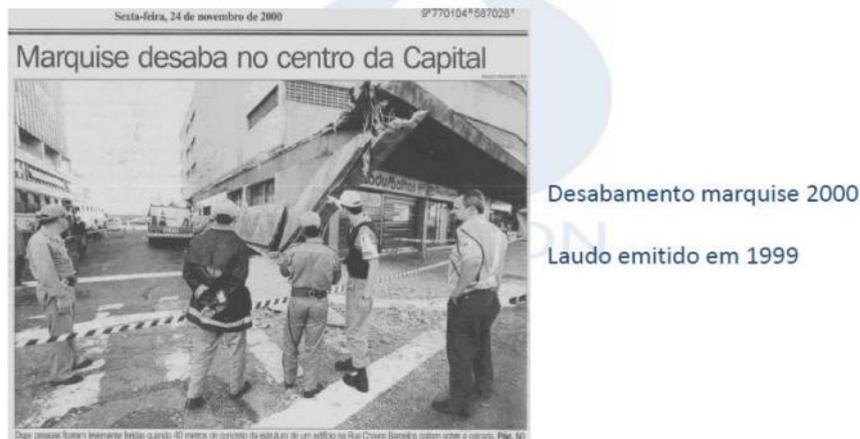
Figura 9 – Registros das consequências da baixa qualidade de Laudos de Inspeção

É válido, porém, alertar sobre a eventual ocorrência do efeito contrário ao esperado quando da instituição das regulamentações, devido à falta de preparo do meio técnico. Exemplos disso foram as inúmeras intervenções inadequadas em relação a marquises, como a realização de demolição das mesmas, recomendada precipitadamente pelos profissionais responsáveis pela inspeção mesmo havendo alternativas preferíveis, o escoramento incorreto dos elementos – que causa uma inversão de esforços e possibilita o aumento de fissurações –, a execução de provas de carga onde a mesma não é adequada. Outro exemplo do despreparo do meio técnico frente às regulamentações foi a tendência que se percebeu ao superdimensionamento dos elementos, como forma de garantir sua estabilidade a longo prazo, o que vai de encontro ao objetivo de um projeto de engenharia, que visa garantir a funcionalidade com segurança e economia. O resultado dessas intervenções de baixa qualidade e confiabilidade pode ser ilustrado na foto da Figura 9 abaixo. A reportagem do desabamento da marquise revela que o laudo de inspeção da mesma havia sido emitido no ano anterior ao acidente, logo, não foi efetivo no cumprimento de sua competência. (Notas de aula: Patologia e Instrumentação das Construções – Lucas Reginato, IBRACON)

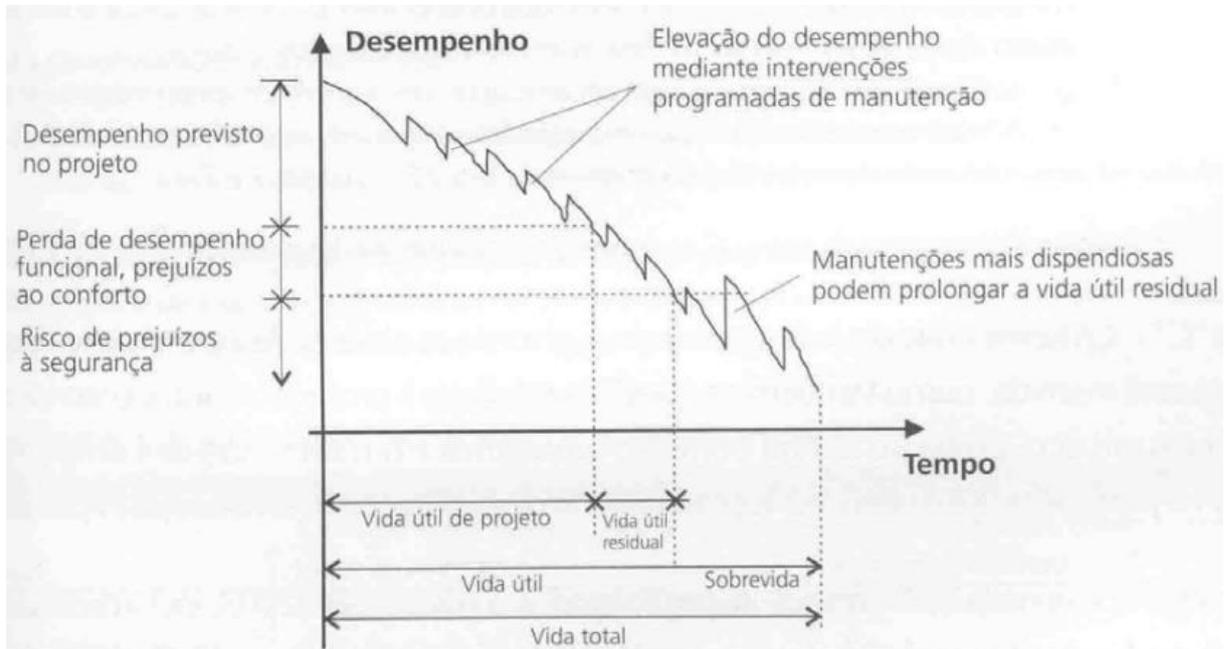
Figura 10 – Desempenho ao longo do tempo

desempenho que resulta na conservação esperada da vida útil da edificação ou até responsável por uma sobrevida (Figura 10).

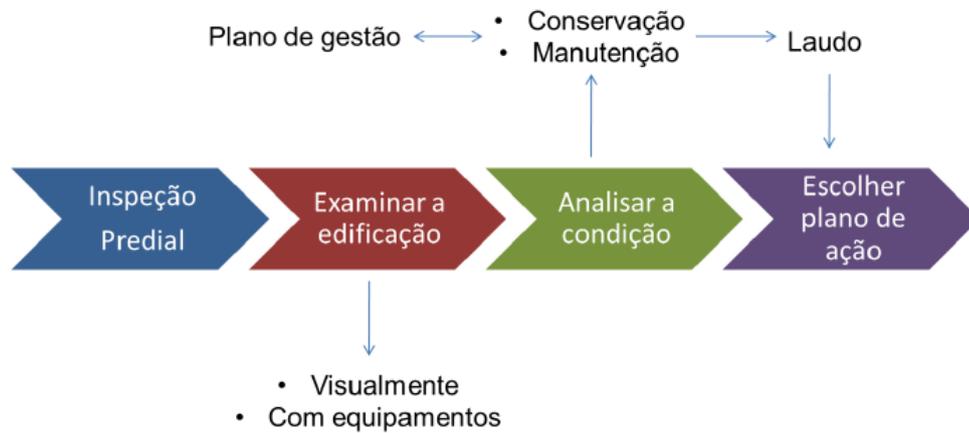
Figura 11 – Etapas de desenvolvimento da atividade de Inspeção Predial

Em linhas gerais, a Figura 11 esquematiza a rotina da atividade de Inspeção Predial.

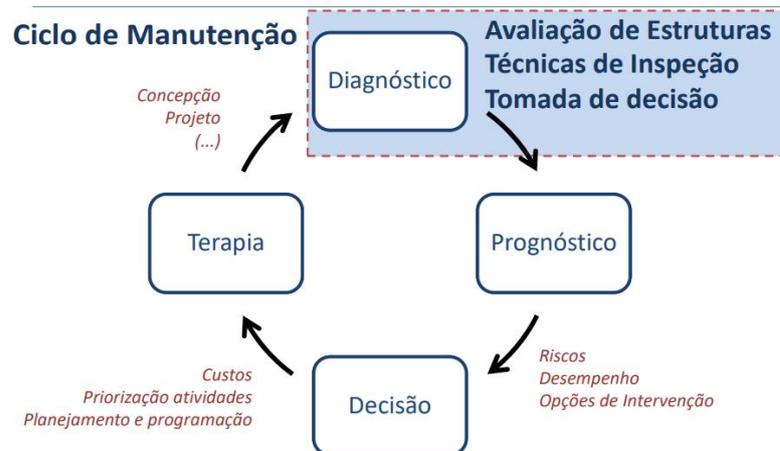
Figura 12 – Ciclo da Manutenção

Em linhas gerais, a Figura 12 esquematiza o ciclo de manutenção aplicado durante a atividade de Inspeção Predial com a nomenclatura proposta por alguns autores.

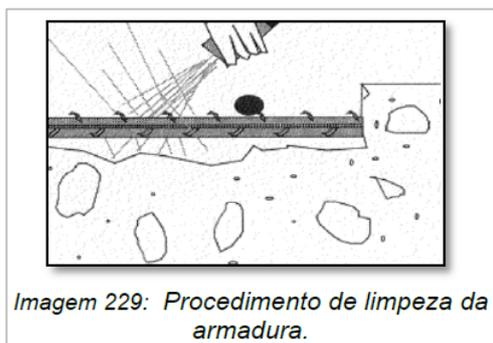
Figura 21 – Limpeza e passivação da armadura

Alguns dos LTIPs abordam uma descrição detalhada das recomendações de manutenção, com embasamento em normas e conhecimento técnico específico e apresentando ilustrações, conforme exemplificado nas Figura 21 e Figura 22 abaixo, sobre a recuperação de estrutura com armadura corroída. Expondo um exemplo de LTIP diferenciado, mas que poderia ser o usual.
