**AVALIAÇÃO EXPERIMENTAL DA EFETIVIDADE DE REPAROS COMPÓSITOS  
EM TUBULAÇÕES DE AÇO PRESSURIZADAS**

Dissertação para obtenção do Título de  
Mestre em Engenharia

Área de Concentração: Mecânica dos Sólidos

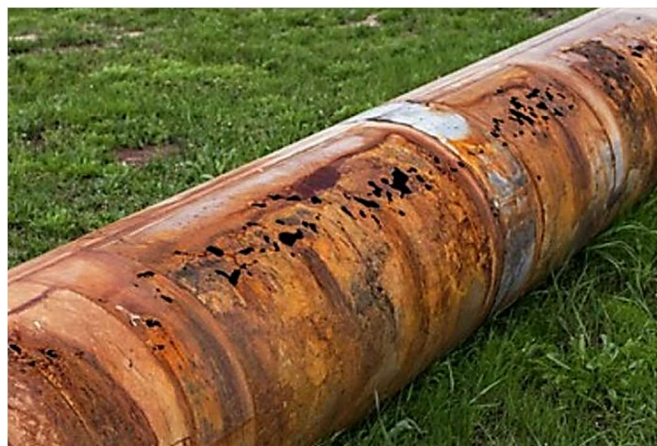
Figura 1.1.4 - Exemplo de corrosão severa [Environews Nigéria, 2022].

Na indústria de petróleo e gás, grandes perdas de produção com potencial prejuízo ambiental e risco à segurança estão relacionados a processos corrosivos. Esses processos (ver Figura 1.1.4) podem ser retardados, entretanto não podem ser totalmente eliminados. Para que se possa ter dimensão dos prejuízos econômicos causados pelas diversas formas de corrosão em escala mundial, um estudo da National Association of Corrosion Engineers (Koch *et al.*, 2016), aponta que o custo global da corrosão é estimado em

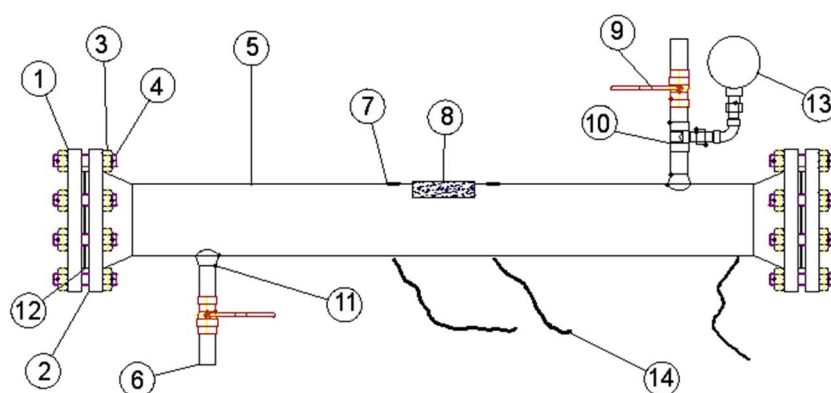
Figura 3.2.1 - Desenho da Tubulação Ensaçada [Autor, 2022].

Estabelecidos esses parâmetros, decidiu-se pela utilização de tubulação de 4 polegadas, com espessura de parede de 6,02 mm (Sch 40), por ser de fácil disponibilidade. Estabeleceu-se um comprimento de 1 m para a tubulação, para que se pudesse ter área suficiente para a inserção da descontinuidade, elaboração e instalação do reparo compósito, instalação dos sensores para coleta dos dados de emissões acústicas, além das conexões de tubulações auxiliares para montagem do indicador de pressão e vias de pressurização e depressurização do sistema.

A Figura 3.2.1 traz o desenho de conjunto da tubulação construída, em uma visão esquemática, já com a instalação do reparo com material compósito.

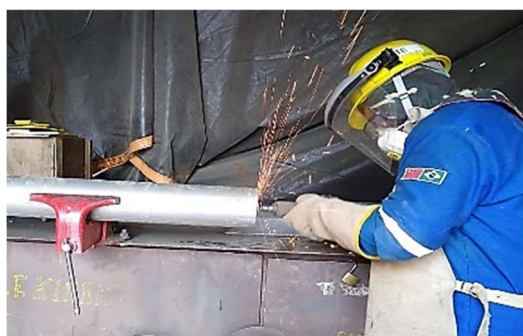
Figura 3.2.2 (a) - Preparação de bisel da tubulação para soldagem [Autor, 2022].

A sequência das Figuras 3.2.2 (a) a 3.2.2 (h) traz algumas das etapas de construção desta tubulação.

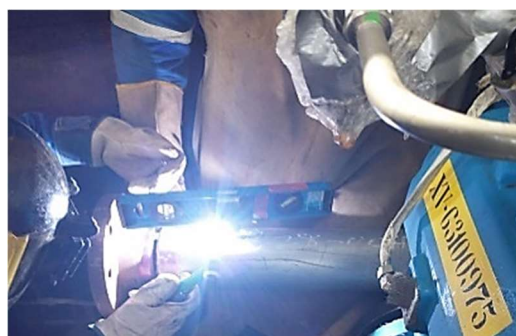
Figura 3.2.2 (b) - Execução do ponteamto para fixação dos flanges [Autor, 2022].

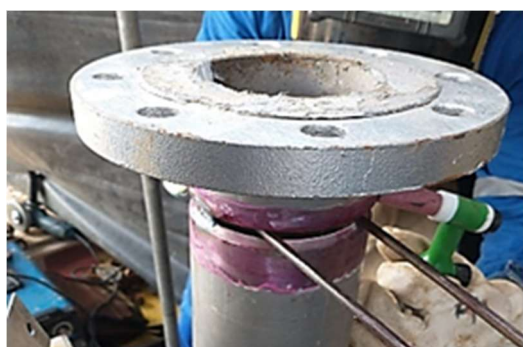
Figura 3.2.2 (c) - Flange ponteadado e alinhado, preparado para solda de enchimento [Autor, 2022].

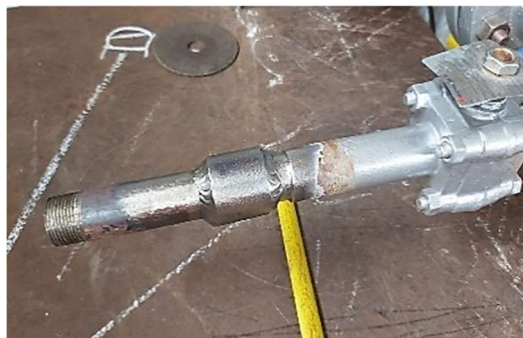
Figura 3.2.2 (e) - Acabamento da solda das conexões [Autor, 2022].

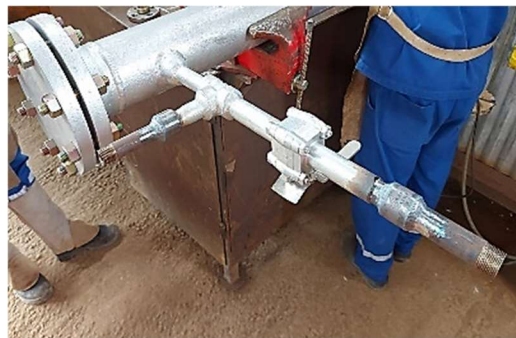
Figura 3.2.2 (f) - Conexões completamente instaladas [Autor, 2022].

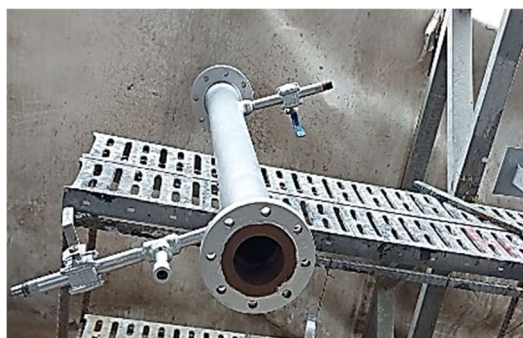
Figura 3.2.2 (g) - Conclusão da etapa de pintura [Autor, 2022].

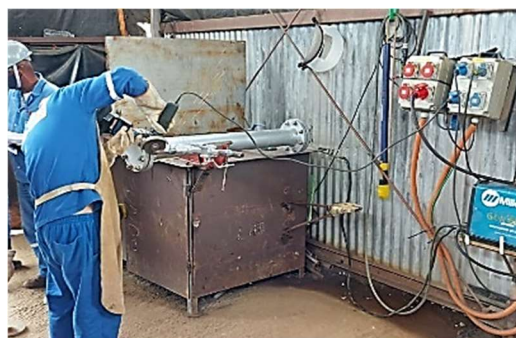
Figura 3.2.2 (h) – Acabamentos [Autor, 2022].

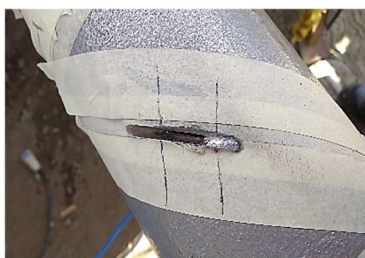
Figura 3.4.2 - Aspecto geral da trinca [Autor, 2022].

Pode-se verificar nas Figuras 3.4.2, 3.4.3 e 3.4.4, que as dimensões finais da descontinuidade construída na tubulação divergiram ligeiramente com relação ao que foi planejado, apresentando 48 mm de comprimento (contra cerca de 50 mm projetado) e 3 mm de largura (contra 1,7 mm projetado). O comprimento obtido na parede interna ficou em cerca de 24 mm (contra cerca de 27 mm projetado). A discrepância em termos da largura da trinca ocorre devido a espessura do disco abrasivo empregado, 3 mm.

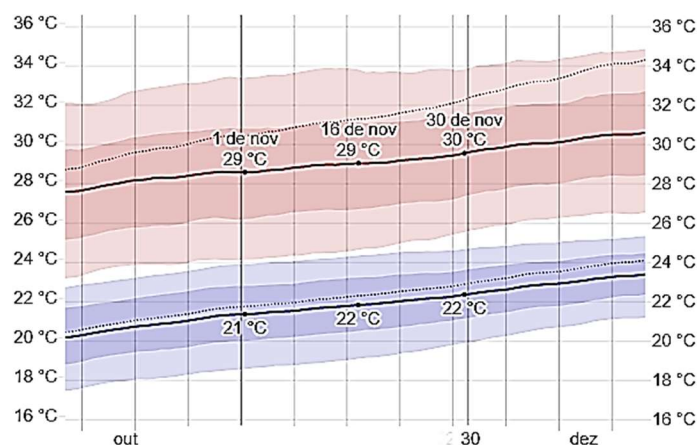
Figura 3.5.1.1 – Curvas de temperatura média [Weather Spark, 2022].

O gráfico da figura 3.5.1.1 demonstra as médias para as temperaturas mínimas e máximas diárias para a cidade de Itaboraí-RJ, no mês de novembro, bem como as o comportamento dessas temperaturas, dentro de uma faixa de distribuição de que considera as médias  $\pm 25\%$  das medidas (sombreado azul e vermelho mais intenso) e a média  $\pm 40\%$  das medidas (sombreado azul e vermelho menos intenso).

- d) A temperatura de teste foi considerada como sendo a temperatura média histórica diária para o município de Itaboraí-RJ, para o mês de novembro, período programado previamente para a execução dos ensaios de campo, conforme pode ser verificado na Figura 3.5.1.1.

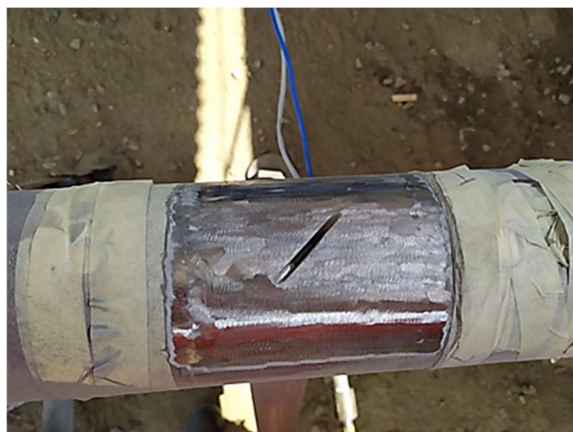
A preparação da superfície toma importância adicional com relação ao procedimento de reparo da tubulação, visto que a eficiência da ancoragem do material compósito no substrato metálico dependerá da limpeza e acabamento superficial adequado. A Figura 3.6.1 demonstra o acabamento na região de aplicação do reforço compósito após a preparação desta superfície.

Figura 3.6.1 - Visão geral do reparo previsto antes da instalação [Autor, 2022].

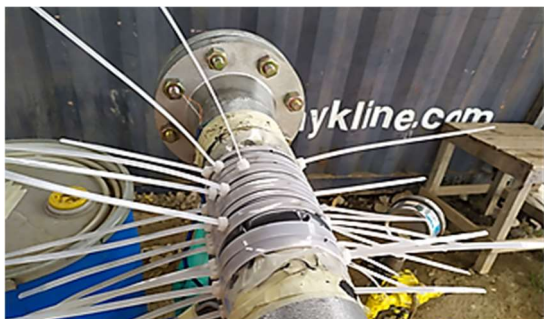
Figura 3.6.3 - Detalhe do apresilhamento do reparo para espera da cura do compósito [Autor, 2022].

Após a montagem das camadas de fibra impregnada com a massa polimérica, realizou-se o apressilhamento do reparo e aguardou-se pela cura por 12 horas. Este espaço de tempo foi suficiente para ultrapassar o período de cura inicial, para então iniciar os procedimentos de teste hidrostático, com a pressurização da tubulação e aquisição de

dados de emissões acústicas. As Figuras 3.6.3 e 3.6.4 abaixo, demonstram a tubulação durante o período de cura do reparo e após a cura inicial.

Por fim, transcorrido o tempo de cura estabelecido, realizou-se o desprendimento das presilhas de fixação do reparo no substrato metálico, concluindo assim, a fase de instalação do reparo, conforme pode ser visto na Figura 3.6.3 e 3.6.4, acima. Concluída esta etapa, partiu-se para a etapa de instalação dos sensores para a aquisição dos dados de emissão acústica durante o teste hidrostático realizado já na presença da trinca e instalação do reparo, conforme será detalhado na sequência.

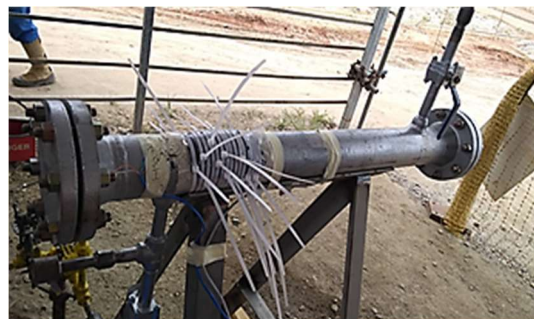
Figura 3.6.4 - Visão geral da tubulação, após o apresilhamento do reparo [Autor, 2022].

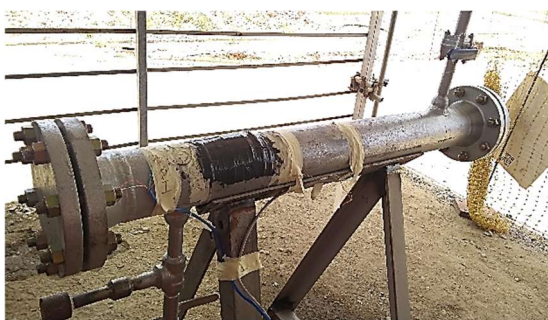
Figura 3.6.5 - Visão geral da tubulação após a cura inicial do reparo [Autor, 2022].

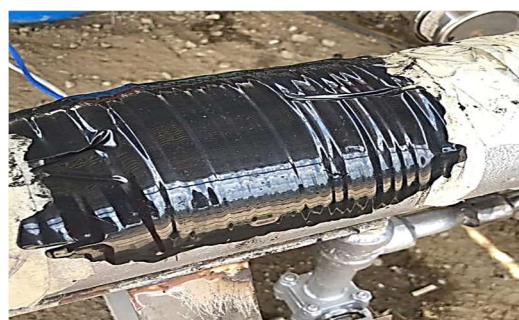
Figura 3.6.6 - Aspecto do reparo após a cura inicial [Autor, 2022].

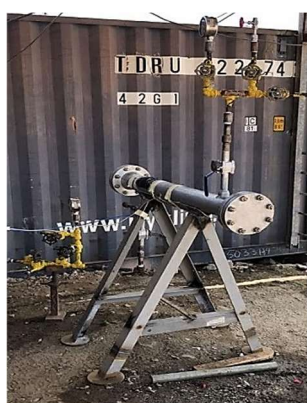
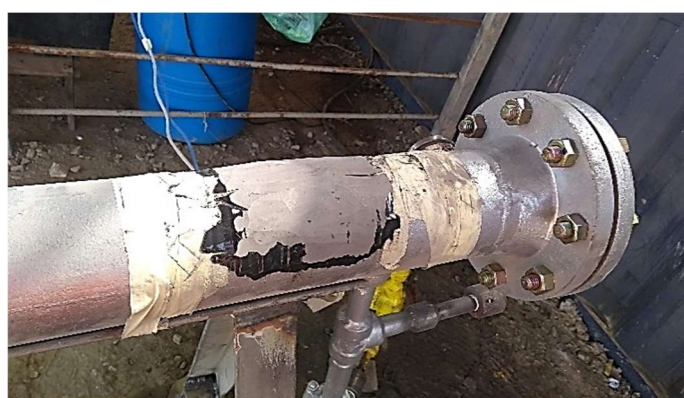
As Figuras 3.7.1(a) e 3.7.1(b) representam a estrutura de testes montada e o detalhe do aspecto do reparo durante a execução da Etapa III, detalhada na sequência.

Figura 3.7.1 (a) - Visão geral da tubulação já com o reparo finalizado (b) - Tubulação após desbaste da espessura de reparo [Autor, 2022].

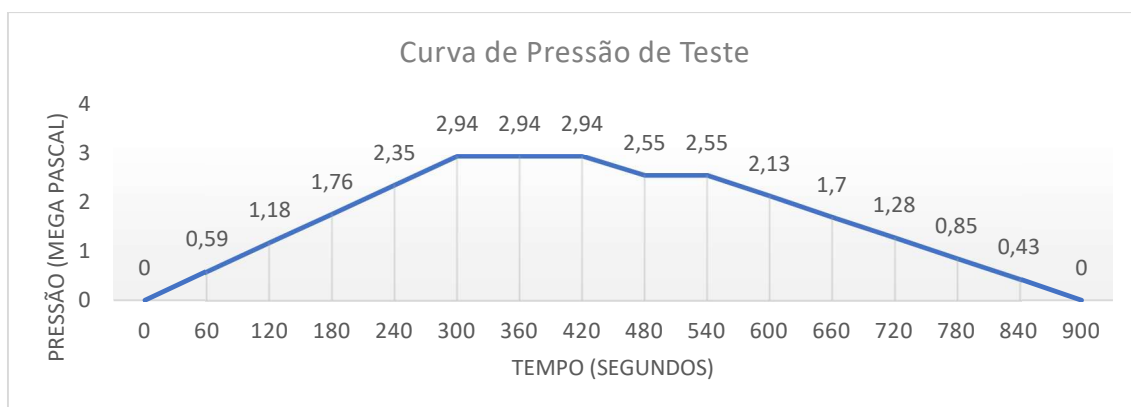
Figura 3.7.3 - Patamares e tempos adotados no teste hidrostático inicial da tubulação. [Autor, 2022].

A curva de pressurização do teste de estanqueidade adotada para a Etapa I conforme Figura 3.7.3 foi estabelecida por procedimento próprio com a premissa de uma mínima permanência no patamar de mais alta pressão, apenas para que se pudesse confirmar a estanqueidade da tubulação, indicando necessidade de retrabalhos ou reaperto caso algum vazamento fosse detectado.

Tendo em vista que a Norma N-76 estabelece para as famílias A e B uma pressão máxima admissível de 20 kgf/cm<sup>2</sup> (1,96 MPa), e considerando a temperatura máxima de 100 °C, tem-se que a pressão de teste para a tubulação construída para o experimento deve ser de 30 kgf/cm<sup>2</sup> ou 2,94 MPa, conforme patamar mais alto da curva de pressurização adotada na Etapa I. Curva esta que é demonstrada na Figura 3.7.3.

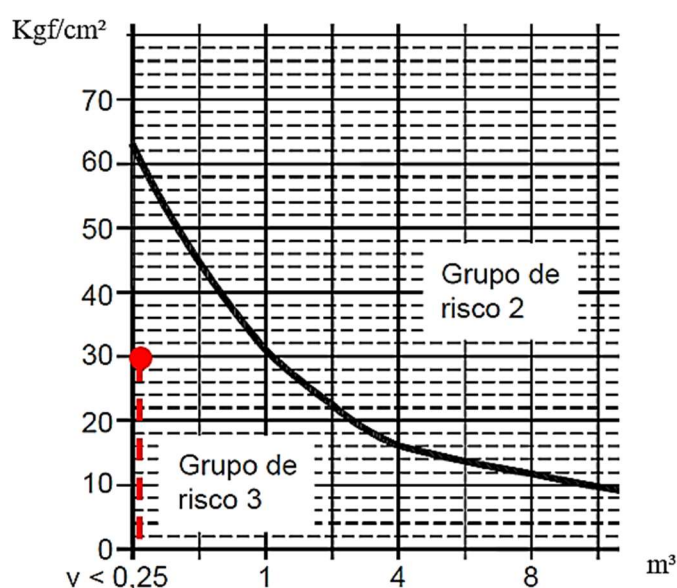
na Etapa I. Todavia, quanto ao estabelecimento dos tempos de permanência nos patamares de pressão e gradientes de aumento e redução de pressão no início e no final do teste, foram considerados os critérios da N-2688. Neste caso, tendo em vista que o volume calculado total da tubulação é de cerca de 0,08m<sup>3</sup>, o teste de pressão executado, situa-se dentro do grupo de risco 3, conforme pode ser verificado pela marcação em vermelho na Figura 3.7.4.

Figura 3.7.4 – Enquadramento no Grupos de riscos estabelecidos pela N-2688 [Autor, 2022].

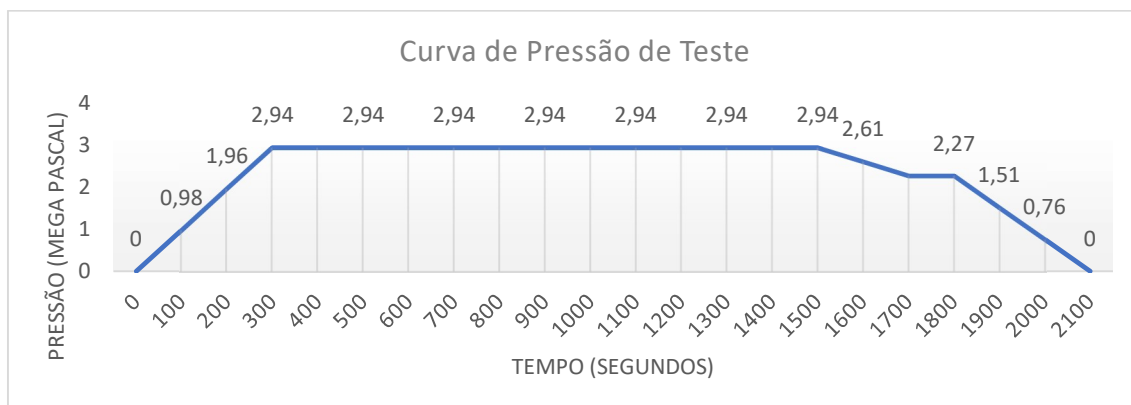
Dessa forma, em atendimento à norma N-2688, a Etapa II obedeceu aos seguintes patamares de pressões e tempos:

Figura 3.7.5 - Patamares de pressão e tempos adotados na Etapa II de testes hidrostáticos [Autor, 2022].

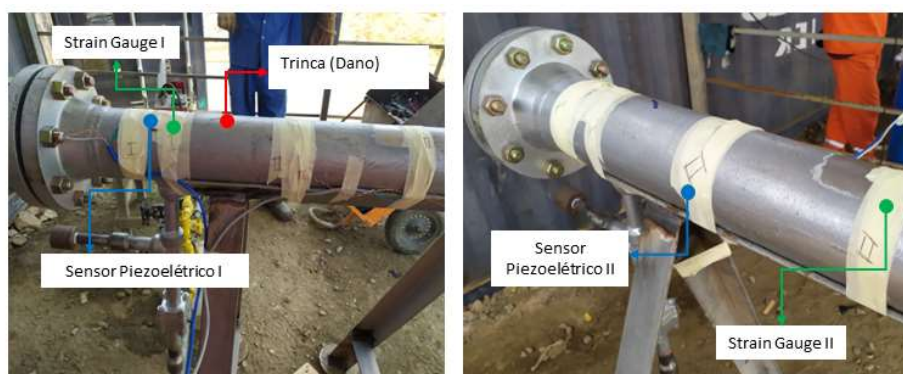
Dois sensores piezoelétricos e os dois extensômetros foram fixados no substrato metálico: dois sensores piezoelétricos no entorno da região, onde foi instalado o reparo e dois extensômetros aplicados diretamente na superfície do tubo, sendo o primeiro no centro do tudo (metade do comprimento da tubulação) e o segundo, próximo à região danificada. Observa-se esse posicionamento, conforme a Figura 3.7.1.1.

Figura 3.7.1.1 - Arranjo da instrumentação instalada para a aquisição dos sinais de emissões acústicas [Autor, 2022].

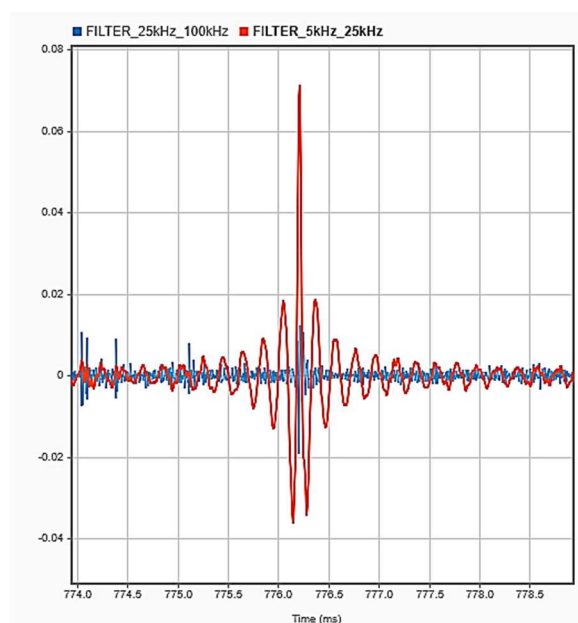
Para a realização de uma verificação mais detalhada, houve a sobreposição do sinal filtrado da figura 4.3.2, com outro, de mesma origem, porém, considerando a passagem de frequências entre 5 kHz e 25 kHz (Figura 4.3.3).

Figura 4.3.3 - Sobreposição do sinal filtrado, considerando o filtro passa banda entre 25 kHz e 100 kHz e entre 5 kHz e 25 kHz [Autor, 2022].

Ao se realizar uma análise do mesmo sinal sobreposto da Figura 4.3.3, considerando uma janela de 0,15 s, conforme Figura 4.3.4, nota-se um padrão de picos que se repetem com uma periodicidade bem estabelecida com frequência de 122 Hz. Essa resposta possibilitou descartar o evento como sendo proveniente de emissões acústicas para este caso adotado como exemplo.

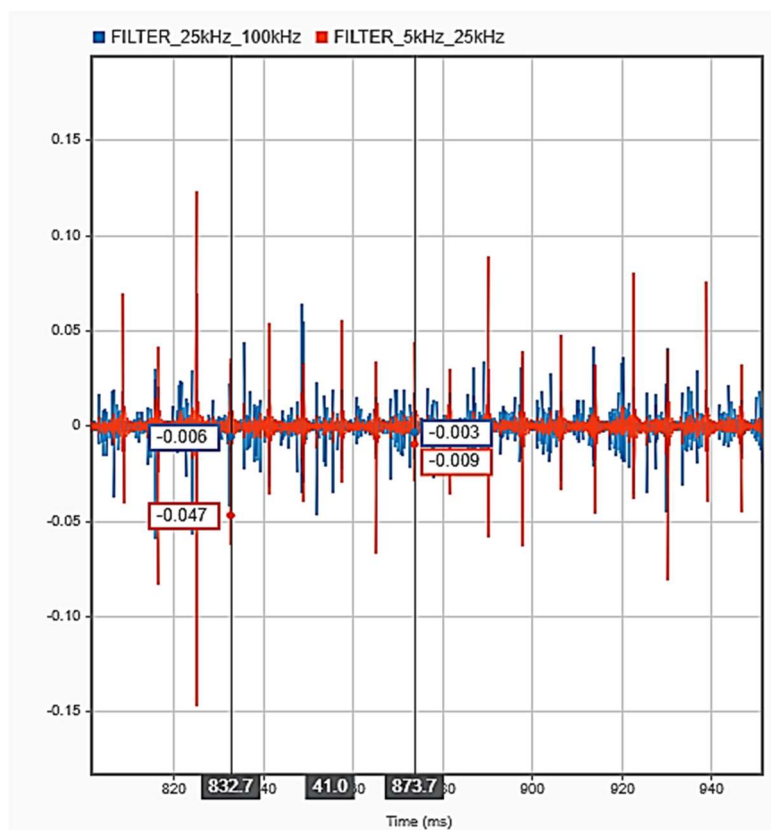
Figura 4.3.4 - Sobreposição do sinal filtrado, considerando uma janela de 0,15 s [Autor, 2022].

Ainda com relação aos picos de 122 Hz, infere-se que possam ter como origem o ruído causado pelo cabeamento do sistema de aquisição de emissões acústicas, tendo em vista que os cabos utilizados não foram do tipo blindados com aplicação específica para esse fim. Além disso, os picos apresentam valor de frequência que é submúltiplo da frequência de amostragem do sistema de aquisição de dados preparado para a presente pesquisa.

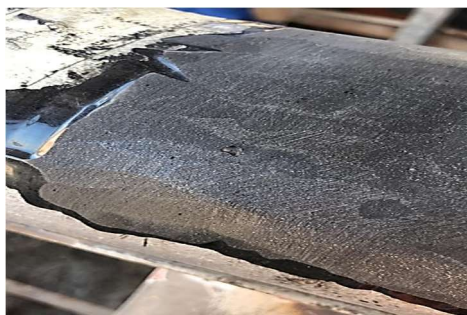
A Figura 4.3.5 demonstra o reparo após o desbaste realizado durante a Etapa III dos ensaios de pressurização da tubulação. Nota-se que nenhuma grande imperfeição, trinca ou poro é percebida na superfície. Contudo, ao realizar a aplicação do corante e o revelador, podem ser verificados alguns poros na superfície do reparo compósito, correspondentes aos pontos mais escuros na superfície do reparo, na Figura 4.3.6, referente ao ensaio realizado imediatamente após a execução do último teste de pressurização.

Figura 4.3.5 – Aspecto do reparo pós falha [Autor, 2022].

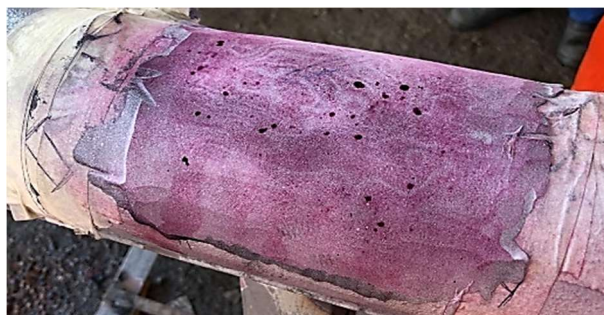
O aspecto dos poros apresentados deve-se, em grande medida, pela presença de ar durante a aplicação das camadas sucessivas do tecido de fibra de vidro em conjunto com a matriz formada pelo epóxi reforçada com carga metálica. Muitas vezes, para que se evite o aparecimento de bolhas e vazios após o processo de cura, a aplicação do material compósito é feita sob vácuo, algo muitas vezes inexecutável em aplicações de campo. Verificou-se, durante o ensaio de líquidos penetrantes, que os poros identificados foram superficiais, já que não houve vazamento da tubulação durante o mencionado ensaio. Ressalta-se que a tubulação estava cheia de água remanescente do teste hidrostático realizado previamente.

Figura 4.3.6 - Aspecto do reparo pós ensaio de líquidos penetrantes [Autor, 2022].

Outro ponto importante a ser abordado é que não se identificou nenhuma trinca na superfície externa do reparo, apesar de a tubulação ter sido submetida a uma pressão superior à máxima pressão admissível para o conjunto tubo/flange/junta, de acordo com a norma N-76. Isso, portanto, demonstra a boa capacidade do conjunto matriz e reforço em suportar as cargas para as condições previstas de aplicação.

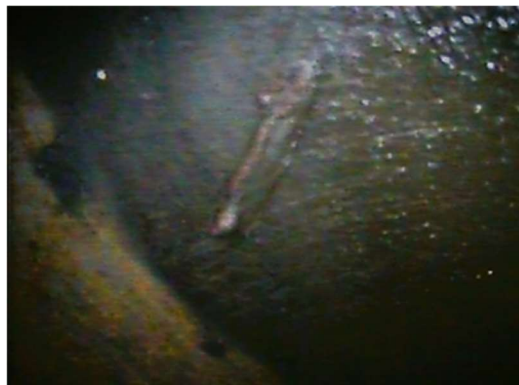
Com relação ao ensaio de boroscopia, a Figura 4.3.7 demonstra a inserção da sonda e o terminal de visualização das imagens capturadas no ensaio. Já a Figura 4.3.8 traz uma das imagens capturadas pelo boroscópio, demonstrando o aspecto interno da

tubulação, com detalhe para a trinca inserida no substrato metálico e sobre a qual foi adicionado o reparo de material compósito.

Figura 4.3.8 - Aspecto da trinca na face interna do substrato metálico [Autor, 2022].

Pela imagem obtida no ensaio, confirmou-se a premissa de não propagação da trinca no substrato metálico, conforme apontado pelo cálculo de mecânica da fratura, descrito no item 3.4. Esta observação é bastante relevante pois de outra forma, inviabilizaria a aprovação do reparo para as condições projetadas, já que a propagação da trinca poderia se estender para uma região sem cobertura de material compósito.

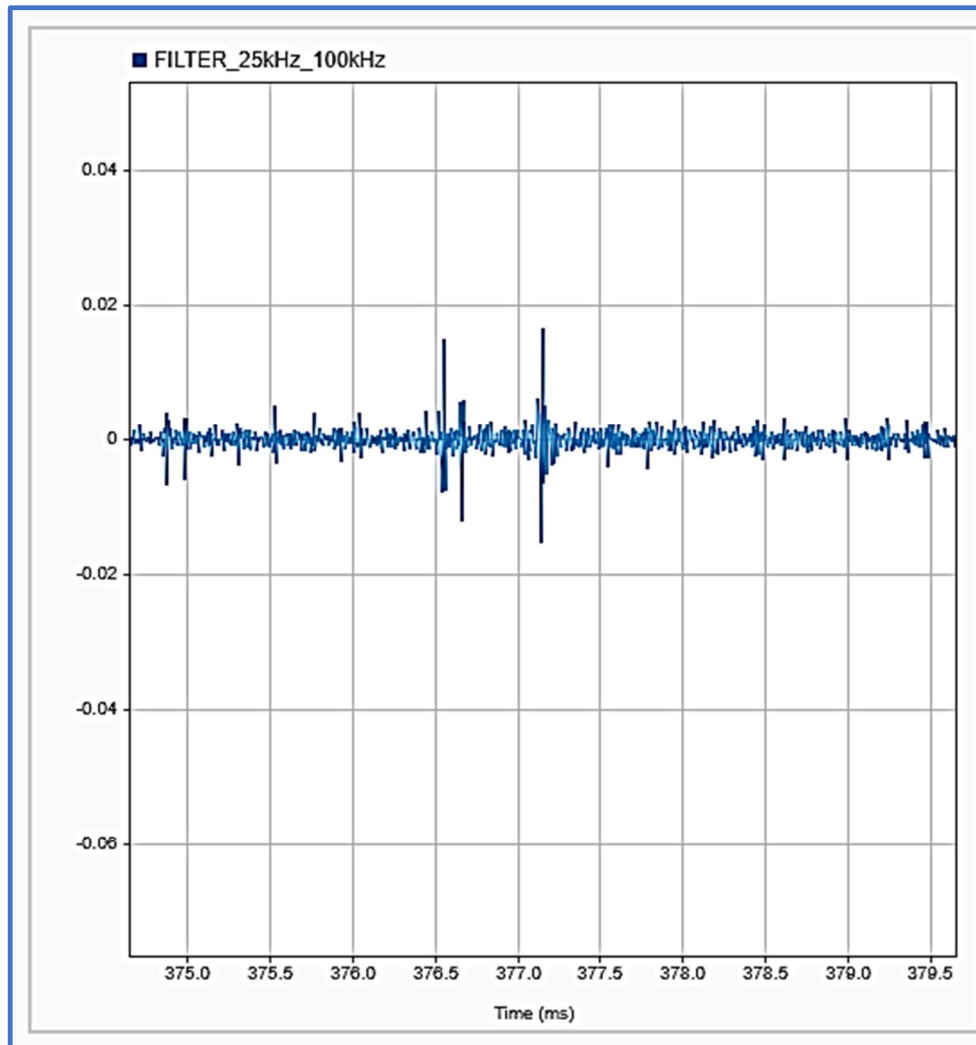
Figura I.12 - Trecho 6: Sinal submetido ao filtro passa banda entre 25 e 100 kHz apresentando sinal compatível com emissão acústica próxima de 377,2 ms (visão em janela de 5 ms).
