Avaliação da Influência da Força Axial na Microestrutura em Soldas do Tipo HPP com Pinos em ASTM A36 e SAE 8620

Letícia P. Leal, Claudio J. Almirón, Felipe W. T. Yeh, Cleber R. de L. Lessa, Pedro H. C. P. da Cunha, Telmo R. Strohaecker.

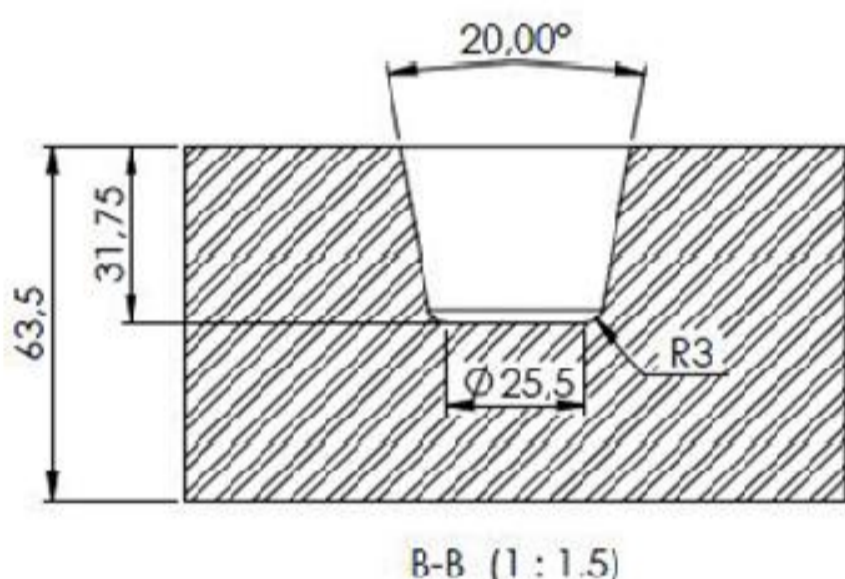
Figura 1. Desenho da geometria dos pinos utilizados.

- Material base: chapas de aço ASTM A36;
- Pinos: barras redondas de aço ASTM A36 e SAE 8620.
- Composições químicas dos materiais estão na tabela 1.
- Geometria das chapas e dos pinos está ilustrada na figura 1.

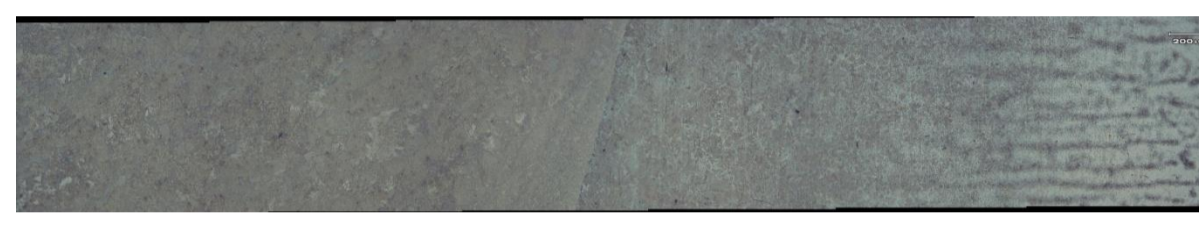
Figura 3. Transição microestrutural da amostra SAE 8620 (300 kN), a partir do metal base em direção ao pino, de ferrita e perlita → perlita degenerada → martensita/ferrita. (100x).

As figuras 3 a 6 mostram, respectivamente, a região de interface pino/metal base e evidenciam presença de gradiente microestrutural das amostra 17 e amostra 9.

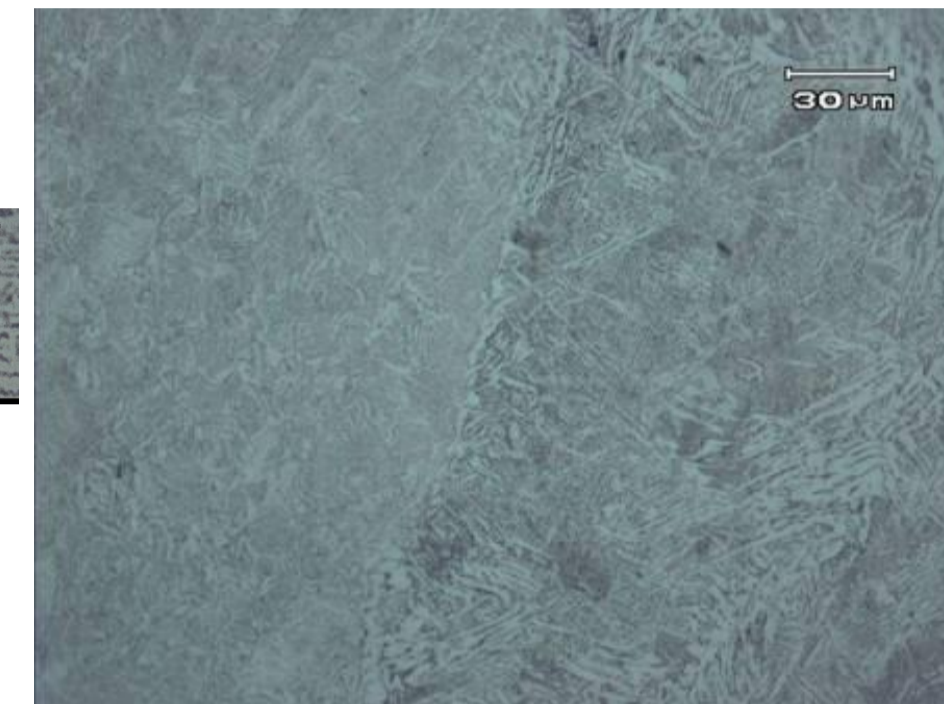
Figura 4. Interface pino/metal base, amostra SAE 8620 (300 kN) apresentando ferrita Widmanstätten e martensita. (500x).

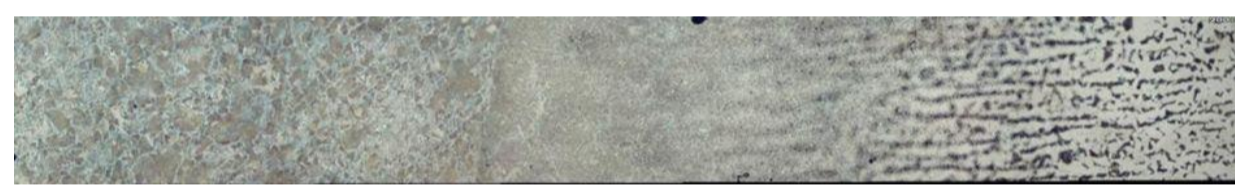
Figura 5. Transição microestrutural da amostra ASTM A36 (300kN), a partir do metal base em direção ao pino, de ferrita e perlita → perlita degenerada → martensita/ferrita. (100x).

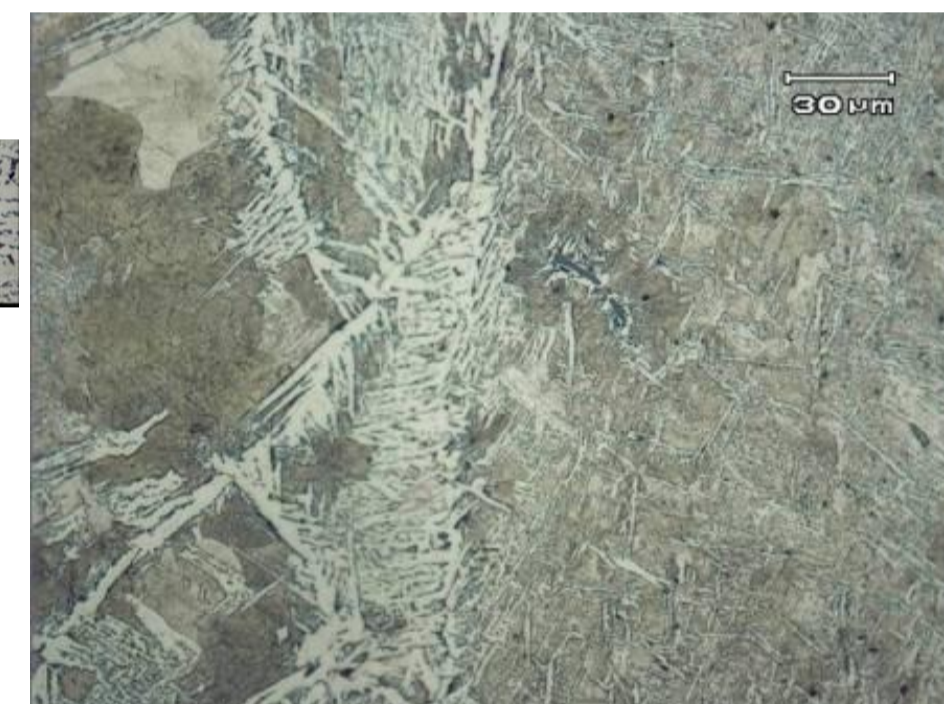
Figura 6. Interface pino/metal base, amostra ASTM A36 (300kN), apresentando ferrita Widmanstätten e martensita. (500x).

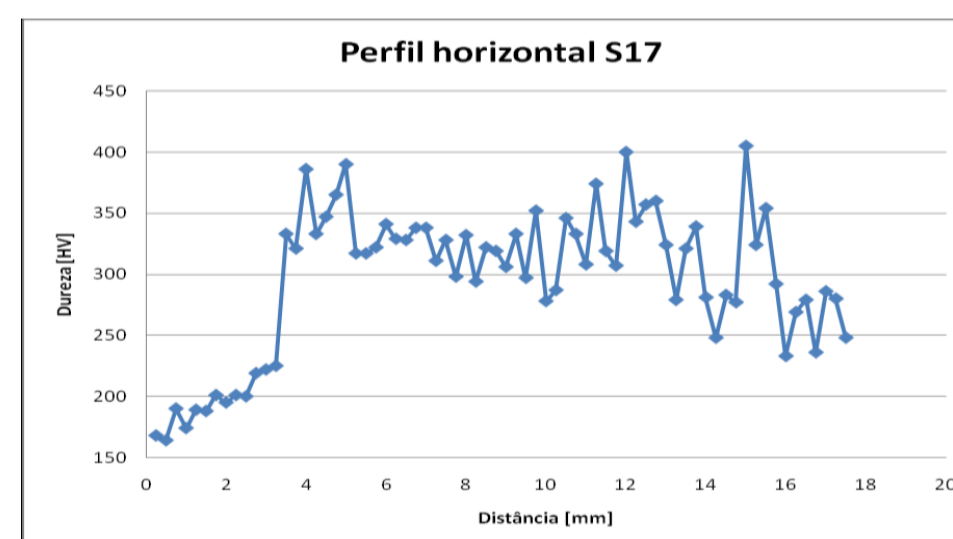
Figura 7. Perfil de microdureza horizontal da amostra SAE 8620 (300kN).

As figuras 7 a 10 mostram respectivamente perfis de microdureza horizontal e vertical através da linha de adesão dos reparos.

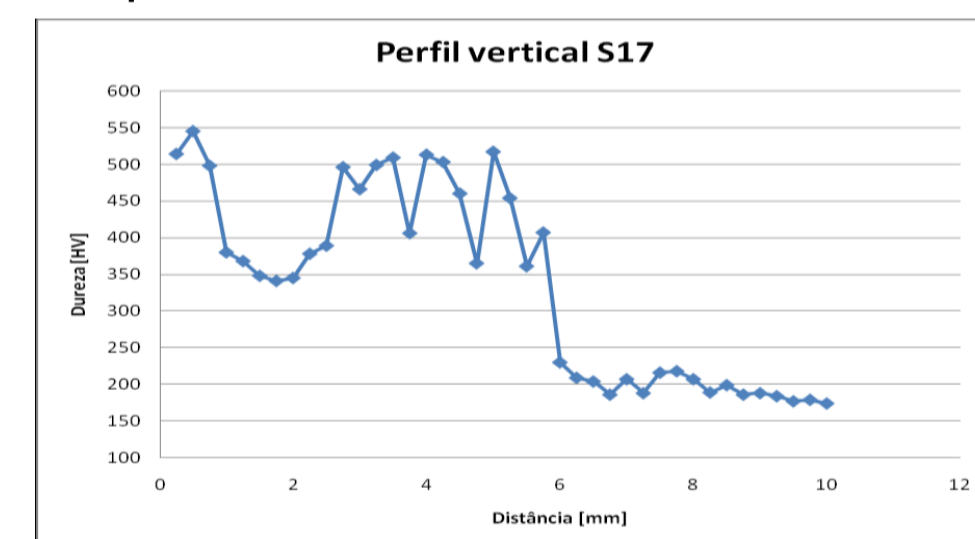
Figura 8. Perfil de microdureza vertical da amostra SAE 8620 (300kN).

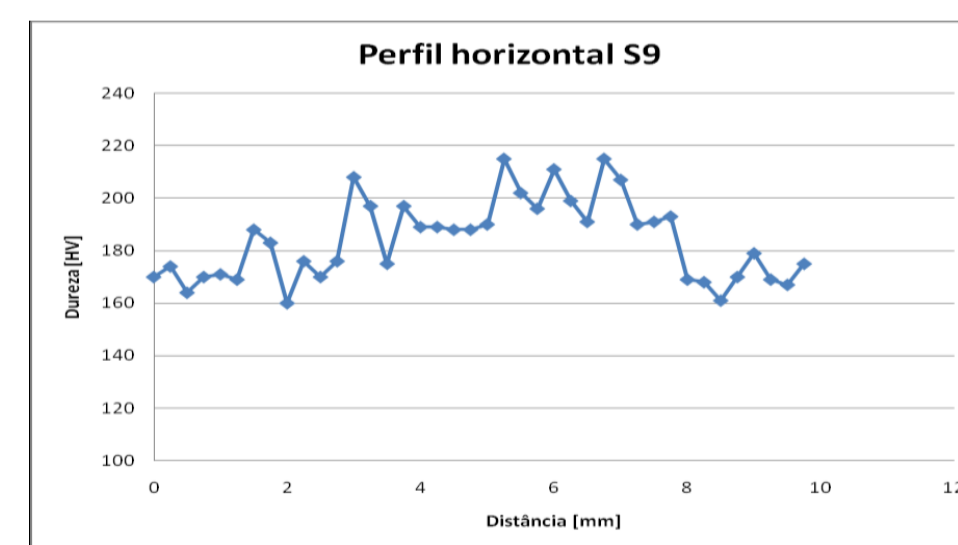
Figura 9. Perfil de microdureza horizontal da amostra ASTM A36 (300kN).

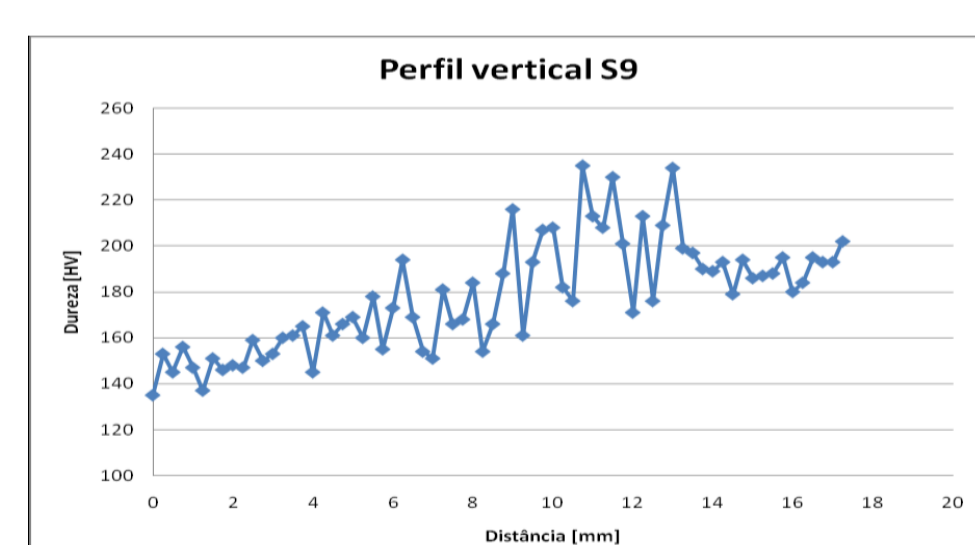
Figura 10. Perfil de microdureza vertical da amostra ASTM A36 (300kN).
