**UNIVERSIDADE FEDERAL DO RIO GRANDE DO SUL
PROGRAMA DE PÓS-GRADUAÇÃO EM PLANEJAMENTO URBANO E
REGIONAL
MESTRADO INTERINSTITUCIONAL – MINTER UFRGS/URI**

**PATRIMÔNIO ARQUITETÔNICO DE SANTIAGO – RIO GRANDE DO SUL:
Identificação e Valoração**

Dissertação de Mestrado apresentada como
requisito para obtenção do título de mestre
em Planejamento Urbano e Regional, sob a
orientação do Prof. Dr. Günter Weimer

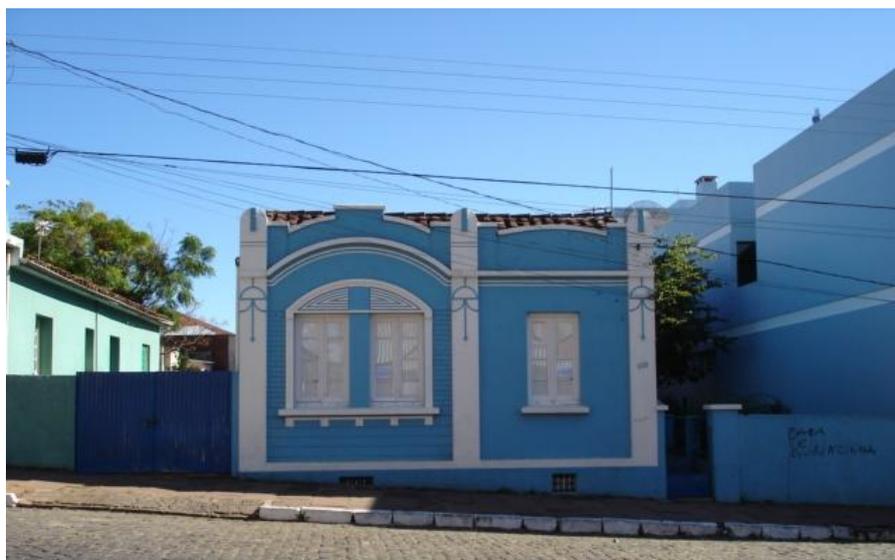
A edificação mostrada na figura 06 exemplifica este fato. A mesma foi construída em 1937, e demolida em 2009. Esta guardava traços da linguagem arquitetônica “Arte Nova” em sua fachada, sendo perceptível nos detalhes construtivos, como nas esquadrias com a utilização das linhas curvas, que se repetem na platibanda e nos elementos de massa. A edificação estava localizada na Rua Barão do Rio Branco, nesta cidade.

Figura 06 – Foto da edificação que guardava traços da arquitetura de linguagem “Arte Nova”, foto em 2008

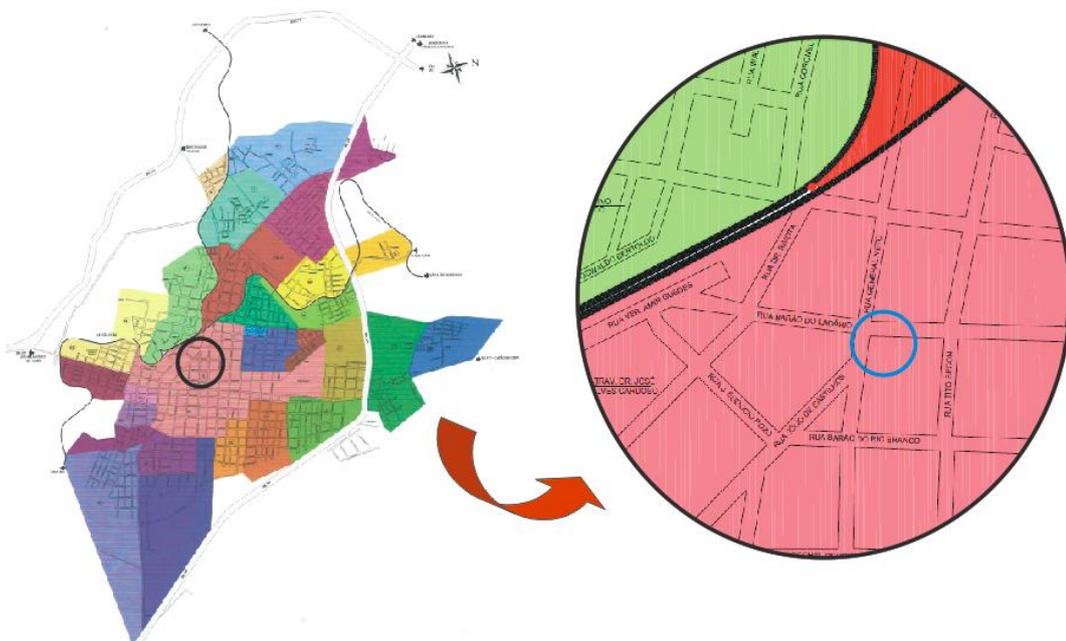
Figura 12 – Localização da edificação correspondente ao levantamento 01 no núcleo urbano de Santiago.

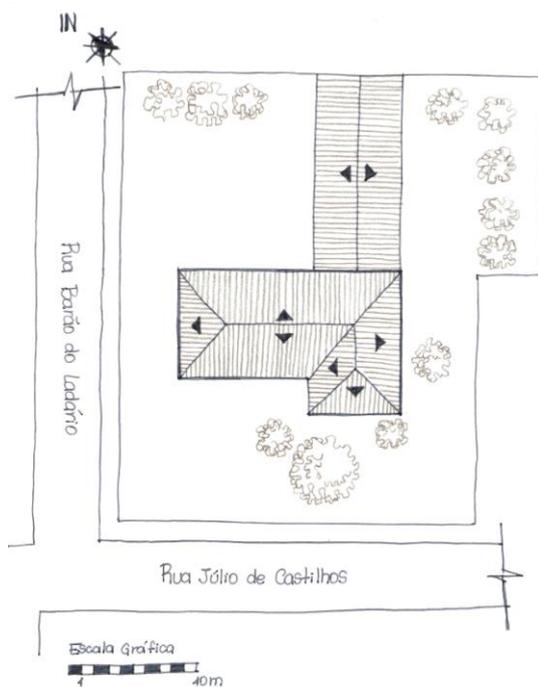
Figura 13 – Localização da edificação correspondente ao levantamento 01 no núcleo urbano de Santiago.

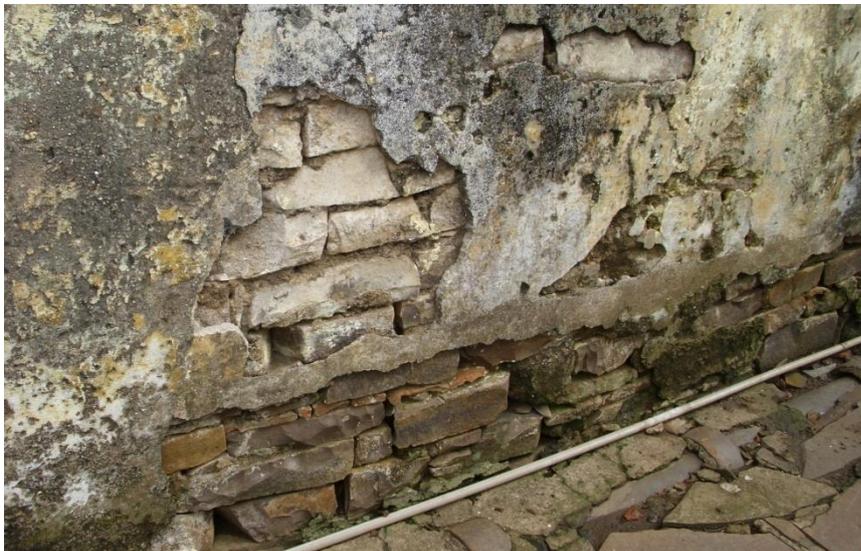
O material de construção da edificação é original de época da construção, sendo a parte frontal construída em tijolos maciços e a parte mais ao fundo, em pedra bruta conforme é mostrado na figura 14.

Figura 14 – Detalhe da parede construída em pedra da edificação
Fonte: Foto da autora.

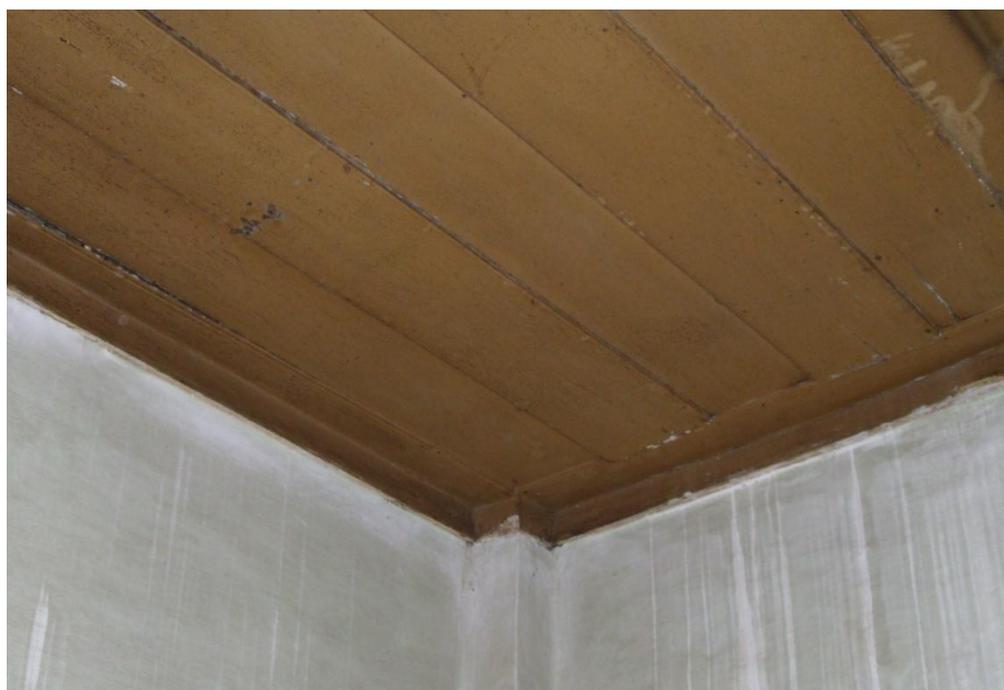
Os acabamentos também são originais. Nos compartimentos sociais o assoalho tem tábuas do comprimento do compartimento. Já nas áreas de serviço, o piso é de cimento alisado. Quanto ao forro, é do tipo saia e camisa, constituído de largas tábuas uniformes, como é mostrado na figura 15.

Figura 15 – Detalhe do forro em madeira da edificação, foto em 2010.
Fonte: Foto da autora.

A edificação construída por volta de 1920, possui um sistema construtivo de parede auto-portante em tijolos maciços deitados, o que conferiu grossa espessura às paredes. Apresenta forro em madeira, do tipo forro paulista, com encaixe saia e camisa (conforme fig. 15)

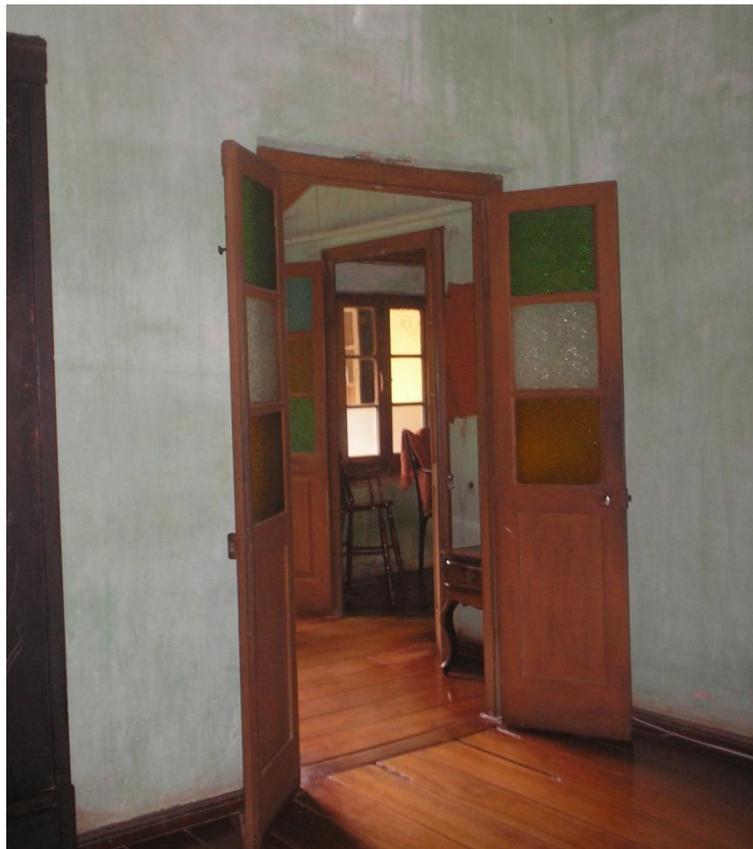
Quanto às aberturas, as esquadrias da fachada frontal foram substituídas, mas as aberturas internas e das fachadas laterais e do fundo permanecem as originais. As portas internas são de madeira com duas folhas nas quais a parte superior é fechada com vidros coloridos como mostrar a figura 16.

Figura 16 – Detalhe das portas internas da edificação, foto em 2011
Fonte: Foto da autora.

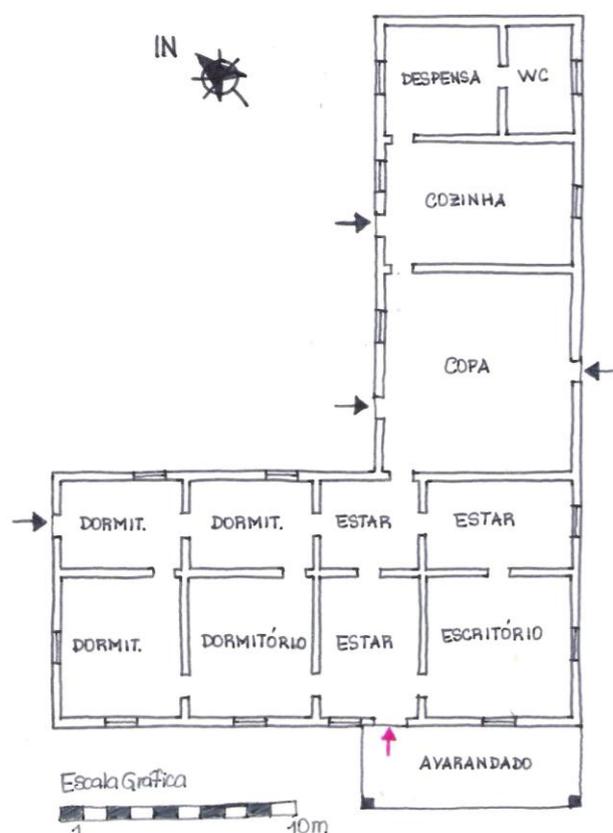
A edificação em foco não apresenta exatamente uma tripartição como mostrar a figura 17, assim como as edificações da Estância Capelinha, Cerro Formoso e Estância da Lapa (figura 18) que são típicos exemplares desta geração. No entanto, é possível percebermos nesta edificação uma distribuição de planta baixa bem semelhante a estas estâncias, onde os compartimentos são distribuídos através de duas salas centrais, e ao fundo do prédio existe uma ala anexa onde estão posicionados os ambientes destinados ao setor de serviços, sendo que esta distribuição forma um “L”.

Figura 17 – Planta baixa esquemática da edificação.
Fonte: Levantamento da autora.

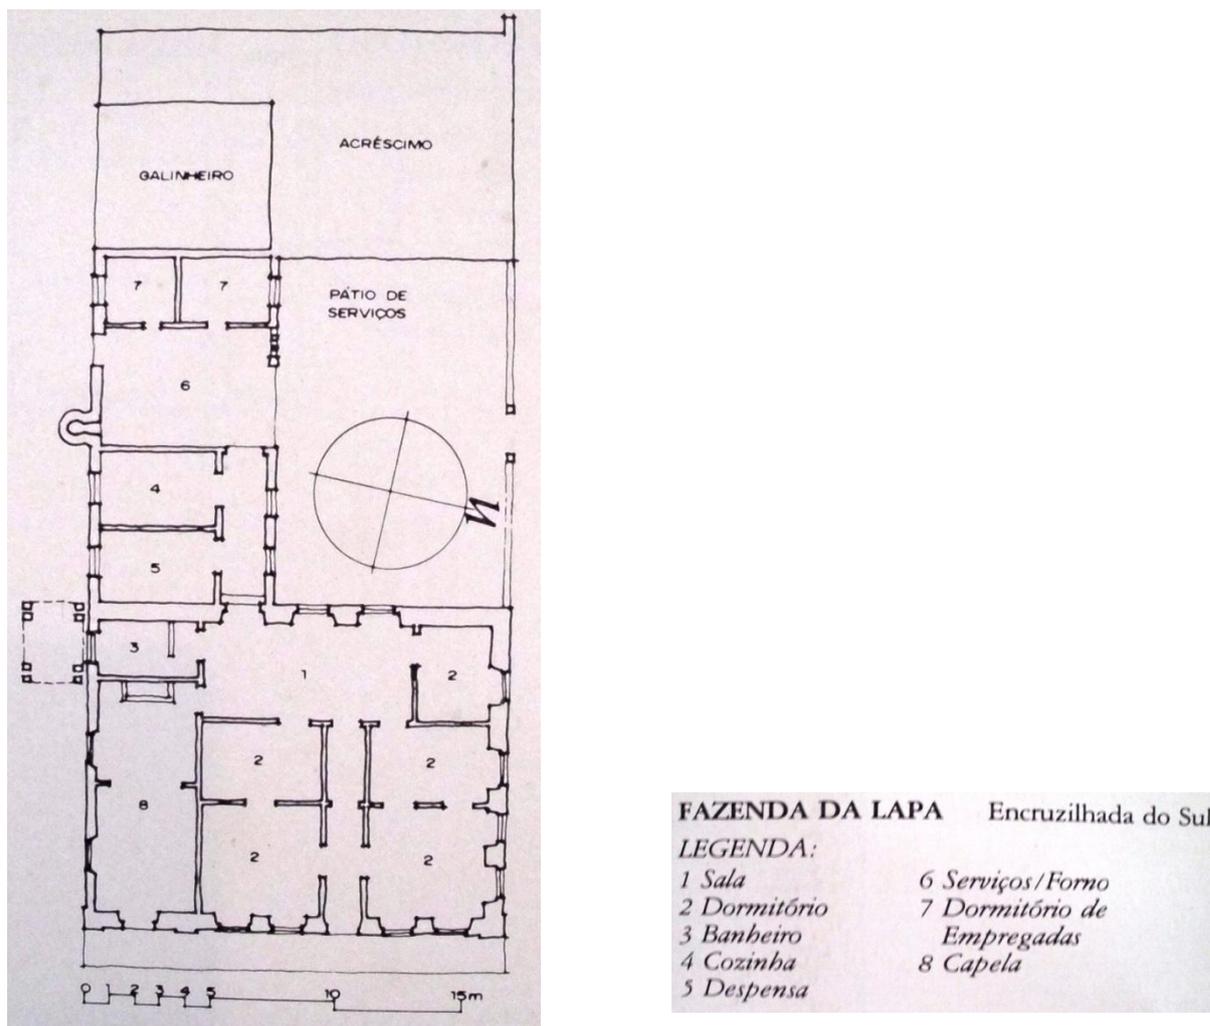
Figura 18 – Planta baixa esquemática da edificação na Estância da Lapa em Encruzilhada do Sul
 Fonte: PINTO, Lourdes Noronha & cols. *Antigas Fazendas do Rio Grande do Sul*, Porto Alegre, Offset, 1989, p. 207.

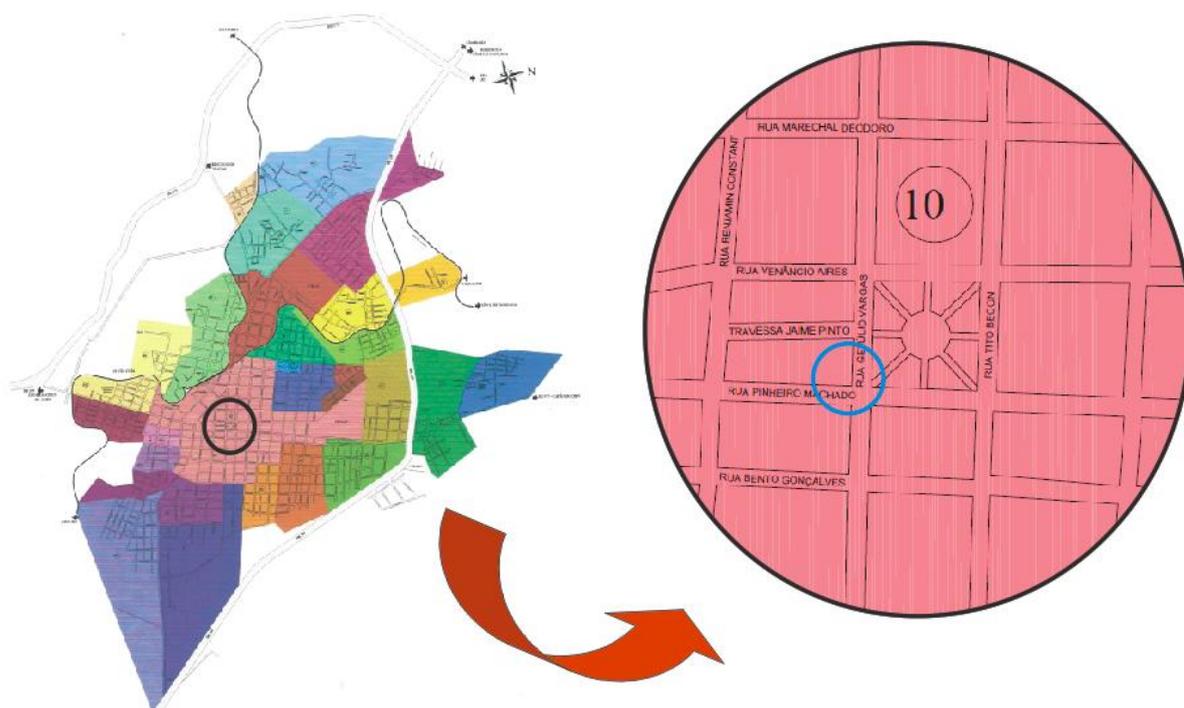
Figura 21 – Localização da edificação da esquina da Avenida Getúlio Vargas com a Rua Pinheiro Machado.

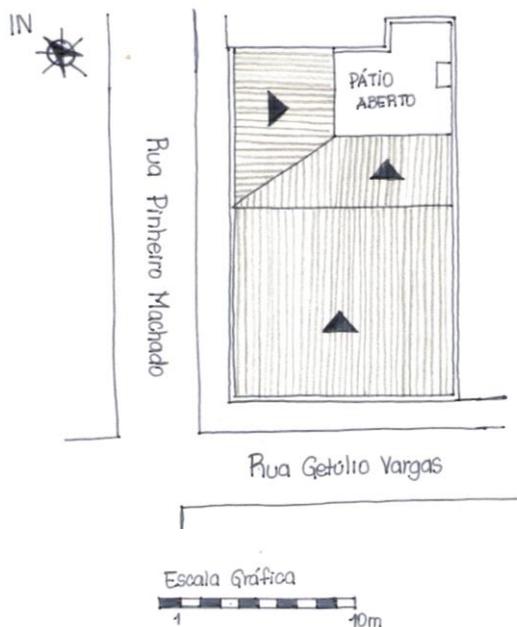
Figura 22 – Localização da edificação da esquina da Avenida Getúlio Vargas com a Rua Pinheiro Machado.

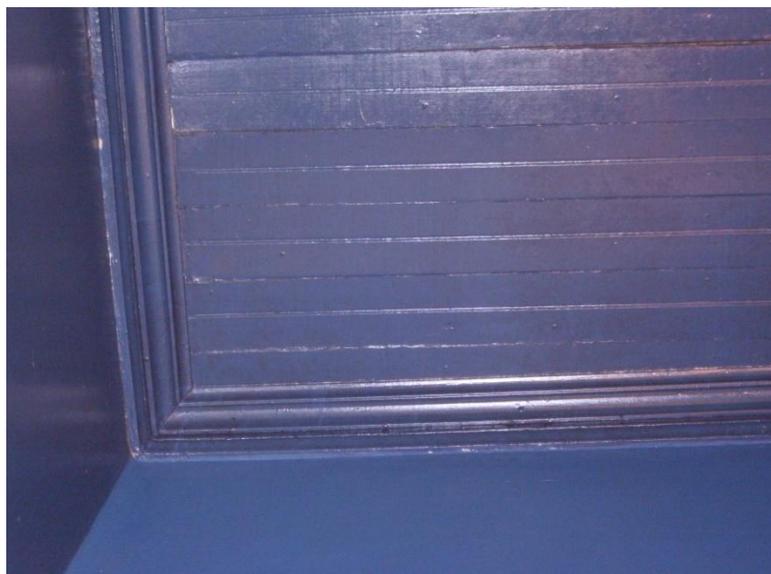
O acabamento do piso atual é cerâmico que substituiu o tabuão original. O material do forro é, em parte, de madeira do tipo macho-fêmea que recebe na cidade o nome de “paulista”, como pode ser visto na figura 23, e provavelmente é original posto que em outras partes, onde o pé direito é reduzido, é de PVC.

Figura 23 – Detalhe do forro “paulista” existente na edificação. Foto de 2011.

No forro é possível encontrarmos o forro do tipo paulista, com encaixe macho fêmea, semelhante ao forro da figura 23, mostrada anteriormente.

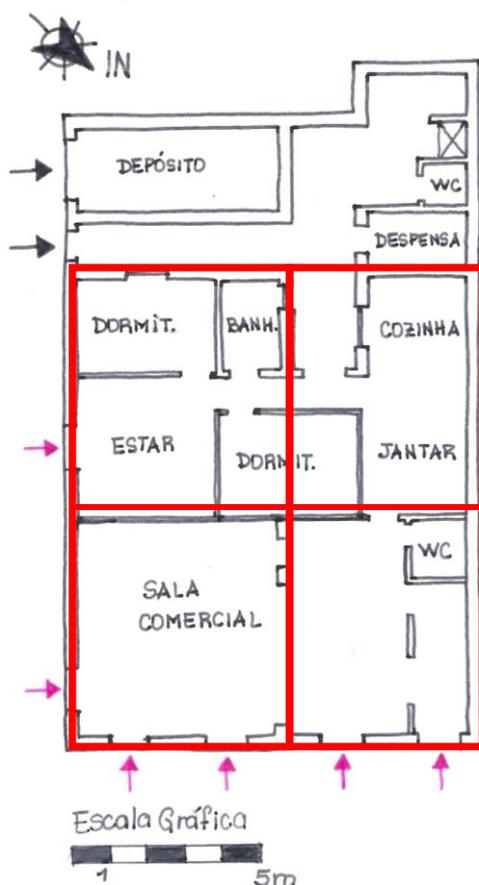
A planta baixa mostra o duplo uso - comercial e residencial - à qual a edificação está destinada. O setor destinado ao comércio localiza-se nas salas da frente que estão voltadas para a rua, na direção da praça municipal. As dependências residenciais localizam-se nos fundos e podem ser acessadas tanto por dentro da loja, como pela via pública como é mostrado na figura 24. Segundo os relatos dos moradores, anteriormente, a edificação era exclusivamente comercial. Quando os novos proprietários resolveram morar nela tiveram de fazer modificações internas de vulto. Por isso, já não mais é possível fazer-se uma reconstituição muito precisa da forma como a edificação se apresentava na época de sua construção. No entanto, acredita-se que a planta baixa original apresentava poucas divisões internas já que o uso exclusivamente comercial requeria espaços amplos para a exposição das mercadorias. Pressupõe-se que a loja tenha sido formada por quatro grandes salas ligadas entre si, como mostra o esquema da figura seguinte. Releve-se que a parte aos fundos foi construída recentemente.

Figura 24 – Planta baixa esquemática da edificação
 Fonte: Levantamento da autora.

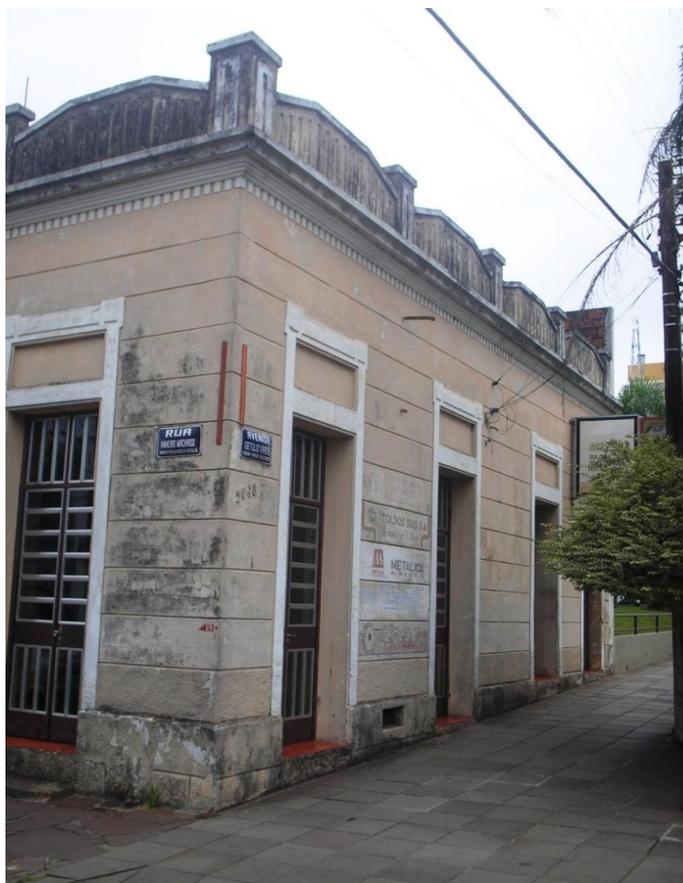
A fachada da edificação é aspecto que mais interessa para o presente estudo visto que a mesma é dotada de uma riqueza de elementos arquitetônicos que, na maioria, são originais da época de construção. Na mesma é possível destacar a presença de portas com bandeiras fixas, hoje em ferro e vidro, conforme as figuras 25 e 26, mas que anteriormente eram todas em madeira. Em torno da porta, uma moldura em argamassa saliente confere um destaque às mesmas.

Figura 25 – Fachada da Edificação localizada na Rua Pinheiro Machado, 2063. Foto de 2010.
Fonte: Foto da autora

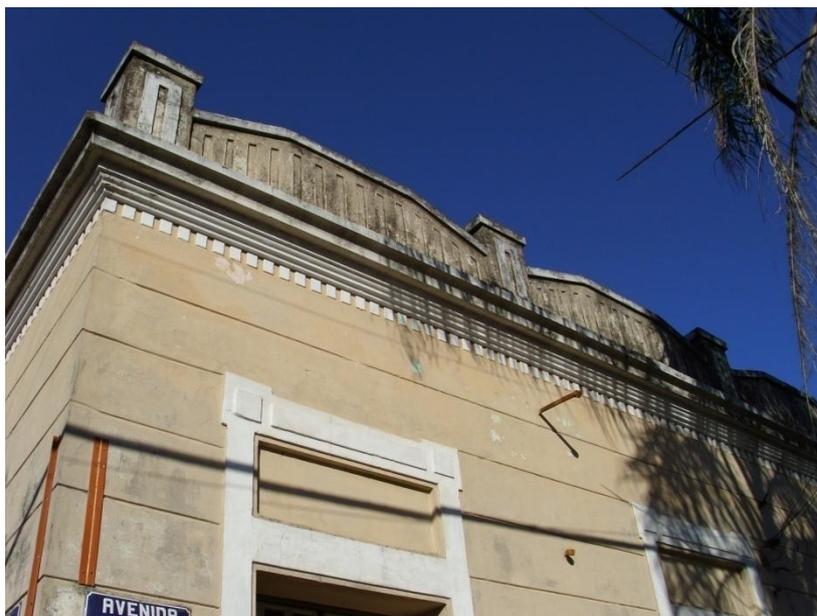
Em toda a extensão das fachadas há um trabalho de colocação de filetes rebaixados no reboco. Esta é uma novidade para a sua época. Nenhuma outra edificação da cidade até então apresentou este tipo de acabamento. A origem deste formalismo é renascentista: àquela época as construções eram feitas de pedras de cantaria o que lavava a que as juntas dificilmente estivessem perfeitamente acabadas o que fazia surgir sombras quando a luz do sol incidia de forma tangencial. Para evitar este mau aspecto, os canteiros quebravam as arestas dos blocos fazendo com que, em qualquer direção de incidência da luz, a imperfeição das juntas fosse camuflada através de um filete de sombra. À época da construção

Outro elemento de destaque no conjunto é a cimalha que aparece ao longo das fachadas que dão para a rua e que marca a “separação” entre o corpo da edificação e o coroamento por meio da platibanda. Sob a cimalha foram colocados dentículos à moda da arquitetura clássica grega. Cumpre destacar a meticulosidade com que foi feita a platibanda. Pilaretes moldados em argamassa seccionam a continuidade da platibanda em trechos de aproximadamente dois metros. Este modismo também é de origem renascentista quando serviam para sustentar estátuas de santos ou figuras mitológicas. Se este era o propósito da construção em pauta não é sabido, mas não chegou a ser realizado. Porém os propósitos decorativistas da platibanda podem ser percebidos em seu contorno recortado e na ornamentação em relevo da argamassa que lhe confere uma peculiar dinâmica plástica.

Figura 26 – Detalhes da fachada da edificação, foto em 2011
Fonte: Foto da autora.

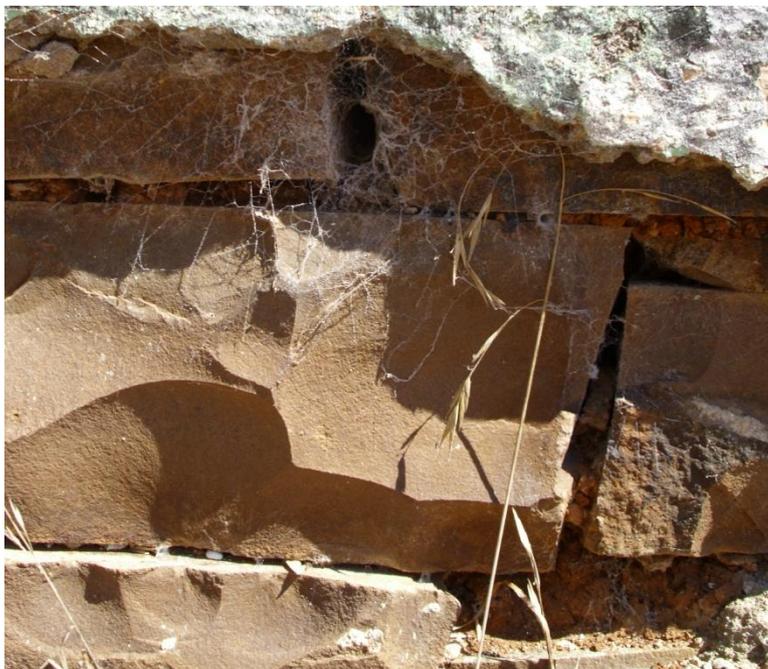
Apesar destes pressuposto, o sobrado ainda foi construído através da combinação de tijolos maciços e pedras brutas e irregulares, sentadas com barro conforme mostra a figura 30.

Figura 30 – Detalhe construtivo da edificação – soco da edificação feito com pedras irregulares sentadas com barro. Foto de 2011.

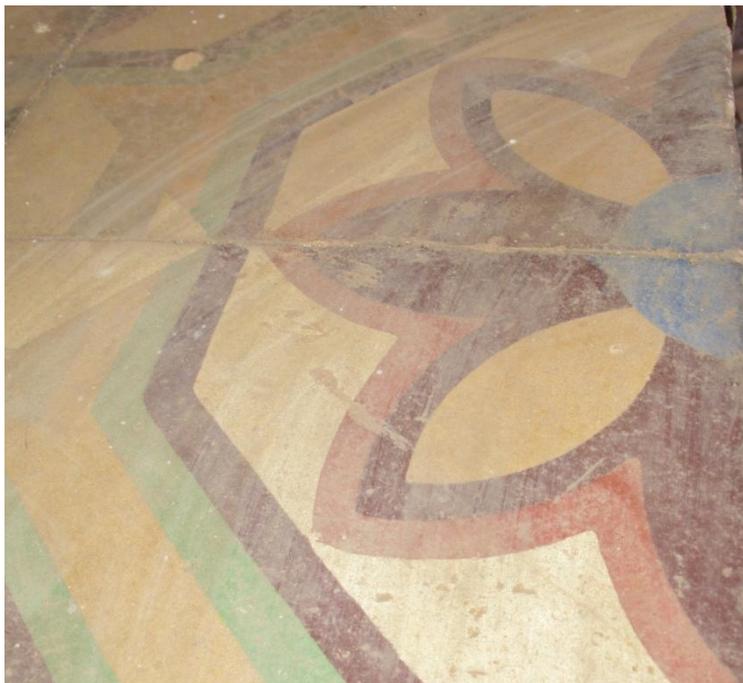
O forro e o piso eram de tábuas; o ladrilho hidráulico foi encontrado nos ambientes de serviço e vestíbulo de entrada da edificação como é demonstrado na figura 31.

Figura 31 – Detalhe do ladrilho encontrado no vestíbulo da edificação. Foto de 2011.
Fonte: Foto da autora.

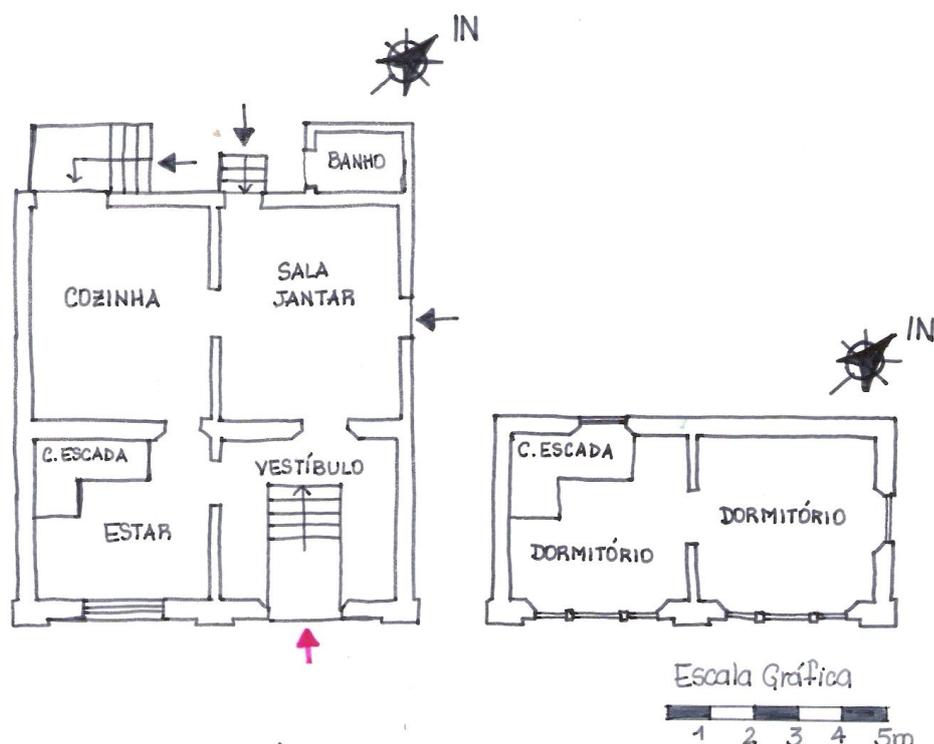
Conforme pode ser visto nas figuras 32 e 33, o piso térreo foi dividido em quatro ambientes e destinados ao setor social e de serviço. Uma escada dava acesso ao vestíbulo por se tratar de uma edificação de porão alto. Este conduz a duas salas, uma de estar e outra de jantar. A cozinha ficava diametralmente oposta ao vestíbulo e possuía um acesso secundário que ligava ao pátio de serviço.

O acesso ao piso superior era feito por escada de madeira que partia da sala de estar como era de esperar. Este é composto por dois quartos. O que chama a atenção nesta disposição é que a escada desemboca diretamente num dos quartos o que leva a que o acesso ao segundo dormitório obrigatoriamente seja feito através do primeiro. Esta solução parece confirmar a suposição anteriormente levantada de que se trata de uma adaptação da arquitetura rural ao meio urbano uma vez que esta solução era comumente encontrada nas construções das fazendas do período

Figura 32 e 33 – Plantas baixas esquemáticas do prédio da Rua Duque de Caxias.
Fonte: Levantamentos da autora.

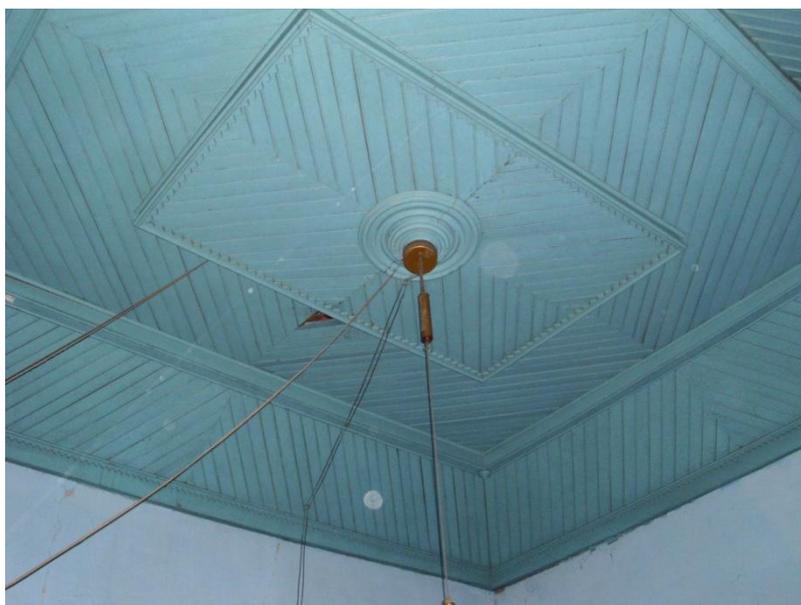
Os compartimentos preservados permitem constatar que se tratava de uma construção muito requintada. Uma boa demonstração desta realidade são os tetos que apresentam um acabamento único na arquitetura regional como pode ser constatado nas figuras 38 e 39 onde são mostrados os tetos de dois ambientes distintos: o primeiro mostra o forro de um dos dormitórios e o segundo, do da sala de estar. O forro do dormitório é uma combinação entre o formado de gamela com a técnica de fechamento dito “encabeirado”, onde as tábuas são dispostas em angulações. De acordo com Albernaz³⁹, o tipo de forro em gamela foi muito utilizado no período barroco em prédios suntuosos, como igrejas, palácios, solares e mansões.

Figura 38 – Detalhe do forro de um dos dormitórios. Foto de 2011.
Fonte: Foto da autora.

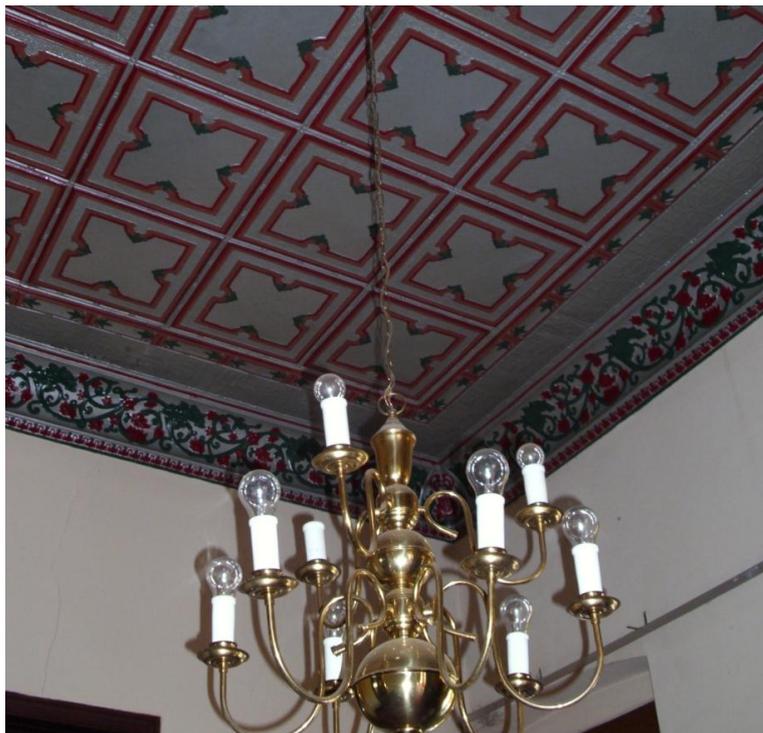
A figura 39 mostra o teto da sala de estar. Pelo seu acabamento, admite-se que tenha sido feito em estuque. De acordo com Albernaz⁴⁰, o estuque é feito com uma argamassa gorda – em razão do que adquire alta dureza e resistência – sobre a qual se coloca uma camada de gesso ou de cal com areia que são materiais que podem ser facilmente trabalhados ou moldados antes de serem aplicados sobre o suporte. Por vezes se misturava pó de mármore neste revestimento que depois recebia um acabamento com lixa fina, com polimento e uma pintura realizada com estopa com a qual se procurava imitar a textura da pedra de mármore. Esta técnica requeria especialização e experiência. Este acabamento era denominado de “escaiola” ou, por vezes, se empregava a denominação francesa *faux marbre* (mármore falso). Devido o requinte de seu acabamento também era empregado como alternativa para o revestimento das paredes dos banheiros.

No caso da obra em exame, a técnica empregada foi a da pré-moldagem de chapas em relevo onde é provável que a pintura tenha sido feita *a posteriori*. Como complementação deste acabamento, vale destacar o esmero de sua feitura no rodaforno. Sua forma côncava promovia uma continuidade entre a parede e o forro. A pintura do seu acabamento também revela o cuidado de sua execução. O desenho em linguagem de arte nova também revela o requinte do tratamento deste espaço. Aqui convém relevar que a repetição de um mesmo motivo, à maneira da arquitetura clássica, com a arte nova houve uma aproximação com as formas mecânicas de produção na medida em que este motivo era aplicado num cartão de papelão ou chapa metálica perfurada que permitia a reprodução constante do motivo através do borrifamento de pó de carvão por meio de uma estopa. Depois da marcação do desenho era feita a pintura na forma convencional, com pincel e tinta. Dada à qualidade de seu acabamento não fica fora de propósito a hipótese de que o artesão que a tenha realizado tenha sido trazido especialmente para este fim a Santiago uma vez que – ao que tudo indica – este tipo de serviço só era feito nas casas da elite porto-alegrense.

Figura 39 – Detalhe do teto da sala de estar da edificação mostrando o lustre, o estuque do teto e o roda-forro. Foto de 2011.
Fonte: Foto da autora

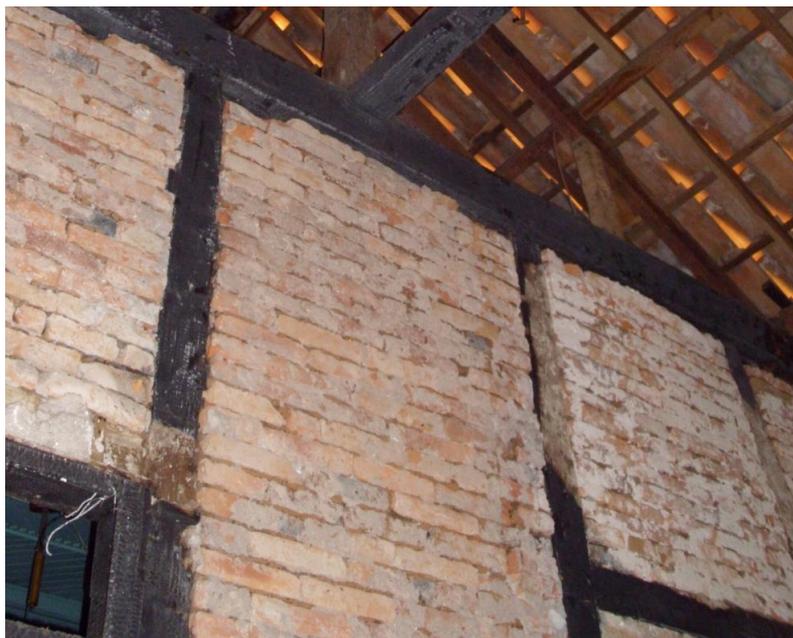
O sistema de construção da edificação é baseado em uma estrutura portante de madeira na forma de enxaimel como é mostrado na figura 40. Os tramos, que são a abertura entre as peças portantes, foram preenchidos com alvenaria de tijolos maciços (conforme fig. 41), sentados a barro.

Figura 40 – Detalhe do sistema construtivo da edificação em estrutura de enxaimel. Foto de 2011.
Fonte: Foto da autora.

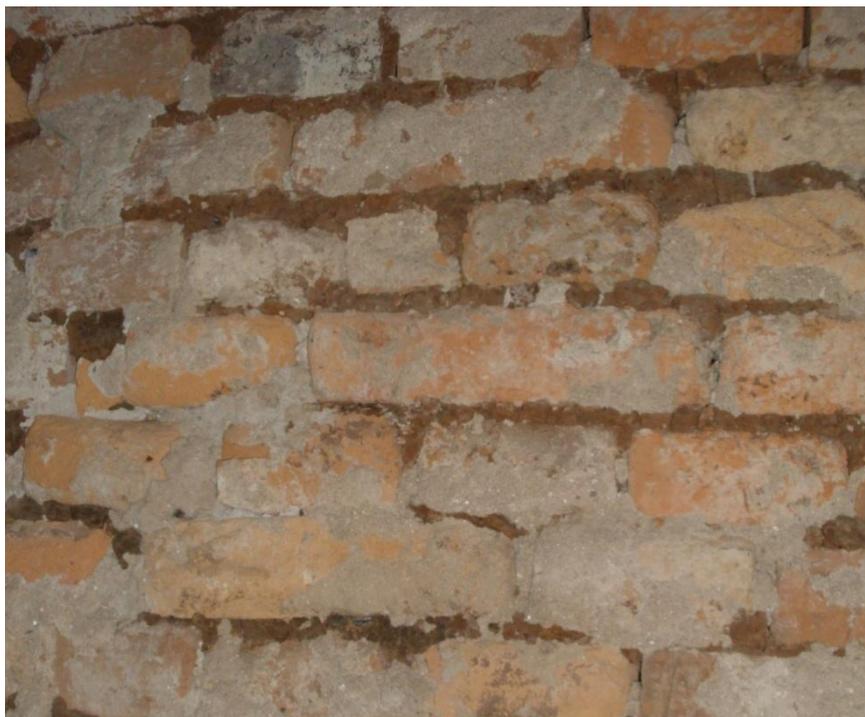
Figura 41 – Detalhe das paredes da edificação de tijolos maciços sentados a barro. Foto de 2011.
Fonte: Foto da autora.

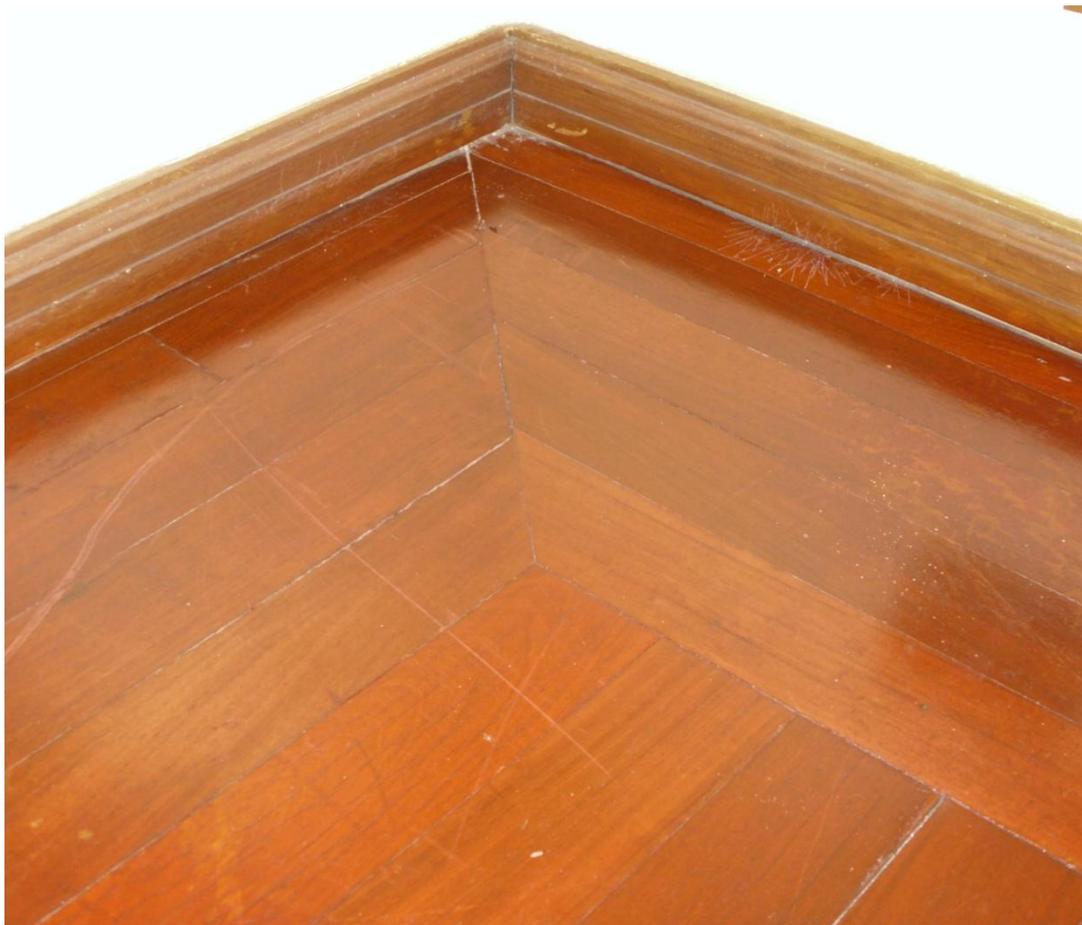
A figura 42 mostra o assoalho dos ambientes íntimos e sociais. A técnica do emprego das tábuas indica que se trata de um piso original. Este tipo de assoalho é chamado “encabeirado” posto que é constituído por tábuas paralelas, ditas “encabeçadas” por serem emolduradas por tábuas colocadas no sentido perpendicular, chamadas encabeiradas. Este acabamento do piso pouco comum também atesta a alta qualidade da construção. Já nos ambientes de serviço, o piso original era a placa cerâmica em tons avermelhados.

Figura 42 – Detalhe do assoalho “encabeirado” da edificação. Foto de 2011.
Fonte: Foto da autora.

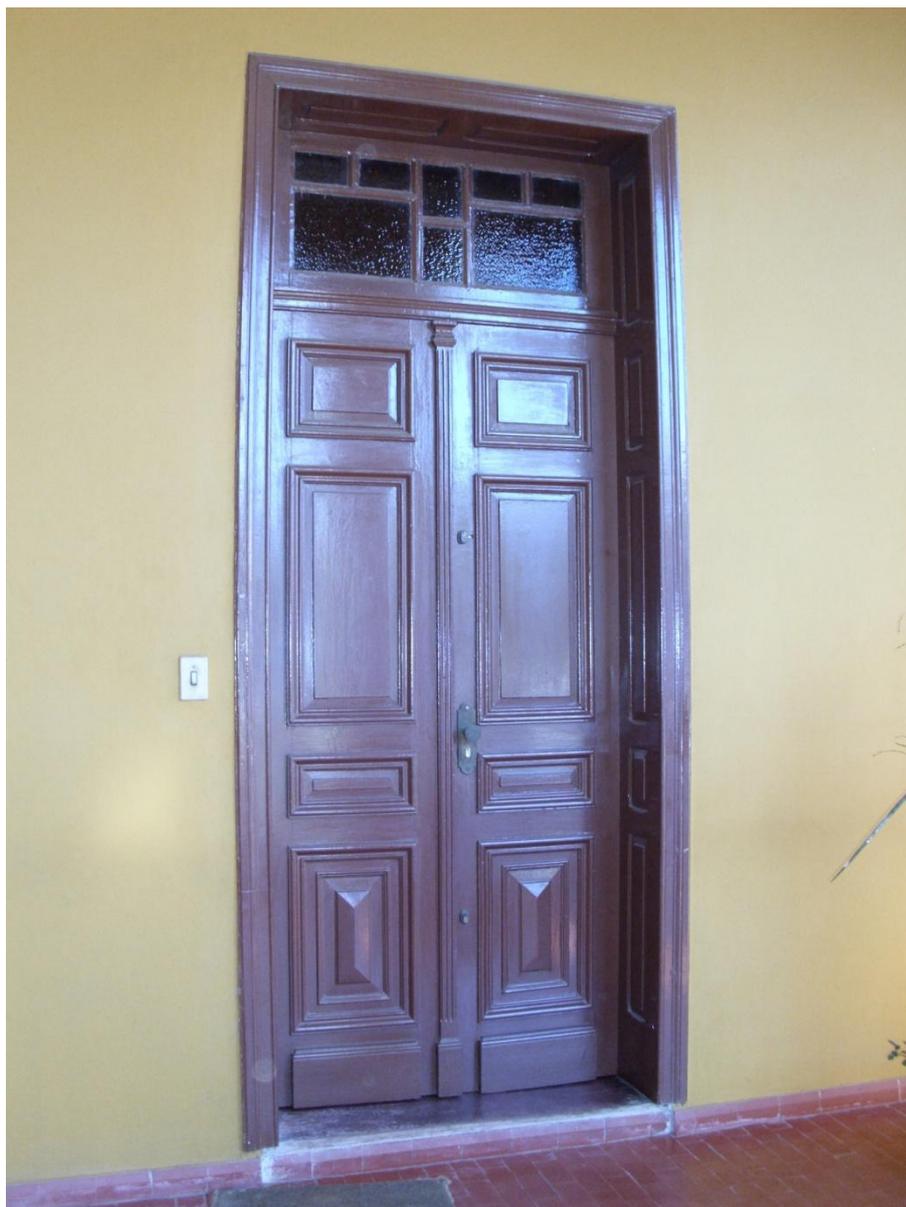
As portas e janelas acompanhavam o exagero das dimensões e é provável que as folhas não acompanhavam toda a altura da esquadria, conforme é mostrado na figura 43 devido a seu peso: as bandeiras fixas na parte superior das janelas permitiam a penetração da iluminação solar já que nesta época já se sabia que os

Figura 43 – Porta de madeira, com bandeira fixa. Foto de 2011.
Fonte: Foto da autora.

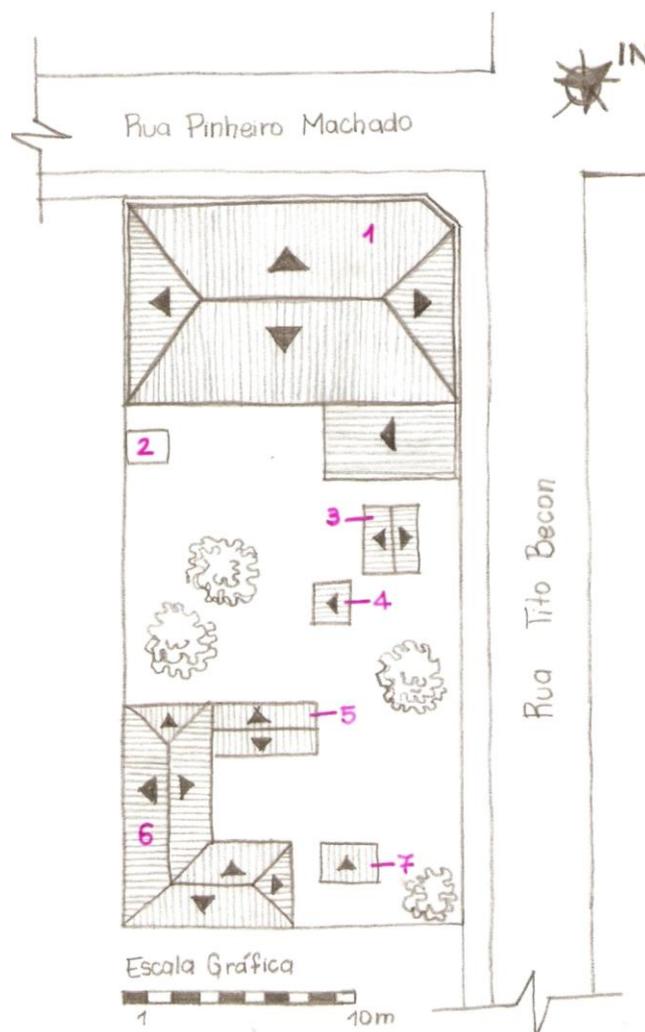
- 1- Palacete da família
- 2- Caixa d'água
- 3- Área coberta para guardar lenhas
- 4- Área coberta com tanques feitos de alvenaria para lavar roupa
- 5- Garagem para automóvel
- 6- Casa do caseiro
- 7- Banheiro isolado do corpo da casa para o caseiro

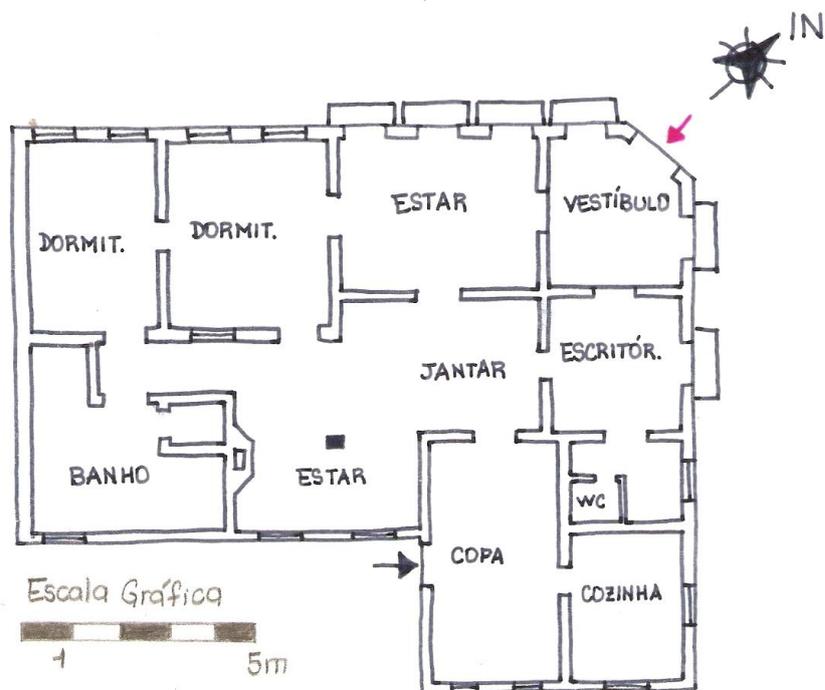
A distribuição dos compartimentos em planta baixa é mostrada na figura 45. Ela mostra que esta organização espacial se assemelha à empregada nas edificações residenciais da elite porto-alegrense no final do século XIX até por volta de 1910. De acordo com Géa⁴⁴, estas edificações apresentavam uma organização de planta semelhante às casas urbanas do período colonial no que tange à

Figura 45 – Planta baixa esquemática do Palacete.
Fonte: Levantamento da autora.

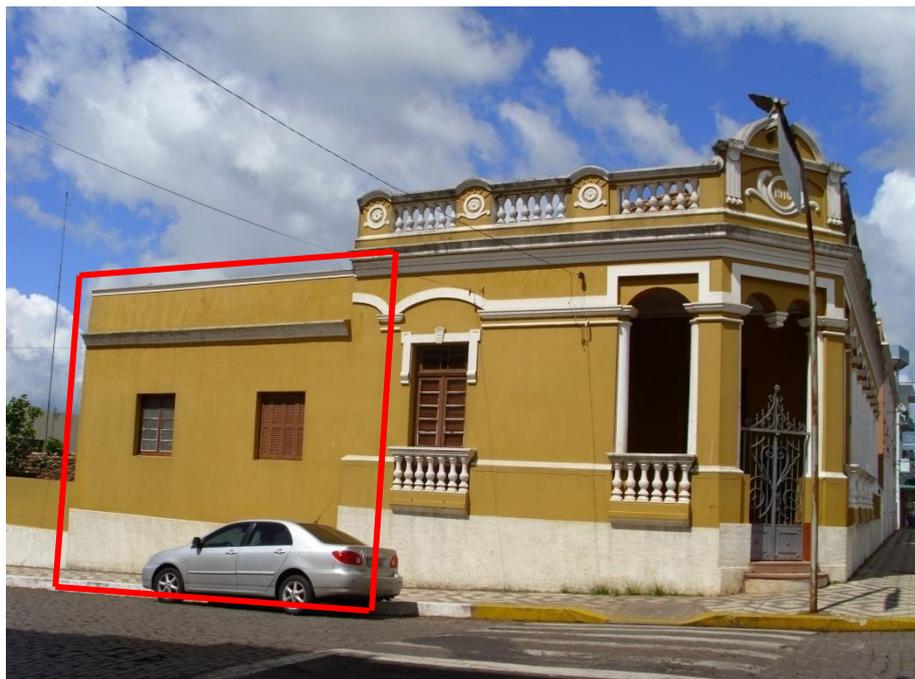
As fachadas lateral e dos fundos para onde está voltada a cozinha, não mantém as mesmas características estéticas do restante do prédio como é demonstrado nas figuras 46 e 47. Aí as paredes não recebem nenhum tipo de ornamentação, a altura da edificação não segue o mesmo padrão do corpo principal do palacete, é dispensada a platibanda, as janelas não apresentam bandeiras. Enfim, de acordo com os preceitos da época, este trecho de fachada era visivelmente desprezado em função da destinação deste ambiente.

Figura 46 – Fachada lateral do Palacete localizado na Rua Pinheiro Machado nº 1984. Foto de 2010.
Fonte: Foto da autora.

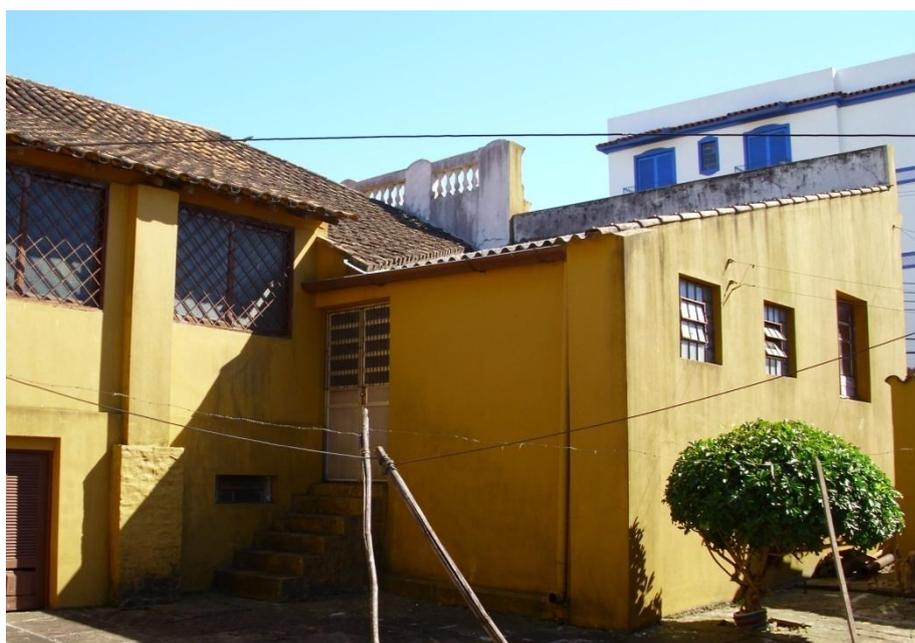
Figura 47 – Fundos do Palacete localizada na Rua Pinheiro Machado, nº 1984. Foto de 2010.
Fonte: Foto da autora.

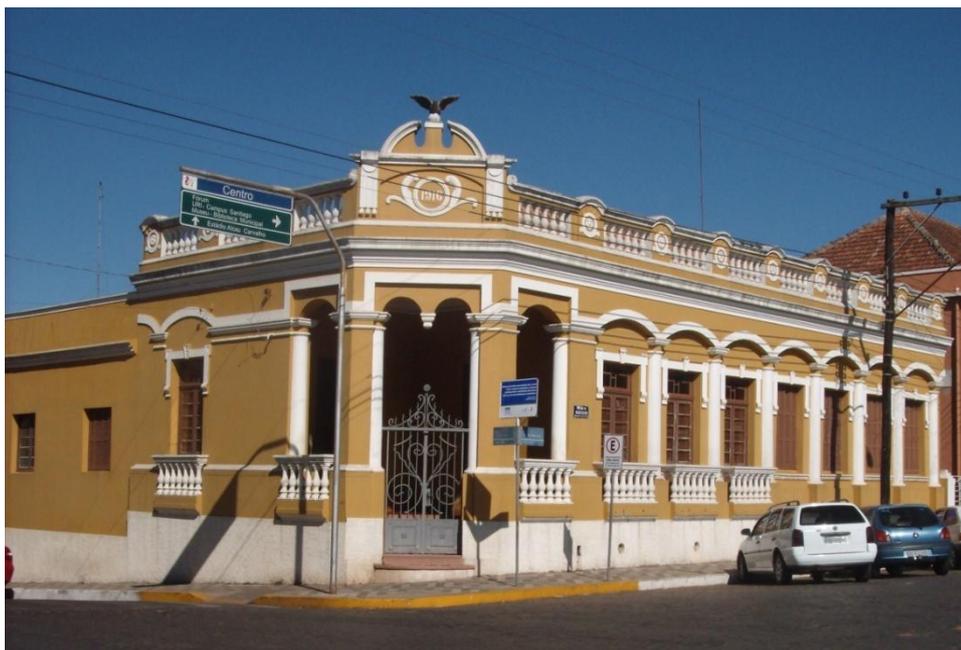
Figura 48 – Fachada principal do Palacete localizado na Rua Pinheiro Machado nº1984. Foto de 2010.

A fachada principal se destaca pelo rebuscamento ornamental de relevos pré-moldados e balaustradas, aparentemente, em argamassa armada (conforme as figuras 48 e 49).

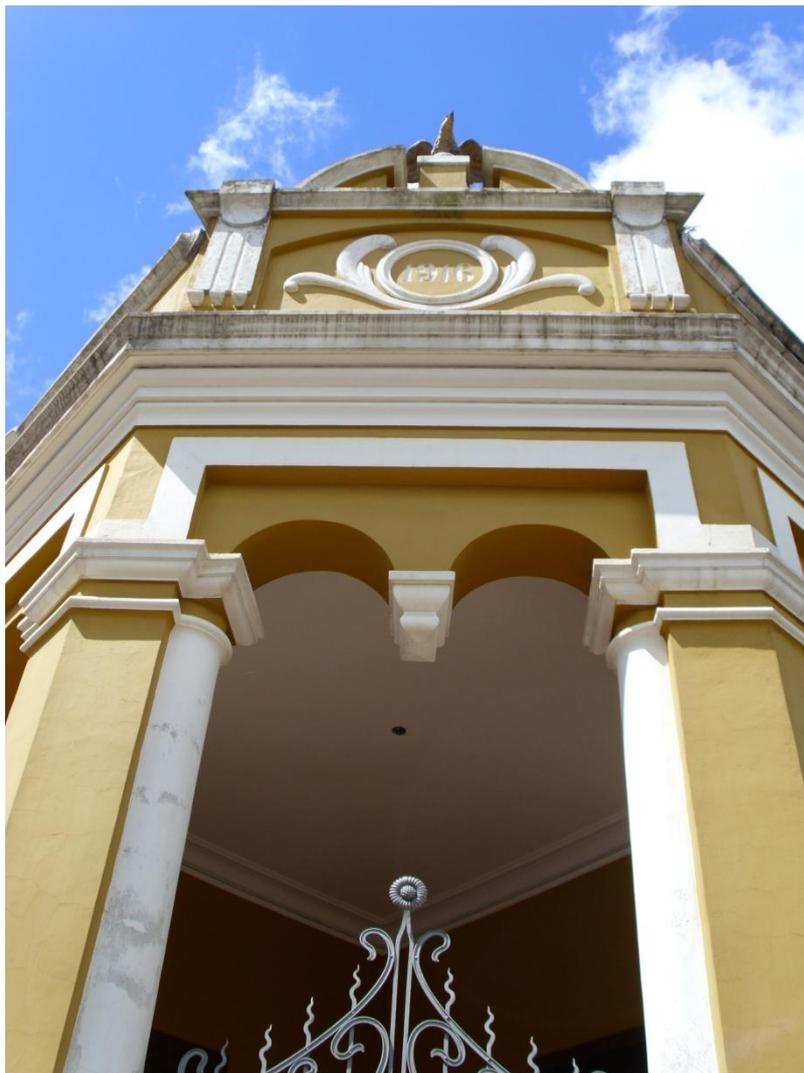
Figura 49 – Detalhe do acesso do Palacete encimado por um frontão. Foto de 2011.
Fonte: Foto da autora.
