**UNIVERSIDADE FEDERAL DO RIO GRANDE DO SUL
PROGRAMA DE PÓS-GRADUAÇÃO EM PLANEJAMENTO URBANO E
REGIONAL
MESTRADO INTERINSTITUCIONAL – MINTER UFRGS/URI**

**PATRIMÔNIO ARQUITETÔNICO DE SANTIAGO – RIO GRANDE DO SUL:
Identificação e Valoração**

Dissertação de Mestrado apresentada como
requisito para obtenção do título de mestre
em Planejamento Urbano e Regional, sob a
orientação do Prof. Dr. Günter Weimer

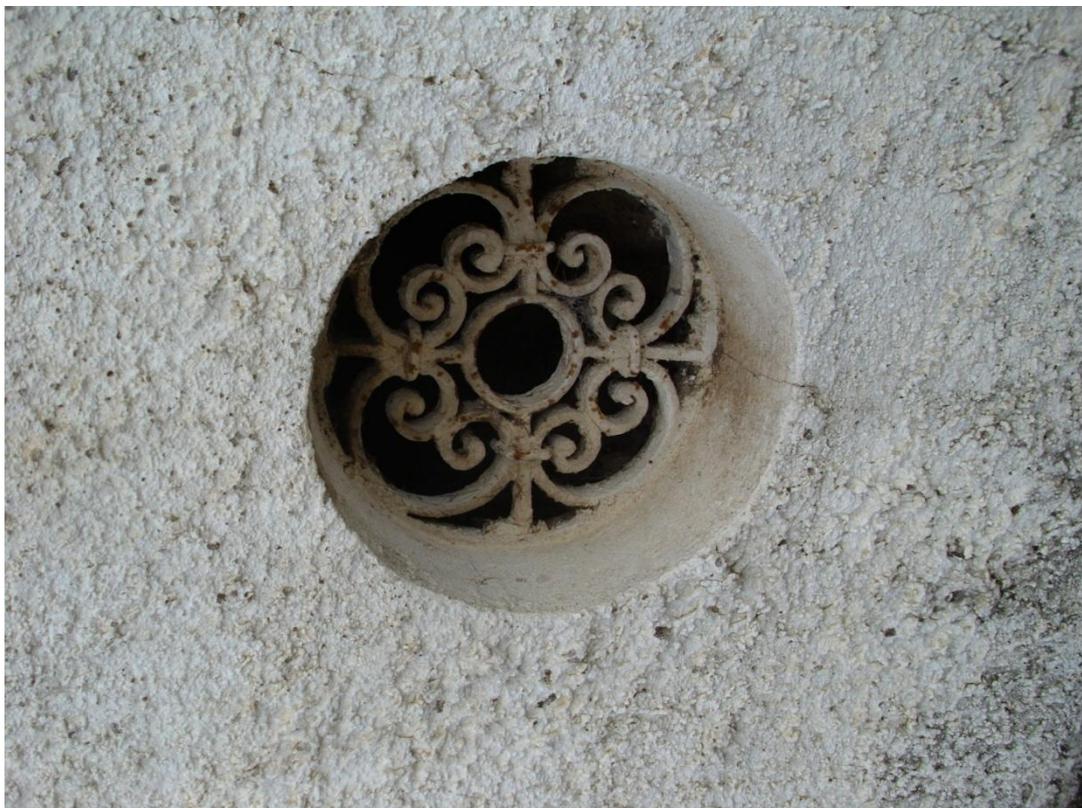
Figura 50 – Detalhe da gateira na fachada do Palacete. Foto em 2011.
Fonte: Foto da autora.

Esta edificação se enquadra na categoria “Casa de Porão Alto” que eram típicas no final do século XIX e início do século XX e apresentavam um porão que servia de depósito ou se destinava a albergar áreas de serviço e elevar o nível da área residencial propriamente dita. Segundo Albernaz⁴⁷, foi comumente utilizada nas habitações de maior porte. Era comum que as casas de porão alto apresentassem pequenas aberturas no alto das paredes dos porões, que eram denominadas de gateiras ou seteiras (conforme aparece na figura 50) cuja função era permitir fácil circulação de ar através do porão para evitar o acúmulo de umidade na base da edificação que alimentava os micro-organismos responsáveis pelo apodrecimento da

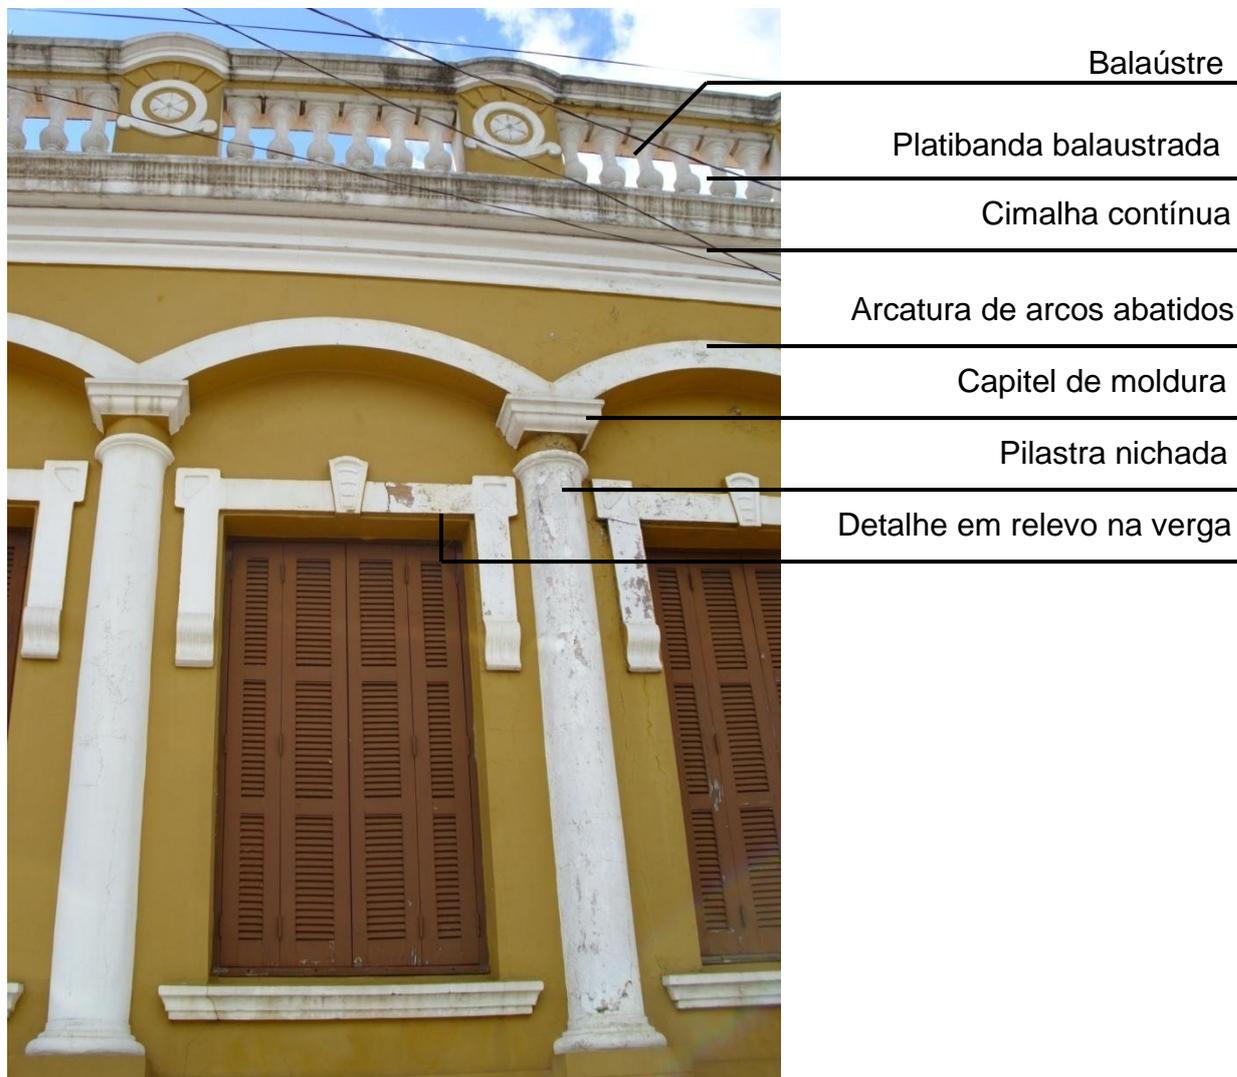
Figura 51 – Detalhes de elementos arquitetônicos presentes na fachada do Palacete. Foto de 2011.
Fonte: Foto da autora.

A composição da fachada se caracteriza pelo marcado ritmo entre cheios e vazios, como pode ser visto na figura 51. Os cheios são ornados de pilastras de secção semi-circular e providas de pequenos capitéis que mal lembram a ordem dórica da arquitetura clássica e de bases ao modo da ordem jônica. Uma moldura saliente que protege as aberturas é quebrada à altura das pilastras como um recurso da conferir dinamicidade à composição da elevação.

Fazendo a ligação entre os cimos das colunas encontramos uma arcatura ornamental composta por arcos abatidos. Além destes elementos, é marcante a presença de uma cimalha, que o Albernaz⁴⁸ define como um arremate emoldurado que forma saliência na superfície de uma parede. Comumente, como é o caso presente, ela situa-se no alto das fachadas, constituindo uma saliência contínua ao

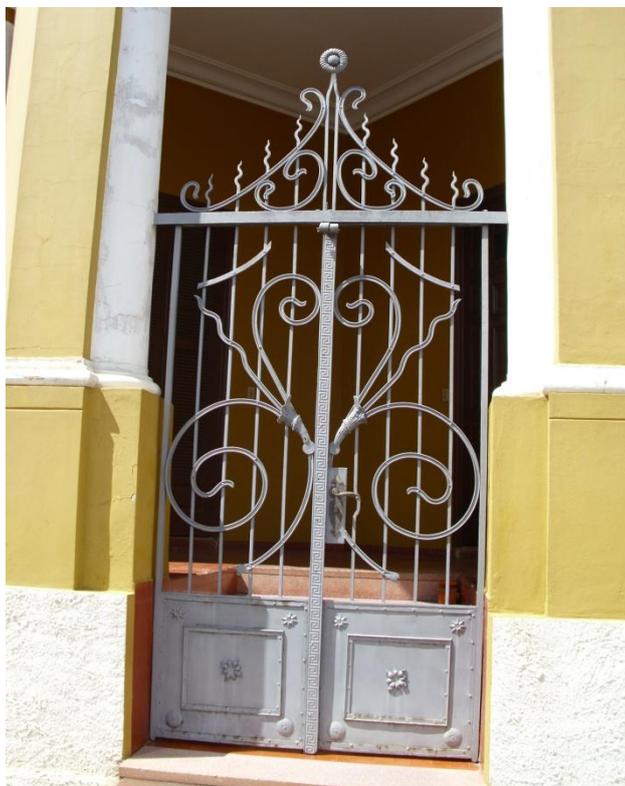
Figura 52 – Detalhes da cancela do vestíbulo do Palacete. Foto de 2011.
Fonte: Foto da autora.

Outro elemento de destaque na fachada é a chamada cancela, localizado na esquina e que estabelece os limites entre o público e o privado e que é reiterado pela presença de um vestíbulo, com é mostrado na figura 52. Conforme já foi mencionado anteriormente, trata-se de uma porta gradeada de pequena altura implantada na entrada de vestíbulo ou corredor do edifício, como é mencionado por Albernaz⁴⁹. A presença deste tipo de elemento já foi evidenciada em outras

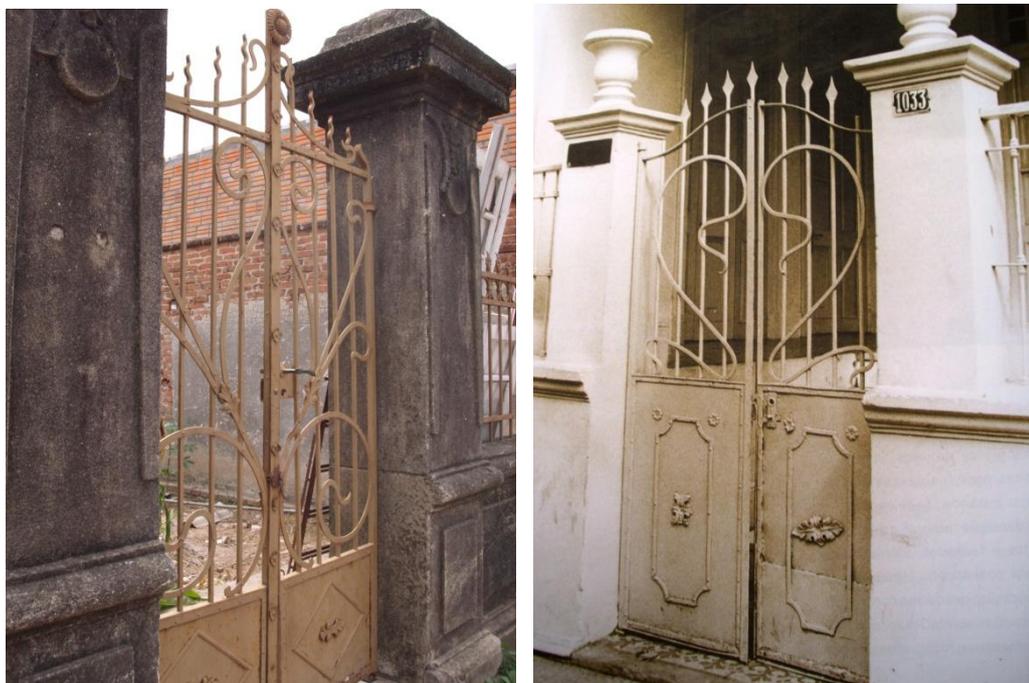
Figuras 53 e 54 – Detalhes de cancelas presentes nas fachadas de edificações localizadas no município de São Vicente do Sul e São Borja. Fotos de 2009.
Fonte: Fotos da autora.

edificações da cidade de Santiago, assim como edificações de toda a região (conforme fig. 53 e 54).

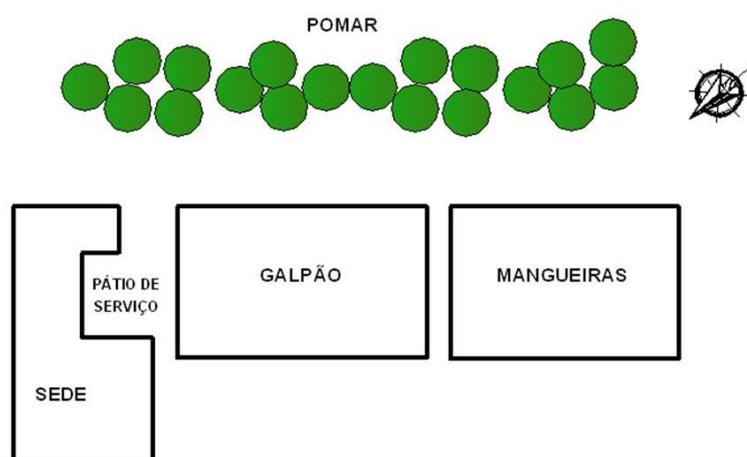
Figura 57 – Partido geral da Fazenda da Árvore.
Fonte: Levantamento da autora.

a sede dos ventos de sul e sudoeste. De acordo com Luccas⁵¹, quanto à forma associativa dos conjuntos edificados e vegetais, as casas estancieiras podem ser classificadas em três sistemas. O primeiro e mais frequente aos casos antigos dispõe a casa sede como elemento hierarquicamente principal, associando o galpão e outras construções de forma lateral e posterior; o segundo caso, utiliza-se de uma estratégia de características urbanas, dispondo os prédios ao longo de uma espécie de rua ou largo unilateral, alinhados pela casa-sede, sequencialmente; e o terceiro e último caso, é um sistema em que agrega os prédios de serviço, sede e eventuais capelas, de forma contínua, formando pátios. A fazenda em estudo pertence ao segundo grupo, onde através da casa-sede, os outros elementos são distribuídos na sua lateral e de maneira alinhada, formando o prolongamento de espécie de rua (conforme fig. 57).

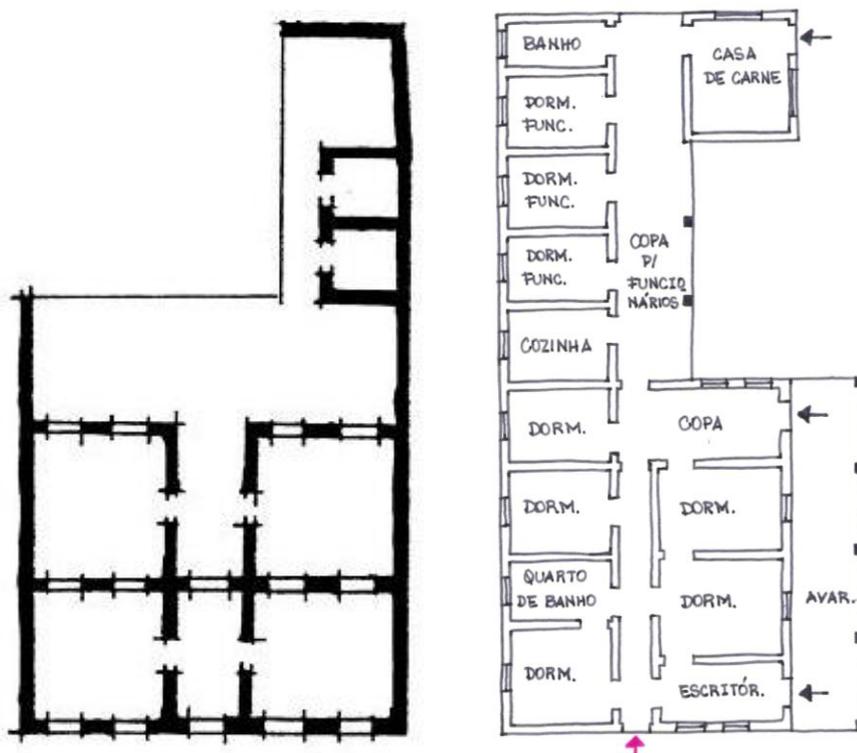
Figuras 58 e 59 – Planta baixa de uma “casa de morada-inteira” e planta baixa esquemática da casa sede da Fazenda da Árvore.

Ainda, conforme Luccas⁵³ a partir de critérios de configuração interior, a casa estancieira pode ser classificada em dois grupos. O primeiro grupo enquadra edificações onde a distribuição ocorre através de circulações especializadas, sendo que a tipologia predominante é a que se utiliza de um arranjo semelhante à “casa de morada-inteira” (conforme fig. 58), onde a circulação central organiza a planta, conduzindo desde a entrada, ao longo de salas e dormitórios até uma sala posterior, geralmente bem ampla, como é possível visualizarmos na figura a seguir. Já o segundo grupo abrange edificações que não possuem circulações especializadas, onde a distribuição ocorre diretamente através dos compartimentos. Desta forma, após analisarmos a planta baixa esquemática da edificação em estudo (conforme fig. 59), foi possível enquadrá-la no primeiro grupo de edificações, com circulações especializadas e que possuem uma distribuição interna aos moldes da “casa de morada-inteira”.

“quartos de dormir”, dispostos ao longo de uma circulação central. Provavelmente algum destes dormitórios foi destinado a “quarto de hóspedes”, visto que este foi um componente constante no programa de necessidades das casas estancieiras. Também foi possível observarmos no corpo da casa a presença do quarto de banho, que localizou-se próximo aos dormitórios.

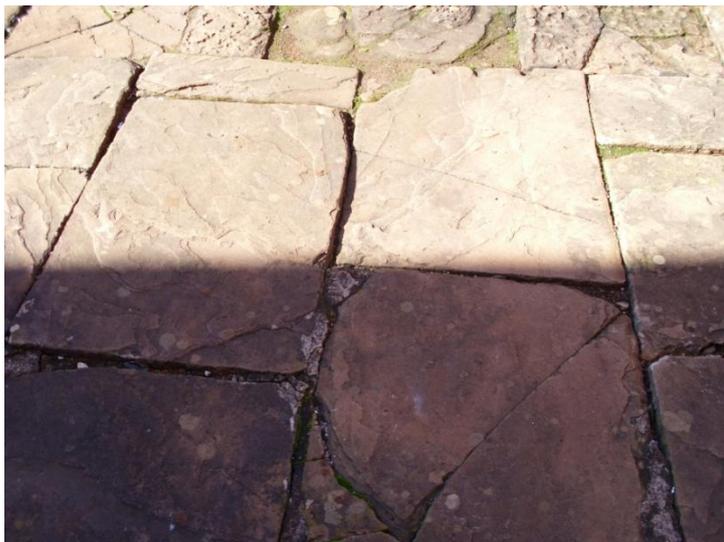
Figura 61 – Detalhe do piso original da edificação em pedra grês, ainda encontrado no pátio de serviço, foto em 2011
Fonte: Foto da autora

Quanto ao piso, nos compartimentos sociais e íntimos, era possível encontrarmos o tabuão, e nos compartimentos de serviço e dormitórios de empregados, o piso existente eram peças de pedra grês (conforme fig.61). No entanto, atualmente, o piso encontrado é o piso cerâmico.

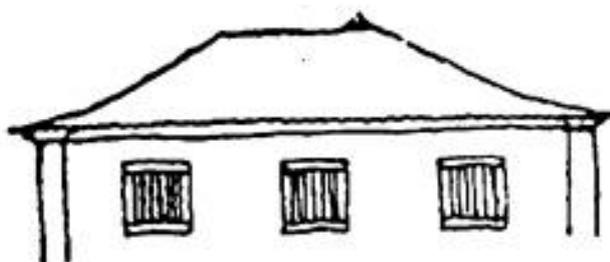
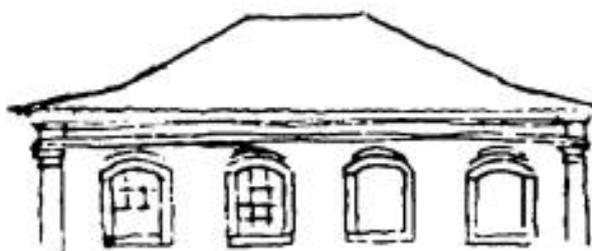
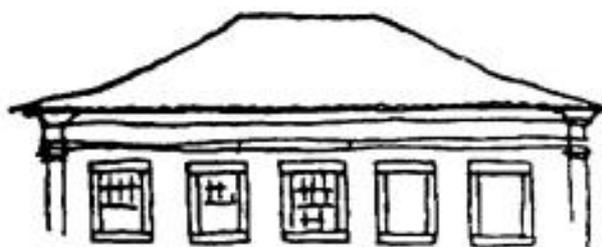
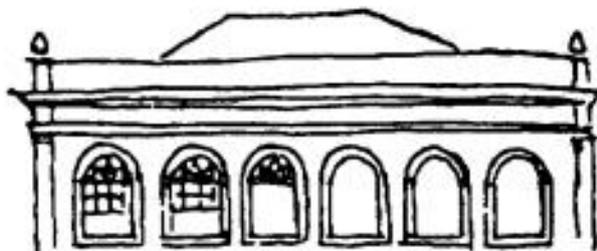
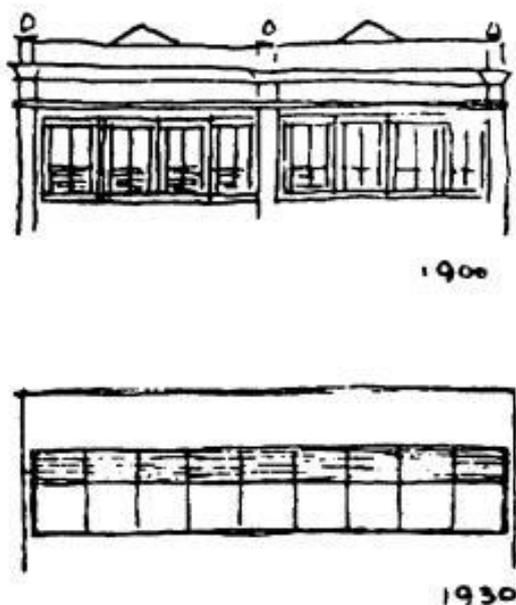
Figura 62 – Evolução da casa brasileira, segundo Lucio Costa
 Fonte: Livro Lúcio Costa: Sobre arquitetura, 1962

Segundo Luccas⁵⁴, o uso de tijolos deu início a um processo construtivo com elementos industrializados, permitindo a execução de paredes mais esbeltas e maior proporção de aberturas, o que, combinado ao avanço da produção de componentes como esquadrias, propiciou casas com vãos mais próximos e maiores, a partir da segunda metade dos oitocentos, como requeria um contexto mais amplo a caminho da modernidade. A sequência de fachadas desenhadas por Costa⁵⁵ (conforme fig. 62) demonstra essa trajetória evolutiva da arquitetura brasileira utilizada na casa estancieira no momento inicial.

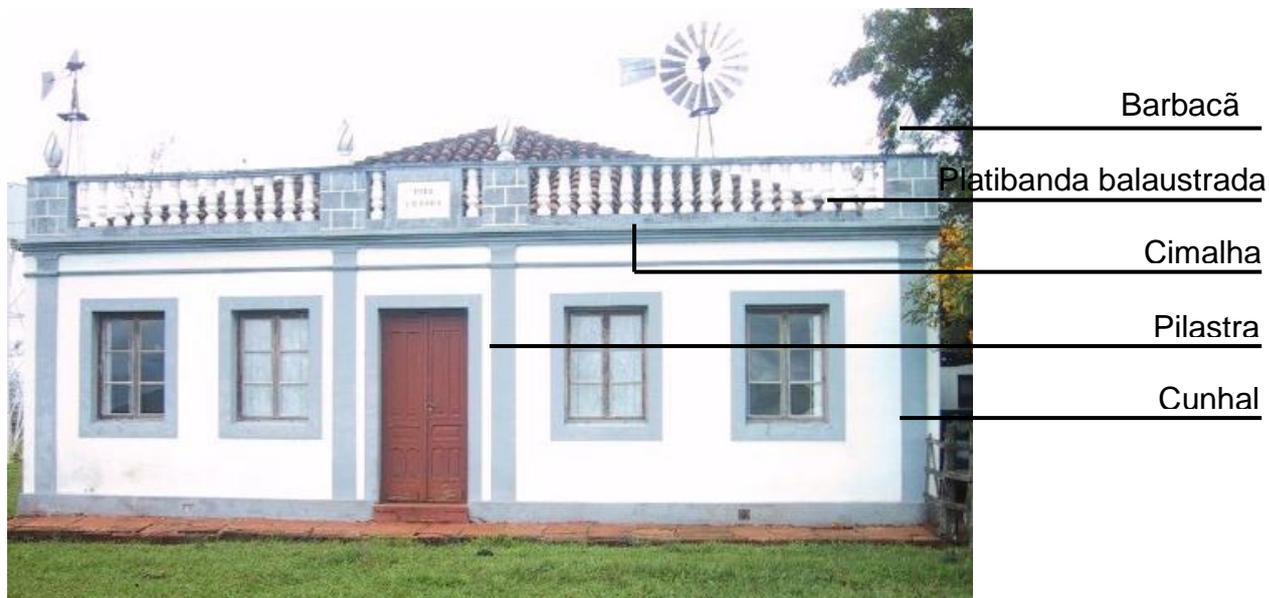
Figura 63 – Detalhes de elementos arquitetônicos existentes na fachada da edificação, foto em 2008.
Fonte: Foto da autora.

arquitetônicas bastante marcantes que passaram a ser utilizadas através de influências ecléticas, que se tornaram comuns em todo o estado (conforme fig. 63).

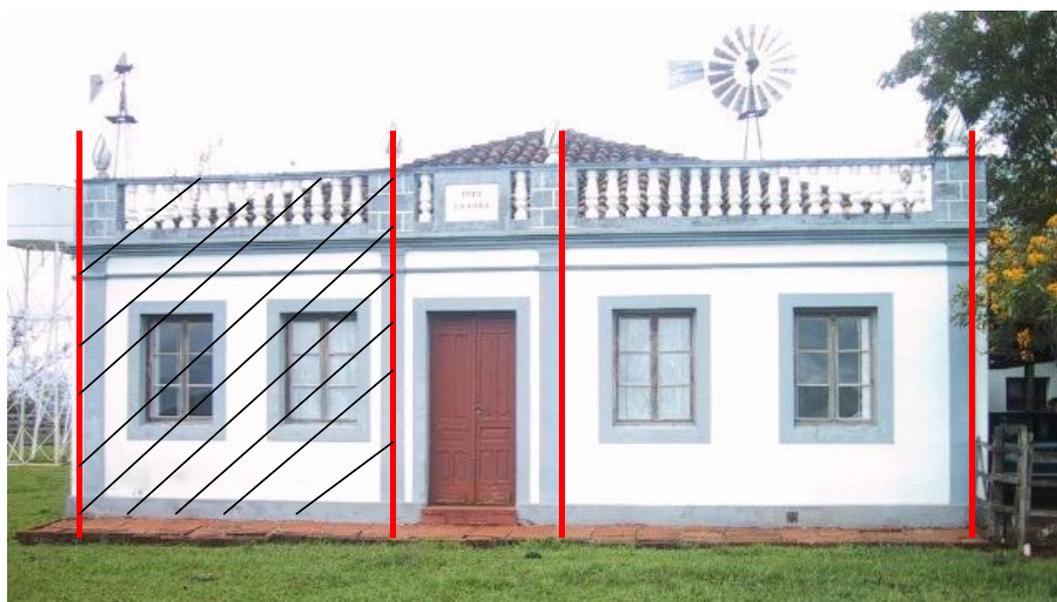
Figura 64 – Demarcação de tramo (parte hachurada) na fachada da edificação, foto em 2008.
Fonte: Foto da autora.

Os cunhais, juntamente com as pilastras, fazem uma demarcação de tramo (conforme fig. 64), que é o espaço compreendido entre dois elementos arquitetônicos verticais.

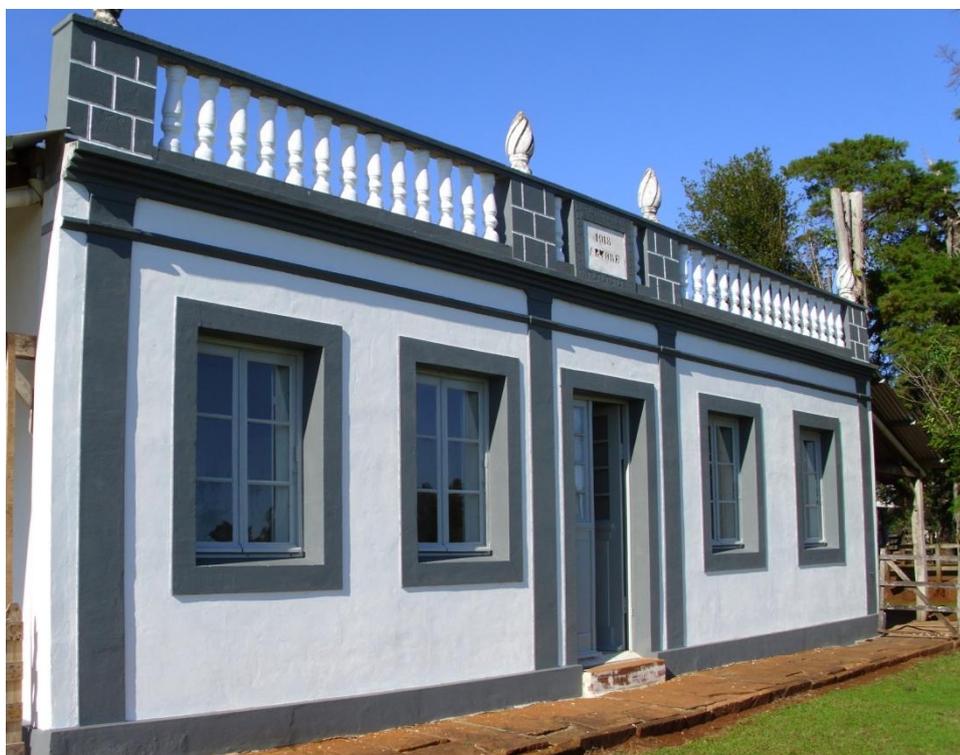
Figura 65 – Fachada da edificação, mostrando sua influencia na tipologia de casa de morada inteira, foto em 2011.

Na composição da fachada da edificação (conforme fig. 65), é possível destacarmos a presença de simetria e equilíbrio, o que confere uma fachada bastante harmônica. No entanto, a sua principal característica é a influência na arquitetura colonial de cunho historicista, sendo vista como um típico exemplar de casa de morada inteira.

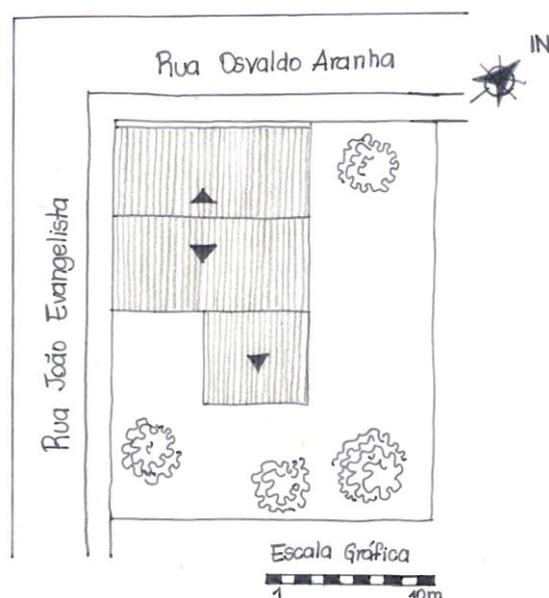
Figura 69 – Planta esquemática de implantação da edificação no lote.
Fonte: Levantamento da autora.

Em relação a sua implantação no lote, a mesma possui suas fachadas frontal e lateral esquerda alinhadas no limite do lote (conforme fig. 69).

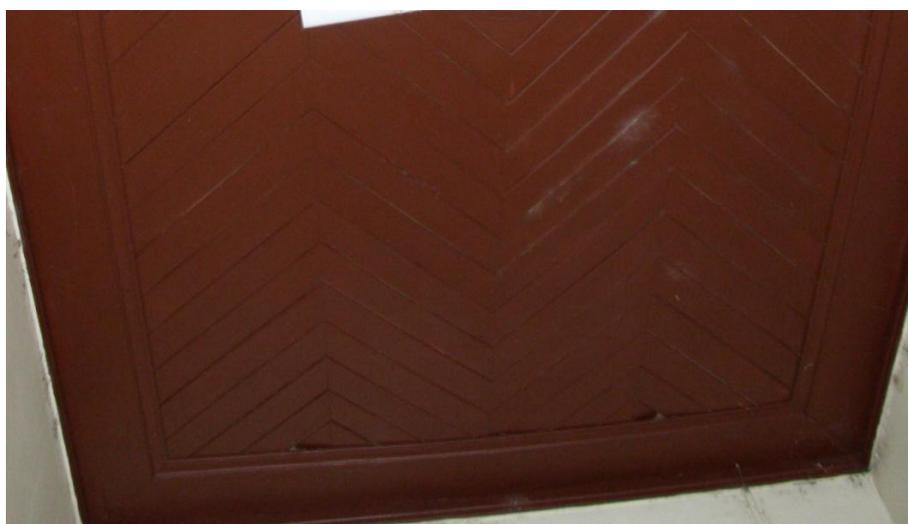
Figura 70 – Detalhe do forro encabeirado em madeira, foto em 2011.
Fonte: Foto da autora.

Já no forro, o material utilizado foi a madeira. A maior parte dos compartimentos é de forro paulista, ou seja, forro constituído de tábuas estreitas unidas com encaixe macho e fêmea, sendo instaladas em um único sentido. O único compartimento em que o forro é instalado de maneira diferente é o vestíbulo de entrada, onde é possível encontrarmos um forro encabeirado (conforme fig. 70). Este tipo de forro é constituído por tábuas dispostas de modo a formarem um tabuado. Este tabuado é formado por uma série de peças paralelas, cortadas ao meio no sentido transversal e emolduradas duplamente por outras peças, como é possível percebermos na figura a seguir.

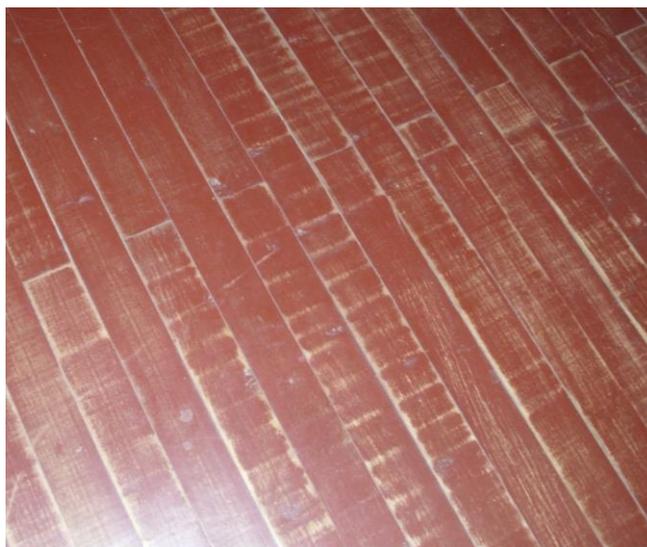
Figura 71 – Detalhe do assoalho trespassado, foto em 2011.
Fonte: Foto da autora.

No piso é possível encontrarmos o assoalho trespessado nos ambientes íntimos e sociais, como material original da época de construção (conforme fig. 71). Este assoalho possui as tábuas emendadas no seu comprimento, e não atingem o comprimento total do compartimento em que se encontram. Já nos ambientes de serviço, o piso original era o cimento alisado que foi substituído pelo piso cerâmico.

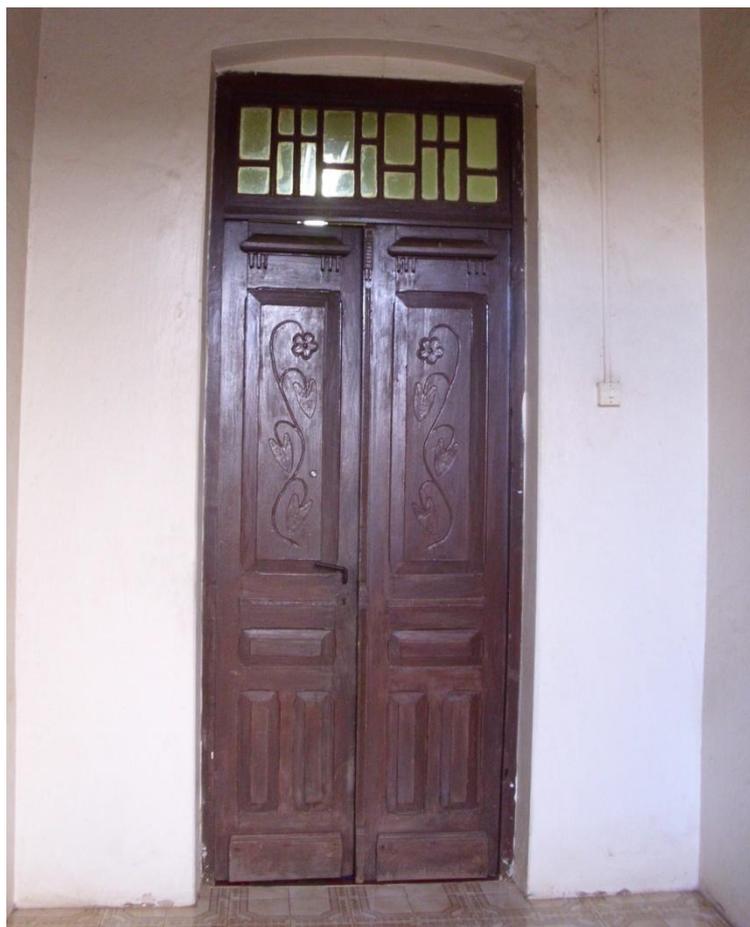
Figura 72 – Detalhe das portas internas da edificação, foto em 2011.
Fonte: Foto da autora.

Com o decorrer do tempo, por volta de 1960, a edificação foi ampliada. Contudo, este aumento não seguiu as mesmas características arquitetônicas da edificação, principalmente no que se refere à questão de altura de pé-direito, que foi reduzido. Na primeira parte de construção da edificação (por volta de 1920), é possível destacarmos a presença de alto pé direito, por volta de 4 metros de altura, o que determinou o uso de aberturas com bandeiras fixas (conforme fig. 72 e 73), que conferiu maior proporcionalidade com relação à altura das aberturas e o pé direito existente.

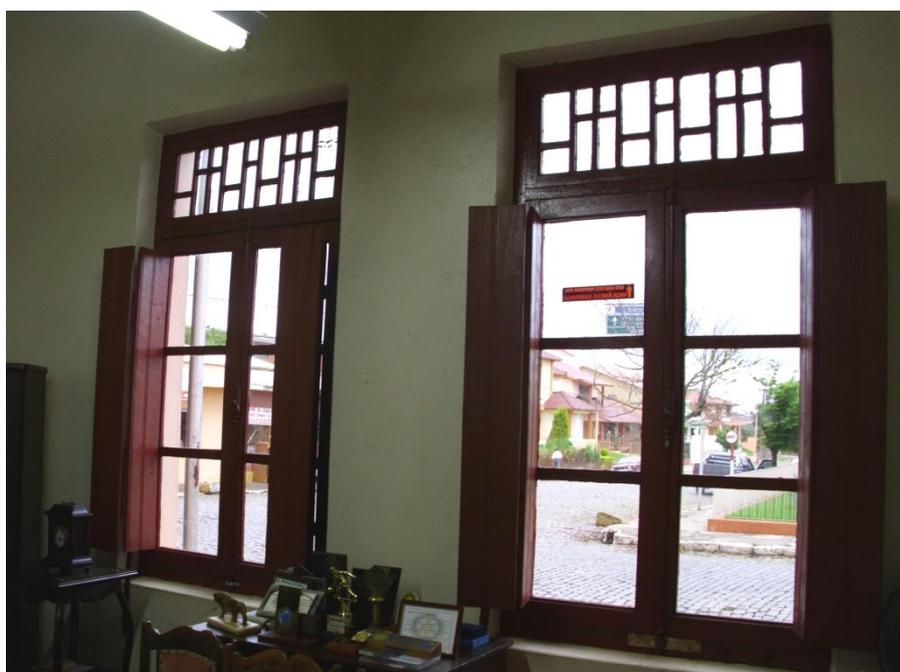
Figura 73 – Detalhe das esquadrias da edificação com bandeiras fixas, foto em 2011.
Fonte: Foto da autora.

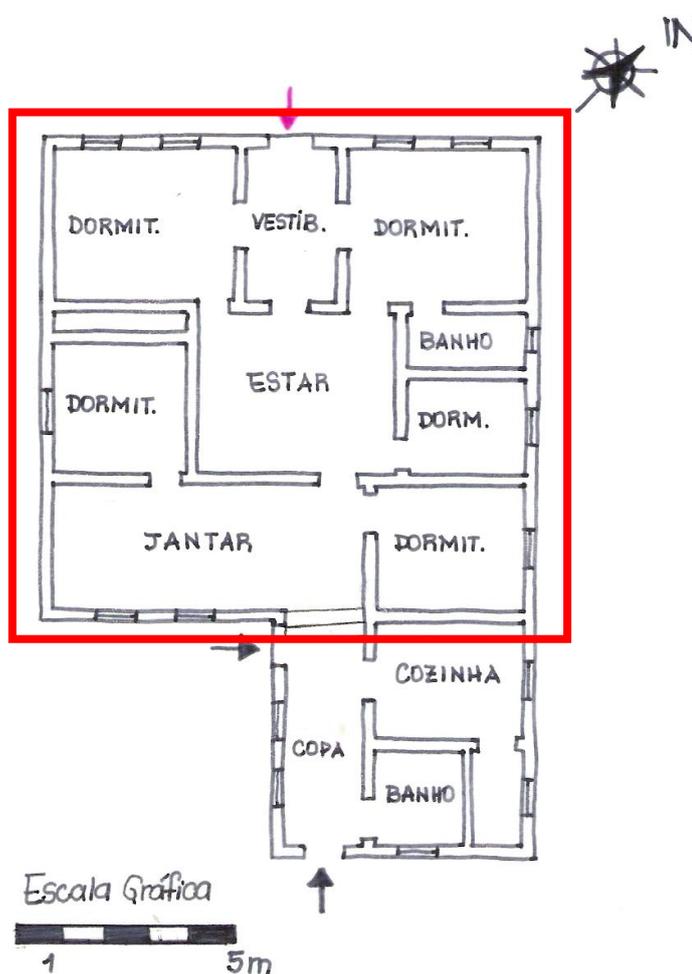
Figura 74 – Planta baixa esquemática da edificação. Em destaque a planta baixa esquemática original da época de construção.

A respeito da planta baixa da edificação, pela distribuição dos compartimentos (conforme fig. 74), é perceptível as alterações e ampliações feitas ao longo do tempo. Assim é possível elaborarmos um esquema da planta baixa original que está em destaque. O restante da planta, localizada mais ao fundo, é resultado das alterações que a edificação sofreu ao longo do tempo.

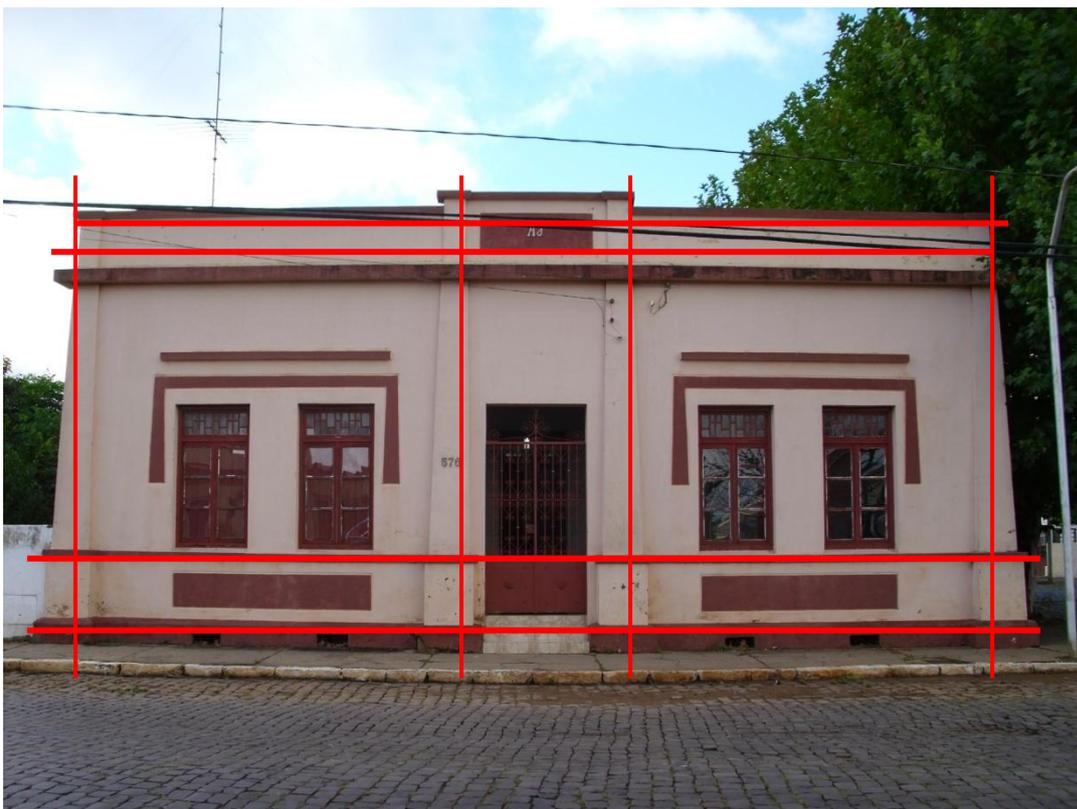
A fachada da edificação (conforme fig. 76) é composta por um arranjo de quatro janelas e uma porta, sendo que a porta é localizada no centro do volume e nas laterais localizam-se as janelas, gerando bastante simetria e equilíbrio para o

conjunto. A mesma apresenta pouca ornamentação e, provavelmente, trata-se de um classicismo enxuto, visto que a fachada da edificação segue parâmetros vinculados à tradição clássica, destacados pela proporção das partes, a simetria, o equilíbrio e o ritmo.

Os materiais empregados na fachada foram bastante simples, utilizando apenas demarcações de planos através de saliências no reboco, sem utilização de muitos adornos e elementos decorativos.

Figura 76 – Fachada principal da edificação localizada na Rua Osvaldo Aranha nº 576 em 2010.
Fonte: Foto da autora.

No entanto, a característica mais importante desta fachada é sua composição baseada em elementos simétricos e equilibrados, sendo possível, inclusive, traçar uma trama de sua fachada, sendo que esta trama é um conjunto de linhas principais ou eixos que estruturam um edifício ou uma composição decorativa, como é possível verificamos na figura acima (figura 76).

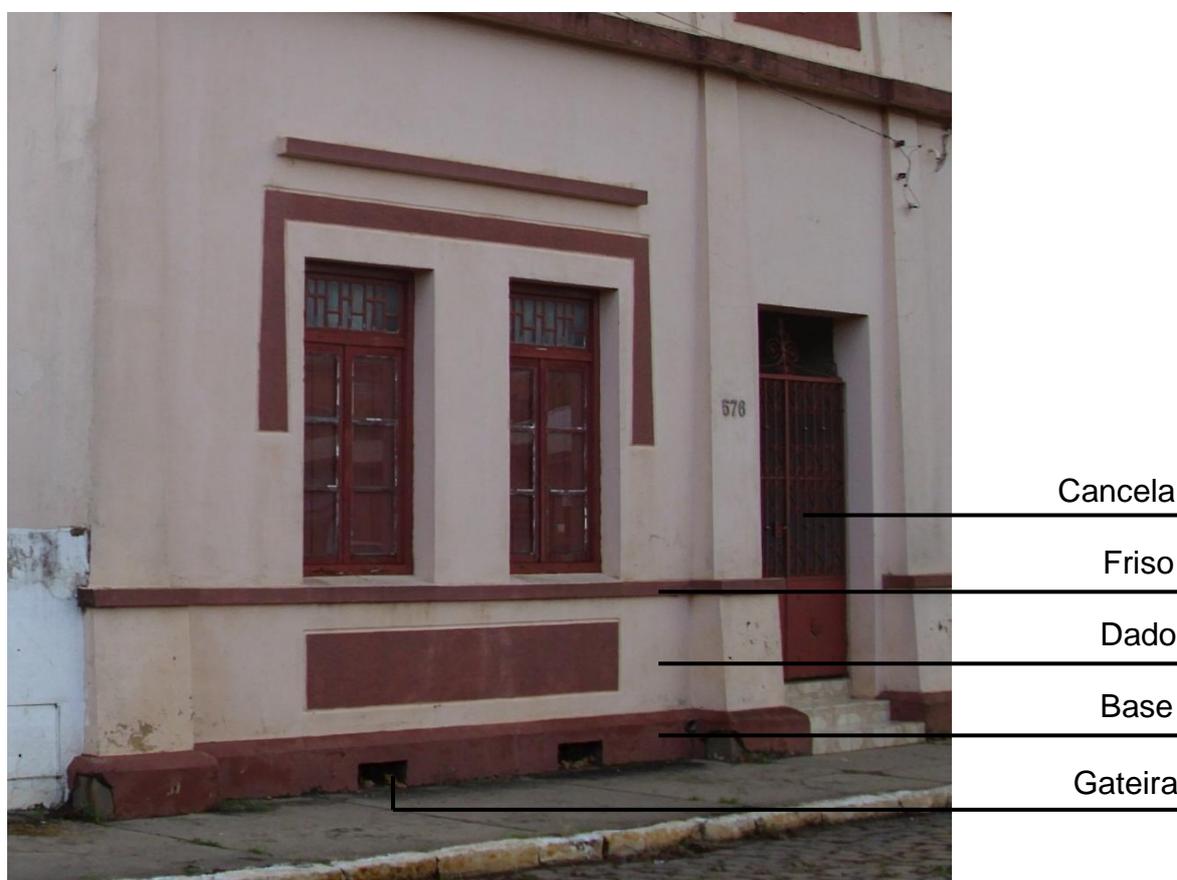
Em função da elevação da edificação do nível da rua, abaixo das esquadrias surge outro elemento arquitetônico, conhecido como embasamento (conforme fig. 77), que em construções antigas servia para distribuir o peso do edifício em uma superfície maior. O embasamento é a parte inferior da construção, situada ao nível do chão, formando uma base. Neste caso, o embasamento é constituído por base, dado e friso. Ainda no embasamento, é notória a presença de gateira retangular (conforme fig. 78), com trabalhos em ferro fundido que serviam, neste caso, para propiciar a ventilação do assoalho em madeira existente na edificação.

Figura 77 – Detalhe do embasamento da edificação, foto em 2010.
Fonte: Foto da autora.

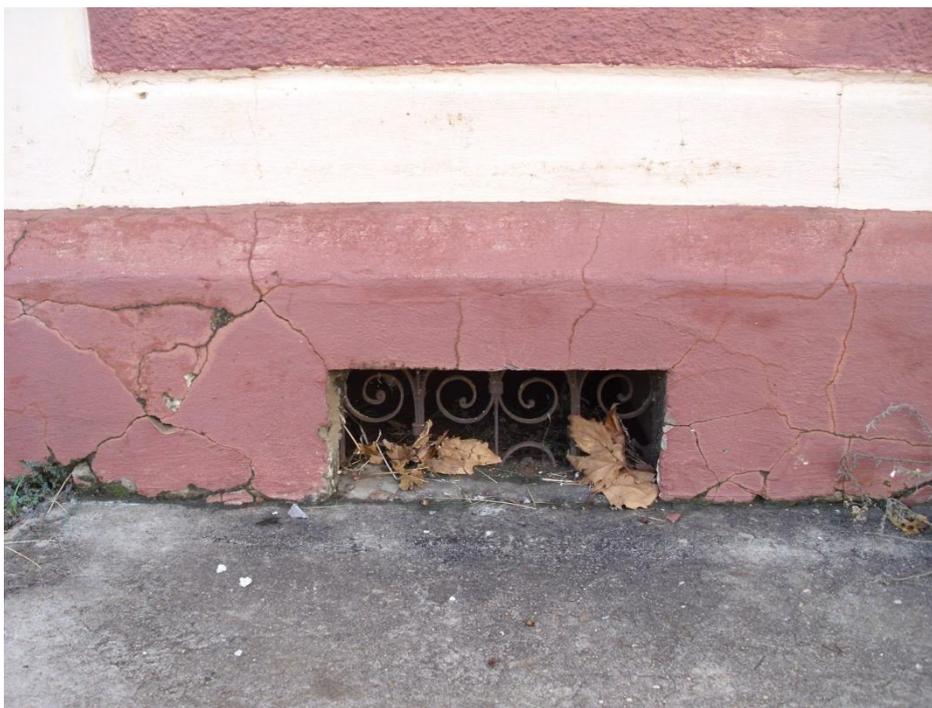
Figura 78 – Detalhe da gateira existente na edificação, foto em 2010.
Fonte: Foto da autora.

A fachada da edificação possui na parte inferior o elemento chamado embasamento, que se localiza ao nível do chão, formando um apoio para cunhal, colunas ou pilares, podendo ser liso ou emoldurado, neste caso é emoldurado. No embasamento, é possível percebermos a presença de gateiras retangulares (conforme fig. 78).

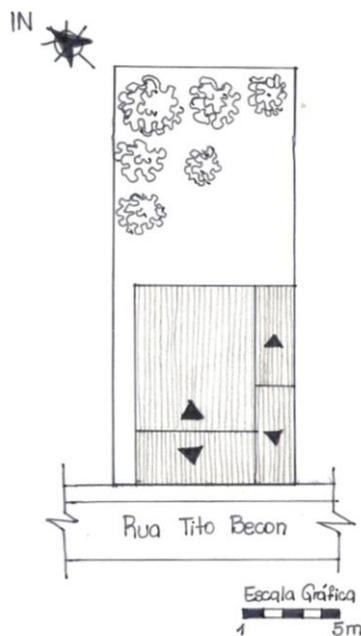
Em relação à implantação da edificação no lote, a mesma possui suas fachadas frontal e lateral esquerda alinhadas no limite do lote (conforme fig. 82).

Figura 82 – Planta esquemática de implantação da edificação no lote.
Fonte: Levantamento da autora.

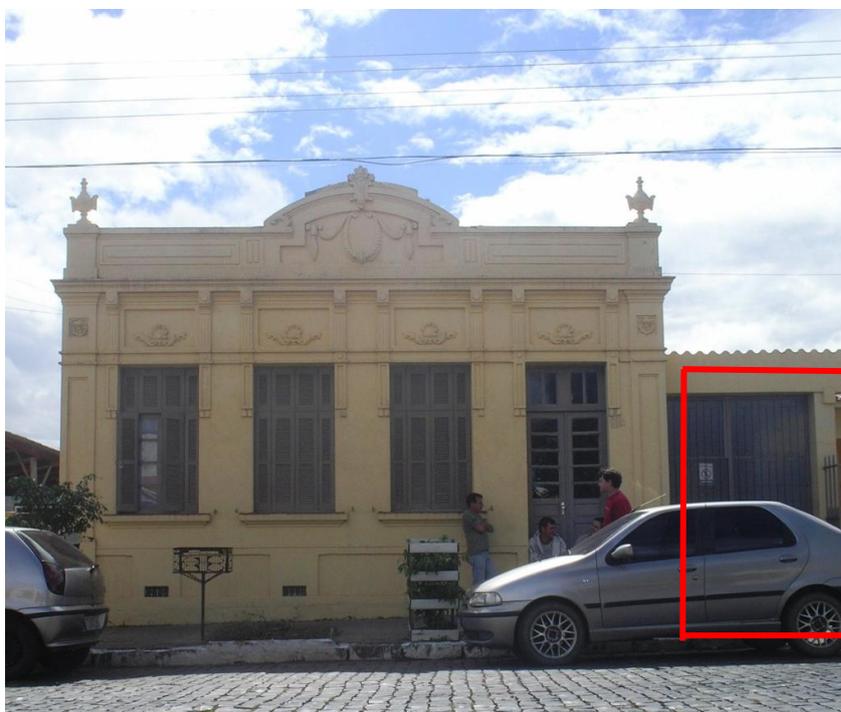
década de 1920: a garagem, sendo que ela poderia estar localizada na frente da casa ou nos fundos, junto com outras dependências de serviço, quando houvesse passagem lateral no terreno. No entanto, acredita-se que no caso desta edificação, a garagem (conforme fig. 83) não pertenceu ao programa de necessidades da casa, num primeiro momento. Visto que esta não tem as mesmas características plásticas do restante da fachada, sendo que os adornos utilizados em outras partes, não foram utilizados neste local. O material utilizado nas paredes no restante da edificação é o tijolo sentado a barro; já na garagem, as paredes em tijolos são sentadas com argamassa. A altura do trecho da fachada que corresponde à garagem, também não obedece a mesma altura do restante do conjunto.

Figura 83 – Edificação localizada na Rua Tito Becon nº 518, foto em 2010.
Fonte: Foto da autora.

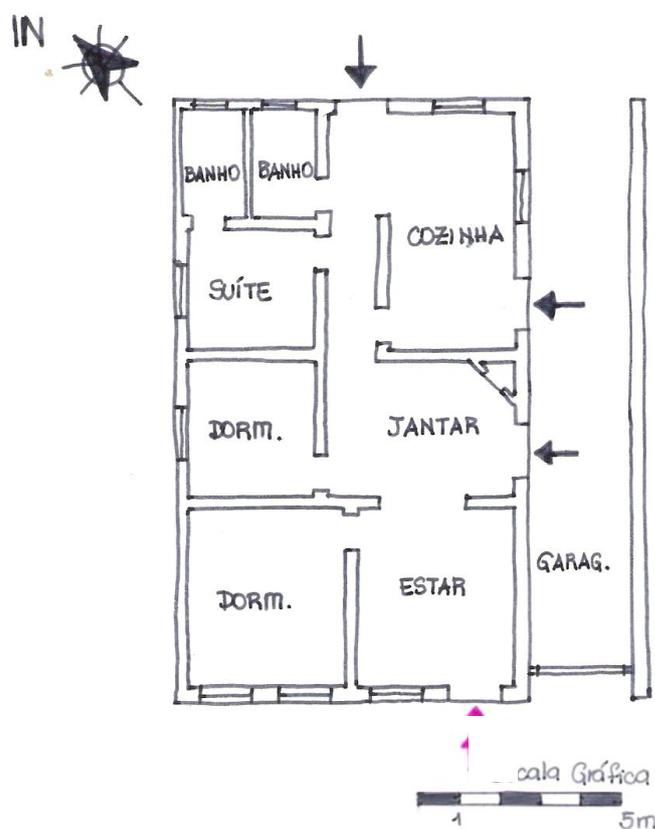
A respeito da planta baixa da edificação (conforme fig. 84), é possível avaliarmos que a distribuição ocorria de maneira bem simples, dividindo a edificação em duas faixas: na faixa da esquerda ficaria o setor íntimo, composta pelos dormitórios e banheiros, já na direita, estariam os compartimentos destinados ao setor social e de serviço, separando assim a edificação por setores. O acesso principal da edificação se dá direto em uma sala de estar, localizada junto à fachada da edificação. Através desta, era possível deslocar-se para o dormitório da frente ou então dirigir-se para uma sala de jantar, a qual também possuía um acesso

secundário para o interior da edificação. Mais ao fundo estaria localizado o setor de serviço, com cozinha e banheiro (no entanto, pela espessura das paredes, o banheiro original não era estes que aparecem na planta baixa), que também possuíam um acesso secundário.

Apesar das modificações internas na edificação, que acreditamos que possam ter alterado a distribuição original, um aspecto interessante encontrado, diferente dos outros prédios levantados que foram construídos em períodos próximos, é a questão do surgimento de um corredor, ou seja, uma circulação definida através de paredes, visto que nas outras edificações a circulação confundia-se com a área útil dos compartimentos, ou seja, não havia uma circulação definida, a mesma ocorria dentro do próprio compartimento.

Figura 84 – Esquema de Planta baixa da edificação.
Fonte: Levantamento da autora.

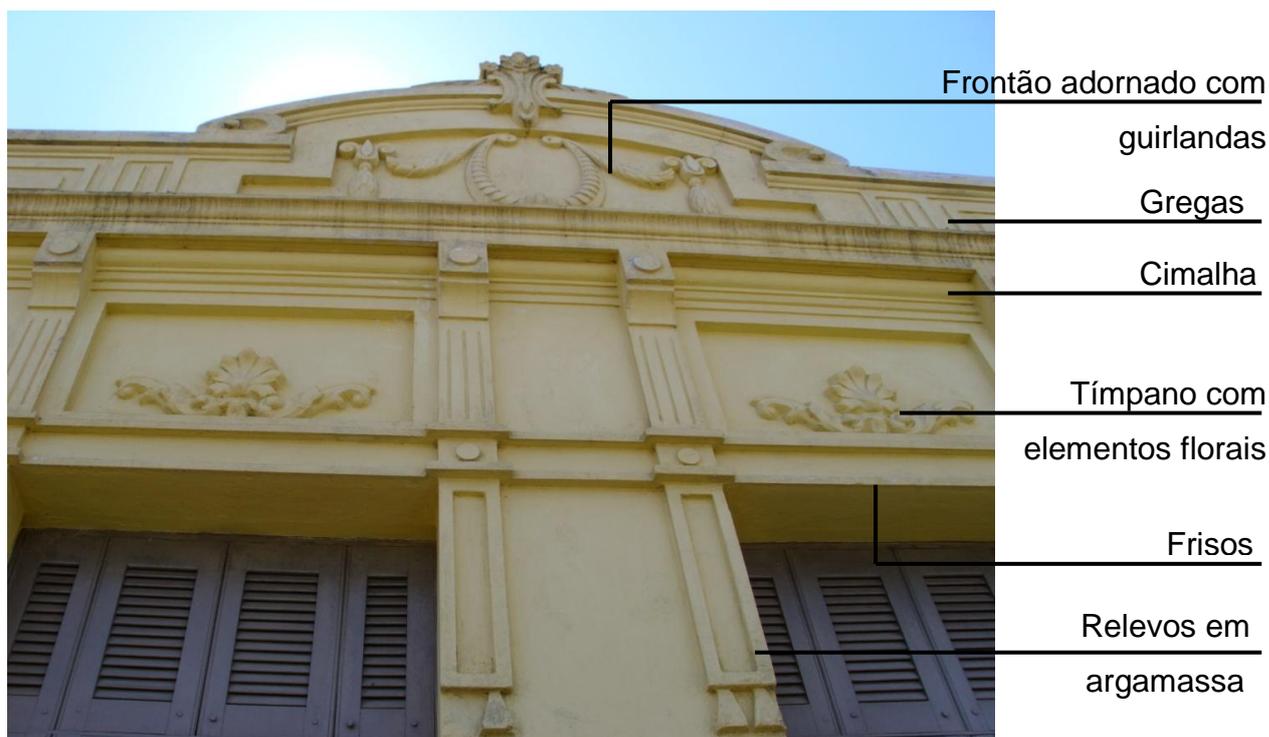
Já na fachada da edificação, pode-se perceber a riqueza de adornos empregados no detalhamento desta (conforme fig. 85 e 86), que de acordo com Albernaz⁵⁹, são todos elementos ou enfeites da construção, dispostos no edifício com a função essencial, frequentemente única, decorativa, podendo ser guirlandas, medalhões, gregas ou acantos.

Figura 85 – Detalhe dos adornos da fachada principal da edificação, foto em 2011.
Fonte: Foto da autora.

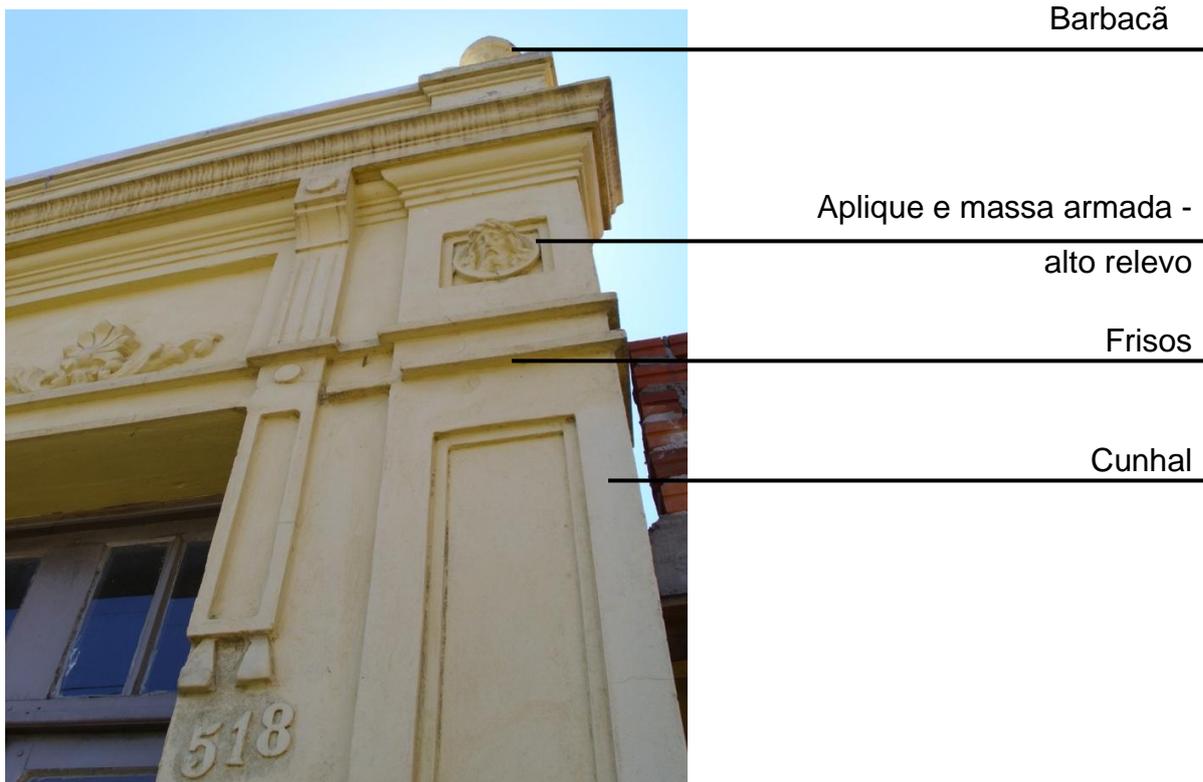
Figura 86 – Detalhes decorativos da fachada principal da edificação, foto em 2011.
Fonte: Foto da autora.

A edificação possui uma linguagem eclética, merecendo destaque o frontão que se eleva da platibanda. A linha curva está adornada por pequenas volutas e apliques inspirados em temas da natureza, como pequenas guirlandas de flores e traçado de folhas. Estas são de características do ecletismo de cunho tropical brasileiro. Nota-se também que a cimalha faz a marcação da platibanda em dois corpos, sendo que no inferior também são colocados alguns apliques decorativos em massa e pequenas demarcações de pilastras. Assim, estilos e temas se misturam, caracterizando a arquitetura eclética da edificação.

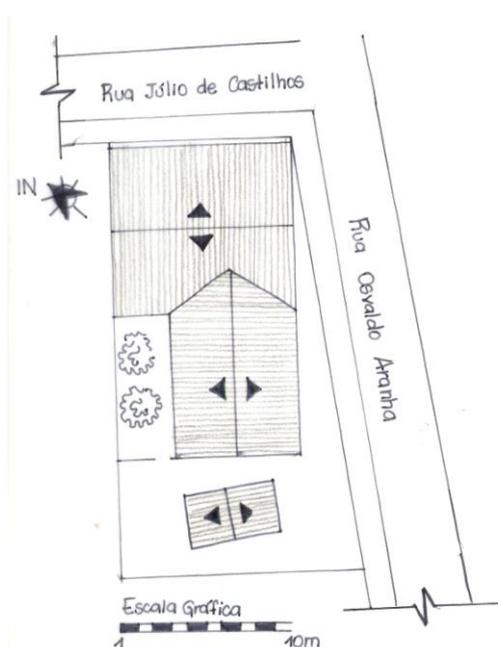
Em relação à implantação da edificação no lote, a mesma possui suas fachadas frontal e lateral esquerda alinhadas no limite do lote (conforme fig. 89); já na lateral direita há um pequeno recuo, e aos fundos existe um recuo por volta de sete metros, onde está localizada a garagem, que se constituiu numa edificação isolada do corpo da casa, e que possui seu acesso pela rua secundária.

Figura 89 – Planta esquemática da implantação da edificação no lote.
Fonte: Levantamento da autora.

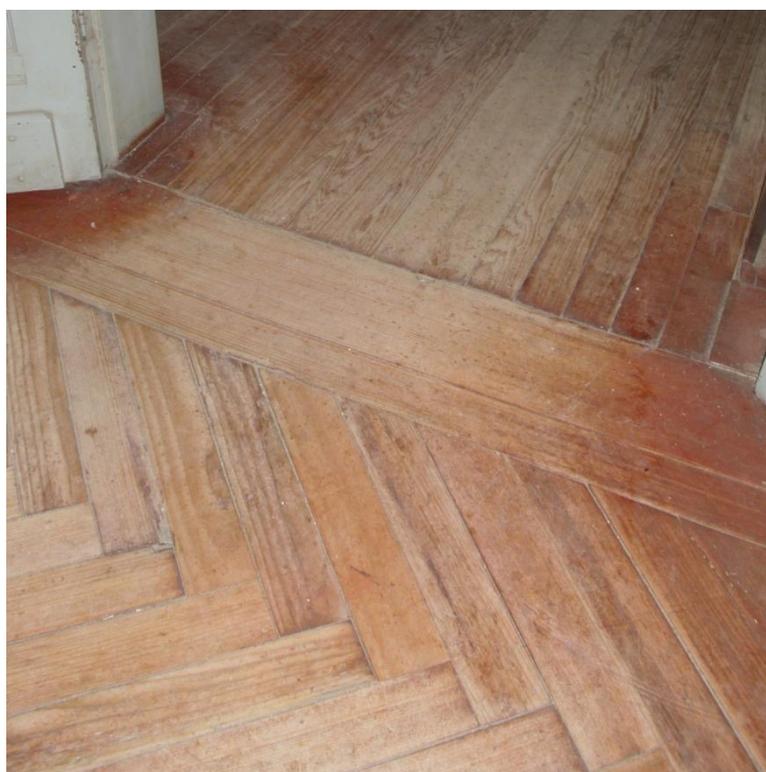
O piso encontrado nos ambientes sociais e íntimos é o assoalho, o qual é original da época em que a edificação foi construída. Em certos ambientes, as tábuas foram instaladas de maneira paralela e o assoalho é chamado então de “Assoalho paralelo” (conforme fig. 90). Já em outros compartimentos, as tábuas foram instaladas de maneira a formar ângulos de 45° com as paredes dos ambientes, sendo denominado “Assoalho de espinha” (conforme fig. 86).

Figura 90 – Detalhe do assoalho da edificação, foto em 2011.
Fonte: Foto da autora.
