**UNIVERSIDADE FEDERAL DO RIO GRANDE DO SUL
PROGRAMA DE PÓS-GRADUAÇÃO EM PLANEJAMENTO URBANO E
REGIONAL
MESTRADO INTERINSTITUCIONAL – MINTER UFRGS/URI**

**PATRIMÔNIO ARQUITETÔNICO DE SANTIAGO – RIO GRANDE DO SUL:
Identificação e Valoração**

Dissertação de Mestrado apresentada como
requisito para obtenção do título de mestre
em Planejamento Urbano e Regional, sob a
orientação do Prof. Dr. Günter Weimer

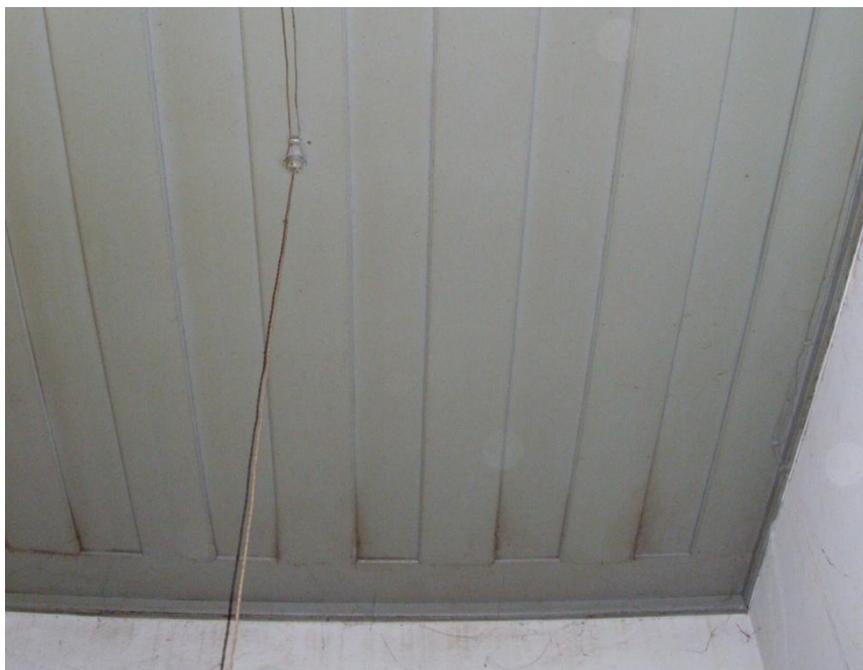
Quanto ao teto da edificação, é possível encontrarmos o forro com encaixe saia e camisa (conforme fig. 91), que em alguns ambientes é colocado de maneira a dar maior detalhamento e em outros ambientes ele é posto de maneira mais convencional. Já na figura 92, o forro com encaixe saia e camisa lembra, de alguma

Figura 91 – Detalhe do forro da edificação, com encaixe saia-camisa, foto em 2011.
Fonte: Foto da autora.

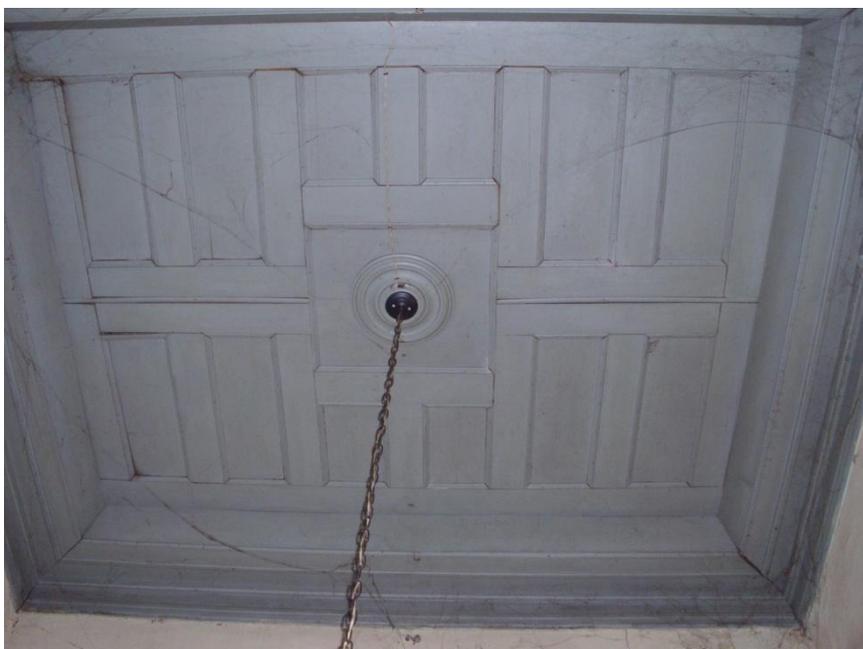
forma, o formato de gamela e, portanto, também pode ser identificado como forro de gamela, com o encaixe saia e camisa.

Figura 92 – Detalhe do forro da edificação, com encaixe saia-camisa, foto em 2011.
Fonte: Foto da autora.

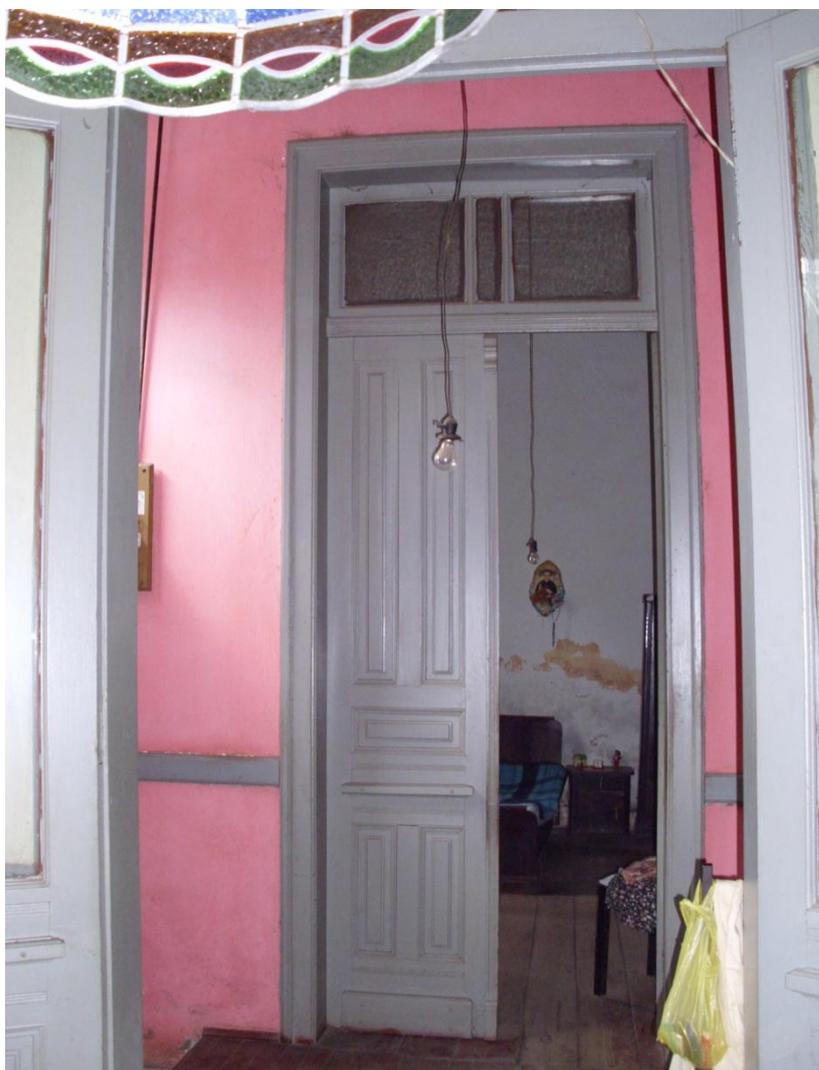
A edificação possui um pé - direito por volta de quatro metros de altura, o que determinou o uso de aberturas com bandeiras fixas (conforme fig. 93).

Figura 93 - Detalhe de porta interna da edificação, foto em 2011
Fonte: Foto da autora.

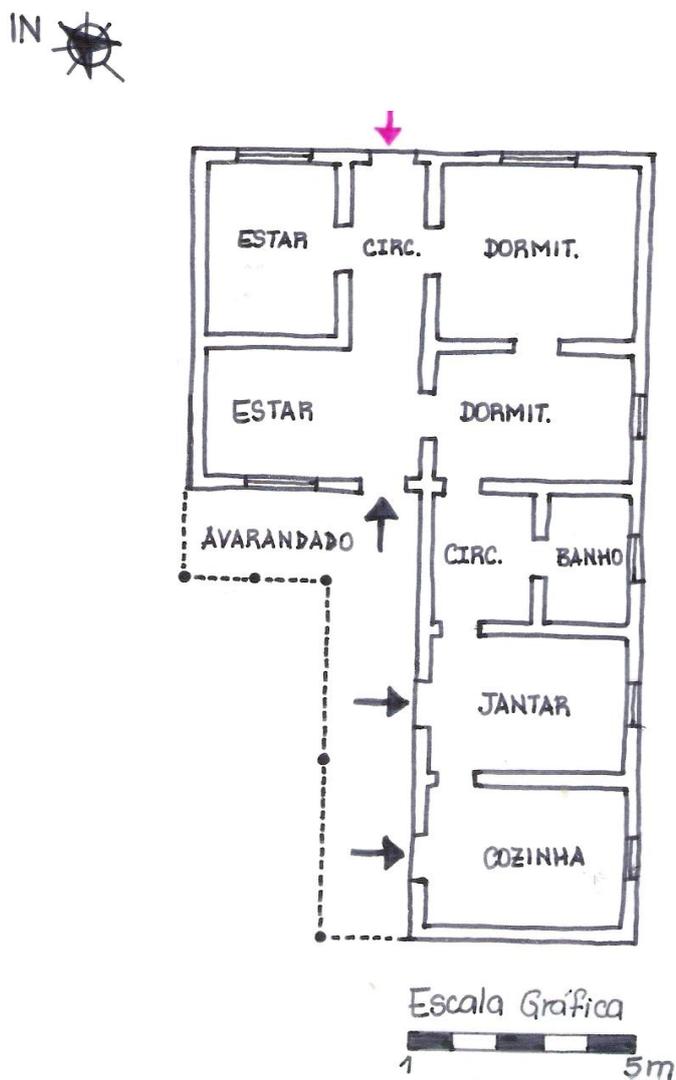
A respeito da planta baixa da edificação (conforme fig. 94), há elementos na distribuição que chamam a atenção. O acesso principal dá-se por um vestíbulo de entrada que conduz para os principais compartimentos sociais e íntimos da residência e prolonga-se até os fundos da edificação, dando acesso a um avarandado, à maneira das casas de meia-morada do período colonial. Os 'compartimentos sociais e íntimos da edificação localizam-se à frente da edificação, já os compartimentos de serviço localizam-se ao fundo. Os dois dormitórios da edificação possuem acesso direto entre si, à maneira da casa colonial, o que foi

possível perceber em outras edificações levantadas, construídas entre a década de 1910 a 1920.

Figura 94 – Planta baixa esquemática da edificação.
Fonte: Levantamento da autora.

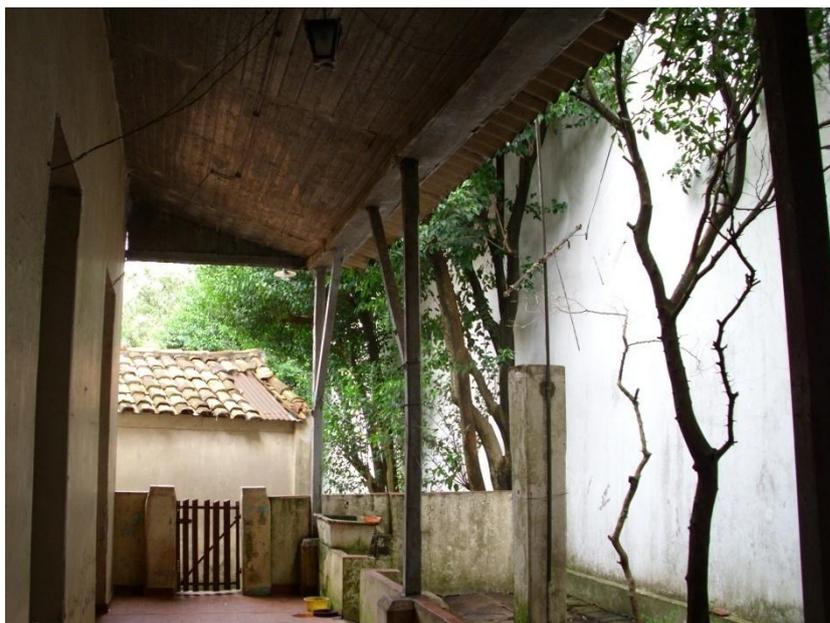
Outro elemento que merece destaque na análise é um avarandado em formato "L" (conforme fig. 95), que possui três acessos secundários para dentro da edificação. Este avarandado funcionaria, de acordo com a proprietária, como um ambiente de estar para conversas e encontro dos membros da família, pois seria um espaço de contato com um jardim lateral, como é possível percebermos pela figura a seguir.

Figura 95 – Foto do avarandado que está voltado para um jardim lateral, foto em 2011.
Fonte: Foto da autora.

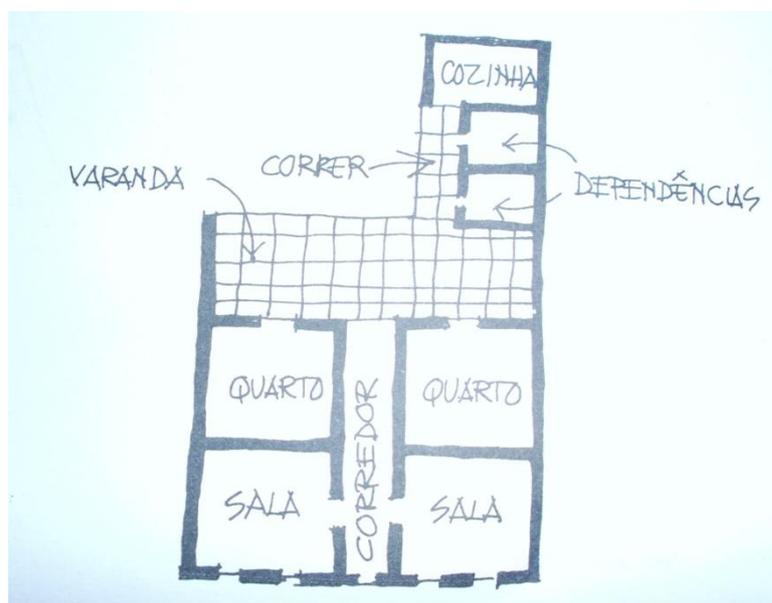
Se tentarmos comparar a tipologia formal desta edificação com uma tipologia de casa de morada inteira (conforme fig. 96), podemos perceber certas semelhanças.

Figura 96 – Planta baixa esquemática de uma casa de morada-inteira.
Fonte: Dicionário Ilustrado de Arquitetura.

A casa de morada inteira que segundo Albernaz (2000, p. 397), foi predominante em todo o Brasil Colonial, é uma casa térrea, constituída pela meia-morada duplicada simetricamente. Em geral, resulta em uma edificação composta por um corredor central ladeado por duas salas de frente e dois quartos, uma

varanda com a largura da testada do prédio e dependências, cozinha e corredor. Esta distribuição interna determina fachada frontal com uma porta de entrada central e uma ou duas janelas laterais à porta. Usualmente, tem planta baixa em forma de “L” e, eventualmente, pode ter variações nos fundos da edificação, originando uma planta em forma de “U”.

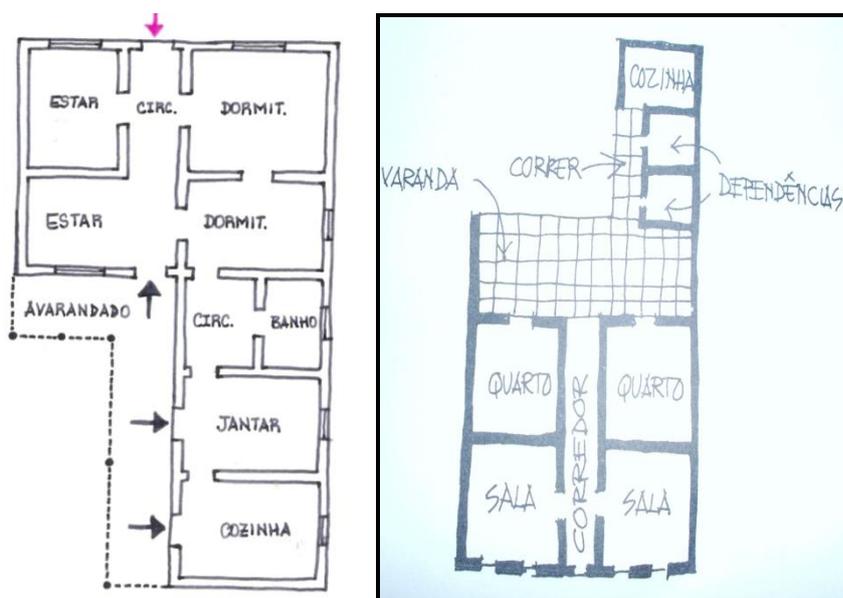
Se colocarmos a planta baixa da edificação (fig. 97) de maneira espelhada ao lado da planta baixa de morada inteira (fig. 98), podemos perceber certas semelhanças.

Figuras 97 e 98 – Plantas baixas esquemáticas do prédio em estudo e da casa de morada-inteira.
Fonte: Esquema elaborado pela autora e Dicionário Ilustrado de Arquitetura.

As duas edificações possuem seu acesso principal na mesma posição, de frente para uma circulação que termina em um avarandado. Este corredor central é o elemento responsável pela distribuição dos compartimentos, sendo que em torno deste são formadas duas faixas, nas quais estão dispostos os ambientes sociais e íntimos. A cozinha e compartimentos de serviço estão localizadas ao fundo da edificação, sendo que estas possuem acesso direto com o avarandado. As duas edificações possuem uma tipologia formal em “L”.

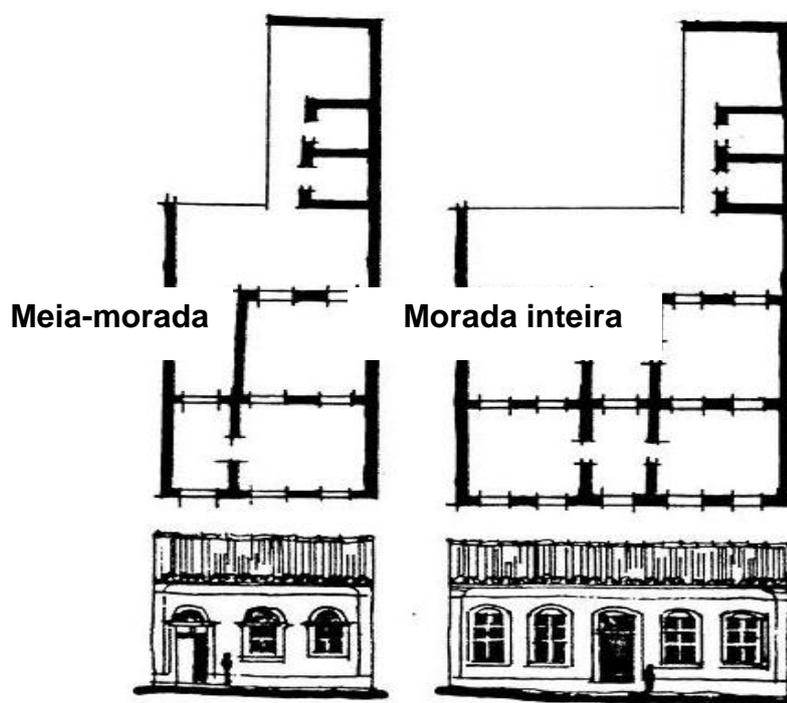
Portanto, pelo que se percebe, há indícios de que a edificação em estudo pode ter sido influenciada neste tipo de tipologia arquitetônica do período colonial. No entanto, fica um pouco confuso, pois a planta baixa da edificação corresponde à típica casa de morada inteira (fig.100), já a fachada da edificação representa a tipologia da meia-morada (fig. 99), pois ao invés de edificação ter quatro janelas e

uma porta na fachada principal, só tem duas janelas e uma porta, o que lhe caracteriza como uma edificação de meia morada.

Figuras 99 e 100 – Tipologia arquitetônica da casa do Período Colonial Brasileiro, casa meia-morada e casa morada-inteira.

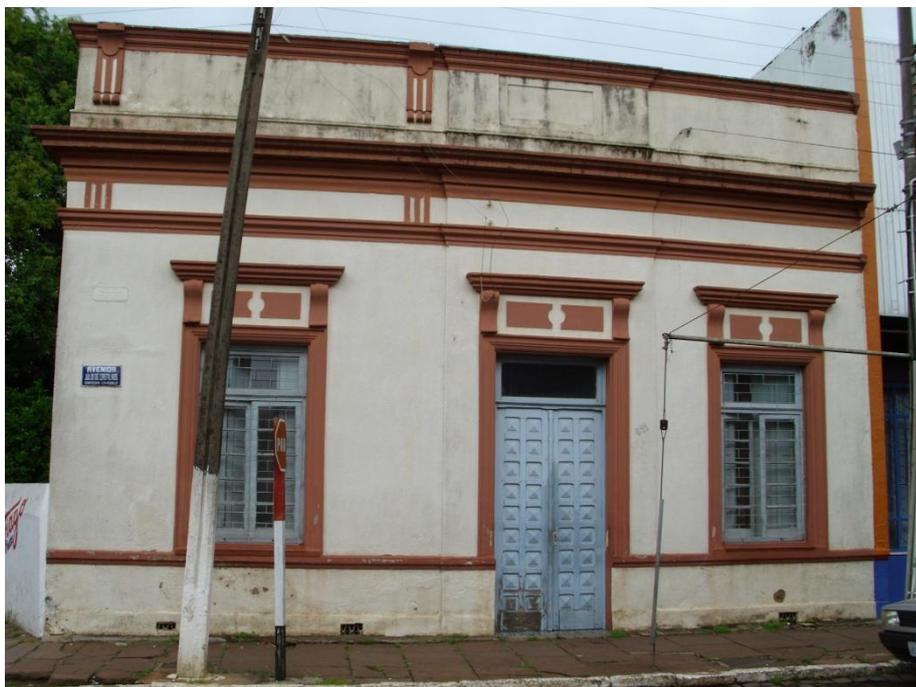
Ao observarmos a fachada da edificação (conforme fig. 101), é possível percebermos que toda ela é coroada por uma platibanda a qual esconde o telhado. Na mesma, é possível encontrarmos pequenos relevos, no caso tríglifos. A fachada da edificação é composta por duas cimalthas contínuas que se prolongam em toda a extensão da fachada, sendo que a inferior deve ser a original e que sustentava o beirado. No entanto, quando estes beirados foram proibidos e tiveram de ser substituídos por platibandas, surgiu na edificação a segunda cimaltha. O acesso principal da edificação é demarcado com um volume que sobressai do restante da fachada, fazendo sua clara demarcação. Em torno das esquadrias e porta principal de entrada, é possível encontrarmos molduras em reboco saliente (conforme fig.102), pintadas de cores mais fortes, que destacam esses elementos do restante

Figura 101 – Edificação localizada na Rua Júlio de Castilhos nº 621, foto em 2010.
Fonte: Foto da autora.

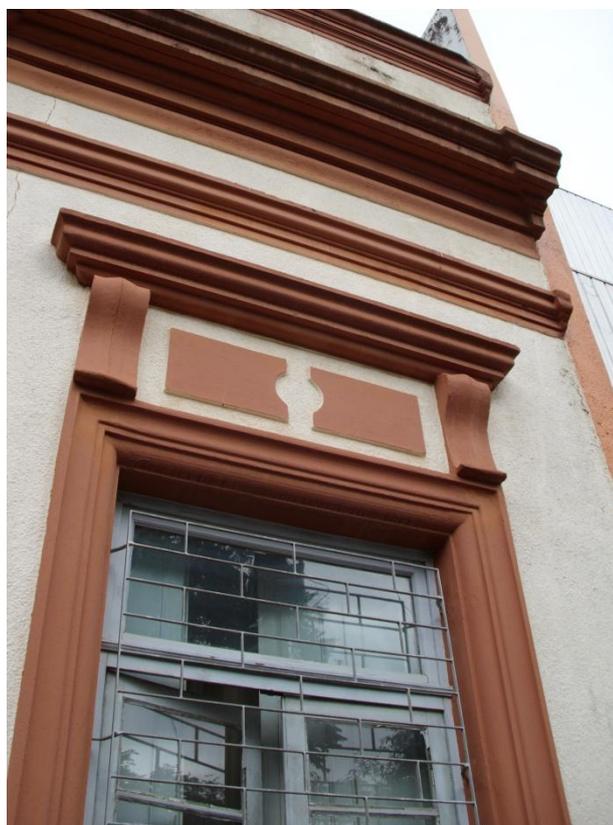
Figura 102 - Detalhes de fachada da edificação, foto em 2011.
Fonte: Foto da autora.

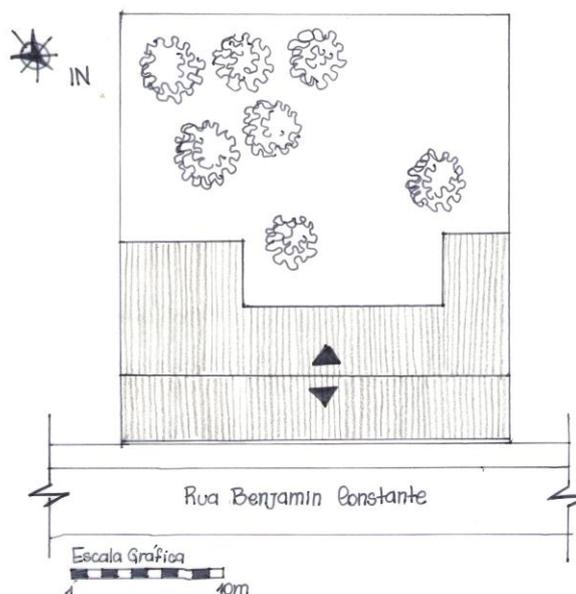
Com relação a implantação da edificação, esta mesma possui sua fachada frontal e fachadas laterais alinhadas no limite do lote, já a fachada voltada para os fundos possui um recuo por volta de 12 metros (conforme fig. 105)

Figura 105 – Planta esquemática de implantação da edificação no lote.
Fonte: Levantamento da autora.

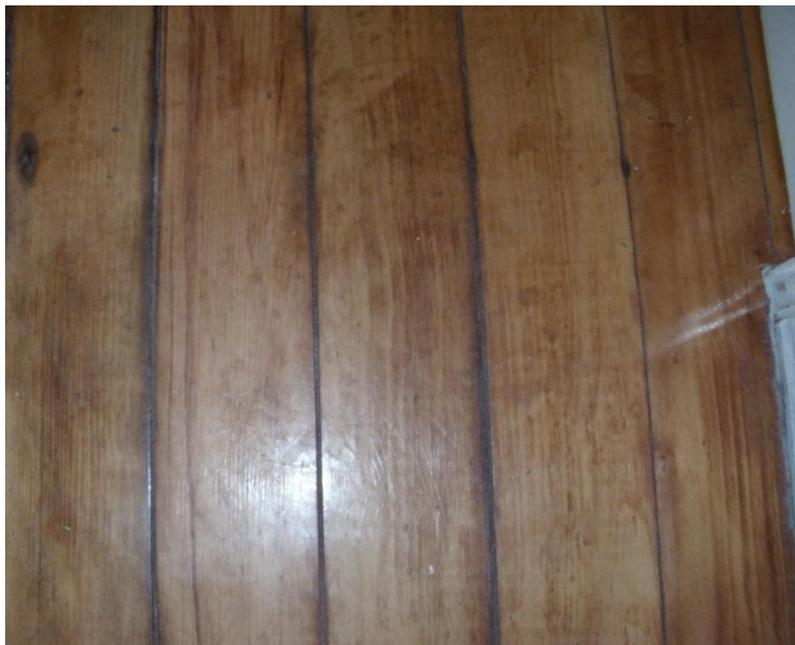
No piso, ainda é possível encontrarmos alguns materiais usados na época de construção da edificação. Como por exemplo, o assoalho que é do tipo paralelo, ou seja, as tábuas são colocadas de maneira paralela às paredes de maior comprimento e não possuem emendas (conforme fig. 106).

Figura 106 – Detalhe do assoalho paralelo, foto em 2011.
Fonte: Foto da autora.

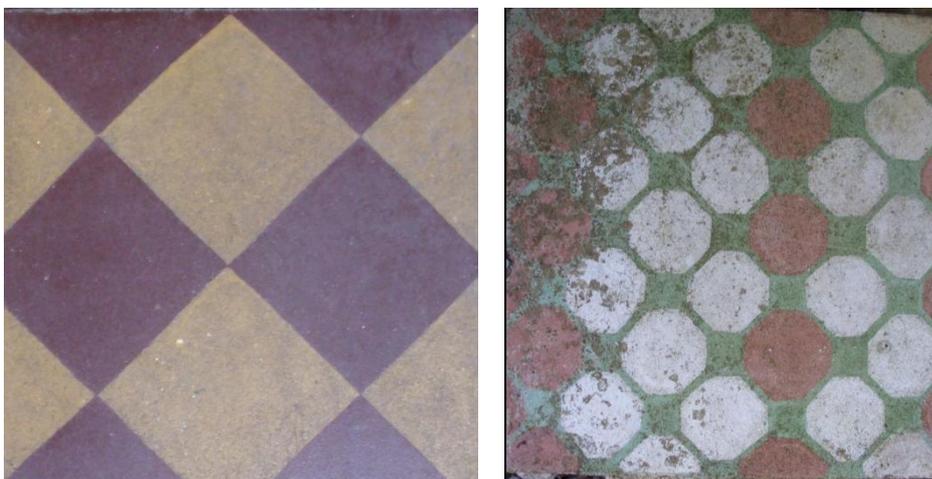
Já nos ambientes de serviço, o piso original era o ladrilho hidráulico (conforme fig. 107), que em partes foi substituído por blocos cerâmicos avermelhados. A seguir a figuras dos ladrilhos encontrados na edificação e que, acredita-se, tenham sido os originais da época de construção da edificação.

Figura 107 – Detalhe dos pisos de ladrilho hidráulico, foto em 2011.
Fonte: Foto da autora.

Em outros ambientes da casa, o piso encontrado é o ladrilho hidráulico, (semelhante a fig. 107), que em certos locais foi substituído pelo piso cerâmico.

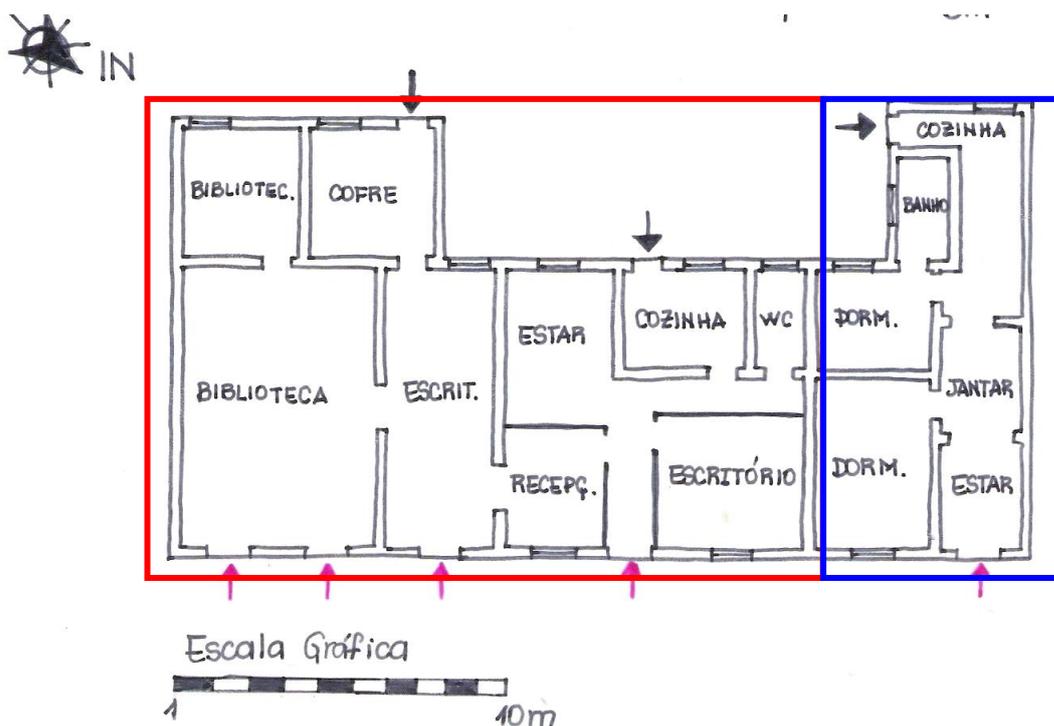
A respeito da planta baixa, é possível notarmos que esta edificação (conforme fig. 108) é composta por dois estabelecimentos, com distribuições totalmente independentes e sem conexão interna entre si, sendo que cada estabelecimento tem seu acesso independente pela via pública.

Figura 108 – Planta baixa esquemática da edificação.
Fonte: Levantamento da autora.

Apesar das alterações que a edificação passou ao longo do tempo, na planta baixa esquemática grifada em vermelho, é possível percebermos, desconsiderando as ampliações e modificações feitas por divisórias internas, que a edificação possuía uma distribuição destinada a comércio. Se desconsiderássemos as alterações feitas, poderíamos chegar à seguinte distribuição interna (conforme fig. 109).

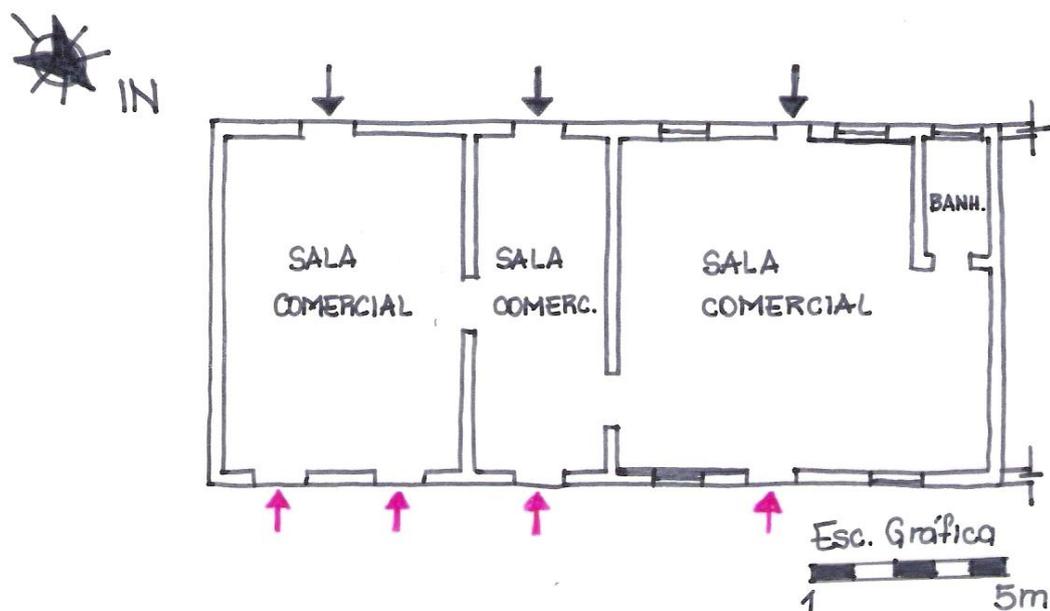
Figura 109 – Provável planta baixa esquemática das salas comerciais da edificação.
Fonte: Levantamento da autora.

Pressupõe-se que esta parte da edificação, onde atualmente funciona um escritório de advocacia, tenha tido seu uso destinado a comércio, de acordo com entrevista com o proprietário. Se analisarmos o esquema de planta baixa sem as modificações feitas ao longo do tempo, poderíamos deduzir que esta parte da edificação era composta de três salas comerciais interligadas entre si, cada uma com seu acesso principal direto para a via pública e com um acesso secundário voltado para um pátio aberto nos fundos do lote. Acredita-se que a interligação entre elas, através de portas internas, dava-se em função da utilização do banheiro, que era único para todo o estabelecimento comercial.

Já a distribuição grifada em azul na figura anterior (figura 109) da planta baixa esquemática da edificação, é atualmente uma área desocupada da edificação e tudo indica pela forma como os ambientes se comportam, que esta área tenha sido de uso residencial.

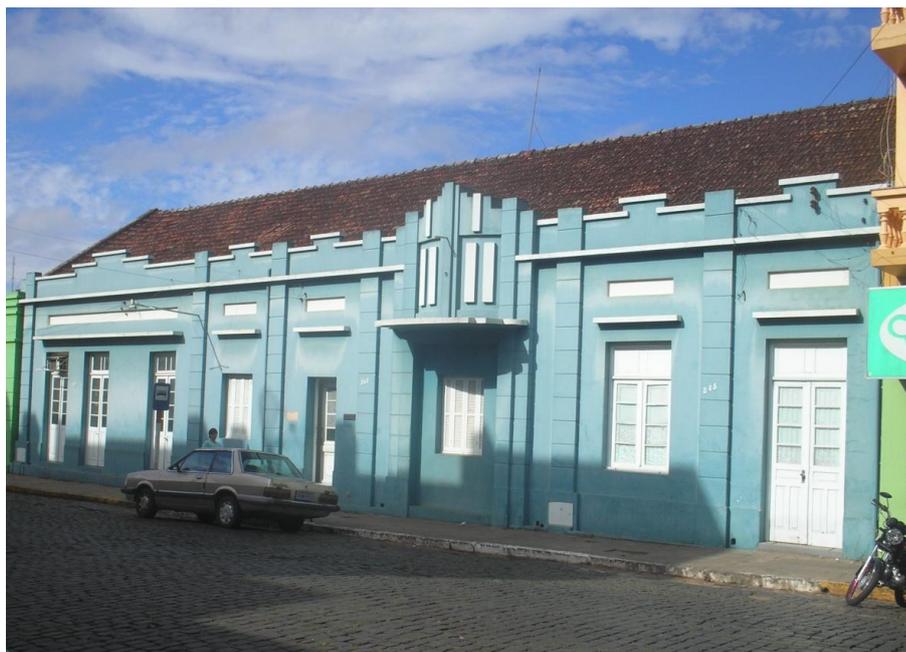
Na fachada é marcante seu decorativismo de caráter geométrico (conforme fig. 110). Nesta composição arquitetônica, entre linhas verticais e horizontais, é possível destacarmos na fachada da edificação a presença de cunhais e pilastras, com entalhes na argamassa, o que proporcionam uma série de vincos em toda a extensão do fuste. Através destas pilastras, é feita a demarcação das esquadrias e dos acessos. Em todo o correr da fachada é possível destacarmos a presença de uma cimalha, bastante simples, que separa a platibanda da edificação do restante da fachada. Esta platibanda é formada por linhas horizontais escalonadas. Além desses, há outro elemento bastante marcante, localizado próximo ao centro da fachada: é o frontão. Este frontão é composto por linhas verticais escalonadas que são interrompidas por uma marquise. Um aspecto interessante neste frontão é a sua localização. Nas outras edificações levantadas, em que havia frontões, estes se localizavam acima do acesso principal da edificação, já nesta edificação o frontão aparece sobre uma janela.

Figura 110 – Fachada da edificação, foto em 2010.
Fonte: Foto da autora.

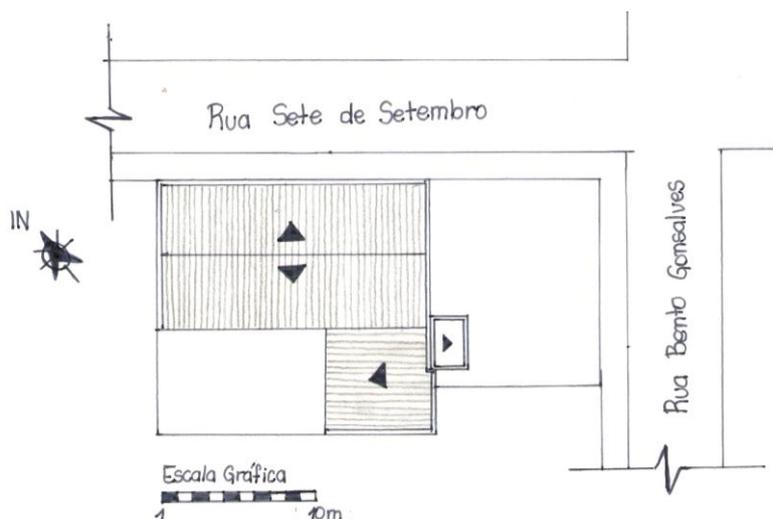
Figura 115 – Planta esquemática de implantação da edificação no lote.
Fonte: Levantamento da autora.

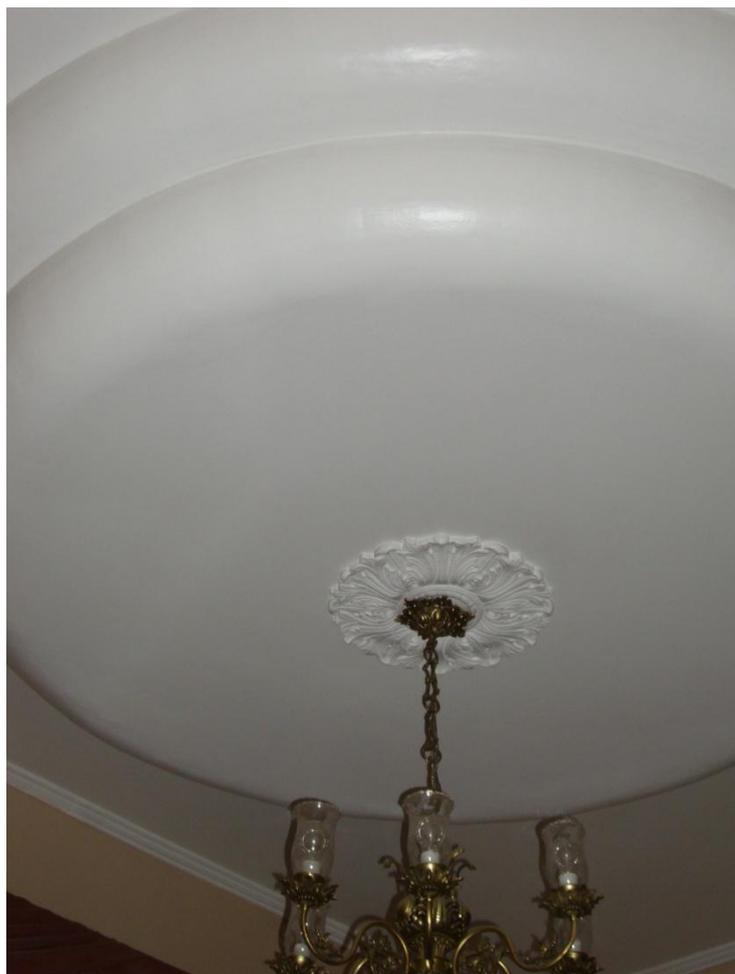
Quanto aos acabamentos da edificação, o piso encontrado nos setores de serviço e banheiros é o bloco cerâmico, já nos ambientes sociais e íntimos podemos encontrar o tabuão, que atualmente encontra-se revestido com carpete. Já no forro é possível encontrarmos o rebaixo em gesso (conforme fig. 116), o qual foi adotado na década de 1950, quando o engenheiro Nelson Goelzer comprou e reformou a edificação.

Figura 116 - Foto do detalhe do forro em gesso da edificação, foto em 2011.
Fonte: Foto da autora.

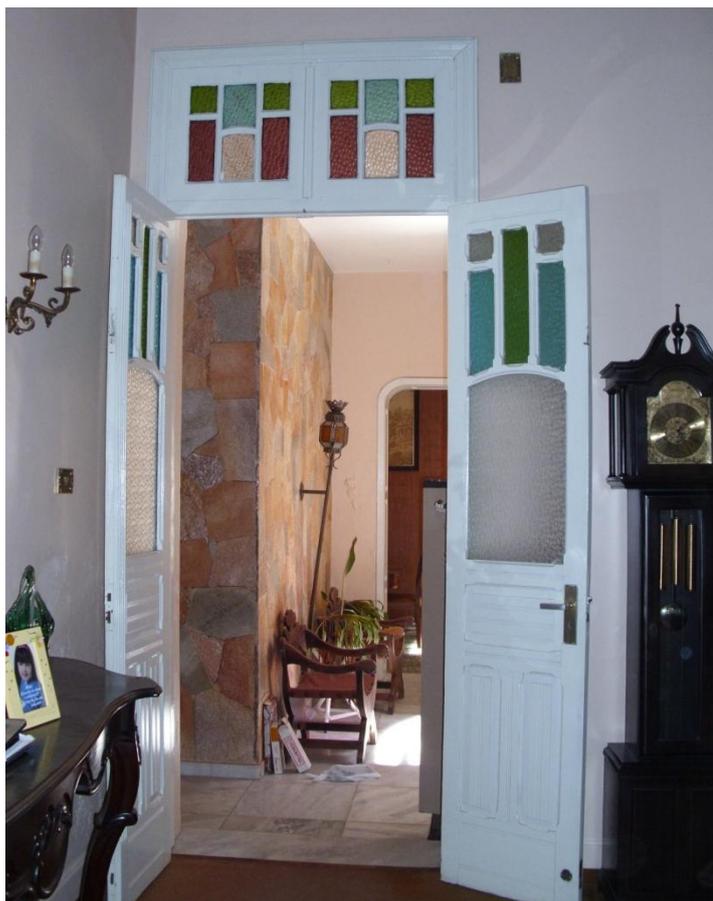
A edificação possui um pé - direito por volta de quatro metros de altura, o que era usual na época em que a edificação foi construída, visto que objetivava manter a residência o mais salubre possível. As aberturas internas são constituídas por portas em madeira, com bandeira fixa, trabalhada com vidros coloridos (conforme fig. 117).

Figura 117 – Portas internas da edificação, foto em 2011.
Fonte: Foto da autora.

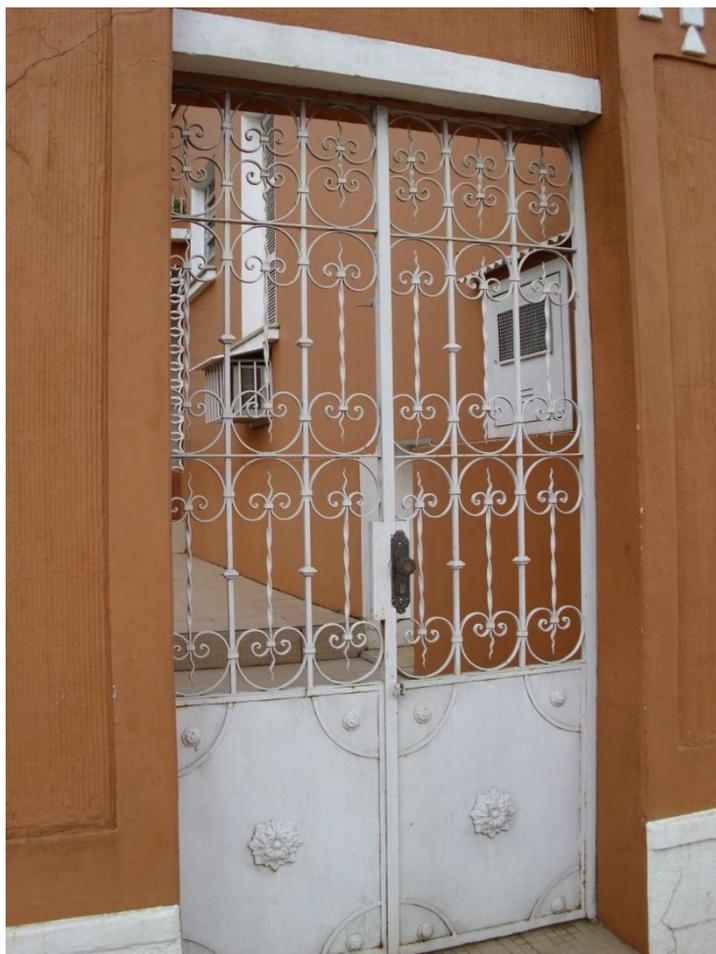
A respeito da planta baixa da edificação, é possível avaliarmos que o layout interno foi totalmente preservado. A edificação possui quatro acessos, sendo três secundários e um principal. O acesso principal está localizado na fachada principal da edificação e dá acesso a um hall de entrada, o qual é acessado através de uma escadaria, visto que a edificação possui porão alto. Já quanto aos acessos secundários, estes estão localizados nas laterais da edificação e permitem a entrada na edificação pelo setor de serviço. Estes acessos de serviço possuem uma entrada na lateral da edificação, feito através de uma cancela caprichadamente trabalhado com ferro (conforme fig. 118).

Figura 118 – Detalhe da cancela que permite o acesso ao setor de serviço da edificação.
Fonte: Foto da autora.

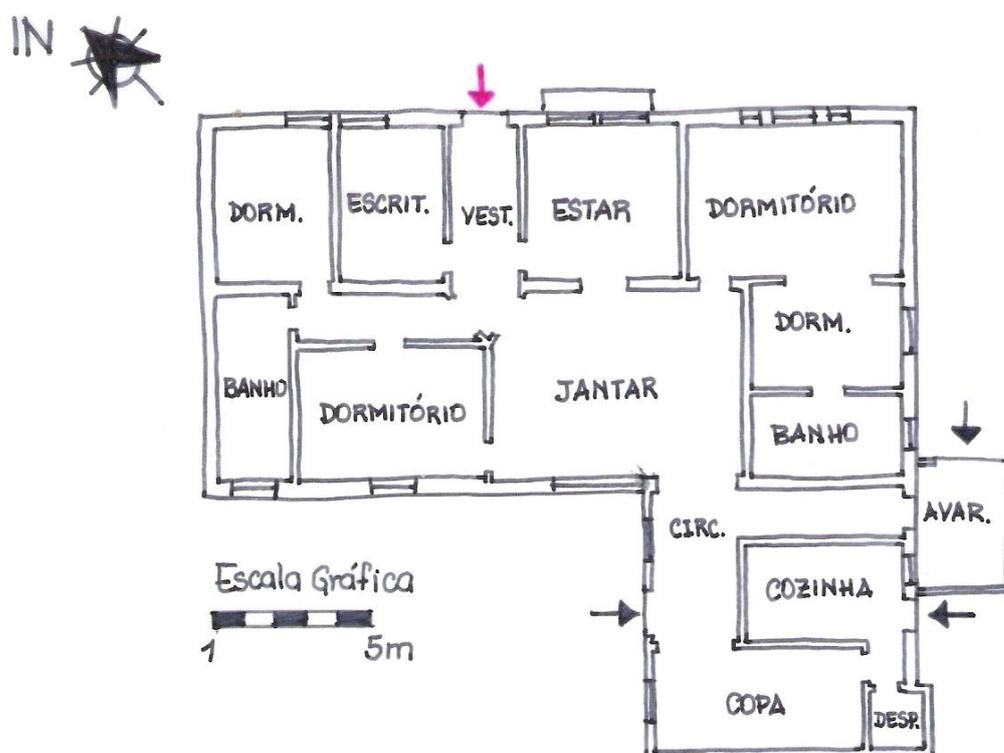
A distribuição dos compartimentos ocorre formando um “L” (conforme fig. 119); os compartimentos sociais e íntimos estão na parte da frente e, nos fundos, é possível encontrarmos os ambientes destinados a serviço, que possuem como apoio um pátio de serviço, também localizado aos fundos da edificação.

porto-alegrense, inspiraram-se nos modelos europeus de *petit hôtel* e da *villa*, introduzidos pelos profissionais estrangeiros e proprietários que em suas viagens, ou pelo contato com revistas e catálogos, tomaram conhecimento dessas soluções. De acordo com o autor, nessa nova fase, as soluções de planta agrupam os ambientes em sequência espacial, conforme seus usos e funções, expressando a necessidade da família. Aliás, uma das características desta arquitetura foi a funcionalidade expressa nos zoneamentos de uso dos cômodos e na setorização das circulações. Houve no projeto também a preocupação em possibilitar que todos os ambientes recebessem luz natural e ventilação, sendo que somente a despensa não atendeu a este aspecto, como mostra a figura a seguir.

Figura 119 – Planta baixa esquemática da edificação.
Fonte: Levantamento da autora.

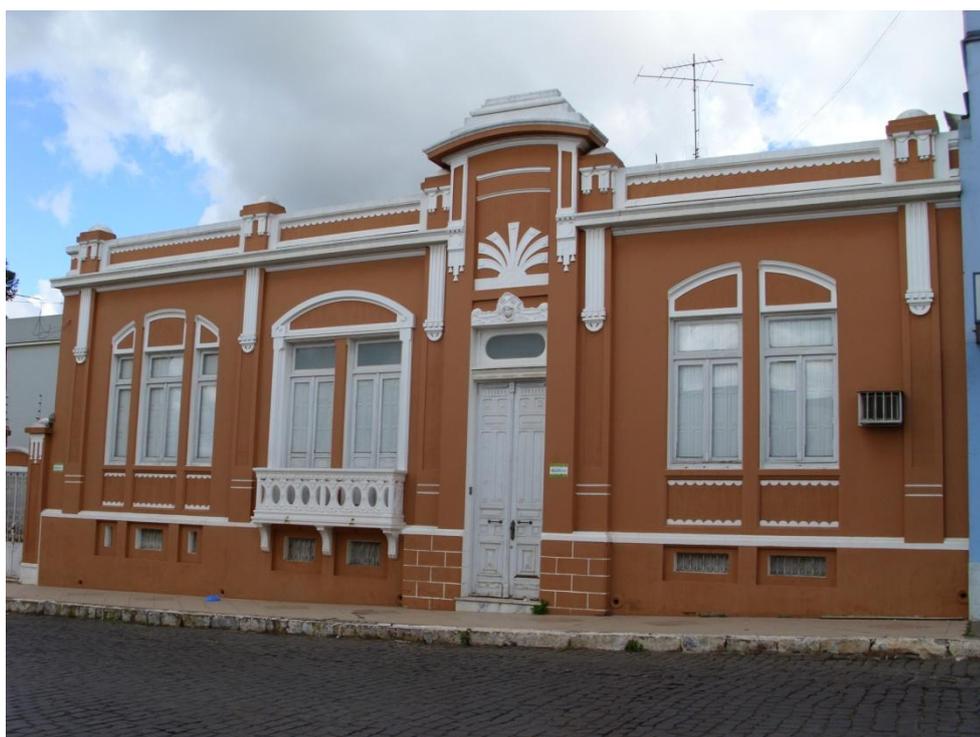
Com relação à fachada (fig. 120), é possível analisarmos que a edificação apresenta traços de uma arquitetura de cunho historicista, sendo possível observarmos a utilização de vários adornos decorativos. A edificação possui uma tipologia de porão alto, o que gera a formação de uma base na parte inferior da edificação, chamada de embasamento. Ainda no embasamento é notória a presença de gateiras retangulares, com trabalhos em ferro fundido. Outro elemento de bastante destaque no conjunto é o balcão encontrado na fachada (conforme fig.

Figura 120 – Fachada da edificação localizada na Rua Sete de Setembro nº 89, foto em 2011.
Fonte: Foto da autora.

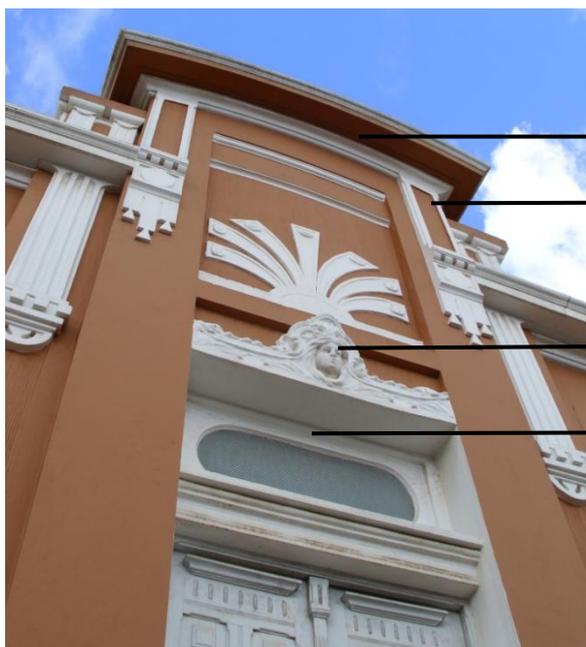
122), balcão este que possibilita o contato visual da sala de estar para a rua. Neste balcão, é possível observarmos um rebuscado detalhamento em argamassa, com desenhos florais e recortes circulares. Acima da porta, aparece um rico frontão decorado (conforme fig. 121) que se eleva em dois planos da platibanda, cumprindo sua função de demarcação do acesso principal. Nota-se, ainda, a presença de elementos decorativos, como a imitação de pilastras canelas, um busto de mulher encimando a porta e, sobre este, um desenho estilizado de sol. A platibanda é bem marcada por cimalha e decorada com linhas onduladas, como se o acabamento superior da platibanda fosse feito por um “babado” em argamassa. As janelas que compõem a fachada são agrupadas em conjuntos e sobre elas é formado um elemento semelhante a um arco abatido. Esta edificação apresenta uma fachada que nos permite caracterizá-la como representante de uma arquitetura inspirada na corrente do decorativismo.

Frontão

Elemento decorativo em relevo

Busto de mulher

Bandeira fixa em madeira
com preenchimento em vidro

Figura 121 – Detalhes do frontão que demarca o acesso principal da edificação, foto em 2011.
Fonte: Foto da autora.

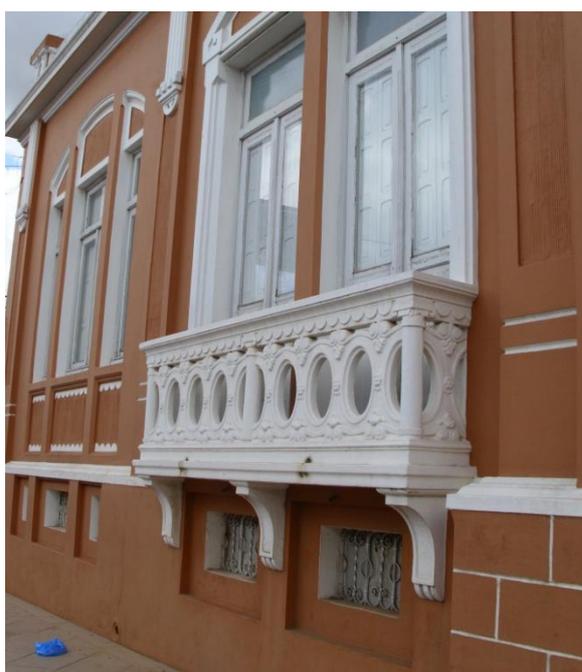
Figura 122 – Detalhe do balcão e gateiras existentes na edificação, foto em 2011.
Fonte: Foto da autora.

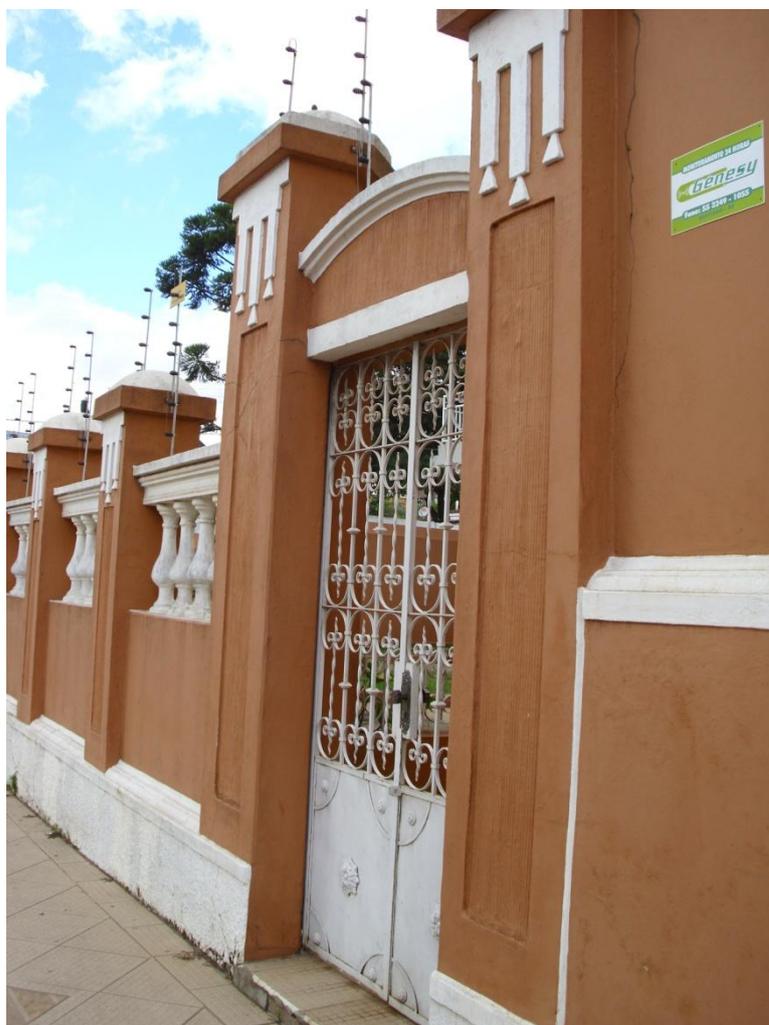
O cuidado com a decoração da fachada estende-se até ao muro lateral existente ao lado da edificação (conforme fig. 123), que é tratado com as mesmas características, formando um conjunto muito harmonioso e bem cuidado. Neste muro, é possível percebermos elementos em relevo que fazem a decoração; existem também balaústras responsáveis por formar um muro de segurança, impedindo que

as pessoas entrem no pátio, mas não impedindo que as pessoas que passam na rua possam visualizar o espaço de jardim, que está logo atrás deste muro.

Figura 123 – Detalhe do muro existente ao lado da edificação que cerca o terreno, foto em 2011.
Fonte: Foto da autora.

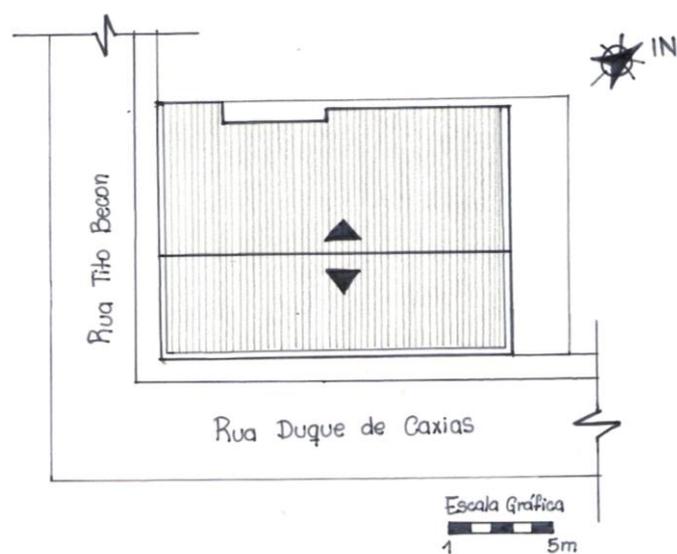
Figura 126 – Planta esquemática de implantação da edificação no lote.
Fonte: Desenho da autora.

Com relação à implantação da edificação no lote, a mesma possui sua fachada frontal e fachada lateral direita alinhadas no limite do lote, já a fachada lateral esquerda e a fachada dos fundos encontram-se recuadas dos limites do lote (conforme fig. 126).

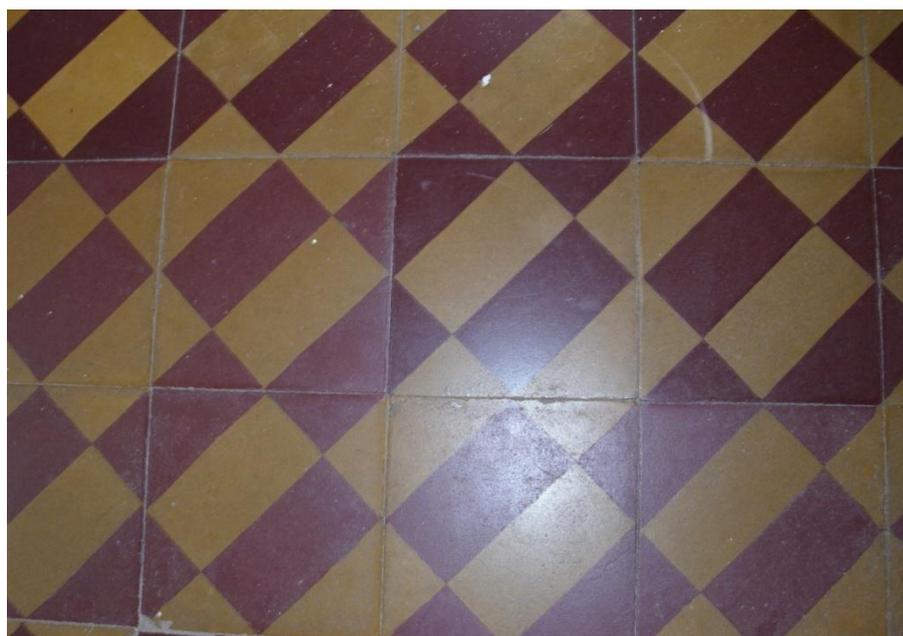
Figura 127 – Detalhe do piso em ladrilho hidráulico encontrado nos ambientes de serviço, foto em 2011.
Fonte: Foto da autora.

Com relação ao piso, nas áreas íntimas e sociais o assoalho foi o material encontrado; já nos ambientes de serviço, o piso encontrado foi o ladrilho hidráulico (conforme fig. 127 e 128).

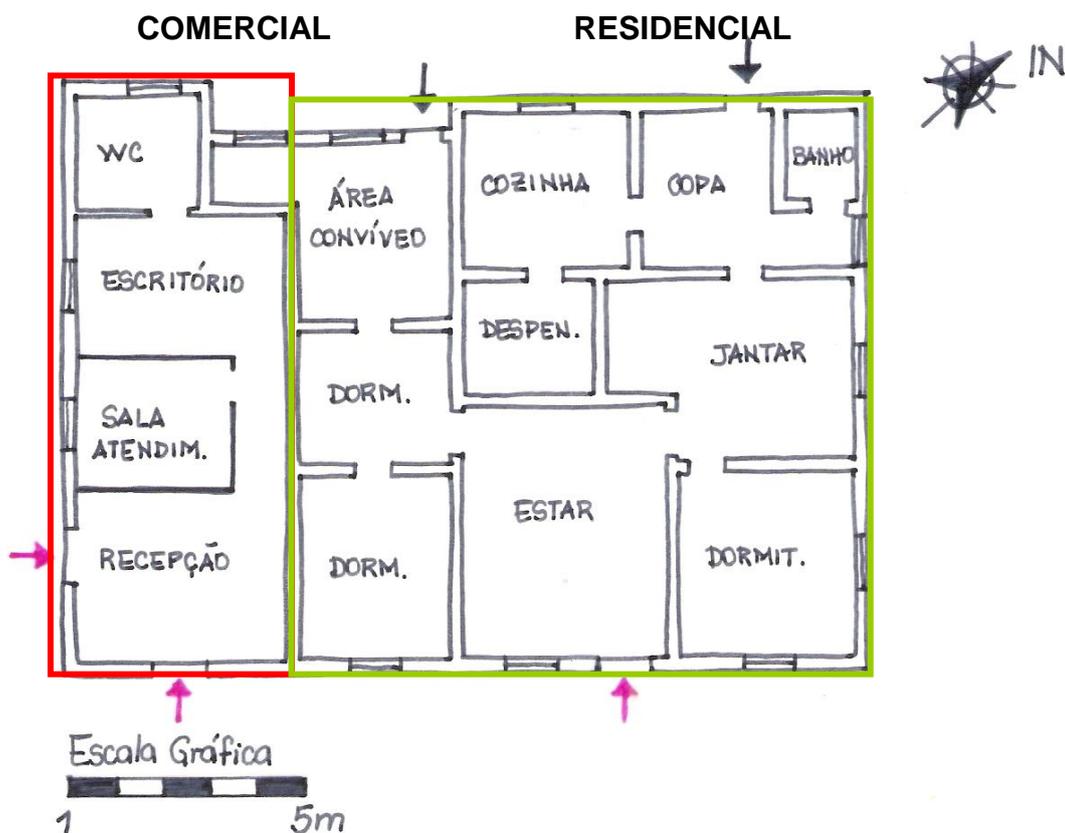
Figura 129 – Planta baixa esquemática da edificação.
Fonte: levantamento da autora.

Com relação à planta baixa da edificação (conforme fig. 129), é possível avaliarmos que a edificação passou por diversas modificações internas. De acordo com os proprietários, a edificação era uma pequena residência construída na esquina, quando Silvio Duncan, um dos primeiros proprietários mandou reformar e ampliar. Assim, a edificação passou a ter a área que possui atualmente. A parte comercial foi criada mais recentemente. Desta forma, a fachada voltada para a Rua Tito Becon passou a funcionar como comércio, funcionando de maneira independente da residência. Na parte residencial da edificação, é possível observarmos que há acessos independentes para o setor social e para o setor de serviço. A edificação também possui uma setorização definida, apresentando na parte frontal da edificação os ambientes sociais e íntimos; já os ambientes de serviços estão concentrados no fundo da edificação. Um elemento interessante é um avarandado encontrado nos fundos da edificação. Este avarandado atualmente foi fechado com esquadrias e perdeu suas características originais. Neste avarandado há uma escada lateral que permite o acesso da rua para dentro da edificação e que certamente funcionava como um acesso secundário.

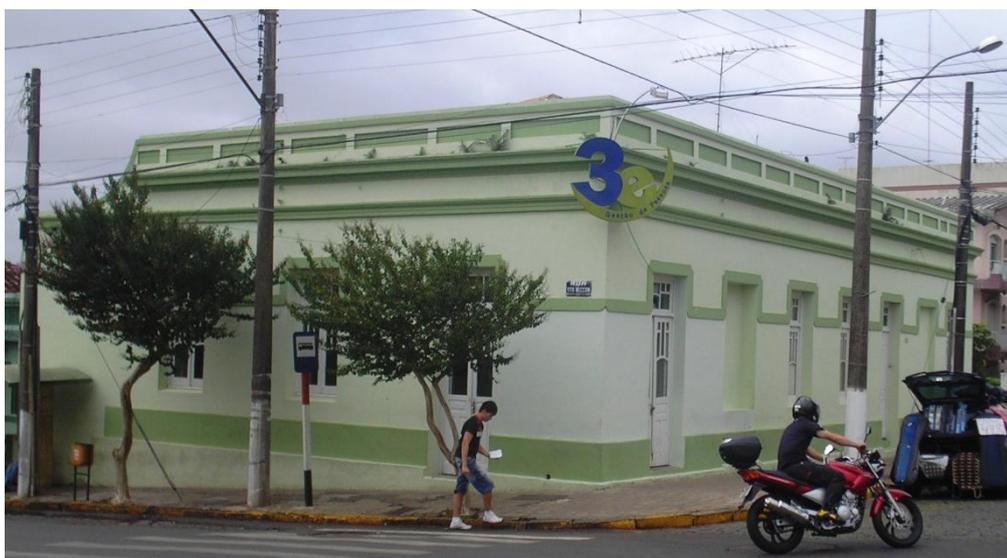
Figura 130 – Fachada da edificação localizada na esquina entre as Ruas Tito Becon e Duque de Caxias, foto em 2010.
Fonte: Foto da autora.

Os materiais empregados na fachada são bastante simples (conforme fig. 130), utilizando apenas demarcações de planos através de saliências no reboco, sem utilização de muitos adornos e elementos decorativos.

A volumetria retangular do prédio é coroada por uma platibanda trabalhada por frisos em relevo. A presença de portas e janelas dão um efeito de cheio e vazio, valorizando bastante a obra. É possível percebermos a presença de duas cimalthas, o que indica que anteriormente havia um beirado e depois este foi substituído pela platibanda. Há também na fachada, emoldurando a parte superior das aberturas, uma espécie de faixa em argamassa saliente, a qual propõe um trabalho bastante interessante de movimentação da fachada. Outro elemento notório na fachada é o soco, sendo encontrado na parte inferior da edificação e geralmente pintado em cor mais forte, com a função de proteger a base da edificação de respingos e sujeiras.
