**UNIVERSIDADE FEDERAL DO RIO GRANDE DO SUL
PROGRAMA DE PÓS-GRADUAÇÃO EM PLANEJAMENTO URBANO E
REGIONAL
MESTRADO INTERINSTITUCIONAL – MINTER UFRGS/URI**

**PATRIMÔNIO ARQUITETÔNICO DE SANTIAGO – RIO GRANDE DO SUL:
Identificação e Valoração**

Dissertação de Mestrado apresentada como
requisito para obtenção do título de mestre
em Planejamento Urbano e Regional, sob a
orientação do Prof. Dr. Günter Weimer

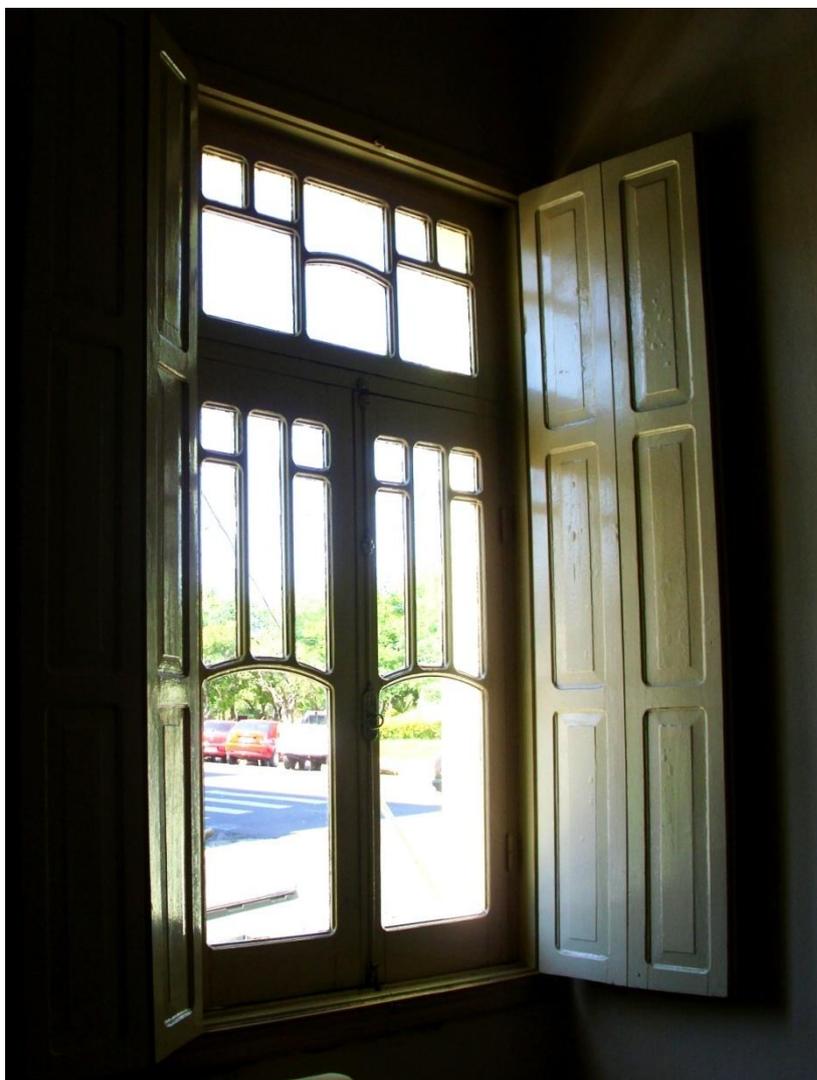
Figura 131 – Detalhe das esquadrias com bandeira fixas encontradas na edificação.
Fonte: Foto da autora.

As aberturas, todas em madeira, possuem bandeiras fixas trabalhadas (conforme fig. 131).

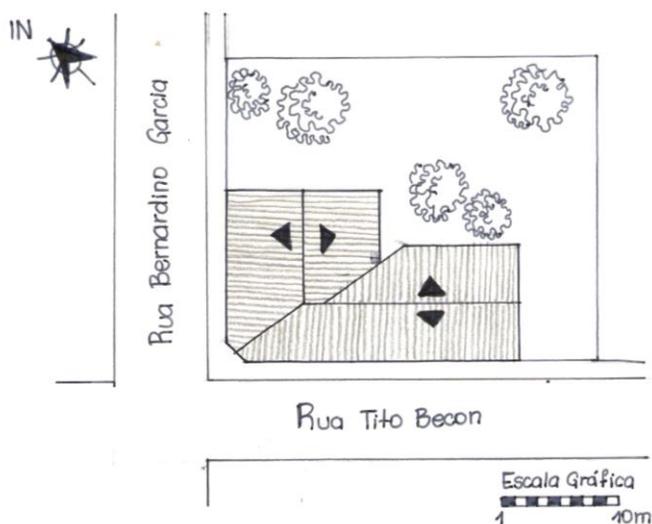
Figura 135 – Planta esquemática de implantação da edificação no lote.
Fonte: Levantamento da autora.

Com relação à implantação da edificação, a mesma possui sua fachada frontal e fachada lateral direita alinhadas no limite do lote, já a fachada lateral esquerda e dos fundos são recuadas com relação ao limite do terreno (conforme fig. 135).

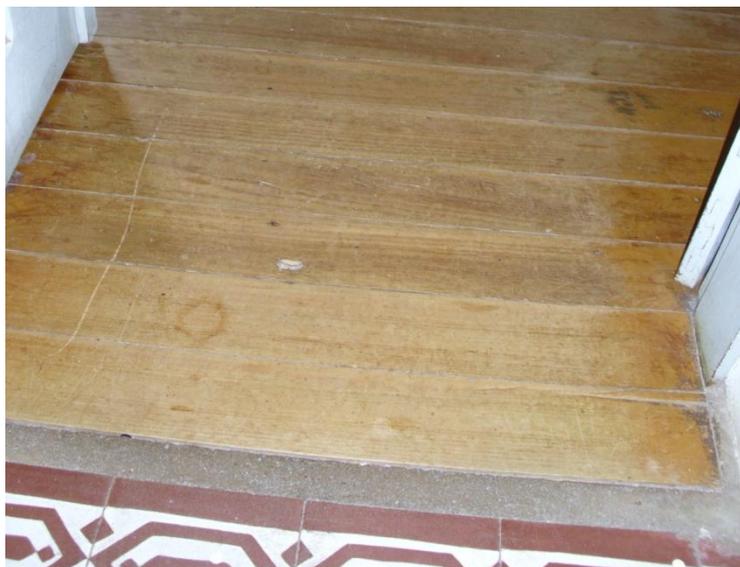
Figura 136 – Detalhe do tabuão e ladrilho hidráulico, foto em 2011.
Fonte: Foto da autora.

No piso, é possível encontrarmos o tabuão (conforme fig. 136) em alguns compartimentos, principalmente das áreas sociais e íntimas. Já na parte onde era armazém, o piso encontrado é o cimento queimado e o ladrilho hidráulico. E nos ambientes de serviço é possível encontrarmos o bloco cerâmico.

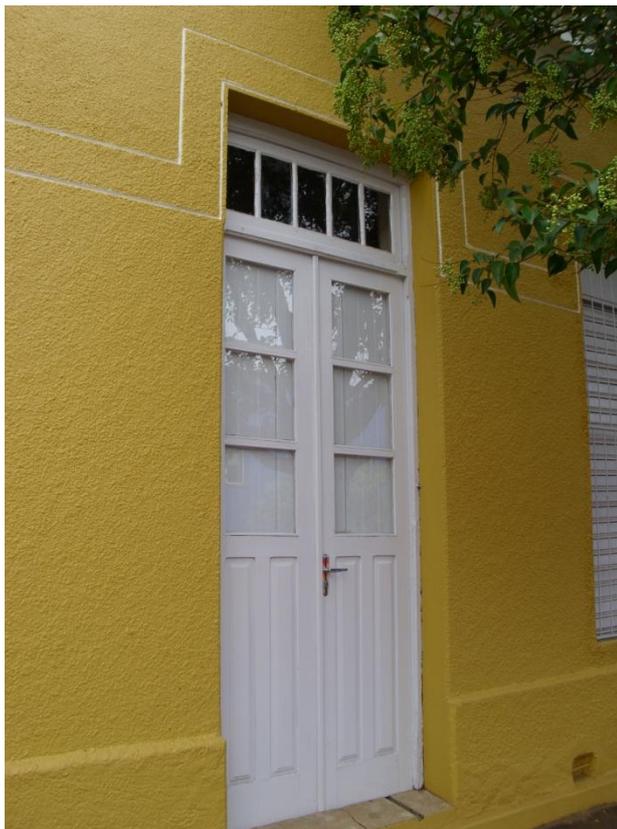
Figura 137 - Detalhe das portas externas da edificação com a presença de bandeiras.
Fonte: Foto da autora.

As esquadrias encontradas na edificação são em madeira com preenchimento em vidro, possuindo duas folhas e com bandeira (conforme fig. 137). Sendo que a utilização da bandeira buscava assim como em outras edificações já mostradas melhorar a salubridade, propiciando melhor iluminação natural e ventilação.

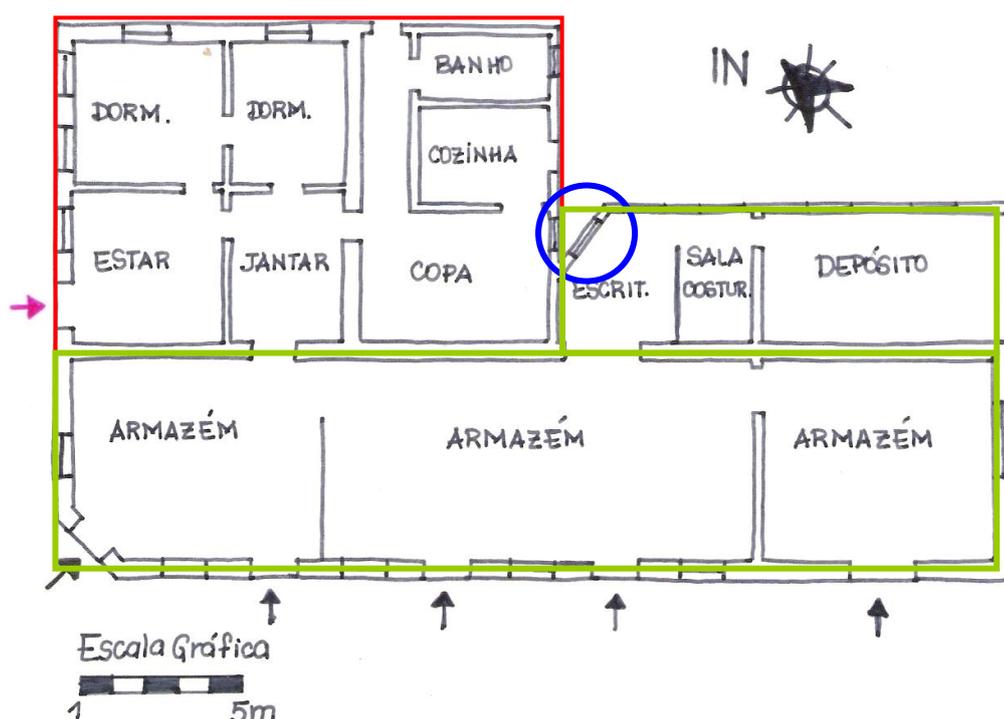
Figura 138 – Planta baixa esquemática da edificação até 2009.
Fonte: Levantamento da autora.

A respeito da planta baixa da edificação (conforme fig. 138), é possível percebermos que a parte comercial localizava-se na frente da edificação, onde era possível acessar a loja através de cinco portas largas com duas folhas, e as janelas também eram largas, por volta de 1,20 metros que funcionavam como vitrines. O escritório, sala de costuras e depósito localizavam-se mais ao fundo da edificação, assim como a residência, sendo que ambos foram construídos posteriormente. O acesso da residência ocorre direto pela rua em uma sala de estar ou então em um acesso secundário pelo pátio de serviço, sendo que os ambientes íntimos e sociais estão localizados na lateral da edificação, na face voltada para a rua, e os compartimentos de serviço estão colocados mais ao fundo do terreno. A circulação ocorre tanto por dentro dos ambientes como em uma circulação definida.

Um item interessante que pode ser percebido na edificação é a questão de uma parede inclinada que aparece no escritório, sendo que esta parede possibilitou que a copa pudesse receber uma janela, favorecendo a incidência de iluminação direta neste ambiente, ou seja, um método simples que propiciou melhor conforto, aos dos moradores da edificação.

Apesar da edificação ter sido construída em partes, seu projeto mostra um funcionalismo e setorização bastante claros, onde o espaço comercial e residencial ocorrem de maneira independente, mas interligados por uma passagem interna.

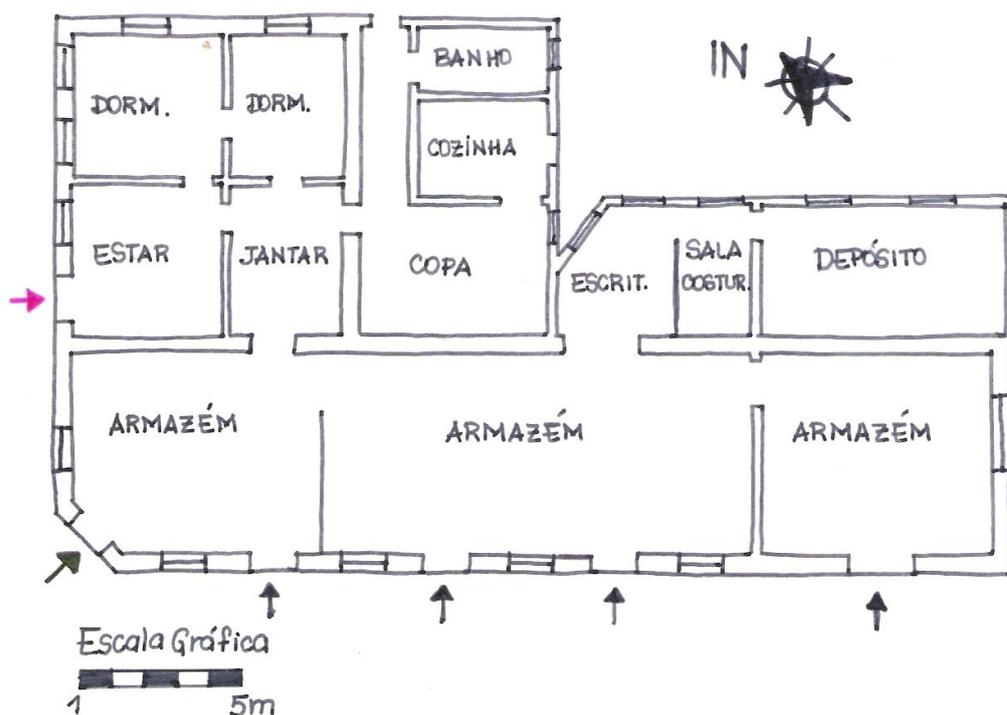
Figura 139 – Planta baixa esquemática da edificação atualmente – 2011.
Fonte: Levantamento da autora.

Atualmente, a parte comercial está desativada, sendo que essas salas transformaram-se em salas para depósito e sala para pizzaria que se localiza ao lado da edificação, no mesmo terreno (conforme fig. 139).

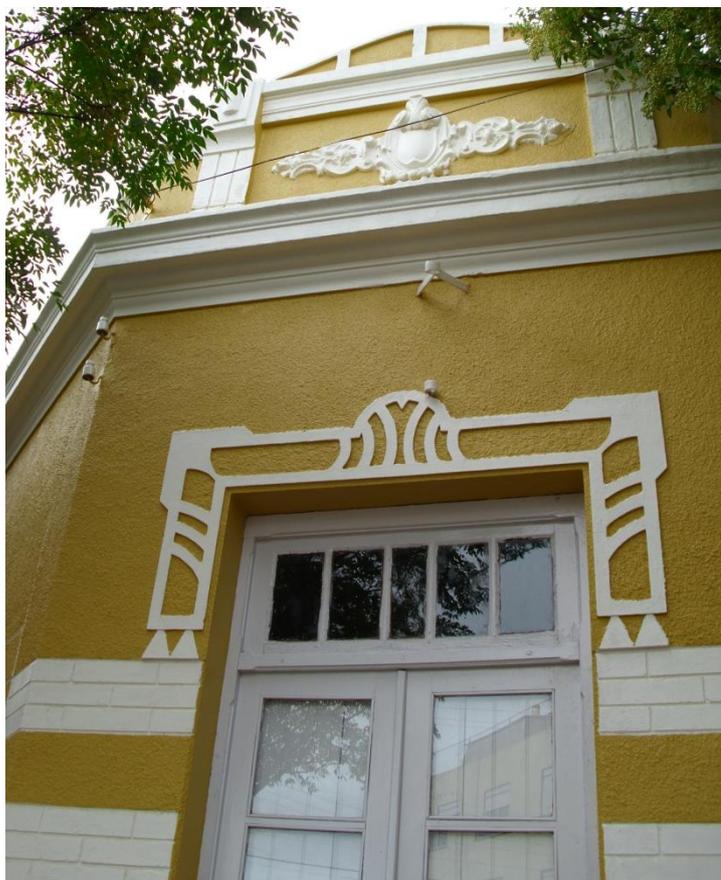
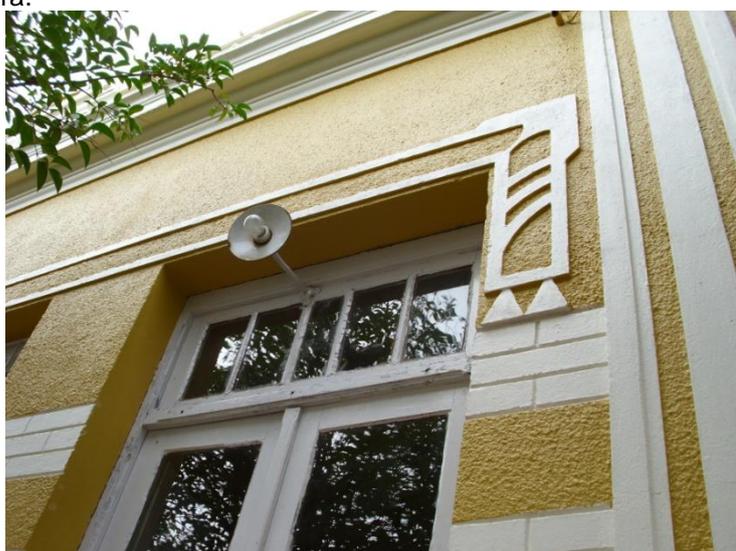
Com relação à fachada da edificação (conforme fig. 140 e 141), é possível observarmos a utilização de adornos aplicados em argamassa em relevo que, pintados em cor clara, se destacam no conjunto. Em alguns pontos, pode-se perceber a utilização de faixas em tijolo à vista, que tem por volta de 20 centímetros de altura e que fazem, através de linhas horizontais, um detalhamento na fachada. Na esquina, é feita uma demarcação através de um ângulo de 45° com relação às ruas que tangenciam o prédio. Sobre esta porta, é encontrado um pseu-frontão trabalhado com linhas curvas, o qual se repete em outros pontos da fachada, totalizando um número de quatro. Sob este pseu-frontão, é notória a presença de um tímpano trabalhado com apliques florais. Outro elemento bastante marcante na fachada, é a presença do soco que aparece na base da edificação e que ao longo dele estão dispostos várias gateiras. Além deste elemento, outro que se destaca é a cimalha que se prolonga em toda a extensão das fachadas e que faz a demarcação da platibanda, responsável por coroar toda a edificação, escondendo o telhado. Outro detalhe interessante na fachada é o tipo de acabamento utilizado nas paredes, as quais recebem um reboco rugoso. E este tipo de acabamento não havia sido percebido em nenhuma outra edificação da década de 1930 no município, visto que somente anos depois ele foi utilizado nas edificações com linguagem californiana,

Figura 140 – Detalhes da fachada da edificação.
Fonte: Foto da autora.

Figura 141 – Detalhes da fachada da edificação.
Fonte: Foto da autora.

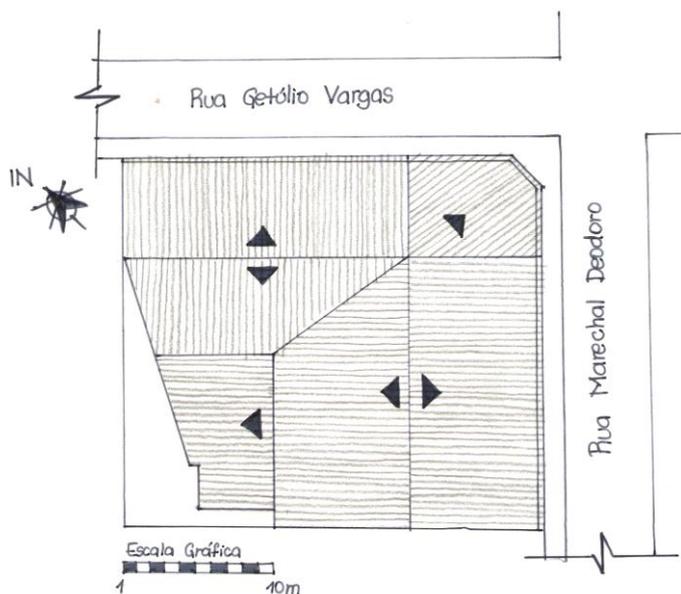
Figura 144 – Planta esquemática de implantação da edificação no lote.
Fonte: Levantamento da autora.

Com relação à implantação da edificação no lote, a mesma possui sua fachada frontal, fachada lateral direita e fachada dos fundos alinhadas no limite do lote, já na lateral esquerda há um pequeno recuo.

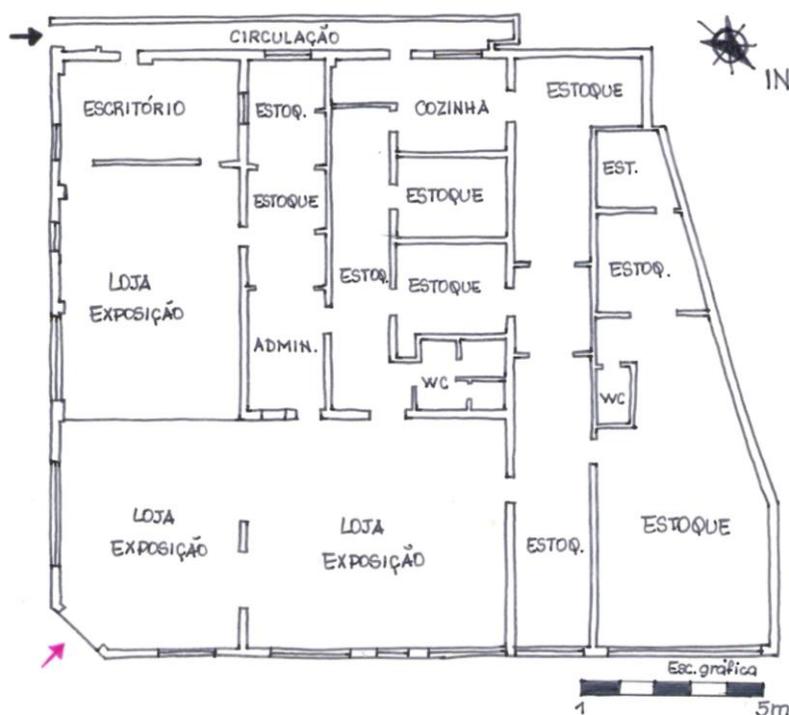
Figura 145 – Planta baixa esquemática da edificação.
Fonte: Levantamento da autora.

A respeito da planta baixa da edificação (conforme fig. 145), é possível avaliarmos que o layout interno está totalmente modificado, não é possível fazermos uma reestruturação de como a edificação seria em sua época de construção. Atualmente, a edificação possui um uso comercial, destinado a uma casa de calçados e, por este motivo, é possível encontrarmos amplas salas comerciais e diversas salas menores destinadas a estoque de mercadorias.

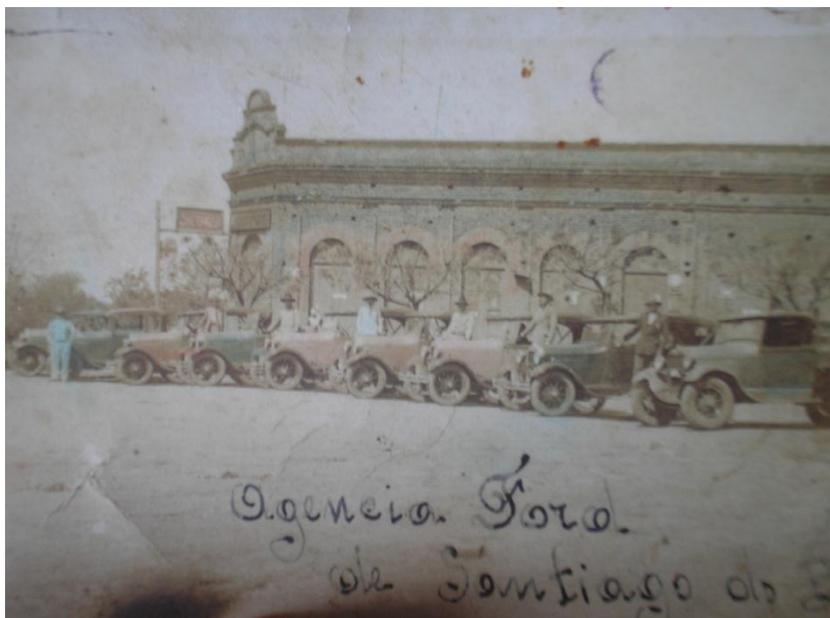
Figura 146 – Foto antiga da edificação, ano indeterminado.
Fonte: Acervo fotográfico do Sr. Strazabosco.

Acredita-se que a figura 146, deva ser a fachada da edificação antes das alterações.

Se compararmos esta figura com a fachada atual da edificação (fig. 147), é possível percebermos que a demarcação da cimalha, o frontão, a platibanda, assim como a demarcação da esquina, permanecem semelhantes, porém, as portas com bandeiras em arcos plenos já não mais existem, assim como o vão entre cada pilastra também não é o mesmo. Desta forma, se a figura acima for realmente a foto antiga da edificação em estudo, é possível concluirmos que esta passou por muitas modificações, sendo que apenas poucos elementos originais foram mantidos. Inclusive, pelo que consta na figura, a edificação na época era uma agência de automóveis. Então, mais uma vez é possível deduzirmos que realmente a edificação passou por muitas modificações também em seu layout, pois a planta baixa de uma agência de automóveis comporta-se totalmente diferente de um comércio destinado a produtos pequenos, como no caso, venda de calçados.

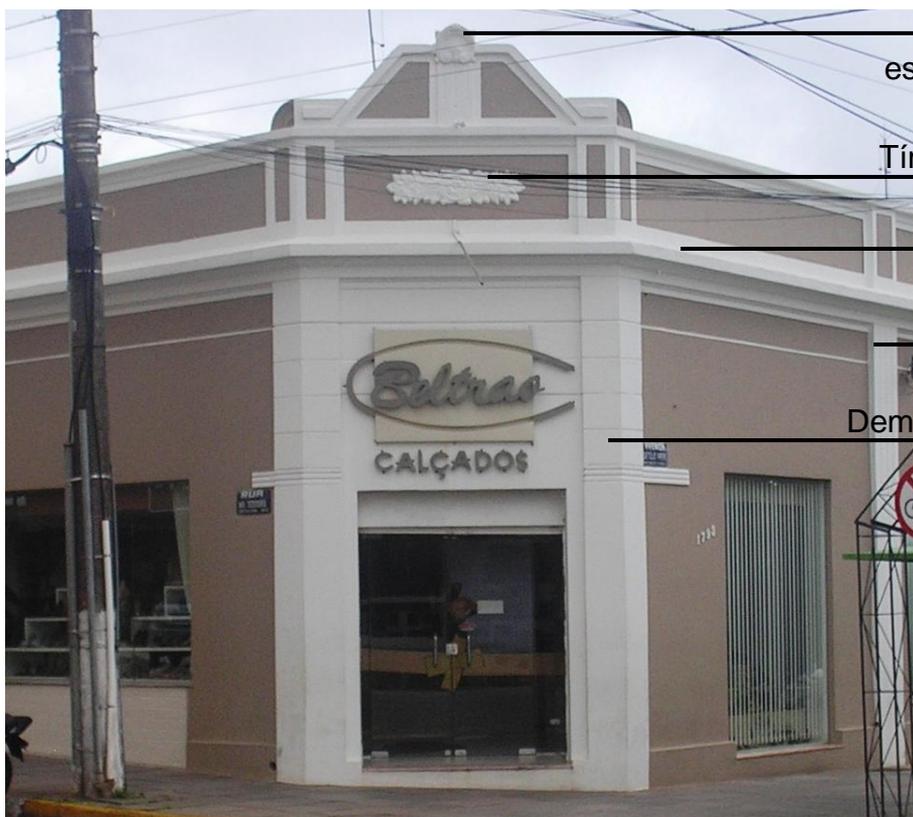
Figura 148 - Detalhe dos elementos que compõem a fachada da edificação, foto em 2010.
Fonte: Foto da autora.

Todavia, a fachada atual da edificação apesar de modificada, mantém alguns elementos arquitetônicos interessantes que possibilitam seu estudo e análise (conforme fig. 148). A fachada é coroada por uma platibanda, que esconde o telhado. Há ainda, na platibanda, um tímpano adornado com desenho floral aplicado em massa. Outro elemento que compõe a fachada é a cimalha contínua que se prolonga em toda a extensão da edificação. A edificação possui, em um de seus vértices, um recorte que forma um ângulo de 45° , e é neste vértice que é feita a demarcação da esquina. Esta demarcação é salientada, além do recorte com um volume pintado de cor branca, e também por um trabalho de linhas vincadas, ou reentrantes na argamassa que aparecem somente neste trecho, de forma a dar destaque para o acesso principal da edificação. Sobre a demarcação da porta, destacando-se da platibanda, é possível percebermos a presença de um frontão, que na sua parte mais elevada é premiado com um elemento chamado carranca. Veja na figura que segue.

Frontão com elemento
escultórico de motivo floral

Tímpano com adorno floral

Cimalha

Pilastras

Demarcação da esquina com
rebaixos na argamassa

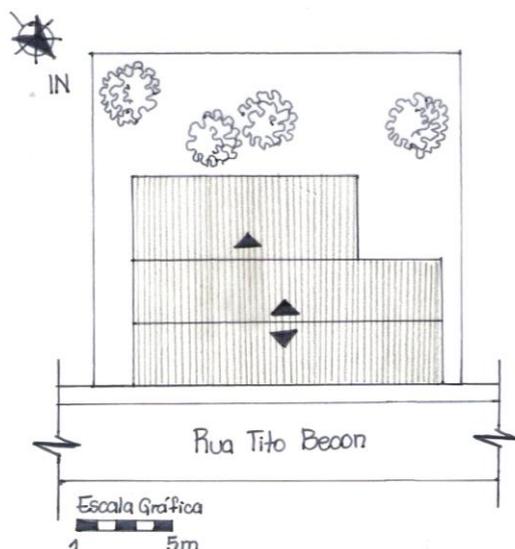
Figura 152 – Localização da edificação correspondente ao levantamento 14 no núcleo urbano do município de Santiago, RS.

Com relação à implantação da edificação no lote (conforme fig. 152), a mesma possui sua fachada frontal alinhada no limite do lote e suas fachadas laterais recuadas em relação aos limites laterais do terreno, assim como a fachada dos fundos que possui um recuo por volta de dez metros.

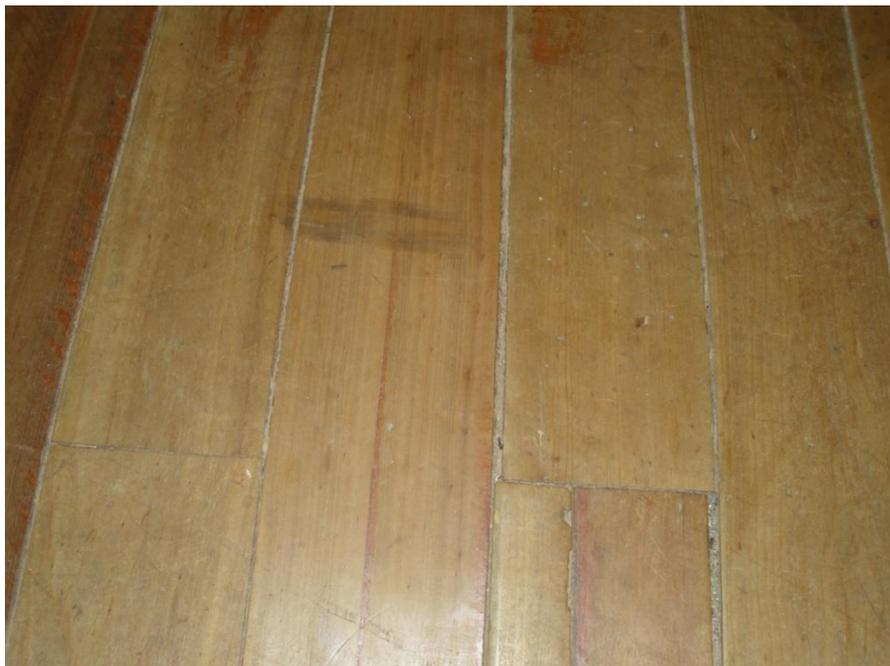
Figura 153 – Detalhe do assoalho trespassado da edificação, foto em 2011.
Fonte: Foto da autora.

Já no piso, é possível encontrarmos o assoalho trespessado nos ambientes íntimos e sociais, como material original da época de construção (conforme fig. 153). Este assoalho possui as tábuas emendadas no seu comprimento, por não atingirem o comprimento total do compartimento em que se encontram.

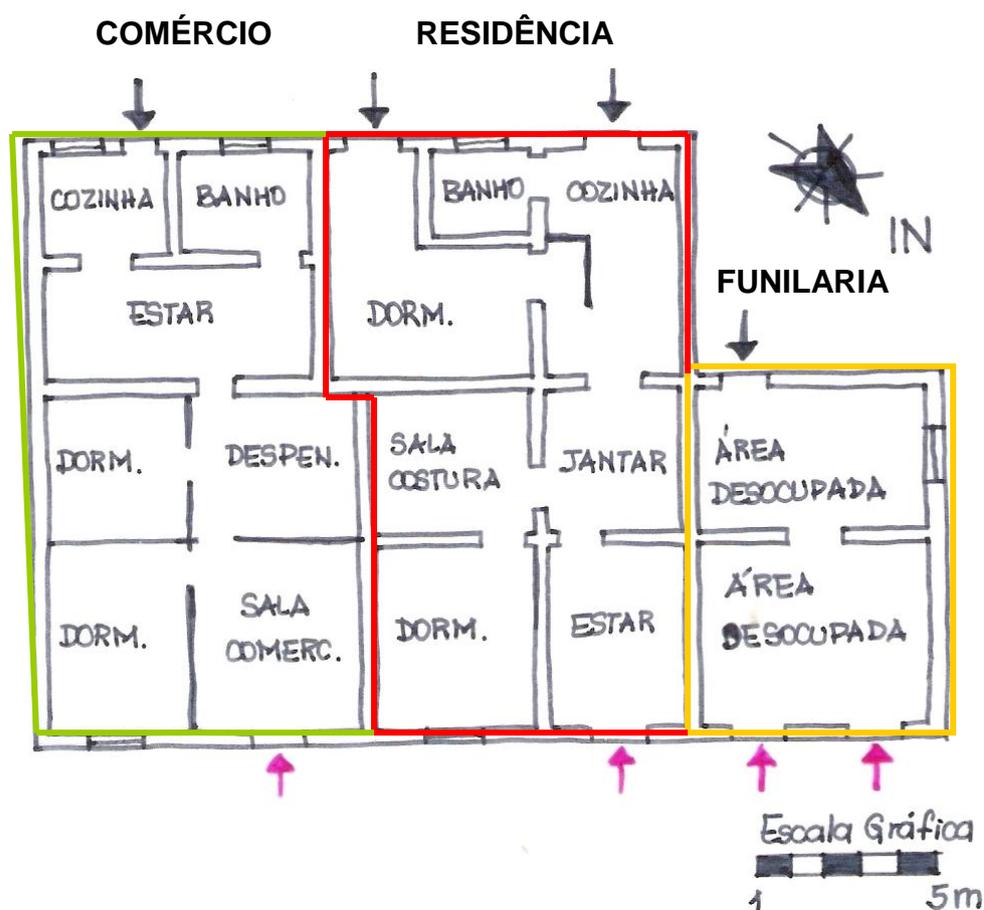
Figura 154 – Planta baixa esquemática da edificação localizada na Rua Tito Becon, nº 2007 e 2017. Fonte: Levantamento da autora.

Com relação à planta baixa da edificação (conforme fig.154), pelo que se pode apurar com os antigos proprietários, a edificação era dividida em três partes. Uma das laterais, grifado em vermelho, foi o espaço comercial da edificação. Na parte do meio, que está grifado de verde, foi a residência da família e na outra lateral, grifado em azul, era um espaço de oficina de funilaria, como é possível percebermos no esquema a seguir. Com certeza, alguns acréscimos devem ter sido feitos, mas, no geral, é possível identificarmos como a planta baixa original se comportava.

Um aspecto interessante que pode ser visto na planta baixa esquemática é que, realmente, a edificação, quando construída, já foi planejada de maneira a abrigar estes usos, pois os acessos, tanto para a frente da edificação, como para os fundos, são independentes. As três partes da edificação não se conectam internamente, propiciando que tanto a parte comercial, como residencial, assim como a oficina da família funcionassem de maneira independente. Na parte em que antes era comércio, atualmente, depois de modificações internas, passou a funcionar como comércio e residência. Já na parte central da edificação, continua sendo residência e a parte lateral onde era a oficina, atualmente está desocupada.

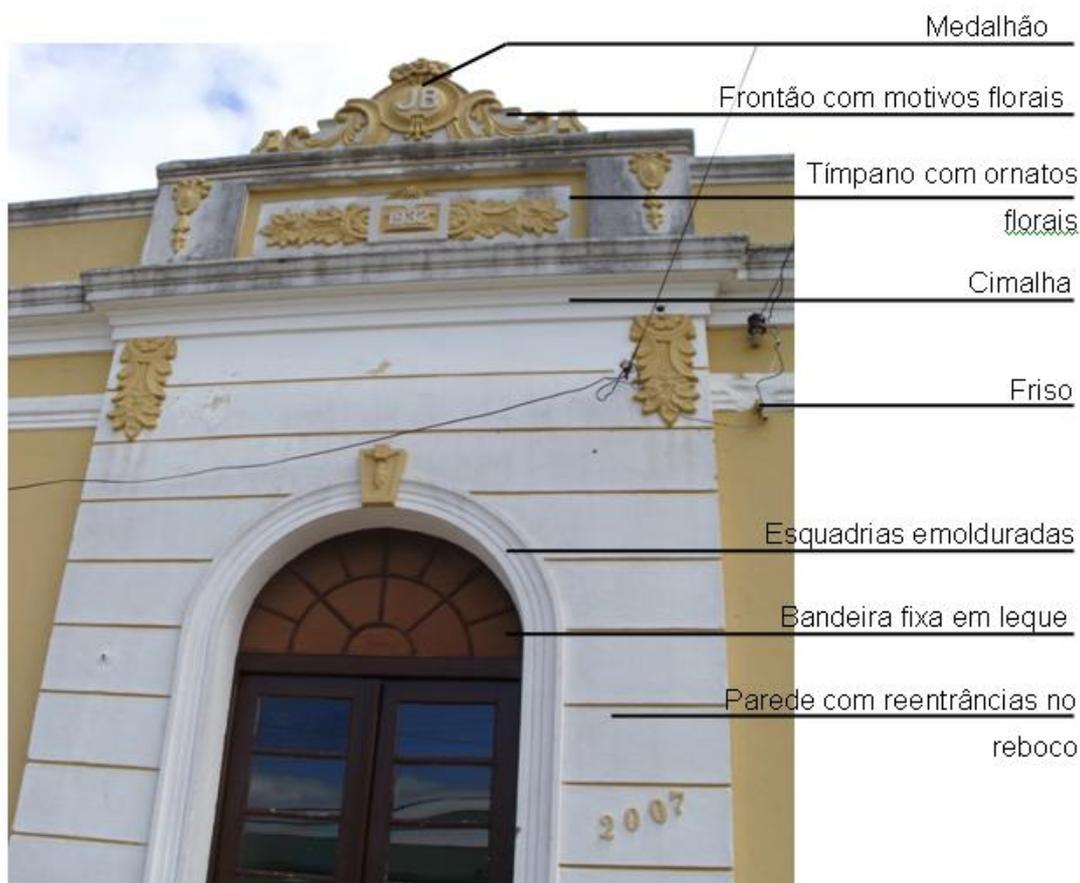
Figura 155 – Elementos decorativos da fachada da edificação.
Fonte: Foto da autora.

Com relação à fachada, é possível avaliarmos que a edificação possui uma composição carregada por linhas curvas e por elementos decorativos aplicados (conforme fig. 155). A fachada é composta por pilastras detalhadas com reentrâncias em toda a sua extensão, sendo as mesmas responsáveis por definir os espaços entre portas e janelas. Na parte de baixo da fachada, é possível destacarmos a presença de um embasamento que, neste caso, constitui-se em uma base para as

pilastras. A fachada é composta ainda por duas cimalthas, uma que se estende por toda a fachada, fazendo a demarcação da platibanda e outra que é interrompida pelas pilastras.

O acesso principal da edificação é saliente ao restante da fachada e é trabalhado por uma pintura diferente, de maneira a demarcá-lo. Sobre este acesso, destacando-se em relação à platibanda, há um frontão trabalhado com adornos de guirlandas e um medalhão com as inscrições “JB”, o que se refere ao proprietário que mandou construir a edificação, chamado José Belochio. Já abaixo deste frontão, no tímpano, também decorado com ornatos de flores aplicados na fachada, é possível visualizarmos a data de construção da edificação: 1932, que é na verdade a data em que a edificação foi concluída. As portas e janelas da edificação possuem bandeira fixa em arco pleno. Essas bandeiras possuem um formato em leque, ou seja, é uma bandeira arqueada subdividida de modo a formar arcos de círculo com o mesmo ângulo, sendo, neste caso, feitas de ferro e vedadas com vidro. Essas portas e janelas são emolduradas com reboco canelado.

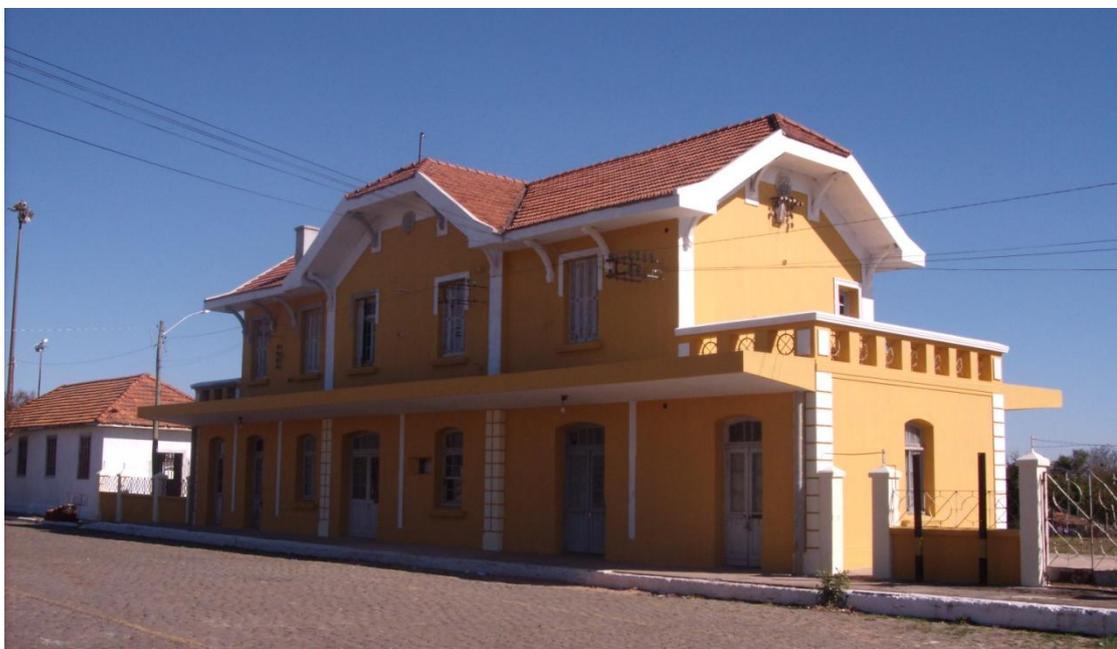
Figura 156 – Edificação da Estação Ferroviária de Santiago, foto em 2009.
Fonte: Foto da autora.

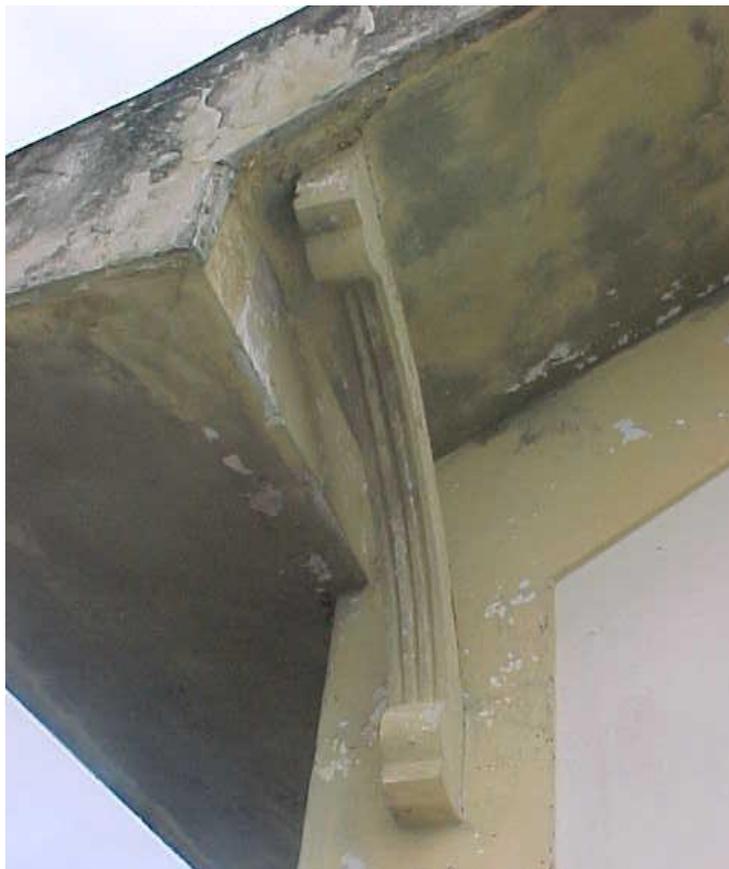
Figura 159 – Detalhes arquitetônicos da Estação Ferroviária de Santiago, foto em 2008.
Fonte: Acervo fotográfico da autora.

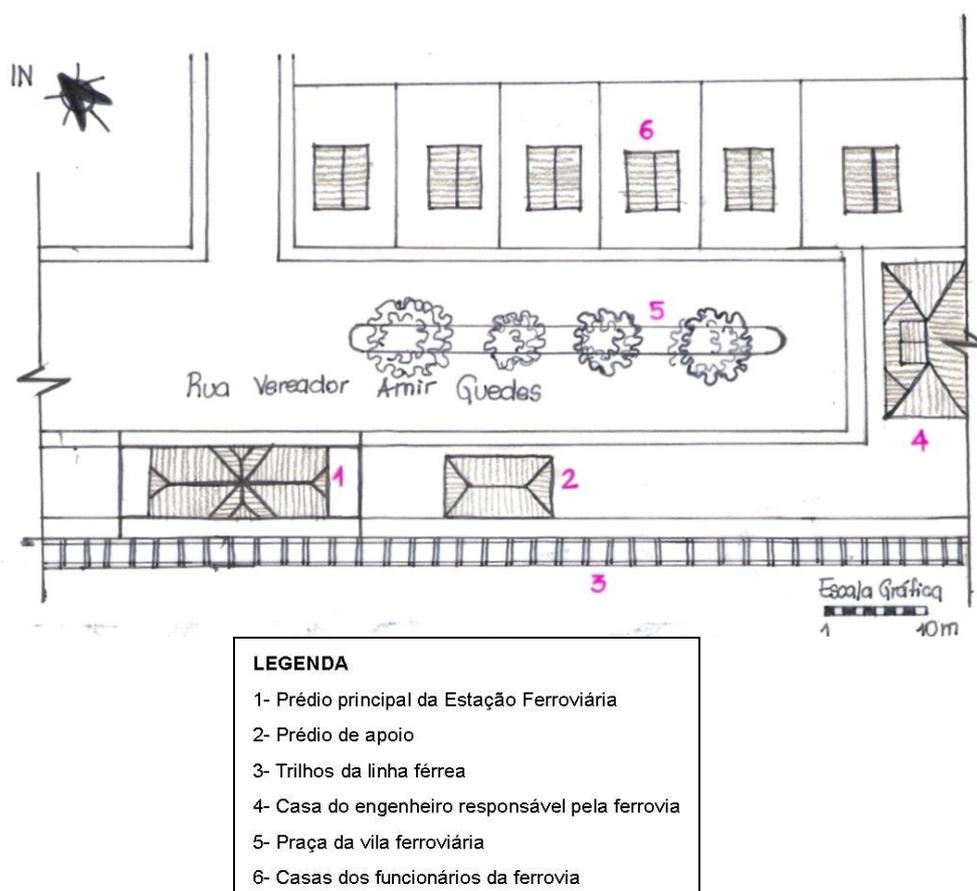
Figura 162 – Planta esquemática de implantação da vila ferroviária no município de Santiago – RS, com legenda que mostra a localização dos elementos que a compõem.
Fonte: Levantamento da autora.

O prédio da Estação Ferroviária de Santiago, assim como em outras estações, é implantado em uma vila ferroviária (conforme fig. 162). Esta vila é formada pelo prédio principal da Estação, um prédio de apoio que fica junto à estação os trilhos da linha férrea a casa do engenheiro responsável pela ferrovia uma praça localizada no centro desta implantação, junto às ruas que dão acesso a vila ferroviária e por último, as casas dos funcionários da ferrovia.

A edificação faz parte da vila ferroviária de Santiago, a qual foi construída nas imediações do prédio principal desta, junto a uma praça, conforme fig. 162 e está localizada na Rua Vereador Amir Guedes, no Bairro Centro da cidade, conforme mostra fig. 161. Acredita-se que a mesma tenha sido construída no início da década de 1930. A razão de construção deste conjunto foi abrigar as famílias que vinham ao município para trabalhar na Estação Ferroviária.

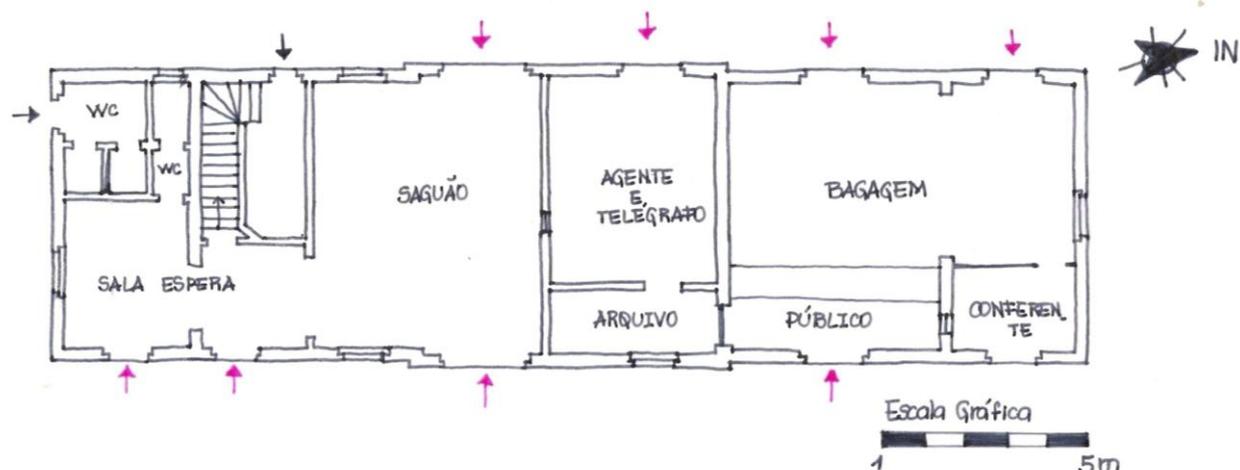
Figura 163 – Planta baixa da edificação da Estação ferroviária de Santiago – Pavimento térreo.
Fonte: Prefeitura Municipal de Santiago – Secretaria de Planejamento.

Trata-se aqui de edificação de dois pavimentos, sendo o pavimento térreo destinado às atividades ligadas ao transporte ferroviário, tanto de pessoas como de cargas. De acordo com levantamentos feitos pela Secretaria Municipal do Planejamento de Santiago, RS, no pavimento térreo (conforme fig. 163) funcionaram as plataformas de embarque e desembarque, sala de espera para senhoras, saguão, sanitários, sala de bagagens, sala de agentes e telégrafos, sala de conferente, guichê e arquivo.

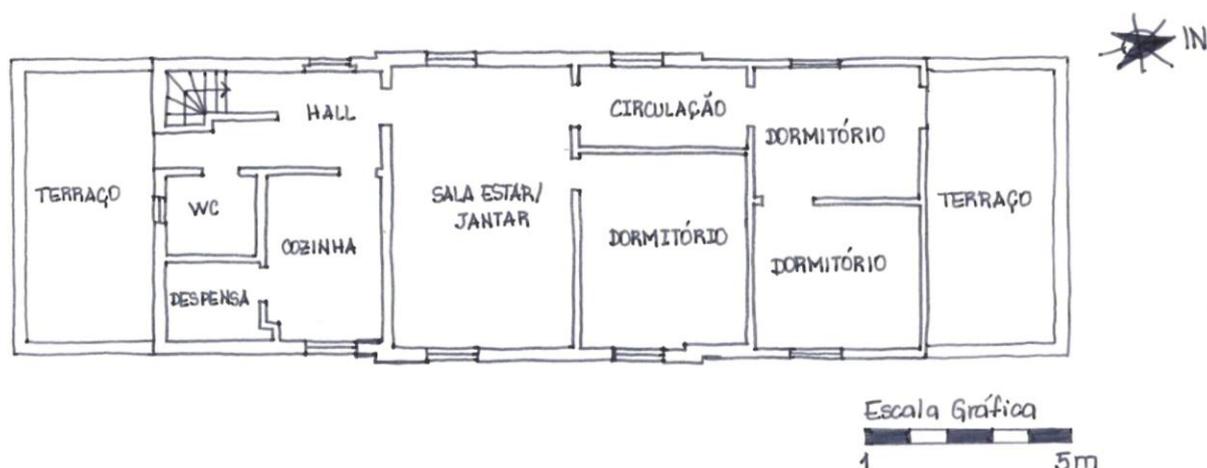
Figura 164 – Planta baixa da edificação da Estação ferroviária de Santiago – Pavimento superior.
Fonte: Prefeitura Municipal de Santiago – Secretaria de Planejamento.

Já o pavimento superior (conforme fig. 164), destina-se à moradia do agente da estação, sendo constituído por um programa de necessidades destinado à habitação, formado por hall, cozinha, despensa, banheiro, dormitórios e nas duas laterais, terraços abertos, denominados sotéias, como mostra a figura a seguir.

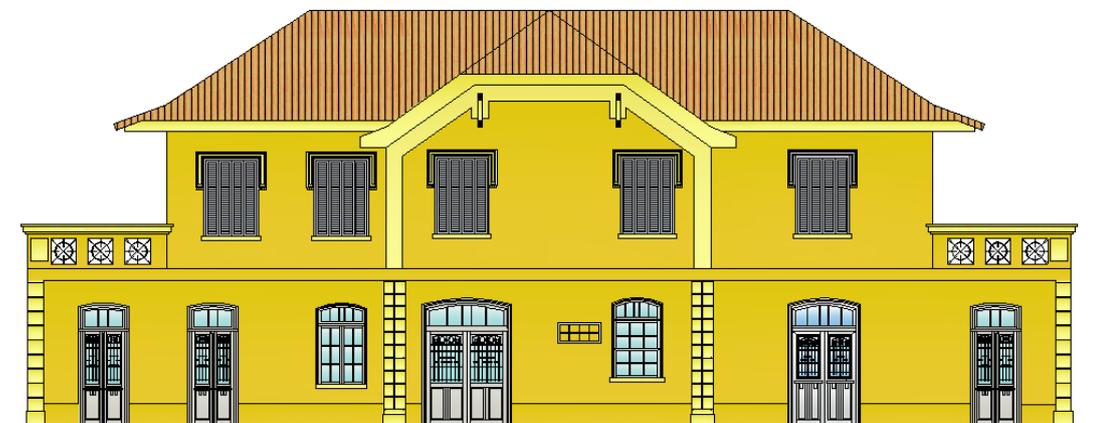
Figura 165 – Fachada frontal da Estação ferroviária de Santiago.
Fonte: Prefeitura Municipal de Santiago – Secretaria de Planejamento.

Quanto à composição das fachadas (conforme fig. 165), é perceptível a busca pela equilíbrio das formas, encontradas na disposição do telhado, nos terraços que se equivalem nas duas laterais, na disposição das aberturas, através da demarcação feita pelas pilastras e na existência de marquise na fachada frontal e posterior. As aberturas são todas em madeira, de verga reta no andar superior,

sendo as janelas com venezianas. No térreo, possui arcos abatidos, com bandeira fixa de vidro.

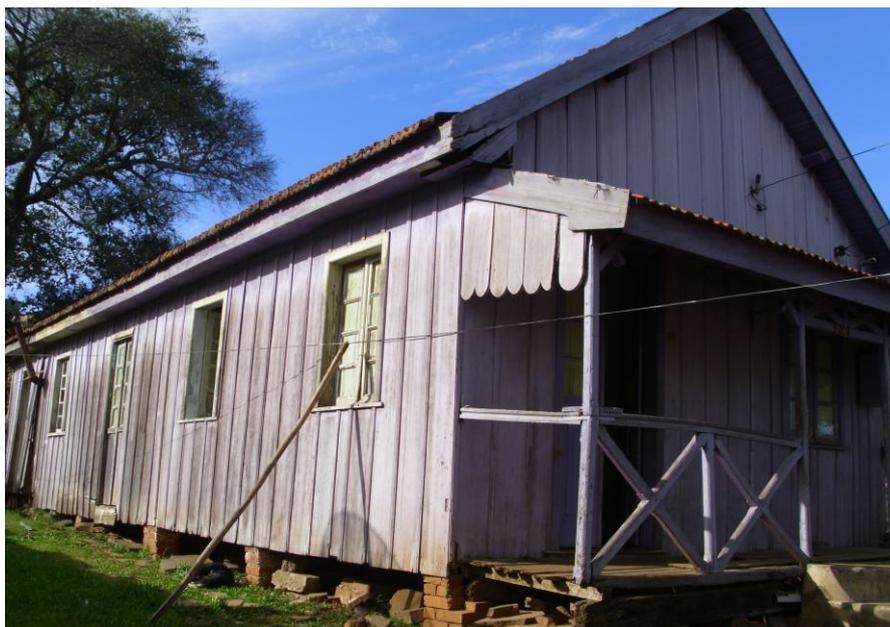
Figura 167 – Edificação existente na Vila Ferroviária de Santiago – Casa de funcionário, foto em 2012.

caso das edificações implantadas na Estação Férrea de Santiago. Os chalés dos funcionários ferroviários eram construídos em madeira (conforme fig. 167), enquanto a edificação do engenheiro ferroviário era bem melhor elaborada e era construída em alvenaria (conforme fig. 170).

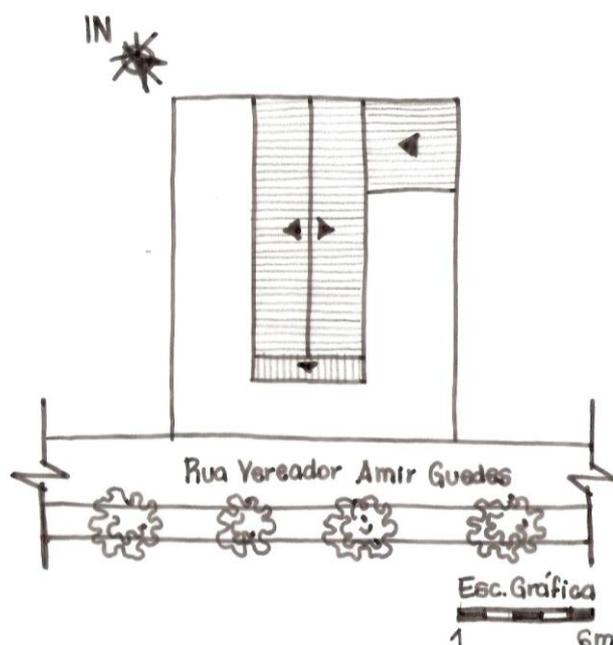
Figura 168 – Planta esquemática de implantação da edificação no lote.
Fonte: Levantamento da autora.

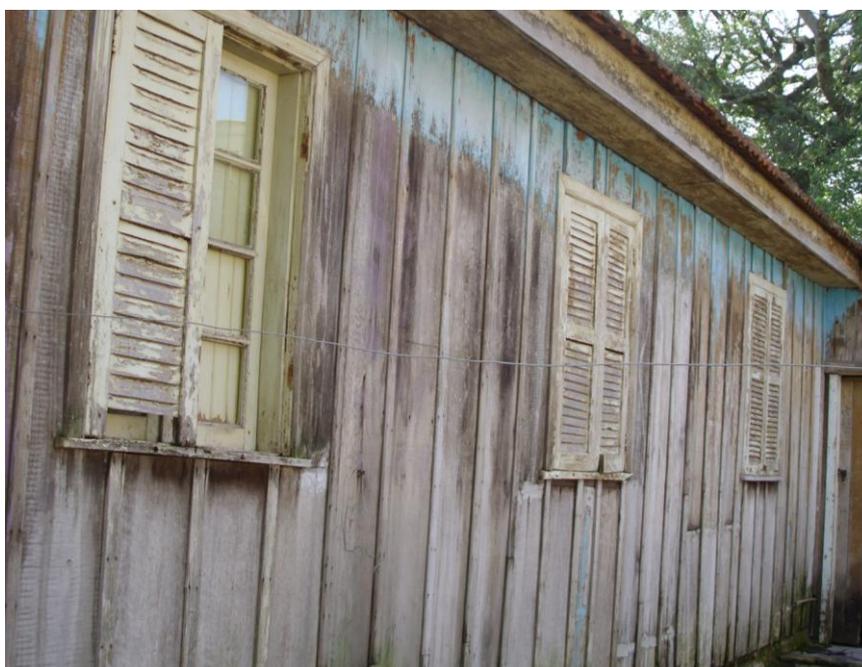
Figura 169 – Técnica construtiva da edificação, tábuas fixadas na vertical com mata-junta nas frestas, foto 2011

De acordo com Weimer⁶⁹, teoricamente, havia duas técnicas possíveis para a construção em madeira: as de tábuas verticais e as de tábuas horizontais. A primeira variante, mais comum, é conhecida desde o período colonial, era denominada de “saia e camisa” e se caracterizava pela superposição das extremidades das tábuas. Posteriormente, as tábuas passaram a ser pregadas lado a lado, e as inevitáveis frestas entre elas passaram a ser fechadas com mata-junta, como mostra a figura 169. Sendo este o sistema utilizado na edificação em estudo. Já a fixação das tábuas na horizontal era tida como de maior qualidade, visto que requeria um acabamento mais sofisticado das bordas, com rasgos para encaixes realizados com tupia.

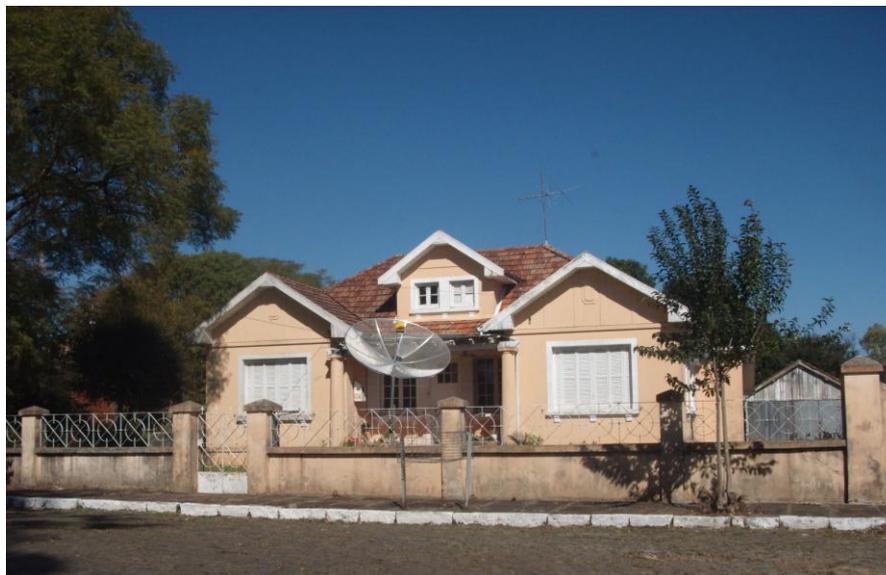
Figura 170 – Edificação existente na Vila Ferroviária de Santiago – Casa do engenheiro, foto em 2012.

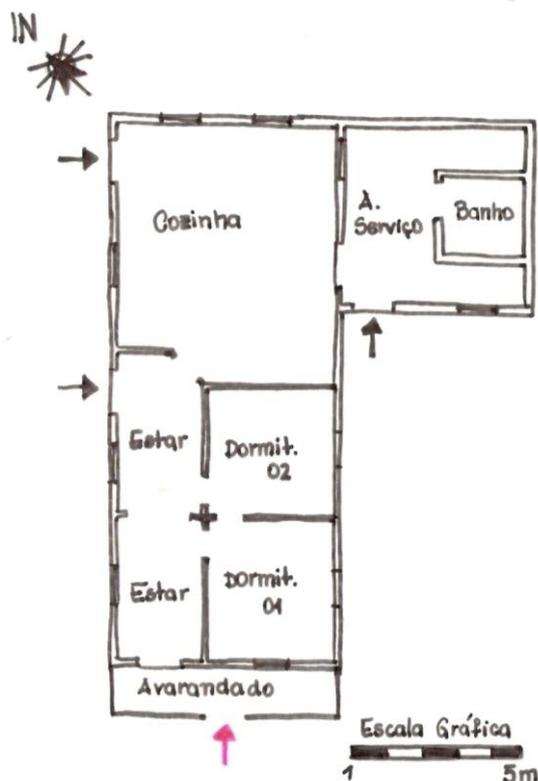
Figura 171 – Planta baixa esquemática da edificação em 2012
Fonte: Elaborado pela autora.

A edificação que se destinou à moradia do funcionário ferroviário é bastante simples, se compõe de um avarandado existente na frente da edificação, o qual dá acesso à edificação, internamente é possível encontrarmos dois dormitórios, duas salas de estar, uma cozinha e uma construção lateral construída posteriormente, que se destina a área de serviço e banheiro. Anteriormente, na época de construção da edificação não havia banheiro no interior da edificação, existindo apenas uma latrina isolada da casa, nos fundos do terreno. A edificação possui um acesso principal que ocorre através do avarandado existente na frente da edificação e três acessos secundários. Na figura 171 é possível visualizarmos a planta baixa esquemática da edificação.

O apoio da madeira diretamente sobre o solo constituía-se no ponto mais vulnerável da estrutura, em virtude do apodrecimento decorrente da umidade. Neste caso, este problema foi resolvido suspendendo a edificação do chão por meio de apoios feitos através de pequenas colunas de tijolos, o que permitiram que a estrutura, em madeira, não mantivesse contato com a umidade do solo. Nos muros laterais que cercam o lote, é possível encontrarmos uma estrutura com trilhos de

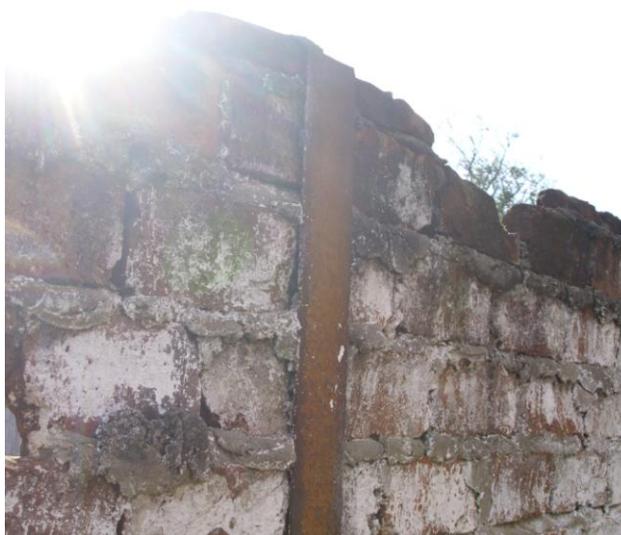
Figura 172 – Muros laterais que cercam o lote, foto em 2012
Fonte: Foto da autora.

trem e pedras regulares, como mostra a figura 172, o que demonstra a busca pela utilização de materiais presentes no local.

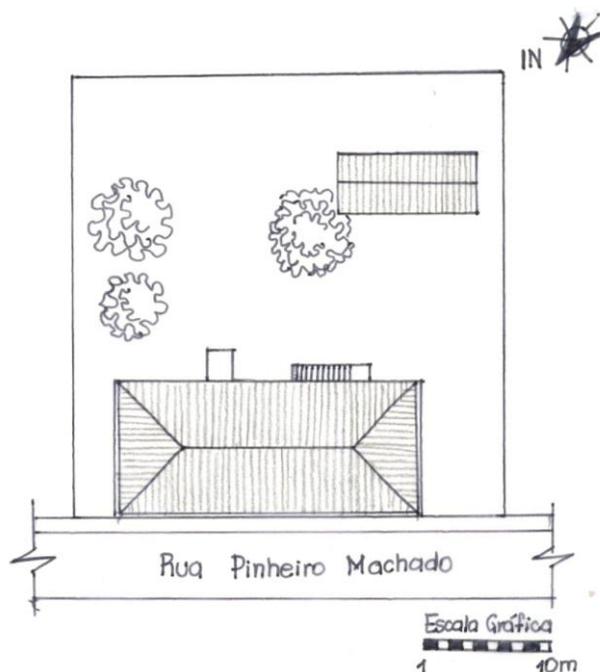
Figura 176 – Planta esquemática de implantação da edificação no lote.
Fonte: Levantamento da autora.

Com relação à implantação da edificação no lote (conforme fig. 176), a mesma possui sua fachada frontal no alinhamento do terreno, já as fachadas laterais e dos fundos são recuadas. Aos fundos da edificação, há um enorme terreno com árvores, assim como uma edificação destinada a salão de festas e garagem.
