**UNIVERSIDADE FEDERAL DO RIO GRANDE DO SUL
PROGRAMA DE PÓS-GRADUAÇÃO EM PLANEJAMENTO URBANO E
REGIONAL
MESTRADO INTERINSTITUCIONAL – MINTER UFRGS/URI**

**PATRIMÔNIO ARQUITETÔNICO DE SANTIAGO – RIO GRANDE DO SUL:
Identificação e Valoração**

Dissertação de Mestrado apresentada como
requisito para obtenção do título de mestre
em Planejamento Urbano e Regional, sob a
orientação do Prof. Dr. Günter Weimer

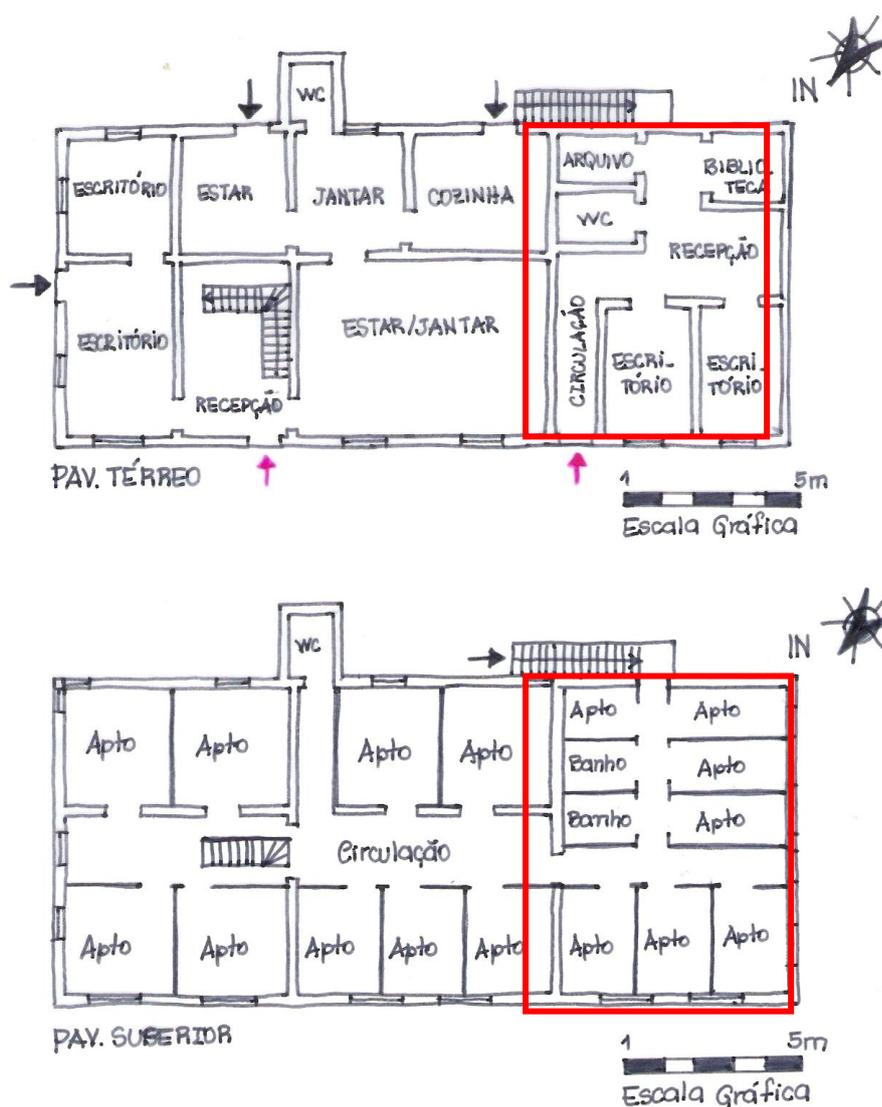
Figura 178 – Plantas baixas esquemáticas da edificação, em 2011.
Fonte: Levantamento da autora.

pavimento térreo, mais algumas salas que se destinaram a escritório. Com a maior área no pavimento térreo, também foram feitas algumas outras alterações internas. Já no pavimento superior foi aumentado o número de dormitórios e feitas algumas remodelações no layout, o que caracterizou em dormitórios menores e aumento no número de banheiros. Em destaque, aparecem as áreas ampliadas na edificação (conforme fig. 178).

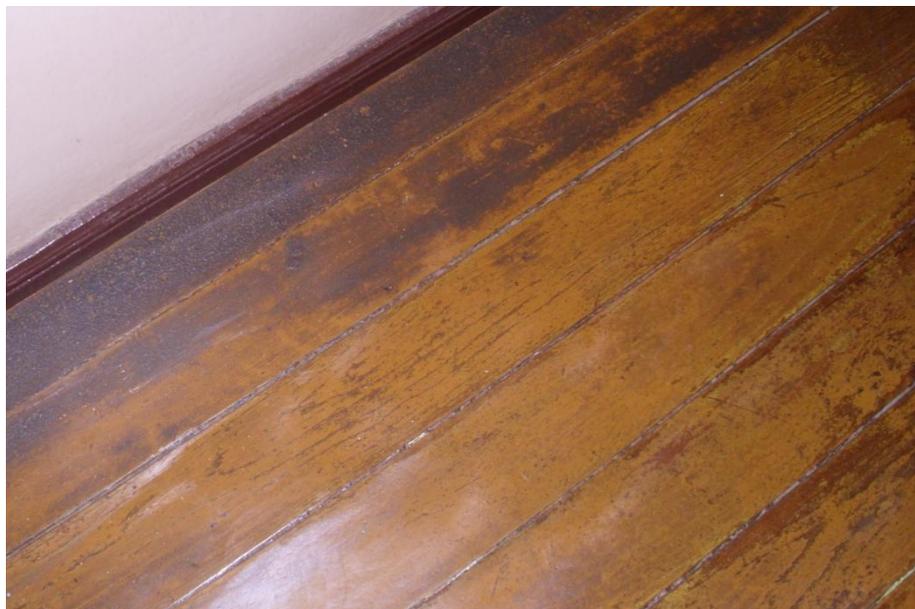
Figura 179 – Detalhe do assoalho do tipo paulista encontrado na edificação, foto em 2011.
Fonte: Foto da autora.

o piso original deste pavimento tenha sido o assoalho (conforme fig. 179) e o ladrilho hidráulico (conforme fig. 180), sendo este último utilizado em áreas de serviço.

Já no pavimento superior, onde estão localizados os quartos, o piso encontrado, sendo o original, é o assoalho do tipo paulista, como mostrou a figura anterior (fig. 179). E nos banheiros é possível encontrarmos o piso cerâmico.

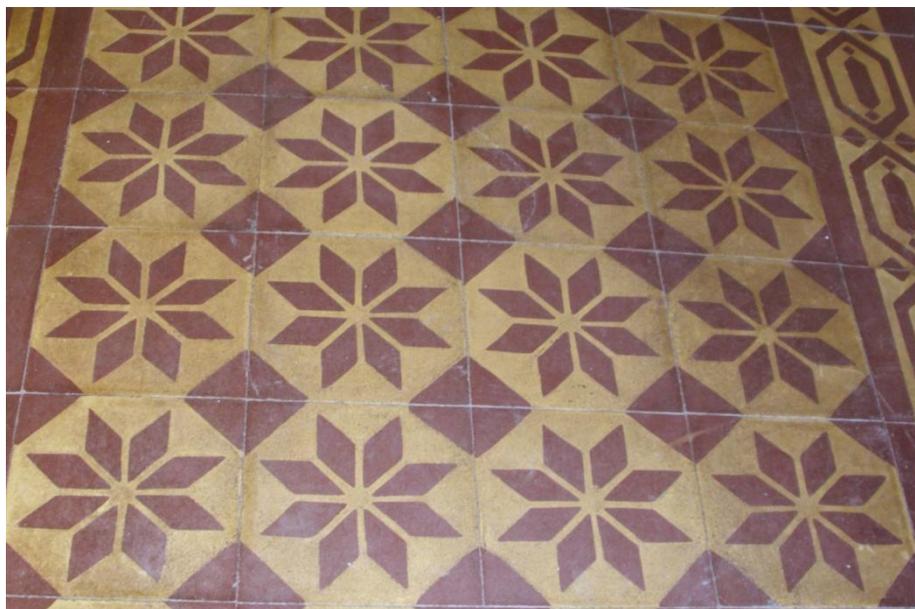
Figura 180 – Detalhe do piso em ladrilho hidráulico encontrado na edificação, foto em 2011.
Fonte: Foto da autora.

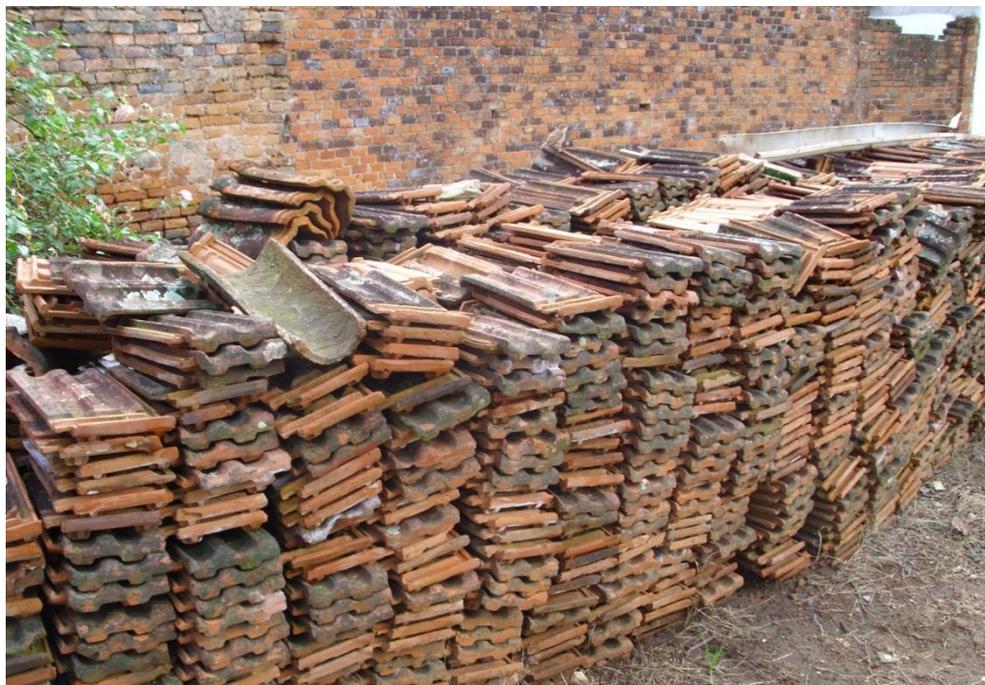
telhado, as telhas originais, francesas (conforme fig. 181), foram substituídas pelas telhas de fibrocimento.

Figura 181 – Telhas francesas - originais da edificação na edificação, foto em 2011.
Fonte: Foto da autora.

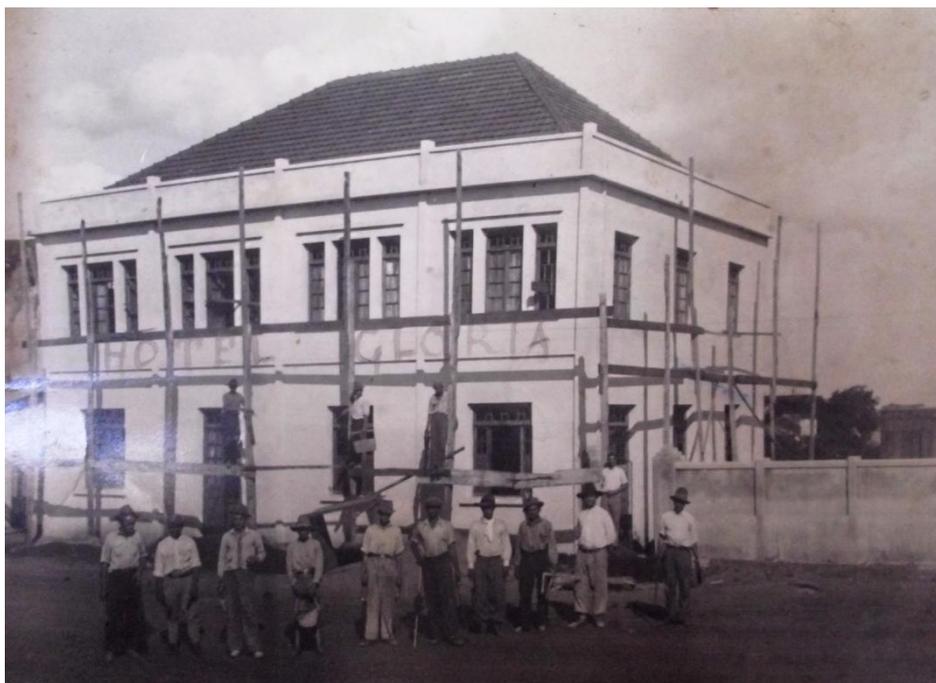
As aberturas da edificação que eram em madeira e vidro (conforme fig. 182), sendo as janelas compostas com uma e duas folhas e com bandeira fixa, assim como as portas que também possuíam em geral duas folhas e bandeira fixa, foram em alguns vãos substituídas por vidro temperado (conforme fig. 183).

Figura 182 – Fachada da edificação, foto em 1937.
Fonte: Acervo fotográfico do proprietário.

No que se refere à fachada da edificação, é possível dizermos que esta se mantém praticamente idêntica à época de construção, a não ser pela ampliação que sofreu, na qual foi alongada, como mostra figura anterior, mantendo os mesmos elementos arquitetônicos utilizados na parte já existente. A edificação possui uma fachada extremamente simples, marcada pela presença de pilastras e cunhais que

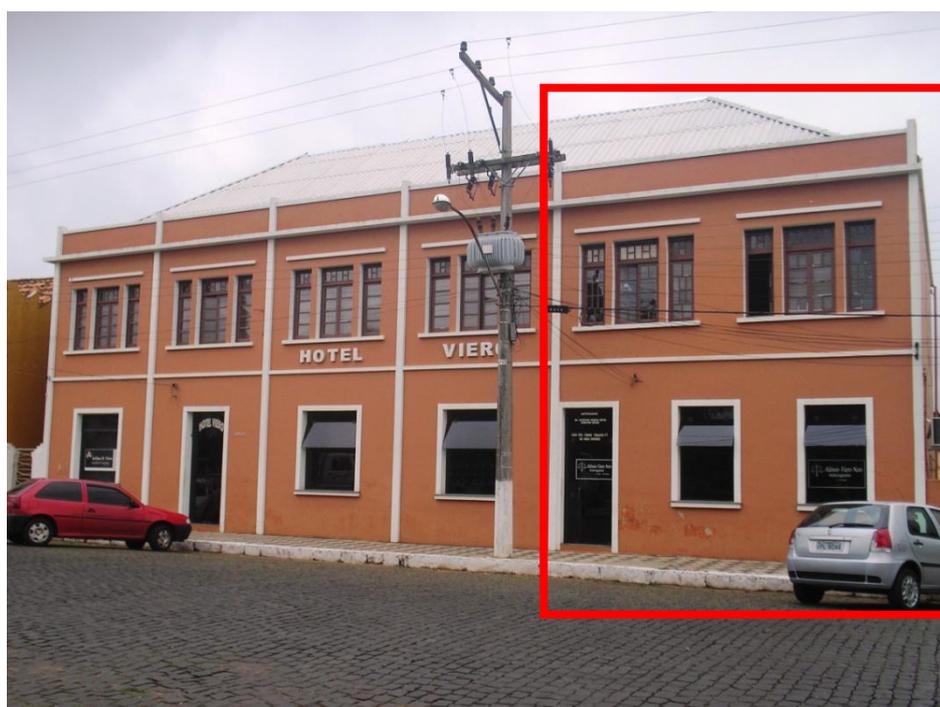
Figura 183 – Fachada da edificação, foto em 2010.
Fonte: Foto da autora.

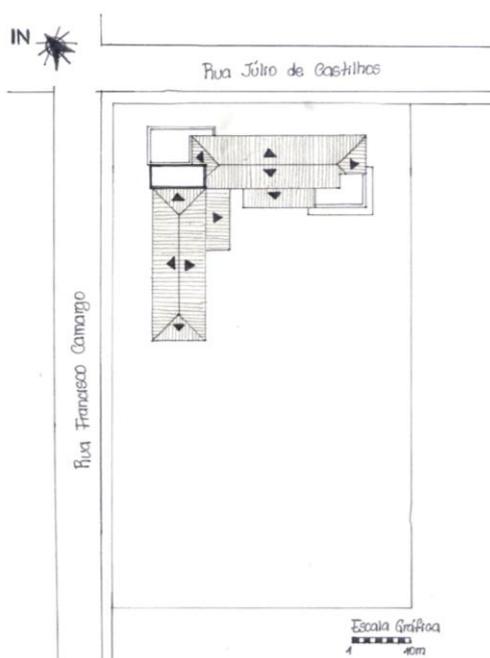
A edificação está implantada no terreno de tal forma que mantém recuos em todas as suas fachadas. Como mostra a figura 187, na fachada dos fundos há um grande pátio aberto onde ocorrem todas as atividades recreativas e físicas dos alunos. Neste espaço é possível encontrarmos quadras de esporte abertas e cobertas, assim como um salão de jogos.

Figura 187 – Planta esquemática de implantação da edificação no lote.
Fonte: Levantamento da autora.

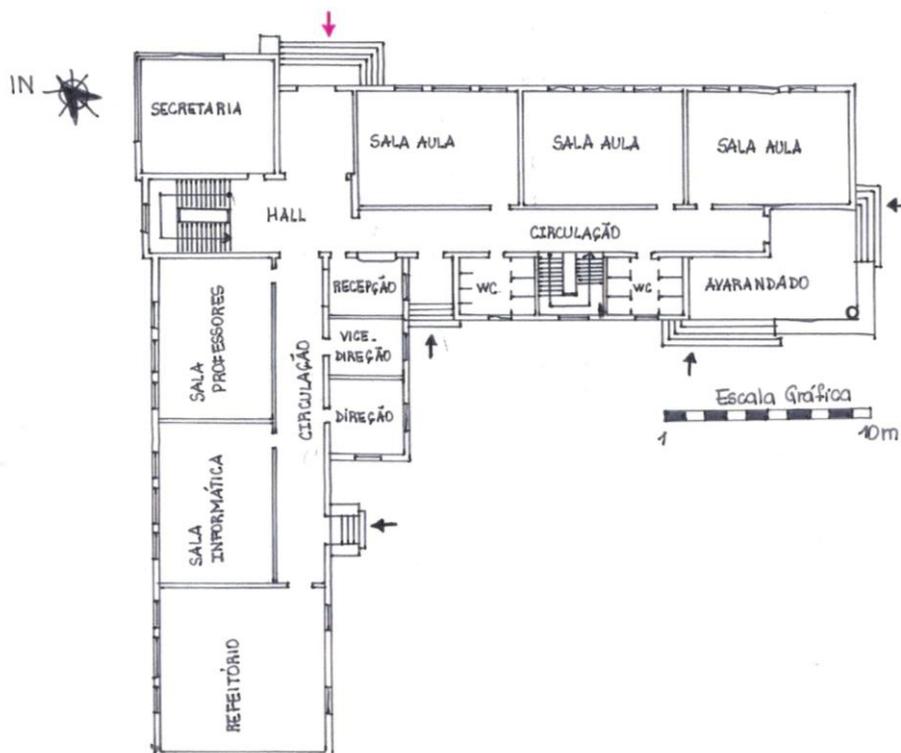
e ao lado do qual ocorre o acesso principal ao prédio, como é possível observarmos nas plantas baixas esquemáticas das edificações (conforme fig.188 e 189).

Figura 188 – Planta baixa esquemática da edificação – Pavimento térreo.
Fonte: Levantamento da autora.

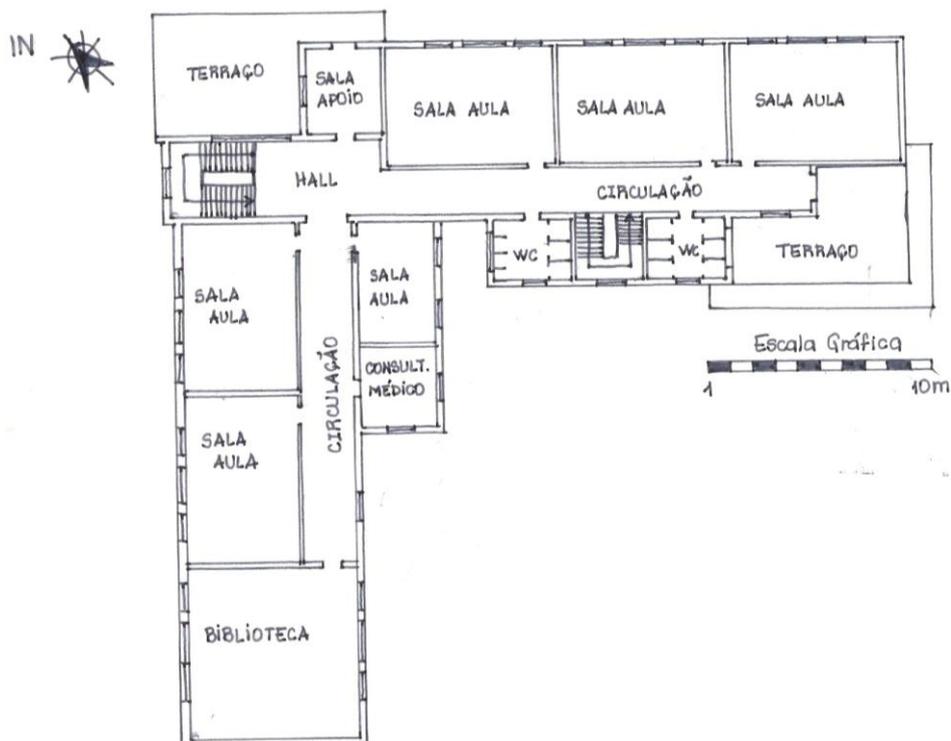
Figura 189 – Planta baixa esquemática da edificação – Pavimento superior.
Fonte: Levantamento da autora.

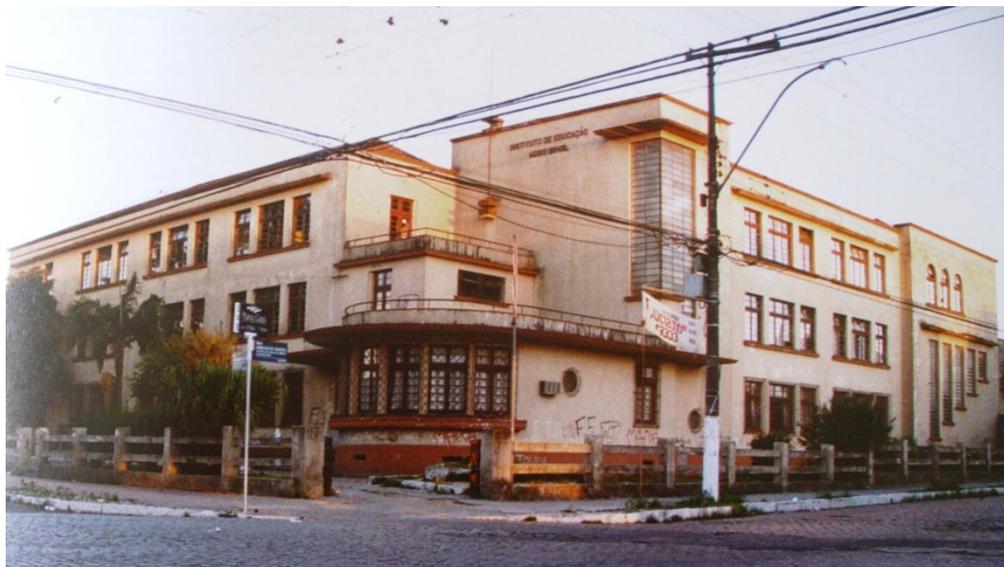
Esta edificação, como foi dito, assemelha-se muito a outras edificações presentes no estado, como por exemplo, o Instituto de Educação Assis Brasil, localizado no município de Pelotas (conforme fig. 190).

Figura 190 – Edificação localizada na Rua Antônio dos Anjos nº 296, Pelotas – RS.
Fonte: Livro 100 imagens da Arquitetura Pelotense.

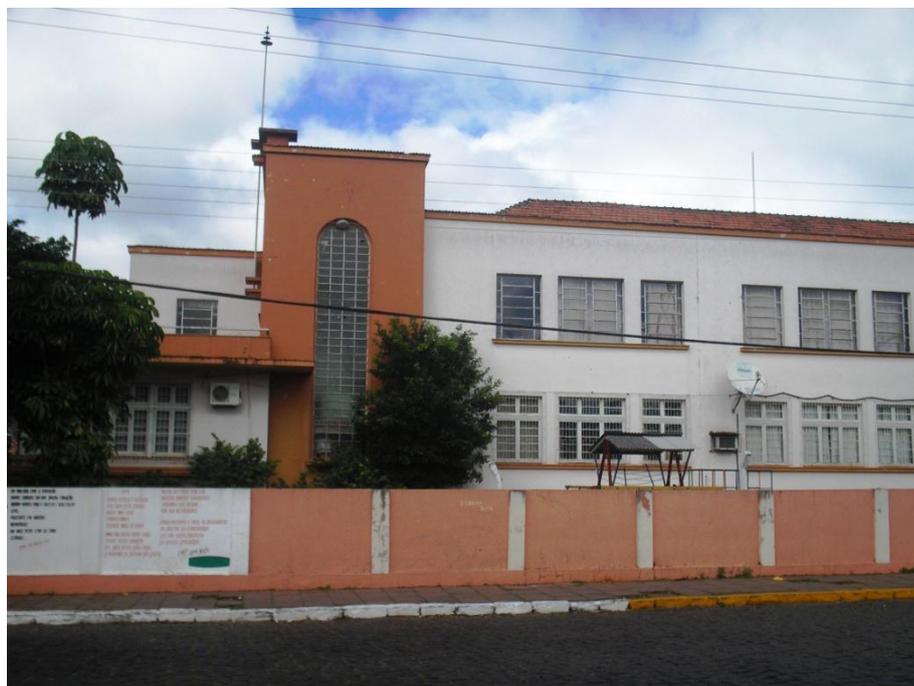
Com relação à fachada da edificação (conforme fig. 191), é possível observarmos que os volumes que a compõem são totalmente despojados de ornamentação e aparecem de maneira bastante simples. No conjunto, o único destaque são alguns volumes que se sobressaem em relação a outros e que estão trabalhados com cores mais fortes, justamente para dar este efeito. As esquadrias aparecem na fachada compostas em grupos de três, sendo uma mais larga no meio e outras duas mais estreitas nas pontas. O terraço que aparece nas fachadas acontece como se fosse um elemento de ligação de dois volumes dispostos de maneira separada. A platibanda que coroa a edificação esconde a cobertura de telhas cerâmicas.

Figura 191 – Fachada da edificação localizada na Avenida Júlio de Castilhos nº 387, foto em 2010.
Fonte: Foto da autora.

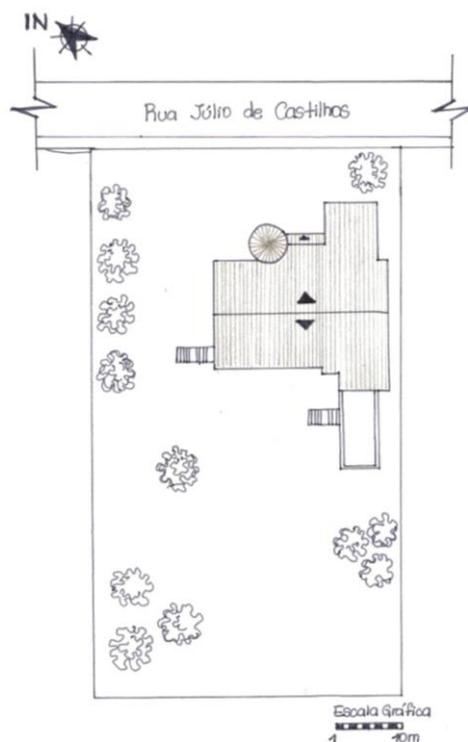
Com relação à implantação da edificação no lote (conforme fig. 194), a mesma possui apenas a fachada direita com um recuo de 1,5 metros, todas as outras fachadas possuem grandes recuos. No fundo do lote, atrás da edificação, estão implantadas as áreas de atividades de recreação do clube, podendo ser destacadas as quadras de esporte, pistas de corrida e piscinas.

Figura 194 – Planta esquemática de implantação da edificação no lote.
Fonte: Levantamento da autora.

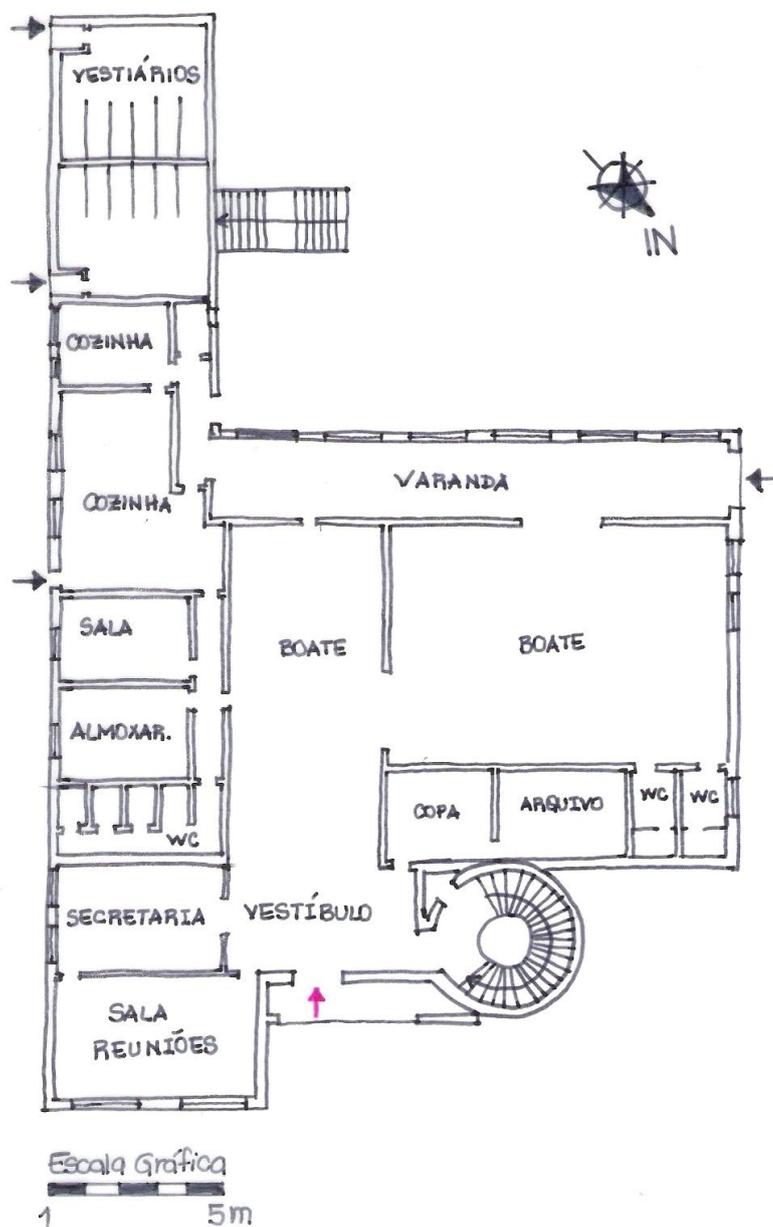
Esta edificação compreende um programa de necessidades bastante extenso, sendo desenvolvido em dois pavimentos. No pavimento térreo (conforme fig. 195) está localizado o setor administrativo, constituído por secretaria, sala de reuniões e arquivo, possuindo, ainda, os salões da antiga boate, que atualmente é um salão de festas alugado para eventos; junto a este salão estão os ambientes de apoio, como a cozinha, copa, banheiros e almoxarifado. Mais ao fundo da edificação, ainda no pavimento térreo, estão distribuídos os vestiários que servem de apoio às quadras de esporte, piscinas e pistas de corrida que estão implantadas aos fundos do terreno. Já no pavimento superior (conforme fig. 196), está localizado o salão nobre do clube, o qual é acessado por uma escada circular. Junto ao salão principal, é possível encontramos todos os ambientes de apoio, como banheiros, copa, depósito e um grande terraço. Em função das normas de prevenção contra

Figura 195 – Planta Baixa esquemática – Pavimento térreo, imagem mostrando a composição da forma da edificação.

Quanto aos acessos da edificação, é possível destacarmos um acesso social e principal no pavimento térreo que ocorre na fachada principal, através de um avarandado que conduz ao vestíbulo. No entanto, a edificação possui, ainda no pavimento térreo, quatro acessos secundários distribuídos ao longo da planta, sendo dois nos vestiários, outro na cozinha e o último na varanda, a qual tem acesso ao salão social. Já no pavimento superior, o acesso principal ocorre pela escadaria que conduz ao salão nobre do clube; os acessos secundários ocorrem através do terraço e escadaria externa.

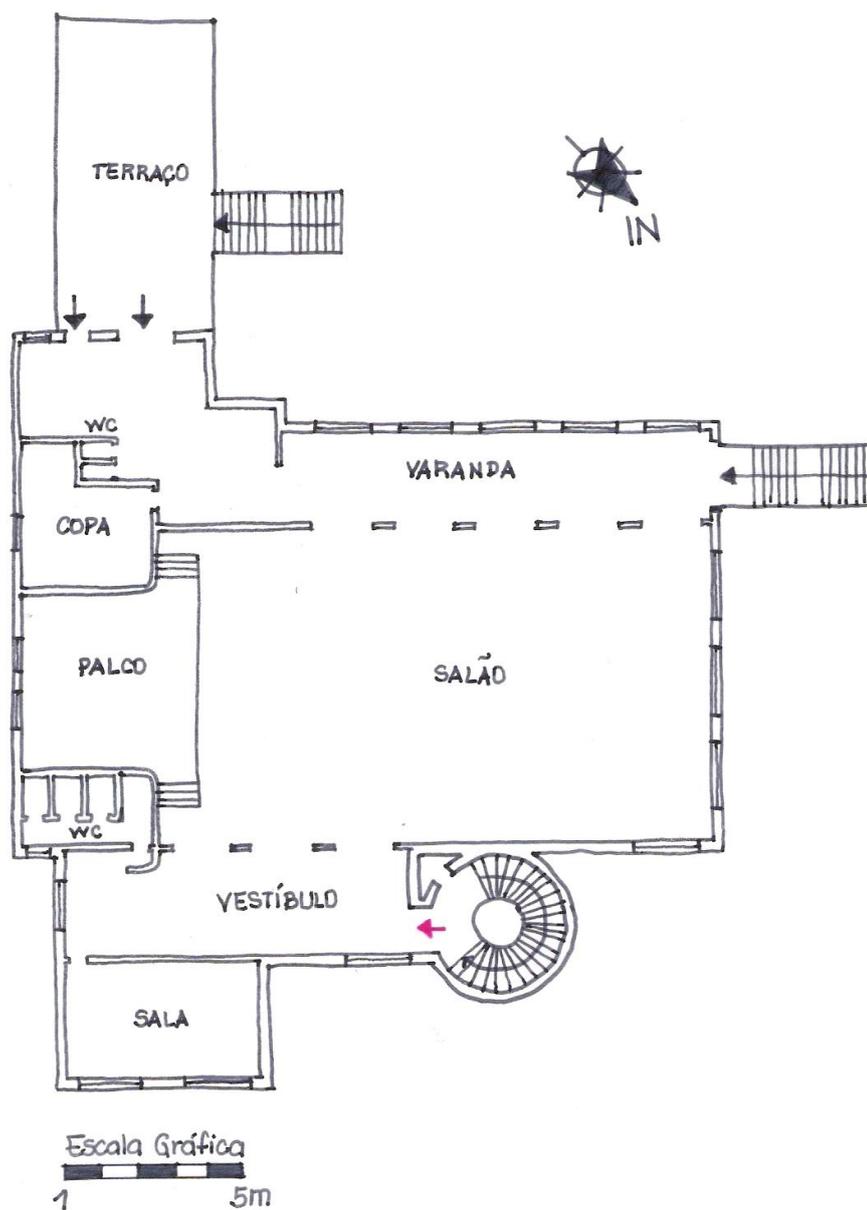
Figura 196 – Planta Baixa esquemática da edificação – Pavimento superior.
Fonte: Levantamento da autora.

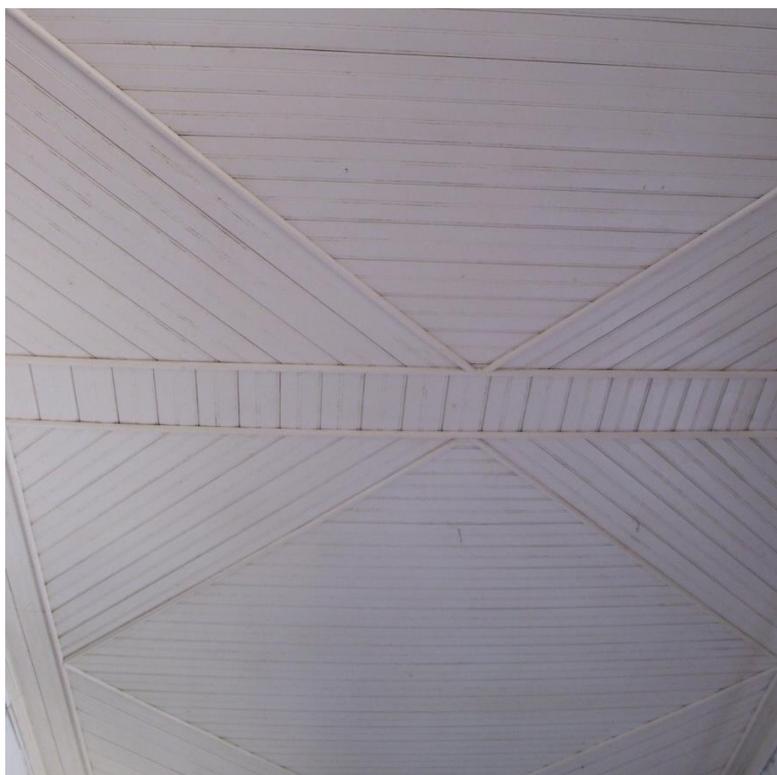
O sistema construtivo encontrado é baseado em estruturas de concreto armado e alvenarias de vedação. No telhado, é possível encontrarmos a telha cerâmica como elemento original da época em que a edificação foi construída. O acabamento utilizado nos pisos, no geral, são os tacos de madeira, com exceção dos banheiros, vestiários e cozinhas em que foram utilizados pisos cerâmicos. No teto foi utilizada a laje de concreto armado e em apenas um espaço do salão nobre é possível encontrarmos um forro trabalhado com madeiras (conforme fig. 197).

Figura 197 – Detalhe do forro em madeira encontrado na edificação, foto em 2011.
Fonte: Foto da autora.

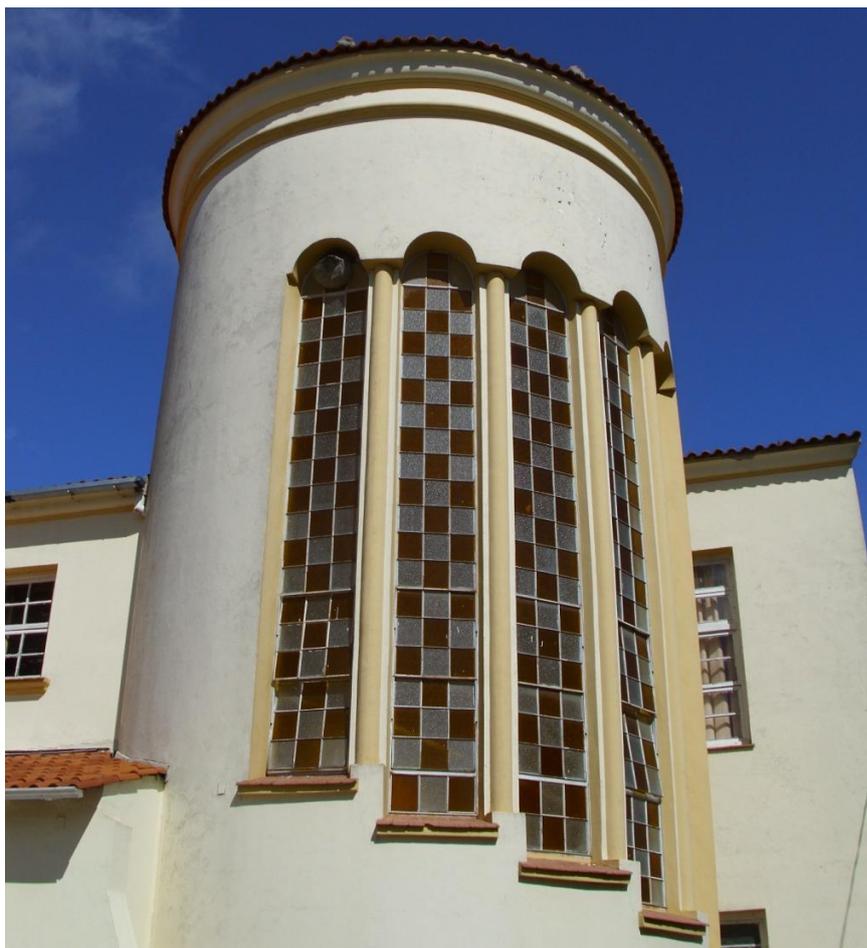
No que se refere à fachada da edificação, é possível dizermos que esta se mantém idêntica à época de construção, merecendo destaque o volume cilíndrico localizado na fachada principal. Este volume que se sobressai ao restante da edificação possui uma composição com vitrôs coloridos escalonados em relação ao nível do chão (conforme fig. 198). Outros elementos que merecem destaque são o avarandado em forma de semi-arco e o óculo trabalhado com ferro fundido que aparecem na fachada da edificação (conforme fig. 199).

Figura 198 – Detalhe do volume cilíndrico presente na fachada principal da edificação, foto em 2011.
Fonte: Foto da autora.

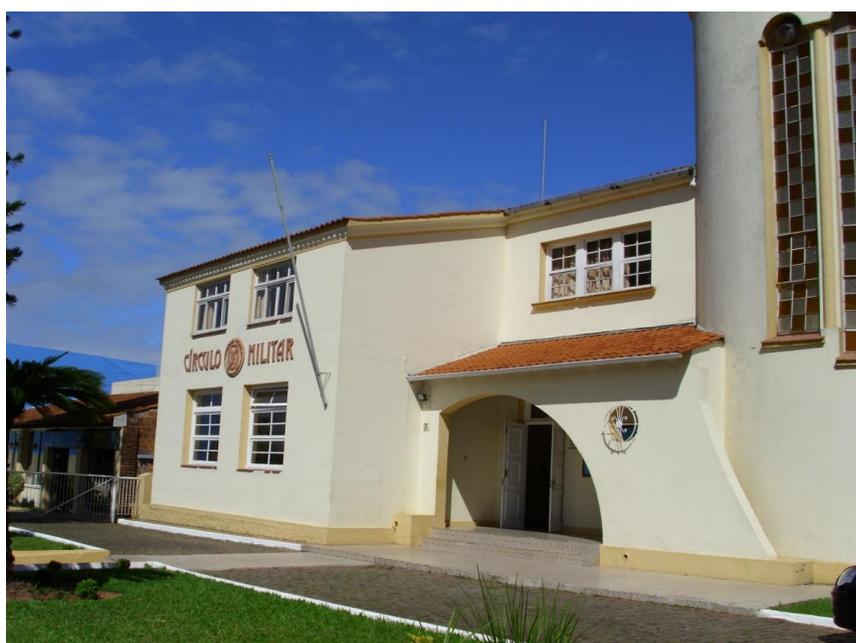
Figura 199 – Detalhe dos elementos de destaque na fachada da edificação, foto em 2011
Fonte: Foto da autora.

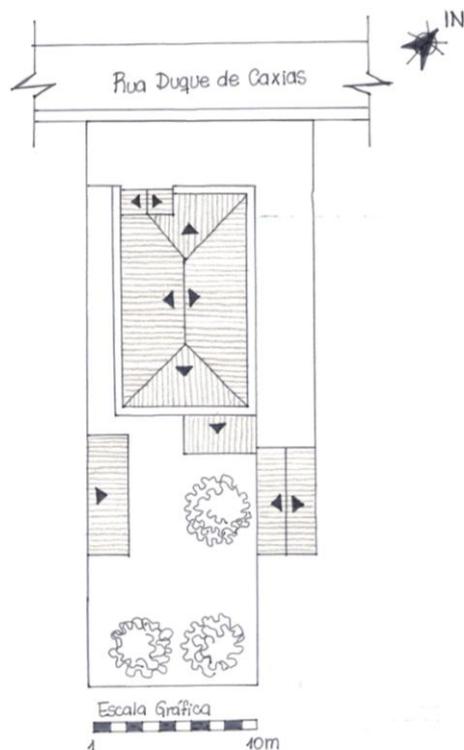
A implantação da edificação no lote (conforme fig. 203) é outro elemento que chama a atenção. A fachada principal é afastada 4 metros em relação à calçada pública. Acredita-se que este fato tenha sido influenciado por novos caminhos que a arquitetura santiaguense estava começando a trilhar nesta época, advindos dos postulados sanitaristas, abandonando a tipologia colonial, por muito tempo adotada, o que possibilitaria novas soluções arquitetônicas. Próximo à edificação, mas ocorrendo de maneira individual, é possível observarmos a construção de duas edificações, uma destinada à garagem e a outra era uma espécie de galpão, para armazenamento de materiais diversos.

Figura 203 – Planta esquemática de implantação da edificação no lote.
Fonte: Levantamento da autora.

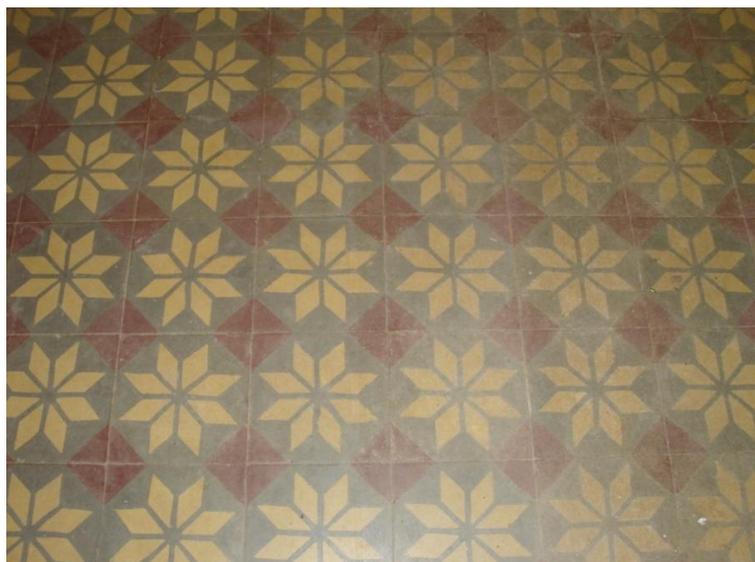
Quanto ao piso, nas áreas sociais e íntimas, são encontrados os tacos de madeira, mas acredita-se que este tenha sido colocado posteriormente à construção, visto que o piso original seria o assoalho. Já nas áreas de serviço, há uma mistura entre piso cerâmico e ladrilho hidráulico, sendo que o ladrilho é o piso original da época de construção (conforme fig. 204).

Figura 204 – Detalhe do ladrilho encontrado na edificação, foto em 2011.
Fonte: Foto da autora.

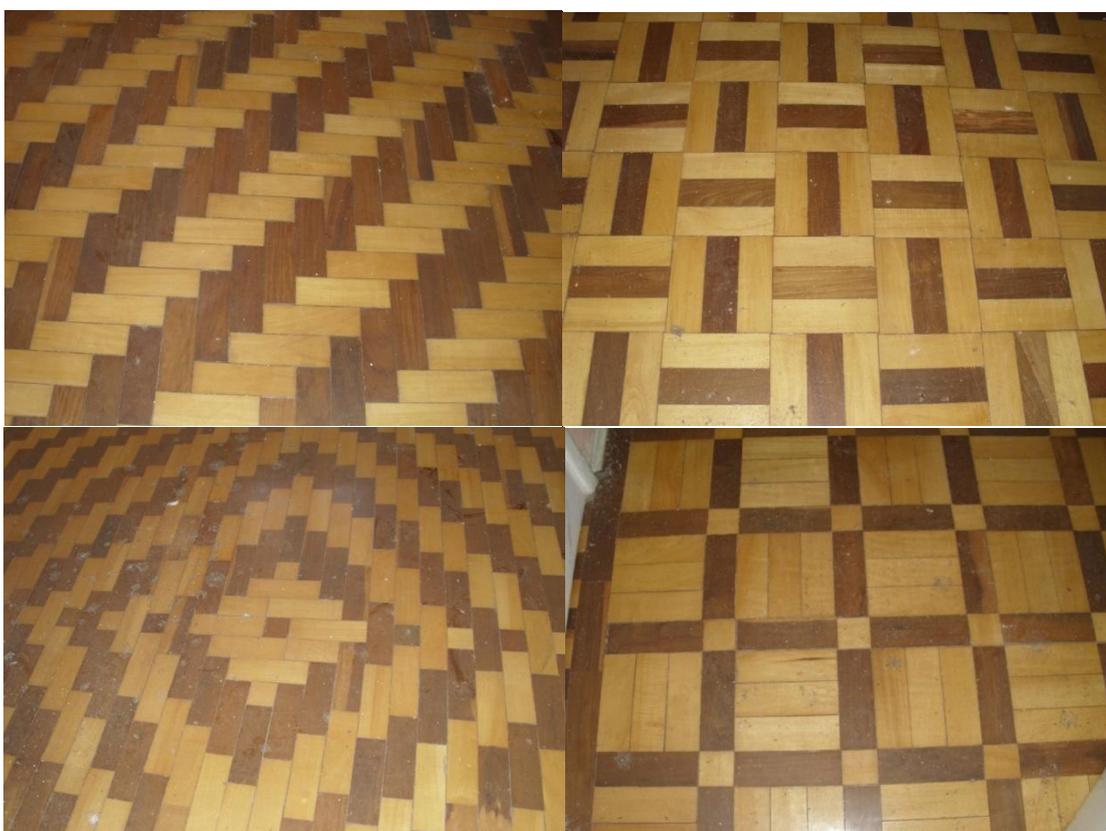
Apesar dos tacos de madeira não serem o piso original de época de construção da edificação, os mesmos chamam a atenção pela sua bela composição, formando desenhos geométricos que criam uma movimentação (conforme fig. 205).

Figura 205 – Detalhe dos pisos em tacos de madeira da edificação, foto em 2011.
Fonte: Foto da autora.

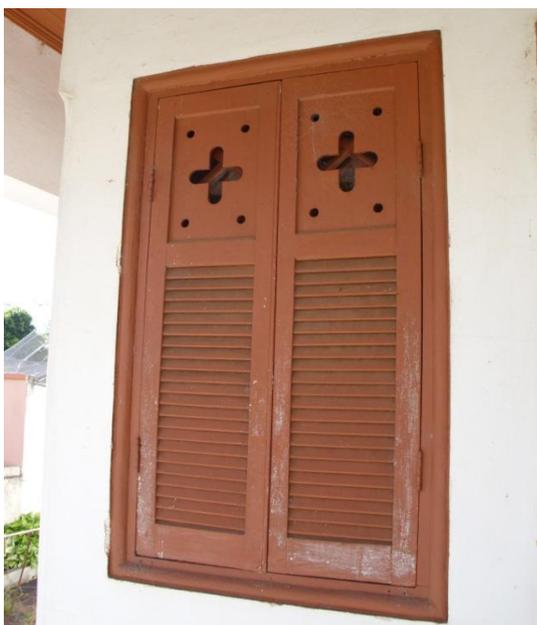
Quanto às aberturas da edificação, as portas são em madeira, com vedação em vidro, composta por duas folhas. Já as janelas também são em madeira, em geral feitas no sistema de guilhotina e por fora, apresentam venezianas em duas folhas, com detalhamentos na madeira (conforme fig. 206 e 207).

Figura 206 – Detalhe das esquadrias da edificação - parte externa, foto em 2011.
Fonte: Foto da autora.

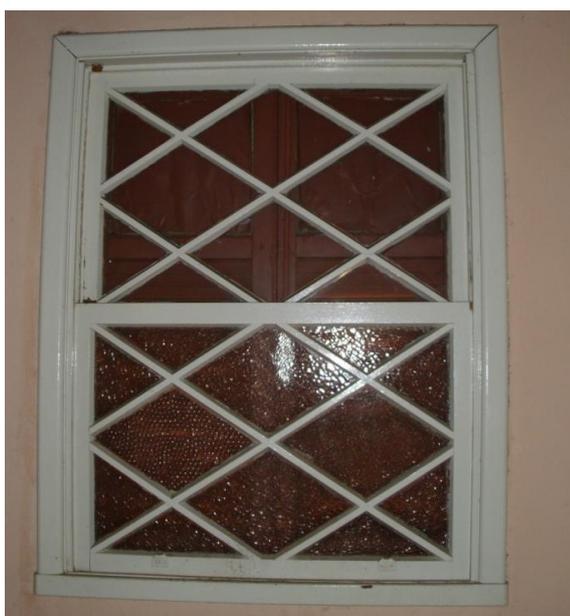
Figura 207 – Detalhe das esquadrias da edificação - parte interna, foto em 2011.
Fonte: Foto da autora.

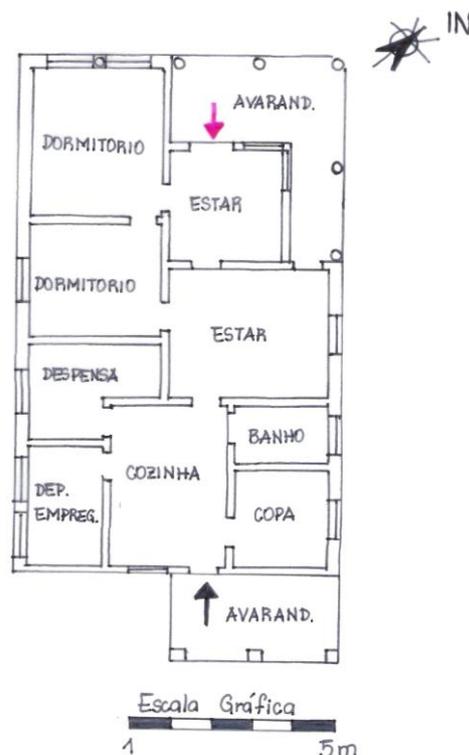
Figura 208 – Planta baixa esquemática da edificação.
Fonte: Levantamento da autora.

Com relação à planta baixa da edificação (conforme fig. 208), observa-se que a edificação possui acessos sociais e de serviços bem diferenciados, sendo que o social está localizado bem na frente, já os de serviços estão mais aos fundos. Mas um item interessante é que todos os acessos da edificação são protegidos com um avarandado, tanto na frente como nos fundos. Há uma demarcação bastante clara de setorização, localizando os compartimentos sociais próximos do acesso principal, e os compartimentos íntimos numa lateral da edificação, assim como os ambientes de serviço, estão dispostos mais ao fundo, em contato com o pátio e edificações de apoio. A edificação não possui corredores para circulações, sendo que estas ocorrem dentro dos próprios compartimentos. Outro item interessante é com relação aos dormitórios, que ainda possuem mais de uma porta, o que possibilita a conexão entre dormitórios, além do acesso normal por um outro compartimento. O que impressiona é que este aspecto ainda é reflexo do sistema tipológico colonial, onde a conexão entre dormitórios era feita desta forma, para facilitar o atendimento dos membros da família, inclusive em casos de doenças ou então para manter o controle da vida das moças solteiras que deviam ser rigidamente resguardadas até o casamento.

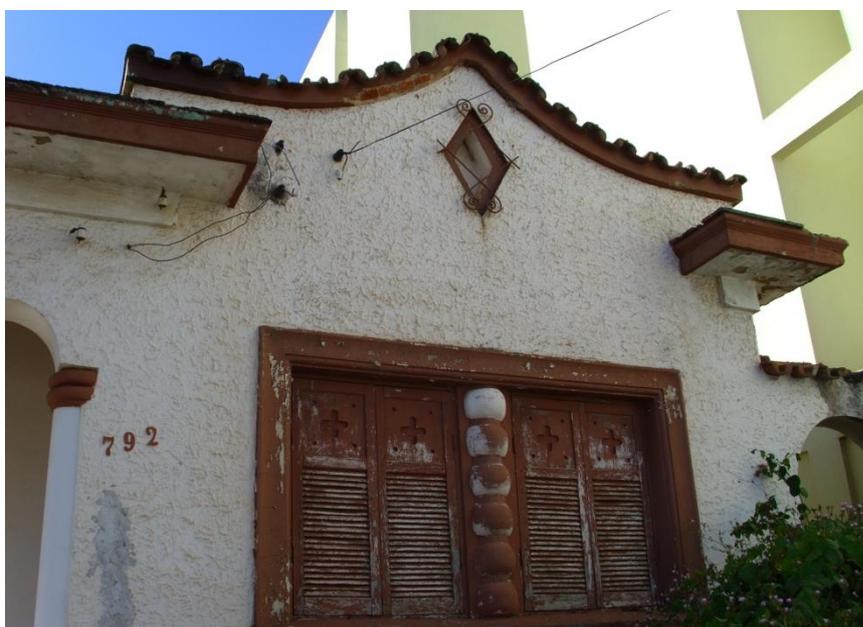
Figura 209 – Detalhes da fachada da edificação.
Fonte: Foto da autora.

Já com relação à fachada da edificação (conforme fig. 209), é possível percebermos que a mesma possui uma tipologia em porão alto, no qual notamos a presença do embasamento que é a parte inferior da construção. O propiciou que a edificação ficasse elevada do nível do solo, sendo preciso uma pequena escadaria na frente para acesso interno a esta edificação. Ainda no embasamento é notória a presença de gateira retangular, cuja função era propiciar a ventilação do assoalho em madeira.

Outro elemento marcante na fachada é a presença de um frontão tipicamente composto pela cornija que abaúla o triângulo grego arquetípico, conferindo-lhe característica importada da América do Norte. Este elemento é trabalhado com um gradil de ferro fundido. No telhado recortado, é possível observarmos a utilização das telhas. O acabamento das paredes é bastante rústico, possuindo um aspecto rugoso e a entrada da edificação é feita por um avarandado sustentado por arcos e apoiado por pilares. Nas janelas, é notória a utilização de colunetas torsas.

Pelas características citadas, é possível dizermos que a edificação possui influências de uma linguagem californiana. Como já foi mencionado em estudo anterior, este tipo de arquitetura chegou à cidade de Santiago, pelo que se pode apurar, através do contato com projetos no arquivo municipal e levantamentos em

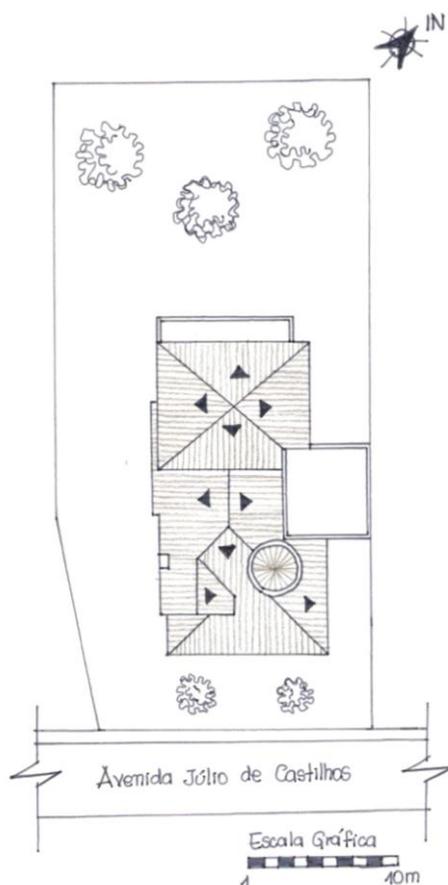
Figura 212 – Planta esquemática de implantação da edificação no lote.
Fonte: Levantamento da autora.

Com relação à implantação da edificação no lote (conforme fig. 212), a mesma possui sua fachada frontal recuada do limite do lote; a fachada lateral esquerda está no alinhamento do limite do terreno e as fachadas lateral direita e dos fundos estão recuadas.

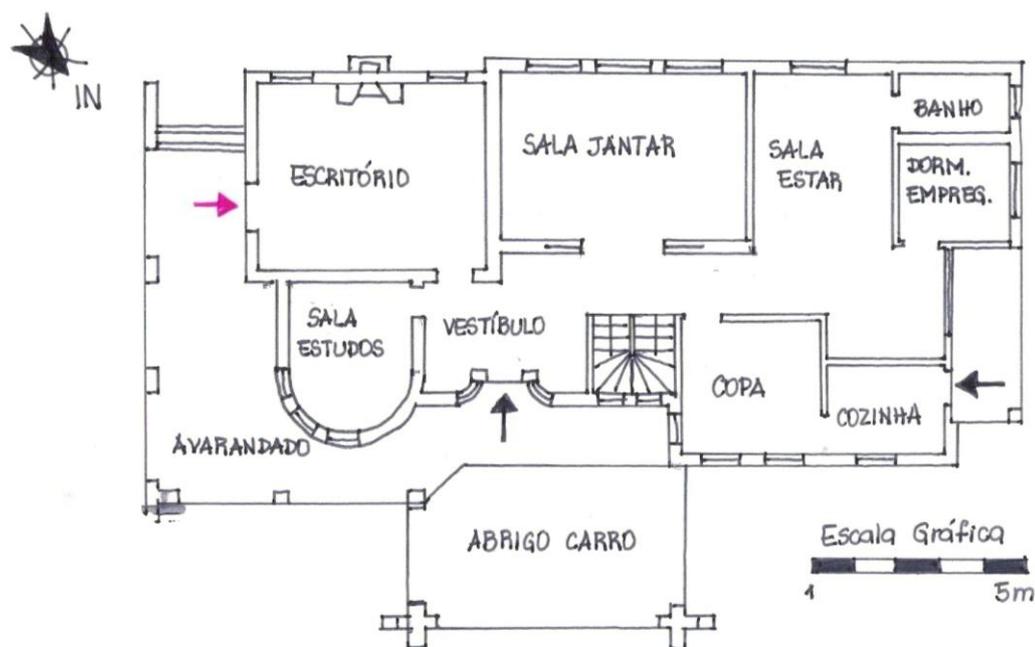
Figura 213 – Planta baixa esquemática da edificação – Pavimento Térreo.

A respeito da planta baixa da edificação (conforme fig. 213 e 214), é possível avaliarmos que o layout interno foi totalmente preservado. A edificação possui três acessos, sendo dois secundários e um principal. O acesso principal está localizado na fachada da frente da edificação e dá acesso a um escritório. Já quanto aos acessos secundários, um se localiza próximo à garagem, permitindo a entrada na edificação por um vestíbulo, e o terceiro acesso está localizado no setor de serviço, mantendo contato com um pátio de serviço. Percebe-se que a edificação foi projetada de maneira que os ambientes fossem bastante funcionais. Outro aspecto que pode ser destacado é quanto a definida setorização da edificação, que ocorre de modo bastante claro.

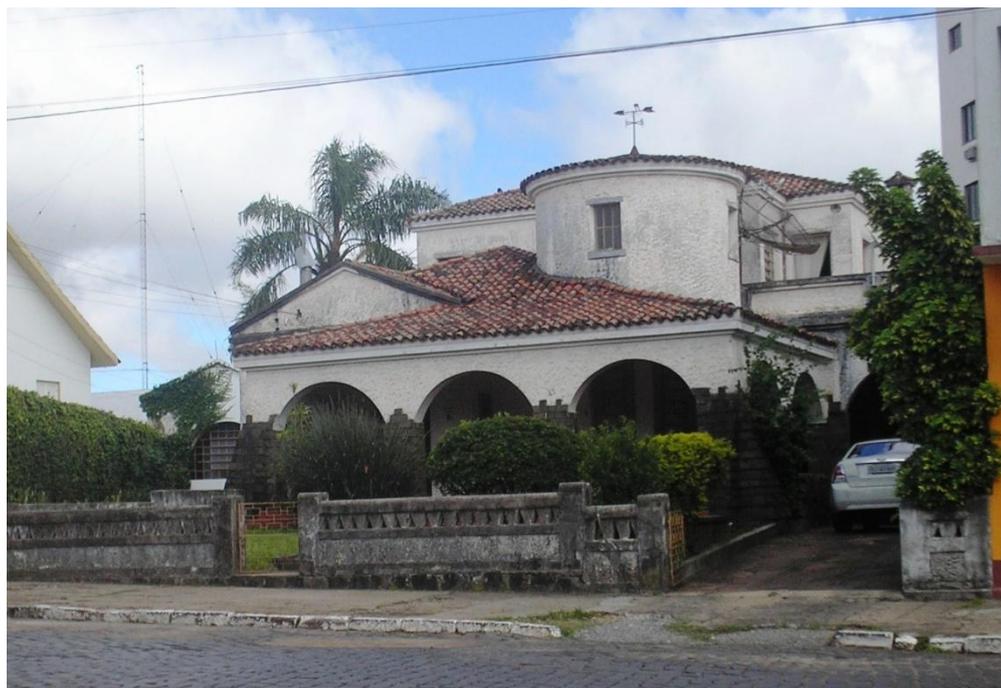
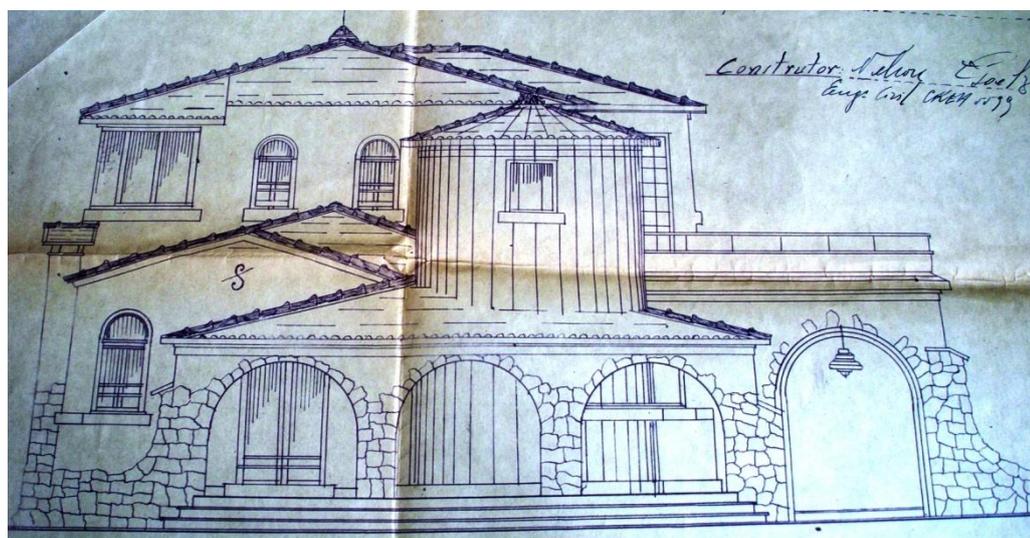
Com relação à fachada (conforme fig. 215 e 216), é possível analisarmos que a edificação apresenta traços de uma Arquitetura Californiana. Esta linguagem caracterizou-se por apresentar telhados recortados; presença de largos beirados que serviam para fazer um jogo cada vez mais complexo de áreas de sombra em contraste com a alvura das paredes brancas; paredes com reboco rugoso; na entrada da casa, eram usuais os pórticos sofisticados sustentados por arcos de tijolo ou pedra à vista (conforme fig. 217); nas janelas, eram usuais contornos elaborados, colunetas torsas ou gradis abarrocados, de ferro batido; além de garagens abertas que serviam para exibir os últimos modelos de carros cada vez maiores e mais luxuosos.

Figura 215 – Fachada da edificação localizada na Avenida Julio de Castilhos nº 47, foto em 2010.
Fonte: Foto da autora.

Figura 216 – Fachada do projeto da edificação localizada na Avenida Julio de Castilhos nº 47, foto em 2010.
Fonte: Arquivo da Prefeitura Municipal de Santiago.

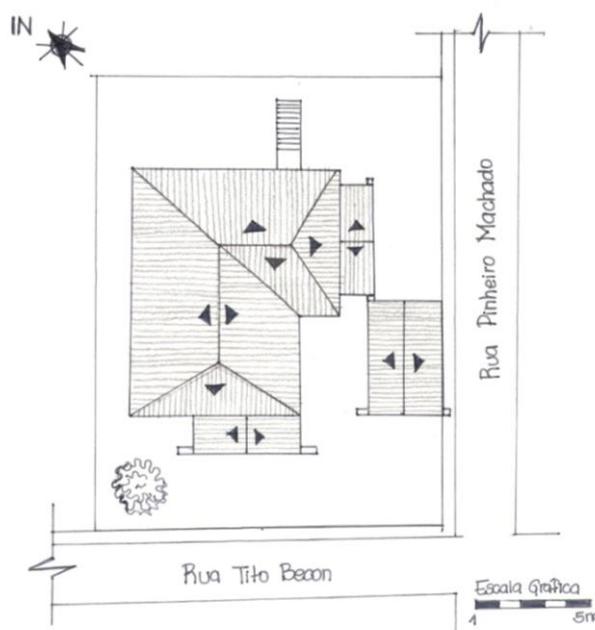
Figura 220 – Planta esquemática de implantação da edificação no lote.
Fonte: Levantamento da autora.

Com relação à implantação da edificação no lote (conforme fig. 220), a mesma possui sua fachada frontal e lateral esquerda recuadas por volta de quatro metros, já a fachada direita encontra-se um metro e meio afastada do limite do lote e a fachada dos fundos encontra-se também afastada do limite do lote.
