**UNIVERSIDADE FEDERAL DO RIO GRANDE DO SUL
PROGRAMA DE PÓS-GRADUAÇÃO EM PLANEJAMENTO URBANO E
REGIONAL
MESTRADO INTERINSTITUCIONAL – MINTER UFRGS/URI**

**PATRIMÔNIO ARQUITETÔNICO DE SANTIAGO – RIO GRANDE DO SUL:
Identificação e Valoração**

Dissertação de Mestrado apresentada como
requisito para obtenção do título de mestre
em Planejamento Urbano e Regional, sob a
orientação do Prof. Dr. Günter Weimer

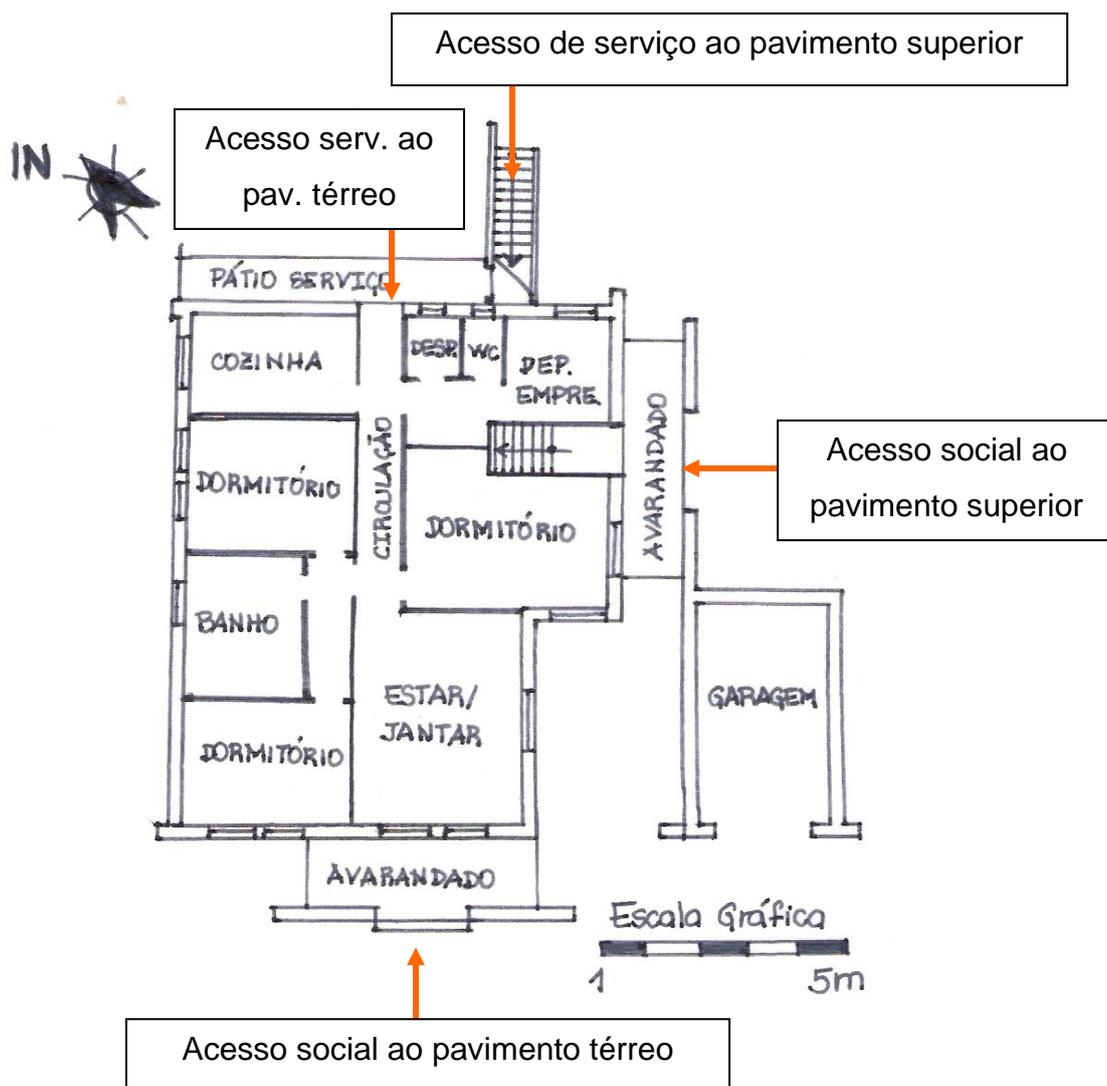
Figura 221 – Planta baixa da edificação – Pavimento térreo.

A edificação possui as mesmas características tipológicas das outras edificações de um pavimento, existentes na vila militar, na qual esta edificação está implantada. O prédio é uma construção de dois pavimentos multifamiliar (conforme fig. 221 e 222), sendo um apartamento no pavimento térreo e outro no pavimento superior. A edificação possui dois corpos de escada que dão acesso ao pavimento superior, sendo que um deles conduz ao setor social, e o outro conduz ao setor de serviço do apartamento. As edificações possuem acessos independentes. O acesso do apartamento térreo ocorre pela Rua Tito Becon, enquanto o acesso do apartamento localizado no andar superior ocorre na Rua Pinheiro Machado. Com relação à distribuição interna dos apartamentos, é possível observarmos que esta possui um setor social bastante limitado, sendo composto por apenas uma sala de jantar e estar juntas, onde ocorre o acesso principal do apartamento. A distribuição entre os compartimentos ocorre por um longo corredor central que conduz o morador da frente da edificação até o fundo.

A garagem, conforme mostra a planta baixa da edificação, foi construída em uma área anexa, ao lado da edificação.

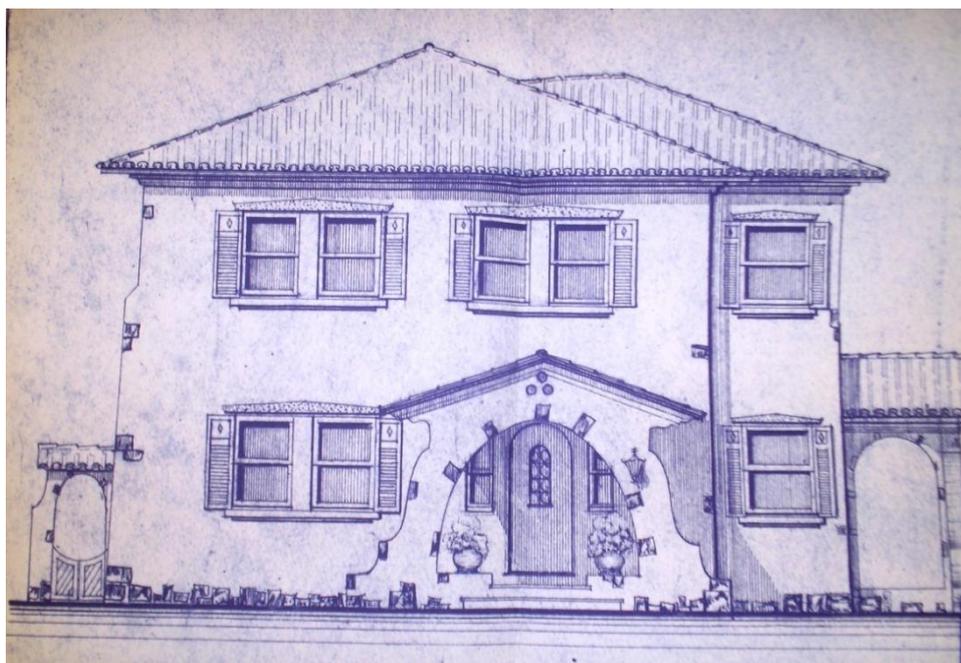
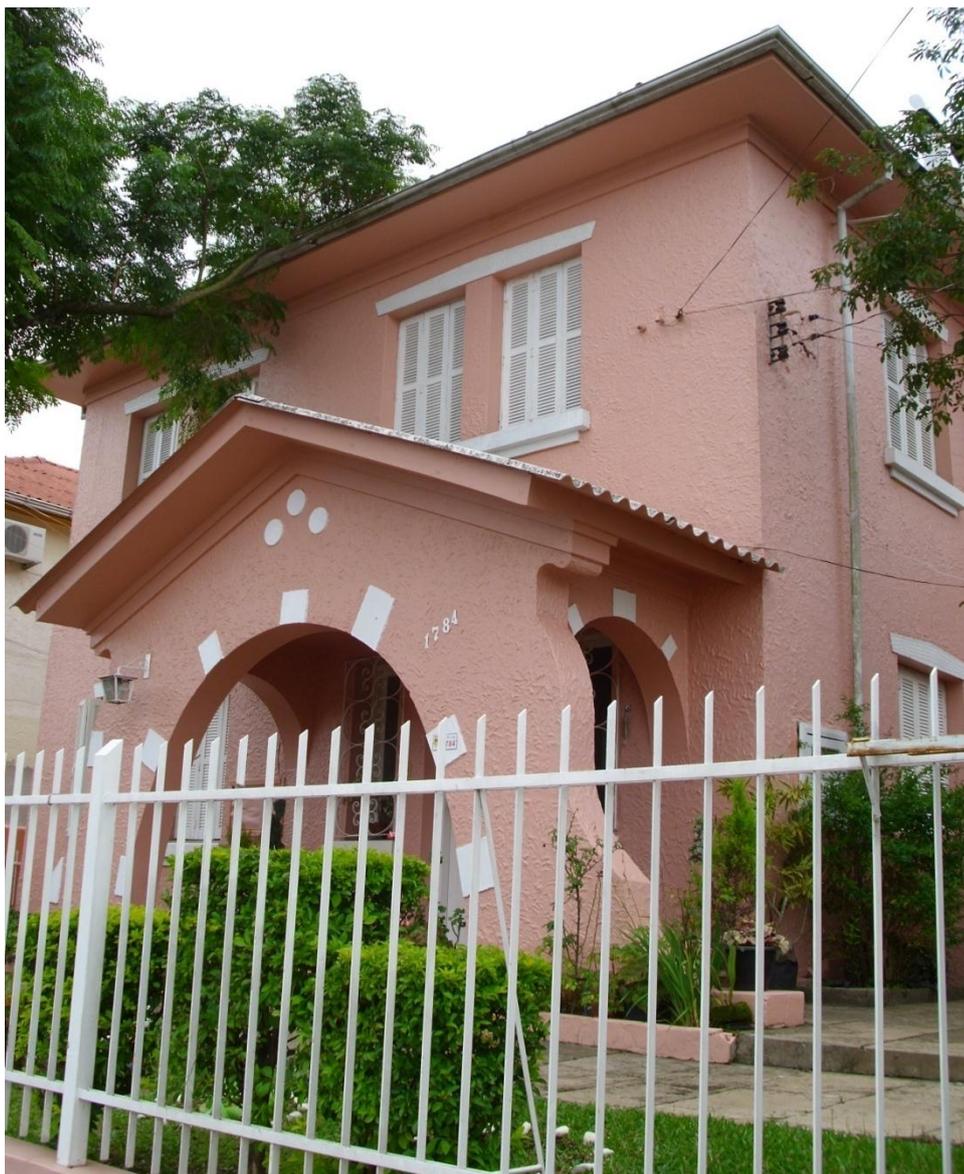
Com relação à fachada da edificação (conforme fig. 223 e 224), é perceptível traços da arquitetura californiana presentes nas paredes rugosas, no pórtico de entrada da edificação construído em arco, nas pedras irregulares aplicadas sobre a fachada, usadas como detalhes, no detalhamento de contorno das janelas, nos gradis abarrocados de ferro batido, encontrados em algumas esquadrias e na porta de entrada principal.

Figura 223 – Projeto da fachada da edificação localizada entre as Ruas Tito Becon e Pinheiro Machado nº 1784 e 1951, foto em 2010.
Fonte: Acervo do Quartel General de Santiago.

Figura 224 – Detalhes da fachada da edificação, foto em 2010.
Fonte: Foto da autora.

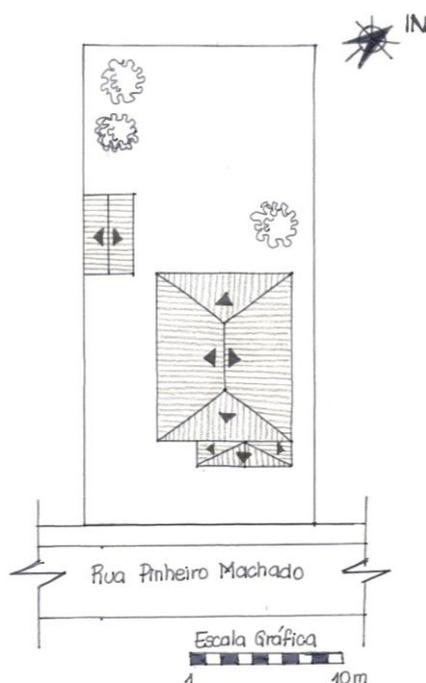
Figura 227 – Planta esquemática de implantação da edificação no lote.
Fonte: Levantamento da autora.

Com relação à implantação da edificação no lote (conforme fig. 227), a mesma possui suas fachadas recuadas do limite do lote. Na frente, por volta de 4 metros, na lateral direita por volta também de 4 metros, onde está localizada a garagem, independente da residência. Na lateral esquerda possui um recuo de 1,5 metros e nos fundos o recuo é bem maior, onde podemos encontrar uma caixa d'água, um poço e uma grande área de gramado.

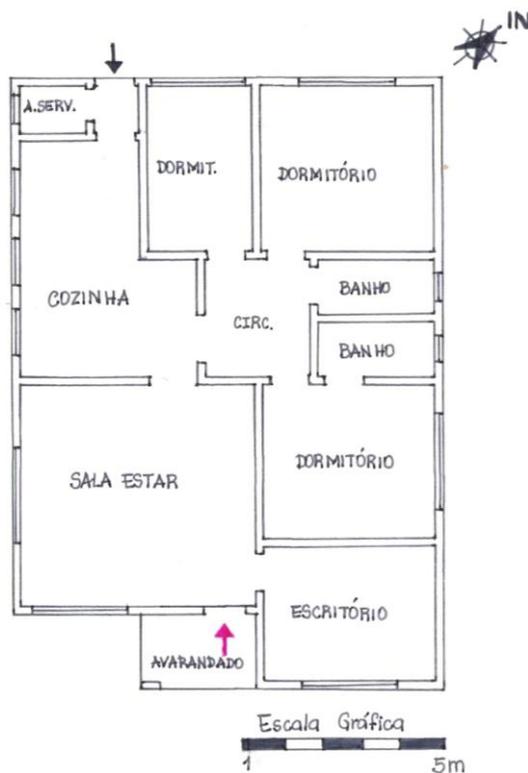
Figura 228 – Planta baixa esquemática da edificação.
Fonte: Levantamento da autora.

A respeito da planta baixa da edificação (conforme fig. 228), é possível observarmos que se destaca a forte setorização, onde os compartimentos são divididos por setores íntimos, sociais e de serviço. Ao sairmos do setor de serviço e nos dirigirmos para o setor íntimo, há um vestíbulo, que faz essa separação entre setores, e o qual tem a função de encaminhar para todos os ambientes do setor íntimo. Isso demonstra a forte setorização da residência. Os acessos sociais e de serviço também acontecem de maneira independente, sendo o acesso social na frente da edificação, já o acesso de serviço localiza-se aos fundos e tem contato direto com área de serviço e cozinha.

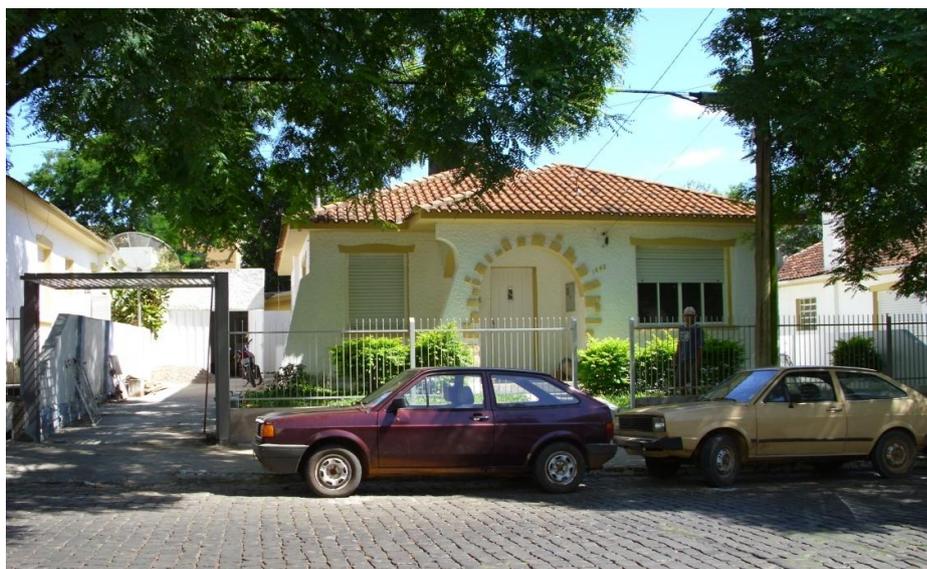
Figura 229 – Fachada da edificação localizada na Rua Pinheiro Machado nº 1898, foto 2011.
Fonte: Foto da autora.

Com relação à fachada da edificação (conforme fig. 229), é perceptível traços da arquitetura californiana presentes nos elementos que compõem a fachada, no acabamento desta e na implantação da garagem de forma isolada ao volume da edificação principal, assim como visto na edificação anterior.

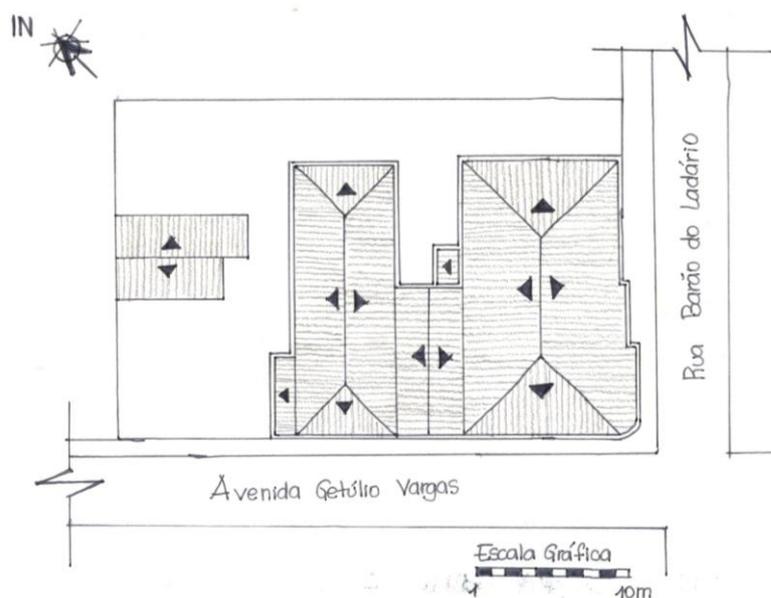
Figura 232 – Planta esquemática de implantação da edificação no lote.
Fonte: Desenho da autora.

Com relação à implantação da edificação no lote (conforme fig. 232), a mesma apresenta sua fachada frontal e lateral esquerda alinhadas com o limite do lote. Já as fachadas do fundo e lateral direita estão recuadas. Na lateral direita há outra construção no lote que corresponde a casa do zelador, responsável pela segurança do Sindicato Rural, o qual tem suas instalações nesta edificação.

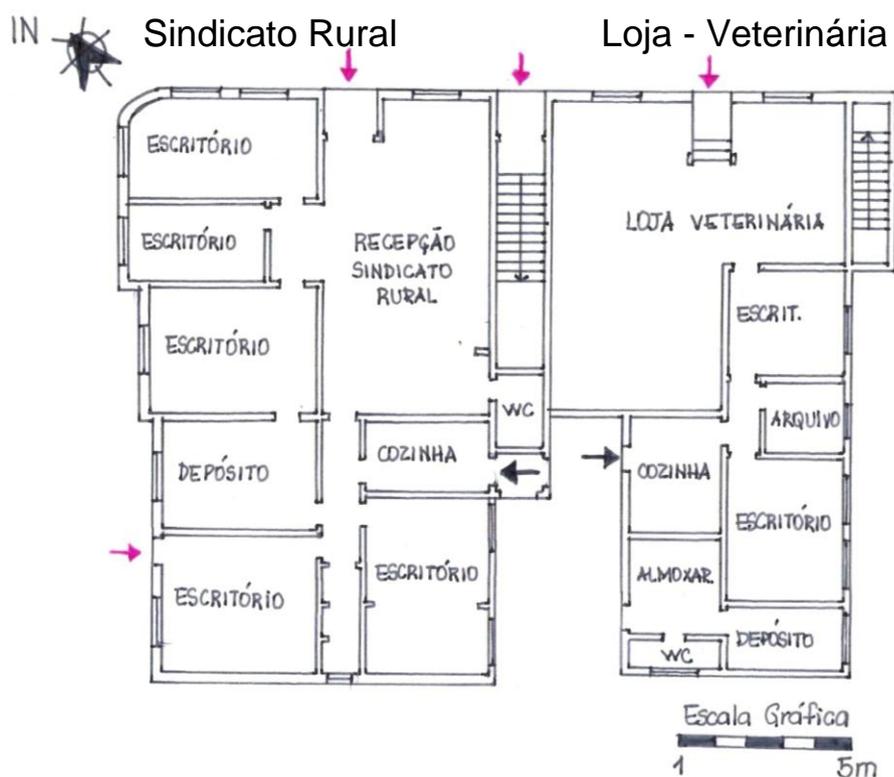
Figura 233 – Planta baixa esquemática da edificação – Pavimento Térreo.
Fonte: Levantamento da autora.

A edificação teve um programa de necessidades bem amplo e variado, incluindo, no pavimento térreo, amplas salas (conforme fig. 233). Numa dessas salas, está localizada a sede do Sindicato Rural, com salas de diretoria, salas e reuniões, sala de recepção e ambientes de apoio. Ainda no pavimento térreo, a outra sala foi destinada a comércio, que atualmente é a Veterinária Missões. No pavimento superior (conforme fig. 234), foram construídos dois apartamentos, um anfiteatro e um salão de festas, sendo que estes ambientes pertencem ao Sindicato Rural, mas eventualmente são locados para festas particulares. Nota-se na distribuição das plantas baixas uma certa despreocupação com relação à distribuição dos espaços, acarretando problemas de setorização e funcionalidade, o que demonstra que a edificação não pode ser caracterizada por uma arquitetura de influências tipicamente modernistas, visto que neste era muito grande a preocupação com a utilização racional dos espaços.

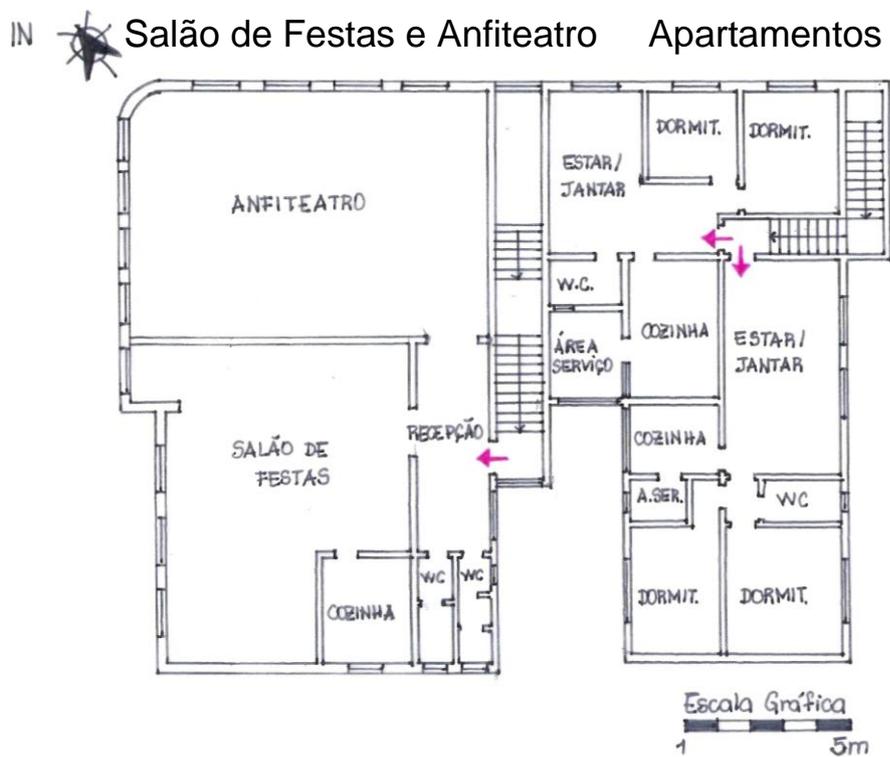
Figura 234 – Planta baixa esquemática da edificação – Pavimento Superior.
Fonte: Levantamento da autora.

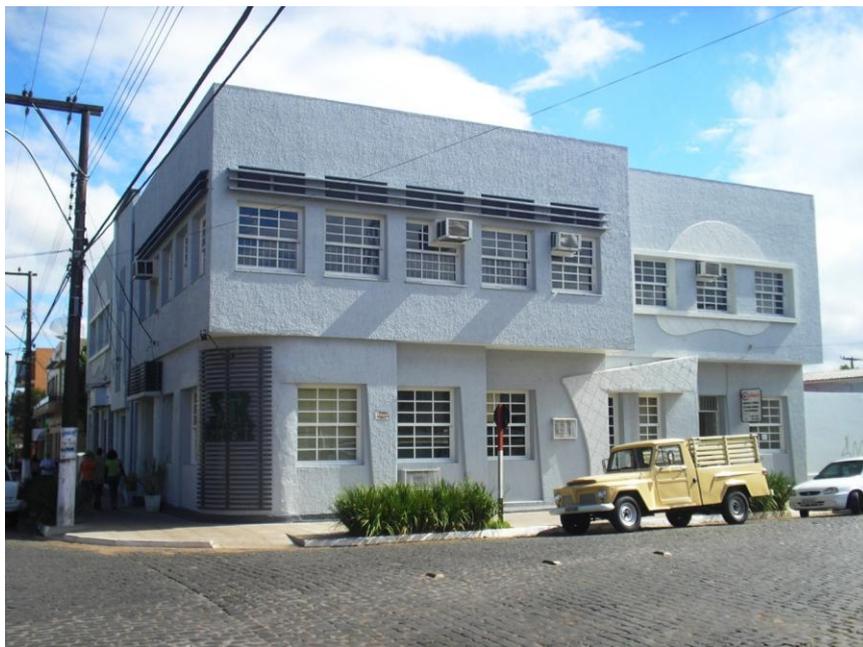
Figura 235 – Fachada da edificação localizada na Avenida Getúlio Vargas nº 1470.
Fonte: Foto da autora.

A fachada da edificação apresenta características decorativistas (conforme fig. 235). Mas também é possível observarmos na mesma elementos que prenunciam o modernismo. Os volumes puros, com janelas que induzem a uma idéia de janela em fita, o telhado escondido por platibanda sem nenhuma ornamentação, os para-sóis sobre as janelas expressam características modernistas em sua fachada. No entanto, os trabalhos em argamassas salientes, formando desenhos nas fachadas, são características da fase decorativista. E é exatamente por apresentar estas características plásticas que esta edificação é interessante.

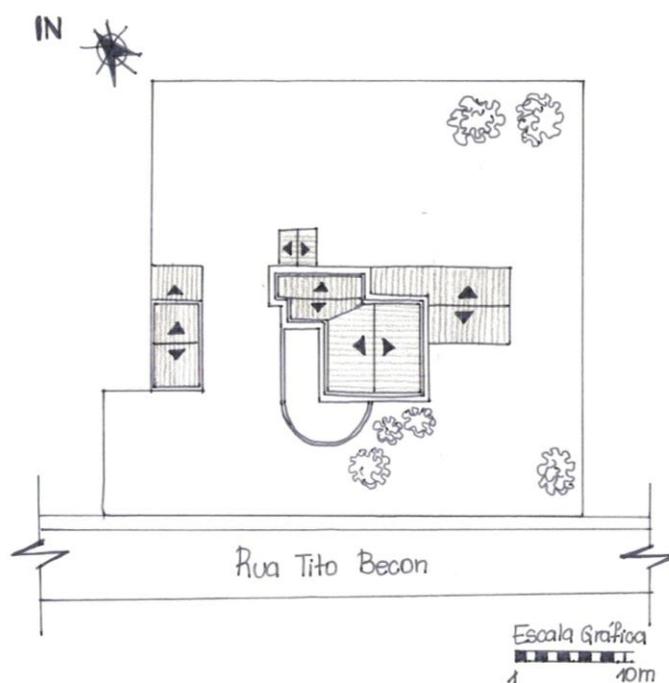
Com relação à implantação da edificação no lote (conforme fig. 240) a mesma possui todas as suas fachadas recuadas em relação ao limite do lote. Próximo a casa, mas de forma isolada é possível encontrarmos a garagem, que tem acesso direto para a rua. A edificação pertence ao Bairro Centro.

Figura 240 – Planta esquemática de implantação da edificação no lote.
Fonte: Levantamento da autora.

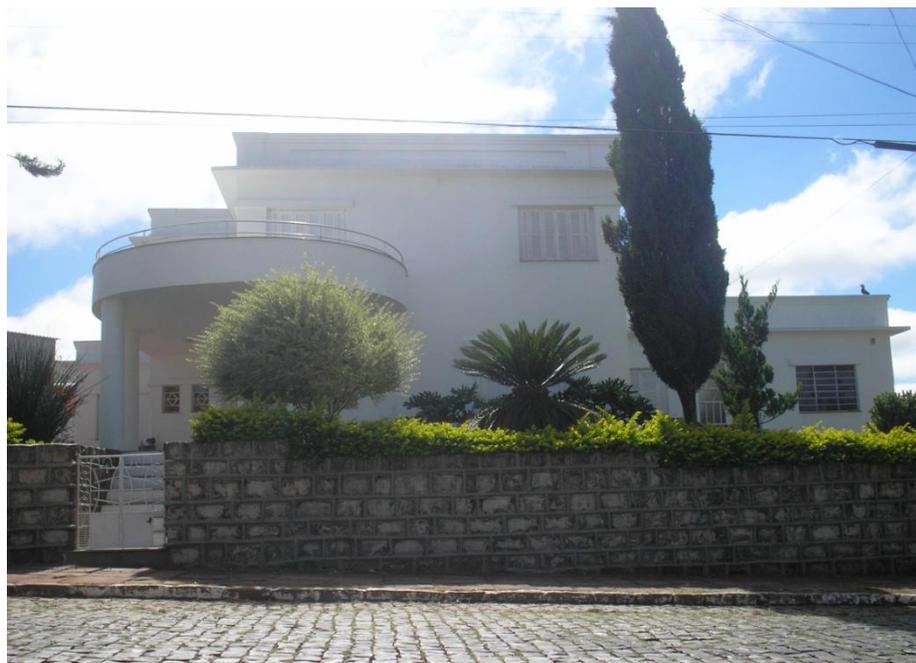
Figura 241 – Edificação na Rua Tito Becon nº 2092, foto em 2011.
Fonte: Foto da autora.

A tipologia arquitetônica da edificação foi inspirada em uma edificação argentina, projetada pelo arquiteto Carlos Vilar, conforme pedido do proprietário. O Engenheiro civil Luiz Bollick foi quem projetou a edificação, sendo que este seguiu a mesma concepção arquitetônica da edificação argentina. Nas figuras abaixo são mostradas a edificação em estudo (conforme fig. 241) e a edificação construída na Argentina (conforme fig. 242), sendo que pelas figuras é possível observarmos as semelhanças arquitetônicas das duas edificações.

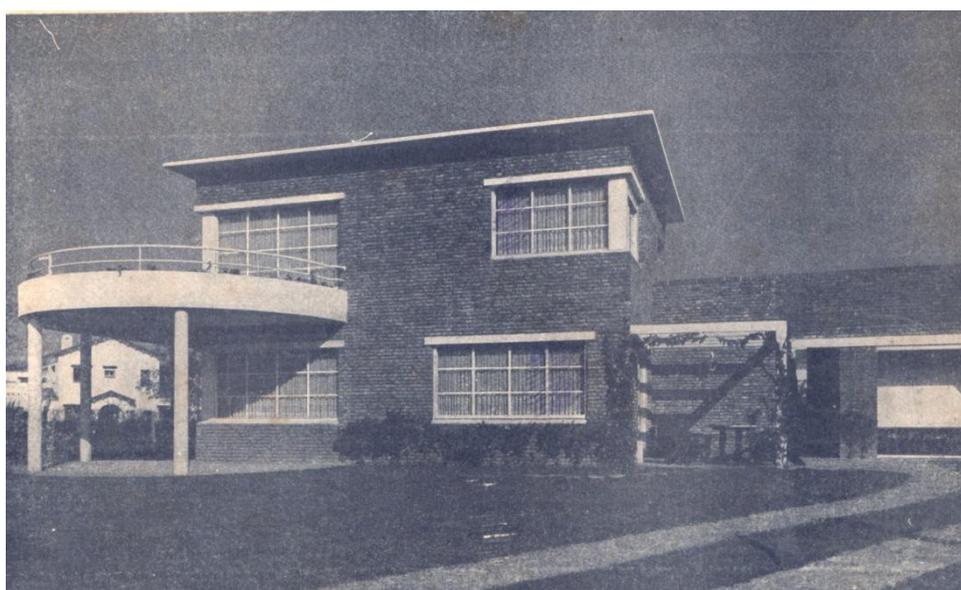
Figura 242 – Edificação existente na Argentina, construída pelo arquiteto Carlos Vilar.
Fonte: Acervo documental da proprietária: Sra. Regina de Albuquerque Rosso.

No entanto, por questões funcionais, algumas modificações foram feitas com relação ao projeto original do arquiteto Carlos Vilar⁷⁴. As garagens do projeto original eram agrupadas ao corpo da edificação e estavam localizadas no lado esquerdo da mesma, como se percebe na figura acima. Já no projeto do engenheiro Luiz Bollick, as garagens foram projetadas separadamente do corpo da edificação em uma área anexa, no lado direito da edificação. E no local onde seria a garagem pelo projeto de Carlos Vilar, foi construído um consultório médico e banheiro para o proprietário atender seus pacientes. Outra diferença é a questão de acabamento das fachadas, em que a edificação do arquiteto Carlos Vilar recebeu o tijolo à vista, já a edificação de Santiago, projetada pelo engenheiro civil Luiz Bollick, foi trabalhada com as paredes rebocadas e pintadas. No entanto, a setorização, a distribuição das aberturas, o tamanho dos compartimentos, o desenho de fachadas, a implantação no lote, a questão do jardim nas laterais, todos estes aspectos são muito semelhantes.

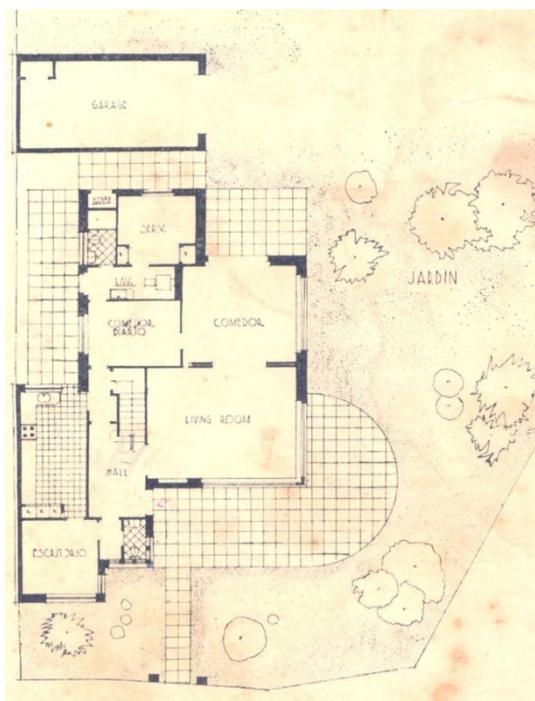
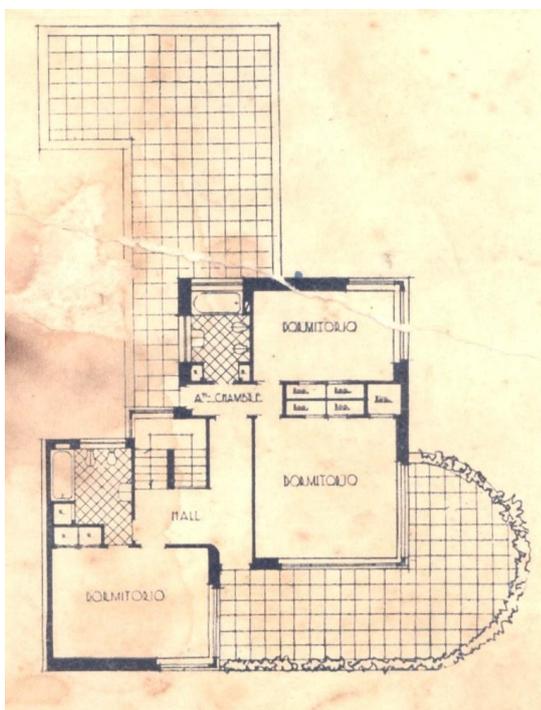
Figuras 243 e 244 – Plantas baixas da edificação projetada por Carlos Vilar.
Fonte: Acervo documental da proprietária: Sra. Regina de Albuquerque Rosso.

As edificações possuem uma distribuição em planta baixa bastante clara de setorização, ficando bem definido o setor social, localizado na parte frontal da edificação, o setor de serviço, localizado aos fundos, ambos no pavimento térreo e, no pavimento superior, ficou todo o setor íntimo, onde ficaram distribuídos os dormitórios. Nas figuras 243 e 244 é possível observarmos as plantas baixas da edificação projetada por Carlos Vilar, na Argentina e nas figuras 245 e 246 as plantas baixas elaborada por Luiz Bollick, para a edificação de Santiago, RS.

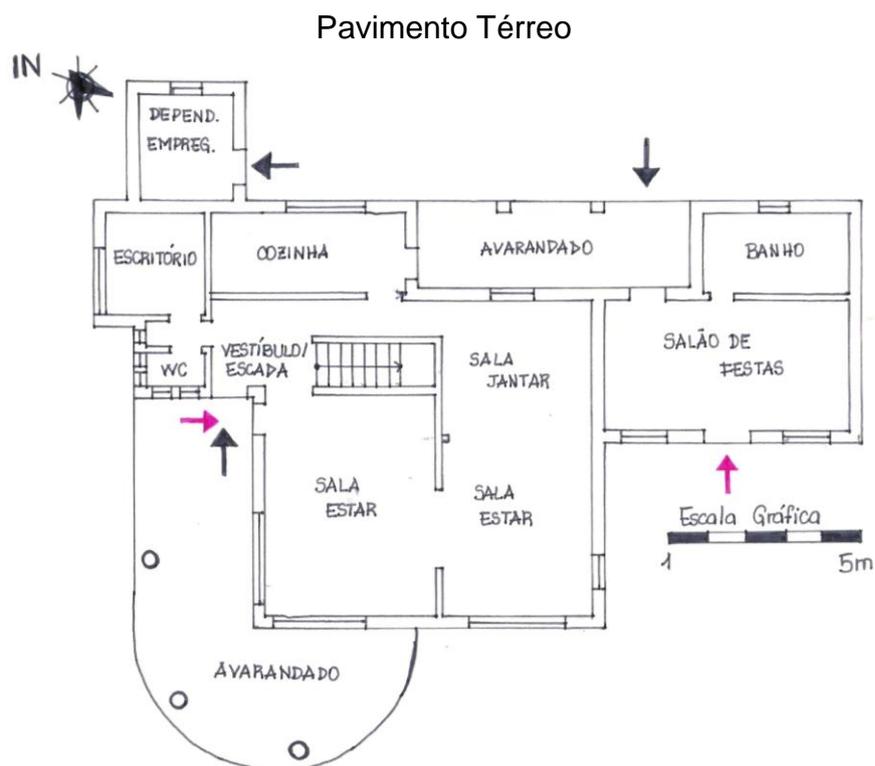
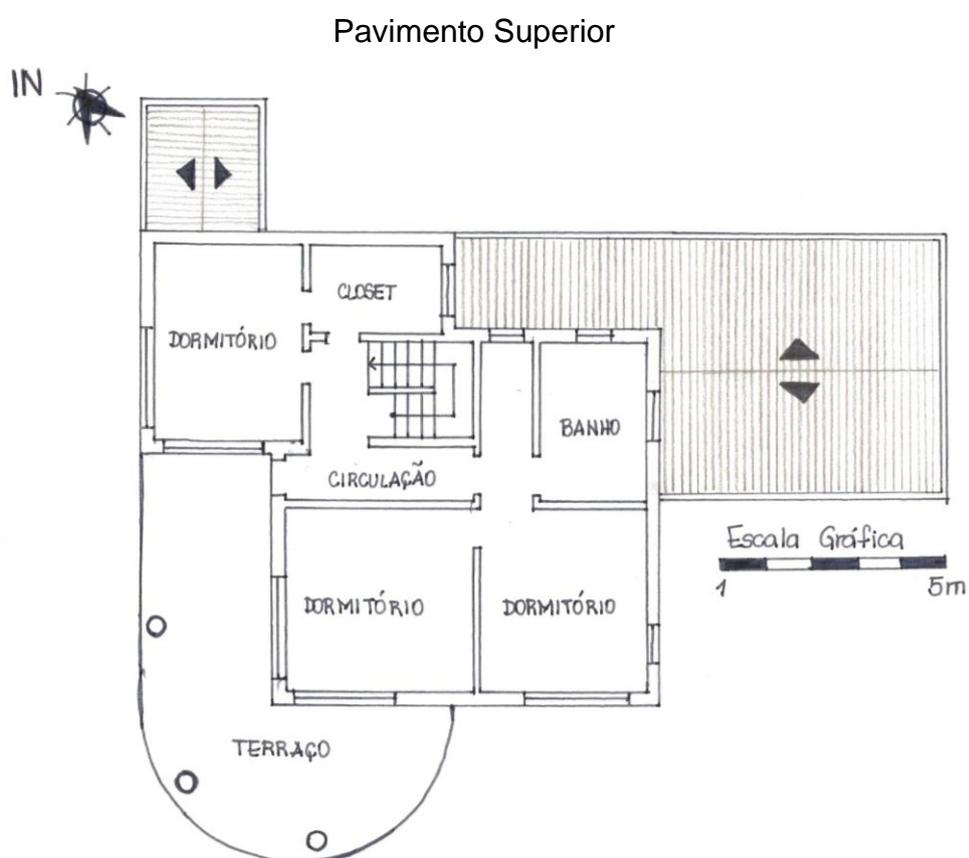
Figuras 245 e 246 – Plantas baixas esquemáticas da edificação projetada por Luiz Bollick.
Fonte: Levantamento da autora.

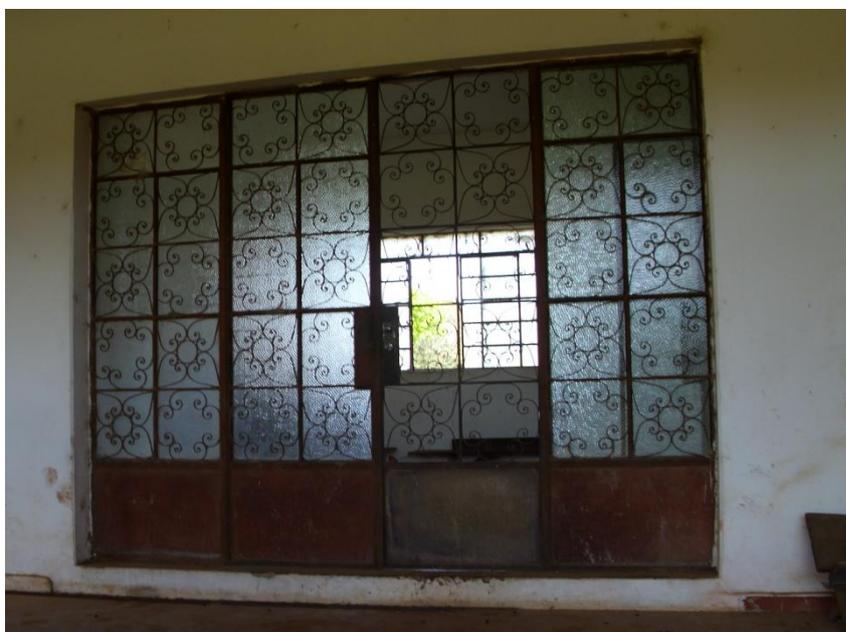
Com relação às aberturas da edificação, estas são feitas de ferro e vidro, com destaque especial para a porta de entrada da edificação, constituída por quatro folhas, sendo duas fixas e duas móveis, trabalhadas com detalhamentos em ferro e vidro do tipo fantasia (conforme fig. 249).

Figura 249 – Detalhe da porta principal de entrada da edificação, foto em 2011.
Fonte: Foto da autora.

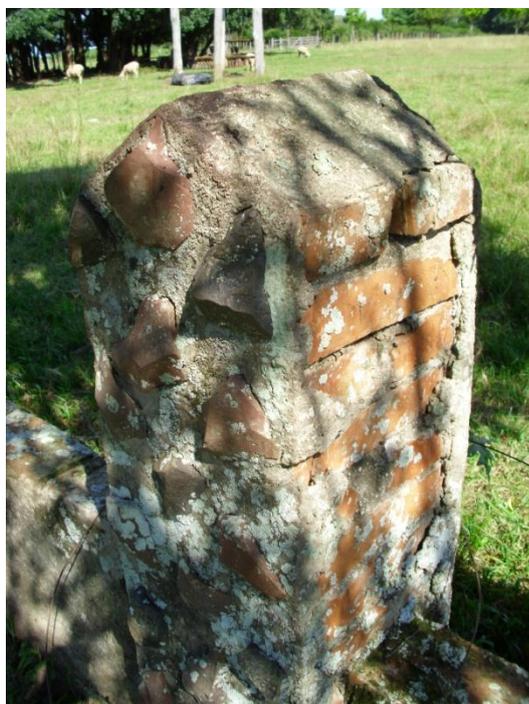
Em toda a volta da casa, existiam muros (conforme fig. 250) que faziam com que a edificação fosse toda cercada. Estes muros distavam-se por volta de vinte metros das fachadas da edificação, o que conferia um grande pátio onde a edificação se localizava, bem ao centro. É possível observarmos o que restam desses muros, os quais eram feitos num sistema misto de tijolo e pedras. Como se pode apurar, o acabamento destes era o mesmo usado em algumas fachadas da edificação, com pedras irregulares de rio aplicadas nas paredes e estas recebiam ainda um gradil de ferro entre suas pequenas colunas, gradil este que foi todo roubado.

Figura 250 – Detalhe do muro ainda existente no entorno da edificação, foto em 2011.
Fonte: Foto da autora.

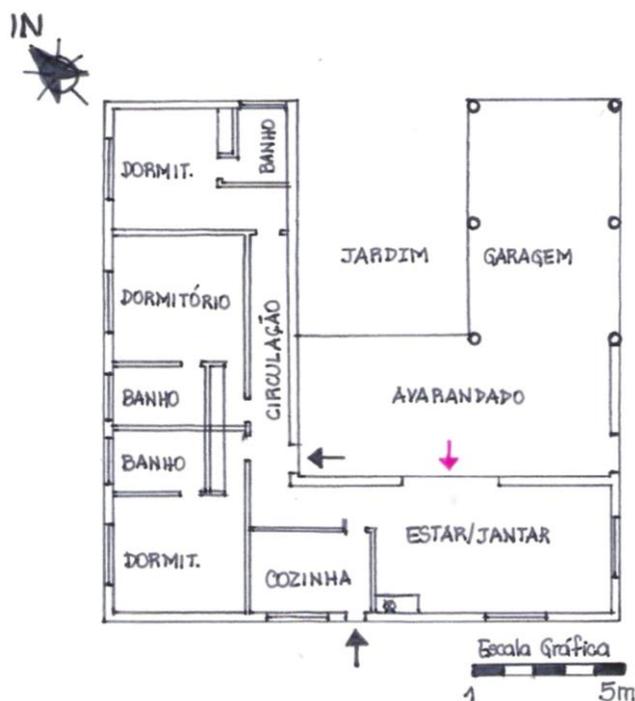
Figura 251 – Planta baixa esquemática da edificação.
Fonte: Levantamento da autora.

Ao analisamos a planta baixa (conforme fig. 251), podemos perceber mais uma vez que esta não se inclui na classificação feita por Luccas quanto à tipologia de plantas baixas das edificações estancieiras, o que confere uma certa peculiaridade à mesma.

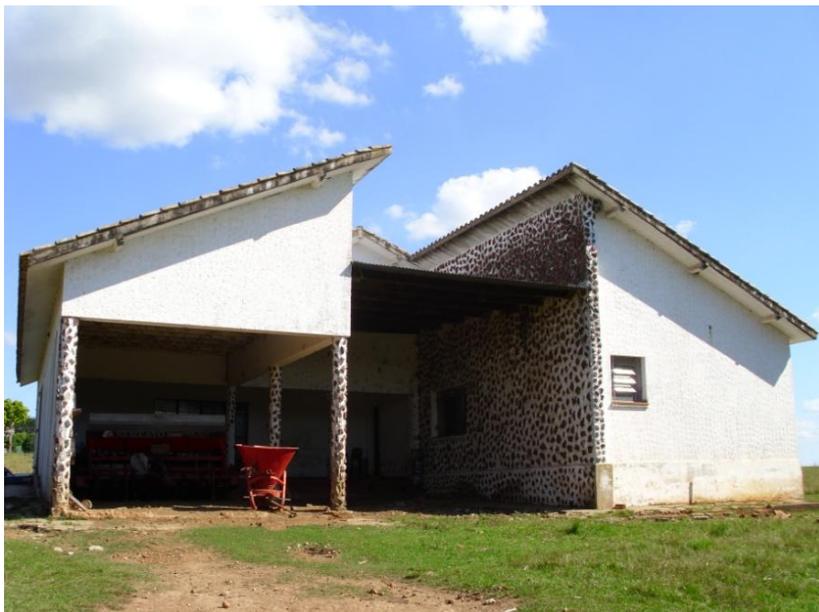
Figura 252 – Fachada da edificação da Fazenda do Taquarembó, foto em 2011.
Fonte: Foto da autora.

No entanto, alguns elementos da fachada da edificação merecem destaque, como o telhado em duas águas com um recorte central no espaço onde foi desenvolvido um jardim aberto, para o qual o avarandado e a garagem sob pilotis estão voltados (conforme fig. 252). Nos acabamentos das fachadas, é possível destacarmos a aparência rústica das paredes chapiscadas e calhadas (conforme fig. 253).

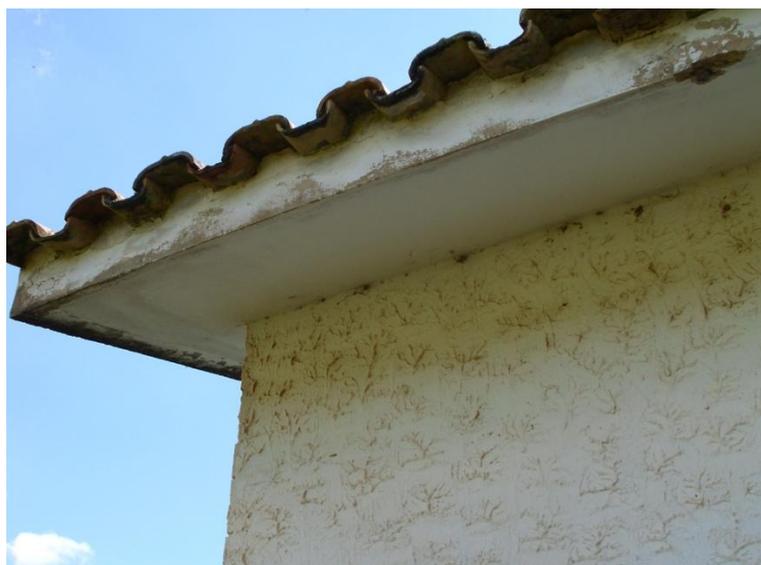
Figura 253 – Detalhe no acabamento rústico das paredes da edificação, foto em 2011.
Fonte: Foto da autora.

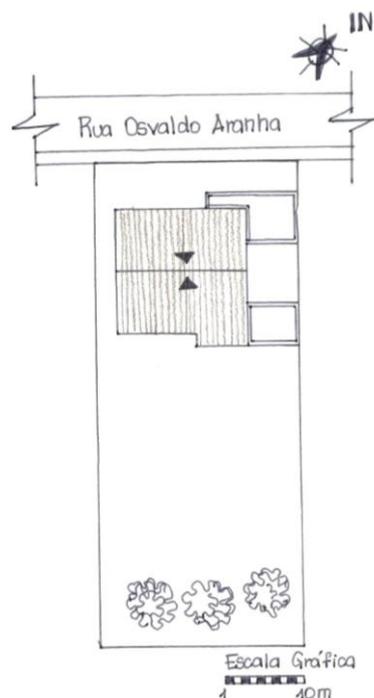
Com relação à implantação da edificação (conforme fig. 257) a mesma apresenta recuos em todas as fachadas, sendo que na frente o recuo é por volta de quatro metros. Em anexo à edificação estão a garagem, separada do corpo principal da residência, assim como o espaço destinado ao armazenamento de lenhas, a área de serviço e compartimento destinado a salão de festas, com churrasqueira.

Figura 257 – Planta esquemática de implantação da edificação no lote.
Fonte: Levantamento da autora.

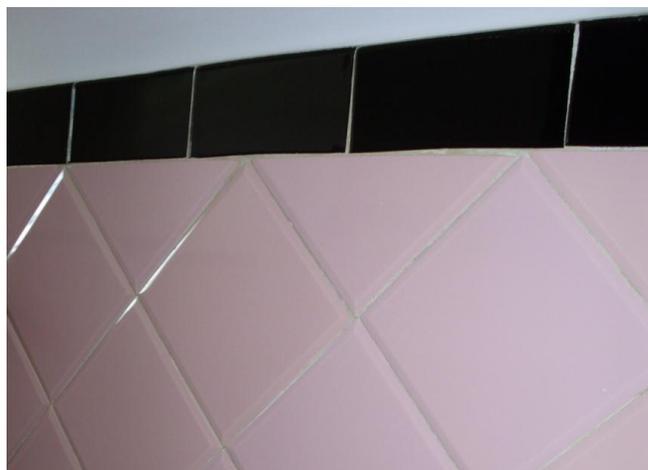
Com relação aos acabamentos da obra, podemos citar que o forro é todo em laje de concreto armado. E o piso nas áreas sociais e íntimas é de tacos de madeira; já nos locais destinados a serviço, é possível encontrarmos blocos cerâmicos sextavados, assim como peças cerâmicas com tamanho 15x15cm (conforme fig. 258).

Figura 258 – Piso em bloco cerâmico medindo 15X15 cm, encontrado nos banheiro e cozinha da edificação, foto em 2011.
Fonte: Foto da autora.

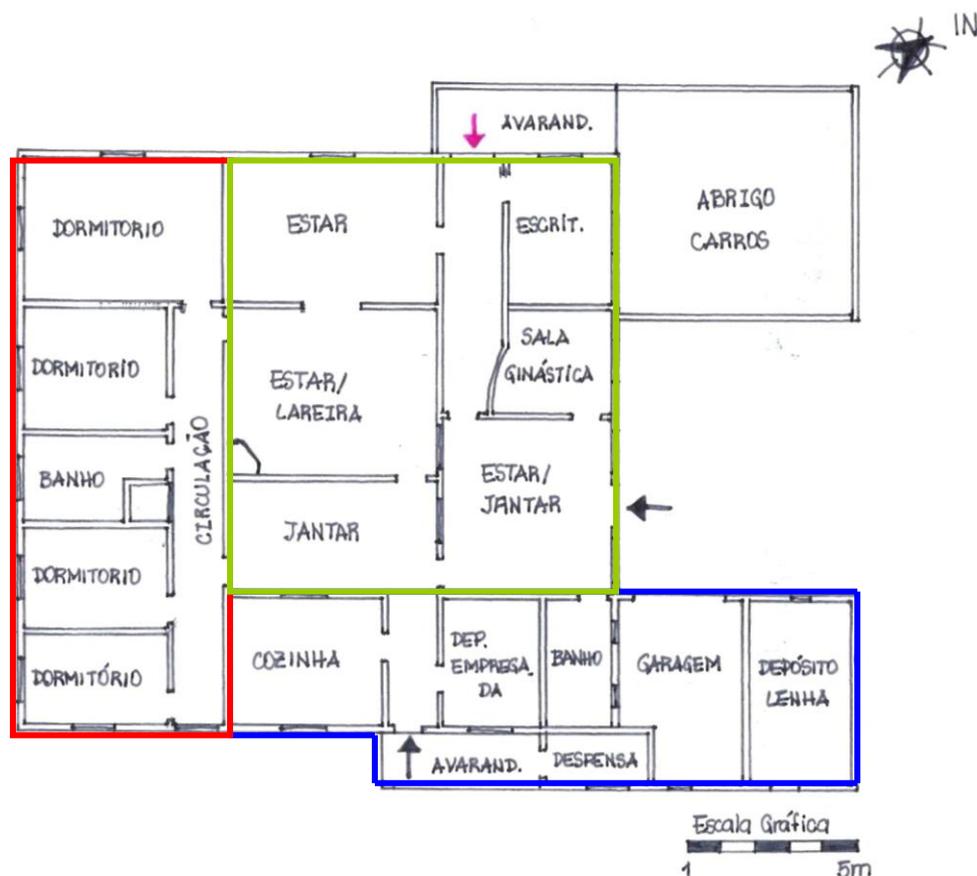
Figura 259 – Planta baixa esquemática da edificação, mostrando a setorização da mesma.
Fonte: Levantamento da autora.

No que se refere à planta baixa da edificação (conforme fig. 259), algumas alterações foram feitas com relação ao projeto original do engenheiro, onde uma varanda lateral que seria aberta, por razões de melhor acomodação dos proprietários, foi fechada. Mas, no geral, a planta baixa se manteve-se sem muitas alterações. Há uma demarcação bem clara a respeito dos acessos da edificação: o principal (social) ocorre na fachada frontal da edificação e este possibilita o contato com as principais salas sociais; já quanto aos secundários que são dois, um deles possibilita a comunicação direta com a peça de maior convívio da casa, diríamos o coração da edificação e o outro acesso secundário conduz para o setor de serviços da edificação. Cada acesso se localiza em uma fachada diferente e, portanto, são totalmente independentes. Isto mostra a intenção projetual de criar acessos separados para cada área da residência.

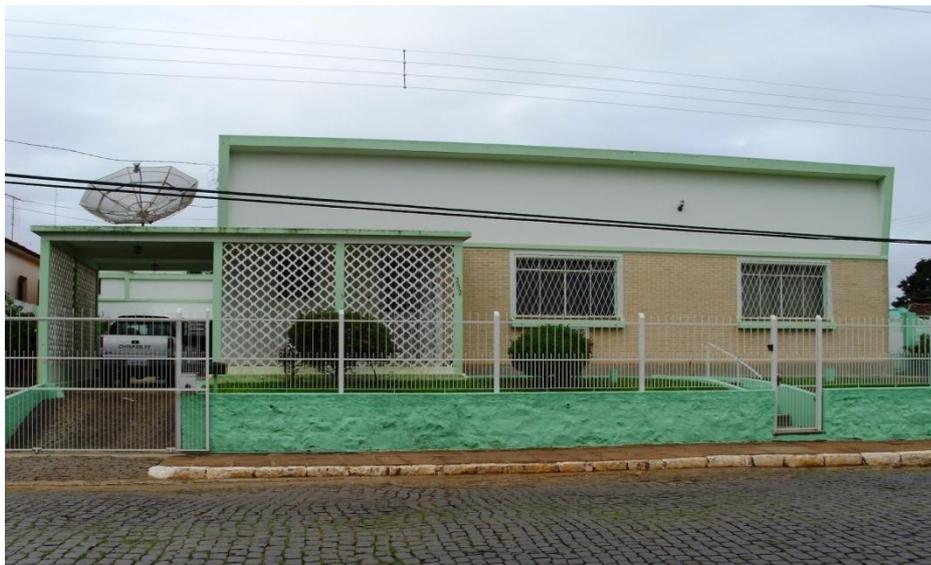
Figura 260 – Fachada da edificação localizada na rua Osvaldo Aranha nº 282, foto em 2010.
Fonte: Foto da autora.

É possível destacar nas fachadas (conforme fig. 260 e 261) a presença de uma marquise em formato de “L”, vedada na parte lateral e na frente, com uma parede de cobogós, que protege o acesso principal da edificação. O emprego dos cobogós foi uma invenção dos arquitetos modernistas, que pretendiam com isto, propiciar a ventilação e tornar mais reservados à vista alguns vãos de edificações ou, às vezes, até a fachada toda. Outro elemento que merece destaque na obra é a utilização do telhado borboleta, que cobre a edificação.

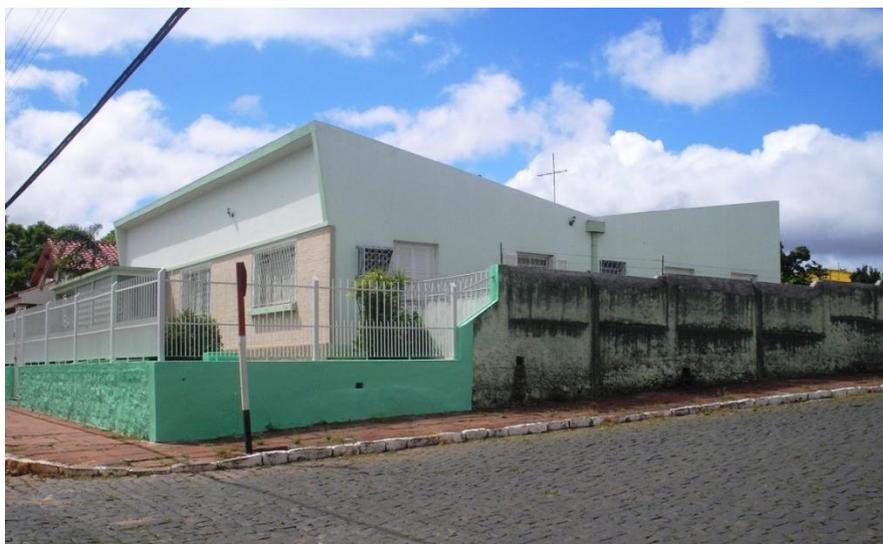
Figura 261 – Fachada da edificação localizada na Rua Osvaldo Aranha nº 282, foto em 2010.
Fonte: Foto da autora.

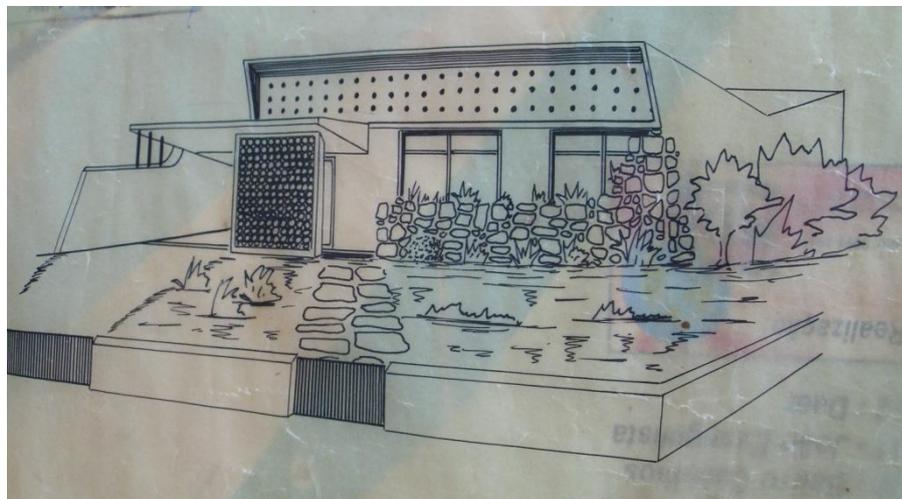
Figura 262 – Perspectiva do projeto da edificação.
Fonte: Acervo do proprietário: Sr. Severiano Mayer Rodrigues.

Ao observar a figura 262 que ilustra o projeto da edificação, é possível visualizarmos quem nem todos os elementos que eram previstos na fachada foram utilizados, como por exemplo, a parede decorada com pedras que aparece no

projeto, a qual foi usada somente na parte interna, decorando a lareira da edificação (conforme fig. 263).

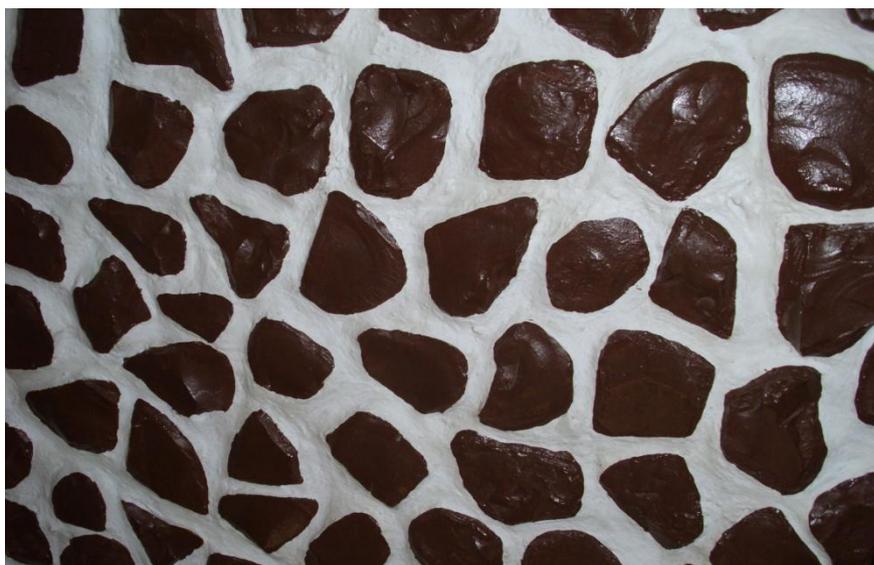
Figura 263 – Parede da lareira decorada com pedras aplicadas na argamassa, foto em 2011.
Fonte: Foto da autora.

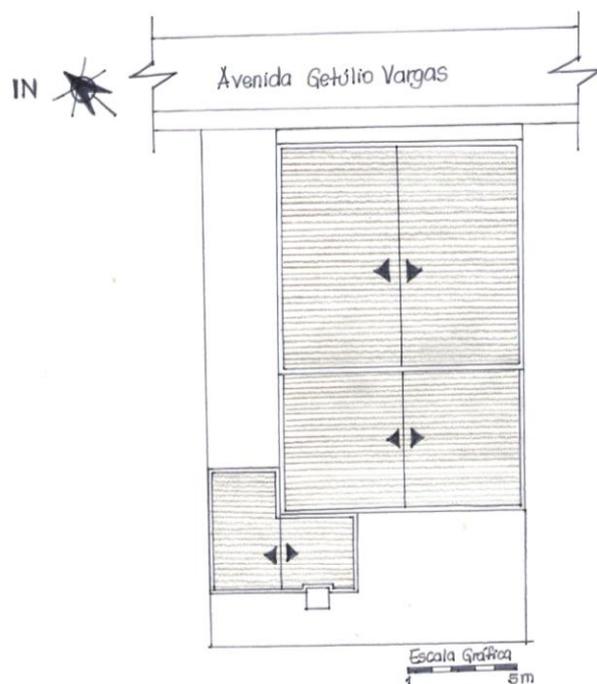
Com relação à implantação da edificação no lote (conforme fig. 267), é possível visualizarmos que a mesma possui suas fachadas: frontal e lateral direita alinhadas com o limite do lote. Já as fachadas do fundo e lateral esquerda apresentam-se recuadas.

Figura 267- Planta esquemática de implantação da edificação no lote.
Fonte: Levantamento da autora.

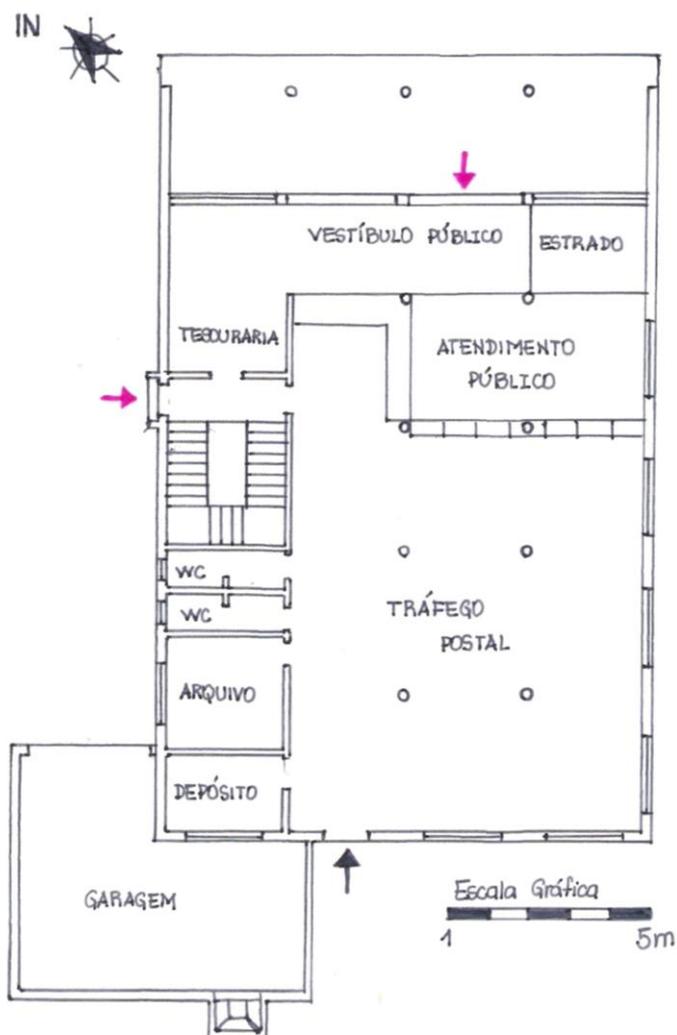
forma é possível percebermos na planta baixa da edificação os grandes vãos sem a marcação de compartimentos através de paredes, o que possibilitou que o layout do ambiente tenha sido proposto da maneira que melhor convinha, priorizando a funcionalidade do espaço e das atividades nele desenvolvidas.

Figura 268 – Planta baixa esquemática da edificação – Pavimento térreo.
Fonte: Levantamento da autora.

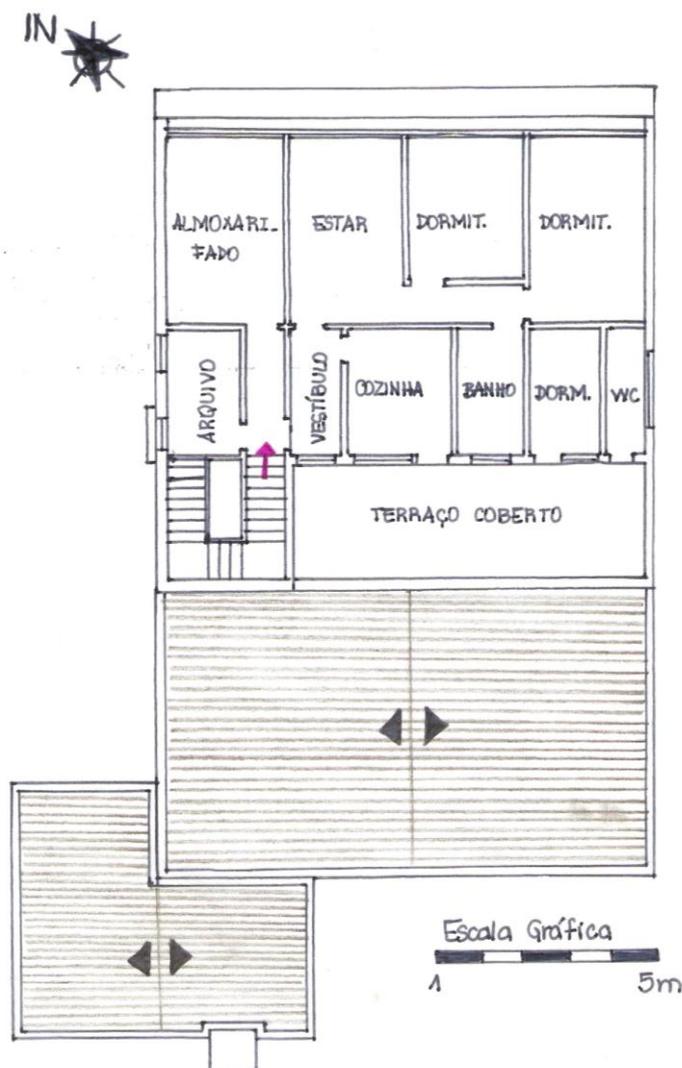
Figura 269 – Planta baixa esquemática da edificação – Pavimento superior.
Fonte: Levantamento da autora.
