**UNIVERSIDADE FEDERAL DO RIO GRANDE DO SUL
PROGRAMA DE PÓS-GRADUAÇÃO EM PLANEJAMENTO URBANO E
REGIONAL
MESTRADO INTERINSTITUCIONAL – MINTER UFRGS/URI**

**PATRIMÔNIO ARQUITETÔNICO DE SANTIAGO – RIO GRANDE DO SUL:
Identificação e Valoração**

Dissertação de Mestrado apresentada como
requisito para obtenção do título de mestre
em Planejamento Urbano e Regional, sob a
orientação do Prof. Dr. Günter Weimer

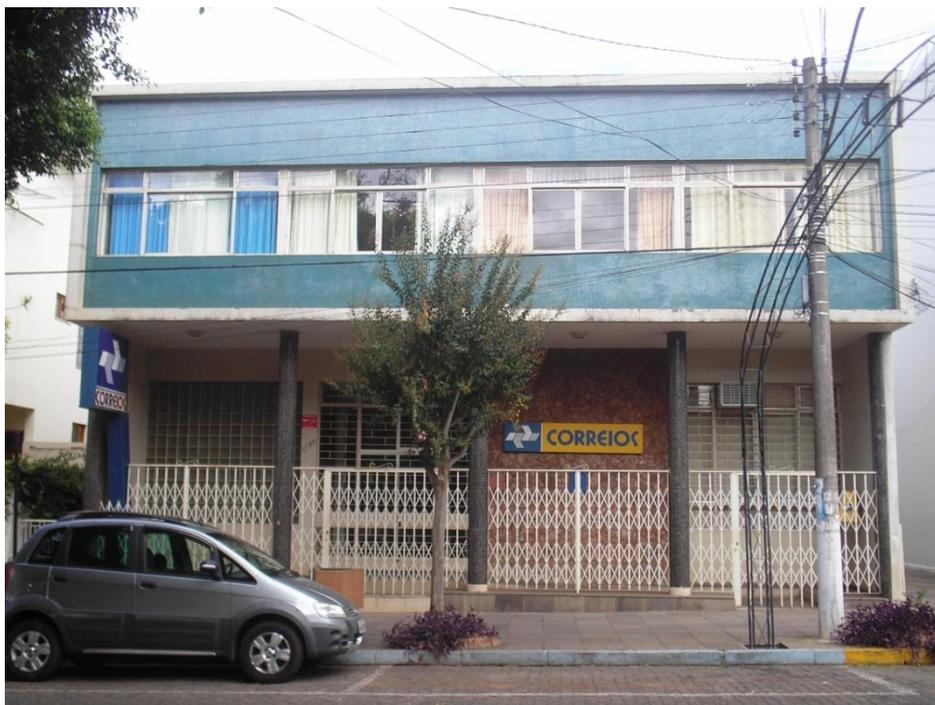
Quanto à fachada da edificação (conforme fig. 270), é possível mais uma vez, percebermos a influência corbuseana no projeto elaborado para a Sede de Correio e Telégrafos de Santiago, no qual podemos destacar a adoção de mais dois princípios criados por Le Corbusier. A fachada de edificação é elevada do nível do solo, criando permeabilidade para o acesso através do uso de pilotis, e as janelas utilizadas na fachada principal da edificação são formadas por uma faixa ininterrupta, as quais remetem às janelas *longuer* teorizadas e legitimadas por Corbusier em várias de suas obras no período purista, anteriores à II Guerra Mundial. Também são utilizadas como acabamento de fachada as pastilhas coloridas que, neste caso, aparecem no volume azul da fachada principal e nos pilares que são elementos comumente usados nas obras modernistas.

Figura 270 – Fachada da edificação localizada na Avenida Getúlio Vargas nº 1705, foto em 2010.
Fonte: Foto da autora.

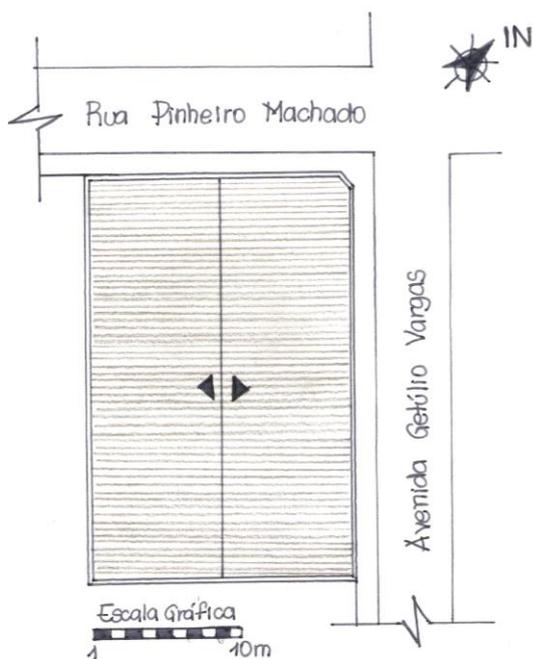
Com relação à implantação da edificação no lote (conforme fig. 273) a mesma não possui recuos, ocupando a área total do terreno.

Figura 273 – Planta esquemática de implantação da edificação no lote.
Fonte: Levantamento da autora.

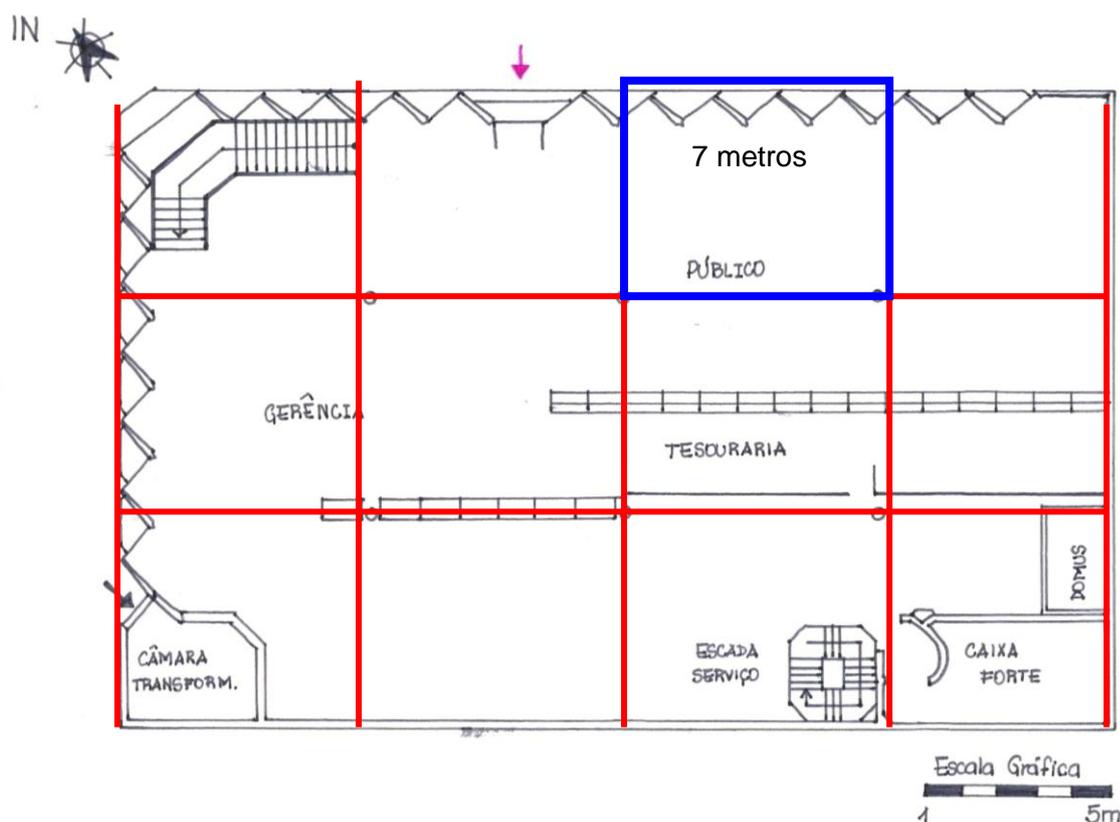
O sistema construtivo da edificação é baseado em estruturas de concreto armado, lançado através de uma malha modulada, sendo que cada módulo desta malha é composto por quadrados de aproximadamente 7 metros x 7 metros (conforme fig. 274).

Figura 274 – Planta baixa esquemática da edificação – Pavimento Térreo.
Fonte: Levantamento da autora.

No pavimento térreo da edificação, ocorre o único acesso da via pública para o interior da agência bancária, o qual está apontado com uma seta na planta baixa esquemática acima. O número reduzido de acessos dá-se em função da maior segurança do estabelecimento, tornando assim mais fácil seu monitoramento. Já

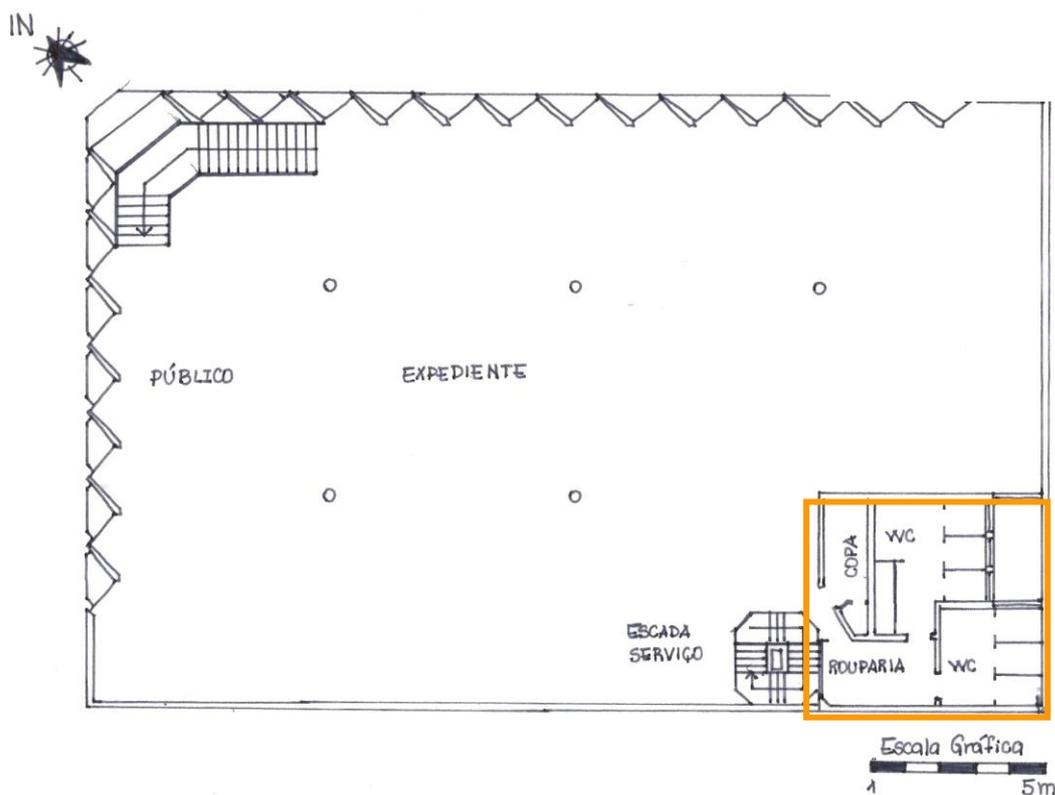
Figura 275 – Planta baixa esquemática da edificação – Primeiro Pavimento.
Fonte: Levantamento da autora.

Em planta, é possível observarmos que a maior parte do espaço é destinada ao atendimento ao público. Os compartimentos de apoio localizam-se em espaço demarcado através da malha estrutural, na posição esquerda das plantas baixas. Vale também observar que estes compartimentos de apoio, dependendo da necessidade, ocupam de meio a três módulos em cada pavimento. No pavimento térreo (conforme fig. 274), é ocupado apenas meio módulo para o caixa-forte. Já no primeiro pavimento (conforme fig. 275), é ocupado um módulo interno e, por último, no segundo pavimento (conforme fig. 276), estes ambientes de apoio ocupam três módulos.

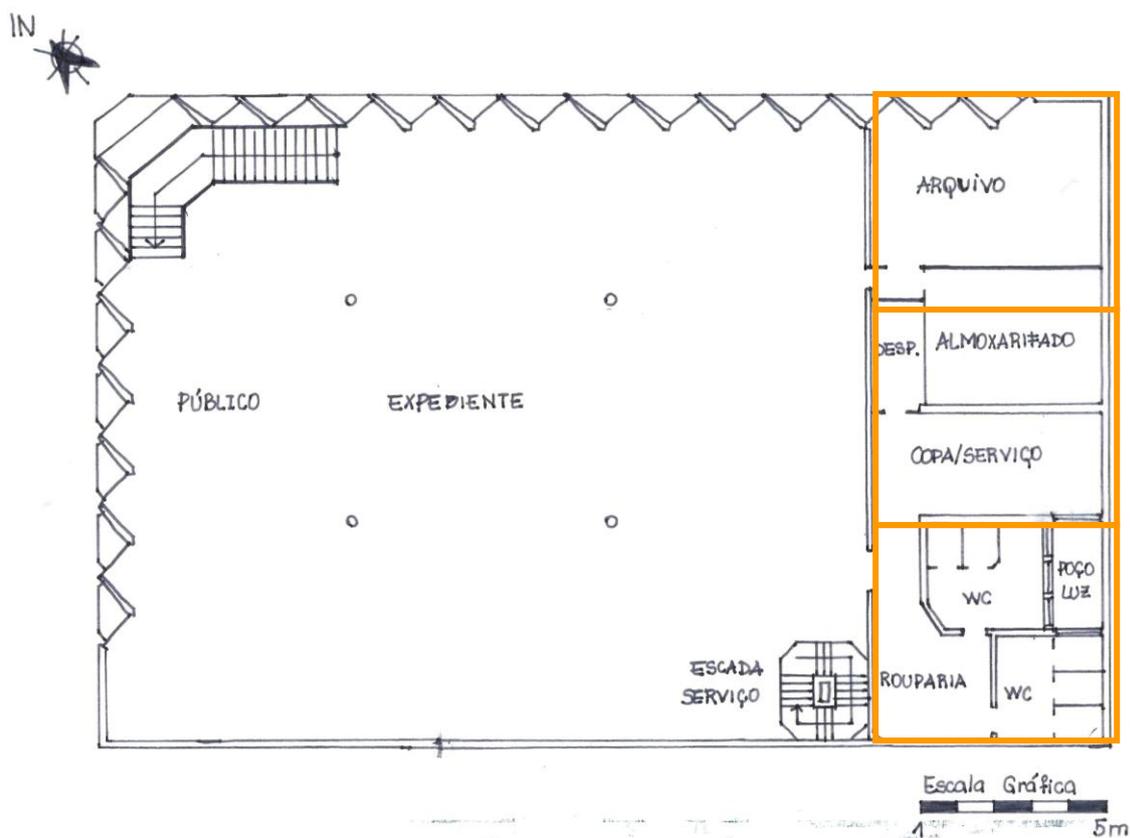
Figura 276 – Planta baixa esquemática da edificação – Segundo Pavimento.
Fonte: Levantamento da autora.
