**CARACTERIZAÇÃO ESTRUTURAL E HIDROGEOLÓGICA DO SISTEMA
AQUÍFERO SERRA GERAL (SASG) NA REGIÃO DE CARLOS BARBOSA (RS).**

Trabalho de Conclusão de Curso de Geologia do Instituto de Geociências da Universidade Federal do Rio Grande do Sul. Apresentado na forma de monografia, junto à disciplina Projeto Temático em Geologia III, como requisito parcial para obtenção do grau de Bacharel em Geologia.

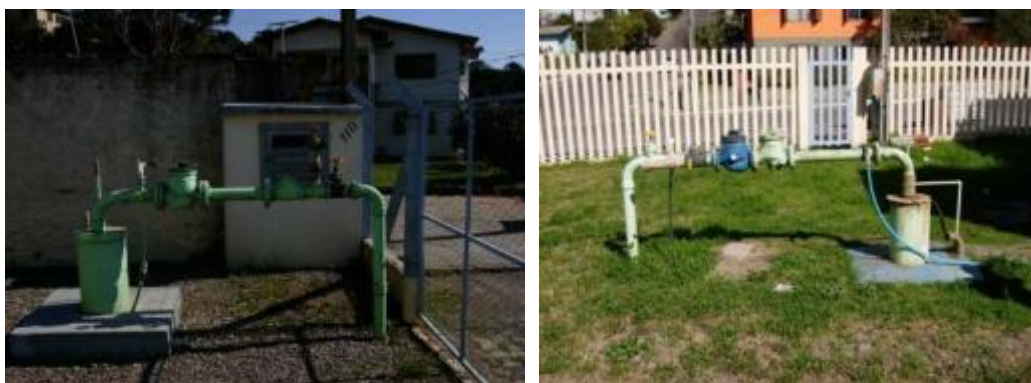
Figura 17 - Poços existentes da Corsan COR CBA 03 A (esq.) e COR CBA 04 (dir.) detalhes do selo sanitário e perímetro de proteção

Com as visitas aos poços tubulares da CORSAN, verificou-se que em geral, os mesmos estão localizados em uma área cercada, com o quadro de comando e tratamento conforme ABNT NBR 12.244 em um abrigo padrão da empresa (fig.17).

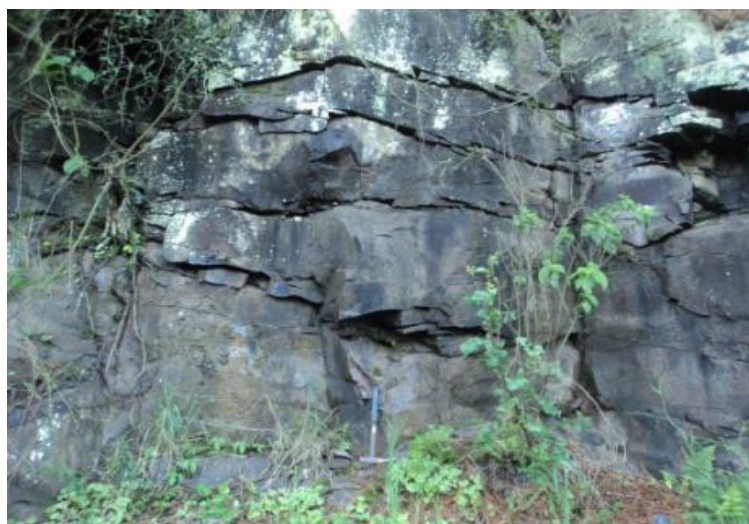
Figura 18 – Basalto marrom escuro

Na pesquisa de campo, foram percorridos 25 afloramentos tipo corte de estrada. As rochas encontradas nas altitudes de até 500 metros estão associadas aos derrames básicos e são representadas por basaltos de coloração marrom escuro (fig. 18), textura fanerítica muito fina e disjunção vertical como estrutura predominante. Nas direções do contato com as camadas de base há ocorrências de brechas vulcânicas com fragmentos de basalto vesicular a amigdalóide. O topo dos derrames, que se mostram irregulares, apresentam um basalto marrom avermelhado com geodos centimétricos preenchidos por zeolitas e basaltos vesiculares a amigdalóides com preenchimento de zeolitas e carbonatos (fig 19 e 20).

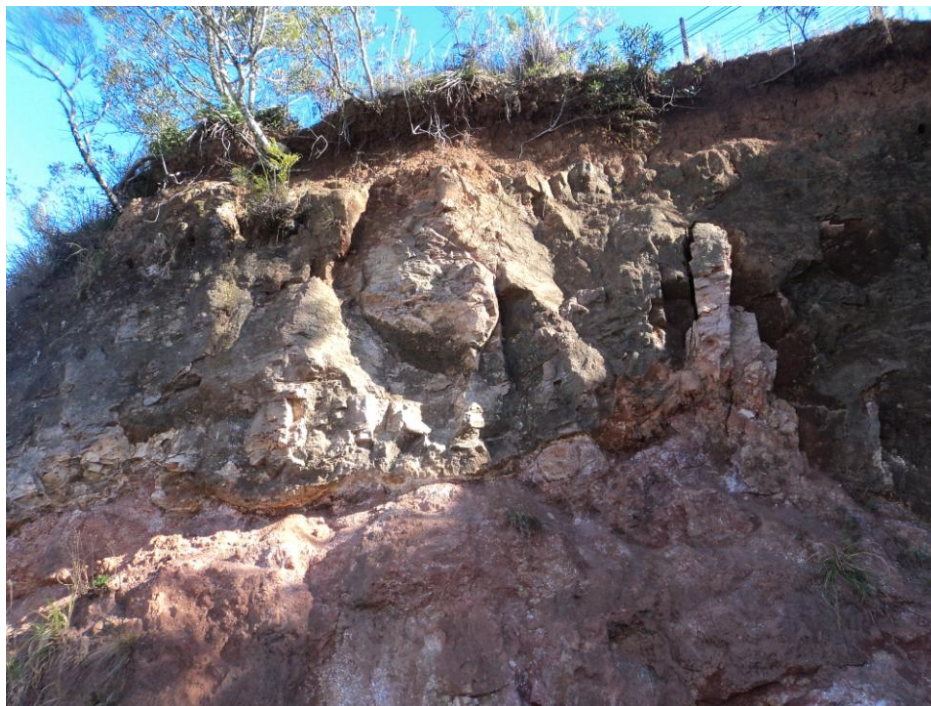
Nos derrames ácidos que ocorrem em altitude acima de 500 m as rochas encontradas foram riolitos de coloração marrom a castanha e cinza, com vesículas e amígdalas (em alguns pontos orientadas enquanto em outros esparsas) preenchidas com quartzo (calcedônia, ágata). Os contatos entre os derrames ácidos apresentam zonas vesiculares e de brechas vulcânicas. (fig. 21).

Figura 21 - Contato entre derrames ácidos apresentando zonas vesiculares e brechas vulcânicas

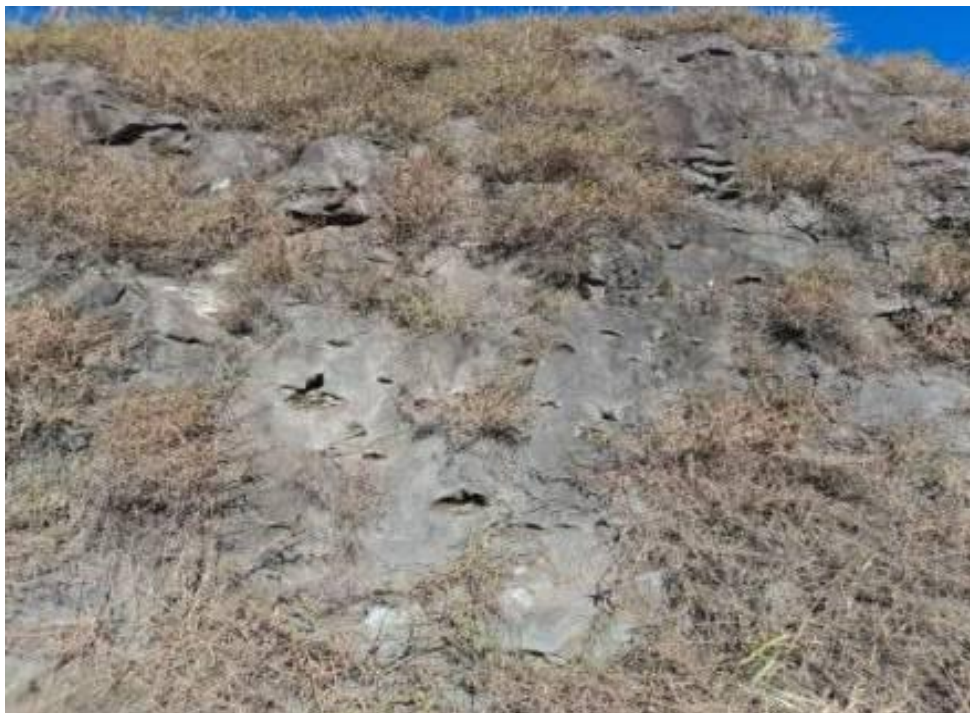
Figura 22 - Riodacito de coloração cinza

Os riolitos encontrados são de coloração cinza claros com disjunção horizontal e inclinada (fig. 22 e 23), sem preenchimento nos planos e sem veios. Em alguns pontos as amígdalas estão preenchidas por quartzo e carbonatos. Foi constatada circulação de água em pequena quantidade em alguns planos verticais e sub-verticais (fig. 24).

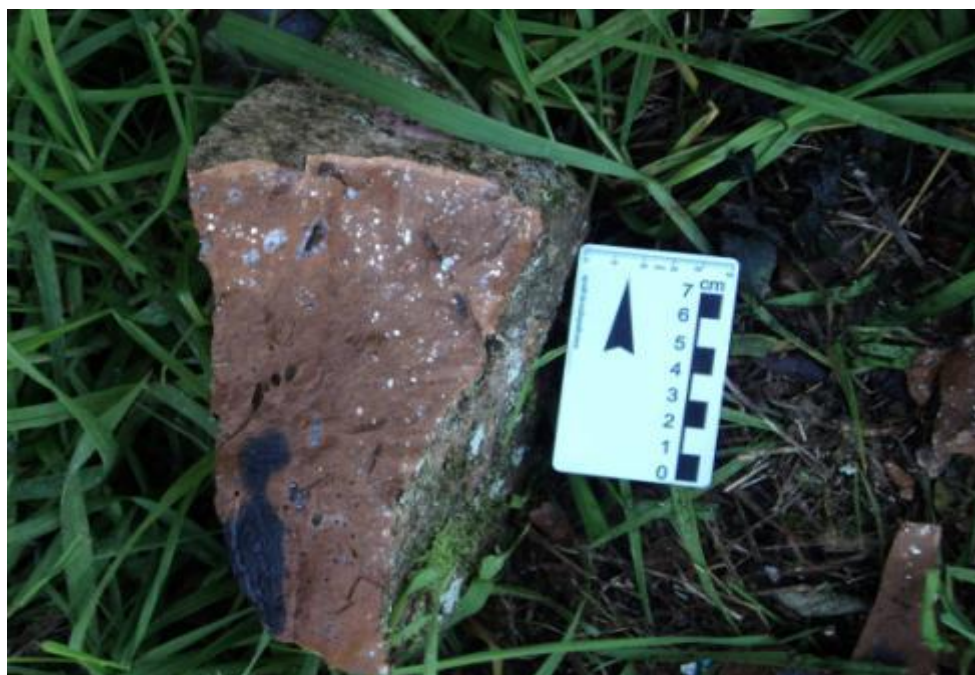
Figura 25 – Dacito com microamígdalas.

Os dacitos possuem coloração marrom e cinza, são faneríticos finos a muito finos com micro-amígdalas preenchidas por carbonato (fig. 25). São pouco fraturados e podem apresentar estruturas de fluxo (fig. 26)

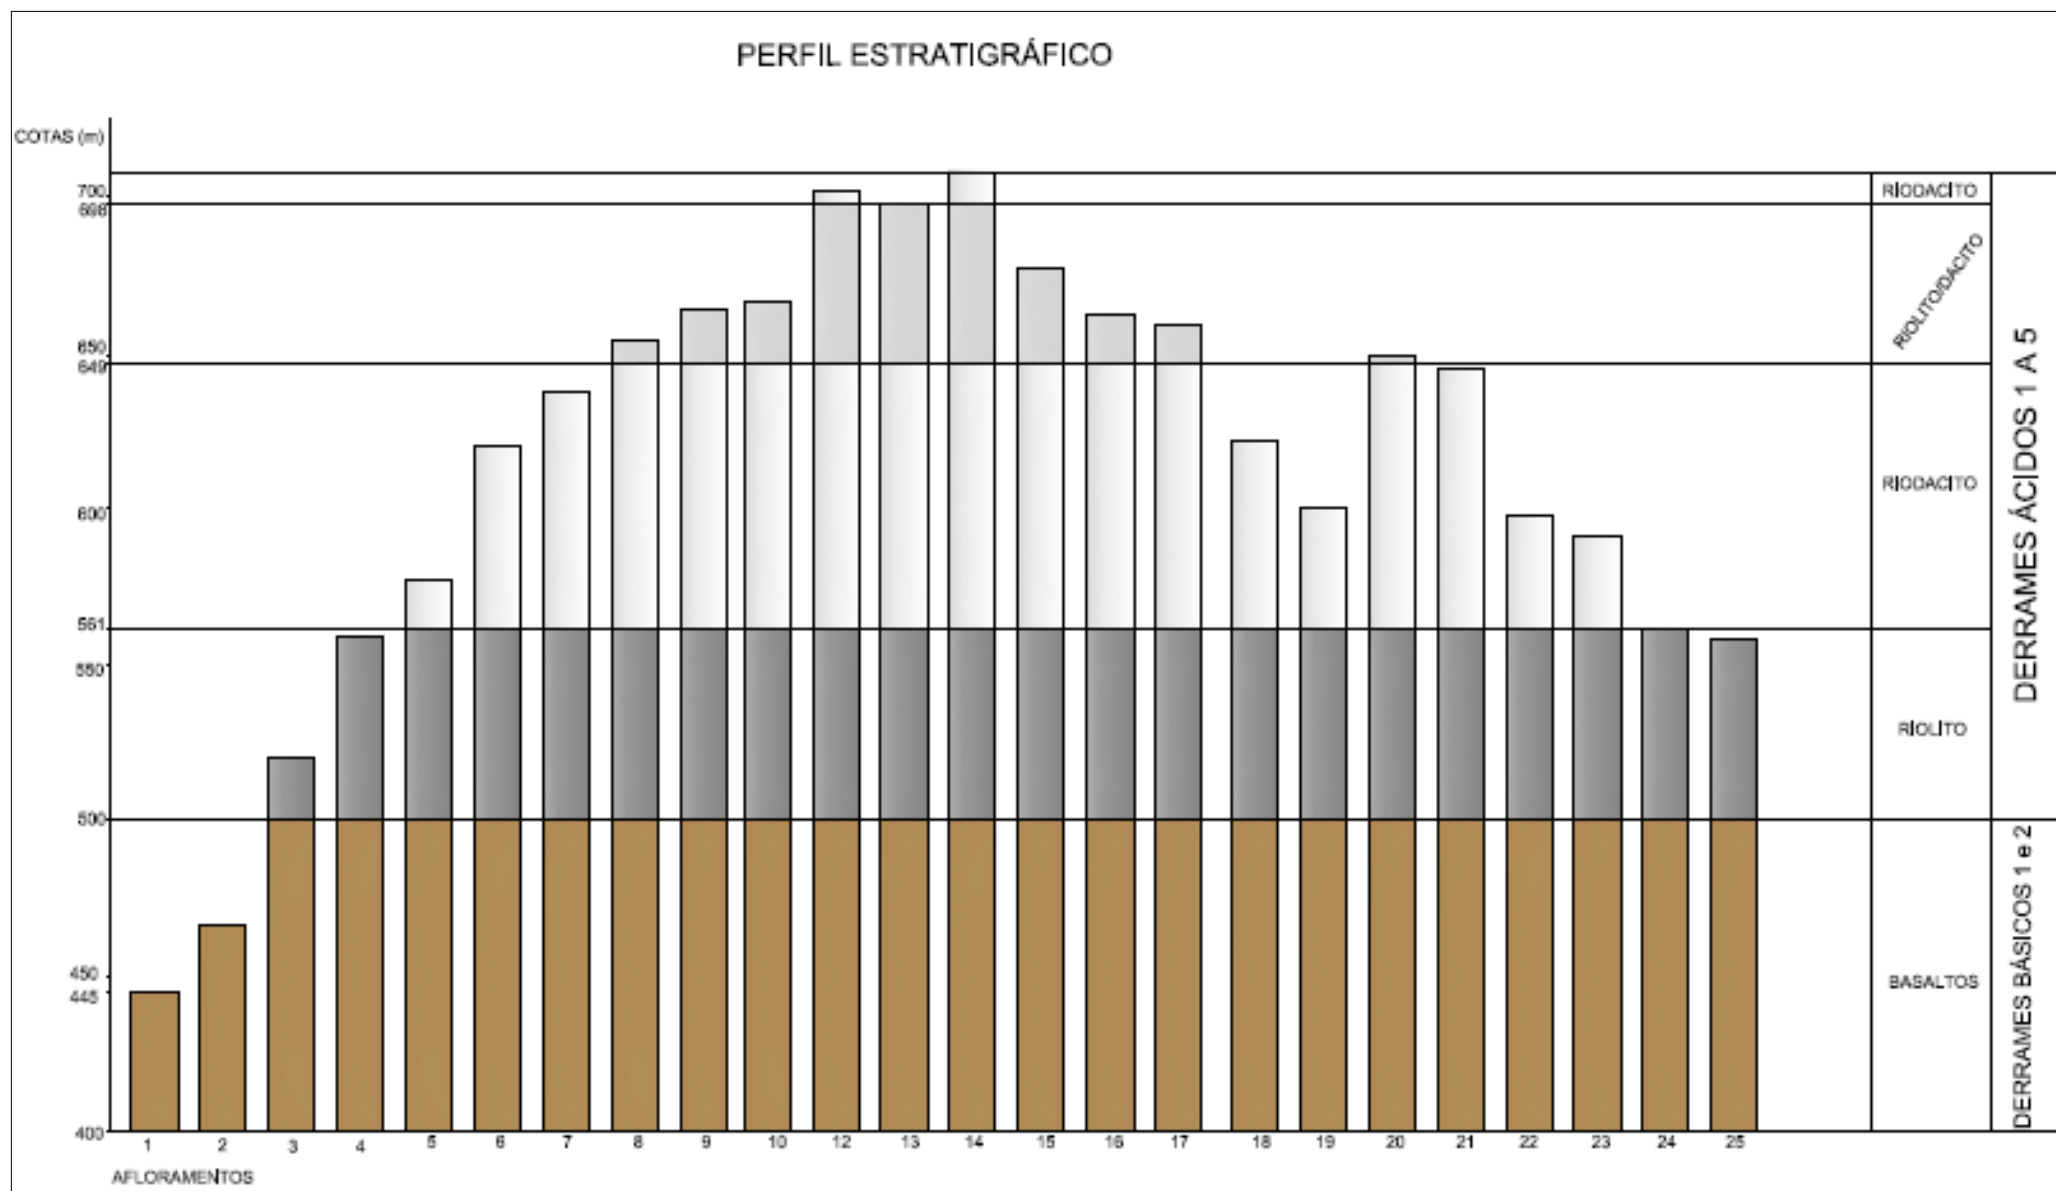
Figura 27 – Perfil Estratigráfico

A análise das rochas e estruturas observadas em cada um dos afloramentos permitiu a identificação da ocorrência de diferentes derrames ácidos e básicos na área de estudo. A figura 27 mostra o perfil estratigráfico construído com base na interpretação dos dados de campo.

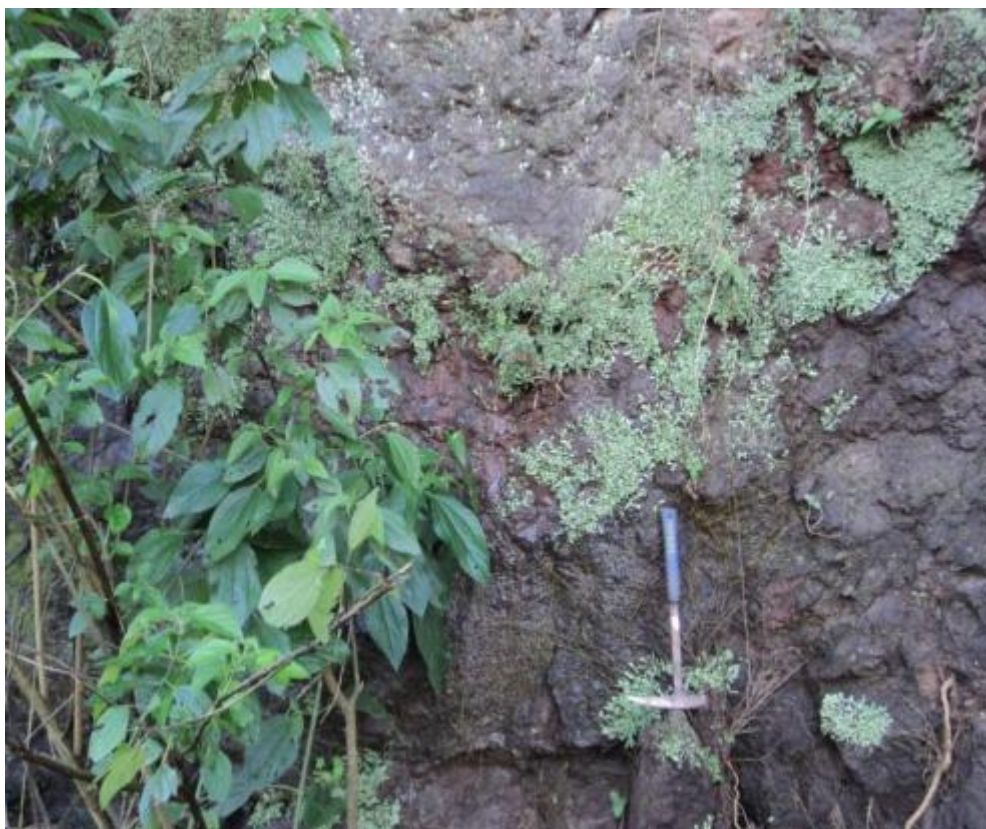
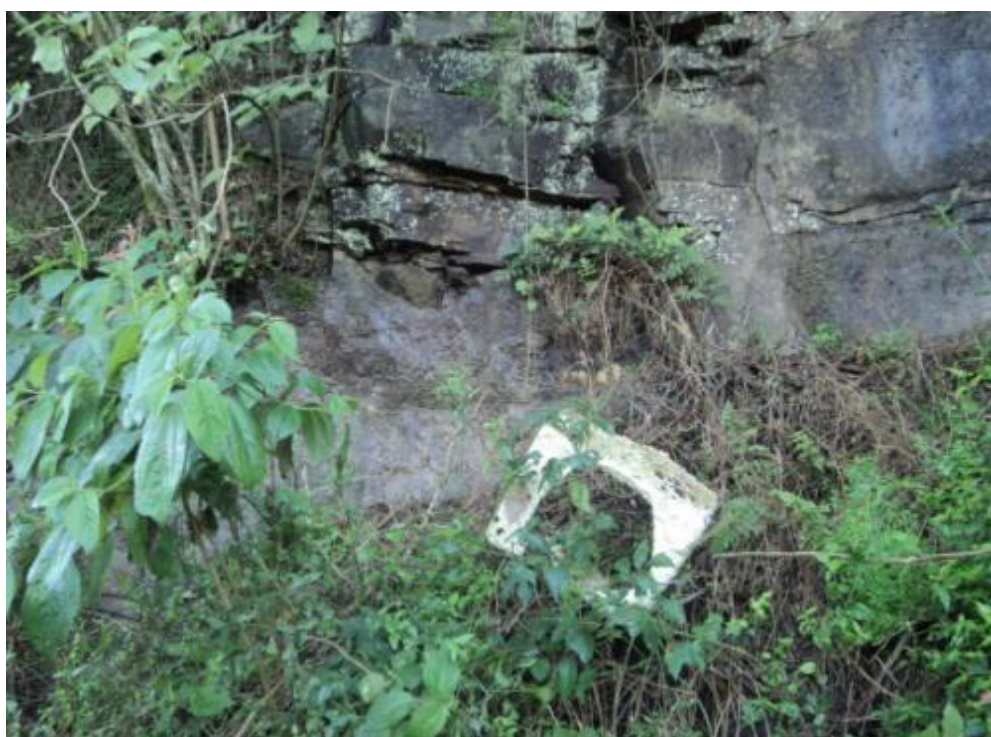
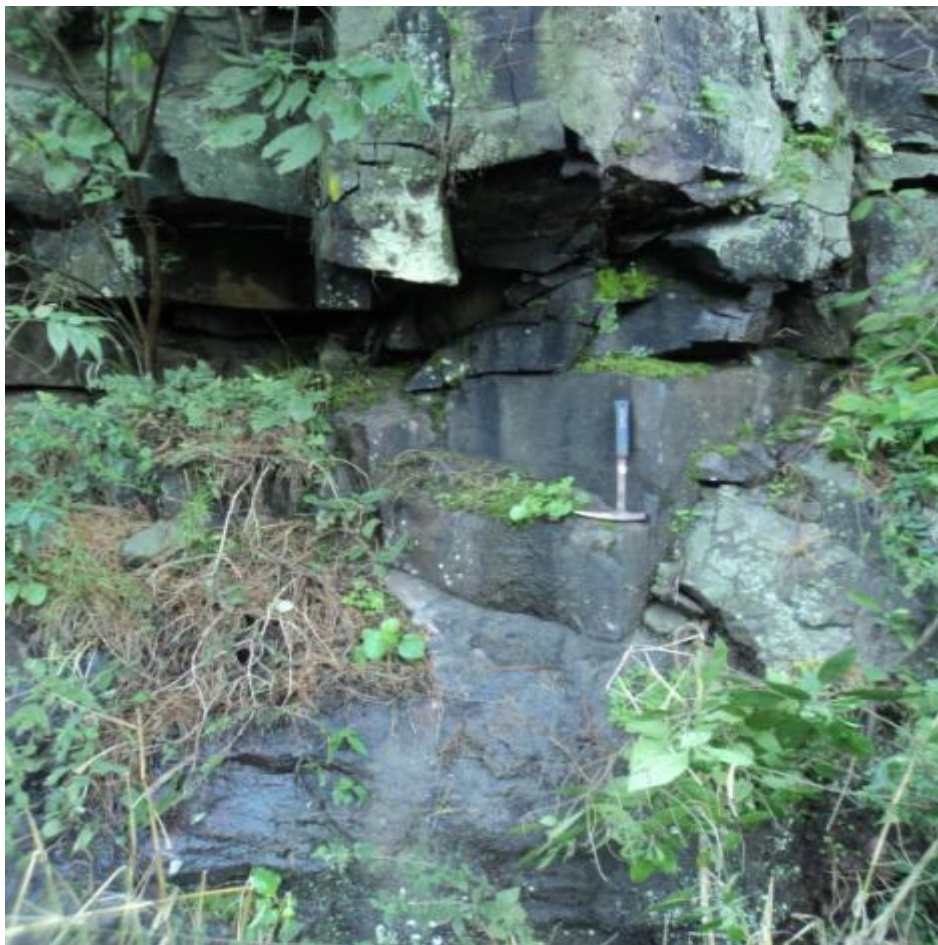
O levantamento de campo também permitiu identificar que os planos ou estruturas onde há circulação de água correspondem a contatos entre derrames, estruturas de resfriamento das rochas (disjunções horizontais) e fraturas.

Figura 32 – Circulação de água fraturas

Figura 33 – Circulação de água entre fraturas

Figura 34 – Circulação de água entre fraturas

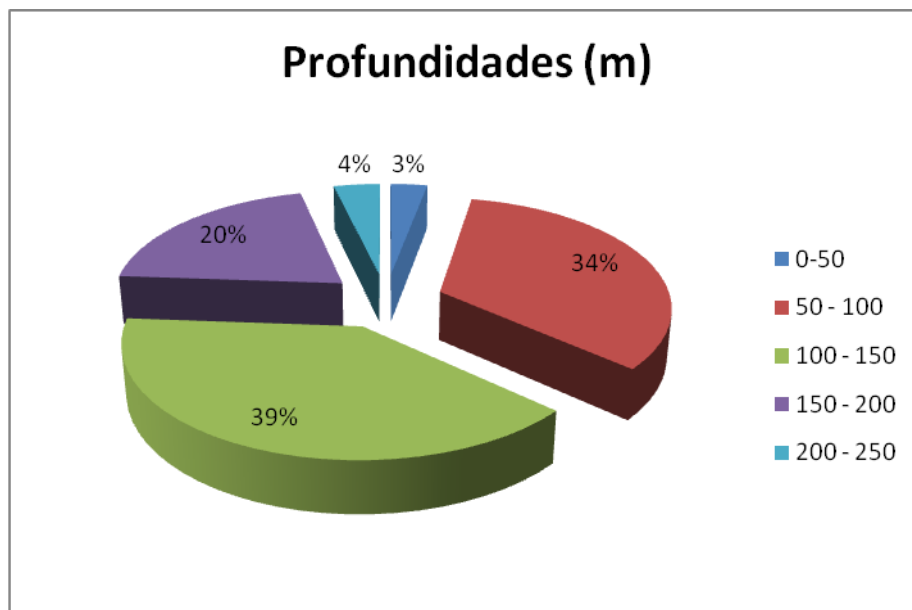
Figura 35 – Distribuição dos níveis de profundidade dos poços

A análise dos 140 poços cadastrados permitiu verificar que as profundidades dos poços perfurados em sua maioria estão situadas no intervalo entre 100 a 150 m (39%) e 50 a 100 m (34%), como mostra a figura 35. Desta forma, fica evidenciado que as principais profundidades para as entradas de água estão entre 50 a 150 metros, onde as fraturas são mais produtoras.

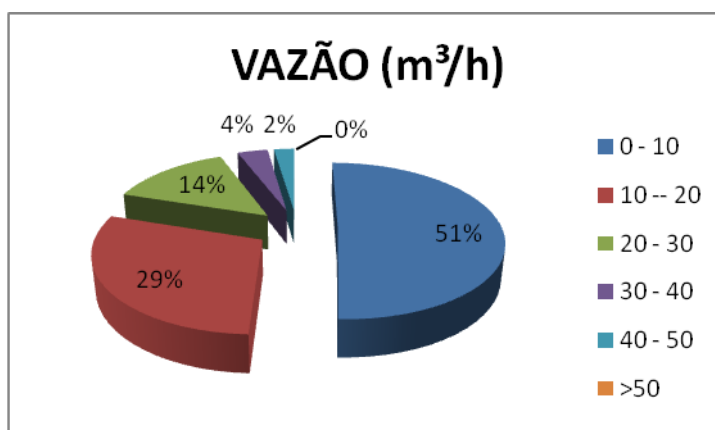
As vazões descritas na figura 39 mostram que 51% dos poços produzem até 10 m³/h. Enquanto que 29% produzem entre 10 e 20 m³/h e as maiores vazões estão divididas em 14% para o intervalo entre 20 e 30 m³/h e os outros 6% entre 40 e acima de 50 m³/h. Nota-se que a vazão não é muito alta, característica esperada dos aquíferos fraturados do SASG.

Figura 39 – Gráfico Estatístico de Vazões

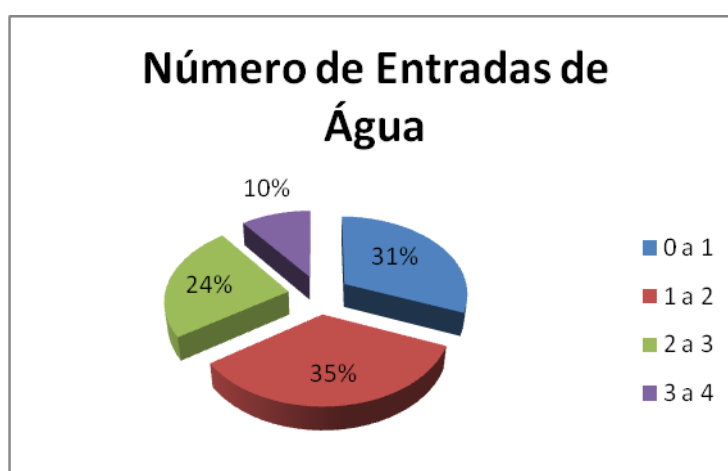
Outra característica típica dos aquíferos fraturados é o número de entradas de água nos poços. Devido às fraturas, as estruturas de resfriamento e a superposição de derrames, as entradas de água podem se localizar em várias profundidades dos poços. A figura 40 mostra que 35% dos poços têm de 1 a 2 entradas de água, seguido por 31% com 1 entrada, 24% com 2 ou 3 entradas e 10% com 3 ou 4 entradas. A ocorrência de um número maior de entradas de água pode também ter relação com a posição dos níveis estático e dinâmico ou posição das fraturas ao longo do poço.

Figura 40 – Gráfico Estatístico Número de Entradas de Água

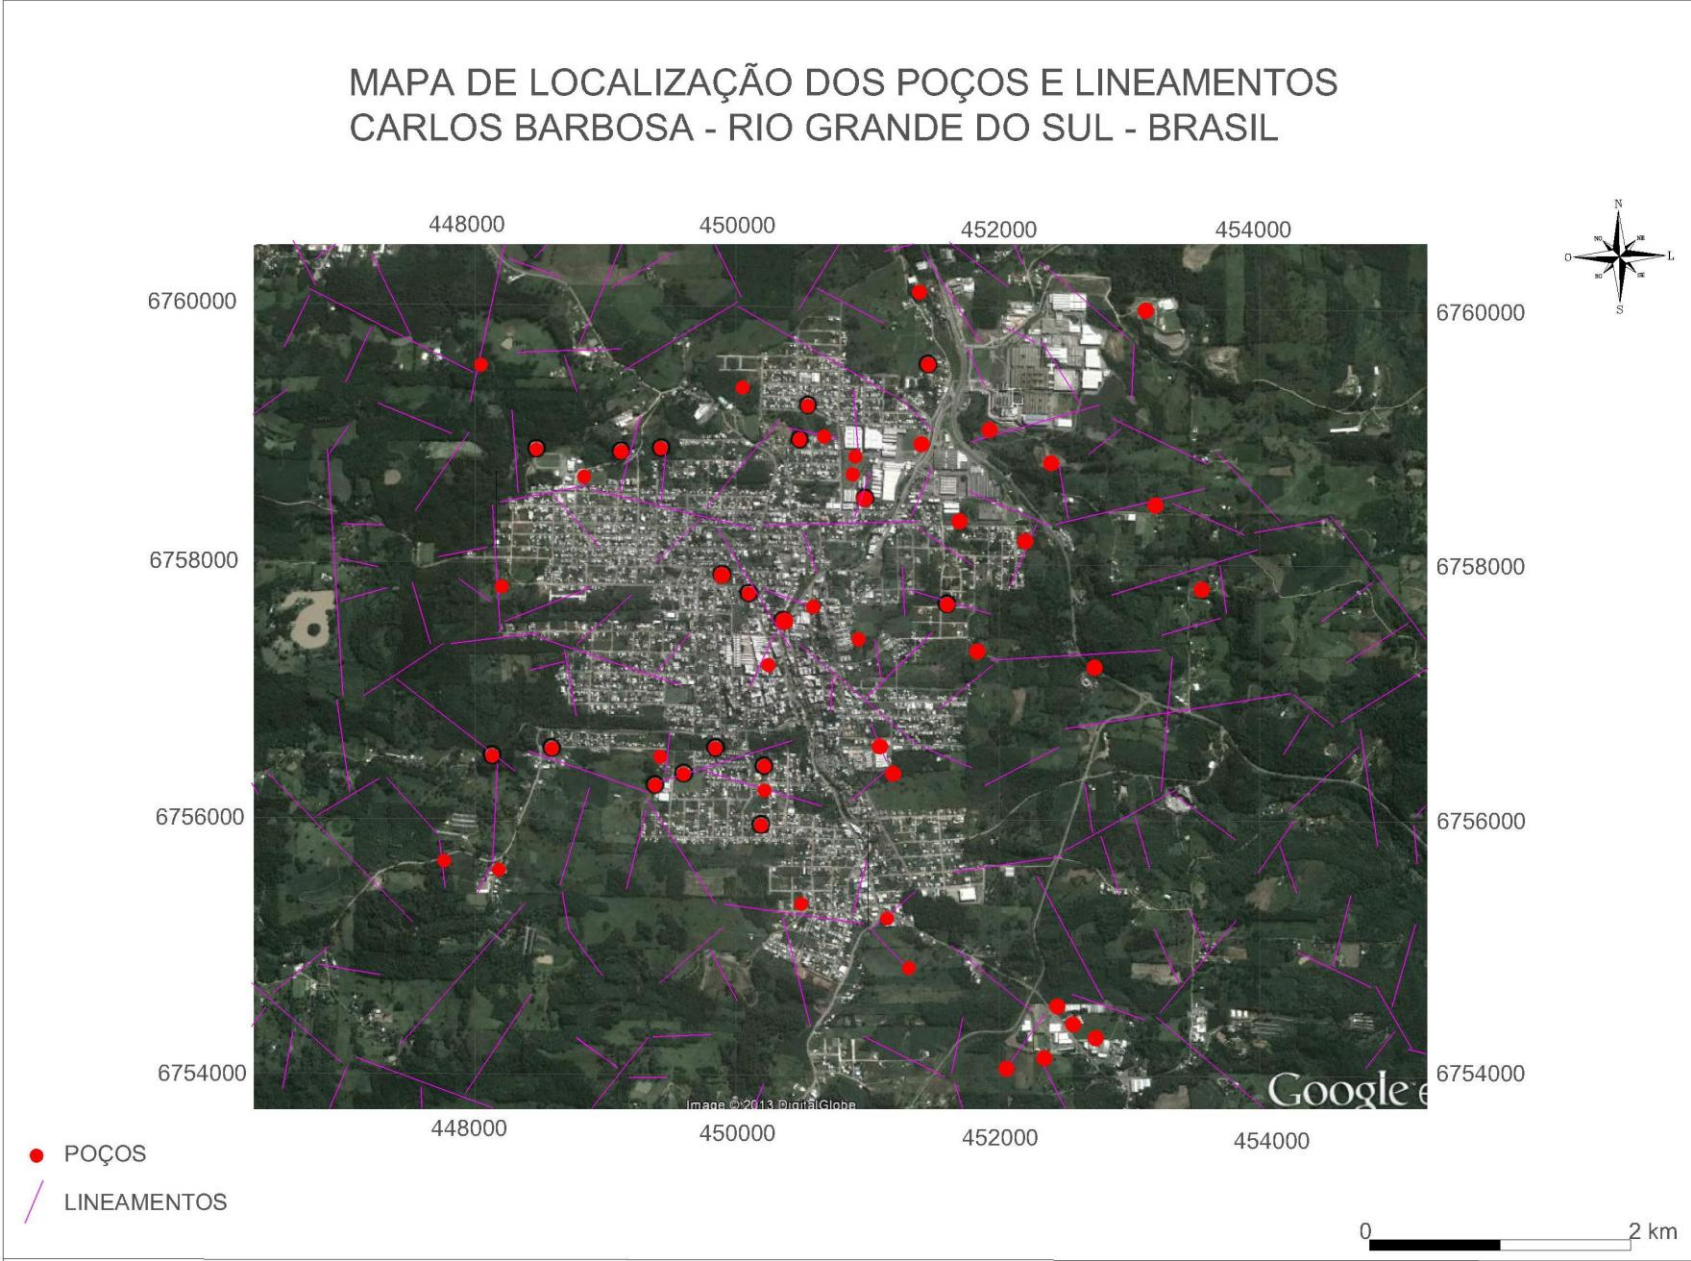
Figura 45 – Mapa de lineamentos e Poços na área urbana de Carlos Barbosa

Para avaliar a existência de uma correlação entre lineamentos e vazão, os poços constantes no inventário, foram locados na planta que continha as informações dos lineamentos identificados na área de estudo (fig. 45). Dessa forma, foi possível correlacionar a vazão dos poços com a orientação de lineamentos. Os resultados obtidos são apresentados na tabela 1 e no diagrama de roseta (fig. 44).

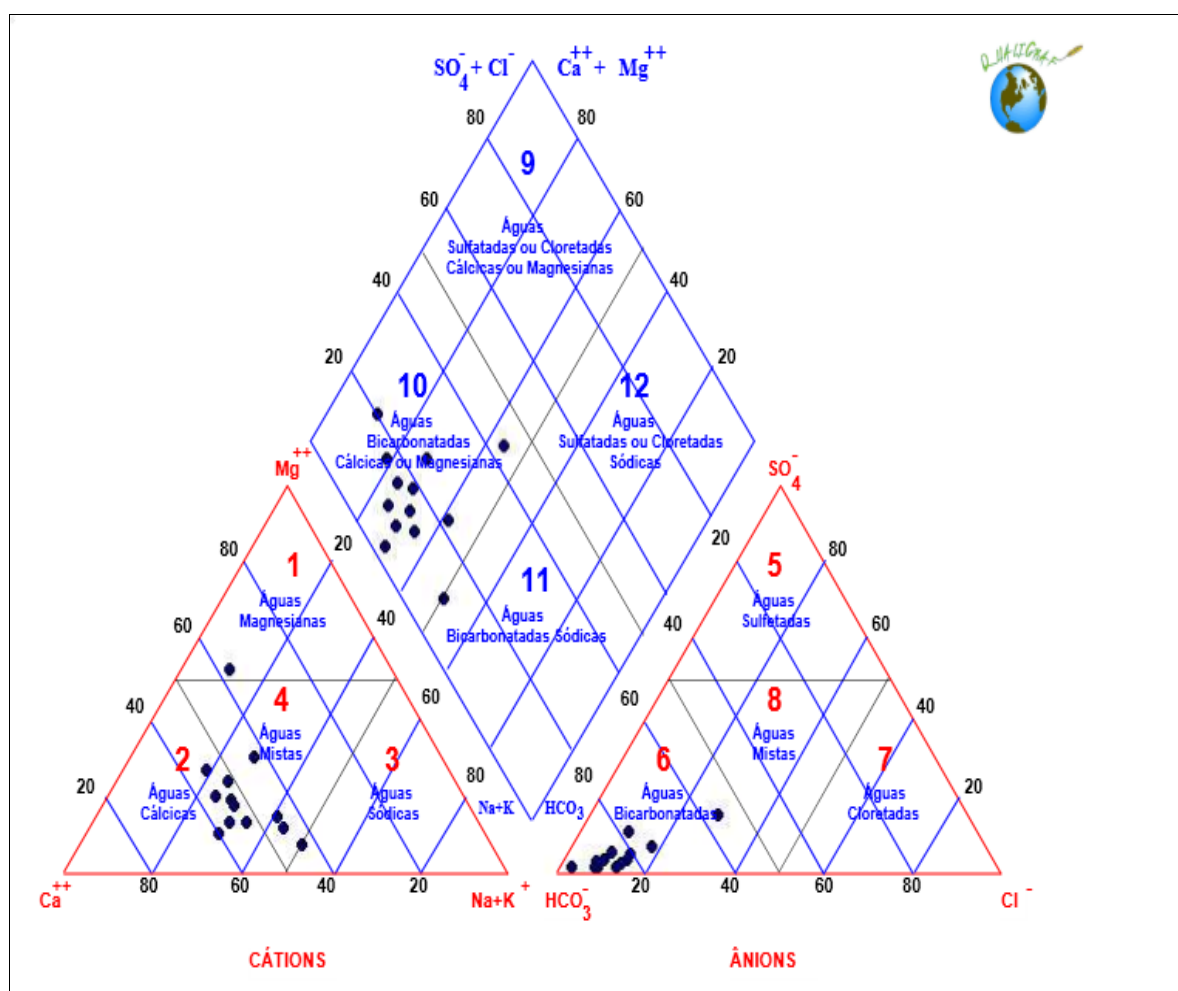
Analisando o diagrama *Piper* observa-se que as águas subterrâneas podem ser classificadas em dois campos, sendo o campo das águas bicarbonatadas cálcicas ou magnesianas, o principal. Foi identificada somente uma ocorrência de águas bicarbonatadas sódicas (fig. 46).

Figura 46 – Diagrama de Piper com a classificação das amostras
