AVALIAÇÃO DE DIFERENTES FERRAMENTAS DIGITAIS PARA DIAGNÓSTICO RADIOGRÁFICO DE LESÕES PERIAPICAIS

Departamento de Semiologia e Clínica, Faculdade de Odontologia – Universidade Federal de Pelotas, Pelotas/RS

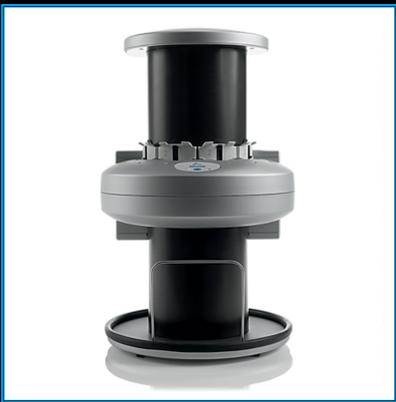
Figura 1: Sistema Radiográfico Digital VistaScan Plus®

- ✓ Radiografias realizadas com o sistema digital VistaScan Plus®
- ✓ Placas de armazenamento de fósforo n° 2
- ✓ Aparelho Gnatus Timex 70C®, com 70 kVp, 7-10mA e exposição entre 0,2 e 0,4s
- ✓ Imagens salvas em 16bits, 22pl/mm e formato JPEG no software DBSWin 5.0®
- ✓ Aplicação das ferramentas e filtros digitais no mesmo software

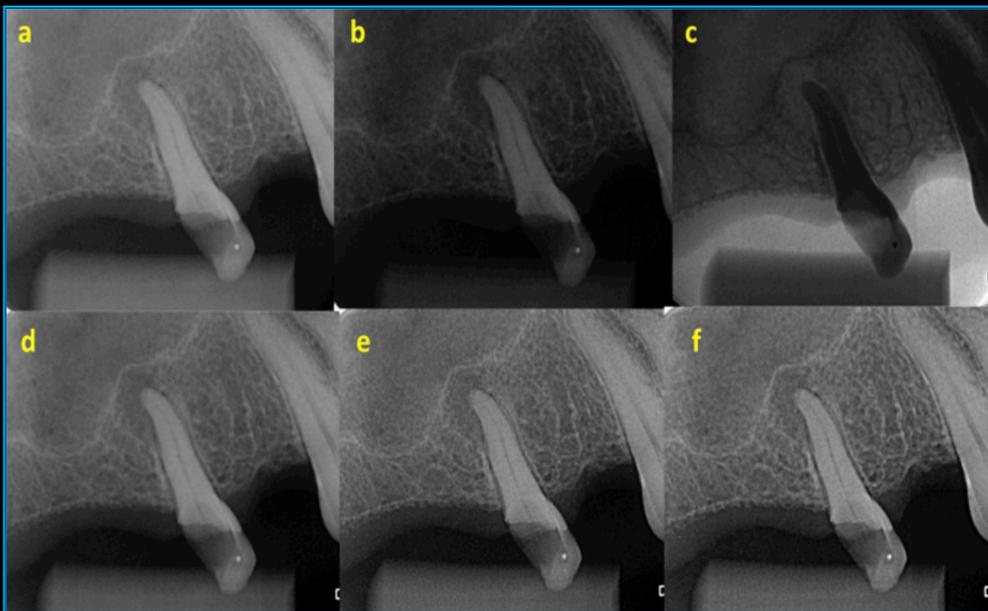
Figura 2: (a) Imagem sem tratamento; (b) Imagem com manipulação simultânea de brilho e contraste; (c) Aplicação da ferramenta inversão; (d) Aplicação do filtro nitidez "fine"; (e) Aplicação do filtro "endo"; (f) Aplicação do filtro "perio"

- ✓ Ferramentas/Filtros aplicados
