Modelo da estrutura metálica sobre a rua
Sem Escala

Detalhe Corte AA'

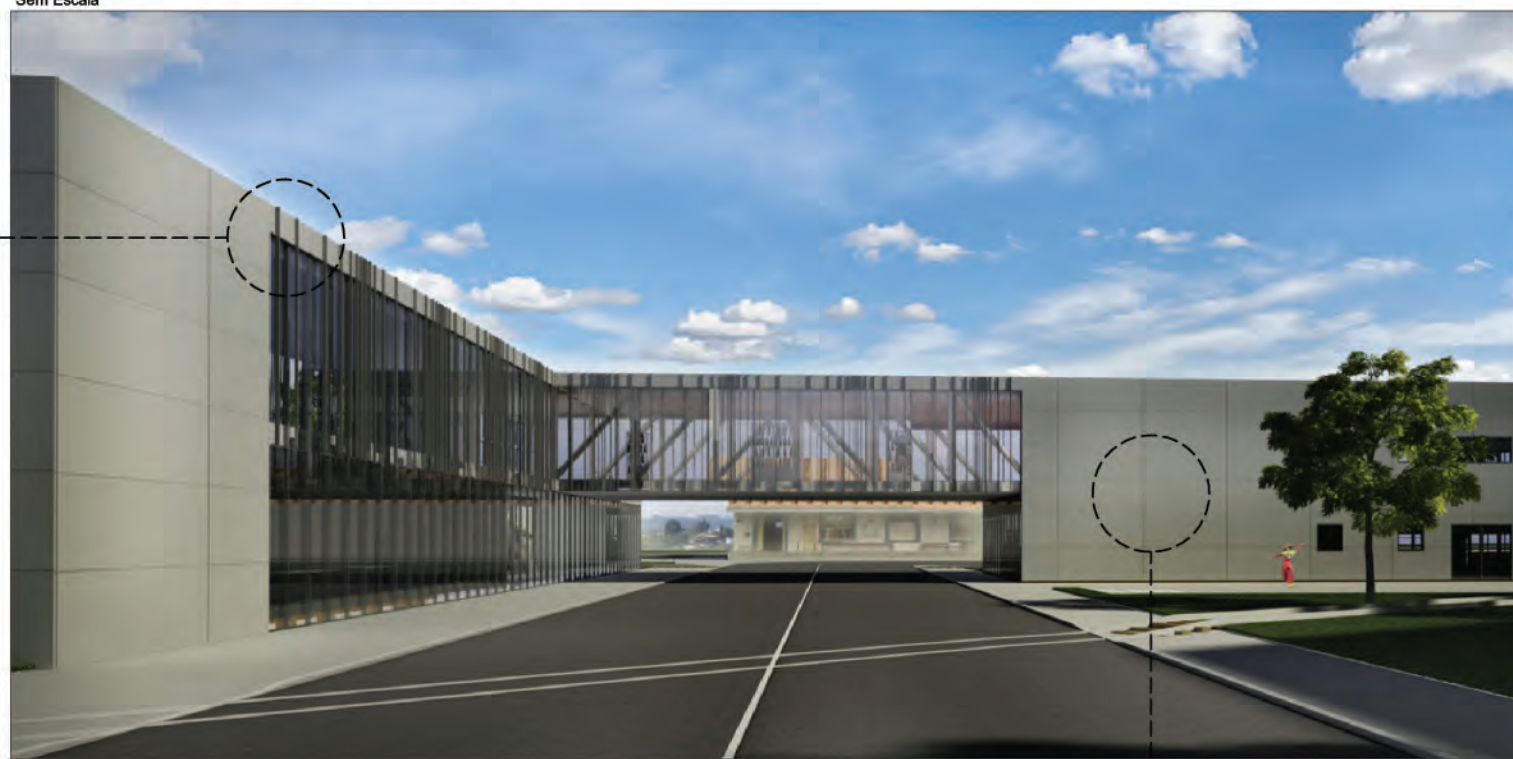
Detalhe do alumínio composto e do brise.
Sem Escala

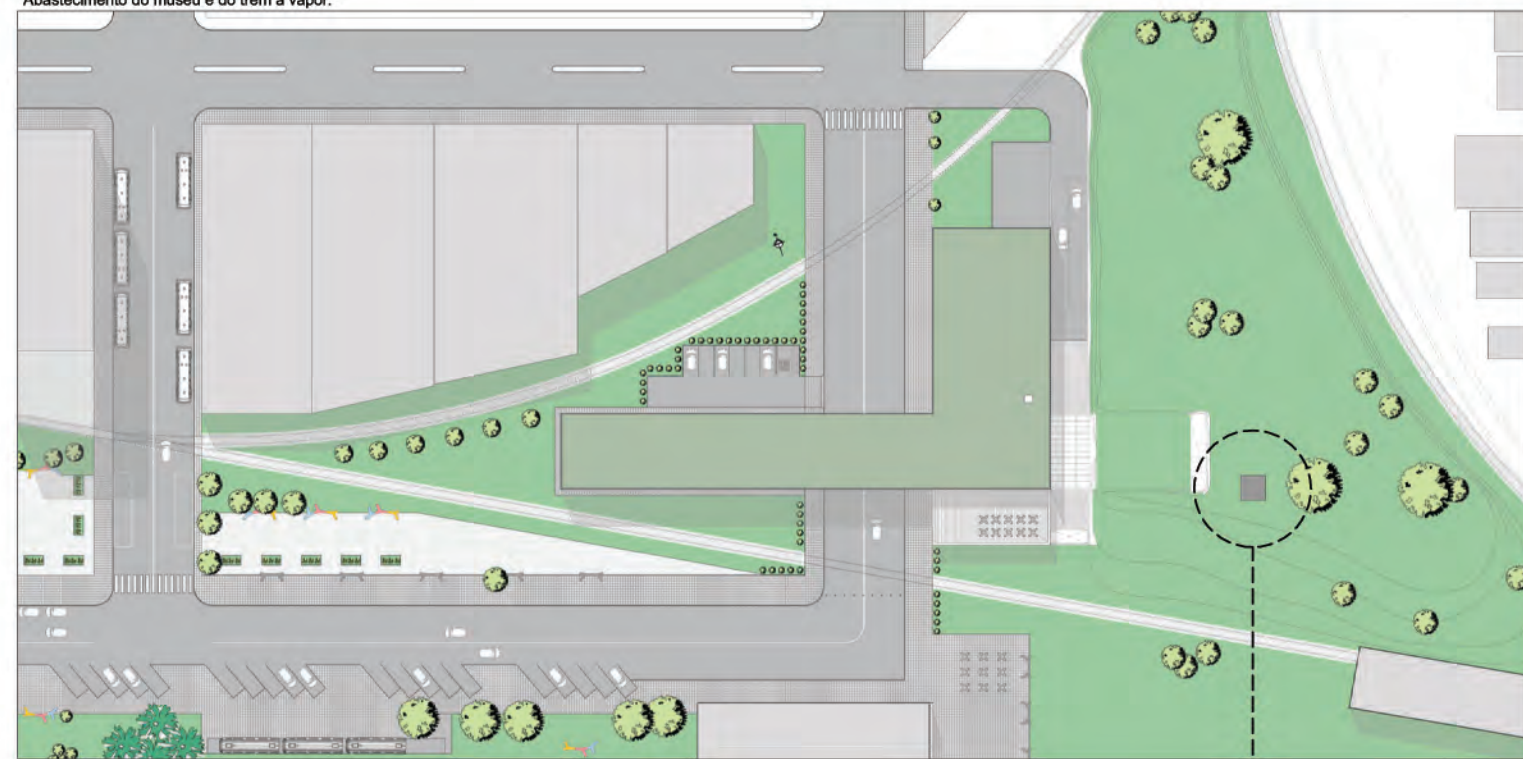
Detalhe do reservatório.
Assentamento do mesmo e do brise e ripas

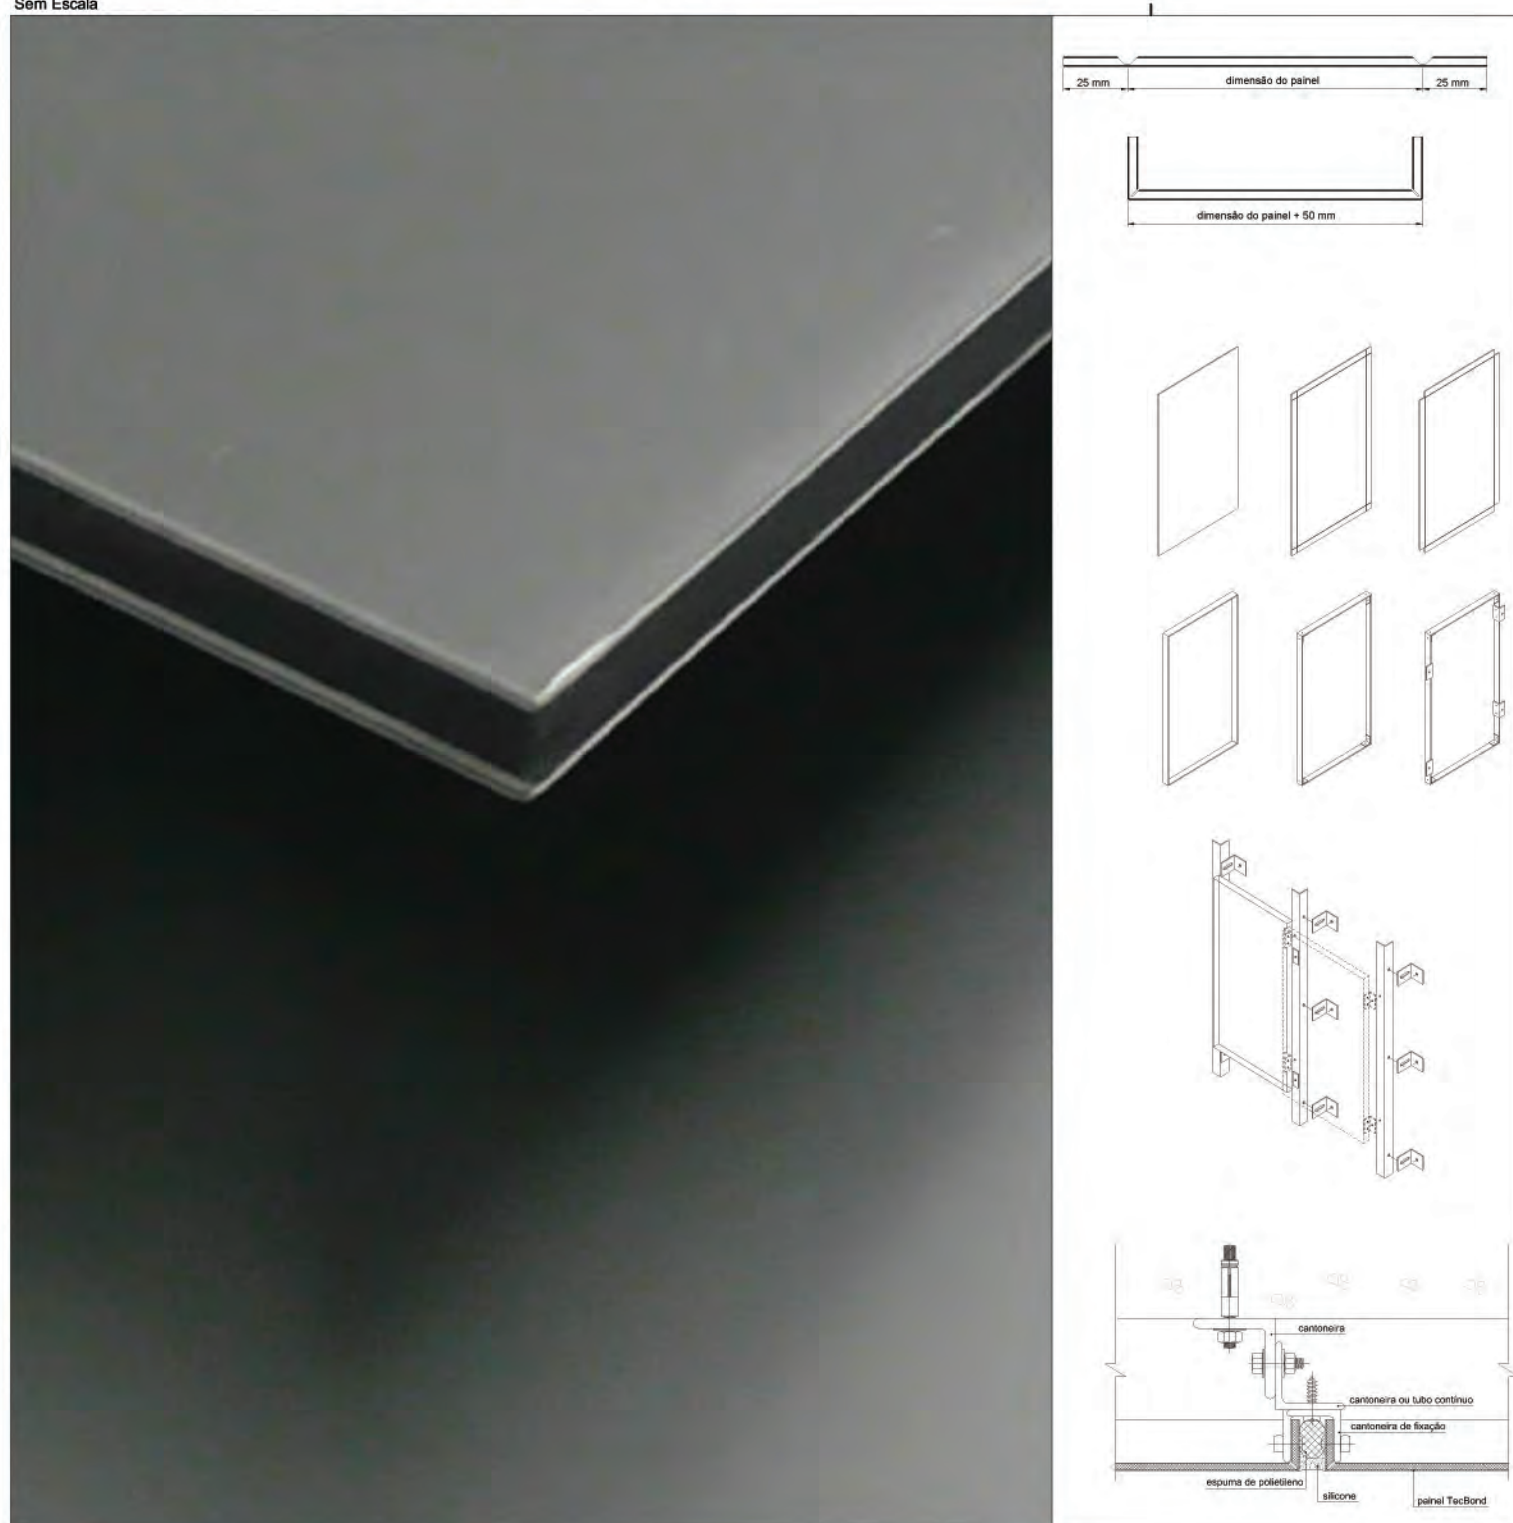
Detalhe da fixação do painel de alumínio composto
Sem Escala

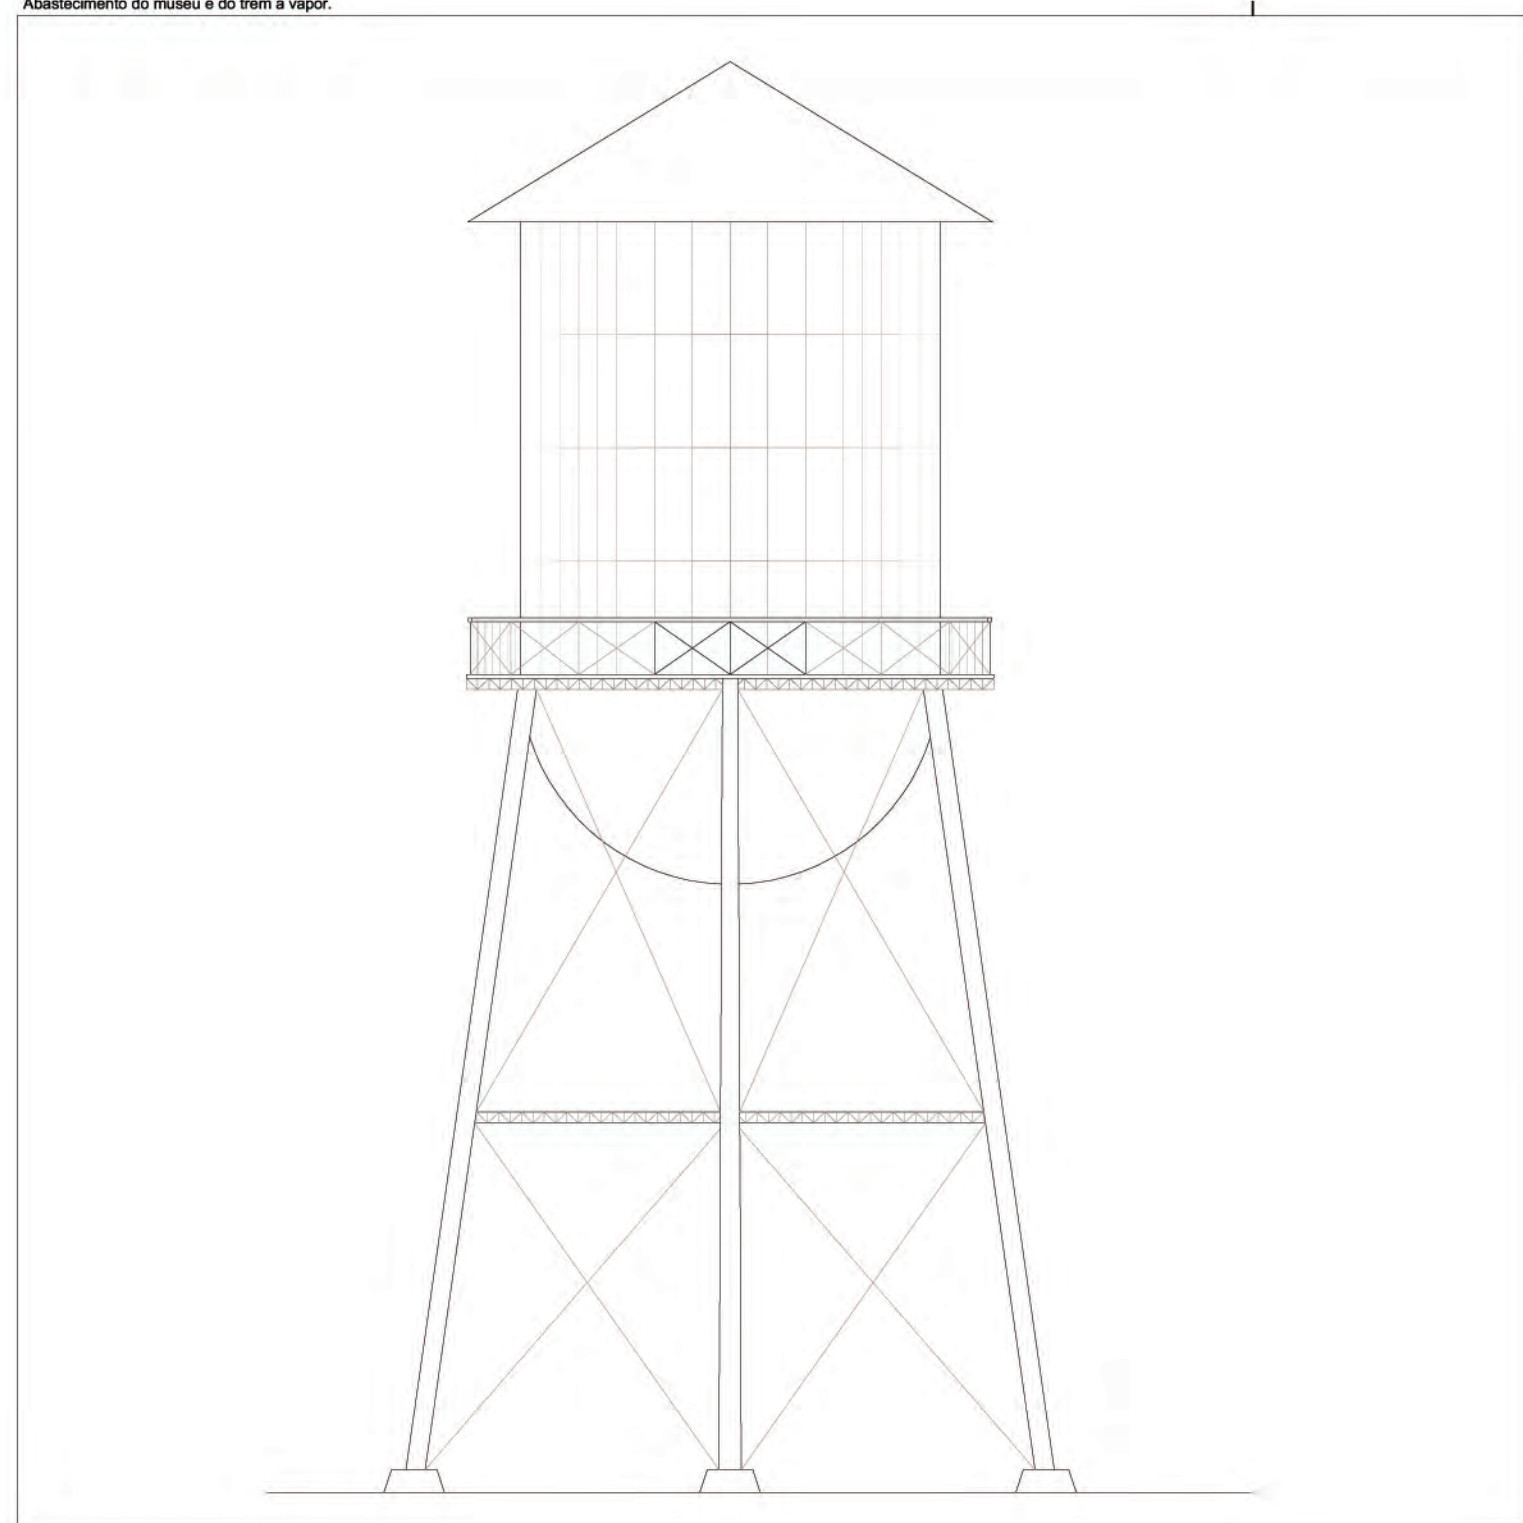
Vista do reservatório.
Assentamento do mesmo e do brise e ripas

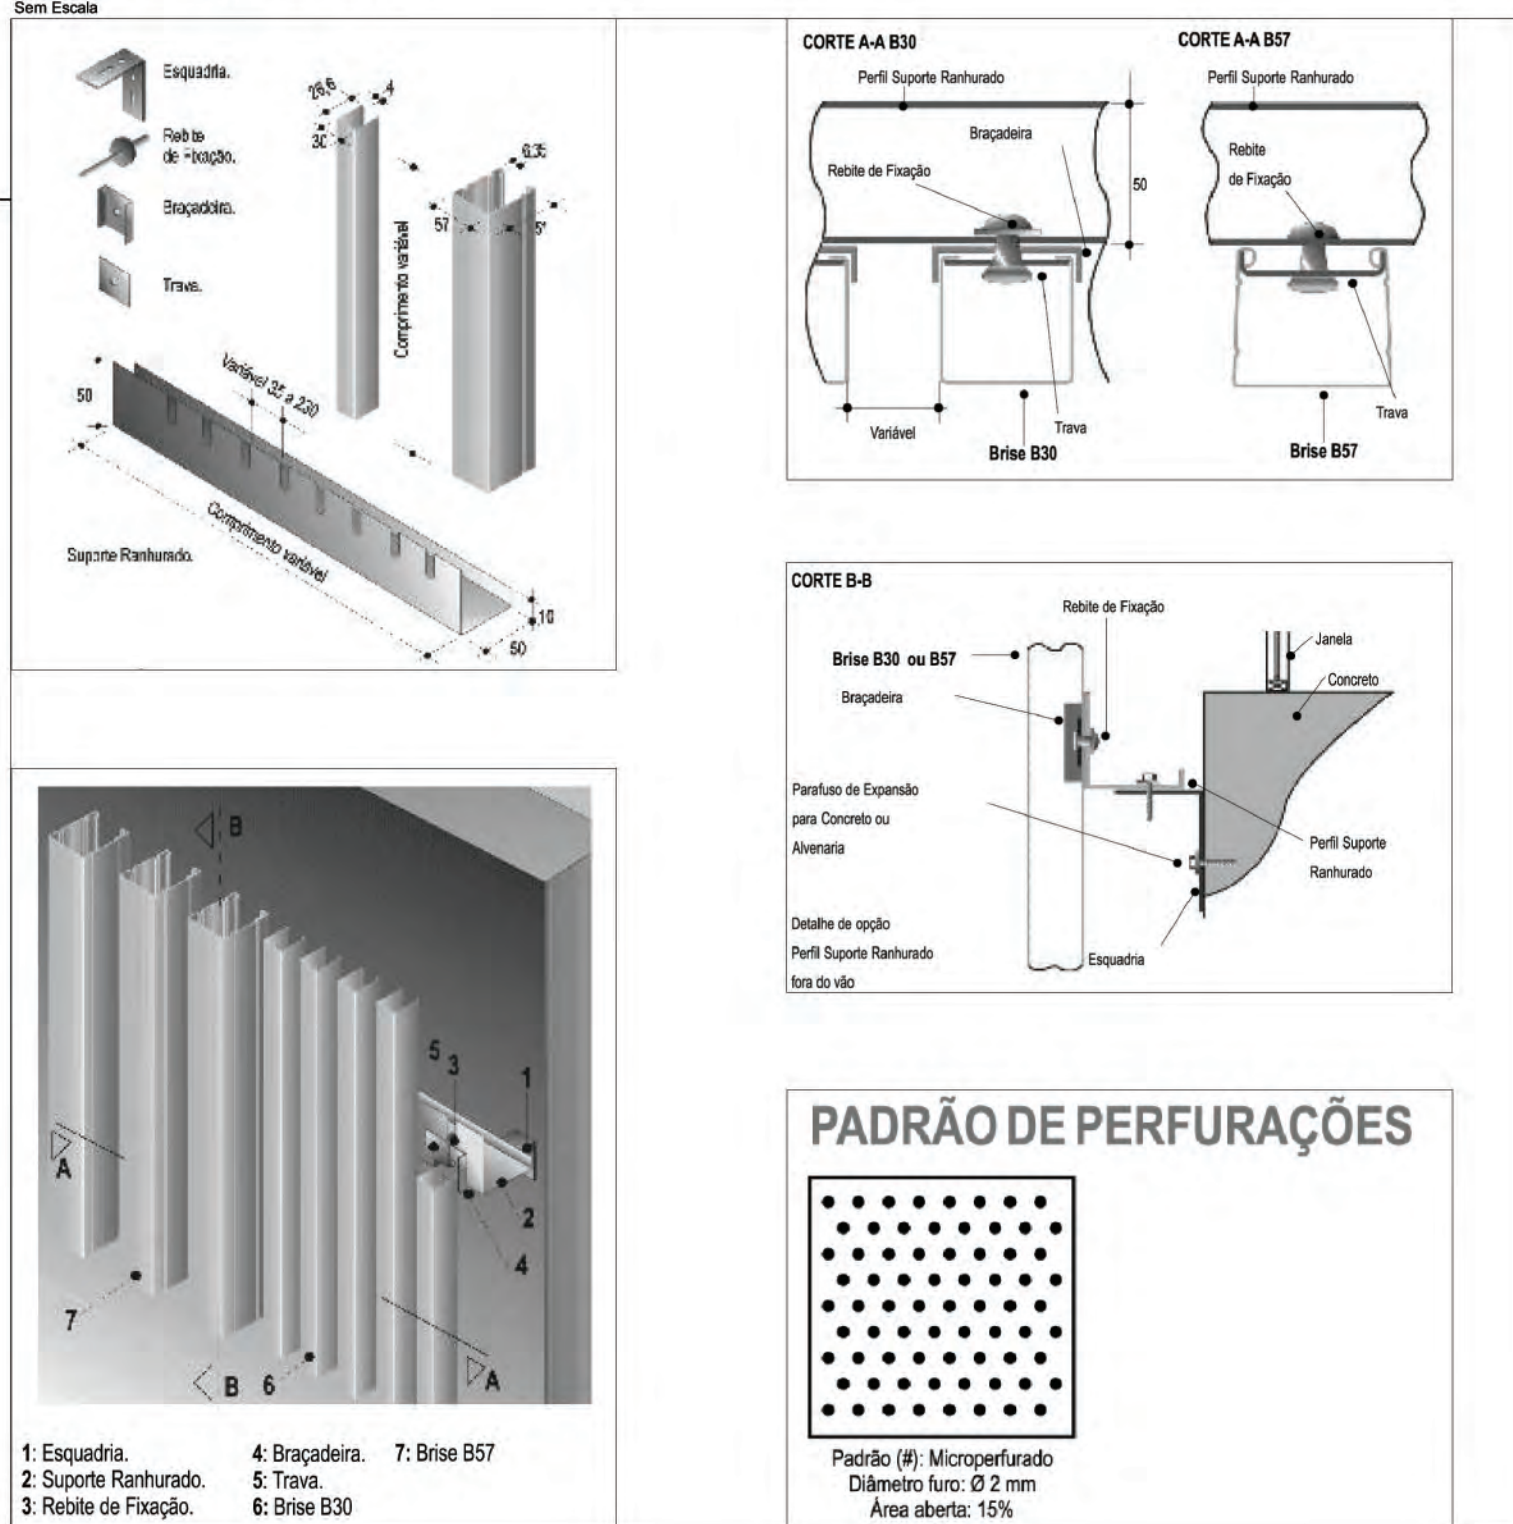
Detalhe da fixação do brise
Sem Escala

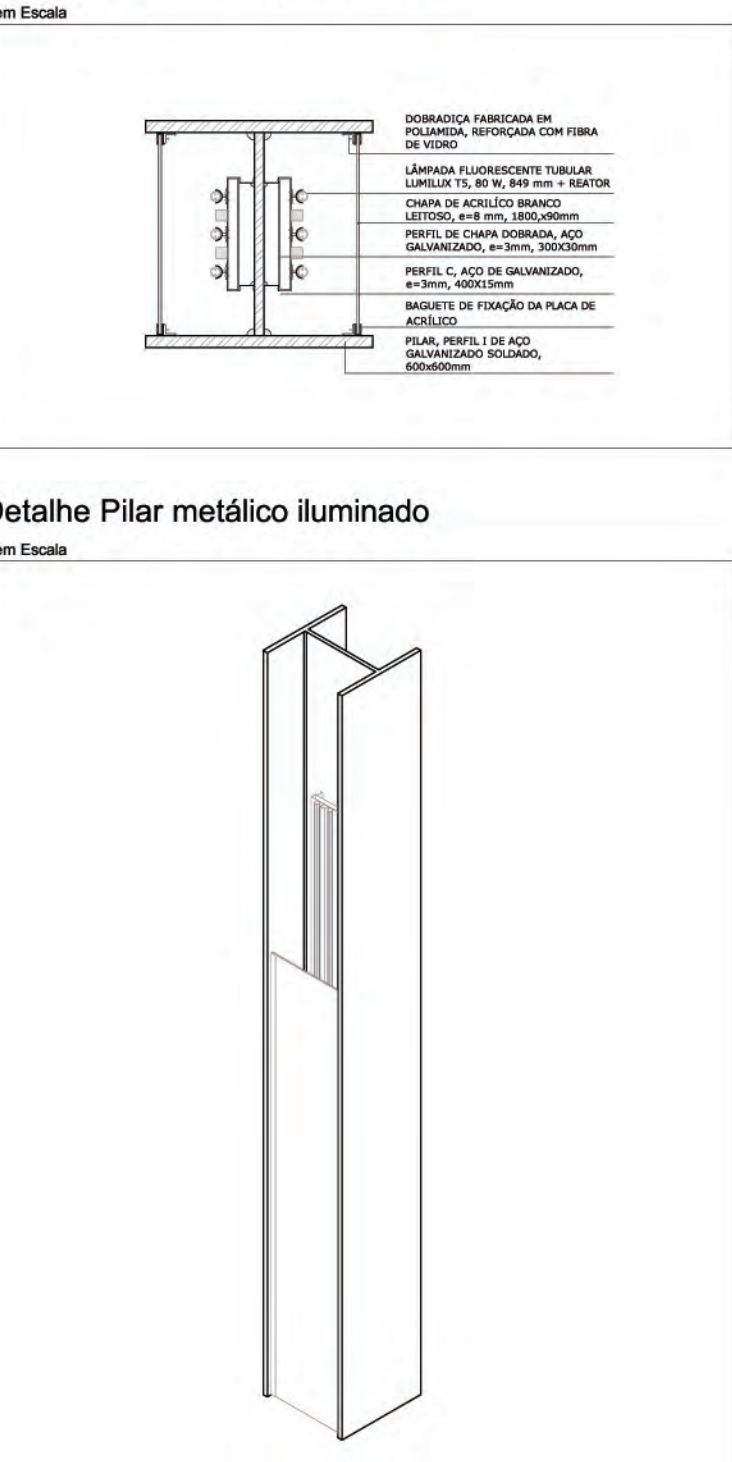
Detalhe Pilar metálico iluminado
Sem Escala

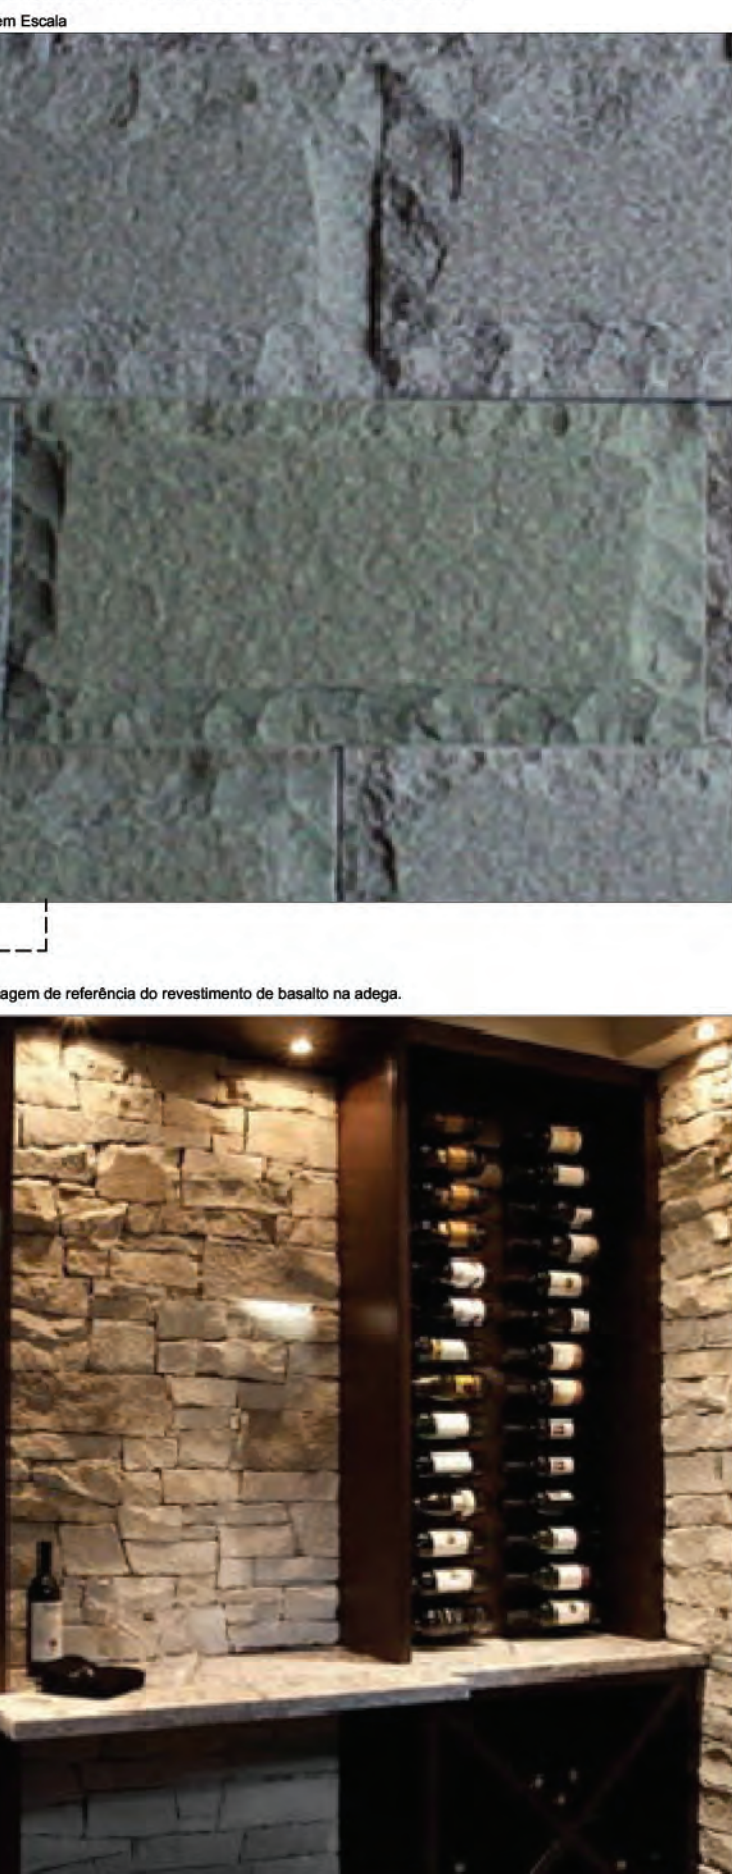
Detalhe do revestimento de basalto
Sem Escala

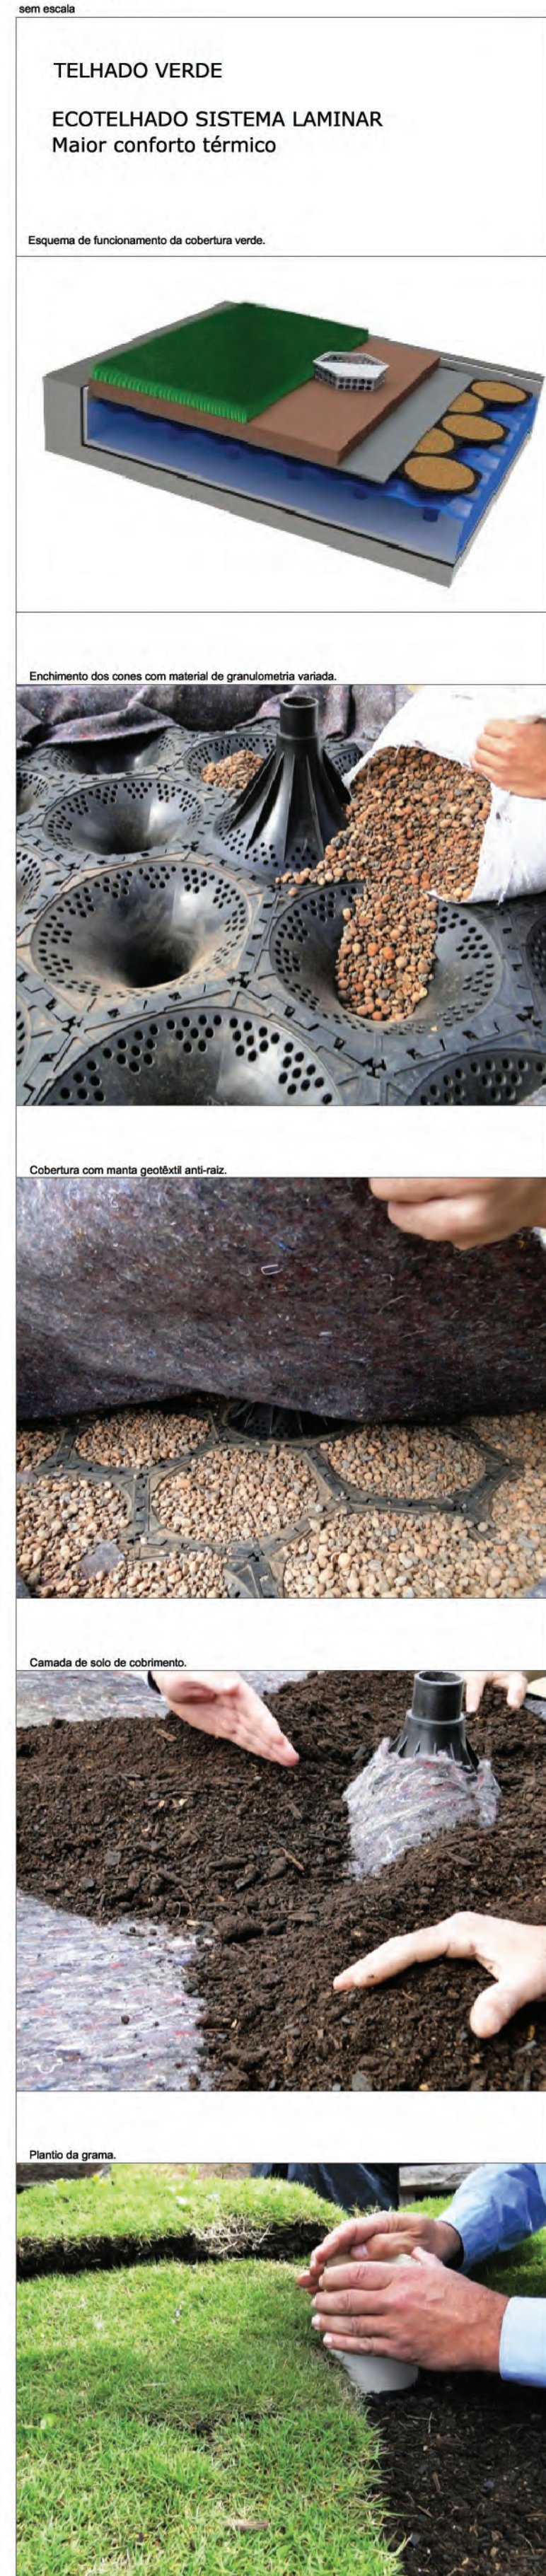
Detalhe da cobertura
Sem Escala
