**INFLUÊNCIA DOS MICROCLIMAS NAS MANIFESTAÇÕES  
PATOLÓGICAS DAS ESTRUTURAS DE PONTES E  
VIADUTOS**

Porto Alegre  
dezembro 2020

Dissertação apresentada ao Programa de Pós-Graduação em  
Engenharia Civil da Universidade Federal do Rio Grande do Sul,  
como parte dos requisitos para obtenção de Mestre em  
Engenharia na modalidade de Acadêmico

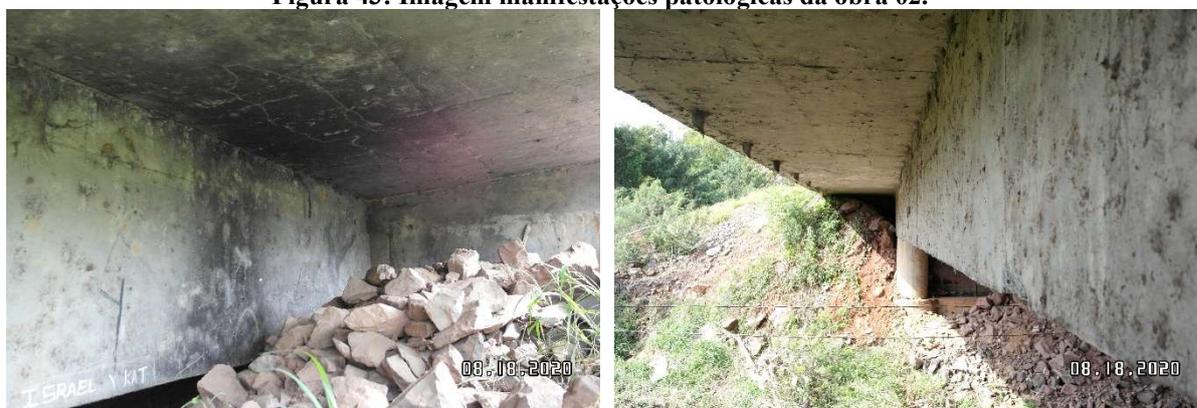
**Figura 43: Imagem manifestações patológicas da obra 02.**

A obra possui somente indícios de exposição ao fogo próximo ao P01 (Figura 43 (a)) e acúmulo de sujeira na superfície (Figura 43 (b)). Não foram detectadas evidências que penalizassem as notas estrutural, funcional e de durabilidade, portanto o valor atribuído foi 05.

**(a) Indícios exposição ao fogo próximo a P01**

**(b) Acúmulo de sujeira**

A carbonatação, assim como na OAE 01 já se encontra em profundidades superiores ao cobrimento das armaduras. Os elementos em que isto ocorre serão detalhados no item 4.4. Embora essa obra tenha somente 09 anos, em 27% dos pontos a carbonatação já atingiu as armaduras e nos pontos restantes já evoluiu em média 70% do cobrimento. Durante os ensaios foi detectada armadura em processo evolutivo de corrosão na laje em balanço esquerda, viga em balanço esquerda e viga sobre o apoio direita. Assim como na OAE 01 a nota de durabilidade sofreu uma alteração, mudando de 05 para 02, em função da profundidade de carbonatação detectada nos elementos.

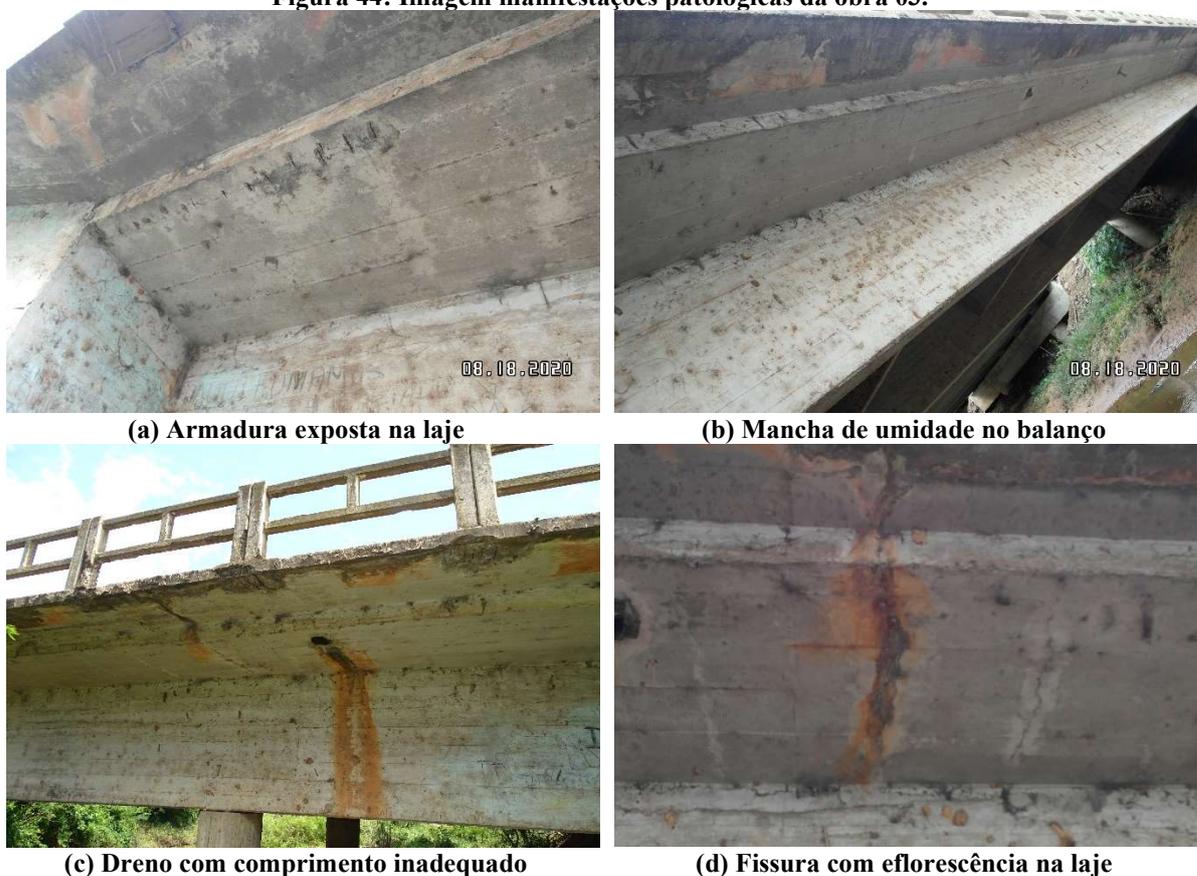
**Figura 44: Imagem manifestações patológicas da obra 03.**

A obra possui manchas de umidade na borda em balanço das lajes (Figura 44 (b)) e drenos quebrados, permitindo o escoamento de água na estrutura (Figura 44 (c)), fissuras com eflorescências (Figura 44 (d)), armadura exposta e deslocamentos nas lajes (Figura 44 (a)).

As notas atribuídas foram: estrutural 04, funcional 05 e durabilidade 03. Devido aos mesmos motivos expostos na OAE 01. A armadura exposta detectada nesta obra se encontra em elemento secundário, diferentemente da OAE 01.

Após a análise dos resultados do ensaio de carbonatação, a nota de durabilidade sofreu a mesma alteração ocorrida na OAE 01. Durante a realização dos ensaios foi detectada armadura em processo evolutivo de corrosão no lado externo da viga direita no balanço.

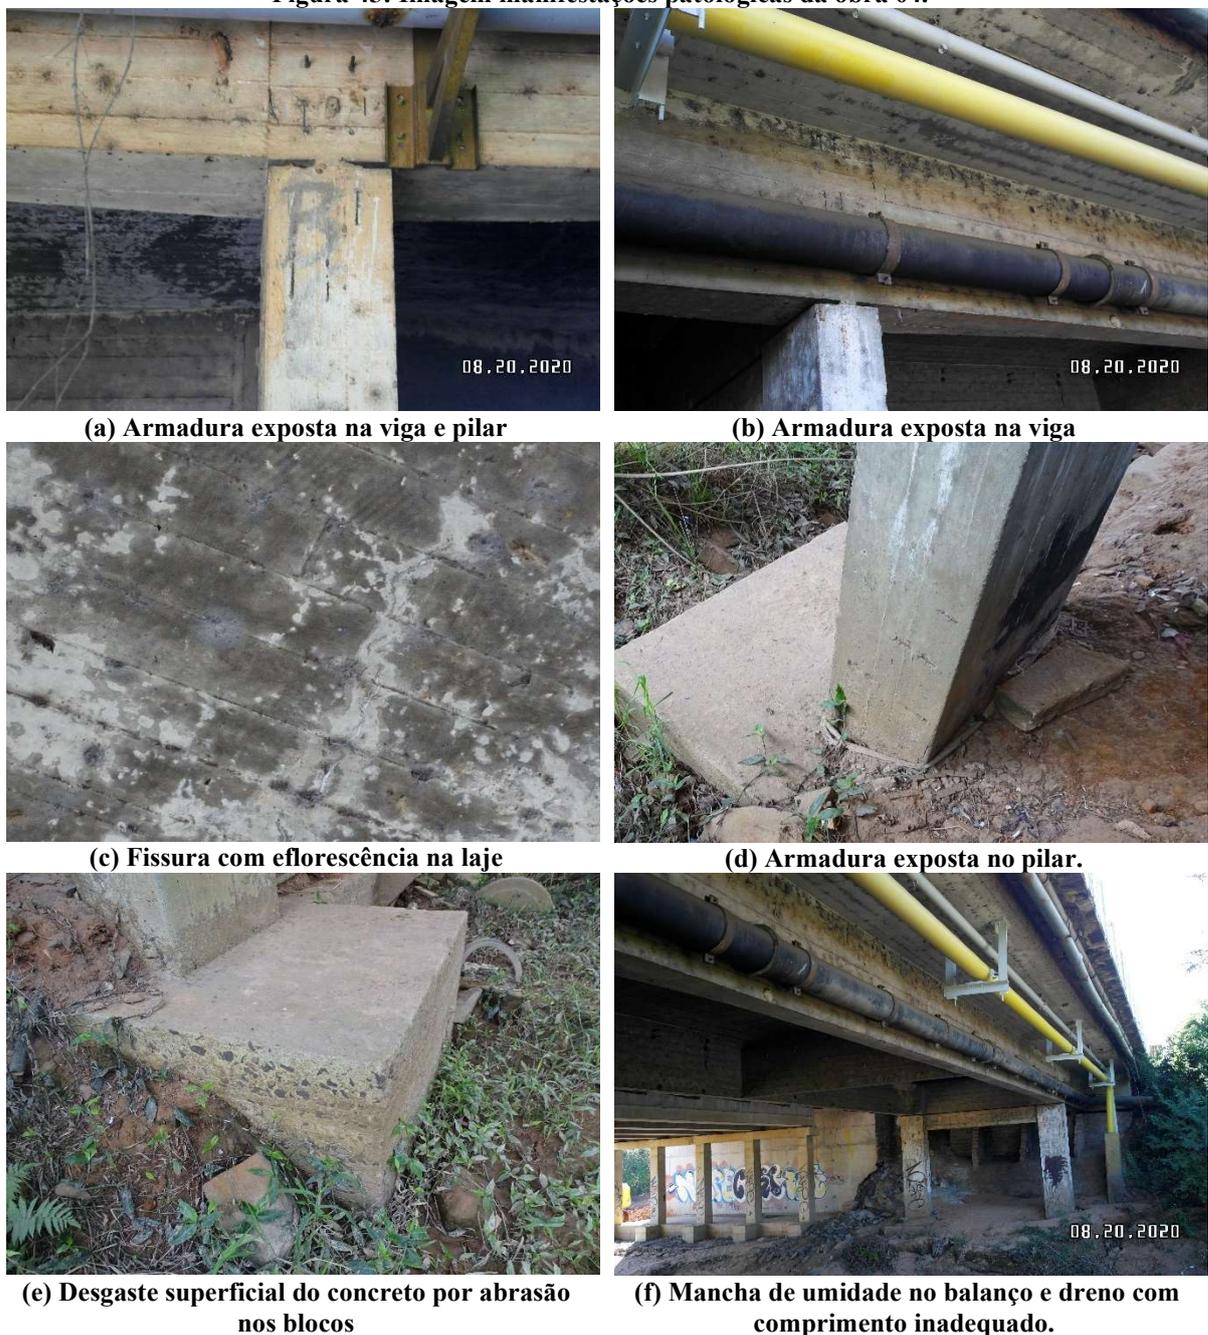
**Figura 45: Imagem manifestações patológicas da obra 04.**

A obra possui manchas de umidade na borda em balanço das lajes e drenos quebrados, permitindo o escoamento de água na estrutura (Figura 45 (f)), fissuras com eflorescências nas

lajes (Figura 45 (c)) e desgaste superficial do concreto por abrasão nos blocos (Figura 45 (e)). Também foram detectadas armaduras expostas e deslocamentos nas vigas (Figura 45 (a) e (b)), pilares (Figura 45 (a) e (d)) e lajes.

A nota estrutural atribuída foi 03 devido à presença de armadura principal exposta e corroída em elemento principal com perda de seção de até 20% do total. Ao parâmetro de durabilidade a nota conferida foi 02 em consequência da presença de armadura exposta em elemento principal em processo evolutivo de corrosão.

Utilizando-se a vistoria realizada em 2017 como referência foi observado um aumento na quantidade das manifestações patológicas, principalmente o número de armaduras expostas.

Foi detectada armadura em processo evolutivo de corrosão na face interna da viga direita sobre o apoio durante a realização do ensaio. A carbonatação já se encontra em profundidades superiores ao cobrimento das armaduras em alguns elementos que serão detalhados no item 4.4.

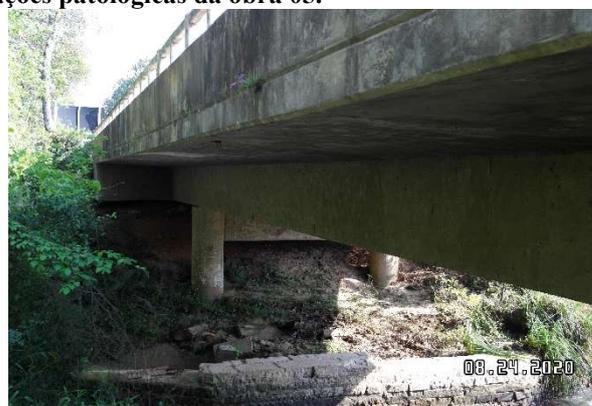
A obra possui manchas de umidade na borda em balanço das lajes (Figura 46 (b)) e drenos quebrados (Figura 46 (c)), permitindo o escoamento de água na estrutura, fissuras com eflorescências nas lajes (Figura 46 (d)) e um ponto de armadura exposta e deslocamentos na viga (Figura 46 (a)).

**(a) Armadura exposta na viga**

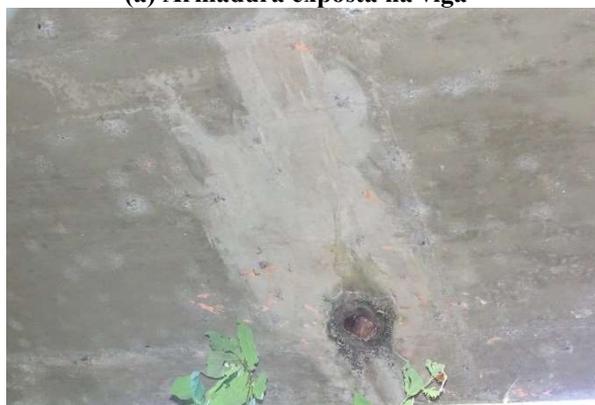
**(b) Mancha de umidade no balanço**

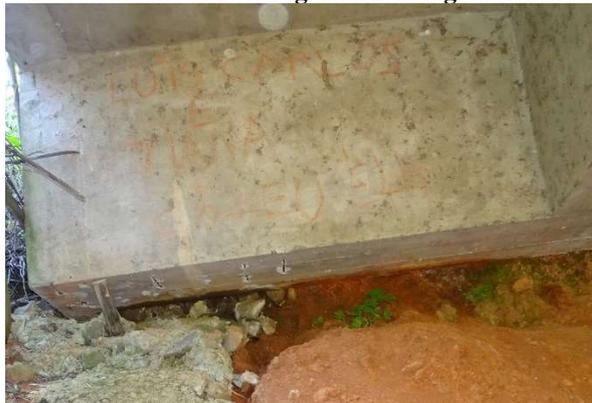
A obra possui manchas de umidade na borda em balanço das lajes (Figura 47 (b)) e drenos quebrados (Figura 47 (c)), permitindo o escoamento de água na estrutura, fissuras com eflorescências nas lajes (Figura 47 (d)) e armadura exposta na transversina de entrada (Figura 47 (a)).

**(a) Armadura exposta na transversina de entrada**

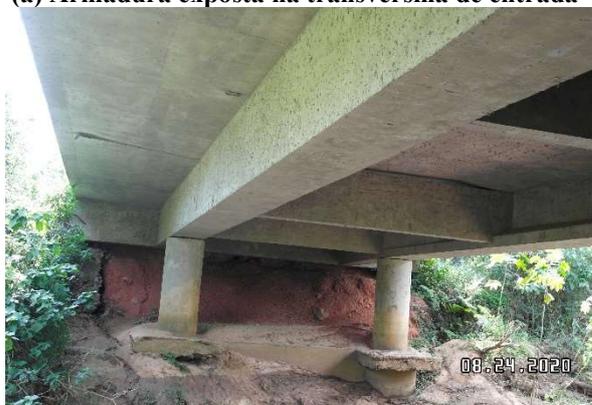
**(c) Dreno com comprimento inadequado**

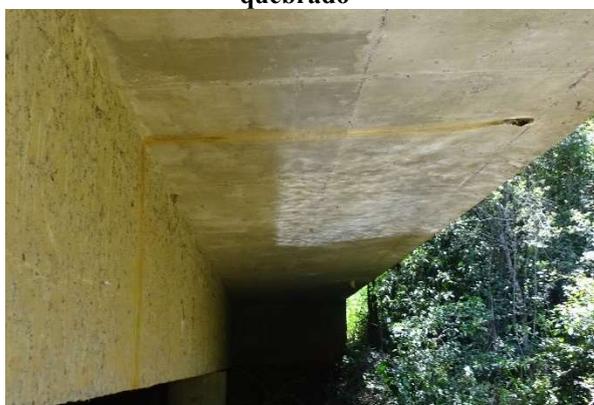
**(c) Dreno com comprimento inadequado**

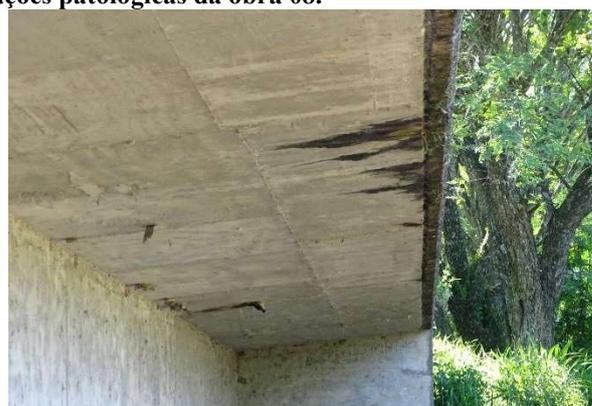
**(b) Mancha de umidade no balanço**

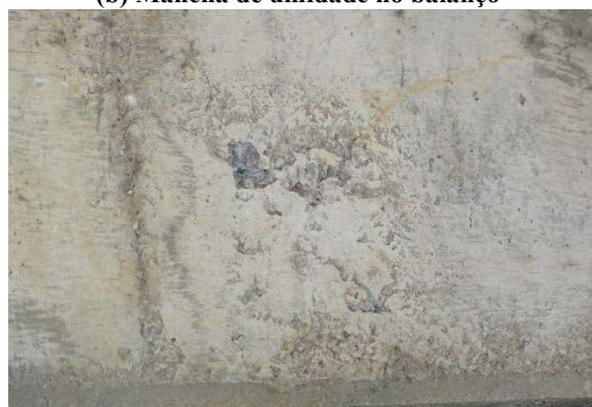
**(d) Segregação na transversina de entrada**

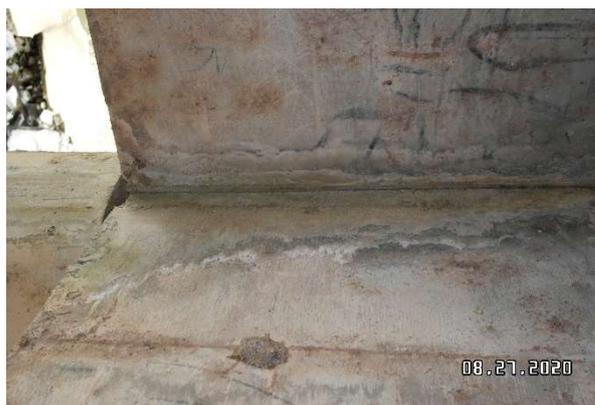
**(c) Mancha de umidade na viga lado interno**

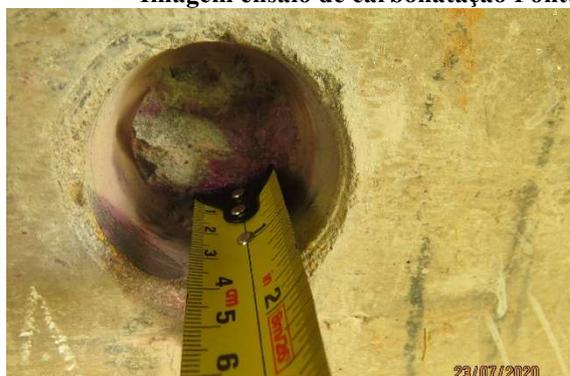
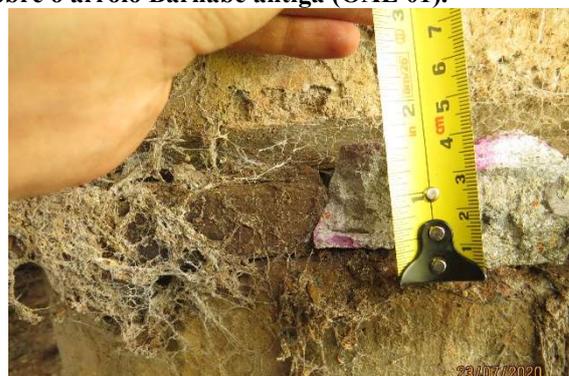
(a) Ponto 01 – estrutura após aplicação fenol

(b) Ponto 01 – CP rompido após aplicação fenol

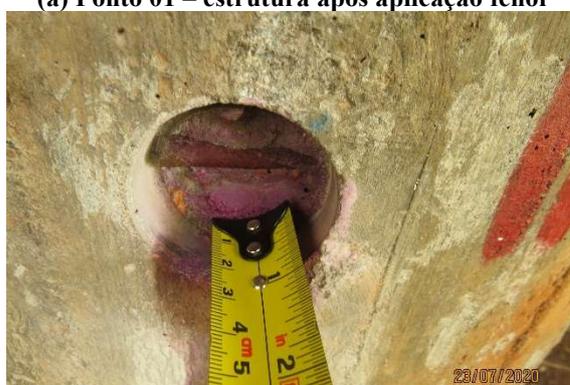
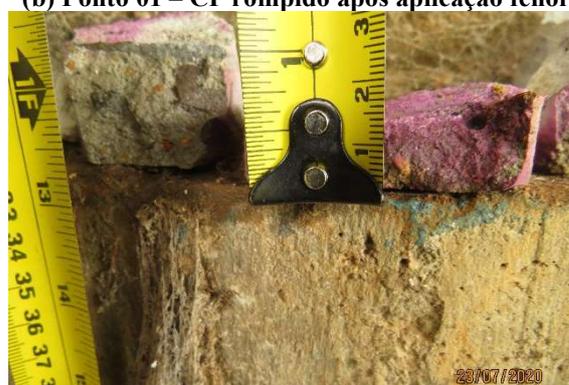
(c) Ponto 02 – estrutura após aplicação fenol

(d) Ponto 02 – CP rompido após aplicação fenol

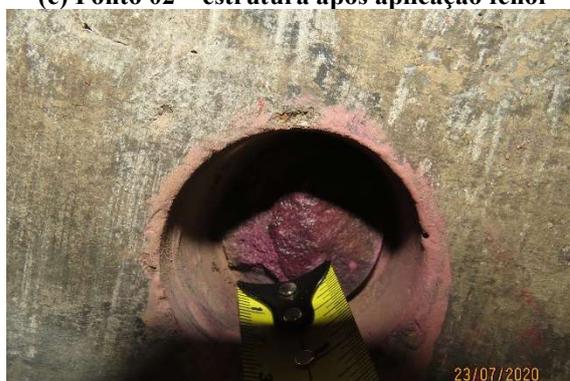
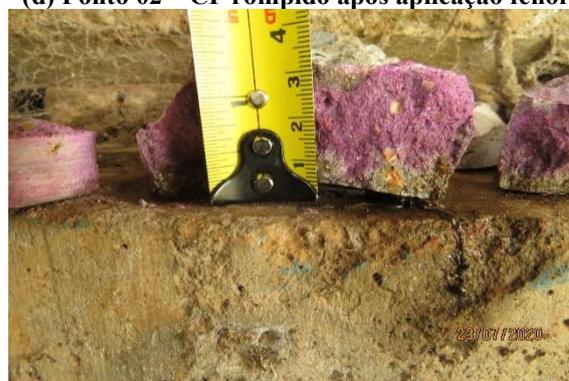
(e) Ponto 03 – estrutura após aplicação fenol

(f) Ponto 03 – CP rompido após aplicação fenol

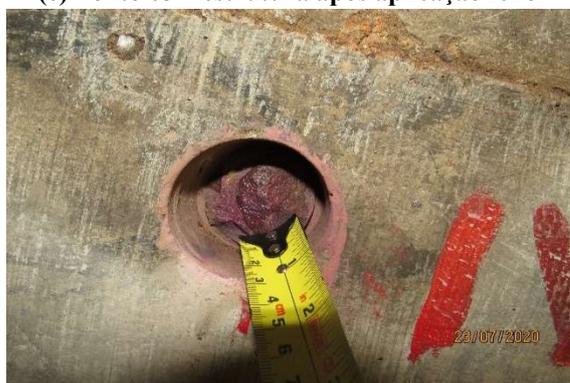
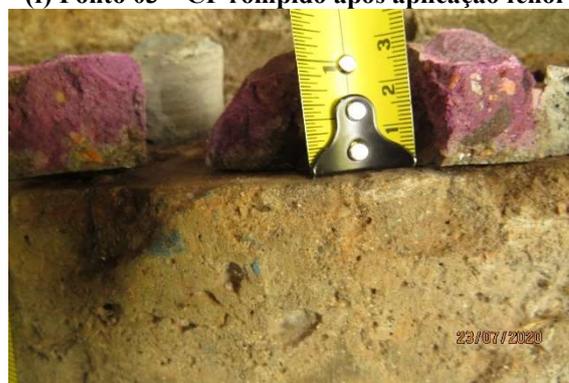
(g) Ponto 04 – estrutura após aplicação fenol

(h) Ponto 04 – CP rompido após aplicação fenol

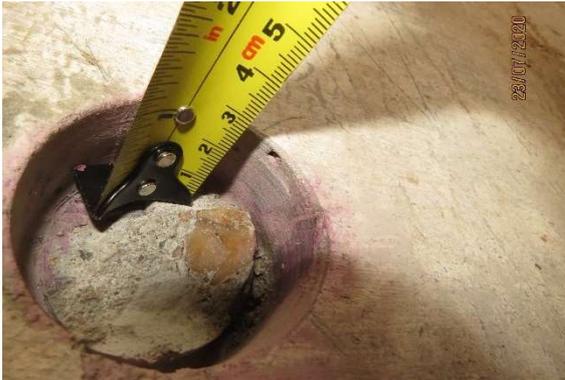
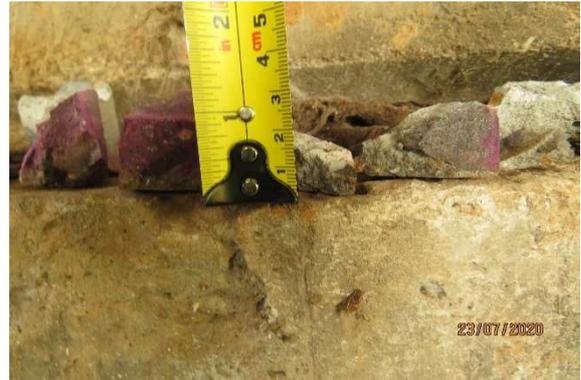
**(i) Ponto 05 – estrutura após aplicação fenol**

**(j) Ponto 05 – CP rompido após aplicação fenol**

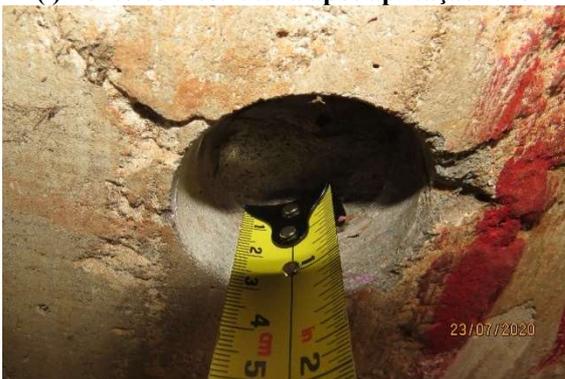
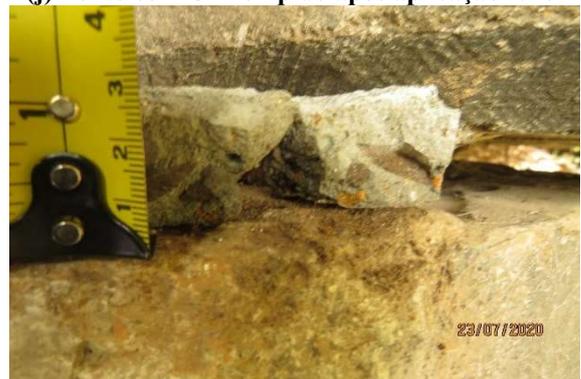
**(k) Ponto 06 – estrutura após aplicação fenol**

**(l) Ponto 06 – CP rompido após aplicação fenol**

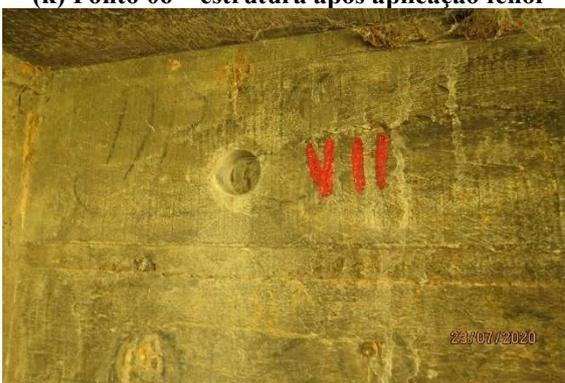
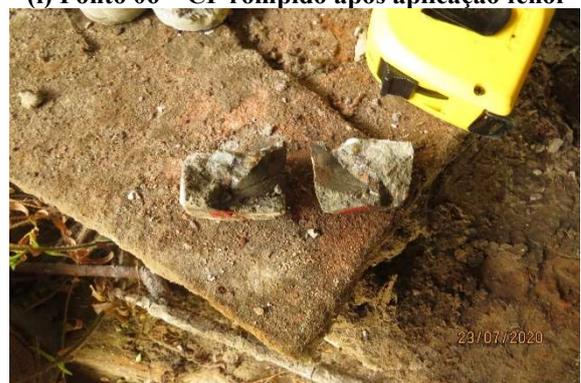
**(m) Ponto 07 – estrutura após aplicação fenol**

**(n) Ponto 07 – CP rompido após aplicação fenol**

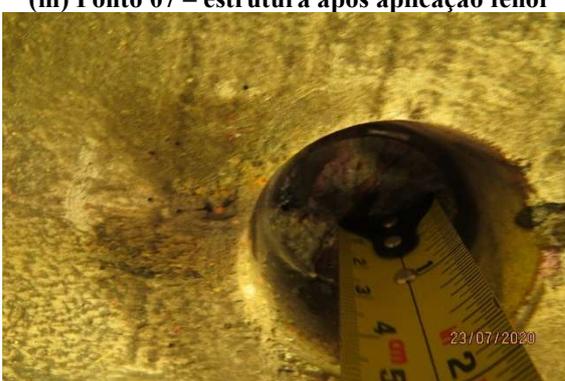
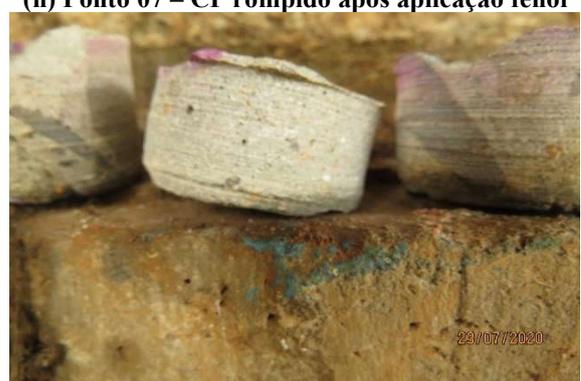
**(o) Ponto 08 – estrutura após aplicação fenol**

**(p) Ponto 08 – CP rompido após aplicação fenol**

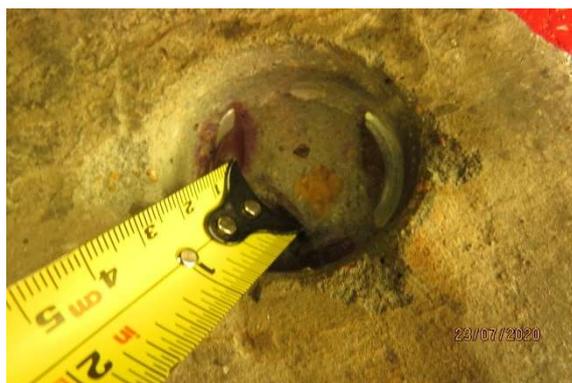
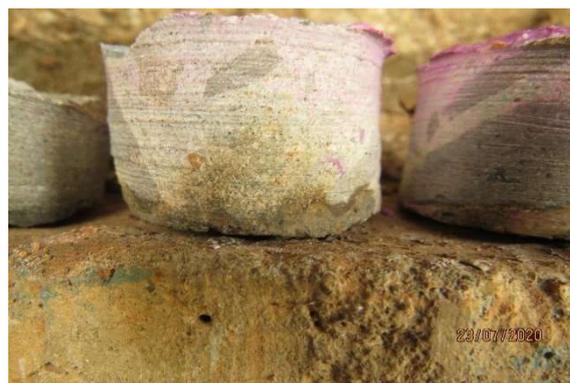
**(q) Ponto 09 – estrutura após aplicação fenol**

**(r) Ponto 09 – CP rompido após aplicação fenol**

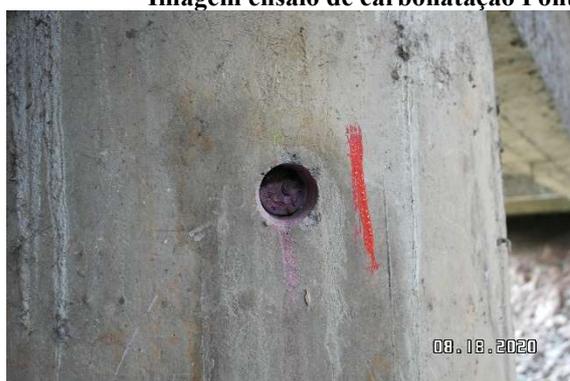
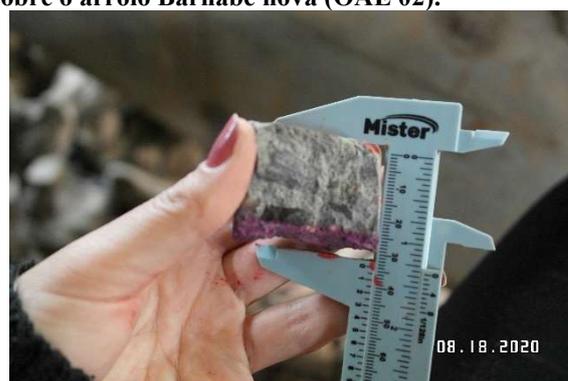
**(a) Ponto 01 – estrutura após aplicação fenol**

**(b) Ponto 01 – CP rompido após aplicação fenol**

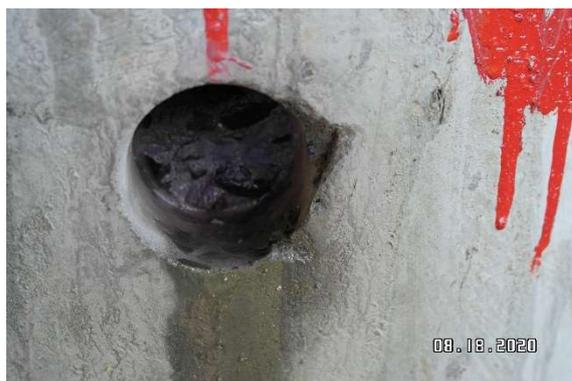
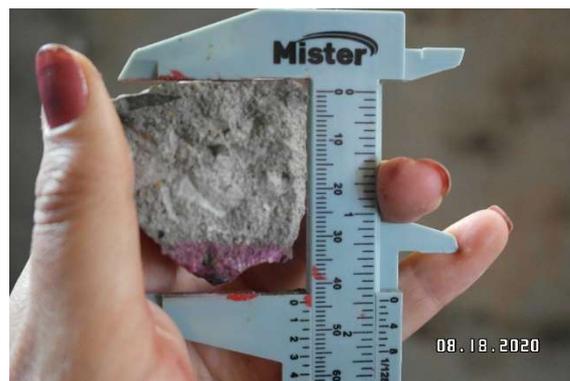
**(i) Ponto 05 – estrutura após aplicação fenol**

**(j) Ponto 05 – CP rompido após aplicação fenol**

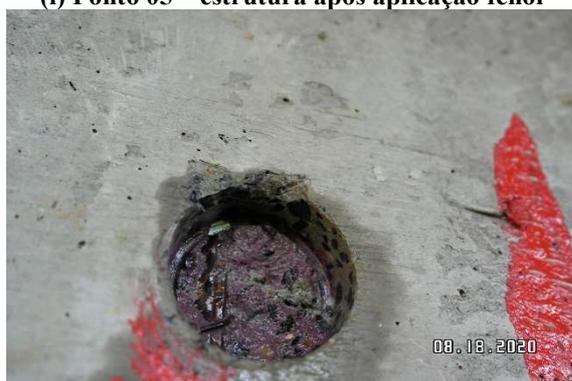
**(k) Ponto 06 – estrutura após aplicação fenol**
