**IDENTIFICAÇÃO DAS PRINCIPAIS MANIFESTAÇÕES
PATOLÓGICAS EM EMPREENDIMENTOS RESIDENCIAIS
COM BASE NOS DADOS DA ASSISTÊNCIA TÉCNICA DE
UMA EMPRESA CONSTRUTORA**

Porto Alegre
dezembro 2013

Trabalho de Diplomação apresentado ao Departamento de
Engenharia Civil da Escola de Engenharia da Universidade Federal
do Rio Grande do Sul, como parte dos requisitos para obtenção do
título de Engenheiro Civil

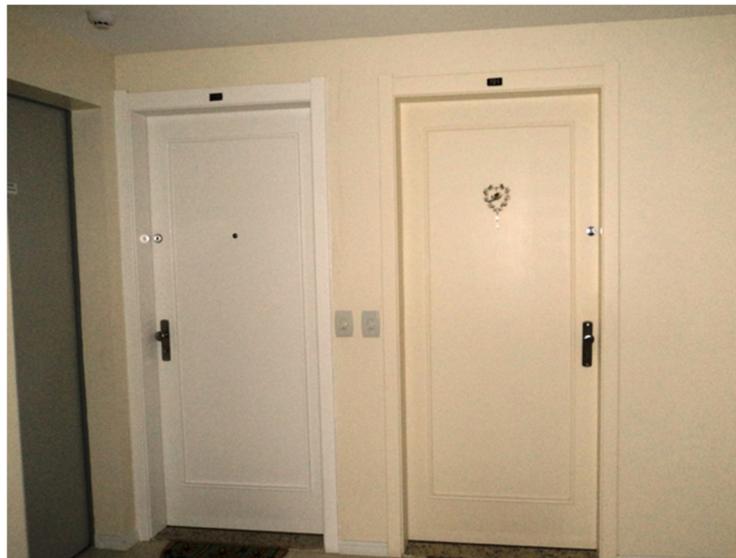
O grupo de guarnições danificadas compreende as reclamações de elementos arranhados, com falha de pintura, soltos, com folga, manchados ou fissurados. As reclamações por falhas de acabamento por danos posteriores são defeitos de acabamento ocasionados posteriormente a instalação da porta e ao longo da execução da obra. Elas se originam da presença de arranhões, partes lascadas, além de manifestações relacionadas a presença de umidade na esquadria, como mofo e dilatação da madeira. As ocorrências de esquadria inutilizada são aquelas em que não há a possibilidade de realizar reparo na porta, sendo necessária sua substituição devido ao dano mais severo. Fazem parte desse grupo os registros referentes a manchamento excessivo, diferenciação de cor entre as portas, partes quebradas, rachadura ou dimensão da esquadria muito diferente do vão. O item de marco danificado compreende ocorrências com marco manchado, arranhado, descascando ou com empenamento. As figuras 25 e 26 ilustram algumas das manifestações descritas.

Figura 26 – Diferença de tonalidade entre portas

Fazendo uma análise mais criteriosa a respeito das ocorrências registradas, se observa que grande parte dos problemas podem ser evitados com a adequação das obras aos procedimentos executivos existentes na empresa. Problemas de fechadura e instalação seriam percebidos no *check list* pré-entrega, assim como algumas falhas de acabamento oriundas da fabricação. Os manchamentos em guarnições ou portas por umidade evidenciam situações de vazamento na rede hidráulica, muitas vezes sem realização dos testes recomendados.

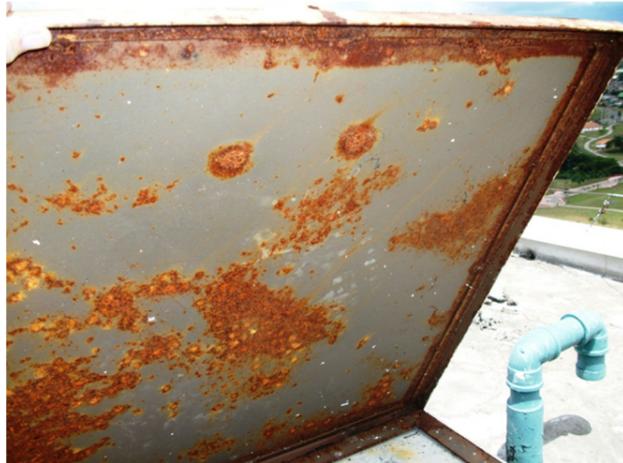
As ocorrências por falhas de instalação demonstram problemas em pontos de solda incompletos, falta de regulagem, esquadria desnivelada ou solta. Nos defeitos de fabricação constam partes quebradiças, dimensões incorretas ou fabricação diferente do projeto. Os defeitos por oxidação são reclamações de pontos de ferrugem, já as ocorrências por defeito de fechadura são dificuldades em funcionamento dos trincos. Por fim, a manifestação menos expressiva compreende as falhas por vedação, normalmente passagem de vento e em alguns casos de água.

Figura 32 – Defeito em esquadria de aço por oxidação

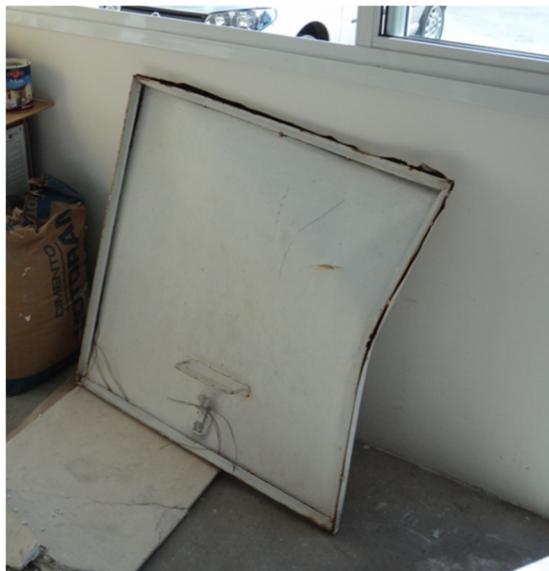
Figura 33 – Esquadria de aço solta caiu da cobertura até o pavimento térreo

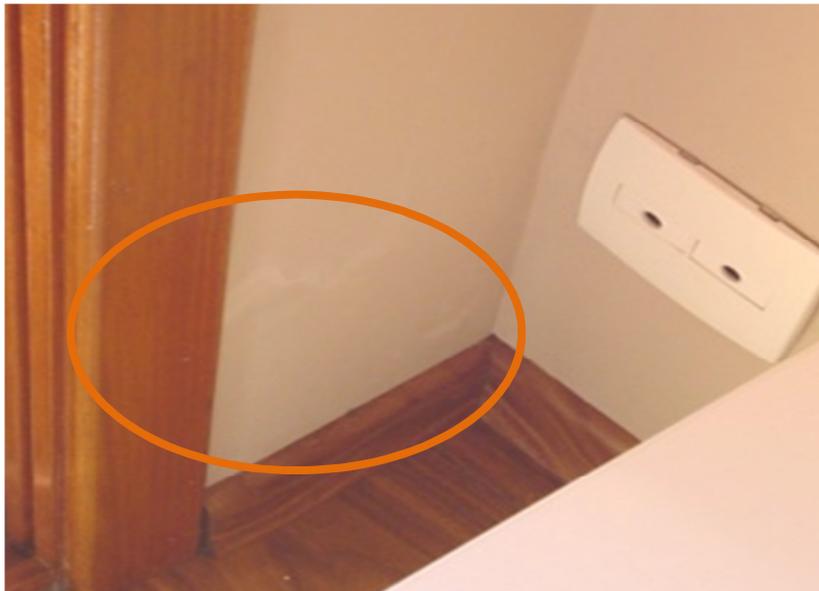
As falhas de acabamento por execução englobam reclamações por falta de esquadro e planicidade, ou arremates que ficaram pendentes, demonstrando falta de aplicação do sistema de verificação. Manifestações decorrentes de umidade foram registradas no próximo item, sendo evidenciadas por manchamento, bolor e presença de água no revestimento. As figuras 39 e 39 ilustram algumas ocorrências por umidade.

Figura 39 – Manchamento por presença de umidade

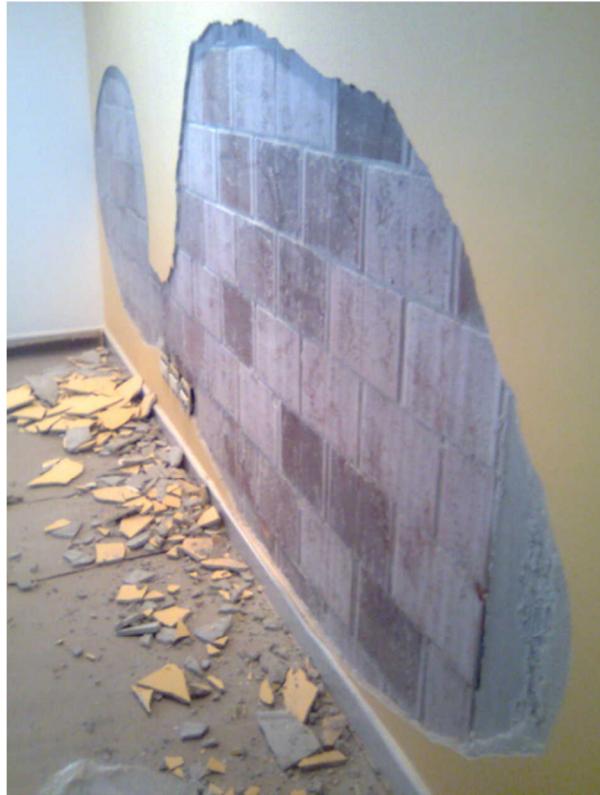
Figura 40 – Descolamento de revestimento sobre alvenaria em parede interna

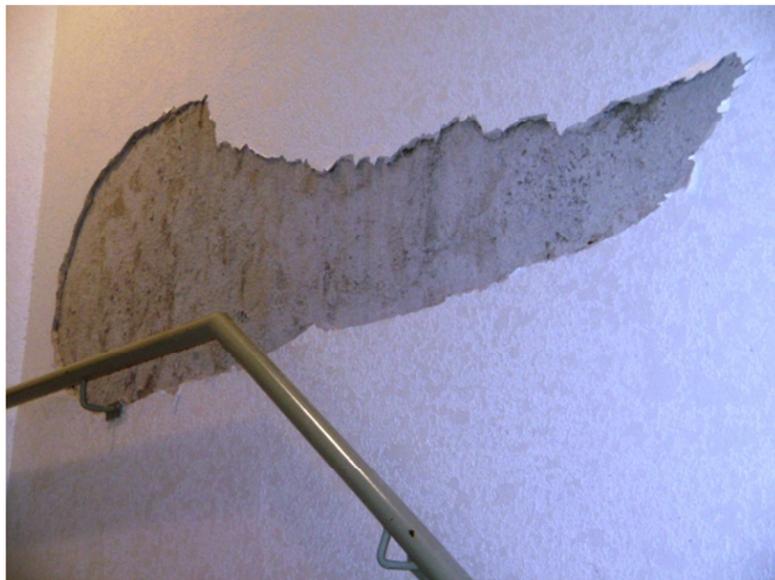
Figura 41 – Descolamento de revestimento sobre concreto em parede de escadaria

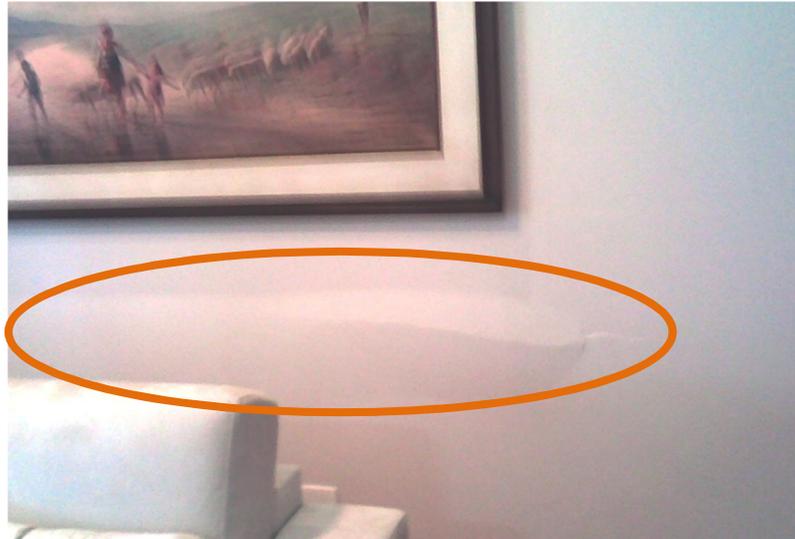
Figura 42 – Descolamento do revestimento interno no ambiente: sala de estar

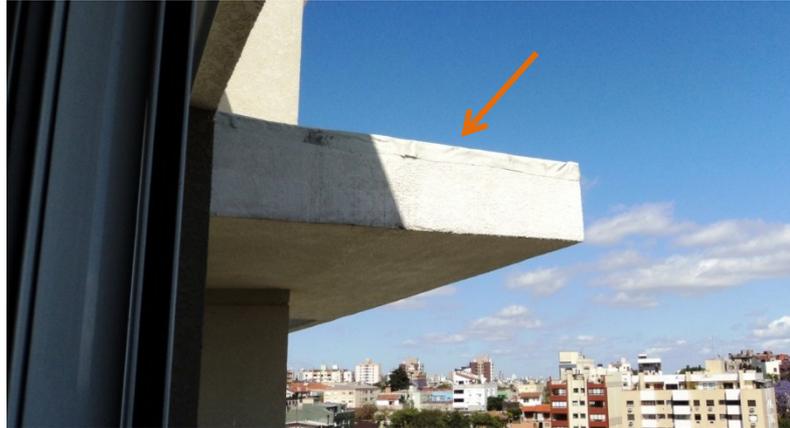
As ocorrências registradas por falhas na execução do revestimento externo expressam registros de falta de planicidade ou esquadro, mas em sua grande maioria são problemas por pendências deixadas no revestimento, principalmente partes do substrato sem argamassa. Alguns registros expressam também problemas com sujeira na fachada. As figuras 50 a 52 ilustram algumas dessas situações.

Figura 50 – Falta de acabamento no revestimento superior da platibanda da fachada

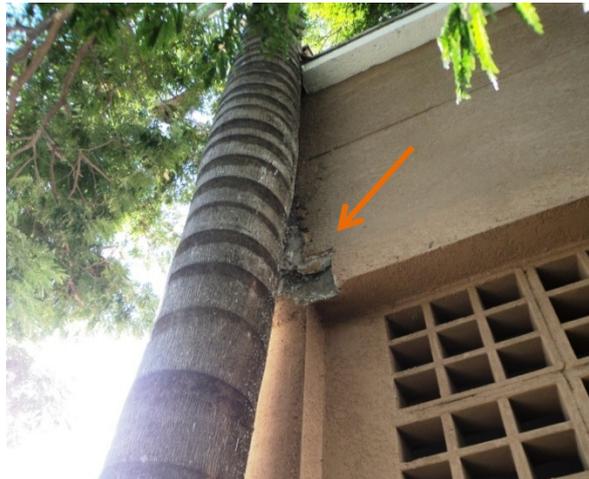
Figura 51 – Pendência deixada na execução do revestimento com parte do substrato sem argamassa

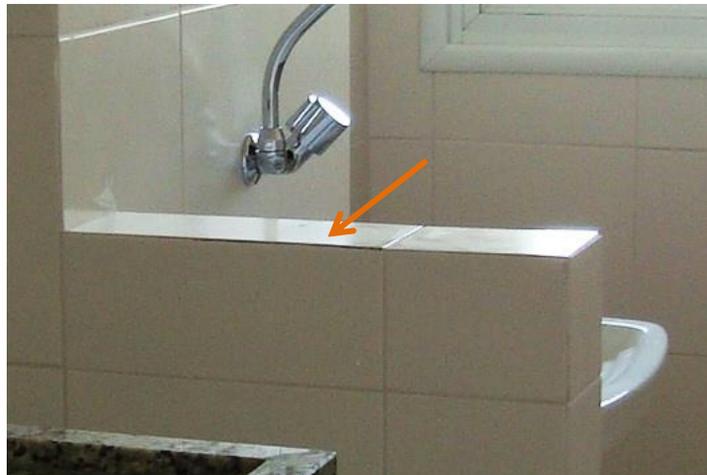
Figura 57 – Falta de preenchimento das juntas entre peças

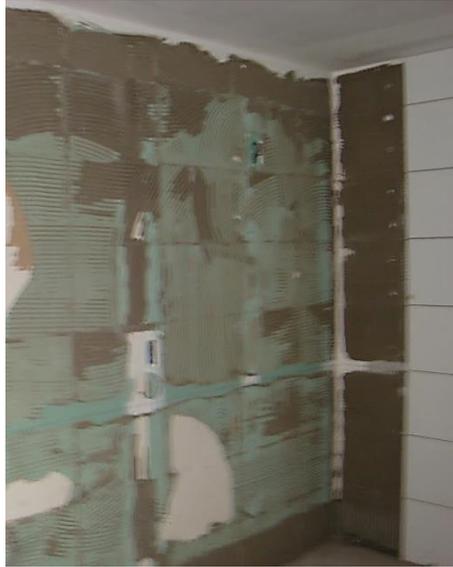
Figura 58 – Remoção completa das peças cerâmicas para posterior reparo de parede que apresentou descolamento das peças

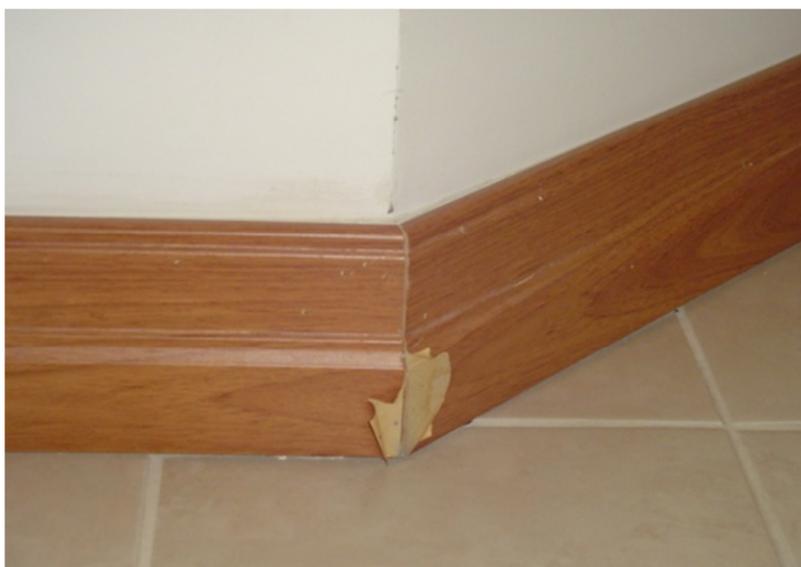
As reclamações por falhas em execução compreendem problemas com descolamento de rodapés ou com frestas muito grandes nas emendas de peças consecutivas. Já as falhas em acabamento oriundas da fabricação são problemas com peças empenadas ou descascando a pintura. As reclamações geradas por falhas em acabamento provocadas pela obra compreendem manchamento das peças, arranhões ou cortes. A figura 60 ilustra uma situação de rodapé com pintura descascando.

Figura 60 – Rodapé com falha em acabamento

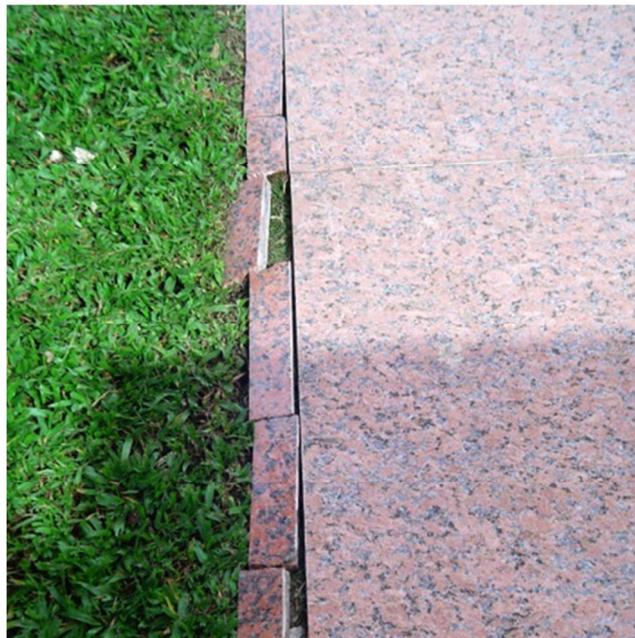
Figura 73 – Tabeiras soltas

No caso específico das pedras soltas, a própria empresa atribui as ocorrências à inexistência de um procedimento executivo confiável para execução do revestimento. Atualmente as pedras são assentadas de acordo com recomendações do projetista ou do próprio assentador, mas esses métodos já apresentaram problemas em diversas obras.

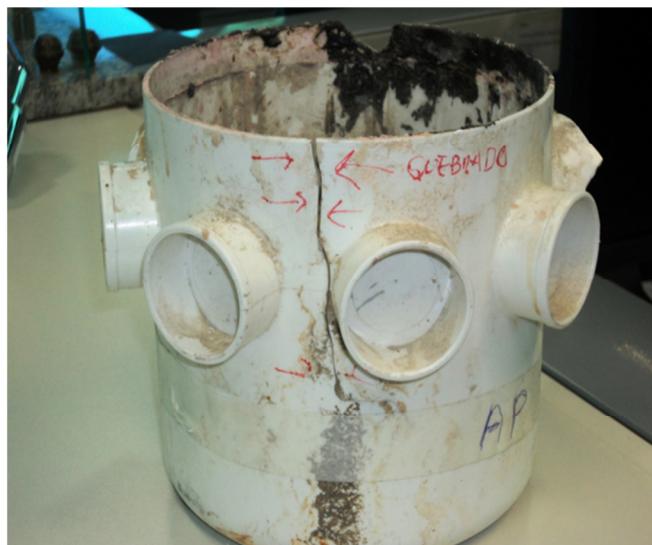
O grupo seguinte diz respeito às conexões mal executadas, nele constam 27% dos registros apurados, sendo cadastrados nesse item problemas com ligações de diferentes peças sem solda ou cola adequada, ou até mesmo falta de ligação ou tamponamento de esperas. Em seguida, com 21% de ocorrências, aparecem os problemas com tubulações trincadas, possível evidência de escolha inadequada de material ou falha de fabricação. O último grupo de falhas em esgotamento engloba os defeitos de caixas quebradas. As figuras 78 e 79 ilustram alguns desses registros.

Figura 79 – Caixa coletora quebrada

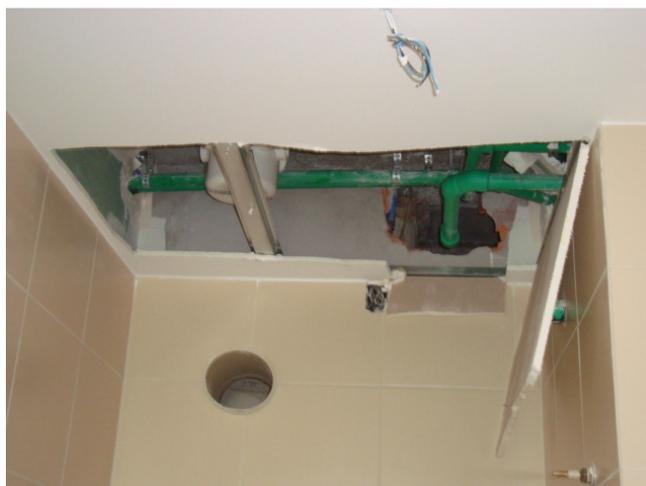
O grupo que compreende mais da metade dos reparos realizados em forro de gesso é aquele que engloba os problemas gerados nas placas de gesso acartonado *drywall* devido a vazamentos da rede hidráulica. Em seguida, com 28% das ocorrências, aparecem problemas com fissuras nas juntas das placas. As ocorrências por manchamento são defeitos de tratamento das emendas, em que é possível visualizar o local exato das juntas mesmo após o acabamento da pintura. Os defeitos em alçapões são falhas dimensionais no fechamento, tanto problemas de encaixe quanto frestas. As figuras 89 a 91 ilustram algumas dessas situações.

Figura 90 – Forro de banheiro aberto para conserto da rede hidráulica

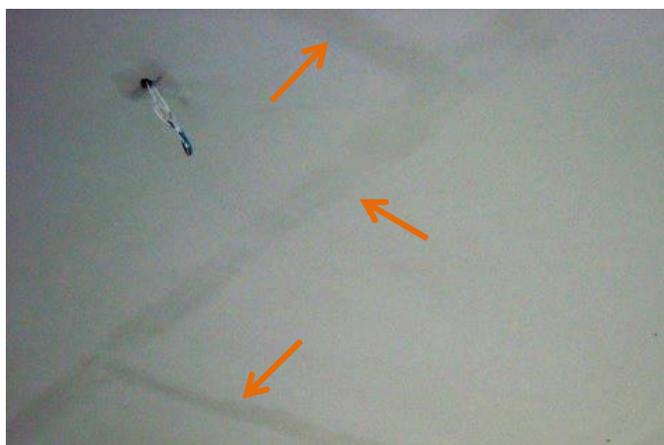
Figura 91 – Manchamento das juntas de encontro entre placas
